Facultad de Ingeniería

“Diseño del segmento de vía denominada Panamericana Norte correspondiente a la red vial estatal E35 en un tramo de 9.5 km comprendido entre las Muñecas de Piedra y el Puente de Guangarcucho (intersección con la red vial estatal E40) con base a la evaluación funcional y estructural del pavimento existente.”

Trabajo de titulación previo a la obtención del título de
Magíster en Ingeniería en Vialidad y Transporte

08-agosto-2022

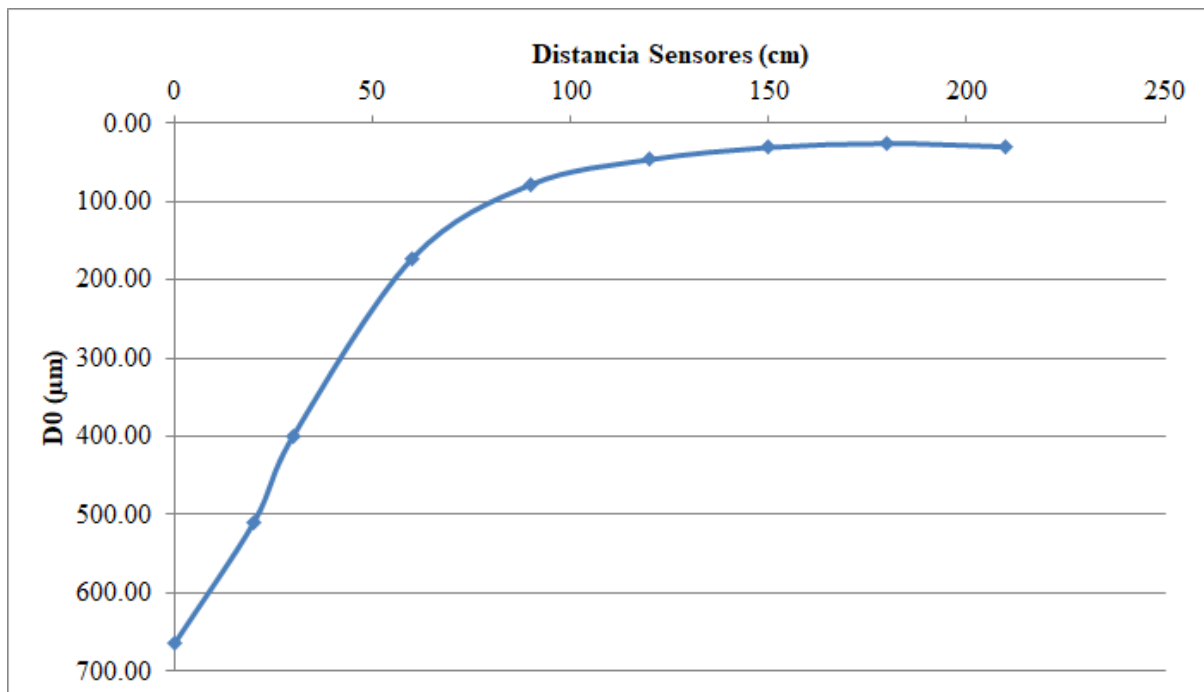
Figura 2. Cuenco de deflexión

La deflexión de un pavimento se define como el valor que representa la respuesta estructural ante la aplicación de una carga vertical externa. También se define como el desplazamiento vertical del paquete estructural de un pavimento ante la aplicación de una carga; generalmente, la carga es producida por el tránsito vehicular. Cuando se aplica una carga en la superficie no solo se desplaza el punto bajo su aplicación, produciendo una deflexión máxima, sino que también se desplaza una zona alrededor del eje de aplicación de la carga, que se denomina cuenco de deflexión (ver Figura 2).

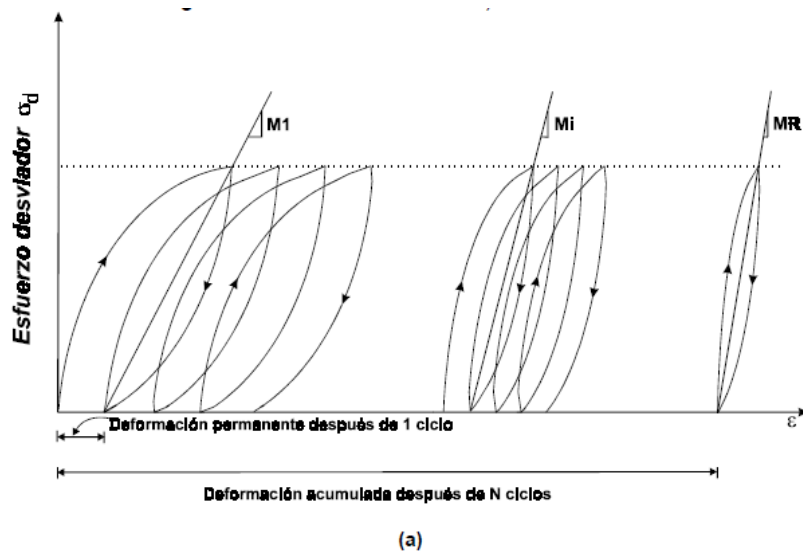
Figura 3. Acumulación de la deformación permanente

La deformación plástica tiende a ser acumulativa, aunque en cada ciclo va reduciéndose hasta llegar al punto en el que se recupera en su totalidad, la deformación permanente tiende entonces a ser aproximadamente constante y por ende el comportamiento del material describe la misma curva. En este punto el material presenta un comportamiento elástico o resiliente ya que prácticamente se recupera de toda la deformación inducida. Este comportamiento se encuentra graficado en la Figura 3.

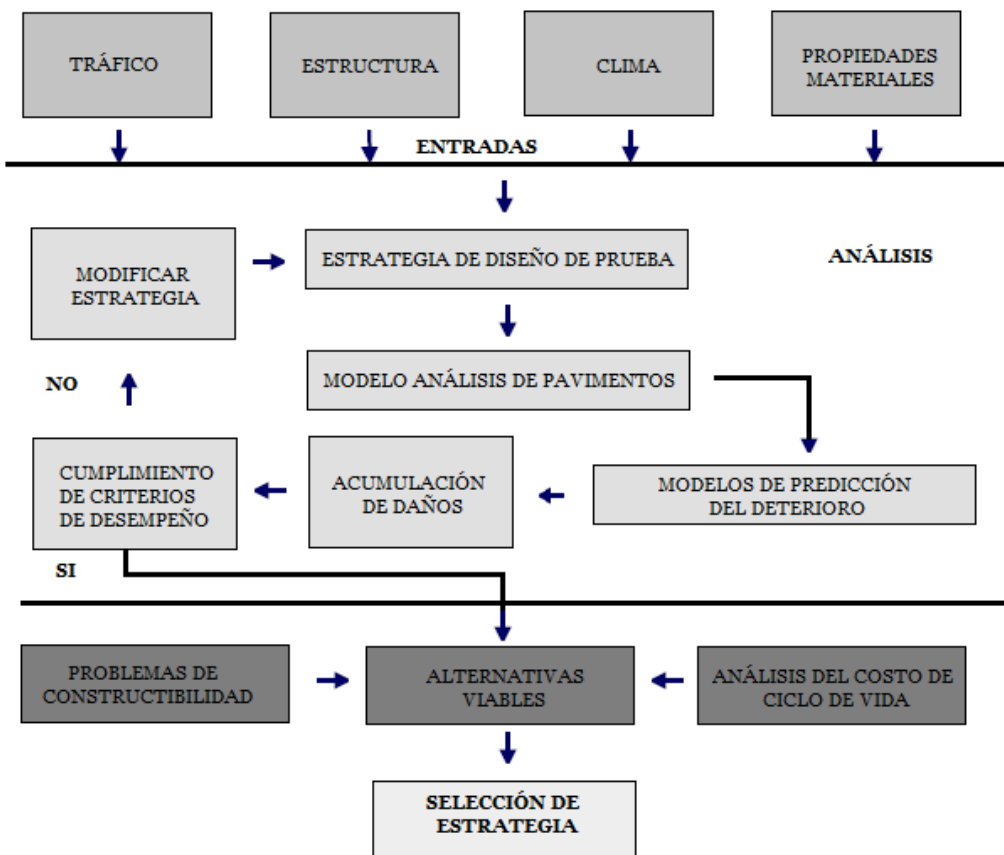
Figura 4. Proceso de diseño global para pavimentos flexibles.

En general, el diseño empírico mecanicista puede resumirse en un proceso iterativo que se explica más fácilmente a través de la Figura 4.

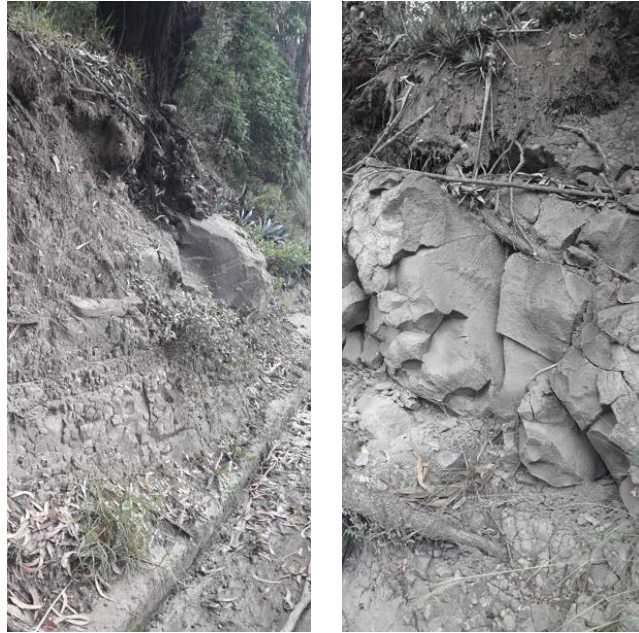
Figura 7. Afloración 1 (727771E, 9681634N)

En el primer punto (727771E, 9681634N, Figura 7) se observó un afloramiento que contiene tres estratos marcados, partiendo por una capa vegetal de máximo 10cm de potencia, seguido de un conglomerado con una potencia de 30 a 50 cm de matriz limo arenosa con clastos redondeados de tamaño de pequeño a mediano y por último rocas de origen volcánico clástico sedimentario de matriz tobácea con guijarros de tamaño medio a fino, presenta buzamientos en sentido este-oeste. La observación en este punto nos refiere a la formación Azogues, pudiéndose advertir también la presencia de terrazas coluviales y depósitos aluviales.

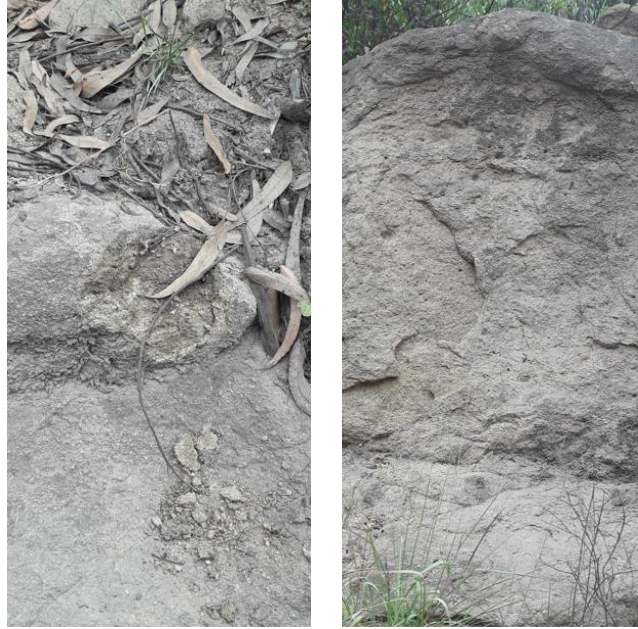
Figura 8. Afloración 3, (734664E, 9685588N)

En el afloramiento del tercer punto (734664E, 9685588N, Figura 8) se observan dos estratos, uno que corresponde a la capa vegetal con una potencia de 10 a 20 cm y otro que contiene arenas de granos medios a gruesos semiconsolidadas de origen volcánico fácilmente disgregables con capas en diferentes direcciones. La observación en este punto nos refiere a la formación Loyola, pudiéndose advertir también la presencia de terrazas coluviales y depósitos aluviales.

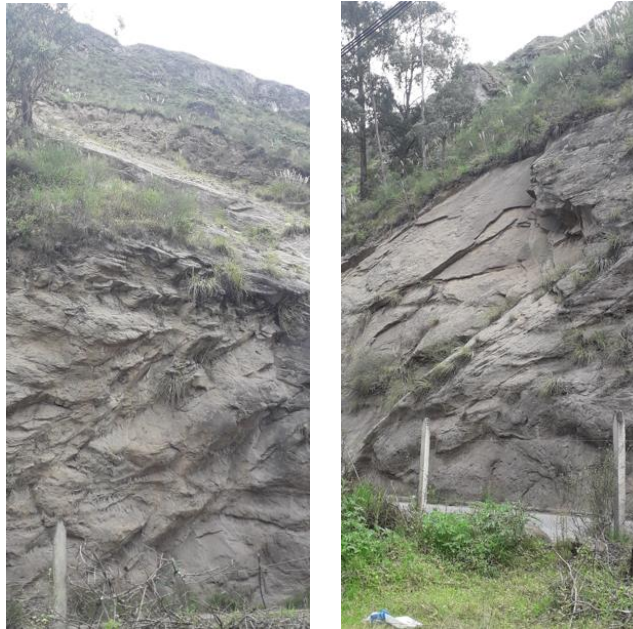
Figura 9. Afloración 4, (734810E, 9685729N)

En el último punto (734810E, 9685729N, Figura 9) se observa la convergencia 2 formaciones dada la presencia de buzamientos en sentido norte-este y en sentido oeste-este que denota la existencia de pequeños esfuerzos. Se determina la presencia de rocas curvonianas. La observación en este punto nos refiere a la convergencia entre la formación Loyola y la formación Azogues, pudiéndose advertir también la presencia de depósitos aluviales.

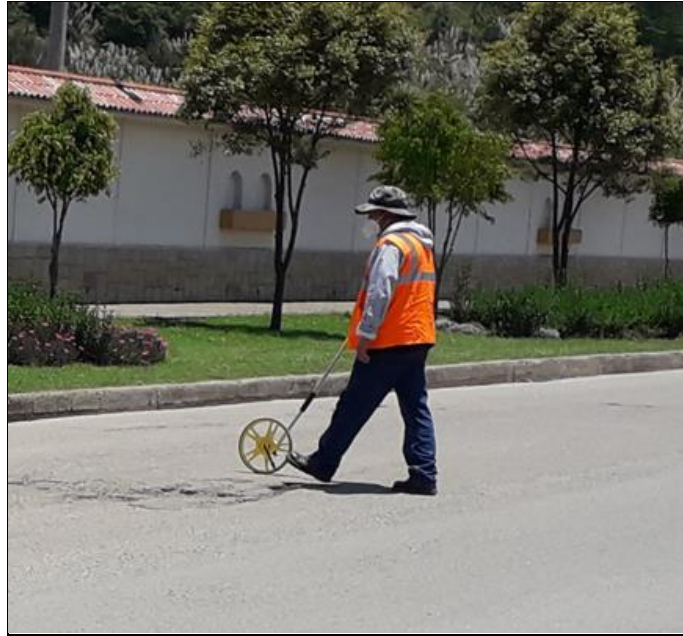
Figura 12. Utilización de odómetro manual

- Odómetro Manual, con el cual se realizaron las mediciones de largo y ancho de la sección, longitud de fisuras, etc. Ver Figura 12.

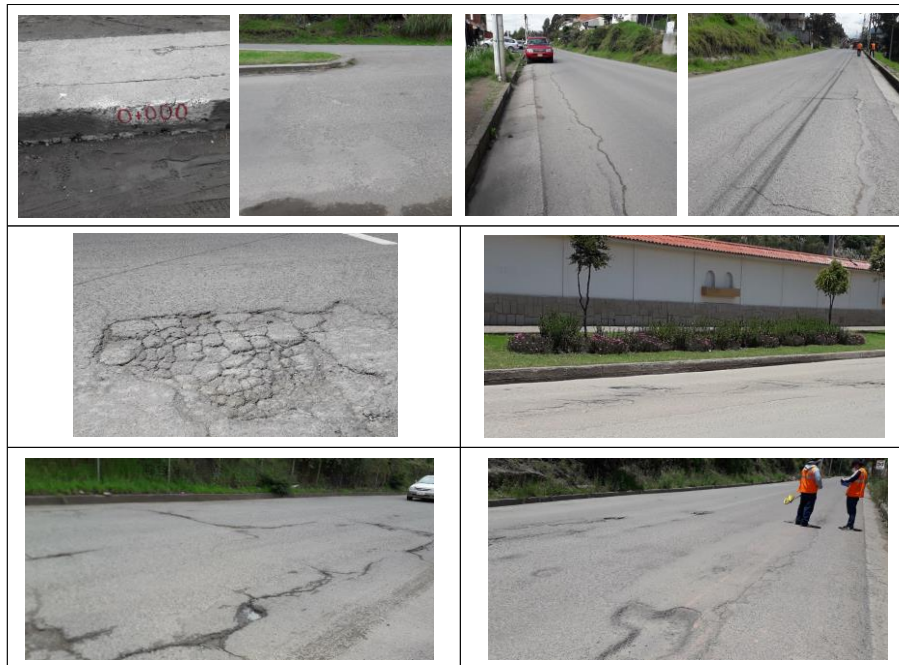
Figura 13. Levantamiento y medición de deterioros

1. Inspeccionar individualmente cada unidad de muestra seleccionada.
2. Registrar el tramo y número de sección, así como el número y tipo de unidad de muestra (al azar o adicional).
3. Registrar el tamaño de unidad de muestra medido con el odómetro manual.
4. Realizar la inspección de las fallas, cuantificando cada nivel de severidad y registrando la información obtenida. Los tipos de fallas y el grado de severidad se encuentran descritos en el punto 3.9. 5.El método de medición se encuentra incluido en la descripción de cada falla.
5. Repetir este procedimiento para cada unidad de muestra a ser inspeccionada
6. Determinación del PCI de la sección

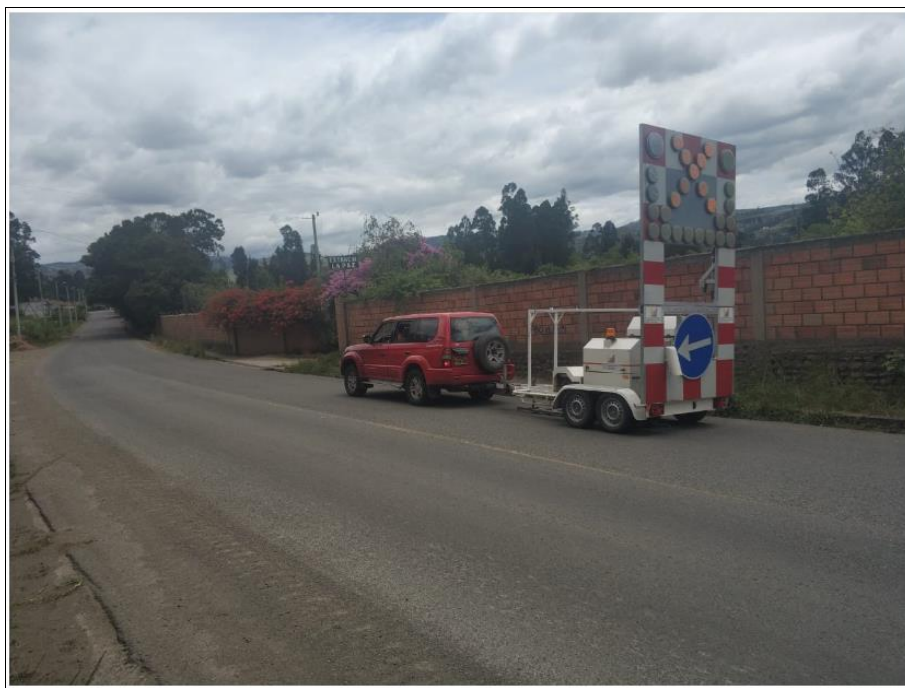
Figura 14. Deflectómetro PRIMAX 1500, ensayo Panamericana Norte ABSCISA 6+170

Como puede observarse en la Figura 14, el deflectómetro utilizado en las mediciones está montado sobre un remolque que es halado por un vehículo, lo cual permite realizar las mediciones en presencia del tráfico normal de la vía.

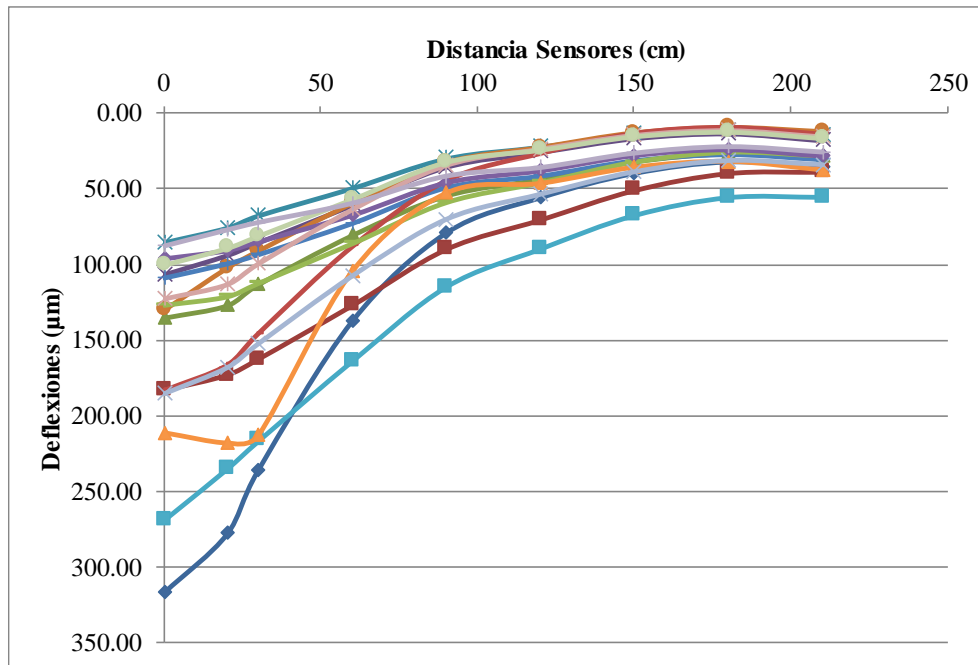
Figura 16. Cuencos de deflexión 2+ 112 – 4+367

Igualmente, antes de trabajar con los datos arrojados por la deflectometría, se realizó un proceso de revisión y análisis de la información. En este proceso se eliminaron valores atípicos que fueron identificados con la ayuda de gráficos estadísticos (caja y bigote Figura 15) y del gráfico de las curvas del cuenco de deflexión para valores de deflexión no decrecientes (Figura 16).

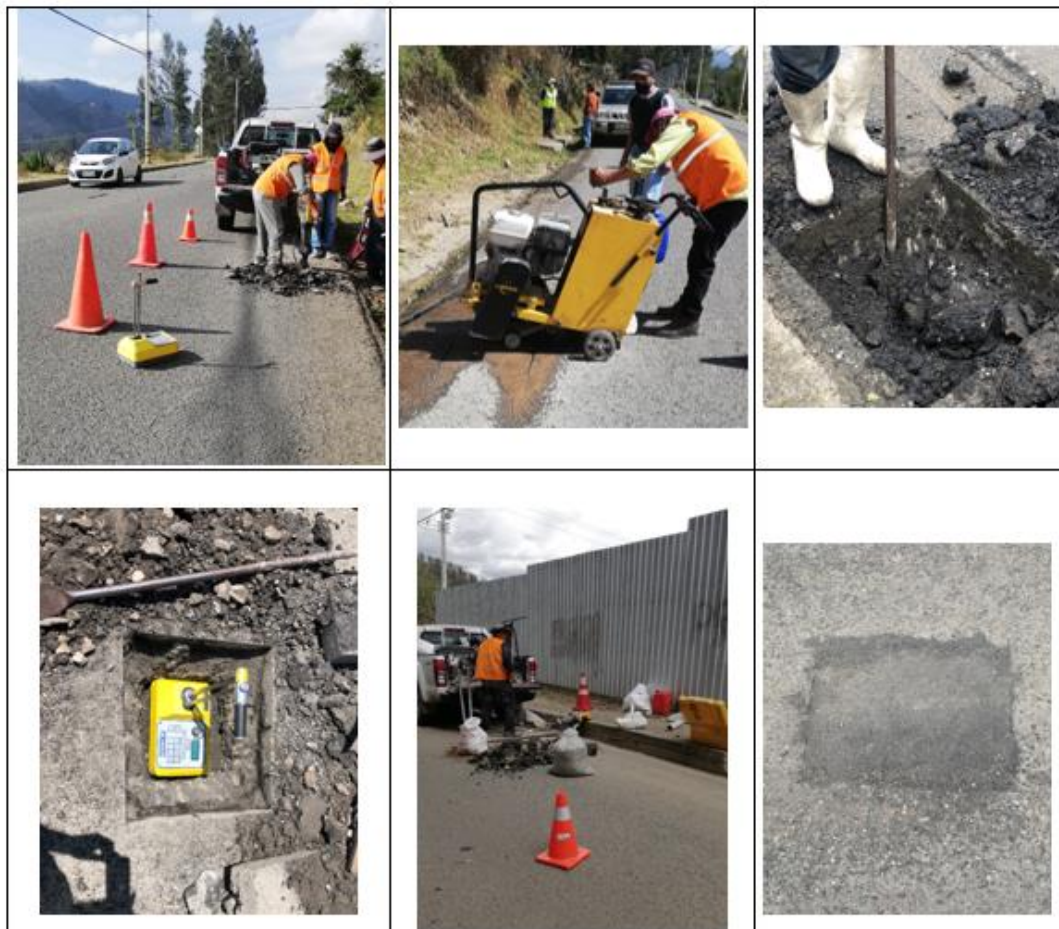
Figura 19. Ejecución de Calicatas en abscisas determinadas

Pese a que en el presente trabajo se determinaron secciones homogéneas propias bajo las consideraciones descritas en el acápite anterior, la determinación de los sitios de extracción fue definido por la especialista en geotecnia del ministerio a partir de las secciones homogéneas determinadas por esta profesional. En cualquier caso, la deflectometría utilizada para la definición de secciones homogéneas fue la misma.

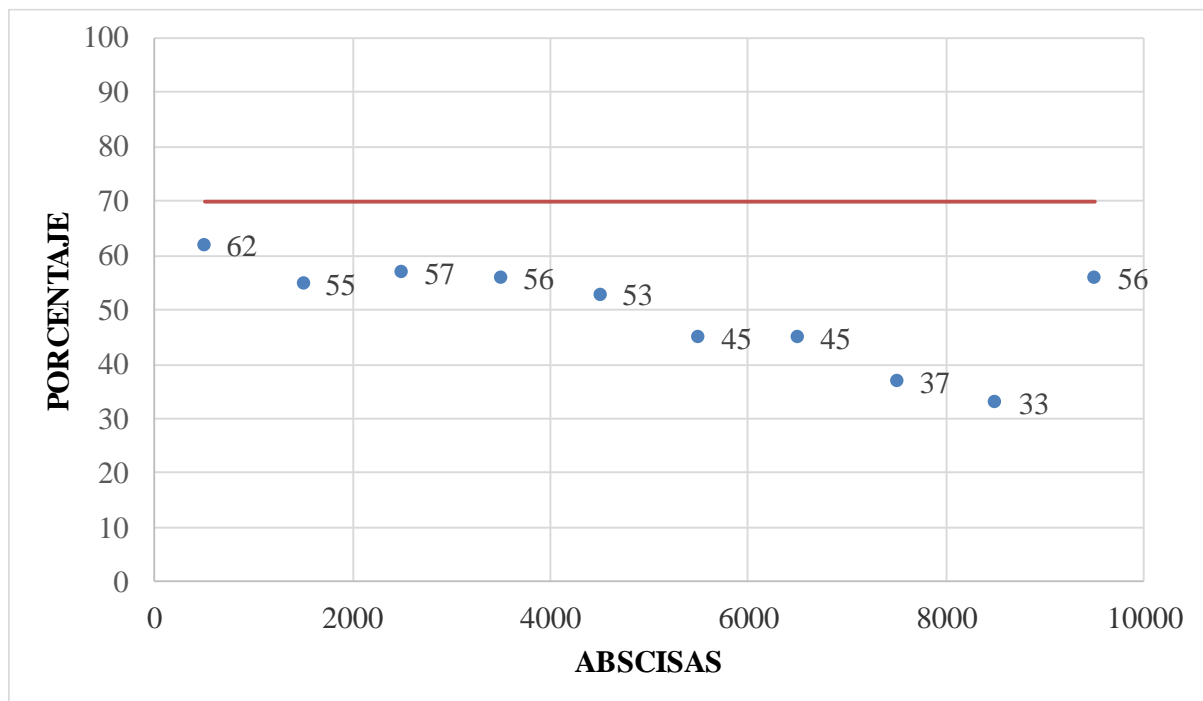
Figura 42. PCI Antigua Panamericana Norte tramo comprendido entre el Redondel de las Muñecas de Piedra y el Puente de Guangarcucho

Los resultados obtenidos a partir de la información levantada entre el 12 y 15 de marzo de 2021, se pueden observar en la Figura 42 y nos llevan a la conclusión de que el tramo de vía se encuentra en condiciones de pobre a muy pobre conforme el rango de calificación de la Tabla 20. Si bien es cierto el 40% de las mediciones realizadas arrojan valores que se ubicarían dentro del rango 55 – 70, estos resultan ser muy cercanos al nivel inferior lo cual nos lleva incluir estos sectores en la condición inmediatamente inferior más aun, considerando que el mantenimiento aplicado a esta vía en los últimos años se ha limitado a la limpieza de señalización, cunetas, alcantarillas, espaldones y calzada.

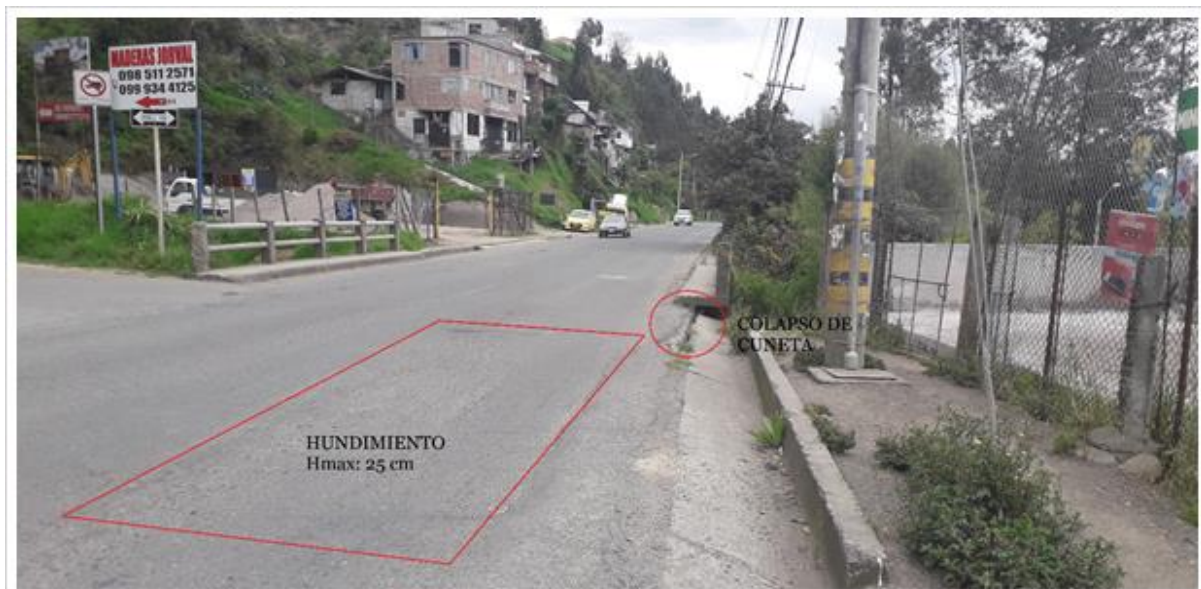
Figura 43. Hundimiento abscisa 1+040

De estos deterioros, el abultamiento/hundimiento es el que menos se ha producido pues su aparición es puntual. El hundimiento más marcado ocurre previo al ingreso del puente sobre la quebrada de Molinopamba a la altura de la abscisa 1+040, en donde se observa además el colapso de la cuneta de desfogio de escorrentía superficial. Figura 43.

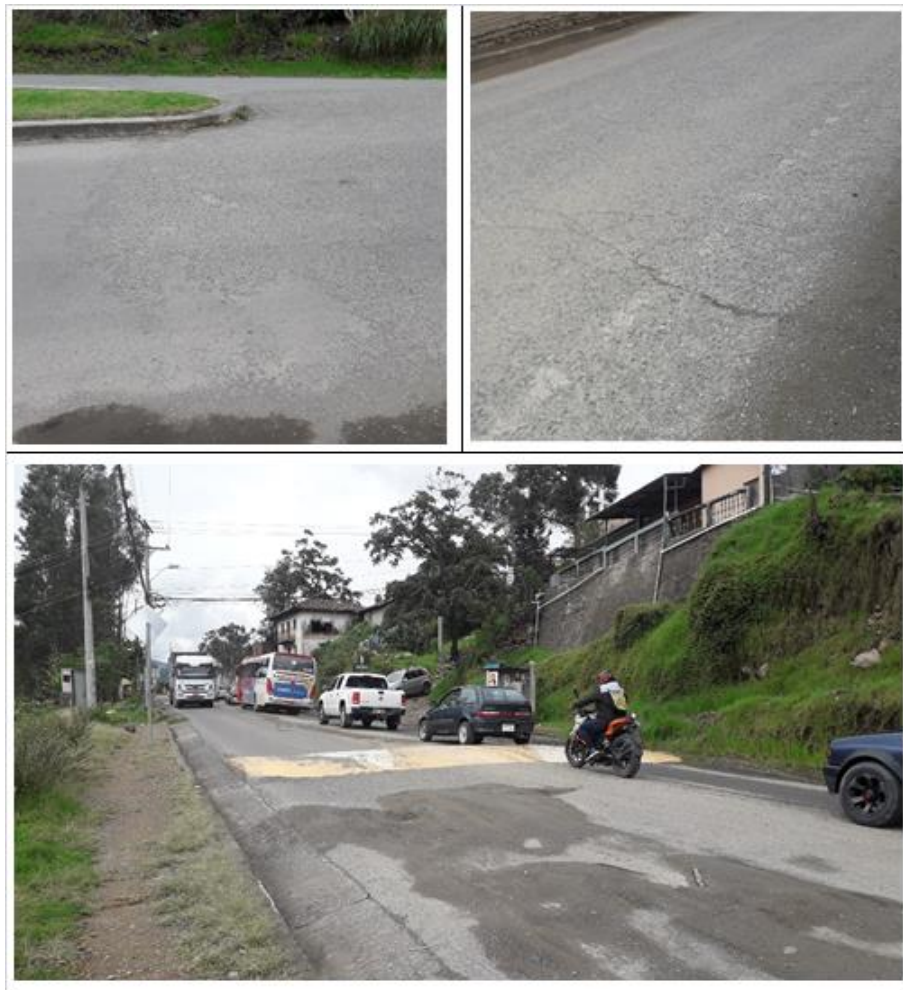
Figura 44. Meteorización de intensidad media (0+000 y 9+200). Derrame de materiales pétreos (0+600)

ciudad de Cuenca, circunstancia que se ve agravada cuando existen derrames de material que sin duda alguna ocasionan el desgaste de la superficie del pavimento asfáltico. Figura 44.

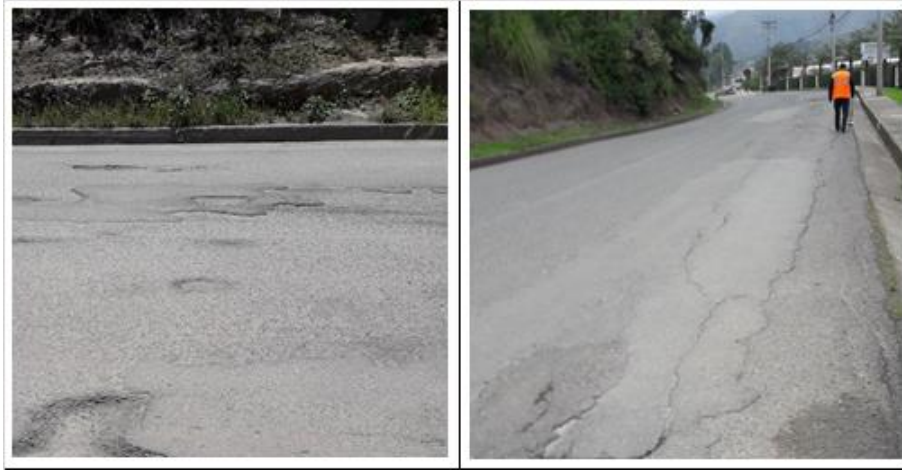
Figura 45. Tratamiento superficial en mal estado 5+600 y 8+200

En el recorrido de campo se observaron vestigios de la aplicación de algún tipo de tratamiento superficial al parecer ejecutado por el GAD Municipal de Cuenca hace varios años atrás pues al momento su estado es deficiente, como se puede observar en la Figura 45.

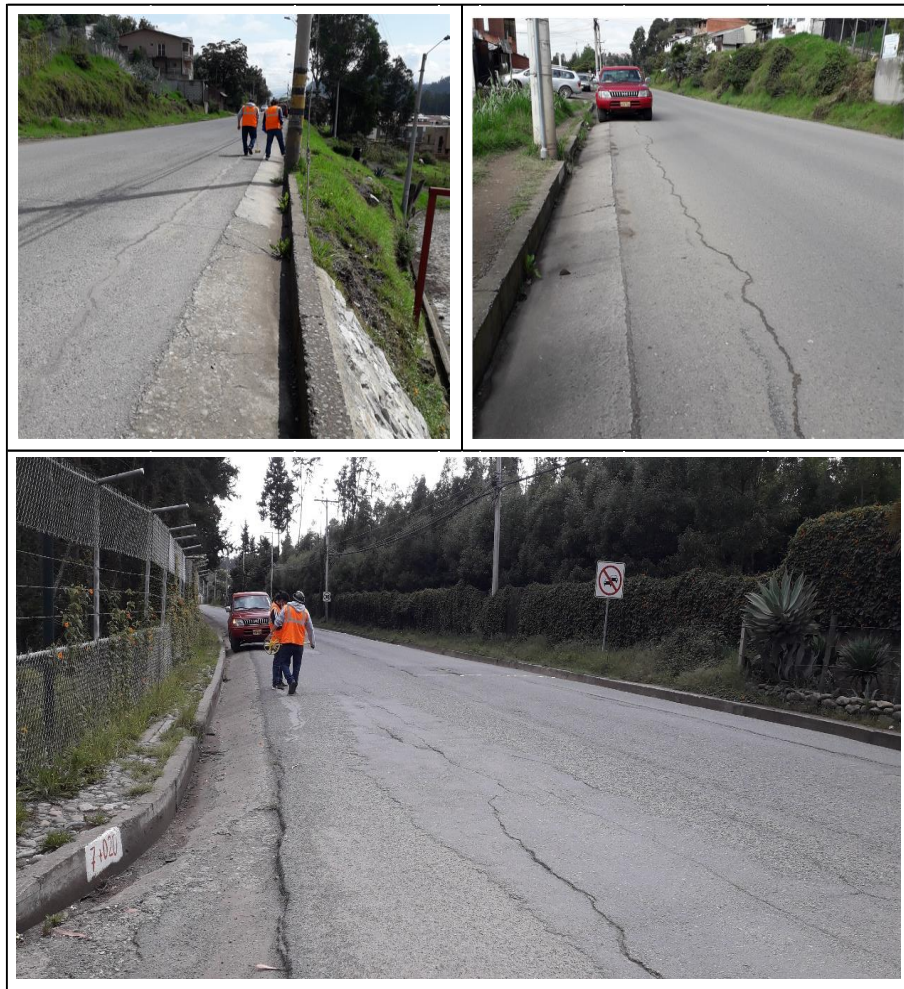
Figura 46. Fisuras longitudinales debido a la falta de confinamiento lateral (0+200 - 0+330 - 7+020)

Las grietas más recurrentes y de mayor intensidad se deben a la primera causa pues las condiciones topográficas produjeron un trazado en un constante corte-relleno. Estas grietas se han ido agravando con el transcurrir de los años ya sea por la carga de tráfico o por los agentes climáticos que además de deteriorar la estructura de la vía, ocasionan erosión en los taludes y por ende pérdida de soporte.

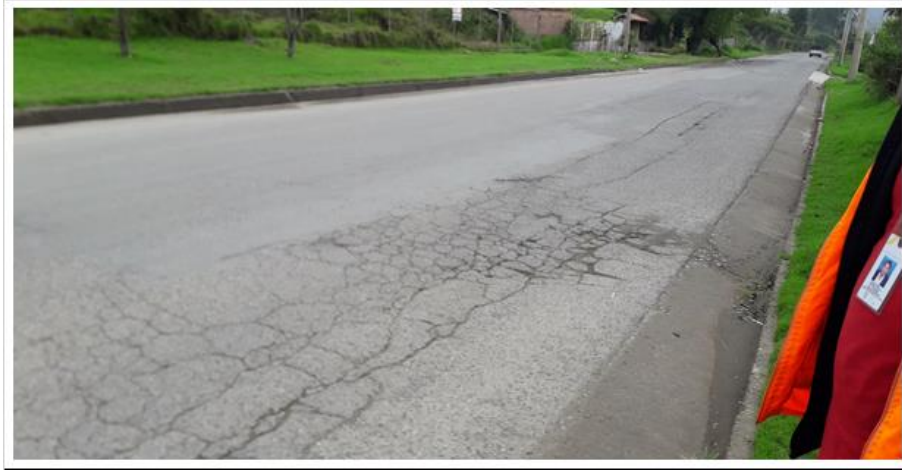
Figura 48. Piel de cocodrilo y parcheo (7+600)

En lo referente a la falla por fatiga o piel de cocodrilo, esta se sitúa en varios tramos de la vía en sitios puntuales, las de mayor intensidad son las que se ubican en los tramos 3+800 – 4+000 y 5+800 -6+000; no obstante, en el tramo comprendido entre las abscisas 7+600 hasta la 9+000 se torna más constante, presumiblemente por el incremento en la circulación de vehículos pesados que se conectan desde la Vía Rápida a esta vía por la Av. Del Bombero con destino a PETROECUADOR. (Figura 48)

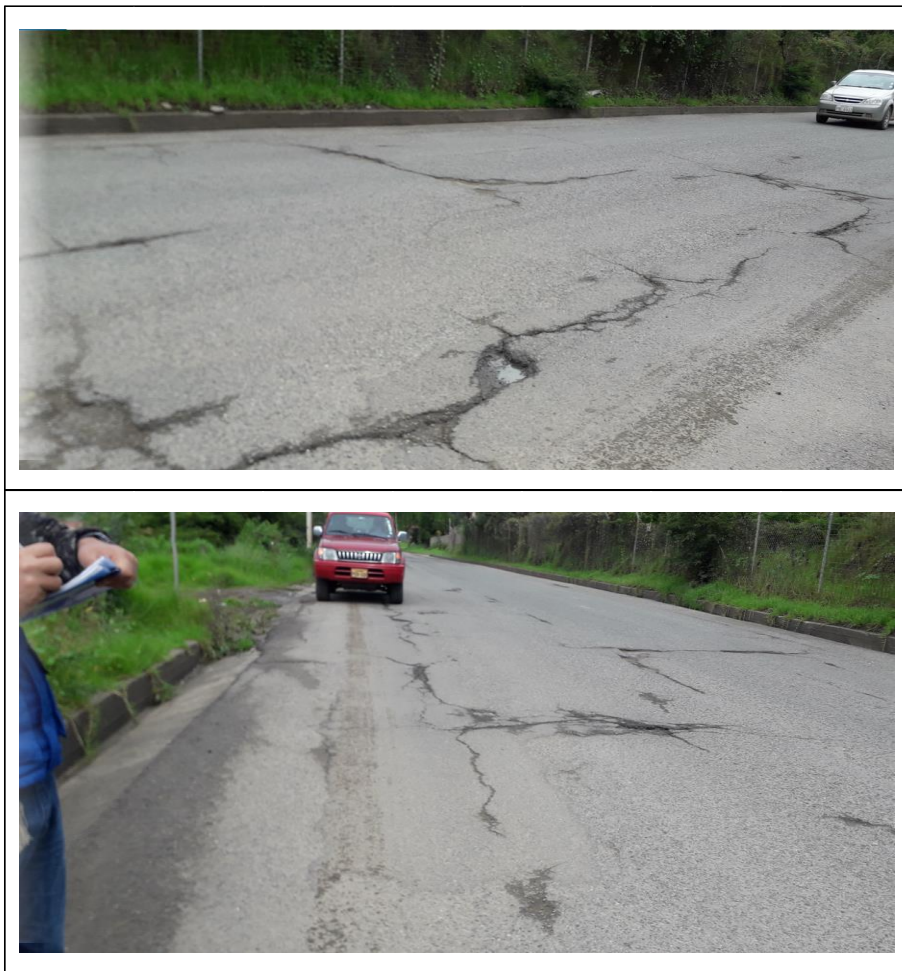
Figura 49. Agrietamiento en bloque (7+800)

El agrietamiento en bloque se observa a lo largo de la vía y generalmente su aparición se limita a pequeñas áreas afectadas (Figura 49).

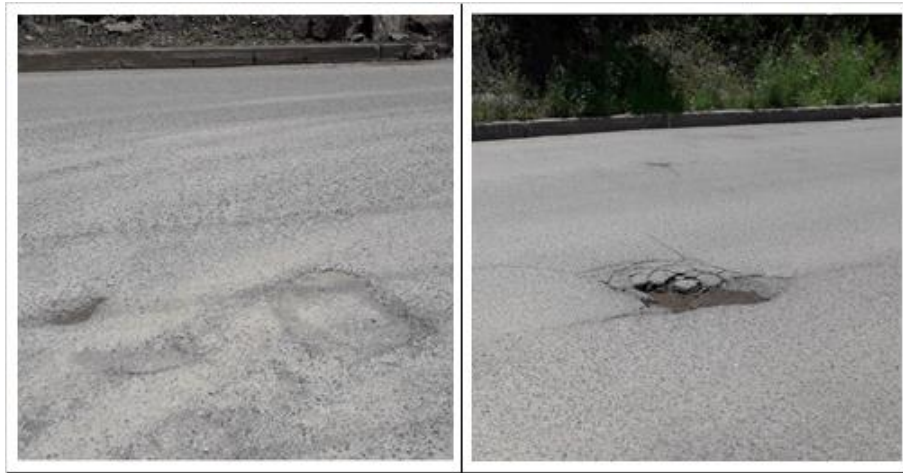
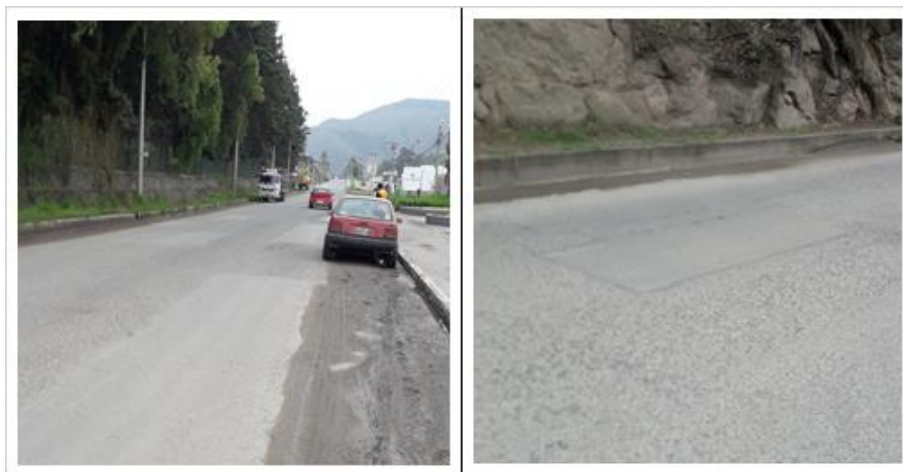
Los huecos y parches son una constante; y, tanto sus dimensiones como sus intensidades presentan gran variación a lo largo de la vía. (Figura 50 y Figura 51)

Figura 50. Huecos (1+660 y 5+900)

Figura 51. Parcheo (8+400 y 9+400)

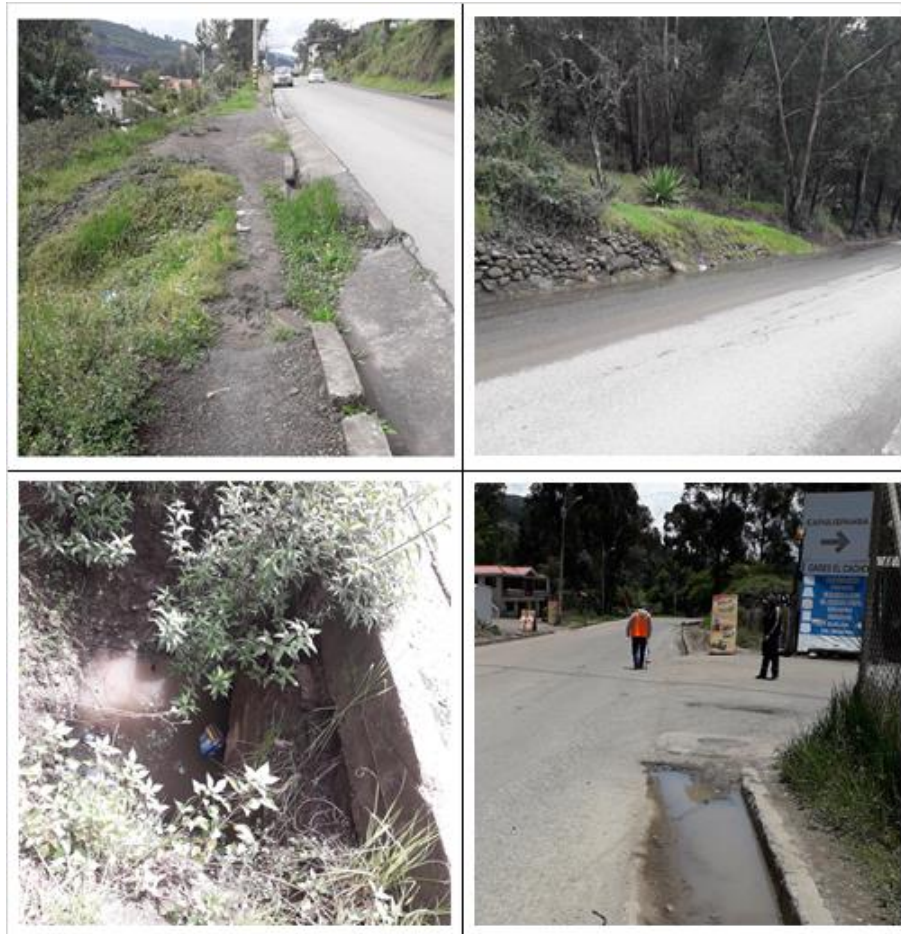
Figura 52. Drenaje en condiciones precarias (0+600), Alcantarilla taponada (1+800), Cuneta sin desfogue (4+400)

alcantarillas para evitar daños en sus predios, provocan un acelerado deterioro de la estructura del pavimento en toda su longitud.

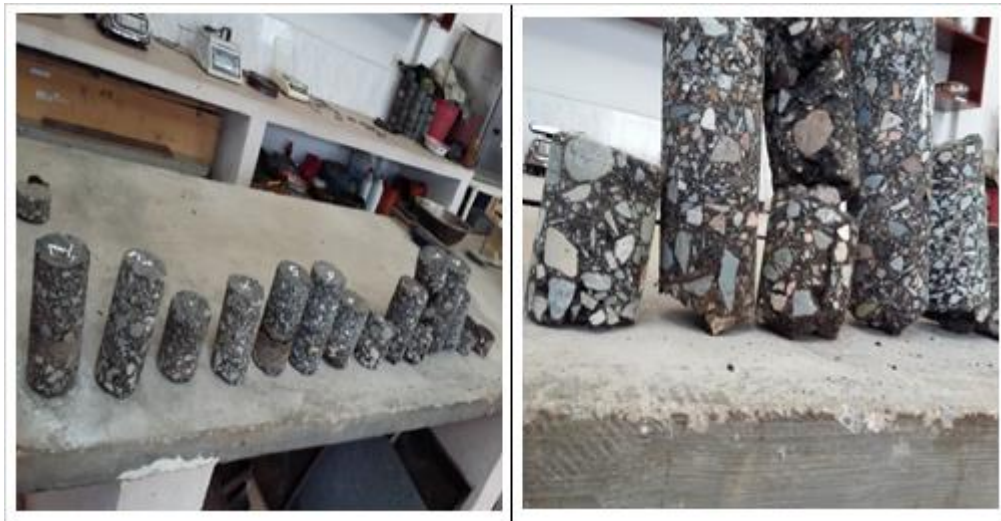
Figura 53. Núcleos extraídos de la carpeta asfáltica

A decir del informe de EVALUACION PRELIMINAR DEL ESTADO DE LA CARPETA ASFALTICA DE LA PANAMERICANA NORTE, L=9.50Km, la extracción se dificultó debido a que la carpeta asfáltica existente no tenía cohesión y con frecuencia se encontraba disgregada y saturada, esto debido a que, en la mayoría de los casos, la carpeta asfáltica estaba conformada por la superposición de diferentes capas. Esta particularidad impidió que se pueda llegar a las capas granulares, no obstante, se obtuvieron núcleos de espesores que oscilan entre los 10 y 21 cm.

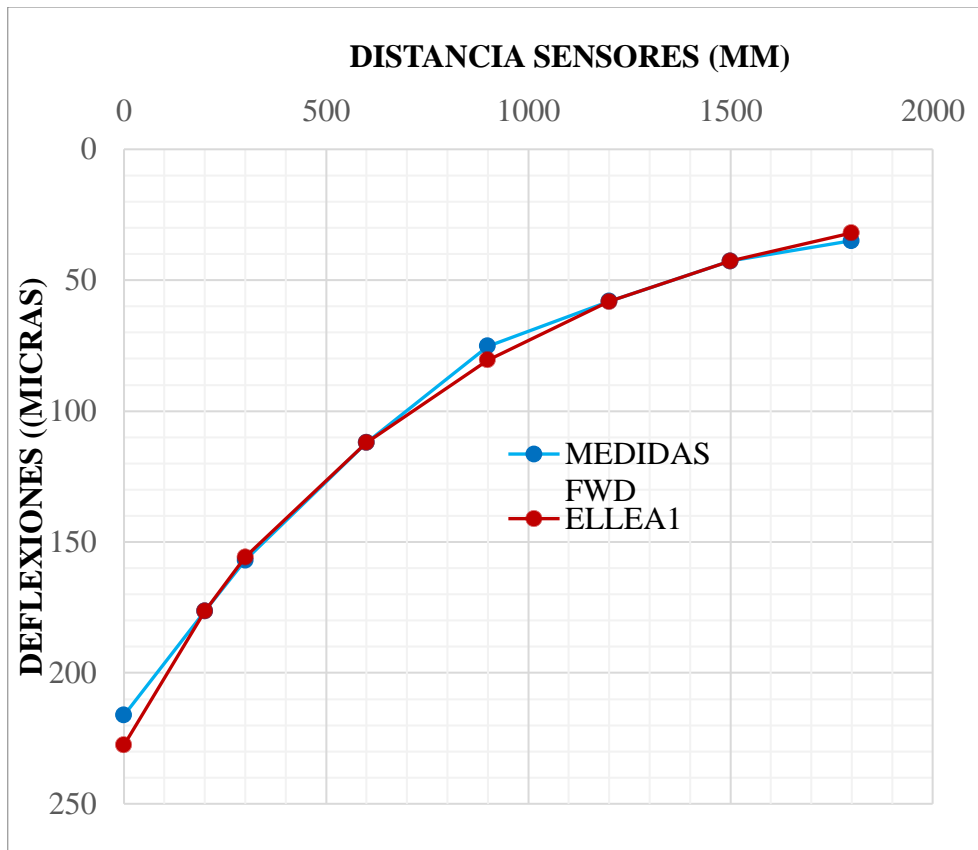
Figura 56. Cuencos de deflexión medidos vs calculados (Sección Homogénea 1)

En la Figura 56, se puede observar que la diferencia entre la cuenca de deflexión medida versus la cuenca de deflexión obtenida mediante retrocálculo con el programa ELLEA1.
