Facultad de Artes

Carrera de Diseño

Propuesta de diseño interior para la Casa Patrimonial Plazoleta del Rollo
como biblioteca comunal y lugar de interés turístico en la
ciudad de Cuenca

Trabajo de titulación previo a la obtención
del título de Diseñadora de Interiores

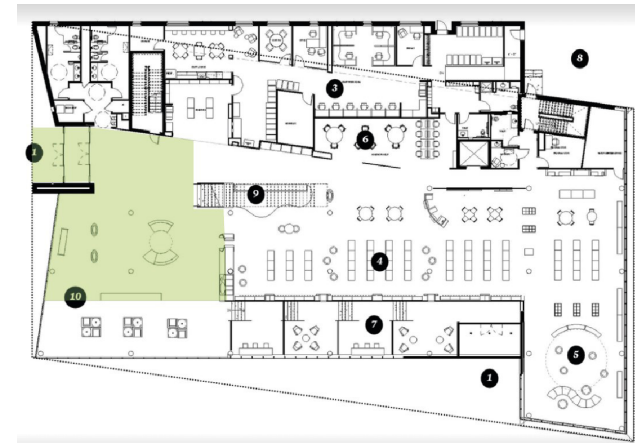
Ilustración 20. Planos de la biblioteca Metropolitana de Columbus (Zona de acceso)
Fuente: Plataforma arquitectura

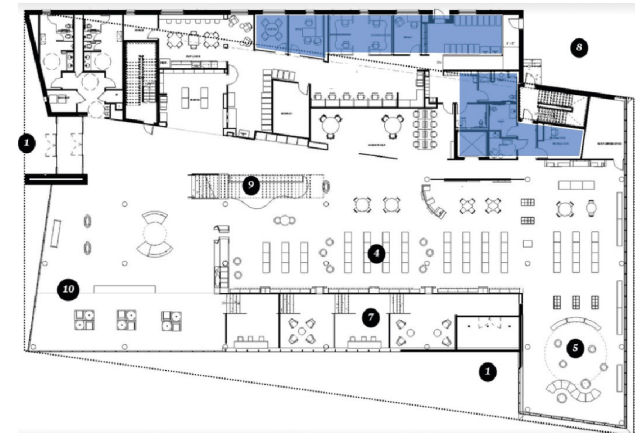
- Zona de trabajo interno: En la zona de trabajo interno se encuentran ubicada la Área administrativa que es la encargada de la administración y el funcionamiento de la Biblioteca este espacio deberá contar además con una área para la secretaria, el área de gerencia e incluso es recomendable que dentro de esta zona o cercana a ella se encuentren ubicados los servicios higienicos.

Ilustración 21. Planos de la biblioteca Metropolitana de Columbus (Zona de trabajo interno)
Fuente: Plataforma arquitectura

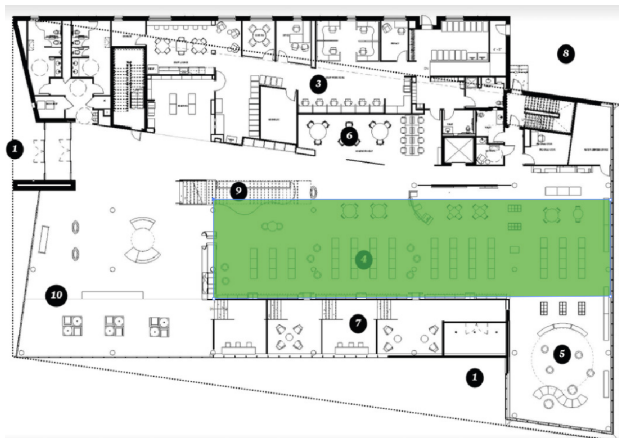
Ilustración 22. Planos de la biblioteca Metropolitana de Columbus (Zona infantil)
Fuente: Plataforma arquitectura

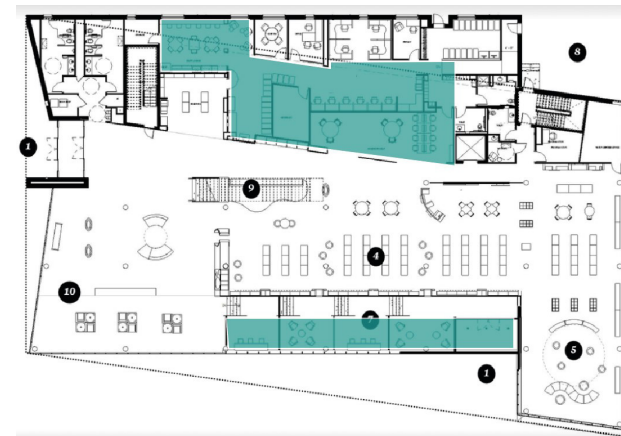
Ilustración 23. Planos de la biblioteca Metropolitana de Columbus (Zona Juvenil)
Fuente: Plataforma arquitectura

- Zona juvenil: Esta área es principalmente para el uso de adolescentes de entre los 10 a 18 años. Es indispensable que esta área cuente con material de formación educativa como textos de historia, literatura, matemáticas, etc.; pero también es importante tener material de entretenimiento como literatura de fantasía, ciencia y ficción, y comics. Según Romero esta área debe contar con: *“Ensayos, literatura de imaginación, obras representativas escritas en los idiomas más importantes, colección musical de las principales ramas, mapas y guías, fondos especiales sobre la localidad, publicaciones oficiales nacionales e internacionales, guías de viajes, libretos teatrales, partituras y documentos para grupos étnicos minoritarios, para inmigrantes y para personas con discapacidad visual o auditiva”*. (Romero, 2003)

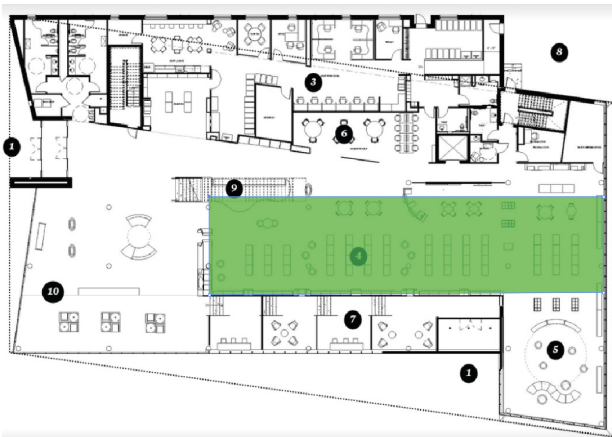
*Ilustración 24. Planos de la biblioteca Metropolitana de Columbus
Fuente: Plataforma arquitectura*

- Zonas de lectura: En esta área será destinada únicamente para espacios de lectura.
- Zonas logísticas: Para un correcto mantenimiento y funcionamiento de las instalaciones se deberá contar con las siguientes áreas: el almacén de materiales donde se encuentra almacenado el material y mobiliario que por el momento no se use o que por algún motivo necesite mantenimiento; encontramos también el área de equipos de limpieza, para su mejor ubicación es recomendable que se encuentren ubicados al lado de los sanitarios debido a que aquí se guardaran los productos para la limpieza, hay que tener en cuenta que para un mejor funcionamiento es adecuado ubicar estas áreas en cada piso de las instalaciones ya que de esta manera se facilitará su acceso al personal de limpieza.

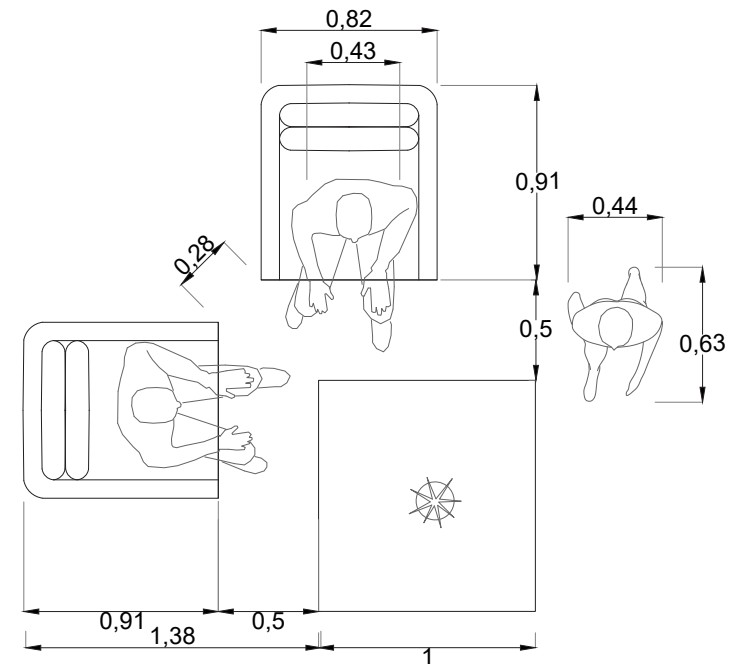
Ilustración 28. Medidas antropométricas de la sala de espera.
Fuente: (Panero, y otros, 1979)

En la ilustración 26 se encuentra representada gráficamente la distribuciones de los asientos en los lugares de recepción principalmente de los asientos individuales tipo sofá. Es importante mantener una holgura adecuada entre los distintos sofás y tener en cuenta que las dimensiones del mobiliario que se implementen pueden variar, debido a que esto permitirá que los usuarios circulen sin dificultades dentro de esta área.

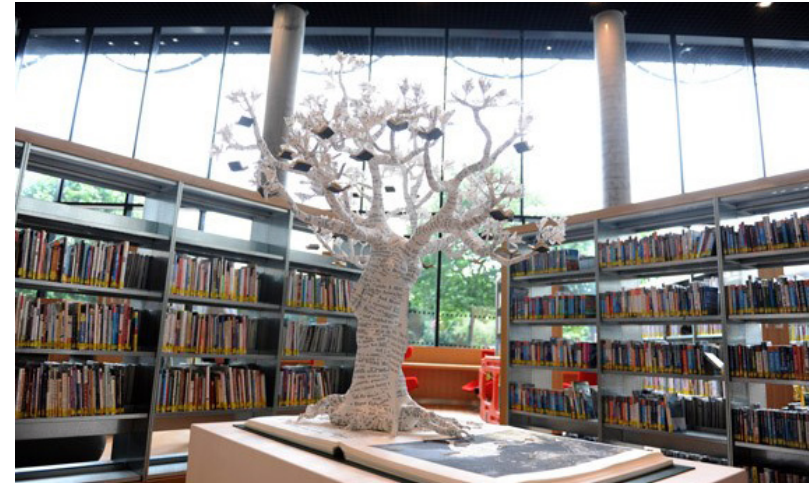
Ilustración 31. Biblioteca Birmingham
Fuente: iluminet.com/birmingham-biblioteca-iluminación/

La iluminación directa donde el flujo luminoso se dirige directamente al área que se desea iluminar, la iluminación indirecta se emplea para iluminar hacia un objeto y la iluminación difusa que distribuye la luz en distintas direcciones dispersándola por refracción y reflexión. Como se puede observar en la Ilustración 30 se emplea iluminación artificial mediante la implementación un gran número de pantallas LED redondas debido a que no posee grandes entradas de luz natural.

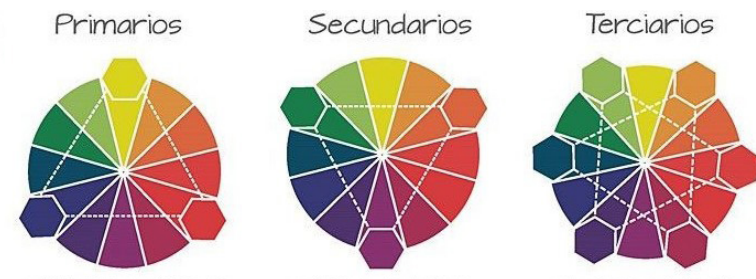
*Ilustración 33. Clasificación de los colores
Fuente: Utrilla, 2015.*

En el círculo cromático encontramos también los colores complementarios, son aquellos que están ubicados en el lugar opuesto del círculo cromático, por ejemplo: el complementario del color azul es el naranja, del color amarillo es el violeta.

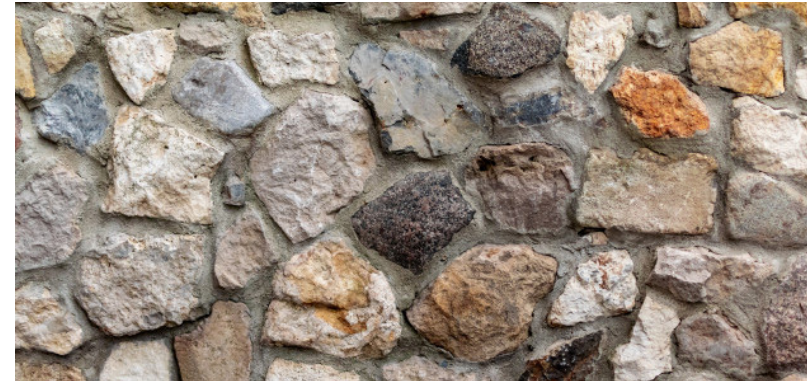
*Ilustración 40. Muro de piedra
Fuente: Freepik.*

Piedra: la piedra era y es uno de los materiales más empleados dentro de la construcción debido a su gran resistencia, dureza, durabilidad y de que no necesita de un gran mantenimiento. Generalmente se usa en la cimentación, en muros, fachadas, elementos arquitectónicos y en ciertos casos como elementos decorativos.

- Aislante térmico: la piedra es un material con un alto rendimiento térmico que debido a su gran masa tiene una gran inercia térmica, brindando así un considerable ahorro tanto en calefacción como en refrigeración.
- Aislante acústico: la piedra también tiene la propiedad de ser un gran aislante acústico debido a que un muro de piedra tiene una densidad de 1600 kg/m^3 con un espesor de 25cm, aislando así los ruidos interiores y exteriores.

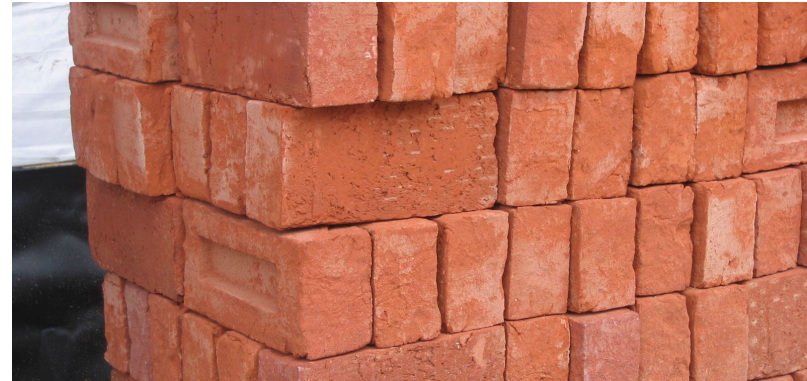
Ilustración 42. Ladrillo cocido
Fuente: Wikipedia

El ladrillo cocido: el ladrillo está elaborado de forma artesanal a base de arcilla y barro moldeado para posteriormente ser cocido a gran temperatura dentro de un horno, es usado generalmente para la construcción de mamposterías y como elemento decorativo. Los ladrillos presentan distintas propiedades de durabilidad y resistencia.

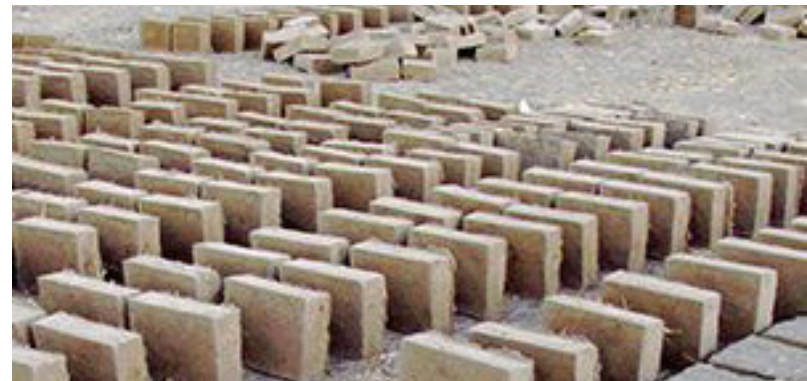
Ilustración 43. Bloques de adobe
Fuente: Pinterest

Los bloques de adobe: generalmente su elaboración es similar a la de los ladrillos con la única diferencia de que estos son secados únicamente con el sol, para lograr obtener un buen bloque de adobe se debe lograr una mezcla homogénea del barro húmedo y la paja. Generalmente los bloques de adobe son empleados en la construcción de mamposterías.

- Aislantes térmicos: los bloques de adobe son buenos aislantes térmicos debido a que las edificaciones construidas con este tipo de bloques son frescas en verano y cálidas en invierno ya que posee una conductividad térmica de 0.25 W/mC.
- Aislante acústico: los bloques de adobe son capaces de aislar los ruidos exteriores y evitar que se produzca un eco en el interior brindando así espacios más silenciosos a diferencia de otros edificios que poseen otros materiales de construcción.

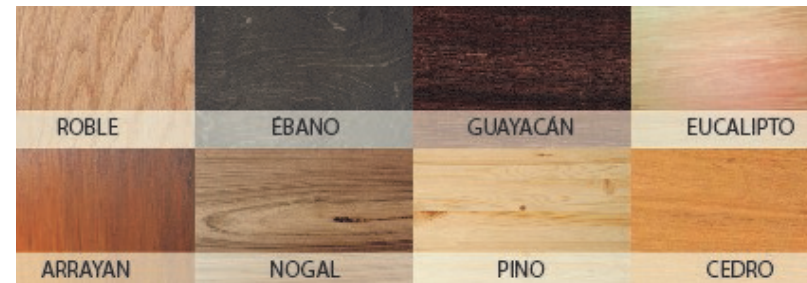
Ilustración 46. Tipos de Maderas naturales
Fuente: Forestal Maderero

- **Pino:** la madera de pino es de color amarillo, generalmente es una madera blanda, versátil, de gran calidad y fácil de trabajar; actualmente se usa con gran frecuencia dentro de la construcción, en la industria, en la fabricación de mobiliario, dentro de la carpintería, en la elaboración de tableros y contrachapados.

- **Cedro:** el cedro es de color rojizo; una de sus principales características es su buena resistencia a distintos factores como la humedad, se usa para la fabricación de muebles incluyendo muebles de exteriores y en revestimientos.

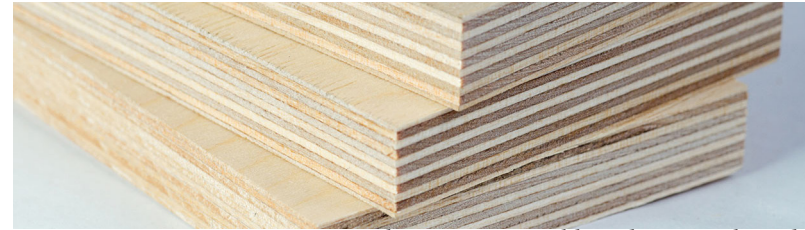
*Ilustración 47. Tablero de contrachapado
Fuente: Madera Sostenible*

- **Contrachapado:** está constituido por el encolado de chapas delgadas de madera obtenidas del desenrollado de troncos sin embargo las sustancias adhesivas que permiten unir las diferentes laminas tienen componentes nocivos para el medio natural y para las personas, principalmente se usa para la elaboración de distintos tipos de mobiliarios y en la construcción.

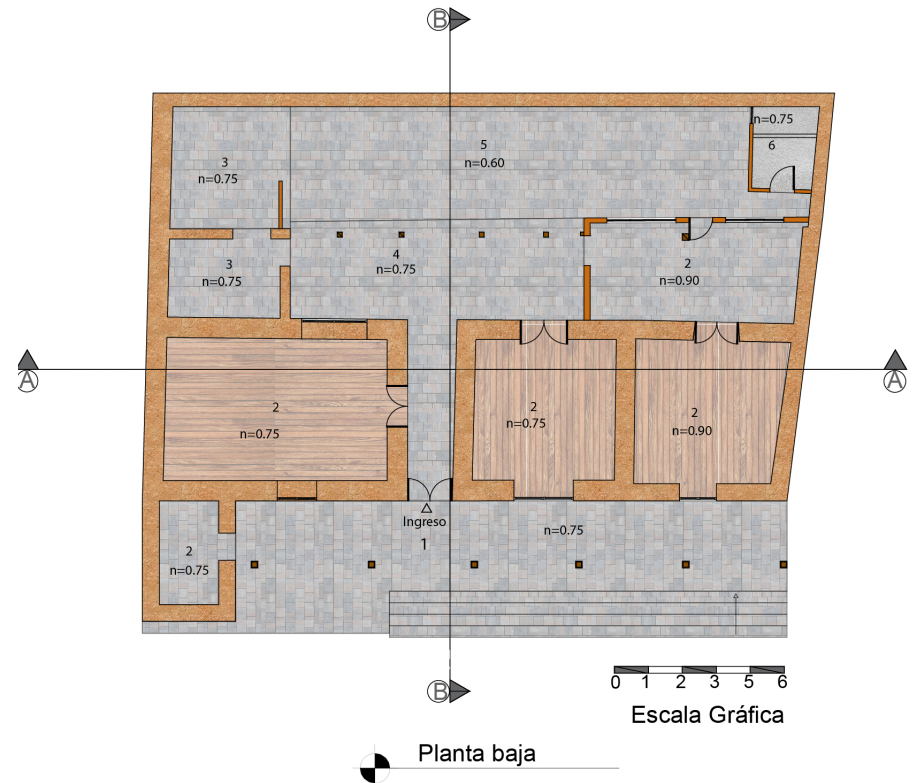
Ilustración 56. Planta e estado actual.
Fuente: Johanna Llivisaca

La vivienda del Rollo tiene un terreno de 285m² y un área de construcción de 186m², la edificación cuenta con una sola planta que está distribuida en distintas zonas que son: área de ingreso, habitaciones, bodegas, pasillos internos, patio posterior y baño.

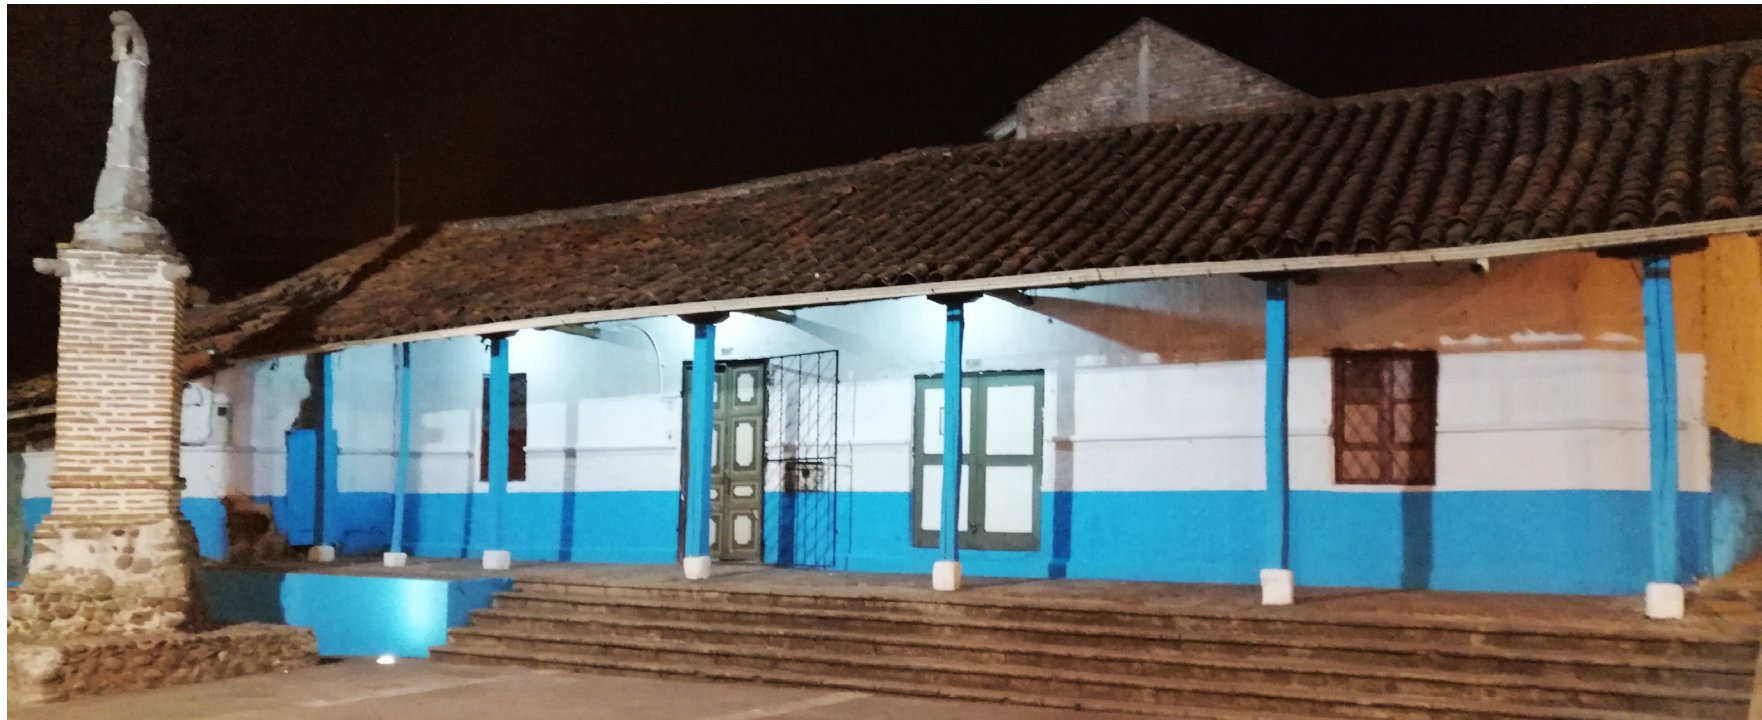
*Ilustración 58. Fachada de la Vivienda el Rollo.
Fuente: Johanna Llivisaca*

Referencia	Ítem	Descripción	Estado	Observaciones
VC2	Columnas	Columnas de madera de 15x14cm	Malo	Las columnas se encuentran en mal estado y deterioradas, en algunas de ellas se puede observar que la madera se empieza a abrir.
	Vigas	Vigas de madera	Malo	Las vigas estan deterioradas y necesitan ser reemplazadas debido a la presencia de polilla.
C2	Piso	El piso es de ladrillo de 27cmX13cm color gris y marrón	Regular	El piso se encuentra desgastado, se puede observar manchas y desniveles debido al hundimiento de la tierra.
C3	Mampostería	Mamposterías de bloques de adobe con revestimiento de bahareque con terminado de pintura color blanco y celeste	Malo	La mayor parte de las mamposterías se encuentran en mal estado, algunas de ellas presentan fisuras, perforaciones e incluso se puede observar la pérdida del material de revestimiento.
C4	Cielo Raso	El cielo raso es de carrizo	Malo	En el cielo raso se destaca el material de construcción para la cubierta, sin embargo, esta desgastado por los años de construcción que tiene.

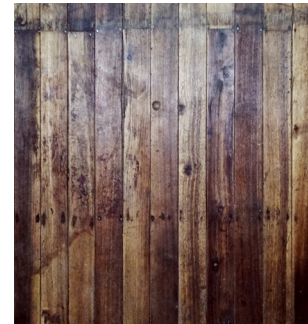
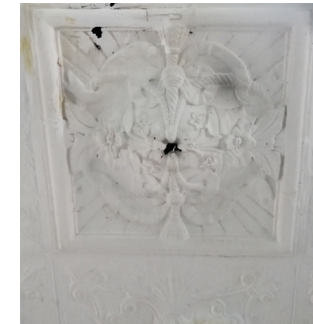
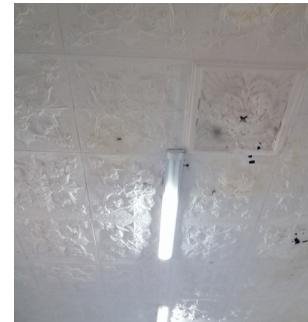
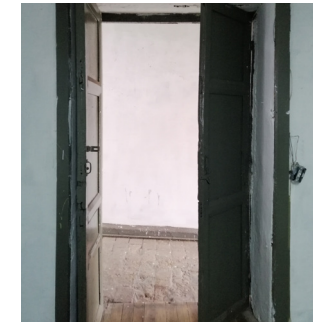
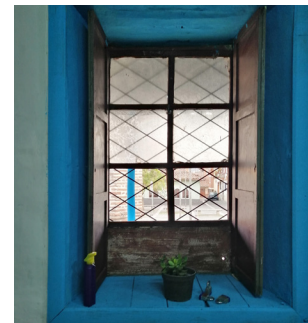
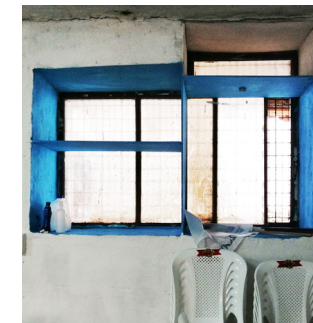
Ilustración 64. Estado actual de la Habitación 1.
Fuente: Johanna Llivisaca

ÍTEM	PROBLEMA	NECESIDAD	CARACTERÍSTICAS	
HABITACIÓN 1	Pisos	El piso es de madera su estado es regular. Esta desgastado, presenta manchas y se produce ruidos en algunas zonas a causa del desgaste de la madera.	Dar mantenimiento al piso en general.	Conservar la madera del piso mediante un adecuado tratamiento para mantener las características que posee.
	Revestimiento de pared	El revestimiento de la mampostería es de bahareque y está en mal estado. Esta deteriorado, en algunas zonas el bahareque se está desprendiendo y presenta manchas causadas por la humedad. Falta de tratamiento en los revestimientos antes de pintar.	Solucionar los problemas que provocan la humedad en las paredes. Corregir todas las zonas con revestimiento de bahareque en mal estado dándole uniformidad a la superficie y usando el mismo material de bahareque.	Revestir todas las mamposterías de bahareque para mantener la esencia de la vivienda.

Cielo raso	El cielo raso es de estuco y está en mal estado. Esta desgastado y deteriorado. La humedad (mal estado de la cubierta) ha provocado manchas y perforaciones en algunas zonas	Reemplazar todo el cielo raso de estuco por otro nuevo.	Reemplazar el cielo raso de estuco que está en mal estado por otro similar.
	Iluminación	La iluminación artificial no abastece a esta área se usa lámparas fluorescentes. No cuenta con suficientes puntos de iluminación.	Realizar un cálculo lumínico. Realizar correctamente las instalaciones eléctricas.	Implementar puntos de iluminación que sean suficientes y adecuadas para estos espacios como lámparas o paneles LED
	Puertas	Las puertas son de madera. Están desgastadas y descoloridas Las bisagras están dañadas provocando inconvenientes al abrir o cerrar la puerta.	Darle mantenimiento general a la madera de la puerta. Sustituir las bisagras por otras nuevas.	Conservar el material y las características de la puerta original.

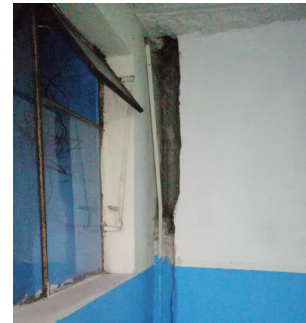
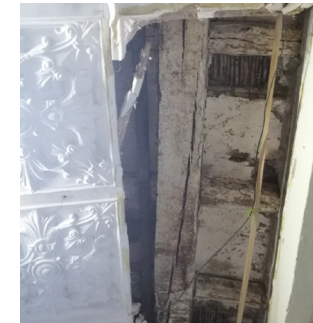
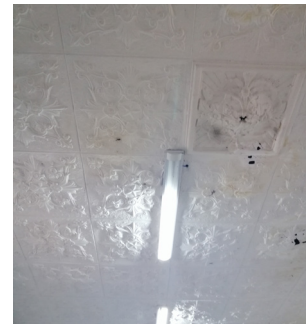
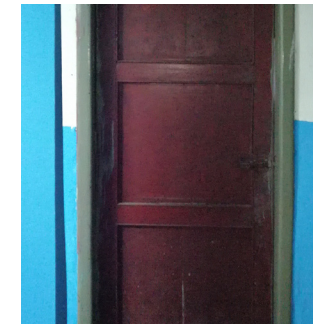
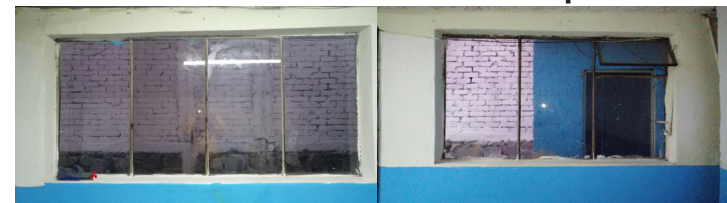
Referencia	Ítem	Descripción	Estado	Observaciones
H4	Piso	El piso es de ladrillo de 27cmX13cm color gris y marrón.	Regular	El piso es de ladrillo, se ve desgastado, con presencia de manchas y el uso ha provocado desniveles en el mismo.
Hm.4	Mampostería	Las mamposterías son de bloque de adobe, con revestimiento de bahareque y terminado de pintura color blanco y celeste. Mampostería de ladrillo enlucido con terminado color blanco y celeste	Regular	Las mamposterías están medio deterioradas y se puede ver manchas en algunas de las esquinas superiores.
Hc.4	Cielo Raso	El cielo raso es de estuco con motivos florales.	Malo	En el cielo raso es de estuco está desgastado y se puede observar humedad que ha provocado manchas y desprendimiento del mismo.
Hi.4	Iluminación	La iluminación natural se aprovecha mediante dos ventanas y se usa iluminación artificial El cielo raso es de estuco	Regular	Existen dos ventanas en esta habitación que abastecen de iluminación natural durante el día sin embargo también se ha empleado iluminación artificial para la noche mediante lámparas fluorescentes.

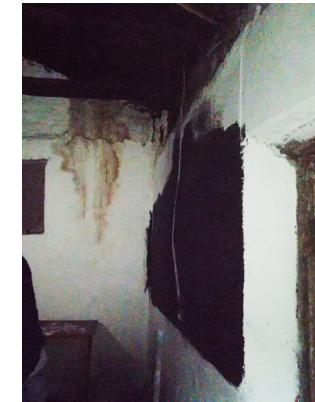
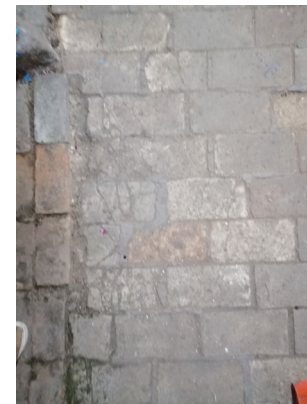
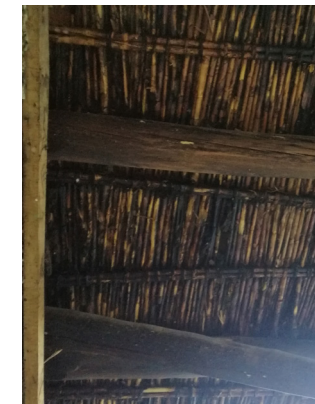
*Ilustración 73. Estado actual de la Bodega.
Fuente: Johanna Llivisaca.2020*

Referencia	Ítem	Descripción	Estado	Observaciones
B3	Piso	El piso es de ladrillo de 27cmX13cm color gris y marrón.	Regular	El piso es de ladrillo, se ve desgastado, con presencia de manchas y el uso ha provocado desniveles en el mismo.
B2	Mampostería	Las mamposterías son de bloque de adobe, con revestimiento de bahareque y terminado de pintura color blanco.	Regular	Las paredes están deterioradas, se puede ver el desgaste del material de construcción en la parte superior de las mamposterías, además se observa la presencia de manchas a causa de la humedad en distintas zonas.
B4	Cielo Raso	El cielo raso es de carrizo	Malo	En el cielo raso se destaca el material de construcción para la cubierta que es el carrizo y las vigas, sin embargo, está desgastado por los años de construcción que tiene.
	Iluminación	No posee		Instalar iluminación
	Puertas	No posee		No posee puertas, pero si dispone de vanos para las mismas.

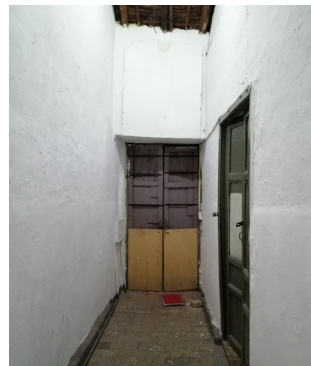
Referencia	Ítem	Descripción	Estado	Observaciones
P3	Piso	El piso es de ladrillo de 27cmX13cm color gris y marrón.	Regular	El piso es de ladrillo, se ve desgastado, con presencia de manchas y el uso ha provocado desniveles en el mismo.
P1	Mampostería	Las mamposterías son de bloque de adobe, con revestimiento de bahareque y terminado de pintura color blanco.	Malo	Las paredes están deterioradas, se puede ver el desgaste del material de construcción en la parte superior de las mamposterías, además se observa la presencia de manchas a causa de la humedad en distintas zonas.
P4	Cielo Raso	El cielo raso de carrizo	Malo	En el cielo raso se destaca el material de construcción para la cubierta, sin embargo, está desgastado por los años de construcción que tiene
P4-P5	Iluminación	La iluminación natural se aprovecha y también se emplea iluminación artificial	Regular	En los pasillos se aprovecha la iluminación que ingresa por el patio posterior sin embargo durante la noche se hace uso de lámparas fluorescente sin embargo las instalaciones de estas no son las adecuadas los cables se encuentran expuestos lo que puede ocasionar accidentes.

P1	Puertas	Puerta abatible de madera sólida de doble hoja, con apertura hacia adentro.	Malo	La puerta está desgastada y descolorida, además tienen dificultad al abrirse y cerrarse.
P2	Ventanas	La ventana existente es la de una habitación, y es metálica	Regular	La ventana se ve deteriorada, el metal de la ventana es de color negro sin embargo al pintar las paredes no se ha tenido cuidado en no manchar los marcos de las ventanas

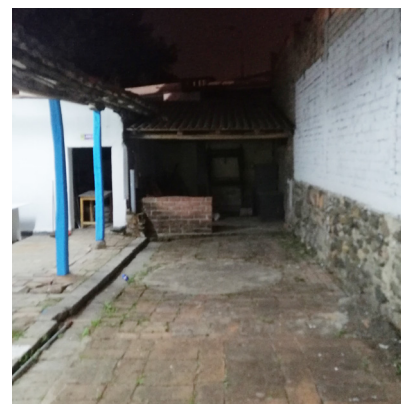
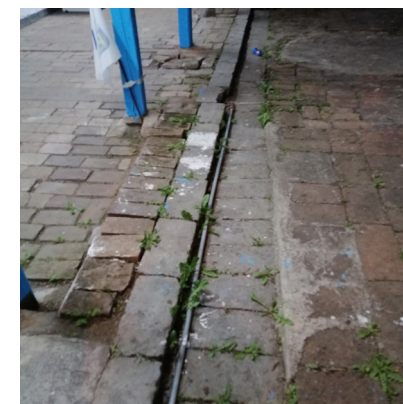
Ilustración 78. Estado actual del Patio Posterior
Fuente: Johanna Llivisaca. 2020

Referencia	Ítem	Descripción	Estado	Observaciones
PP1-PP2	Piso	El piso es de ladrillo de 27cmX13cm color gris y marrón.	Malo	El piso es de ladrillo, se encuentra desgastado y en algunos tramos tiene presencia de desniveles debido al hundimiento de la tierra, incluso por la falta de cuidado están creciendo plantas en las uniones.
PP1	Mampostería	No posee		La vivienda esta adosada a otra y no se ha levantado ninguna pared en esta área, sin embargo, la pared a la que esta adosada a sido pintada de color blanco
	Cielo raso	No posee		
	Iluminación	No posee

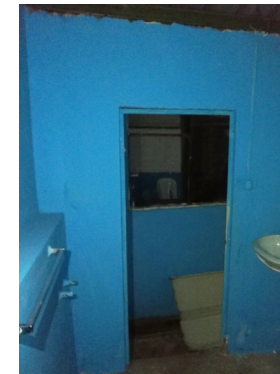
Referencia	Ítem	Descripción	Estado	Observaciones
B1	Piso	Piso de concreto.	Malo	El piso es de concreto y presenta problema de desgaste.
B2	Mampostería	Mamposterías de ladrillo enlucidas con terminado color celeste.	Regular	Las mamposterías del baño están en buen estado el principal problema es en el revestimiento ya que está desgrasado y con fisuras.
B2	Cielo raso	No posee cielo raso si no solamente la cubierta que es una plancha metálica con recubierto galvanizado.	Regular	El principal problema es el desgaste de la plancha.
B2	Puertas	Puerta de metal color negro.	Regular	La puerta está despintada y en la parte externa se está oxidando.
B3	Ventanas	Ventana de metal color negro.	Regular	La ventana está medio despintada y en la parte externa se está oxidando.
	Iluminación	No posee		Instalar iluminación

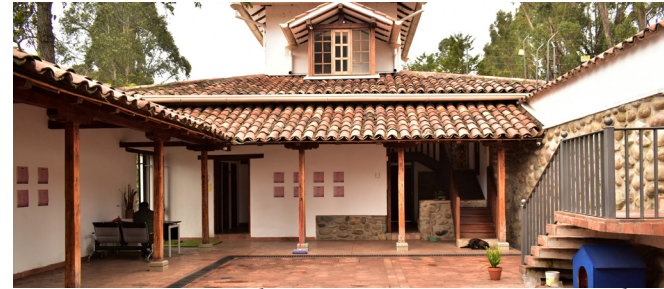
*Ilustración 96. Patio posterior y Galerías
Fuente: Johanna Llivisaca*

Piso de ladrillo: en la edificación se ha hecho uso de dos tipos de ladrillo que son: el ladrillo común de obra rectangular que se puede observar en la ilustración 94, que se encuentra colocado en los pasillos interiores y bajo la grada, este piso fue restaurado mediante un respectivo mantenimiento además se reemplazó las piezas que se encontraban en mal estado por otras nuevas; mientras que el piso hexagonal que se ve en la ilustración 95, fue incorporado a la edificación cuando fue restaurada, este piso lo encontramos en la galería posterior de la vivienda, área que antiguamente era usada como huerta.

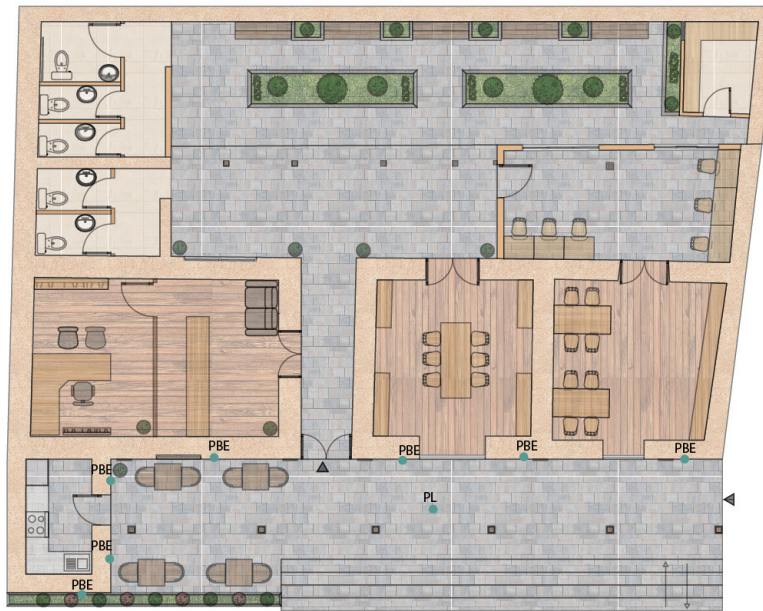
Planta de codificación de materiales.

-   **PL**
Piso de duela de madera
-   **PBE**
Empañetado de Adobe y
pintura Unidas color
Blanco

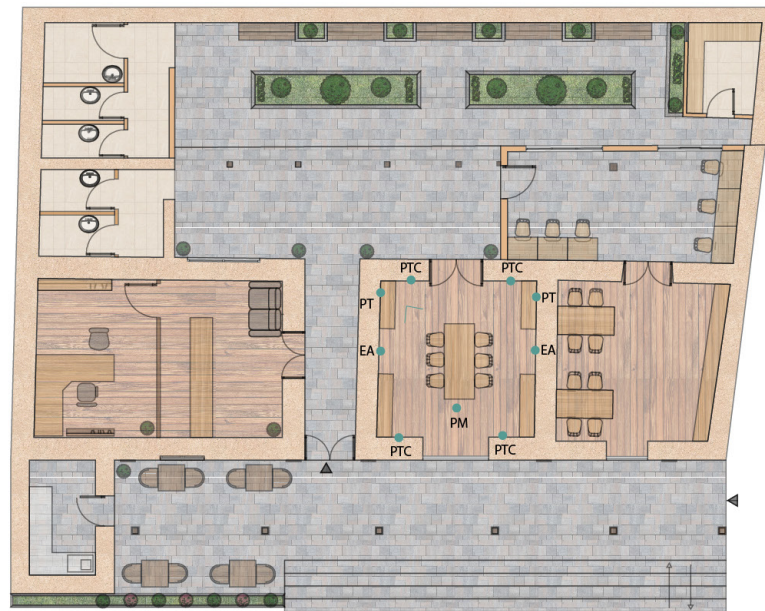
*Ilustración 130. Planta de codificación
Fuente: Johanna Llivisaca*

-  
PM
 Piso de duela de madera
-  
PT
 Papel tapiz
-  
PTC
 Pintura unidad color Terracota
-  
EA
 Empañetado de Adobe

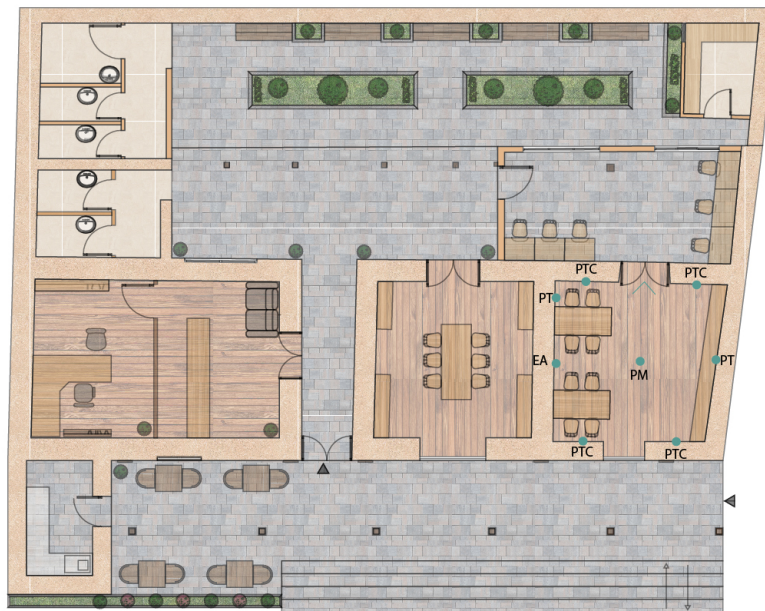
*Ilustración 132. Planta de codificación
Fuente: Johanna Llivisaca*

-   **PM**
Piso de duela de madera
-   **PT**
Papel tapiz
-   **PTC**
Pintura unidad color Terracota
-   **EA**
Empañetado de Adobe

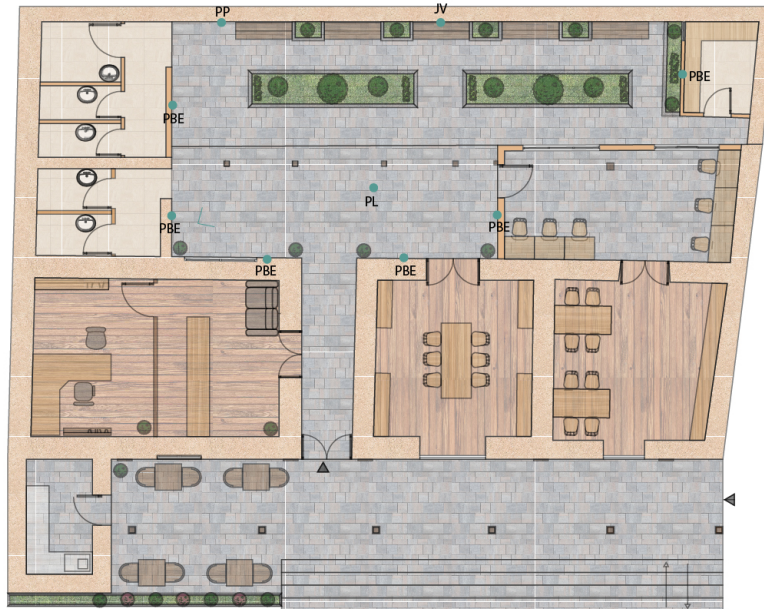
*Ilustración 136. Planta de codificación
Fuente: Johanna Llivisaca*

Planta de codificación de materiales.

-  
PL
 Piso de Ladrillo (Diseño Ecológico)
-  
JV
 Jardín vertical
-  
PBE
 Empañetado de Adobe y pintura Unidas color Blanco
-  
PBE
 Empañetado de Adobe y pintura Unidas color Blanco

Planta de Baja-Codificación de materiales
