Rediseño interior y optimización de espacios para Centro Cultural Municipal de Cuenca, Ecuador

Trabajo de titulación previo a la obtención del título de Diseñador de Interiores

Ronni Armando Marín Lazo

2023-05-10

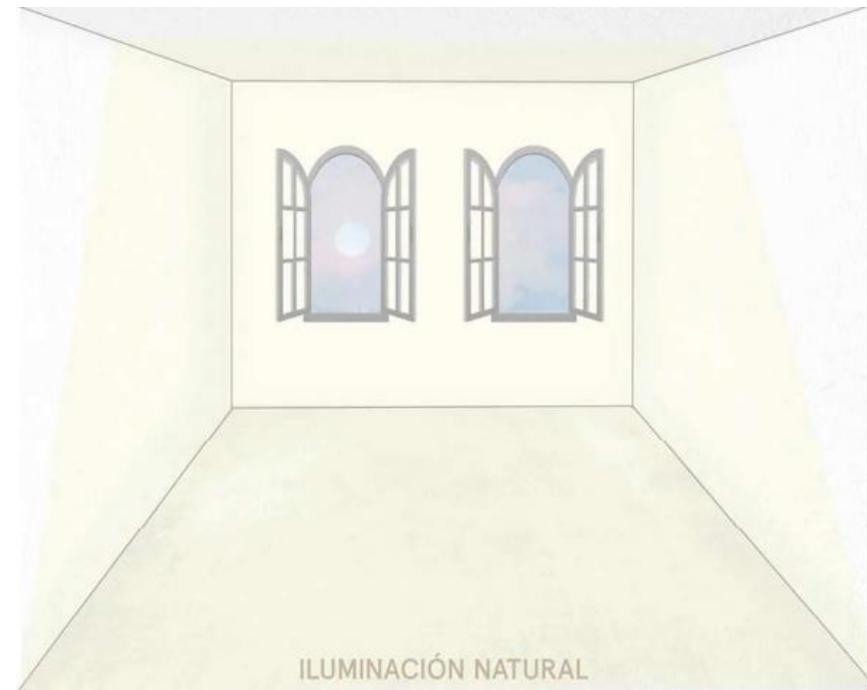
Figura 20. Iluminación natural dentro de un espacio (JWTARQ, 2021)

Por otra parte, esta luz también se puede aprovechar de otra manera en los espacios del museo; en su diseño interior puede influir mucho y de manera singular con las entradas de luz hacia las salas de exhibición no específicamente apuntando hacia las obras u objetos, sino dar y crear ambiente al lugar. La luz natural en las exposiciones puede llegar a esta de las siguientes maneras: como luz cenital, luz indirecta o luz lateral.

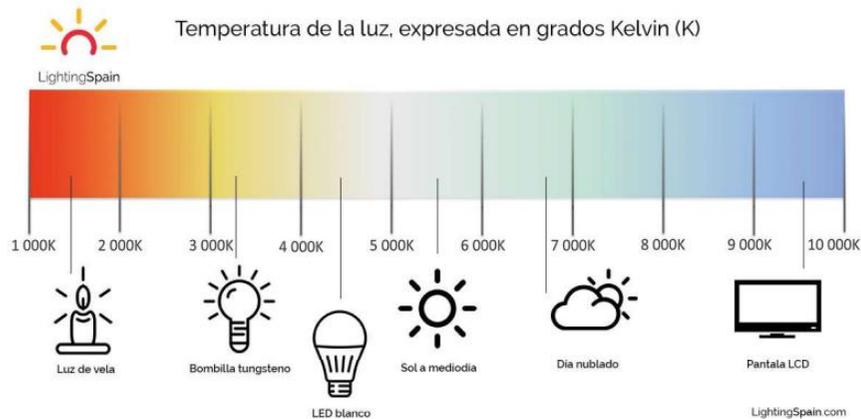
Figura 23. Temperatura de la luz (interiorismoinclusivo.com, 2019)

Al contrario de la creencia popular, la luz solar no es amarilla. Con temperaturas de color que oscilan entre los 5.200 y los 6.400 Kelvin, la luz solar es en realidad azul. (ArchDaily, 2019)

La iluminación natural es muy importante para mostrar o producir arte, ya que la luz solar presenta un Índice de Reproducción Cromática más alto (Color Rendering Index - CRI). CRI representa la capacidad de una fuente de luz para revelar con precisión los colores de varios objetos; es la representación más confiable de los colores reales en la obra de arte. Si no es posible incluir la iluminación natural, la iluminación LED es la fuente artificial más cercana a la luz natural. La iluminación LED imita las propiedades de la luz solar, específicamente el CRI y la temperatura del color de la luz. (ArchDaily, 2019)

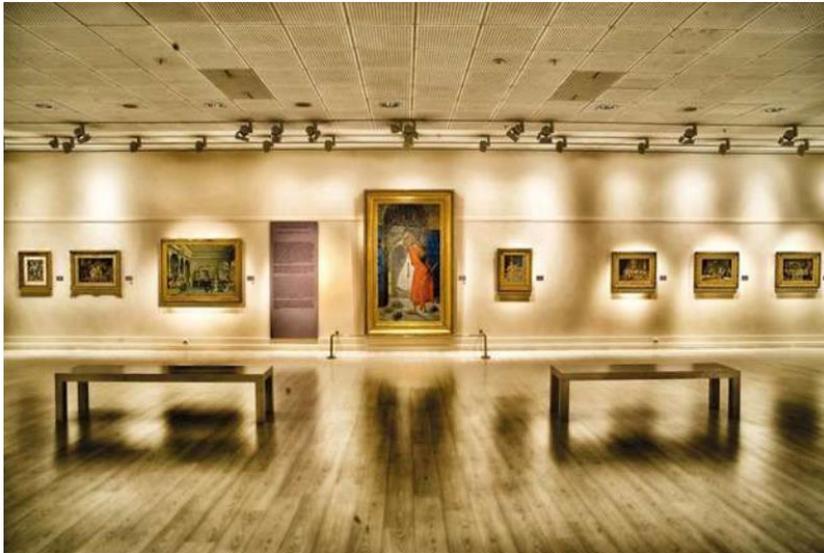
Figura 25. Iluminación artificial en museo (2019)

Fuentes difusas: Su propósito es bañar todas las superficies sobre las que se colocan las exposiciones. Las fuentes fluorescentes tubulares y compactas son las utilizadas, especialmente las luminarias con ópticas asimétricas que son las que distribuyen más ampliamente la luz creando superficies homogéneas. En muchos casos está iluminación no es suficiente por lo que se la acompaña con fuentes puntuales.

Fuentes puntuales: Su función es darle el protagonismo a la obra. Usa fundamentalmente proyectores, los cuales pueden estar colocados en rieles electrificados o empotrados junto con lámparas incandescentes o halógenos de todo tipo.

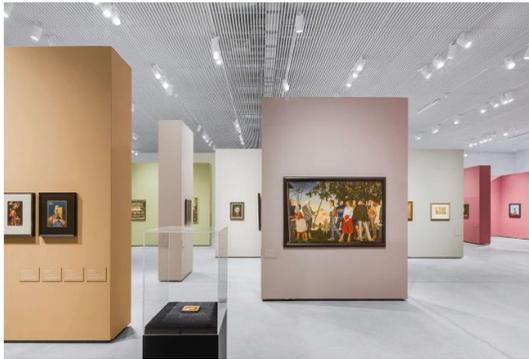
Figura 29. Sistema de iluminación LED por rieles (Alcon Lighting ,2019)

- La luz LED no contiene el calor y los rayos UV que la iluminación halógena produce, esta no oxida los pigmentos ni causa daños en fotografías, sedas o pinturas.
- Las luces direccionales, como son la iluminación en riel o la empotrada ajustable, brindan más facilidad para que la luz apunte adecuadamente a cada una de las obras.

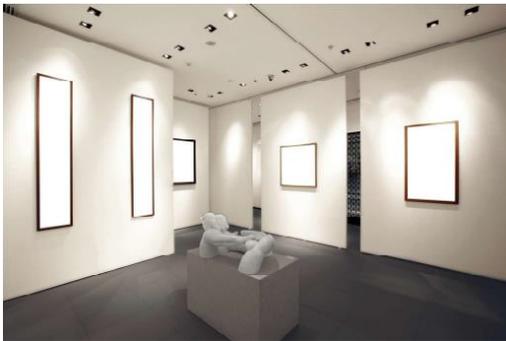
Figura 30. Iluminación LED empotrada y ajustable (Alcon Lighting ,2019)

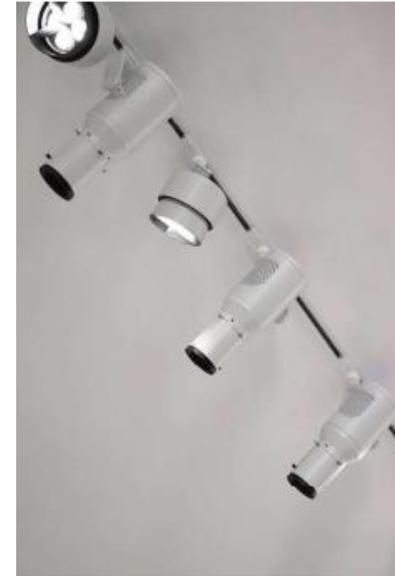
Figura 31. Proyector LED en riel de la empresa ERCO (Tomasz Majewski / ERCO, 2023)

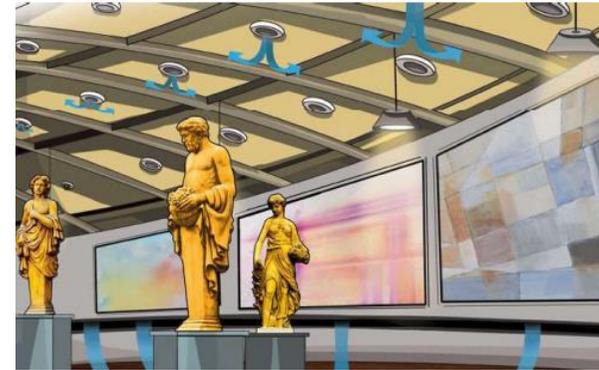
Figura 33. Climaticación en espacios de arte (Bruno Martínez, 2023)

Así mismo, se debe tomar en cuenta el mantenimiento de los factores de humedad y temperaturas controladas dentro de los cuartos de presentación, pues estos producen la mayor cantidad de variaciones en obras artísticas o piezas de valor. Se debe tener en cuenta que cualquier cambio de temperatura afectará de forma química, física o biológica directamente en el objeto.

Tipo de material	Rangos generales	Temperatura óptima	Rangos de variaciones
Obras gráficas: textiles, acuarelas, sedas y collages	20 a 30 °C	21 °C	19 a 21 °C
Obras pictóricas: óleos, acrílicos	20 a 30 °C	21 °C	18 a 21 °C
Obras escultóricas: bronce, metal, madera y policromada	20 a 30 °C	21 °C	18 a 21 °C

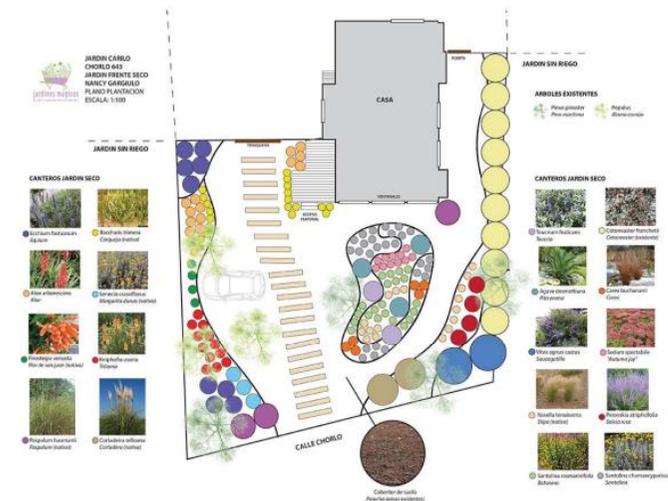
Figura 41. Plano de plantación, diseño jardín Alcobendas (hojarasca-paisajistas.es, 2023)

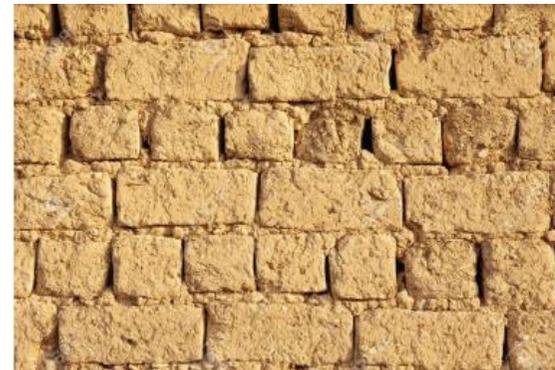
El adobe es un ladrillo secado al sol, sin cocer, que se fabrica con una mezcla en estado plástico de tierra y en muchos casos arena y/o agregados naturales para controlar las fisuras (paja, otras fibras vegetales, pelos de animal). La mezcla debe prepararse con antelación para que las arcillas se activen y los eventuales agregados naturales puedan soltar la celulosa y dar origen a una mezcla de mejor calidad. Los adobes se fabrican introduciendo esta mezcla en moldes del tamaño deseado, presionando con las manos sobre todo en las esquinas para que no queden huecos. A continuación, se dejan secar al sol, girándolos sobre sí mismos una vez que empiezan a secarse para que puedan orearse todas sus caras y finalmente poniéndolos de pie para que termine el secado. Una vez seco el adobe se emplea como mampuesto trabado para paredes auto portantes, muros portantes, arcos, bóvedas y cúpulas. Los adobes se unen entre sí con un mortero generalmente formado por una mezcla muy parecida a la del adobe, aunque casi siempre sin paja.

Figura 57. Muro de adobe (sp.depositphotos.com, 2023)

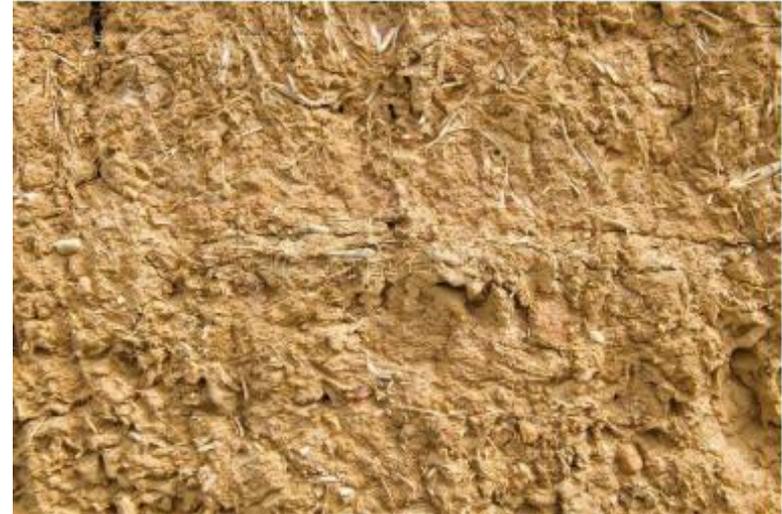
Una solución tradicional en Cuenca es el revoque de barro y paja: Primera capa de barro y paja, espesor 2-3 cm. (depende de la capa original)

Acabado de empañete, espesor 3mm, con una proporción media de: 1 parte de tierra tipo caolín, muy fina y 1 parte de estiércol desmenuzado de caballo.

Figura 58. Revocado en muro de adobe (sp.depositphotos.com, 2023)

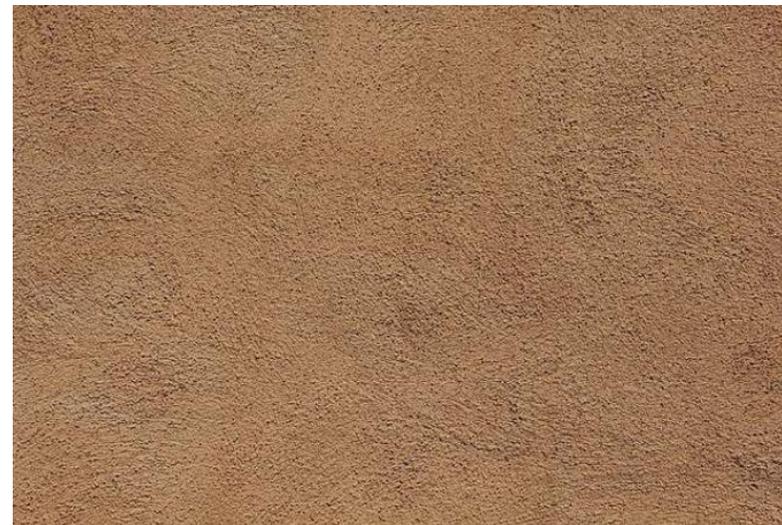
Figura 59. Resultado de empañetado (sp.depositphotos.com, 2023)

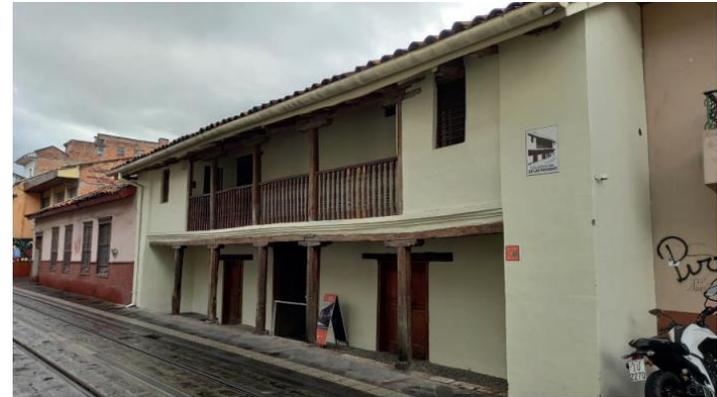
Figura 61. Fachada estado actual de la Casa de las Posadas (Ronni Marín, 2022)

- Es importante la fachada por la sencillez de su resolución.
- Las paredes son de adobe, el recubrimiento del techo es de teja tradicional asentada sobre una capa de lodo.
- Todos los elementos que estructuran los soportales, incluyendo puertas, ventanas y pasamanos, son de madera.
- Tiene una expresión espacial sencilla, honesta, sin ornamentación que vaya más allá de lo estrictamente necesario.
- Desde su intervención los usos de sus espacios se establecen como solución a las nuevas necesidades.

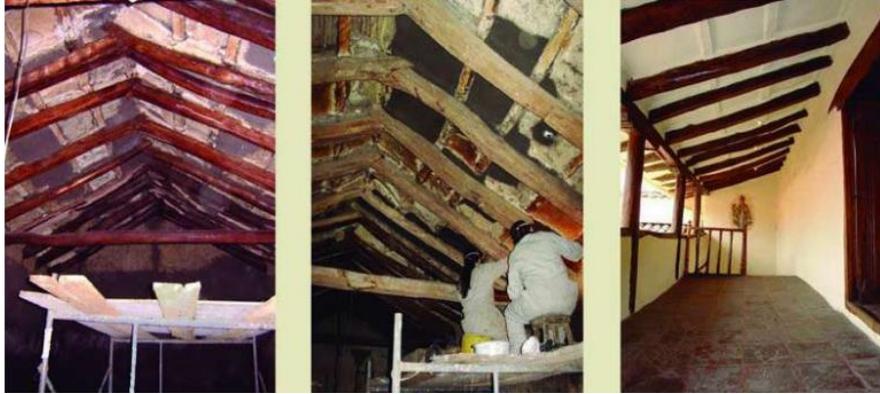
Figura 62. Imagen rehabilitación de cubrera y zona corredor (arquitecturayempresa.es, 2019)

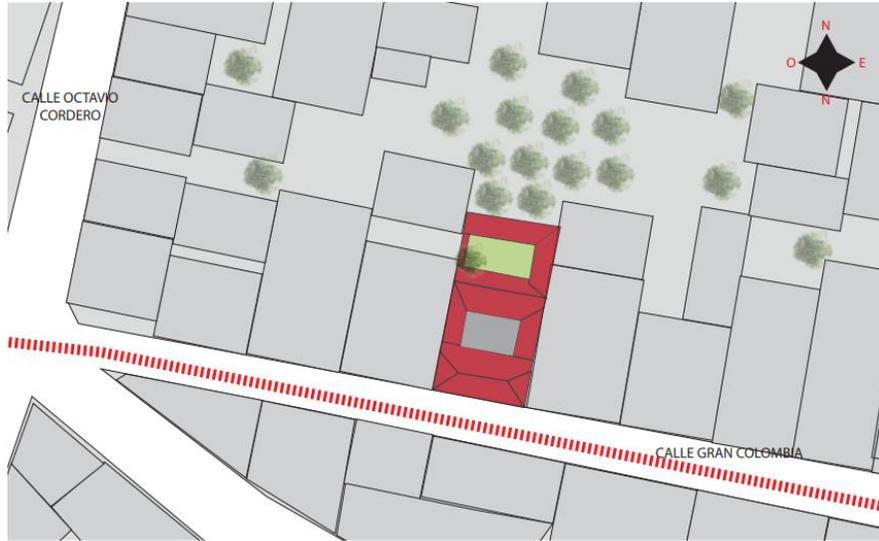
Figura 65. Emplazamiento CCM Casa de las Posadas (Ronni Marín, 2022)

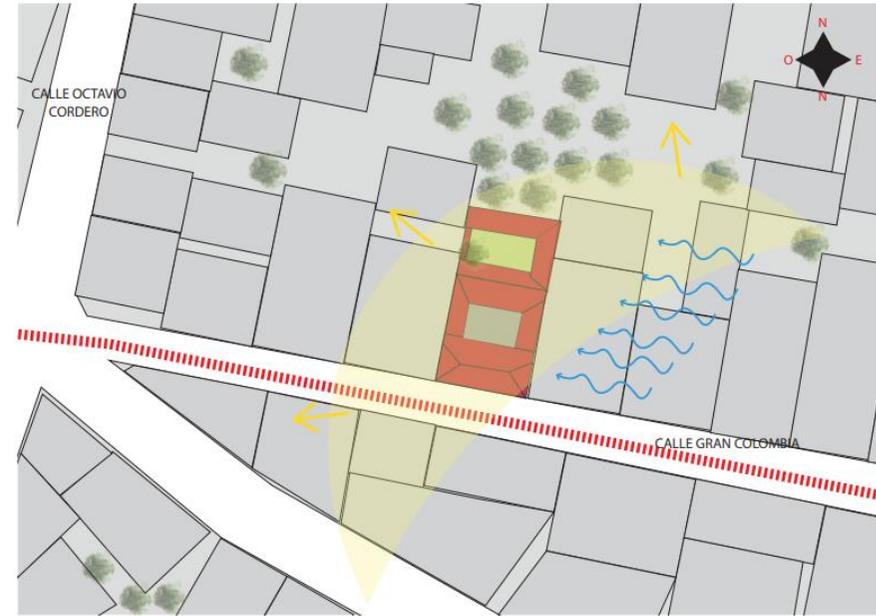
Figura 66. Soleamiento y vientos, CCM Casa de las Posadas (Ronni Marín, 2022)

En Cuenca, los veranos son frescos y nublados y los inviernos son cortos, fríos, secos y parcialmente nublados. Durante el transcurso del año, la temperatura generalmente varía de 7 °C a 17 °C y rara vez baja a menos de 5 °C o sube a más de 19 °C.

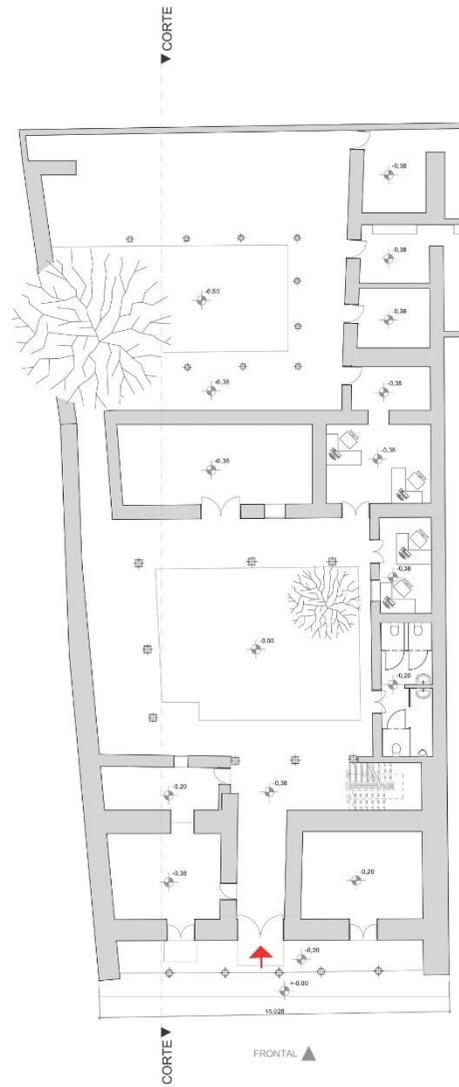
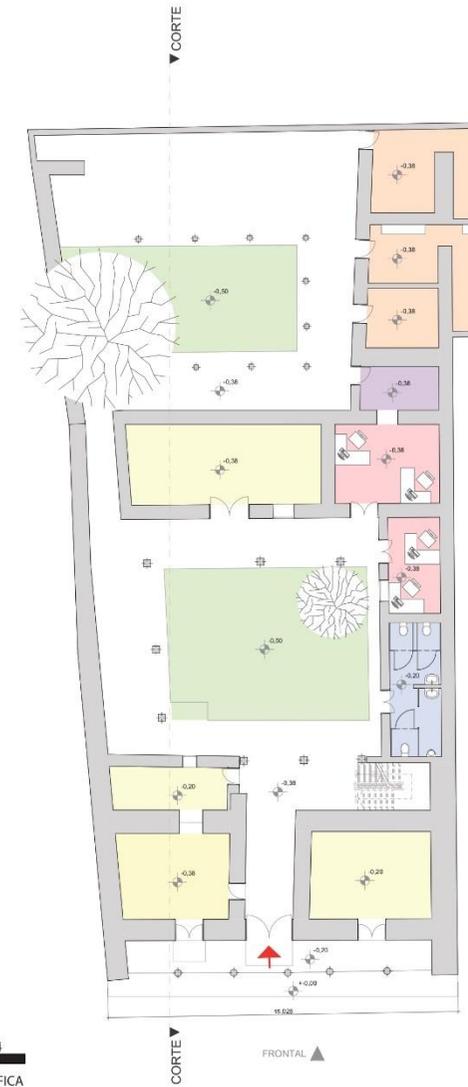
PLANTA BAJA
616,92 m²

- SALAS
- CUARTOS
- PATIOS
- OFICINAS
- SS. HH
- BODEGAS

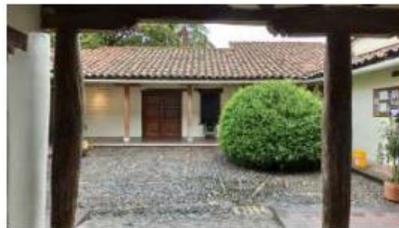
P1

ITEM	DESCRIPCIÓN	ESTADO	OBSERVACIÓN	REFERENCIA
Pisos	Piedra, cesped	Regular	Piedra de diferentes tamaños y cesped con piedras	P1/P3
Mampostería	NA	NA	no existe	NA
Puertas	NA	NA	no existe	NA
Ventanas	NA	NA	no existe	NA
Iluminación	Natural	Regular	Solo natural	P4
Mobiliario	Madera	Malo	Solo 2 asientos de madera	P4
Estructura	NA	NA	no existe	NA
Cubiertas	NA	NA	no existe	NA
Cielorrasos	NA	NA	no existe	NA

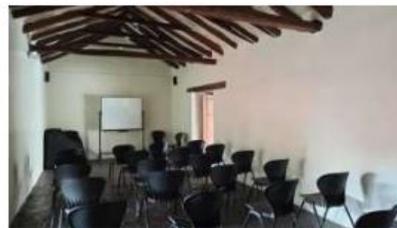
ITEM	DESCRIPCIÓN	ESTADO	OBSERVACIÓN	REFERENCIA
Pisos	Baldosa	Regular	Causa frio, sin brillo	A2
Mampostería	Adobe	Regular	De pintura blanca sobre adobe	A1
Puertas	Madera	Malo	Restauradas	A2
Ventanas	NA	NA	no existe	NA
Iluminación	Natural Artificial	Malo	Natural solo por puertas y pocas ventanas y poca iluminación baja	A1
Mobiliario	Sillas, pizarrón	Regular	Mala distribución	A3
Estructura	Vigas de madera	Regular	De madera, con vigas	A1
Cubiertas	Teja	Regular	De teja, mantenidas	A2
Cielorrasos	Vigas	Regular	Envigado	A3

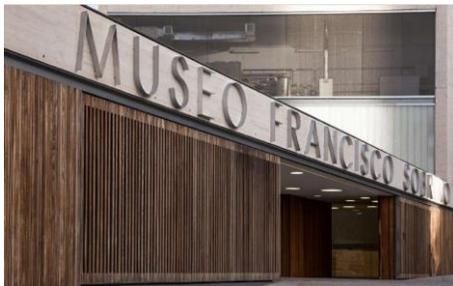
Figura 73. Fachada Museo Francisco Sobrino (Pablo Moreno Mansilla, 2021)

- Circulaciones limpias.
- La arquitectura ayuda a dar una circulación en sentido antihorario.
- Sus pasillos cortos están diseñados para crear un ambiente distinto entre las exposiciones.
- Presenta patio central y posterior.
- Rehabilitación enfocada en el estilo moderno con los toques antiguos de la arquitectura.

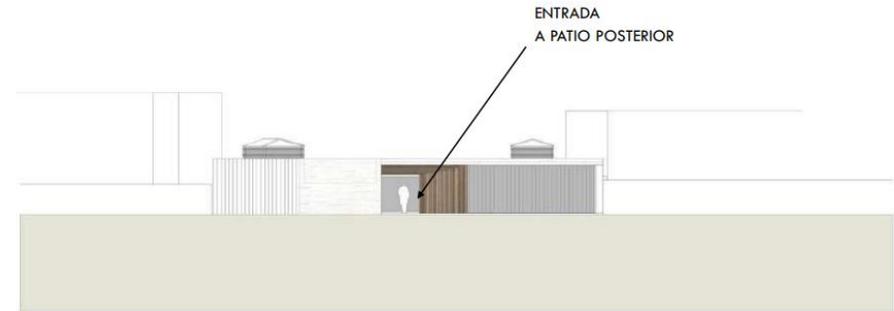
Figura 78. Elevación posterior Museo Francisco Sobrino (Pablo Moreno Mansilla, 2021)

Elevación posterior

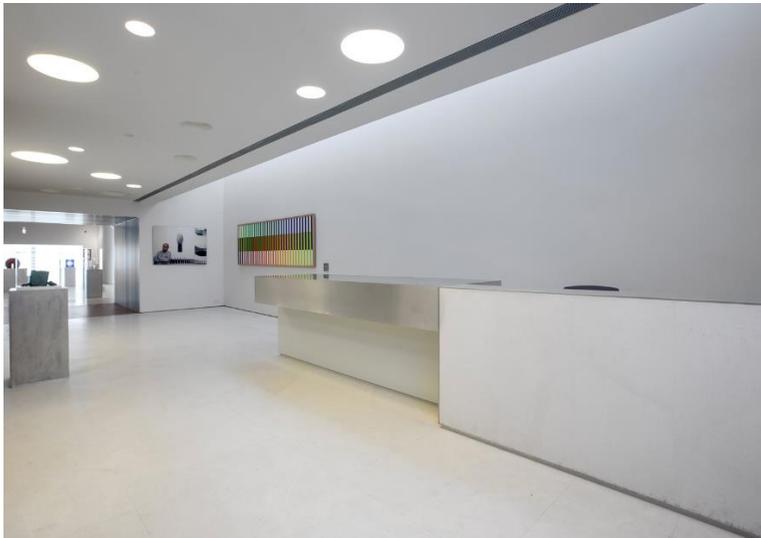
Figura 80. Vestíbulo Museo Francisco Sobrino (Calixto Berrocal, 2021)

El recorrido que se plantea es entrando desde el atrio a la derecha y en sentido anti horario recorre el vestíbulo, la primera nave, el espacio de relación trasero con zona infantil y audiovisual, la segunda nave, el espacio de servicios y salida al atrio.

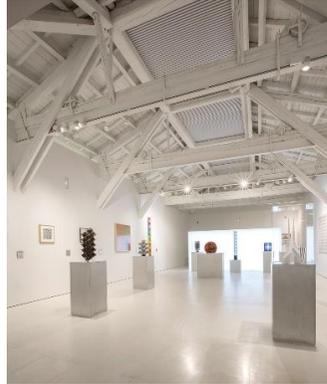
Figura 82. Primera nave de exposición Museo Francisco Sobrino ((Calixto Berrocal, 2021)

Principalmente son exposiciones de pintura, cuadros y esculturas temporales las que se presentan en este museo. Estas duran entre 1 a 3 meses.

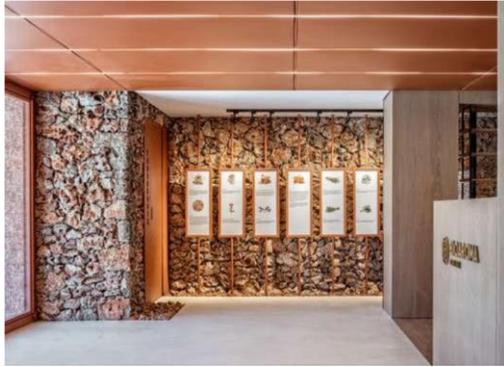
Figura 85. Interior Museo Bioaroma y tienda de experiencias CRETE (Simone Bossi, 2020)

- Museo de perfumes y cosméticos naturales.
- Espacio de exposición donde se realizan actividades de carácter educativo.
- El objetivo del diseño es realzar y promocionar la cultura y la historia de Creta.

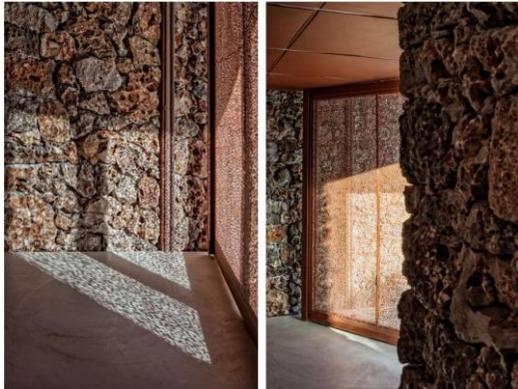
Figura 86. Entrada de luz natural Museo Bioaroma y tienda de experiencias CRETE (Simone Bossi, 2020)

- Entradas de luz mediante las puertas de ingreso.
- La textura de la puerta hace que la luz no entre directamente.

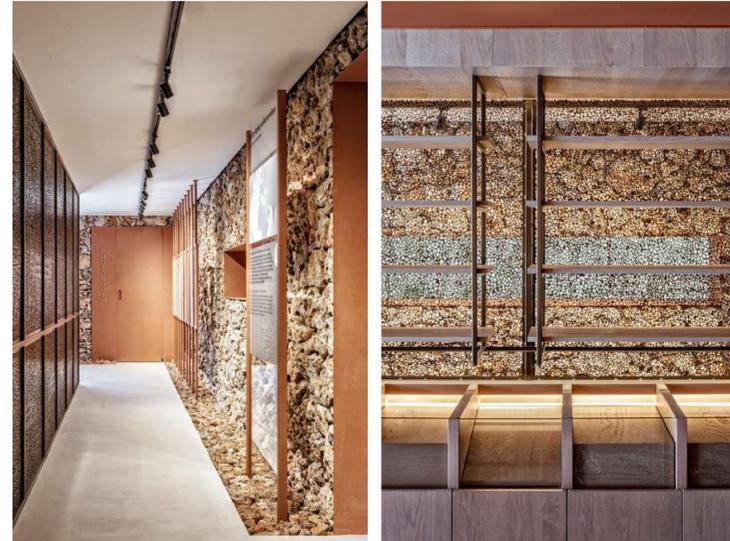
Figura 87. Incidencia de la luz artificial y decorativa Museo Bioaroma y tienda de experiencias CRETE (Simone Bossi, 2020)

- Tipo de luz puntual: Apunta a las obras a presentarse.
- Iluminación ambiental y decorativa: presente en el cielo raso y en los módulos de exposición.

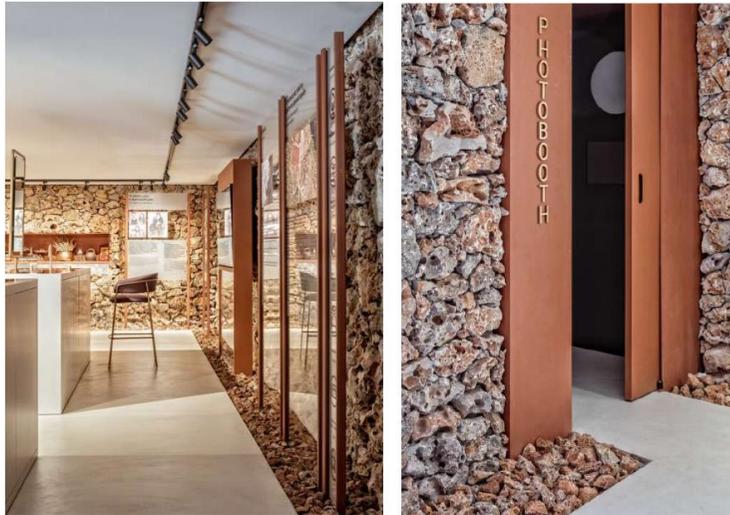
Figura 88. Diseño interior y detalles Museo Bioaroma y tienda de experiencias CRETE (Simone Bossi, 2020)

El diseño se basa en el estilo Rústico moderno, por lo que su cromática también lo refleja.

- Inspirada en la piedra natural.

- Se basa en una gama de colores ocre y cálidos.

- Además del gris y blanco.

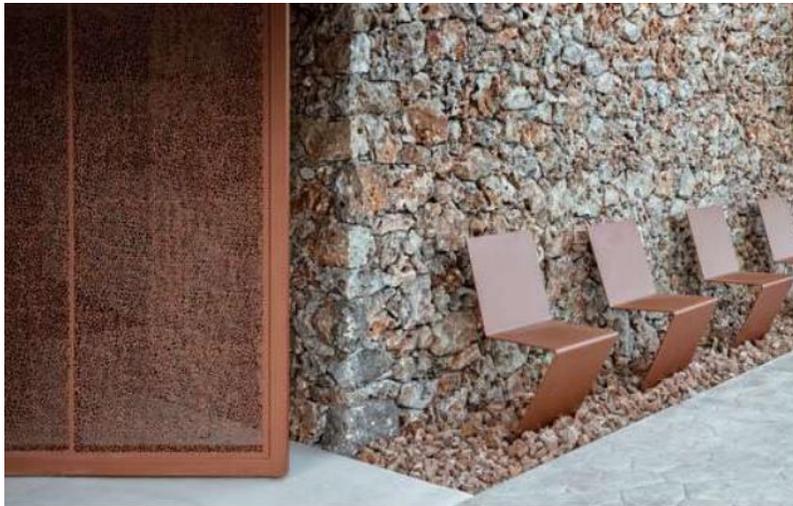
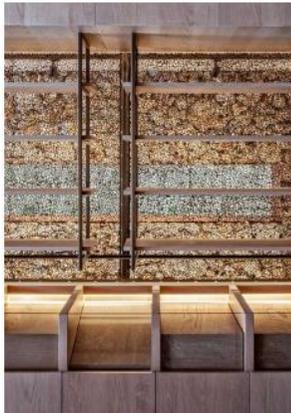
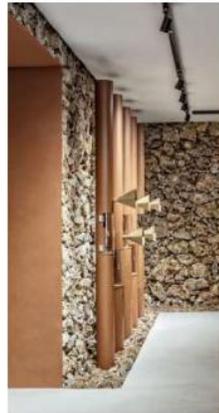
Figura 90. Conjunto de fotografías mobiliario de Museo Bioaroma y tienda de experiencias CRETE (Simone Bossi, 2020)

- Módulos de madera contrachapada
- Repisas de madera y estructura metálica

- Sillas metálicas

- Exposición informativa sobresalida, con estructura metálica y soporte de vidrio

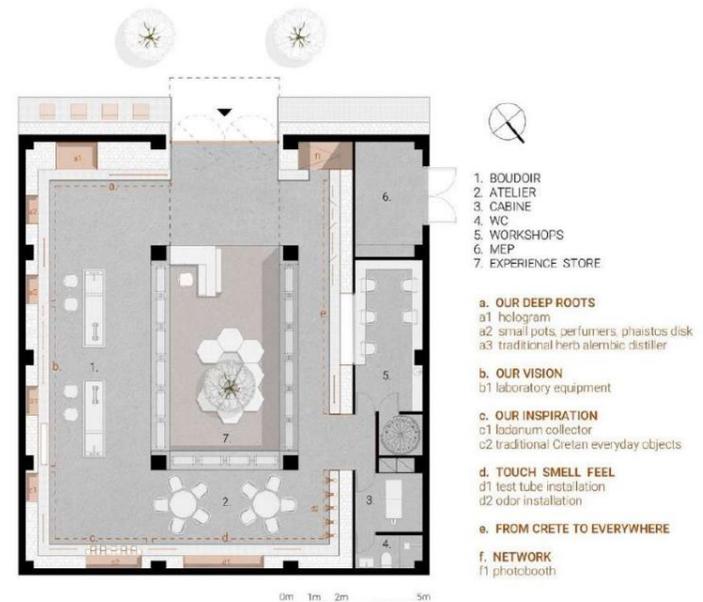
Figura 91. Planta del Museo Bioaroma y tienda de experiencias CRETE (Simone Bossi, 2020)

La planta del Museo Bioaroma y tienda de experiencias CRETE es de forma cuadrada, dejando uno de sus lados para los espacios de los talleres y baños, mientras que el espacio más amplio se dispone para las muestras y la tienda de experiencias, creando un solo ambiente.

Circulación: Se apega a una circulación sugerida, lo que hace el visitante es avanzar en sentido horario por todo el espacio, pues al final debe llegar al interior de la tienda.

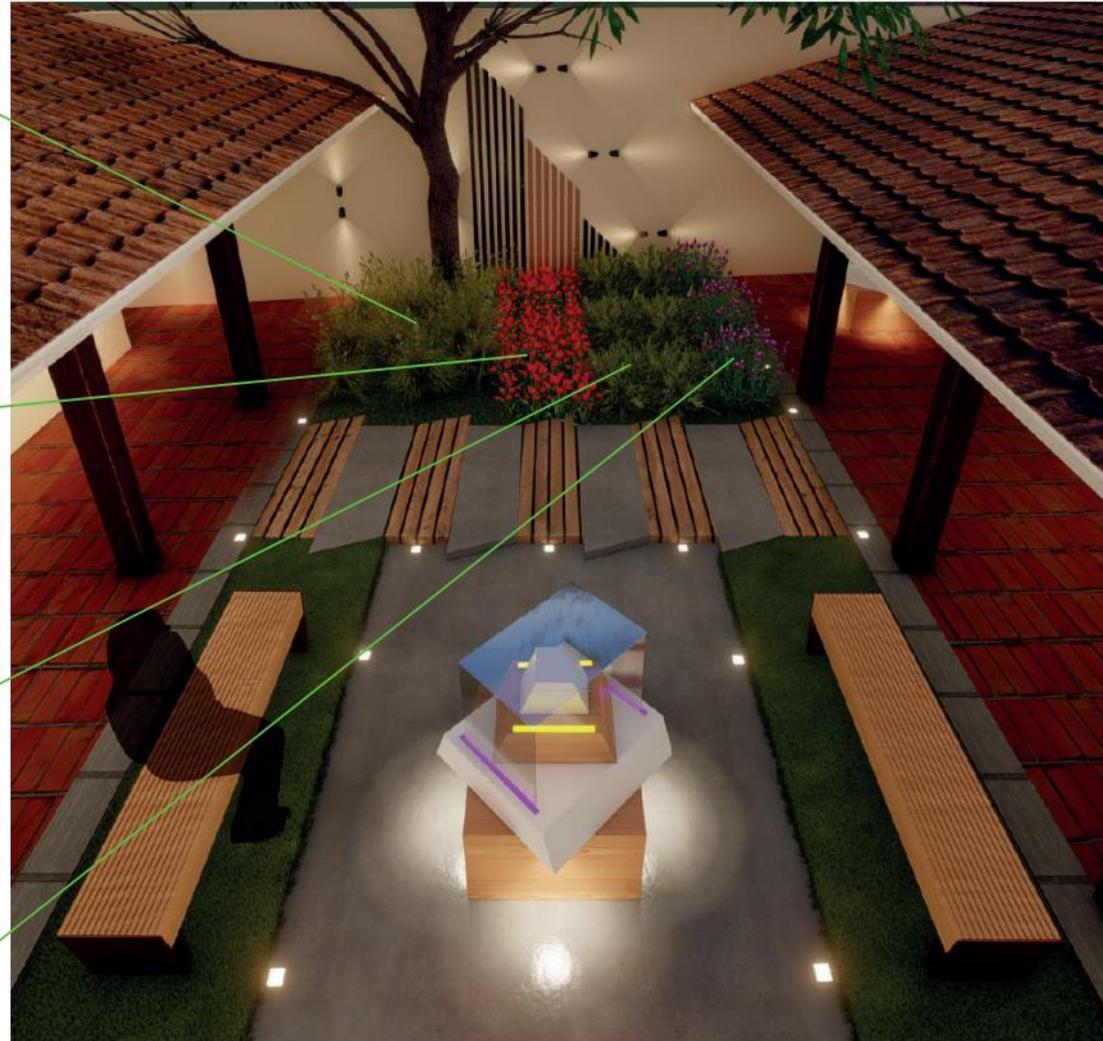
3.4.1.3 Planta de jardines

Arbusto de 2 a 3 m de altura, tallos leñosos cuadrangulares, con abundante ramificación opuesta desde la base.

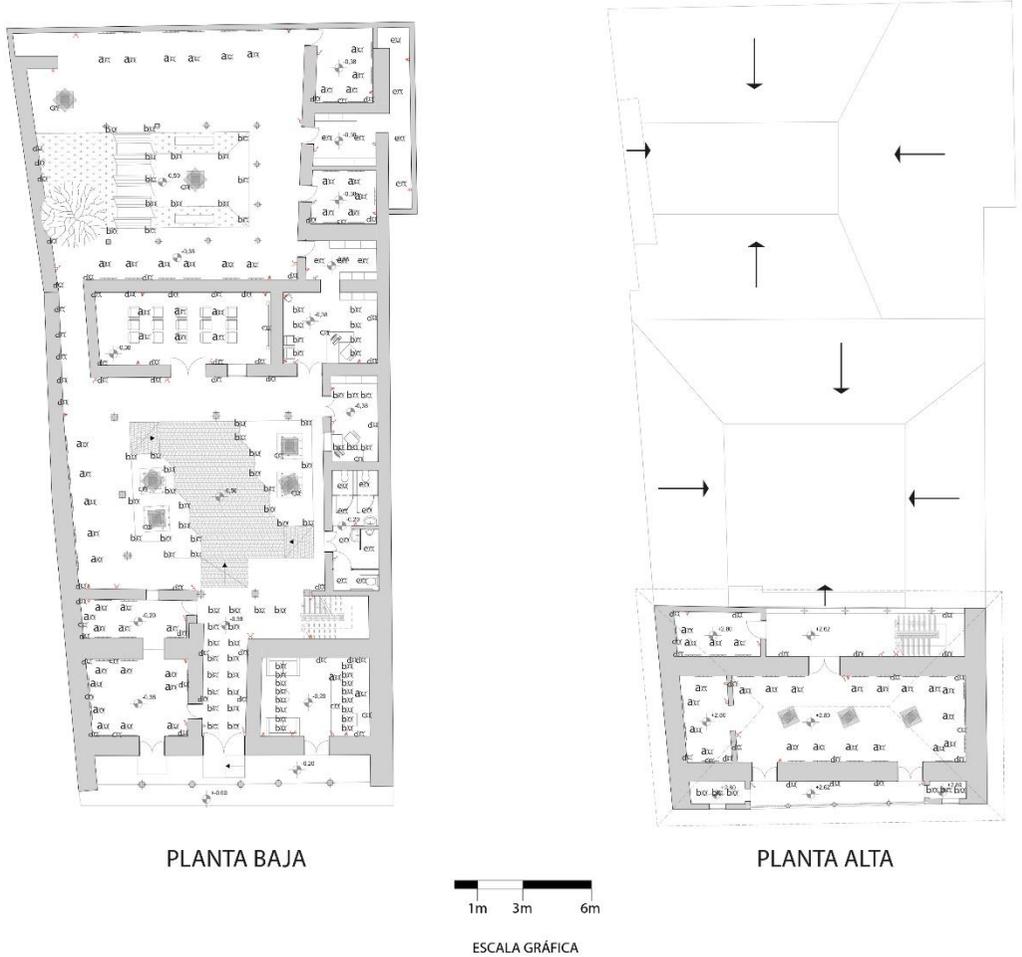
3.4.1.4 Planta de iluminación

Circuito 1(C1):
Tipos de iluminación
a= LUZ PUNTUAL: LED Optik Zoom
b= OJOS DE BUEY
c= CINTA LED
d= LAMPARA PARED
e= PLAFON LED
Circuito 2(C2):
TOMACORRIENTES 2000w

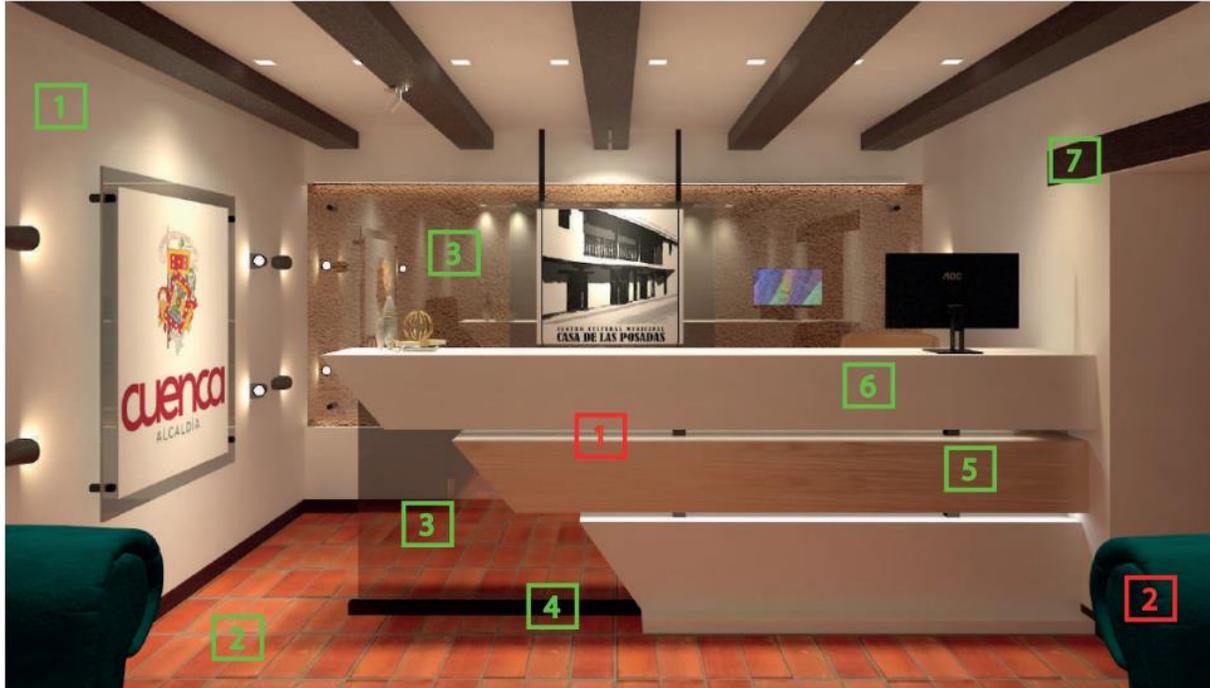
Recepción

Counter de recepción de 3,00 x 1,20 x 0,40m

Pared de gypsum con recubrimiento de pintura color hueso acabado mate	Piso de ladrillo pastelero con medidas 0,23 x 0,12 x 0,02 cm con acabado mate	Vidrio templado polarizado de 0,08mm de espesor	Tubo de acero estructural negro de 0,04 x 0,05cm y 6m de largo	MDP melamínico Roble Mayado con medidas 2100mm x 2440mm y espesor 0,15mm	MDP melamínico Blanco con medidas 2100mm x 2440mm y espesor 0,15mm	VIGA DE MADERA TERMOTRATADA BISELADA

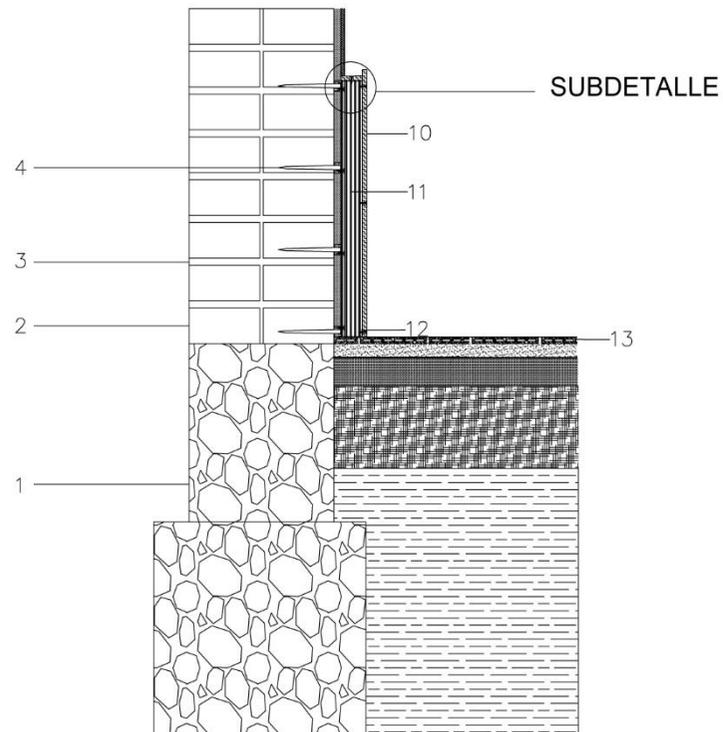
UNIÓN DE GYPSUM CON MURO DE ADOBE

Intervención debido a la valoración de la vivienda tipo e

LEYENDA	
1	Cimiento ciclópeo de piedra brasa pegada mortero
2	Adobe 40 x 20 x 10cm
3	Junta de barro con arcilla, espesor 2cm
4	Clavo de 7"
5	Tira de madera de 2 x 3cm
6	Revocado espesor 2cm
7	Empaquetado con cal
8	Cinta led RGB
9	Tornillo negro autorroscable
10	Plancha de gypsum 12,7 mm espesor
11	Perfil Stud 30mm
12	Perfil Track 22mm
13	Piso de ladrillo pastelero

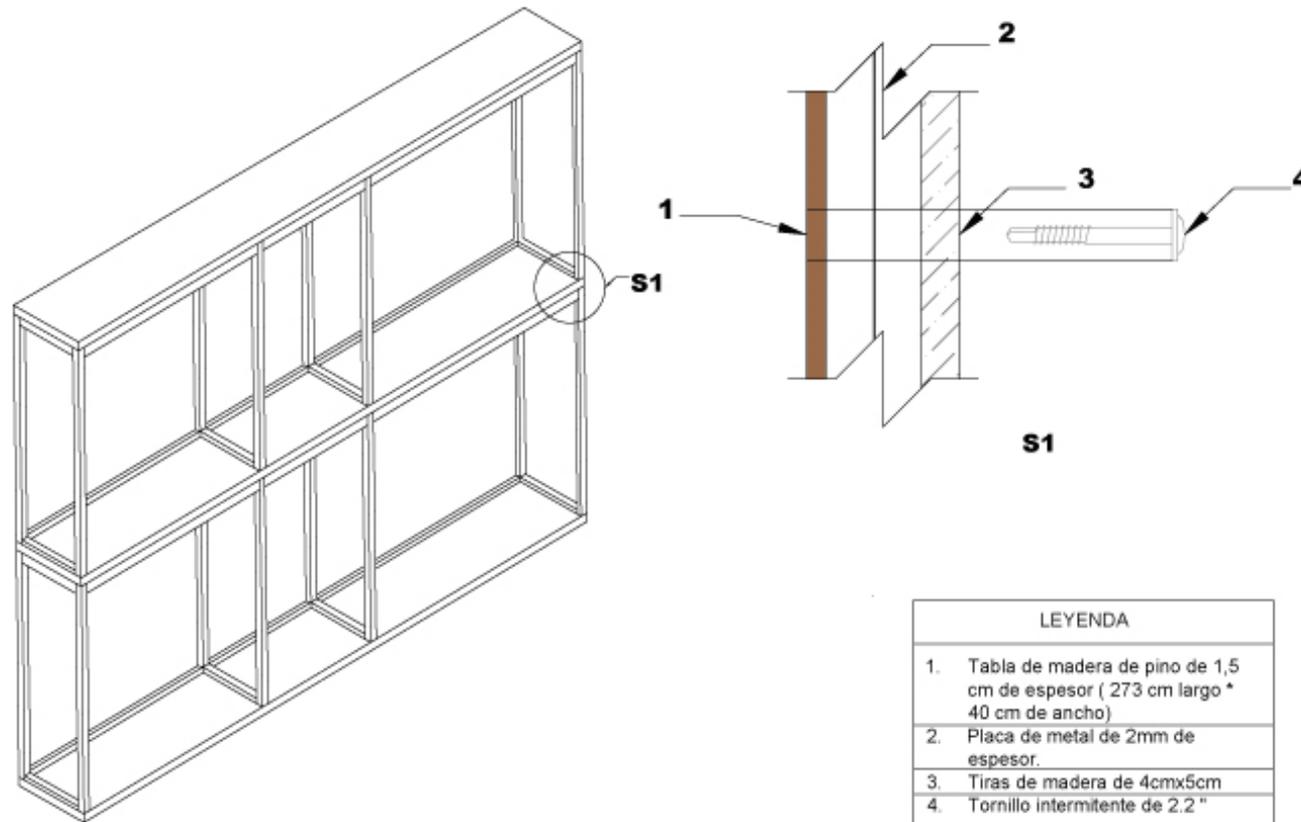
DETALLE ESTRUCTURA DE ARMARIO TIPO 1 OFICINA

LEYENDA	
1.	Tabla de madera de pino de 1,5 cm de espesor (273 cm largo * 40 cm de ancho)
2.	Placa de metal de 2mm de espesor.
3.	Tiras de madera de 4cmx5cm
4.	Tornillo intermitente de 2.2 "

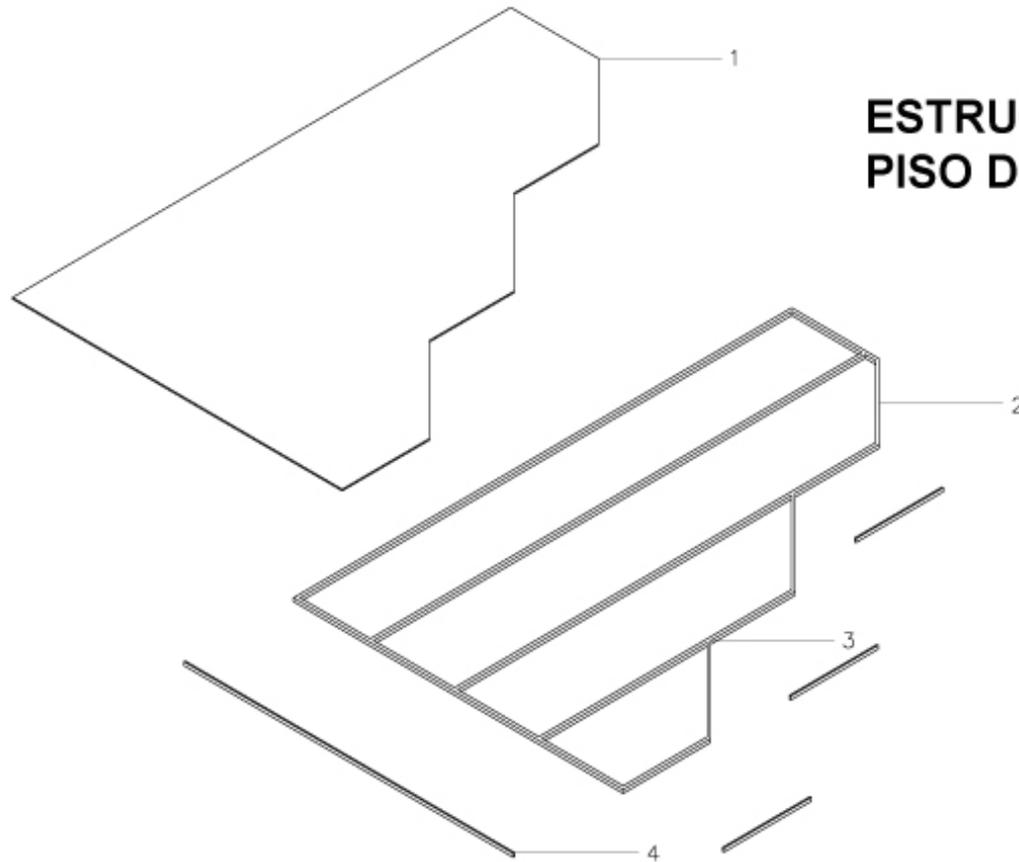
ESTRUCTURA PARA PISO DE FIBROCEMENTO

LEYENDA	
1	Plancha de fibrocemento
2	Estructura con perfiles de 1 1/2"
3	Unión de perfiles con soldadura
4	Filos de fibrocemento para estructura de hierro

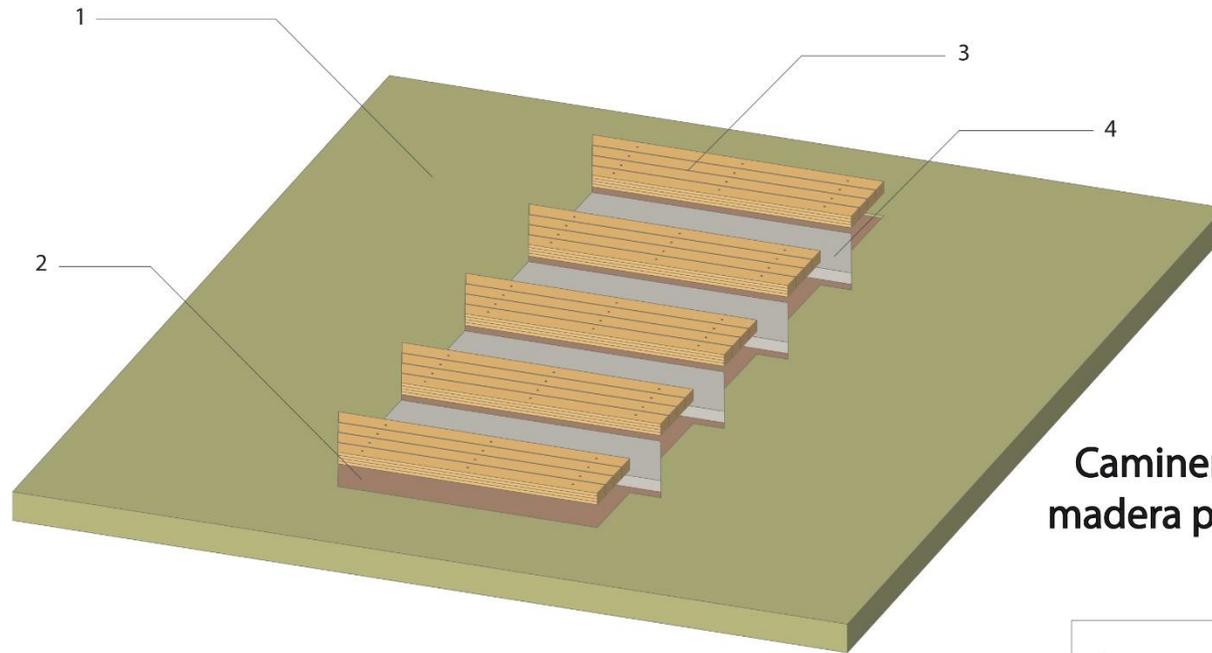
Caminera de hormigón y madera para patio posterior

LEYENDA	
1	Césped natural
2	Piso compactado
3	Tablas de pino 10cm x 2cm (4 juntas)
4	Base de hormigón de 8cm de espesor
5	Clavo de 3"
6	Tabla lijada y barnizada

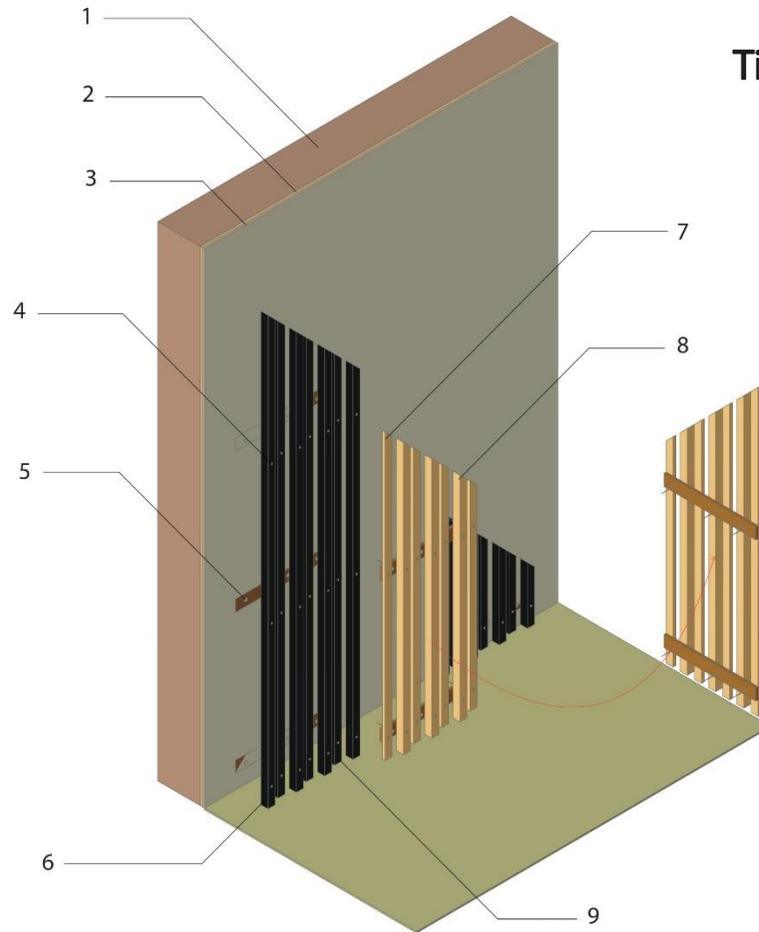
Tiras decorativas en pared de jardín posterior

LEYENDA	
1	Muro de adobe de 30cm de espesor
2	Revocado con espesor de 2cm
3	Empañetado con cal y capa de pintura
4	Tornillo autoperforante de 3"
5	Pieza de madera empotrada en pared con clavo de 7"
6	Tubo negro cuadrado de 5cm x 5cm
7	Tira de madera de 5cm x 3cm lijada y barnizada
8	Tira de madera de 5cm x 5cm lijada y barnizada
9	Tubo negro rectangular de 5cm x 3cm

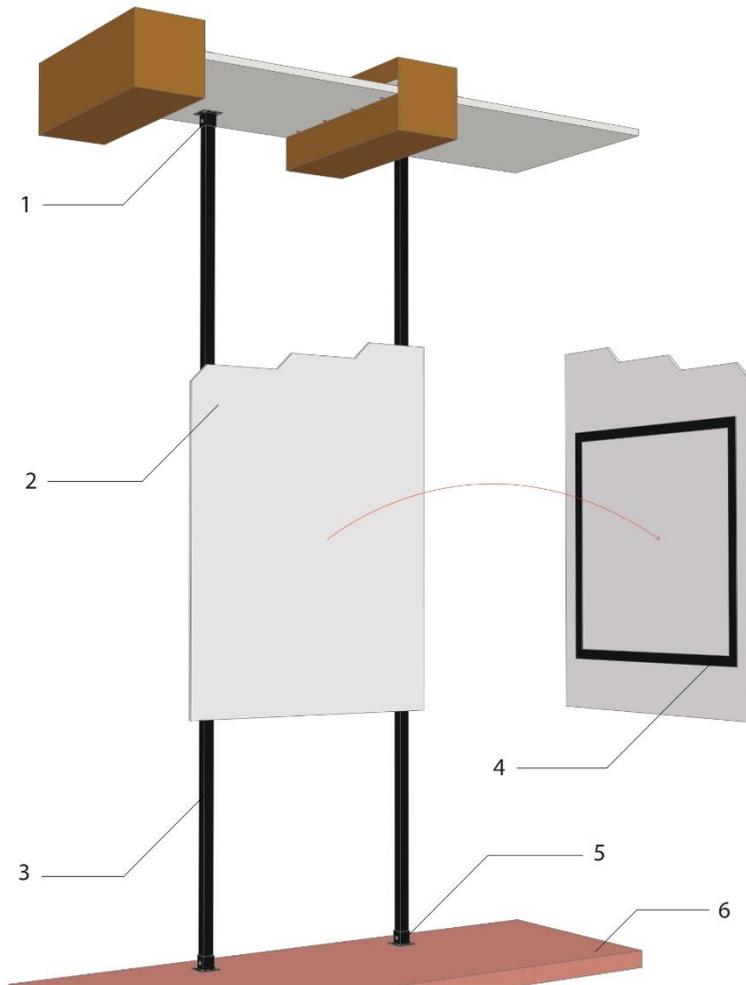
Exhibición de cuadros con soporte y cielo raso de gypsum

LEYENDA	
1	Pieza de unión de hierro con tornillo tanque de 1/8 x 2
2	Melamínico blanco de espesor 1,5cm con diseño
3	Tubo negro cuadrado de 4cm x 4cm
4	Estructura de hierro soldado para soporte de melamínico
5	Unión de pieza de escaje con piso con tornillo tanque 1/8 x 2
6	Piso de ladrillo pastelero
7	Perfil ángulo de gypsum con tornillo auto perforante de 2" y 1"
8	Plancha de gypsum de 1,5cm de espesor
9	Viga de madera de 20cm x 20cm

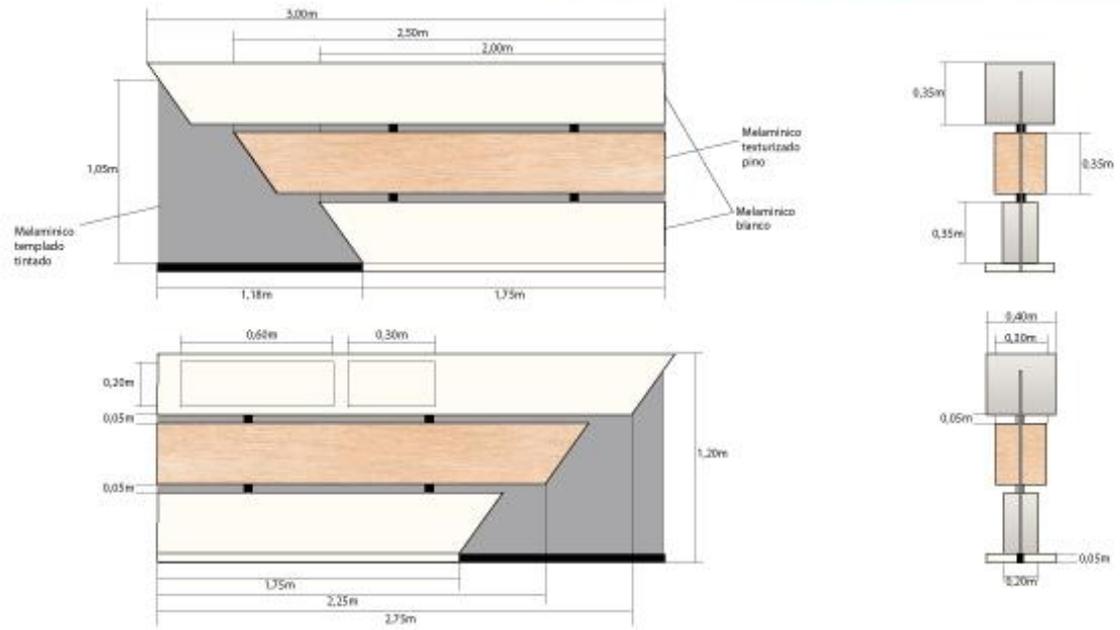
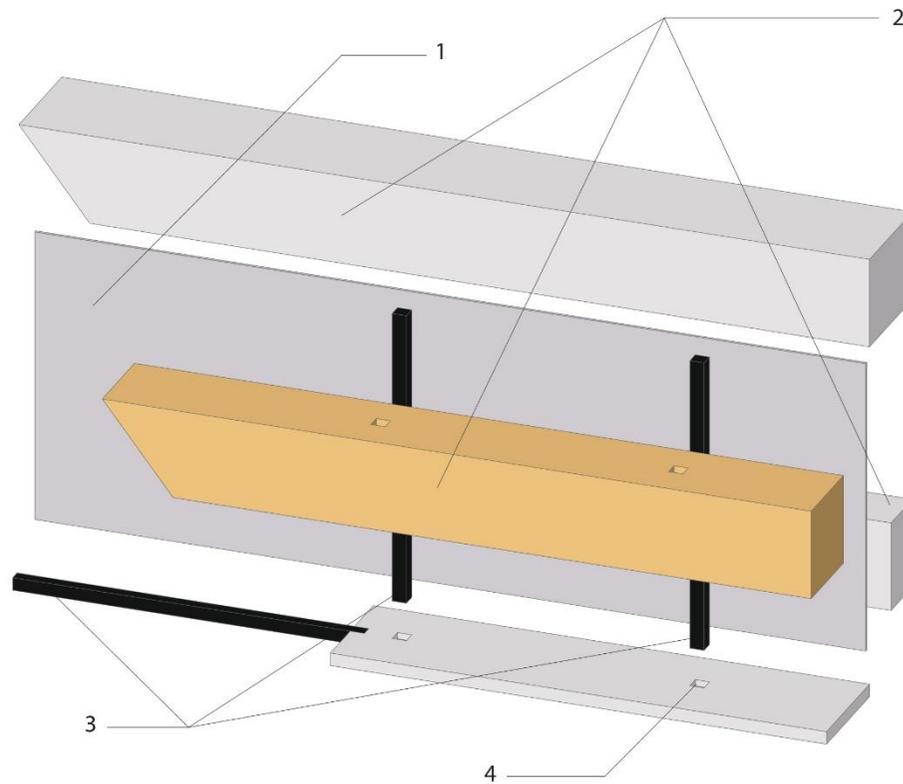
Counter Recepción

LEYENDA	
1	Vidrio templado tintado
2	Modulos de melamínico unido con tornillos auto perforantes
3	Tubo negro cuadrado de 40mm x 40mm
4	Unión de estructura metálica con melamínico
