Rediseño interior y optimización de espacios para Centro Cultural Municipal de Cuenca, Ecuador

Trabajo de titulación previo a la obtención del título de Diseñador de Interiores

Ronni Armando Marín Lazo

2023-05-10

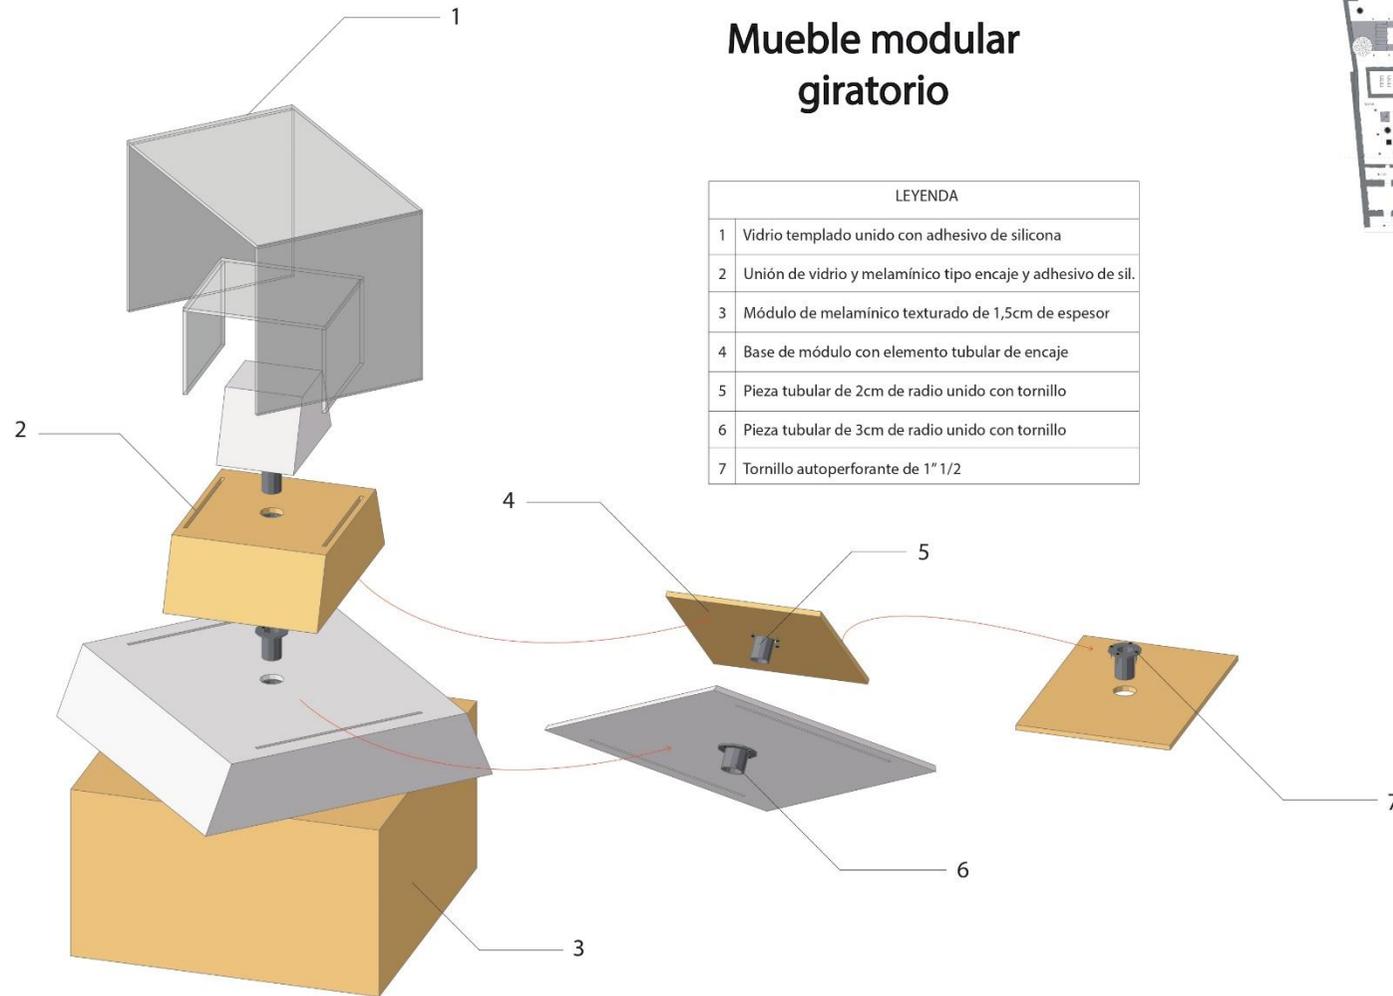
Mueble modular giratorio

LEYENDA	
1	Vidrio templado unido con adhesivo de silicona
2	Unión de vidrio y melamínico tipo encaje y adhesivo de sil.
3	Módulo de melamínico texturado de 1,5cm de espesor
4	Base de módulo con elemento tubular de encaje
5	Pieza tubular de 2cm de radio unido con tornillo
6	Pieza tubular de 3cm de radio unido con tornillo
7	Tornillo autoperforante de 1" 1/2
