Universidad de Cuenca

Carrera de Diseño de Interiores

**Propuesta de rediseño de Centro Geriátrico (Cristo Rey) enfocado en las distintas condiciones físicas de los usuarios,
ubicado en la ciudad de Cuenca**

Trabajo de titulación previo a la obtención del
título de Diseñador de Interiores

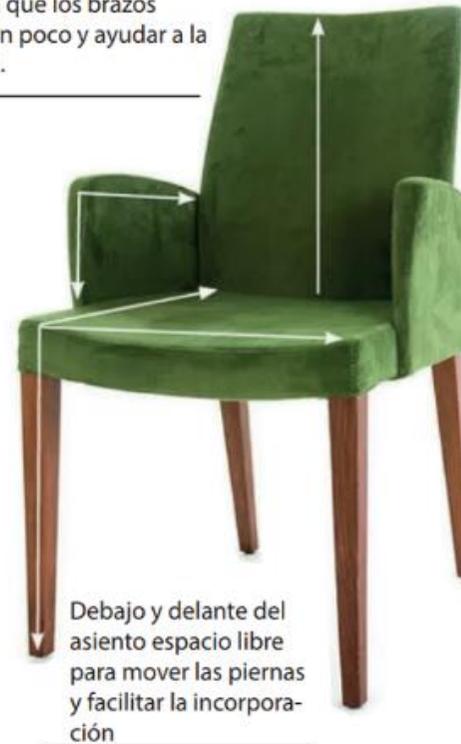
Figura 47 Análisis de confort de sillas para un adulto mayor.

Reposabrazos. Altura para que los brazos descansen sin elevar/bajar hombros.
Longitud para que los brazos sobresalgan un poco y ayudar a la Incorporación.

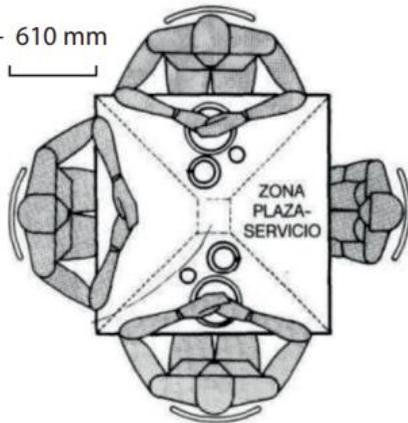
El mobiliario para geriátrico deberá disponer de FORMAS REDONDEADAS, sin cantos ni puntas, para evitar accidentes y golpes indeseados que pueden provocar lesiones, incluso fracturas en los ancianos.

Se recomienda adquirir muebles con diseños suaves y líneas redondeados Además de tratar de minimizar los riesgos del usuario a la hora de utilizar el mueble

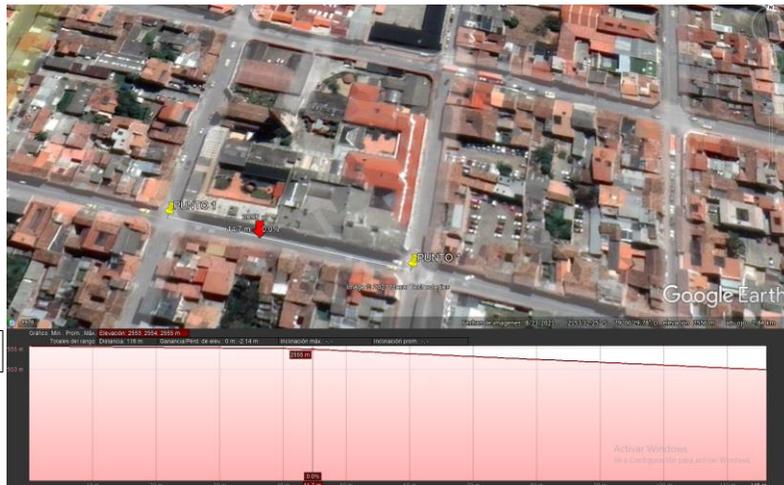
Figura 70 Corte Gaspar Sangurima.

En la calle Gaspar Sangurima (PUNTO 1) encontramos una altitud que parte desde los 2553 m y llega hasta los 2555 m.

En la calle Vega Muñoz (PUNTO 2) encontramos una altitud que parte desde los 2553 m y llega hasta los 2555 m.

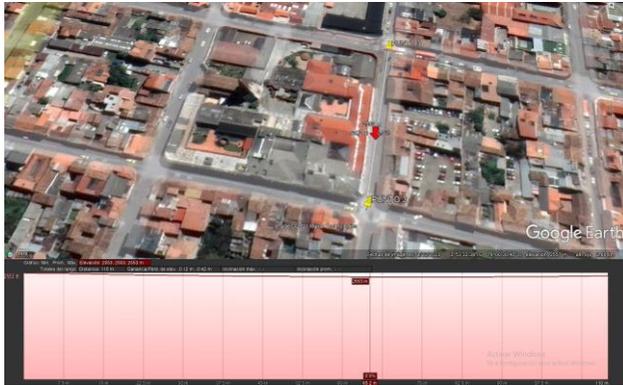
Figura 72 Corte Juan Montalvo.

En la calle Juan Montalvo (PUNTO 3) encontramos una altitud que se mantiene en los 2553m.

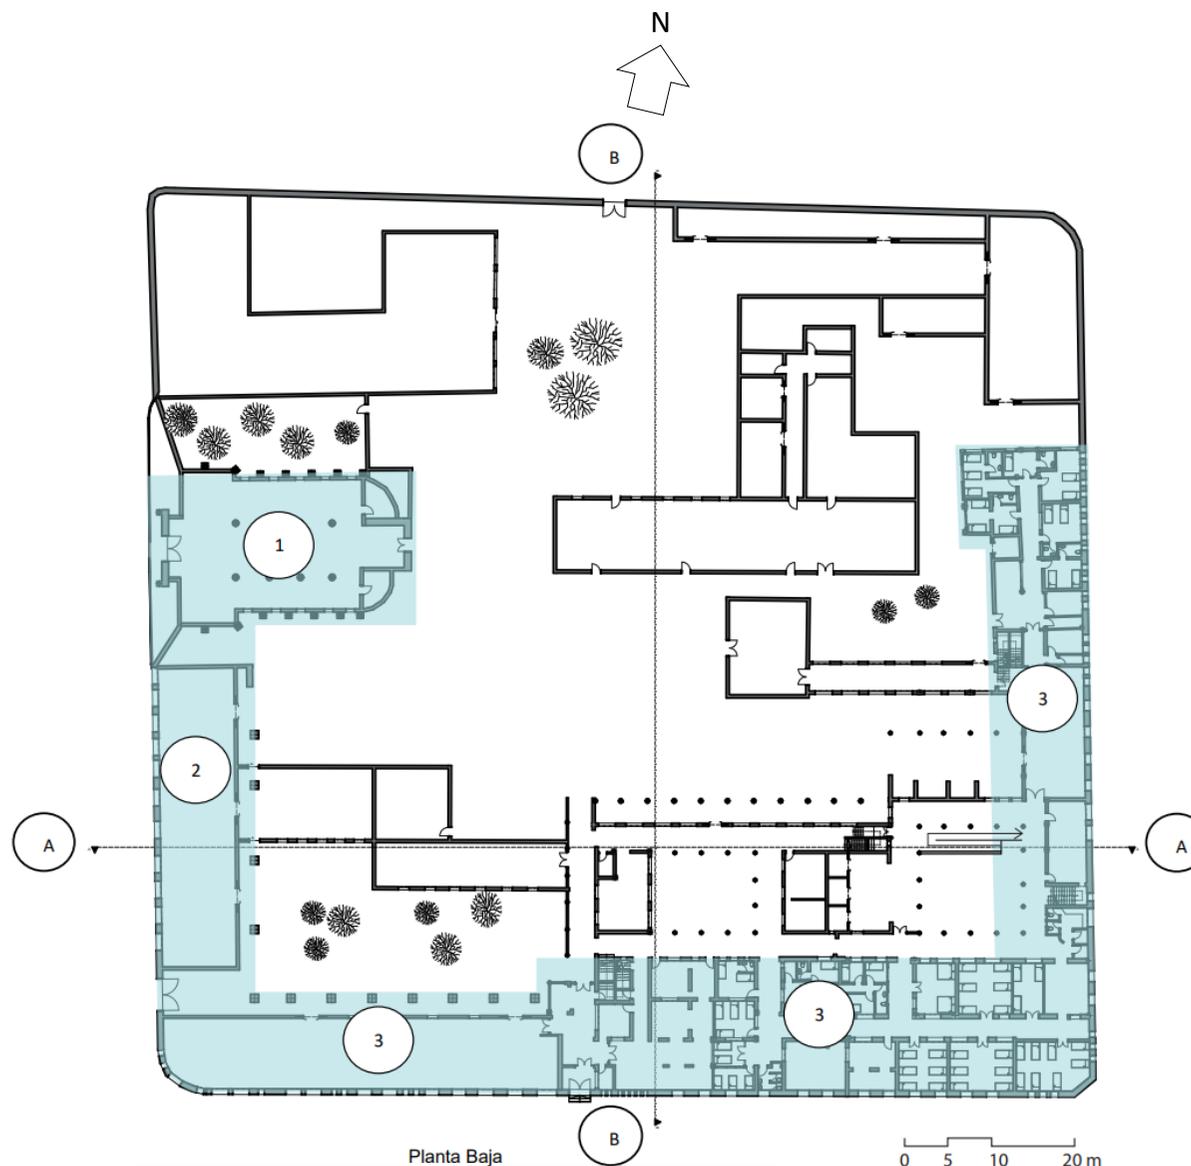
Figura 74 Planta Área Patrimonial.

2- Cuando ciertos elementos como, pisos, pintura, entre otros presenten un cierto grado de deterioro pueden ser reemplazados.

3- En caso de realizar intervenciones están deben ser colocadas de manera que no dañen la estructura.

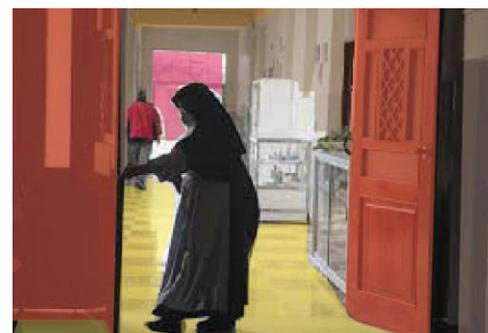
Figura 104 Hogar Cristo Rey diagnostico Pasillos.

Puertas	Las puertas de presentan de madera	Regular	Las puertas presentan cierto desgaste.

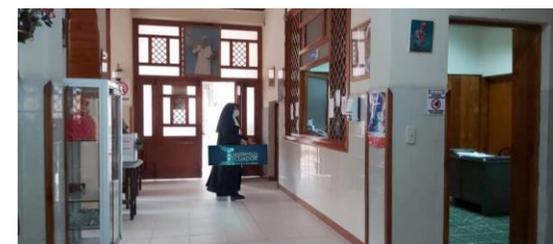
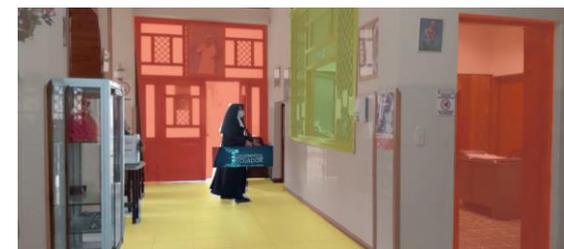
Figura 107 Hogar cristo rey recepción

Ítem	Descripción	Estado	Observación	Referencia
Pisos	Piso de cerámica, antideslizante	Bueno	El tipo de piso se presenta ideal para el lugar puesto que beneficia la circulación tanto para el personal como sus usuarios.

Paredes	Paredes de doble materialidad puesto que son de adobe y presenta un revestimiento de cerámica hasta ciertos puntos en la zona.	Bueno	Las paredes del lugar se presentan en buen estado pero no sirven como aislante acústico y térmico para sus usuarios.

Ventanas (Ventanillas)	Ventanas de marcos de madera	Regular	Se presentan como ventanas sencillas, puesto que no tienen una doble función y se puede notar cierto desgaste en el material

Puertas	Las puertas de presentan de metal	Regular	Las puertas presentan cierto desgaste.

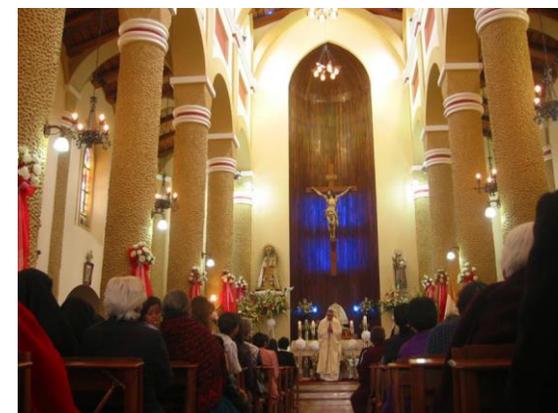
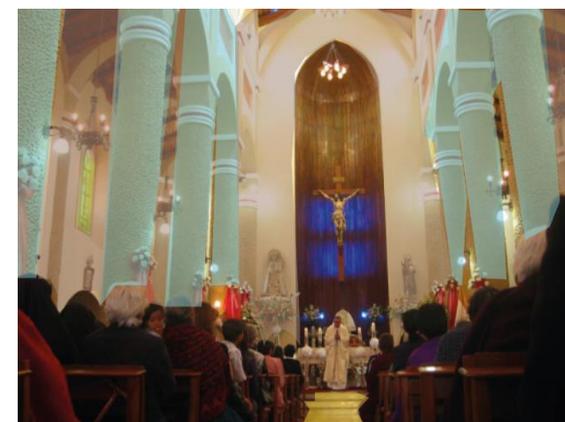
Figura 109 Hogar Cristo Rey capilla.

Ítem	Descripción	Estado	Observación	Referencia
Pisos	Piso de porcelanato	Bueno	El tipo de piso se presenta ideal para el lugar puesto que alberga a la mayor parte de sus usuarios.

Paredes	Paredes de adobe.	Bueno	Las paredes del lugar se presentan en buen estado y se considera el lugar un espacio patrimonial debido a su valor histórico para el lugar.

Ventanas	Ventanas o vitrales decorativos dentro de la capilla	Regular	Se presentan como ventanas sencillas, puesto que no tienen una doble función

Estructura	Se puede apreciar sus columnas en el interior del lugar	Bueno	Podemos apreciar que dentro del espacio las columnas llevan una distinción cromática y a la vez llevan una mayor ornamentación, lo cual ocasiona una distinción dentro del espacio.

Puertas	Las puertas de presentan de metal	Regular	Las puertas presentan cierto desgaste.

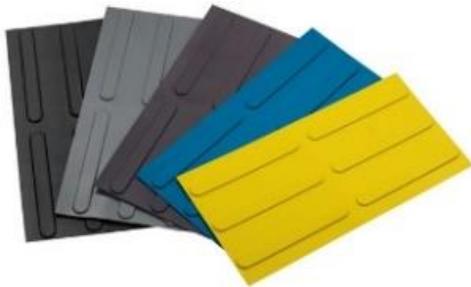
<p><i>Figura 121 Pisos táctiles.</i> Fuente: Tomado de Salud y Educación Integral. (2015). [Fotografía], Pisos Táctiles: Herramienta para personas en situación de discapacidad visual, (Salud y Educación Integral, 2015).</p>	<p>Pisos Táctiles Este tipo de material llega a ser empleado con el propósito el cual es prestar una ayuda a aquellas personas las cuales presentan ciertas dificultades en cuanto a la visión, este material llega a funcionar para advertir a los usuarios de un posible peligro, para ello se llegan a emplear distintas formas las cuales son colocadas en el piso y realizan la función de guiar al usuario por el camino correcto.</p> <p>Tipos de pisos Debido a que este material debe alertar al público este se presenta con distintos códigos los cuales alertan al usuario o les indica que deben avanzar sin problema alguno. Para el código de avance este simboliza que el usuario puede mantener su paso y que no tendrá o existirá ciertos problemas mientras mantenga la misma dirección, para indicar ello los hacen mediante el uso de líneas rectas en sobre relieve.</p>

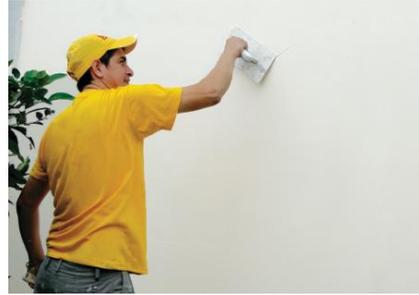
Figura 126 Paredes empastadas.

Mantienen una gran o fácil adherencia hacia lo que es la pared o la superficie en la cual se esté deseando aplicar.

Es un material el cual nos permite tener muy buenos acabados, hay que tener presente que para llegar a colocarlo no se requiere el humedecer la superficie en la cual se plantee instalar el empaste.

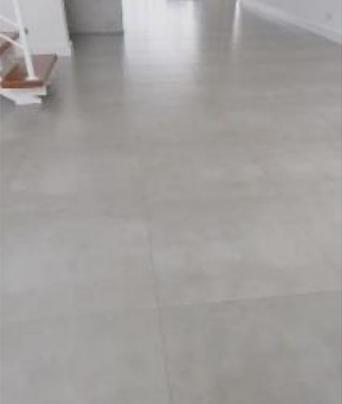
<p><i>Figura 158 Pisos de Porcelanato</i></p> <p>Fuente: Tomado de Pisos Mate, Isabel Muebles [Fotografía], (Isabel, s.f.).</p>	<p>Pisos de Porcelanato</p> <p>Este tipo de material que suele ser empleado la mayoría de veces en lo que son en espacios donde existe un alto tráfico de personas, debido a que presenta buenas características es un material empleado en varios espacios.</p> <p>Una de sus características es que se presenta como un material resistente en cuanto a humedad, agua y también al fuego. Podemos llegar a encontrarlo diversas presentaciones como simulando lo que es la madera, piedra y otros.</p> <p>Es un material el cual es fácil de darle mantenimiento debido a su rápida limpieza.</p>

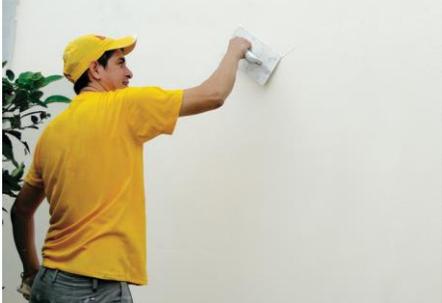
<p><i>Figura 161 Paredes Empastadas.</i></p> <p>Fuente: Tomada de Sika Ecuador. (2021). [Fotografía], Empastes, (Sika Ecuador, 2021).</p>	<p>Paredes Empastadas</p> <p>Se conoce con el nombre de paredes empastadas a lo que es un recubrimiento hacia paredes las cuales solo han sido enlucidas, el empastado se realiza con la finalidad de brindar un mejor acabado dentro del espacio. Mantiene ciertas características como:</p> <p>Mantienen una gran o fácil adherencia hacia lo que es la pared o la superficie en la cual se esté deseando aplicar.</p>

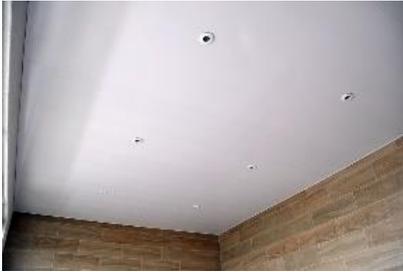
<p><i>Figura 163 Cielo Raso Gypsum.</i></p> <p>Fuente: Tomado de KEVO. (2021). [Fotografía], Cielo raso – Blanco Mate, (KEVO, 2021).</p>	<p>Cielo Raso Gypsum</p> <p>El cielo raso de Gypsum es un material el cual consta para su elaboración con una plaqueta elaborada a base de lo que es yeso, está tiene en su interior aquello que se denomina con el nombre de fibra de vidrio la cual cumple la función de otorgar a dicho material la característica de una mayor resistencia frente a lo que es la humedad.</p> <p>Los cielos rasos de Gypsum es un material el cual no presenta dificultades para su instalación debido a que para colocarlo lo hacen rápido y sencillo</p> <p>El Gypsum es un material el cual se presenta en distintos grosores ello debido a que también funciona como un aislante tanto térmico como acústico.</p>

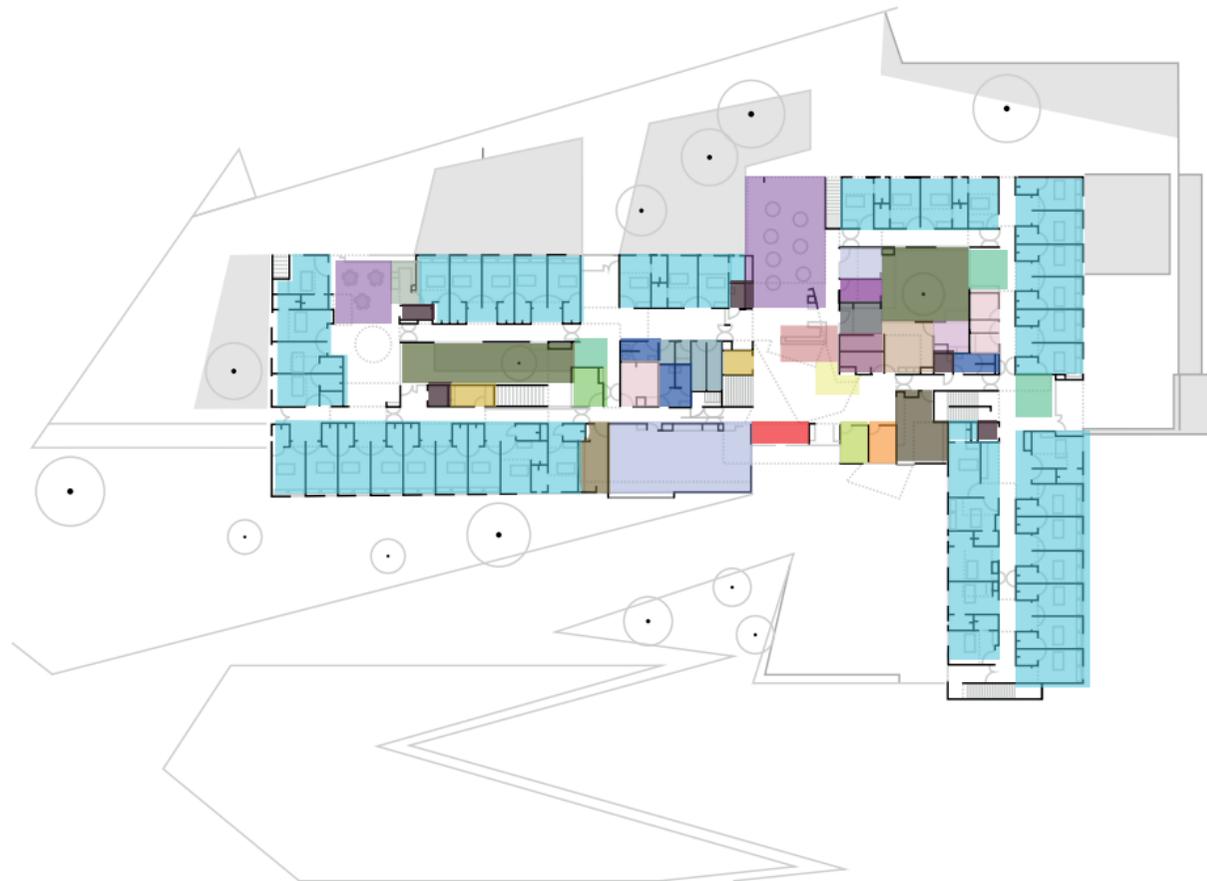
Figura 178 Zonificación planta baja referente funcional.

■	Acceso
■	Área de Espera
■	Recepción
■	Área Residencial
■	Cuarto oratorio
■	Comedor
■	Administración
■	Área Social
■	Salas Polivalentes
■	Baños
■	Área Personal
■	Enferme-ria
■	Cocina
■	Lavandería
■	Departamentos de mantenimiento
■	Bodega
■	Secretaría
■	Sala de Reuniones
■	Consultorio Medico
■	Estación de Enferme-ria
■	Farmacia
■	Oficina
■	Peluquería
■	Patio
■	Taller Ocupacional

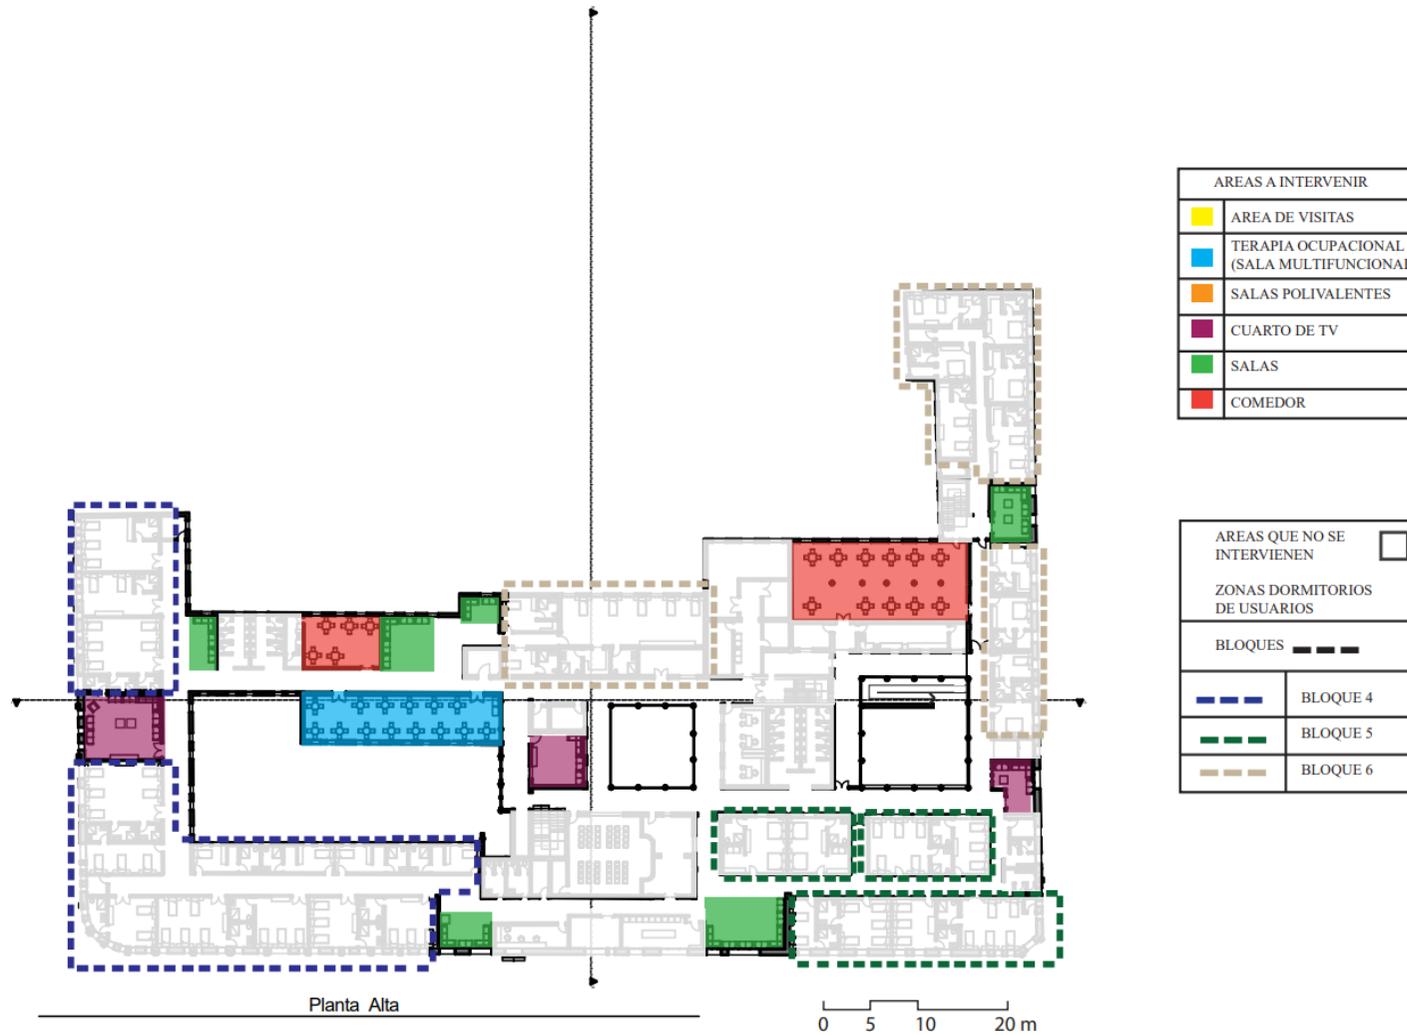
Para la planta alta se mantuvo la idea de generar una propuesta en la cual exista conexión para sus usuarios con distintos puntos sociales donde se juntan gran parte de los residentes del establecimiento.

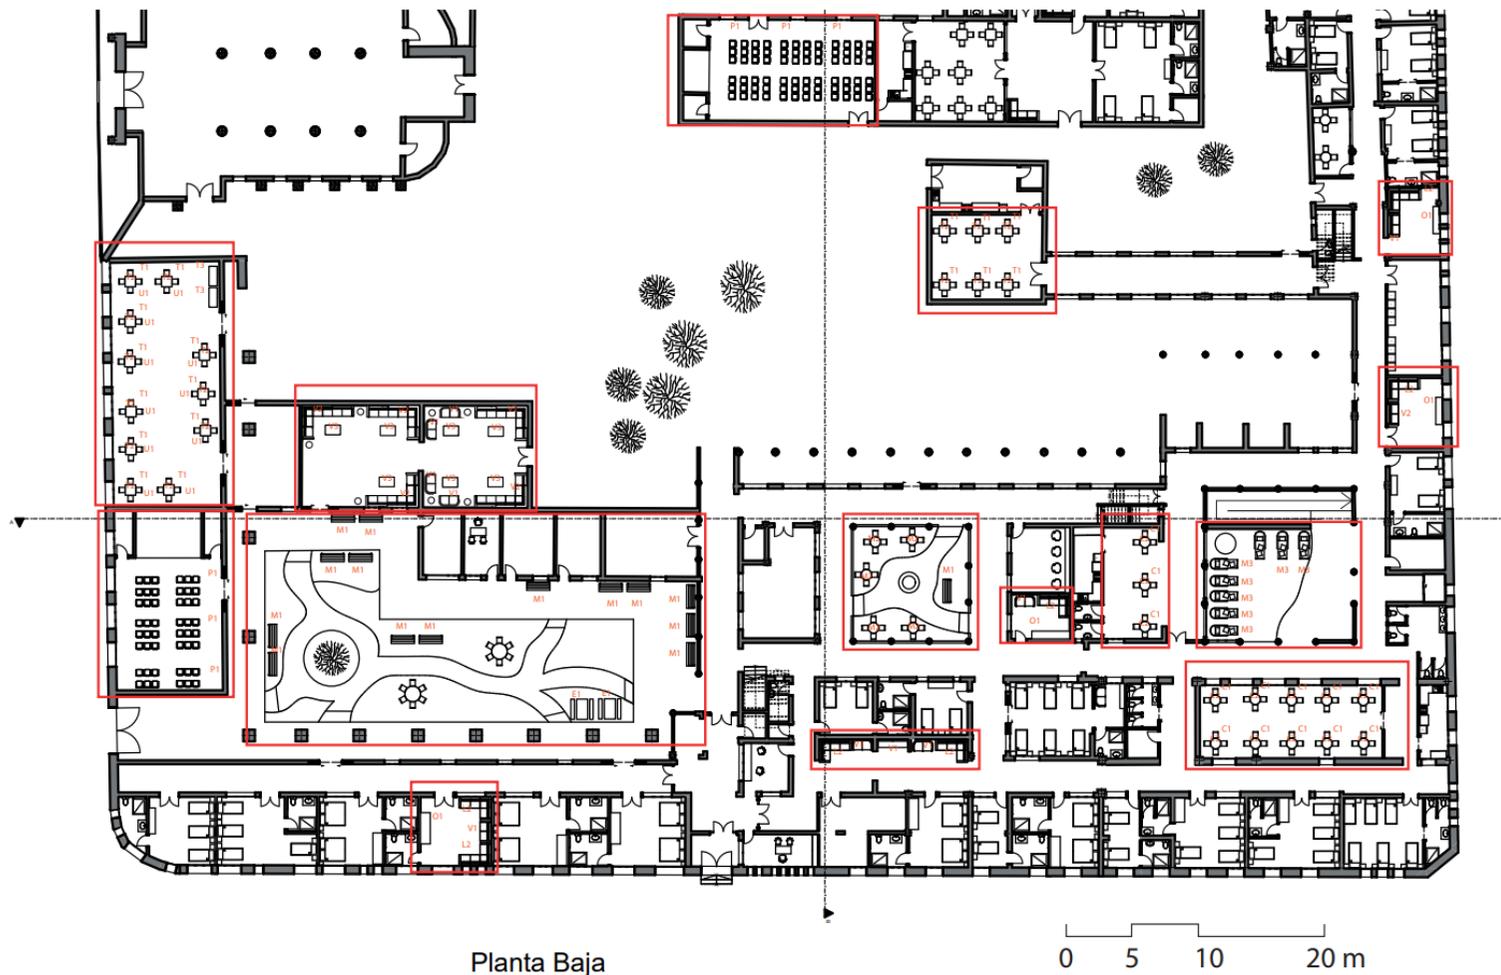
Figura 235 Planta baja mobiliario.

CODIGO	DESCRIPCION
	MOBILIARIOS
MOB. C1	Silla reposabrazos Nora
MOB. C2	Mesa
MOB. T1	Silla con reposabrazos Fiji
MOB. T2	Mesa Arendal
MOB. T3	Aparador estilo escandinavo
MOB. V1	Sofá Fiord
MOB. V2	Landskrona
MOB. V3	Mesa de centro en roble claro totem
MOB. L1	Mesa baja de maqueteria de olmo reciclado y metal negro
MOB. L2	Delta III
MOB. O1	Mueble de TV de estilo nórdico en blanco y madera de fresno quik
MOB. O2	Sofá bragi con mesa auxiliar
MOB. P1	Sillón de diseño nórdico
MOB. M1	Banca de madera verona
MOB. M2	Juego de muebles para jardín
MOB. M3	Silla perezosa California

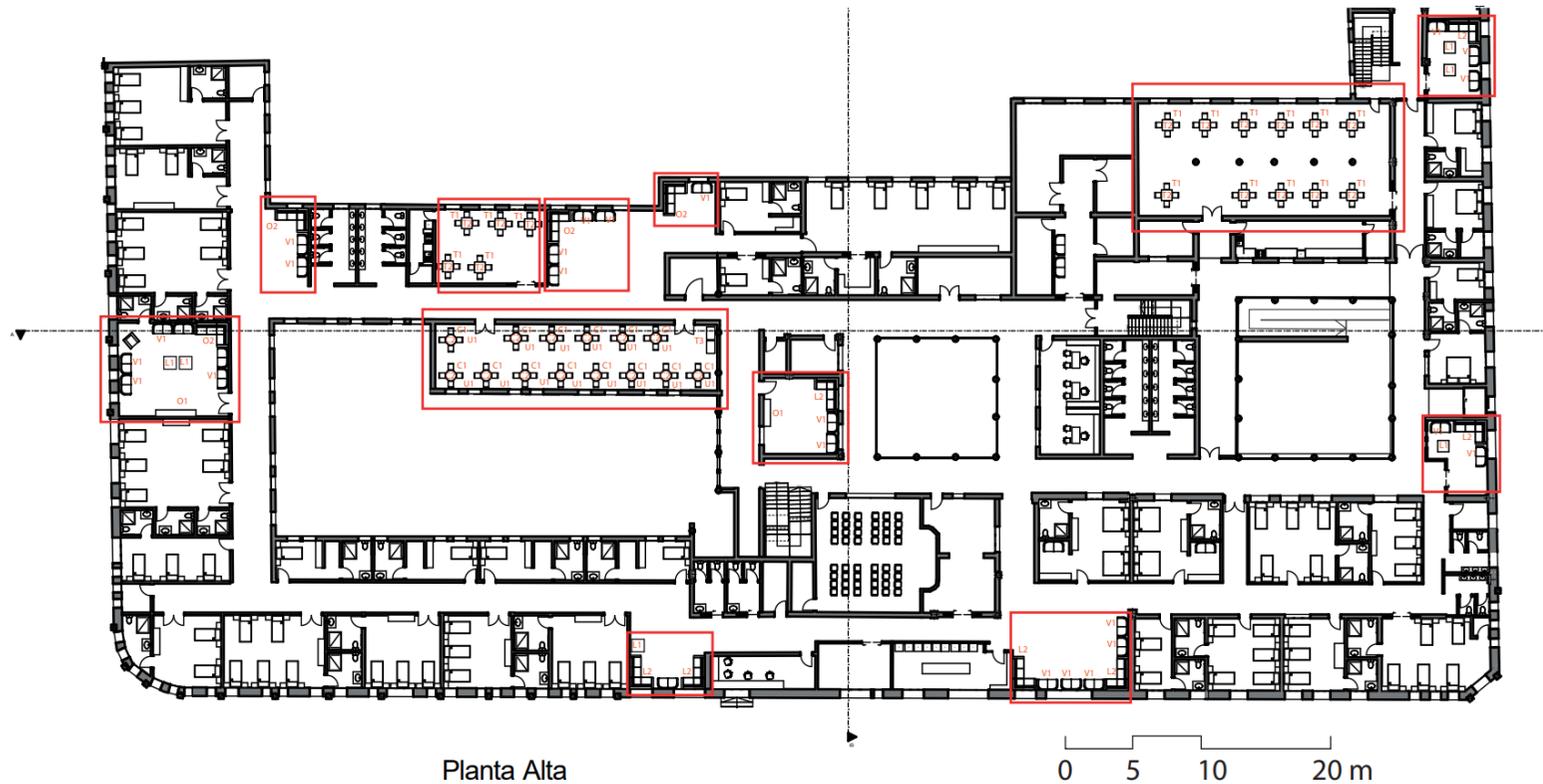
CODIGO	DESCRIPCION
	MOBILIARIOS
MOB. C1	Silla reposabrazos Nora
MOB. C2	Mesa
MOB. T1	Silla con reposabrazos Fiji
MOB. T2	Mesa Arendal
MOB. T3	Aparador estilo escandinavo
MOB. V1	Sofá Fiord
MOB. V2	Landskrona
MOB. V3	Mesa de centro en roble claro totem
MOB. L1	Mesa baja de maqueteria de olmo reciclado y metal negro
MOB. L2	Delta III
MOB. O1	Mueble de TV de estilo nórdico en blanco y madera de fresno quik
MOB. O2	Sofá bragi con mesa auxiliar
MOB. P1	Sillón de diseño nordico
MOB. M1	Banca de madera verona
MOB. M2	Juego de muebles para jardín
MOB. M3	Silla perezosa California

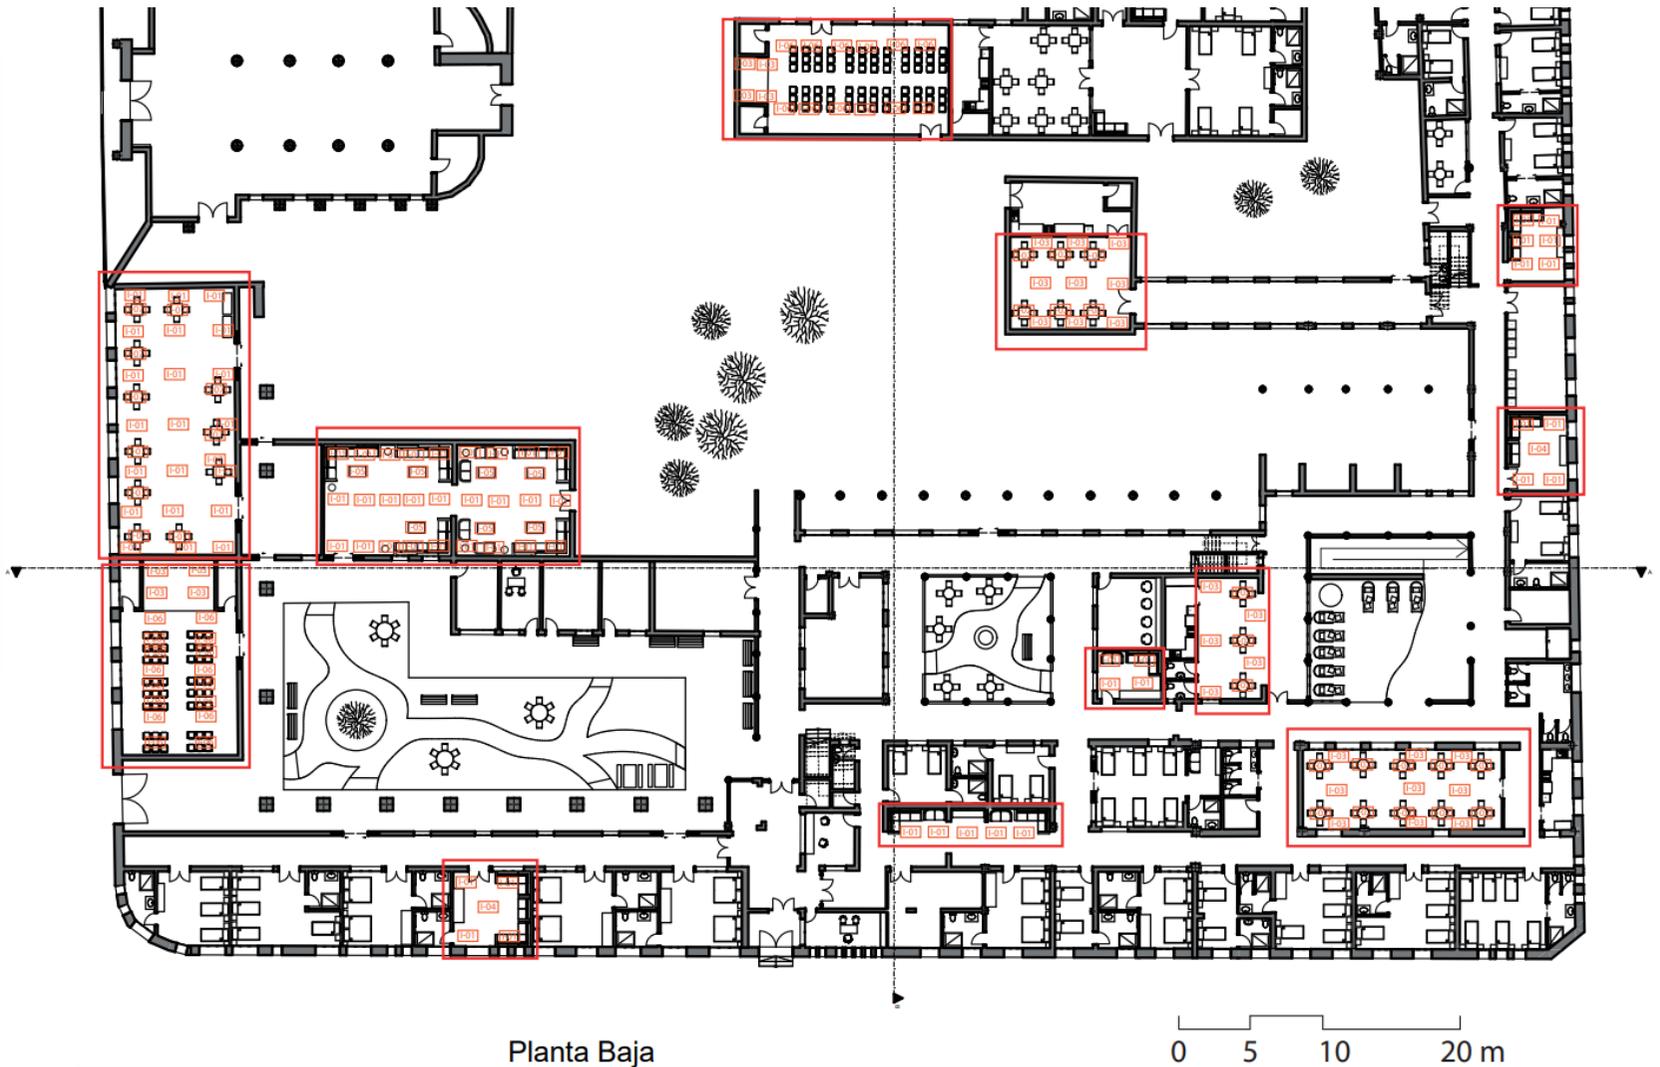
Figura 237 Planta baja iluminación.

CODIGO	DESCRIPCION
	ILUMINACION
I-O1	Plafón LED 18w
I-O2	Metal diamante 20cm araña de luces
I-O3	Lampara LED T5 integrada
I-O4	Lámparas de techo estilo nórdico
I-O5	Lampara colgante tejida de bambú
I-O6	990 Steel T8
I-O7	Lampara Vintage

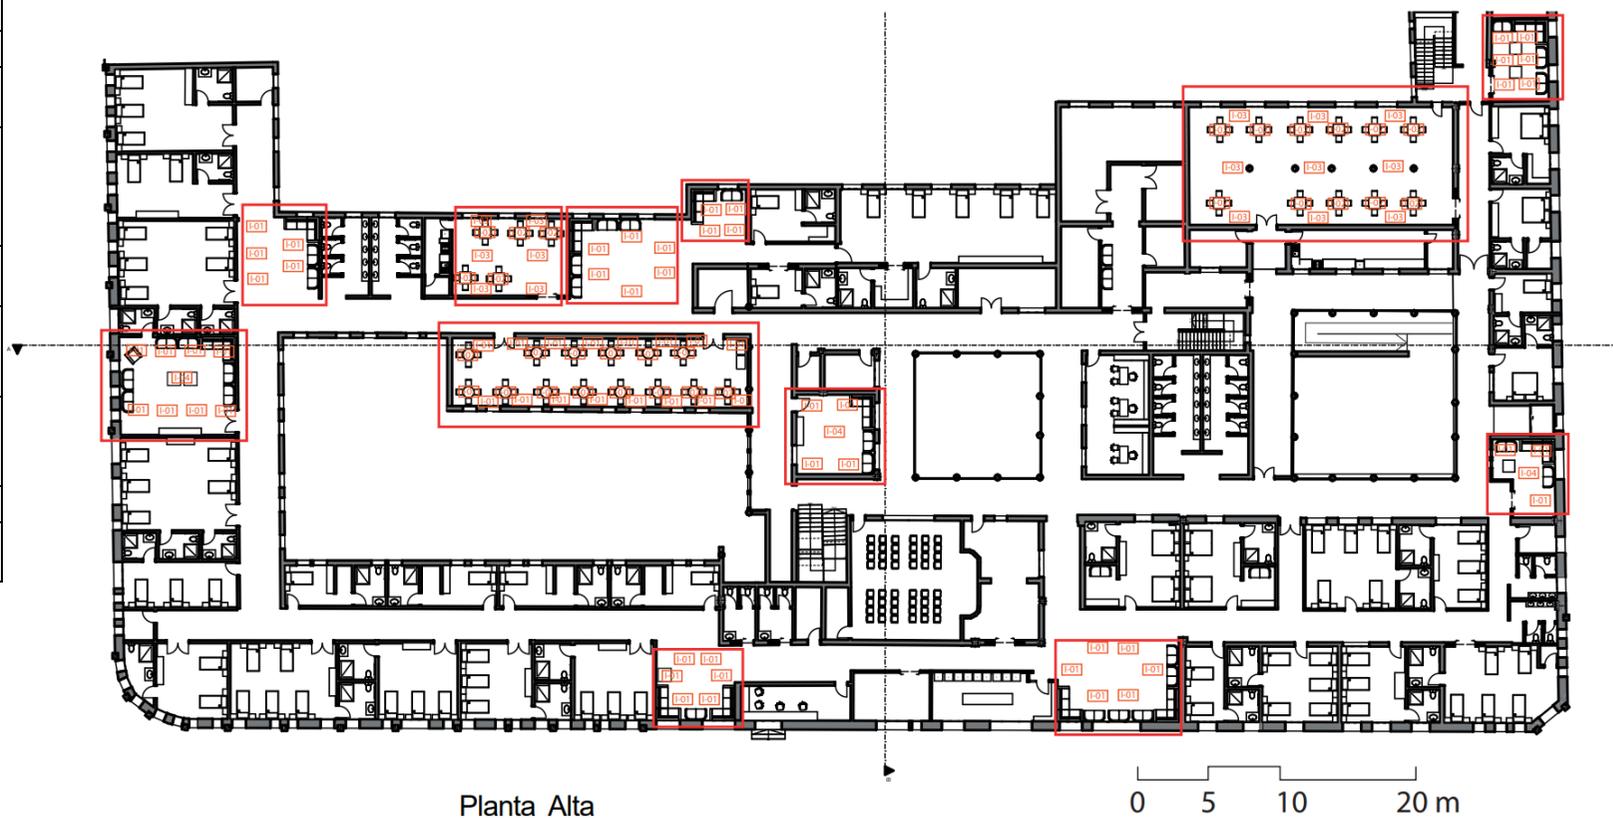
Figura 238 Planta alta iluminación.

CODIGO	DESCRIPCION
	ILUMINACION
I-01	Plafón LED 18w
I-02	Metal diamante 20cm araña de luces
I-03	Lampara LED T5 integrada
I-04	Lámparas de techo estilo nórdico
I-05	Lampara colgante tejida de bambú
I-06	990 Steel T8
I-07	Lampara Vintage

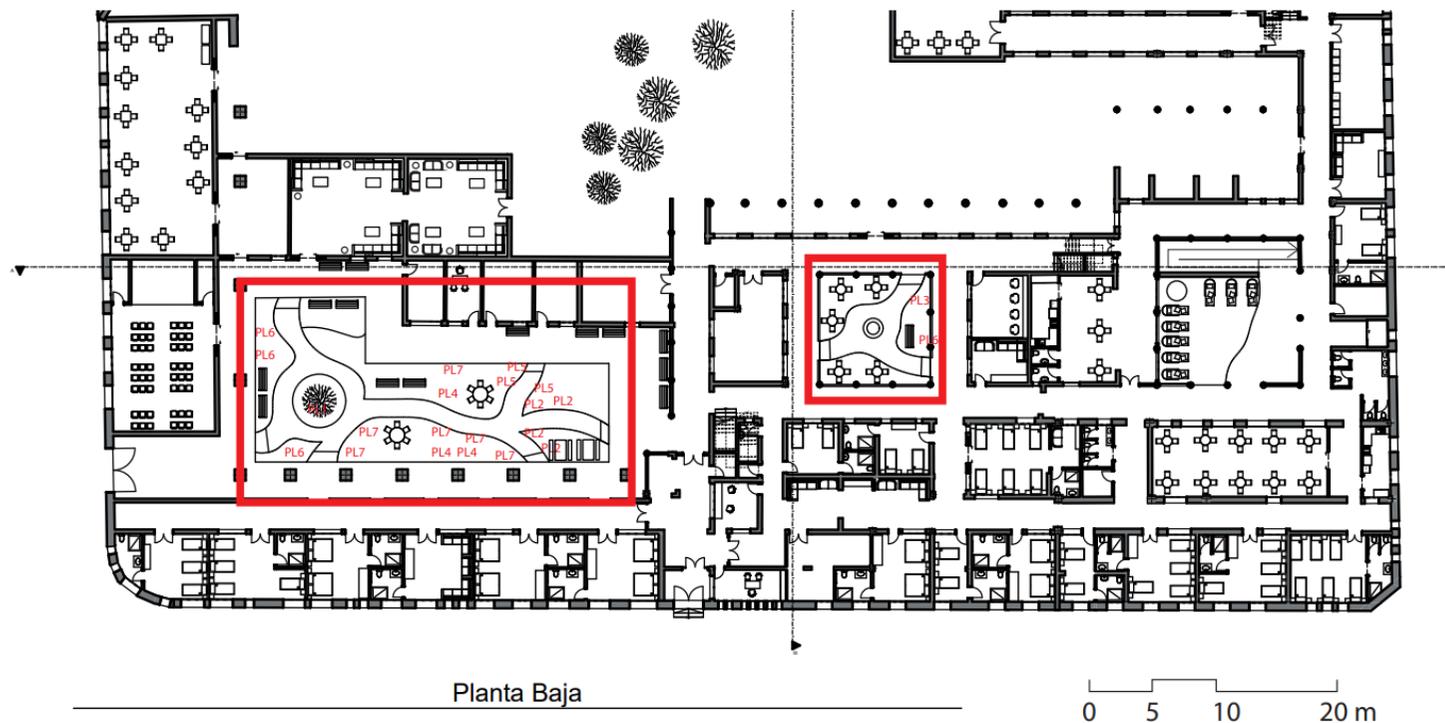
Figura 242 Planta vegetación (patios).

CODIGO	DESCRIPCION
	VEGETACION
PL1	Árbol Acacia
PL2	Arbusto Chilca
PL3	Arbusto Cótág
PL4	Árbol Magnolia
PL5	Lavanda
PL6	Claveles
PL7	Nomeolvides

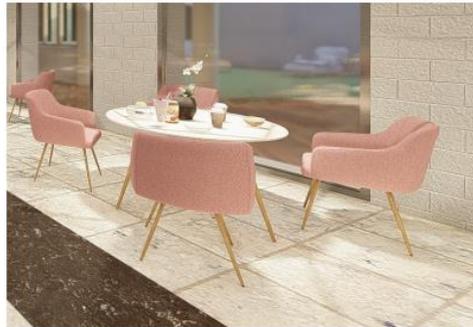
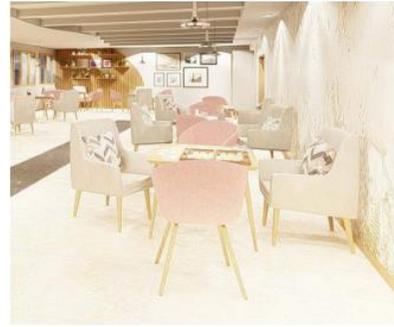
Figura 245 Detalles constructivos pisos (lamina 1).

<p>4.1 REFERENTE P - 01</p> <p>PISO DE CERÁMICA COMEDOR</p> <p>INFORMACIÓN: Cerámica Altezza Espesor: 8.5 mm Acabado mate Dimensiones: 51x51</p> <p>Distribuidor: https://www.graiman.com/familia/altezza</p> <p>Precio: \$ 9.36 m2</p>

<p>4.2 REFERENTE P - 02</p> <p>PISO DE CERÁMICA TERAPIA OCUPACIONAL</p> <p>INFORMACIÓN: Cerámica Kaliste Espesor: 8 mm Acabado mate Dimensiones: 40 x 40</p> <p>Distribuidor: https://www.graiman.com/familia/kaliste</p> <p>Precio: \$ 8.12 m2</p>

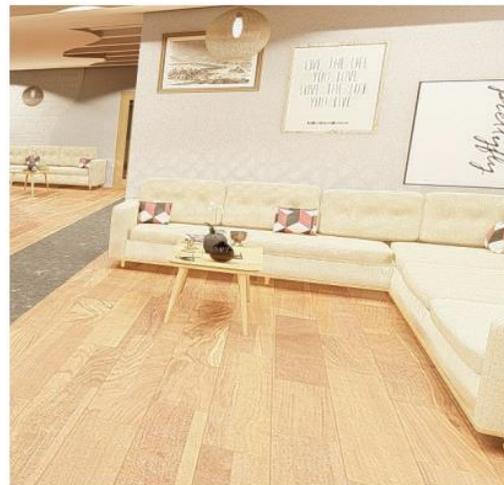
MATERIALES	
1	8 mm Porcelanato
2	3 mm de pegamento
3	5 cm chapa de Compresion
4	20 cm replantillo de tierra
5	Suelo Compactado

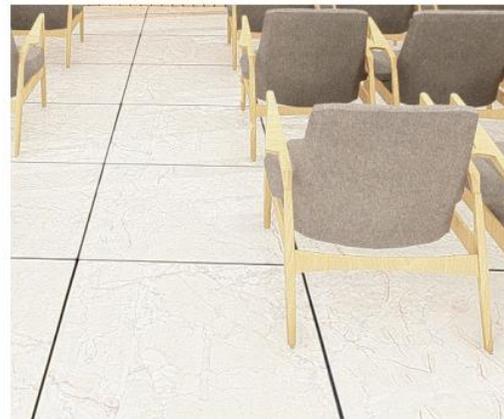
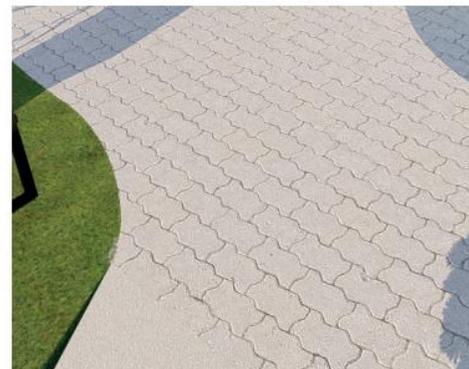
MATERIALES	
1	Terreno Natural
2	Re-plantillo de grava cementada
3	Mortero de Cemento - arena Esp. 5cm
4	Adoquin

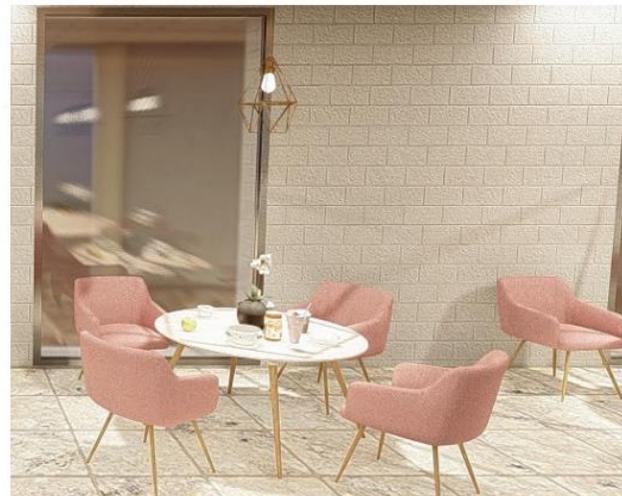
Figura 254 Detalles constructivos paredes (lamina 1).

<p>PIEDRA ARQUITECTÓNICA BRICK Aplicación: Pared Formato: 52 x 17 espesor 2- 3cm Proveedor: ICB-MARAN Cod: 100-091 Precio: \$19,08 m2</p>
---	---

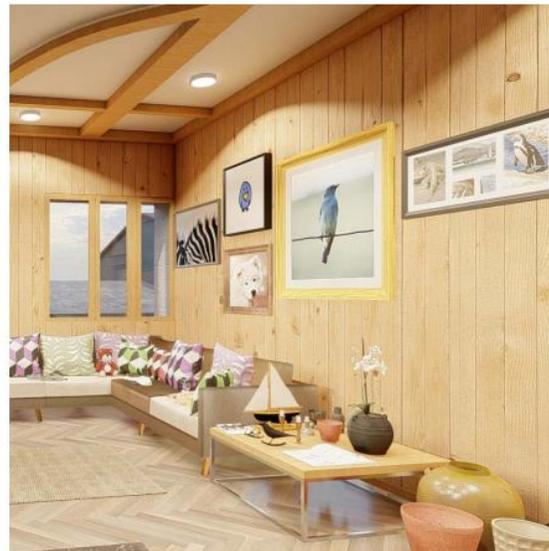
Figura 256 Detalles constructivos paredes (lamina 3).

<p>REVESTIMIENTO ENCHAPADO RANURADO DE PINO (A - 03) Panel decorativo en varios diseños maderados Puede instalarse en pared. Formato: 2.40 x 1.20 espesor 5.5mm Proveedor: MASISA Tipo de Unión: Tinglado Precio: \$18,78 m²</p>
	<p>REVESTIMIENTO ENCHAPADO TABLERO DE PINO (A - 04) Panel decorativo (Acabado) Puede instalarse en pared. Formato: 2.40 x 1.20 espesor 5.5mm Proveedor: MASISA Tipo de Unión: Tinglado Precio: \$17,25 m²</p>

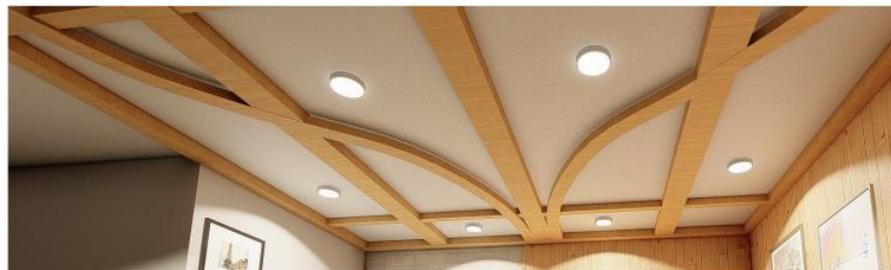
Figura 261 Detalles constructivos cielos rasos (lamina 3).

REFERENTE
CIELO RASO
Precio: \$18 m2

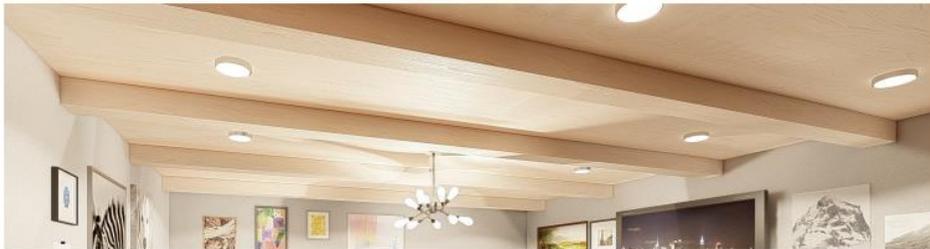
Figura 262 Detalle constructivo vigas de madera.

MATERIALES	
1	Viga de madera 20x 20 cm
2	Angulos metalicos (Refuerzo)
3	Muro
4	Pernos de expansion
5	Acero de refuerzo
6	Union caja espiga (viga y pared)(5cm)

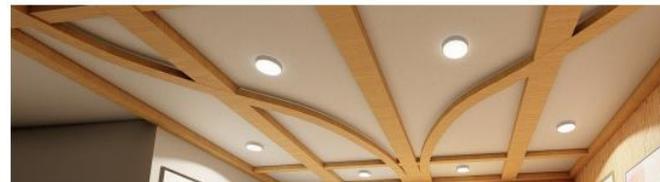
Vista Frontal (estructura)

Subdetalle 1

Ensamble de caja y espiga

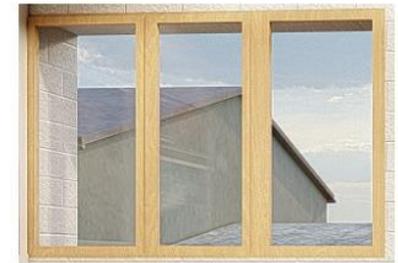
MATERIALES	
1	Muro base
2	Viga de madera
3	Cabezal
4	Hoja
5	Junquillo
6	Vidrio
7	Canales para que entren los vidrios
8	Perfil metalico (adhesion de ventana)
9	Clavos 2 pulg.

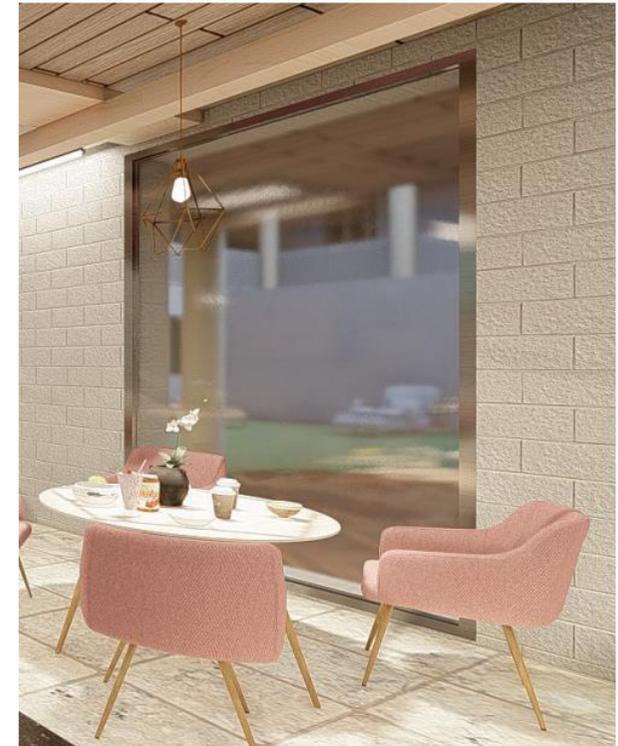
Figura 265 Detalle constructivo de ventana de aluminio fijo.

MATERIALES	
1	Ventanal
2	Espaciador
3	Alto
4	Taburete
5	Varrilla de respaldo
6	Burlete
7	Borde
8	Jamba
9	Umbral
10	Faja

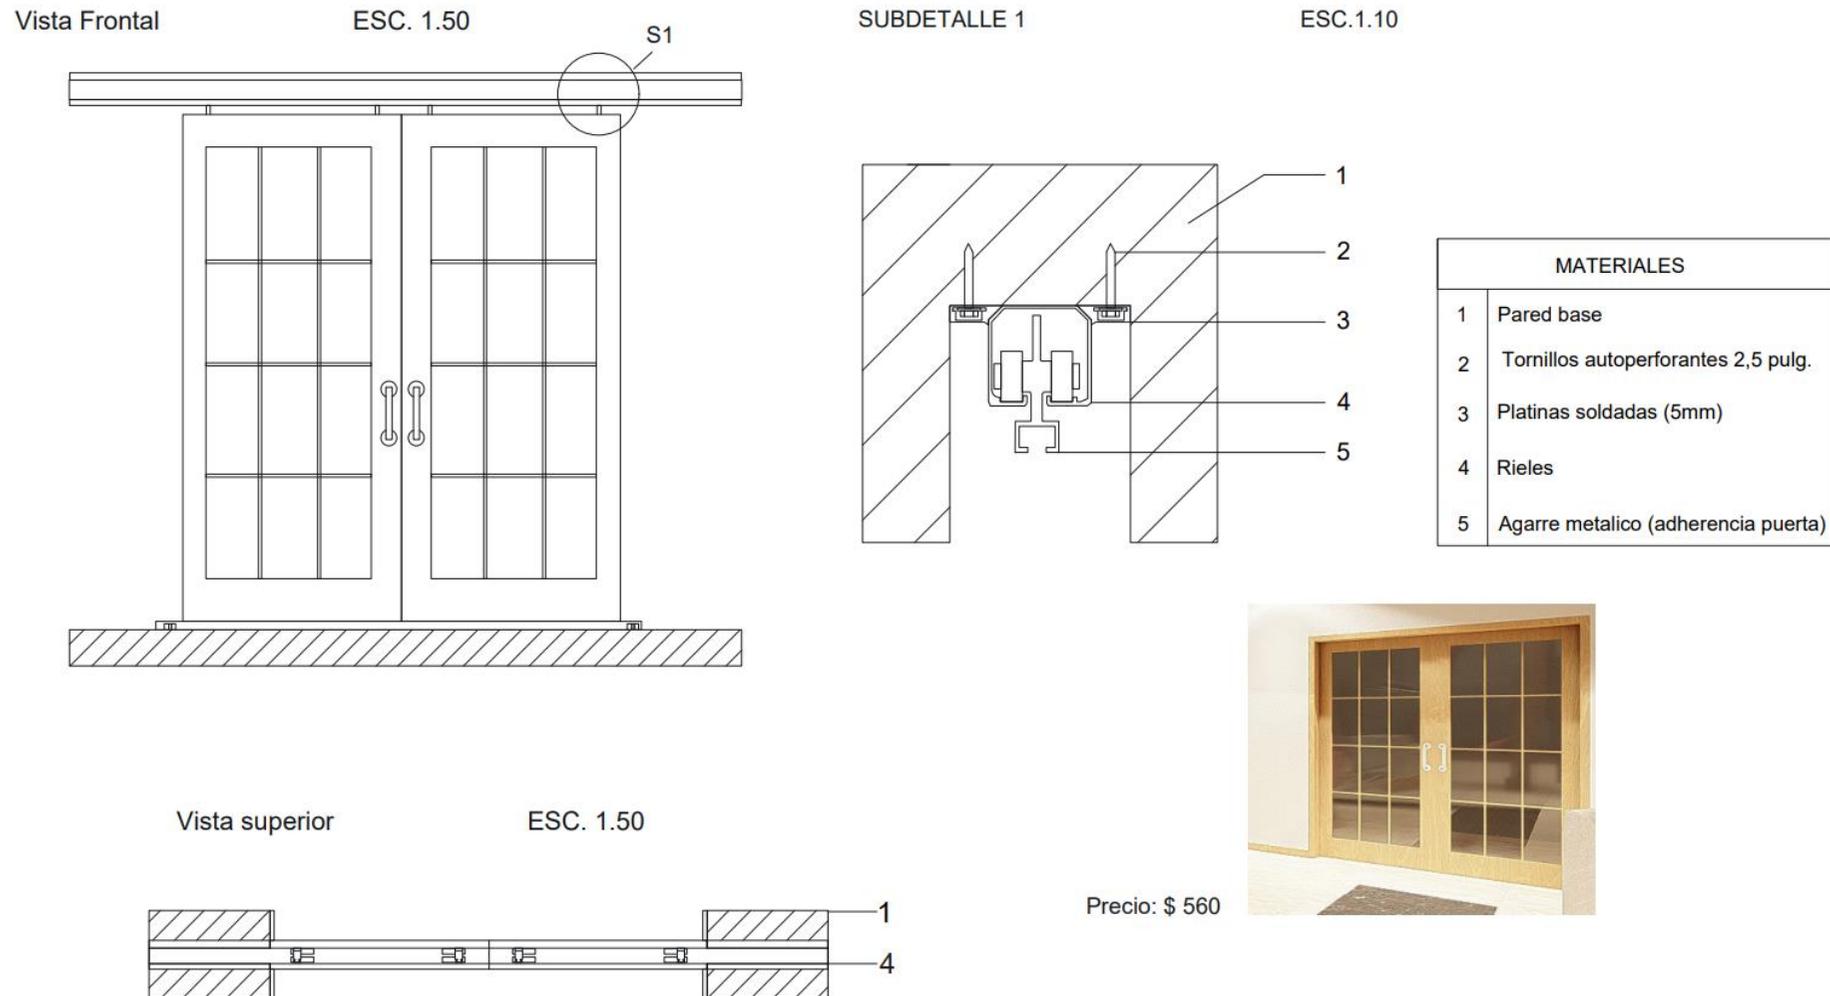
Figura 266 Detalle constructivo de puerta corredera (riel).

DETALLE CONSTRUCTIVO DE PUERTA CORREDERA (RIEL)

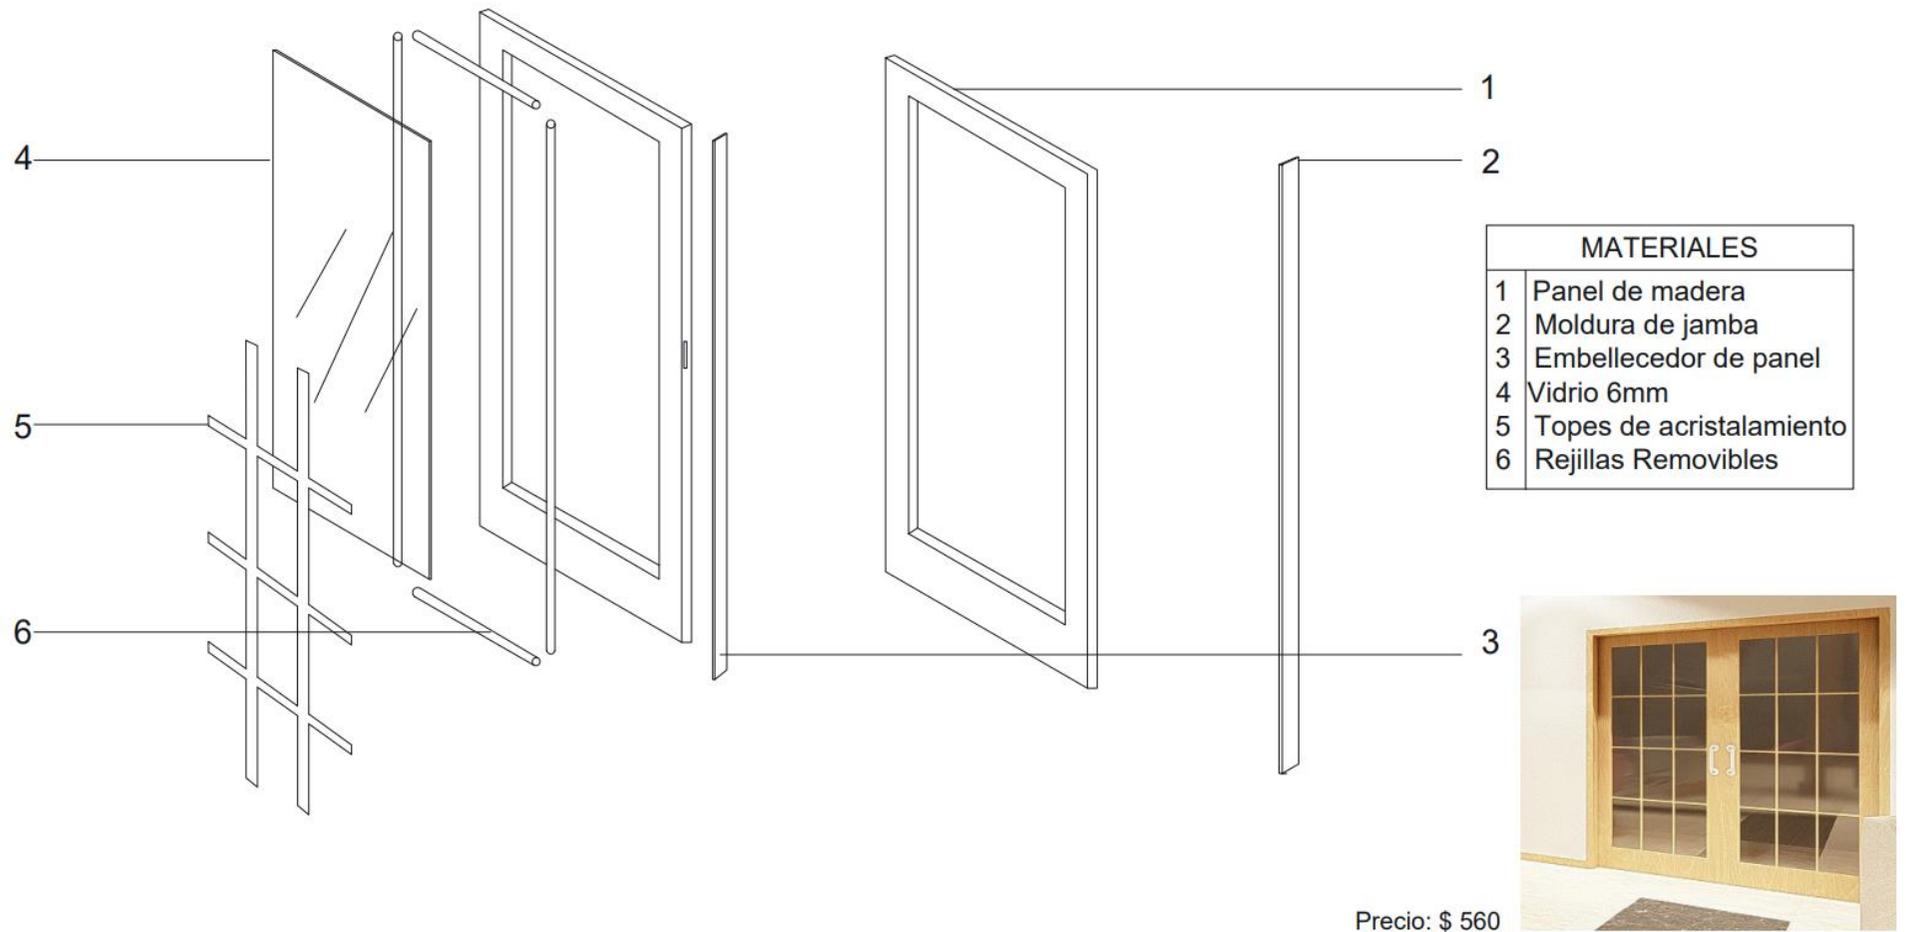
Figura 267 Detalle constructivo de puerta corredera.

DETALLE CONSTRUCTIVO DE PUERTA CORREDERA
