Universidad de Cuenca

Carrera de Diseño de Interiores

**Propuesta de rediseño de Centro Geriátrico (Cristo Rey) enfocado en las distintas condiciones físicas de los usuarios,
ubicado en la ciudad de Cuenca**

Trabajo de titulación previo a la obtención del
título de Diseñador de Interiores

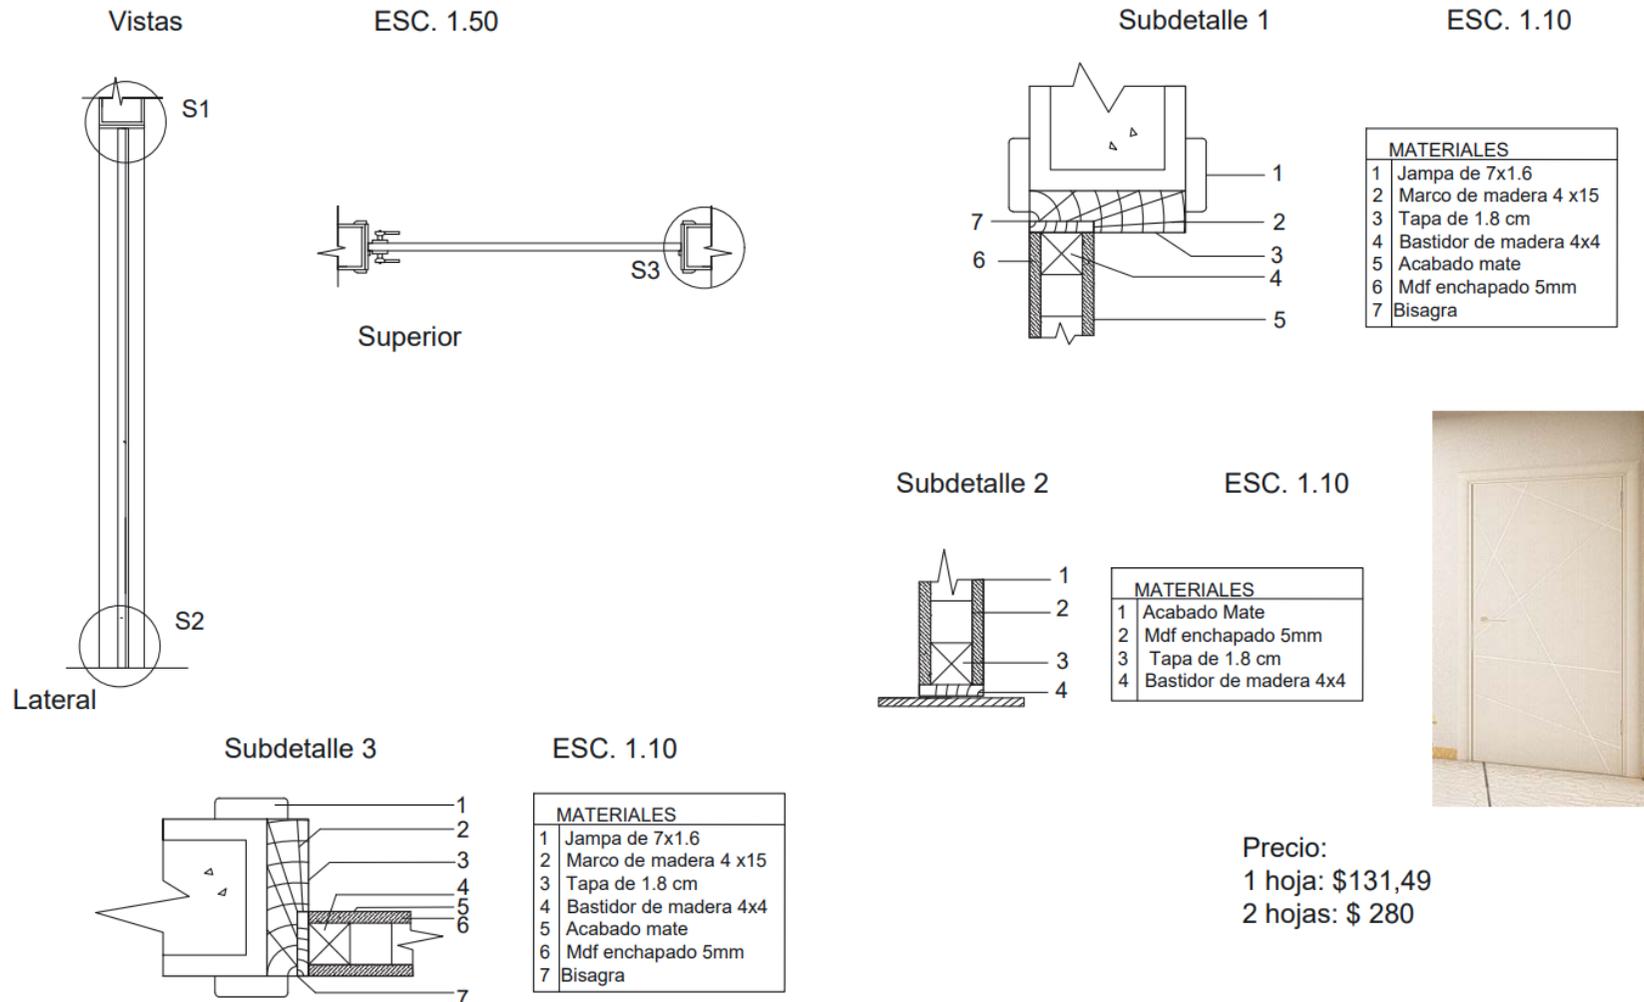
Figura 268 Detalle constructivo puertas batiente (2).

DETALLE CONSTRUCTIVO DE PUERTA BATIENTE

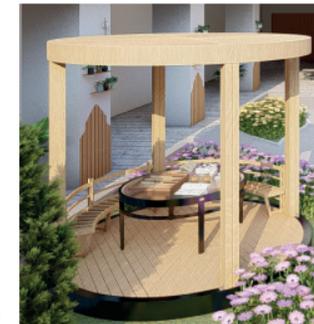
Figura 269 Detalle constructivo de mueble exterior patio.

1	Madera de teca (doblada)
2	Platinas metalicas de 5mm
3	Tornillos Autoperforantes de 2,5 pulg.
4	Tablon de madera teca
5	Tiras de madera teca 4x4 cm
6	Tubo MTC perfil (L)
7	Unión caja y espiga
8	Tablones de madera (piso)
9	Tubo metálico

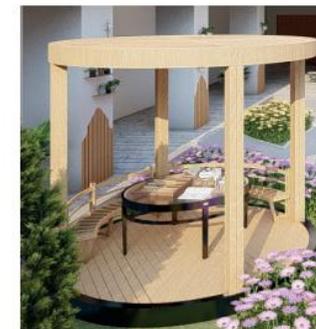
Figura 270 Detalle constructivo de mueble exterior patio (Lamina 2).

MATERIALES	
1	Madera de teca (doblada)
2	Platinas metalicas de 5mm
3	Tornillos Auto perforantes de 2,5 pulg.
4	Tablon de madera teca
5	Tiras de madera teca 4x4 cm
6	Tubo MTC perfil (L)
7	Unión caja y espiga
8	Tablones de madera (piso)
9	Tubo metálico
10	Vidrio

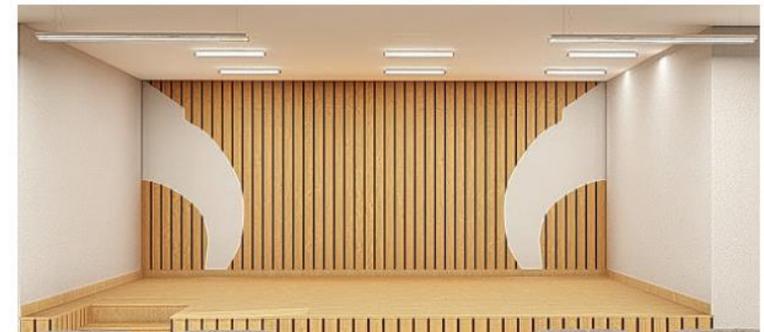
Figura 271 Detalle constructivo piso salas polivalentes (escenario).

MATERIALES	
1	Piso de madera
2	Losa de Hormigon(Opcipnal)
3	Revestimiento Superior
4	Estructura
5	Aislacion termo acustica
6	Estructura de madera (Inferior)
7	Piso (Base)
