Universidad de Cuenca

**Propuesta de lineamientos de intervención territorial en asentamientos con riesgos a deslizamientos de tierra.
Caso de estudio: Marianza**

Trabajo de titulación previo a la obtención del
título de Arquitecto

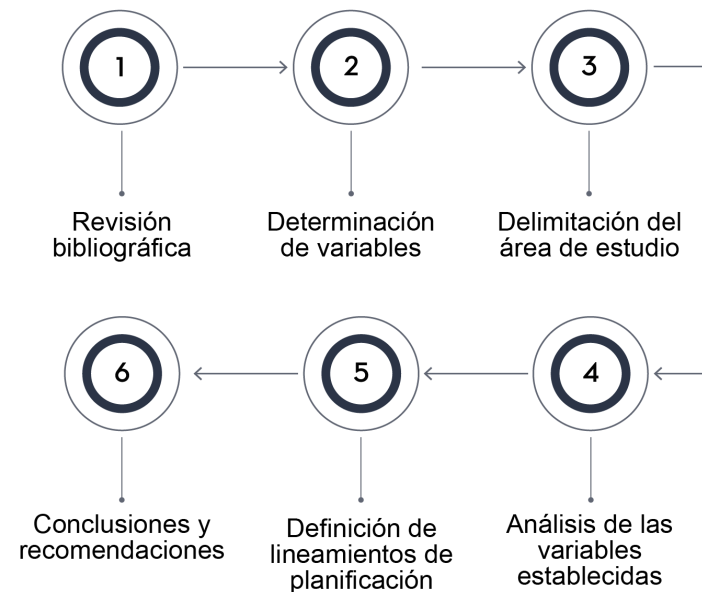
Figura 1. Descripción del proceso metodológico

La metodología del trabajo de integración curricular, contempla una serie de estudios cualitativos y cuantitativos que se desarrollan de acuerdo con los análisis de factores naturales y antrópicos, los cuales inciden en la formación de deslizamientos de tierra. En primer lugar, se realiza una recopilación bibliográfica de los contenidos propuestos por diversos autores, casos de estudio y la definición de factores, con el fin de establecer categorías de análisis. A partir de ello, se lleva a cabo la delimitación de territorio, en base a los antecedentes del lugar y a los componentes que conforman el medio físico. Cada una de las variables es estudiada y valorada para, posteriormente, establecer un método de ponderación donde se relacionan los diferentes componentes. Mediante este proceso se pueden identificar tramos que se desarrollan en torno a la vía Cuenca-Molleturo-Naranjal, los cuales presentan diferentes grados de vulnerabilidad en caso de existir un deslizamiento de tierra. Una vez identificadas las áreas que presentan mayor conflicto, es posible generar propuestas de intervención territorial localizadas, que aseguren la protección de la comunidad. (Figura 1)

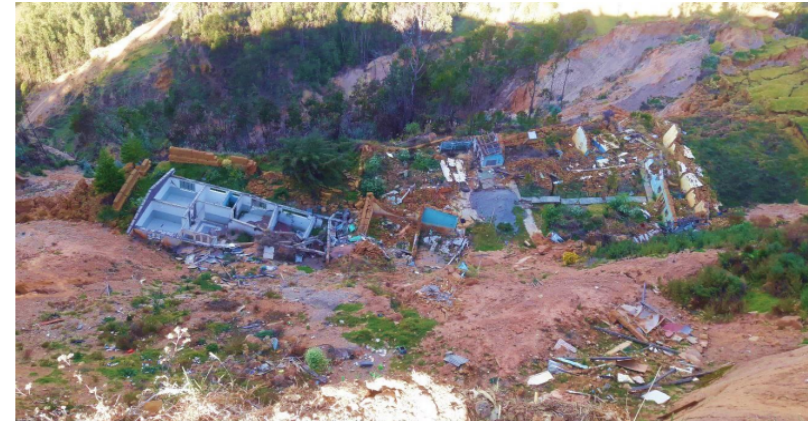
Figura 3. Zona afectada dentro de la comunidad de Sillapata

El informe técnico elaborado por el ministerio, mostró que un deslizamiento de tierra ocurrido el 29 de junio de 2019, movilizó un volumen aproximado de 1 '530700 m³ de material que afectó severamente varias edificaciones de Sillapata. A su vez, expresa que el lugar está compuesto por gravas en matriz arenosa, limos y arcillas, las cuales son susceptibles a la generación de deslizamientos en masa. De igual forma, a lo largo de los bordes de la terraza en que se encuentra la comunidad, se presentan huellas de deslizamientos antiguos, que podrían reactivarse por acción antrópica, lluvias extraordinarias y por la pendiente del terreno. Por la magnitud de dicho suceso y la cantidad de daños ocasionados, tanto a las edificaciones como a los terrenos destinados al cultivo, y las condiciones de inestabilidad del terreno, el Ministerio de Sillapata lo considera como "una zona crítica por peligro geológico". (Figura 3)

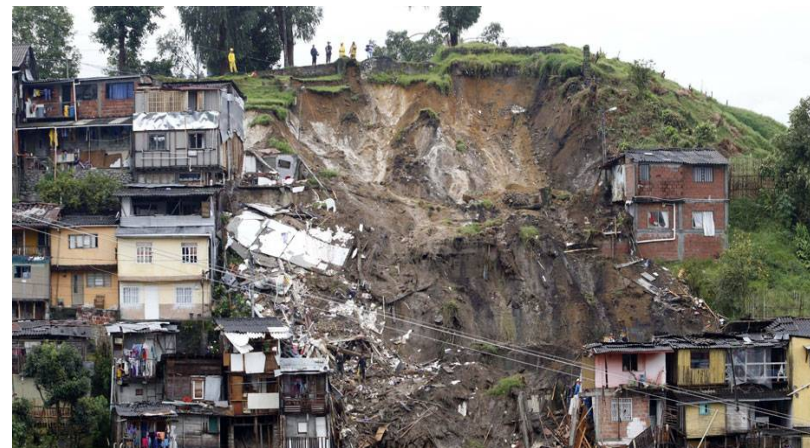
Figura 4. Zona afectada dentro de la comunidad de Manizales

Dentro de las comunidades que componen la ciudad de Manizales, el barrio de Sierra Morena presenta el mayor índice de peligrosidad por su ubicación, pues las condiciones topográficas son desfavorables. A su vez, presenta un proceso de urbanización desorganizado, en el que se evidencian los rastros de deslizamientos antiguos. Teniendo en cuenta todas estas condicionantes, siguen existiendo obras civiles de infraestructura y edificaciones con prácticas deficientes de construcción. Generando un asentamiento humano espontáneo que invade la falda de la ladera. En consecuencia, dichas modificaciones antrópicas aumentan la infiltración y escorrentía, ocasionando el desprendimiento y desgaste de la superficie terrestre (Figura 4).

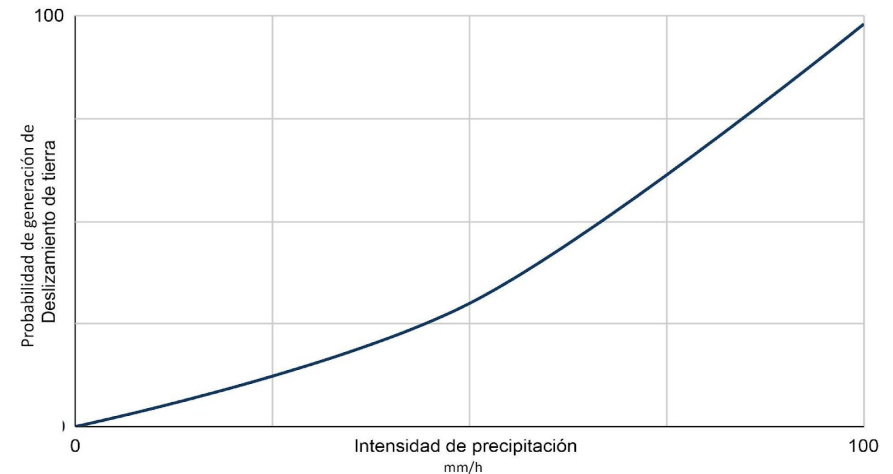
Por otra parte, se evidencia que el agua lluvia cae de forma irregular tanto en cantidad como en tiempo y espacio. En consecuencia, se aumentan los niveles de agua tanto de ríos como de cuencas hidrográficas. De igual forma, el agua puede infiltrarse en el suelo formando corrientes subterráneas que desembocará en acuíferos. (Instituto Mexicano de Tecnología del Agua, 2019). Por tal razón, es fundamental medir la cantidad y el tiempo de precipitación, de igual manera, percatarse del destino de las aguas puesto que, dependiendo de la composición del suelo, esta se filtra y lo hace más pesado, aumentando la presión sobre sus capas subyacentes (Figura 5). Si se produce una obstrucción durante el transporte del agua, ésta se acumula en la superficie y satura el suelo, lo que aumenta significativamente la probabilidad de deslizamientos de tierra.

Figura 5. Relación Intensidad de lluvia-Deslizamientos de tierra

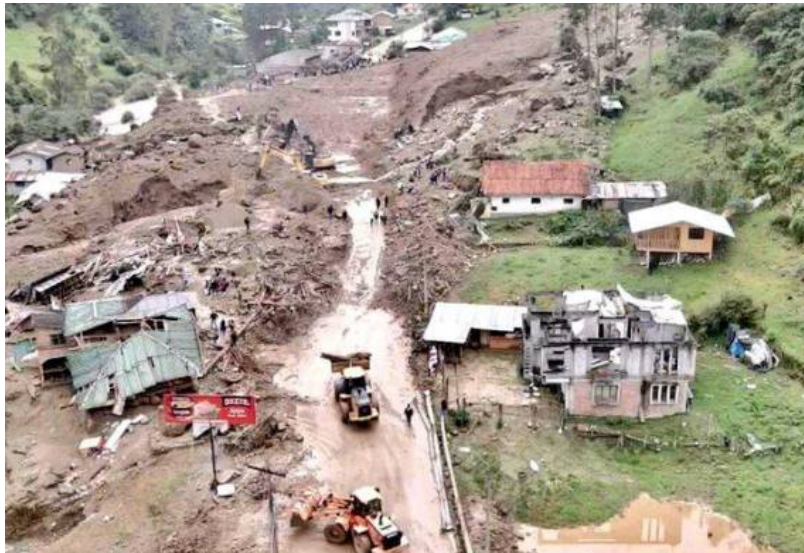
Figura 8. Daños causados dentro de la comunidad

El 27 de marzo de 2022, las intensas lluvias cambiaron la geomorfología de las microcuencas de las que se alimenta el río Tomebamba, desbordando quebradas y arrastrando material sedimentado desde la zona alta de la montaña hacia la vía y el río (Beltrán, 2022). Sobre los kilómetros 9 y 15, cayeron alrededor de 18.000 m³ de lodo, vegetación y piedras, provocando la muerte de 4 personas y decenas de familias fueron evacuadas, además de la destrucción de la escuela de “Los Laureles” y la existencia de varias edificaciones rodeadas de tierra y afectadas en su estructura (El Universo, 2022). A su vez, el 31 de marzo de 2022, un diluvio de aproximadamente dos horas generó el movimiento de alrededor de 5.000 m³ de material, la cuarta parte si se compara con el domingo 27 de marzo (Figura 8).

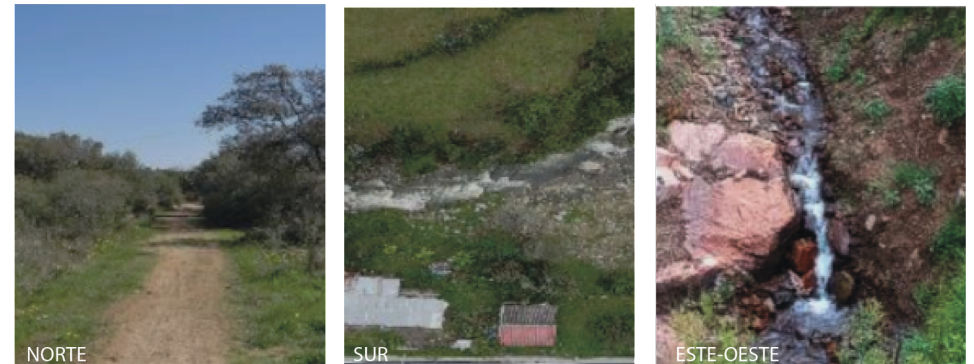
Figura 9. Puntos límites del Área de Estudio

- Norte: El límite se encuentra establecido por un margen de 120 metros desde el eje del sendero de Los Arrieros mismo que se conecta con una vía sin nombre la cual llega a la vía principal en dirección a Bellavista.
- Sur: El límite se forma en base a un margen de 100 metros que sigue la línea marcada por el río Julián Matadero que atraviesa la parte inferior del área de estudio, mismo que se conecta al río Tomebamba.
- Este-Oeste: El límite se forma a partir del margen de protección de quebradas de 30 metros, tanto en el sentido este como oeste.

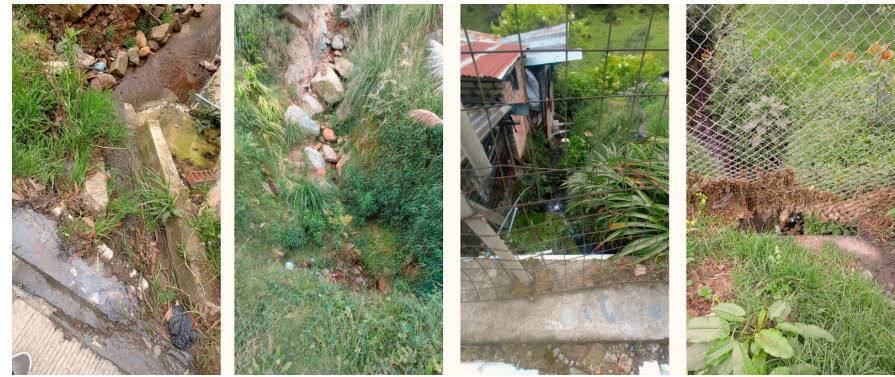
Figura 15. Identificación y puntos de estudio de las quebradas ubicadas en la Comunidad de Marianza

Puntos de encuentro entre las quebradas y la vía

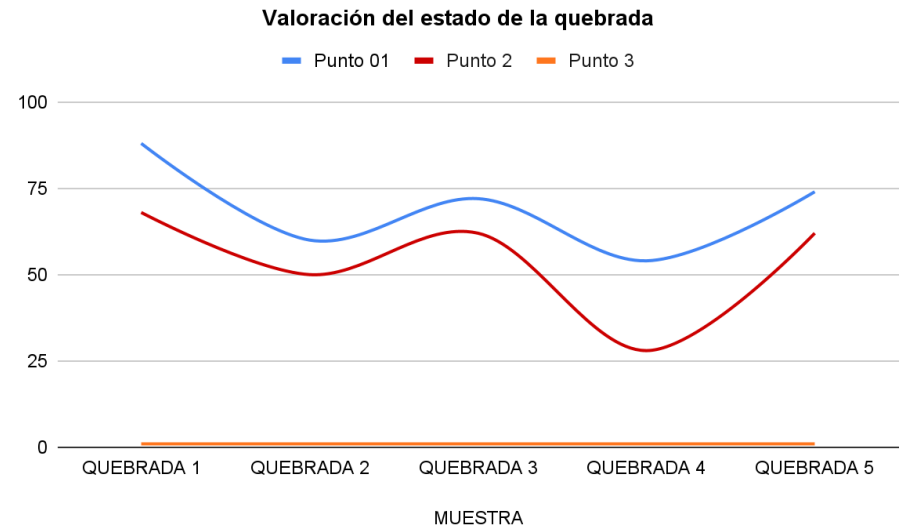
- **Segundo punto:** Los lugares de evaluación se encuentran en la mitad del tramo, acercándose así a la zona en donde se conforma el asentamiento. Por lo que, los índices de puntuación empiezan a reducirse, pues se encuentran extensiones de terrenos destinados a la conformación de pastizales. De igual manera, las quebradas uno y cuatro presentan un estado categorizado como moderado. Sin embargo, las restantes cuentan con un puntaje inferior a los cincuenta puntos, dado que su estado es deficiente.

Figura 16. Estado de las quebradas según puntos de evaluación

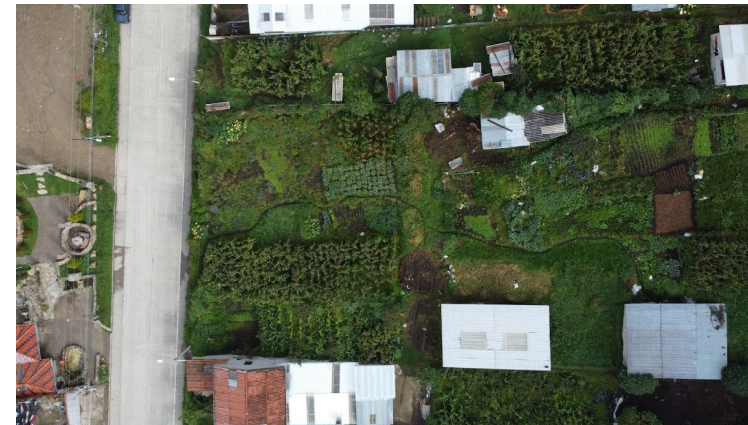
Figura 18. Usos de suelo ubicados junto a la falda de la quebrada y al río Julián Matadero

El análisis de usos de suelo se aborda en base a dos escalas, a nivel del corredor donde se emplaza la comunidad y de toda el área de estudio. En el primer caso, se cuenta con 187 predios que se encuentran junto a la vía estatal Cuenca-Molleturo-Naranjal (Figura 18). El uso predominante es la vivienda (49%) acompañado de usos complementarios como la agricultura, la ganadería y el comercio. Gran parte de los predios que cuentan con una construcción y se encuentran acompañados de cultivos, se ubican cerca al río Julián Matadero, pues su presencia beneficia a la producción de cultivo. Además, los criaderos para la venta de trucha han afectado el ecosistema natural de las orillas del río, por lo cual el riesgo es inminente. Los predios ubicados al norte de la vía, presentan una fuerte modificación del paisaje natural pues han alterado las faldas de la quebrada, afectando principalmente la estabilidad del lugar. (Figura 19)

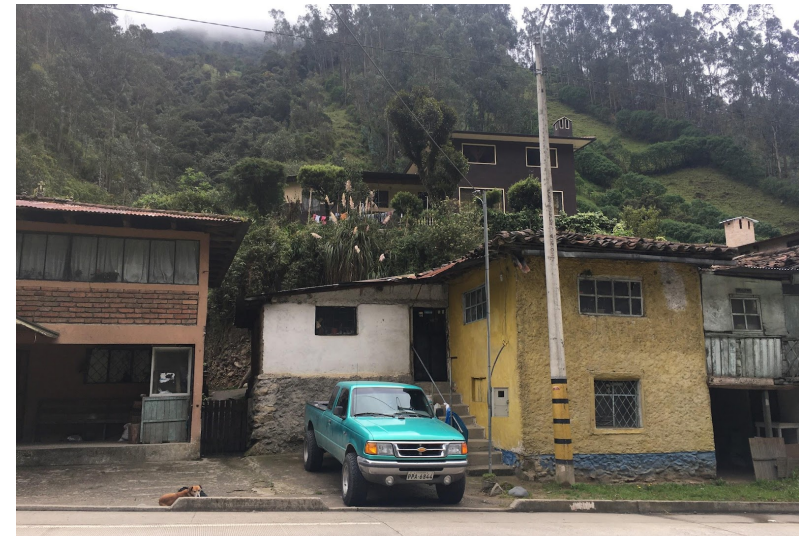
Figura 25. Edificaciones ubicadas en la pendiente

En el área de estudio se encuentran aproximadamente 91 predios edificados donde la mayor parte de ellos, se ubican junto a la vía Cuenca-Molleturo-Naranjal, abarcando un 74%. Mientras que 26% se emplaza en el fuerte relieve de la montaña junto al río Julián Matadero y a la vía (Figura 24). Se evidenció repetidamente la existencia de edificaciones localizadas en fuertes pendientes, las cuales se ubican sobre construcciones frente a la vía, incumpliendo el retiro entre ellas y aumentando su índice de peligrosidad. (Figura 25)

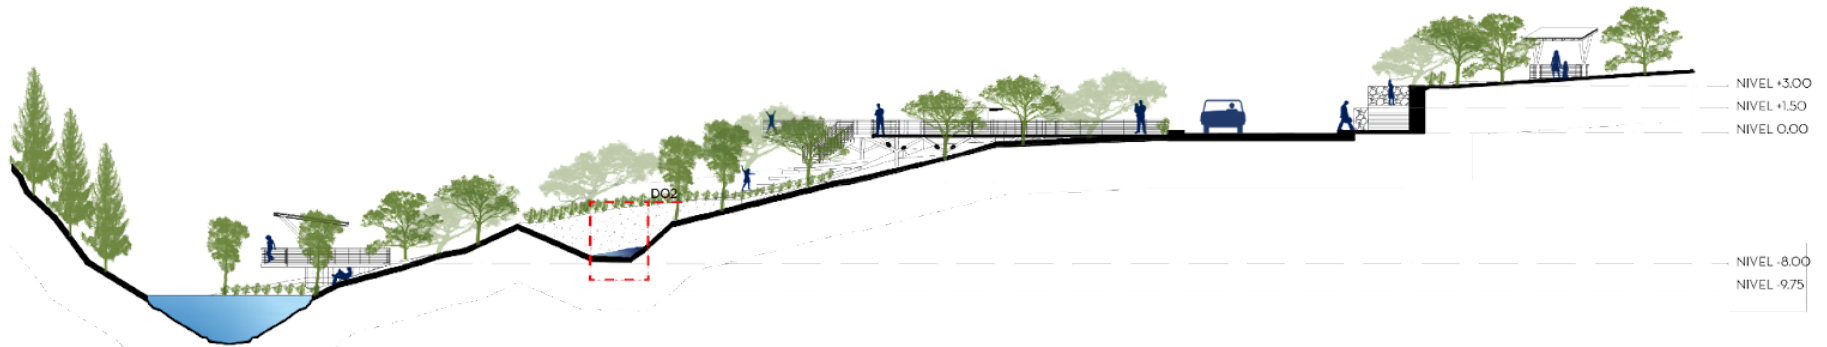
SECCIÓN LONGITUDINAL
ESC_1:600

Figura 39. Estrategia de rehabilitación paisajística de la quebrada 02: Secciones-Detalles constructivos
