**Análisis de la pérdida del patrimonio rural en el periurbano de Cuenca.
Caso de estudio: Parroquia San Joaquín**

Trabajo de titulación previo a la
obtención del título de Arquitecto

Análisis de la pérdida del patrimonio rural en el periurbano de Cuenca.
Caso de estudio: Parroquia San Joaquín

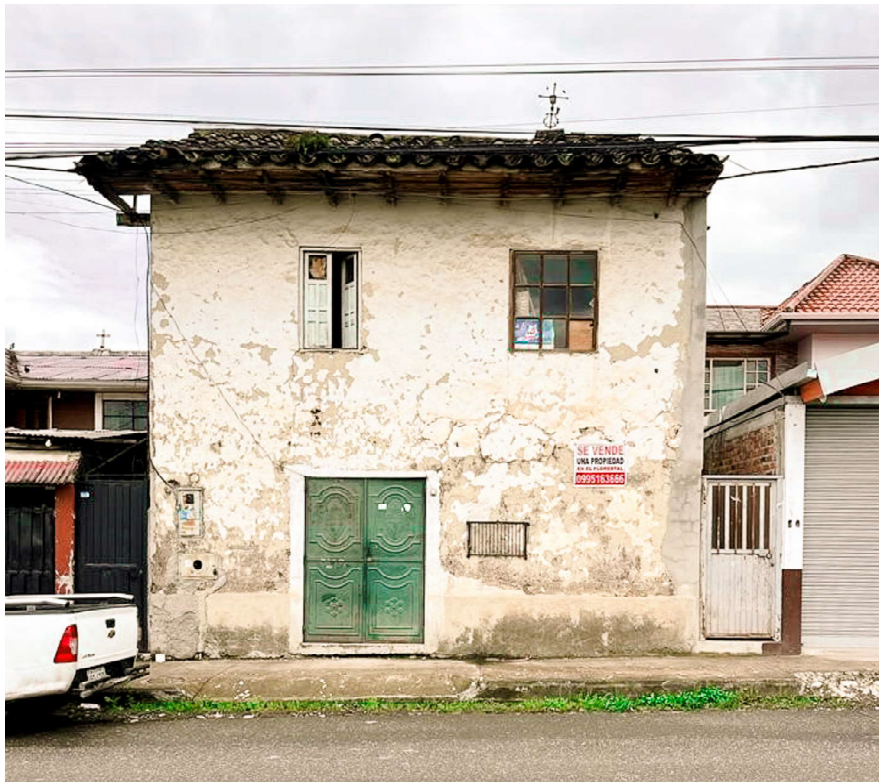
Figura 6. Cruz de techo en bien de interés patrimonial en el área de estudio

La presencia de cruces en los cumbreros de las cubiertas representa también una característica muy común en las construcciones de las zonas rurales del Azuay. Según un artículo publicado por el diario "El Comercio" en el año 2015, se aborda la tradición arraigada de colocar una cruz en la parte más elevada de las viviendas como símbolo de fe por parte de sus habitantes. De acuerdo con dicho artículo, esta cruz se instala durante la ceremonia de inauguración del hogar, conocida como "huasipichai", y constituye una tradición que simboliza la creencia en la protección ante diversos peligros, desde robos hasta desastres naturales.

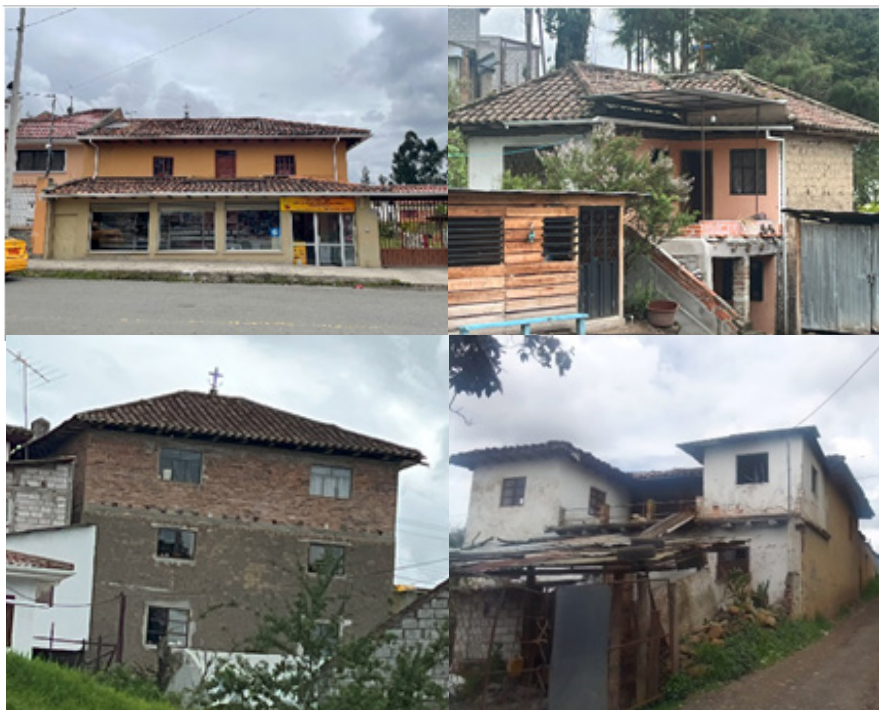
Figura 14. Ejemplo de edificaciones con alto grado de alteraciones y reconstrucciones.

Se debe resaltar que a pesar de que hay edificaciones que no han sido demolidas, han tenido altos grados de alteraciones inadecuadas; dando como resultado transformaciones en la tipología, materialidad, morfología, etc., desvirtuando así sus características patrimoniales, por consiguiente, es indispensable realizar un levantamiento de estado actual de las edificaciones vernáculas en San Joaquín.

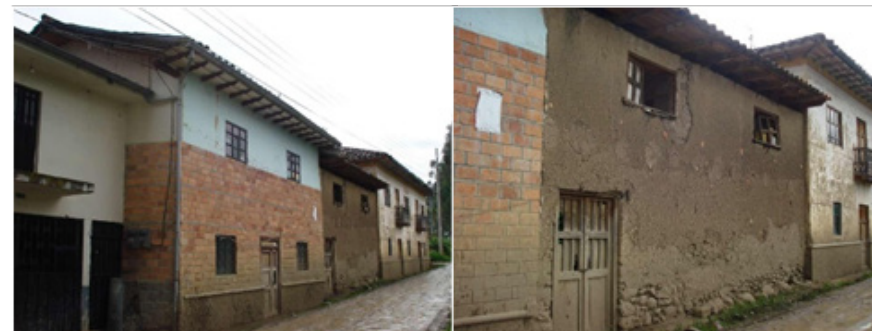
Figura 15. Edificación bien de interés patrimonial, ingresada al INPC en el año 2014.

En la figura 15 se observa una fotografía tomada por el INPC en el año 2014, donde está una edificación vernácula, su sistema constructivo corresponde al de adobe. La edificación se considera en estado regular, pues a pesar de no tener revoque y empañetado, a nivel de fachada no se observan daños estructurales. Actualmente la edificación ya no existe, véase figura 16. Se observa una puerta de acero en su lugar. Cabe recalcar que la edificación a pesar de estar levantada por el INPC, no se encontraba en la ubicación indicada por el sistema, lo que genera falta de información para los propietarios, sobre si su edificación es bien de interés patrimonial o si está inventariada, siendo una de las diferentes razones por las que las edificaciones pueden desaparecer en el territorio de San Joaquín.

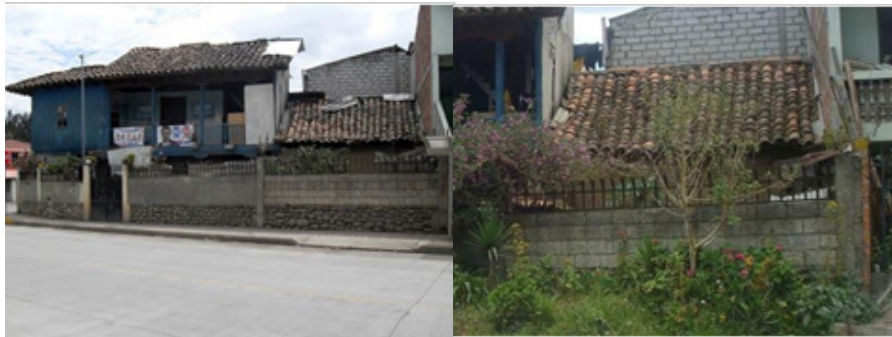
Figura 17. Edificación bien de interés patrimonial, ingresada al INPC en el año 2014.

En la figura 17 se observa la fotografía tomada por el INPC, año 2014. Se encuentran dos casas, a la derecha se observa una de color azul y a la izquierda se puede ver la cubierta de una edificación de un solo piso. Actualmente, gráfico 18, la edificación levantada por el INPC ya no se encuentra y en su lugar está una vivienda de ladrillo de dos pisos de altura. La edificación original, igual que la anterior, no estaba bien ubicada en el sistema.

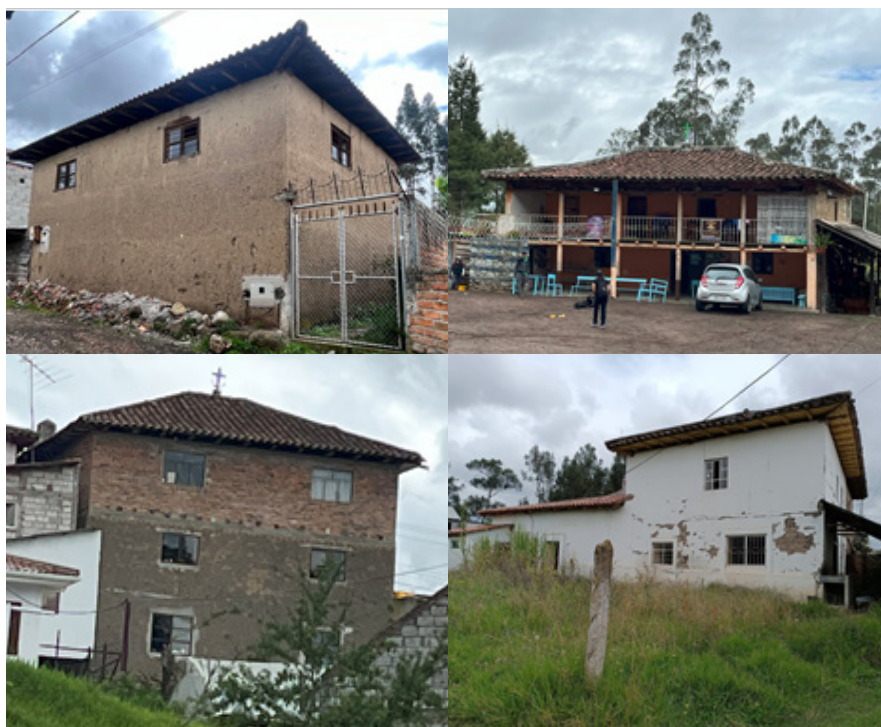
Figura 20. Ejemplo de edificaciones en estado regular

El estado regular alude a edificaciones que presentan un mayor número de patologías a nivel de fachada, por ejemplo, trizaduras, fisuras, decoloración en carpinterías, humedad por capilaridad, movimiento de tejas, falta de empañetado, etc., además de tener patologías estructurales, como: fendas, fibra retorcida o revirada, humedad, perforaciones y pérdida de masa, etc. También se consideran edificaciones con añadidos que cambian en bajo grado la lectura de la morfología y tipología de la edificación. Véase gráfico 20.

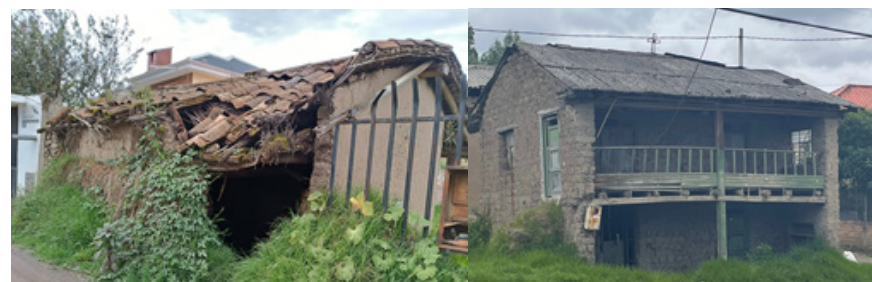
Figura 21. Ejemplo de edificaciones en mal estado

En mal estado, se han levantado edificaciones que presentan un número alto de patologías a nivel de fachada, además de las anteriormente mencionadas, se suman inclinación de muros, grietas, faltantes, desprendimien-

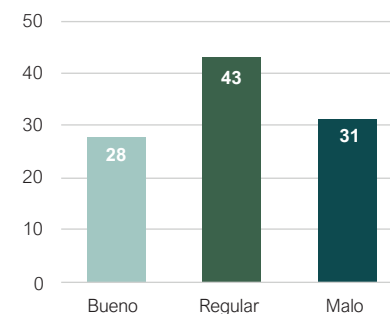
Figura 22. Estado general de las edificaciones existentes con características vernáculas nuevas, de bien de interés patrimonial o inventariadas en el periurbano de la parroquia San Joaquín.

Los resultados del levantamiento del estado general de las edificaciones indican que existen 28 edificaciones en buen estado, siendo este el 28%. 43 edificaciones se encuentran en estado regular, lo que corresponde al 42%, y 31 edificaciones están en mal estado. Véase figura 22.

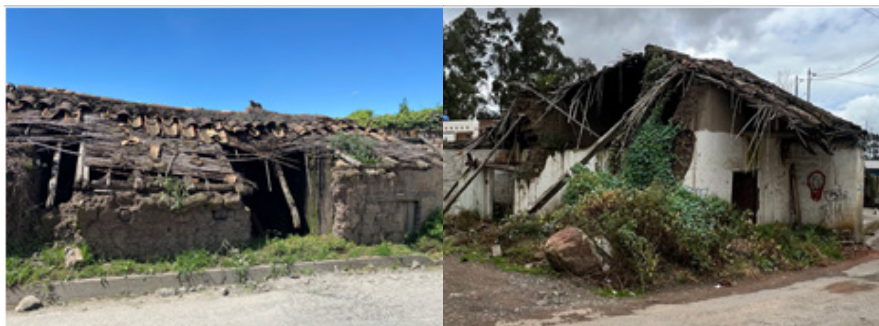
Figura 25. Ejemplo de edificaciones en estado de ruina.

iii. Ruina: Son edificaciones que no han tenido ningún tipo de intervención para salvaguardar su identidad y autenticidad, no pueden volver a la unidad potencial, sin que se convierta en una copia de esta. Son edificaciones en un estado general muy deteriorado (figura 25).

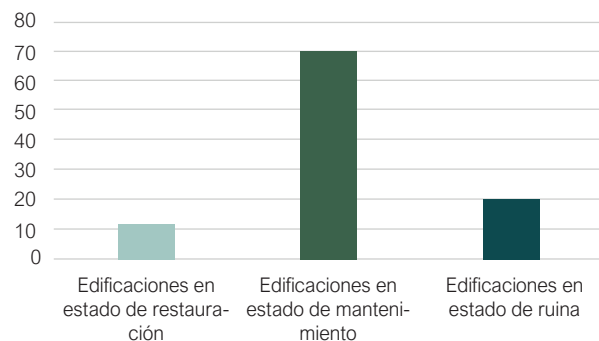
Figura 26. Estado específico de las edificaciones con características vernáculas: nuevas, de bien de interés patrimonial e inventariadas en el periurbano de la parroquia San Joaquín.

El resultado del levantamiento (figura 26), muestra que, de las 102 edificaciones existentes, 12 edificaciones han sido restauradas, 70 edificaciones se han mantenido y 20 edificaciones están en estado de ruina.

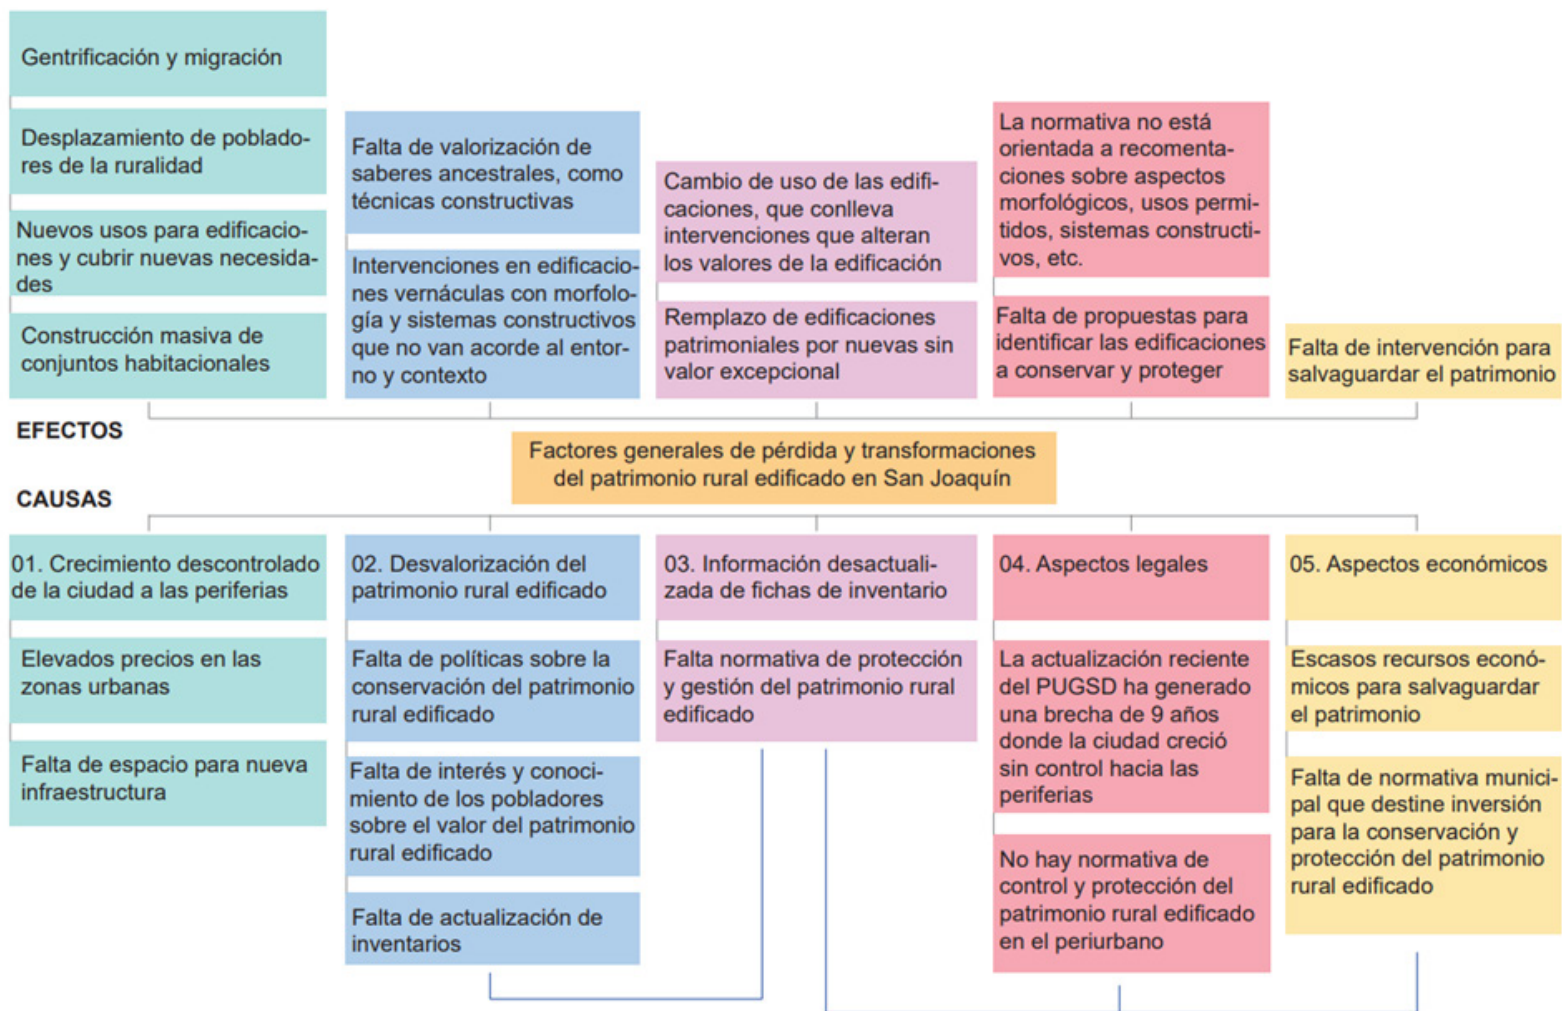
Figura 30. Esquema de factores generales de pérdida y transformaciones del patrimonio rural edificado en San Joaquín

La desactualización de inventario permite alteraciones en edificaciones, con materiales y sistemas constructivos diferentes, y el remplazo de edificaciones por nuevas sin valor excepcional, pues, como se explicó anteriormente, la normativa no está orientada a recomendaciones sobre aspectos morfológicos, usos permitidos, sistemas constructivos, etc., además, no hay iniciativa de propuestas para identificar edificaciones a conservar y proteger.

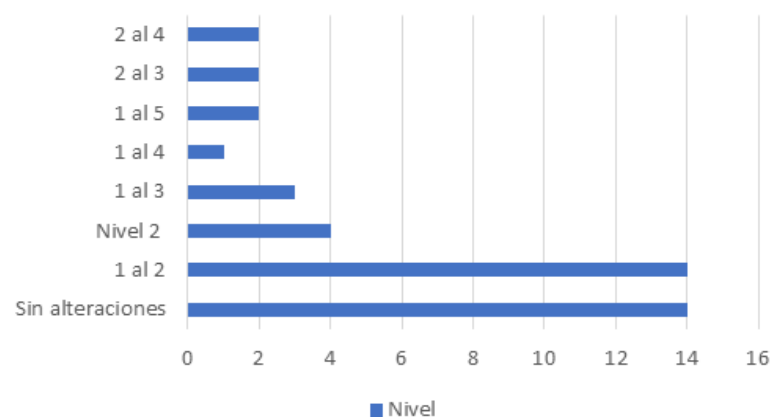
Figura 32. Cambio de niveles ante alteraciones en las edificaciones parte del inventario del INPC en San Joaquín

Conforme lo señalado, se ha obtenido como resultado que, entre el año 2014 y la fecha del estudio, 14 edificaciones no han tenido transformaciones significativas que alteren los valores históricos culturales y estéticos formales, pero esto representa solamente el 33%, pues existe la misma cantidad de edificaciones que han pasado de no tener ningún tipo de alteración, nivel 1, al nivel 2, que demuestra que los bienes de interés patrimonial ya tienen alteraciones en los valores arquitectónicos indicados. Véase gráfico 31.

Además, se ha observado que existen 18 edificaciones que se mantienen con el mismo grado de alteración, nivel 2. Lo que significa que, entre otras razones, no hay iniciativa por parte de los dueños en mejorar el estado de sus bienes. Si bien puede ser esta una de las razones principales, se debe tener en cuenta que gran parte de propietarios carecen de los recursos económicos para planes de gestión y conservación de su patrimonio, sumando
