Anteproyecto de restauración y gestión para la conservación
de la arquitectura vernácula del Hogar Miguel León, Cuenca

Anteproyecto de restauración y gestión para la conservación de la arquitectura vernácula del Hogar Miguel León, Cuenca

Trabajo de titulación previo a la obtención del
título de Arquitecto

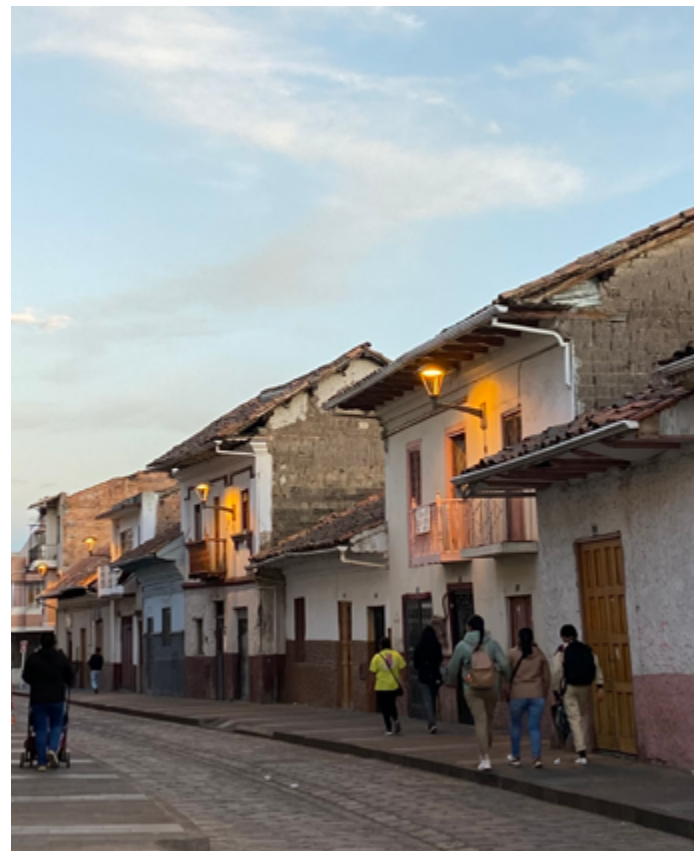
Figura 3 Sistema constructivo visible en el centro histórico

Las técnicas constructivas desarrolladas y utilizadas en la arquitectura vernácula constituyen un patrimonio cultural. López (2003) lo define como “la herencia, tangible o intangible, legada por las generaciones que nos precedieron” (p.12). Representan los valores heredados y se consideran sabidurías ancestrales, las cuales constituyen fuente de conocimiento y otorgan un valor patrimonial. Por lo tanto, es importante prestar atención y caracterizar la forma y el proceso utilizado en la ejecución de estas técnicas, ya que contribuyen a comprender el patrimonio cultural constructivo de las viviendas del centro histórico -figura3-.

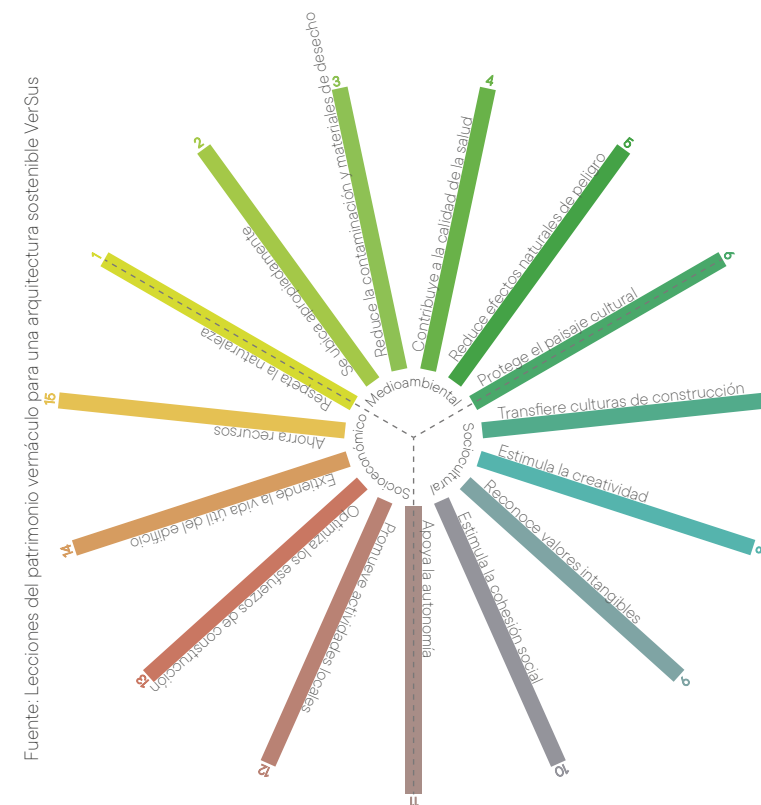
Figura 7 Rueda de sustentabilidad de acuerdo con el proyecto VerSus

Este rueda de sustentabilidad se puede aplicar en una gran diversidad de contextos sociales, físicos, culturales y económicos, en el que se realiza un análisis del patrimonio vernáculo por medio de los tres principios de la sostenibilidad: medioambiental, sociocultural y socioeconómico. De manera que, a lo largo de su ejecución, cada proyecto habla por sí solo mediante el nivel que alcance cada uno de sus principios. Al final, se puede visualizar qué tan comprometido se encuentra uno u otro proyecto con la sostenibilidad.

Medioambiental: Este pilar trata de la capacidad de intervención humana para reducir e incluso evitar el impacto adverso de los edificios sobre un medio ambiente sensible a los cambios. Esta actuación humana logra integrarse con la naturaleza y respetar las características bioclimáticas del lugar, disminuir la producción de contaminación y de desechos, proteger la salud y prevenir los impactos de los riesgos naturales.

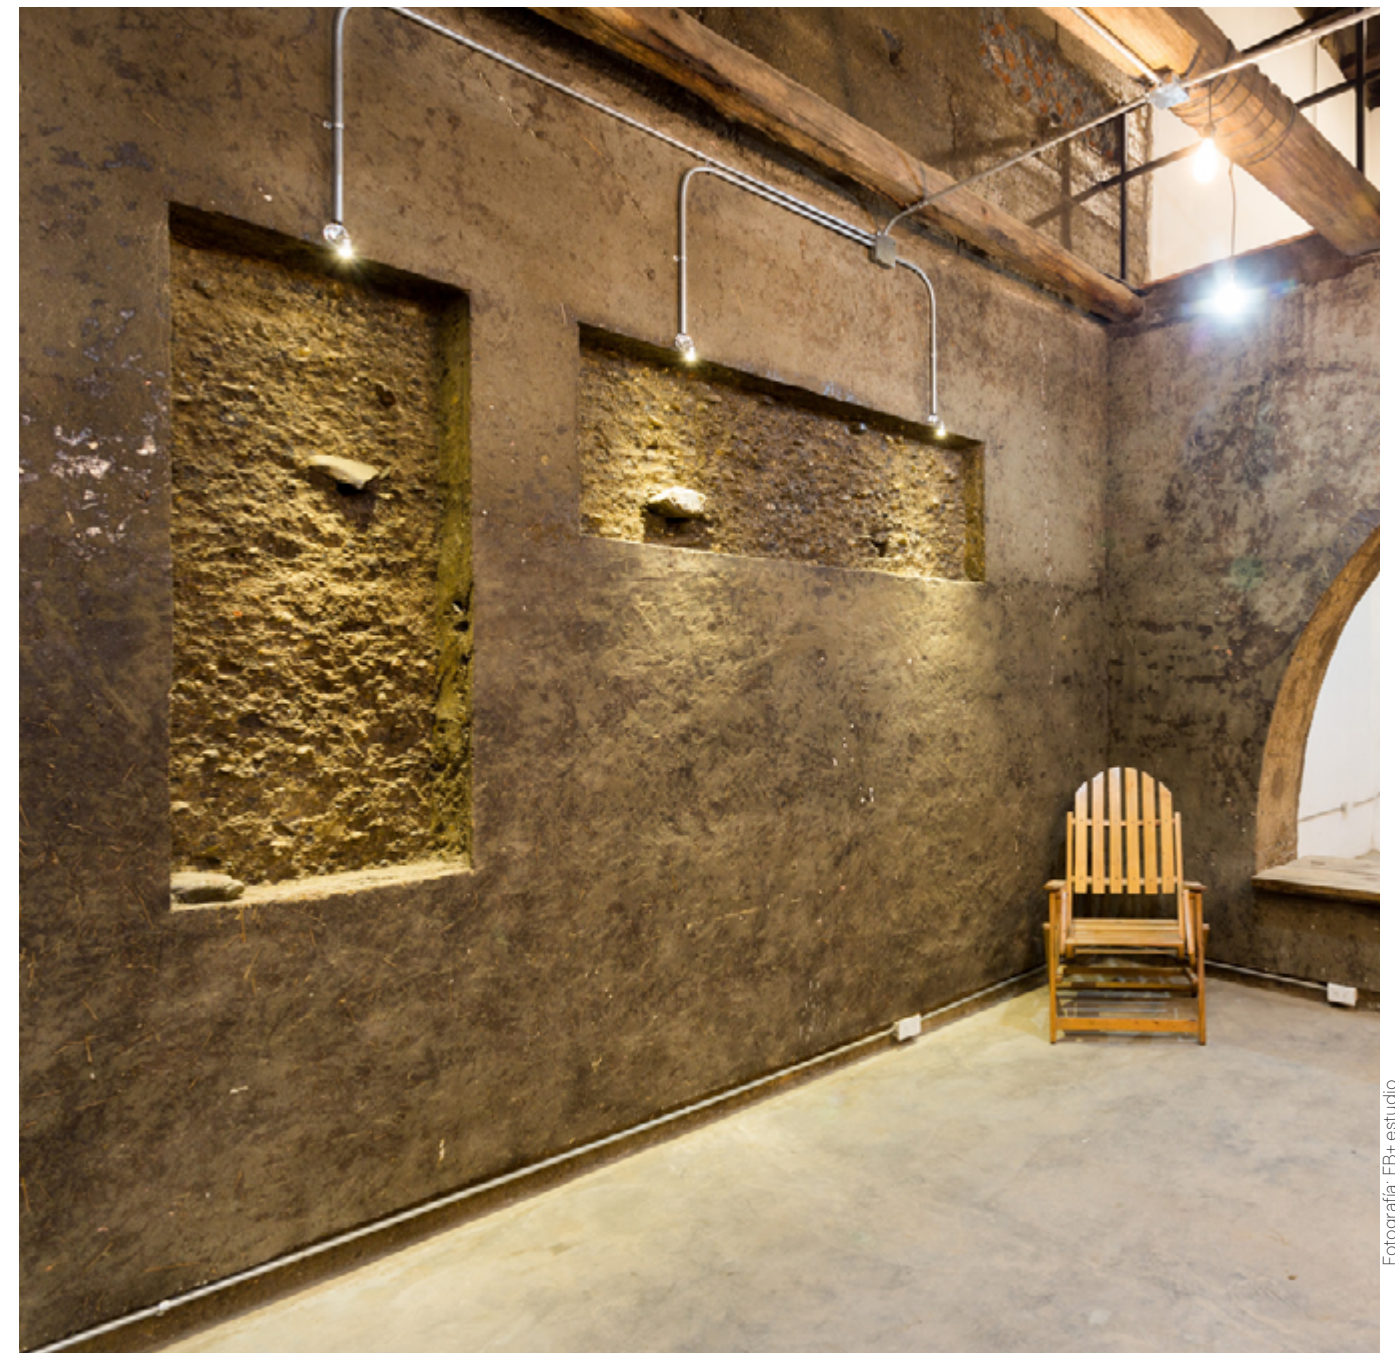
Figura 8 Restauración casa El Palomar (Ecuador, Loja)

Teniendo como premisa el concepto Brandiano sobre la materia, quedaría reinterpretarla con respecto a la arquitectura vernácula. Se ha mencionado anteriormente sobre los materiales característicos como razón de ser de este tipo de arquitectura, de modo que estos, representan parte fundamental en la percepción de su resultado final. Entonces, es aquí donde se realiza el ejercicio de restaurar, en cada uno de los materiales que han perdido su estado original y ponen en riesgo la edificación -figura8-.

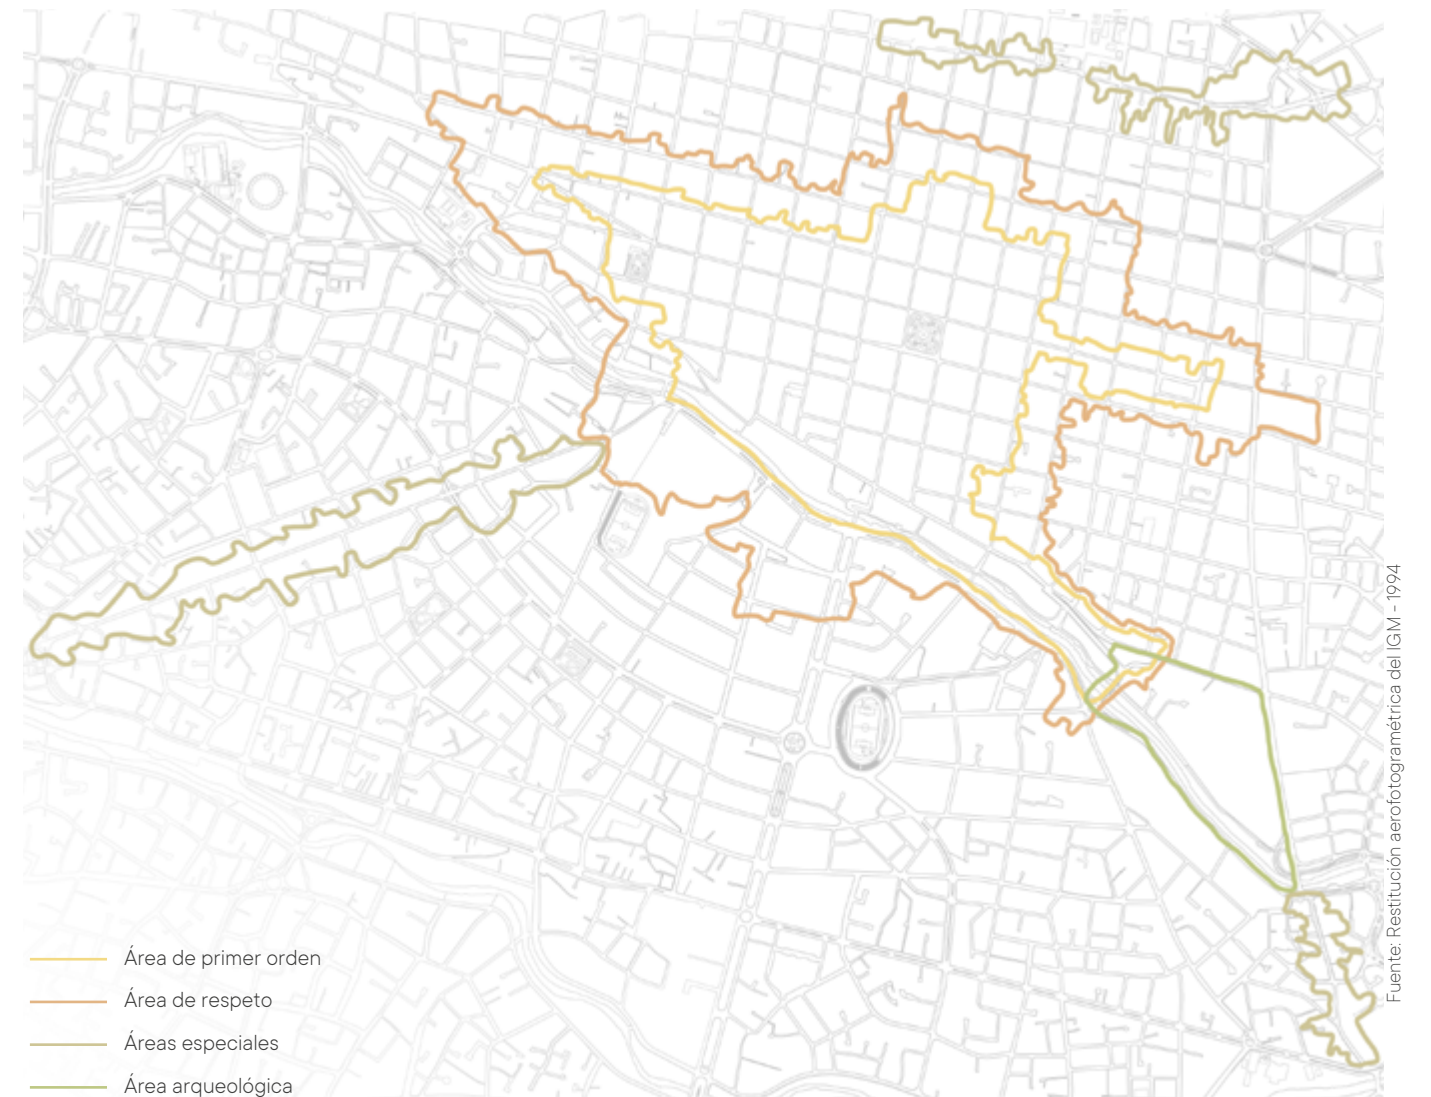
Figura 9 Mapa de las zonas de respeto en la ciudad de Cuenca

La Ordenanza que Sanciona el Plan de Ordenamiento territorial del Cantón Cuenca: Determinaciones para el Uso y Ocupación del Suelo Urbano (1988) indica que el Centro Histórico de la ciudad de Cuenca está constituido por el área de primer orden, de respeto, arqueológica y zonas especiales -figura9-. Además, manifiesta los usos de suelo principales, complementarios y compatibles asignados para cada sector de la ciudad (Ilustre Municipalidad de Cuenca, 1988).

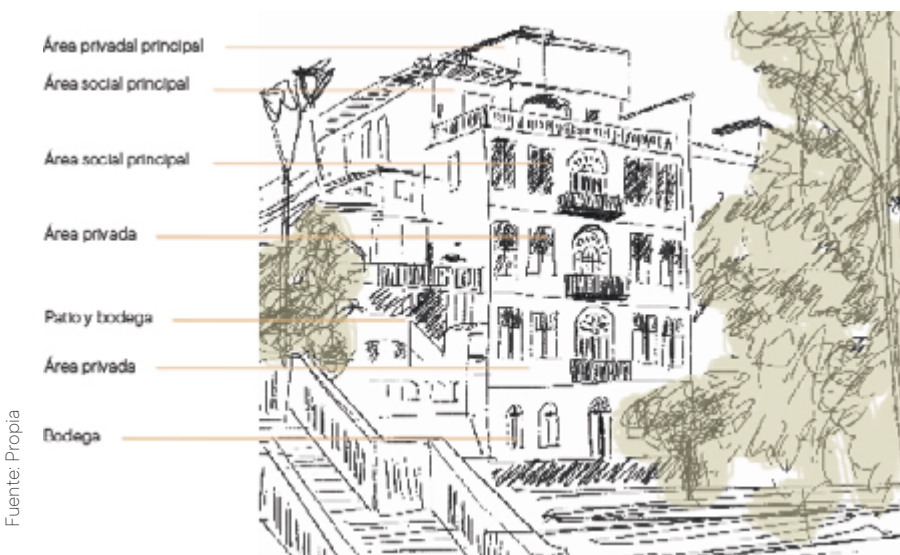
Figura 24 Distribución de espacios

Inicialmente, la construcción de 6 pisos -figura24- estaba vinculada a la actividad social de la familia original. Sin embargo, a partir de 1957, se asoció con el Sr. Guillermo Vázquez, el peluquero del barrio, y con los campesinos que llegaban a Cuenca a través de este acceso. Vázquez tuvo la oportunidad de adquirir la casa en conjunto con el Sr. Octavio Muñoz, esposo de su hermana.

En el año 2005 se lleva a cabo un sigiloso proceso de restauración en donde se analiza la edificación- su sistema constructivo y su estado actual de conservación -. Se evidencia que casi todos los tabiques son de bahareque o paneles de madera, a excepción del sótano que se encuentra ubicado en el primer nivel y posee un basamento conformado de ladrillo. La estructura de la casa era de madera, las paredes de adobe y bahareque con murales y zócalos decorativos y los pisos de ladrillo y hueso. Durante la restauración, se repararon los espacios deteriorados, además de columnas y vigas fracasadas -lo que provocó que la edificación presente un asentamiento de 12 cm hacia el Barranco-. Además, se abordó la estructura media, que presentaba fallas, y el cuarto piso, que estaba desnivelado.

Una vez analizados los problemas estructurales y pensando en una forma de poder restaurarla, se plantea un sistema constructivo que permita levantar el nivel. Para ello, se utilizan gatos hidráulicos y se logra recuperar aproximadamente 42 cm, procediendo a apuntalar la edificación para realizar el cambio de los elementos estructurales fracasados (Comunicación personal, C. Piedra, Diciembre 29, 2022). También se reemplazó el sistema de desagüe -un canal de ladrillo que se visualiza en la figura26- a uno común de tuberías con desfogue al alcantarillado. Pero se deja ver una parte del antiguo canal, evidenciando los vestigios y pruebas

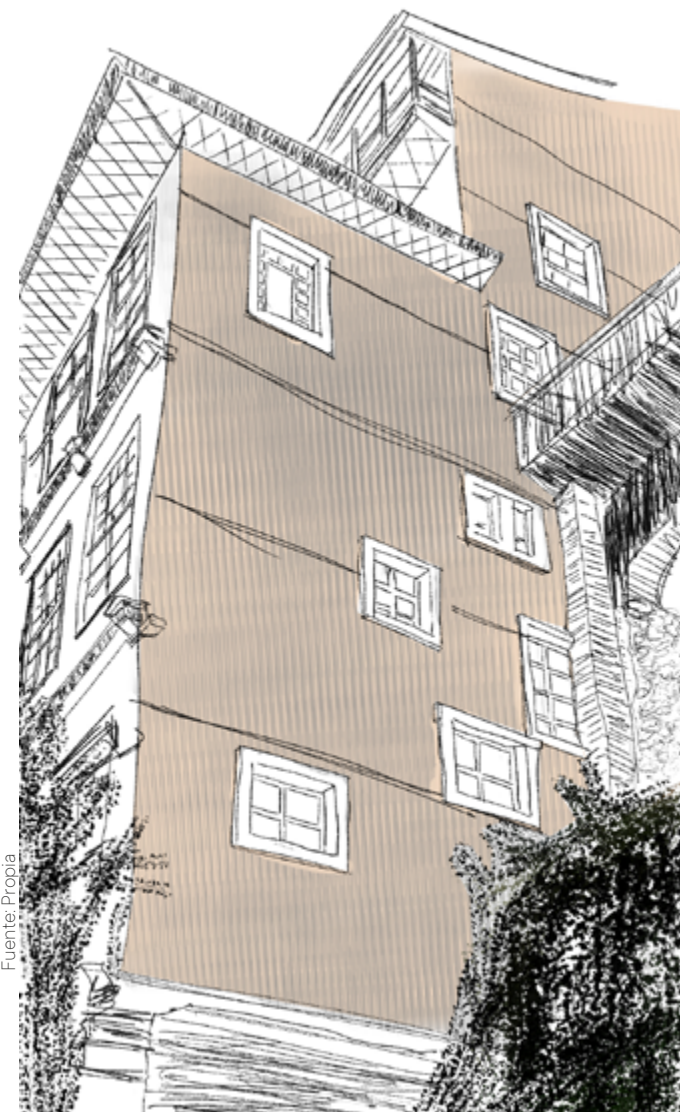
Figura 25 Fachada lateral revestida con zinc

Se apuntaló para cambiar la cubierta. Se rehízo la terraza debido al abandono y deterioro en la calle Tarqui. Además, en algunos balcones se optó por poner balastrada de acero y en la parte del patio central una cubierta con vigas

de acero y vidrio. Se restauran los tabiques de bahareque de las fachadas sur y oriente que se encontraban a la intemperie y causaban el deterioro de los elementos de madera. Se corrigen también los pisos de tablilla que presentaban fuertes desniveles. Por otro lado, el muro sureste, que se encontraba en completo deterioro -por el viento predominante que provocaba humedad- tuvo que ser reconstruido completamente en todos sus niveles. Se reviste con planchas de zinc galvanizado -figura25-, conservando parcialmente los sistemas constructivos originales de muros de adobe y bahareque. Sin embargo, en lugar de hacer revoques hacia el exterior, se utilizaron planchas, en una acción de restauración transparente.

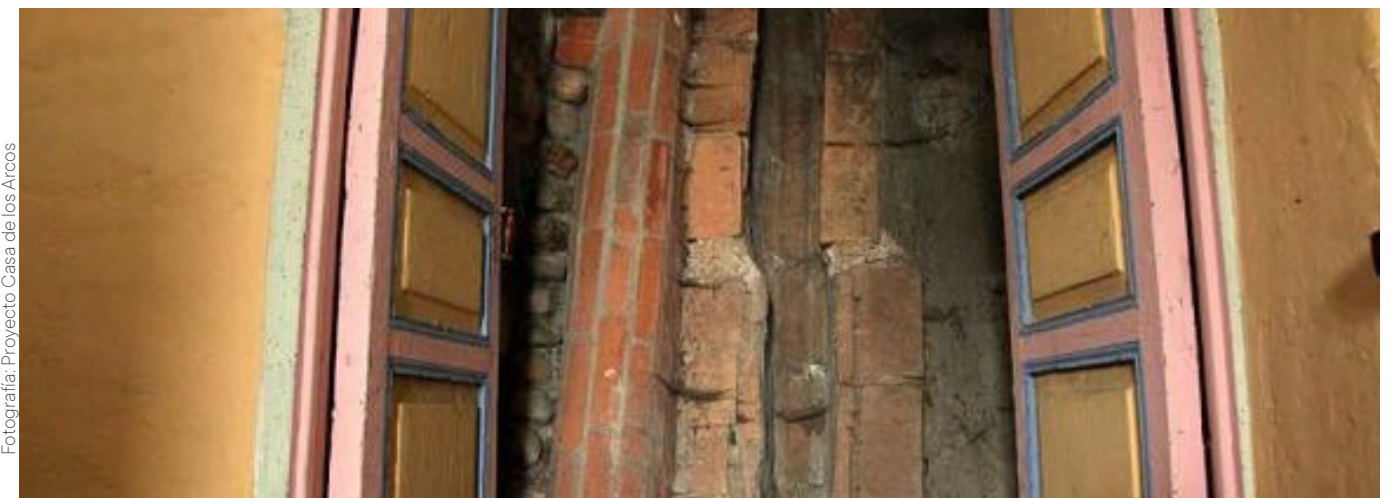
Figura 26 Canal de ladrillo

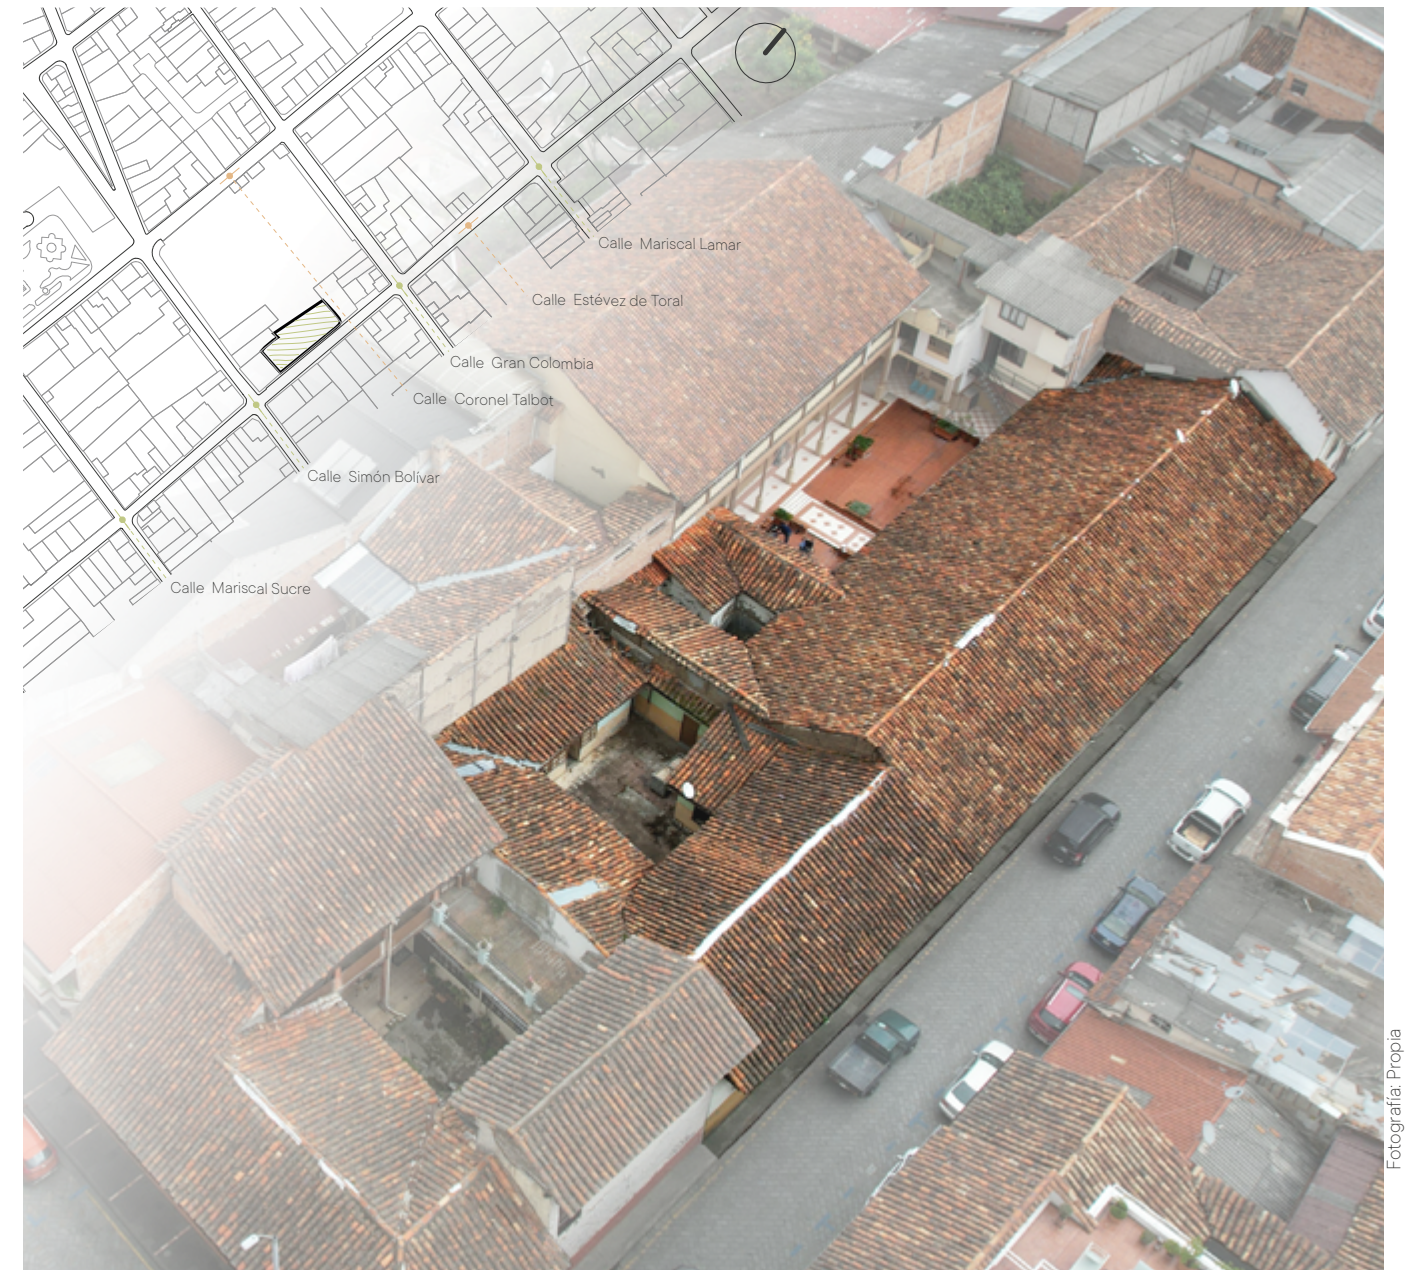
Figura 29 Ubicación del conjunto arquitectónico

Se reconoce que el área de estudio es un conjunto arquitectónico -figura 29- que consta de ocho bloques de viviendas adosadas entre sí, abarcando una gran parte del tramo de la calle Estévez de Toral -figura 28-. Actualmente, cada uno de los bloques que conforman el conjunto arquitectónico -A01, A02, A03, A04, A05, A06, A07 y A08- se encuentran abandonados. A continuación, se realiza una acercamiento al bien patrimonial basándonos en la metodología planteada en el capítulo anterior: escalas de aproximación.

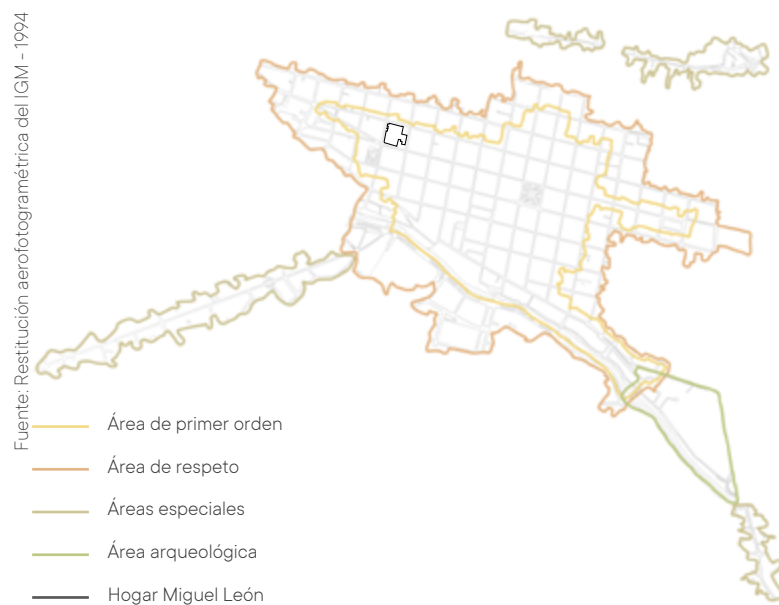
Figura 35 Delimitación de áreas históricas

Con base en este argumento, la ubicación del Hogar Miguel León se encuentra dentro del Área de Primer Orden -figura35-, definido de acuerdo con la ordenanza bajo la categoría VAR B.

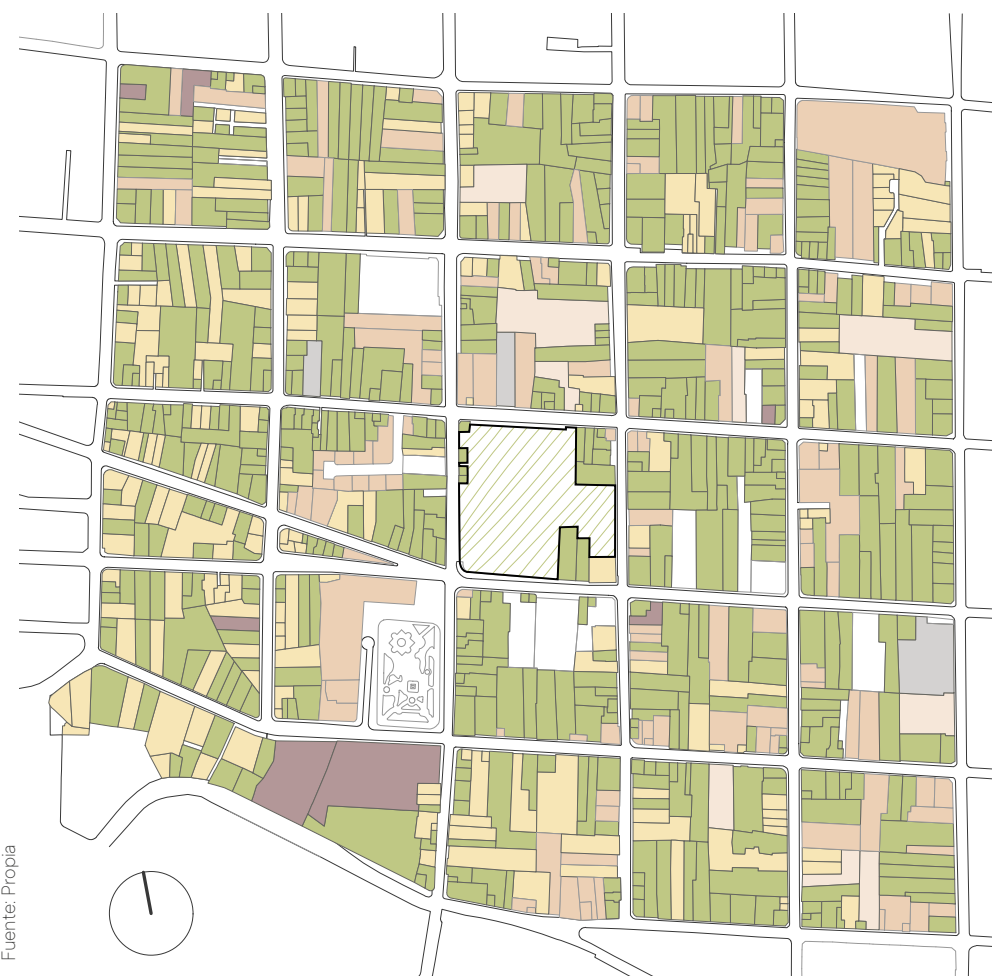
Figura 40 Usos de suelo del sector (2022)

El sector presenta una variada utilización del suelo, que incluye: comercio y vivienda, comercio, vivienda, administración pública, centros religiosos, servicios financieros, servicios de salud, centros culturales, centros educativos, entre otros destacados. En la figura 40 se puede apreciar esta diversidad de usos. De esta manera, se contribuye a que el sector se convierta en un lugar comercial y, por ende, social. A medida que nos acercamos a la Catedral de la Inmaculada Concepción, se observa una menor cantidad de usos del suelo para vivienda, ya que en su mayoría están destinados al comercio.

- Comercio y vivienda **41,7%**
- Vivienda **25,8%**
- Comercio **22,8%**
- Administración pública **3,4%**
- Centro cultural **3,3%**
- Centros religiosos **3%**

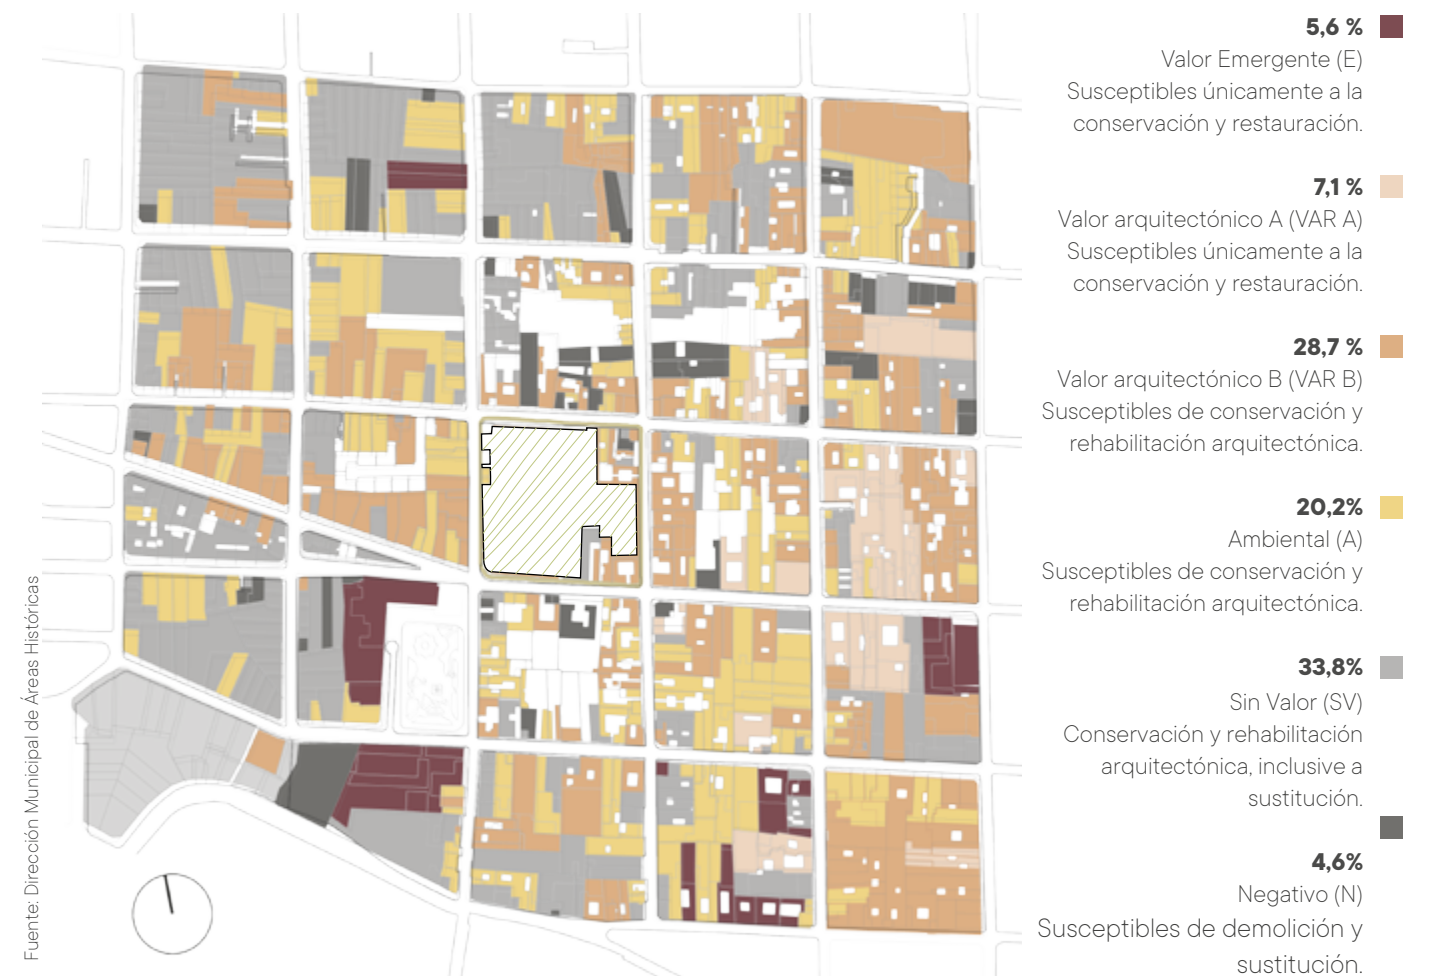
Figura 41 Valoración arquitectónica del sector

En el año 2009, el grupo de investigación CPM -comprometido con la preservación del patrimonio de la ciudad de Cuenca- desarrolló un nuevo sistema de categorización basado en sus características estéticas, históricas y significado social, entre otras. En la figura 41 se puede apreciar que la categoría de valor predominante es VAR B, incluyendo el área de estudio. A continuación, en un porcentaje relativamente menor, se encuentra el valor ambiental. Se observan en menor cantidad los elementos sin valor especial y los de valor negativo. Por último, pero no menos importante, se pueden visualizar algunos elementos con valor emergente. Es evidente que a medida que nos acercamos al parque central, encontramos más elementos con valor arquitectónico A, a diferencia de las zonas periféricas donde se encuentra ubicado el área de estudio.

- 5,6%** Valor Emergente (E)
Susceptibles únicamente a la conservación y restauración.
- 7,1%** Valor arquitectónico A (VAR A)
Susceptibles únicamente a la conservación y restauración.
- 28,7%** Valor arquitectónico B (VAR B)
Susceptibles de conservación y rehabilitación arquitectónica.
- 20,2%** Ambiental (A)
Susceptibles de conservación y rehabilitación arquitectónica.
- 33,8%** Sin Valor (SV)
Conservación y rehabilitación arquitectónica, inclusive a sustitución.
- 4,6%** Negativo (N)
Susceptibles de demolición y sustitución.

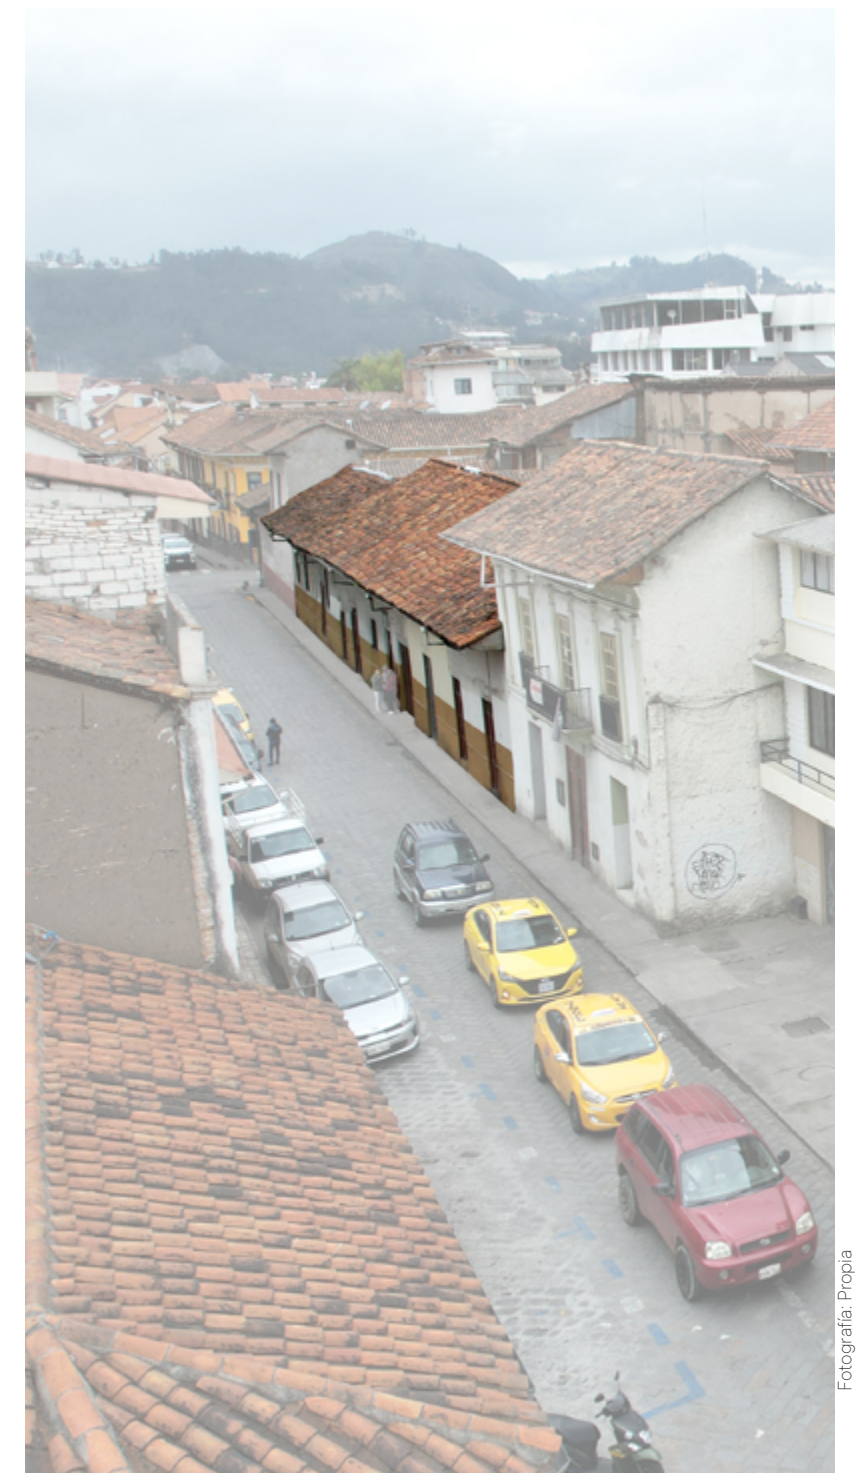
Figura 51 Fotografía en perspectiva del área de estudio

Posteriormente, los arrendatarios de la calle Estévez de Toral deciden desalojar voluntariamente las viviendas al darse cuenta del peligro que corrían debido a las precarias instalaciones. Por lo tanto, hacia finales del año 2020, las viviendas ocupadas por personas ajenas al Hogar Miguel León quedan desalojadas. En la figura 51 se puede visualizar su estado actual del conjunto arquitectónico.

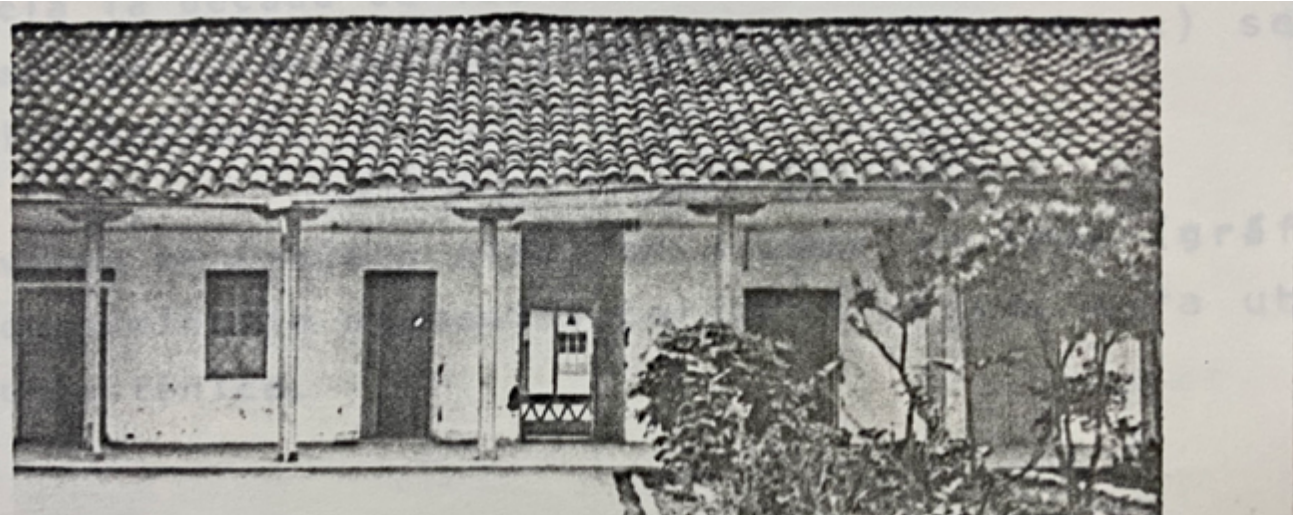
Figura 54 Crujía central demolida en 1978

① En 1881 el tipo de construcción que predominaba era la popular, caracterizada por utilizar materiales de la zona. Los bloques A, B y C aún se conservan dentro del Hogar Miguel León. Sin embargo, la crujía de adobe central -figura54- posteriormente se demuele.

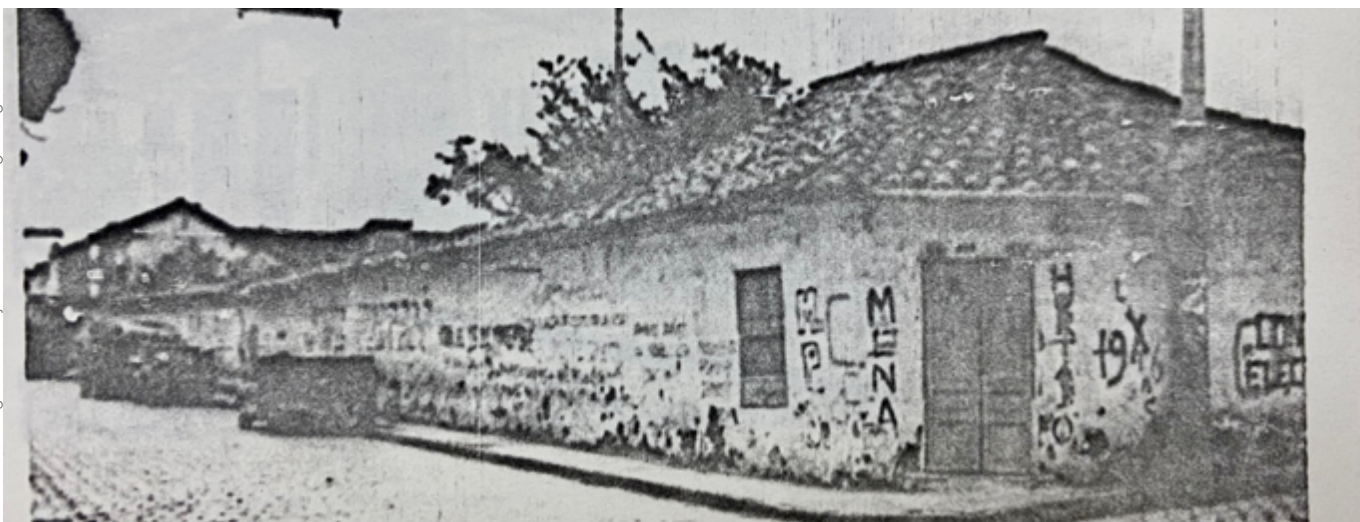
Figura 55 Muro de adobe demolido en 1982

② Con la conformación del orfanato, se delimita el sitio con un muro de adobe en la actual calle Gran Colombia -figura55-.
③ En 1910, se construyen los primeros bloques a doble altura (D, E y F).

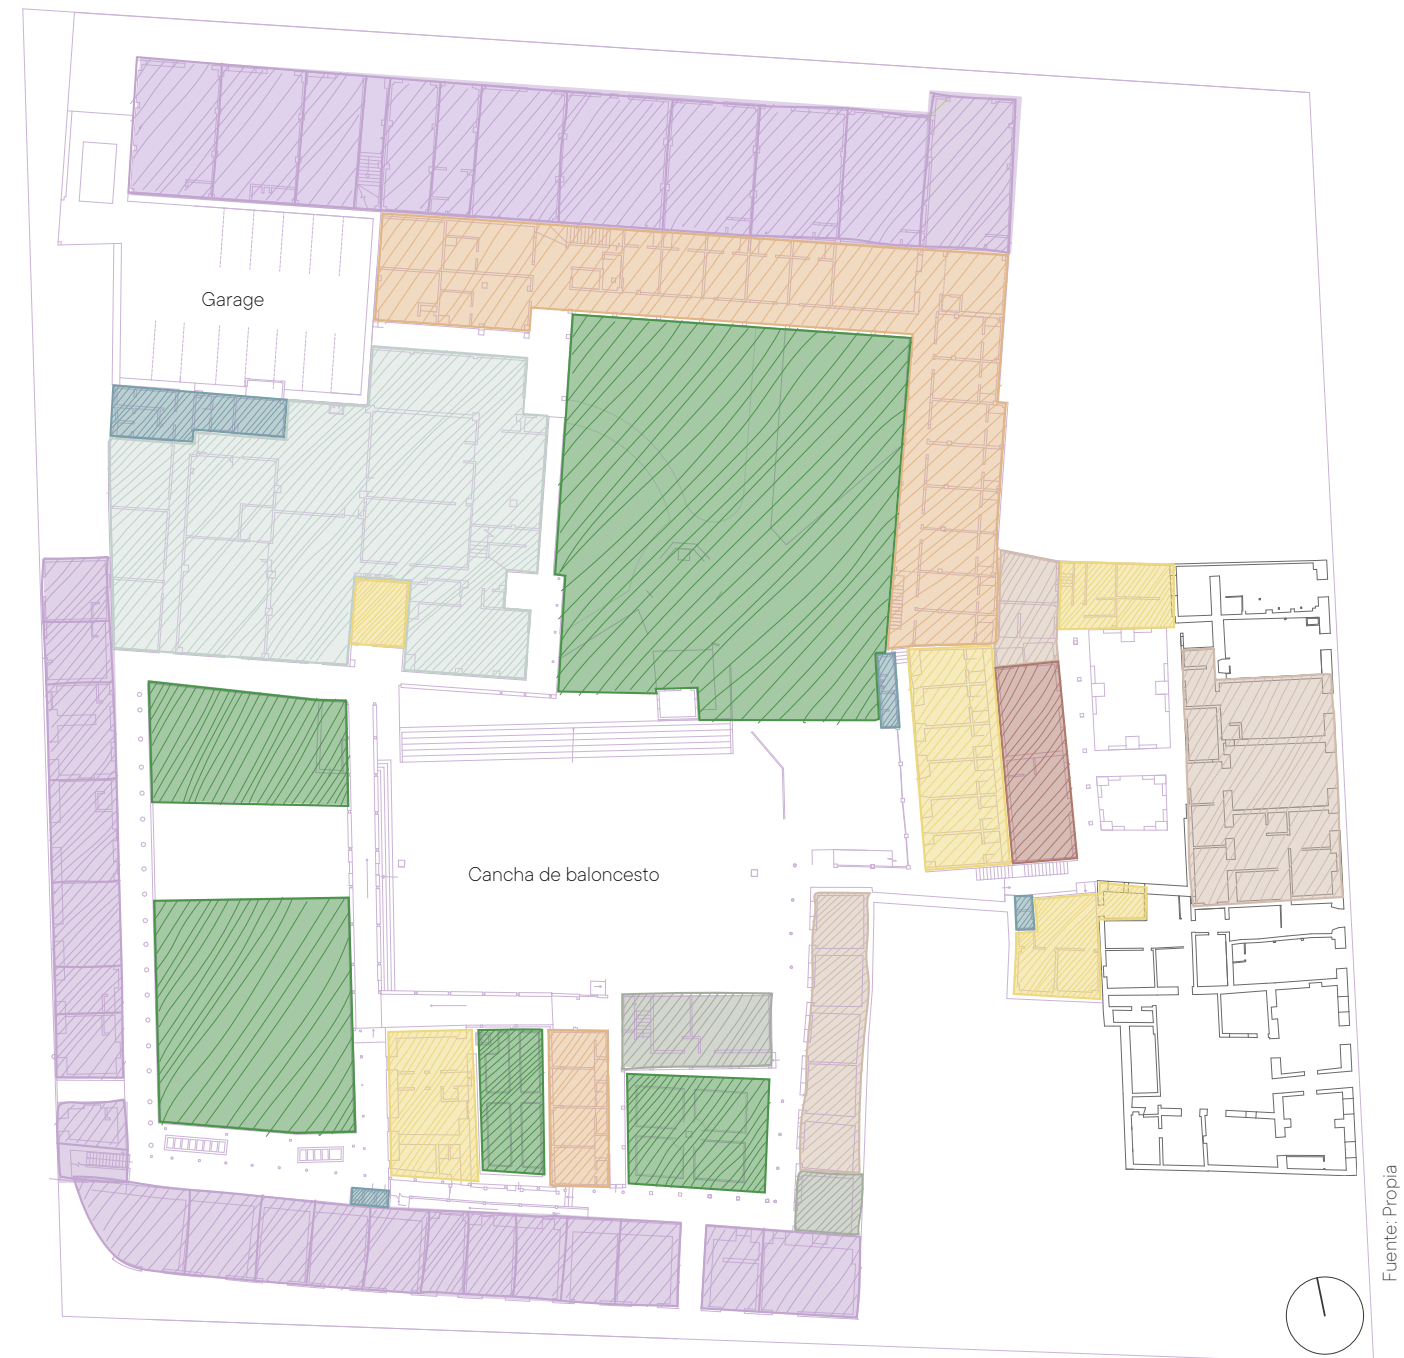
Figura 57 Zonificación del Hogar Miguel León

Actualmente, el Hogar Miguel León está equipado con una amplia variedad de espacios con el objetivo de brindar un mejor servicio a sus residentes. En la figura 57 se puede visualizar cada servicio con los que cuenta la institución, y a continuación, se detalla cada uno de ellos:

| <ul style="list-style-type: none"> ■ Servicios lúdicos Ludoterapia Sala multisensorial Sala de audiovisuales Auditorio | <ul style="list-style-type: none"> ■ Área verde Patio huerto Patio con área verde |
| <ul style="list-style-type: none"> ■ Comercialización Habitaciones Almacenamiento/bodega | <ul style="list-style-type: none"> ■ Administrativa Recibidor Biblioteca Área de mantenimiento y seguridad Oficinas administrativas |

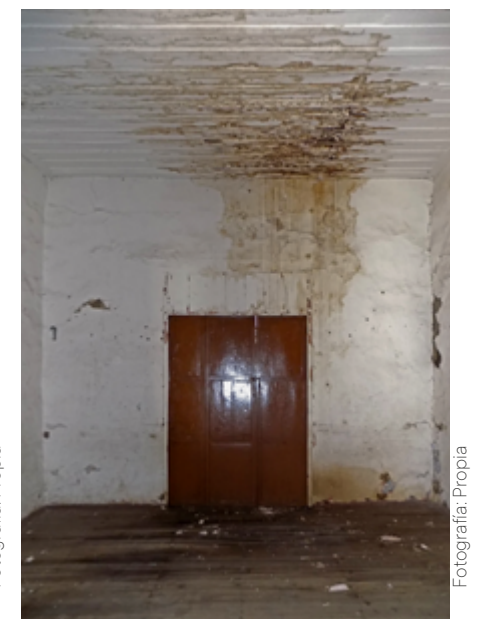
Figura 71 Presencia de humedad

El último grupo solía alojarse en el bloque ubicado en la calle Estévez de Toral hasta el cierre del hospital en 2012. Posteriormente, el bloque fue arrendado con fines comerciales y residenciales. Sin embargo, en el año 2019, el personal de la institución nota la presencia de humedad en los muros colindantes con algunas viviendas ubicadas en la calle Estévez de Toral. Además, el propietario de la vivienda en la esquina de Estévez de Toral y Simón Bolívar informa que se producen cortocircuitos en los muros contiguos a estas viviendas. Ante esta situación, las autoridades del Hogar Miguel León deciden realizar inspecciones en cada uno de los bloques que hasta entonces estaban ocupados por arrendatarios. Pero, encuentran cierta resistencia por parte de los inquilinos, quienes argumentan que todo está en buen estado en el interior. (Palacios, comunicación personal, 19 de enero de 2023)

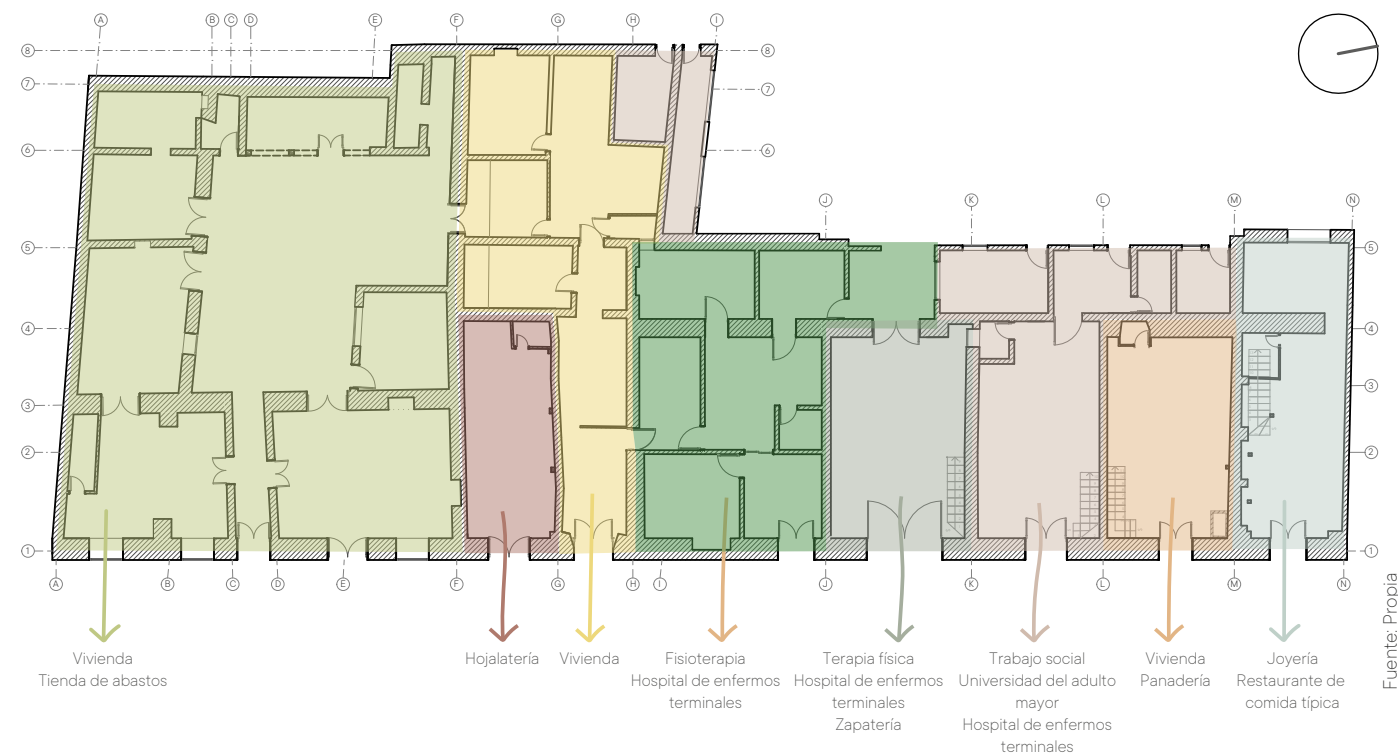
Figura 88 Usos antiguos del Hogar Miguel León

Cada entrevista, conversación y acercamiento con las personas que viven en y alrededor del Hogar Miguel León ha sido fundamental para complementar el diagnóstico del bien patrimonial. En consecuencia, se han identificado varios de los usos previos que tuvo el conjunto arquitectónico -figura88-. La mayoría de ellos estaban relacionados con actividades comerciales; incluso aquellos que originalmente no fueron destinados para ese propósito fueron adaptados con el paso de los años.

La mayoría de estos usos le han generado un ingreso económico al Hogar Miguel León y han brindado un servicio a la comunidad. Sin embargo, cabe recalcar que para la implementación de algunos de estos usos -como fisioterapia y trabajo social-, se han ido agregando paredes dentro de algunos bloques, lo que ha llevado a generar una lectura confusa de los espacios.

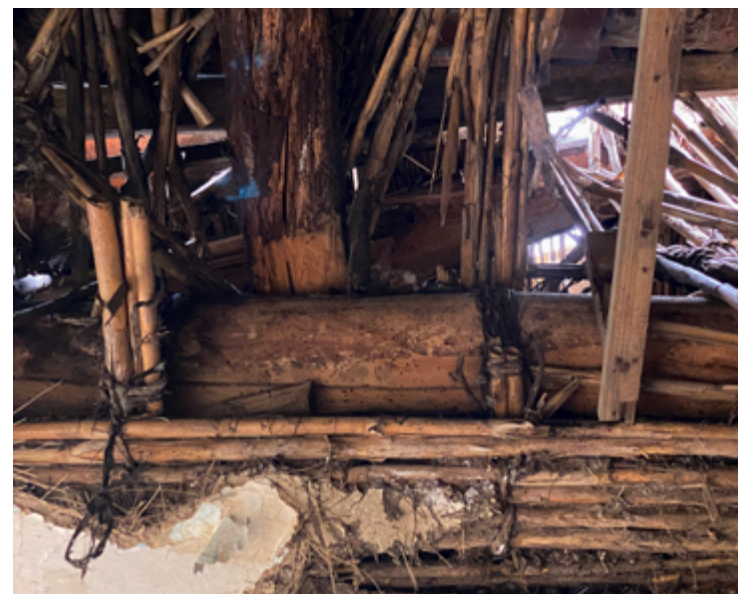
Figura 96 Amarrado con penco en elementos de cubierta

y tejas de arcilla. Para amarrar el carrizo y la madera de la cubierta, se ha identificado el empleo del penco -figura96-.

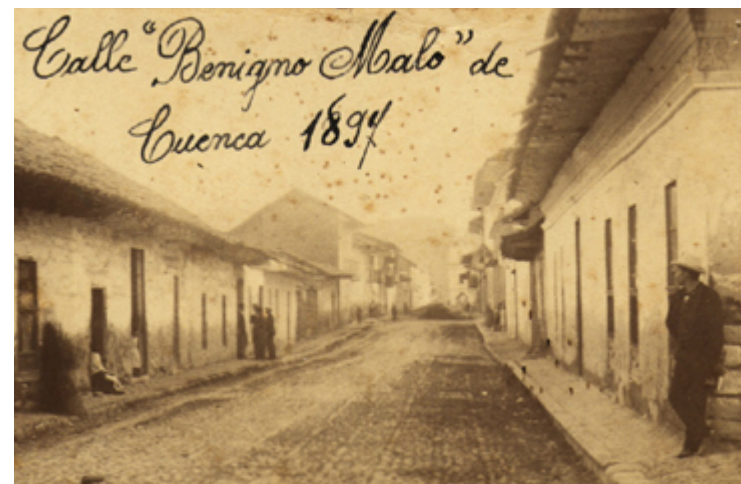
Figura 97 Viviendas en color blanco con la parte baja manchada

En 1896 "las casas pintadas de blanco tienen muchos problemas al mancharse las paredes por el paso de los transeúntes y de los mulares" -figura97-, y en vista de que "la ciudad presentaba un aspecto muy pobre y desolador, se ordena que las casas que no tienen portales sean pintadas la parte baja de color oscuro". (Archivo de la Curia de Cuenca, XIX-XX).

Para 1932 la municipalidad ordena que las casas de la ciudad sean pintadas de colores sencillos y sobrios, sin especificar tonalidades. Inicialmente, los zócalos con colores oscuros responderían a una necesidad ante todo funcional. Luego, pasó a formar parte de la imagen urbana (Achig & Paredes, 2001).

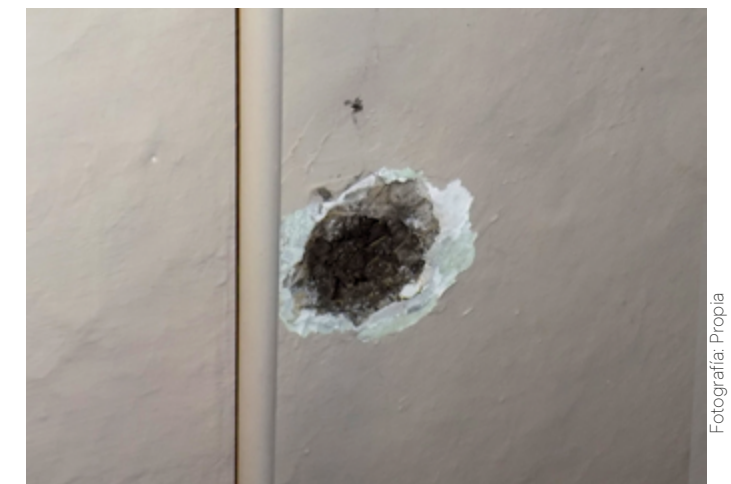
Figura 99 Cala de color n.o 2

Una vez finalizado el proceso, se toma una fotografía que documenta la cala de prospección y se registra el elemento específico en el que se realizó. Sin embargo, en este caso, no ha sido necesario llevar a cabo este proceso, ya que a lo largo del tiempo las diferentes capas de pintura se han ido desprendiendo naturalmente, revelando los colores originales de los muros -figura98-. Se encontró que los muros están recubiertos por un encalado y una única pintura de color -figura99-.
