Anteproyecto de restauración y gestión para la conservación
de la arquitectura vernácula del Hogar Miguel León, Cuenca

Anteproyecto de restauración y gestión para la conservación de la arquitectura vernácula del Hogar Miguel León, Cuenca

Trabajo de titulación previo a la obtención del
título de Arquitecto

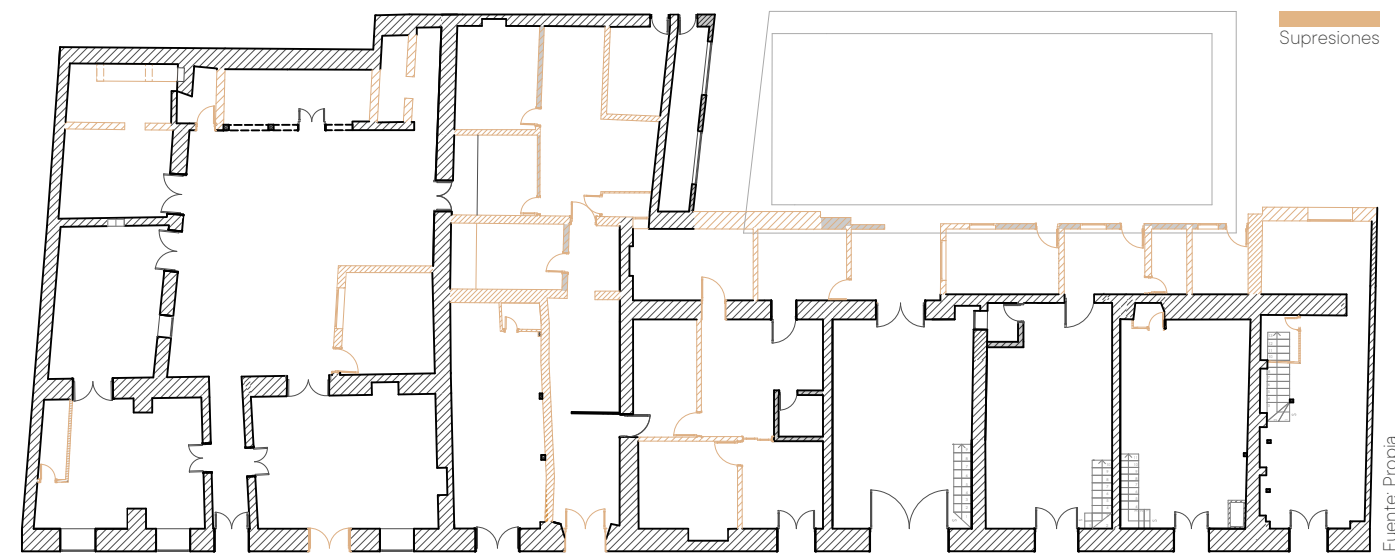
Figura 102 Planta de supresión

Resulta impresionante observar cómo se han añadido muros de forma indiscriminada -figura102-, lo cual ha llevado a perder la comprensión de la disposición original de los espacios. Sin embargo, con el análisis de los anteriores capítulos se libera la planta de muros y paredes añadidos a lo largo de los años. Ahora, la planta y sus espacios se aprecian de una manera más clara y limpia -figura103-.

En la metodología -figura101- se observaron cada uno de los elementos del conjunto arquitectónico. A su vez, proporcionó un mayor conocimiento sobre las posibles soluciones que se deben tomar en la propuesta de diseño. Esto implica la liberación de espacios para restaurar su configuración original, incluyendo la recuperación de portales que se consideran fundamentales para comprender la tipología del conjunto arquitectónico, los cuales en su estado actual resultan imperceptibles.

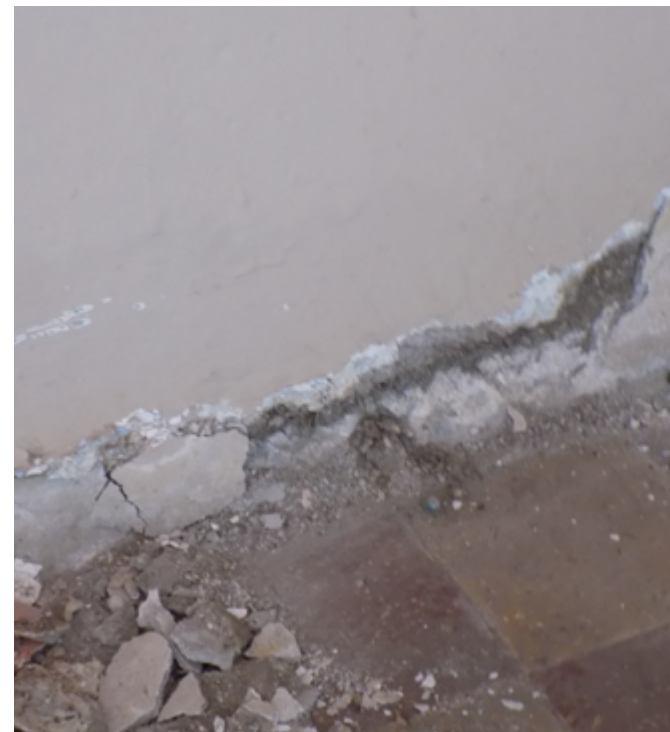
Figura 105 Desprendimiento de muros

Recuperación de portales: En el patio A1_24 se recuperan los portales que originalmente poseían las edificaciones vernáculas -figura105-.

Intervención de muros y cubierta: Se procederá a reparar los muros afectados por grietas y humedades -siendo esta la más recurrente-, causando que exista el colapso de una parte del muro A1_16_MU_02 y el desprendimiento en menor medida de otros afectados -figura104-. Así como a rehabilitar las cubiertas en los bloques A01, A02, A03, A07 y A08 con la misma materialidad y técnica constructiva, incorporando la utilización de un impermeabilizante para evitar las perforaciones y la humedad -choba-.

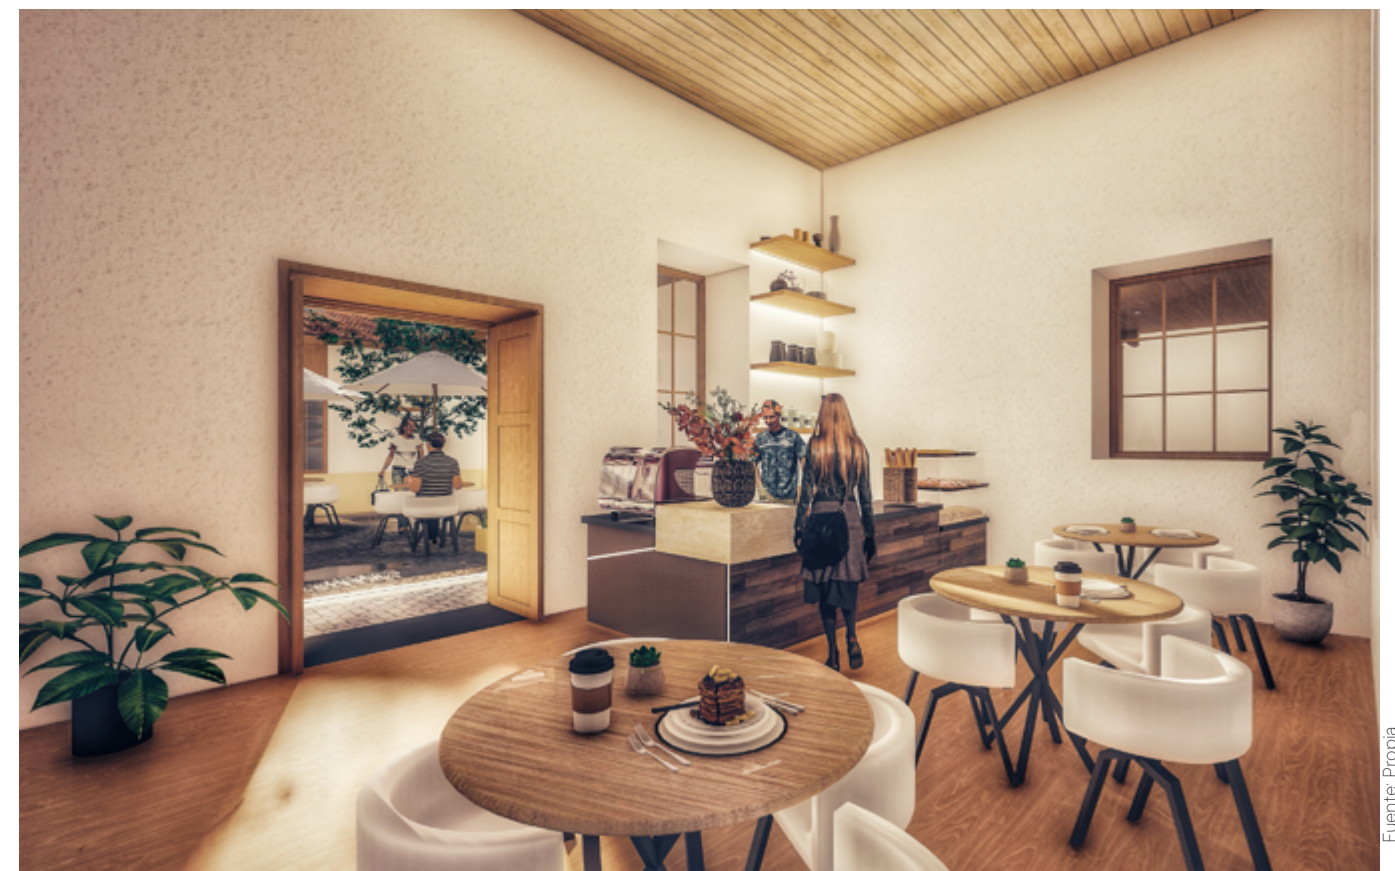
Figura108 Propuesta del espacio A1_01: cafetería

La implementación de una cafetería -figura108- surge de la necesidad evidente por parte de los integrantes del hogar. Entre sus actividades, ellos elaboran diversos productos como humitas, tamales, postres, coladas, galletas y más, que son destinados a la comercialización. Sin embargo, actualmente carecen de un espacio adecuado donde llevar a cabo esta actividad, y se ven obligados a realizarla en el pasillo de ingreso a la institución.

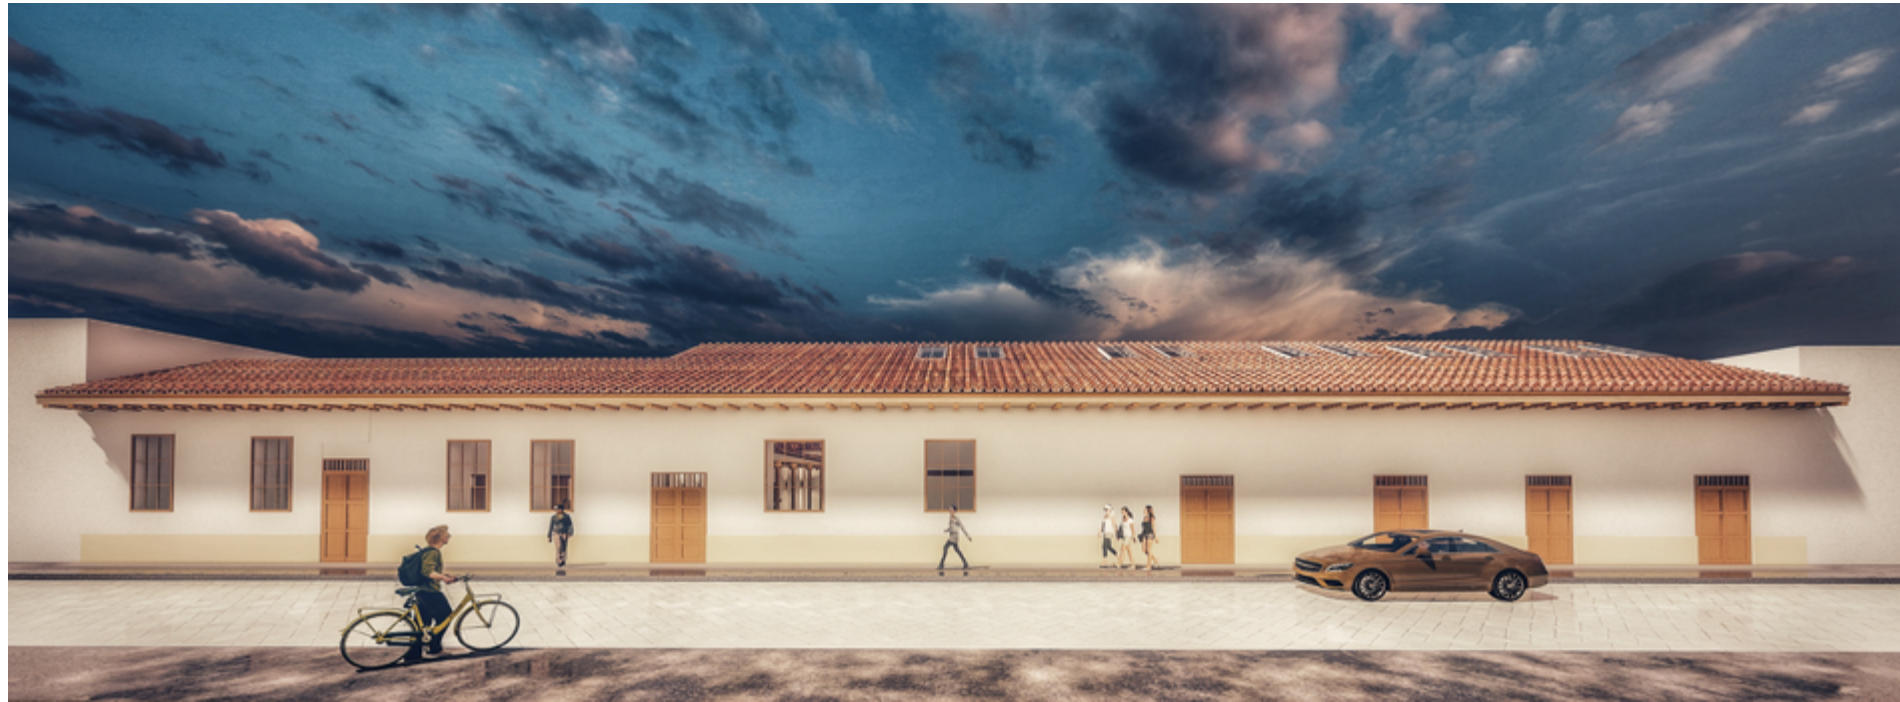
En la imagen se puede apreciar la fachada principal del conjunto arquitectónico, donde se destaca la ampliación de la acera para uso peatonal. Se puede notar la continuidad visual presente en toda la extensión. Además, se evidencia la instalación de tragaluces en los bloques B04, B05, B06, B07 y B08 para mejorar la ventilación e iluminación. También, se observa la eliminación de algunas puertas y la incorporación de ventanas.

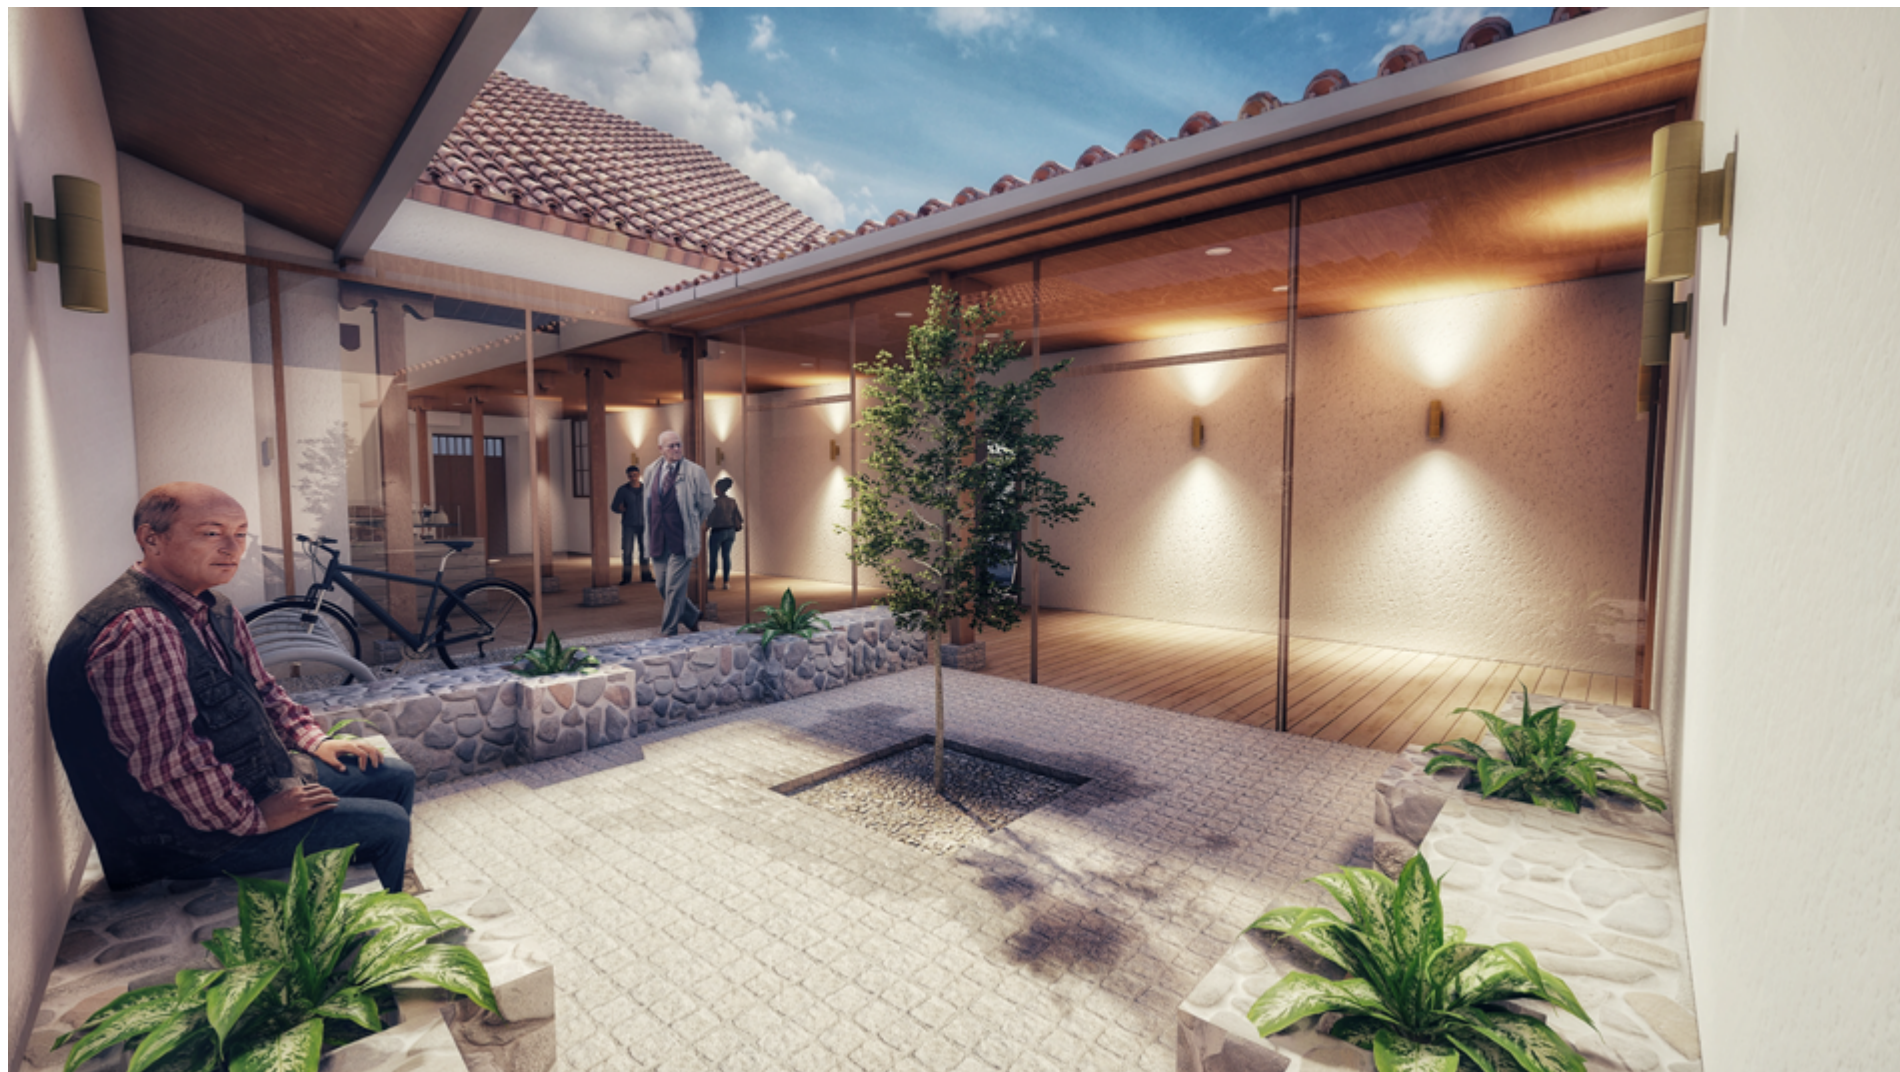
Se trata de la representación del patio correspondiente a los bloques B02 y B03, que está destinado para usos diversos. Se enfatiza el esfuerzo de recuperación de este espacio como un entorno armonioso, diseñado para el disfrute y deleite de la comunidad, así como para brindar ventilación e iluminación al ambiente. Los materiales utilizados se han seleccionado de manera compatible con los originales, buscando generar armonía y mantener el respeto visual del conjunto arquitectónico.

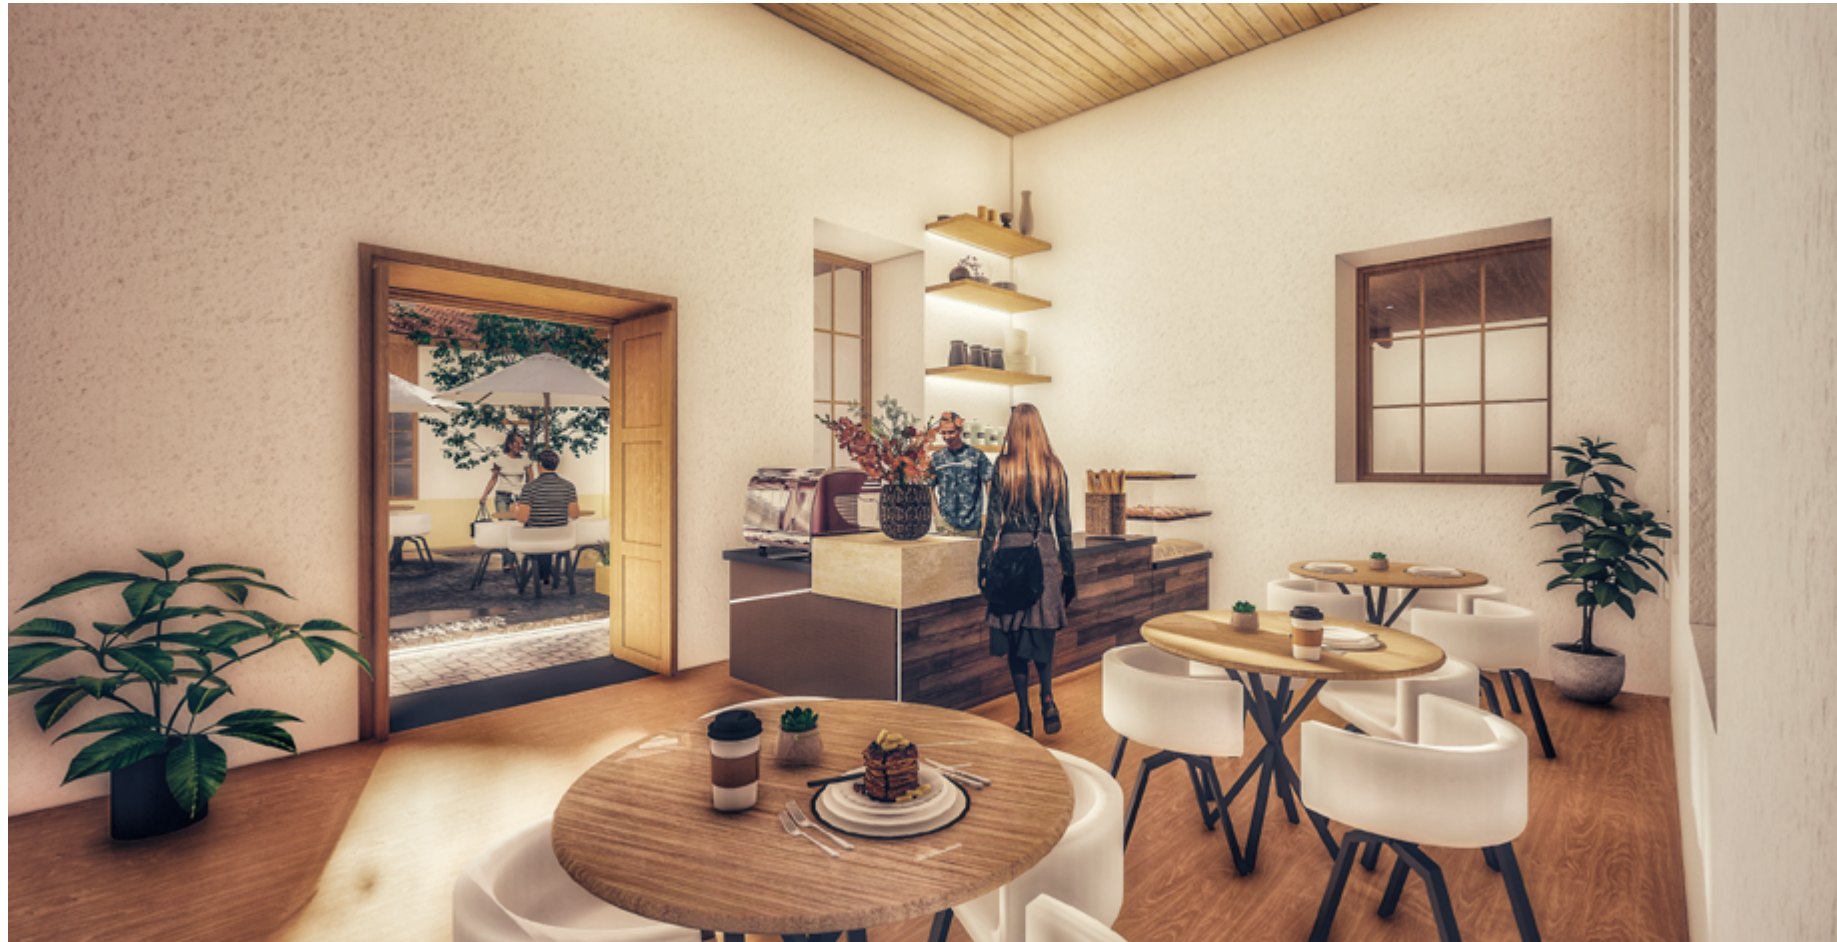
Corresponde a una propuesta visual del área de cafetería ubicada en el bloque B01. En la imagen se puede observar la apertura de las ventanas originales que habían sido cerradas con el paso del tiempo. Además, se destaca la conexión directa que este espacio mantiene con el patio, creando una relación fluida y accesible entre ambos.

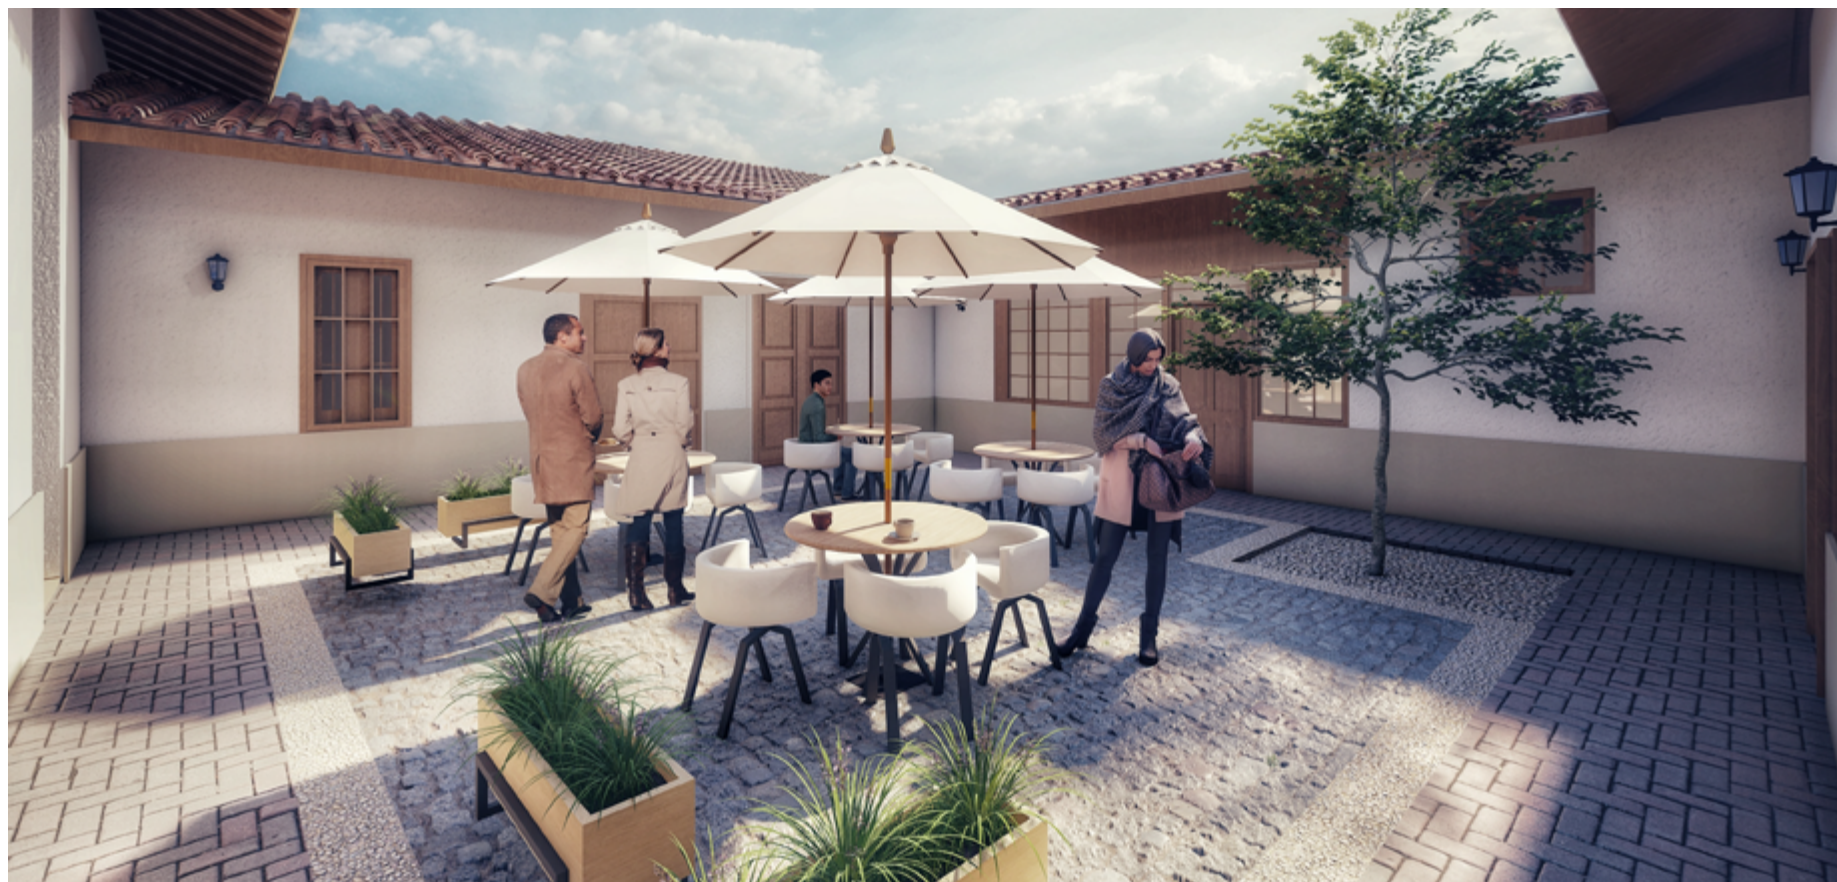
La imagen muestra el patio interior del bloque B01, resaltando la relevancia de su recuperación. Se destaca su papel fundamental en la circulación dentro del bloque, ya que sirve como enlace entre este bloque y el espacio destinado para usos múltiples. La imagen pone de manifiesto la importancia del patio como un elemento integrador y facilitador de la conexión entre distintas áreas dentro del conjunto arquitectónico.

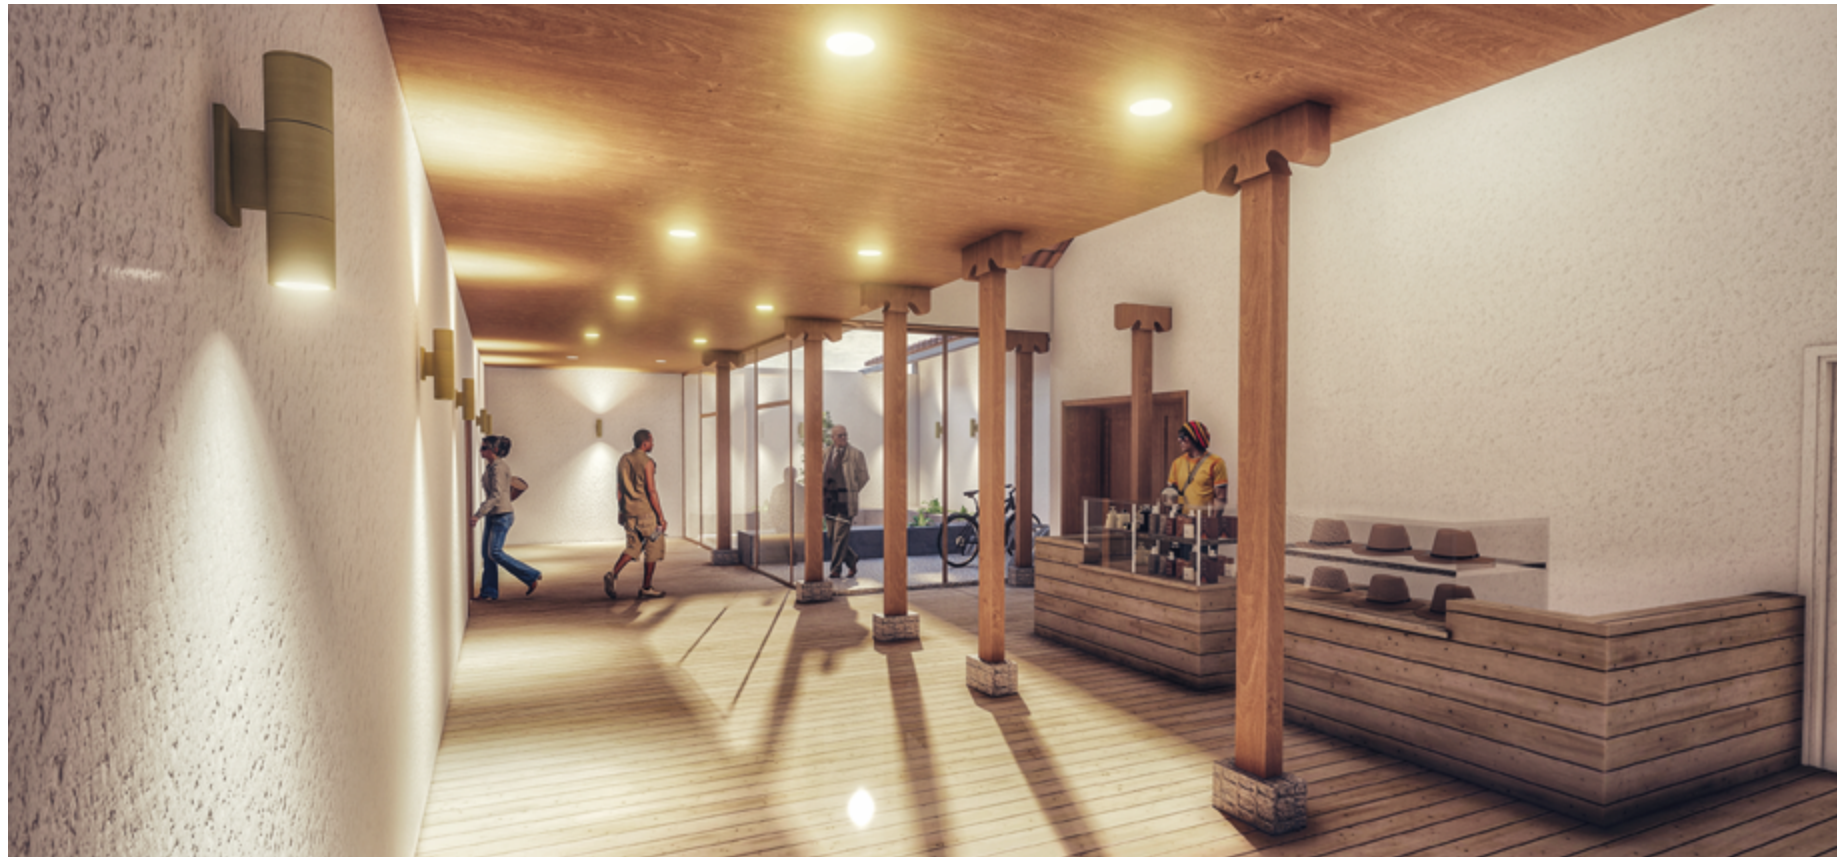
Vista interior del espacio designado para uso múltiple. Se aprecia la ampliación del espacio después de derribar paredes no originales, así como la recuperación e incorporación de columnas para preservar y restaurar su forma original. Esto ha creado un espacio que sirve a la sociedad, proporcionando un entorno más abierto y versátil para diversos usos. La imagen refleja el esfuerzo por respetar y devolver la autenticidad del lugar, generando un espacio que beneficia a la comunidad.

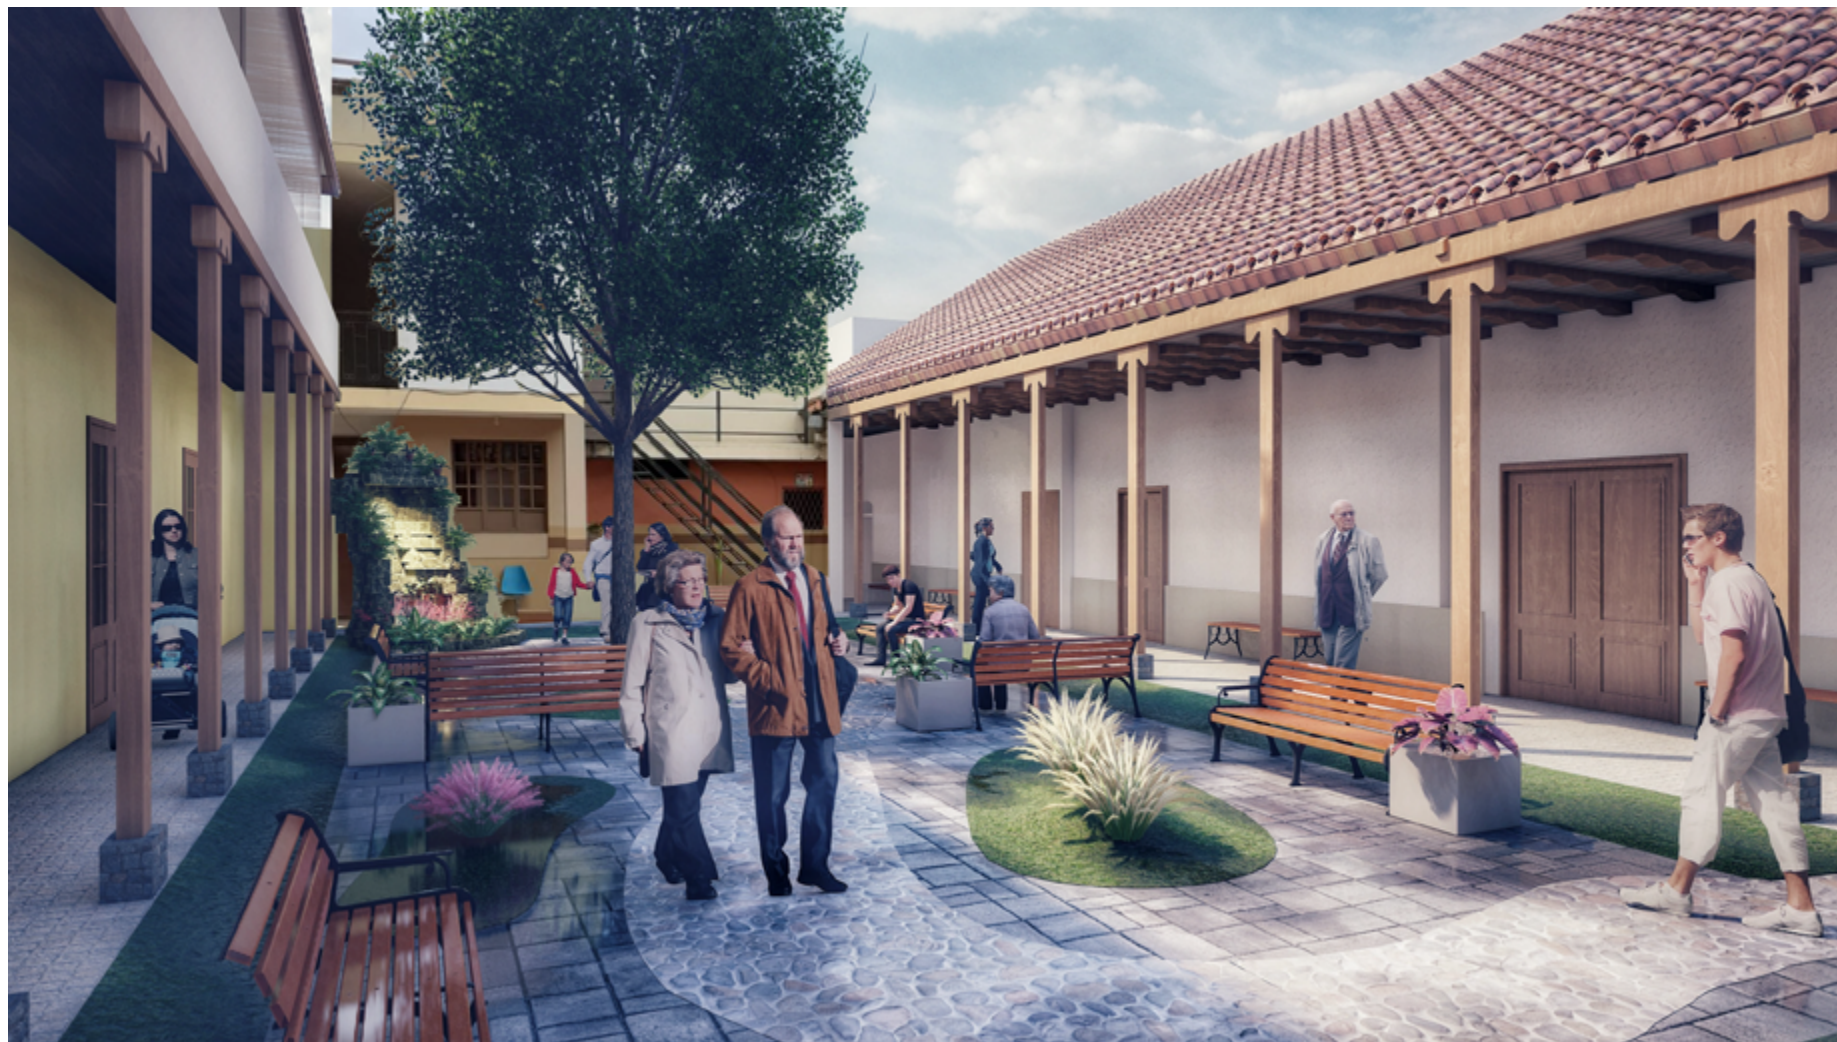
Se presenta el patio trasero de los bloques B04, B05, B06, B07 y B08. Este, ha sido transformado en un amplio espacio designado como un patio multisensorial. Se destaca la notable implementación de un túnel multisensorial, logrado mediante el uso de diversos materiales. En la periferia del patio, se evidencia la colocación de flores medicinales para activar el sentido del olfato, así como la creación de un paso de agua que delimita este túnel. Un elemento destacado en este espacio es la presencia de una gruta, que añade un valor significativo. Todas estas acciones han sido pensadas y realizadas con el propósito de estimular los sentidos de quienes lo disfrutan. Cabe recalcar que este patio está abierto para ser utilizado por toda la comunidad.
