Universidad de Cuenca

Carrera de Diseño de Interiores

**Propuesta de rediseño del inmueble patrimonial Casa de Huéspedes Laudelino Quijada Alonso Cañar,
Ecuador para su refuncionalización como Cafetería-Mirador**

Trabajo de titulación previo a la obtención del
título de Diseñadora de Interiores

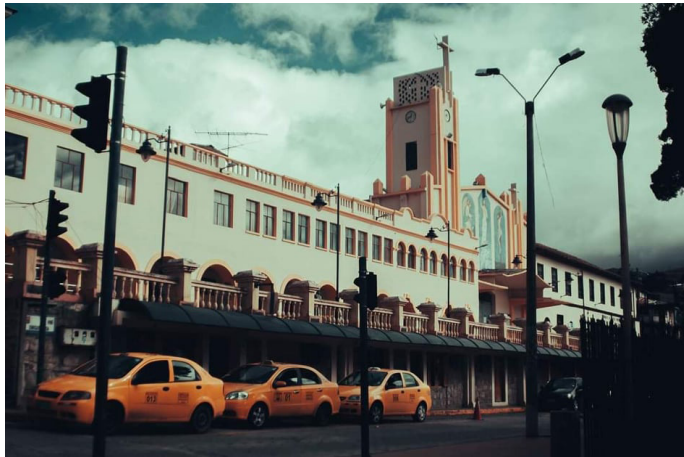
Figura 3. Iglesia Matriz de Cañar
Fuente: Municipalidad del Cañar.(2021)

Es una de las demostraciones de la presencia del catolicismo en Cañar por su gran construcción midiendo 50 metros de largo. Se encuentra ubicada en el centro de la ciudad, frente al parque central y junto a las instalaciones de la municipalidad del cantón. La parte baja de la nave principal es de adobe y la parte alta de bahareque. Está decorada con cuadros restaurados y grandes monumentos de santos.

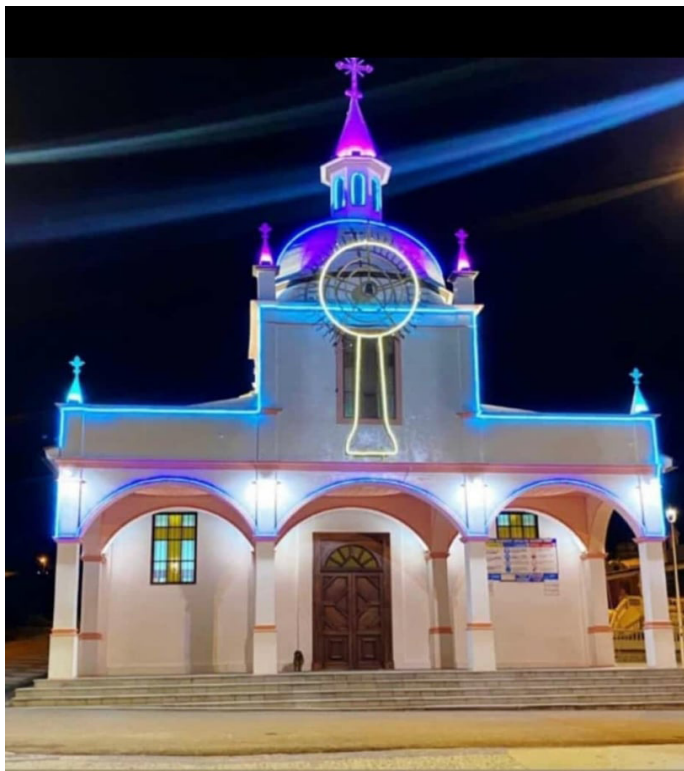
Figura 4. Iglesia de San Antonio
Fuente: Municipalidad del Cañar.(2021)

La construcción de la Iglesia se realizó entre 1945 y 1950. Su culminación llevo varios años y se hizo mediante mingas de indígenas y campesinos del sector. Su estructura está formada por tres naves: una central y dos laterales, con un altar mayor y una pequeña cúpula, proyectándose con un estilo neocolonial; estilo replicado en varios pueblos a nivel del Ecuador.

Para su construcción se utilizaron técnicas tradicionales, evidenciadas en la realización de las cimentaciones, elaboración de adobes, construcción de sus paredes, revoques y empañetes, levantamiento de la cubierta con un complejo sistema de tramado de vigas, tirantes y cumbreras que dieron no sólo funcionalidad a la estructura, sino que además constituyen un elemento decorativo para la construcción. Es notorio también para la construcción la utilización de materiales propios de la zona, como: la arcilla o barro para los adobes, el zuro, el bejuco, la madera de cerro, la teja elaborada por artesanos de Chorocopte y otros materiales. En su concepción se consolidó como una obra única y especial dentro de la arquitectura religiosa de la comarca.

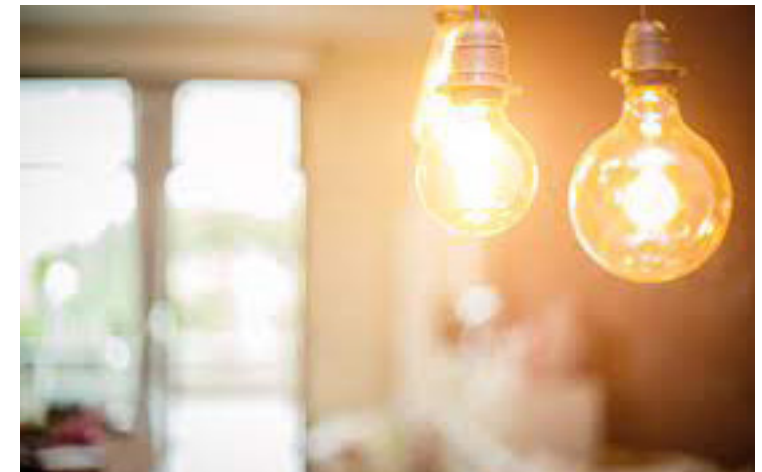
Figura 27. Confort lumínico Fuente: Luminocidad en un lugar. tomada de grupo poBdp (2018).

La iluminación es fundamental al momento de concebir un espacio interior, y especialmente una cafetería. Es importante tener en cuenta que en este tipo de ambientes la mayor iluminación no siempre es benéfica para el efecto que se desea conseguir; sobre todo si el concepto de la cafetería maneja un entorno de intimidad y privacidad. Por eso, es importante hablar de una adecuada regulación de la iluminación natural y artificial. La intensidad lumínica del espacio interior se corresponderá con el concepto planteado por quien concibe la función de la cafetería. En esta concepción se deberá tener en cuenta las proyecciones de sombra, las posibilidades de deslumbramientos y el recorrido lumínico de la luz natural en relación con la hora del día.

Los elementos estéticos que acompañan al interior deben ser concebidos en función de las luces naturales y artificiales, con objeto de que no generen reflexión o sombras que afecten negativamente a la sensación de confort. Sumado a esto, es importante también considerar la relación del consumo energético proyectada, con objeto de que la iluminación no genere gastos excesivos que afecten la función económica del espacio (Emec, 2018).

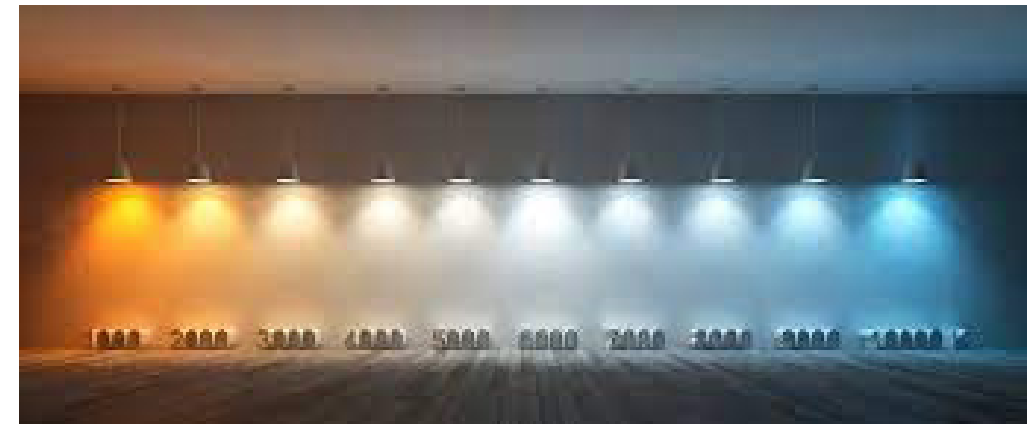
Figura 28 Temperatura en la iluminación artificial
Fuente: Factor LED, tomado de lamparadirecta.es (2017).

Este tipo de iluminación el 50% de la luz se dirige difusa hacia el techo, y de ahí es reflejada, el otro 50% se dirige difusa hacia la zona a iluminar.

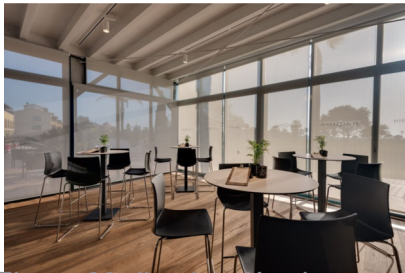
Figura 29. Iluminación de mesas
Fuente: Pronomen (2019).

En las mesas: Lo mejor es elegir un foco puntual de haz concentrado de tal forma que este ilumine sólo la zona de la mesa. Este tipo de luz dirigida ayuda a aislar un rincón del resto del espacio. Ideal para las cafeterías que quieren crear una ambiente íntimo y suave. Puedes añadir filtros antideslumbrantes a las bombillas sobre todo si las ubicas muy cerca de la mesa.

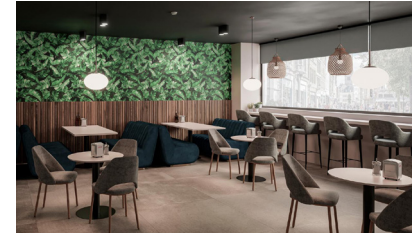
Figura 31. Iluminación comun
Fuente: Infobae (2021).

En las zonas comunes: Si se trata de un local con un ambiente íntimo necesitarás puntos de luz muy suaves, como por ejemplo sistemas lineales de led, para marcar la dirección de la luz. Si se quiere es crear un espacio luminoso y fresco, se opta por una iluminación más general. En este caso los focos de marco oculto incrustados en el techo pueden ser una buena opción. Será siempre interesante, además, ubicar estratégicamente lámparas decorativas que destaquen la personalidad del establecimiento.

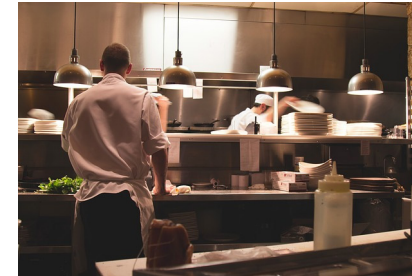
Figura 32. Luz cocina
Fuente: Leonoticias (2019).

En la cocina: En la zona de trabajo es mejor una luz natural que favorece el trabajo y genera sensación de bienestar. Es importante en el caso de una cocina, ya que se evita distorsionar el color natural de los alimentos. Si no es posible disponer de luz natural lo mejor es usar luminarias lineales con la protección indicada para tales trabajos.

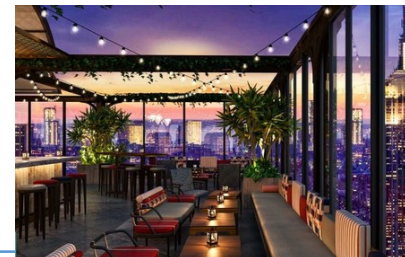
Figura 33. luz exterior
Fuente: Tripadvisor (2018).

El exterior o la terraza: Es una continuidad del interior de la cafetería por lo que la relación estética y lumínica es también muy importante. Para iluminar las terrazas utiliza sistemas lineales de led de luz cálida con difusores para matizar la luz. Para terrazas con pérgolas o sombrillas, son mejor las lámparas colgantes de suspensión de exterior o bien incorpora lámparas decorativas para crear un entorno más interesante.

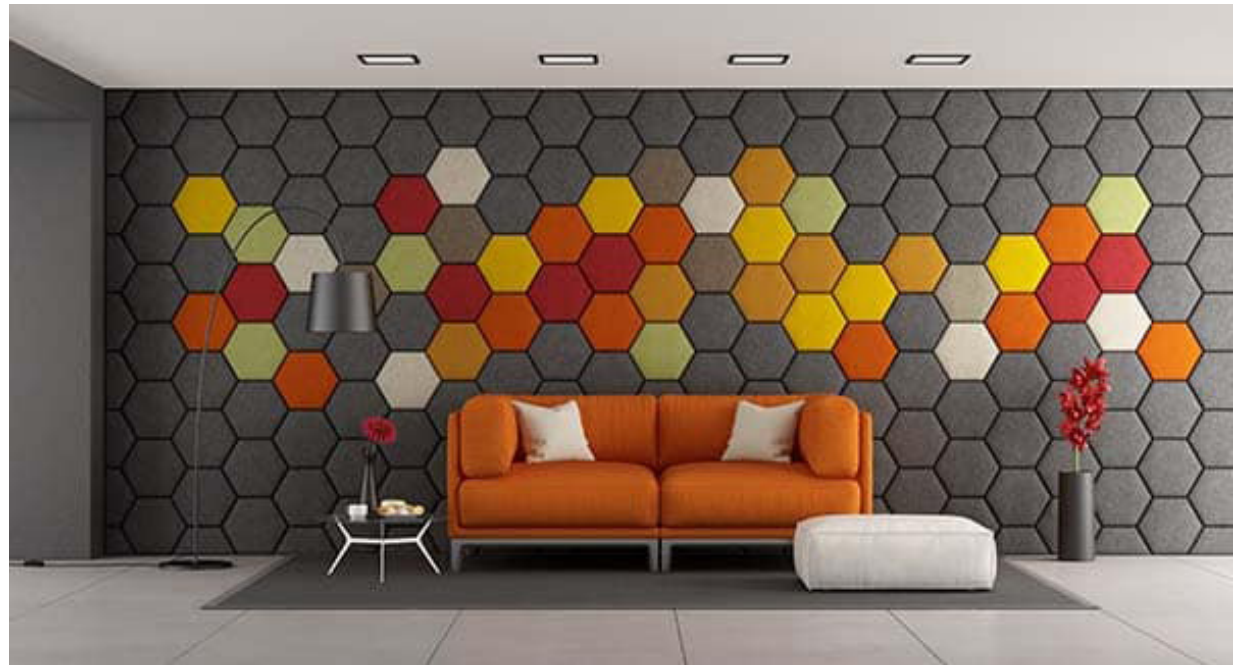
Figura 34. Paneles acústicos

Las ondas de sonido se reflejan en las superficies duras, mientras que las superficies suaves absorben el ruido, llegando incluso a cancelar las ondas sonoras. De esta manera, los materiales permiten regulación del sonido al interior, de acuerdo a las necesidades; considerando que las cafeterías son espacios para el diálogo, posiblemente la necesidad apunte a la atenuación del ruido al interior, lo que implica la necesidad de incrementar la presencia de superficies absorbentes en el diseño del espacio. (Rockwool, 2018)

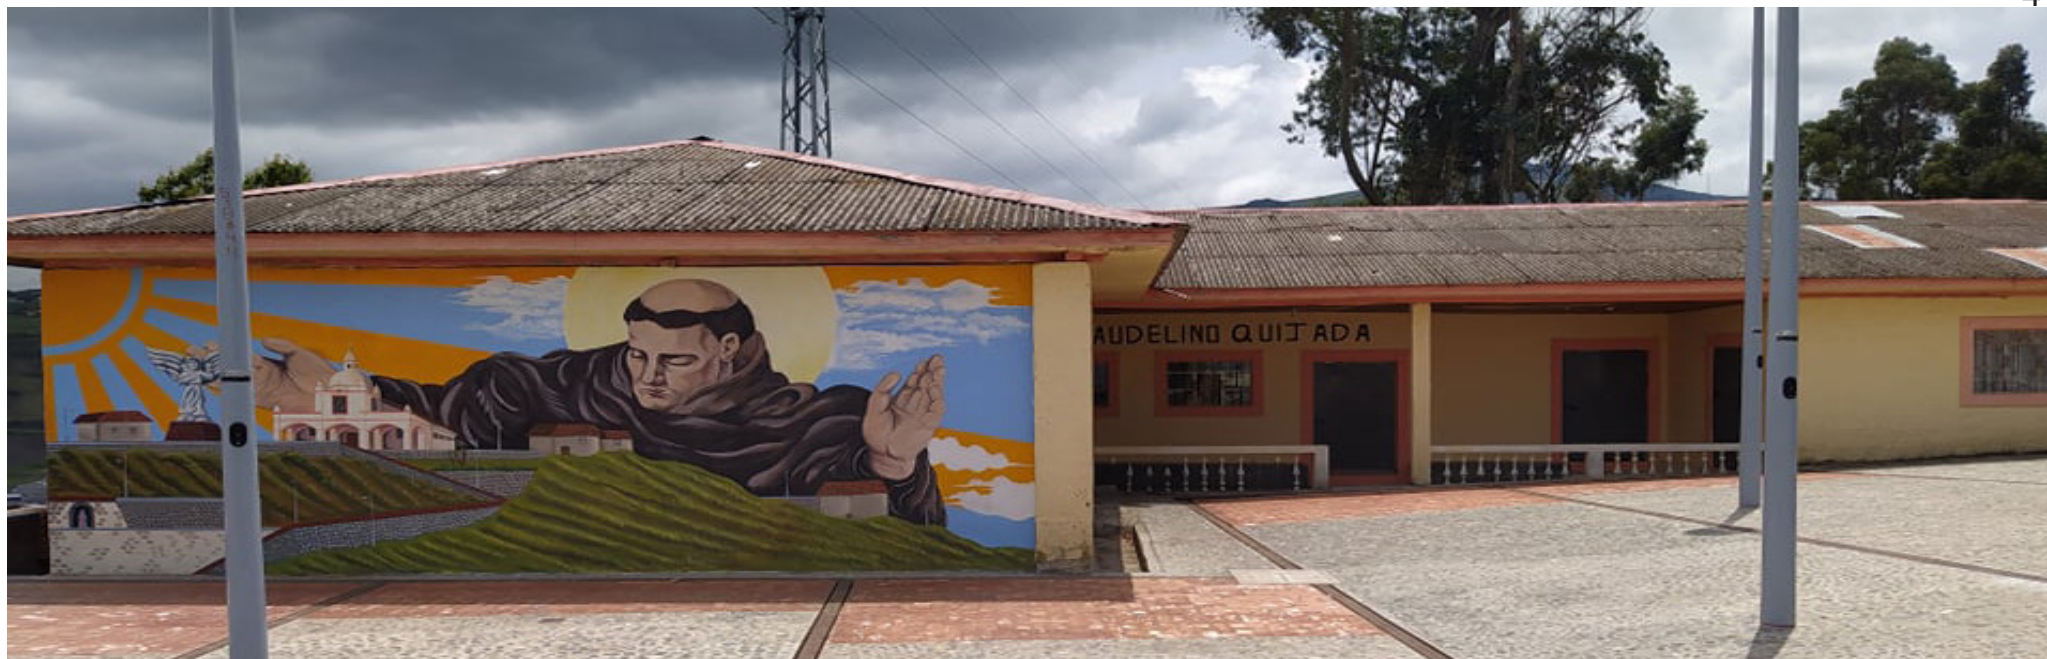
Figura 53. Casa de Huéspedes Laudelino Quijada Alonso
Fuente: Tatiana Morejón (2022).

La construcción de la casa de huéspedes surgió de la necesidad de proporcionar alojamiento a los romeriantes y visitantes de lugares lejanos de la comarca y de otras provincias, ya que las puertas de la iglesia permanecían cerradas durante la noche.

La unificación de las comunidades cercanas se logró bajo la dirección del padre Laudelino Quijada Alonso, quien organizó a las comunidades y logró obtener donaciones económicas y materiales para la construcción de la obra. Los planos fueron realizados por el mismo padre, mientras que la mano de obra estaba a cargo de los hombres y mujeres de las comunidades, quienes se turnaban para llevar y traer los materiales de construcción y el agua.

Toda la madera utilizada provino de los bosques aledaños, los cuales no fueron talados, sino que la madera fue recogida y preparada quitando la corteza y ajustándola a las medidas requeridas. Algunas columnas del corredor principal son de hormigón armado y todas las paredes se construyeron con ladrillo. Se colocaron pequeñas mochetas a intervalos regulares para reforzar la estructura. Los acabados fueron hechos de manera rústica, utilizando una mezcla de chocotó, arena gruesa y cemento, lo que le confiere una textura tosca y característica.

El edificio se construyó en una sola planta, tal como se conoce hasta el día de hoy. A la construcción original, que constaba de tres cuartos y un salón comunal, se le agregaron posteriormente una cocina y un bloque sanitario, compuesto por cinco inodoros, una ducha y un lavabo. La casa no cuenta con servicios de agua potable ni alcantarillado. El suministro de agua se realiza mediante un sistema de tuberías que la trae de una captación de agua en la parte superior, almacenándola en dos tanques elevados para su uso.

Actualmente, las instalaciones están cerradas y se utilizan como almacén para los muebles y altares que fueron retirados de la iglesia principal. Las inclemencias del tiempo, los vientos y las hojas de los árboles cercanos han deteriorado todas las instalaciones. El edificio no está a cargo de ninguna persona y, por lo tanto, se encuentra en estado de abandono y deterioro (Défaz Martínez, 2018).

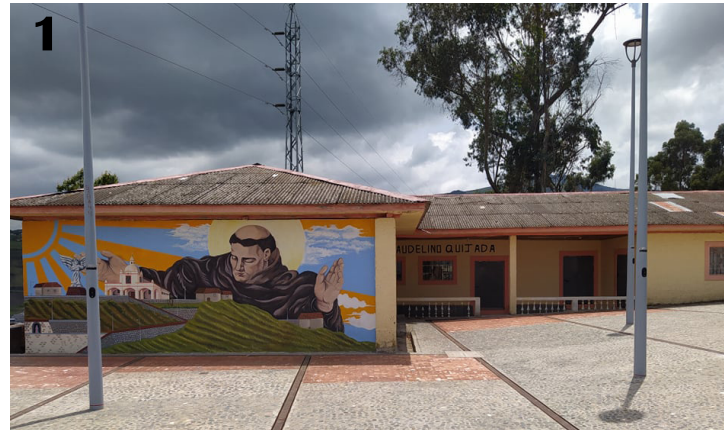
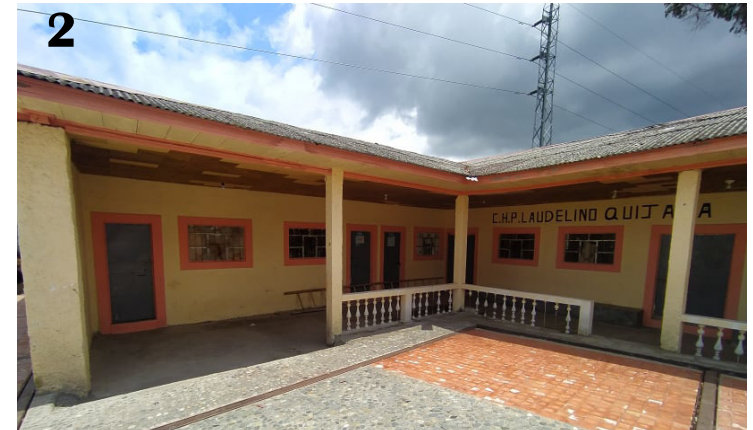
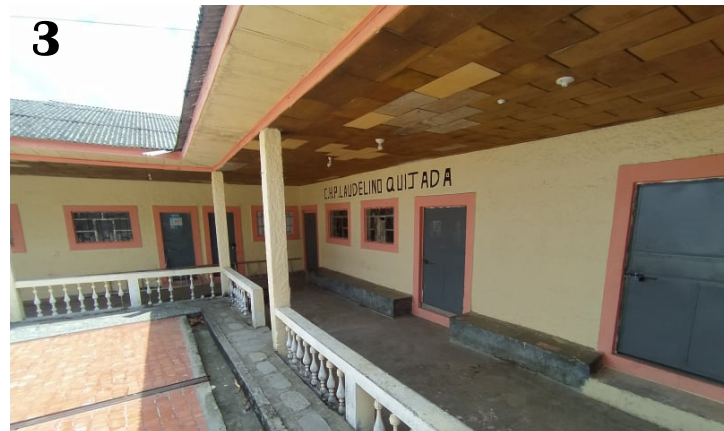
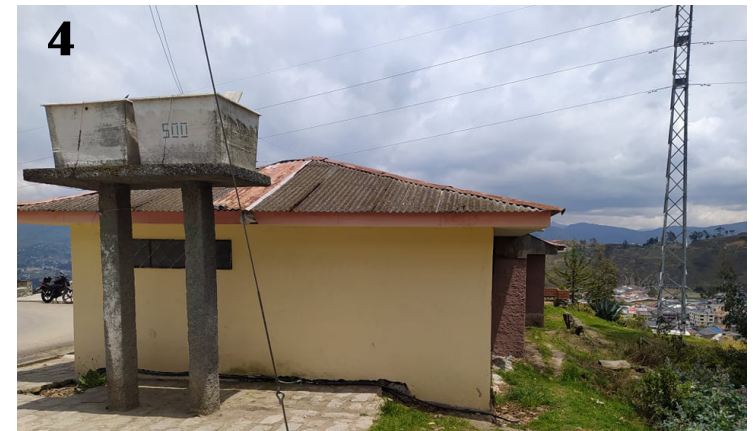
Figura 60. Casa de Huéspedes Laudelino Quijada Alonso
Fuente: Tatiana Morejón (2022).

Figura 61. Estado actual del lugar Corredor
Fuente: Tatiana Morejón (2022).

Figura 62. Estado actual del lugar Corredor
Fuente: Tatiana Morejón (2022).

Figura 63. Estado actual del lugar fachada
Fuente: Tatiana Morejón (2022).

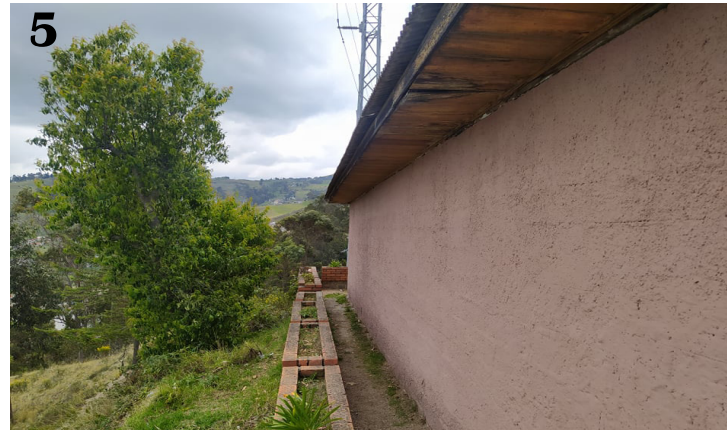
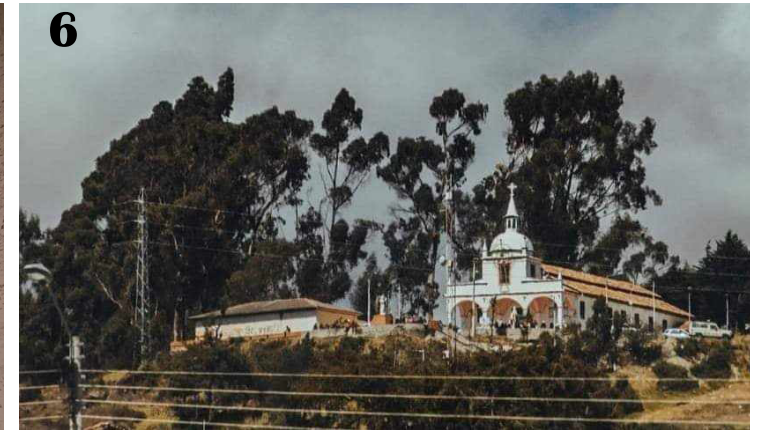
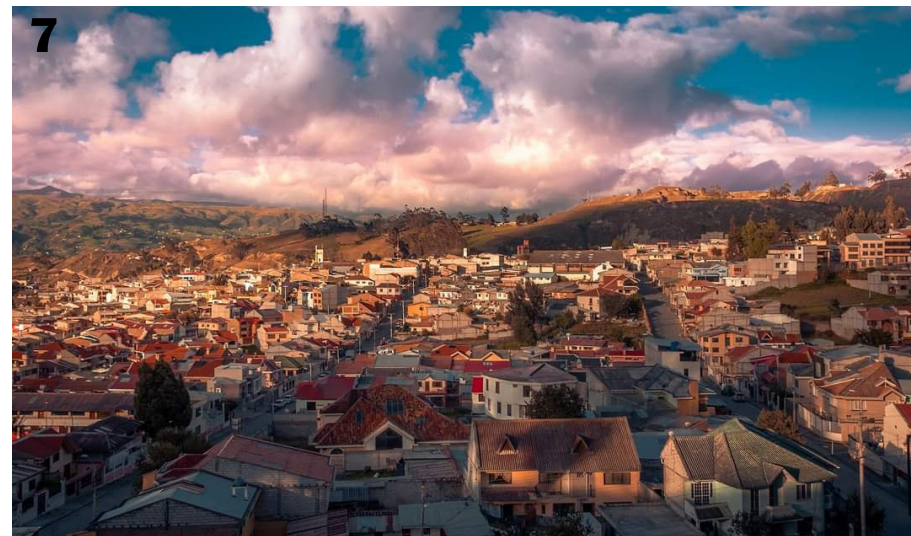
Figura 64. Vista lateral de la Casa de Huespedes
Fuente: Tatiana Morejón (2022).

Figura 65 Vista aerea en donde se encuentra ubicada la casa de Huespedes
Fuente: Tatiana Morejón (2022).

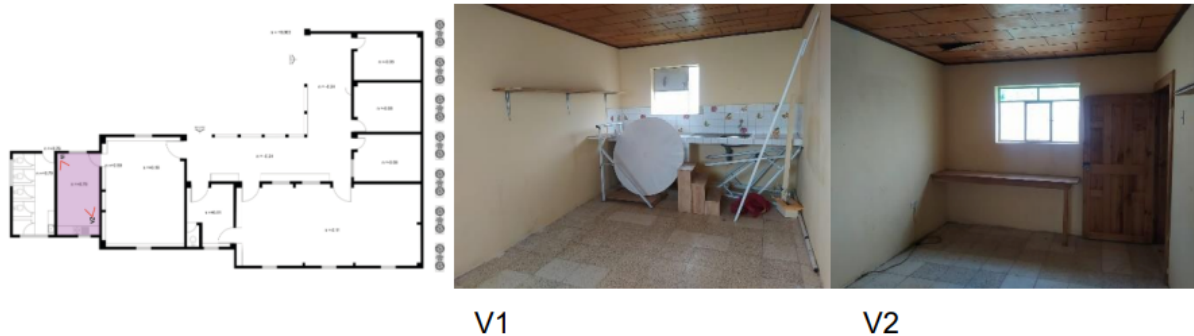
Cocina

Referencias				
D01	D02	D03	D04	D05
D06	D07	D08

D08	Cubierta	Planchas de fibrocemento	Malo	Acumulación de hojas produciendo el deterioro, posee goteras.

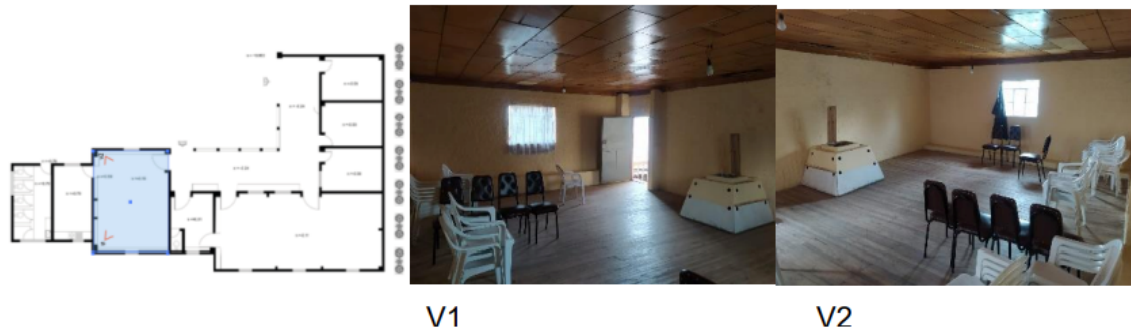
Salón 1

D01	D02	D03	D04	D05
D06	D07	D08

D08	Cubierta	Planchas de fibrocemento	Malo	Acumulación de hojas produciendo el deterioro, posee goteras.

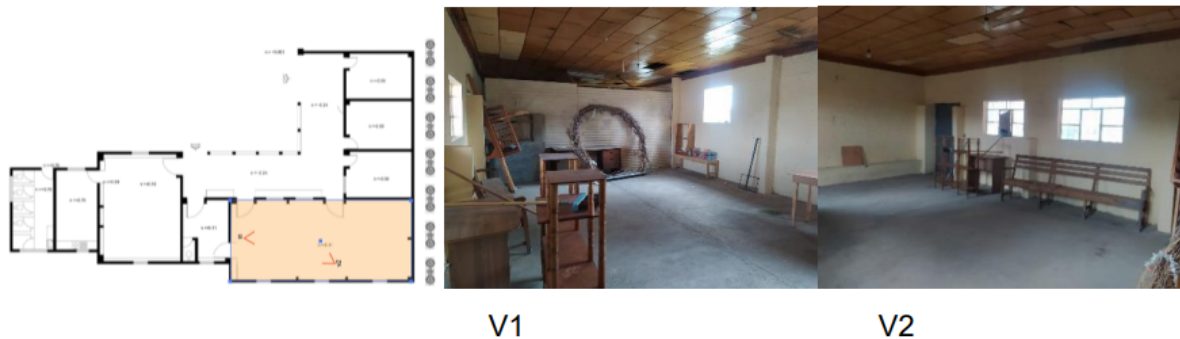
Salón 2

Referencias				
D01	D02	D03	D04	D05
D06	D07	D08

D08	Cubierta	Planchas de fibrocemento	Malo	Acumulación de hojas produciendo el deterioro, posee goteras.

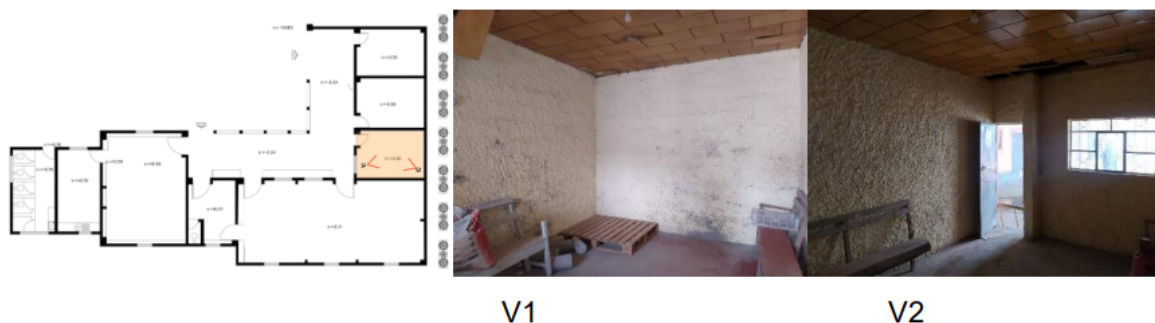
Habitación 1

Referencias				
D01	D02	D03	D04	D05
D06	D07	D08

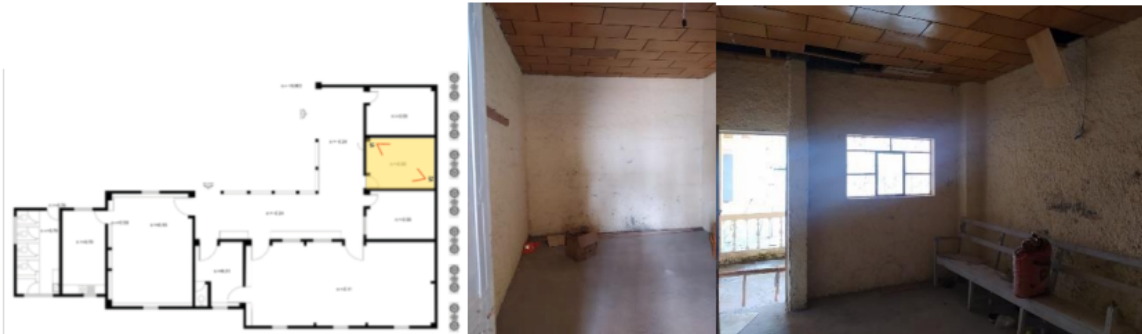
Habitación 2

Referencias				
D01	D02	D03	D04	D05
D06	D07	D08

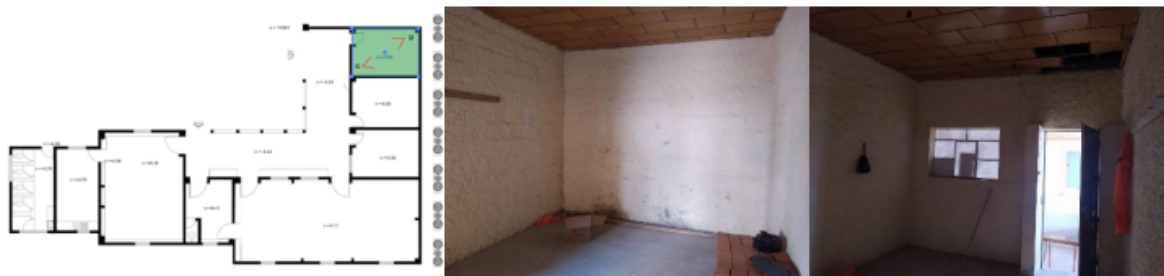
Habitación 3

Referencias				
D01	D02	D03	D04	D05
D06	D07	D08

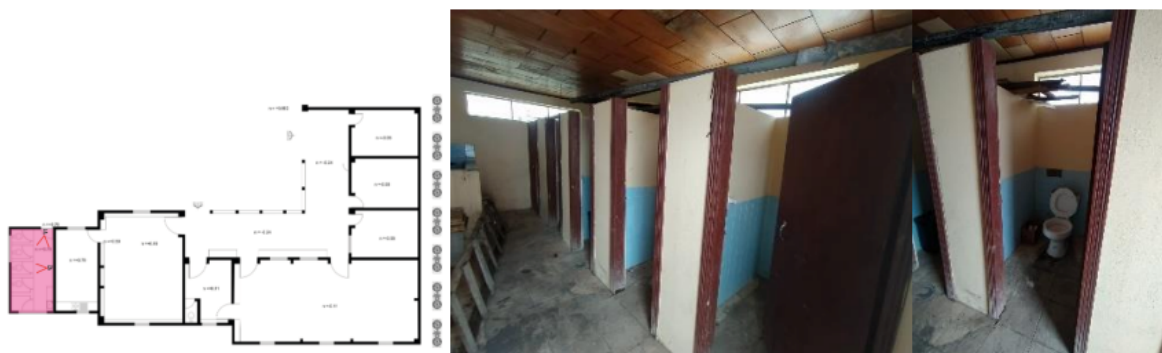
Servicios Higiénicos

Referencias				
D01	D02	D03	D04	D05
D06	D07	D08

Cód.	Ítem	Especificaciones	Estado	Observaciones
D01	Pisos	Baldosa de 25 x 25cm	Malo	El piso esta muy deteriorado ya que es expuesto a humedad.
D02	Paredes	Paredes enlucidas y pintadas	Malo	Las paredes están desgastadas y se descascaran por el mal mantenimiento.
D03	Cielo Raso	De madera triplex de 50 x 30 cm	Malo	La madera esta desgastada y presenta goteras, por su falta de mantenimiento.
D04	Puertas	Puerta abatible de madera una hoja	Malo	Las puertas están rotas algunas caídas y no poseen las manijas.
D05	Ventanas	Ventanas de vidrio de 4mm, con marco de hierro.	Malo	Las ventanas están deterioradas y oxidadas.
D06	Iluminación	Natural: es baja ya que posee ventanas pequeñas. Artificial: posee un foco en el centro	Malo	Algunas instalaciones están a la vista y la única instalación para la iluminación no posee foco.
D07	Mobiliario	No posee		
D08	Cubierta	Planchas de fibrocemento	Malo	Acumulación de hojas produciendo el deterioro, posee goteras.

No hay equipamiento en los servicios higiénicos	Se debe colocar utensilios para el aseo de los clientes	Para un buen uso de los servicios higiénicos se debe poner dispensadores de jabón, de papel, basureros, espejos etc.	Lo baños están en deterioro y son muy antiguos
Comedor	No posee un estudio lumínico	Dotar al espacio con un diseño lumínico tanto iluminación general y decorativa	El espacio debe contar con un flujo lumínico adecuado de 300 LUX ya que es un área social	Posee un cielo raso en mal estado y sus instalaciones a la vista por lo que recomienda cambiar desde el cielo raso
	No cuenta con aislamiento térmico ni acústico	Brindar solución de aislamiento térmico acústico	Uso de materiales con coeficientes altos en absorción acústica como la lana de roca y aislante térmico como la fibra de coco	Condiciones climáticas de la zona en donde se ubica

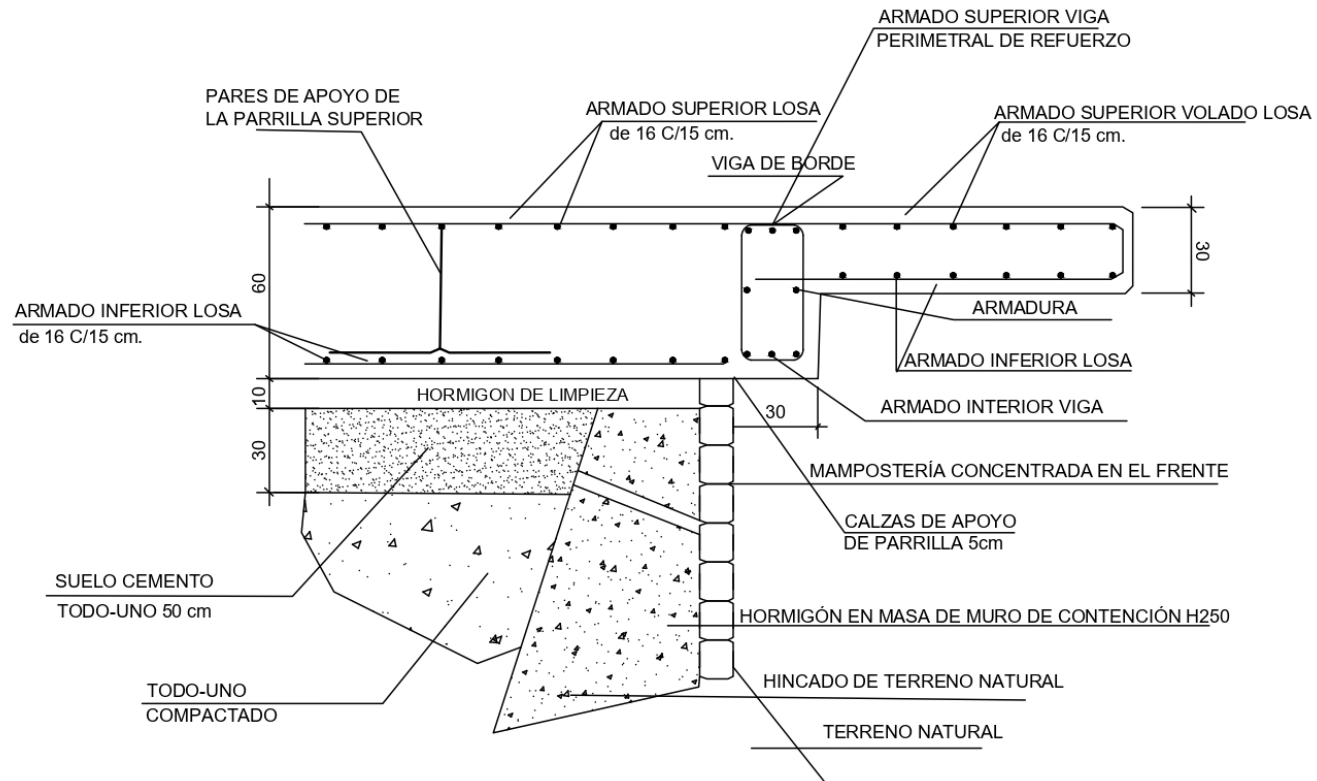
Figura 71. Detalles constructivos

Volado en losa de cimentación

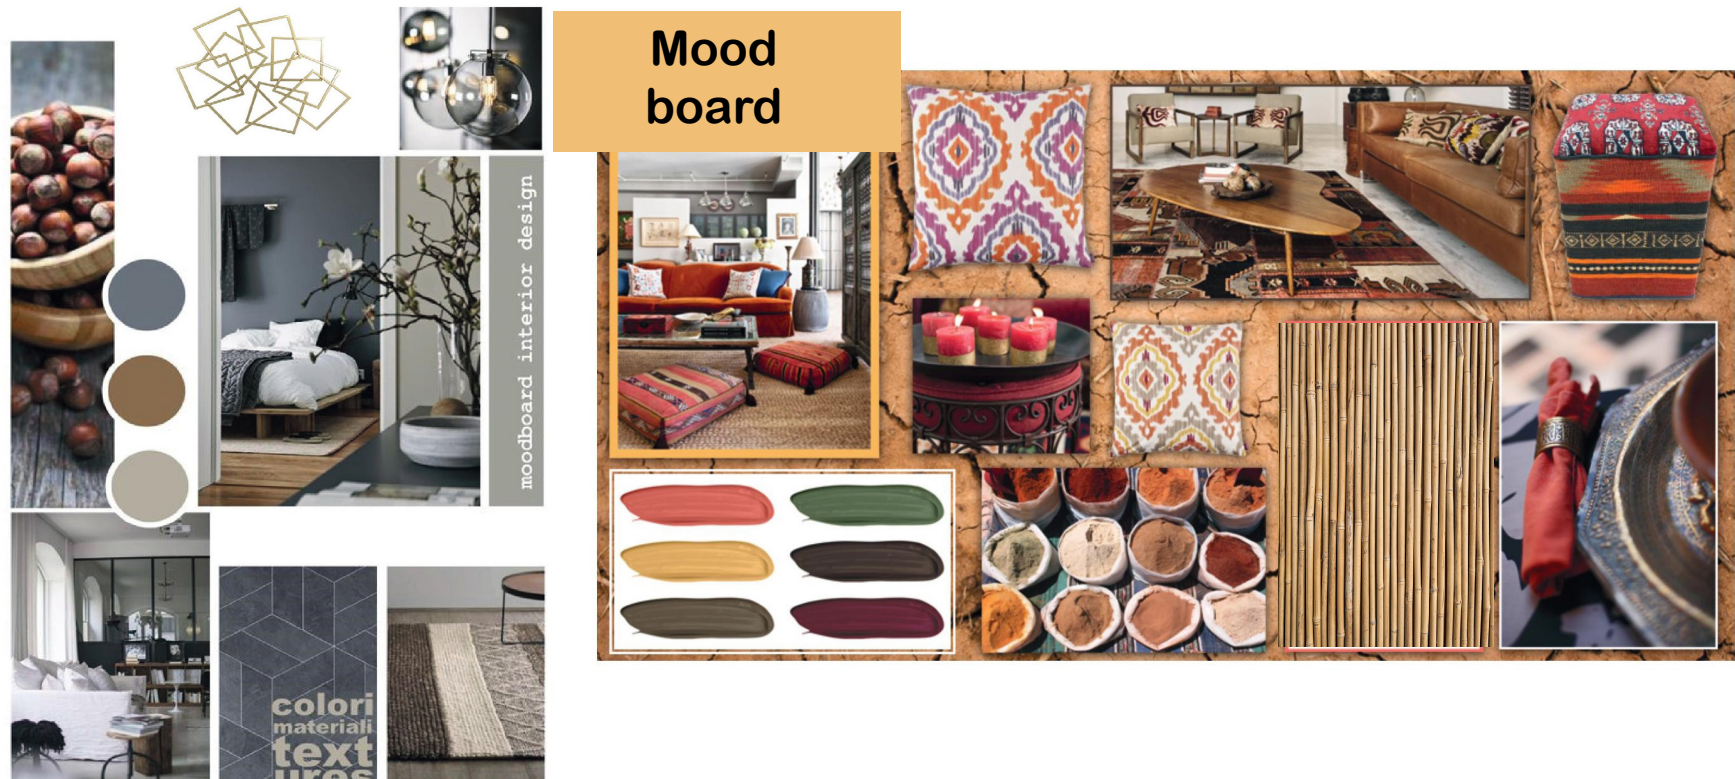
Figura 79. Mood board
Fuente: Tatiana Morejón (2022)..

La idea principal es aplicar nuestro módulo en el mostrador de la cafetería de forma similar a una pérgola, formando también parte de los interiores. Por ello, lo hemos colocado sobre algunas paredes, jugando con la luz en los interiores. Del mismo modo, hemos integrado este módulo en el mobiliario de una forma más sutil, para evitar saturar los ambientes.

En combinación con la iluminación natural, estos elementos crean un estilo étnico contemporáneo. Todo esto forma parte de la visión para el rediseño de la Casa de Acogida Laudelino Quijada Alonso.

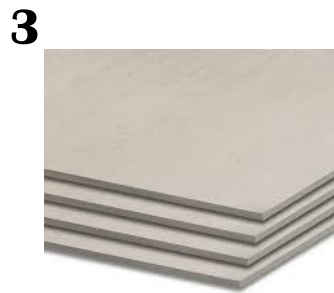
Cielo raso de Gypsum

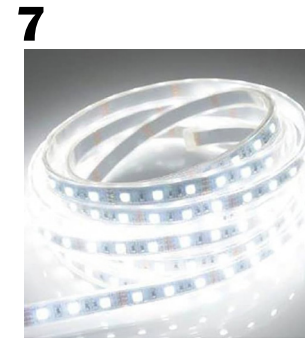
Tira de iluminación LED

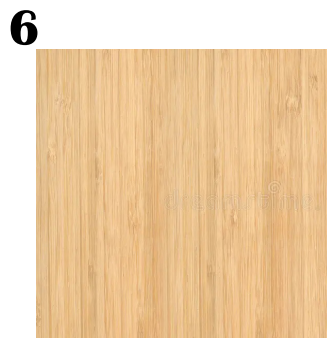
Revestimiento de pino

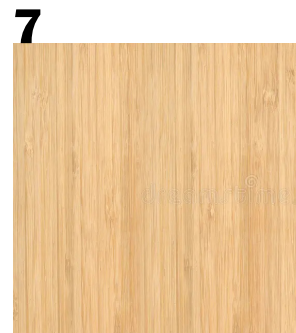
Revestimiento de pino

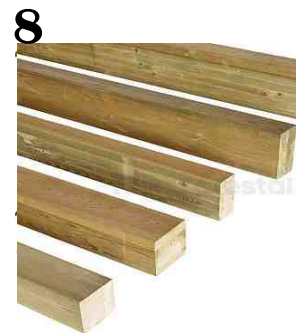
Vigas de madera teca de 13x13cm
