### Anteproyecto de readecuación de la Escuela Luis Cordero Crespo

Trabajo de titulación previo a la obtención del  
título de Arquitecto

Juan Andrés García Angulo

2023-10-12

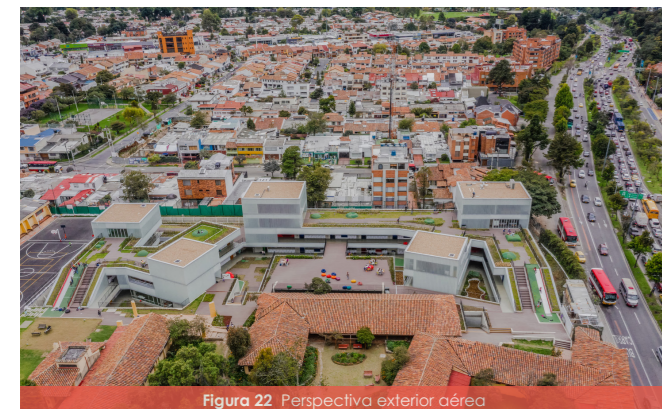
Figura 22 Perspectiva exterior aérea

En el proyecto se encuentra presente el juego de alturas, con la finalidad de encajar en la urbe, en la construcción ya existente y a su vez crear visuales favorables alrededor del proyecto. Para lograr esto, el arquitecto Giancarlo Mazzanti sumergió los bloques un nivel, con respecto a las ya existentes, con el objetivo de nivelarlos y de esta manera unificar las visuales, para no interferir con la escala urbana ya existente.

En el diseño se implementa amplia vegetación y crea patios internos, de esta manera logra conjugar todos sus ambientes, sin mencionar que los bloques están contruidos a base de materiales propios de la zona, techos aligerados y a dos aguas.

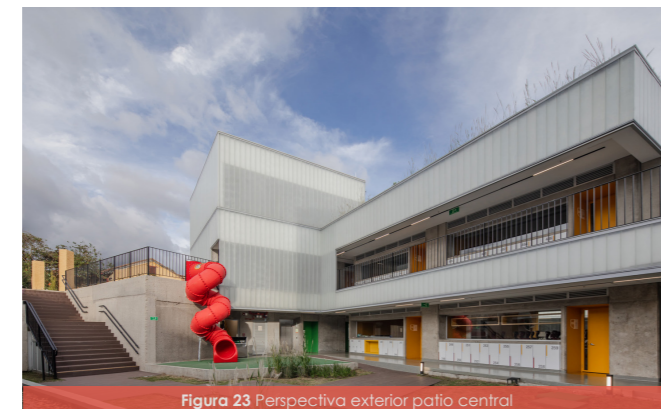
Figura 23 Perspectiva exterior patio central

El diseño forma parte de la ampliación y reorganización del colegio ya existente, por lo que se planteó que los nuevos bloques respetaran las construcciones existentes, pero que se adapten a las nuevas necesidades (sismorresistencia). El diseño utiliza la idea de hundirse un nivel para respetar la biblioteca que es de interés cultural.

Se construyeron dos alas diferentes que no se conectan; la de menor área se dispuso para la escuela primaria y la más grande para la secundaria, a pesar de su separación ambos bloques logran integrar la biblioteca. En los dos primeros pisos se ubican las aulas y en el tercer piso se encuentran las zonas para actividades creativas y dando apertura al jardín en la terraza.

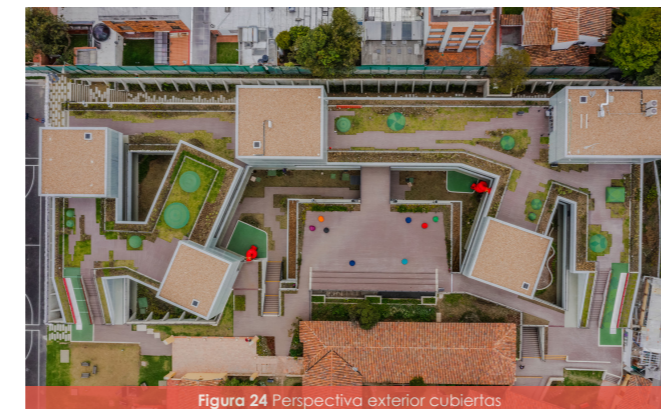
Figura 24 Perspectiva exterior cubiertas

Existe una gran armonía con la arquitectura de la zona, debido al uso equilibrado de las formas, colores y texturas elegidas, ya que son similares a las existentes y de esta manera se constituye una identidad con el lugar.

Los bloques se encuentran contruidos en base a materiales propios de la zona y prefabricados, techos aligerados y a dos aguas. Con respecto a la elección de colores, utilizan una cromática para las paredes en blanco y para espacios interiores se opta por utilizar colores primarios brillantes lo cual utilizan para dar vida y armonía.

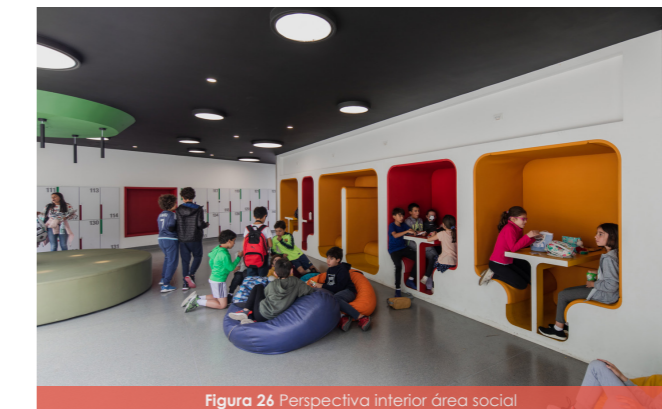
Figura 26 Perspectiva interior área social

Las fachadas del proyecto están cubiertas con paneles translúcidos que tamizan el resplandor del sol durante el día y que, en las horas de la tarde, crean en los volúmenes un efecto de caja de luz, gracias a la iluminación artificial.(Luco, 2020)

Se busca una mejoría en la calidad del aire dentro de las aulas, gracias a la implementación de una ventilación cruzada en cada uno de los pisos.

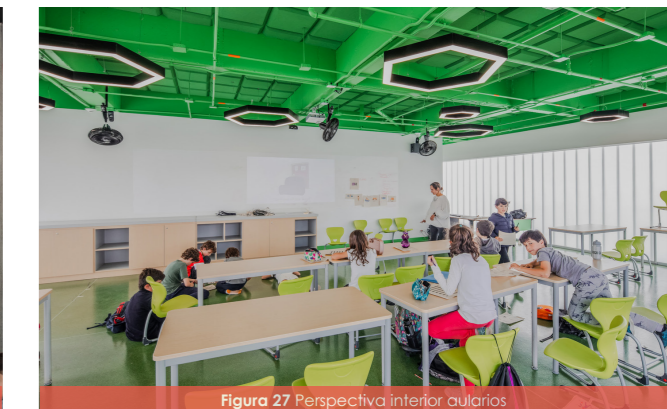
Figura 27 Perspectiva interior aularios

En cuanto a la tecnología utilizada, se observa el uso de un sistema estructural en acero que proporcione la sismorresistencia buscada, y además, de prefabricados que consiguen una modulación para los aularios.

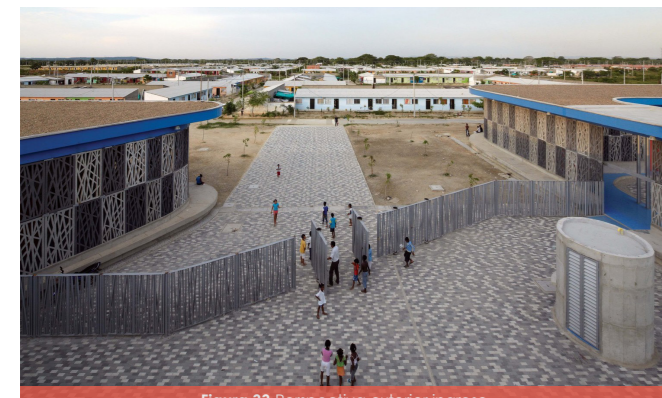
Figura 33 Perspectiva exterior ingreso

El proyecto se encuentra emplazado respetando el contexto urbano, debido a que deja un circuito peatonal y público que rodea a la edificación, lo cual permite que el público en general y los estudiantes puedan caminar libremente alrededor de la zona. Dentro del colegio se encuentra presente un solar, el cual en su costado se libera para dejar la zona de parqueadero como zona de recreación.

Más que un colegio aislado se pretende desarrollar un proyecto urbano que promueva nuevas centralidades sectoriales con los equipamientos existentes en el colegio, utilizando la biblioteca, las canchas y el auditorio al aire libre como apoyos a las actividades barriales. (Fracalossi, 2022 ).

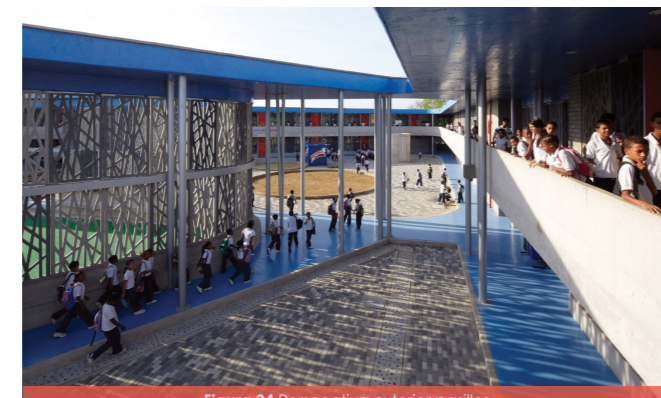
Figura 34 Perspectiva exterior pasillos

El diseño de la Institución Educativa fue concebido para que los cuatro bloques que lo conforman estuvieran conectados entre sí, articulados a la geometría social y generando zonas céntricas en cada uno de ellos con el objetivo de crear espacios verdes (patios), los mismos que son la continuación del espacio público exterior y generando continuidad. Cada anillo está destinado para los diferentes niveles de educación.

Los cuatro bloques están conectados por pasillos cubiertos a doble altura que permiten la comunicación, el descanso y la dispersión de los alumnos y profesores.

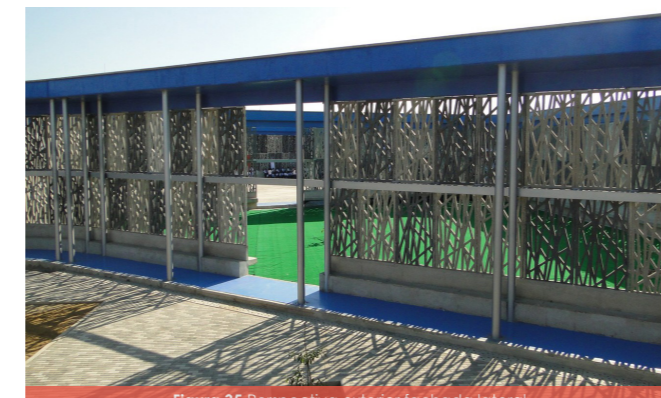
Figura 35 Perspectiva exterior fachada lateral

Existe armonía dentro de la concepción formal del proyecto, debido a que se puede ver que existe uniformidad en las alturas de los bloques. Su forma orgánica permite que resalte en el contexto en el cual se encuentra emplazado, sin embargo, no crea una mancha en el contexto, sino que es una edificación emblemática para el barrio.

Los materiales escogidos permiten que la institución se compenetre con el contexto, desde sus paredes de concreto y prefabricados de hormigón, tableros de aglomerado en diferentes colores para resaltar las zonas pedagógicas y los pisos pintados con pintura epóxica de tono azul para marcar las circulaciones.

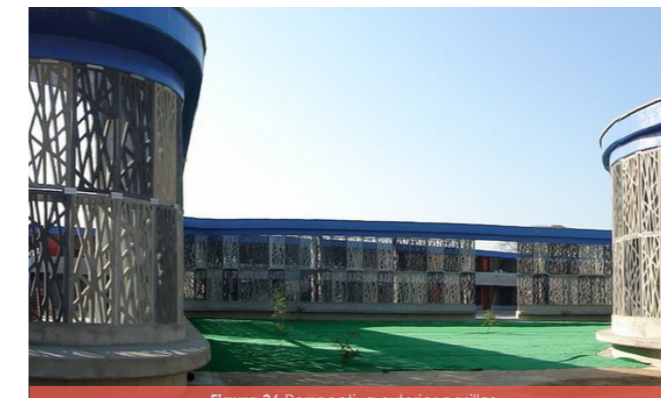
Figura 36 Perspectiva exterior pasillos

El proyecto en planta tiene cuatro diferentes zonas: la primera - Anillo CIRE cuyo perímetro envuelve canchas multiusos, la segunda - Anillo Pre-Escolar que define el espacio intersticial; en el primer piso la ludoteca y aulas de grado 0, mientras que en el segundo piso los aularios de grado 1.

La tercera - Anillo Educación básica conformado por dos pisos en los cuales se encuentran distribuidos los aularios y los talleres, finalmente, se tiene la cuarta zona - Anillo Educación Básica Secundaria Media, el cual posee la mayor dimensión. Cada anillo tiene su propio patio, con plantas nativas de la zona.

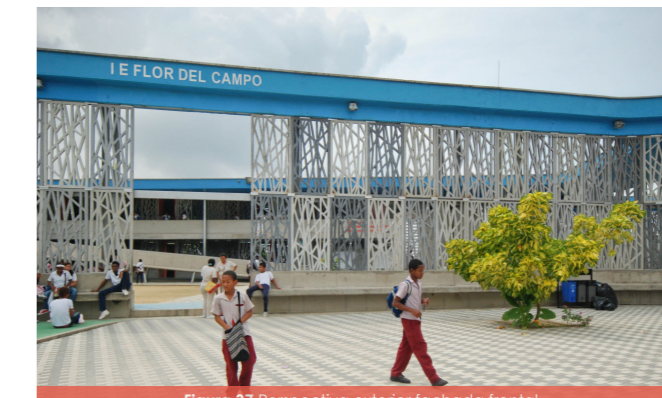
Figura 37 Perspectiva exterior fachada frontal

Los anillos han implementado sistemas de ventilación pasiva, es decir entradas y salidas de aire ubicadas estratégicamente y que cuentan con filtros para purificar el aire desde el exterior, además, se aprovecha al máximo la recolección de aguas lluvias y se buscó la optimización de la luz natural. Al usar paneles prefabricados se aprovecha al máximo la ventilación cruzada.

Se plantea una estructura vertical de protección solar (Membrana) en los bordes externos del proyecto que minimiza el impacto del sol, además de voladizos y retrocesos de la aulas que permiten la protección solar. (Archdaily, 2022)

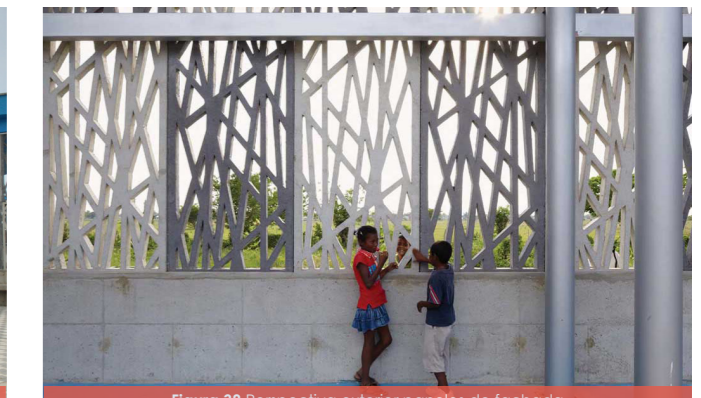
Figura 38 Perspectiva exterior paneles de fachada

Con respecto a la tecnología empleada, se utilizó un sistema combinado de muros pantalla prefabricados y columnas rectangulares y circulares. Los entresijos están hechos de losas aligeradas, mientras que los aleros y las cubiertas con macizas.

Cada anillo funciona de manera independiente para evitar deformaciones por las extensas longitudes; cada una de ellas posee sus propias deformaciones y asume los esfuerzos estructurales.

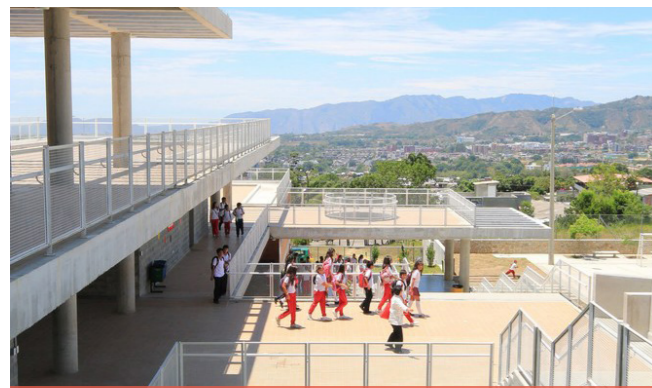
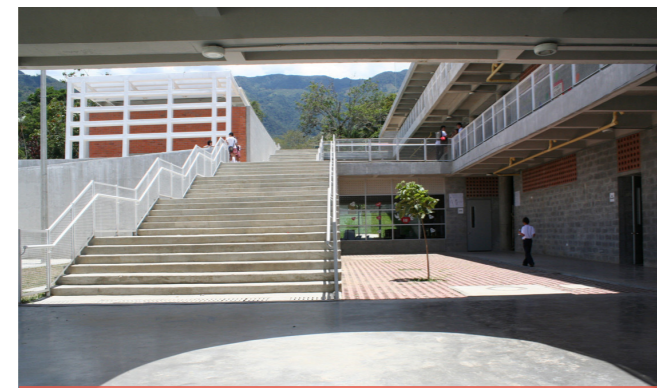
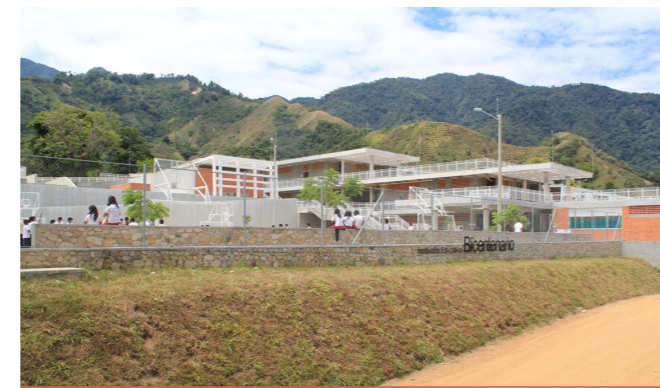
La institución consta de materiales claramente identificados, que se los usa en su forma más pura, lo cual permite zonificar las diferentes áreas de una manera clara, para los espacios que deben estar pintados, se ha optado por un color blanco, lo cual contrasta de mejor manera con la materialidad seleccionada y la vegetación que rodea a toda la unidad educativa.

Las plataformas se encuentran construidas con muros secos, retenidos a través de una malla, lo cual proporciona un efecto visual que logra fundirse con el paisaje posterior

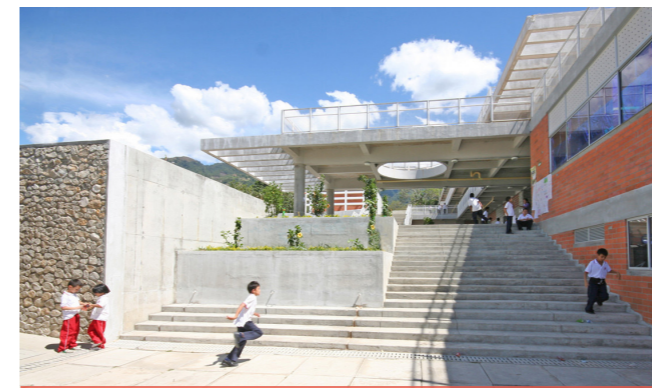
Figura 47 Perspectiva exterior graderío con jardineras

El proyecto se encuentra en equilibrio entre lo público y lo privado, debido a que los aularios se emplazan en cuatro bloques a diferentes alturas, los cuales poseen un patio propio, zona de vital importancia, debido a que este es considerado como espacio de aprendizaje y nuevas experiencias.

Los salones cuentan con la posibilidad de poder unirse de dos en dos, y trabajar en conjunto con otros estudiantes y compartir nuevos conocimientos y puntos de vista.

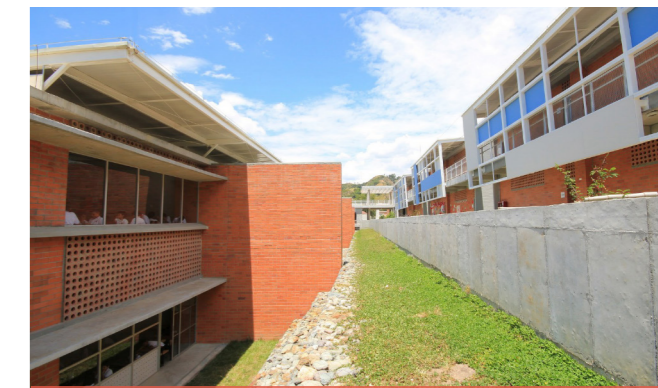
Figura 49 Perspectiva exterior solución a la topografía del terreno

Con respecto a la tecnología empleada, el sistema constructivo se basa de utilizar una estructura en muros de concreto y con luces máximo de 8 metros, utilizando cubiertas livianas de aluzinc (aleación de aluminio y zinc) de color blanco, revestidos con prepex (revestimiento térmico de poliestireno), mismos elementos que pueden soportar vigas en celosía de hierro y perfiles de tipo tubular.

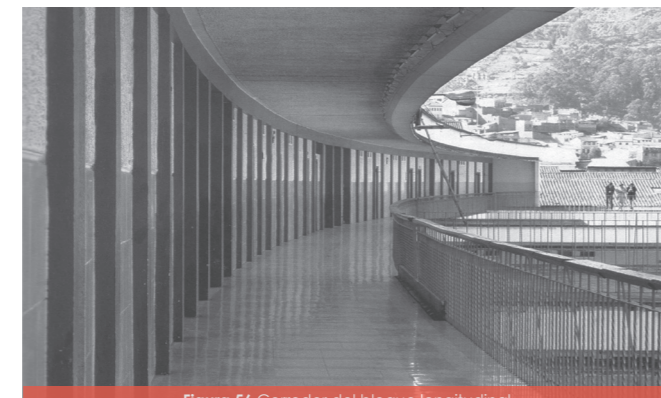
Figura 56 Corredor del bloque longitudinal

Su emplazamiento puede ser dividido en 3 pabellones de aulas de 3 pisos, un bloque alargado de 4 pisos y un bloque de remate. Su presencia convive perfectamente con el entorno gracias a decisiones como emplazar al bloque de 4 pisos en la parte posterior del terreno de modo que este no sobresalga en primer plano. Para mitigar la circulación de 130 m de este bloque se proyecta una ligera curva la cual sigue al terreno.

Los pabellones de aulas se ubican perpendicular al bloque longitudinal cada cierta distancia dejando patios para distintos usos.

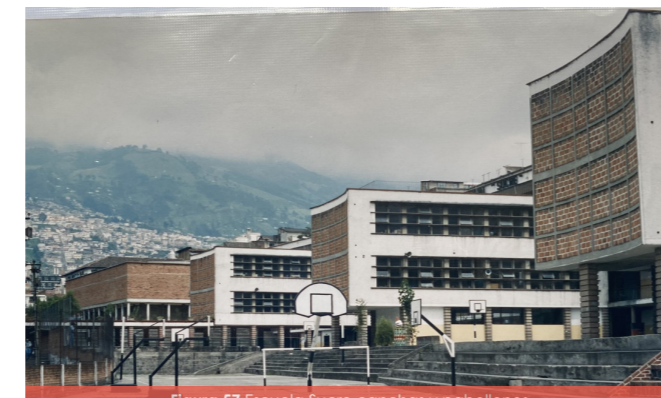
Figura 57 Escuela Sucre canchas y pabellones

Los materiales que en esta edificación fueron usados en su mayoría son el hormigón como estructura y acabados y el ladrillo los cuales aporta identidad con el sector de emplazamiento. Los tonos naranjas a nivel de cubierta también se pueden observar tanto en el edificio como en el sector, solo que, con diferentes materiales, en un caso teja y en otro baldosa de arcilla.

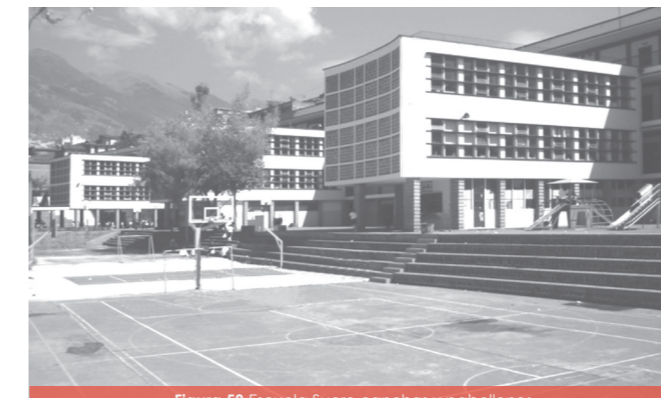
Figura 58 Escuela Sucre canchas y pabellones

Este proyecto presenta soluciones por agrupación, modulación y relación con un patio exterior. Todos los espacios administrativos se agrupan en un solo bloque el mismo que también se separa de los aularios por la topografía del terreno. Los aularios de igual manera siguen una misma modulación en todos los niveles tanto en los pabellones como en el bloque longitudinal. Destaca también las circulaciones verticales (escaleras y baños) las cuales tiene relación a su salida con un patio exterior.

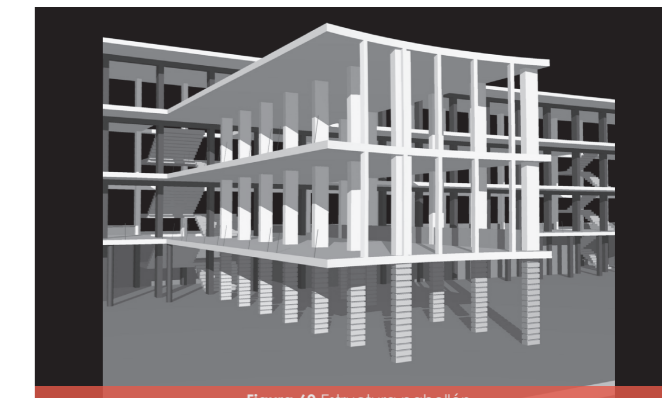
Figura 60 Estructura pabellón

El proyectista en esta escuela resuelve de manera acertada el sistema constructivo que se utilizó para su época, si bien por el año 1950 ya existía el hormigón pretensado esto todavía no llegaba al país o el acero que en ese entonces ya existían construcciones con ese material. La decisión de utilizar el hormigón hace que se adapte de mejor manera al Centro Histórico de Quito. Se puede destacar en su procedimiento constructivo los quebrasoles de hormigón los cuales fueron encontrados y fundidos *in situ*.

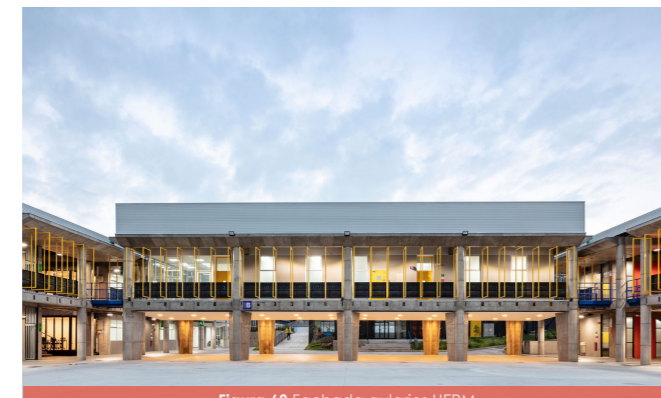
Figura 68 Fachada aularios UEPM

El desplazamiento de los nuevos bloques de este proyecto los cuales conforman una “S” responden a las preexistencias como: alejarse de su bosque para que este tenga relación con el patio que su forma encierra, a las visuales que la ciudad entrega y a la conexión con la construcción preexistente que se conectan con los nuevos aularios a través de un puente entregando una circulación limpia y recta. En este proyecto también destaca la planta baja libre que entrega el bloque en vertical y sirve para la utilización de dicho espacio y a su vez conecta su patio con la construcción preexistente, haciendo que ambos se relacionen. Los 5 bloques que conforman el nuevo proyecto fueron concebidos a través de modulación de su estructura y se conectan por medio de puentes.

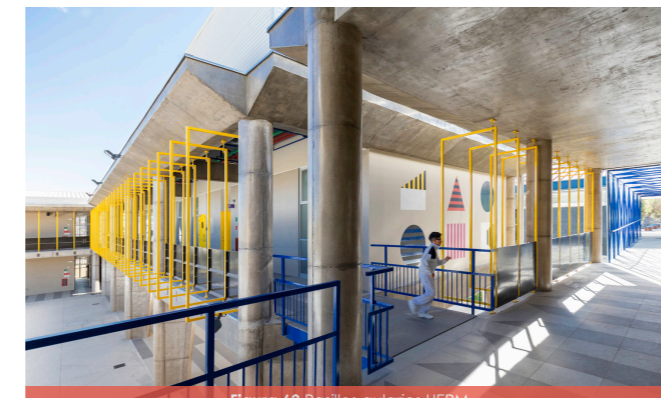
Figura 69 Pasillos aularios UEPM

En este proyecto destaca la utilización del hormigón como estructura y como expresión, al estar en una zona que se observa en su mayoría un tipo de arquitectura contemporáneo se adapta perfectamente con sus formas rectangulares y grandes ventanales piso – techo.

Si bien el hormigón da un aspecto gris a la obra, la decisión de pintar algunos elementos metálicos de azul, rojo, amarillo o verde como los pasamanos hacen que la obra se sienta mas viva y no se pierda con los elementos grises.

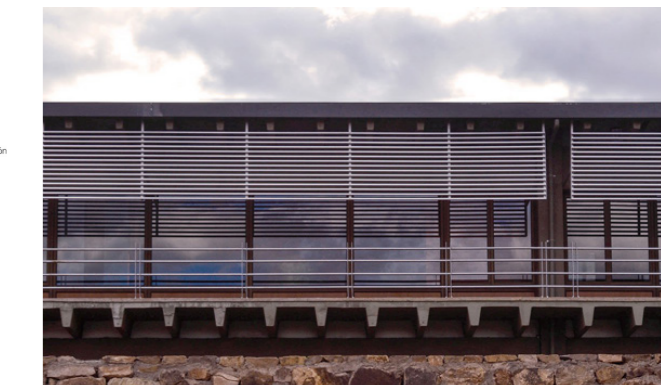
Figura 84 Vista de quebrasoles Unidad Educativa del Milenio Paiguara

El diseño del edificio presenta criterios de modulación como ya lo habíamos mencionado y orden estructural lo cual al momento de la construcción es de vital importancia.

El sistema estructural empleado es de losas y pilares de hormigón armado in situ y cubiertas de vigas doble T pretensadas con una chapa de hormigón de 5 cm, que permite una fácil obtención local y rápida ejecución.

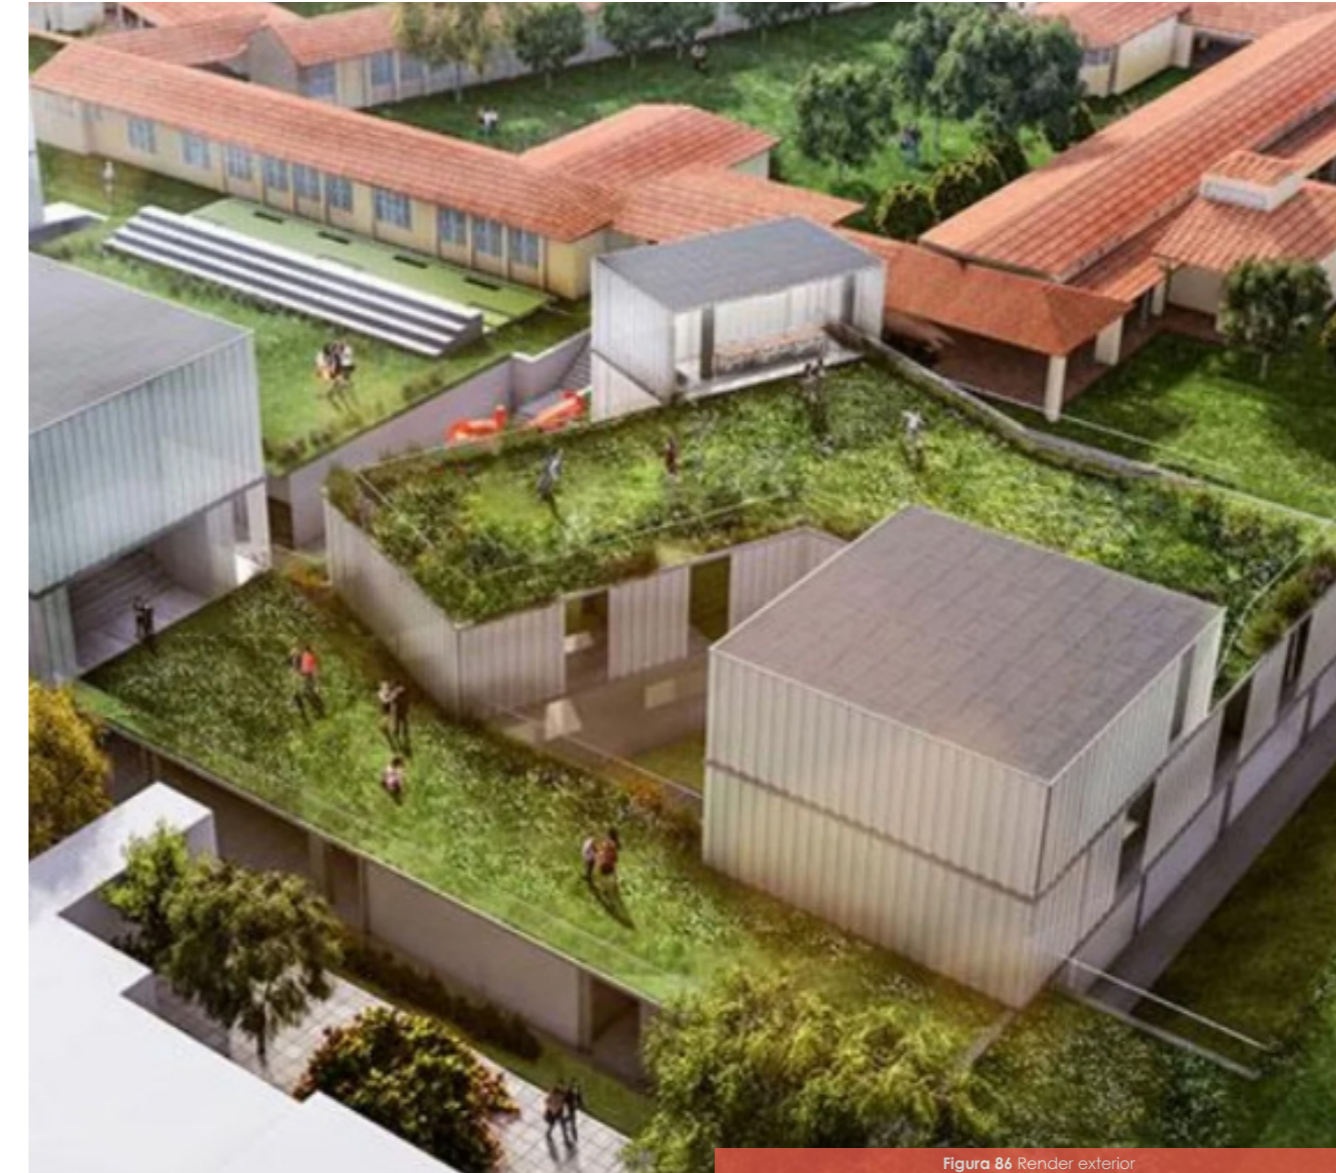
La estrategia de diseño utilizada por el Arq. Giancarlo Mazzanti es hundir el primer nivel de la edificación, obteniendo así un sótano en donde se sitúan los aularios, creando de esta manera una jerarquía y respetando el patrimonio existente.

Las esquinas de los bloques se inclinan para permitir el acceso a la cubierta verde como una prolongación de los bellos jardines existentes del edificio patrimonial y como un patio de juegos para correr por los techos,

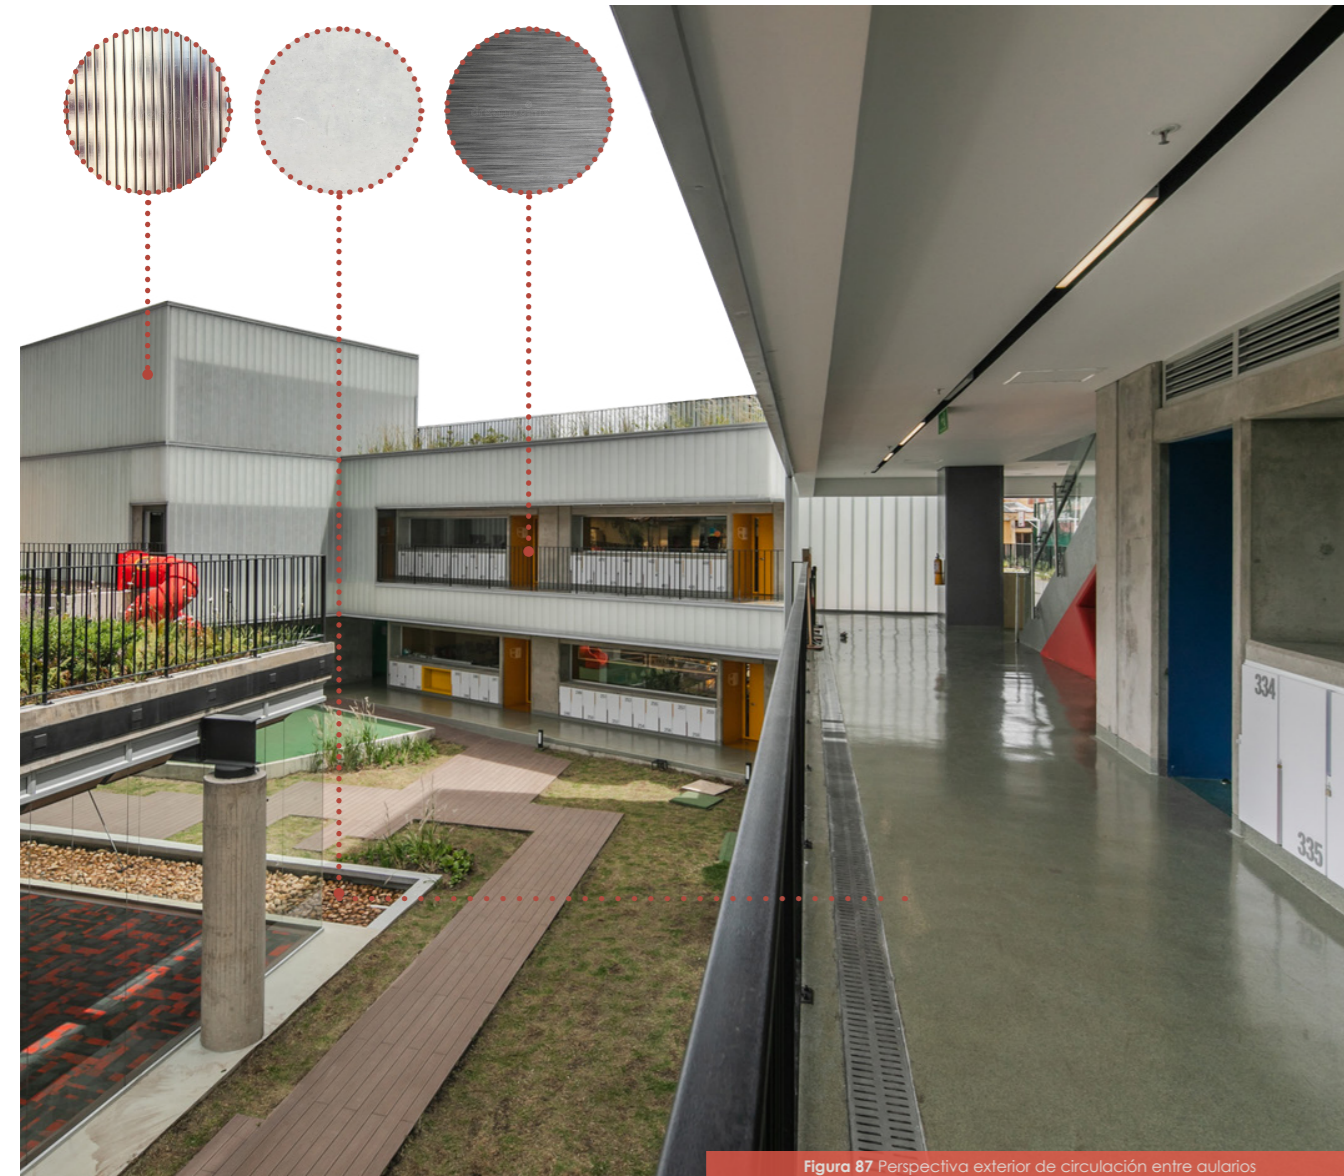
Figura 87 Perspectiva exterior de circulación entre aulas

Se aprovechan las características del terreno para crear diferentes patios y escenarios dentro de la institución educativa, el presente proyecto se basa en la discontinuidad y la aparición de subespacios de encuentro; buscando la mayor diversidad espacial que le permita a un niño desde la curiosidad llegar a descubrir constantemente lo que produce emoción y con esta emoción, abrir las ventanas de aprendizaje y poner la máquina del conocimiento en marcha para generar aprendizaje estimulando los procesos de desarrollo corporal cognitivo; como los niños corren por los techos, ruedan por los muros y muchas otras maneras de usar el espacio vacío como instrumento de juego. El edificio es en sí mismo un mecanismo de juego y construcción de relaciones. (BAQ, 2020)

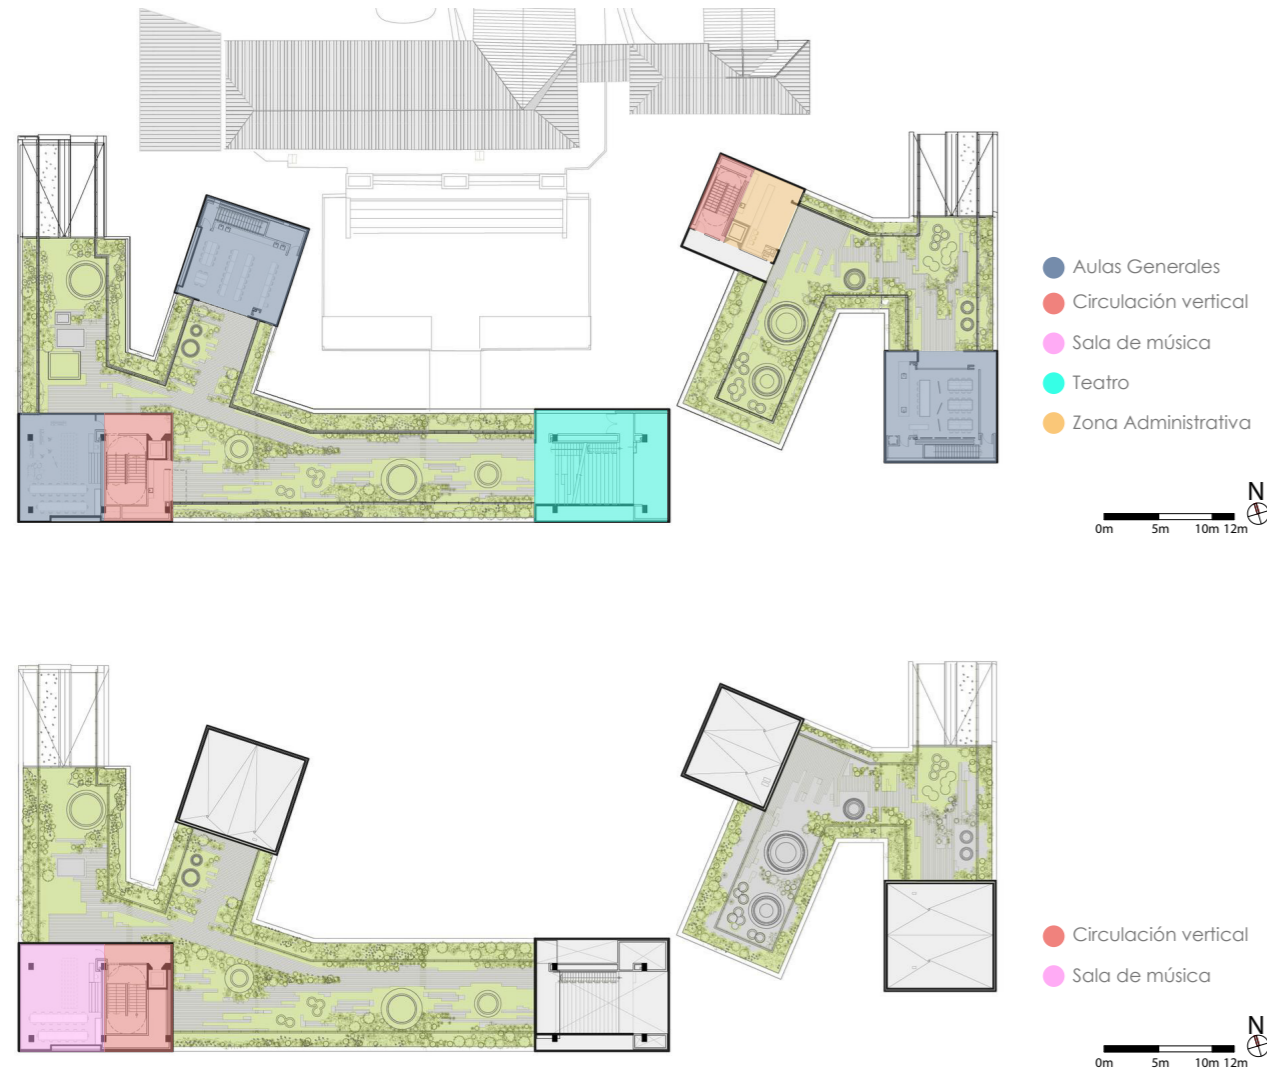
En la planta alta se pueden encontrar aulas generales, laboratorios y circulación vertical, cabe mencionar que los servicios higiénicos se encuentran disponibles únicamente en la planta baja.

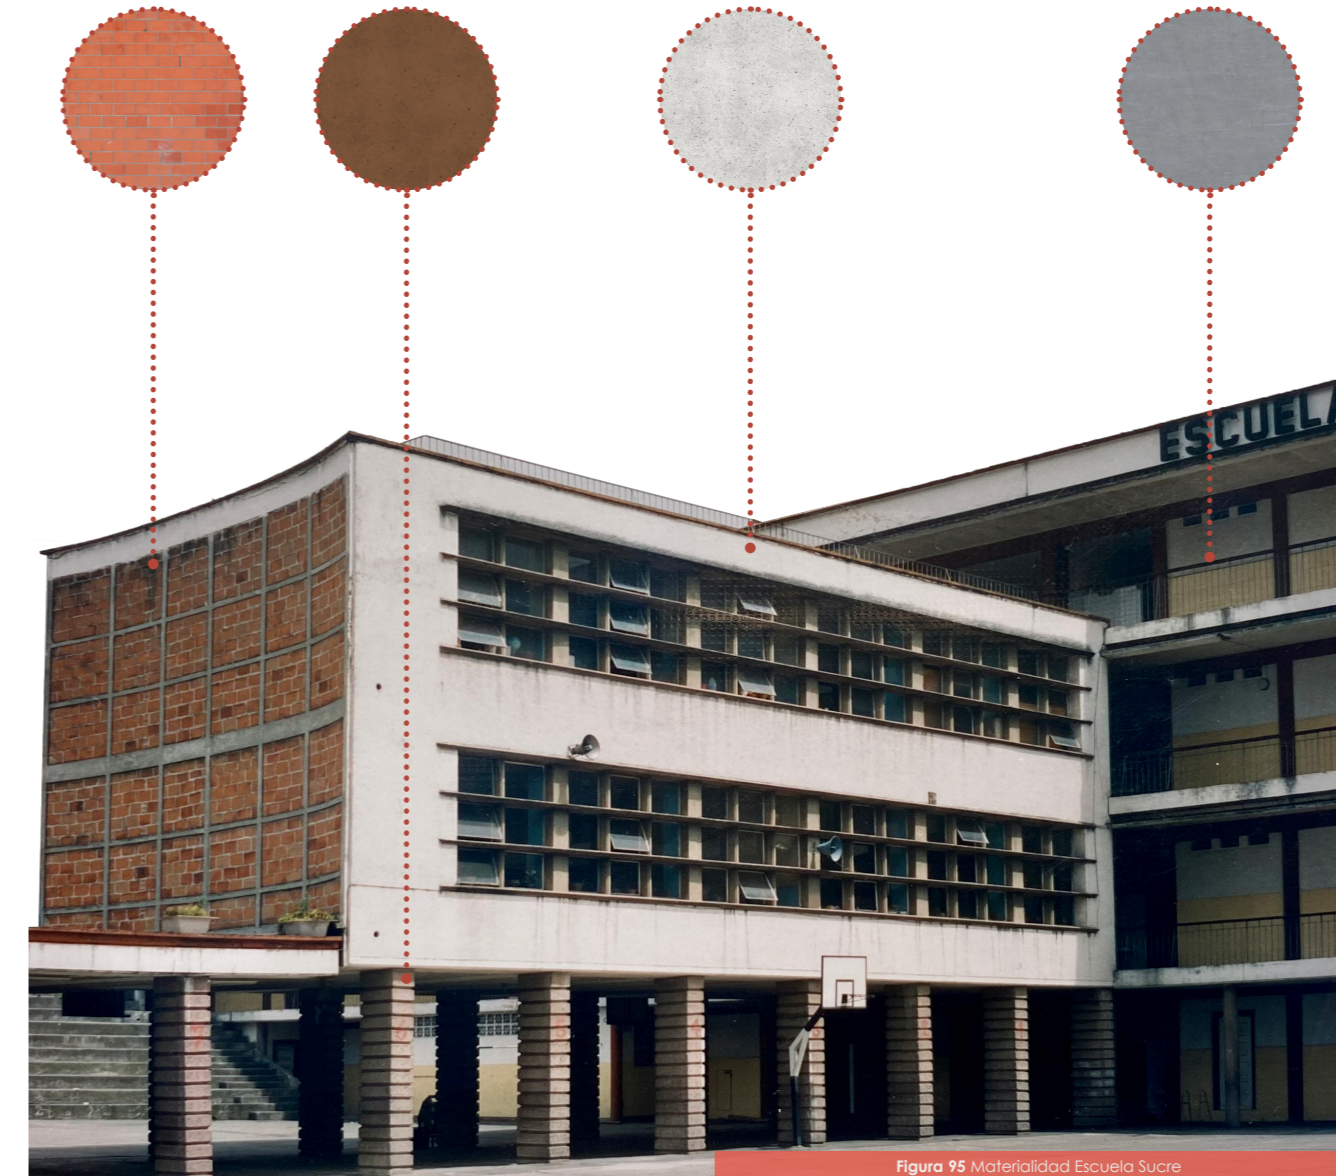
Figura 95 Materialidad Escuela Sucre

Pese a no contar con el mejor de los mantenimientos, estos materiales actualmente prevalecen con el tiempo adaptándose a su contexto de Centro Histórico entregando a la ciudad un proyecto de extraordinarios valores estéticos que merecen ser preservados y mantenidos.

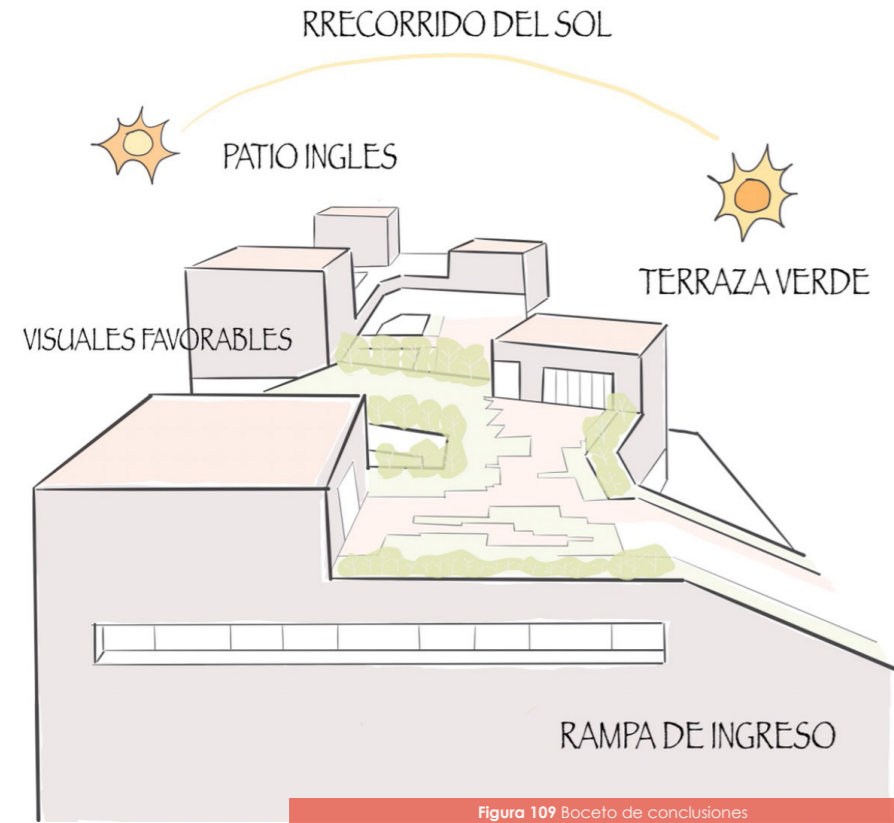
Figura 109 Boceto de conclusiones

La ampliación del colegio Helvetia tuvo varias estrategias acertadas como: hundir uno de sus niveles para crear una jerarquización para los aularios y al mismo tiempo obtener patios que permitan captar la mayor cantidad de luz posible y ventilar las diferentes zonas, esto permitió aprovechar de la mejor manera posible la topología del terreno para obtener varios escenarios dentro de la institución que permitan un mayor disfrute para todo el alumnado.

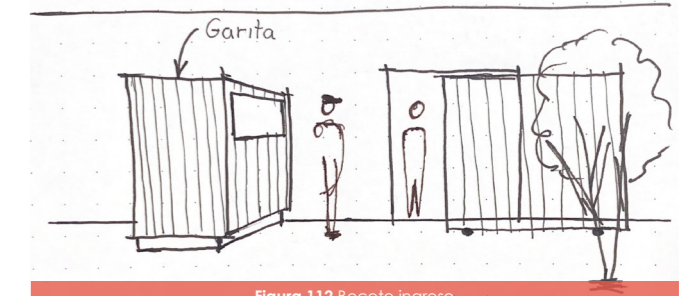
Figura 112 Boceto ingreso

- El ingreso de PPFF debe ser controlado por personal de seguridad y ellos deberán tener un espacio para su comodidad

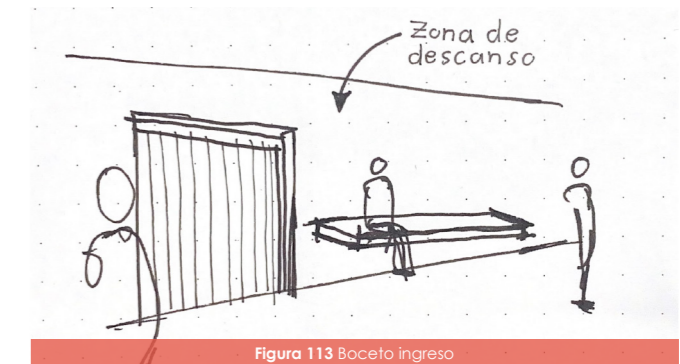
Figura 113 Boceto ingreso

- Los PPFF deben tener un espacio de descanso o espera en el ingreso destinado hacia los mismos

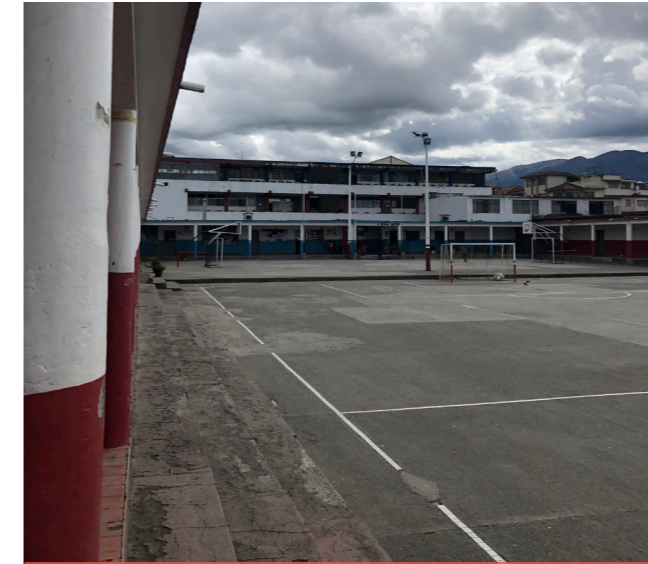
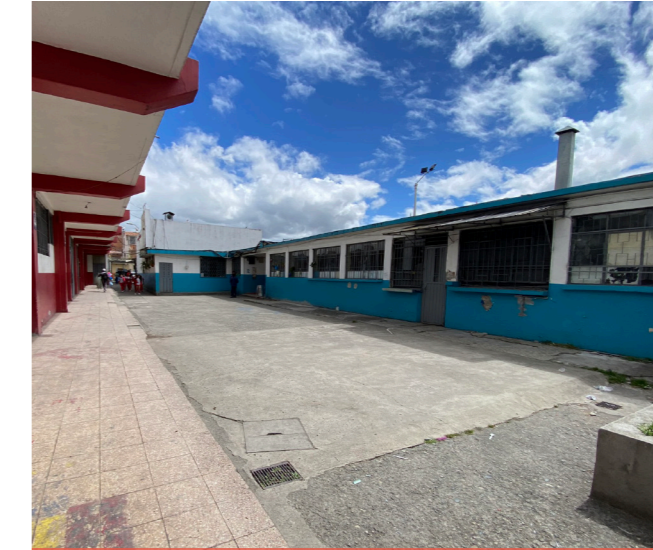
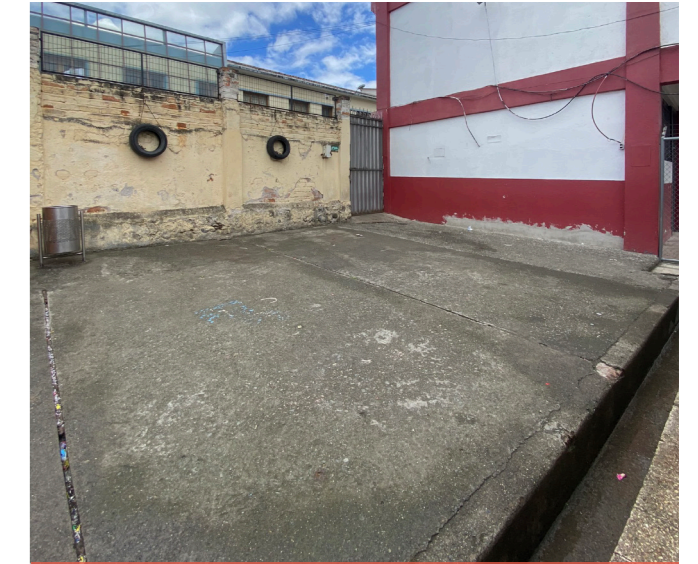
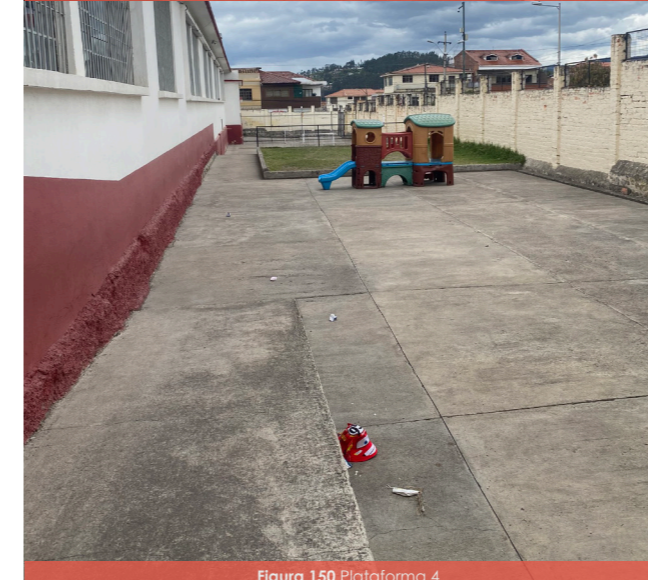
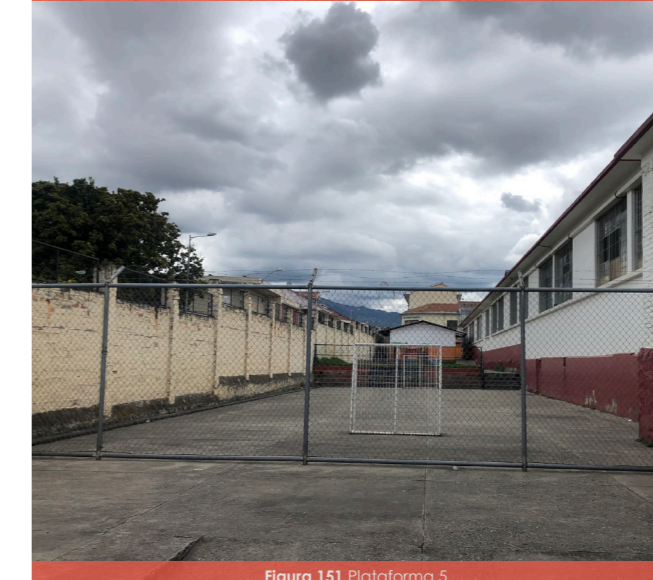
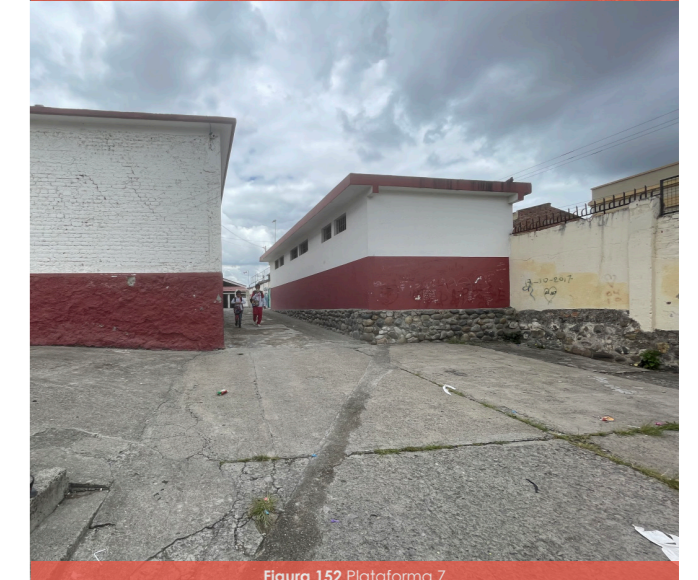
Como se puede observar las plataformas se encuentran a distintas alturas, debido a las pendientes existentes que rodean la unidad educativa.

Finalmente, las pendientes existentes al rededor de la unidad educativa tienen un porcentaje mínimo, permitiendo el fácil acceso.

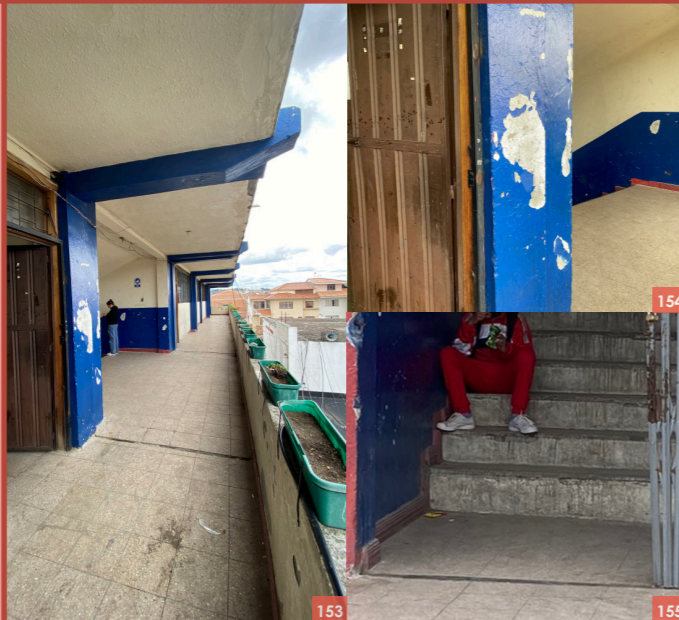
A medida que se recorrió este bloque en compañía de la inspectora general nos mencionó que en la estructura no ha visto problemas serios, ya que este bloque es relativamente reciente, lo único que nos mencionó es que algunas columnas y paredes estaban en mal estado por el enlucido que se había desprendido más no problemas estructurales en sí. (R. Villavicencio, comunicación personal, 23 de febrero del 2023)

Según los testimonios y lo observado en campo podemos concluir que este bloque no presenta problemas serios como para considerar su demolición, la estructura se encuentra en buen estado salvo por la escalera la cual presenta problemas. Las conclusiones generales de este bloque se presentarán al final de estos análisis.

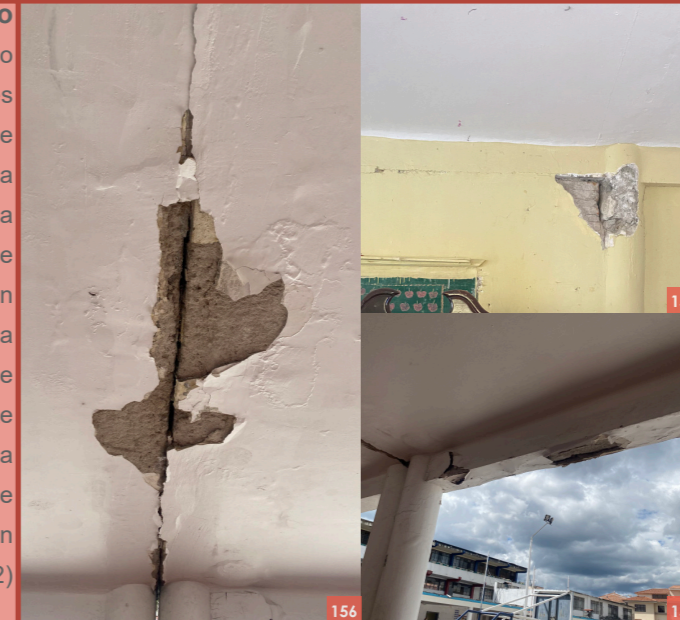
Mientras recorríamos las instalaciones del bloque B se podía observar una estructura conservada gracias a que la pintura estaba en buen estado, sin embargo en algunos puntos se pudo observar fallas por los años de existencia de la misma como en el pasillo que una parte de la viga de cubierta estaba desprendida, de igual manera en las vigas de la junta de dilatación. También en un aula que está actualmente en desuso se pudo observar una pared con la presencia de grietas. En la misma pared de esta aula se pudo ver una viga que estaba ya pandeada y como podemos observar en la foto, la unión de la pared y la columna se encuentra en mal estado.

Recorriendo las instalaciones con la rectora de la unidad educativa nos indicó también ve la estructura de este bloque bastante deteriorada ya que en algunos lados ya se esta cayendo a pedazos por su antigüedad. A mas de eso nos comentó que los cimientos de este bloque eran de cal por lo que no creía que una adición de pisos para cumplir las necesidades de la escuela fuera posible. (G. Segarra, comunicación personal, 26 de mayo del 2022)

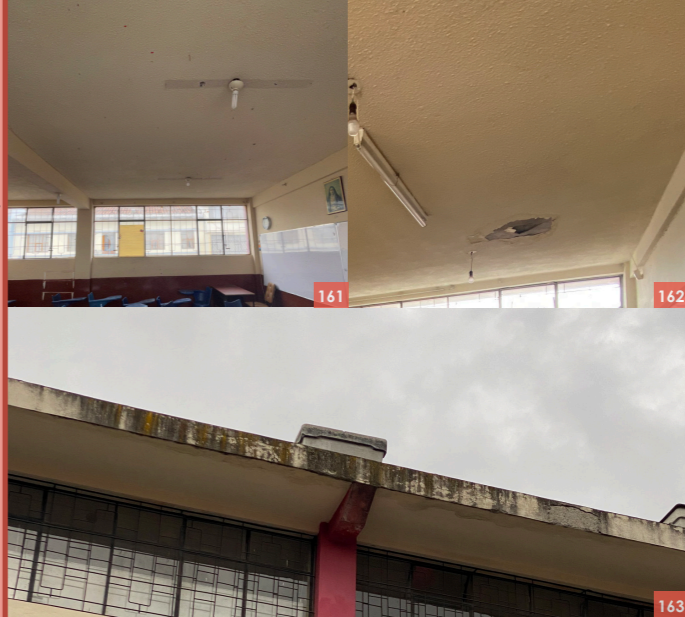
Lo que se pudo observar en las visitas a la institución a nivel del cielo raso es que en planta baja y en la 1ra planta alta no presentan ningún problema, pues se nota en buen estado, pero a nivel de la 2da planta alta si se observa manchas por humedad. En la cubierta plana se observa manchas por la lluvia y la pintura en mal estado.

**Testimonio**  
La inspectora general afirmó que la cubierta en este bloque presenta problemas de goteras por la mala impermeabilización de la losa plana y esto hace que el cielo raso presente manchas y se vea en mal estado. (R. Villavicencio, comunicación personal, 23 de febrero del 2023)

**Conclusión**  
Lo que podemos concluir con la información analizada es que el bloque no presenta problemas serios en el cielo raso ni en la cubierta, es por ellos que los espacios aquí se podrían conservar o reubicar dependiendo del uso. Las conclusiones generales a nivel de este bloque se presentarán al final de los análisis.

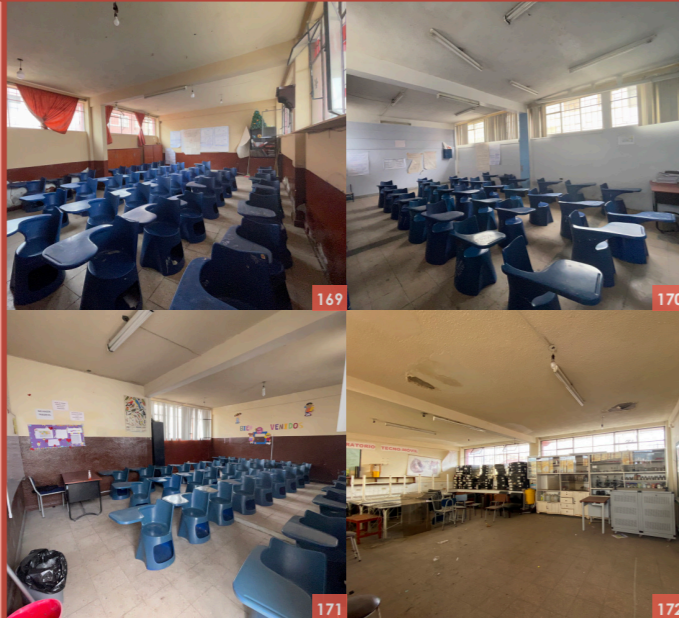
Según el testimonio de la inspectora general sobre las aulas de este bloque nos mencionó que no las ve en mal estado, que son óptimas para las clases salvo como ya nos había mencionado el estado del revestimiento de algunas paredes. (R. Villavicencio, comunicación personal, 09 de febrero del 2023)

Estos espacios según lo recorrido y según los testimonios de las autoridades no están en mal estado, pues todavía tienen vida útil, en el caso de las aulas se propondrán conservarles, pero con ciertos ajustes para mejorar el confort de los estudiantes y profesores que utilizan estos espacios.
