### Anteproyecto de readecuación de la Escuela Luis Cordero Crespo

Trabajo de titulación previo a la obtención del  
título de Arquitecto

Juan Andrés García Angulo

2023-10-12

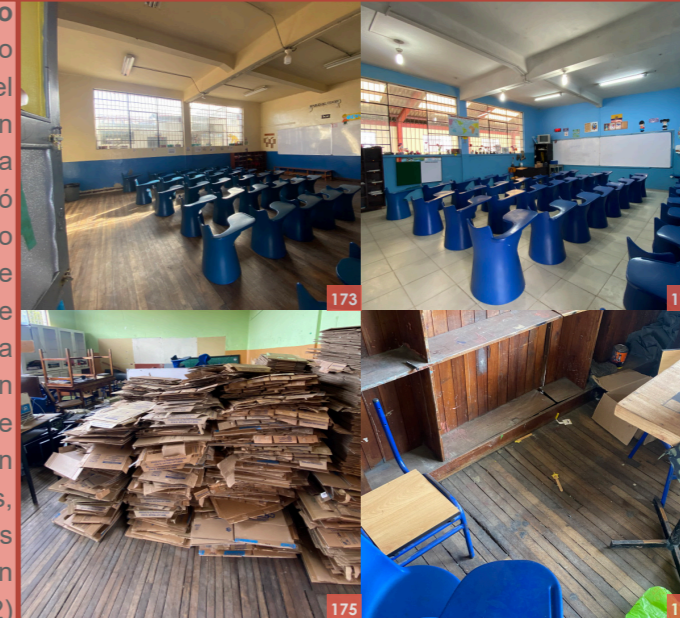
Recorriendo las aulas del bloque B con la rectora de la institución nos mencionó diversos problemas como el piso de madera que se había hundido, la falta de iluminación natural en la mayoría de los espacios y problemas con las ins. eléctricas. Algunas aulas ya se habían dado de baja y pese a eso se han readecuado un poco ante la falta de espacios, aunque las condiciones para dar y recibir clases no sean las óptimas. (G. Segarra, comunicación personal, 26 de mayo del 2022)

Los espacios de las aulas y la falta de las mismas en este bloque según lo revisado y los testimonios es uno de los problemas más grandes de la institución, es por ello que la readecuación de estos espacios no sería la solución ante tantos problemas, por consiguiente se propondrá un nuevo anteproyecto para la escuela de manera que se creen nuevos espacios confortables y eficientes para todas las personas que hacen uso de la institución.

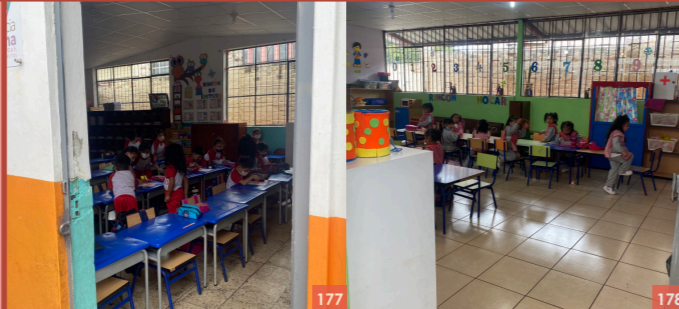
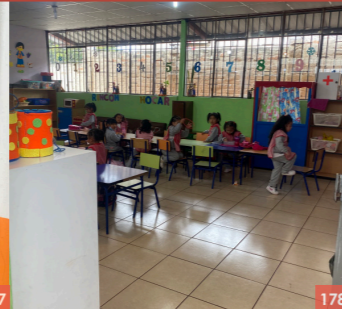
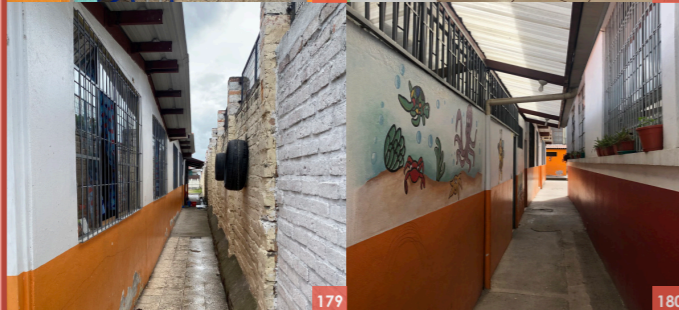
En las aulas de este bloque la directora nos manifestó que lo ve como un espacio en buen estado para que las clases se puedan impartir a los primeros grados, pero, por un lado, la cercanía del bloque hacia el muro perimetral lo transforma en un punto ciego y por otro lado la cercanía hacia el bloque B hace que las aulas no reciban la correcta iluminación. (R. Villavicencio, comunicación personal, 09 de febrero del 2023)

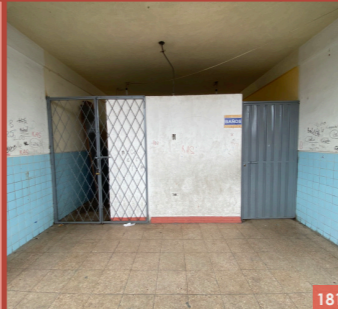
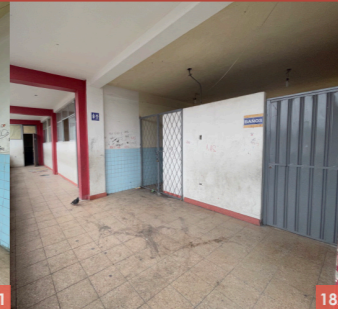
Conforme el testimonio de la inspectora general, estos baños se mantienen cerrados porque debajo de ellos en planta baja se encuentra un aula que al momento de mandar el agua de los inodoros, lavamanos o urinarios el ruido molesta a la clase, se ha realizado visitas del distrito, pero ellos le habían indicado que están mal elaborados y no realizaron ninguna intervención. (R. Villavicencio, comunicación personal, 09 de febrero del 2023)

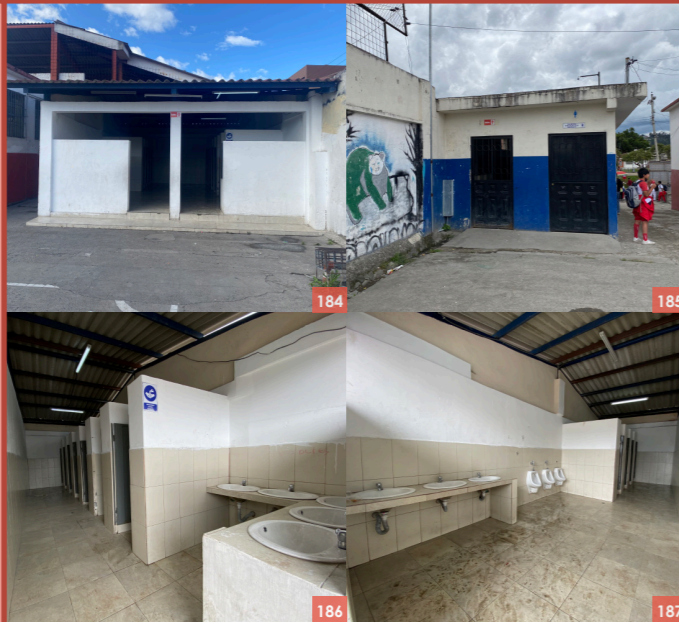
Los baños correspondientes al bloque B se encuentran en 2 construcciones aparte y son las únicas que abastecen a los estudiantes del bloque A y B. De estas 2 solo se encuentra habilitada una de ellas que está dividida tanto para hombres como para mujeres, pero entre 11 inodoros, 3 urinarios y 8 lavamanos no llega a cubrir la demanda de 812 estudiantes quienes utilizan en la hora del receso, también se pudo observar la falta de separadores entre los urinarios. Al estar deshabilitados los baños del bloque A llama la atención el recorrido que tiene que realizar un estudiante de dicho bloque desde la 2da planta alta hasta el baño.

Al igual que nosotros, la inspectora general ha visto que el número de servicios higiénicos para todos los estudiantes a la hora del receso es insuficiente ante la demanda, ya que la razón por la que la otra parte de baterías sanitarias no se encuentra habilitada es que tiene problemas en sus instalaciones sanitarias y que el distrito ha realizado visitar para darles una solución, pero no han realizado ninguna actividad hasta ahora. (R. Villavicencio, comunicación personal, 23 de febrero del 2023)

Para el proyecto se tendrá en cuenta la ubicación de los baños, pero por abastecer la demanda de servicios higiénicos según el número de estudiantes que los utilizan este espacio será reubicado y unificado, ya que los actuales tiene problemas de instalaciones sanitarias y se encuentran separados.

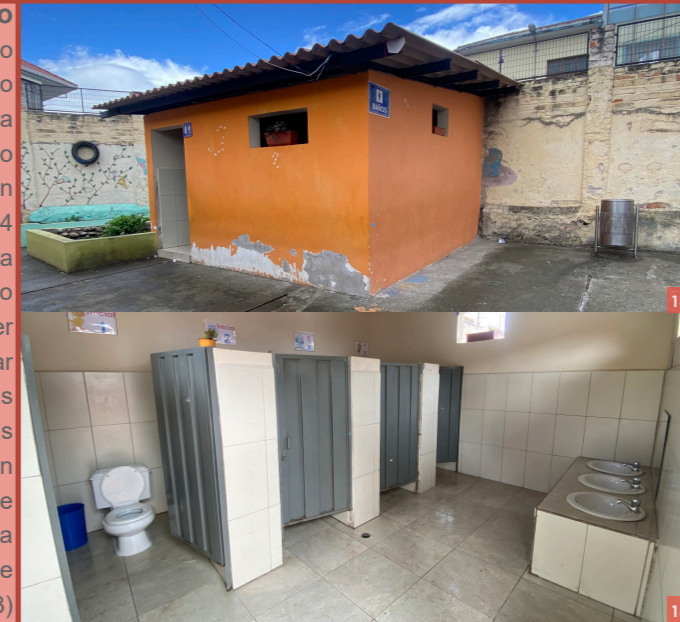
Lo que se puede observar de los baños del bloque C es que se encuentran en buen estado, pues esta construcción es relativamente reciente, pero para 130 estudiantes que reciben clases en dicho bloque se puede dar cuenta que 4 sanitarios no abastecen tanto a niños como a niñas a la hora del receso que es donde todos salen de las aulas, así también el baño es el mismo para todos no existe baños separados para niños ni para niñas.

Recorriendo este espacio junto con la inspectora general quien nos supo manifestar que es un verdadero problema tener 4 inodoros y 3 lavamanos para 130 estudiantes en el horario matutino y que su idea es extender los baños hacia el huerto para sacrificar dicho espacio con tal de tener más inodoros, urinarios y lavamanos para los más pequeños de la escuela, ya que por esa razón ellos no pueden utilizar los otros baños por lo que la altura de los servicios higiénicos es diferente para ellos. (R. Villavicencio, comunicación personal, 09 de febrero del 2023)

Al igual que en el bloque B, los servicios higiénicos de este bloque no abastecen según el número de estudiantes es por ello que se reubicaran en un área donde se dividan según el género y cumplan con los cálculos según el número de cursos o estudiantes.

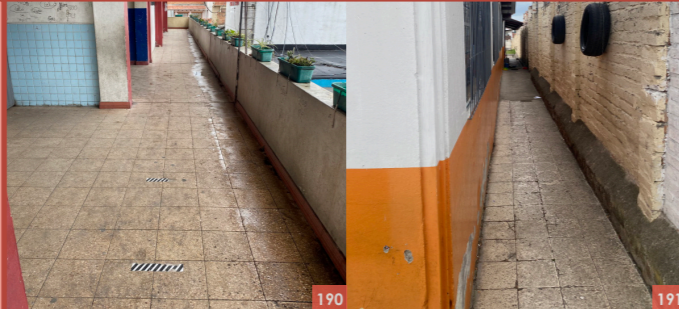
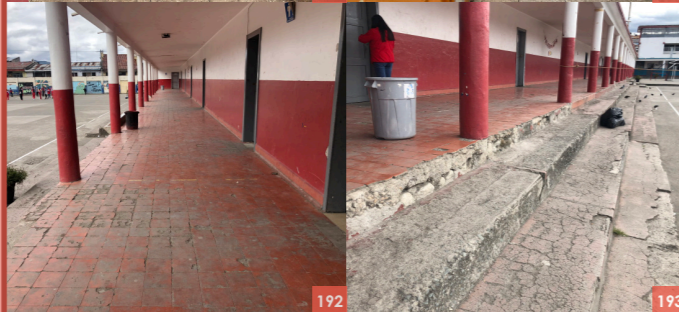
Los pasillos se pueden encontrar en todos los bloques de la escuela. De estos hemos podido observar que solo la baldosa del bloque A se encuentra en buen estado, un poco sucia, pero por el uso normal. En el bloque C observamos que de toda el área de baldosa en pasillos más o menos la mitad se encuentra trizada, pero todavía no se desprende del suelo. El peor estado de los pasillos se encuentra en el bloque B pues a lo largo de su pasillo la mayoría de gres rojo se encuentra desprendido y fuimos testigos de que con esos pedazos los niños se lanzaban entre ellos pudiendo ser peligroso para cualquiera que pase por ahí.

Conforme la inspectora general nos respondió la pregunta sobre su punto de vista a los pasillos de la institución ella ve al bloque A y C con el material conservado, nada más un poco sucio al contrario del bloque B en donde los pasillos están destruidos y ha encontrado el material desprendido en montones que los niños dejan haciendo a manera de juego en los recreos. (R. Villavicencio, comunicación personal, 09 de febrero del 2023)

Según este análisis en donde hemos observado el estado de los 3 bloques podemos concluir que el bloque A tiene el material de sus pasillos en buen estado y que se podría mantener a diferencia de los pasillos del bloque B y C en donde están parcialmente destruidos entregando un aspecto de falta de mantenimiento total a las personas o estudiantes que circulen por dichos lugares.

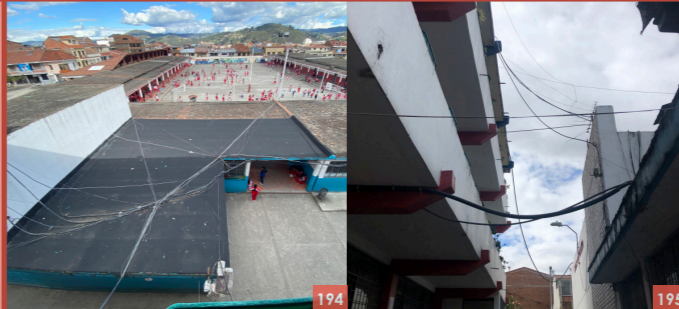
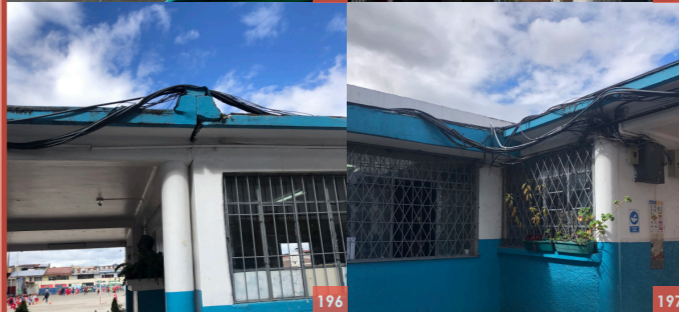
Como se puede observar en la fotografía, a nivel de la cubierta existen diversos tramos de cables los cuales no pasan por un sector específico destinado a las instalaciones eléctricas, sino que se encuentran a la intemperie. Algunos de estos tramos de cable son de instalaciones que siguen funcionando y otros son de antiguas instalaciones que fueron dejados ahí. Todo lo mencionado crea un exceso de instalaciones, un desorden a la vista y peligro para cualquiera que tenga contacto con las mismas.

La rectora de la institución nos comentó que es un verdadero problema el tema de las instalaciones eléctricas, ya que se encuentran amontonadas encima de la cubierta del bloque B entre algunas que no sirven y las que sirven. En el bloque A existe el problema de que no hay un tablero de distribución y se tuvo que jalar desde el bloque B ocasionando que las instalaciones estén a la vista entre estos 2 bloques. (G. Segarra, comunicación personal, 26 de mayo del 2022)

En el nuevo anteproyecto de la institución se tendrá en cuenta espacios para el paso de instalaciones eléctricas de manera que estas no queden a la intemperie y de ser necesario se propondrán espacios para los respectivos tableros de distribución por bloque para que no haya problemas con el cruce de instalaciones.

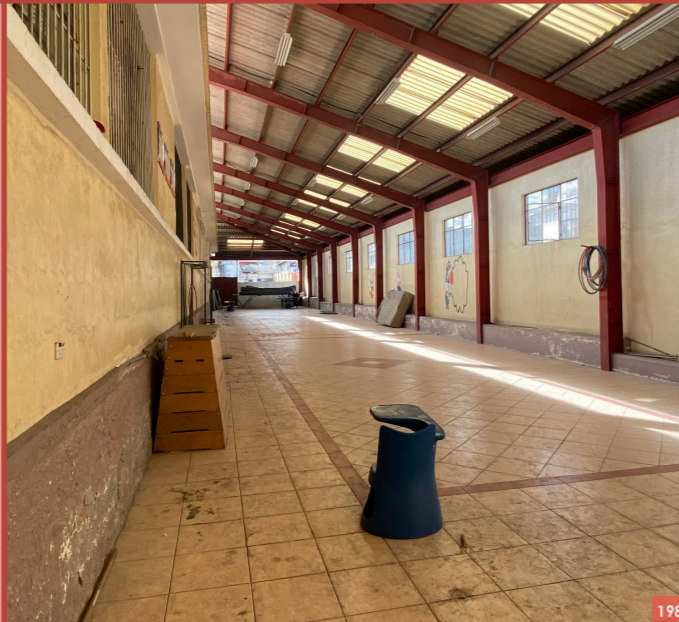
El gimnasio se puede intuir que no fue pensado como tal, ya que es el espacio sobrante entre el muro perimetral y una ala de aulas del bloque B que solo fue cubierto para ser utilizado, pero hasta ahora no se define su uso principal, actualmente se pudo encontrar pupitres empolvados, colchonetas y equipo de gimnasia en mal estado haciendo de este espacio una bodega grande. Además, la cubierta ocasiona la escasa entrada de luz a las aulas de el ala que compone este espacio.

La inspectora general nos comentó sobre este espacio que actualmente está inservible pues lo utilizan como bodega para los pupitres viejos, ya que su uso no está definido como ya lo habíamos comentado. Las intenciones con este espacio son de utilizar como una sala de reuniones para los profesores o para algunos eventos escolares, ya que el auditorio no les abastece para mucha gente. (R. Villavicencio, comunicación personal, 09 de febrero del 2023)

La importancia de un coliseo para diversos usos en la escuela es uno de los requerimientos para el proyecto es por ello que se considerara dicho espacio, ya que el actual es pequeño e inadecuado para dicho uso a más de estorbar en el correcto ingreso de luz hacia las aulas.

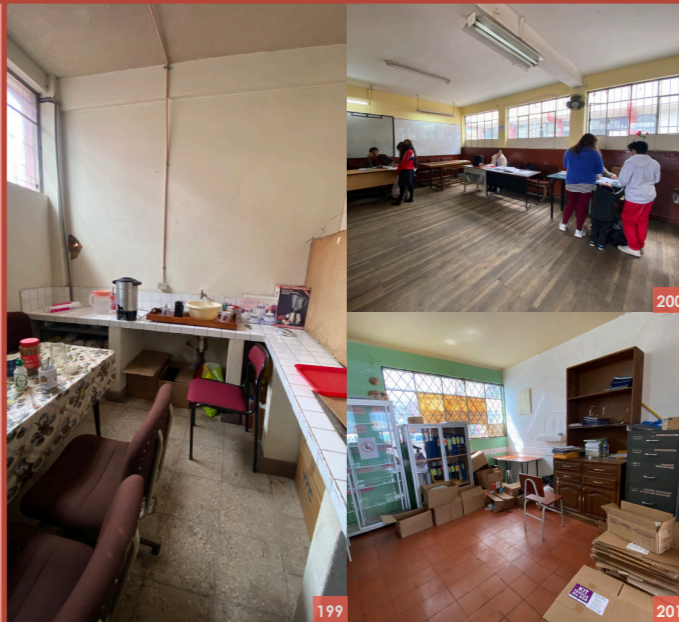
En la escuela pudimos observar 3 salas de uso de los profesores. La 1ra es la sala de reuniones ubicada en el bloque B junto al bar escolar, al igual que la mayoría de espacios de este bloque esta sala no se encuentra en óptimas condiciones pues el piso de madera no ha sido dado el correcto mantenimiento y presenta manchas de humedad en los muros, además por la ubicación los olores que se emiten al preparar los alimentos resultan un tanto molestos. La 2da es una ex cafetería al otro lado del bar que los profesores utilizaban antes de la pandemia, pero que ahora es una bodega tipo archivo. La 3ra es la sala de profesores actual ubicada en el bloque A que aparenta estar en buenas condiciones, pero da la impresión que se queda pequeña para la cantidad de docentes.

Sobre el primer espacio la inspectora nos comentó que si utilizan la sala de profesores para reuniones, atender a los padres de familia o como cafetería, pero les hace falta mobiliario para todas estas actividades, ya que ahora un escritorio es de un tipo, otro de otro y así. La sala de profesores del bloque A también es un espacio que utilizan, pero el problema ahí es que no tiene equipamiento de cocina, más so el mesón sin fregadero, este también es un espacio pequeño, ya que a la hora de reunirse no queda espacio de circulación. (R. Villavicencio, comunicación personal, 09 de febrero del 2023)

La sala de profesores será otro de los espacios a tomar en cuenta para el proyecto, ya que no disponen de un espacio óptimo y cómodo para sus reuniones ni demás actividades. Estos espacios serán divididos por su actividad en sala de profesores y sala de atención para los padres de familia, ya que actualmente es el mismo espacio para todos esos usos.

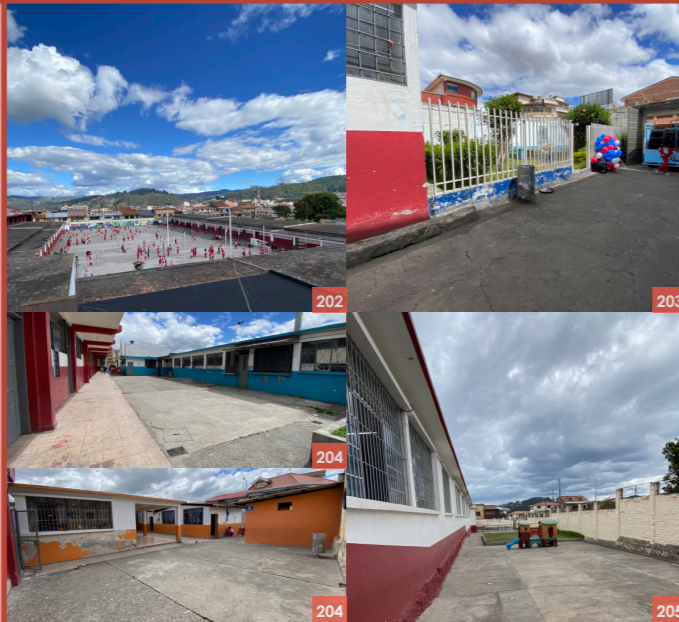
Al observar la zona del patio central en donde los estudiantes se forman y realizan actividades deportivas se puede apreciar que no existe un solo rastro de área verde o vegetación, el patio solo se encuentra marcado y dividido en 4 canchas de fútbol y una de básquet. De igual manera en los 2 otros patios de menor dimensión que se encuentran después de los ingresos no se observa rastro alguno de área verde o es pequeño. Los únicos 2 espacios verdes que existen en la escuela son: El 1ro en la gruta de la virgen que se encuentra cercado e inaccesible a los estudiantes y el 2do en el bloque C aunque de tamaño limitado, pero los más pequeños lo utilizan.

A medida que se recorrió las instalaciones de la escuela y se conversaba con la inspectora ella comentó que la cancha es un espacio en pésimo estado, ya que el hormigón en algunas partes se había desprendido y que lo ideal sería un espacio con césped donde que los niños puedan realizar sus actividades deportivas de una manera más cómoda. A más de eso ella mencionó que a la cancha de básquet le hace falta una cubierta de manera que en el caso de lluvia se pueda seguir haciendo deporte. (R. Villavicencio, comunicación personal, 09 de febrero del 2023)

En el nuevo proyecto el patio escolar será repotenciado con la inclusión de espacios de vegetación como arbustos para separar espacios, macetas y los huertos que ya existen los cuales serán reubicados. Además, la cancha será repensada de manera que pueda existir un espacio dedicado a juegos infantiles, ya que siempre hay niños que no juegan fútbol o básquet. Se propondrá una cancha de césped dependiendo de que tipo se adapte mejor al proyecto ya sea natural o sintético.

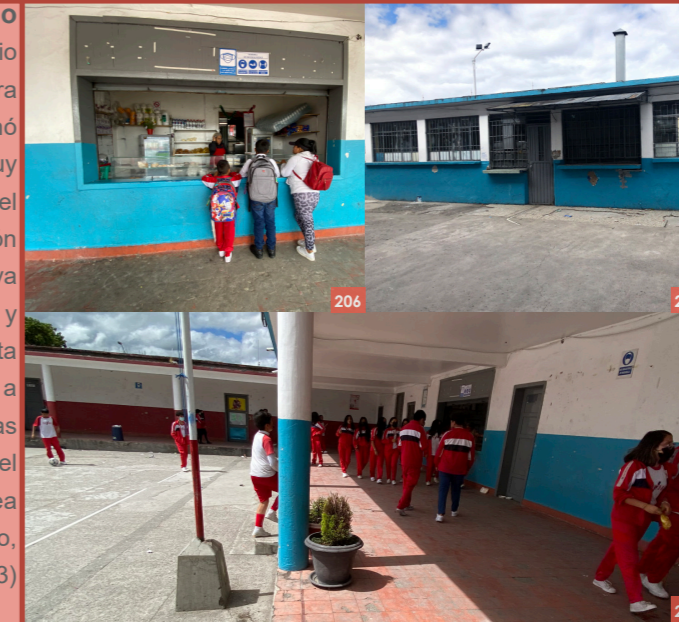
Cuando se observa el bar escolar de esta escuela se puede caer en cuenta que no es un espacio pensado para que funcione como tal, sino que es un espacio adaptado para su funcionalidad, por consiguiente, el espacio para la atención a los estudiantes no es el óptimo y tampoco tienen a su disposición mobiliario para que puedan utilizar para consumir los alimentos adquiridos. Las instalaciones de la cocina también se observan que son limitadas, ya que en un espacio pequeño tienen que compartir área para el proceso de los alimentos y el área de exhibición de los mismos.

En este espacio la inspectora general nos mencionó que lo ve como muy pequeño, pues a la hora del recreo hay una aglomeración de cerca de 800 estudiantes, ya que todos salen a la misma hora y el vano que se destina para la venta de alimentos no abastece a la demanda a más que tapan el pasillo de circulación de las aulas. De igual manera el espacio interno del bar ella nos mencionó que es pequeño tanto el área de preparación como de expendio. (R. Villavicencio, comunicación personal, 09 de febrero del 2023)

En la escuela tiene que existir un espacio proyectado como bar y que se respete como tal, ya que no se puede adaptar una aula para su uso por lo que son 2 requerimientos totalmente diferentes por lo tanto en el proyecto el bar escolar será pensado como un espacio aparte que responda a las necesidades como una cocina y lugar de expendio de óptimo tamaño que pueda abastecer al número de alumnos para que puedan adquirir sus alimentos y que tengan un espacio donde puedan disfrutar de los mismos.

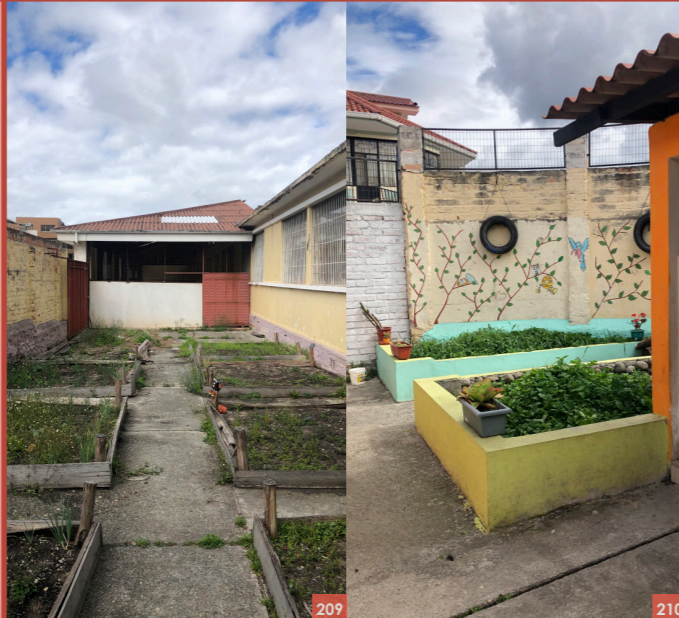
Esta escuela posee 2 lugares dedicados para huertos escolares, el primero que esta a lado del bloque B es un espacio prácticamente sin uso, ya que no se observa nada más que tierra. El segundo ubicado arriba del bloque C si se puede observar que es utilizado por los niños, ya que se observaron plantas que han crecido.

La rectora de la unidad educativa nos indicó que el espacio de los huertos del bloque B a partir del 2020 se dejaron de utilizar, pero que desearía poder recuperar ese espacio. Al contrario de estos huertos, los del bloque C si son utilizados por los niños más pequeños, pero menciona que preferiría tener más baterías sanitarias antes que el espacio del huerto, ya que los baños de ese bloque no son suficientes para la cantidad de estudiantes. (G. Segarra, comunicación personal, 26 de mayo del 2022)

Los huertos son un espacio que su uso podría ser recuperado en esta escuela es por eso que se consideraran en el proyecto tanto en la zona de iniciales y primeros de básica como en la zona de la escuela.

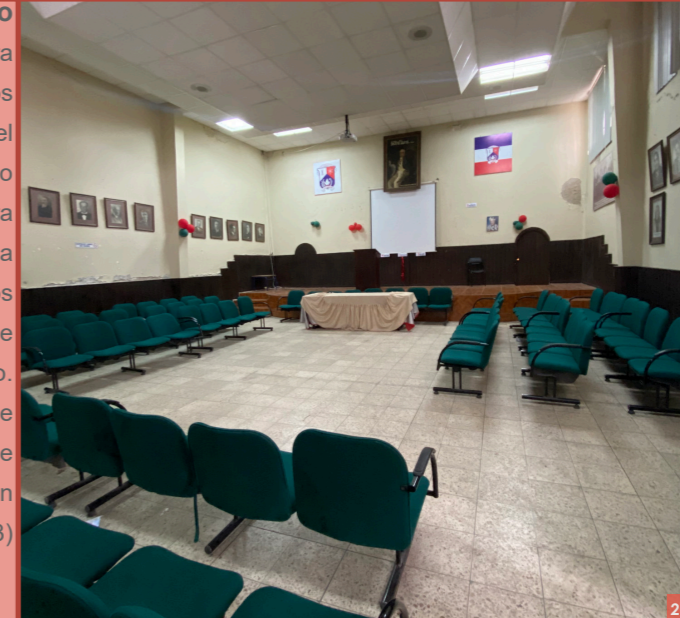
A primera vista el auditorio pese a estar en el bloque B se nota un espacio conservado pues su cielo raso y piso están en buenas condiciones y las paredes a excepción de algunas partes en donde está desprendido el enlucido también se encuentran en buen estado. El mobiliario que se encuentra dentro del auditorio se encuentra bien conservado. Los problemas empiezan por el tamaño del mismo, ya que es un espacio en donde no más de 80 estudiantes pueden ingresar y al momento de los eventos masivos de la escuela, esta no tiene un espacio en donde albergarlos.

La inspectora general nos menciona que el auditorio es un espacio muy pequeño que a la hora de la graduación ya sea de la escuela o de los primeros años no hay como utilizarlo, ya que desde el ingreso es pequeño para su uso. También le llama la atención el desgaste de las paredes a nivel del auditorio como a nivel de todo el bloque B. (R. Villavicencio, comunicación personal, 09 de febrero del 2023)

Pese a no ser un espacio muy deteriorado, el auditorio no abastece para más de 2 cursos al mismo tiempo, esto es un problema, ya que la escuela no tiene otro espacio para cubrir un evento con todos los cursos unidos. En el nuevo proyecto se tendrá en cuenta un espacio para auditorio en función de un mayor número de usuarios, este espacio podrá ser el mismo que el coliseo de manera que sea de uso multifuncional.

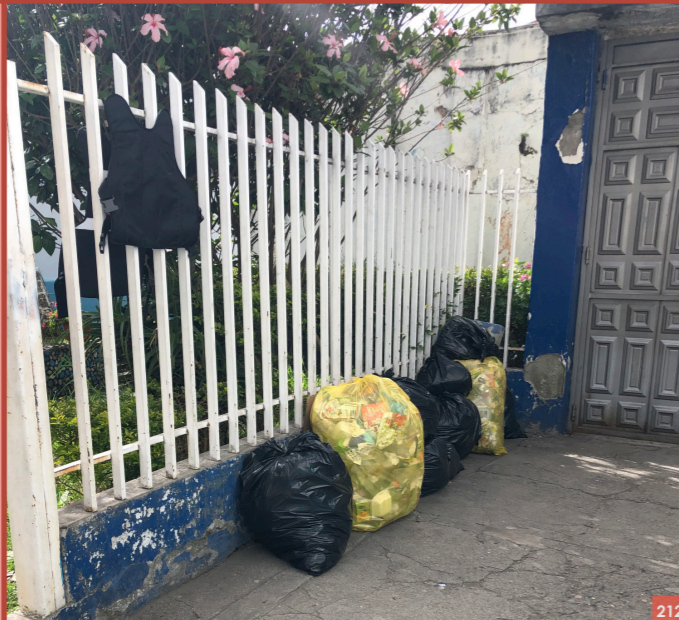
En una de las visitas pudimos observar la basura de toda la institución a lado de la puerta principal, ya que no existe un cuarto de basura dentro de la escuela dando una mala impresión al ingreso por donde circulan estudiantes, profesores y hasta padres de familia.

Cuando se tocó el tema de la basura con la inspectora general, ella nos mencionó que es desagradable tener la basura en el ingreso principal los días que el recolector pasa por la noche, un espacio para almacenamiento les hace falta urgentemente. Ellos han intentado almacenar en botes de basura, pero el personal de recolección no los cuida y los bota al vaciarlos en el camión. (R. Villavicencio, comunicación personal, 23 de febrero del 2023)

Por la carencia de este espacio de gran importancia tanto para la basura de la institución como para la del bar escolar en el nuevo proyecto se incluirá un cuarto de almacenamiento de desperdicios en donde se podrán clasificar y reciclar.

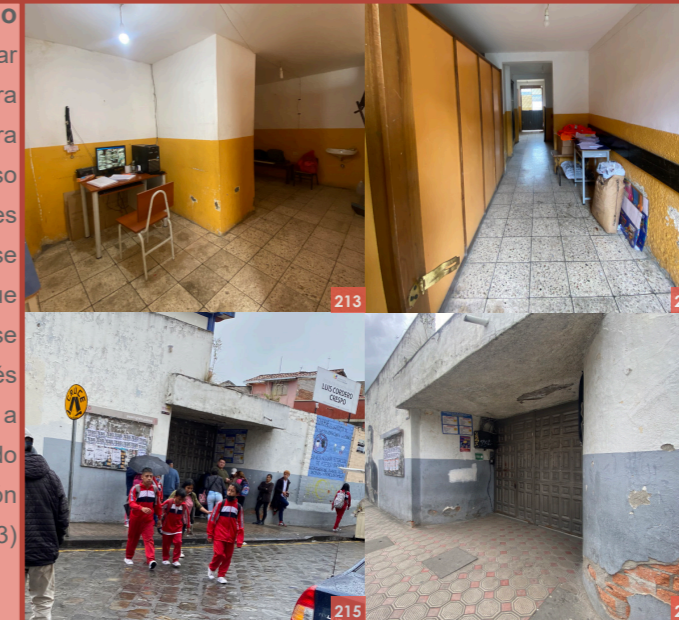
La funcionalidad de este espacio tal y como está ahora es ineficiente, ya que cada que alguien llama a la puerta el guardia encargado tiene que pararse de su puesto y salir hacia la puerta para atender a la persona y si tiene que hacer firmar algún papel regresa a su puesto para sacarlo y hacerle firmar sobre un tablero, ya que no exististe algún mobiliario para asentarlos. En cuanto a la comodidad del ingreso principal se nota la carencia de una zona de espera para PPF.

Al conversar con la señora guardia que labora en la oficina de ingreso nos indicó que el lugar es bastante incómodo, pero se ha tenido que adaptar, ya que desearía no tener que levantarse cada que llaman a la puerta, sino a través de una ventana poder atenderlos porque a veces las llamadas son seguidas y es cansado levantarse a cada rato. (Y. Pérez, comunicación personal, 01 de marzo del 2023)

En el nuevo proyecto de la institución se planteará una garita para guardia eficiente que tenga relación directa con el ingreso principal. El ingreso tendrá una sala de espera para que los PPF puedan esperar a ser atendidos o a sus hijos para retirarlos.
