Universidad de Cuenca

Análisis de la presencia de áreas verdes interiores en entornos patrimoniales. Caso de estudio El Vado, Cuenca (2013-2023)

Trabajo de titulación previo a la
obtención del título de Arquitecto

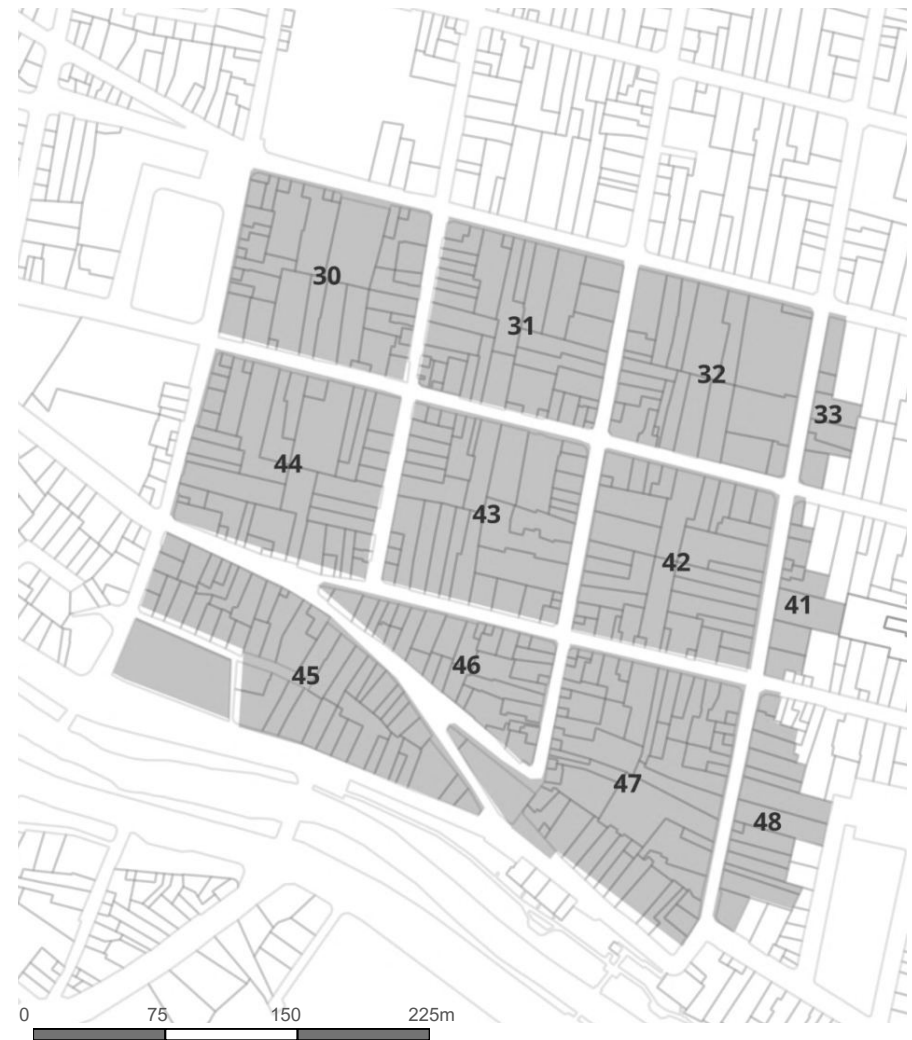
Figura 27. Enumeración de las manzanas en el área de estudio.

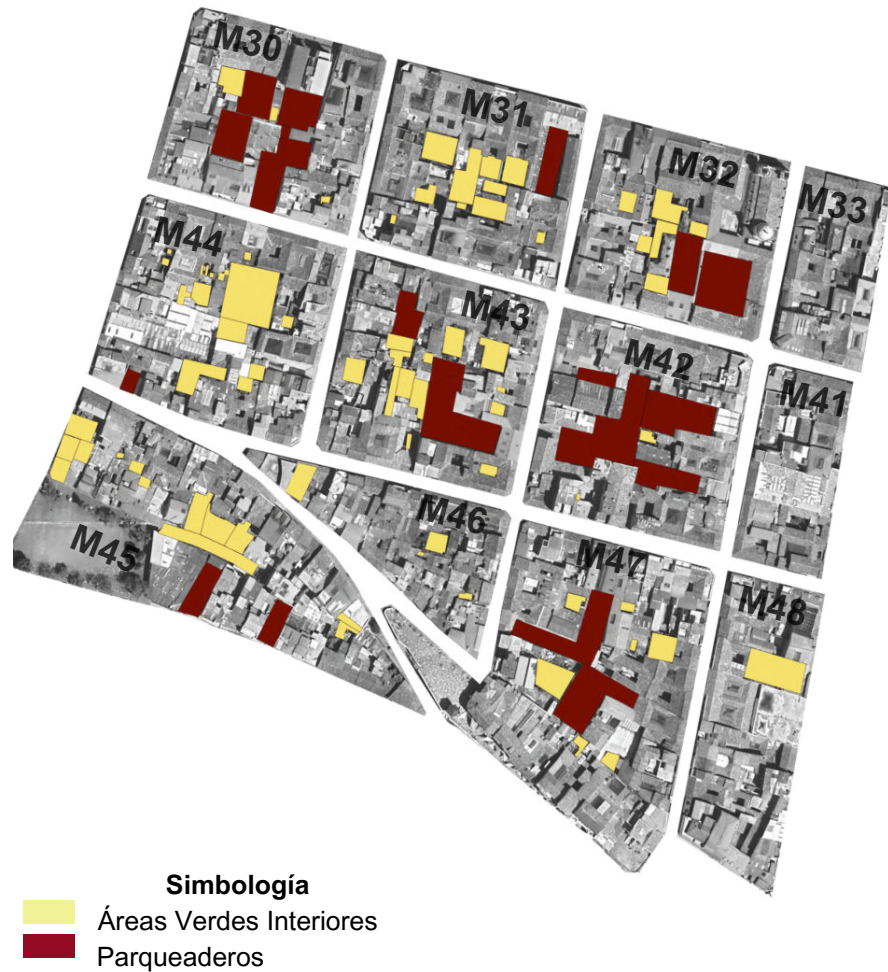
Figura 73. Mapa general del caso de estudio con los predios que contienen áreas verdes interiores y parqueaderos.

Como se evidencia en la Figura 73 y Figura 74, al llevar a cabo un análisis exhaustivo del área de estudio mediante el análisis de fotografías aéreas recopiladas del año 2013, se ha constatado que existió un total de 27 predios designados para parqueaderos y 78 predios con espacios verdes interiores entre un total de 358 propiedades. Como resultado, se constató que un 72% de los predios no disponen ni de áreas designadas para estacionamiento ni de espacios verdes.

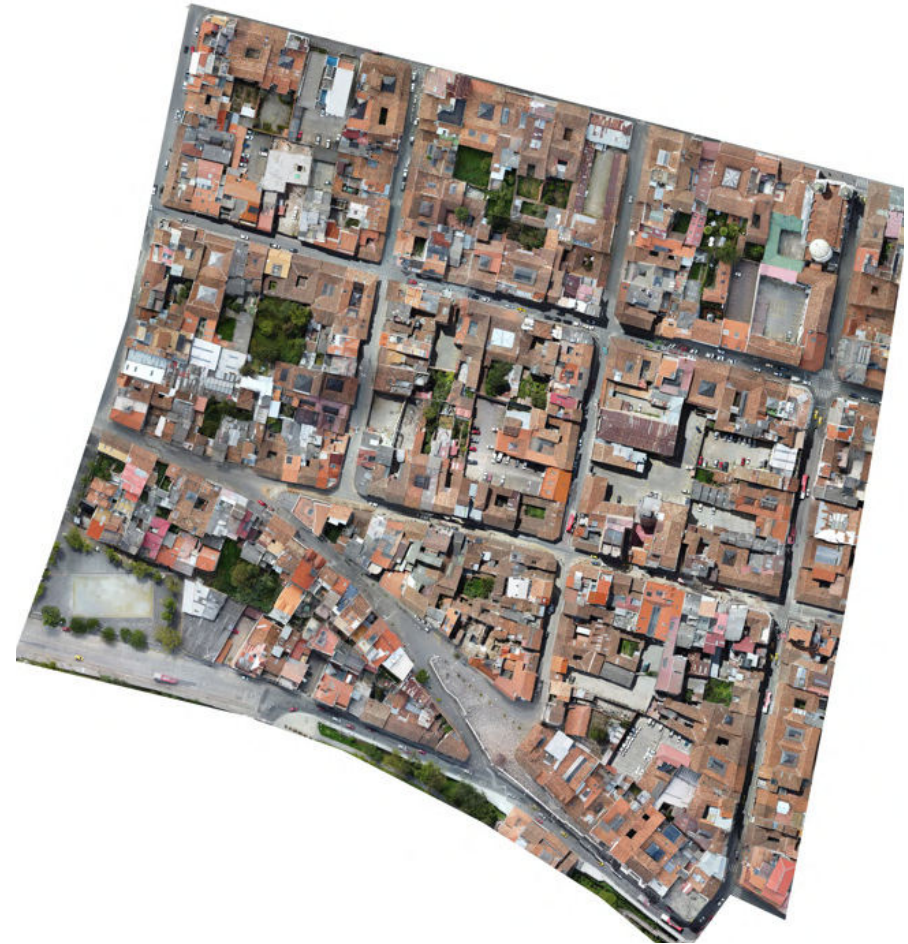
Figura 79. Fotografía aérea del caso de estudio año 2023

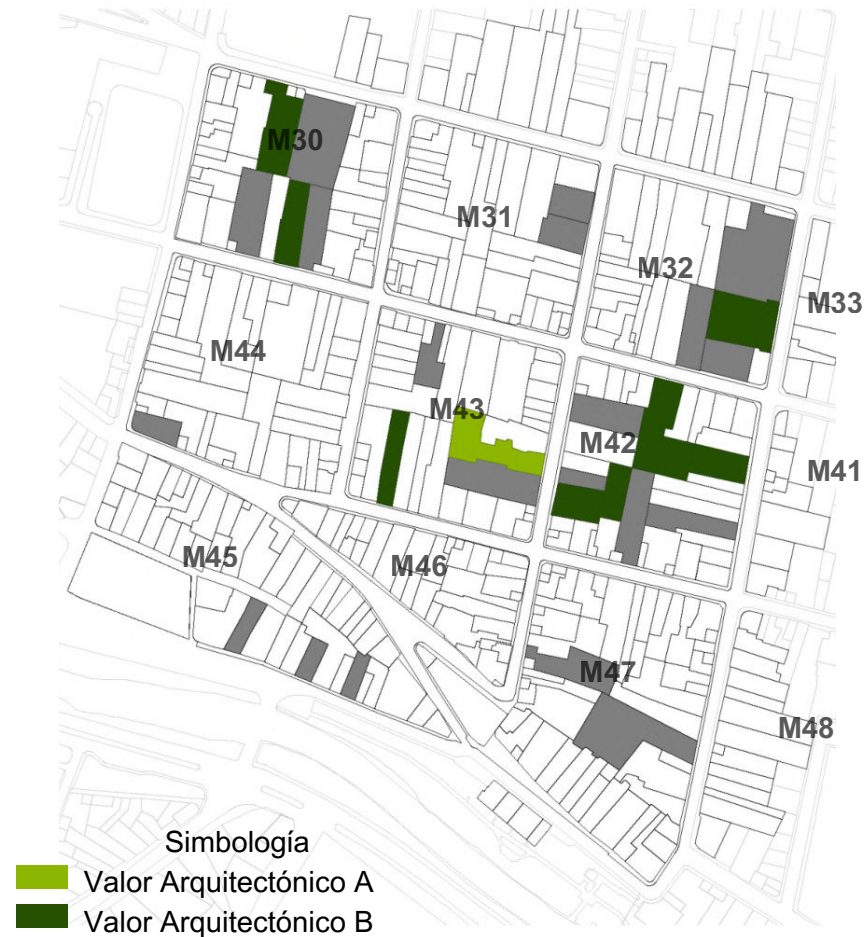
Figura 127. Predios que contienen parqueaderos y su valoración patrimonial.
