Facultad de Arquitectura y Urbanismo

**Hacia una movilidad peatonal inclusiva en las periferias: anteproyecto para el barrio Narancay Alto, Cuenca, Ecuador.**

Trabajo de titulación previo a la obtención del título de Arquitecto

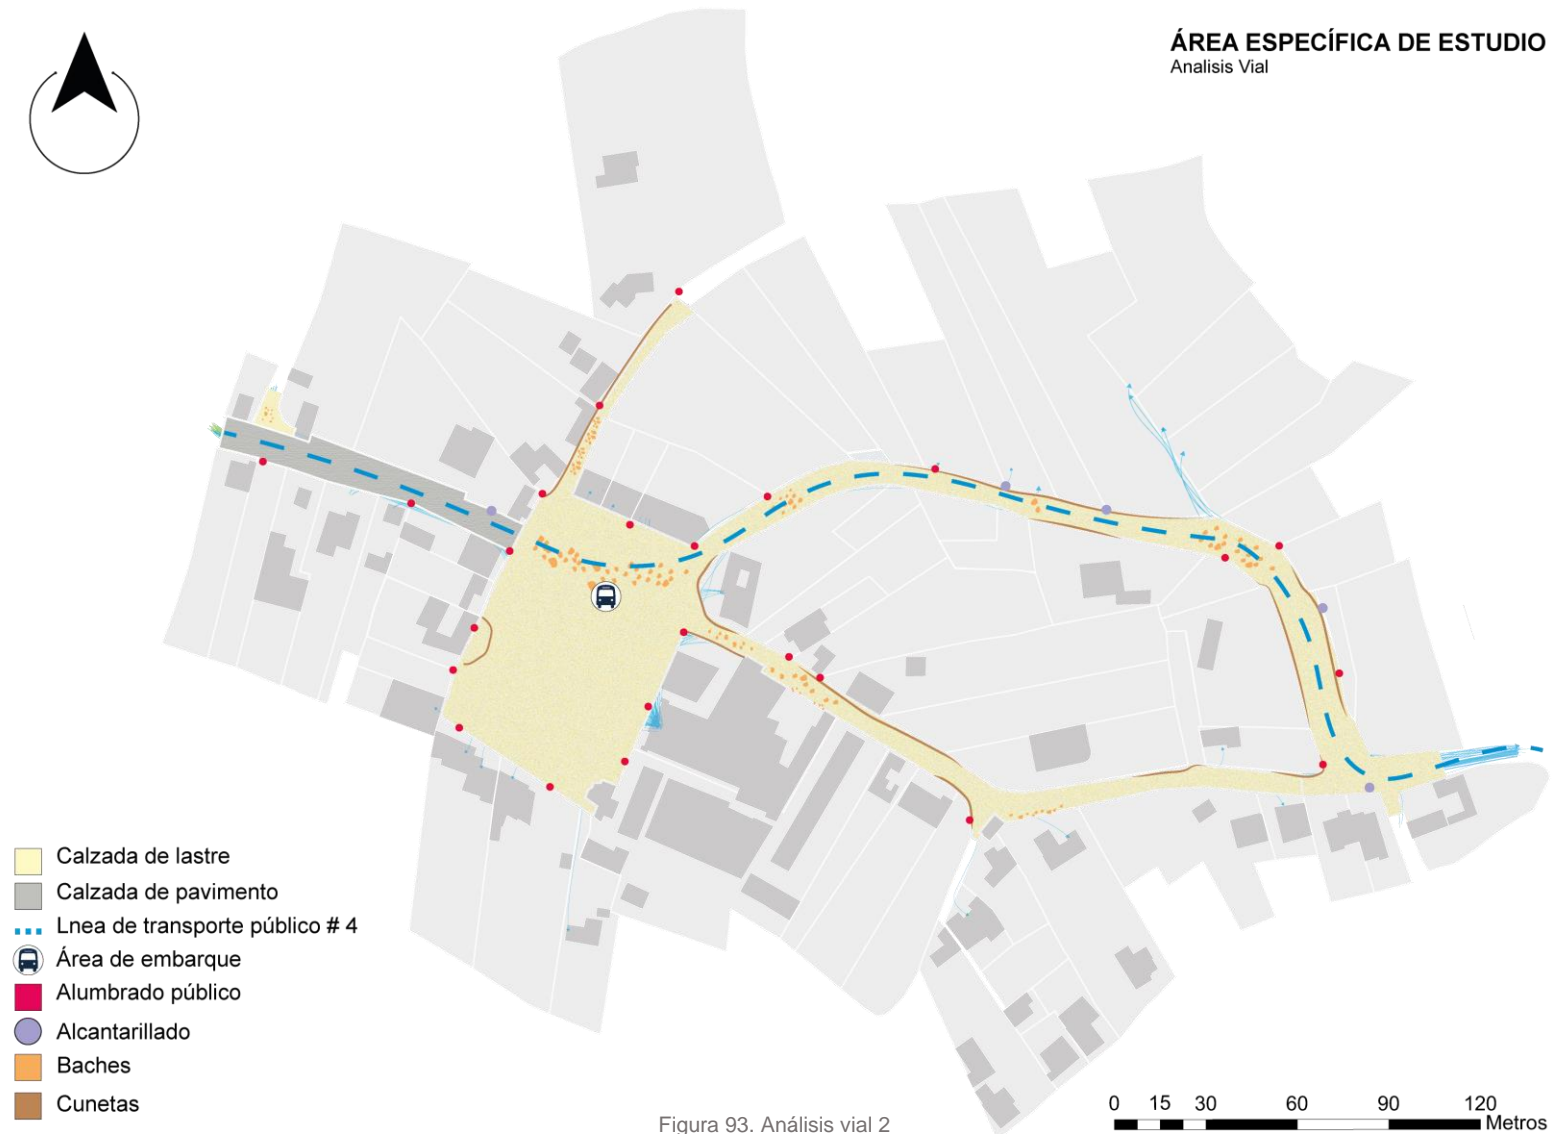
Figura 93. Análisis vial 2  
Fuente: Elaboración propia

De acuerdo con los factores sometidos a análisis, es factible determinar que el sistema vial experimenta un nivel de deterioro de carácter crítico. Este fenómeno se origina principalmente debido a la ausencia de pavimentación en la mayoría del área de estudio. Asimismo, se otorga una prioridad considerable a los vehículos a motor, lo que restringe el movimiento y la accesibilidad peatonal. Además, se constata una carencia notable de amenidades, como bancos o vegetación, en la zona específica objeto de estudio, que son importantes factores en la habitabilidad urbana.

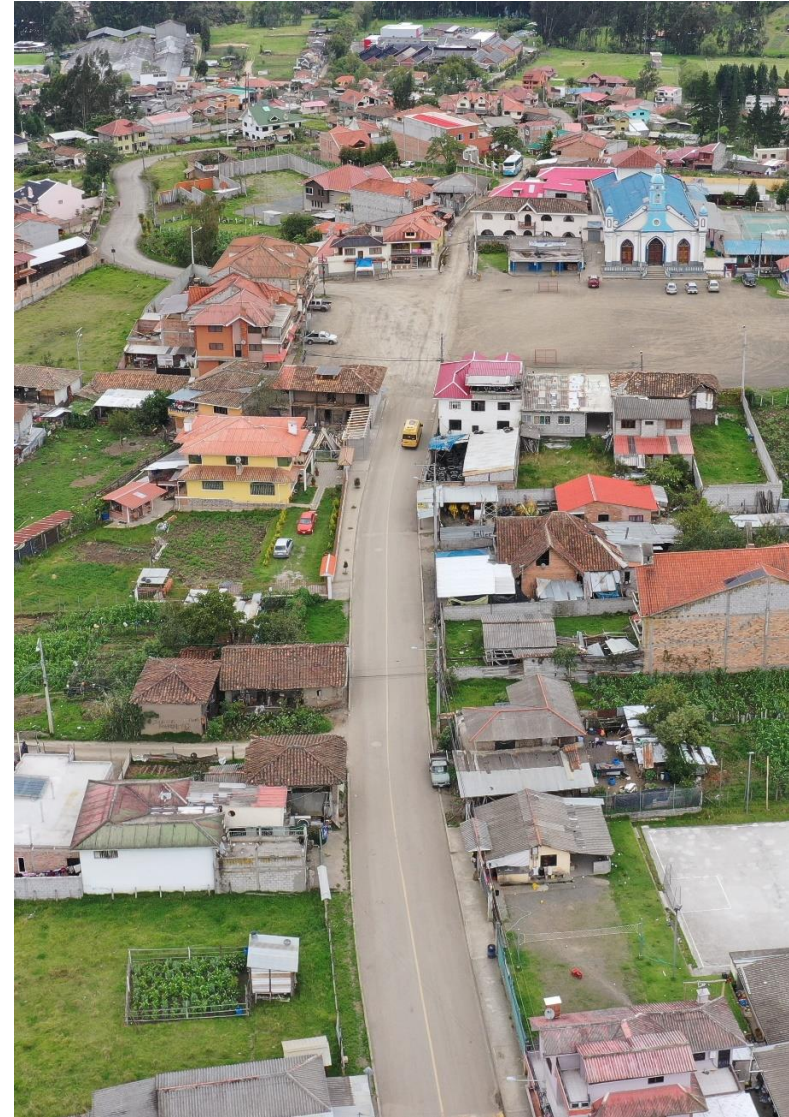
Figura 94. Camino a Narancay- Baños  
Fuente: Elaboración propia

Una característica recurrente en las áreas periféricas es la apropiación de terrenos en el sistema vial, y en este caso, se evidencia la presencia de muros y estructuras patrimoniales adosadas a las calzadas, lo que reduce significativamente el espacio disponible.

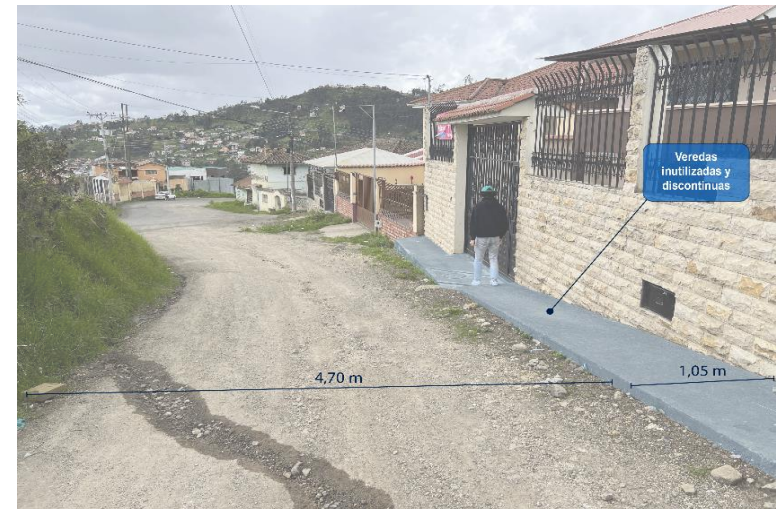
Figura 107. Intersección entre Camino a Narancay y Calle de la Gruta  
Fuente: Elaboración propia

Sin embargo, al igual que las demás vías, experimenta una reducción significativa en un punto crucial, particularmente en la entrada a la plaza, donde el ancho disminuye a 6.24 m, como se evidencia en la Figura 109. De igual manera, se enfrenta a las mismas problemáticas anteriores, como iluminación deficiente, presencia de canaletas, baches y ausencia de veredas.

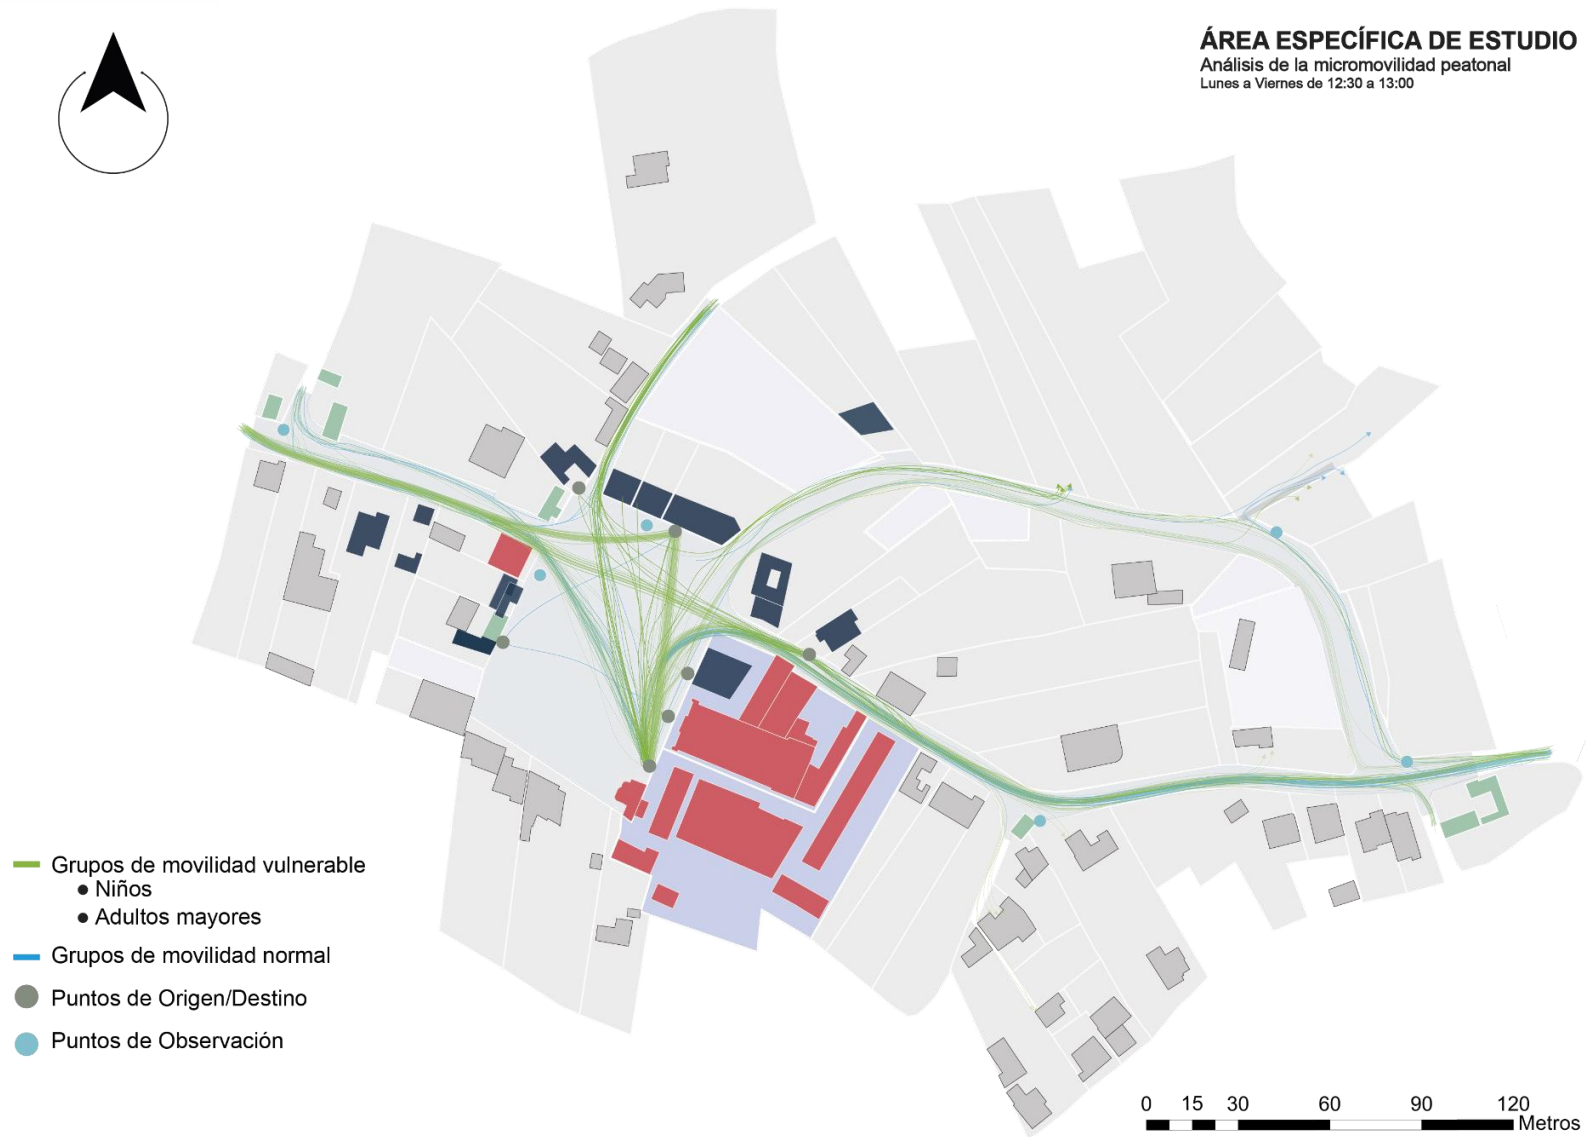
Análisis de la micromovilidad peatonal  
Lunes a Viernes de 12:30 a 13:00

Figura 113. Levantamiento de flujo de peatones, lunes a viernes  
Fuente: Elaboración propia

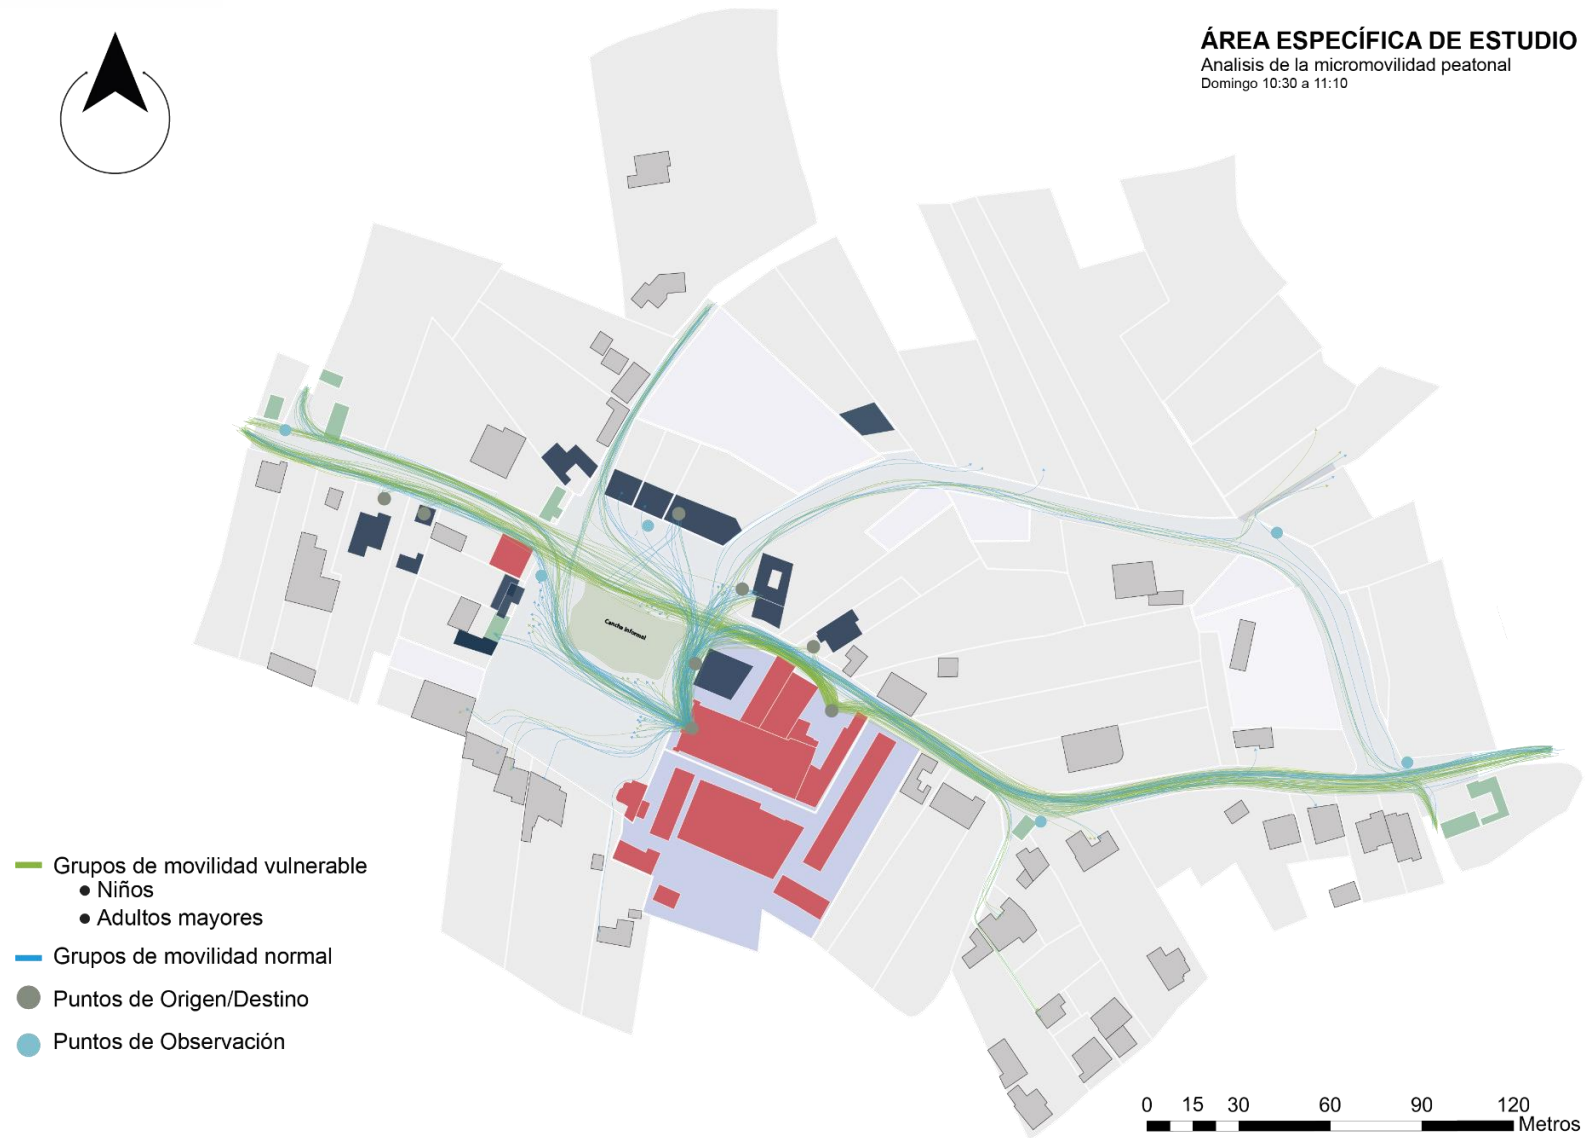
Análisis de la micromovilidad peatonal  
Domingo 10:30 a 11:10

Figura 122. Levantamiento de micro movilidad, domingo  
Fuente: Elaboración propia

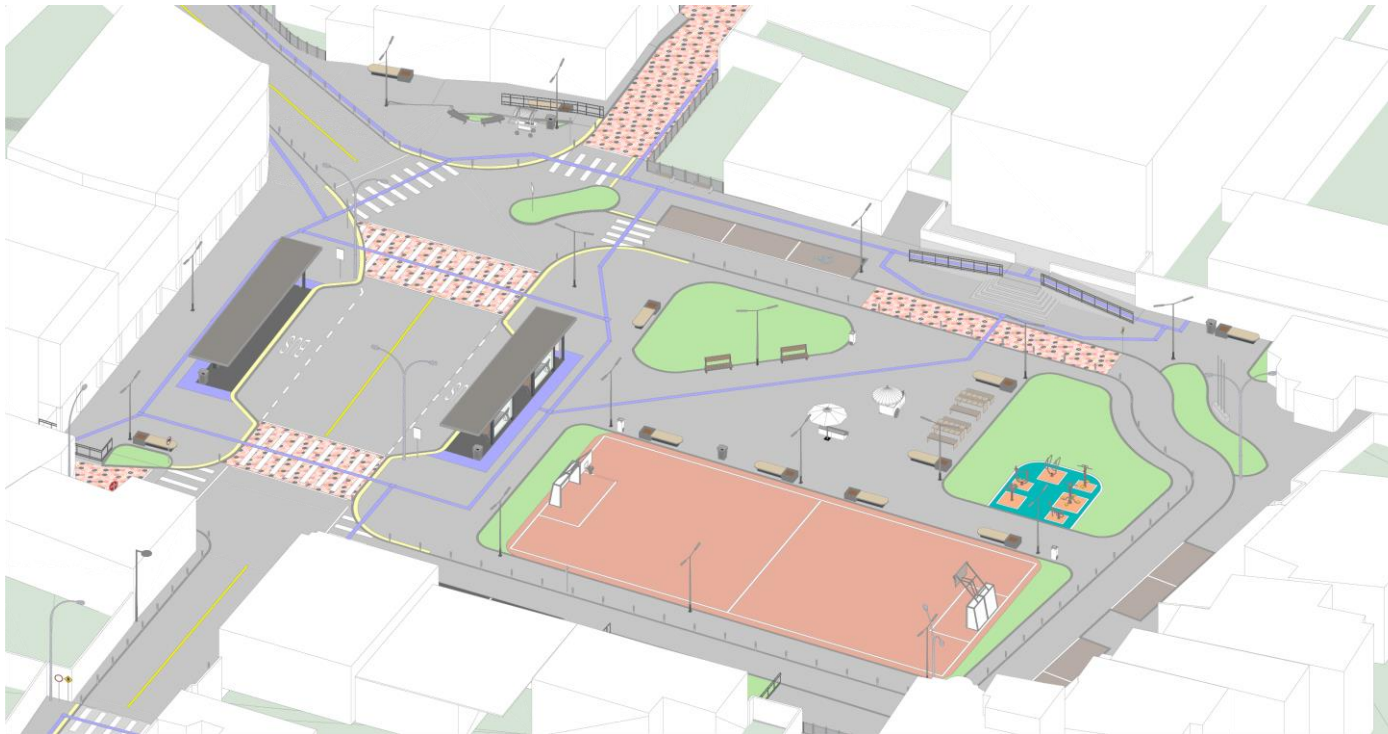
Figura 147. Estrategia de rediseño de la plaza  
Fuente: Elaboración propia

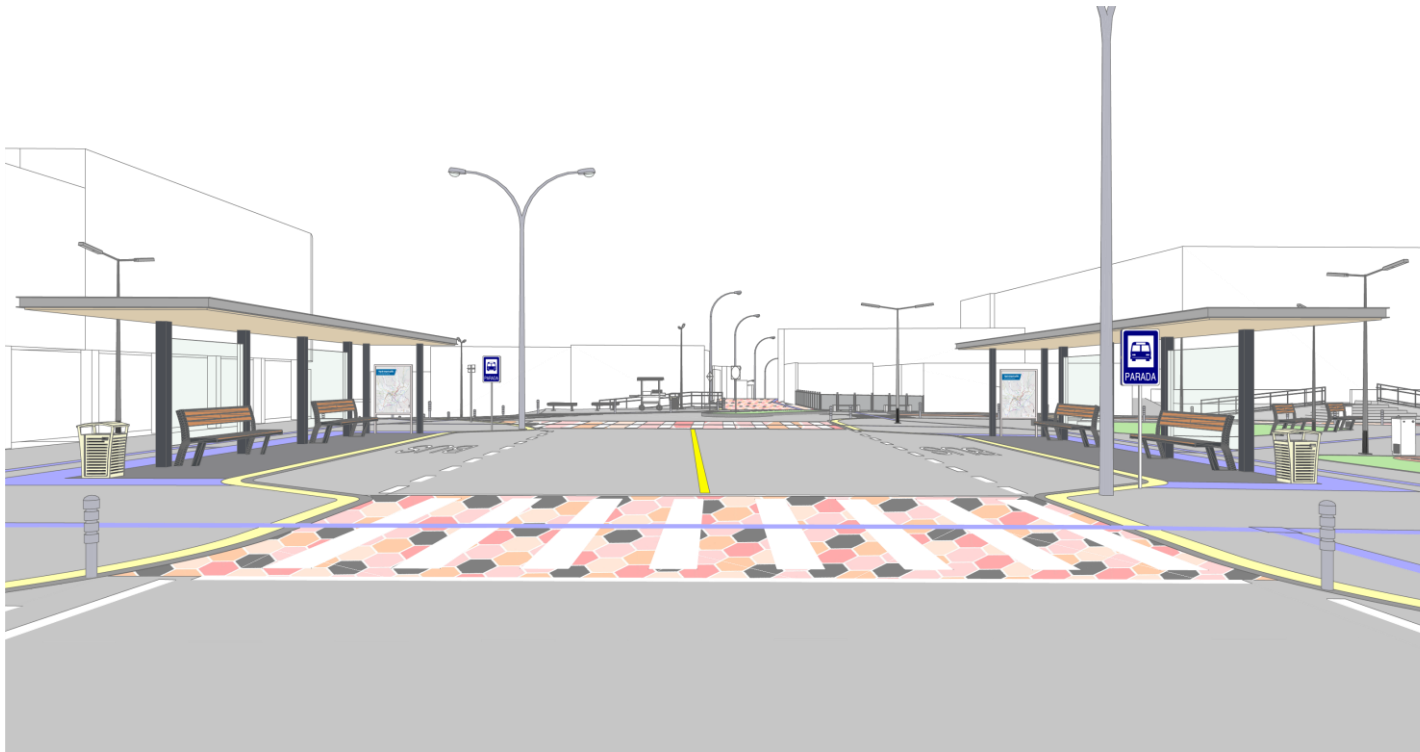
Figura 148. Estrategia de implementación de una parada de bus inclusiva  
Fuente: Elaboración propia

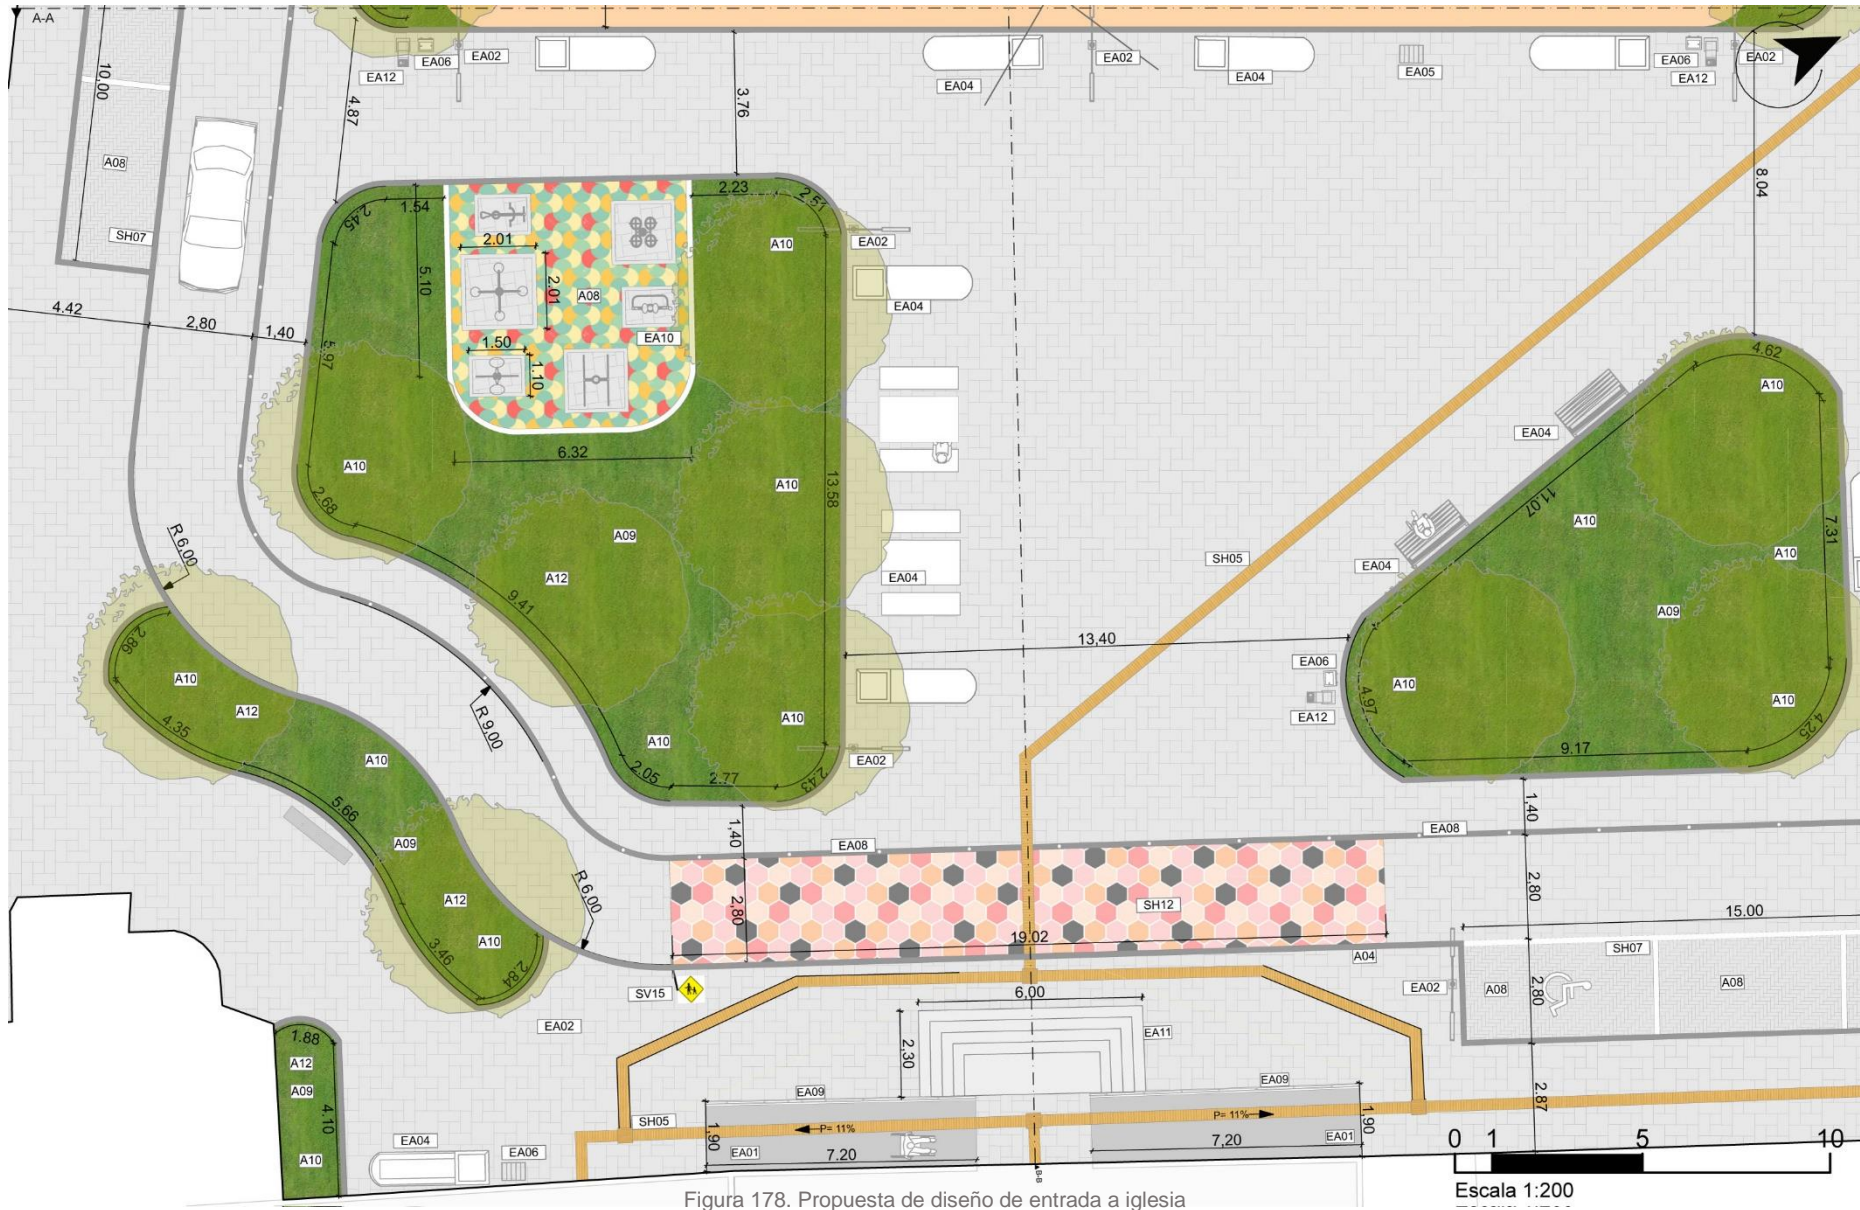
Figura 178. Propuesta de diseño de entrada a iglesia  
Fuente: Elaboración propia

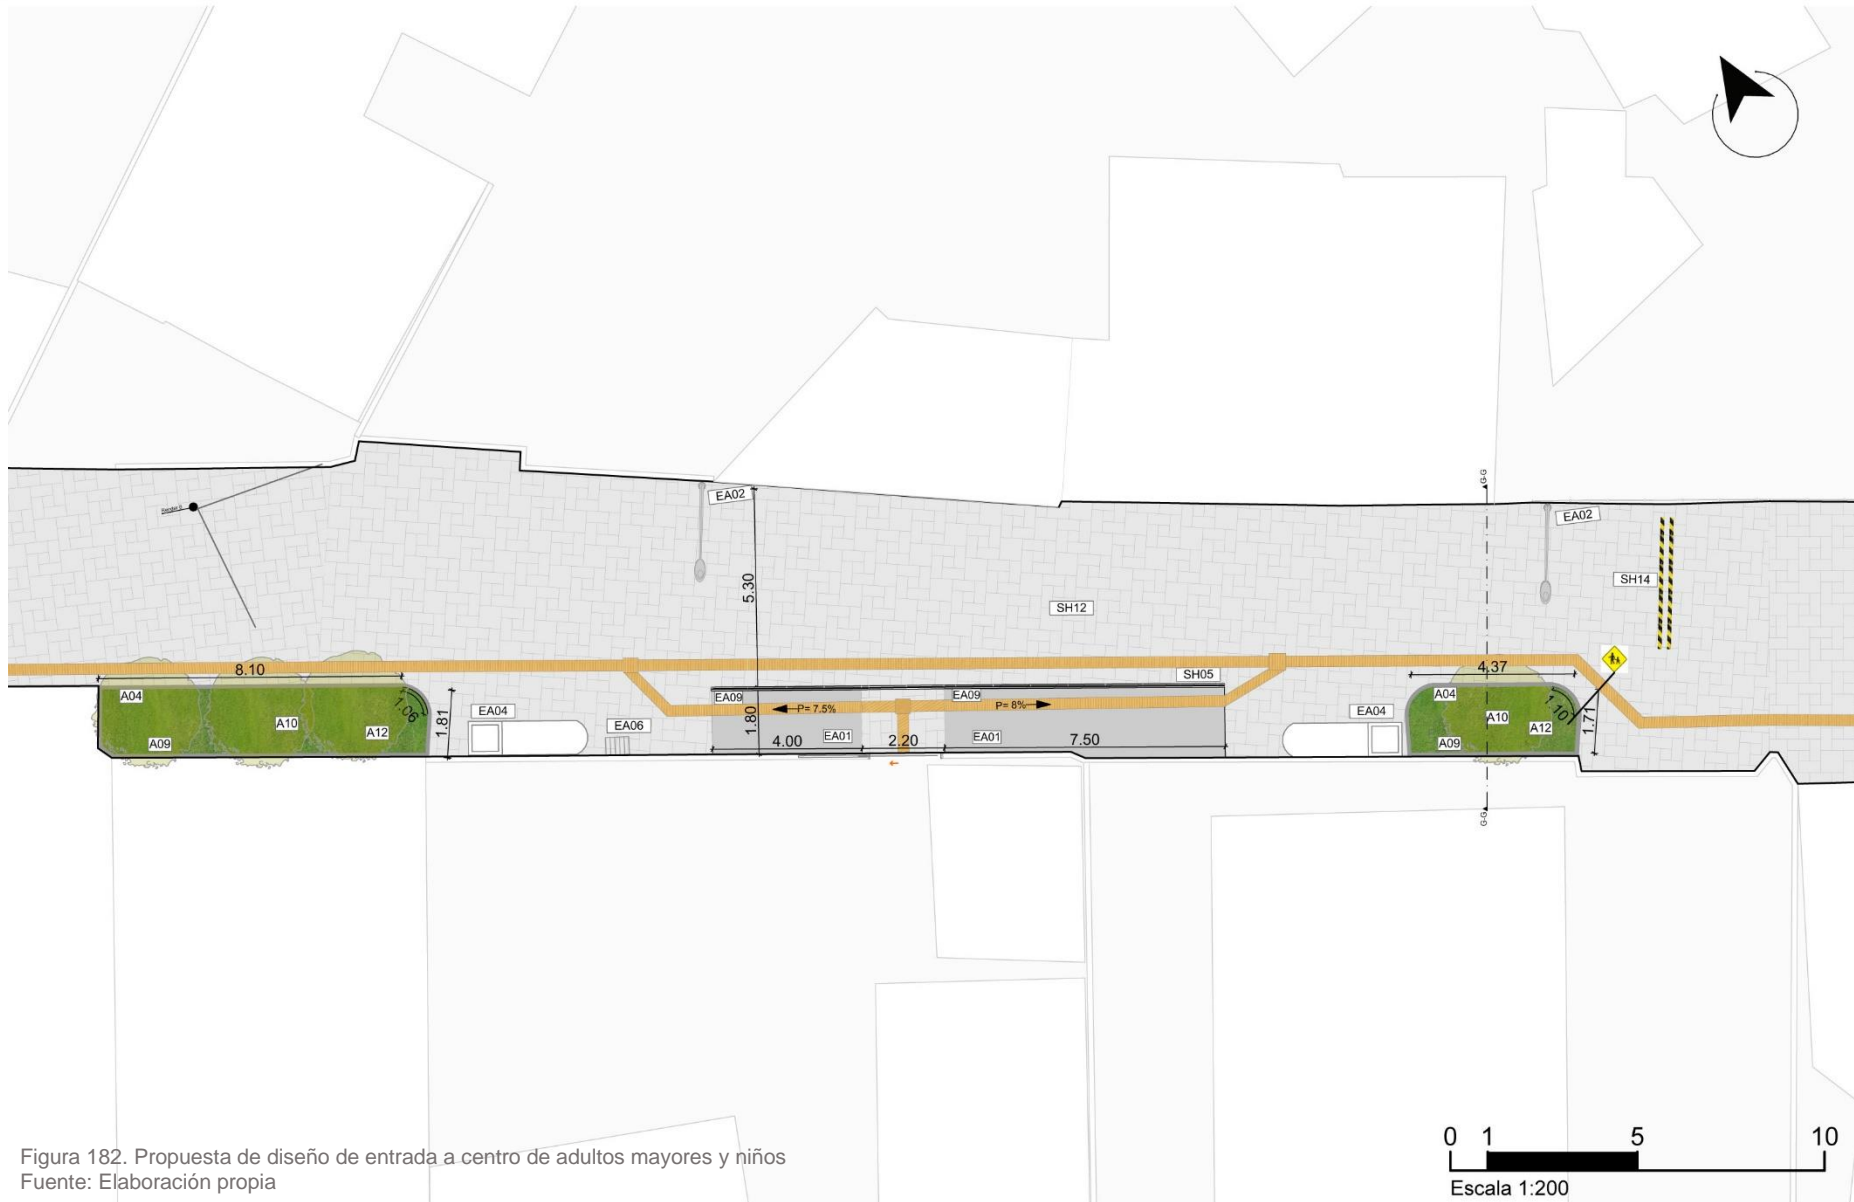
Figura 182. Propuesta de diseño de entrada a centro de adultos mayores y niños  
Fuente: Elaboración propia

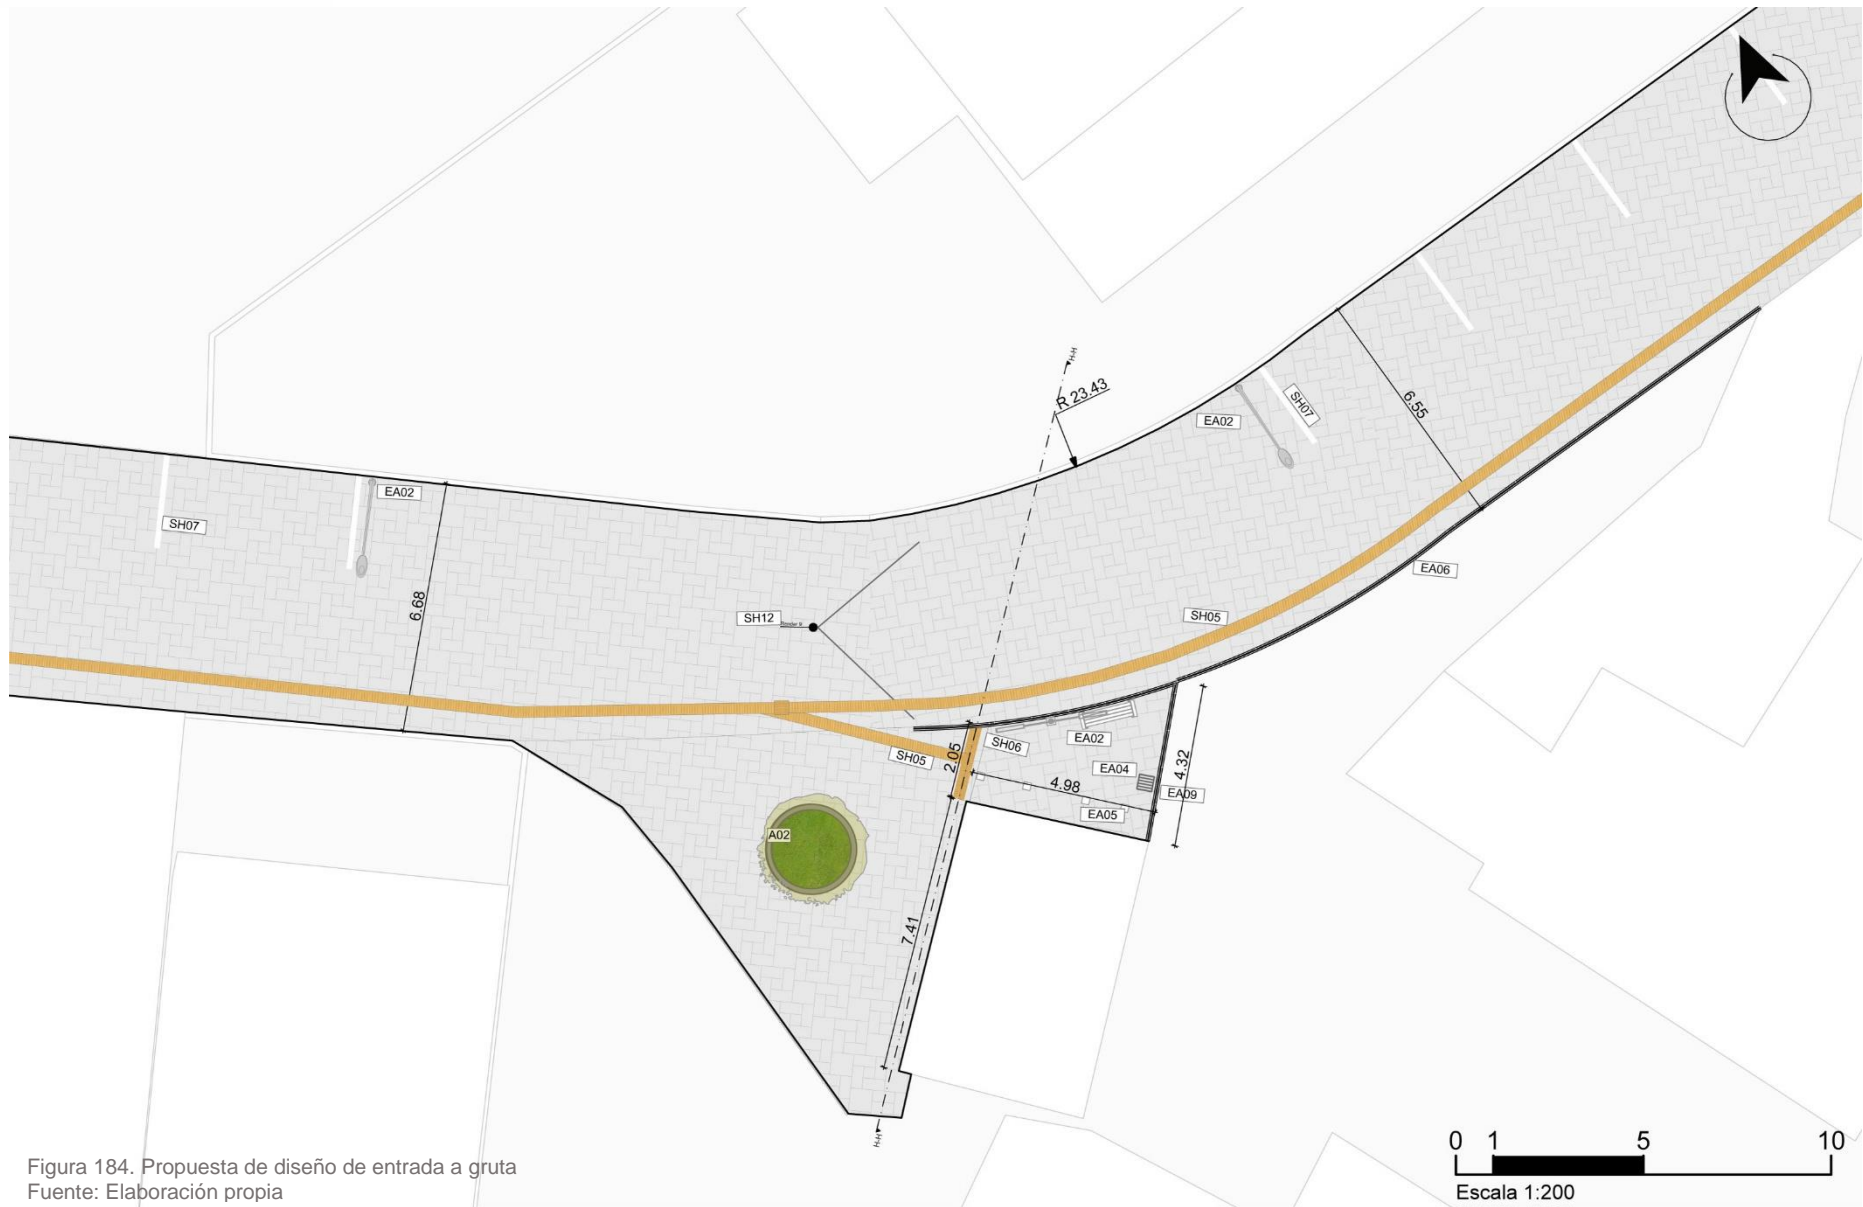
Figura 184. Propuesta de diseño de entrada a gruta  
Fuente: Elaboración propia

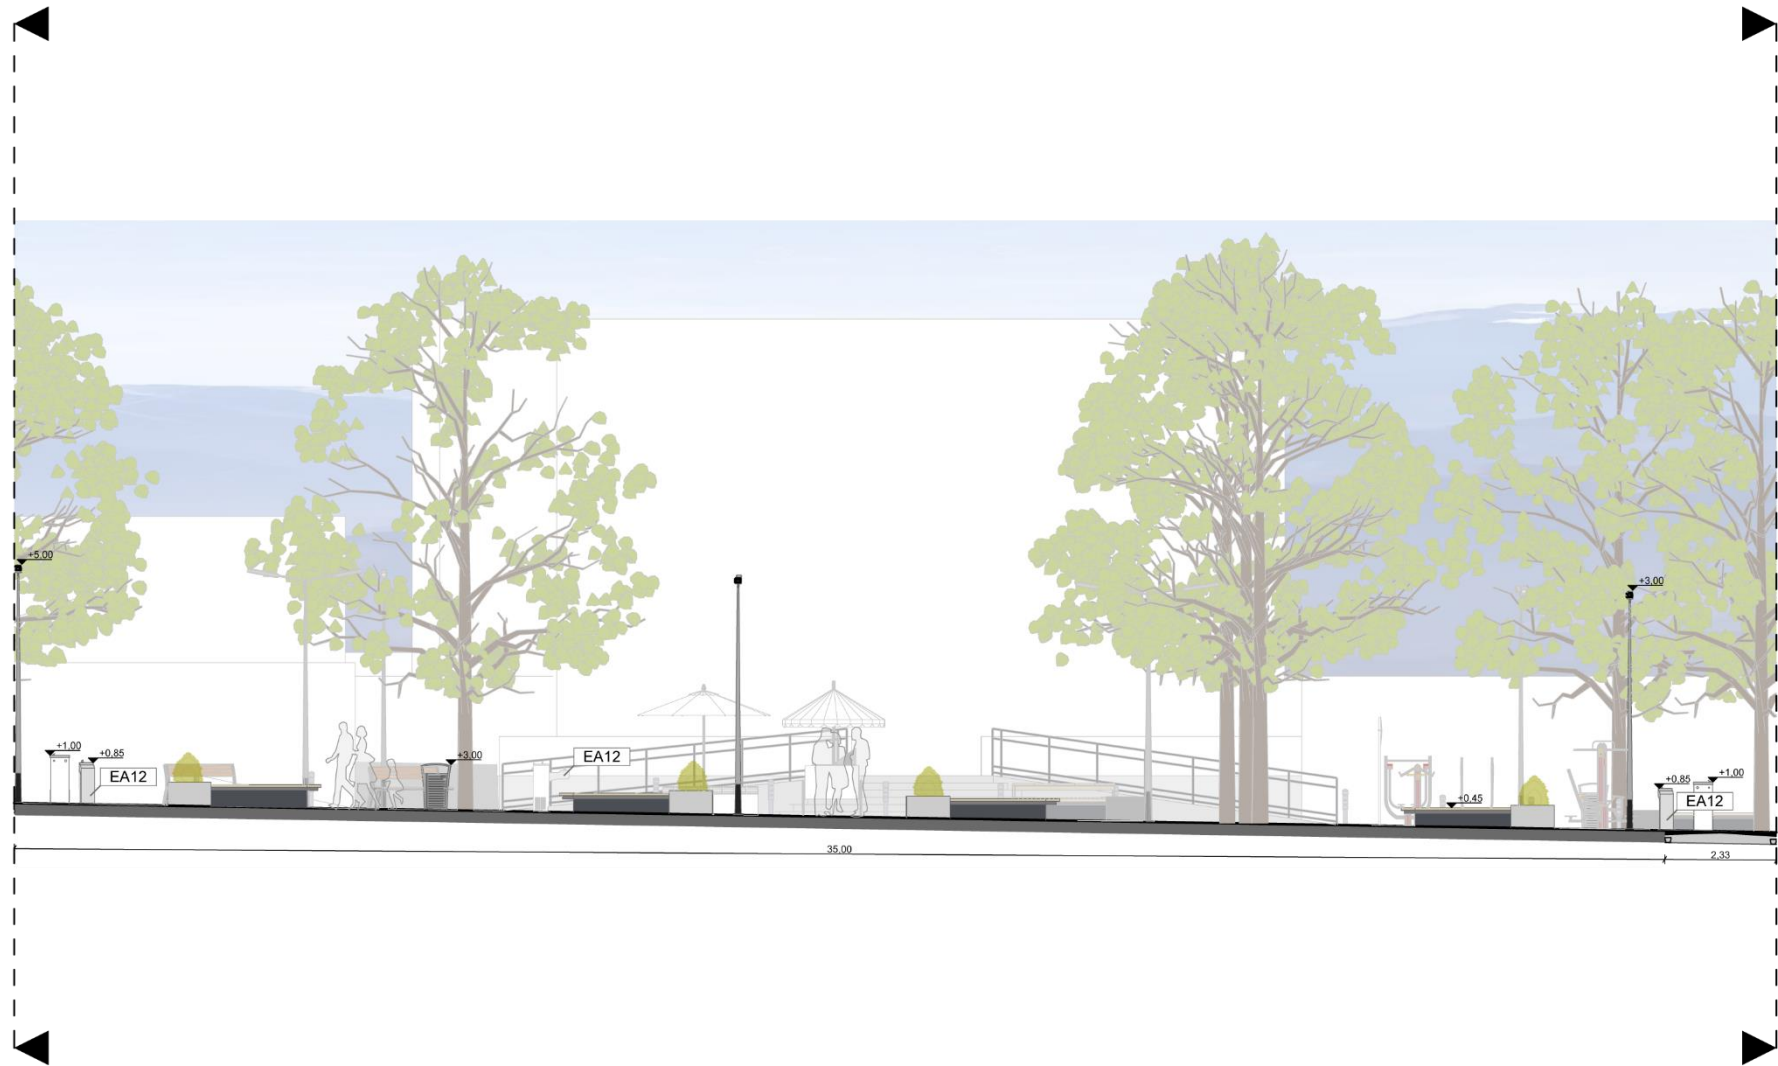
Figura 192. Sección A – A segunda parte  
Fuente: Elaboración propia

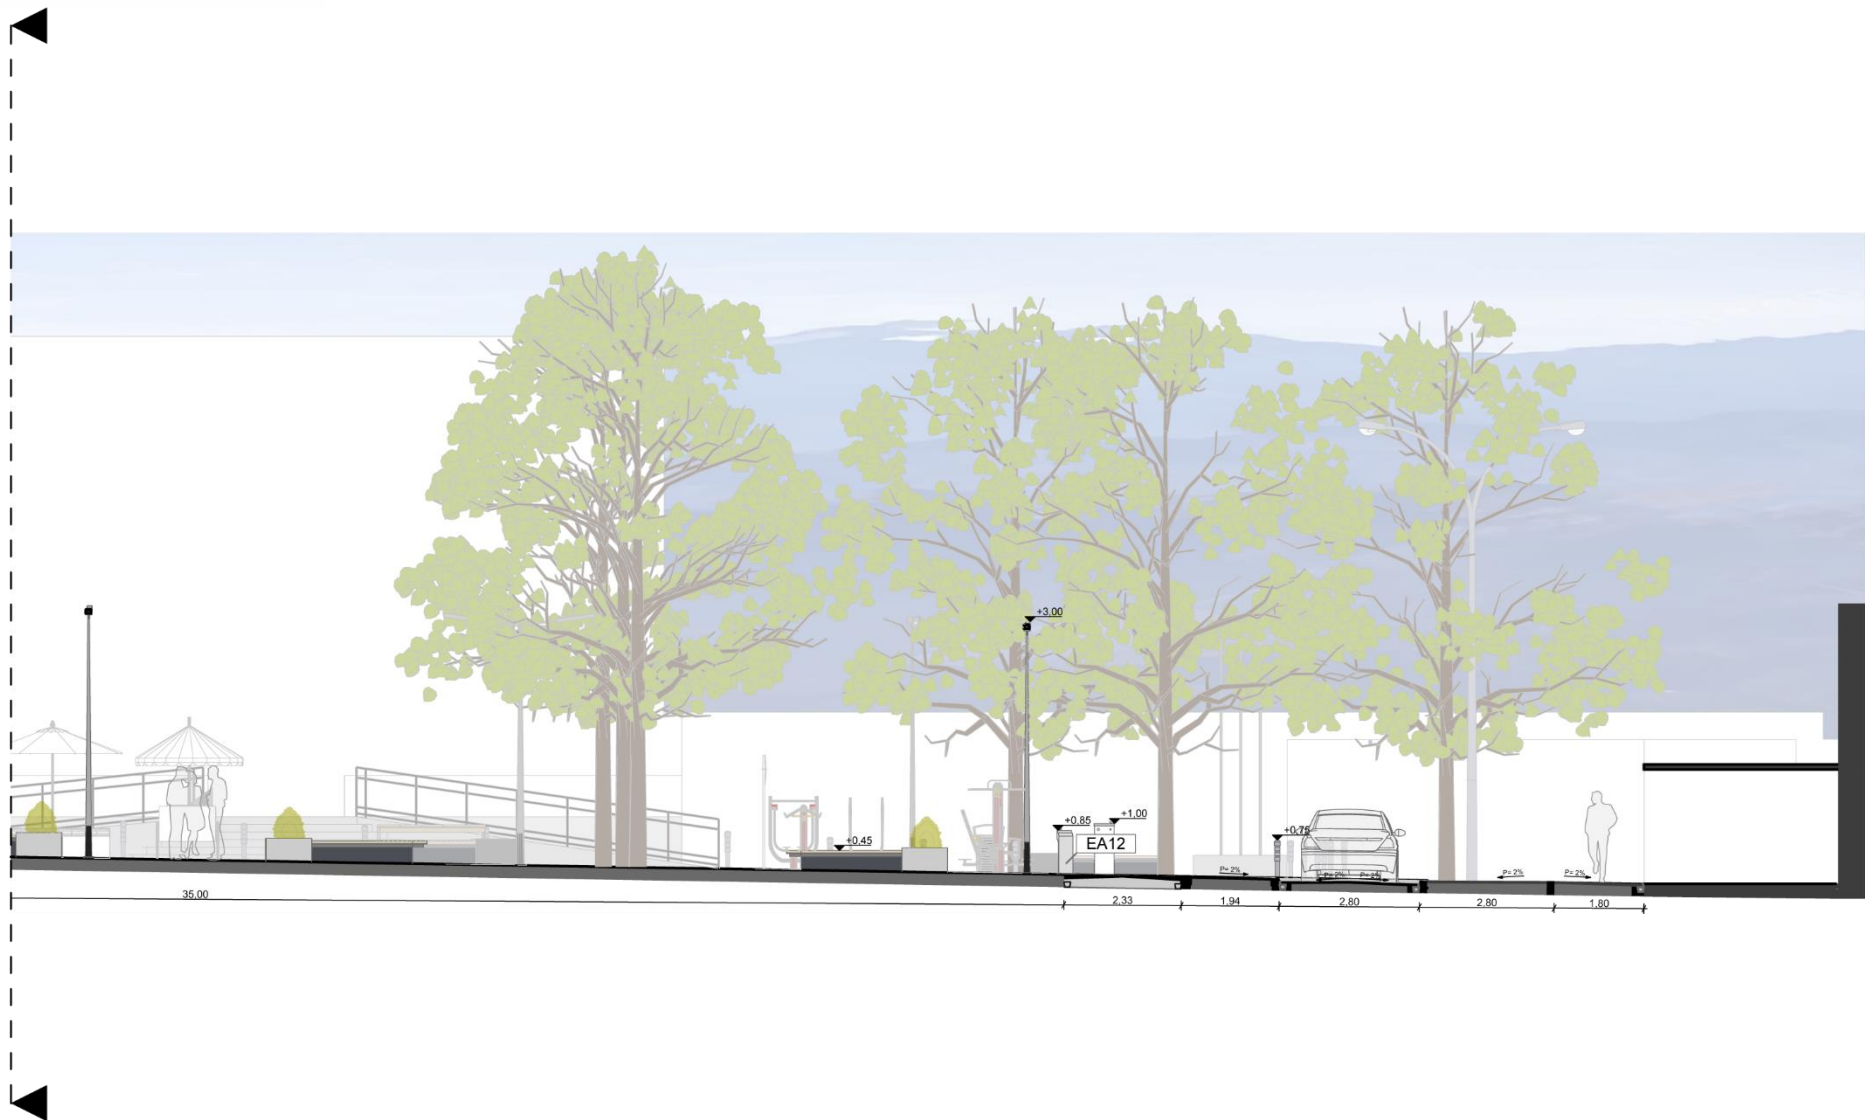
Figura 193. Sección A – A tercera parte  
Fuente: Elaboración propia

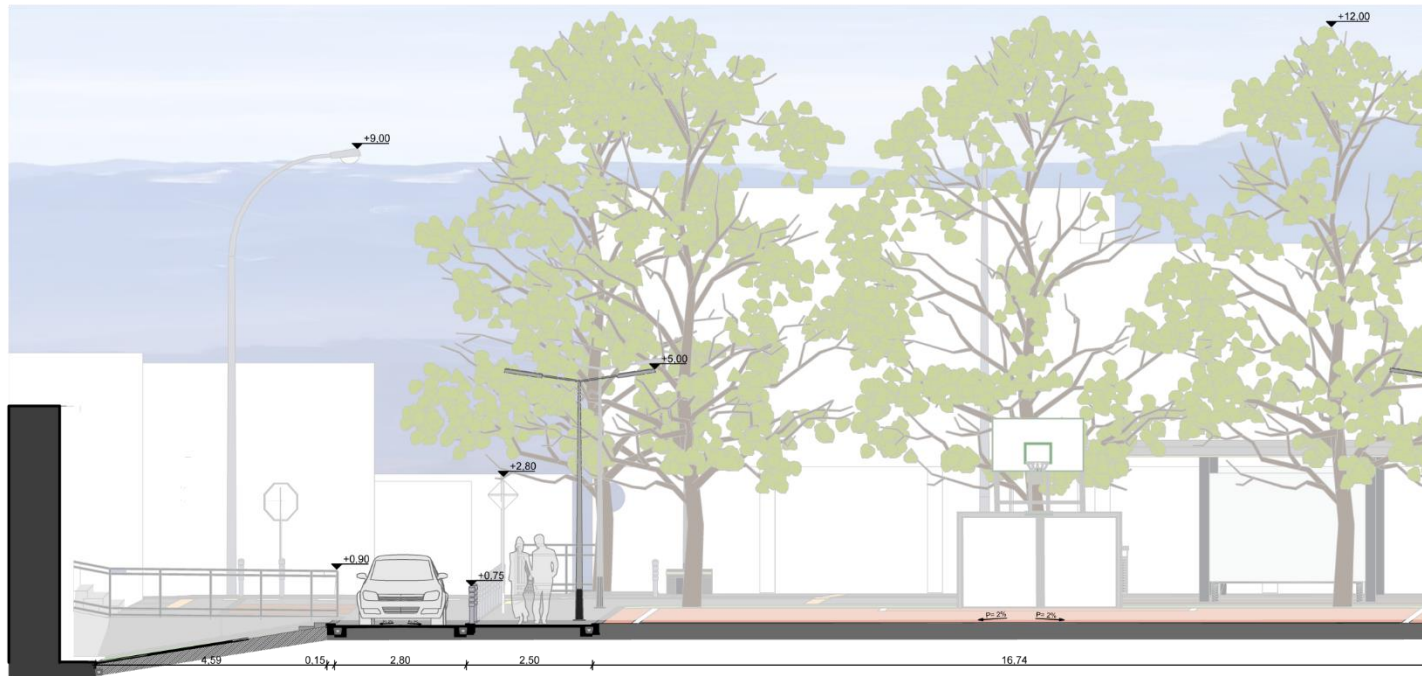
Figura 194. Sección B – B primera parte  
Fuente: Elaboración propia

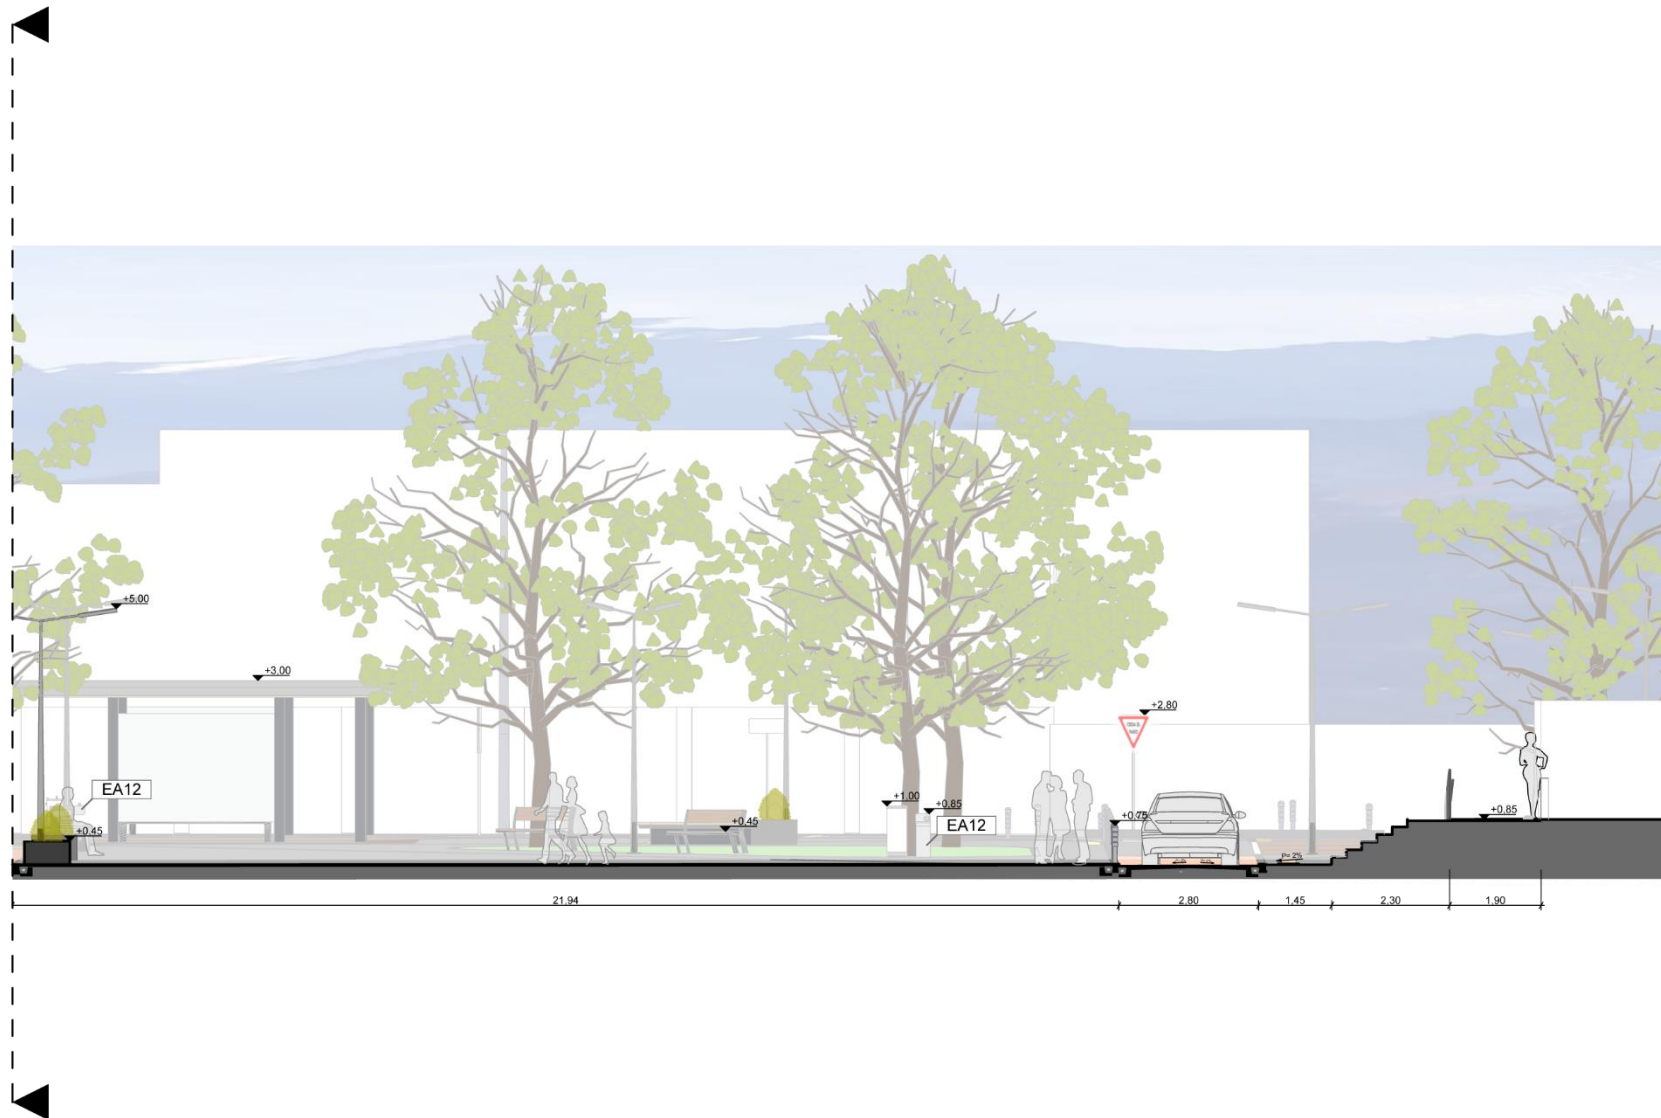
Figura 195. Sección B – B segunda parte  
Fuente: Elaboración propia
