## Universidad de Cuenca

**Diseño de un sistema de gestión de infraestructura vial urbana sustentable de la zona de la cabecera cantonal de Santa Isabel para el plan de movilidad**

Trabajo de titulación previo a la obtención del título de Ingeniero Civil

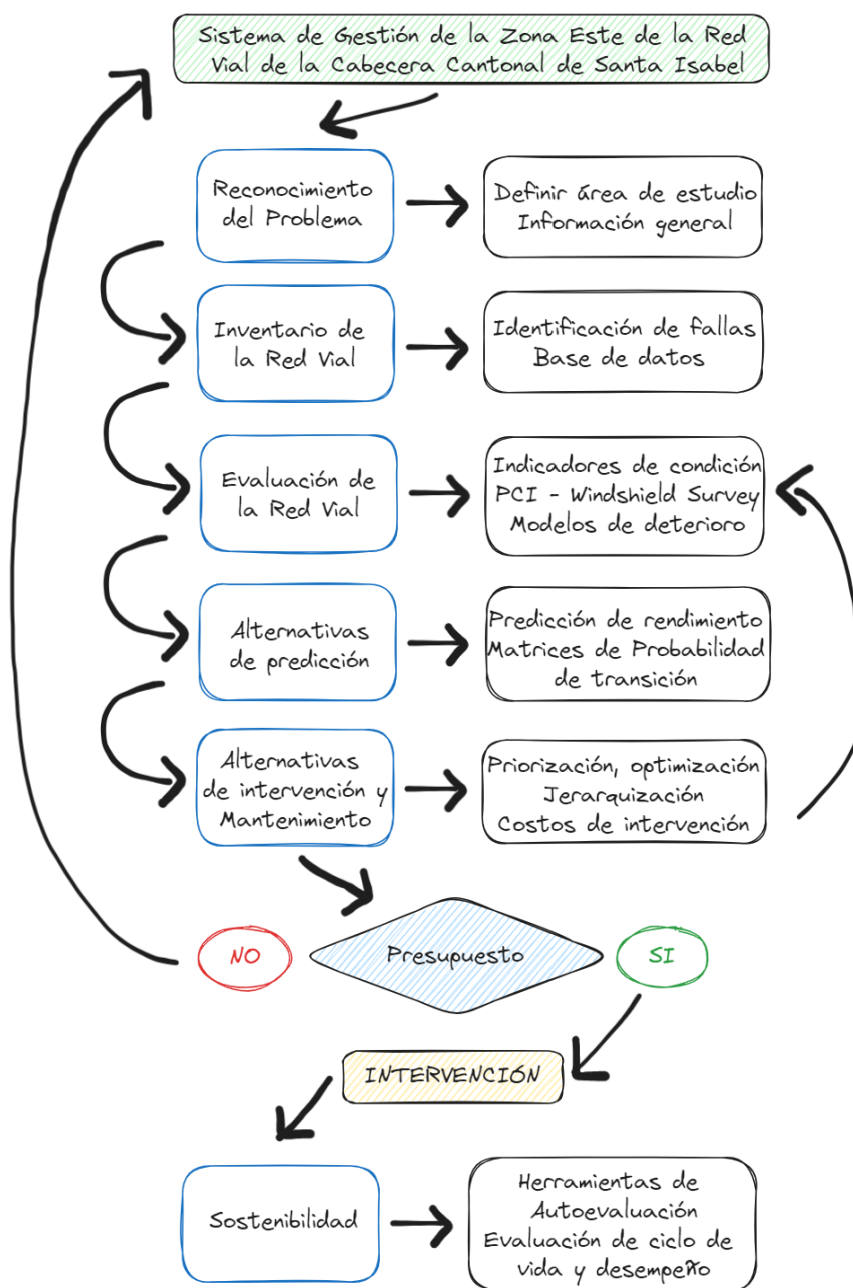
Figura 1. Diagrama de flujo para el Sistema de Gestión de la Infraestructura Vial del cantón Santa Isabel.

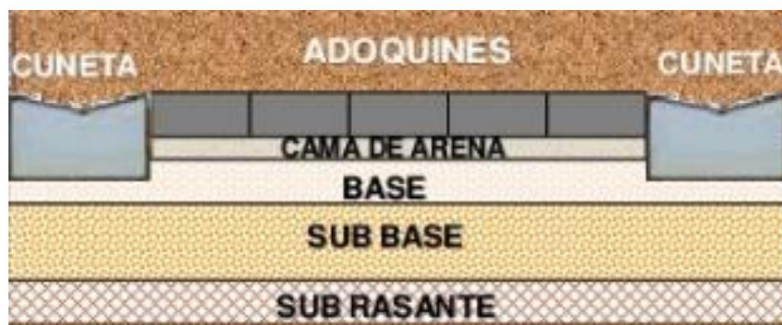
En este tipo de pavimento la capa de rodadura se compone principalmente por una estructura armada por adoquines, ya sean de piedra prefabricada o bloques de concreto, pero con un espesor homogéneo. A su vez, dicha capa es colocada encima de una capa de arena de material seleccionado, la misma que es colocada sobre una capa granular. Ésta última es necesaria de acuerdo a los requerimientos de la calidad de la subrasante, por lo que se puede prescindir de ella, en caso de no requerirse (Ávila y Albarracín, 2004). Normalmente este tipo de pavimento contiene arena en las juntas entre adoquines, lo que permite la existencia de infiltración ocasionando el deterioro de la estructura del pavimento.

Figura 4. Estructura de un pavimento adoquinado (DINO, 2013). (Recuperado de <https://es.slideshare.net/sanchezlarosa/2-adoquines-de-cemento-mejorado>).

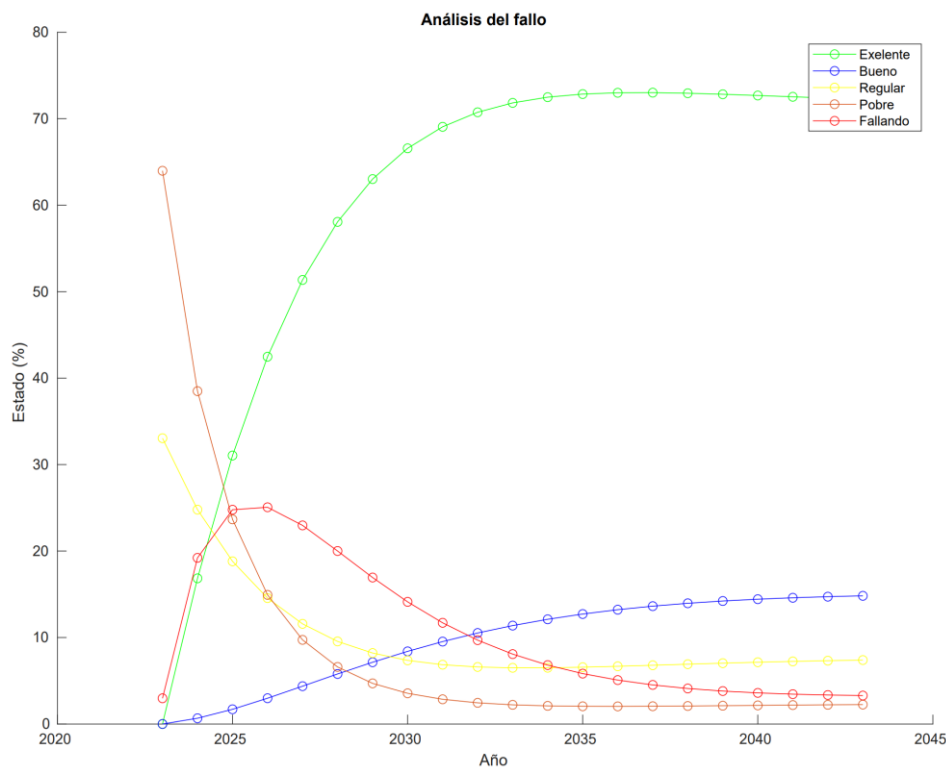
en la red vial debido a que los estados menos favorables se reducen y los más adecuados aumentan su existencia.

Figura 33. Proyección del estado funcional de la red vial para pavimentos flexibles.

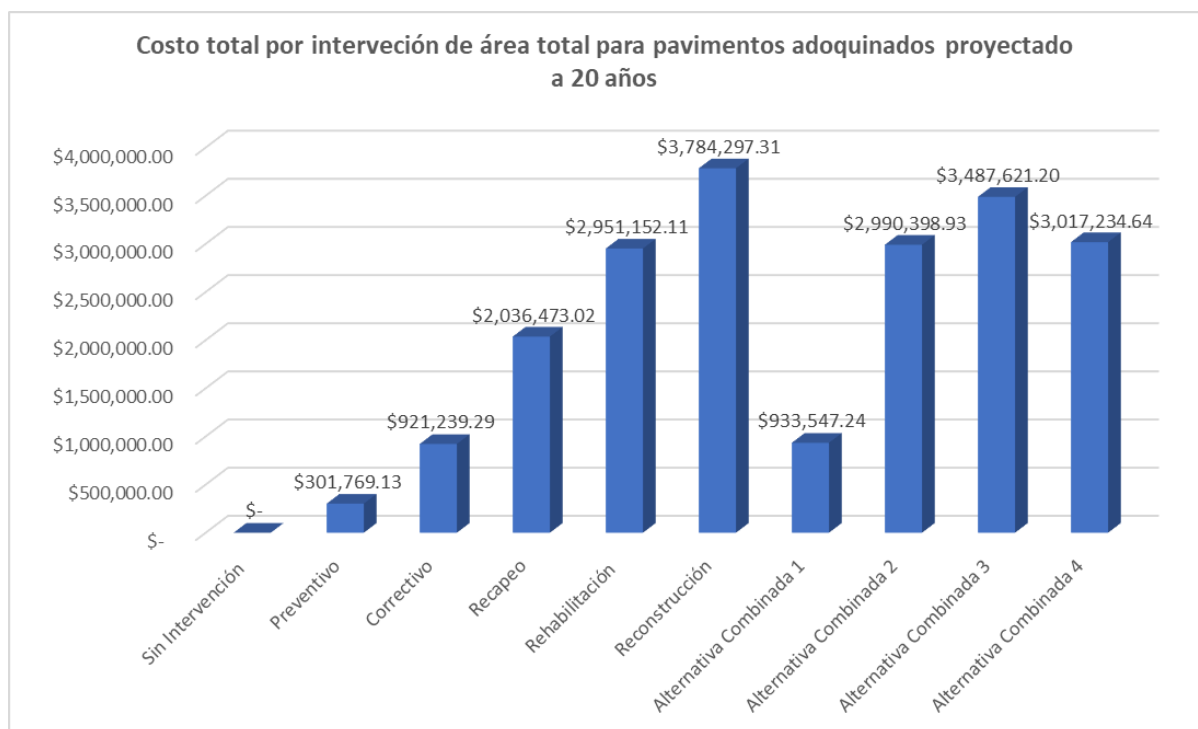
Figura 63. Comparativa de costos totales por intervención aplicada para pavimentos adoquinados a 20 años.

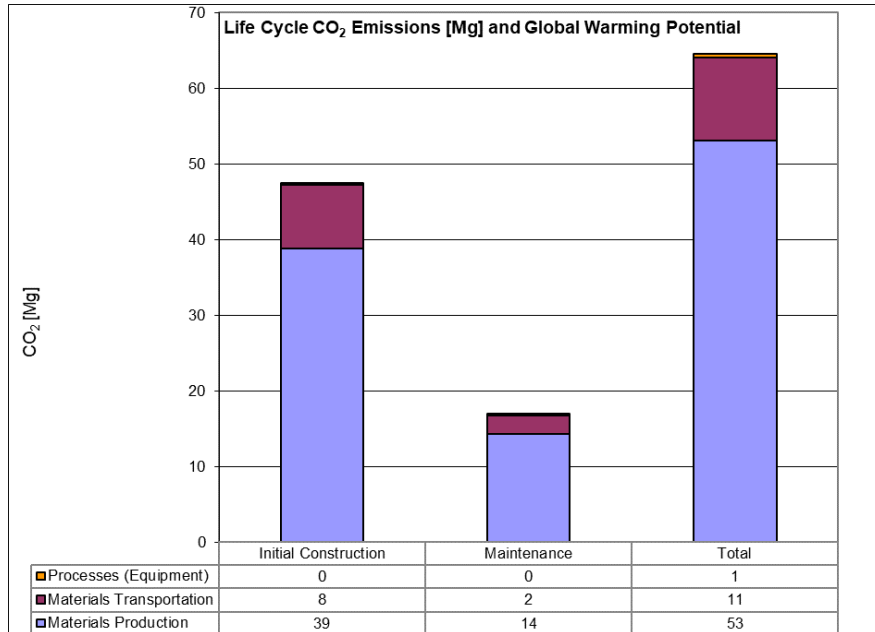
Figura 72. Primera Alternativa - Emisiones de CO2 (Recycled Materials Resource Center (RMRC), 2021).

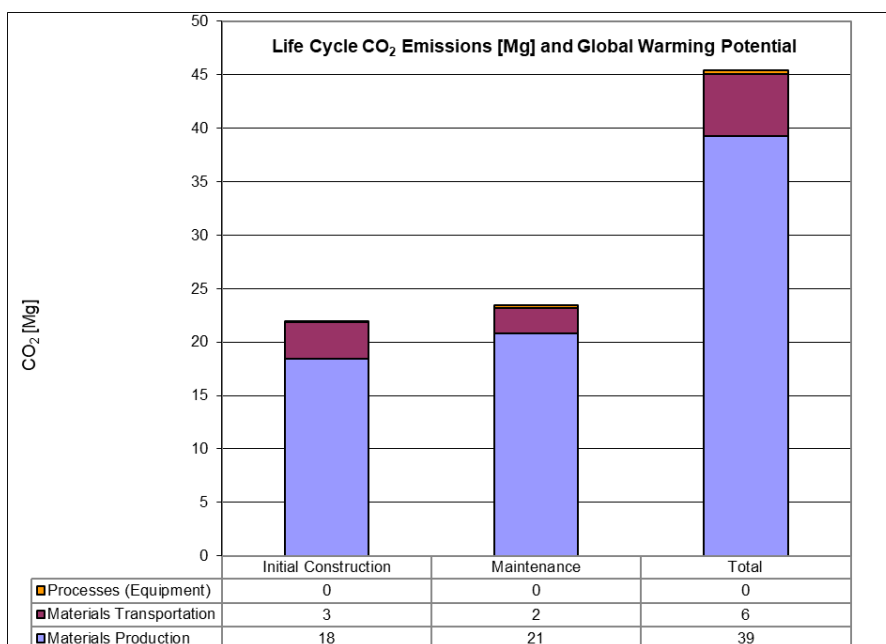
Figura 73. Segunda Alternativa - Emisiones de CO2 (Recycled Materials Resource Center (RMRC), 2021).
