## Universidad de Cuenca

Facultad de Arquitectura y Urbanismo

### Caracterización geométrica de fachadas de adobe en edificaciones del Centro Histórico de Cuenca

Trabajo de titulación previo a la  
obtención del título de Arquitecto

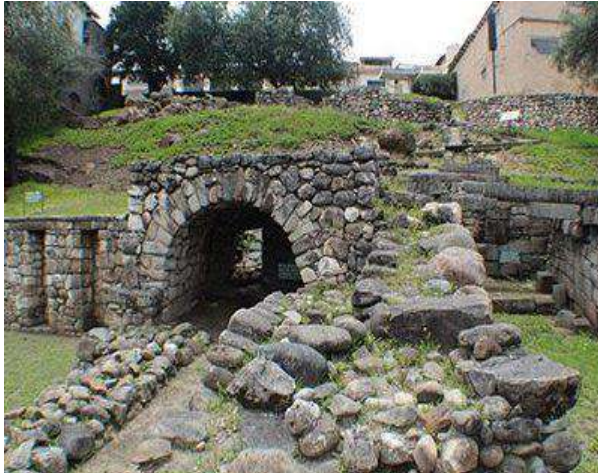
**Figura 3.** Ruinas de Todos los Santos – Muro Cañari.

Esta cultura construyó sus edificios y estructuras con materiales locales como la piedra y la arcilla (ver figura 3), lo que les permitió adaptar su arquitectura a las condiciones climáticas y geográficas de la región. Uno de los ejemplos más notables de la arquitectura cañari en Cuenca es la estructura de Pumapungo, un complejo arqueológico que se encuentra en la actualidad dentro de la ciudad. Este complejo fue construido con bloques de piedra tallados con gran precisión, que se ajustan sin la necesidad de mortero, un ejemplo de la habilidad técnica de los cañaris (Andrade, 1978).

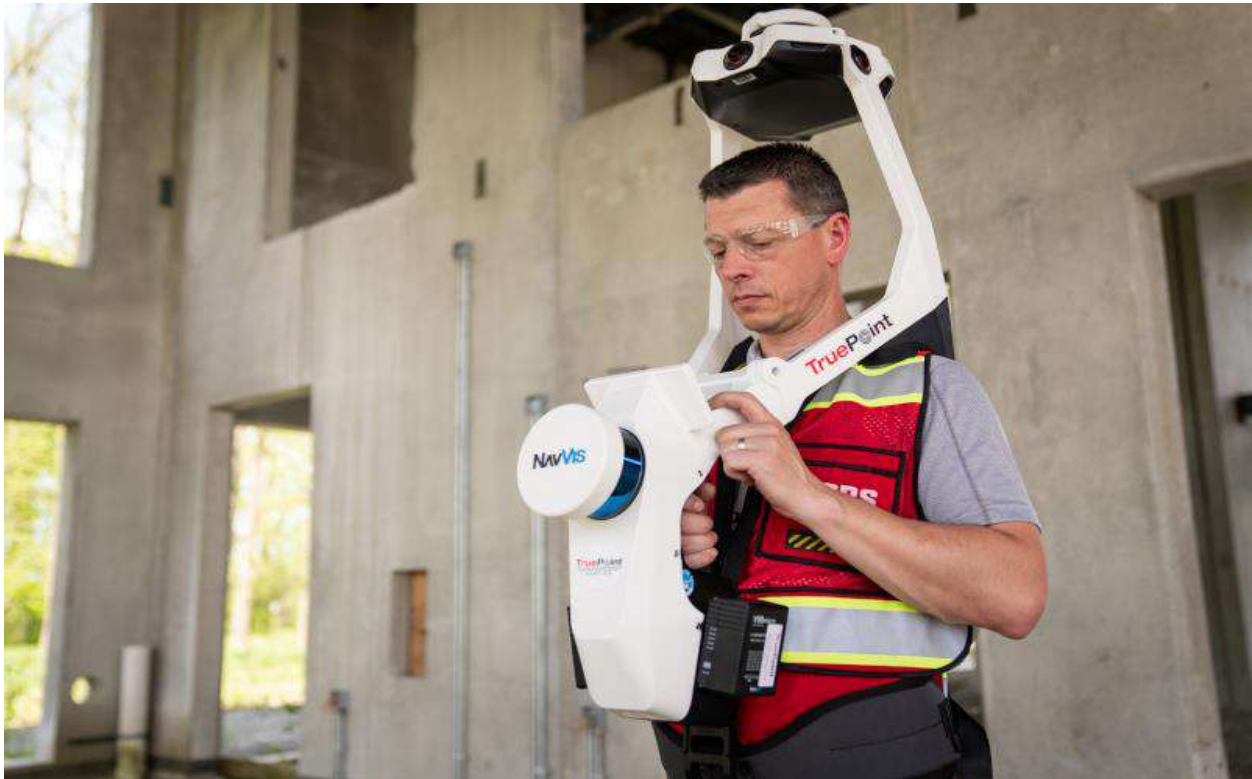
**Figura 13.** Ejemplificación del uso del equipo necesario para el uso del software NAVVIS  
Fuente de <https://www.gp-radar.com/article/what-is-the-navvis-vlx-mobile-mapping-system-how-does-it-work>

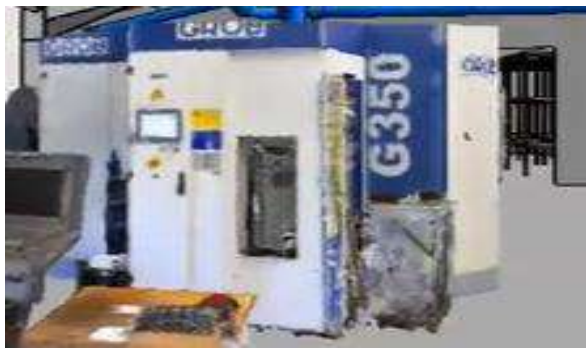
**Figura 14.** Representación de la unión de puntos en el programa  
Fuente de [https://www.youtube.com/watch?v=dzCFEkd9GzQ&ab\\_channel=NavVis](https://www.youtube.com/watch?v=dzCFEkd9GzQ&ab_channel=NavVis)

Dentro de este concepto encontramos los mapas móviles, que no son más que sistemas móviles que utilizan una combinación de sensores lidar (Detección y rango de imágenes láser) por sus siglas en inglés, altamente calibrados y de tecnología SLAM (Mapeo y localización simultáneos) optimizada para el mapeo (ejemplificación del uso de maquinaria véase figura 13). Estas herramientas le permiten capturar nubes de puntos 3D e imágenes panorámicas de grandes activos y entornos complejos a la velocidad de la caminata de una persona promedio (ver figura 14 y 15).

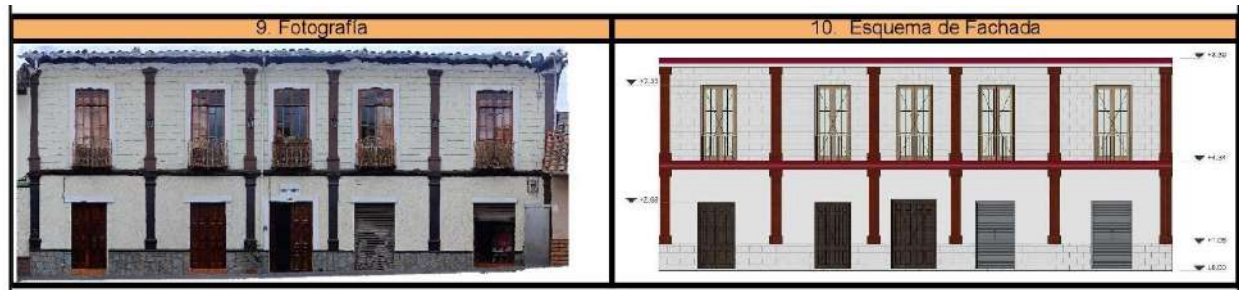
**Tabla 3.** Ficha de levantamiento de información de características físicas y materiales de muros de edificaciones. Fotografía y esquema de fachada. Adaptado de (Jurado & Vergara, 2019).

El esquema corresponde al redibujo de la fachada en el software con medidas reales las cuales se acercan a  $\pm 5$  cm y así la obtención de datos

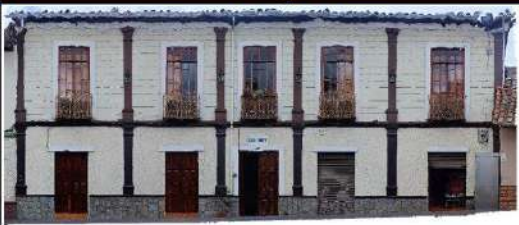
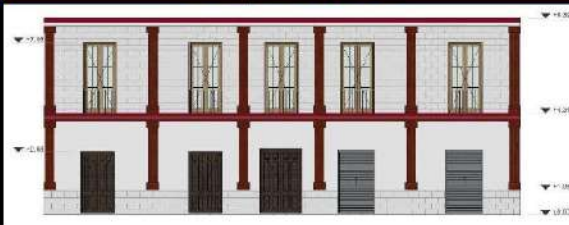
4. Propietario	Jacqueline Ortega	8. Uso de Suelo PA	Vivienda
9. Fotografía		10. Esquema de Fachada

1. Clave Catastral	102016007000	5. Número de Pisos	2
2. Código	A01	6. Estado general de la fachada	Bueno
3. Ubicación	Mariscar Lamar 14-25 y Estévez de Toral	7. Uso de Suelo PB	Comercio

11. Longitud de fachada (LF) (m)	18.81	18. Presencia de zócalos	SI
12. Área total fachada (m²)	157.77	19. Altura de zócalo (m)	1.08
13. Área vanos (puertas) (m²)	37.45	20. Altura de planta baja en la fachada (hF) (m)	4.34

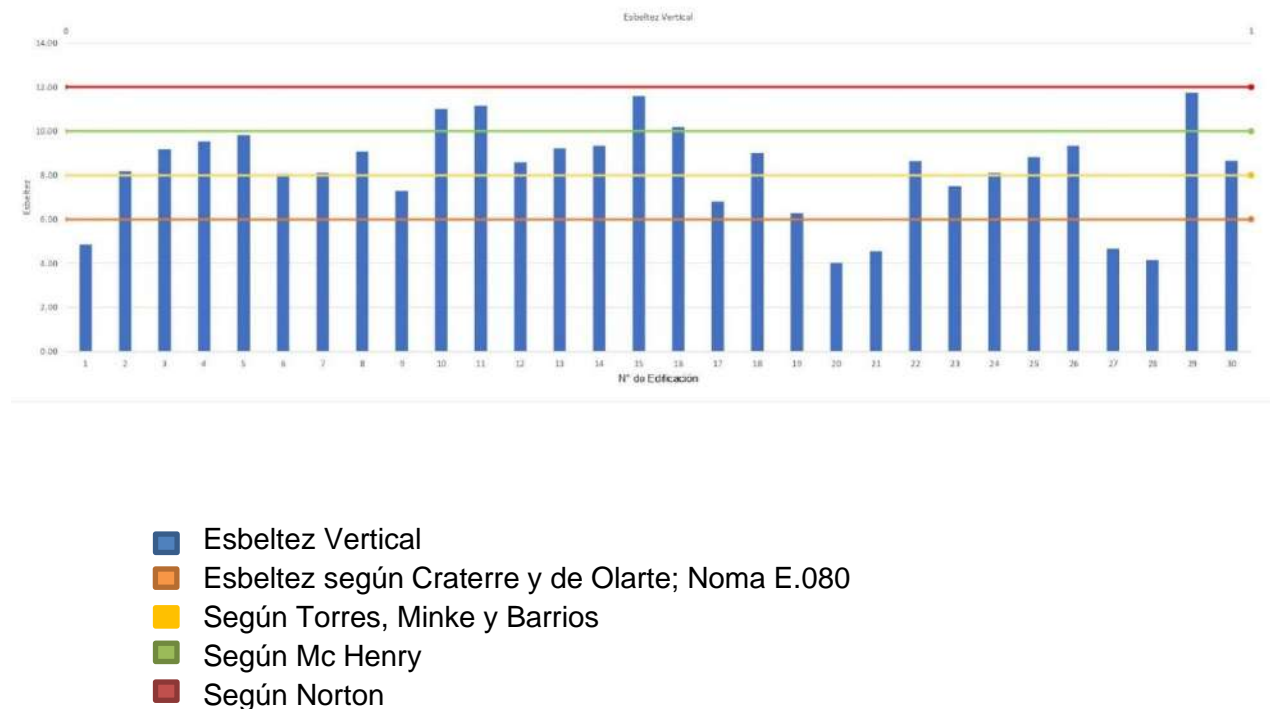
En relación a las proporciones entre las dimensiones del muro de fachada y su espesor, se ha realizado una comparación de la esbeltez vertical ( $\lambda V$ ) que se refiere a la relación entre la altura total del muro con respecto al espesor del muro, y horizontal ( $\lambda H$ ) que se refiere a la relación entre la longitud horizontal total del muro con respecto al espesor del muro. Estas esbeltez se analizan con respecto a lo establecido por la normativa y los criterios de diferentes autores. Aunque la esbeltez depende de las dimensiones específicas de cada edificio.

**Figura 71.** Comparación de la esbeltez vertical de las edificaciones según los valores establecidos en la norma E080 y según varios autores.

Según lo analizado, 5 edificaciones cumplen con la normativa E.080, Craterre y de Olarte, 9 edificaciones cumplen con Torres, Minke y Barrios; 25 edificaciones cumplen con Mc Henry, las 30 edificaciones cumplen según Norton.

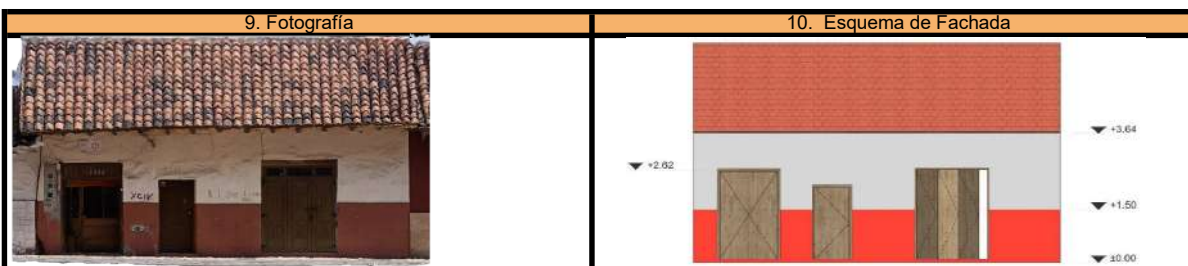
DATOS GENERALES		CARACTERÍSTICAS DE LA EDIFICACIÓN	
1. Clave Catastral	102017016000	5. Número de Pisos	1
2. Código	C1	6. Estado general de la fachada	Bueno
3. Ubicación	Gran Colombia 13-72 y Juan Montalvo	7. Uso de Suelo PB	Comercio
4. Propietario	Gremio de maestras de corte y confección y afines del azuay	8. Uso de Suelo PA

FACHADA			
Dimensiones (m)-(m²)		Dimensiones (m)-(m²)	
11. Longitud de fachada (LF) (m)	9.58	18. Presencia de zócalos	SI
12. Área total fachada (m²)	33.44	19. Altura de zócalo (m)	1.5
13. Área vanos (puertas) (m²)	11.02	20. Altura de planta baja en la fachada (hF) (m)	3.64
14. Área vanos (ventanas) (m²)	0	21. Altura total de la edificación en fachada (m)	3.64
15. Área total vanos (m²)	11.02	22. Hay continuidad de vanos de planta baja en planta alta	-
16. Área total fachada menos vanos (m²)	22.42	23. Esbeltez Vertical ( $\lambda V$ ) igual o menor a 6 veces el espesor del muro. ( $eF/hF \leq 6eF$ ) (m)	4.85 NO CUMPLE
17. Espesor de muro fachada (Ef) (m)	0.75	24. Esbeltez horizontal ( $\lambda H$ ) igual o menor a 10 veces el espesor del muro. ( $eF/LF \leq 10eF$ ) (m)	12.77 NO CUMPLE

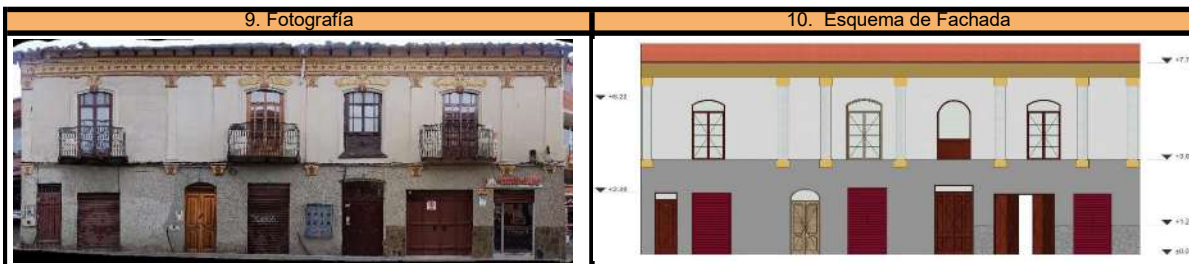
DATOS GENERALES		CARACTERÍSTICAS DE LA EDIFICACIÓN	
1. Clave Catastral	102014014000	5. Número de Pisos	2
2. Código	C24	6. Estado general de la fachada	Bueno
3. Ubicación	Mariscar Lamar 13-46 y Juan Montalvo	7. Uso de Suelo PB	Comercio
4. Propietario	Miguel Delgado Soto	8. Uso de Suelo PA	Vivienda

FACHADA			
Dimensiones (m)-(m²)		Dimensiones (m)-(m²)	
11. Longitud de fachada (LF) (m)	18.61	18. Presencia de zócalos	SI
12. Área total fachada (m²)	140.84	19. Altura de zócalo (m)	1.2
13. Área vanos (puertas) (m²)	34.27	20. Altura de planta baja en la fachada (hF) (m)	3.82
14. Área vanos (ventanas) (m²)	3.04	21. Altura total de la edificación en fachada (m)	7.69
15. Área total vanos (m²)	37.31	22. Hay continuidad de vanos de planta baja en planta alta	NO
16. Área total fachada menos vanos (m²)	103.53	23. Esbeltez Vertical ( $\lambda V$ ) igual o menor a 6 veces el espesor del muro. ( $eF/hF \leq 6eF$ ) (m)	4.02 SI CUMPLE
17. Espesor de muro fachada (Ef) (m)	0.95	24. Esbeltez horizontal ( $\lambda H$ ) igual o menor a 10 veces el espesor del muro. ( $eF/LF \leq 10eF$ ) (m)	19.59 NO CUMPLE

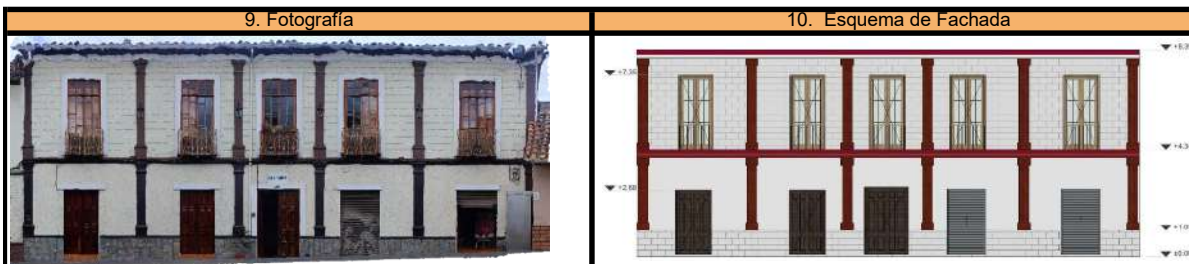
DATOS GENERALES		CARACTERÍSTICAS DE LA EDIFICACIÓN	
1. Clave Catastral	102016007000	5. Número de Pisos	2
2. Código	C25	6. Estado general de la fachada	Bueno
3. Ubicación	Mariscar Lamar 14-25 y Estévez de Toral	7. Uso de Suelo PB	Comercio
4. Propietario	Jacqueline Ortega	8. Uso de Suelo PA	Vivienda

FACHADA			
Dimensiones (m)-(m²)		Dimensiones (m)-(m²)	
11. Longitud de fachada (LF) (m)	18.81	18. Presencia de zócalos	SI
12. Área total fachada (m²)	157.77	19. Altura de zócalo (m)	1.08
13. Área vanos (puertas) (m²)	37.45	20. Altura de planta baja en la fachada (hF) (m)	4.34
14. Área vanos (ventanas) (m²)	0	21. Altura total de la edificación en fachada (m)	8.39
15. Área total vanos (m²)	37.45	22. Hay continuidad de vanos de planta baja en planta alta	SI
16. Área total fachada menos vanos (m²)	120.32	23. Esbeltez Vertical ( $\lambda V$ ) igual o menor a 6 veces el espesor del muro. ( $eF/hF \leq 6eF$ ) (m)	4.57 SI CUMPLE
17. Espesor de muro fachada (Ef) (m)	0.95	24. Esbeltez horizontal ( $\lambda H$ ) igual o menor a 10 veces el espesor del muro. ( $eF/LF \leq 10eF$ ) (m)	19.80 NO CUMPLE

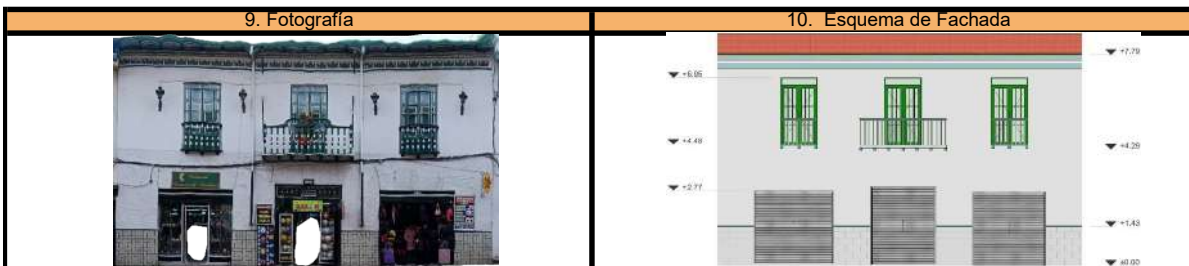
DATOS GENERALES		CARACTERÍSTICAS DE LA EDIFICACIÓN	
1. Clave Catastral	102019032000	5. Número de Pisos	2
2. Código	C30	6. Estado general de la fachada	Bueno
3. Ubicación	Mariscal Lamar 11-73 y General Torres	7. Uso de Suelo PB	Comercio
4. Proprietario	Manuel Campoverde Correa	8. Uso de Suelo PA	Vivienda

FACHADA			
Dimensiones (m)		Dimensiones (m)	
11. Longitud de fachada (LF) (m)	12.49	18. Presencia de zócalos	SI
12. Área total fachada (m <sup>2</sup> )	95.7	19. Altura de zócalo (m)	1.43
13. Área vanos (puertas) (m <sup>2</sup> )	26.3	20. Altura de planta baja en la fachada (hF) (m)	4.29
14. Área vanos (ventanas) (m <sup>2</sup> )	0	21. Altura total de la edificación en fachada (m)	7.79
15. Área total vanos (m <sup>2</sup> )	26.3	22. Hay continuidad de vanos de planta baja en planta alta	SI
16. Área total fachada menos vanos (m <sup>2</sup> )	69.4	23. Esbeltez Vertical ( $\lambda V$ ) igual o menor a 6 veces el espesor del muro. ( $eF/hF \leq 6eF$ ) (m)	4.77 SI CUMPLE
17. Espesor de muro fachada (Ef) (m)	0.9	24. Esbeltez horizontal ( $\lambda H$ ) igual o menor a 10 veces el espesor del muro. ( $eF/LF \leq 10eF$ ) (m)	13.88 NO CUMPLE
