**REUTILIZACIÓN DE LAS EDIFICACIONES PATRIMONIALES
(CATEGORÍA VHAR 2) DESOCUPADAS POR OFICINAS JURÍDICAS,
PARA EL USO DE TALLERES ARTESANALES Y VIVIENDA TRANSITORIA.**

Tesis de Arquitectura

Autor
Cristian Albarracín

UNIVERSIDAD DE CUENCA
fundada en 1867

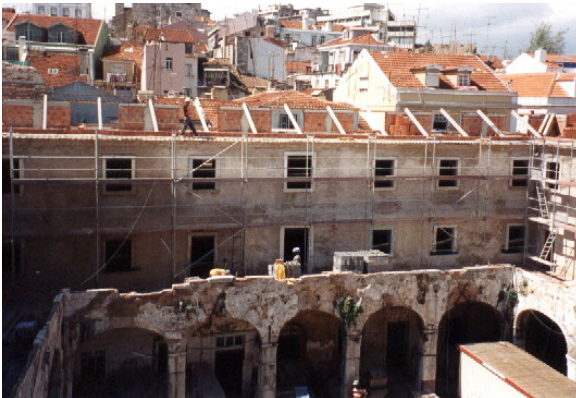
8 Claustro del "Convento de las Bernardas" durante la obra

Durante el transcurso de la obra se realizaron varios cambios que fueron necesarios por ciertos objetos importantes encontrados y por el mejor conocimiento del edificio.

Por ejemplo uno de los cambios que se realizó en obra fue la red de instalaciones, en el proyecto se propuso pasar todas las tuberías por los pavimentos pero en obra éstas se colocaron por paredes y pavimentos para aminorar las consecuencias negativas.

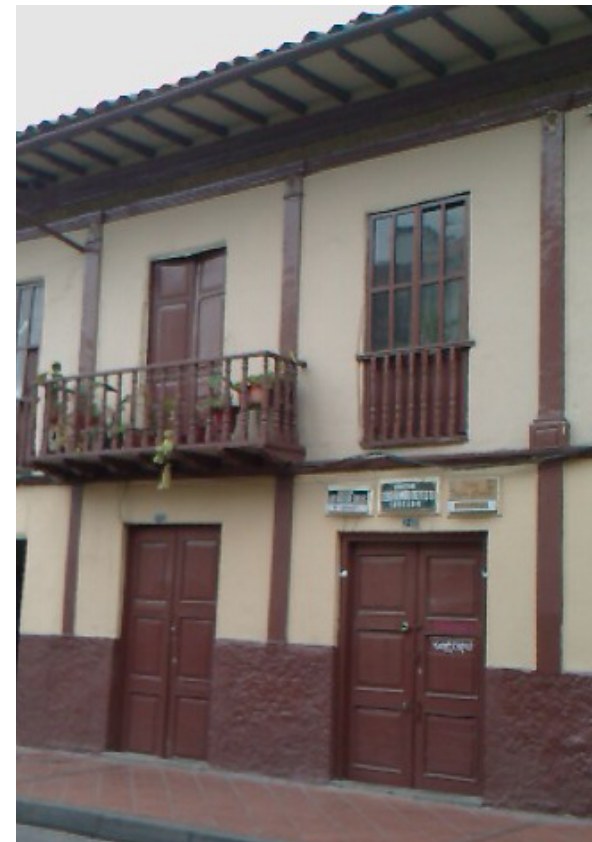
20 Vista a edificación patrimonial en la Juan Jaramillo

El estado actual de la construcción es buena. La edificación se encuentra actualmente pintada de color blanco con café. La construcción es de adobe, con friso del mismo material, entepiso de madera, recubrimiento cerámico en la cubierta con estructura de madera, escalera de madera, carpinterías de balcón de madera, molduras de adobe e instalaciones en buen estado.

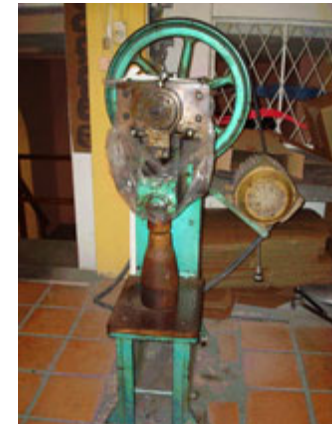
33 Maceteadora

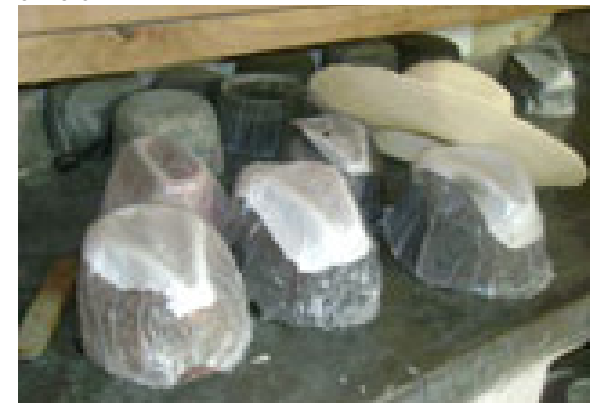
34 Tetón

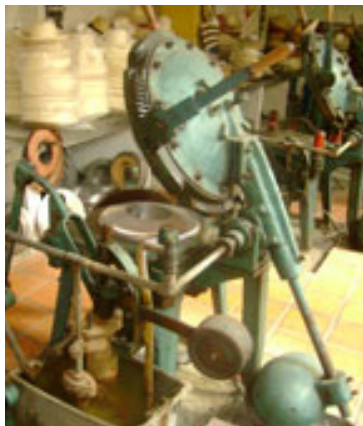
35 Prensadora

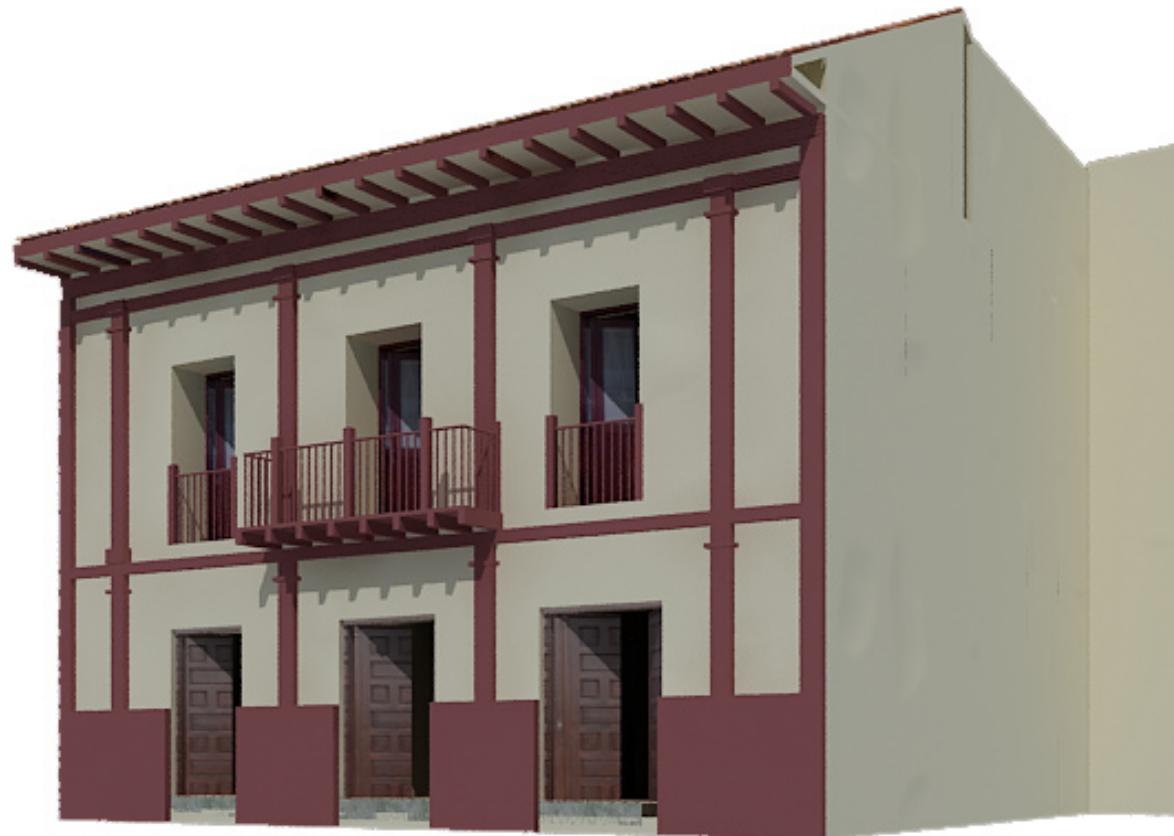
Vista a la vivienda ubicada en la Juan Jaramillo

En la propuesta se pretende conservar los colores de la casa, tanto el zócalo como las columnas, rescatando la madera que se encuentra en la interperie.

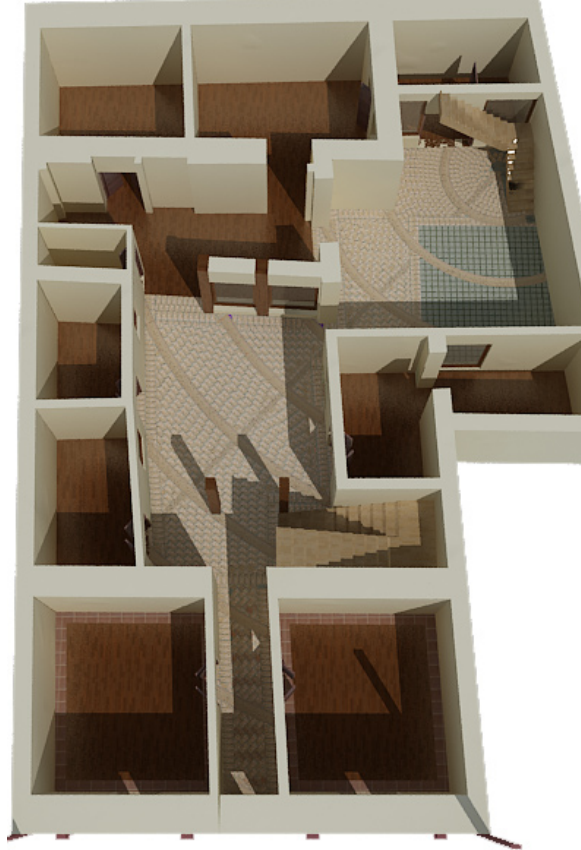
Vista interior a la vivienda ubicada en la Juan Jaramillo

En la planta baja se propone la utilización de ladrillo en los pisos que servirán de acceso, áreas de exposiciones, y baños. De igual manera la utilización de la duela en las zonas que serán destinados a los talleres artesanales.

En planta alta se utilizará duela en pisos, conservando la idea tradicional de las viviendas en el Centro Histórico, en las áreas de baños se fundirá una capa de hormigón en piso para la colocación de cerámico, y en las paredes de madera que se están proponiendo se colocara un sellante para madera, seguido de un mortero especial para la colocación de cerámico.

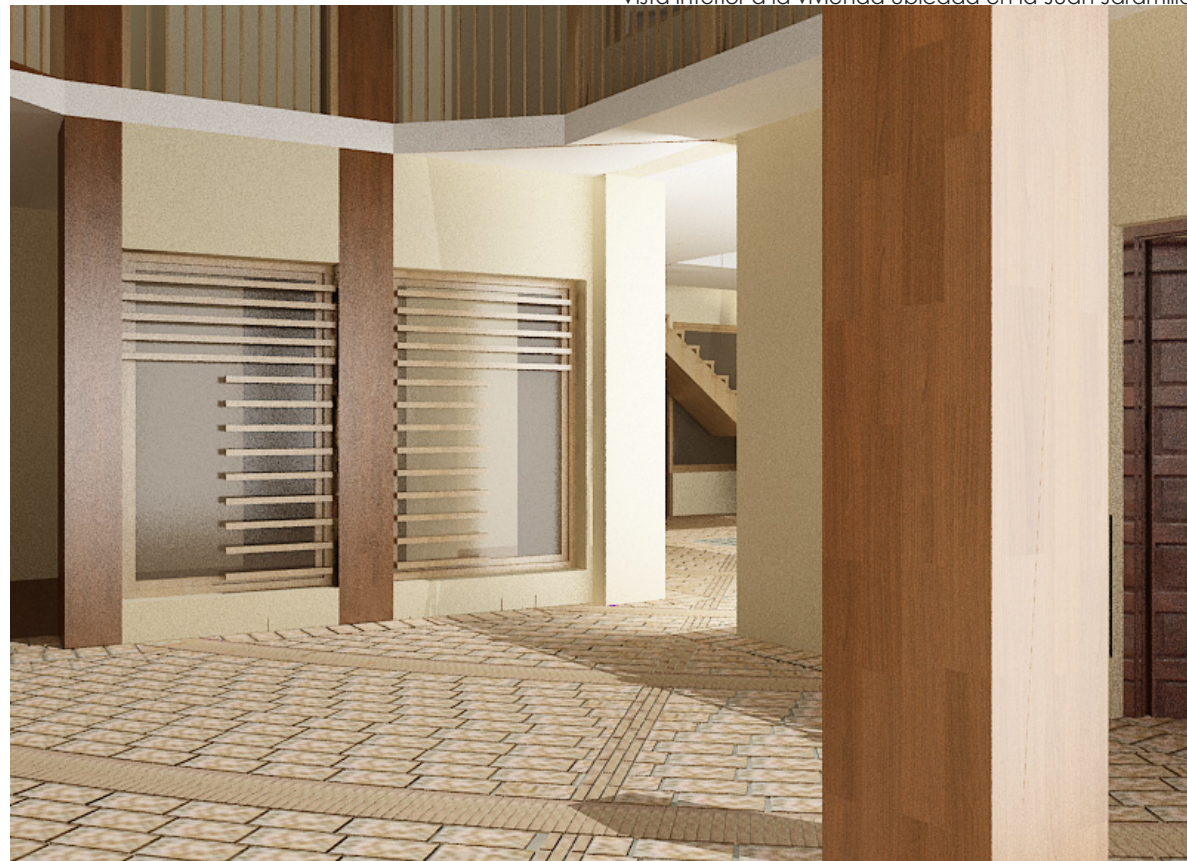
Vista interior a la vivienda ubicada en la Juan Jaramillo

Se está colocando un piso de ladrillo de dos dimensiones, 14x28cm y 5x28cm, los cuales se han asentado de tal manera que se genera líneas curvas, cortadas por una línea de vincula las dos zonas de exposición.

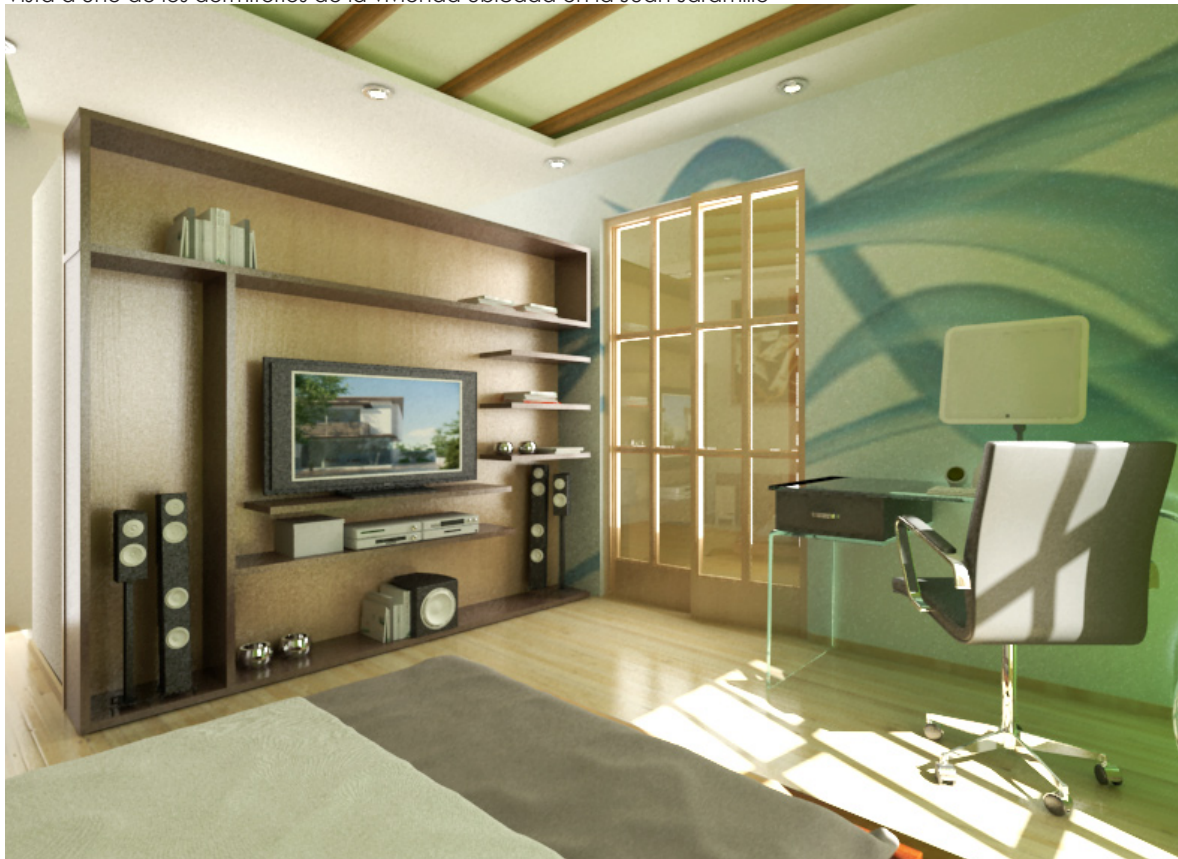
Vista a uno de los dormitorios de la vivienda ubicada en la Juan Jaramillo

En los dormitorios se ha colocado un mueble de madera que sirve para dividir el baño y la zona de descanso. Midiendo 2,6m de ancho por 2,3m de alto.

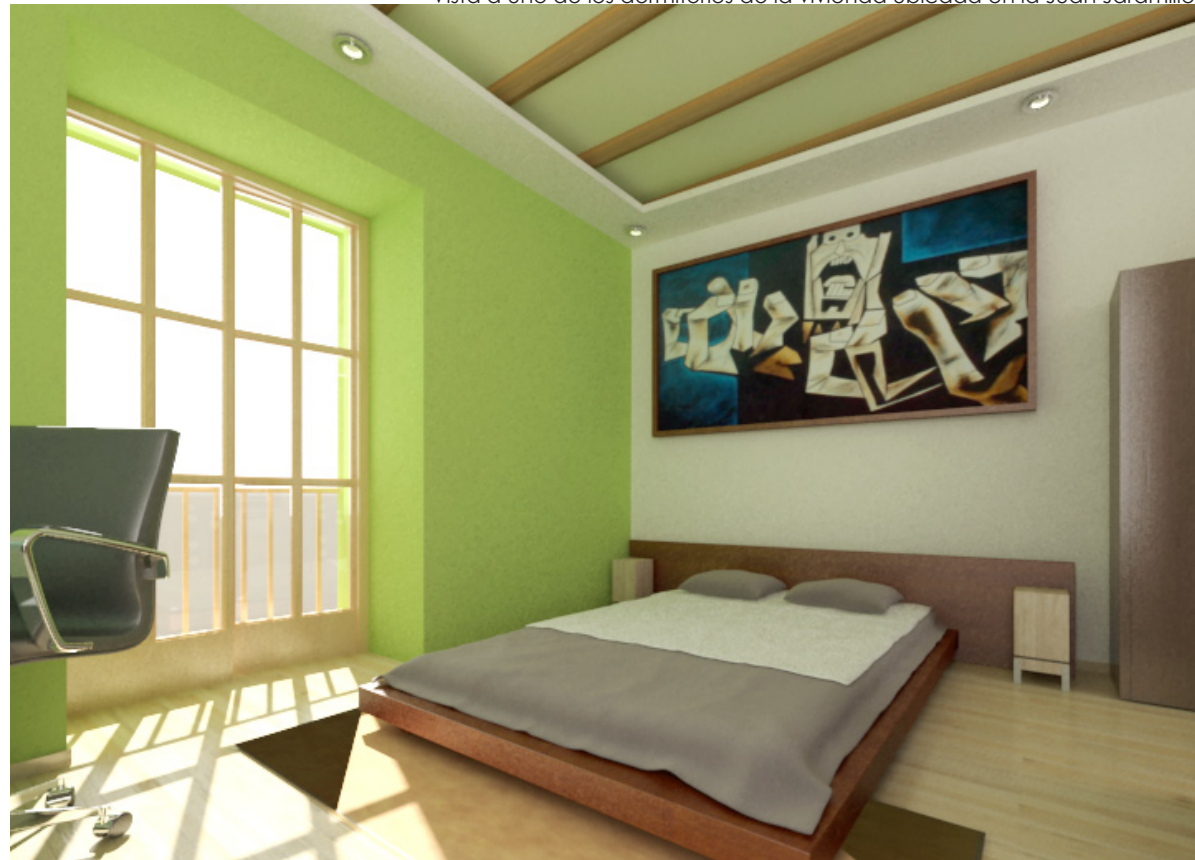
Vista a uno de los dormitorios de la vivienda ubicada en la Juan Jaramillo

En esta imagen podemos observar la propuesta de cielo raso, dejando vista la estructura principal de madera, y también se puede observar que se genero un diseño de iluminación para todo el dormitorio.

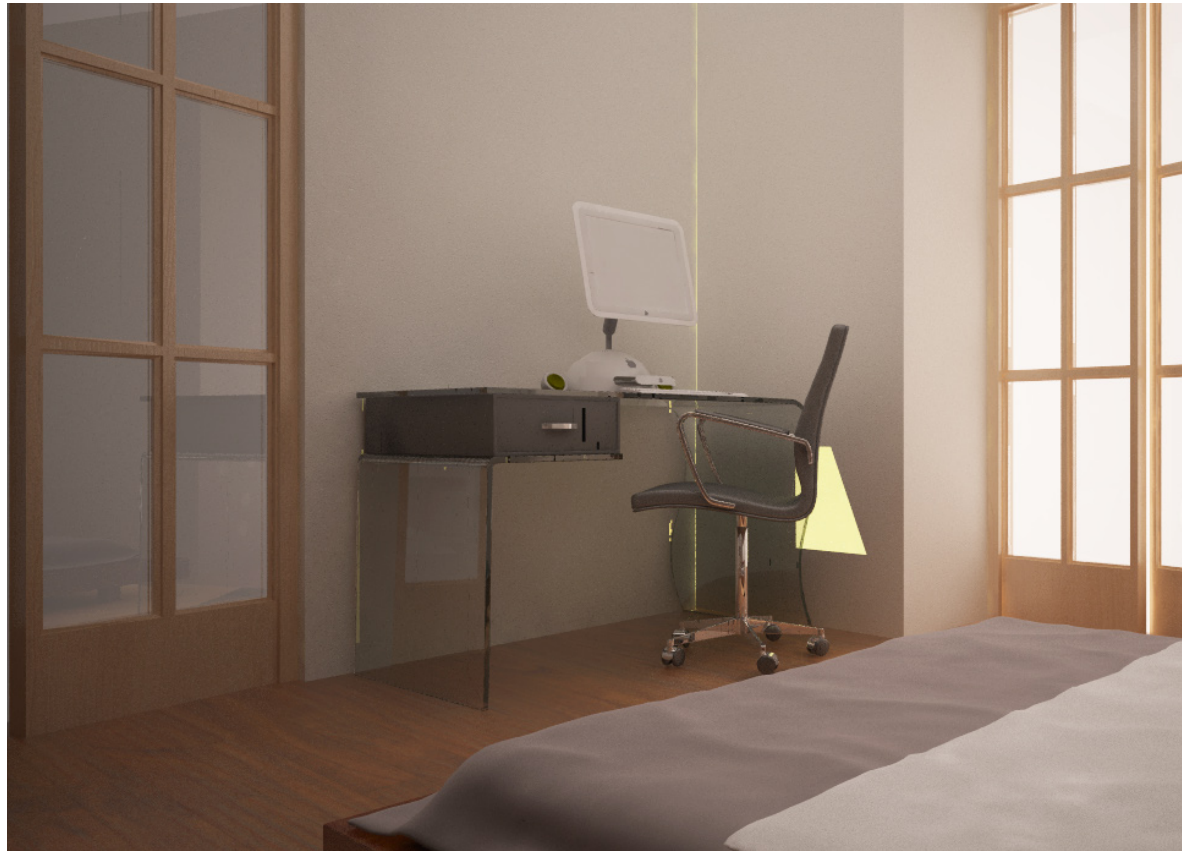
Vista a uno de los dormitorios de la vivienda ubicada en la Juan Jaramillo

La disposición de carpintería de madera para las ventanas será semejante a las mismas que se encuentra en la actualidad.

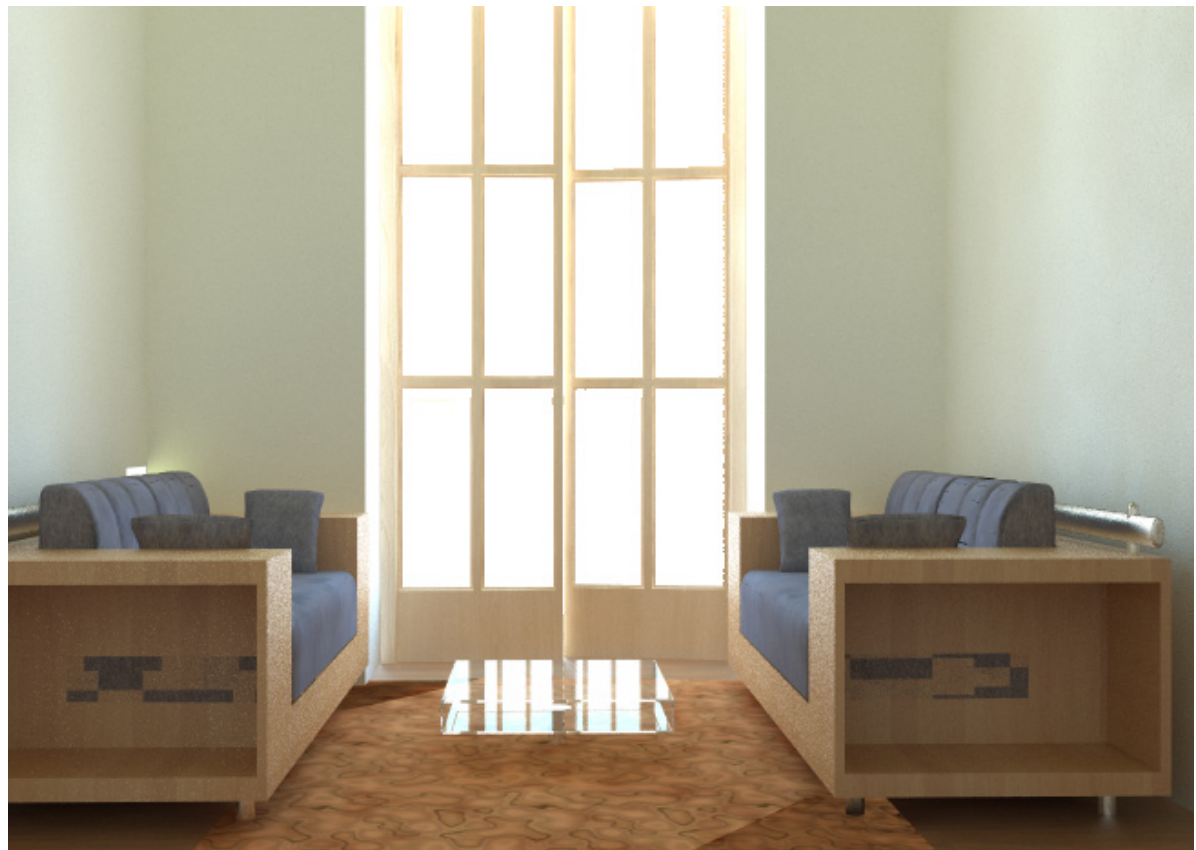
Vista al estar de la vivienda ubicada en la Juan Jaramillo

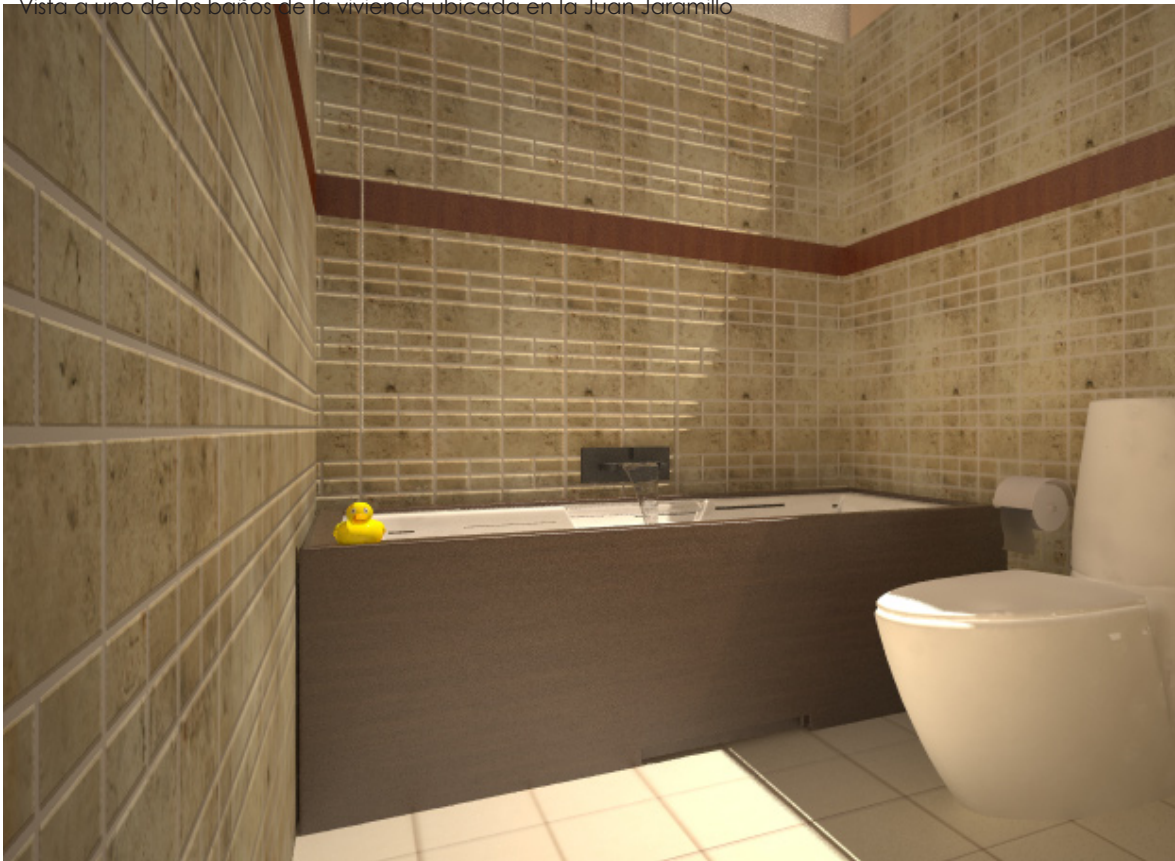
Vista a uno de los baños de la vivienda ubicada en la Juan Jaramillo

La cerámica que se colocará en paredes tendrá un alto total de 2.1m de alto, con una cenefa a una altura de 1m.

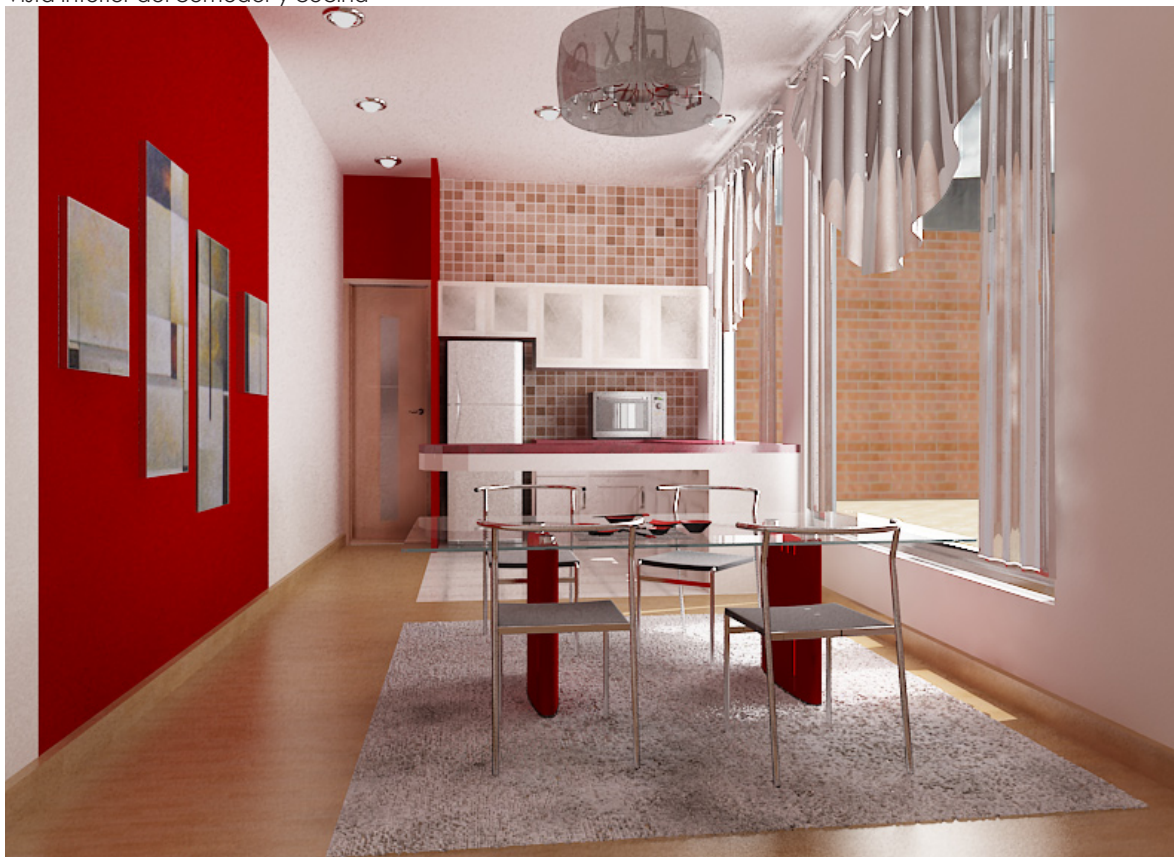
Vista interior del comedor y cocina

La disposición espacial de la vivienda en este sector me ha permitido presentar una propuesta actual de espacio, unificando la sala el comedor y la cocina.

La propuesta de este departamento de basa en colores fuertes, y de mucha iluminación.

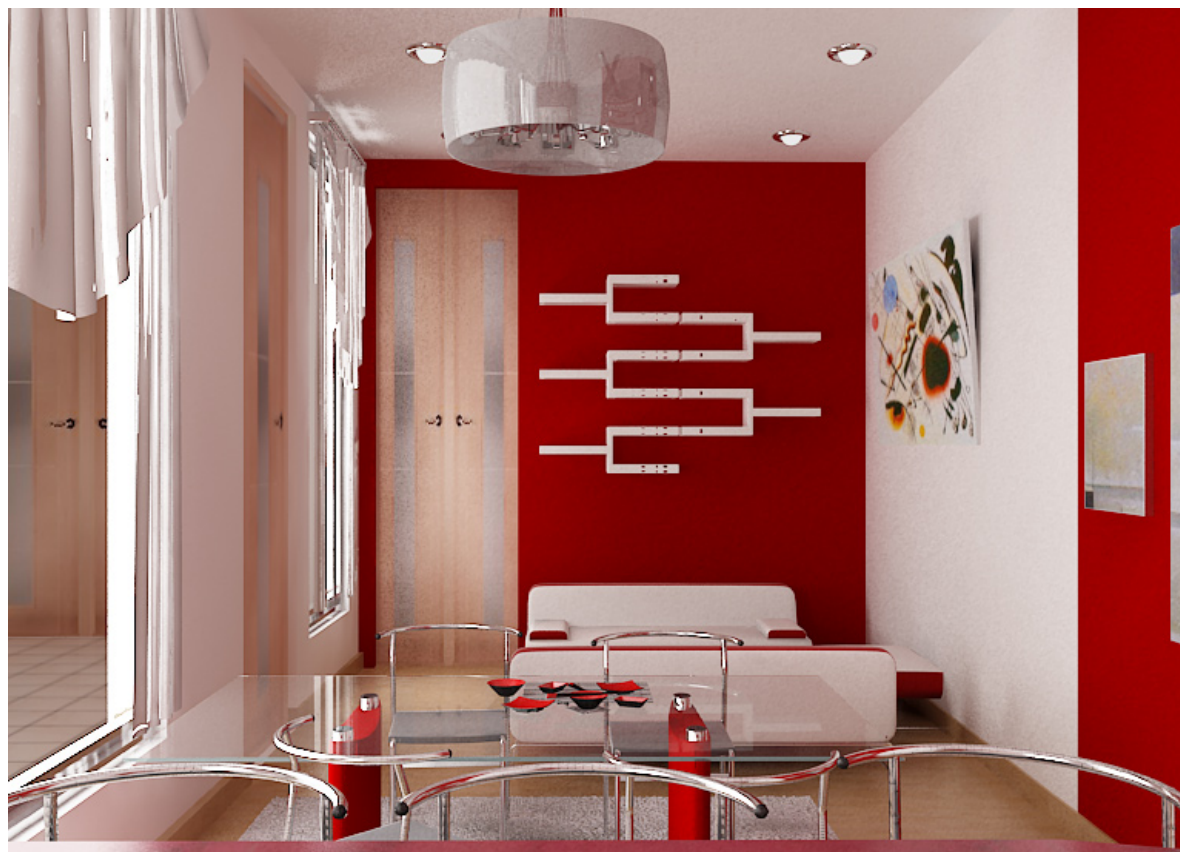
Vista interior de la sala

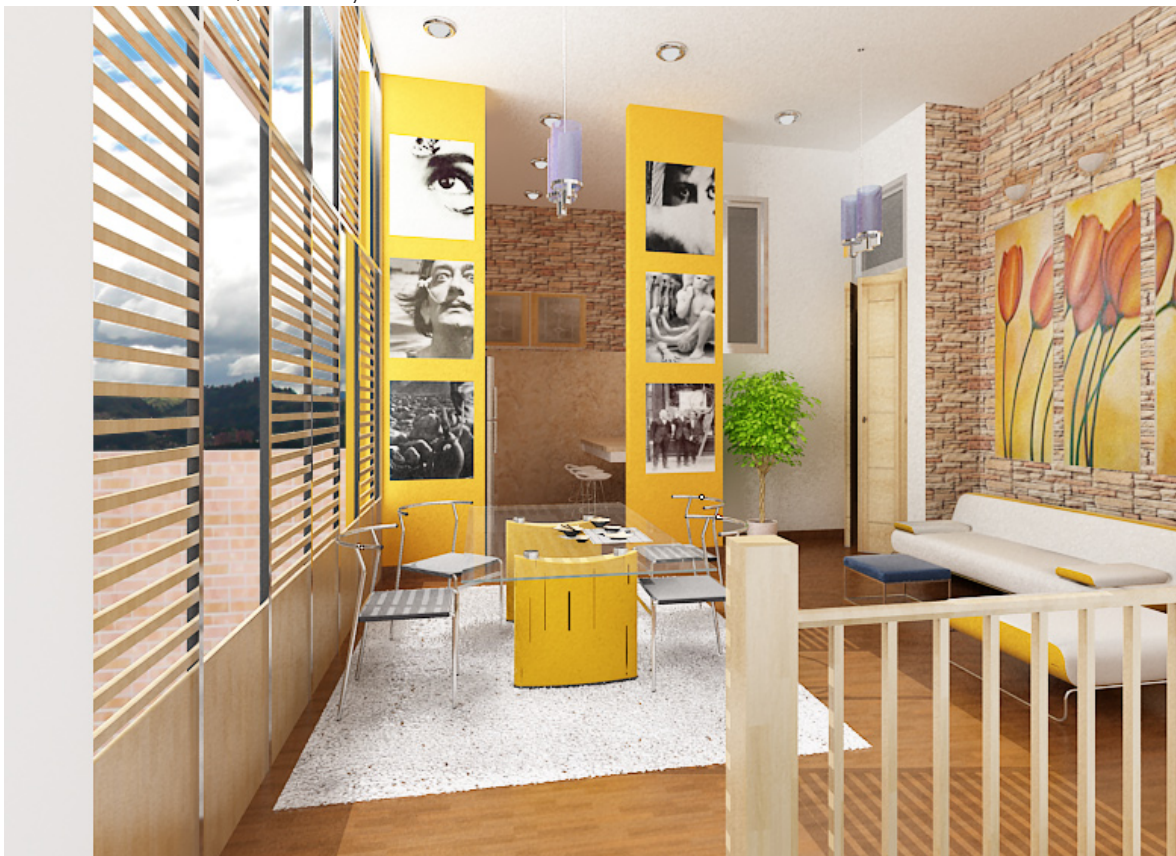
Vista interior de la sala, comedor y cocina

Para este departamento se propone aparte de color la utilización de revestimiento de piedra en paredes.

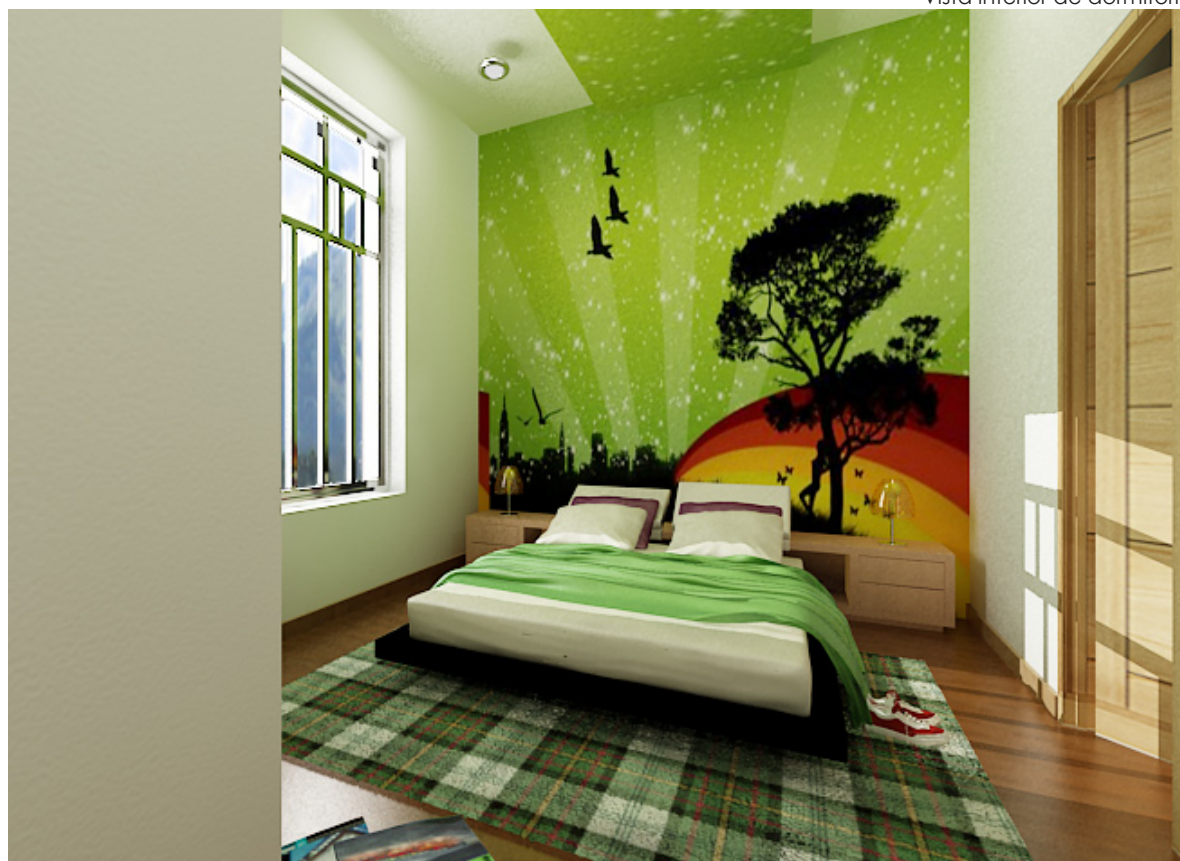
Vista interior de dormitorio
