Análisis histórico - constructivo de la iglesia de Santo Domingo de Guzmán (Pajarejos, Segovia) por medio del análisis estratigráfico constructivo

RESUMEN

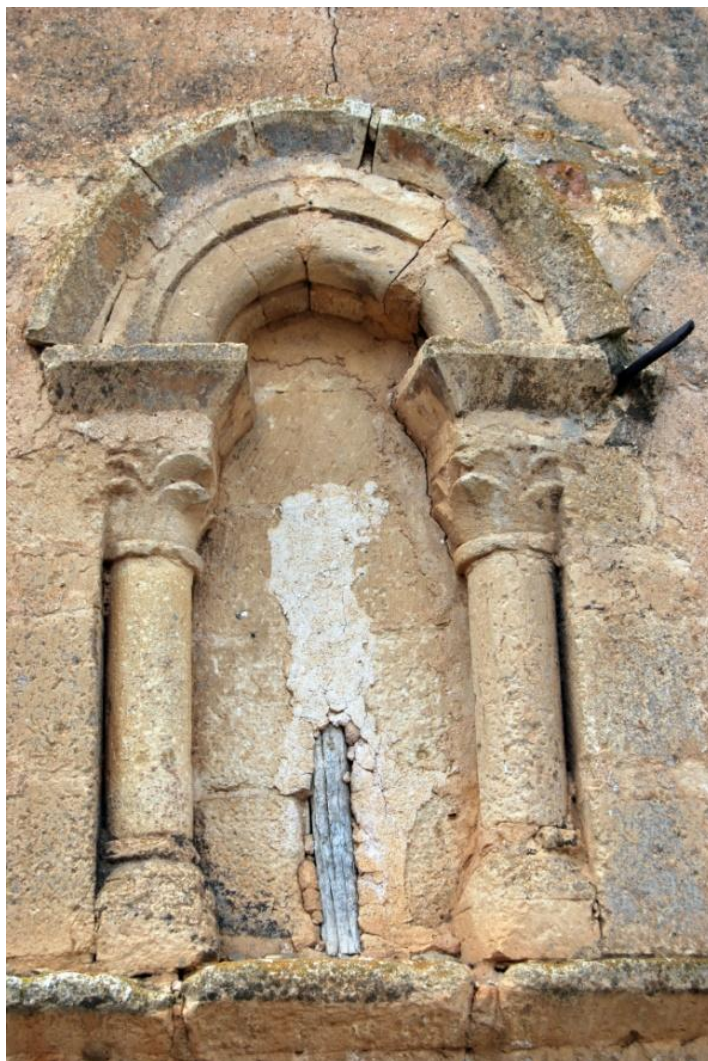
Imagen 1. Detalle de vano.

Superado este reconocimiento del edificio, se atiende al proceso histórico-evolutivo resultado de la lectura estratigráfica y la documentación histórica. Su origen constructivo se inicia en la cabecera absidal, posiblemente del siglo XII-XIII, junto con el desarrollo longitudinal de parte de la nave hasta el siglo XIV. La configuración románica de elementos arquitectónicos como los vanos del ábside o las muestras escultóricas del acceso principal al Sur¹², independiente del pórtico, incita a pensar en una iglesia primigenia de nave única¹³ y escaso desarrollo longitudinal¹⁴, más cuando el revestimiento de los paramentos interiores hace imposible la identificación de cualquier signo evolutivo, a diferencia de los exteriores (ver Imagen 1: Detalle de vano).

Muestra de ello es la alteración de sillares en el zócalo próximo al acceso del atrio, donde un corte da paso a dos sillares de gran formato, junto con un tercero recortado en forma de L. La ruptura también afecta a la línea de imposta muy pronunciada en el trasdós del ábside. Este hecho corrobora las ampliaciones o remodelaciones posibles de una fase inicial del templo primitivo. Por otra parte, el revestimiento exterior dota de cierta homogeneidad a la composición del ábside, dejando al descubierto las relaciones internas del conjunto, como resultado de las lesiones patológicas. La identificación puntual de sillares en zócalo, vanos y una parte ínfima del muro de mampostería que

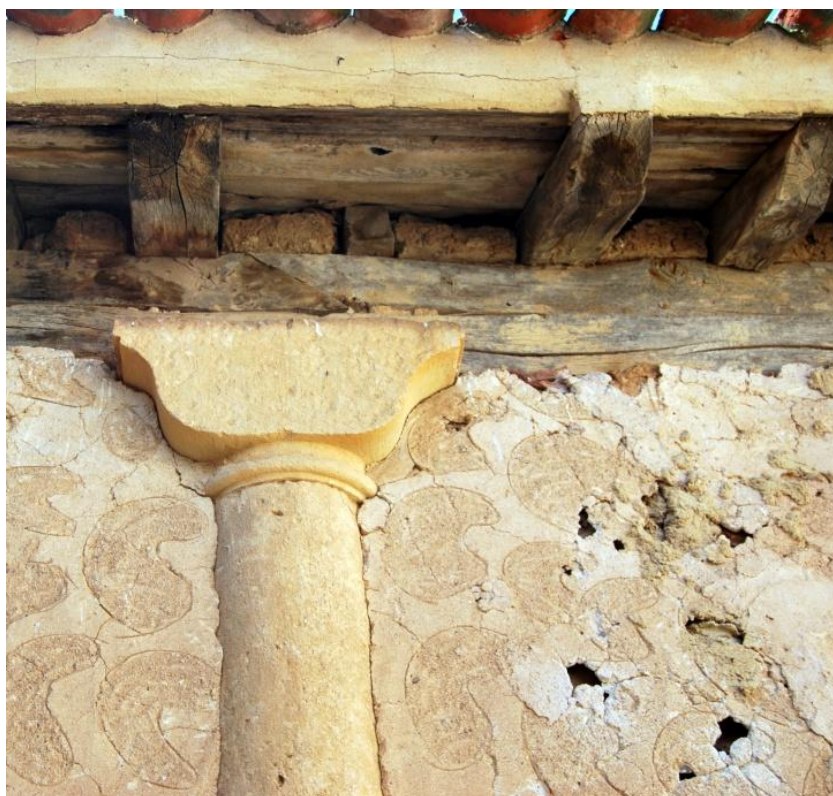
Imagen 2. Detalle de pórtico.

Respecto al pórtico, la transición del ábside hacia el cuerpo Sur se realiza mediante una discontinuidad variable en el muro de mampostería. La singularidad del pórtico reside en el acceso ubicado a Este, a diferencia de la tradicional portada de ingreso consagrada a Sur, hasta conformar una fábrica de sillería perfectamente tallada y perpendicular al ábside. El patente desnivel en el costado Sur respecto a la cota de calle hace inviable aparentemente, una conexión directa desde dicho franco. Por tanto, el acceso en Santo Domingo de Guzmán, atañe a una solución de accesibilidad más que a una cuestión tipológica.¹⁹ Según la relación estratigráfica, la falta de traba evidencia la relación de posterioridad del atrio porticado, y de la lectura exterior, es apreciable la identificación de diversas fases constructivas coexistentes en el atrio. La portada Este presenta en sus sillares gran diversidad de formatos, irregularidades compositivas, los ya indicados morteros, así como la adaptación de la cubierta a una nueva inclinación, al advertirse un recedido en diagonal de la línea de cornisa. Del mismo modo se ejecuta el paramento continuo a Sur en todos sus niveles, al detectarse hiladas superpuestas en sentido vertical y la presencia de piedras con formas singulares para adaptarse a una nueva geometría²⁰. El margen derecho en consonancia con el desarrollo de la fachada Este, presenta el mayor número de alteraciones al detectarse diversidad de tamaño, resaltos, o la correspondencia de juntas verticales en hiladas diferentes. Así mismo, la no correspondencia de la cornisa con el sistema constructivo de doble hilada de ladrillo de sección semicircular, al ser de sillares de caliza. A diferencia de los pórticos abiertos, la Iglesia de Santo Domingo de Guzmán presenta su atrio totalmente cegado producto de una adición, posiblemente de comienzos del siglo XX. El cegamiento de los vanos se realiza con restos cerámicos sobre adobe, y revestido al exterior con capas superpuestas de mortero. Se ha verificado 1, 4 y 5 sub-fases en cada vano respectivamente, -según su disposición en sentido Oeste-Este-, según la superposición progresiva de capas de morteros. En algunos casos el propio revestimiento constituye un motivo decorativo en forma de “ameba” o “riñón”²¹, que consigue homogeneizar el revestimiento (ver Imagen 2. Detalle de pórtico). Estas irregularidades morfológicas, determinan cierta geometría rectangular coincidente con la carpintería de una ventana cuya exteriorización física es incuestionable en el interior del atrio.

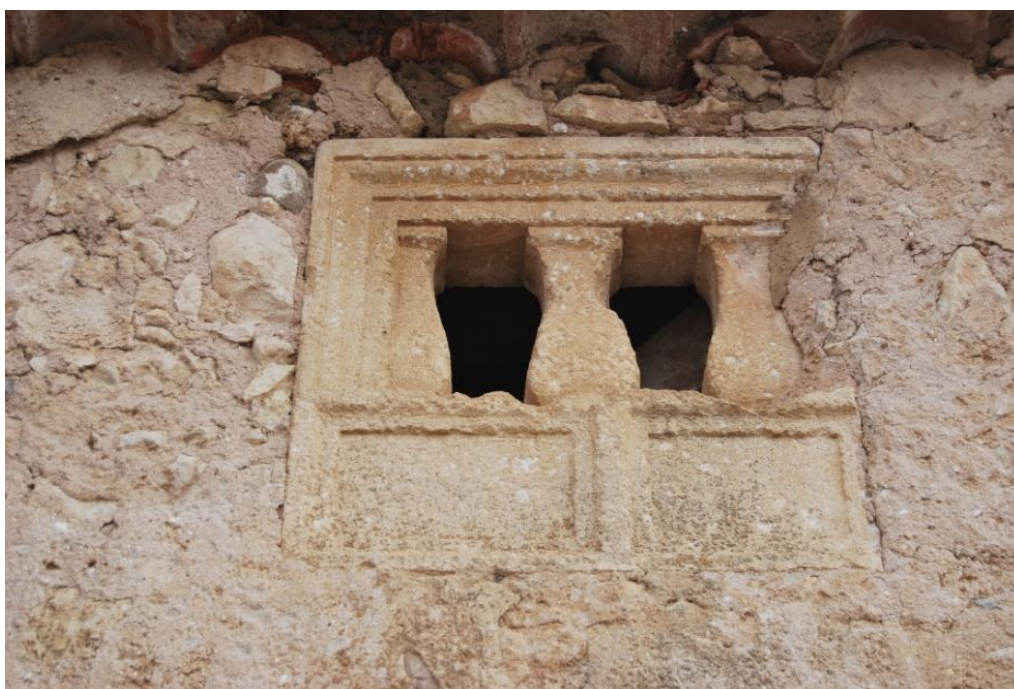
Imagen 3. Detalle de vano a Norte.

La conformación de la imagen actual de la iglesia alcanza su punto álgido al añadir a Norte el cuerpo de almacenes. Ésta situación se ratifica con la existencia de tres hileras verticales de sillares de piedra de buena factura, dos de las cuales marcan la evidente distinción con los cuerpos contiguos. La primera hilada vertical divide la espadaña con los almacenes en la cara Oeste; sin embargo, pese al empleo del mismo sistema constructivo, es clara su independencia, al no distinguirse ningún elemento de traba coherente, sumado a la diferencia de tamaño entre sillares. La segunda hilada actúa como muro divisorio entre la sacristía y el nuevo cuerpo, presentando las mismas características morfológicas. Al igual que en la cabecera, el cuerpo del almacén se ejecuta en base a un zócalo de sillares de piedra de corto desarrollo sobre el que se asienta un muro de mampostería, prácticamente inapreciable a causa de las sucesivas capas de mortero. Destaca el empleo de cargaderos de piedra sobre jambas de sillería de perfecta labra, definiendo los vanos de puertas. Se usan fragmentos de balaustrada para la apertura de ventanas, probablemente reutilizadas (ver Imagen 3. Detalle de vano a Norte). Sin que se haya podido determinar su procedencia, se cree podrían pertenecer al templo primitivo o a algún otro edificio del sector. La totalidad de la fachada Norte se ve envuelta por abundantes capas de mortero, cuya aplicación concierne a fases complementarias. Destaca un escaso fragmento que en aspecto replica sillares de piedra, y que supone que en algún momento la imagen del edificio estaba determinada por este.

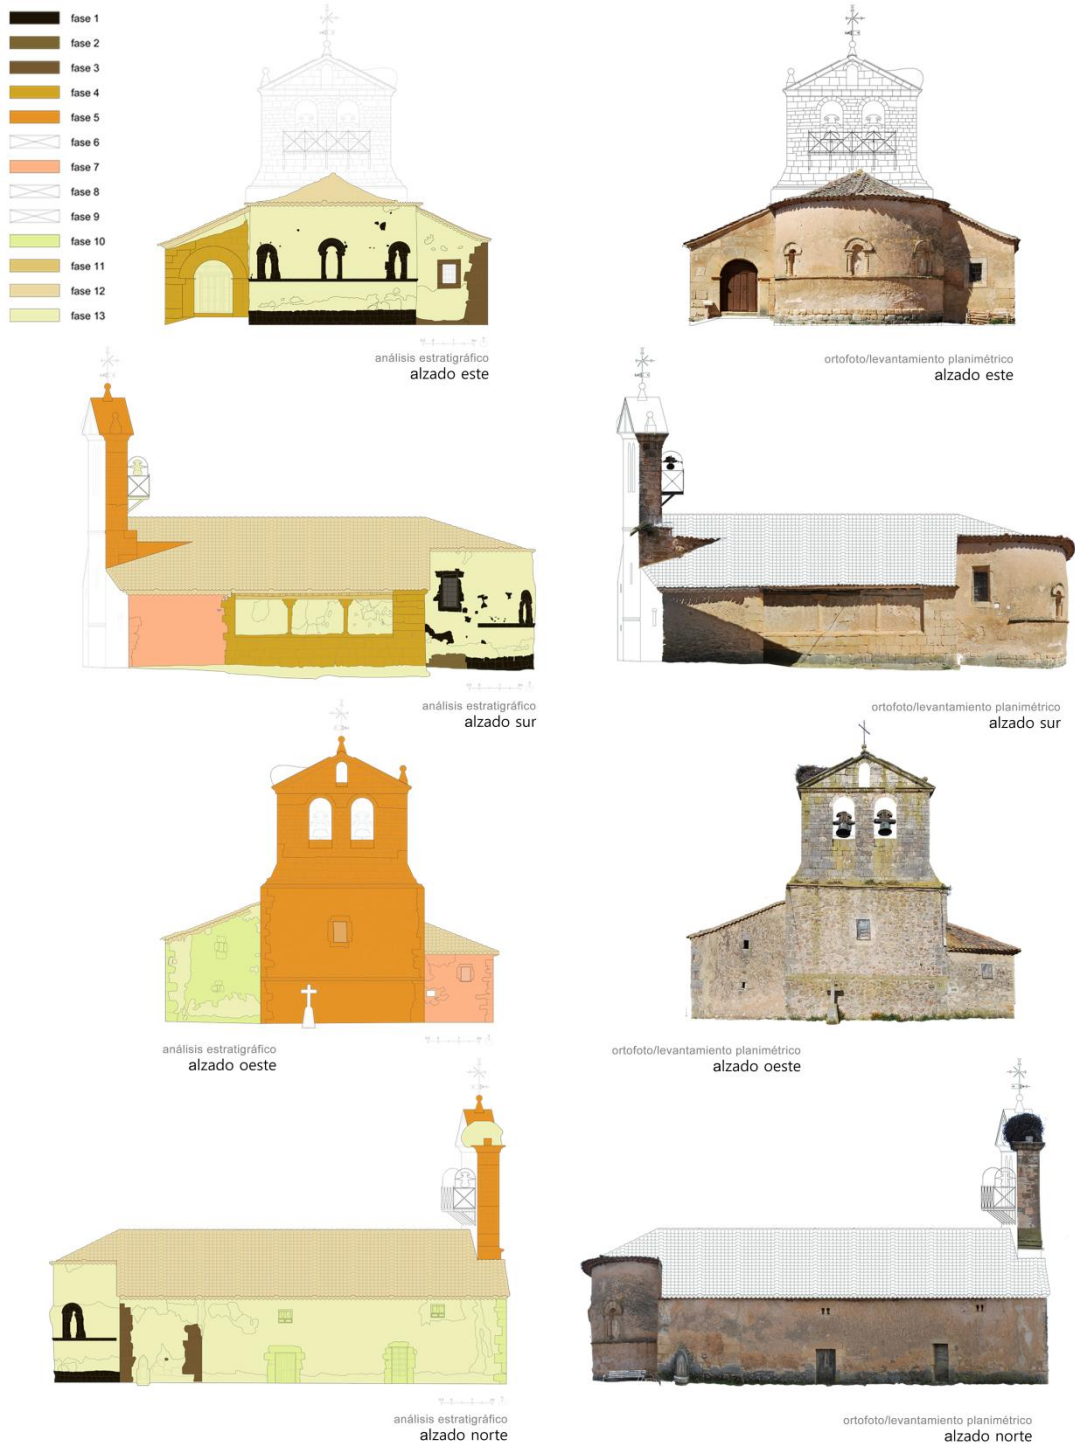
Imagen 5. Alzados estratigráficos.

Finalmente, sin llegar a acometer un estudio pormenorizado del interior, se cree que el edificio también puede albergar un conjunto valioso en cuanto a estratigrafía de subsuelo, como consecuencia de los procesos de transformación descritos previamente, en especial en la fase de construcción de la portada Sur y espadaña. Aunque de momento no se ha considerado el configurar una propuesta desde este campo, que asista al resolver la totalidad de planteamientos iniciales sobre el inmueble, el presente estudio, se constituye como el más completo análisis sobre la Iglesia de Santo Domingo de Pajarejos, ilustrado a través de la Imagen 4: Planta evolutiva del conjunto arquitectónico (ver Imagen 5: Alzados estratigráficos, e Imagen 6: Síntesis de *the Harris Matrix*).
