UNIVERSIDAD DE CUENCA
FACULTAD DE ARQUITECTURA Y
URBANISMO

MAESTRÍA EN CONSTRUCCIONES
PRIMERA EDICIÓN

PROPUESTA DE MEJORAMIENTO DEL SISTEMA
CONSTRUCTIVO BAHAREQUE EN
GALLUCHAQUI, PARA LA VIVIENDA
TRADICIONAL DE LA CULTURA SARAGURO

TESIS PREVIA A LA OBTENCIÓN DEL GRADO DE
MAGISTER EN CONSTRUCCIONES (MSc)

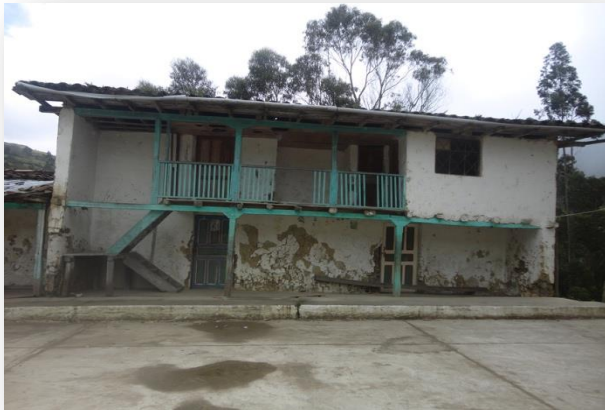
Fig. 3 Asentamiento por deficiente cimentación, comunidad de Pichic
Fuente: Investigador 2013

- Desconocimiento de los constructores anónimos, en cuanto a la importante función mecánica que tienen las cimentaciones. (Ver fig. 1 y 3)
- Deficiente práctica constructiva, debido al desconocimiento de los maestros en cuanto al trabajo con la madera, dimensionamiento irregular, maderas que se usan en estado fresco, que suelen producir torceduras durante el proceso de secado, uniones y distancias inadecuadas entre las mismas.(Ver fig. 4)
- Desprendimiento del relleno (formado por tierra batida con paja) a causa de la humedad, dejando a la intemperie el carrizo y los parantes. (Ver fig. 5 y 6).
- Degradación del carrizo, por falta de protección y la exposición al ambiente, estos elementos se van fraccionando y desapareciendo, disminuyendo así la estructura que sostiene al relleno. (Ver fig. 6, 7, 8)

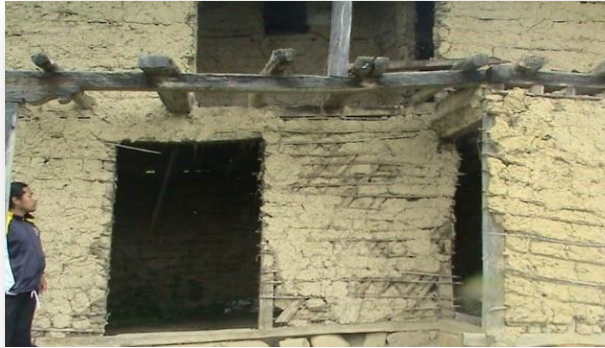
Fig. 4 Vivienda con deficiencias en muros, deficiente mano de obra, Comunidad de Pichic.

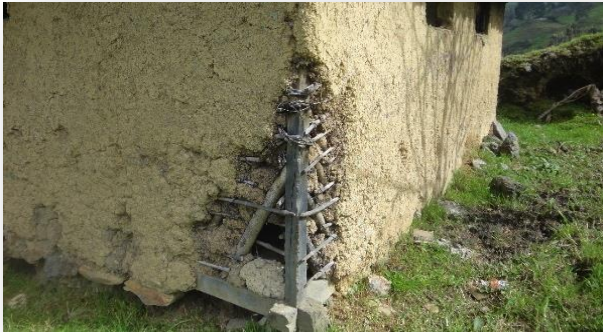
Fig. 5 Desprendimiento en el material de recubrimiento y de relleno, por acción del agua. Comunidad de Pichic.

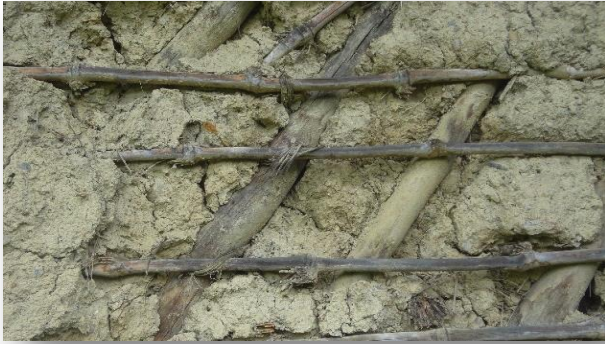
Fig. 7 Desprendimiento de material de relleno.
Fuente: Investigador 2013

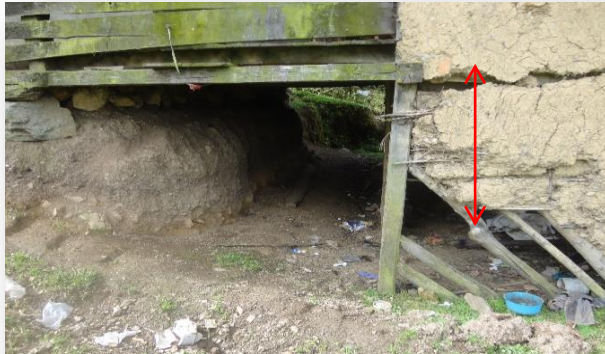
Fig. 9 Degradación del entramado de madera por contacto directo con el suelo. Comunidad de Pichic.
Fuente: Investigador 2013

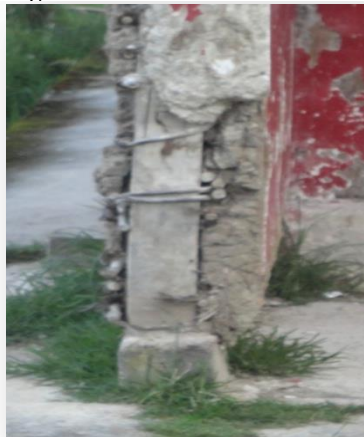
Fig. 8 Vista de perfil de pared de bahareque de Galluchaqui.
Fuente: Investigador 2013

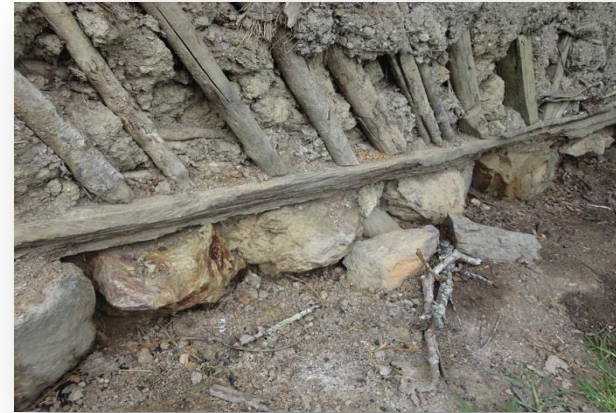
Fig. 11 Cimentación superficial y desprendimiento de relleno.
Fuente: Investigador 2013

- Sobre dimensionamiento en el grosor del relleno, incrementando el peso en el entramado de carrizo y la solera inferior, produciendo roturas del entramado de carrizo. (Ver fig. 8 y 10)
- Invasión de vegetación por falta de mantenimiento, o por uso de tierra con materia orgánica en el relleno. (Ver fig. 11)

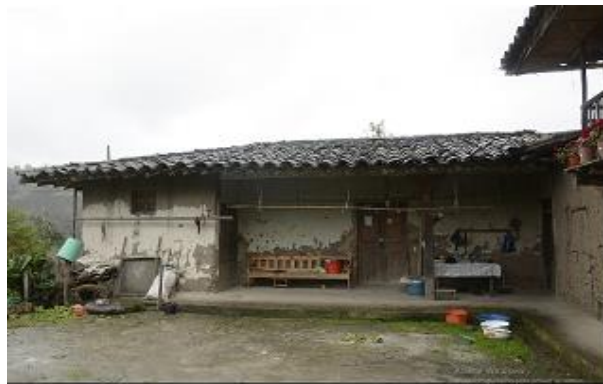
Fig. 52 Vivienda del sr. Daniel Chalan Cango. Fuente Investigador. 2016

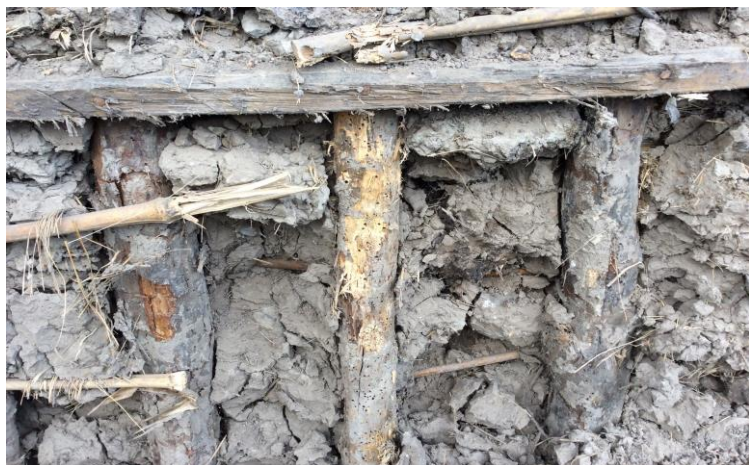
Fig. 137 Degradación de la madera . Fuente Investigador

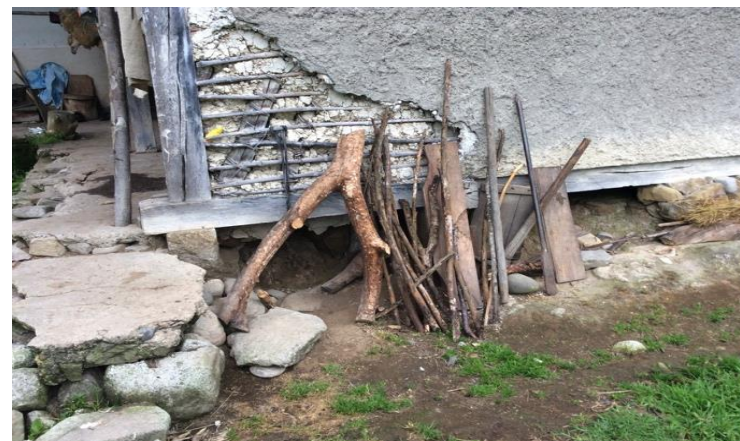
Fig. 140 Desprendimiento de revestimiento. Fuente: Investigador

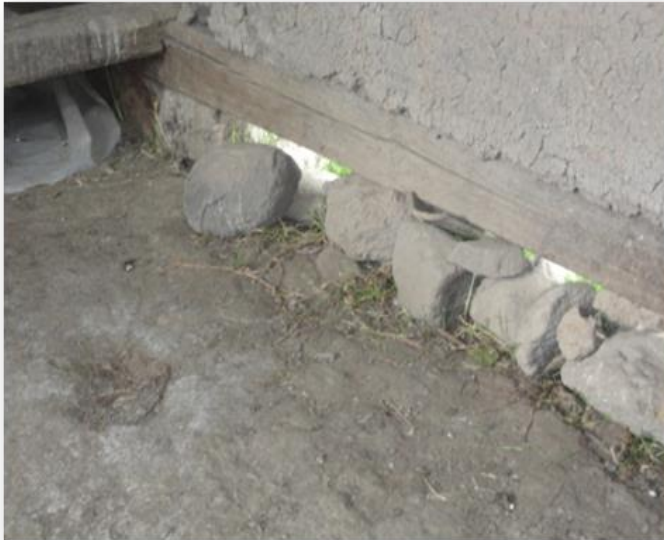
Fig. 149 Cementación de piedra sin anclaje. Fuente Investigador

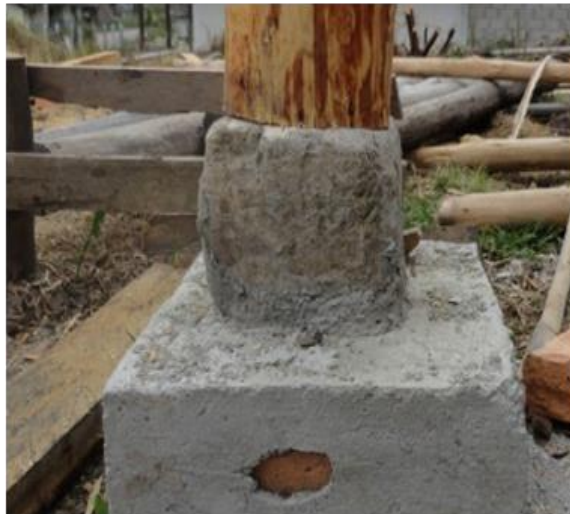
Fig. 155 Fig. 156 Basa de hormigón y piedra labrada.
Saraguro
Fuente: Investigador

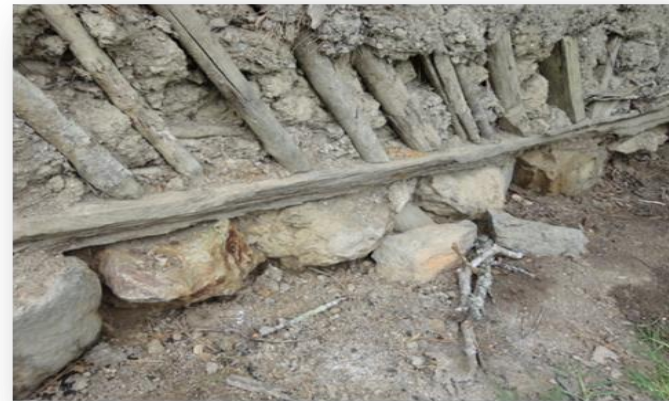
Fig. 158 Piedras asentadas soportan las soleras inferiores.
Fuente: investigador

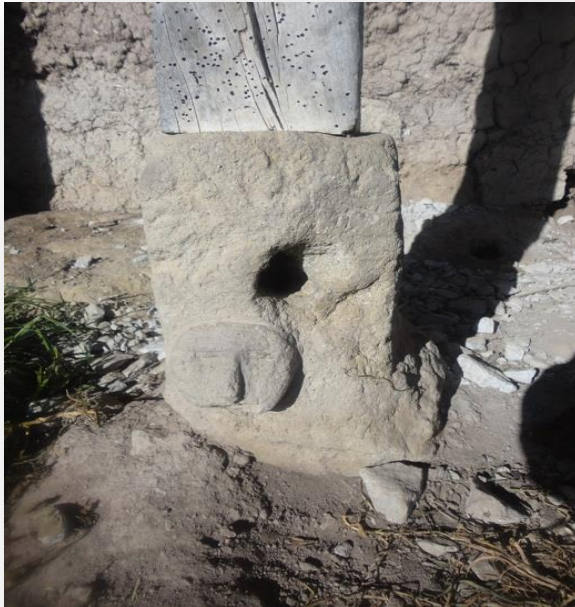
Fig. 161 Basa de piedra labrada, se usa en los pilares del portal. Fuente Investigador

Las viviendas que han agregado materiales contemporáneos como el recubrimiento de hormigón ha logrado superar en parte el problema de disgregación y humedad ver Fig. 161, sin embargo existen nuevos problemas como la adherencia entre materiales diferentes, tierra y mortero de cemento.

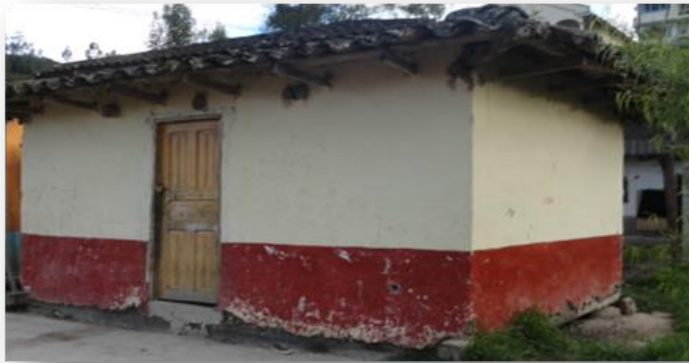
Fig. 162 Vivienda recubierta con mortero de cemento.
Fuente Investigador

Problemas en el proceso de secado.- (Calderon, 1985). manifiesta que “después haber culminado con el revoque, la vivienda podía permanecer hasta seis meses o un año si cubierta”; sin duda que esto no le beneficia a la construcción, pues durante ese periodo tiene que soportar las inclemencias del tiempo; lo cual afectaría a las paredes ya que acelera el proceso de secado haciendo que el barro se contraiga y aparezcan fisuras y grietas, de igual forma la lluvia afecta a la madera pues existe la posibilidad de que el agua penetre en ella, causando problema de humedad. (Ver Fig. 162)

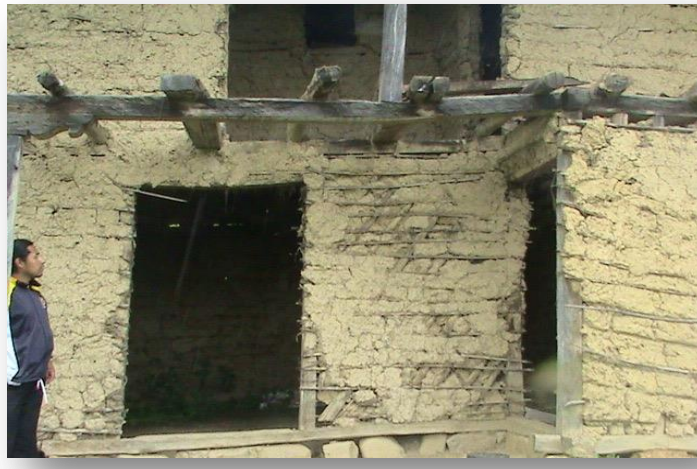
Fig. 163 Espesor de revestimiento.
Fuente: Investigador

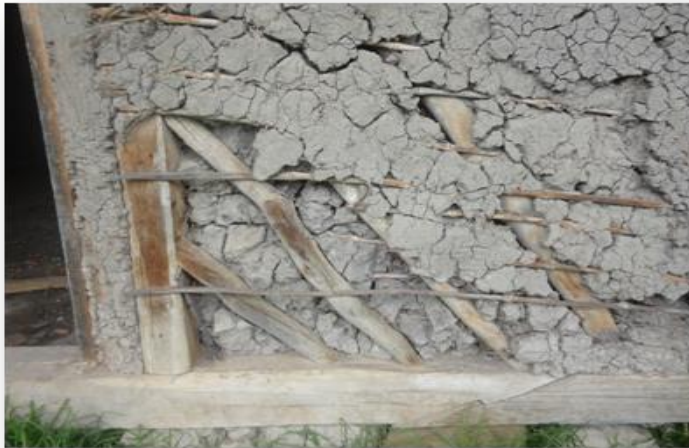
Fig. 165 Muro con desprendimientos en revestimiento y relleno. Fuente Investigador

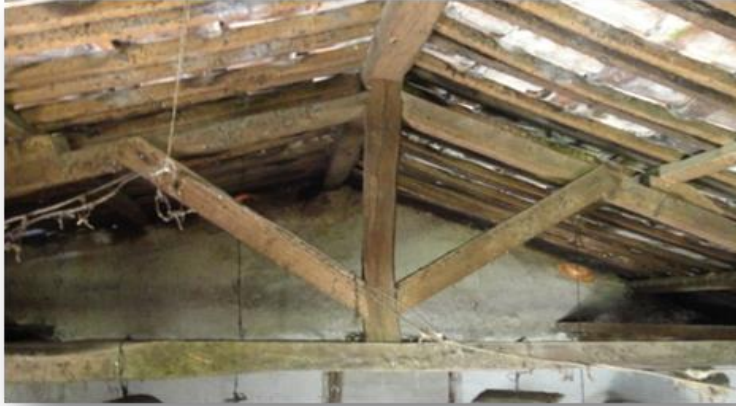
Fig. 169 Sistema de cerchas en cubierta.
Fuente: Investigador

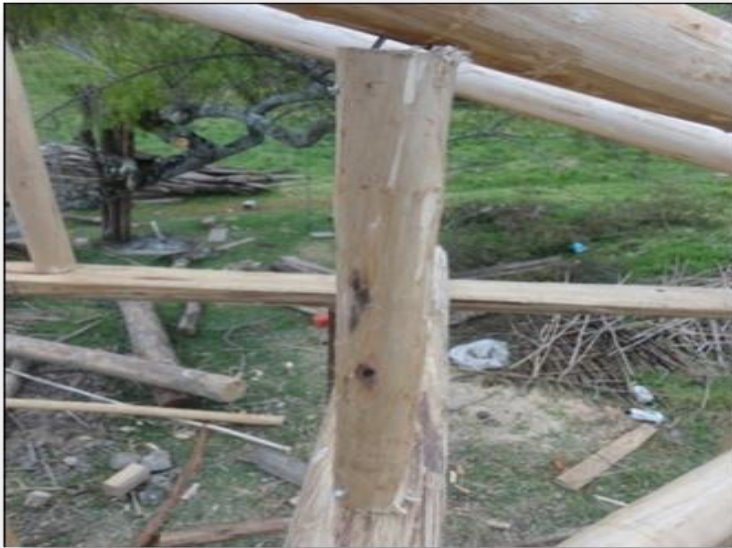
Fig. 170 deficiente unión con clavos, de viga y tentemozo. Fuente: Investigador

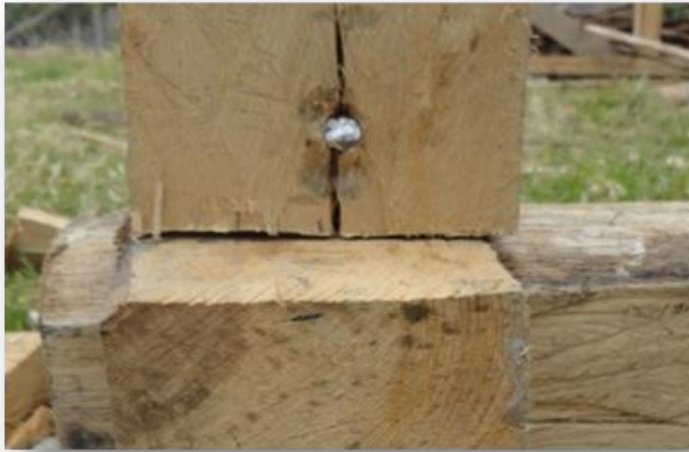
Fig. 172 Unión con clavos. Fuente. Investigador

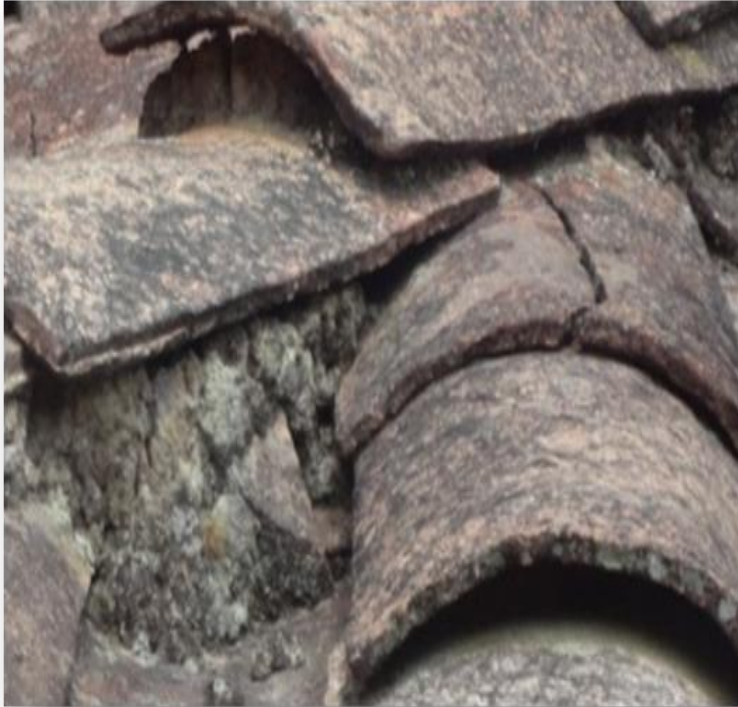
Fig. 174 Vista de teja artesanal colocado sobre cubierta. Fuente: Investigador

La unión entre tejas es de 5 cm, pero esta distancia a veces resulta deficiente cuando las tejas sufren deslizamientos o cuando estas presentan deformaciones ya que no quedan traslapadas correctamente.

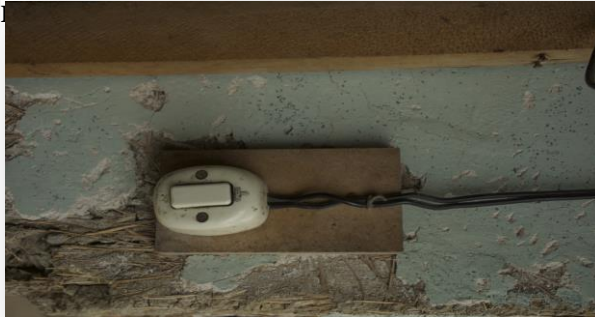
Fig. 179 Vista de interruptor de luz deficiente. Comunidad de Lagunas. Fuente: Investigador

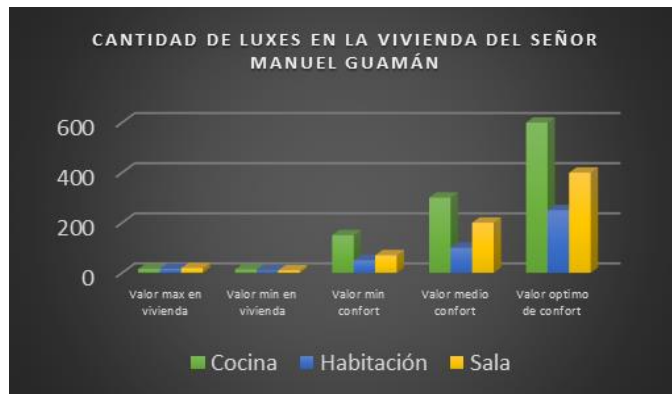
Fig. 201 Barras comparativas del nivel de iluminación en la vivienda del Sr. Manuel A. Guamán. Fuente: Investigador

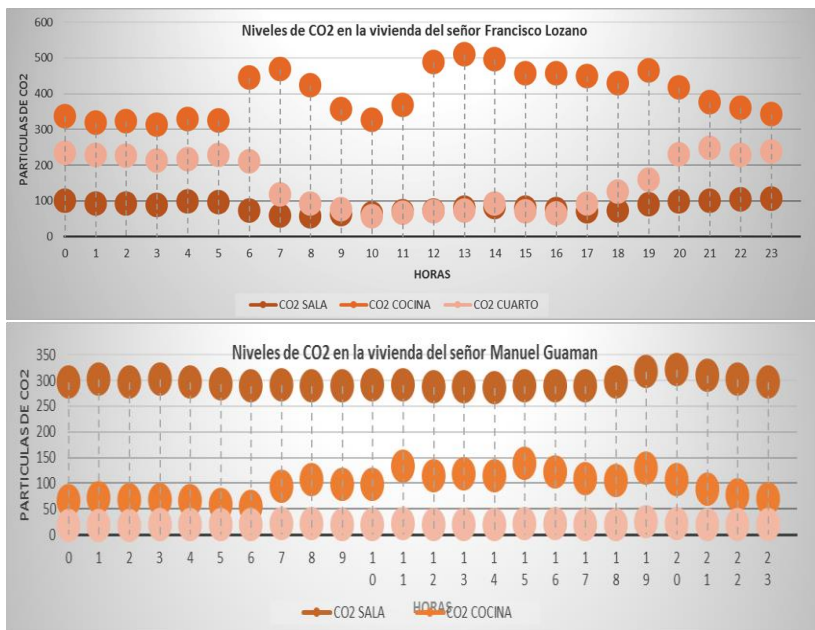
Fig. 232 Variación de cantidad de Co₂ en el interior de la vivienda. Fuente: Investigador

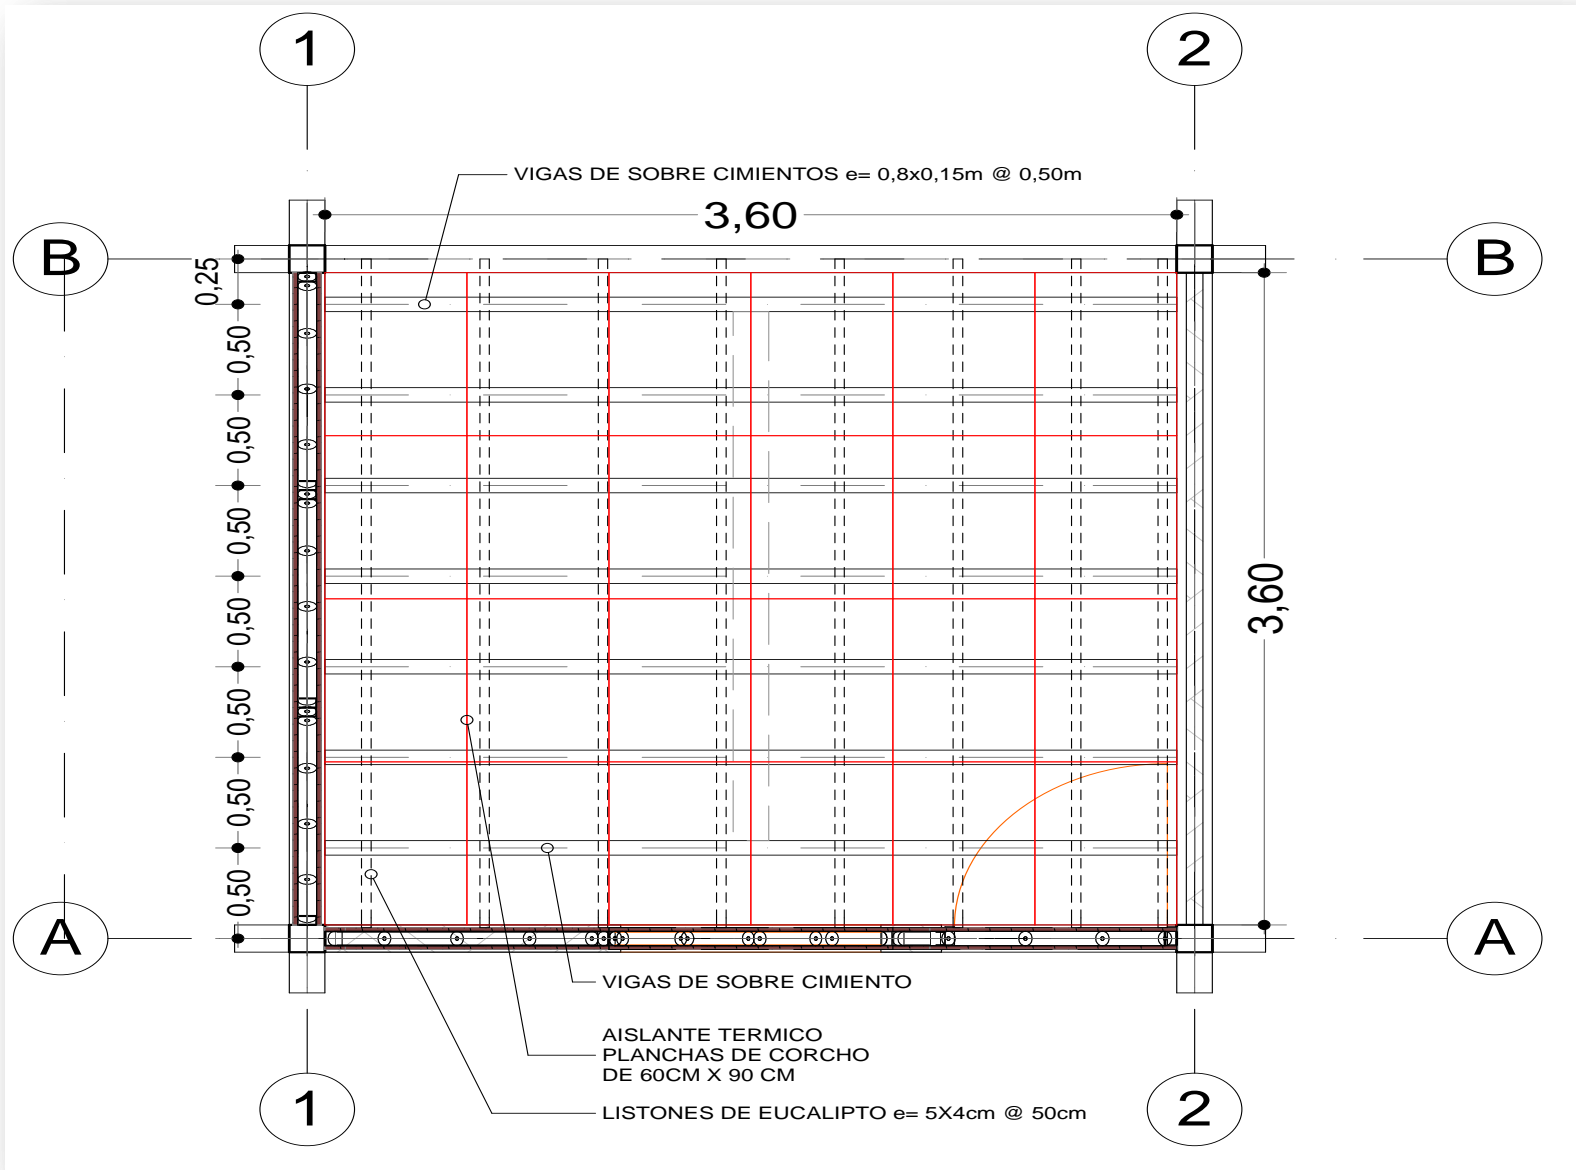
Fig. 253 PLANTA DE ENVIGADO Y AISLANTE TERMICO

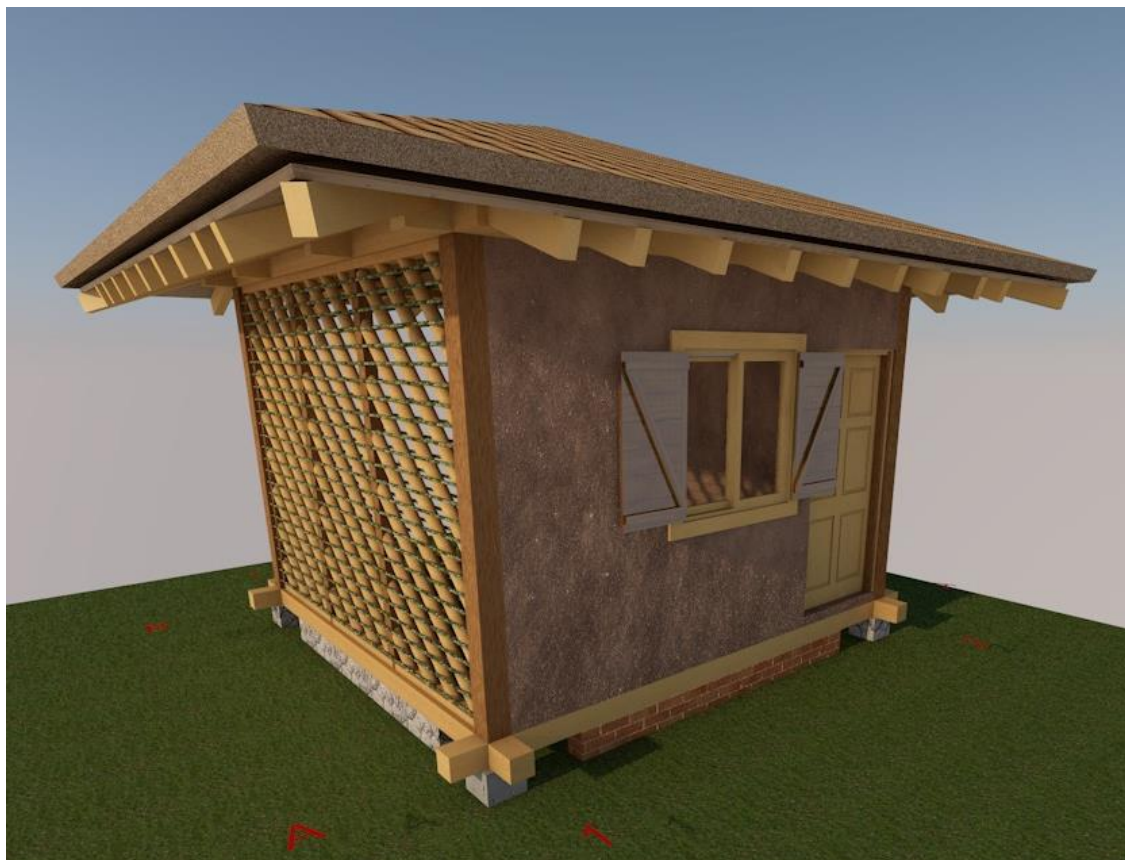
Fig. 271 PERSPECTIVA DE MODULO PROPUESTO

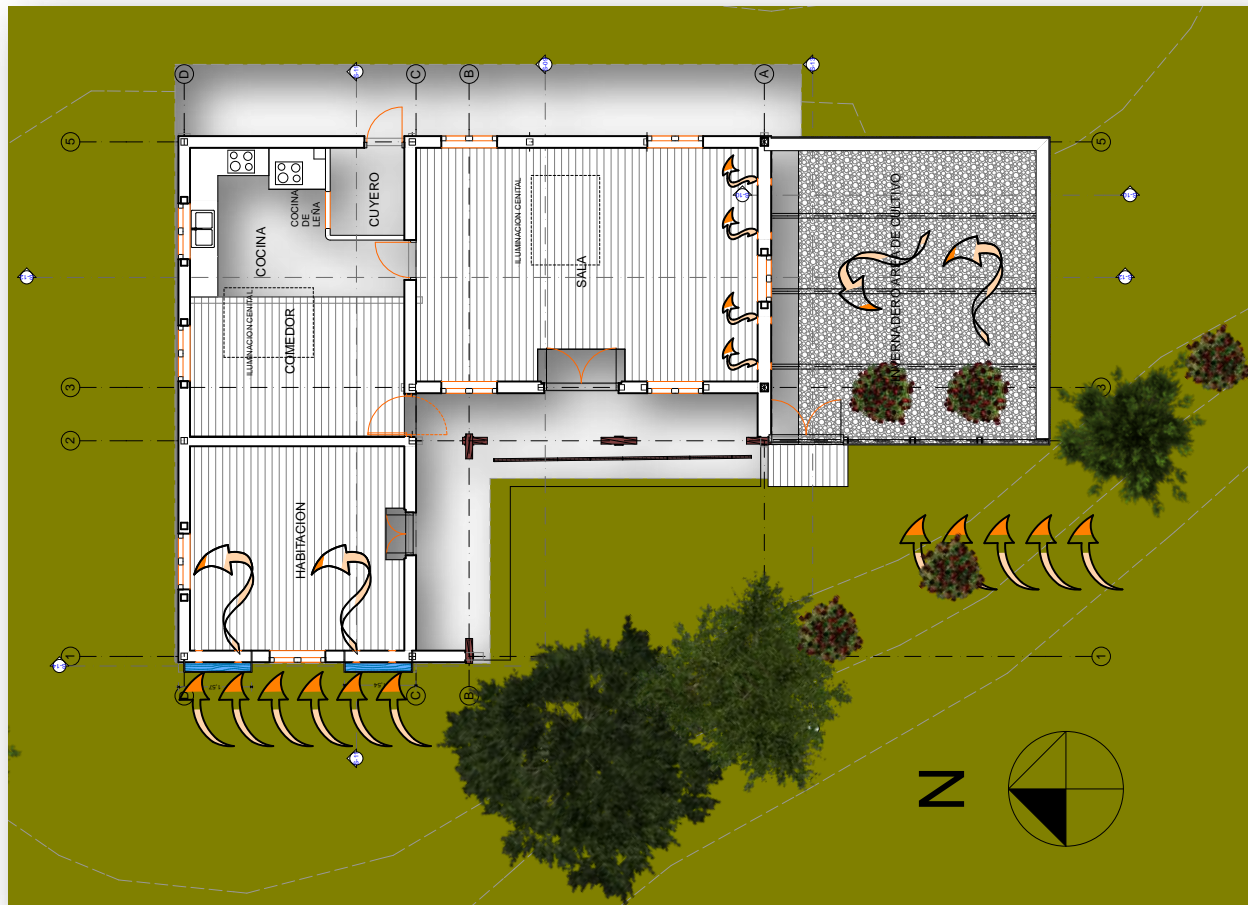
Fig. 302 PLANTA ARQUITECTONICA PROPUESTA

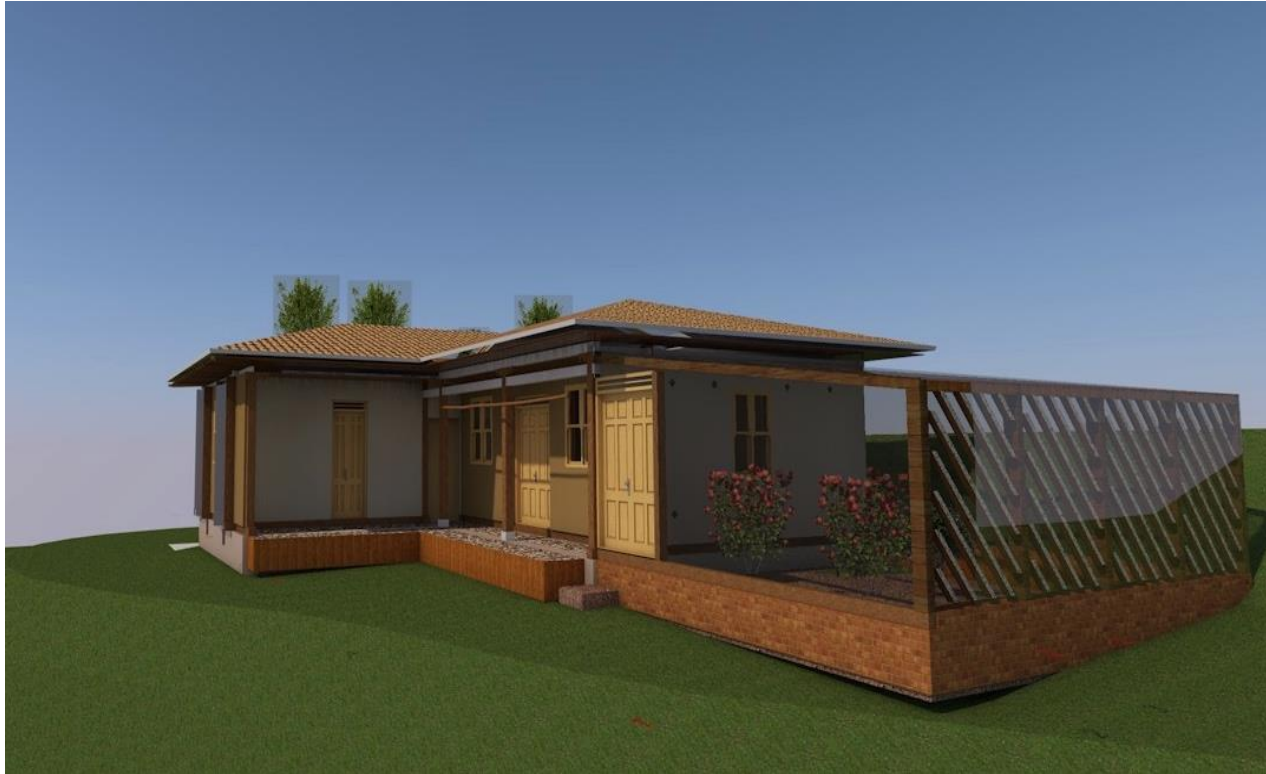
Fig. 307 PERSPECTIVA DE VIVIENDA CON LA INCORPORACION DE INVERNADERO

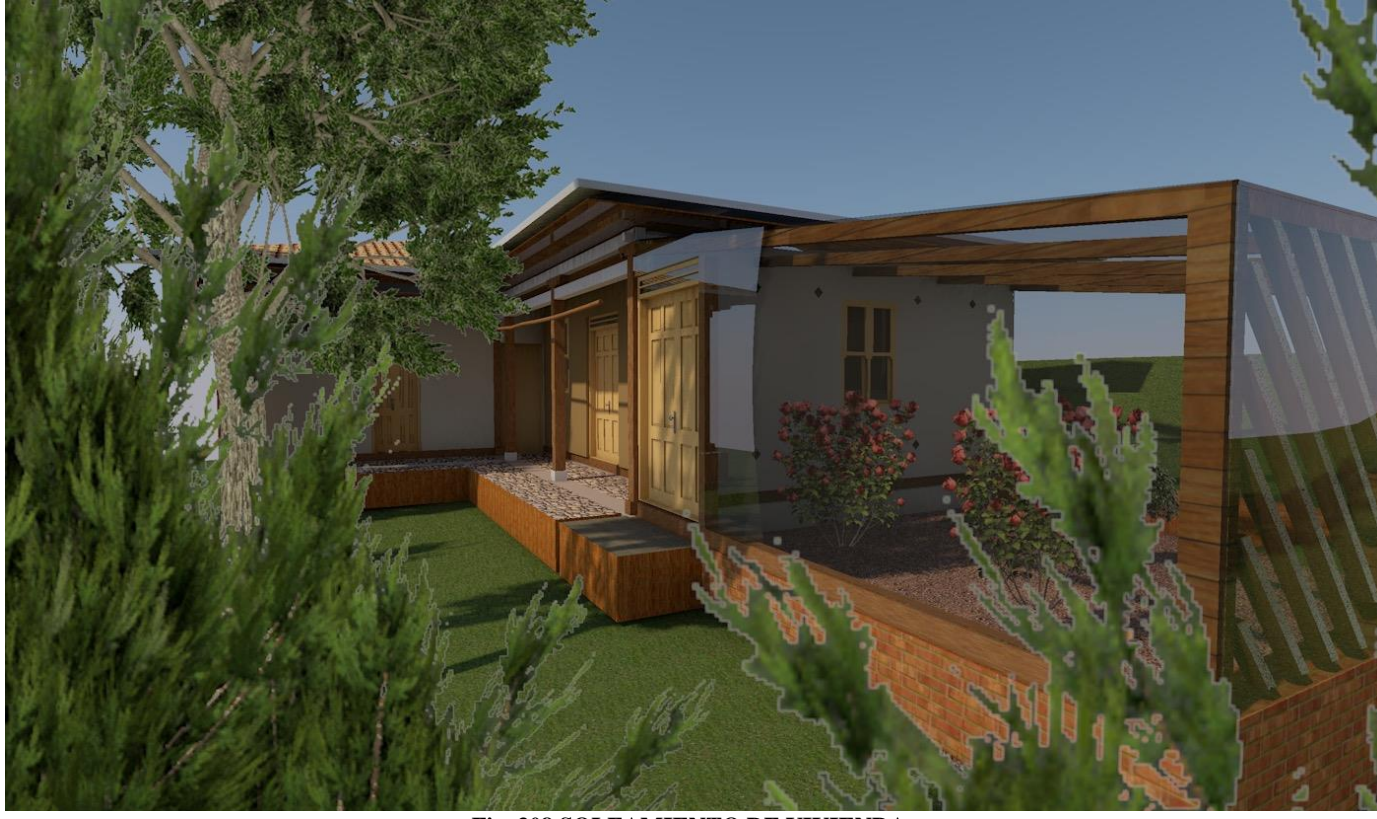
Fig. 308 SOLEAMIENTO DE VIVIENDA

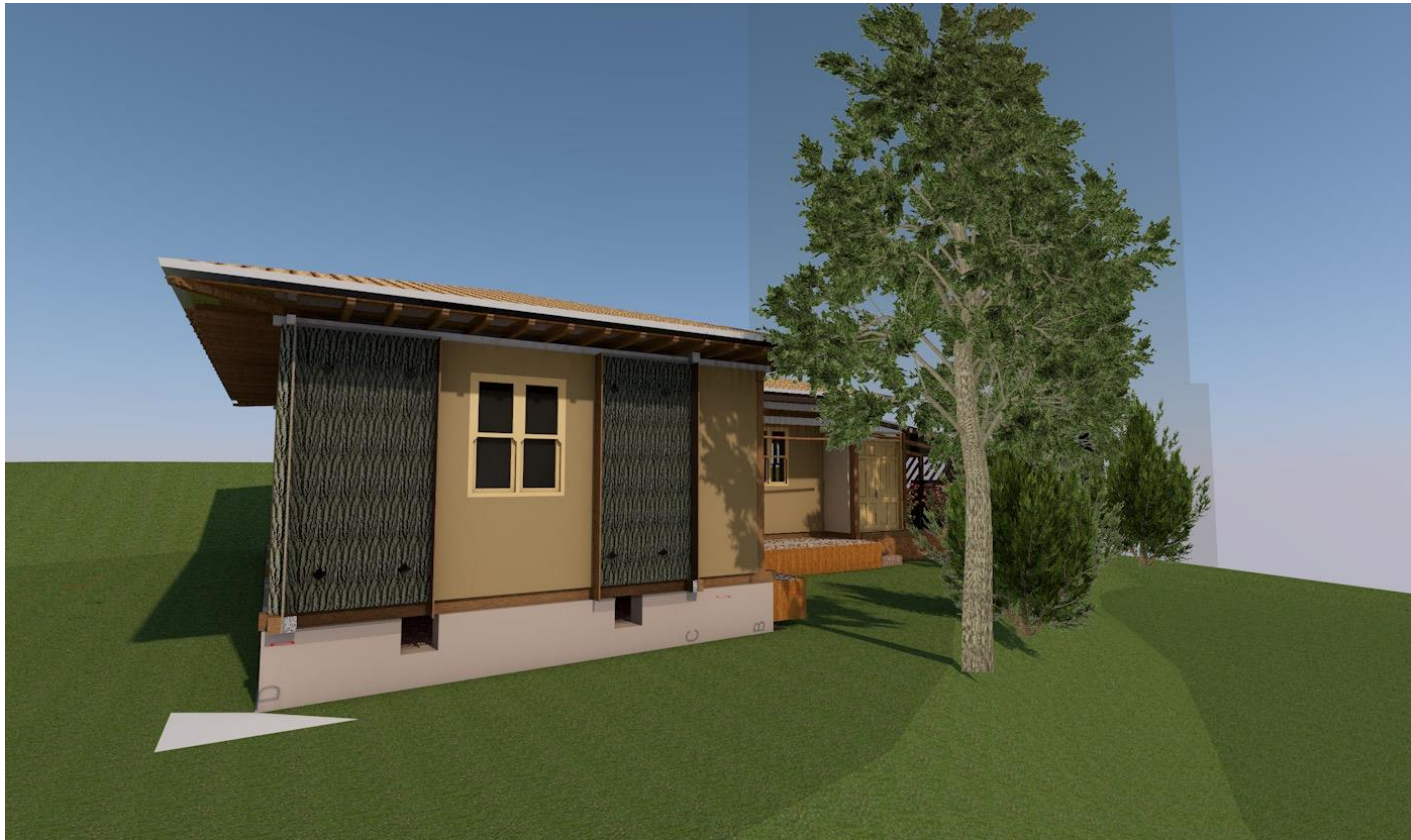
Fig. 309 VISTA DEL SOLEAMIENTO EN MURO TROMBE A LAS 3 DE LA TARDE
