PROYECTO DE INVESTIGACIÓN LA CONSTRUCCIÓN IRREGULAR ACERCAMIENTO A SUS CAUSAS Y EFECTOS. ANÁLISIS EN UN DETERMINADO SECTOR DE LA CIUDAD DE CUENCA

Proyecto de Cooperación Interinstitucional entre la Municipalidad de Cuenca y la Facultad de Arquitectura y Urbanismo de la Universidad de Cuenca.

Marzo 2016

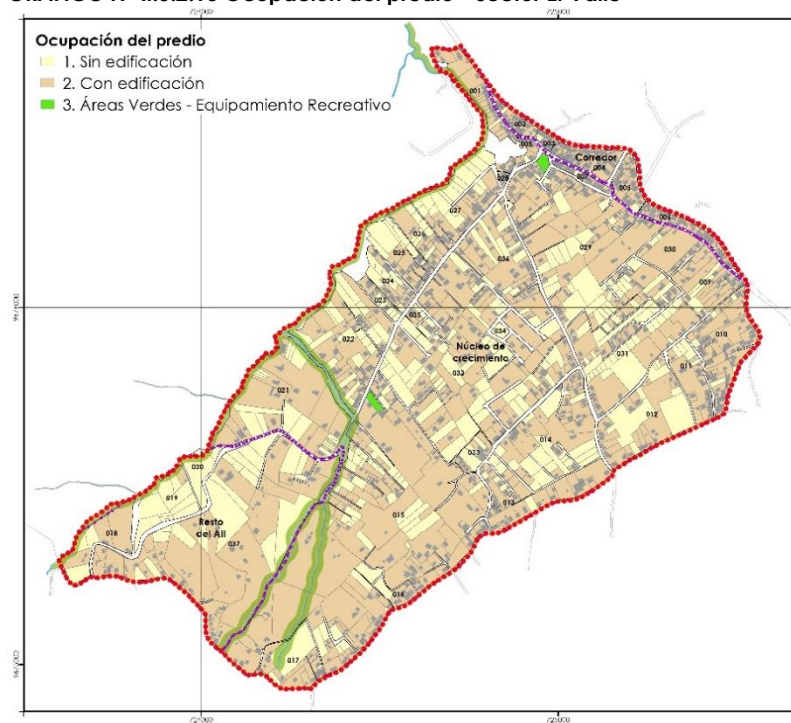
GRÁFICO N° II.5.2.13 Ocupación del predio - Sector El Valle

Esta parte de El Valle cuenta con un total de 1135 predios de los cuales el 69% acoge edificaciones, lo que refleja los constantes procesos de ocupación del área de estudio, mientras que el 31% representa a predios vacantes, lo que determina que es un sector en proceso de consolidación capaz de acoger a futuro el uso vivienda, además existen 2 predios que son equipamiento recreativos (canchas) de los cuales no se realizará ningún análisis. Estos datos que se observan en el gráfico N° II.5.2.13 y cuadro N° II.5.2.11.

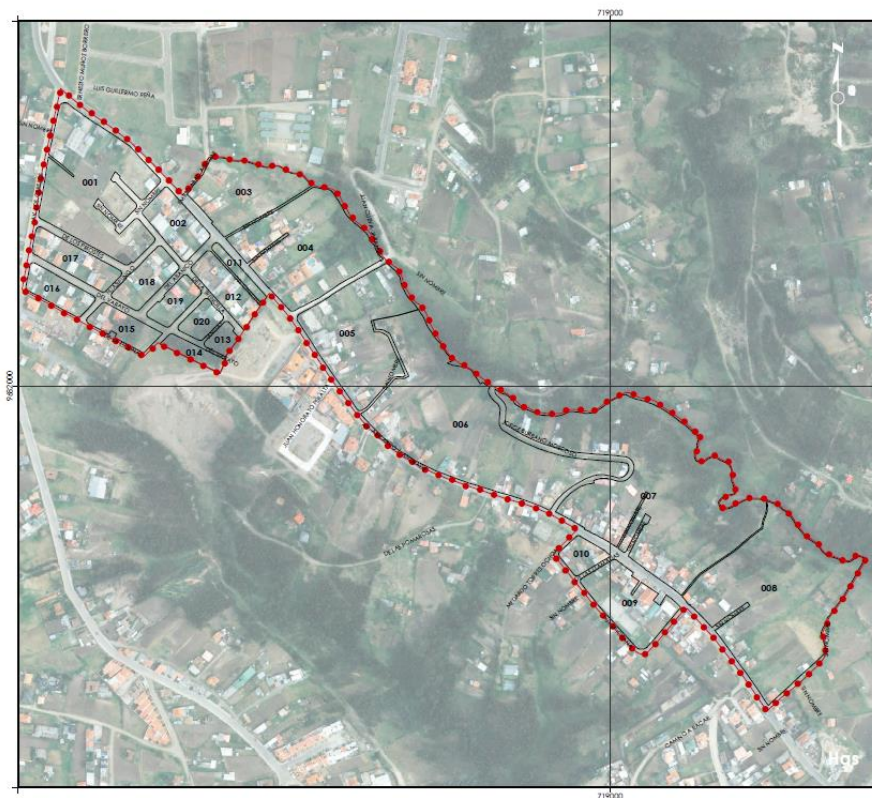
GRÁFICO N° II.5.4.1. Límite del Área de Estudio - Sector Racar

El área de estudio se encuentra ubicada al Oeste de la ciudad, en parte de los sectores de planeamiento O2, O4A y O6, según la Reforma de la Ordenanza 2003.

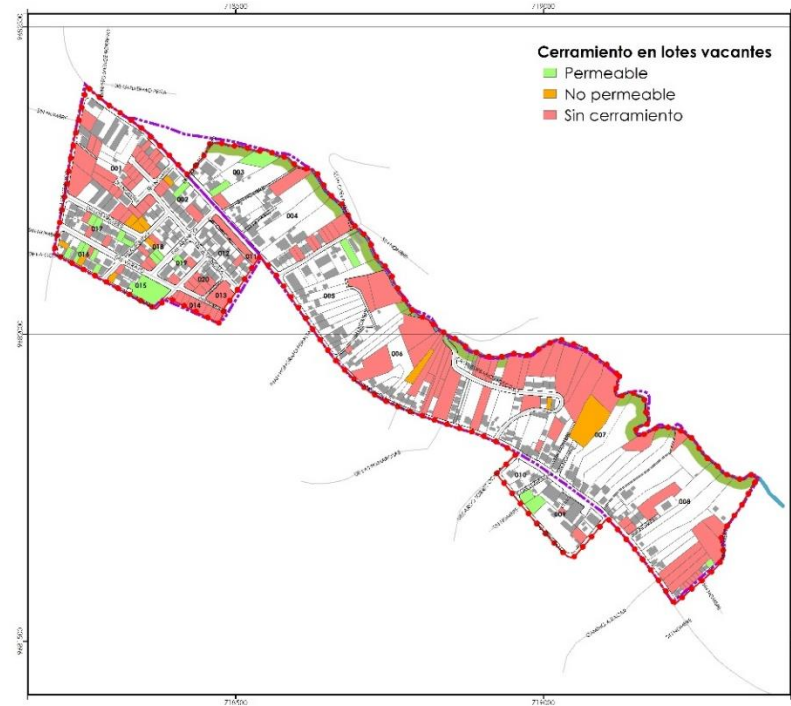
GRÁFICO N° II.5.4.7. Permeabilidad del cerramiento en lotes vacantes – Sector Racar

En el sector se han identificado 151 lotes vacantes, de los cuales cerca del 80% no tienen cerramientos, es decir que esos predios se encuentran infringiendo el artículo que determina que los lotes vacantes deben tener cerramiento evitando un daño en el ornato de la ciudad. Ver gráfico N° II.5.4.7 y cuadro N° II.5.4.5.

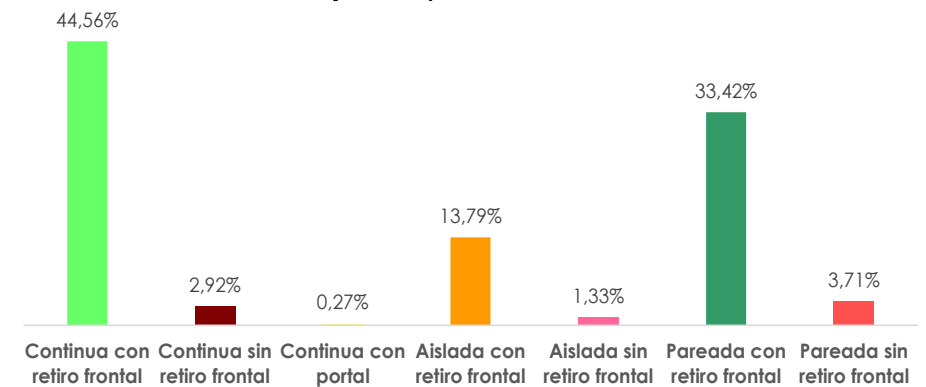
GRÁFICO N° II.5.4.16. Porcentajes de implantación de la edificación - Sector Racar

La ordenanza para los sectores de planeamiento O2 y O6 de planeamiento a los que pertenece Racar, establece que el tipo de implantación permitida es continua con retiro frontal. Sin embargo, se han identificado otros tipos de implantación siendo la predominante la continua con retiro frontal con el 45%, seguido por las pareadas con retiro frontal o el 33%, mientras las aisladas con retiro frontal ocupan el 14%, es decir el 92% de las edificaciones poseen retiro frontal y el 8% no, que son las que no cumplen con lo establecido, como se observa en los gráficos N° II.5.4.16 y II.5.4.17.

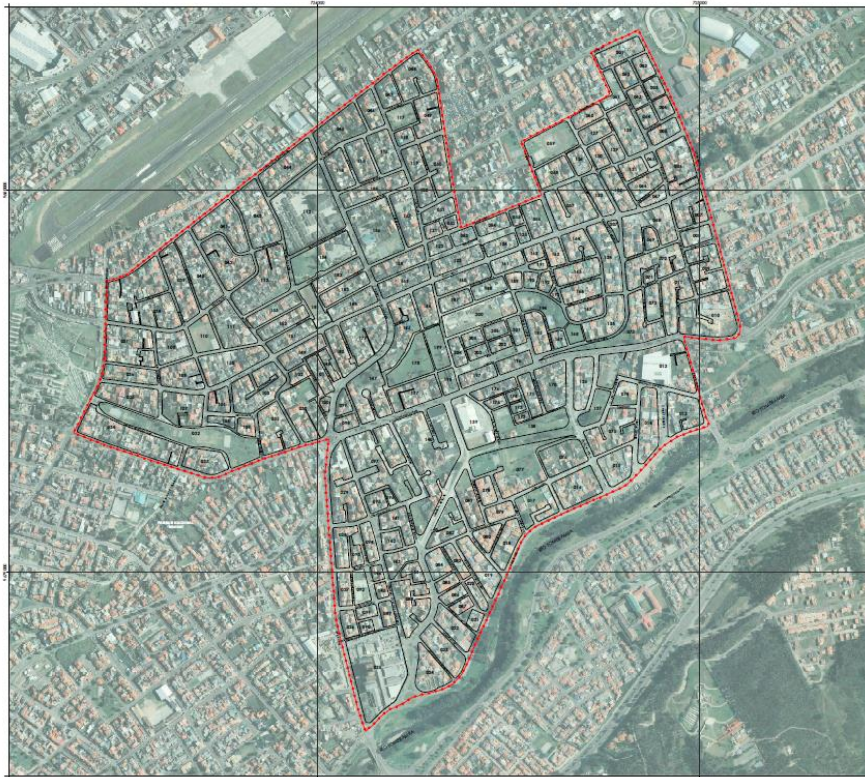
GRÁFICO N° II.5.5.1. Límite del Área de Estudio - Sector Totoracocha

El área de estudio se encuentra ubicada al Este de la ciudad, en el sector de planeamiento E-7.

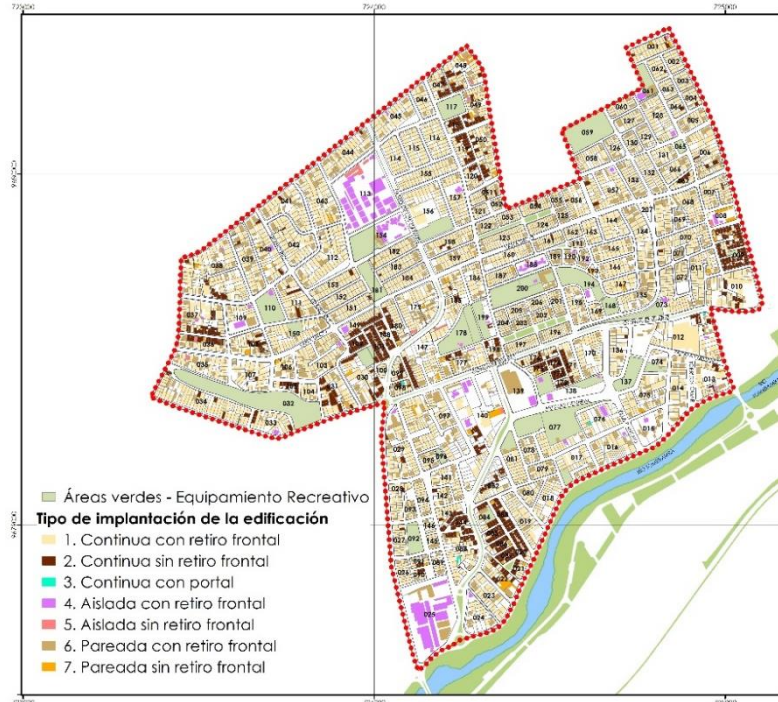
GRÁFICO N° II.5.5.13. . Implantación de la edificación - Sector Totoracocho

La Ordenanza para del sector de planeamiento E-7 al que pertenece Totoracocho, establece que el tipo de implantación permitida es continua con retiro frontal y pareada con retiro frontal. En el sector se han identificado 4850 construcciones en los 4154 predios con edificación, de los cuales el 84% de las edificaciones cumplen con esta característica establecida, el 12% son continuas sin retiros frontales y con el 4% los otros tipos de implantación como se observa en los gráficos N° II.5.5.13, N° II.5.5.14 y cuadro N° II.5.5.12.

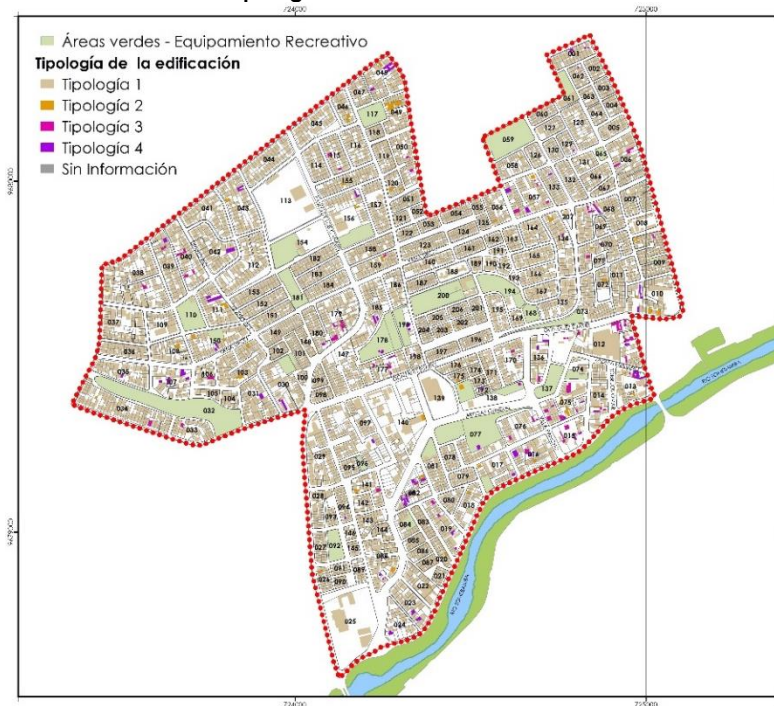
GRÁFICO N° II.5.5.18. Tipología de la edificación – Sector Totoracocha

En el sector de planeamiento E-7, se han identificado 4 de las 6 tipologías establecidas para el análisis, siendo la más predominante la tipología 1 con cerca del 90% del total de edificaciones existentes, las mismas que tienen una estructura de hormigón armado o metálica en estado bueno o regular, es decir que las edificaciones del sector no presentan riesgo.

Las otras tipologías se presentan con menos frecuencia, con menos del 2%, mientras que las tipologías más peligrosas es decir la 5 y la 6 aquellas que

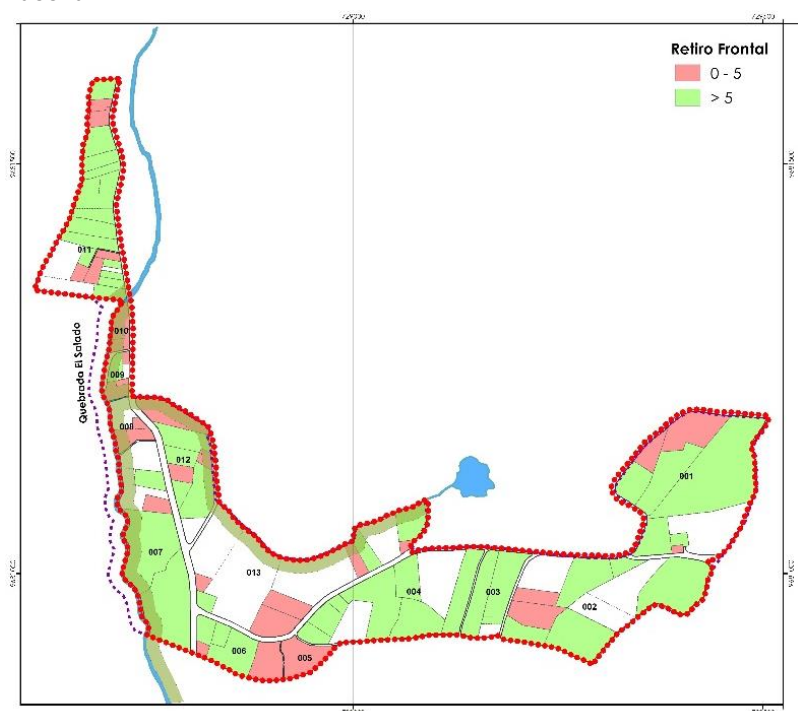
GRÁFICO N° II.5.11.24. Cumplimiento del retiro frontal mínimo establecido – Sector Paccha

Para Paccha el retiro frontal mínimo establecido es de 5m; de los 78 predios edificados la mayoría cumplen con esta disposición, mientras que el 27% tienen retiros menores a 5m e incluso sin retiro. Ver gráfico N° II.5.11.24 y cuadro N° II.5.11.18.

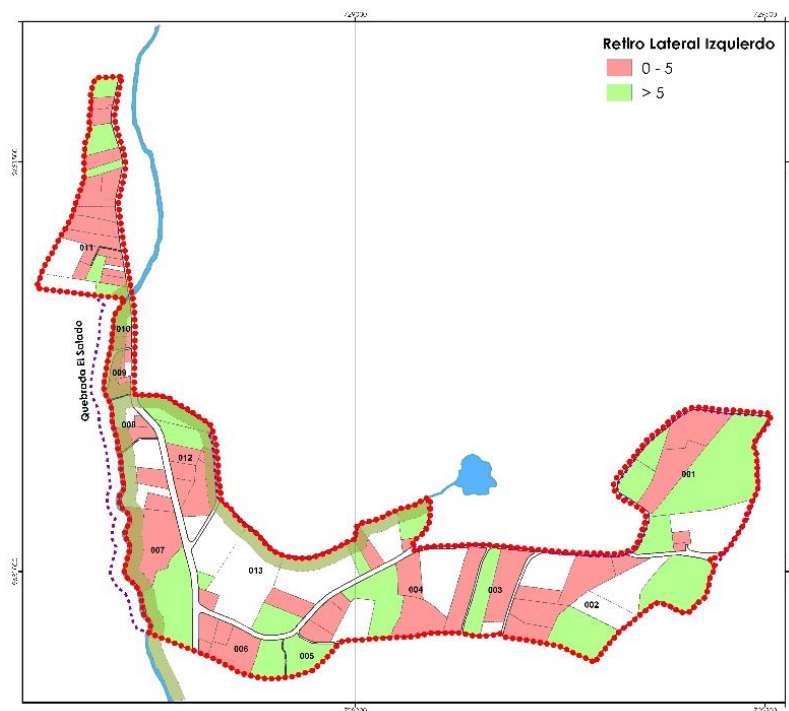
GRÁFICO N° II.5.11.27. Cumplimiento del retiro lateral izquierdo mínimo establecido – Sector Paccha

Al igual que en el caso anterior, la normativa establece que el retiro mínimo deberá ser 5m. Sin embargo, más de la mitad de predios edificados incumplen esta norma como se observa en el gráfico N° II.5.11.27 y cuadro N° II.5.11.21.
