**UNIVERSIDAD DE CUENCA**  
*Fundada en 1867*

**Facultad de Ingeniería**

**ESTUDIO DE VULNERABILIDAD SÍSMICA,  
REHABILITACION Y EVALUACIÓN DEL INDICE  
DE DAÑO DE UNA EDIFICACION  
PERTENECIENTE AL PATRIMONIO CENTRAL  
EDIFICADO EN LA CIUDAD DE CUENCA-  
ECUADOR.**

*Diciembre de 2016  
Cuenca, Ecuador*

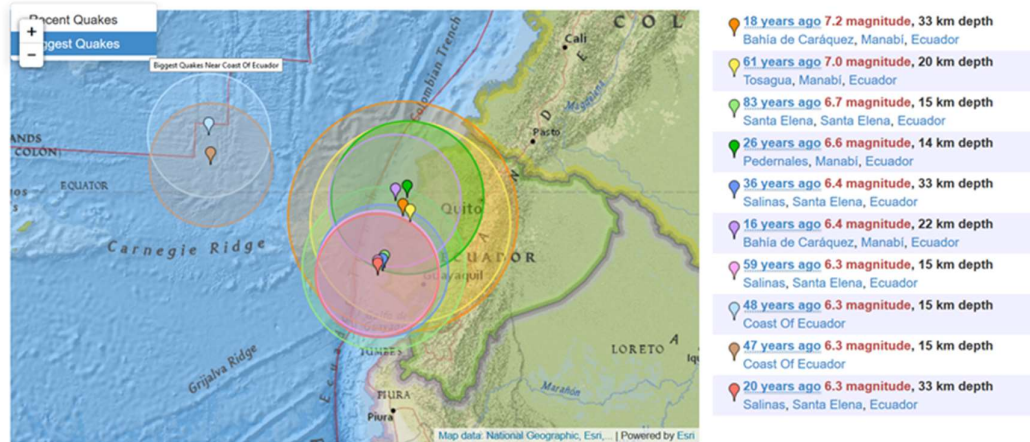
A su vez la plataforma digital de Earthquake track genera una información gráfica con el reporte de los últimos 10 sismos en magnitud partiendo desde el mayor a menor y que se han desarrollado en el lugar solicitado o cerca a este.

fig. 3 (EarthquakeTrack, 2016) Ultimo acceso el 31/12/2016; Top Ten de sismos Ecuador

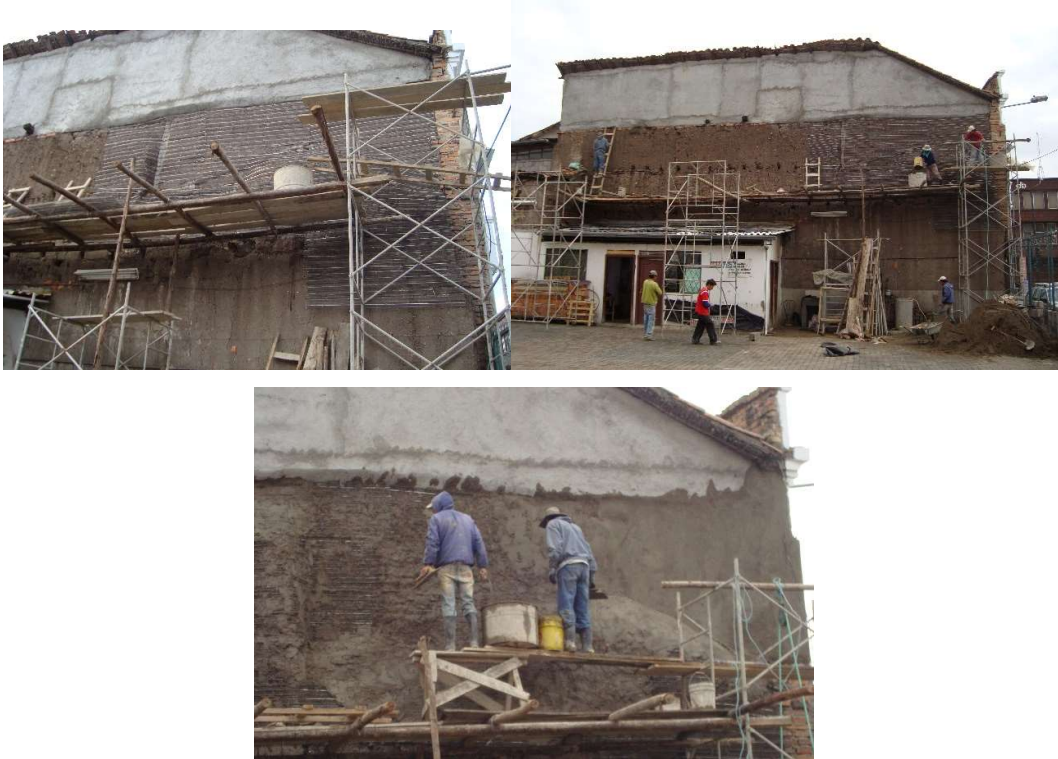
fig. 13 Rehabilitación Arquitectónica Estructural: refuerzo con mallas.

Este método de refuerzo consiste en la instalación de mallas “nervo metales” en la cara del muro o pared portante, su fijación se la realiza con ganchos “j” cada 0.20 m en los dos sentidos, es decir la sujeción se procura en dirección horizontal y en la dirección vertical, de ser el caso y si el muro o paredes de adobe lo permite se pueden instalar las mallas en las dos caras de la estructura y la sujeción se la realizara de manera conjunta mediante alambre recocado de hierro que atravesara la estructura, esta amarras irán alternadas con los ganchos “j” cada 0.20 m. El relleno o enlucido se lo realizara con mortero de cal y un aditivo impermeabilizante.

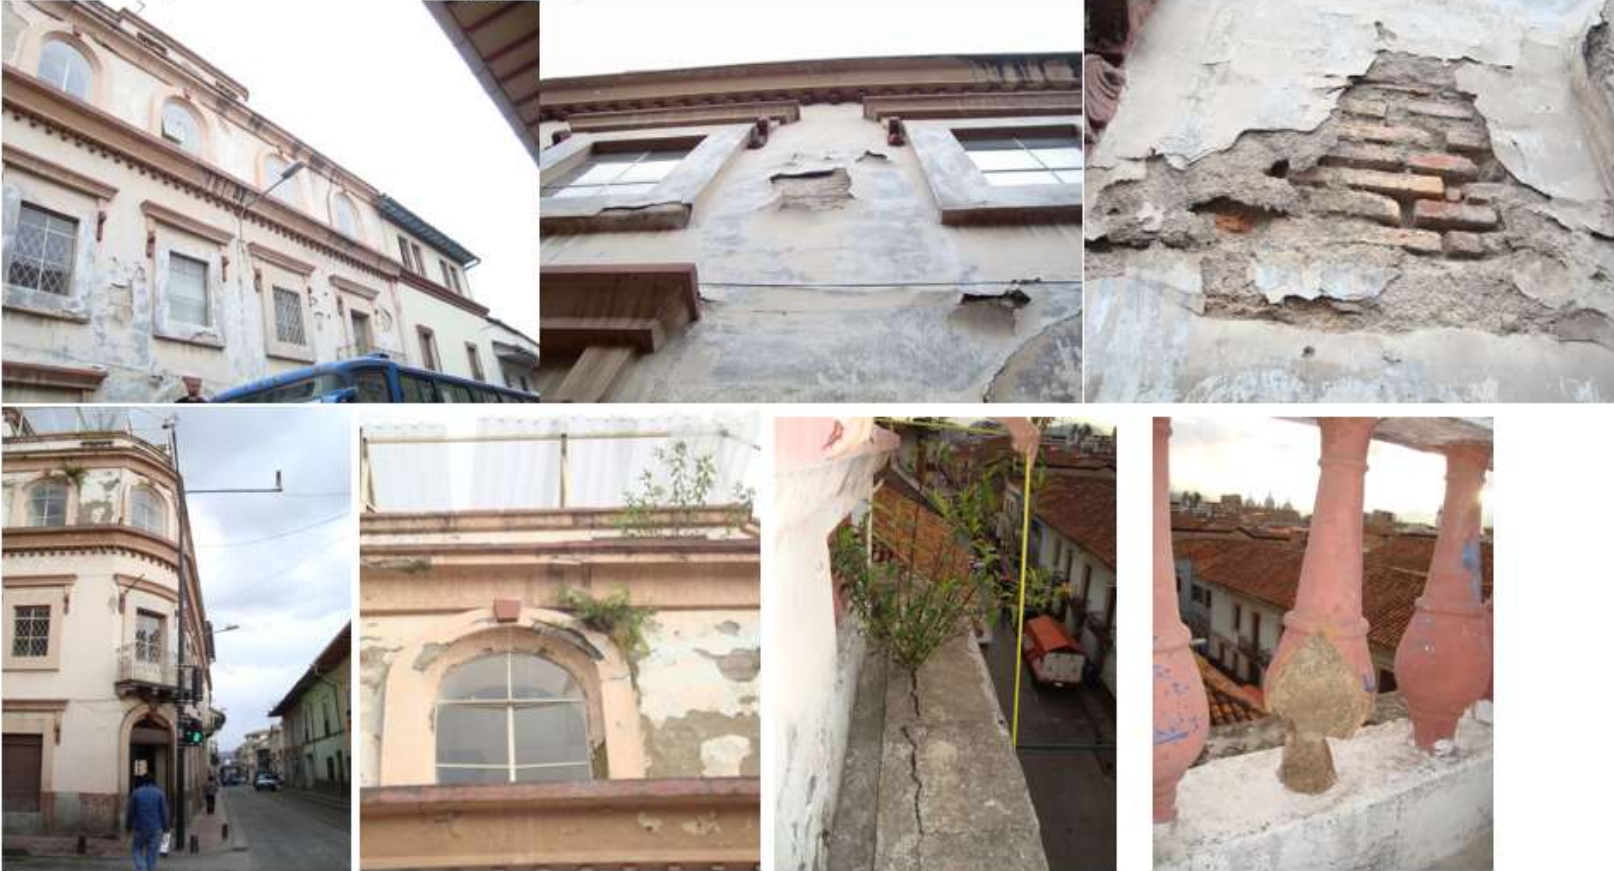
REGISTRO FOTOGRÁFICO ESTADO ACTUAL DE LA EDIFICACION:  
Fachada: Desprendimiento de enlucido, grietas y fisuras.

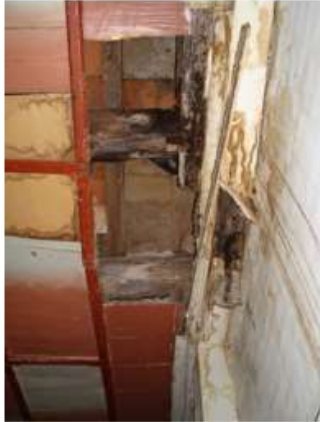
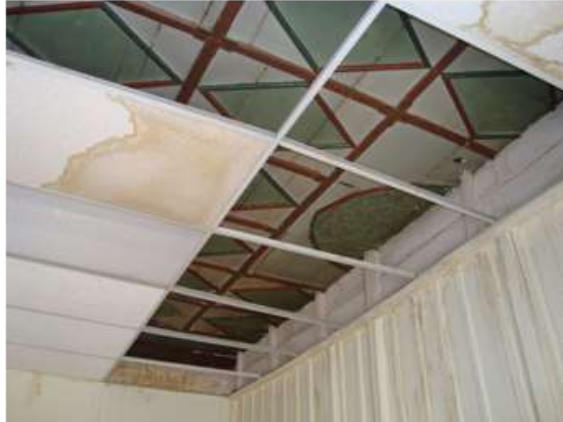
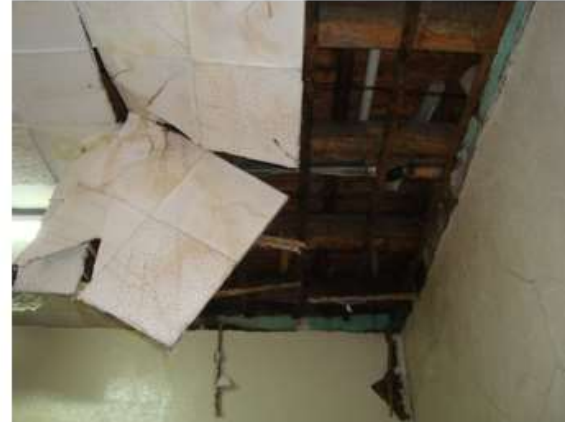
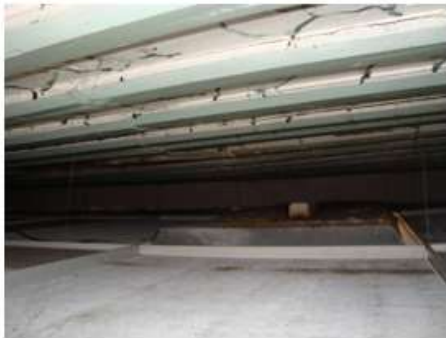
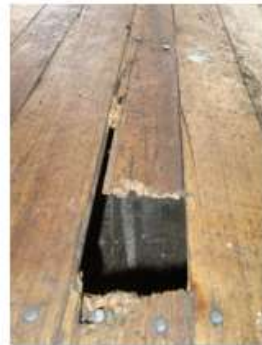
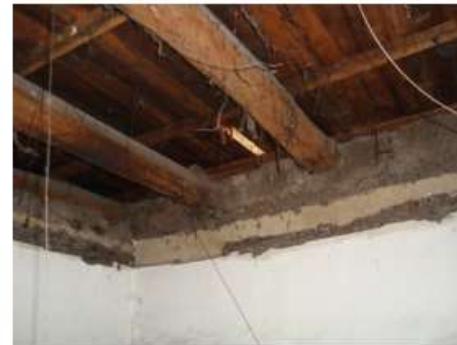
**Pisos, tumbado y cielo rasos en mal estado.**

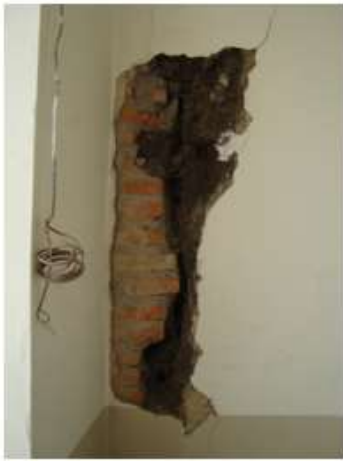
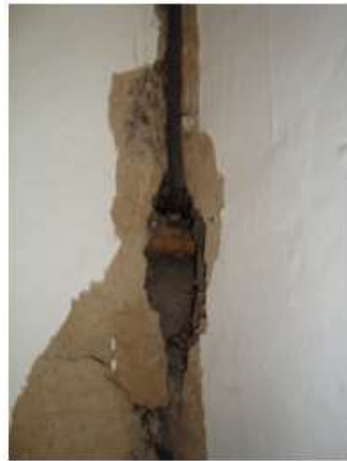
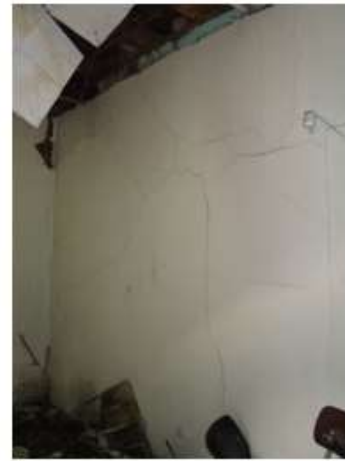
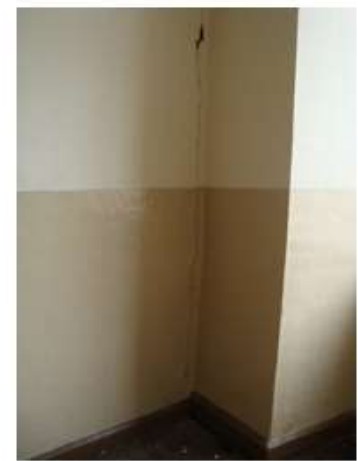
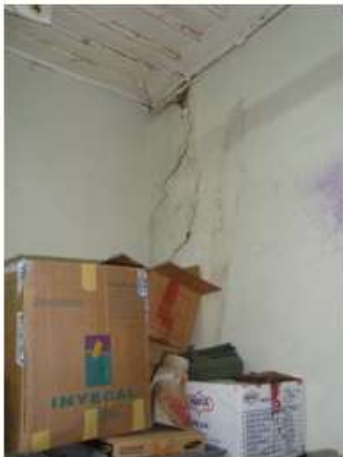
**Muros Portantes de adobe: Presencia de fisuras y cuarteamiento.**

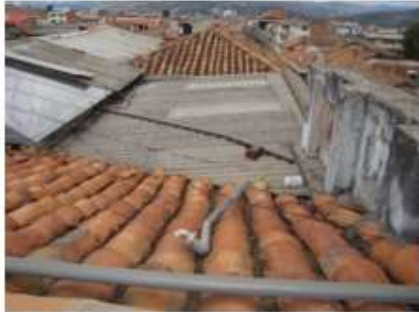
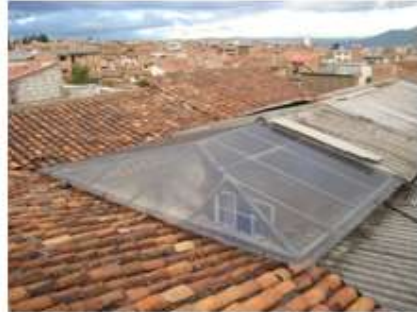
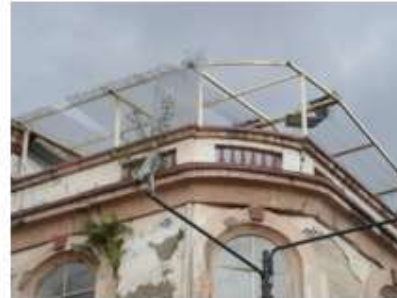
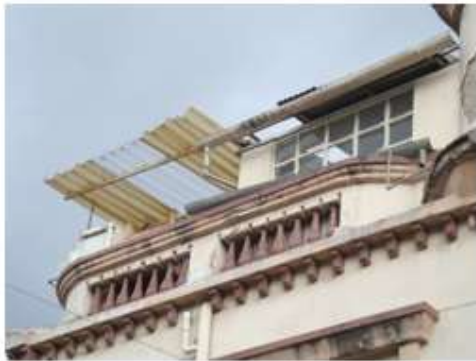
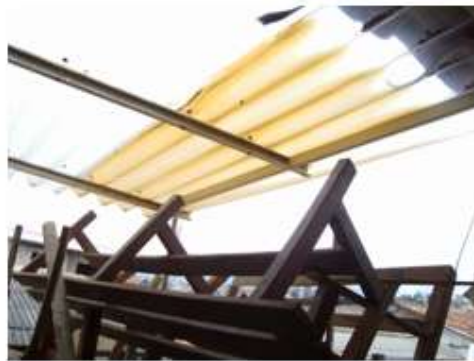
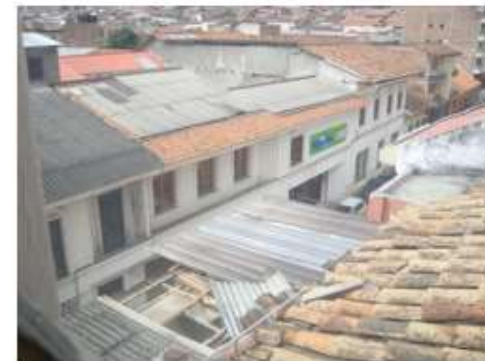
**Cubierta: Cubierta de teja, asbesto cemento, zinc, plástico, otros, presenta filtración de agua lluvia,**
