UNIVERSIDAD DE CUENCA

**FACULTAD DE ARQUITECTURA Y URBANISMO
DEPARTAMENTO DE POSTGRADO
MAESTRÍA EN ARQUITECTURA DEL PAISAJE**

**“ESTRATEGIAS PARA LA RECUPERACIÓN DE QUEBRADAS EN CENTROS URBANOS DE
CIUDADES ANDINAS, CASO DE ESTUDIO: AZOGUES - ECUADOR”**

**TESIS PREVIA A LA OBTENCIÓN DEL TÍTULO
DE MAGÍSTER EN ARQUITECTURA DEL PAISAJE**

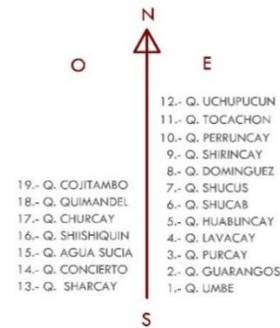
Gráfico 3: denominación de quebradas al Este y Oeste del río Burgay. Elaboración propia.

La ciudad de Azogues se encuentra atravesada por el río Burgay, de norte a sur, las quebradas confluyen dentro del área urbana² de la ciudad, en su acercamiento al río se ubican tanto al oeste como al este (ver gráfico 3). Al oeste las quebradas: Sharcay, Concierto, Agua Sucia, Shishiquin, Churcay, Quimandel, Quebrada S/N (se nombró como Cojitambo), Quimandel. Al este las quebradas: Umbe, Quebrada S/N (se nombró como Guarangos), Purcay, Lavacay, Huablincay, Shucab, Shucus, Dominguez, Shirincay, Perruncay, Tocachon, Quebrada S/N (se nombró como Uchupucun). Las denominaciones de cada quebrada se tomarán en cuenta los nombres establecidos en la categorización realizada por el Municipio de Azogues, a excepción de las tres quebradas señaladas en el gráfico 4, que no tienen nombre en la categorización o no están dentro de esta, para lo cual se nombrarán de acuerdo al sector en donde se encuentran ubicadas.

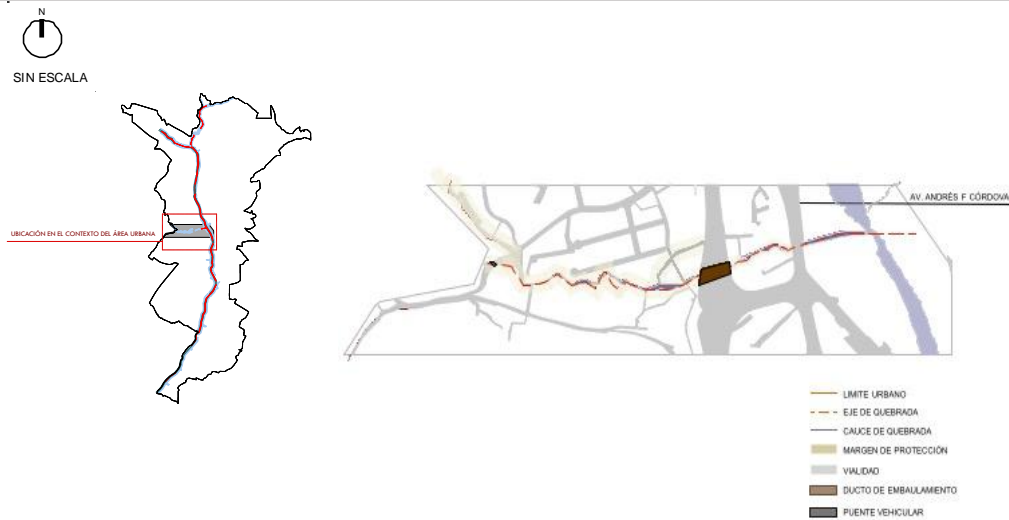
Gráfico 30: vialidad - quebrada Agua Sucia

- Vialidad que atraviesa la quebrada (con ducto de embaulamiento).
- Vialidad dentro de la margen de protección.
- Puente atraviesa la quebrada.

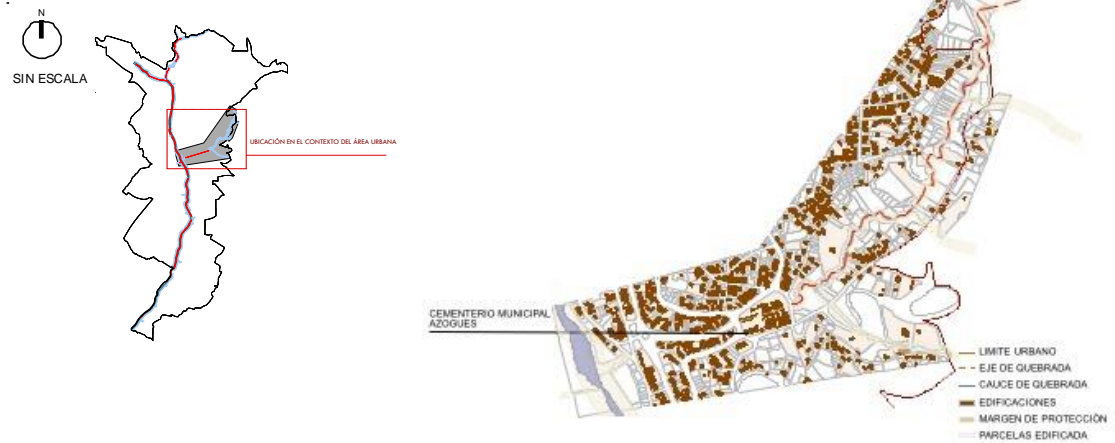
Gráfico 43: parcelas edificadas - quebrada Shirincay

- Parcelas edificadas dentro de la margen de protección.
- Edificaciones adyacentes a la margen de protección.
- Cerramientos dentro de la margen de protección.

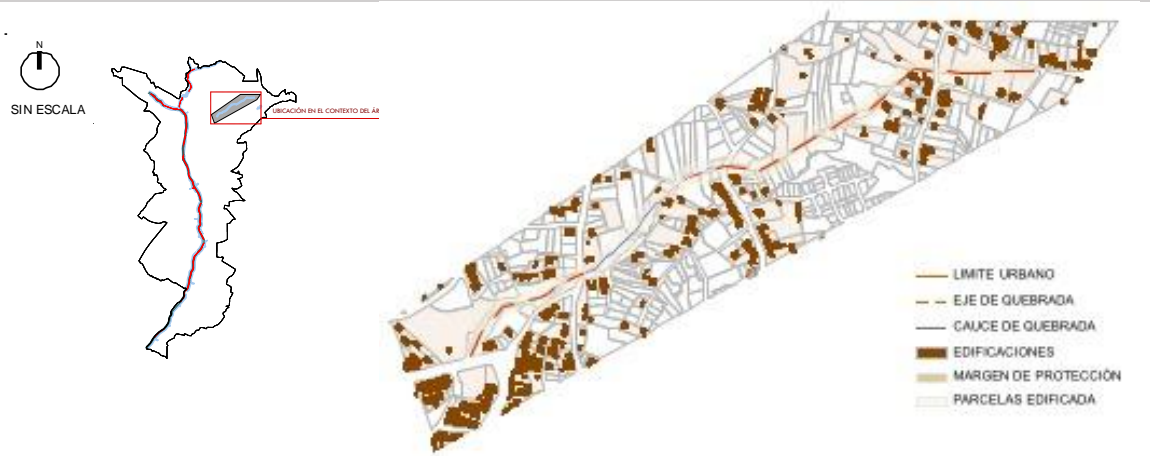
Gráfico 44: parcelas edificadas - quebrada Perruncay

- Parcelas edificadas dentro de la margen de protección.
- Edificaciones adyacentes a la margen de protección.
- Cerramientos dentro de la margen de protección.

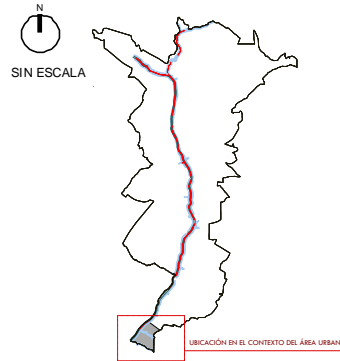
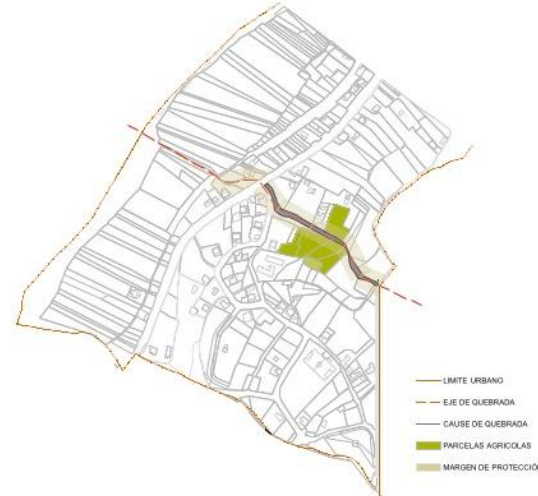
Gráfico 54: parcelas agrícolas - quebrada Umbe

- Parcelas agrícolas dentro de la margen de protección.
- Parcelas agrícolas aledañas a la margen de protección.

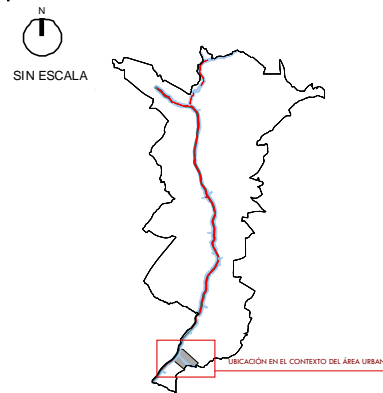
Gráfico 55: parcelas agrícolas - quebrada Guarangos

- Parcelas agrícolas dentro de la margen de protección.
- Parcelas agrícolas aledañas a la margen de protección.

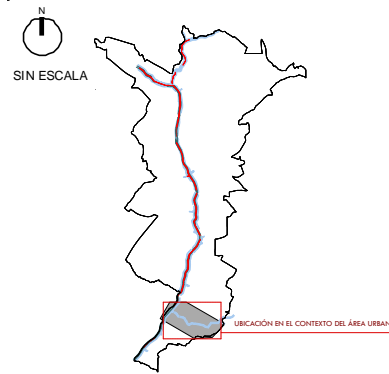
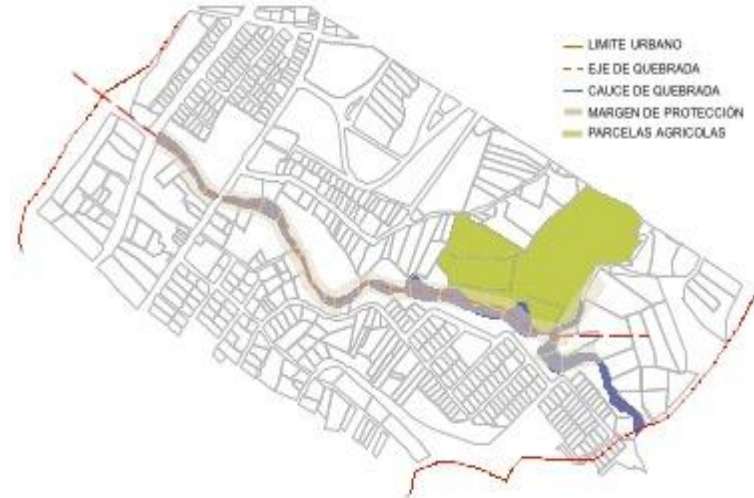
Gráfico 56: parcelas agrícolas - quebrada Purcay

- Parcelas agrícolas dentro de la margen de protección.
- Parcelas agrícolas aledañas a la margen de protección.

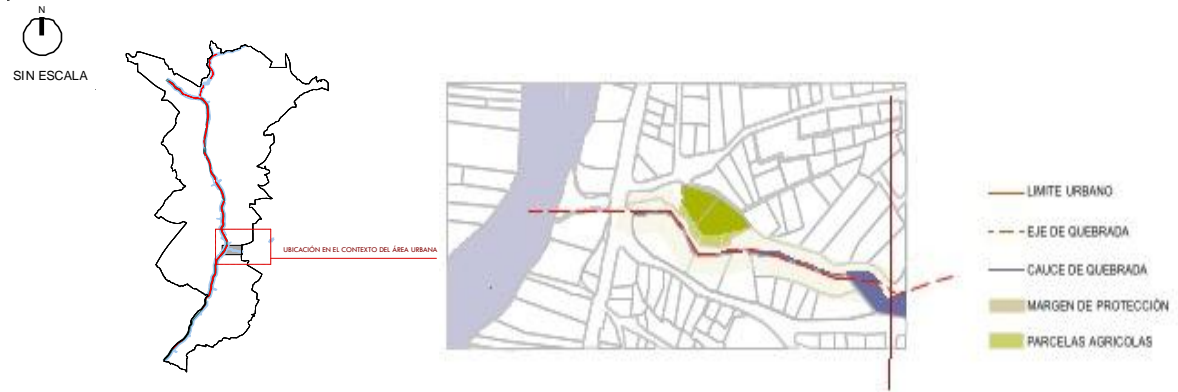
Gráfico 58: parcelas agrícolas - quebrada Huablincay

- Parcelas agrícolas dentro de la margen de protección.
- Parcelas agrícolas aledañas a la margen de protección.

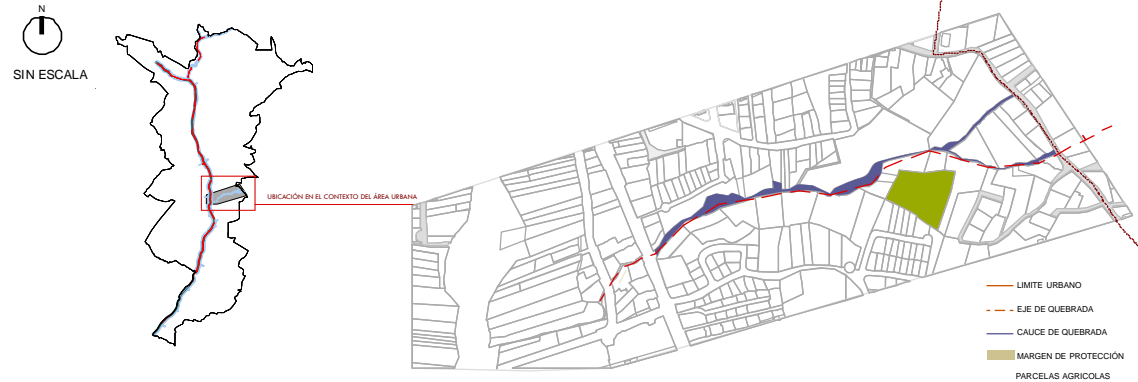
Gráfico 60: parcelas agrícolas - quebrada Shucus

- Parcelas agrícolas aledañas a la margen de protección.

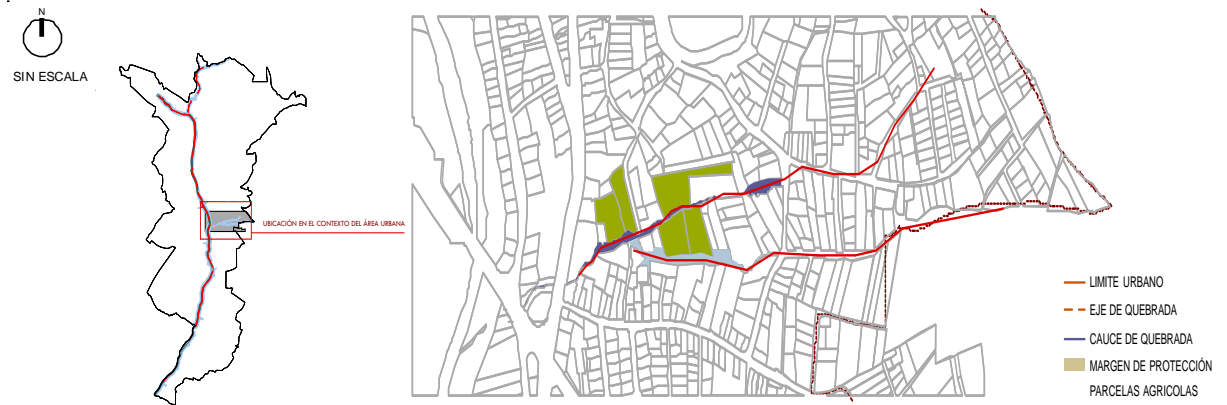
Gráfico 61: parcelas agrícolas – quebrada Dominguez

- Parcelas agrícolas dentro de la margen de protección
- Parcelas agrícolas aledañas a la margen de protección.

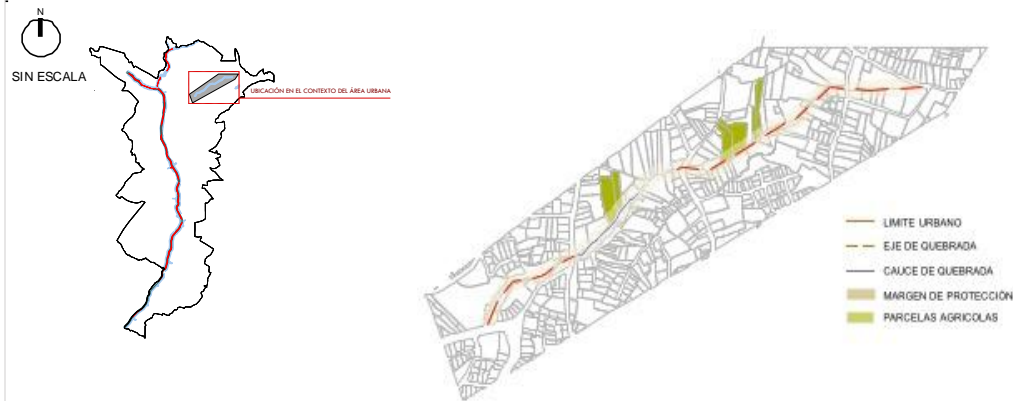
Gráfico 63: parcelas agrícolas - quebrada Perruncay

- Parcelas agrícolas dentro de la margen de protección.
- Parcelas agrícolas aledañas a la margen de protección.

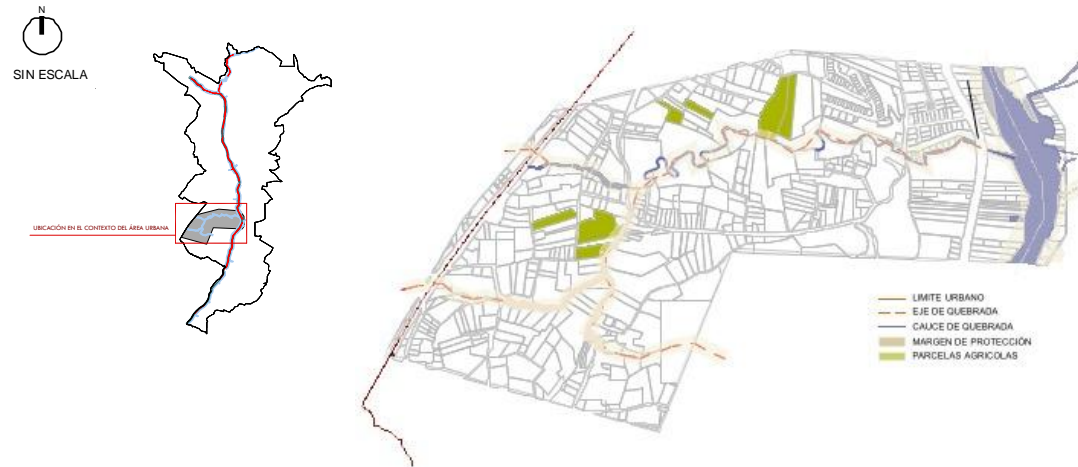
Gráfico 66: parcelas agrícolas - quebrada Sharccay

- Parcelas agrícolas dentro de la margen de protección.
- Parcelas agrícolas aledañas a la margen de protección.

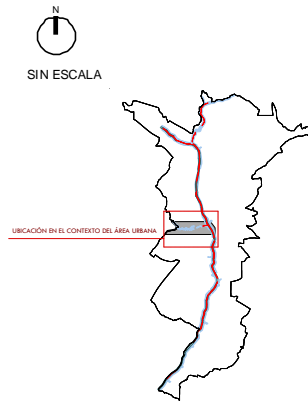
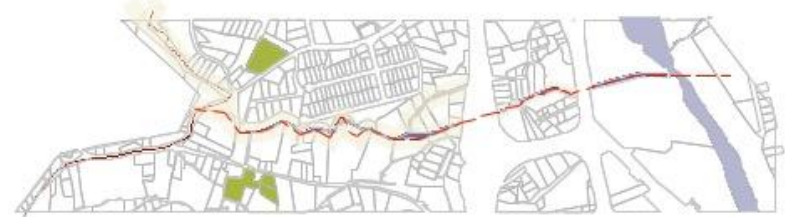
Gráfico 68: parcelas agrícolas - quebrada Agua sucia

- Parcelas agrícolas aledañas a la margen de protección.

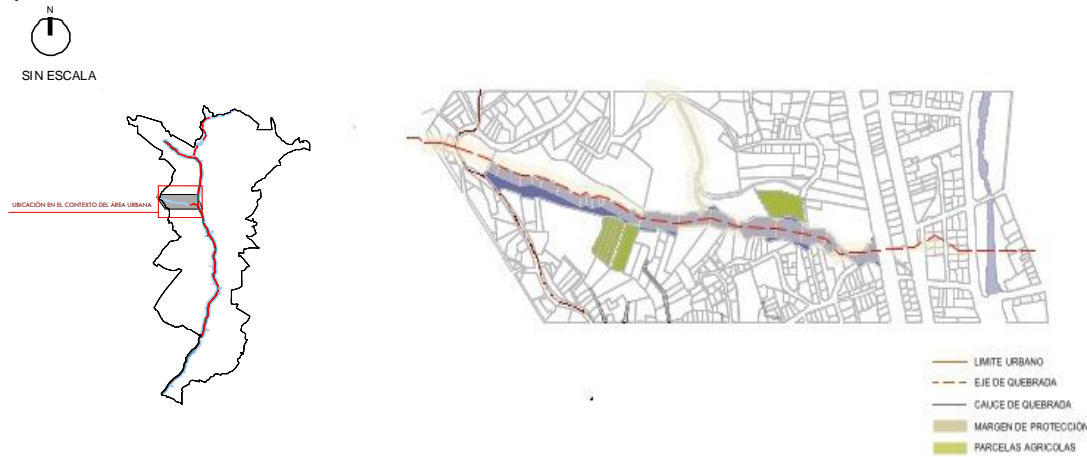
Gráfico 70: parcelas agrícolas - quebrada Churcay

- Parcelas agrícolas aledañas a la margen de protección.

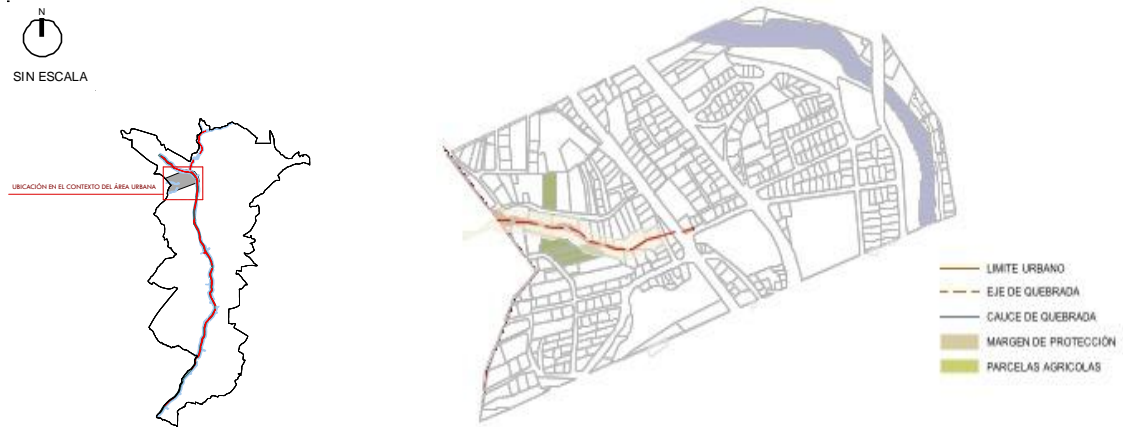
Gráfico 71: parcelas agrícolas - quebrada Quimandel

- Parcelas agrícolas aledañas a la margen de protección.

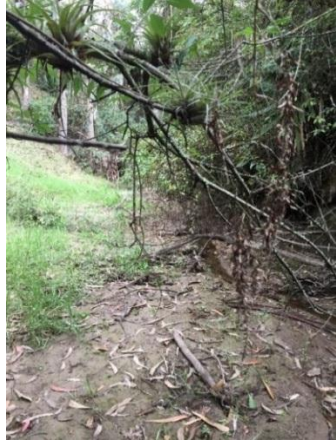
<p data-bbox="962 1345 1524 1374"><i>Gráfico 94: estado hidrográfico - quebrada Purcay</i></p>
QUEBRADA	VELOCIDAD	ÁREA	CAUDAL							
PURCAY	0,541	0,258	0,139

<p data-bbox="942 802 1544 831"><i>Gráfico 93: estado hidrográfico - quebrada Guarangos</i></p>								
<p>Purcay</p> <ul style="list-style-type: none"> • Quebrada permanente (Con caudal mínimo al momento del análisis). <table border="1" data-bbox="152 1137 544 1222"> <thead> <tr> <th>QUEBRADA</th> <th>VELOCIDAD</th> <th>ÁREA</th> <th>CAUDAL</th> </tr> </thead> <tbody> <tr> <td>PURCAY</td> <td>0,541</td> <td>0,258</td> <td>0,139</td> </tr> </tbody> </table>	QUEBRADA	VELOCIDAD	ÁREA	CAUDAL	PURCAY	0,541	0,258	0,139

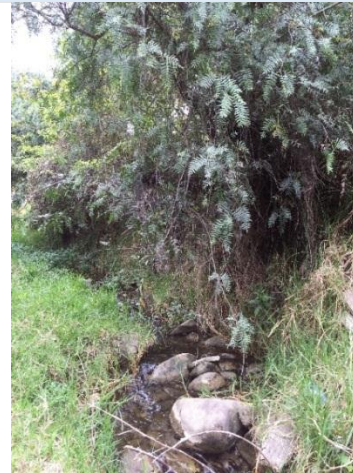
Gráfico 95: estado hidrográfico - quebrada Lavacay

QUEBRADA	VELOCIDAD	ÁREA	CAUDAL
LAVACAY	0,464	0,29	0,135

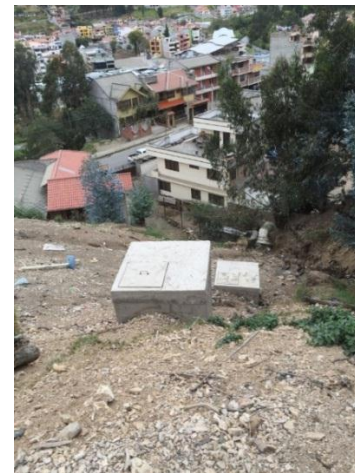
Gráfico 102. estado hidrográfico - quebrada Tocachon

- Quebrada permanente (Con caudal al momento del análisis).
- Quebrada embaulada en todo el tramo estudiado

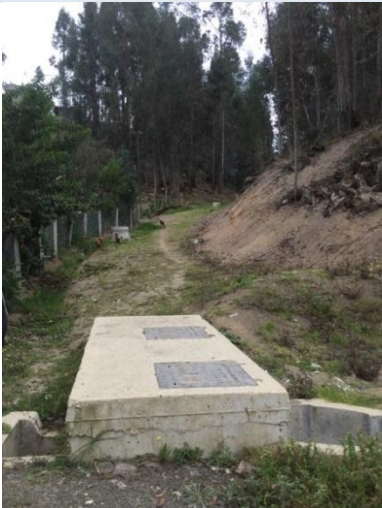
QUEBRADA	HIDROGRAFÍA	
<p>Uchupucun</p> <ul style="list-style-type: none">• Quebrada estacional (Sin caudal al momento del análisis).• Más del 50% del tramo estudiado está embaulado

<p data-bbox="952 804 1575 836"><i>Gráfico 103. estado hidrológico - quebrada Uchupucun</i></p>
<p>Sharccay</p> <ul style="list-style-type: none">• Quebrada estacional <p>(Sin caudal al momento del análisis).</p>

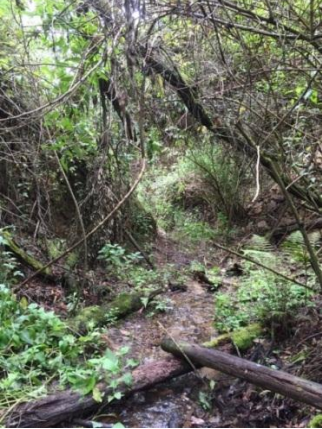
<p style="text-align: center;"><i>Gráfico 107. estado hidrográfico - quebrada Shishiquin</i></p>								
<p>Churcay</p> <ul style="list-style-type: none"> • Quebrada permanente (Con caudal al momento del análisis). <table border="1" data-bbox="152 895 662 979"> <thead> <tr> <th>QUEBRADA</th> <th>VELOCIDAD</th> <th>ÁREA</th> <th>CAUDAL</th> </tr> </thead> <tbody> <tr> <td>CHURCAY</td> <td>0,393391031</td> <td>0,04</td> <td>0,016</td> </tr> </tbody> </table> <p>Sección</p> <p style="text-align: center;">A=0,04m²</p>

QUEBRADA	VELOCIDAD	ÁREA	CAUDAL	CHURCAY	0,393391031	0,04	0,016

<p style="text-align: center;"><i>Gráfico 108. estado hidrográfico - quebrada Churcay</i></p>
QUEBRADA	VELOCIDAD	ÁREA	CAUDAL							
CHURCAY	0,393391031	0,04	0,016

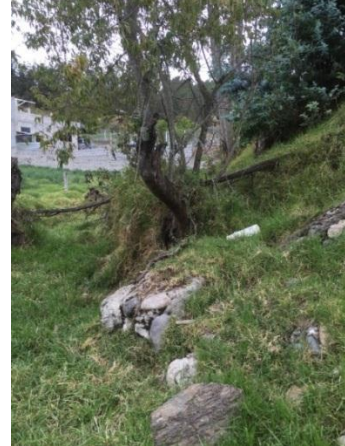
QUEBRADA	HIDROGRAFÍA
<p>Quimandel</p> <ul style="list-style-type: none">• Quebrada permanente (Con caudal al momento del análisis).• Más del 50% del tramo estudiado está embaulado

<p><i>Gráfico 109 estado hidrográfico - quebrada Quimandel</i></p>
<p>Cojitambo</p> <ul style="list-style-type: none">• Quebrada embaulada en todo el tramo estudiado

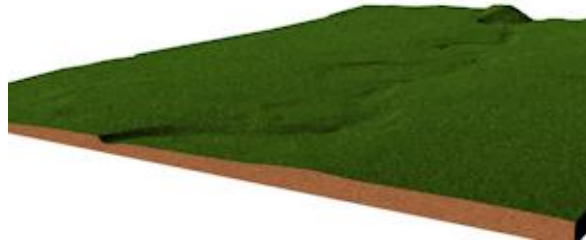
Corte A - A

- 5° - 3°
- Accesibilidad al cauce

Axonometría

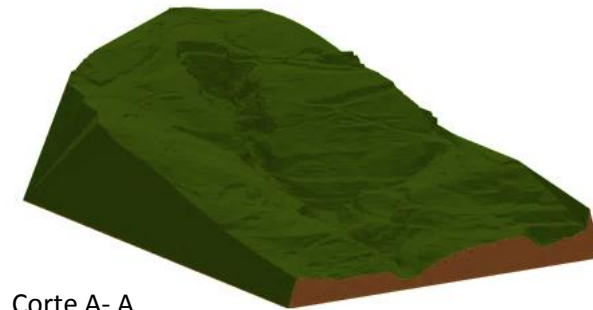
Corte A- A

- 34° y 39°
- Dificil accesibilidad al cauce.

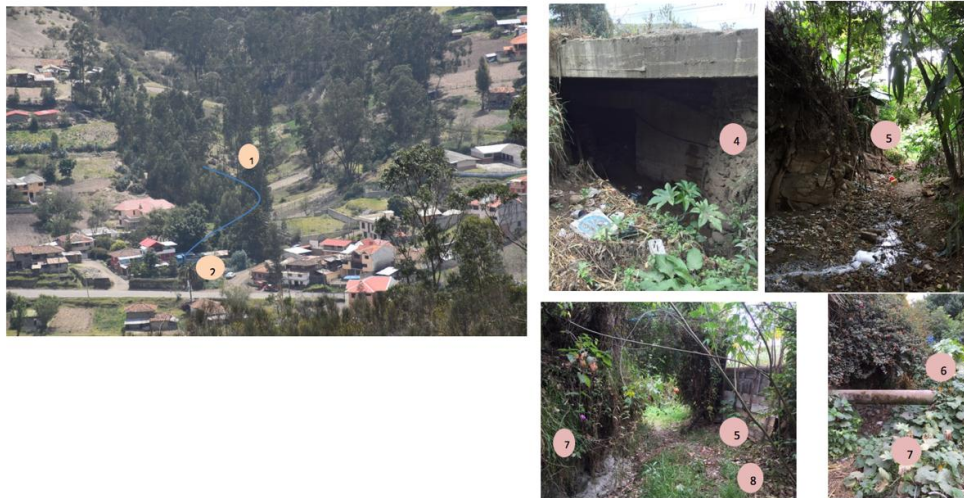
QUEBRADA: UMBE	
PROBLEMAS A ESCALA PANORÁMICA	PROBLEMAS A ESCALA VIVENCIAL
<p>1 Masa de eucaliptos (excesiva homogeneidad) no se identifica presencia de quebrada (carce de identidad).</p> <p>3 Entorno medianamente urbanizado</p>	<p>4 Imagen inadecuada, por ducto de embaulamiento</p> <p>5 Elementos de madera dentro de la margen de protección, producen mala imagen</p> <p>6 Elementos como tuberías interrumpen la visibilidad y circulación</p> <p>7 Mala hierba invade los márgenes, que junto con la basura dan aspecto de degradación</p> <p>8 Cauce invadido de kikuyo</p>

Gráfico 134. Ejemplo de ficha usada para el análisis perceptual visual

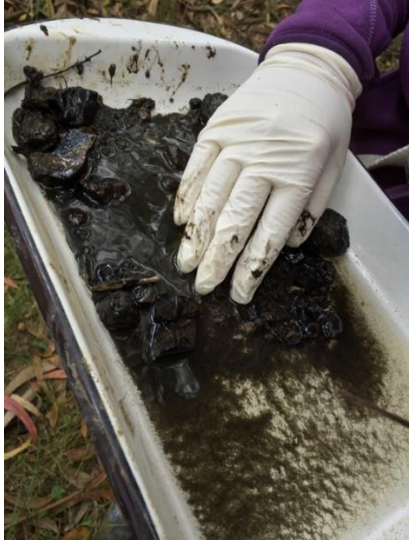
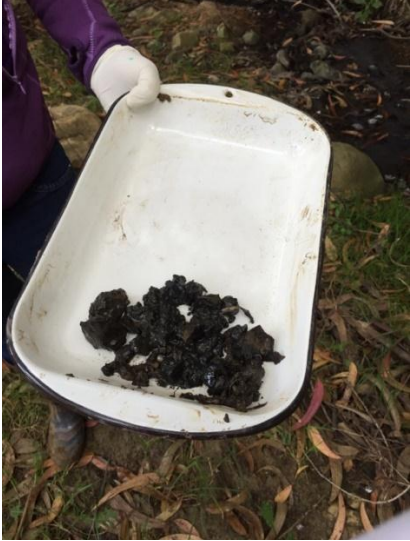
QUEBRADA	FOTOS	
<p>3. PURCAY</p> <ul style="list-style-type: none">• Macroinvertebrados de agua contaminada.• No hay presencia.

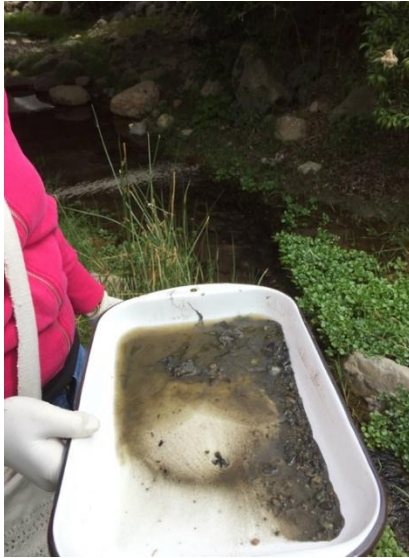
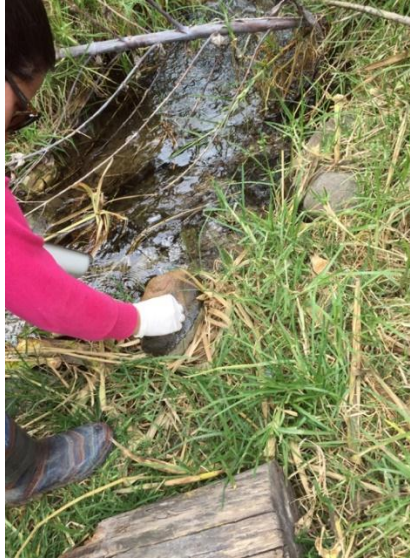
<p>4. LAVACAY</p> <ul style="list-style-type: none">• Macroinvertebrados de agua contaminada.

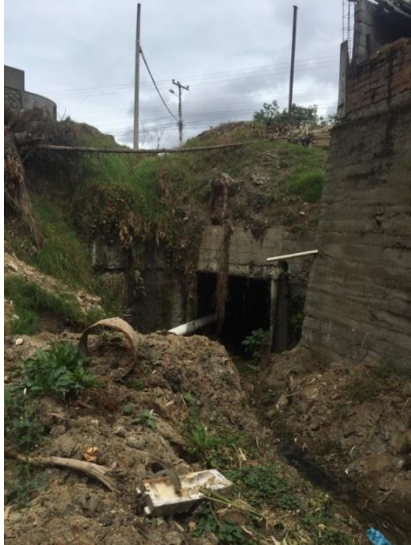
QUEBRADA	FOTOS
<p>7. SHUCUS</p> <ul style="list-style-type: none">• Macroinvertebrados de agua contaminada.• No hay presencia.

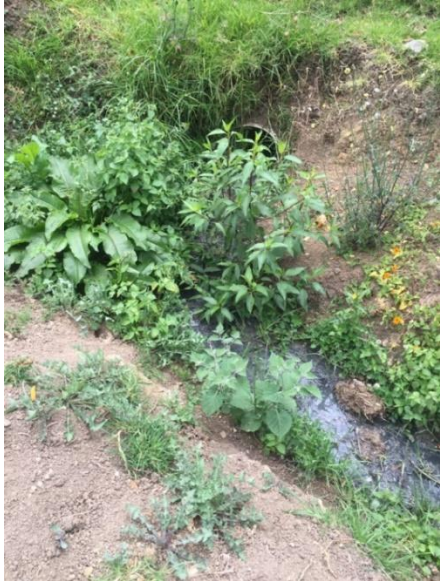
<p>8. DOMINGUEZ</p> <ul style="list-style-type: none">• Macroinvertebrados de agua contaminada.• No hay presencia.

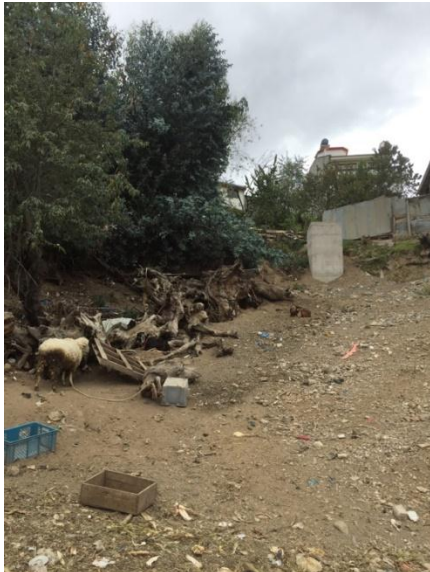
QUEBRADA	FOTOS	
<p>11. TOCACHON</p> <ul style="list-style-type: none">• Quebrada embaulada

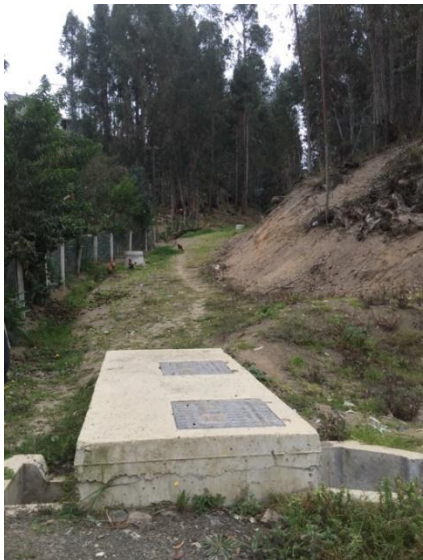
<p>12. UCHUPUCUN</p> <ul style="list-style-type: none">• Quebrada embaulada

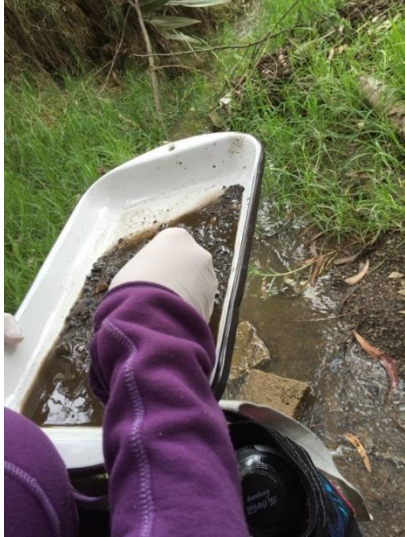
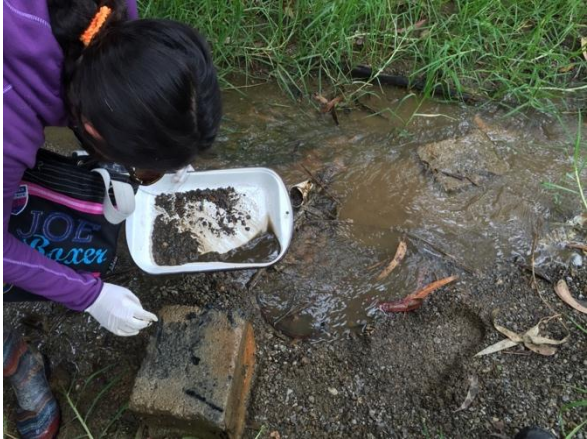
QUEBRADA	FOTOS	
<p>15. AGUA SUCIA</p> <ul style="list-style-type: none">• Macroinvertebrados de agua contaminada.• No hay presencia

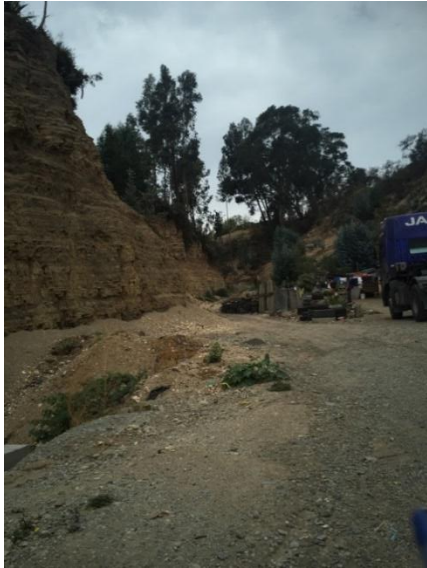
<p>16. SHISHIQUIN</p> <ul style="list-style-type: none">• Quebrada embaulada

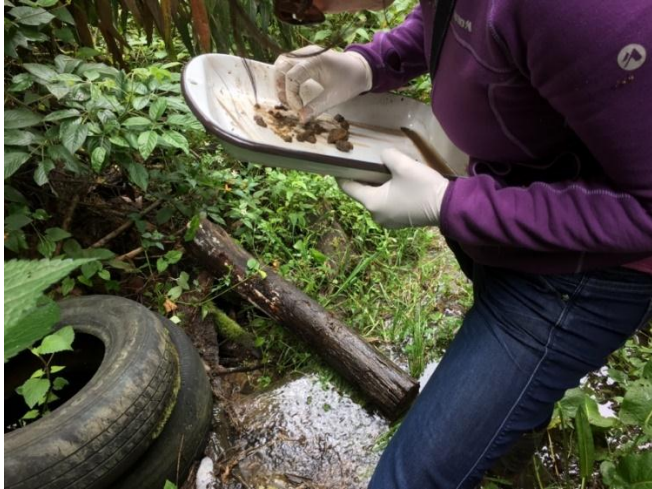
QUEBRADA	FOTOS
<p>17. CHURCAY</p> <ul style="list-style-type: none">• Macroinvertebrados de agua contaminada.• No hay presencia

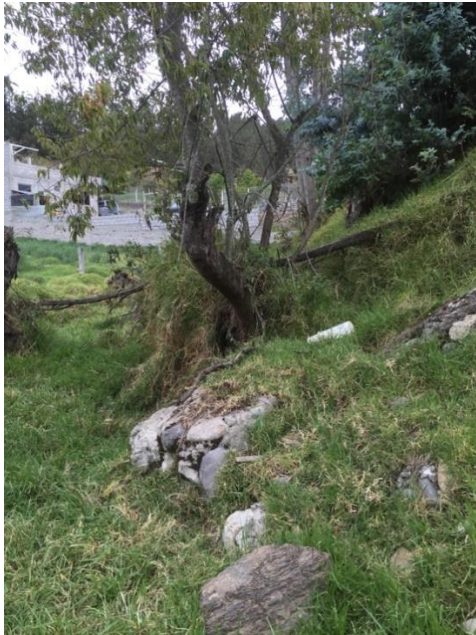
<p>18. UMBE</p> <ul style="list-style-type: none">• No hay presencia

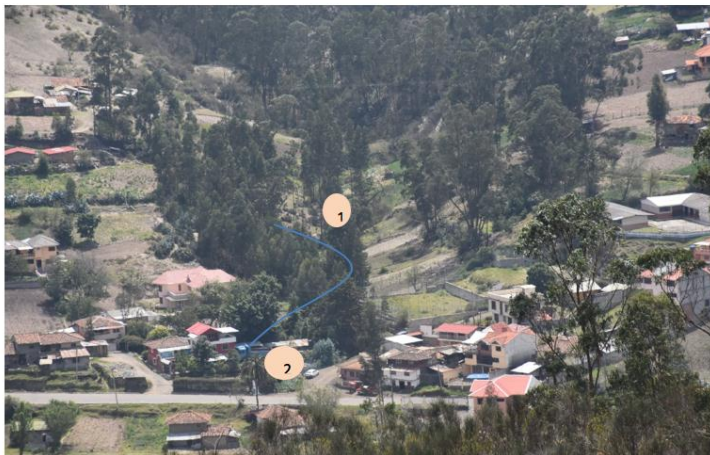
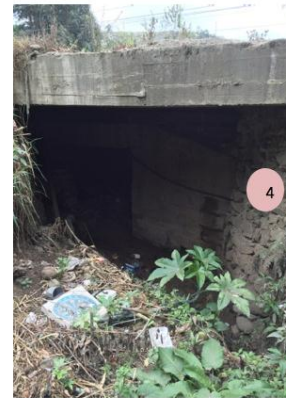
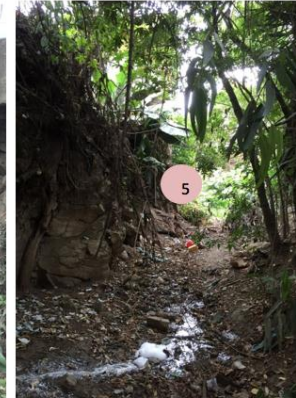
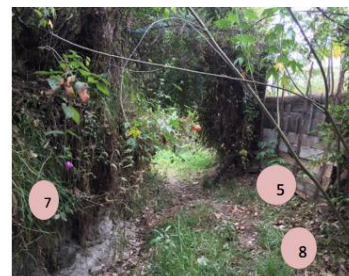
QUEBRADA: UMBE

PROBLEMAS A ESCALA PANORÁMICA	PROBLEMAS A ESCALA VIVENCIAL
<p>1 Masa de eucaliptos (excesiva homogenidad) no se identifica presencia de quebrada (carce de identidad).</p> <p>3 Entorno medianamente urbanizado</p>	<p>4 Imagen inadecuada, por ducto de embaulamiento</p> <p>5 elementos de madera dentro de la margen de protección, producen mala imagen</p> <p>6 elementos como tuberías interrumpen la visibilidad y circulación</p> <p>7 mala hierba invade los márgenes, que junto con la basura dan aspecto de degradación</p> <p>8 cause invadido de kikuyo</p>

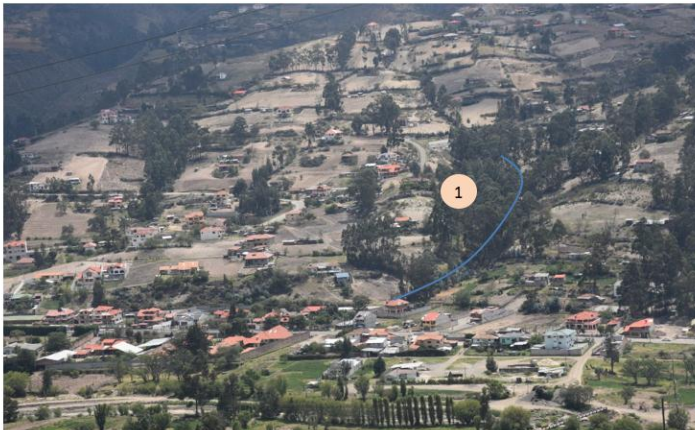
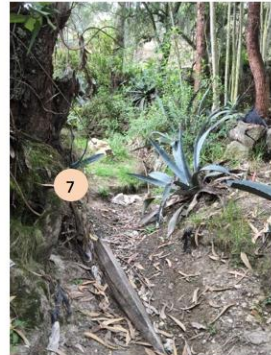
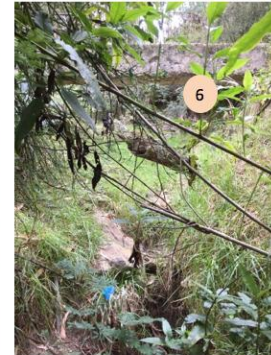
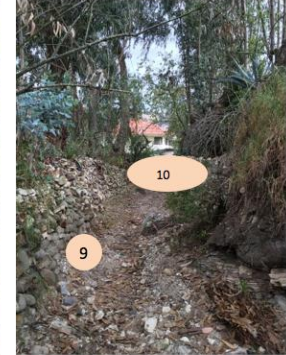
QUEBRADA: GUARANGOS

PROBLEMAS	PROBLEMAS A ESCALA VIVENCIAL
<ul style="list-style-type: none">1 Masa de eucaliptos (excesiva homogeneidad) no se identifica presencia de quebrada (carce de identidad).3 Entorno medianamente urbanizado	<ul style="list-style-type: none">6 elementos como tuberías interrumpen la visibilidad y circulación7 mala hierba invade las margenes, que junto con la basura dan aspecto de degradación9 muros de piedra, delimitan el espacio10 viviendas dentro de margen de protección

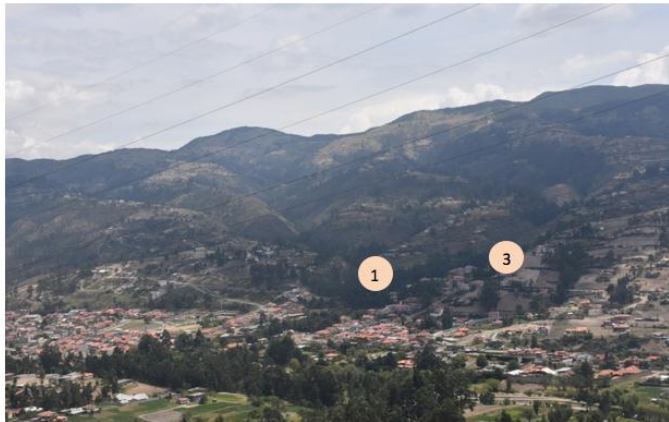
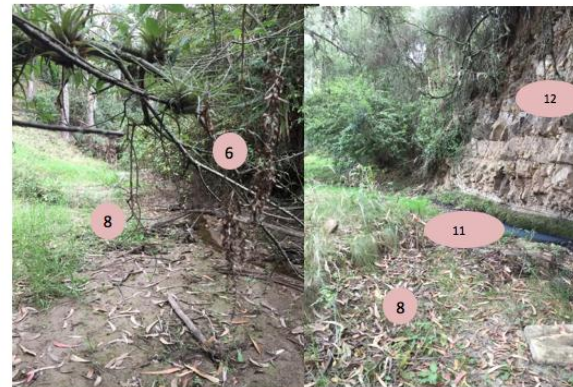
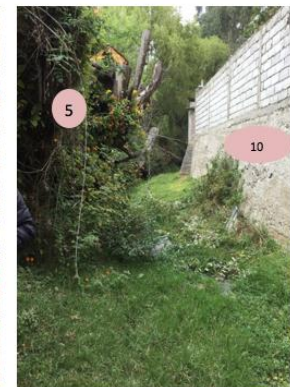
QUEBRADA: PURCAY

PROBLEMAS	PROBLEMAS A ESCALA VIVIENCIAL
<p>1 Masa de eucaliptos (excesiva homogenidad) no se identifica presencia de quebrada (carce de identidad).</p> <p>3 Entorno urbanizado</p>	<p>5 elementos de madera dentro de la margen de proteccion, producen mala imagen</p> <p>7 mala hierba invade las margenes, que junto con la basura dan aspecto de degradación</p> <p>8 cause y margenes invadido de kikuyo</p> <p>10 viviendas dentro de margen de protección, limitan el espacio</p> <p>11 presencia aguas grises</p> <p>12 inaccesibilidad por una margen, debido a la topografía</p>

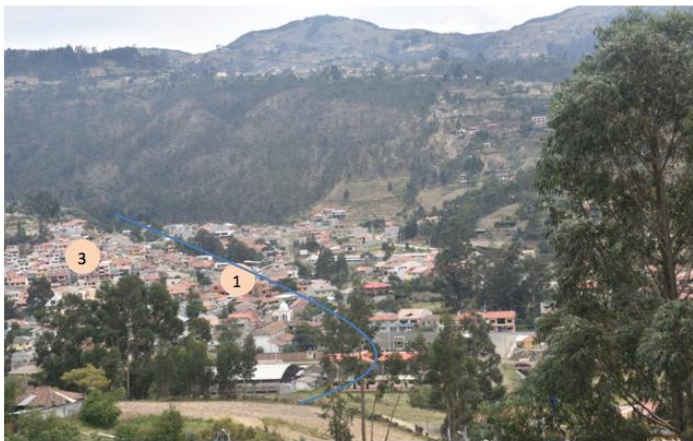
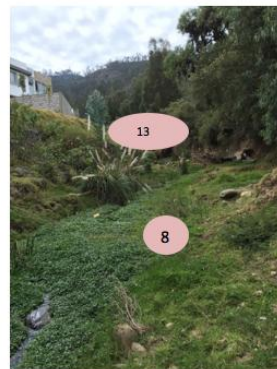
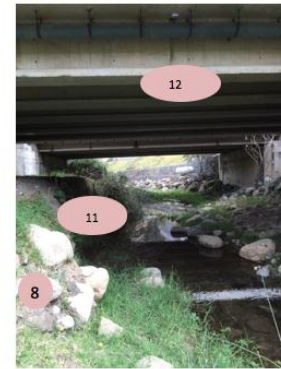
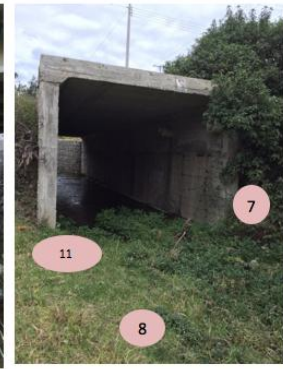
QUEBRADA: LAVACAY

PROBLEMAS	PROBLEMAS A ESCALA VIVENCIAL
<p>1 Presencia dispersa de eucaliptos no se identifica presencia de quebrada (carce de identidad).</p> <p>3 Entorno urbanizado</p>	<p>4 imagen inadecuada por ducto de embaulamiento</p> <p>7 mala hierba invade los márgenes, que junto con la basura dan aspecto de degradación</p> <p>8 cause y márgenes invadido de kikuyo</p> <p>10 viviendas dentro de margen de protección, limitan el espacio</p> <p>11 aguas grises</p> <p>15 no se nota la presencia de agua debido al exceso de plantas acuáticas puentes producen oscuridad, por lo tanto inseguridad</p>

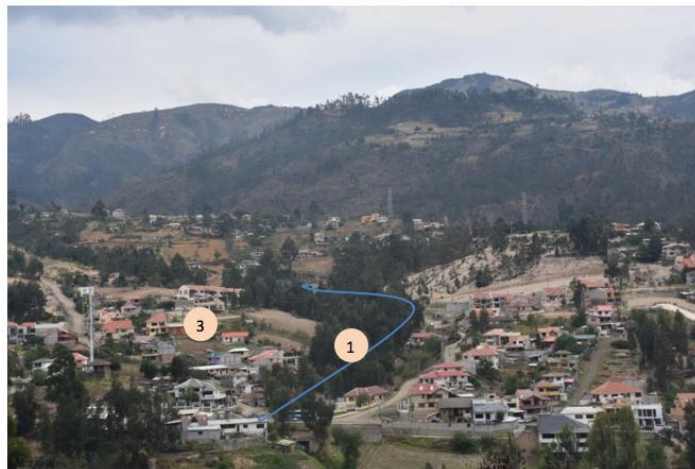
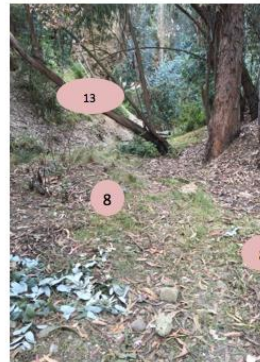
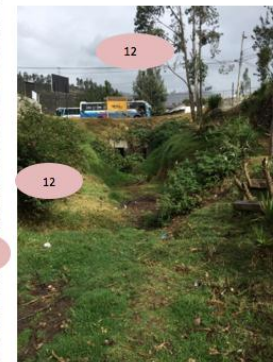
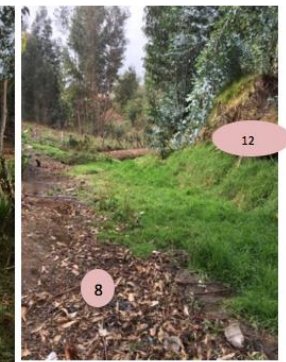
QUEBRADA: HUABLINCAY

PROBLEMAS	PROBLEMAS A ESCALA VIVENCIAL
<p>1 Masa de eucaliptos (excesiva homogenidad) no se identifica presencia de quebrada (carce de identidad).</p> <p>3 Entorno urbanizado</p>	<p>7 mala hierba invade las margenes, que junto con la basura dan aspecto de degradación</p> <p>8 cause y margenes invadido de kikuyo</p> <p>10 viviendas dentro de margen de protección, limitan el espacio</p> <p>11 aguas grises</p> <p>12 inaccesibilidad por una margen, debido a la topografía</p> <p>13 arboles caidos desmejoran la imagen</p> <p>suelo erosionado produce deslizamientos</p>

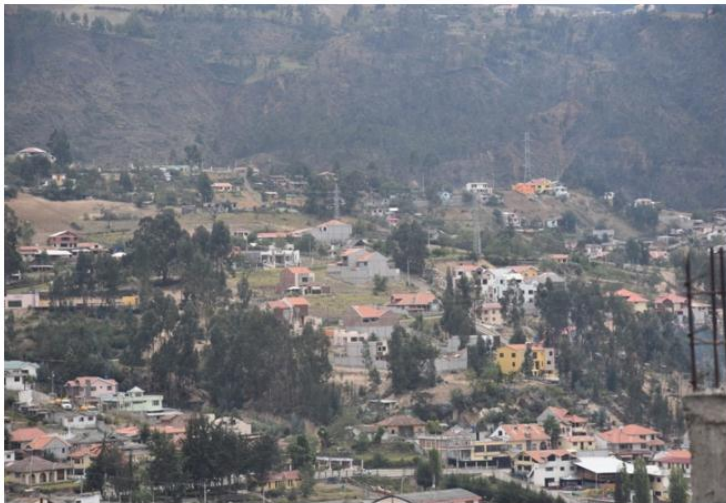
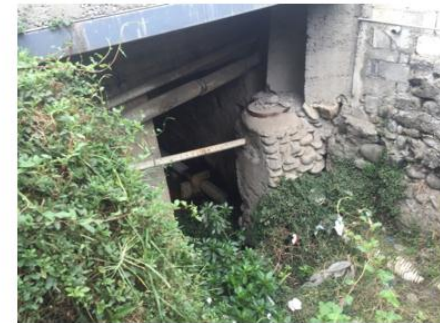
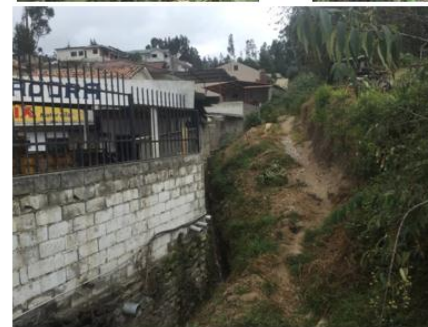
QUEBRADA: SHUCUS

PROBLEMAS	PROBLEMAS A ESCALA VIVENCIAL
<ul style="list-style-type: none">1 Masa de eucaliptos (excesiva homogenidad) no se identifica presencia de quebrada (carce de identidad).3 Entorno urbanizado	<ul style="list-style-type: none">7 mala hierba invade las margenes, que junto con la basura dan aspecto de degradación8 cause y margenes invadido de kikuyo10 viviendas dentro de margen de protección, limitan el espacio11 aguas grises12 inaccesibilidad por una margen, debido a la topografía la quebrada ha quedado reducida a canal

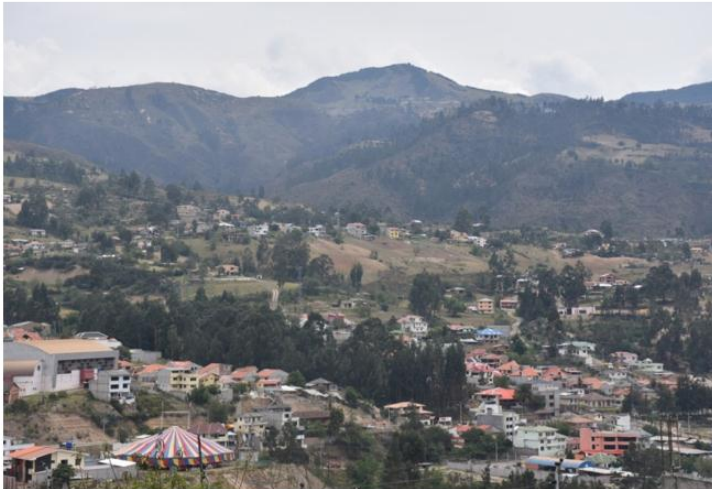
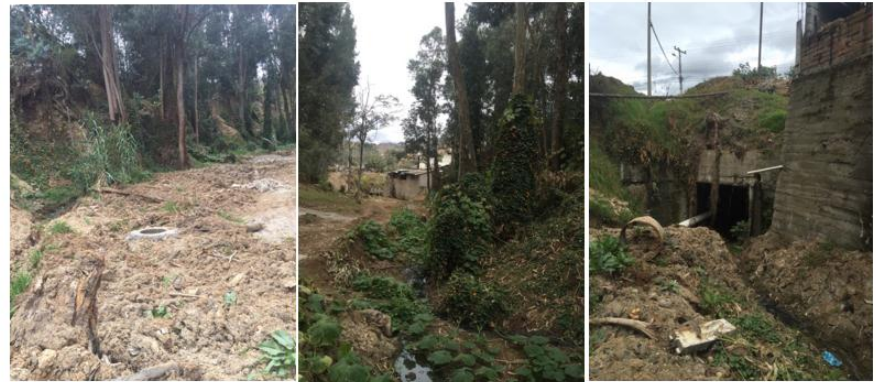
QUEBRADA: SHUCOB

PROBLEMAS	PROBLEMAS A ESCALA VIVENCIAL
<p>1 Masa de eucaliptos (excesiva homogeneidad) no se identifica presencia de quebrada (carce de identidad).</p> <p>3 Entorno urbanizado</p>	<p>4 Imagen inadecuada, por ducto de embaulamiento</p> <p>7 mala hierba invade las margenes, que junto con la basura dan aspecto de degradación</p> <p>10 viviendas dentro de margen de protección</p> <p>11 presencia aguas grises</p> <p>14 sistema de alcantarillado dentro del cauce de la quebrada</p> <p>15 movimiento de tierras</p>

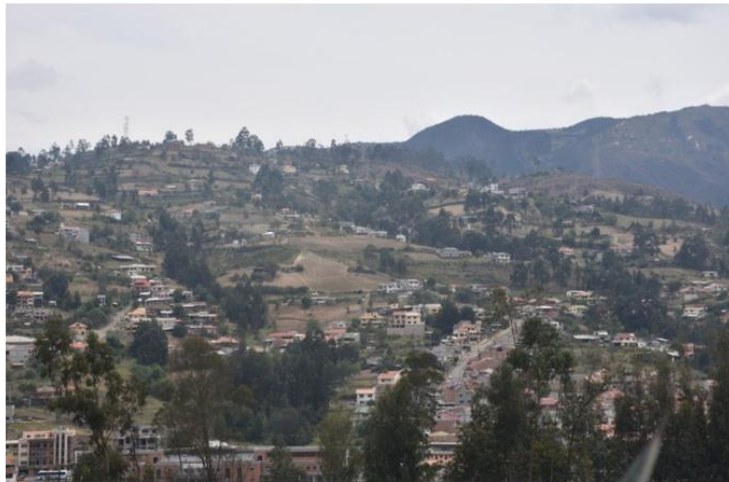
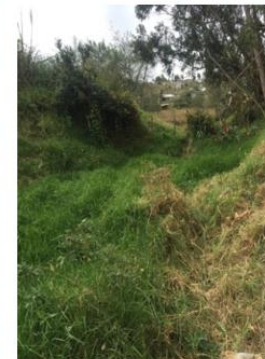
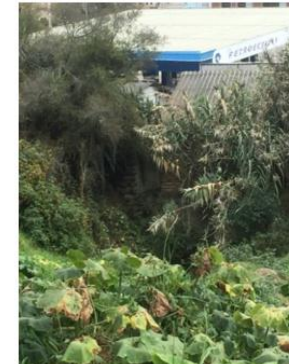
QUEBRADA: DOMINGUEZ

PROBLEMAS	PROBLEMAS A ESCALA VIVENCIAL
<p>1 Masa de eucaliptos (excesiva homogeneidad) no se identifica presencia de quebrada (carce de identidad).</p> <p>3 Entorno urbanizado</p>	<p>4 Imagen inadecuada, por ducto de embaulamiento</p> <p>7 mala hierba invade las margenes, que junto con la basura dan aspecto de degradación</p> <p>8 cause invadido de kikuyo</p> <p>10 viviendas dentro de margen de protección</p> <p>11 presencia aguas grises</p> <p>16 construcciones encima del embaulamiento, quitan la continuidad visual y desmejoran la imagen</p>

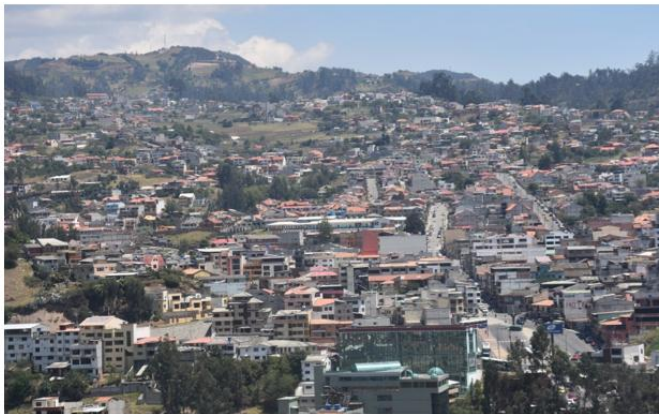
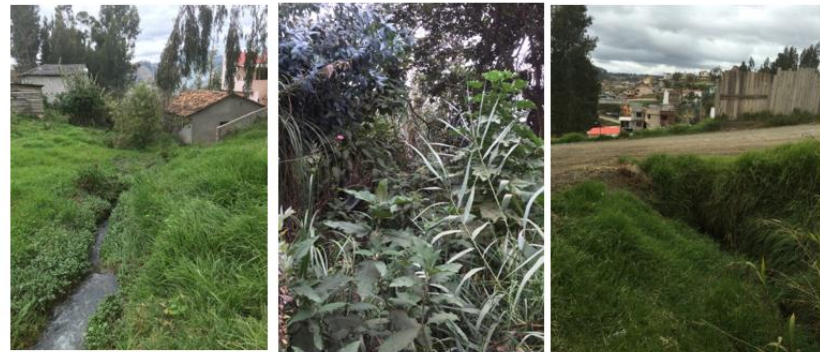
QUEBRADA: PERRUNCAY

PROBLEMAS	PROBLEMAS A ESCALA VIVENCIAL
<ul style="list-style-type: none">1 Presencia dispersa de eucaliptos no se identifica presencia de quebrada (carce de identidad).3 Entorno urbanizado	<ul style="list-style-type: none">4 Imagen inadecuada, por ducto de embaulamiento7 mala hierba invade las margenes, que junto con la basura dan aspecto de degradación8 cause invadido de kikuyo10 viviendas dentro de margen de protección la quebrada a quedado reducida a canal

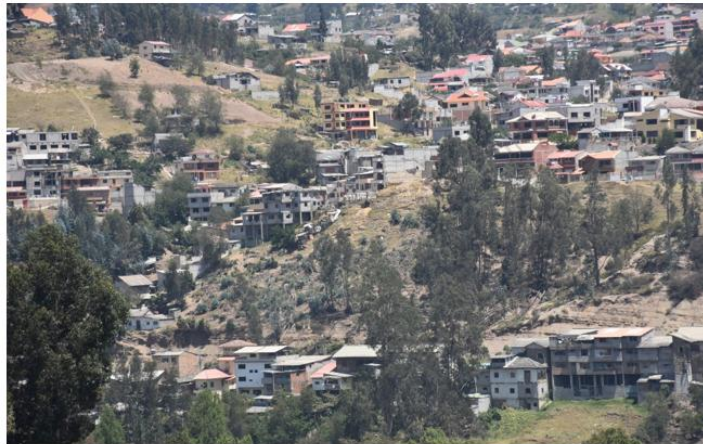
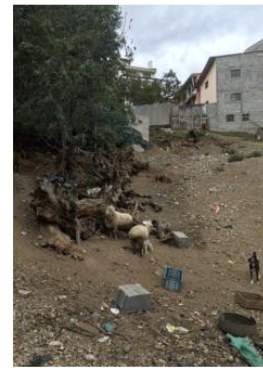
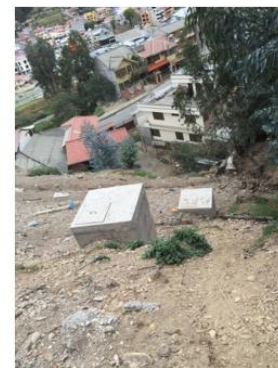
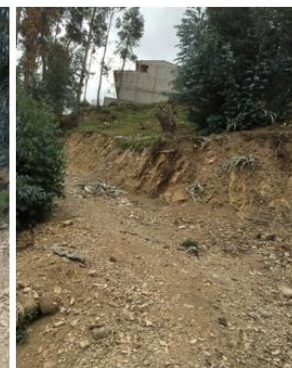
QUEBRADA: PERRUNCAY

PROBLEMAS	PROBLEMAS A ESCALA VIVENCIAL
<ul style="list-style-type: none">1 Presencia dispersa de eucaliptos no se identifica presencia de quebrada (carece de identidad).3 Entorno urbanizado	<ul style="list-style-type: none">10 viviendas dentro de margen de protección14 sistema de alcantarillado dentro del cauce de la quebrada construcciones encima del embaulamiento, quitan la continuidad visual16 y desmejoran la imagen17 cajas de revision de embaulamiento expuesto18 suelo erosionado produce deslizamientos

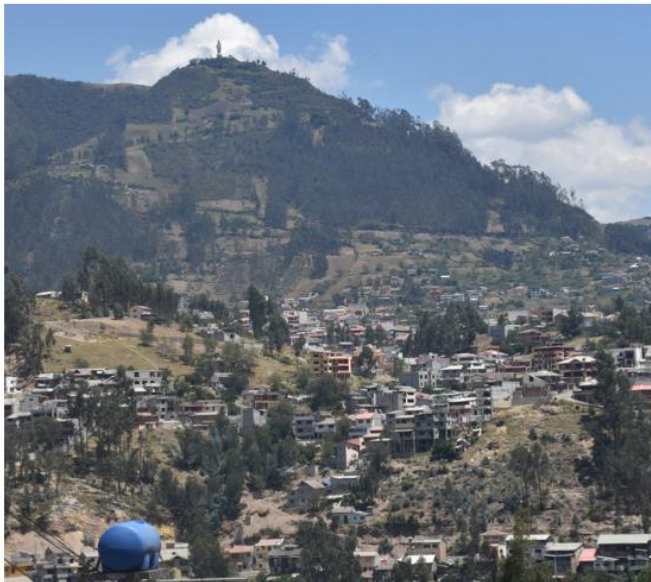
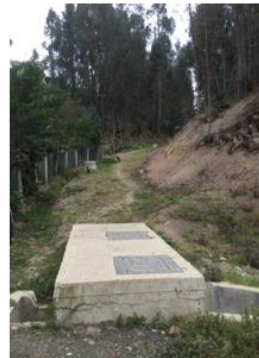
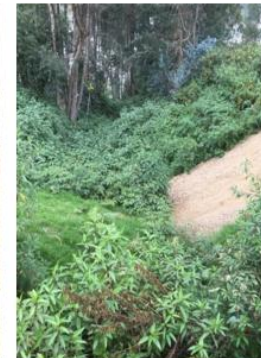
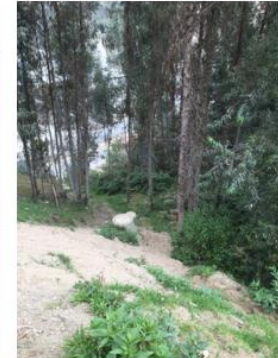
QUEBRADA: UCHUPUCUN

PROBLEMAS	PROBLEMAS A ESCALA VIVIENCIAL
<p>1 Masa de eucaliptos (excesiva homogeneidad) no se identifica presencia de quebrada (carce de identidad).</p> <p>3 Entorno urbanizado</p>	<p>7 mala hierba invade las margenes, que junto con la basura dan aspecto</p> <p>8 cause invadido de kikuyo</p> <p>17 cajas de revision de embaulamiento expuesto</p> <p>19 dificil accesibilidad al cauce debido a la fuerte topografía</p>

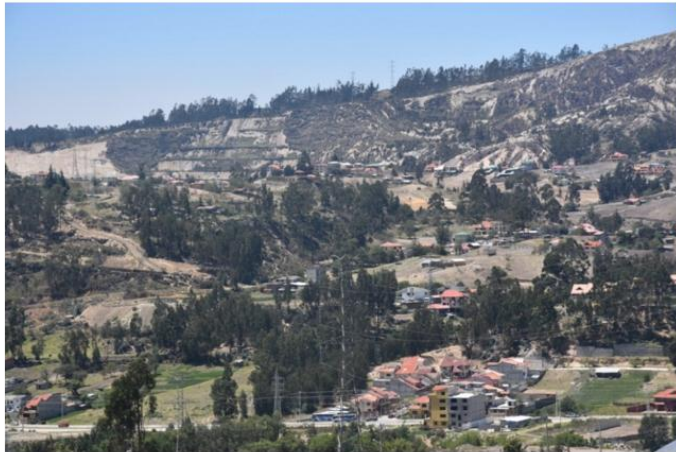
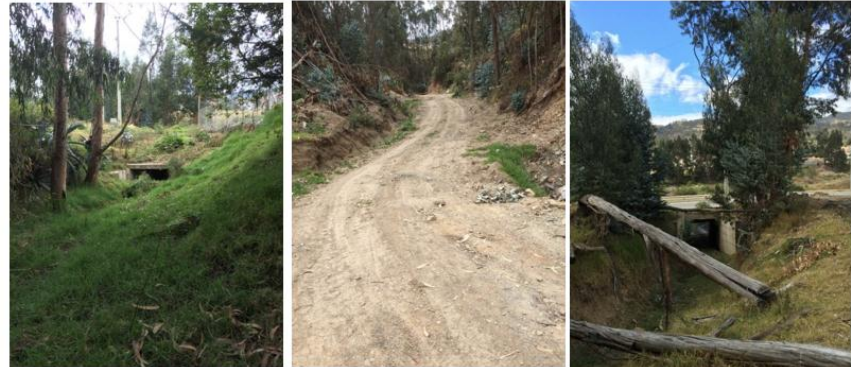
QUEBRADA: TORAY

PROBLEMAS	PROBLEMAS A ESCALA VIVENCIAL
<p>1 Masa de eucaliptos (excesiva homogeneidad) no se identifica presencia de quebrada (carce de identidad).</p> <p>3 Entorno urbanizado</p>	<p>4 Imagen inadecuada, por ducto de embaulamiento</p> <p>7 mala hierba invade las margenes, que junto con la basura dan aspecto de degradación</p> <p>8 cause invadido de kikuyo</p> <p>13 arboles caidos desmejoran la imagen</p> <p>14 sistema de alcantarillado dentro del cauce de la quebrada</p> <p>15 movimiento de tierras</p> <p>20 via de acceso por el cause</p>
