UNIVERSIDAD DE CUENCA

**FACULTAD DE ARQUITECTURA Y URBANISMO
DEPARTAMENTO DE POSTGRADO
MAESTRÍA EN ARQUITECTURA DEL PAISAJE**

**“ESTRATEGIAS PARA LA RECUPERACIÓN DE QUEBRADAS EN CENTROS URBANOS DE
CIUDADES ANDINAS, CASO DE ESTUDIO: AZOGUES - ECUADOR”**

**TESIS PREVIA A LA OBTENCIÓN DEL TÍTULO
DE MAGÍSTER EN ARQUITECTURA DEL PAISAJE**

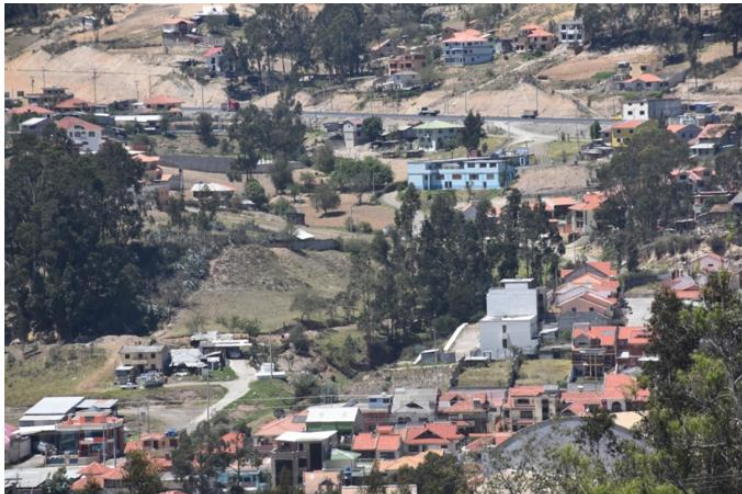
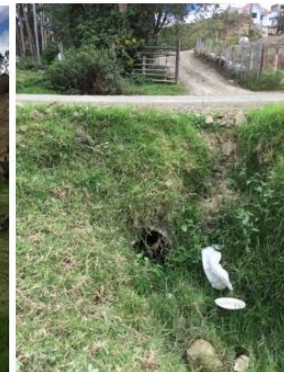
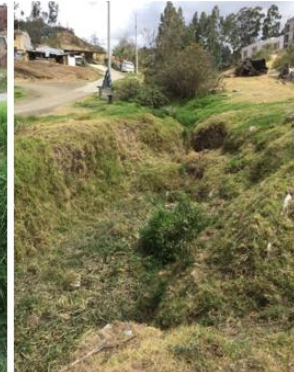
QUEBRADA: VIRGENPAMBA

PROBLEMAS	PROBLEMAS A ESCALA VIVENCIAL
<ul style="list-style-type: none">1 Presencia dispersa de eucaliptos no se identifica presencia de quebrada (carece de identidad).3 Entorno urbanizado	<ul style="list-style-type: none">4 Imagen inadecuada, por ducto de embaulamiento7 mala hierba invade las margenes, que junto con la basura dan aspecto de degradación8 cause invadido de kikuyo21 pastoreo en las margenes de protección22 expuesto, sin arbolización

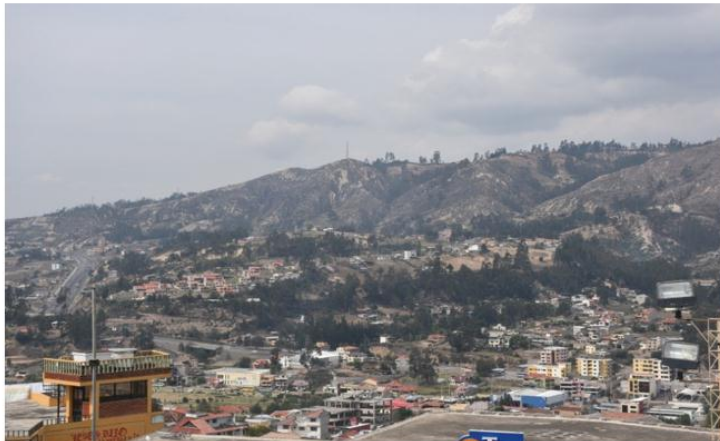
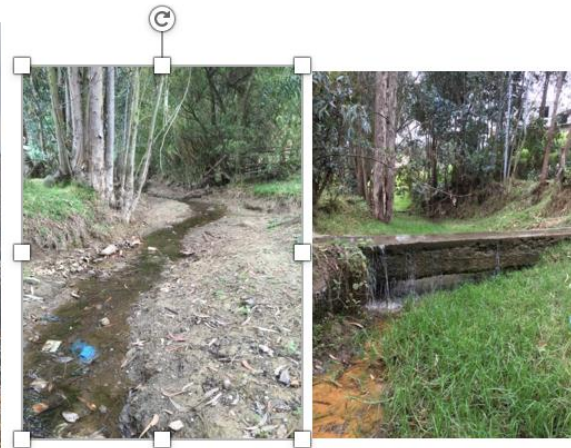
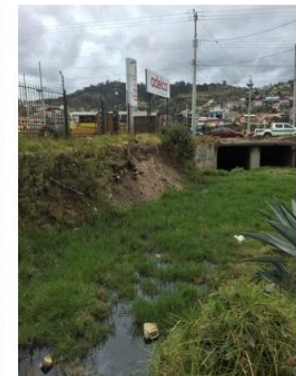
QUEBRADA: ATAHUAYCU

PROBLEMAS	PROBLEMAS A ESCALA VIVENCIAL
<p>1 Masa de eucaliptos (excesiva homogeneidad) no se identifica presencia de quebrada (carce de identidad).</p> <p>3 Entorno urbanizado</p>	<p>4 Imagen inadecuada, por ducto de embaulamiento</p> <p>6 elementos como tuberías interrumpen la visibilidad y circulación</p> <p>7 mala hierba invade los márgenes, que junto con la basura dan aspecto</p> <p>8 cause invadido de kikuyo</p> <p>10 viviendas dentro de margen de protección</p> <p>22 expuesto, sin arbolización</p> <p>23 estancamiento de aguas grises</p>

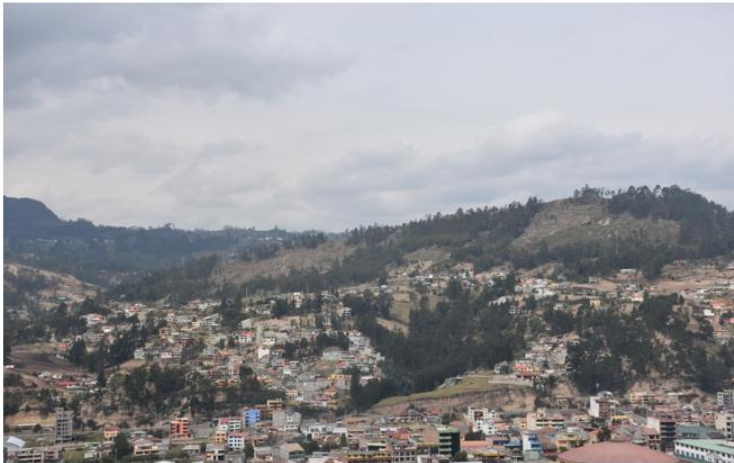
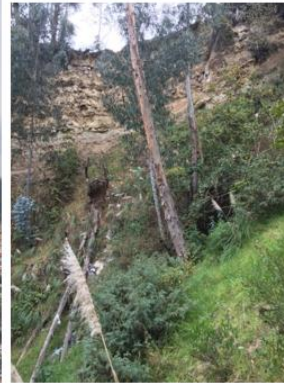
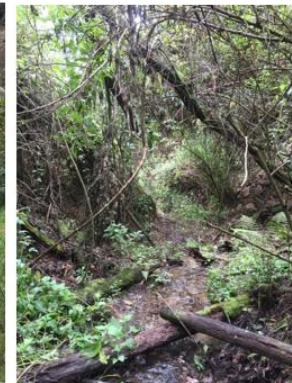
QUEBRADA: CHURCAY

PROBLEMAS	PROBLEMAS A ESCALA VIVENCIAL
<p>1 Masa de eucaliptos (excesiva homogeneidad) no se identifica presencia de quebrada (carce de identidad).</p> <p>3 Entorno urbanizado</p>	<p>4 Imagen inadecuada, por ducto de embaulamiento</p> <p>7 mala hierba invade las margenes, que junto con la basura dan aspecto de degradación</p> <p>8 cause invadido de kikuyo</p> <p>13 arboles caidos desmejoran la imagen</p> <p>19 dificil accesibilidad al cauce debido a la fuerte topografía no se nota la presencia de agua por plantas acuaticas</p>

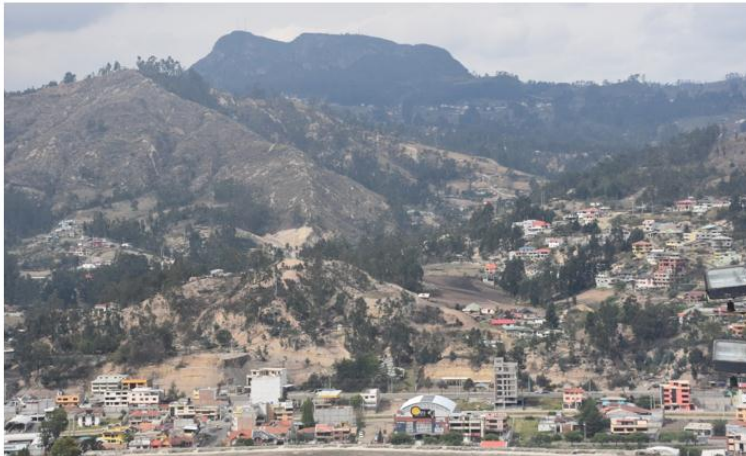
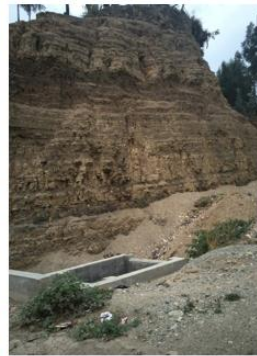
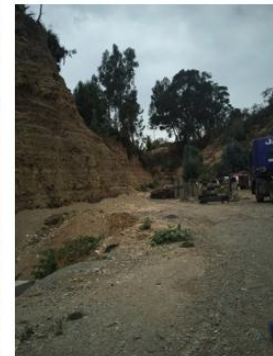
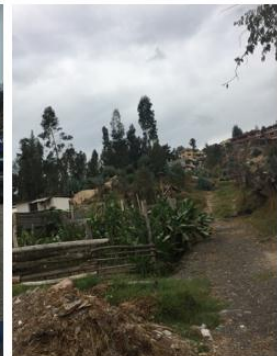
QUEBRADA: SHIRINCAY

PROBLEMAS	PROBLEMAS A ESCALA VIVIENCIAL
<ul style="list-style-type: none">1 Presencia dispersa de eucaliptos no se identifica presencia de quebrada (se usa como vía de acceso)3 Entorno urbanizado	<ul style="list-style-type: none">10 viviendas dentro de margen de protección15 movimiento de tierras18 suelo erosionado produce deslizamientos20 vía de acceso por el cause

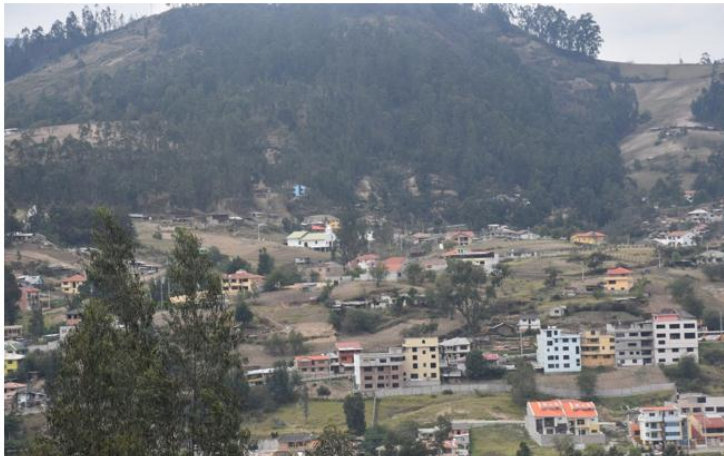
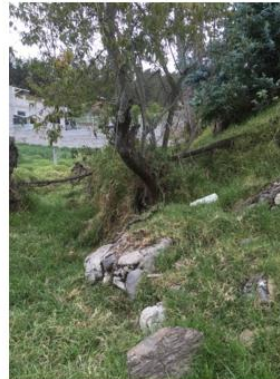
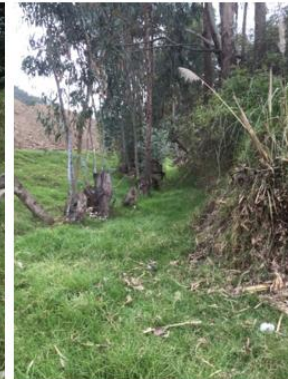
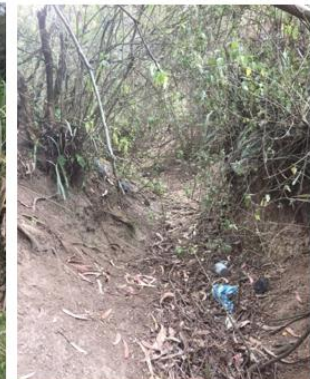
QUEBRADA: QUIMANDEL

PROBLEMAS	PROBLEMAS A ESCALA VIVENCIAL
<p>1 Presencia dispersa de eucaliptos no se identifica presencia de quebrada (carece de identidad).</p> <p>3 Entorno medianamente urbanizado</p>	<p>10 viviendas dentro de margen de protección</p> <p>18 suelo erosionado produce deslizamientos</p> <p>21 pastoreo en las margenes de protección</p> <p>22 expuesto, sin arbolización</p>

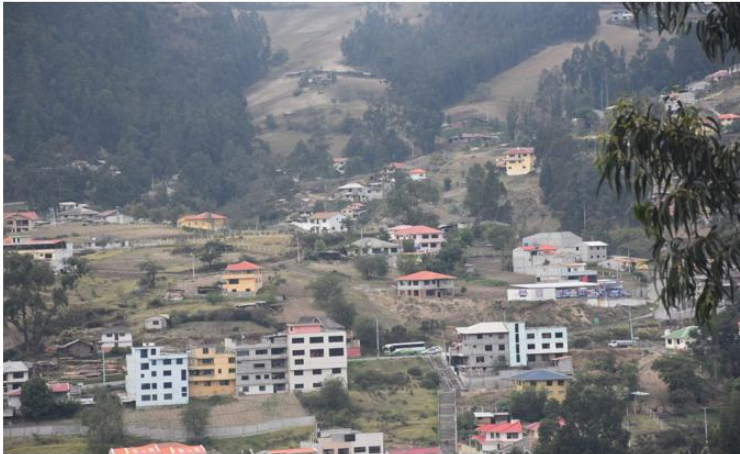
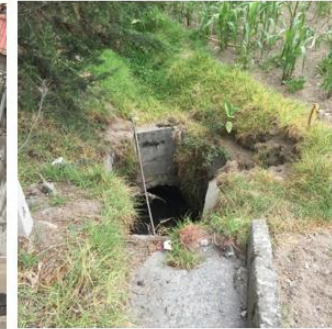
QUEBRADA: COJITAMBO

PROBLEMAS	PROBLEMAS A ESCALA VIVENCIAL
<ul style="list-style-type: none">1 Presencia dispersa de eucaliptos no se identifica presencia de quebrada (carece de identidad).3 Entorno medianamente urbanizado	<ul style="list-style-type: none">4 Imagen inadecuada, por ducto de embaulamiento8 cause invadido de kikuyo10 viviendas dentro de margen de protección22 expuesto, sin arbolización la quebrada a quedado reducida a canal
