**FACULTAD DE CIENCIAS QUÍMICAS  
ESCUELA DE INGENIERÍA AMBIENTAL**

**EVALUACIÓN DE LOS PARÁMETROS FÍSICOS, QUÍMICOS E  
HIDROFÍSICOS DEL SUELO EN EL PROYECTO “ACUERDOS  
RECÍPROCOS POR AGUA” DE EMAPAL-EP**

**TESIS PREVIA A LA OBTENCIÓN  
DEL TÍTULO DE INGENIERO AMBIENTAL**

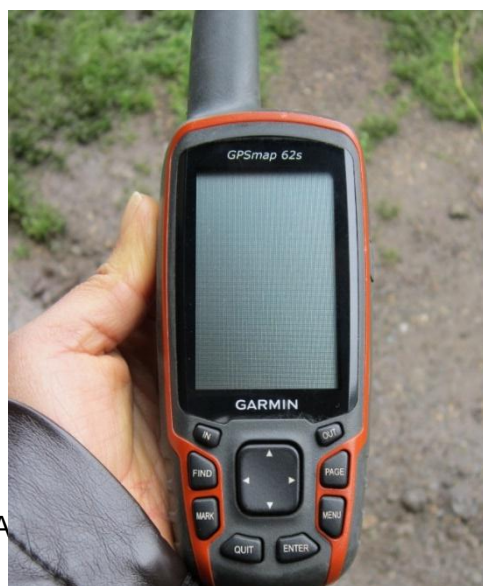
**Figura 3:** GPS

Para geo referenciar los sitios de muestreo se utilizó un GPSmap 62 s de la marca GARMIN. En formato UTM y WGS84 (*Ver figura 3*).

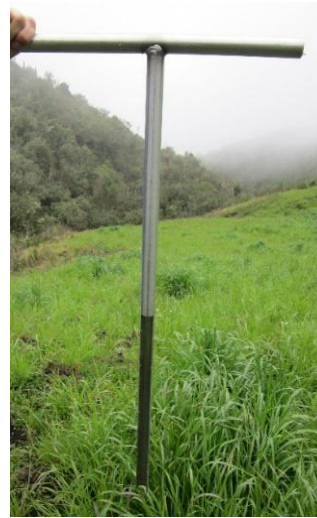
Selección y limpieza de la herramienta para el muestreo (barreno).

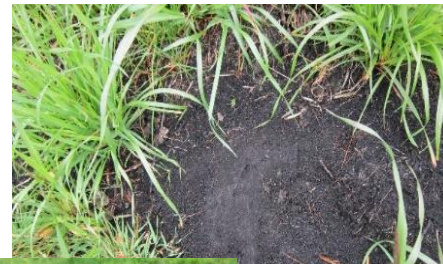
Introducir el barreno con ambas manos presionando hacia abajo a una profundidad de 20 cm.

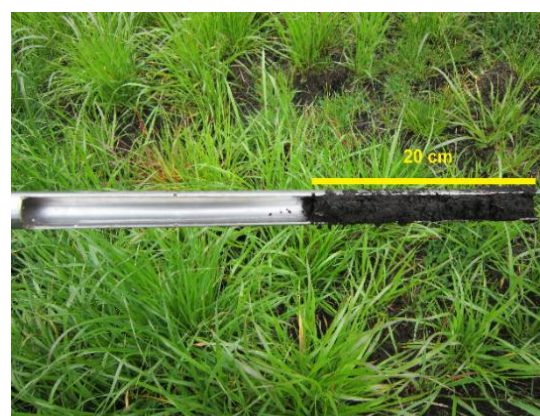
Retirar el barreno con la submuestra de suelo y verificar que se haya tomado a la profundidad requerida.

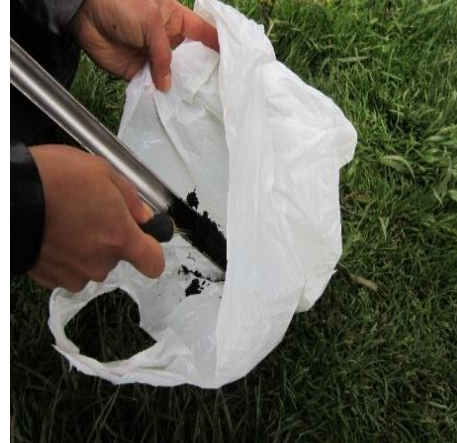
Una vez recolectadas las 10 submuestras por predio en zigzag, se mezclan bien, luego sellar la funda y colocar la etiqueta de identificación.

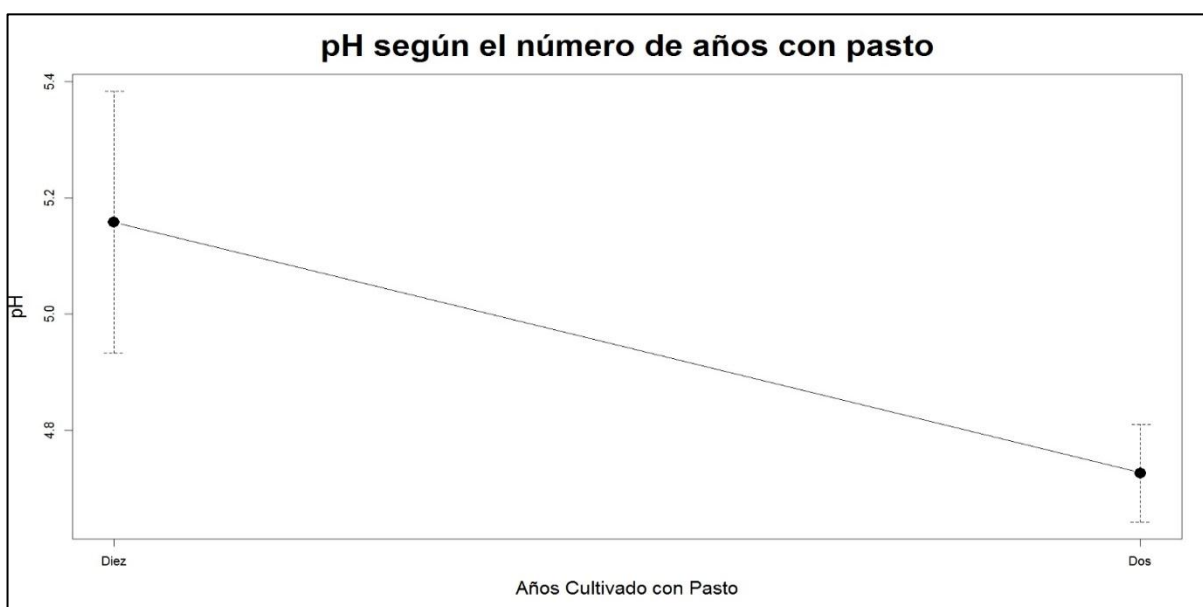
**Figura 6:** Diagrama de medias de pH

Se comparó estadísticamente la pregunta referente a los años que el sitio ha sido cultivado con pasto; se realizó el análisis de normalidad y se consideró todos los parámetros del suelo, obteniendo como resultado que el pH y N siguen una distribución no normal con valores de  $p= 0.02$  y  $p= 0.005$  respectivamente, en la *Figura 6* se observa que los predios cultivados hace 2 años con pasto tienen un pH menor que los cultivados 10 años, este incremento de acidez de los primeros se asocia a la aplicación de fertilizantes nitrogenados (McCauley, Jones, & Olson-Rutz, 2017), ya que al realizar cambio de uso de suelo se aplica estos fertilizantes para mejorar la producción del suelo. También con los resultados de los análisis se realizó el gráfico de relación entre pH y nitrógeno *ver Figura 7*, en el cual se observa que tiene una relación inversa, es decir a mayores concentraciones de nitrógeno, menor es el pH del suelo.

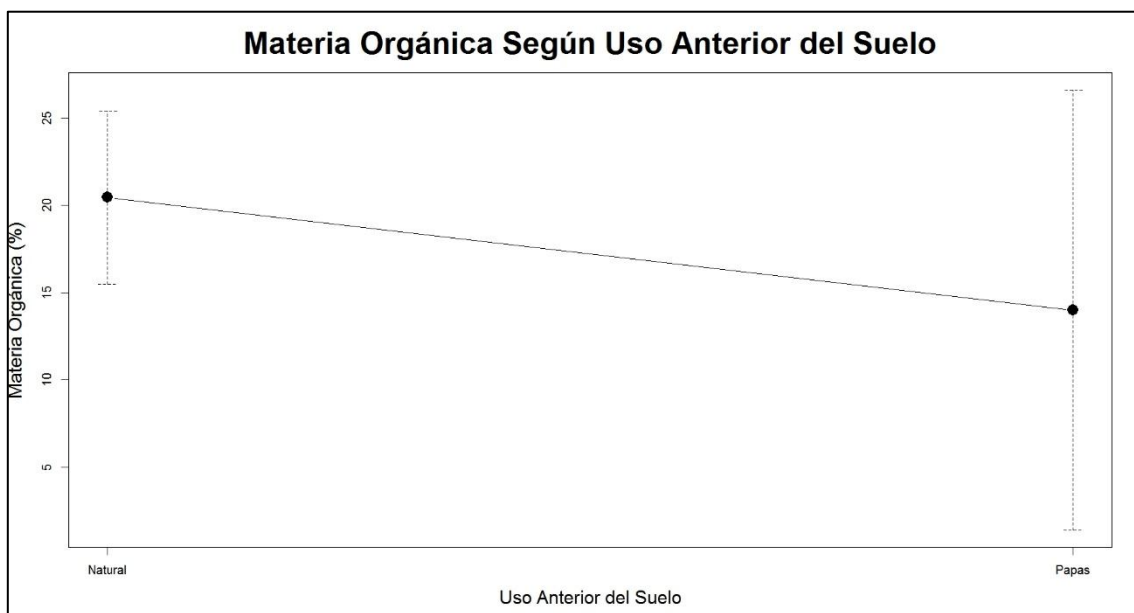
**Figura 8:** Materia Orgánica Según Uso Anterior del Suelo

Se evaluó las respuestas en base a los sitios que eran cultivo de pasto y pasaron a ser potrero y en los que hubo transición directamente de área natural a potrero, mediante un gráfico de medias se observa que el porcentaje de MO en el área natural es mayor que en el área que era cultivada con papas (ver Figura 8), debido a que en áreas no alteradas existe mayor acumulación de materia orgánica, mejorando la estructura del suelo y con valores de densidad aparente más bajos (Ver Figura 9), que se relaciona directamente con el aumento de capacidad de almacenamiento de agua del suelo y mejor capacidad de regulación hídrica en los páramos (Céleri & Quichimbo, 2012).
