CAMPAÑA
DE
MANTENIMIENTO:
EDIFICACIONES PATRIMONIALES DE

SAN ROOQUE

2013 | 2014

CAMPAÑA DE MANTENIMIENTO DE LAS EDIFICACIONES
PATRIMONIALES DE SAN ROQUE 2013 - 2014

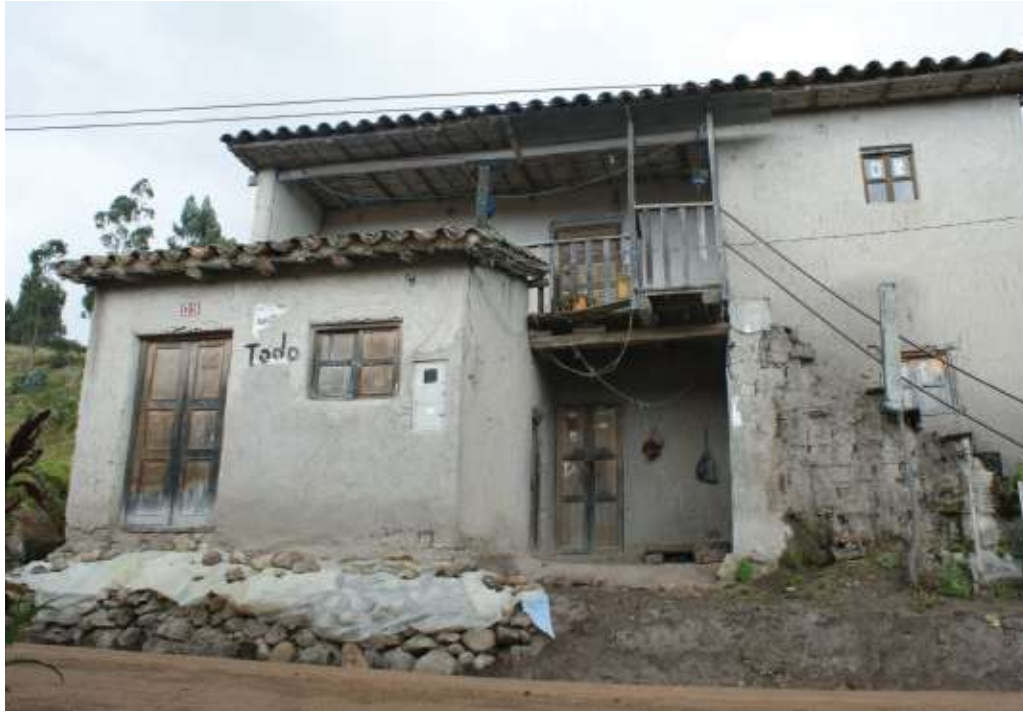
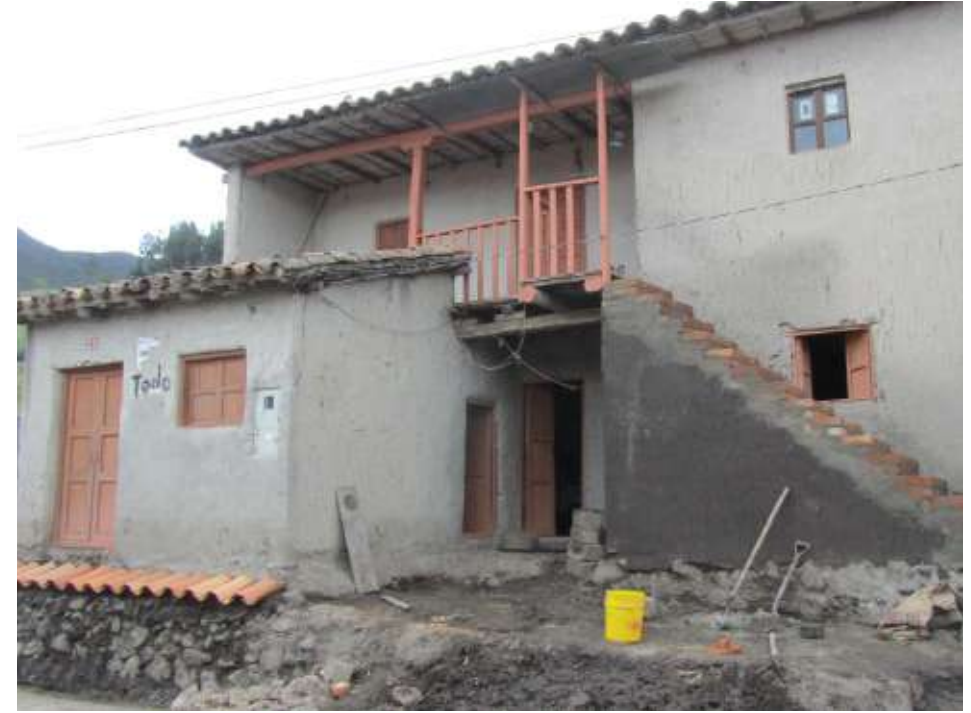
Figuras 3 y 4: Izquierda, vivienda de la señora Gerardina Déleg, con daños en la escalera, antes de la intervención. Derecha, después de la intervención
Fuente: Proyecto viirCPM, 2011

En el año 2011, doña Gerardina Déleg, una anciana señora, campesina de Susudel, con la diafanidad que caracteriza al campesino, se quejaba por no poder subir al segundo piso de su casa. Una escalera de adobe tenía las huellas deformadas y casi irreconocibles por la lluvia mientras la frágil baranda bailaba al tan solo tocarla (Figuras 3 y 4). No era un trabajo mayor, así que le ofrecimos apoyar con un maestro para arreglar su escalera.

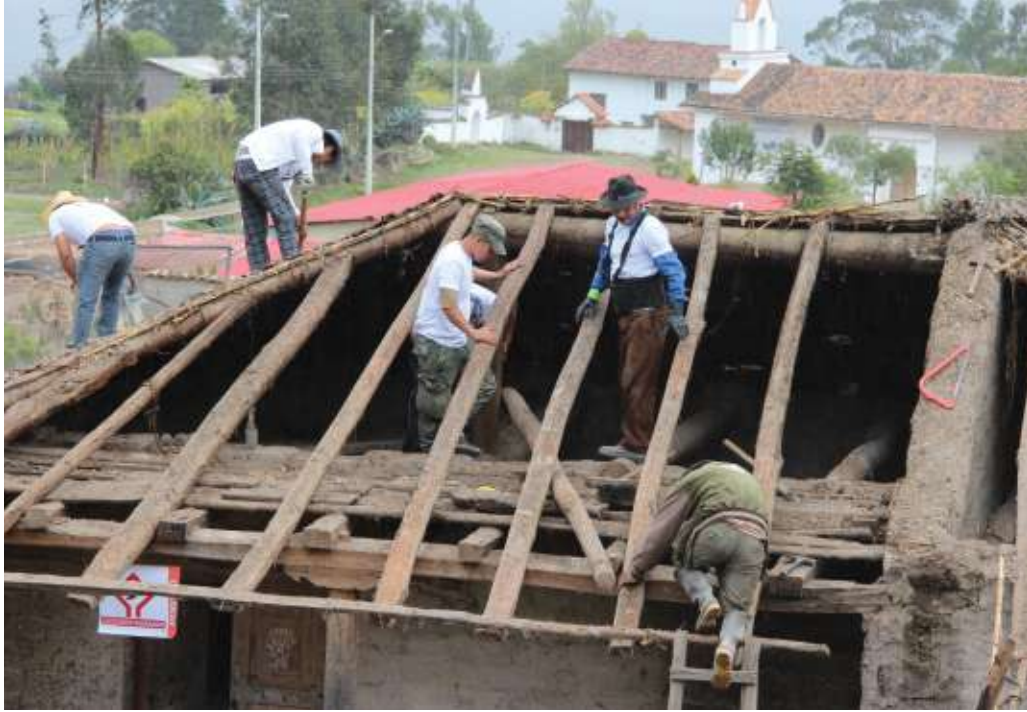
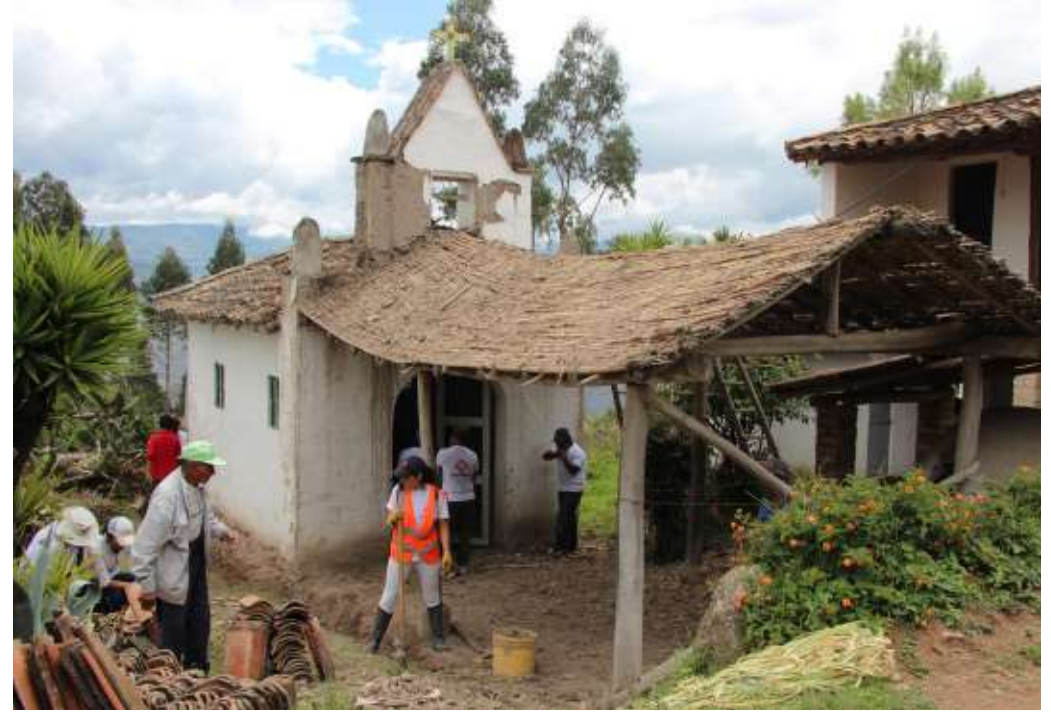
Figuras 7 y 8. Campaña de mantenimiento de las edificaciones patrimoniales de Susudel
Fuente: Proyecto viirCPM, 2011

edificaciones patrimoniales de Susudel (Figuras 7 y 8). Estos trabajos se ejecutaron en cinco días: del 12 al 16 de diciembre de ese año.

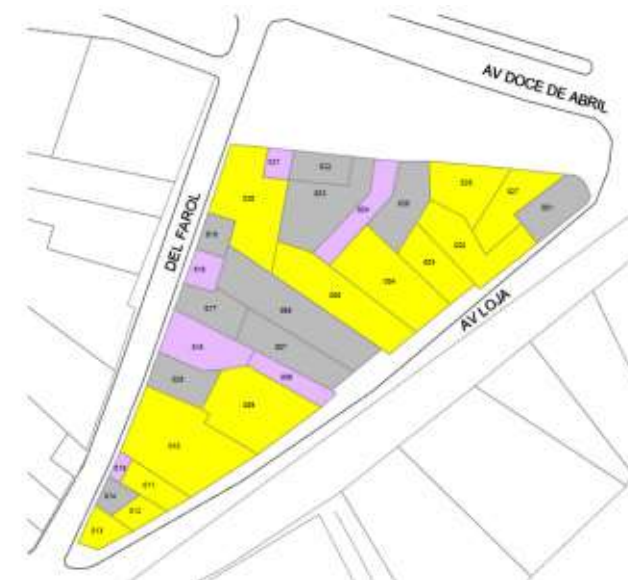
Figura 11: Categorías de valoración de las edificaciones intervenidas en el barrio de San Roque
Fuente: Taller Integral de Conservación de Patrimonio, 2013

sin valor (SV). Se puede concluir, en general, que si bien el manzano no contiene edificaciones de valor arquitectónico VAR A, la mayoría de sus edificaciones poseen un valor patrimonial que debe conservarse (Figura 11); el barrio no posee edificaciones de impacto negativo que afecten de una manera especialmente importante su lectura.

Categorías de Valoración	Nº Precios	%
Edificaciones de Valor Arquitectónico A (VAR A)		
Edificaciones de Valor Arquitectónico B (VAR B)	12	43%
Edificaciones de Valor Ambiental (A)	06	21%
Edificaciones sin valor (SV) (0):	10	36%
Edificaciones de Impacto Negativo (N) (-):

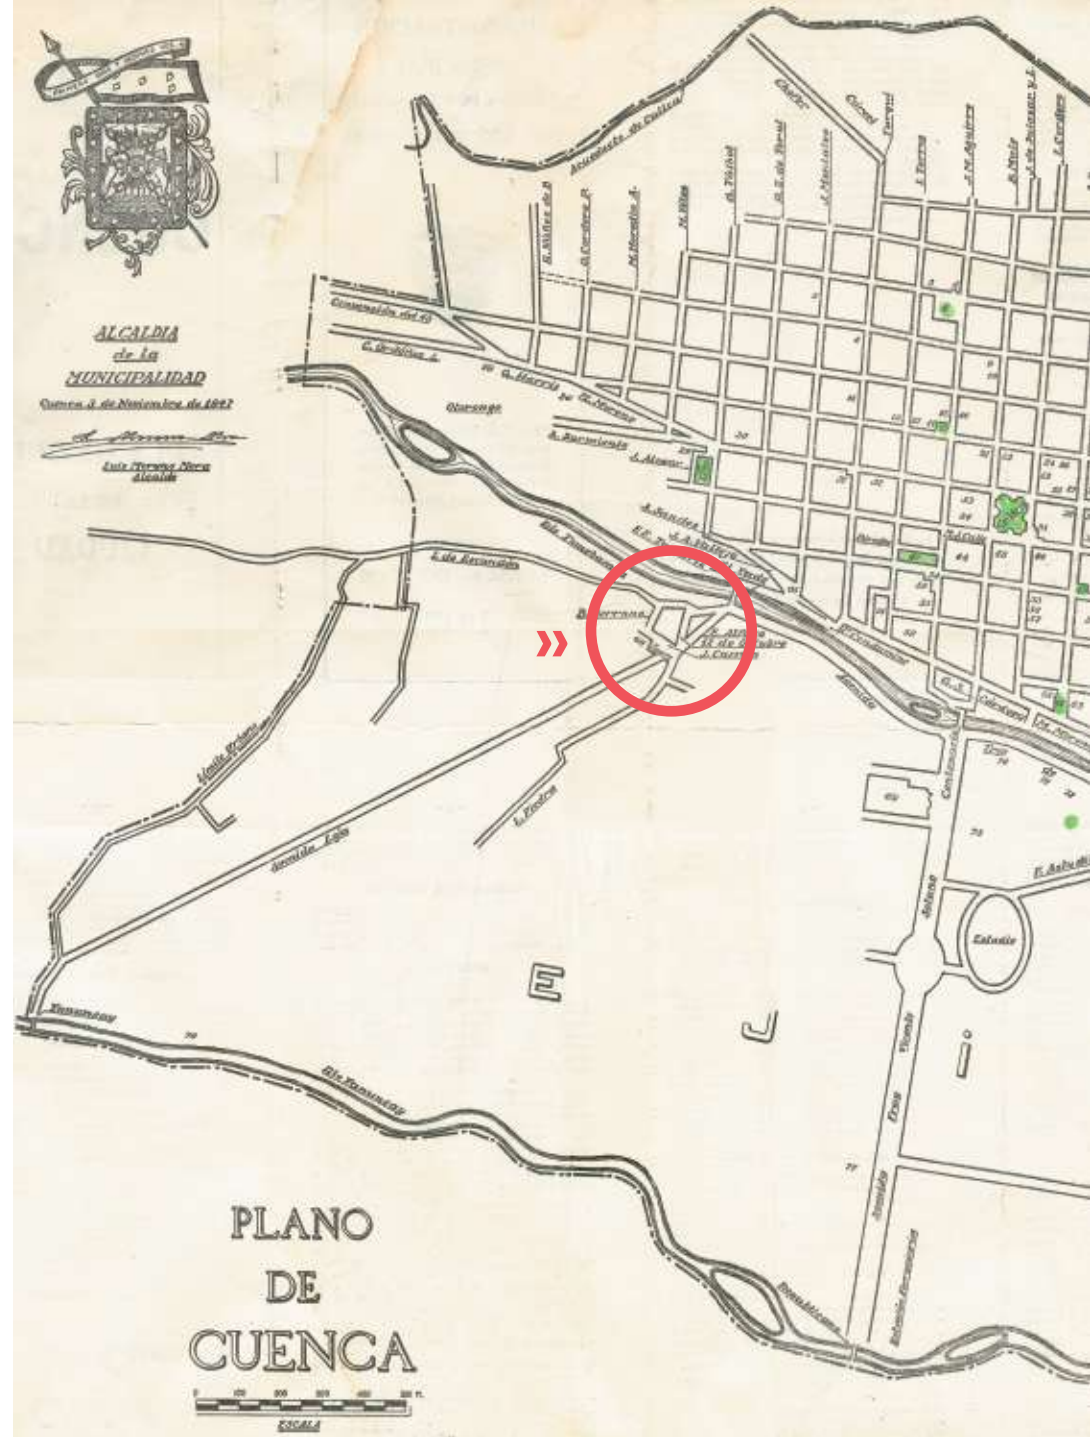
Figura 17: Plano de Cuenca de 1947. La avenida Loja atraviesa el barrio San Roque
Fuente: Albornoz, 2008

En San Roque y, en particular, en el manzano estudiado por la Universidad de Cuenca, la forma urbana triangular es determinante en la forma individual predial en casi todos los casos, pues los predios se resuelven ajustándose progresivamente a la forma del manzano con lo que se configuran los tramos de fachadas de una manera comparable a la de otros barrios históricos de Cuenca aunque los interiores guardan varias sorpresas (Figura 17).

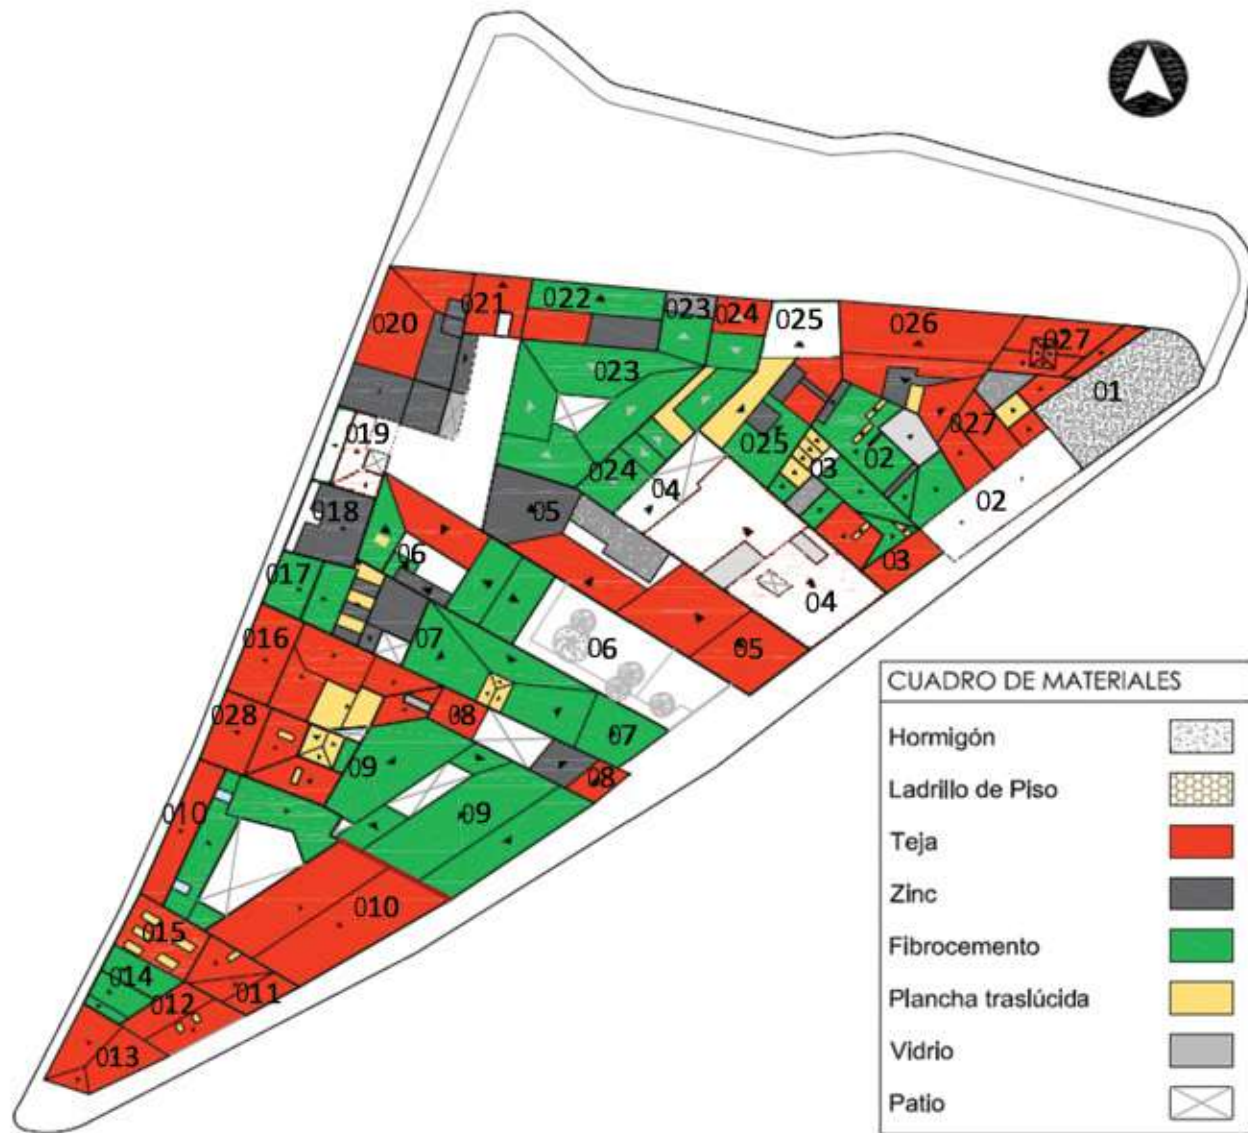
Figura 23: Manzano San Roque: edificaciones en blanco, no intervenidas; edificaciones en color, intervenidas
Fuente: Tatiana Rodas, 2016

La intervención se realizó en cuatro edificaciones ennumeradas dentro del proyecto como las casas: 08, 17, 18 y 23 (Figura 23). El horario de trabajo se realizó bajo la coordinación del Director de la Fundación PACES, arquitecto Edgar Gordillo, en función de la disponibilidad de los pasantes y de acuerdo al cronograma establecido por el proyecto vliirCPM en las edificaciones previstas y también en trabajos complementarios (Gordillo, 2014).

Las memorias descriptivas y de obras realizadas en cada vivienda se encuentran en los archivos digitales y físicos del proyecto *vlir-CPM*; como ejemplo, se muestra el detalle de la edificación codificada en la campaña como casa 05 (Figura 23) que consta de la siguiente información:

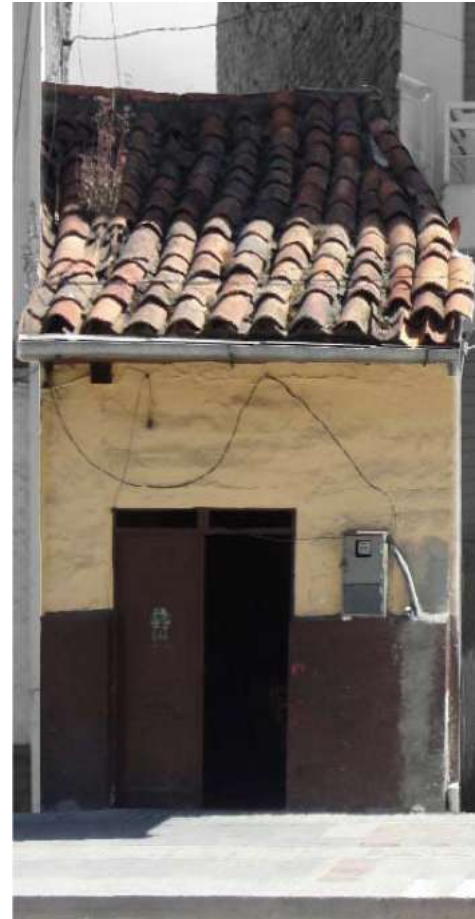
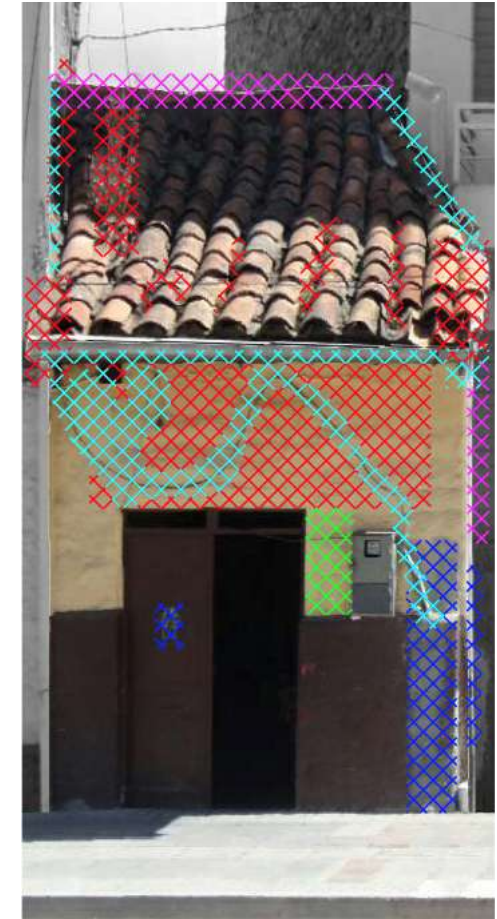
Figura 25: Identificación de daños en la fachada de la edificación 08
Fuente: Taller Integral de Conservación de Patrimonio, 2013

Fotografía del estado actual

Fotografía con representación de daños

A partir de esta información, se elaboró la propuesta de intervención en la cubierta y la fachada de los inmuebles. En algunas casas, en consideración de la identificación de situaciones importantes de deterioro, se programaron intervenciones en su interior. Luego se elaboró el presupuesto y planificación de la intervención en cada uno de los veintiocho inmuebles; es decir, los costos de los materiales y herramientas, así como los cronogramas de ejecución de las obras.

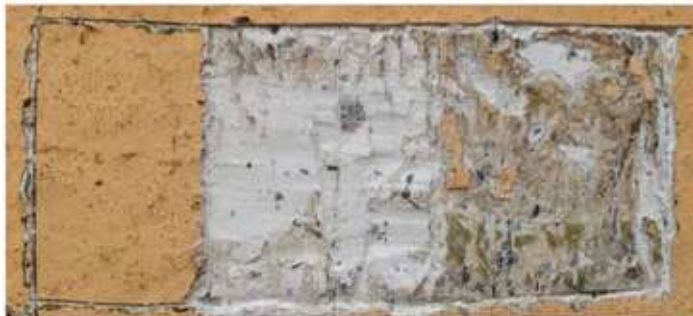
Figura 28: Cala de prospección en uno de los inmuebles intervenidos
Fuente: Taller Integral de Conservación de Patrimonio, 2013

nes en obra estuvieron supervisadas por la coordinación técnica de la campaña de mantenimiento. Es de especial importancia señalar que los propietarios pudieron elegir el color de sus casas, sobre la base de una paleta de colores históricos desarrollada para las edificaciones patrimoniales del Centro Histórico de Cuenca (Achig & Paredes, 2001) y de las prospecciones realizadas (Figura 28).

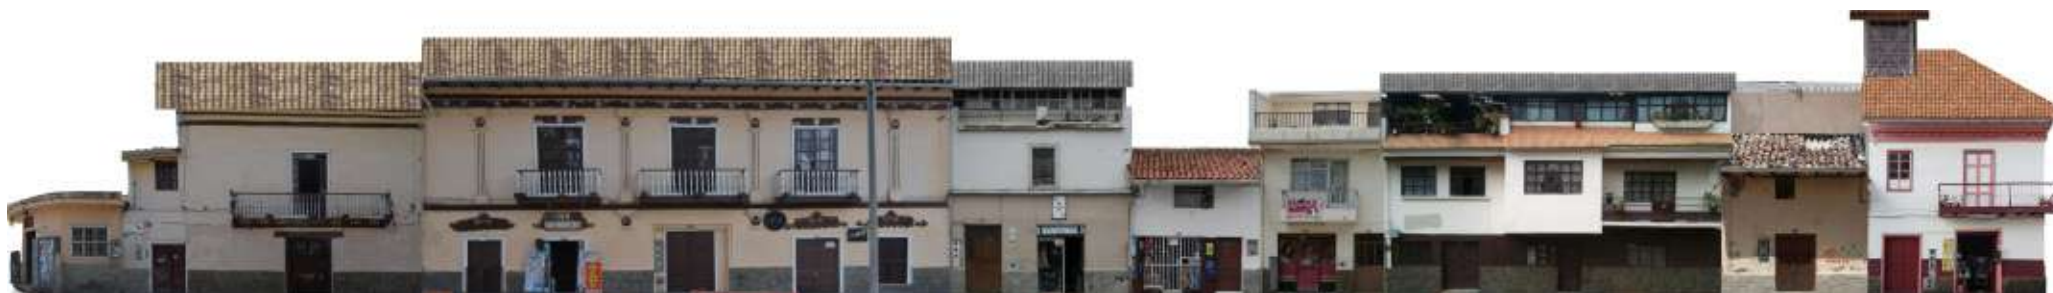
Figura 29: Tramo de la avenida 12 de Abril, cromática antes de la intervención / Fuente: Taller Integral de Conservación de Patrimonio, 2013

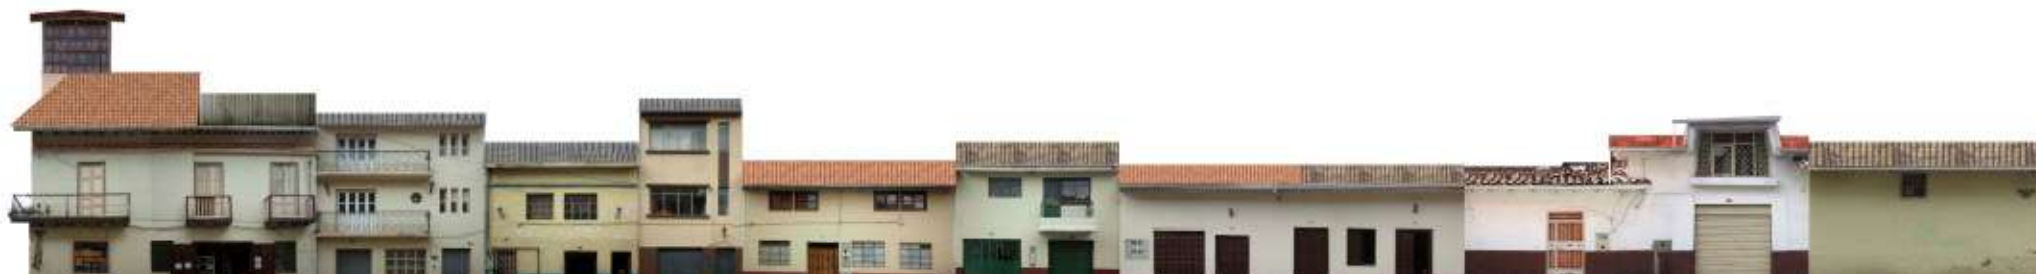
Figura 31: Tramo de la calle de El Farol, cromática antes de la intervención / Fuente: Taller Integral de Conservación de Patrimonio, 2013

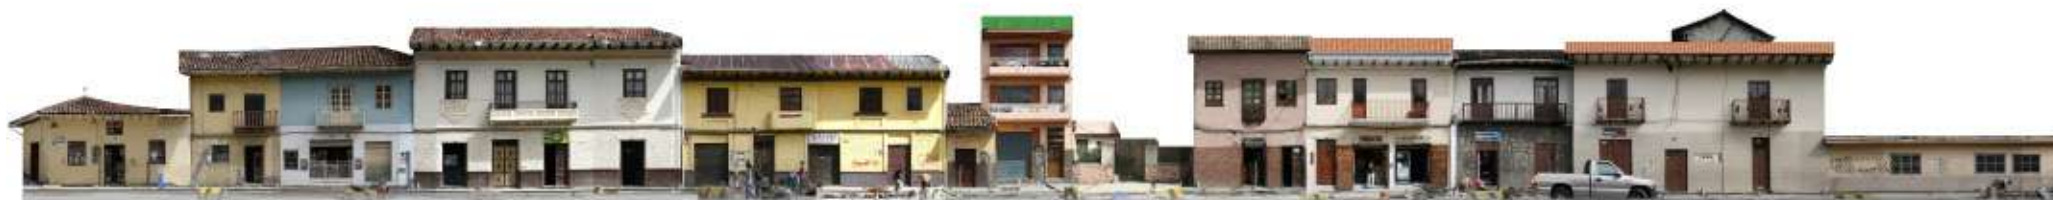
Figura 33: Tramo de la avenida Loja, cromática antes de la intervención / Fuente: Taller Integral de Conservación de Patrimonio, 2013

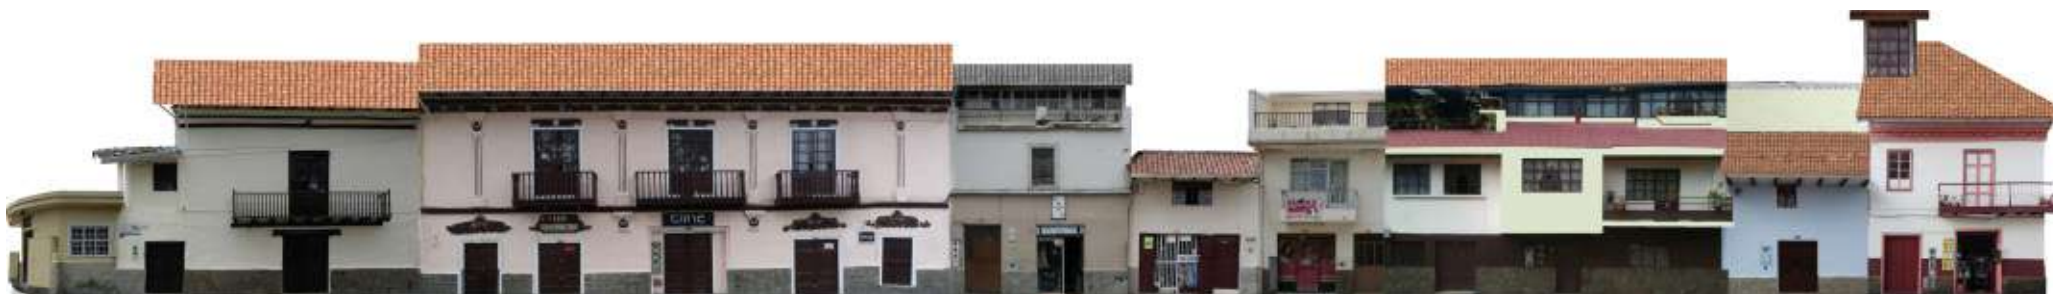
Figura 30: Tramo de la avenida 12 de Abril, cromática después de la intervención / Fuente: Equipo San Roque, 2014

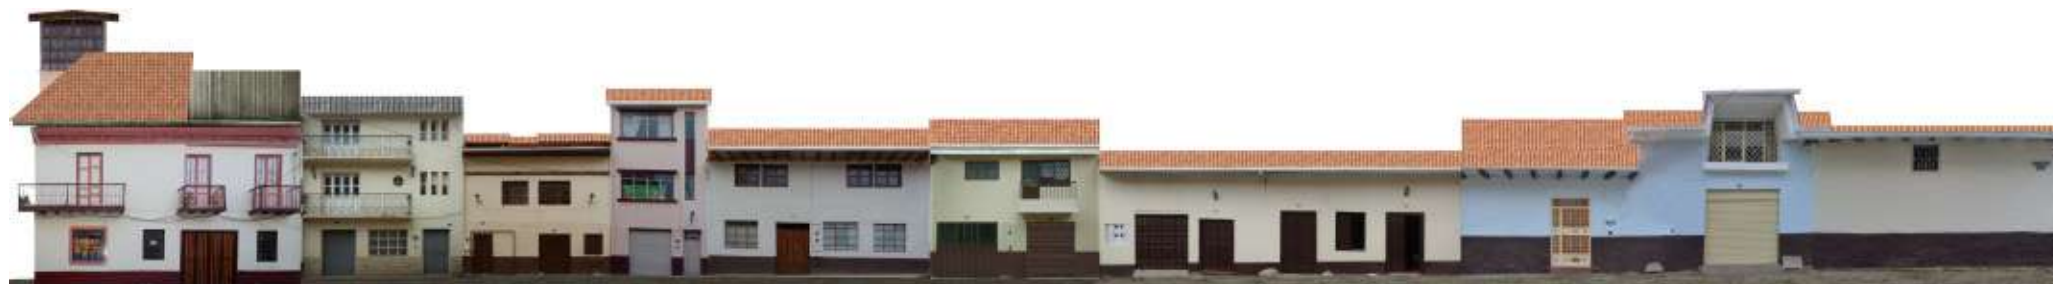
Figura 32: Tramo de la calle de El Farol, cromática después de la intervención / Fuente: Equipo San Roque, 2014

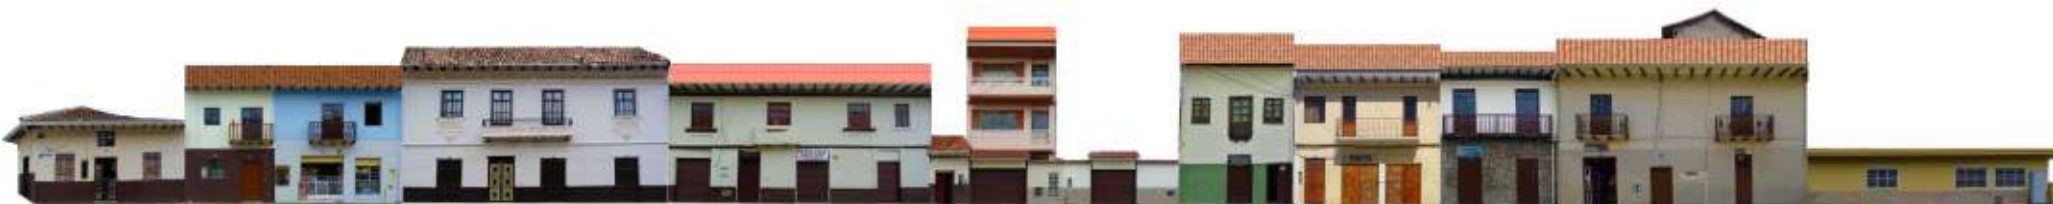
Figura 34: Tramo de la avenida Loja, cromática después de la intervención / Fuente: Equipo San Roque, 2014

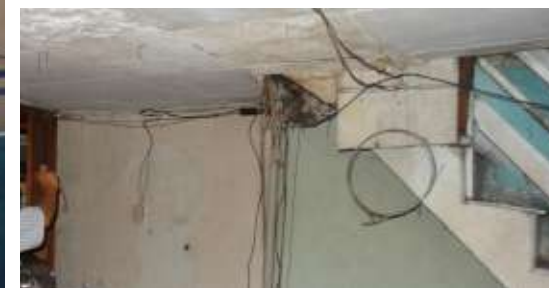
Figuras 36, 37 y 38: Instalaciones eléctricas deficientes en el manzano de San Roque
Fuente: Proyecto vIirCPM, 2014

eléctricos en coordinación con el Departamento de Mantenimiento de la Universidad de Cuenca; la ejecución de la propuesta técnica estuvo a cargo de la Fundación Salesiana PACES que prestó su contingente técnico-humano en actividades relacionadas con instalaciones eléctricas, gasfitería y carpintería.

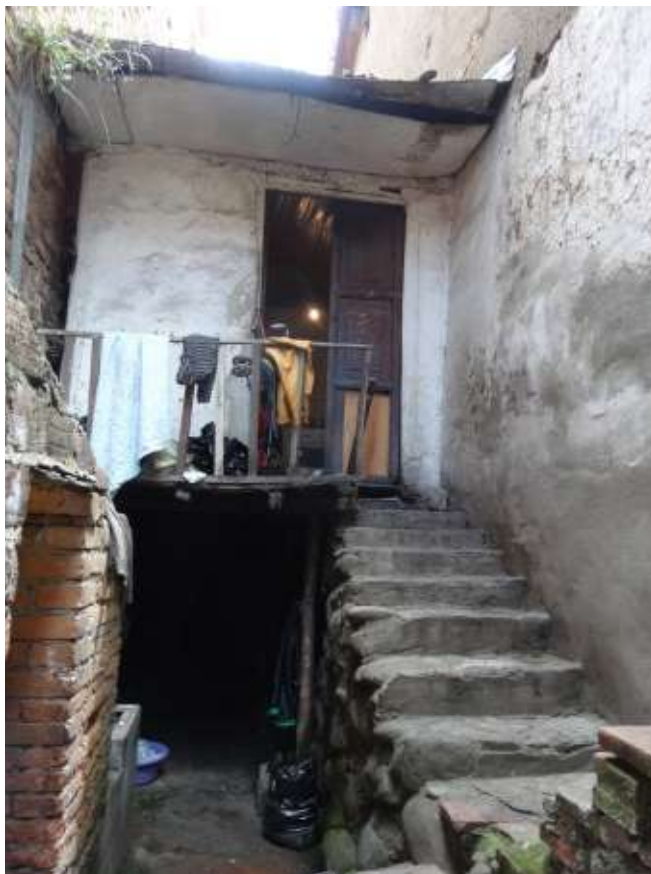
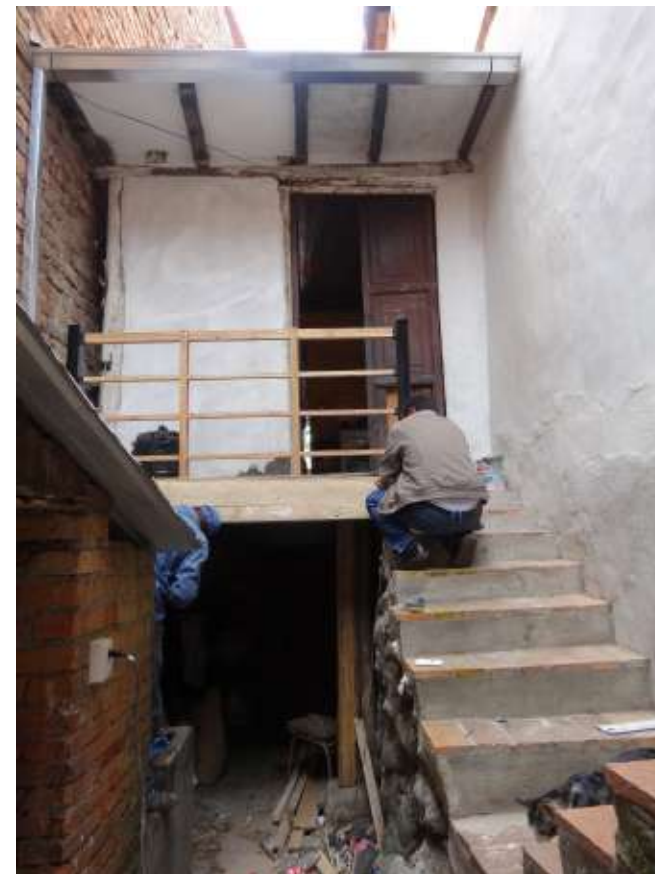
Figuras 41 y 42: Trabajos emergentes en pasamanos y pisos en la casa 08
Fuente: Proyecto vlrCPM, 2014

En esta vivienda se realizaron trabajos adicionales y complementarios a las acciones de mantenimiento emergente como el mejoramiento de pasamanos vinculado con la protección, la colocación de faltantes en piso de madera que facilita la movilidad así como la reposición de piezas faltantes en puerta de madera, a fin de optimizar la calidad ambiental entre otros beneficios. El objetivo final fue mejorar la calidad de vida de las personas que habitan en esta edificación patrimonial (Figuras 41 y 42).

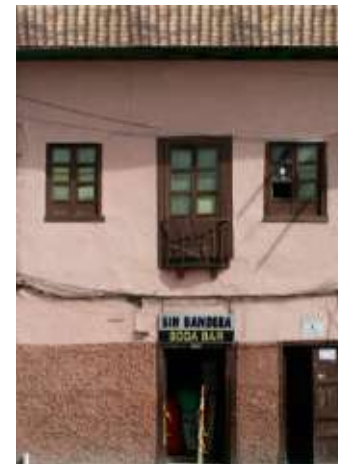
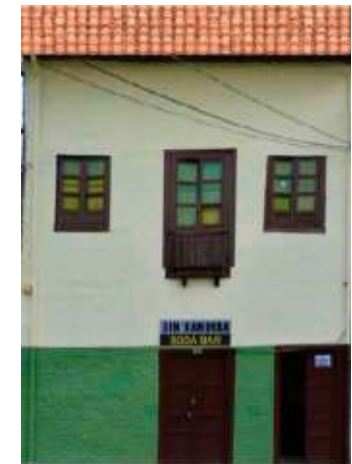
Figuras 43 y 44: Edificación 05, antes y después de la intervención
Fuente: Equipo San Roque, 2014

- Evaluación y diagnóstico de la cubierta
- Desarmado de las cubiertas de teja (incluye enchacleado y cama de barro)
- Retiro de las placas de zinc
- Colocación de una sobrecubierta provisional de plástico
- Retiro de vigas y pares deteriorados
- Incorporación de vigas en la estructura de cubierta
- Incorporación de pares 12x14 en cubiertas
- Entirado 4x5 y sistema de impermeabilización
- Limpieza y perforación de tejas
- Reentejado y entejado
- Colocación de bajantes y canales de zinc

- Evaluación y diagnóstico al interior del predio
- Muro medianero de ladrillo de 15 cm
- Lagrimero con ladrillo de obra, enlucido y pintado (incluido el muro)

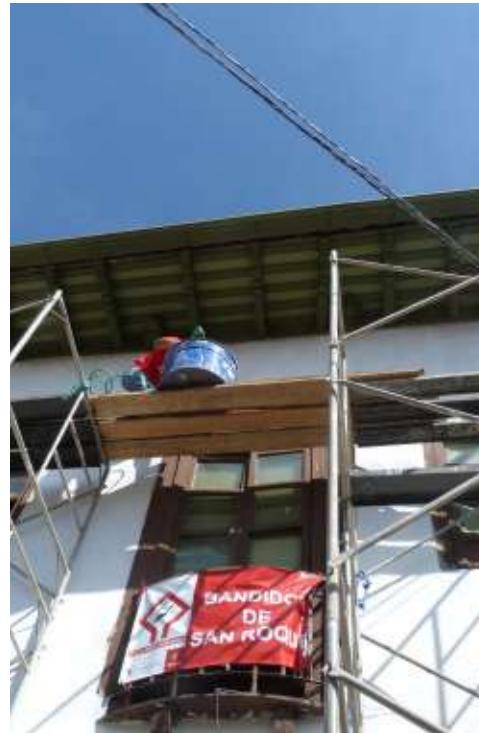
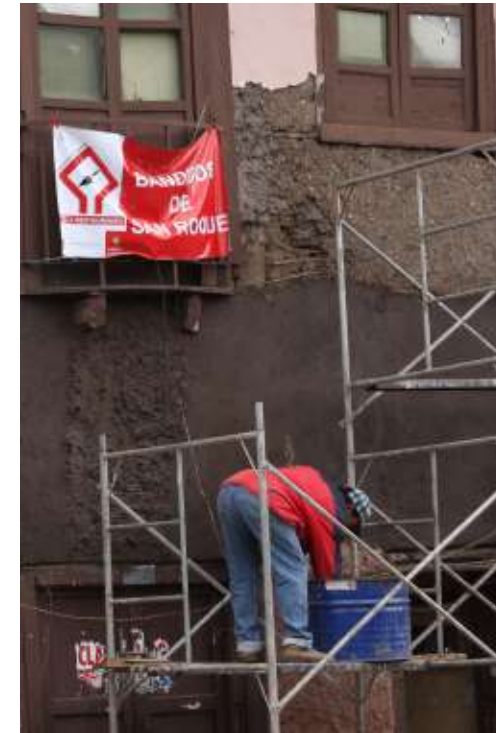
Figuras 45 y 46: Intervención en la fachada de la edificación 05
Fuente: Equipo San Roque, 2014

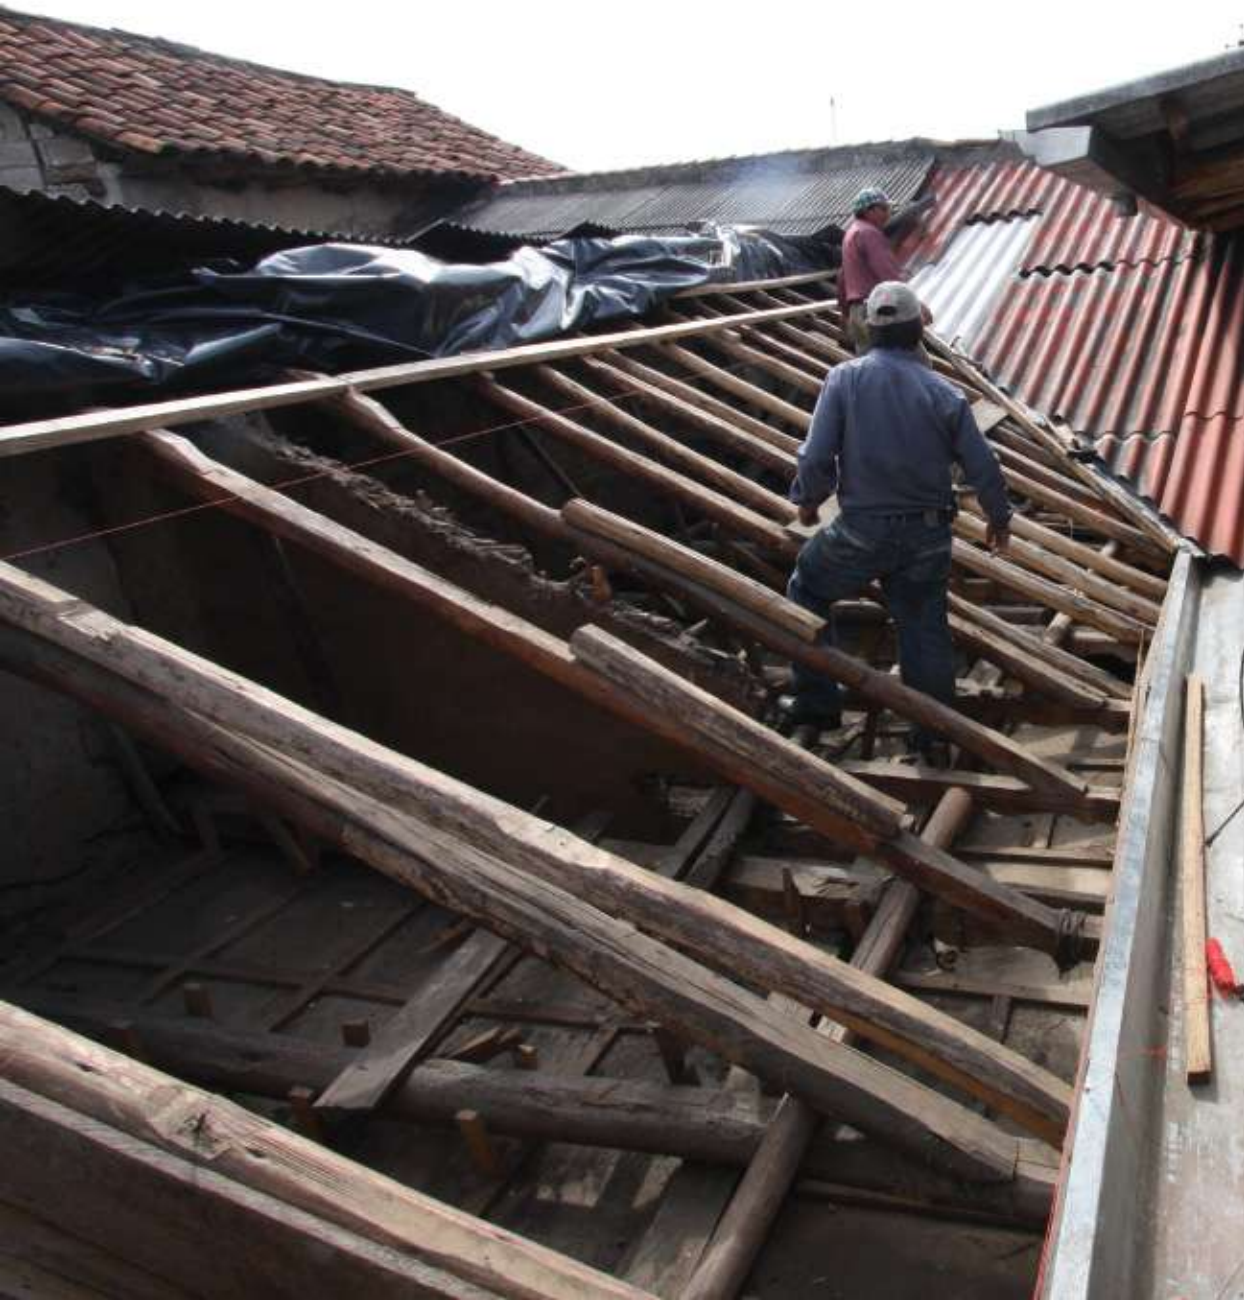
Intervención en cubiertas. Campaña de mantenimiento de San Roque
Fuente: Proyecto vlrCPM, 2014

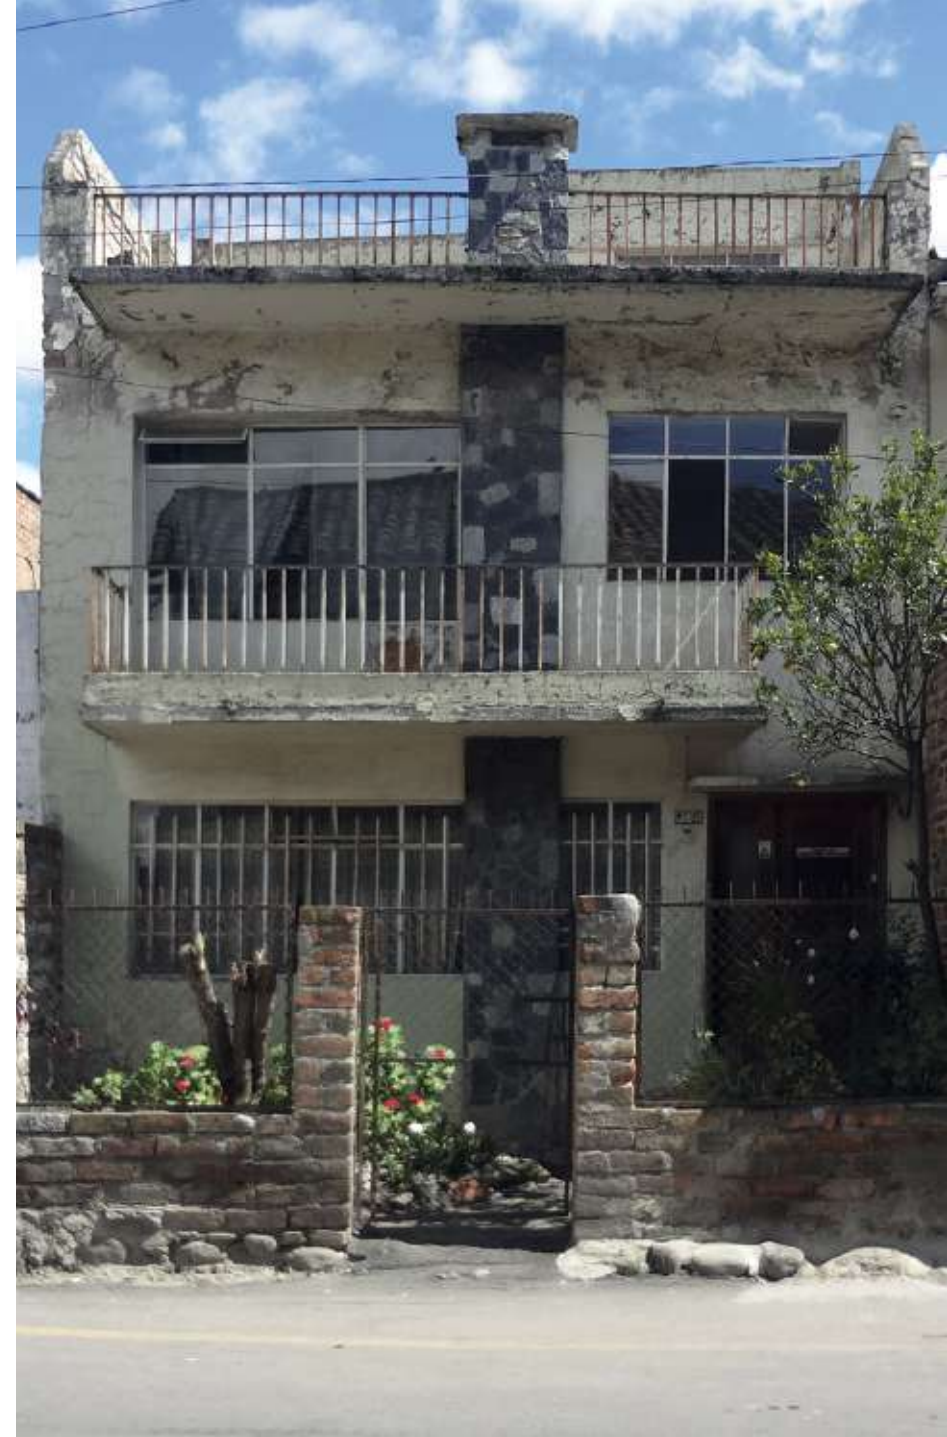
Una vez realizada la inspección al inmueble, se pudo constatar que en esta casa vivían tres mujeres solas (una de ellas falleció al año siguiente de la campaña) constatándose la vulnerabilidad y el riesgo al que estaban sometidas, tras observar las estructuras de madera que sustentan la terraza absolutamente colapsadas.

Figura 61. Fachada de la Casa Guerrero previo a la intervención, 2013
Fuente: Proyecto vliirCPM, 2013

En efecto, nuevas inspecciones técnicas determinaron que el inmueble en su globalidad estaba sometido a un alto riesgo estructural porque la losa ubicada en la terraza de la edificación estaba colapsada y comprometía la estabilidad de toda la edificación. Asimismo, el pozo de luz en la escalera de la edificación estaba en muy mal estado y los cristales estaban a punto de venirse abajo. El equipo técnico del proyecto, tras la verificación, coincidió en que pese a que el inmueble no correspondía al área de estudio, ni tenía un valor patrimonial especial, era necesario salvaguardar su integridad y la vida de las vecinas de la Universidad.

Para esta intervención –extra a la planificación original– se involucró a los estudiantes y profesores de la Facultad de Arquitectura y Urbanismo en el estudio, diagnóstico y propuesta de tratamiento en el inmueble. El Director de la Cátedra de Construcciones junto con estudiantes del Octavo Ciclo (2013) se sumaron al espíritu de la campaña mediante el levantamiento de información de la edificación, la identificación de las principales patologías y estableciendo un plan de intervención, con prioridad en aquellas acciones que permitieran la estabilidad del bien y la integridad de sus ocupantes (Figuras 65 y 66).

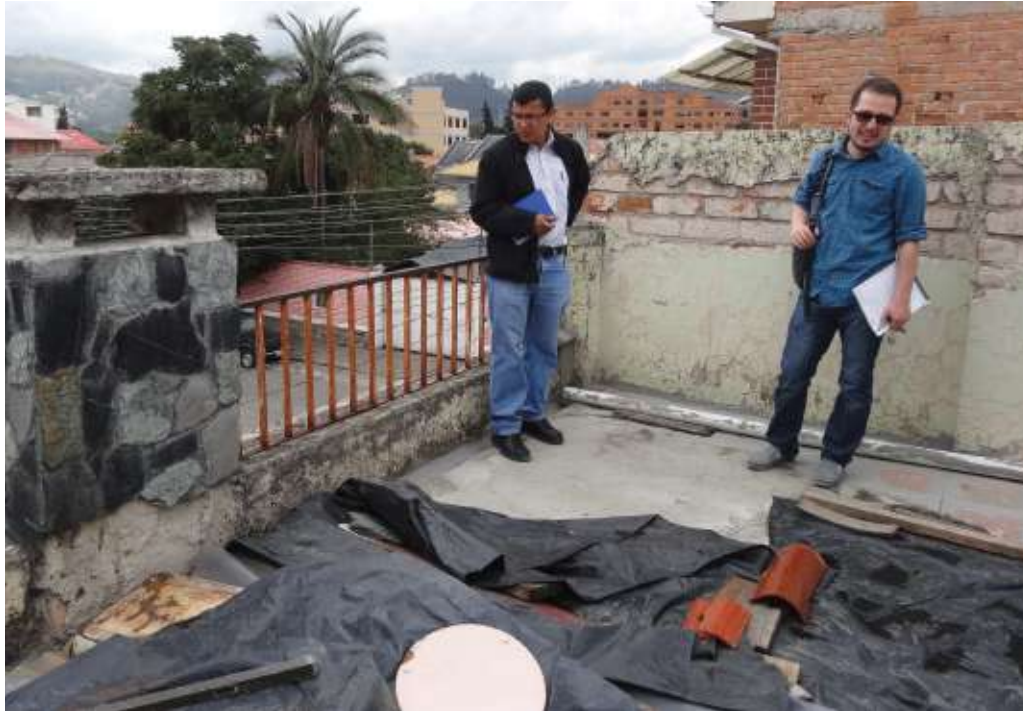
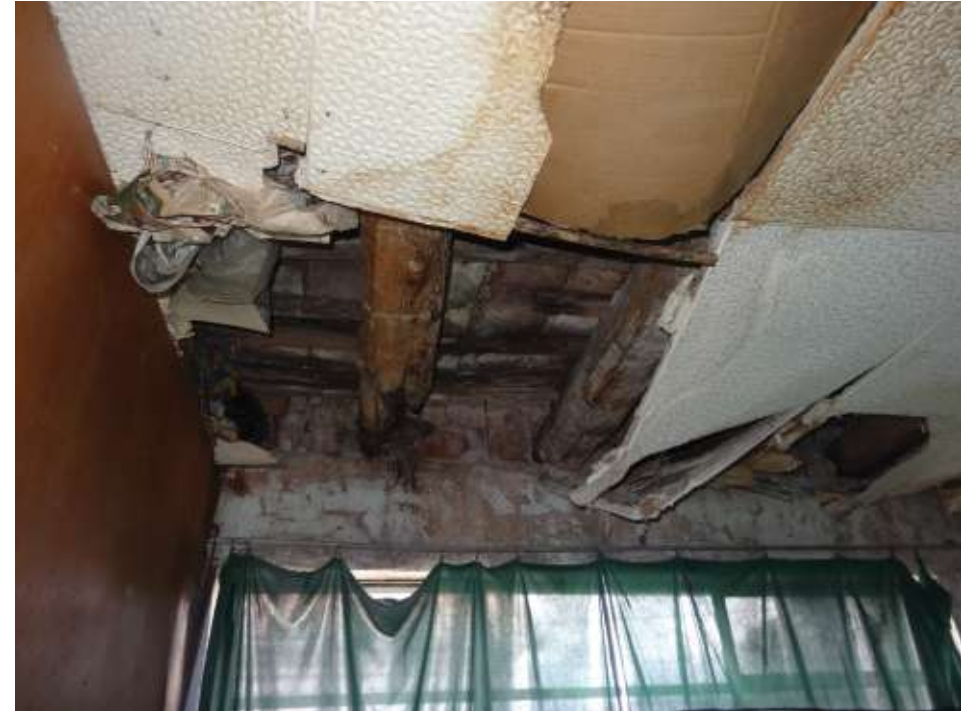
Figuras 63 y 64: Visitas y daños registrados en la casa Guerrero Palacios
Fuente: Proyecto vliirCPM, 2014

Con ello, se generó un expediente que incluyó una reseña histórica de San Roque y del inmueble; dicho expediente también contó con un análisis de materiales y patologías. El informe concluyó con los detalles constructivos de la intervención a realizarse, tanto en la estructura del pozo de luz como en la losa de la terraza, así como con sus respectivos presupuestos (Figuras 68 y 69). Este informe incluyó las siguientes actividades:

- Cambio de las piezas de cristal y la estructura en el pozo de luz de la caja de escaleras
- Incorporación de un sistema de recolección de aguas lluvia en el pozo de luz
- Liberación de la losa colapsada en la terraza del edificio
- Sustitución de la estructura de la losa
- Incorporación de impermeabilizante en la losa
- Construcción de una nueva losa
- Incorporación de recubrimiento de ladrillo en la terraza.

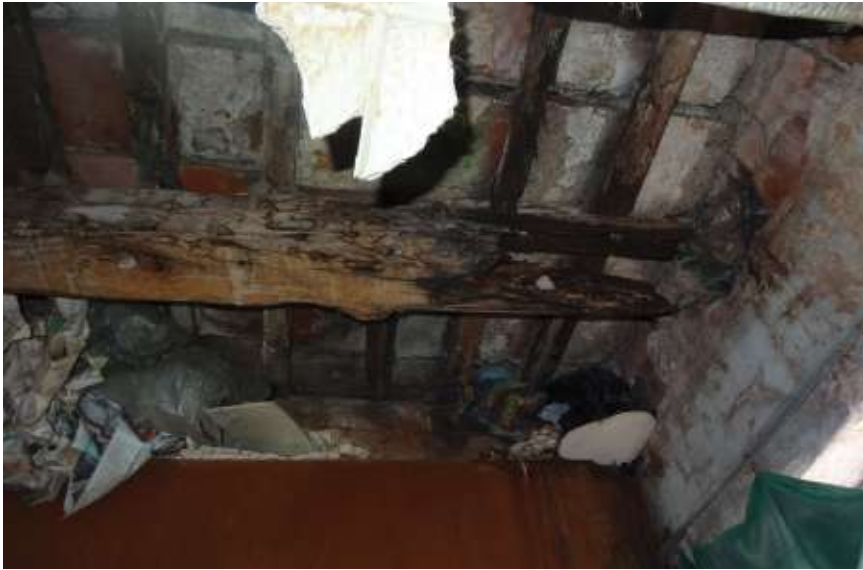
Figura 65: Daños en la estructura de la losa en la terraza de la casa Guerrero Palacios, previo a la intervención
Fuente: Proyecto vIirCPM, 2013

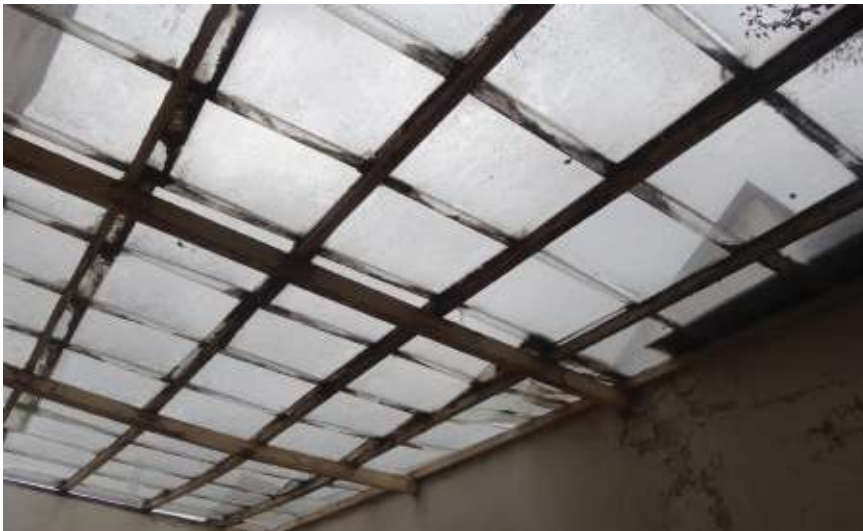
Figura 66: Pozo de luz de la caja de escaleras en la casa Guerrero Palacios, previo a la intervención
Fuente: Proyecto vIirCPM, 2013

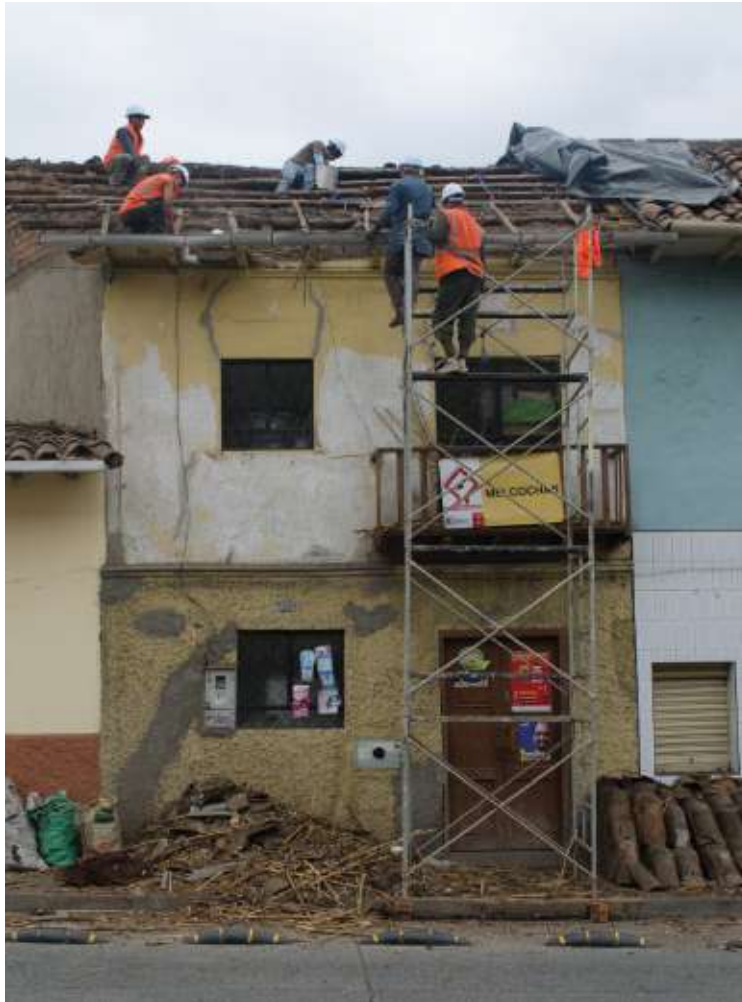
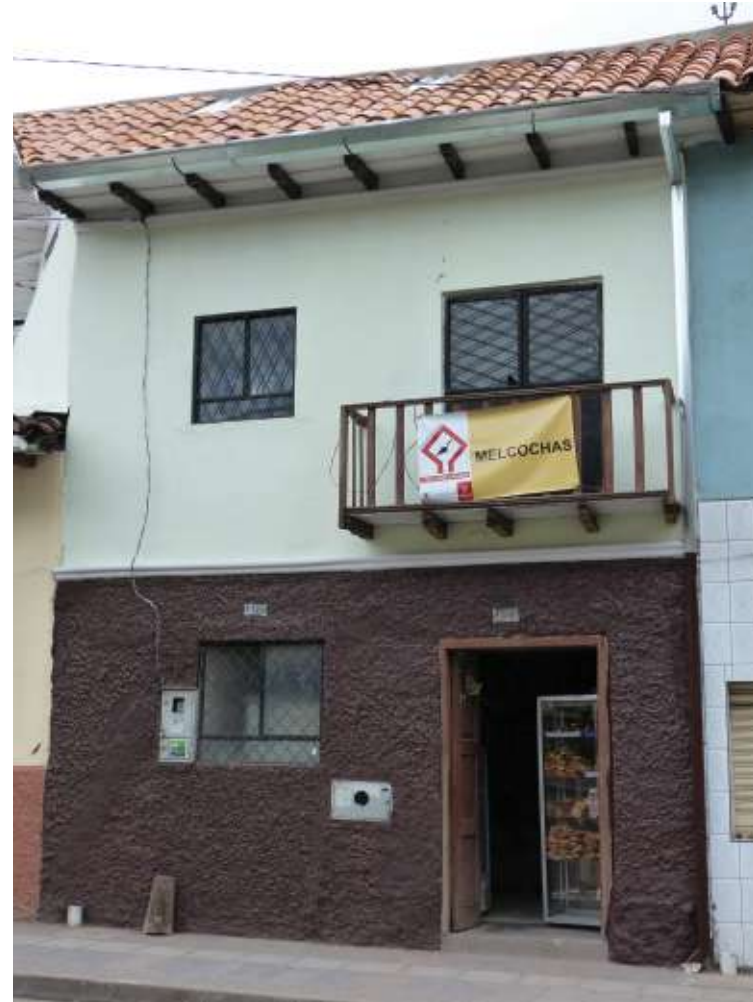
Figuras 74 y 75: Intervención en una de las edificaciones del manzano durante y después de la campaña
Fuente: Proyecto vIirCPM, 2014
