CAMPAÑA
DE
MANTENIMIENTO:
EDIFICACIONES PATRIMONIALES DE

SAN ROOQUE

2013 | 2014

CAMPAÑA DE MANTENIMIENTO DE LAS EDIFICACIONES
PATRIMONIALES DE SAN ROQUE 2013 - 2014

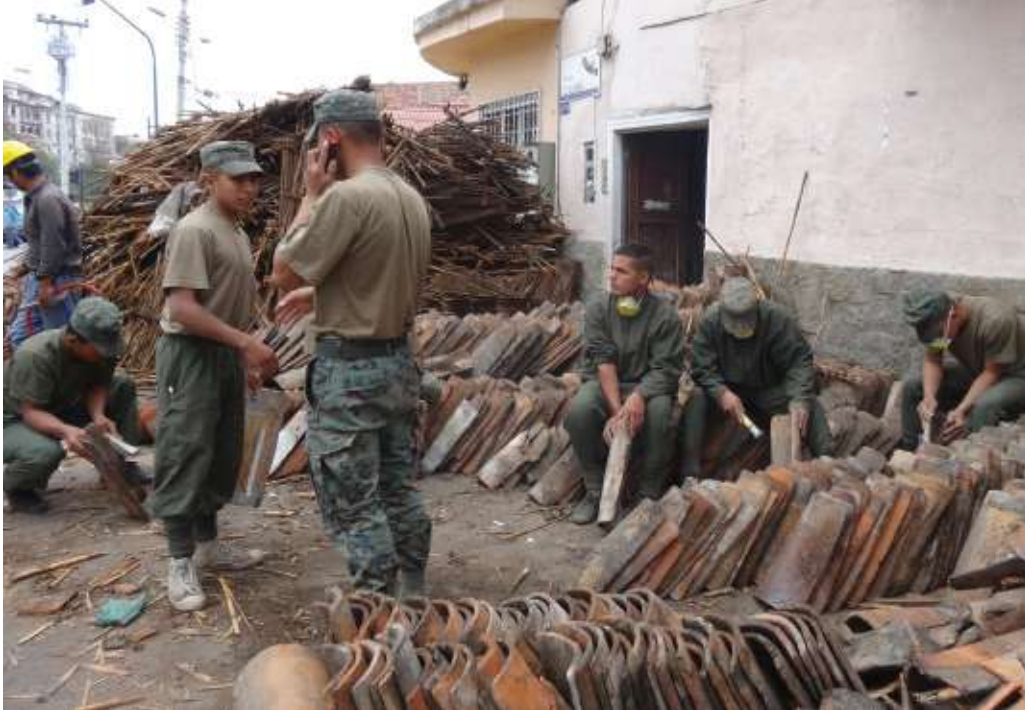
Figura 76. Limpieza de tejas para el reentejado a cargo de militares (izquierda)

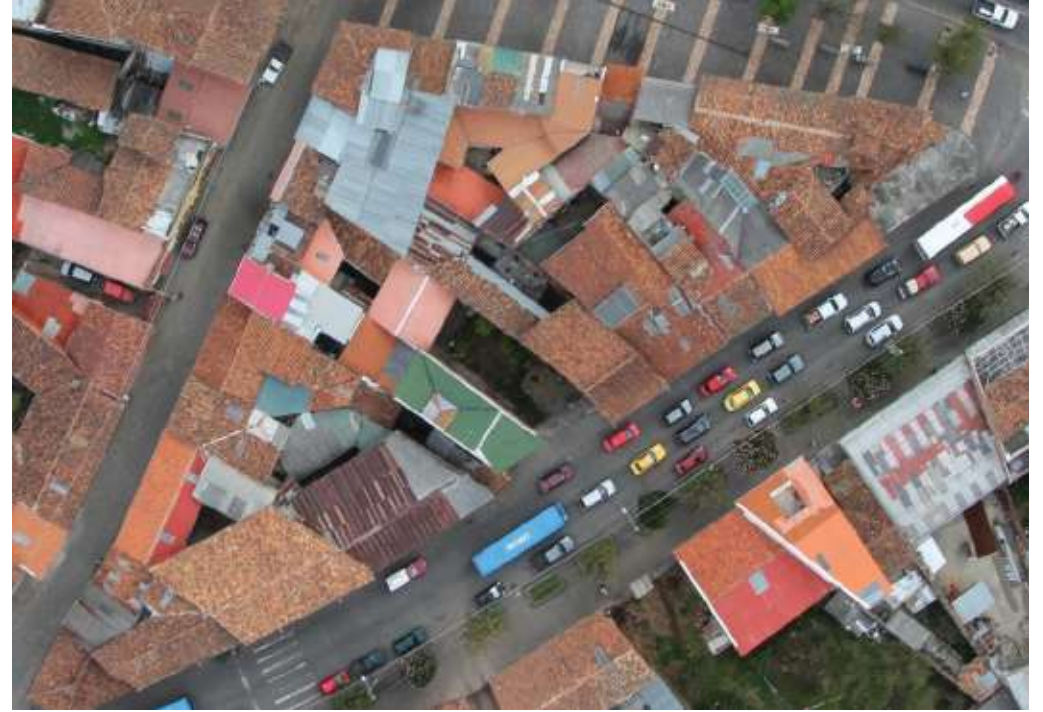
Figura 77. Fotografía aérea, enero de 2014

La Campaña de San Roque recuperó la teja en las cubiertas (derecha)

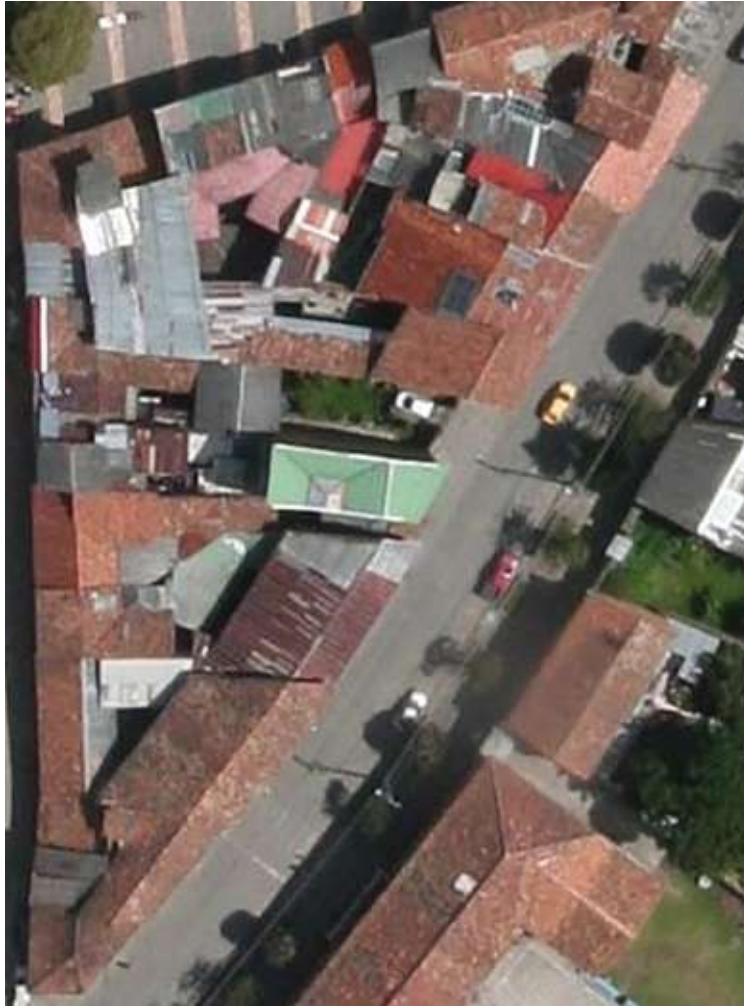
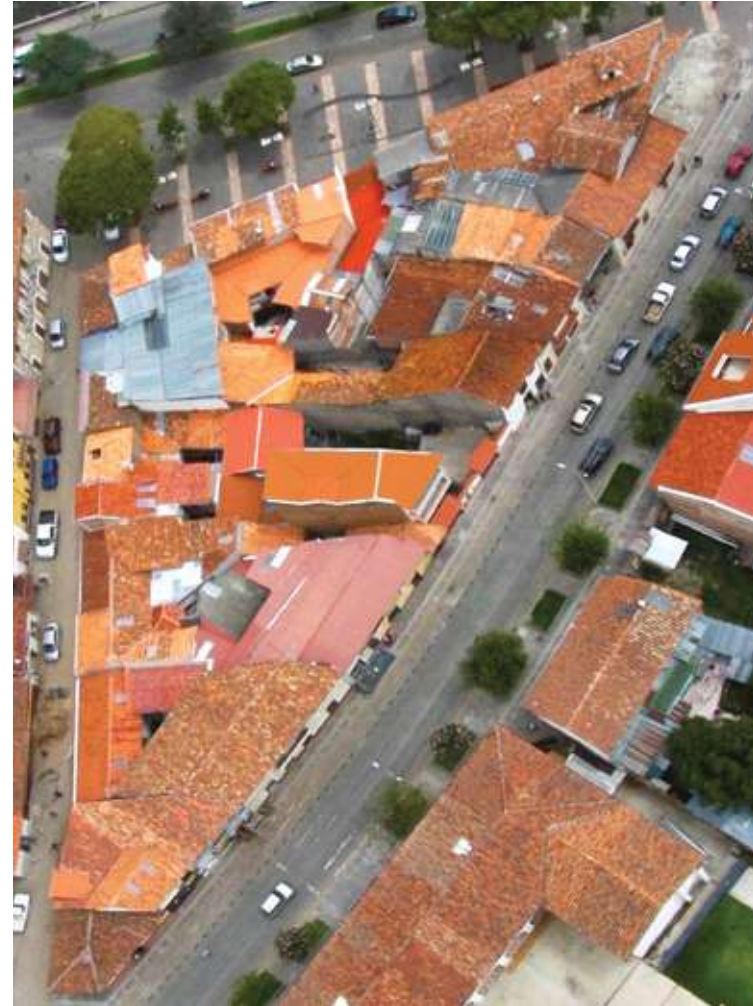
Figuras 78 y 79: Monitoreo aéreo de las cubiertas antes y después de la Campaña de mantenimiento de San Roque
Fuente: Achig-Balarezo et al, 2016

En relación a las superficies de cubiertas reparadas, se pudo ejecutar un total de 1240 metros cuadrados de varias obras como: entejados, arreglos de goteras, reentejados, enchacleados, colocación de impermeabilizantes, etc. Vale recalcar que en este proyecto se recuperó el porcentaje de teja en las cubiertas (de 44% pasó al 58%); se disminuyó el porcentaje de zinc y asbesto. De esta manera se devolvió a la ciudad este material característico de la Arquitectura vernácula (Figuras 78, 79, 80 y 81).

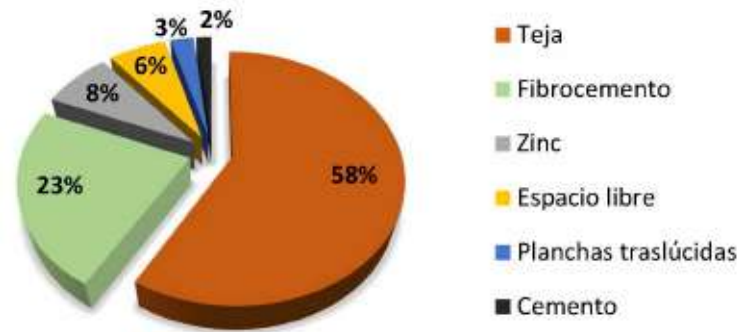
Figuras 80 y 81: Análisis de materiales de cubierta antes (2012) y después de la Campaña de San Roque (2014)
Fuente: Proyecto vlrCPM, 2014

Por otro lado, se repararon diez estructuras interiores de cubiertas, en las cuales se reemplazaron piezas de madera como vigas, tiras, viguillas y tirillas deterioradas. También se realizó la reconstrucción y en algunos casos la reparación parcial de ocho muros de soporte interiores, principalmente de adobe y ladrillo.

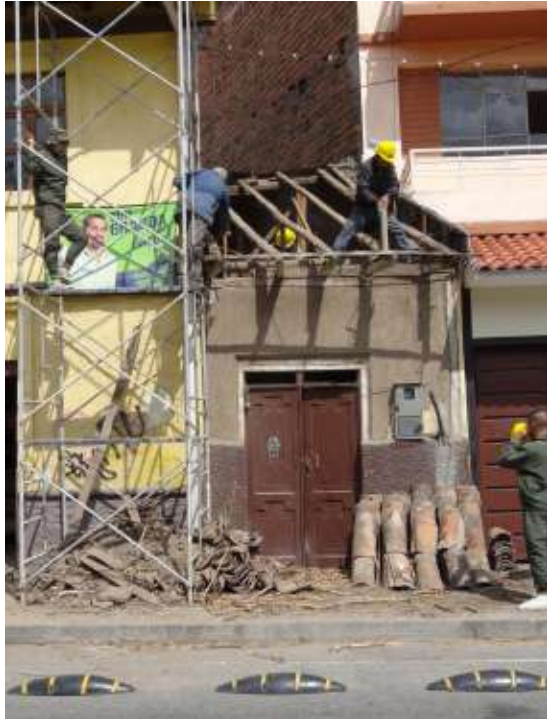
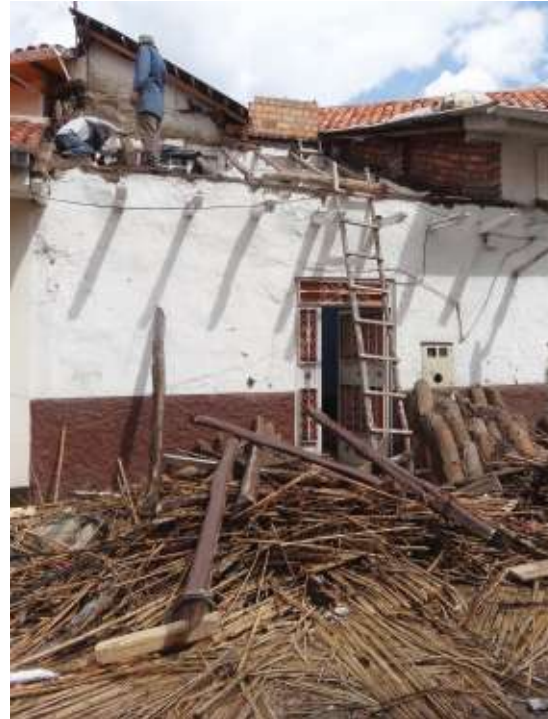
Figuras 82, 83 y 84: Intervención en cubiertas con estructura de madera
Fuente: Proyecto vliirCPM, 2014

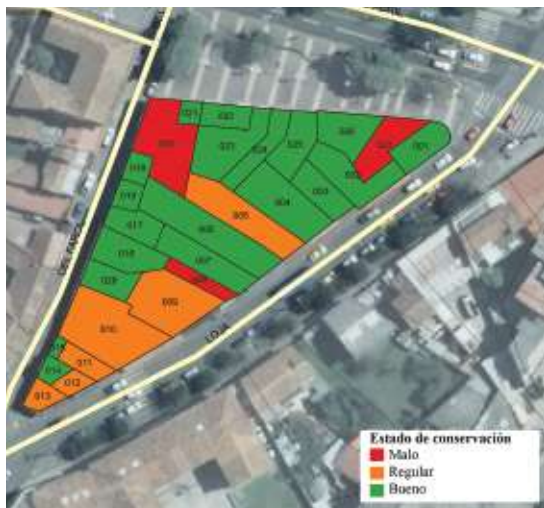
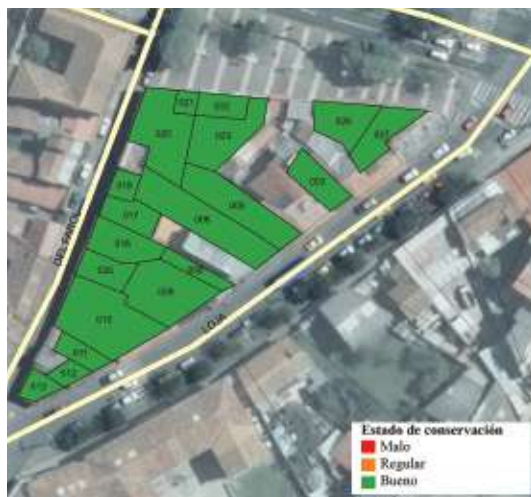
Figuras 96 y 97: Predios resultantes de la fase de Diagnóstico (2013) y control-Catálogo (2014)
Fuente: Achig-Balarezo et al, 2016
