# EL DESLIZAMIENTO DE LA JOSEFINA “TRAGEDIA NACIONAL”

**Rodrigo Zeas Domínguez <sup>(1)</sup>**

**Seminario Internacional sobre aludes  
torrenciales. Venezuela,  
diciembre de 1999**

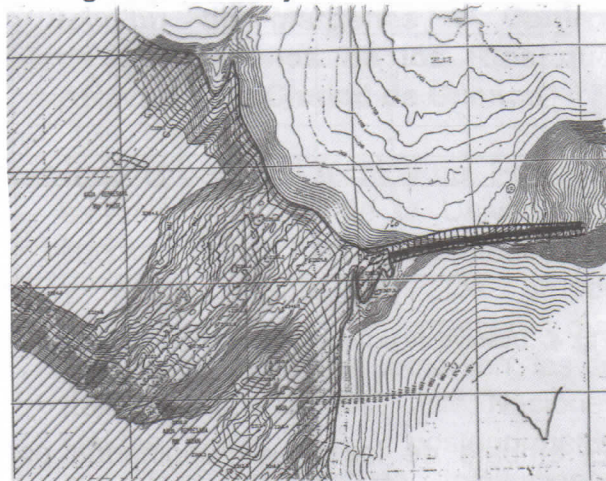
Fig. 3. Canal construido en La Josefina

A la semana siguiente de haberse producido el deslave y mientras las aguas embalsadas continuaban inexorablemente su ascenso en los niveles, se iniciaron los trabajos en el sector la Josefina; la empresa privada de Construcciones hace llegar sus máquinas para colaborar con los trabajos que se habían planificado en el sector y es así, que a cargo del Cuerpo de Ingenieros del Ejército, comienza un movimiento de tierras con el único objetivo de construir un canal que sirva para evacuar el agua que se estaba almacenando, se establece como horizonte de trabajo el conseguir disminuir de la cota 2375 a la 2353. Inicialmente se plantea un movimiento de alrededor de 300 mil metros cúbicos de material, lo que significa una afluencia de maquinaria más de las que se disponían; en ese contexto y debido a que el número de máquinas es insuficiente, se replanifica y se disminuye a 220 mil metros cúbicos, con lo que continúan los trabajos. Se debe anotar que el número de máquinas llegó en su mejor momento a 23 de las cuales 19 eran entre D7, D8 y D9. Entre los días 8, 9 y 10 de abril, se produce un gran aumento de los niveles de los lagos formados, debido a las precipitaciones pluviales de gran magnitud que se presentaron en las cuencas altas, lo que hace que se modifique lo planificado y se aceleren los trabajos reduciendo el volumen de movimiento de tierras a 160

mil metros cúbicos, lo que significa que los taludes sean mas pronunciados. De ésta manera se consigue terminar el canal, llegándose a la cota 2357 m.s.n.m con un ancho de 6 m. en la base y taludes de 70° en la margen izquierda (fig. 3). Este canal tenía una contrapendiente de aproximadamente el 2% y una pendiente positiva de mas o menos el 1%, ubicándose la cota más elevada (2357) a unos 80 m. de la entrada al canal. Los trabajos del canal en la Josefina se terminaron el día 15 de abril, debiendo salir las máquinas por el riego que corrían con la inestabilidad de los taludes construidos; posteriormente continuaron trabajando en la limpieza del canal 2 tractores pertenecientes al Cuerpo de Ingenieros del Ejército.

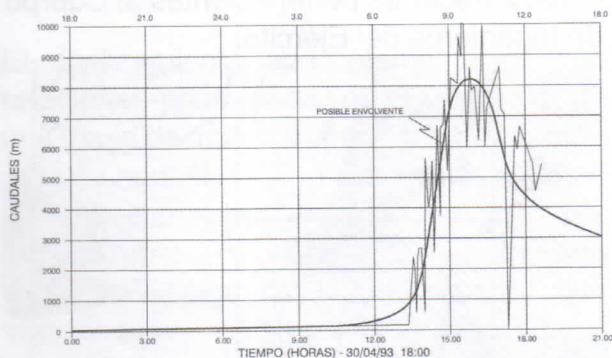
Fig. 4. Deslave de la Josefina. Hidrograma de Salida

El día sábado 1 de mayo, en sus primeras horas, se da la voz de alarma en lo que constituye el desagüe final. El proceso se había iniciado el día anterior aproximadamente a las 18H00 y el incremento del caudal fue notable a partir de la media noche del viernes, de modo que las 6H00 del día sábado, se tenía caudales sobre los 300 m<sup>3</sup>/s y a las 7H00 sobre los 500 m<sup>3</sup>/s, para luego registrar incrementos sobre los 1000 m<sup>3</sup>/s cada 30 minutos, aumentando en 8400 m<sup>3</sup>/s (fig. 4). Se calcula que durante el día sábado se

evacuó cerca de 170 millones de metros cúbicos, volumen que transitó por el cauce del río Cuenca y Paute arrasando con todo lo que encontró a su paso. En el sector de la Josefina hacia aguas abajo, el cauce se elevó a 40 mts. de altura, y se formó una pendiente uniforme que alcanza al cauce antiguo en el sector en donde se emplazaba el puente de Chicticay (aproximadamente 3 Km.). La erosión alcanzó su máximo efecto, cuando el canal anteriormente construido descendió su solera a 40 mts, quedando su ancho en la entrada del lago fue 30 mts. y a lo que fue la salida a 70 mts; en definitiva, la cota del espejo de agua descendió de la 2362.5 a la 2323 m.s.n.m.

hora de la estación Tomebamba en Monay del día anterior, esto permitió a través de la correlación conocer el caudal de entrada al embalse y mediante el balance hídrico en el lago poder determinar los caudales evacuados por el canal de vertido. Durante el descenso del nivel de agua en el embalse, se produjeron fluctuaciones debido a la formación de oleaje, lo que dificultó la estimación correcta de niveles, por esa razón se obtuvo un hidrograma de desembalse con muchas oscilaciones. Pese a esta dificultad, se estimó una posible envolvente como se muestra en la (fig. 4) estimándose el caudal pico de 8400 m<sup>3</sup>/s, que se produjo a las 9H30.

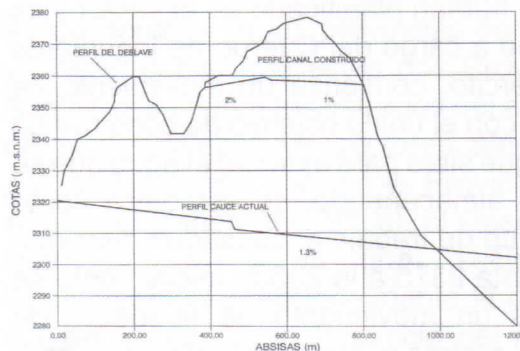
Fig. 5. Perfil longitudinal en el deslizamiento de La Josefina.

El estado de la zona de la Josefina en donde se produjo el deslizamiento es todavía inestable, ya que el gran desagüe arrastró consigo gran parte del material suelto del deslave lo que fue depositando a lo largo del río, produciendo una pendiente mas o menos uniforme del orden del 13 por mil que se desarrolla hasta el sector del Chicticay como ya se anotó anteriormente (fig. 5).
