Tema: “Identificación de zonas degradadas y en proceso de erosión: e implementación de algunas obras de conservación en la Quebrada Cachihuayco, parroquia Déleg – provincia de Cañar”.

Autores: Milton Oswaldo Seminario Berrezueta – Pablo Gonzalo Pesántez Pacheco
Tema: “Identificación de zonas degradadas y en proceso de erosión: e implementación de algunas obras de conservación en la Quebrada Cachihuayco, parroquia Déleg – provincia de Cañar”.

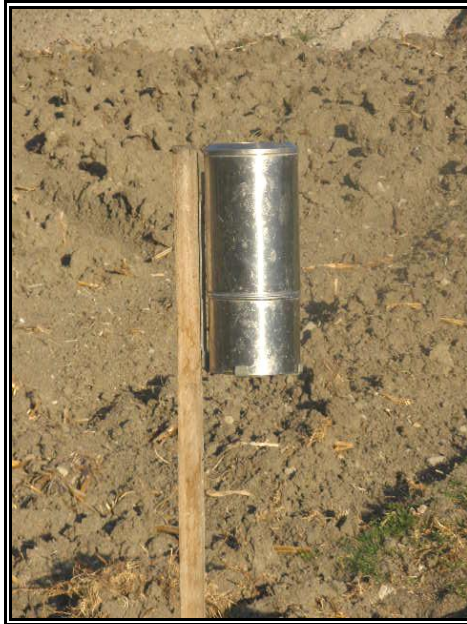
**Foto 2. Pluviómetro tipo Hellman 2008
Pesántez P, Seminario M.**

El pluviómetro modelo Hellman es el instrumento meteorológico más generalizado. En él, la lluvia se recoge en un embudo de diámetro normalizado (200cm^2) y entra en un depósito de boca estrecha, que se mantiene aislado del contacto con las paredes de un recipiente exterior, para evitar el calentamiento del agua. Se minimizan, así, las pérdidas de agua por evaporación. La lluvia recogida se mide luego con una probeta graduada adecuadamente.

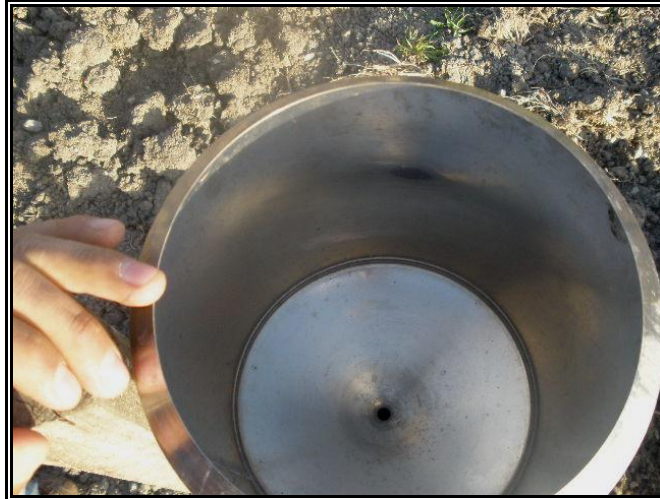
**Foto 3. Pluviómetro tipo Hellman 2008
Pesántez P, Seminario M.**

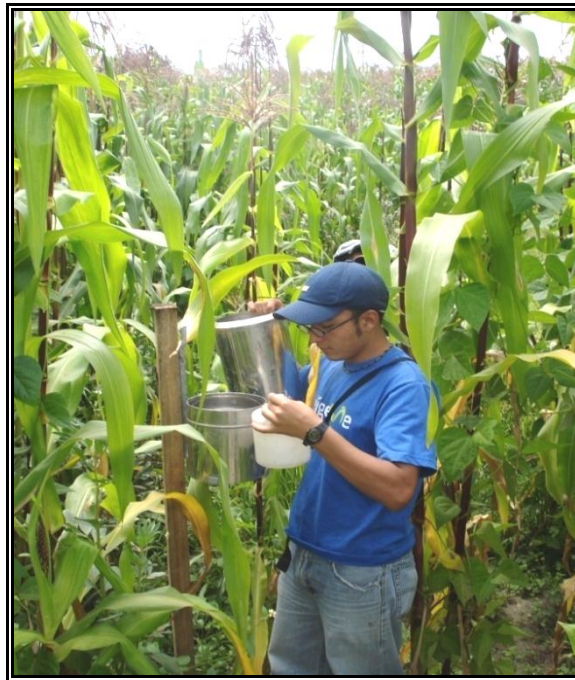
**Foto 4. Instalación Pluviómetro tipo Hellman 2008
Pesántez P, Seminario M.**

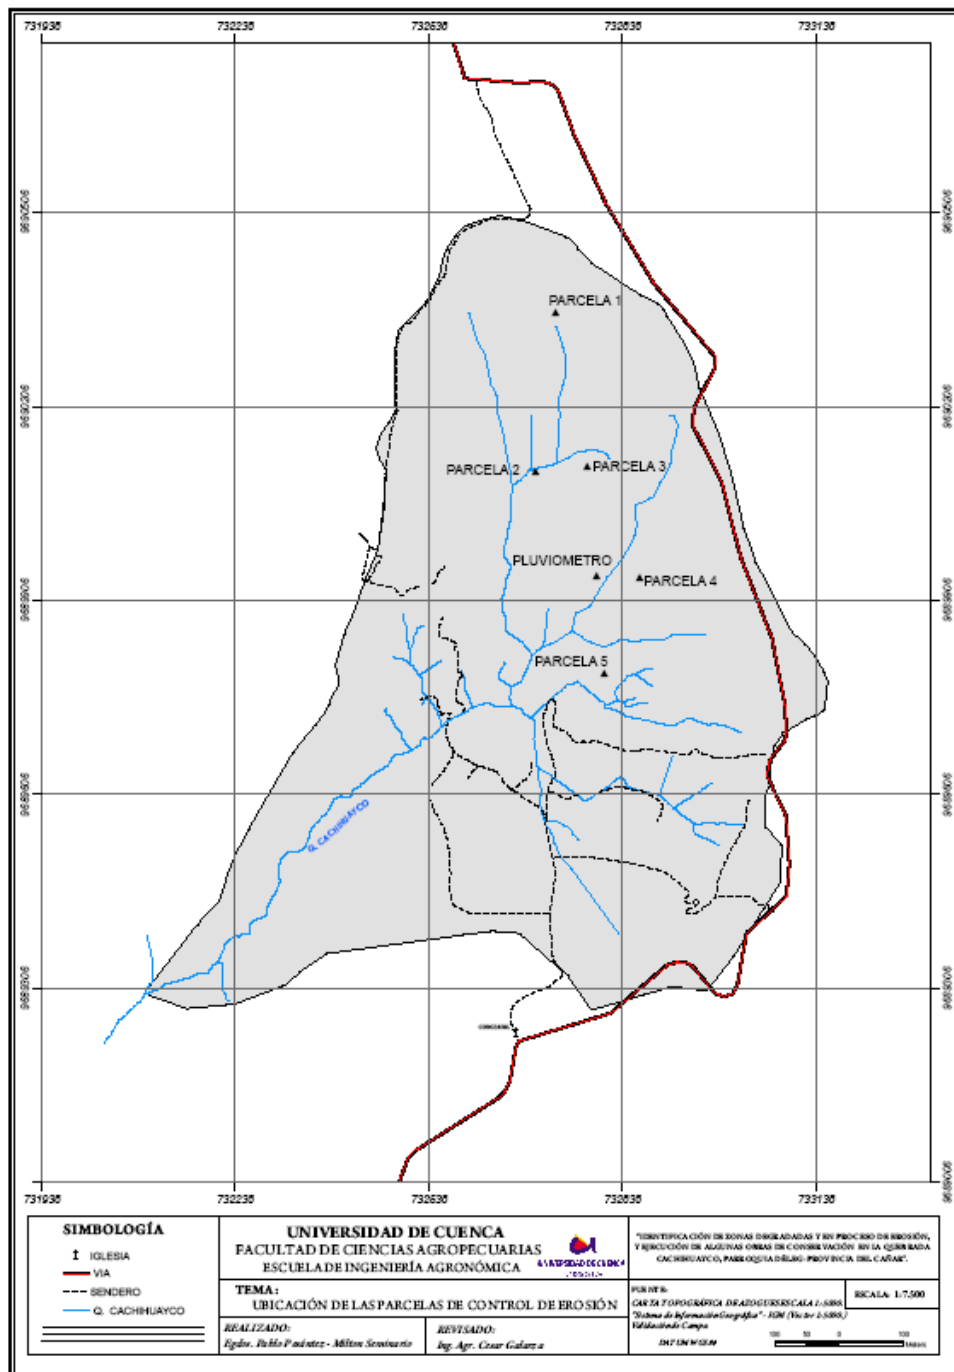
Se procedió a implementar 5 parcelas medidora de erosión distribuidas en las tres zonas de estudio esto con el fin de obtener datos relevantes sobre el proceso de erosión, de igual manera se implemento 6 parcelas de control de erosión. (Ilustración 2)

Ilustración 2. Ubicación de las parcelas medidoras de erosión implementadas dentro de la microcuenca de estudio quebrada Cachihuayco
Fuente: Geomántica (CRP)
Elaboración: Pesántez P., Seminario M.

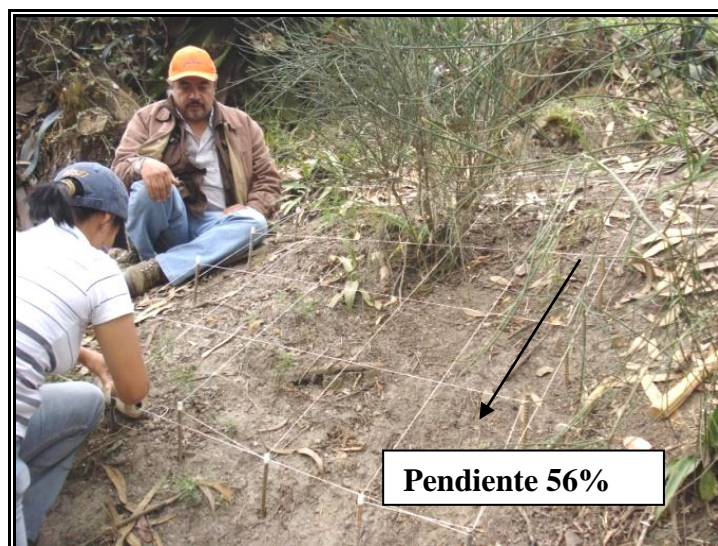
- Zona 3 (Cuenca baja): pendiente de 65%, cobertura actual bosque artificial (eucalipto).

Foto 7. Instalación de parcelas de medición de Erosión Zona 3, 2008.

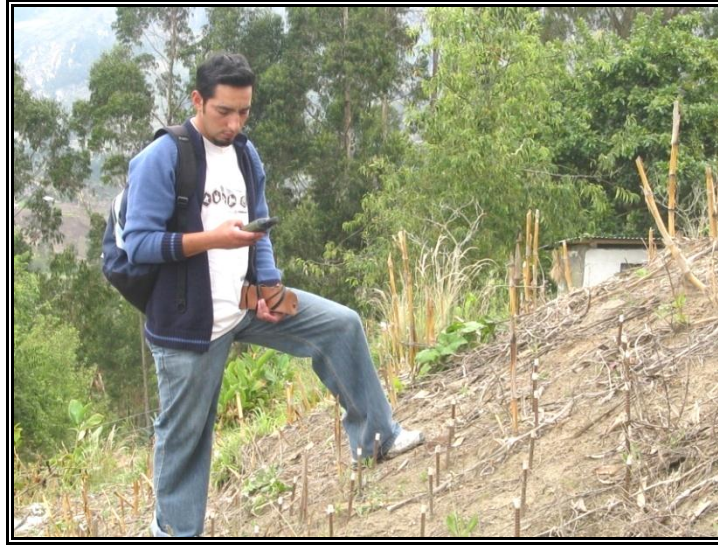
Georeferenciación: Se georeferenció con GPS (explorist 400) los sitios seleccionados para la implementación de las parcelas medidoras de erosión.

Foto 9. Georeferenciación de parcelas de medición de Erosión 2008
Pesántez P., Seminario M.

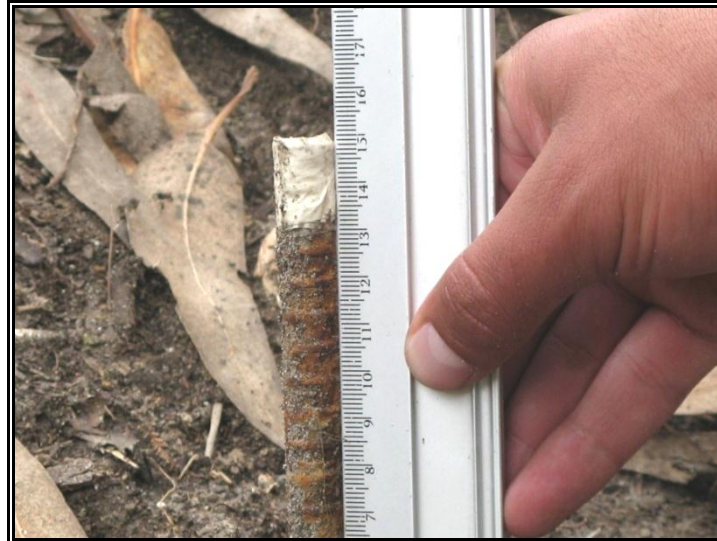
Se colocó la malla de varillas en zonas degradadas; estas mallas fueron ubicadas en parcelas de 1.56m² a una distancia de 0.25m cada varilla, en las distintas zonas de trabajo.

***Foto 10. Toma de datos de parcelas de medición de Erosión 2008.
Pesántez P., Seminario M.***

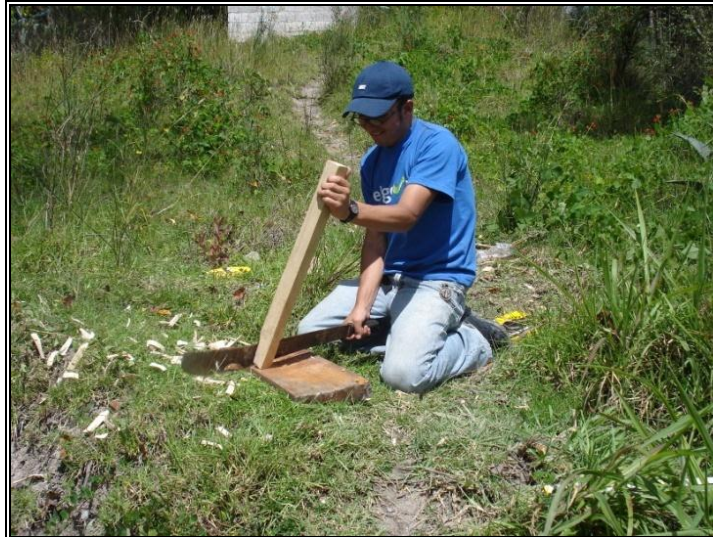
**Foto 11. Preparación de materiales para la instalación de las obras de conservación 2008.
Pesántez P, Seminario M.**

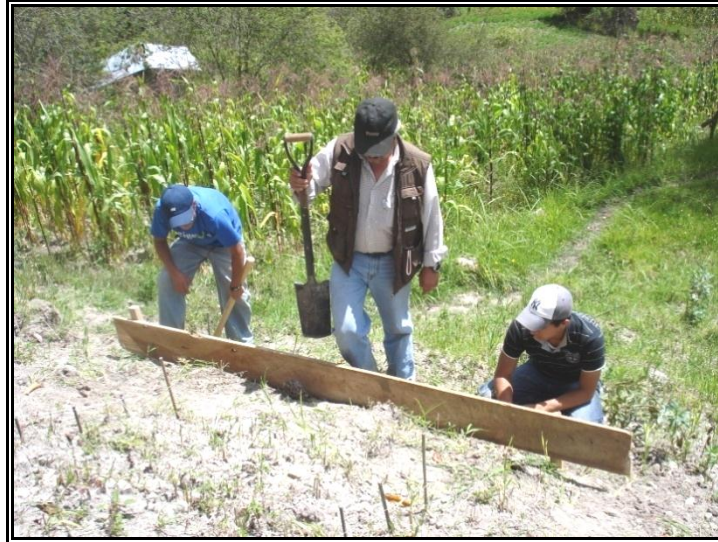
Los soportes de madera (4x4x50cm) fueron colocados a una distancia de 1m entre si, y las tablas utilizadas fueron tablas de encofrado de 3m x 0,20m.

La longitud de la obra de conservación es de 4m.; en la parte superior de la tabla se procedió a colocar una señal en la cual se tomó los datos a partir de ésta; a una distancia de 20cm entre señal.

Foto 12. Implementación de parcelas de control de erosión 2008.

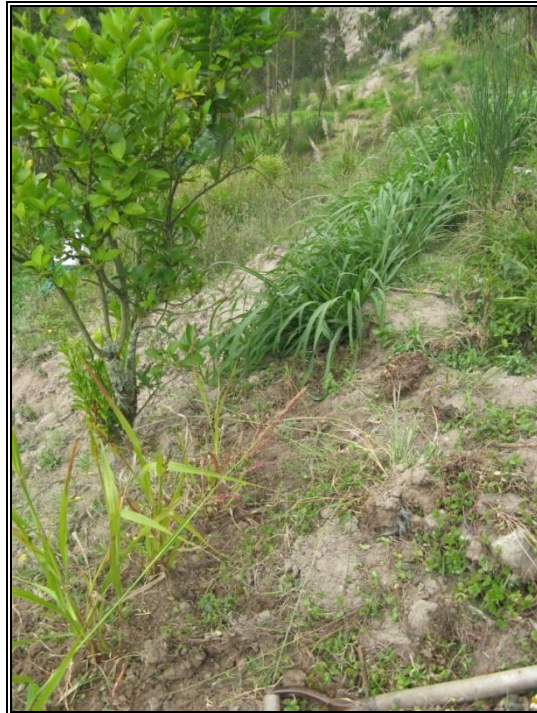
***Foto 13. Implementación de terrazas de formación lenta utilizando especies de pastos 2008.
Pesántez P, Seminario M.***

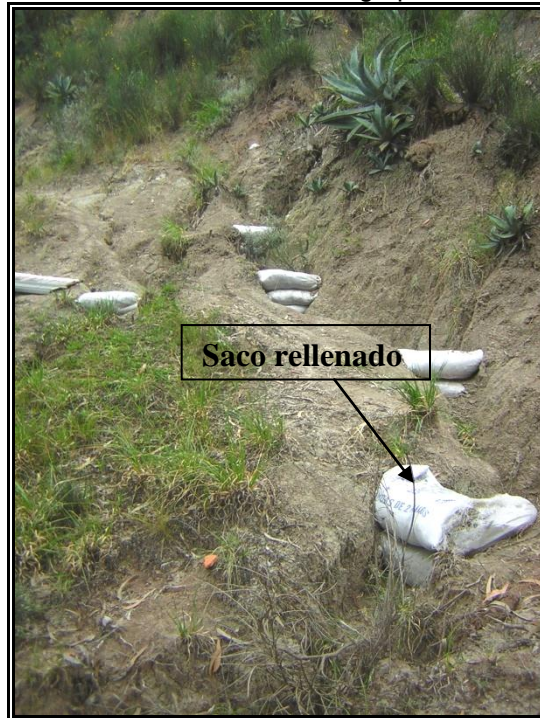
Esta Microcuenca (Q. Cachihuayco) se encuentra muy degradada y en la actualidad existen algunos diques doble pantalla que fueron construidos por la UMACPA hace 8-10 años, los cuales han ayudado a la retención de sedimentos en este lapso de tiempo. Sin embargo no se ha dado el debido mantenimiento de las personas habitantes de esta zona y es por eso que el deterioro se observa en dicha zona.

También existe la colocación de sacos rellenos de tierra por parte de los tesisistas de los años anteriores, esto se lo realizó con el propósito de alguna forma evitar o intentar disminuir el arrastre de sedimentos de dicha zona.

***Foto 17. Quebrada Cachihuayco, Comunidad Corozapal / Provincia – Cañar
Ejecución IV Proyecto de investigación (DIUC)***

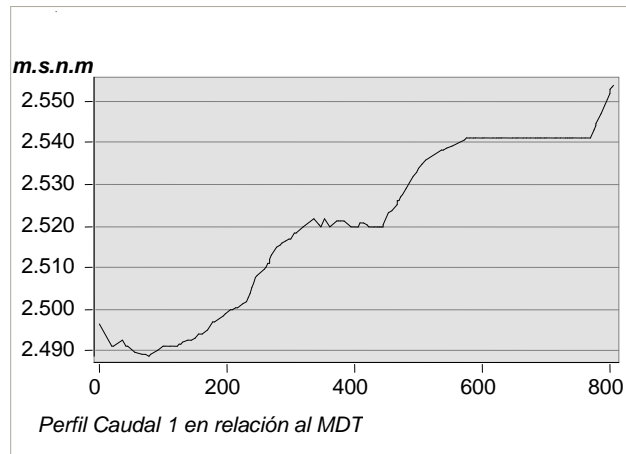
Gráfico 4. Perfil de la Quebrada Cachihuhaco Cauce 1 en relación a la distancia y el MDT

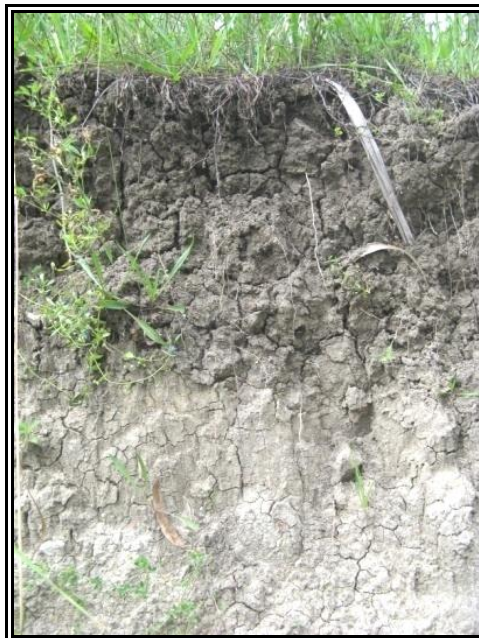
***Foto 20. Vista de un corte transversal de suelo del Orden ENTISOL-2008
Pesántez P., Seminario M.***

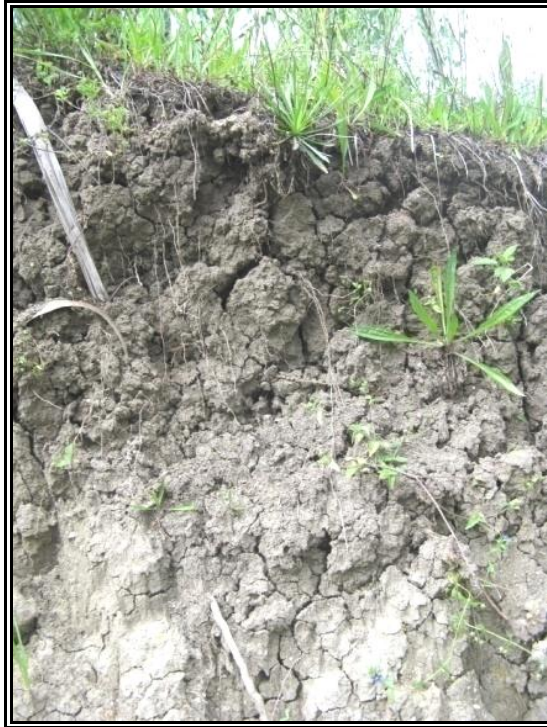
***Foto 21. Vista de un corte transversal de suelo del Orden ENTISOL-2008
Pesántez P., Seminario M.***

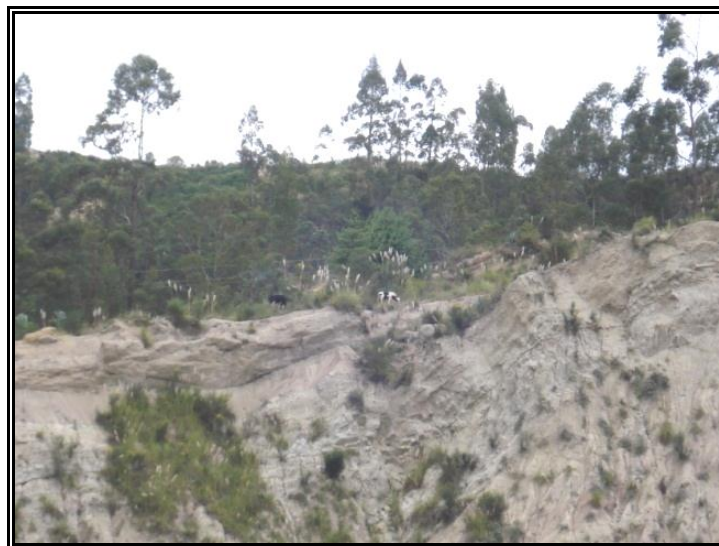
***Foto 25. Zonas erosionadas Microcuenca Cachihuayco / Provincia Cañar 2008
Pesántez P., Seminario M.***

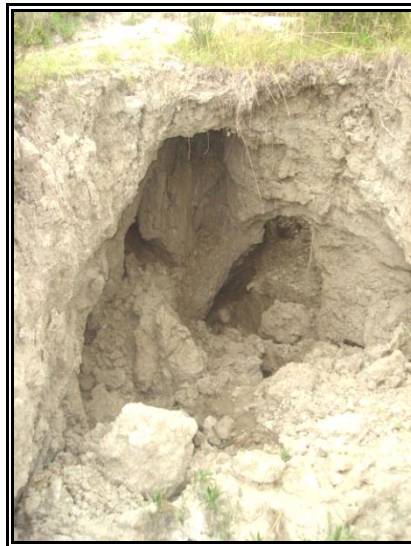
**Foto 26. Zonas erosionadas Deslizamiento
Microcuenca Cachihuayco / Provincia Cañar 2008
Pesántez P., Seminario M.**

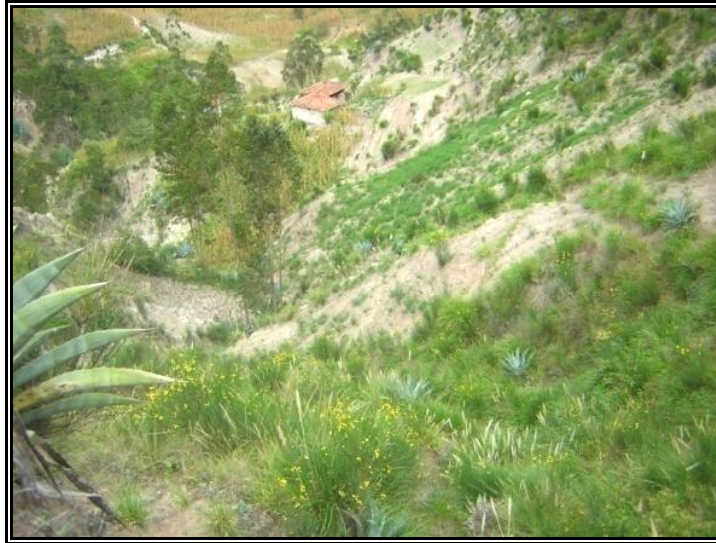
***Foto 27. Zonas en proceso de erosión Microcuenca Cachihuayco / Provincia Cañar 2008
Pesántez P., Seminario M.***

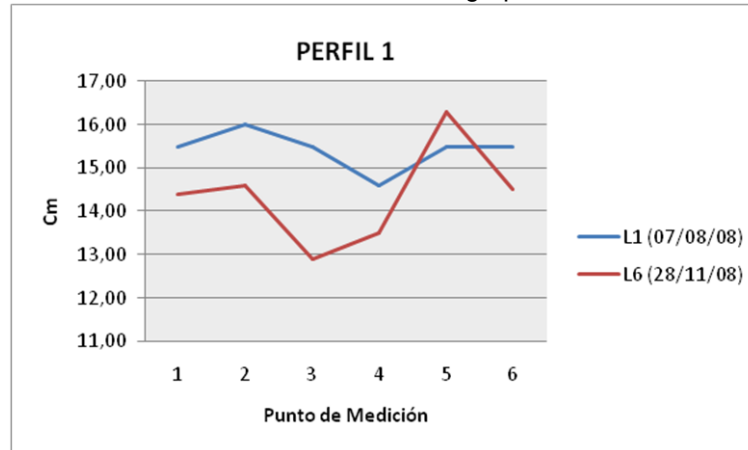
Gráfico 8. Evolución de los perfiles de medición de la superficie del suelo al inicio de la Investigación y al final de la investigación.- Microcuenca Cachihuayco, Provincia - Cañar
Elaboración: Pesántez P., Seminario M.

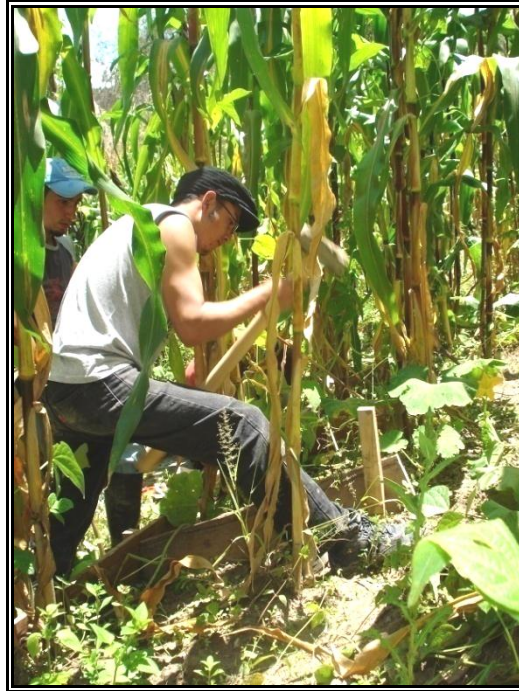
Las parcelas fueron colocadas de la siguiente forma:

- Cuenca alta: Va desde los 2660 hasta 2760m s.n.m.
- Cuenca media: Va desde los 2560 hasta los 2660m s.n.m.
- Cuenca baja: Va desde los 2500 hasta los 2560m s.n.m.

***Foto 28. Implementación de parcelas de control de erosión 2008.
Pesántez P., Seminario M.***

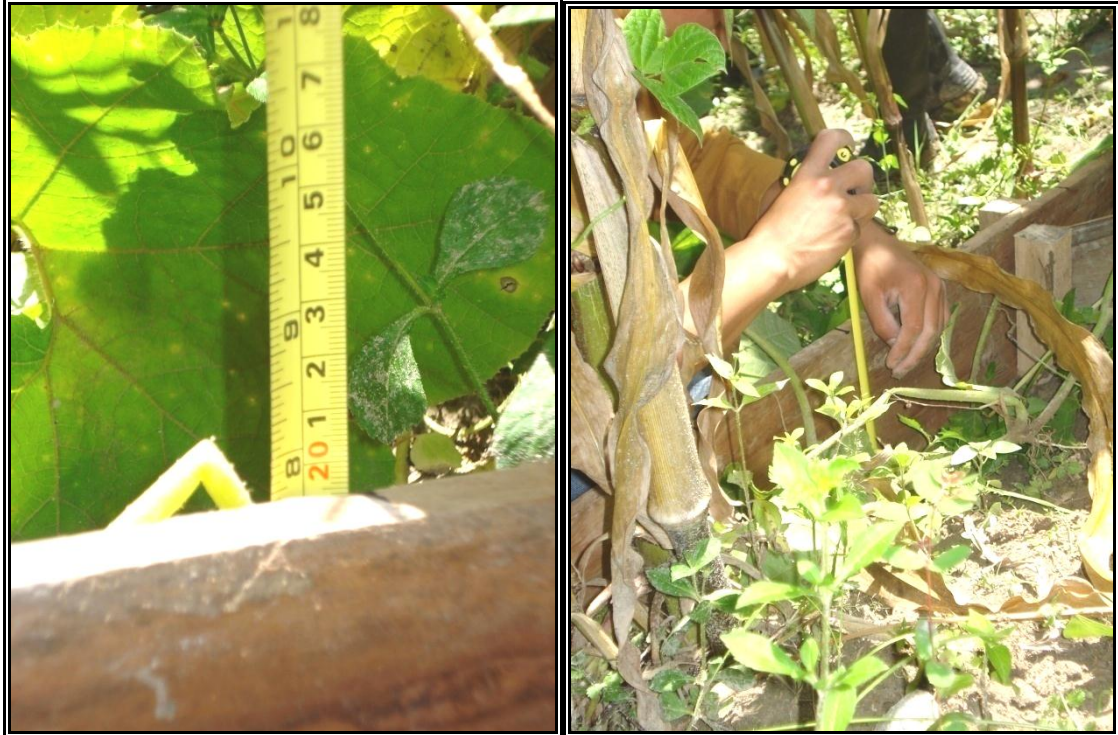
Para obtener estos valores de volumen, se procedió a tomar las medias en centímetros de las distintas obras de conservación. Los puntos de control se encontraban ubicados a una distancia entre puntos de 20cm y a una altura del nivel del suelo de 20cm (ver Fotos 30 - 31)

Fotos 30. 31. Implementación de parcelas de control de erosión 2008.

Luego de haber obtenido 12 mediciones en el transcurso de la investigación, se procedió a calcular los volúmenes de suelo en obras de conservación de suelos tipo lineal, y la respectiva tabulación de datos tomadas desde las parcelas a nivel de campo.

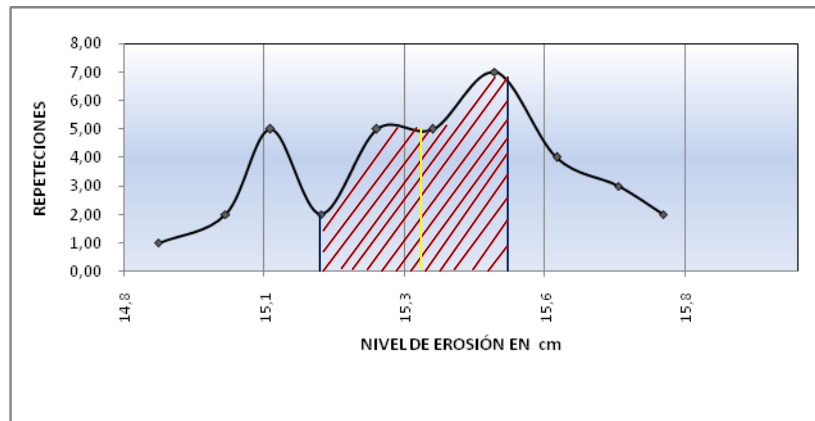
**Gráfico 17. Intervalo de Confianza al 90% promedio en la Microcuenca de la Q. Cachiwayco.
Elaboración: Pesántez P, Seminario M.**

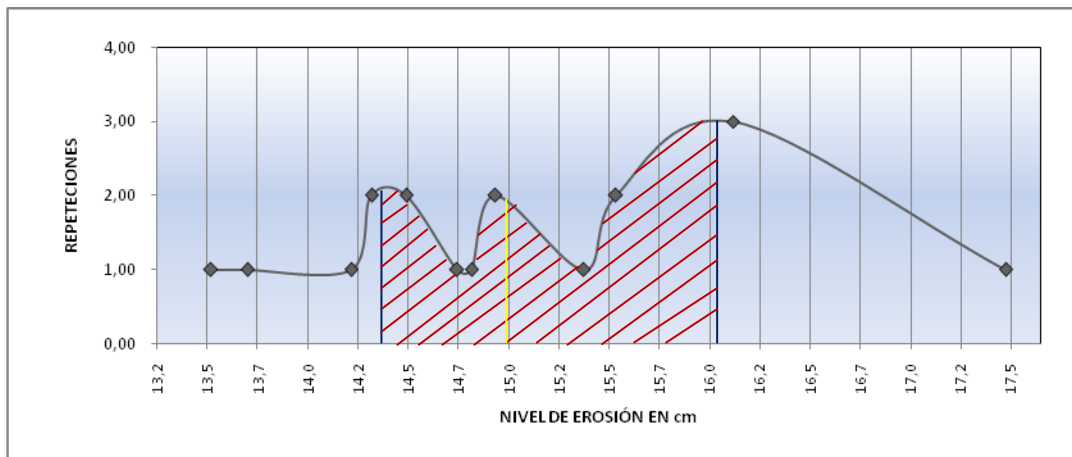
Gráfico 18. Intervalo de Confianza al 90% para la parcela 3 establecidas en la Microcuenca de la Q. Cachiwayco.

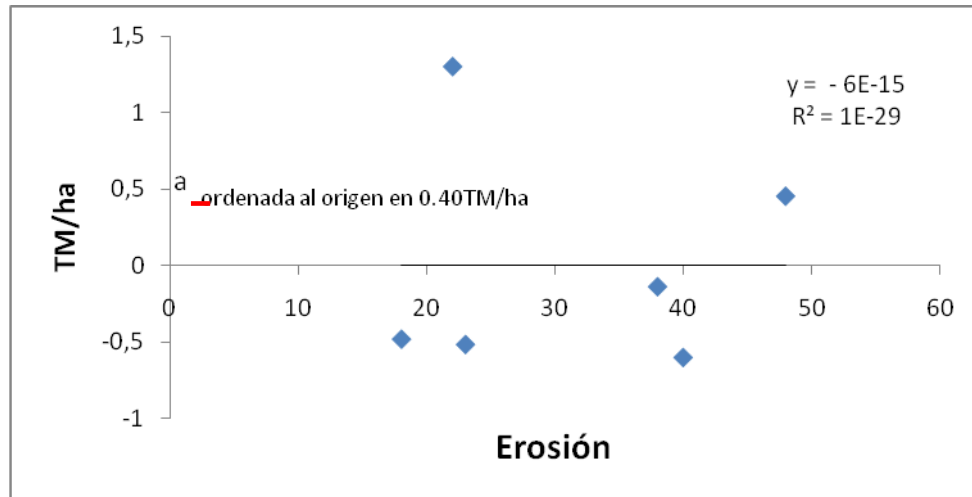
Gráfico 19. Regresión de las seis parcelas establecidas en la Microcuenca de la Q. Cachiwayco. Elaboración: Pesántez P, Seminario M.
