**UNIVERSIDAD DE CUENCA**  
Facultad de Arquitectura y Urbanismo  
Maestría en Proyectos Arquitectónicos

VALORES FORMALES Y CRITERIOS DE INTERVENCIÓN MODERNOS  
EN EDIFICACIONES PATRIMONIALES:

# LA ARQUITECTURA DE EDUARDO SOUTO DE MOURA

Proyecto de Intervención previo la  
obtención del título de Magister en  
Proyectos Arquitectónicos

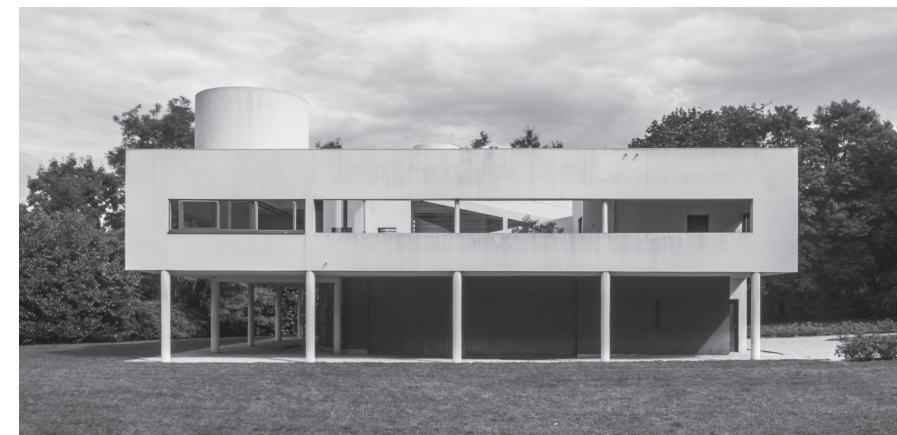
(32)

- 30. Casa Farnsworth, Mies Van der Rohe, Illinois, 1946.
- 31. Foto de época, Villa Savoye. Poissy, 1929, Le Corbusier.
- 32. Vista lateral, Villa Savoye. Poissy, 1929, Le Corbusier.
- 33. Análisis geométrico, Villa Savoye.

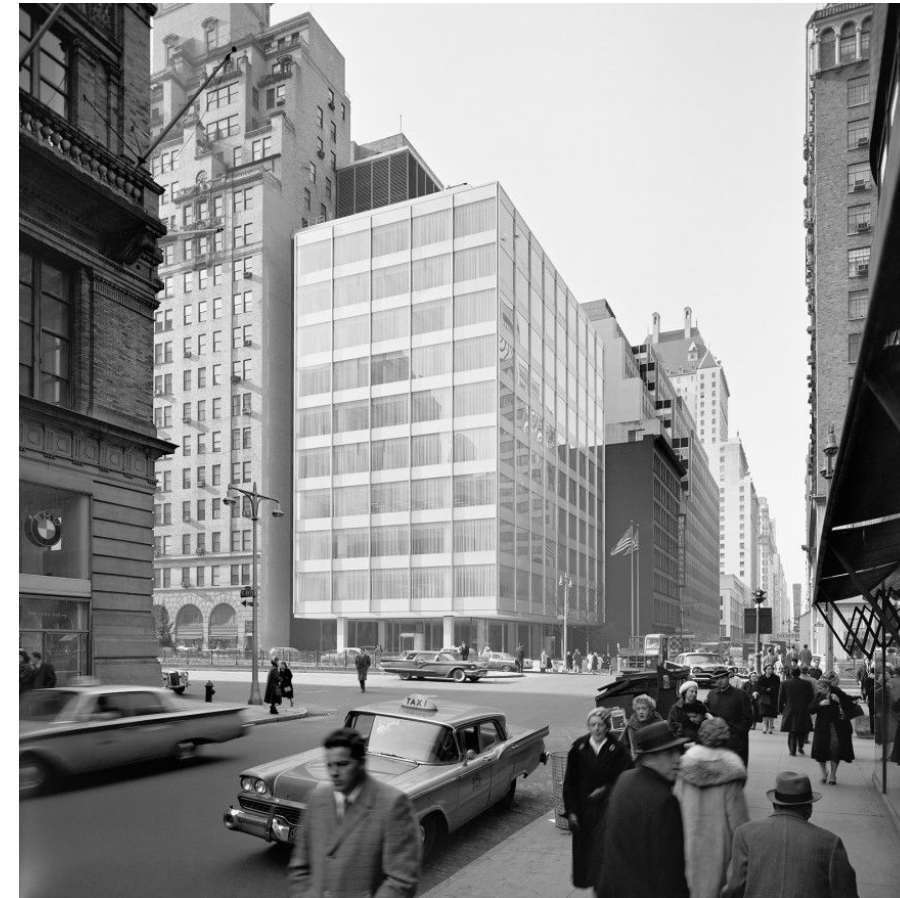
(45)

- 43. Centro Histórico de Quito - Ecuador.
- 44. Centro Histórico de Cuenca - Ecuador.
- 45. Edificio sede Pepsi Cola en su entorno urbano, New York, SOM, 1960.

Existe la errada percepción de la contradicción de la Arquitectura Moderna con la obra clásica, a pesar de que la modernidad ha dado muestras fehacientes de cómo afrontar la relación y continuidad con el patrimonio, siendo un ejemplo de lo dicho el edificio de Pepsi-Cola (1960), en Nueva York [Fig. 45], y la Albright-Knox Art Gallery (1962), en Buffalo, ambos de G. Bunschaff (SOM), en donde la presencia de los edificios no solo se integran y dan continuidad, sino lo hacen de manera sensible pero intensa a la vez.

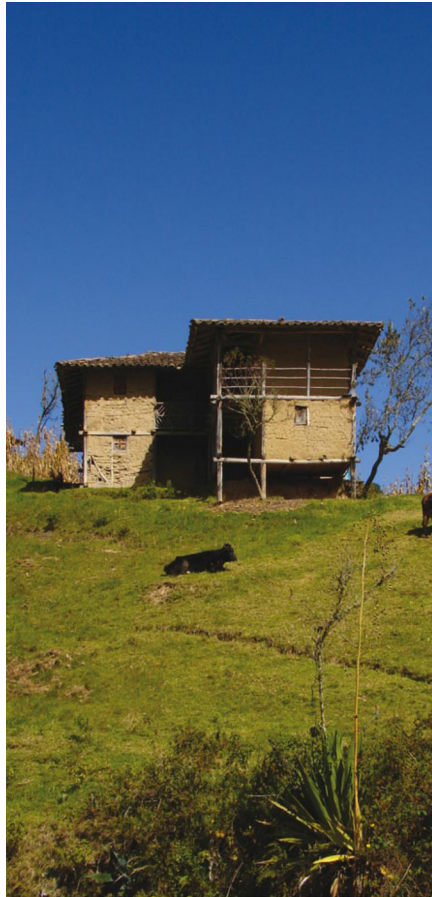
[46]

- 46. Vivienda en Parroquia de San Martín de Puzhio, Azuay - Ecuador.
- 47. Análisis de relaciones formales de vivienda en Parroquia de San Martín de Puzhio, Azuay - Ecuador.
- 48. Planta de vivienda en Parroquia de San Martín de Puzhio, Azuay - Ecuador.

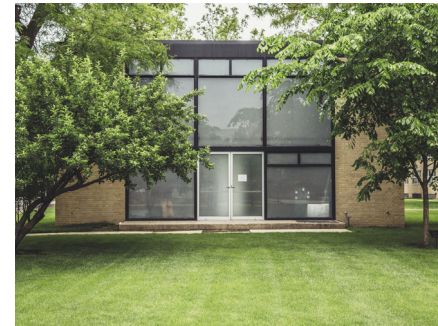
(54)

- 53. Mies Van der Rohe, en su estudio.
- 54. Capilla I.T.T., Mies van der Rohe, Chicago, 1949-1952.
- 55. Casa em Baião, Souto Moura, 1990-1993.
- 56. Planta de la casa Hubbe, Mies Van der Rohe.
- 57. Maqueta de la casa Hubbe, Mies Van der Rohe.
- 58. Planta de la vivienda unifamiliar Boavista Rua, Souto de Moura, 1987-1994.
- 59. Maqueta de la vivienda unifamiliar Boavista Rua, Souto de Moura, 1987-1994.

Descubre en el personaje esa dualidad entre lo moderno y lo clásico, criterio que identifica la obra de Souto de Moura, especialmente en su primera etapa profesional, debido al uso de materiales tradicionales como la piedra o el ladrillo que contrastan con el vidrio o el acero, todo desarrollado con rigor, precisión y atención al detalle que son dignos de su referente [Fig. 54 y 55].

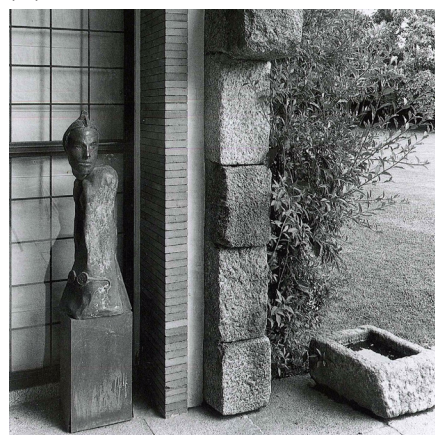
(73)

A pesar de la diversidad de materiales utilizados, los encuentros son claros e inteligibles, guardando la individualidad de cada uno de sus componentes [Fig.73].

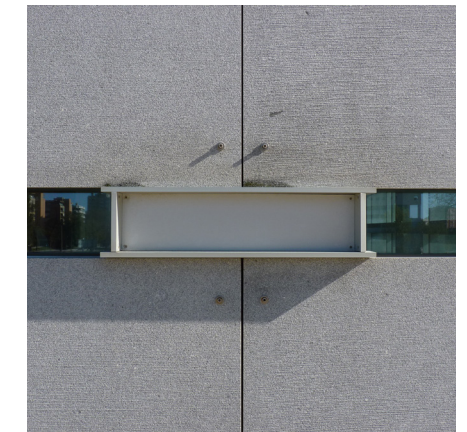
(84)

Es así que desde sus inicios interpreta claramente los criterios de precisión y rigor establecidos como requisitos de la Arquitectura Moderna; él menciona: "*Hay una cosa que para mí es fundamental: trabajar con una regla, descubrir un módulo [Fig.84], siempre ha sido así (refiriéndose a los griegos o Miguel Ángel), remata diciendo: después es posible hacer todo lo contrario, pero es preciso tener un punto de partida: si no, es el caos*" (de Moura, 2005) [Fig. 85].

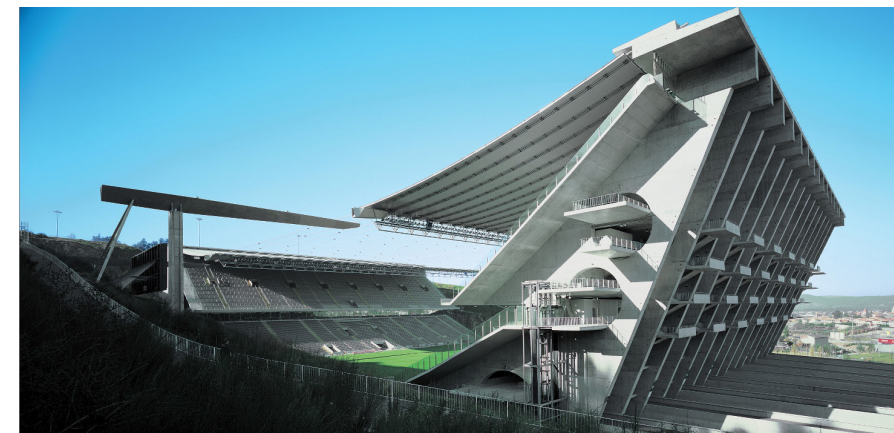
(86)

Mantener un rigor en el uso de la regla, permite controlar las decisiones y acentuar aquello que se escapa a ella, debido a la complejidad del entorno y del proyecto mismo [Fig. 86].

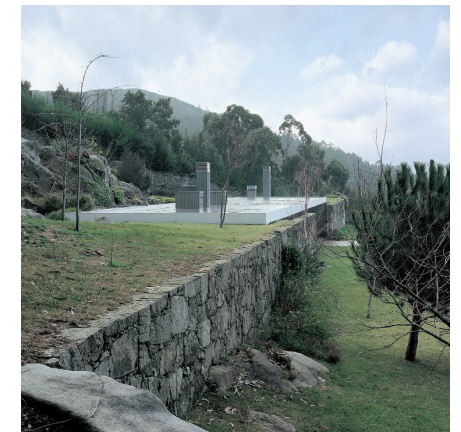
(89)

Al respecto, comenta que en la casa de Moleno do Minho [Fig.89], la readecuación de las terrazas costó más que la propia casa, dice “(...)es una forma de dar más sentido a las cosas, aunque después el trabajo del arquitecto no se evidencie, pues esa manipulación del terreno no se debe sentir ya que perdería interés” (de Moura, 2005), es decir hay que hacerlo de manera muy sutil, que parezca su estado natural, que siempre ha estado así. Esta concepción es importante “(...)porque provoca un estado de continuidad del paisaje verdaderamente interesante” (de Moura, 2005). Dichos criterios se visualizan en el estadio de Braga [Fig.90], en el lugar de una antigua cantera, se pretende seguir con un proceso de formación no natural de la piedra, en este caso con el hormigón como un material natural como la piedra; “ahora es difícil distinguir donde empieza la una y donde acaba la otra” (de Moura, 2005), es un todo.

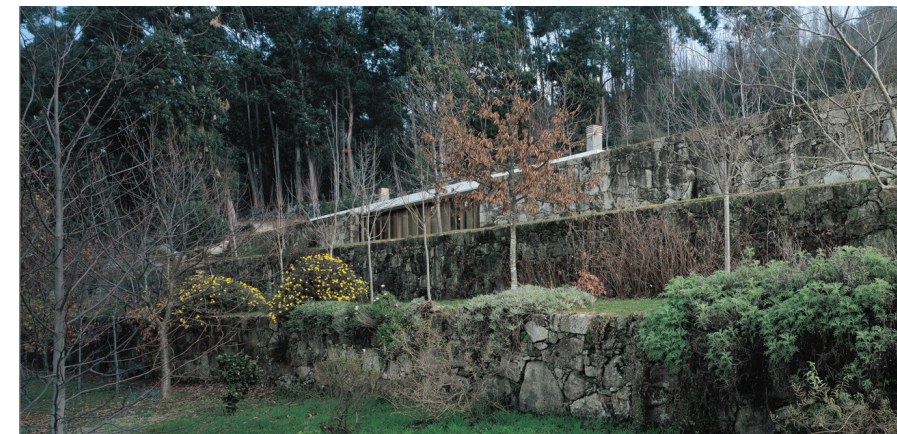
(97)

El muro lítico permite tener un fuerte contraste con la pared blanca, el vidrio o el propio ladrillo [Fig.97 y 98], que representa la dicotomía entre tradición y modernidad, tan presente en Portugal; entiende que este criterio es útil para hacer arquitectura cuando existe una preexistencia, independiente del valor que ésta tenga.

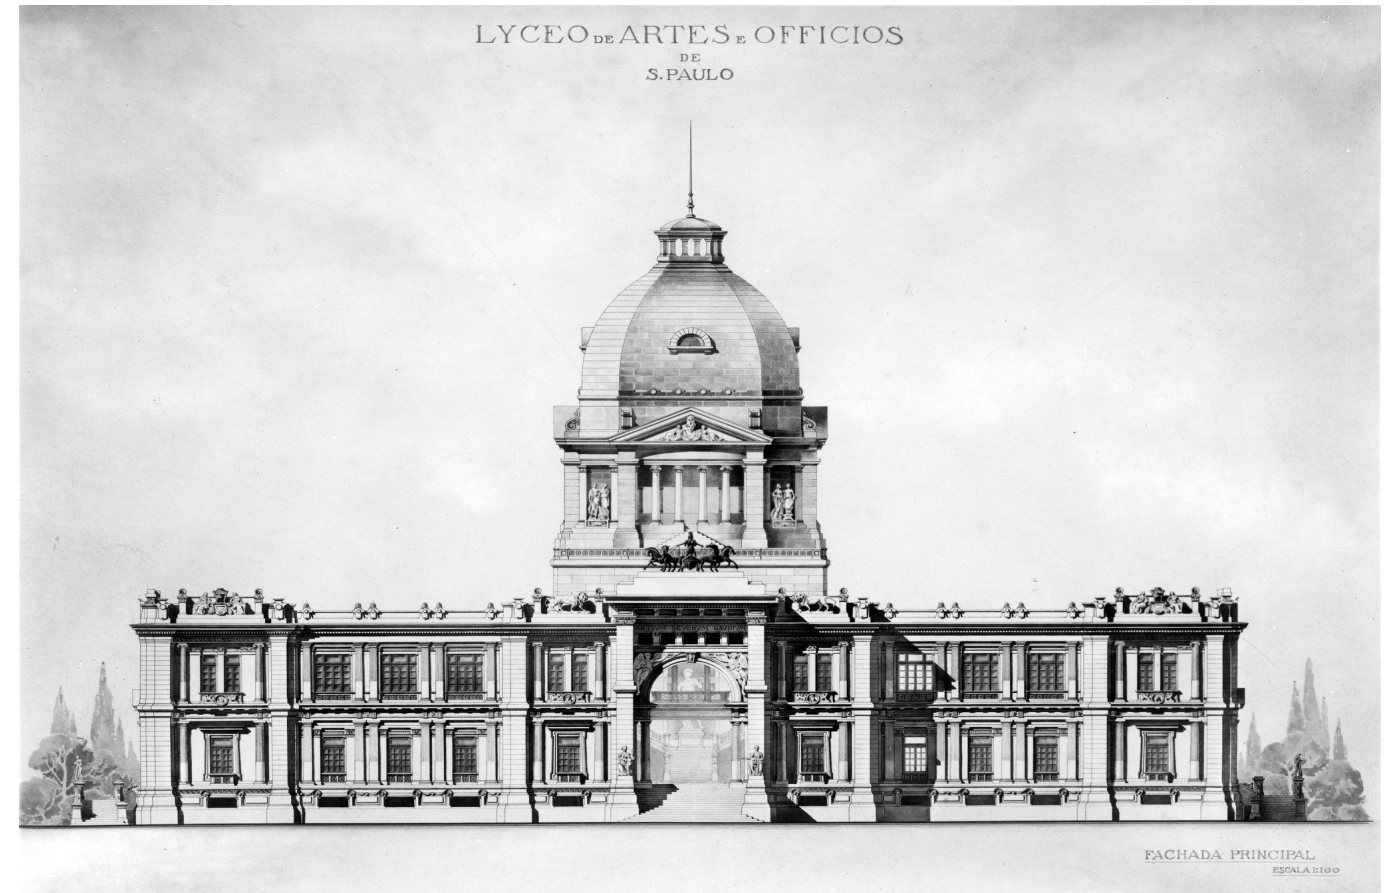
(108)

El edificio, planificado por Ramos de Azevedo y Domiziano Rossi, fue concebido en consonancia con los principios del Neo-renacentismo italiano [Fig.108]; se proyectó originalmente como galería para Liceo de Artes y Oficios y albergó posteriormente a la Escuela de Bellas Artes de São Paulo. Está conformado por tres pisos y dos patios internos para garantizar una buena ventilación y luminosidad; además, en el centro, (que preveía una cúpula nunca concluida), se localiza el zaguán central con una altísima distancia entre el piso y cielo raso.

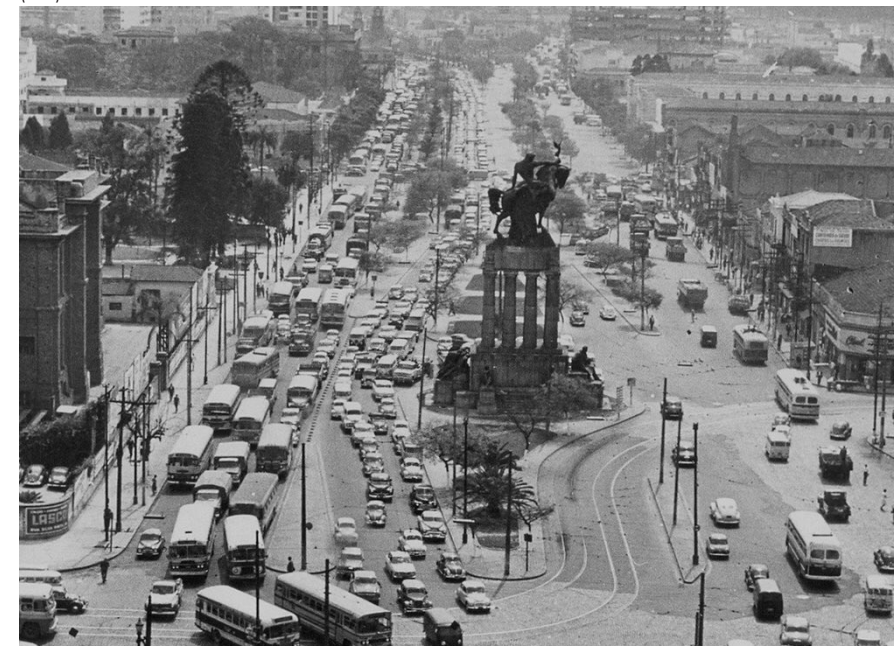
(113)

En los años previos a la restauración el acceso principal al antiguo Liceo de Artes y Oficios estaba muy degradado con las transformaciones urbanas, especialmente por el estrangulamiento del espacio público entre la Pinacoteca y la avenida Tiradentes, utilizada mayoritariamente por el vehículo [Fig.113].

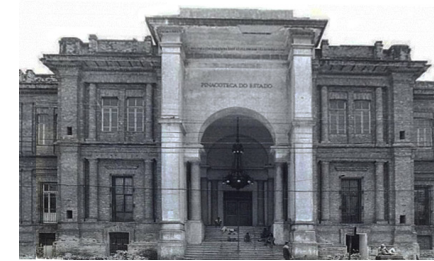
(114)

Concibe como válido, incorporar materiales contemporáneos que se vinculen al conjunto, ya sea para integración (como el metal de la ventanería y antepechos), o para contrastar (como en las claraboya de los patios). Algunas decisiones como el cierre de ventanas y el enlucido blanco recuperado en el antiguo acceso [Fig.114] le dan la lectura de que existe intervención, de que algo nuevo sucede en su interior [Fig.115].

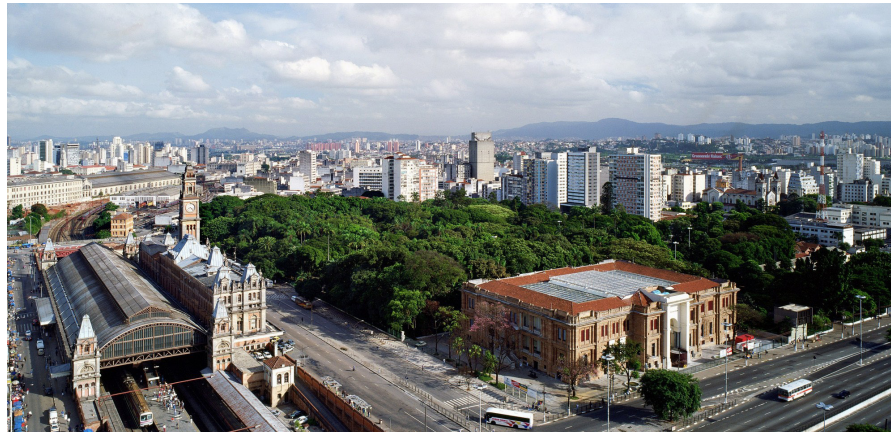
(116)

116. Entorno urbano de Pinacoteca, con Estación y Jardín de Luz, al fondo parte de São Paulo.  
117. Esquema de la estrategia planteada.

Se rescata el valor social/urbano del bien, al procurar a través de un innovador planteamiento, devolver progresivamente la vida al histórico y socialmente importante Barrio de la Luz [Fig.116] (bastante degradado para la época), recuperando su importancia cultural y democrática.

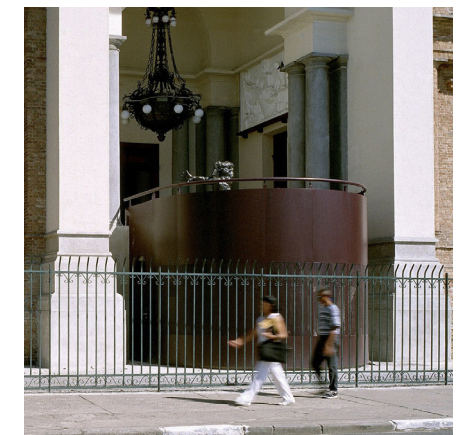
(121)

Al tener el nuevo eje de circulación y por tanto modificar el acceso, el proyecto creó, a través de un balcón curvo [Fig.121], una terraza en el sitio de la antigua escalera principal, como mirador exterior y abierto al paisaje urbano cercano: *“Pensaba que aquella escalera estaba mal encajada, muy empinada, y con un espacio de recepción casi nulo; la escalera se precipitaba sobre la avenida, que se fue reduciendo; la recepción quedaba afectada, ya que la circulación no fluía”* (Mendes da Rocha, 1988).

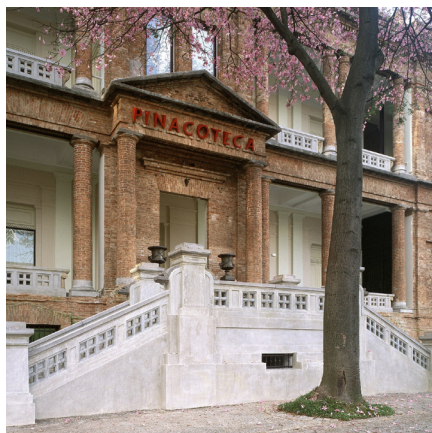
(122)

122. Detalle de acceso principal actual hacia Plaza de Luz.  
123. Acceso principal actual hacia Plaza de Luz.

El acceso, ahora es posible a partir de un amplio espacio respecto a la Praça da Luz [Fig.122 y 123], que establece un diálogo interesante con el bello edificio y la animada estación del metro.

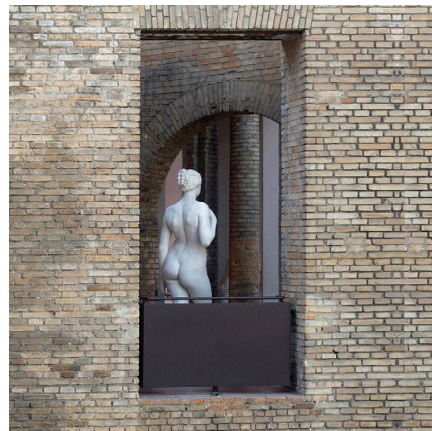
(124)

124. Detalle de muro y balcón.  
125. Obra expuesta en la Pinacoteca.  
126. Esquema de la intervención en sección.  
127. Esquema de la intervención en planta.

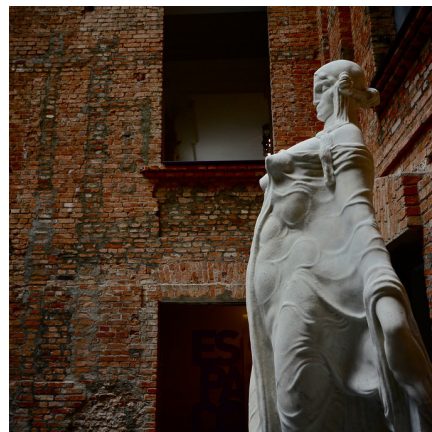
(125)

La solución fue limpiar y neutralizar agentes agresivos acumulados por la contaminación, mantener los innumerables meandros de los adornos esculpidos en los ladrillos, muy desgastados, y proteger químicamente de forma adecuada, conservando el color y la textura; no se repararon imperfecciones de la construcción [Fig.125].

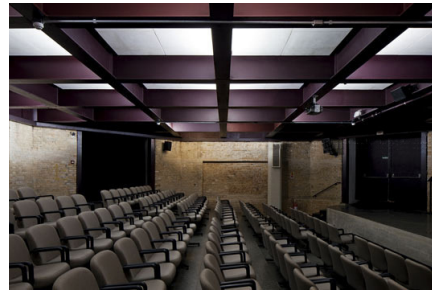
(128)

- 128. Auditorio bajo el octógono central.
- 129. Vista hacia claraboya del octógono central.
- 130. Axonometría de las zonas intervenidas.
- 131. Vista interior del área de exposiciones.

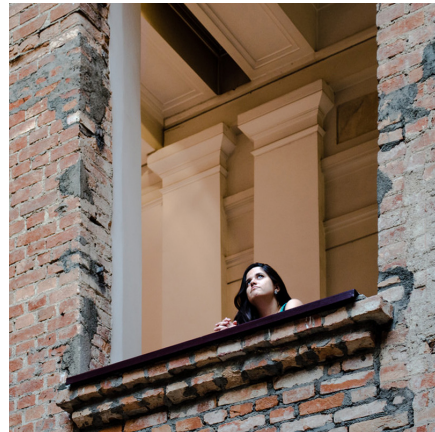
(132)

- 132. Imagen de vano de Pinacoteca.
- 133. Vista de patio lateral con pasarelas.
- 134. Vista de pasarela.
- 135. Detalle de sala interior de exposiciones.
- 136. Detalle de muro interior de ladrillo de Pinacoteca.

**c) Respeto pátina:** Los muros existentes al igual que algunos pisos y otros elementos estaban íntegros antes de la intervención, aunque con numerosas huellas del paso del tiempo, con marcas de los antiguos andamios y la huella de las intervenciones anteriores, mostrando por tanto lo inconcluso del bien [Fig. 132 y 136]. Se mantuvo ese mismo criterio, sin necesidad de reconstruirlos.

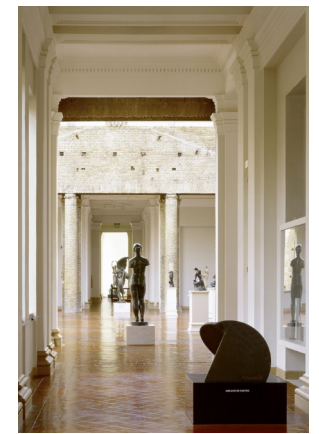
(135)

**b) No falsificación (autenticidad):** Todas las intervenciones son absolutamente reconocibles, con materiales contemporáneos, bastante neutros (como el vidrio, el metal color marrón oscuro y el revoque blanco [Fig.133 a la 135]), que forman un conjunto armónico con el ladrillo original; todas ellas han sido yuxtapuestas, y resultan evidentes.

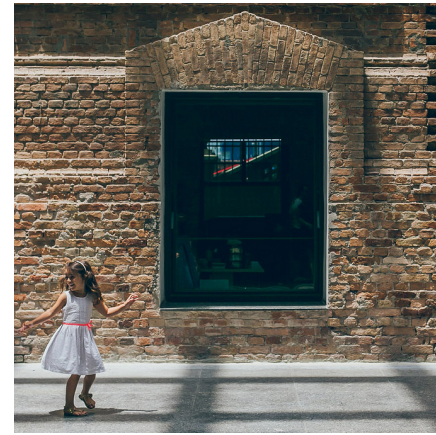
(137)

- 137. Ventana interior de la Pinacoteca, sin montantes.
- 138. Detalle de acceso antigua a Av. Tiradentes.
- 139. Vista de la exposición de esculturas, con claraboya.
- 140. Claraboya del patio lateral.

- d) **Conservación in situ:** Se conservan todos los elementos originales en su posición original; no se cuenta con más referencias de elementos mutilados o fuera de contexto.
- e) **Reversibilidad:** El hecho de que el bien mantenía sus cualidades estructurales, permitió que, (a excepción de los entrepisos y la losa sobre el auditorio) todos los elementos utilizados puedan ser fácilmente removidos, volviendo el bien a su condición inicial. La ventanería no utiliza montantes [Fig.137] y se resuelven con un solo vidrio; en el caso de vanos, los antepechos no tocan la pared.

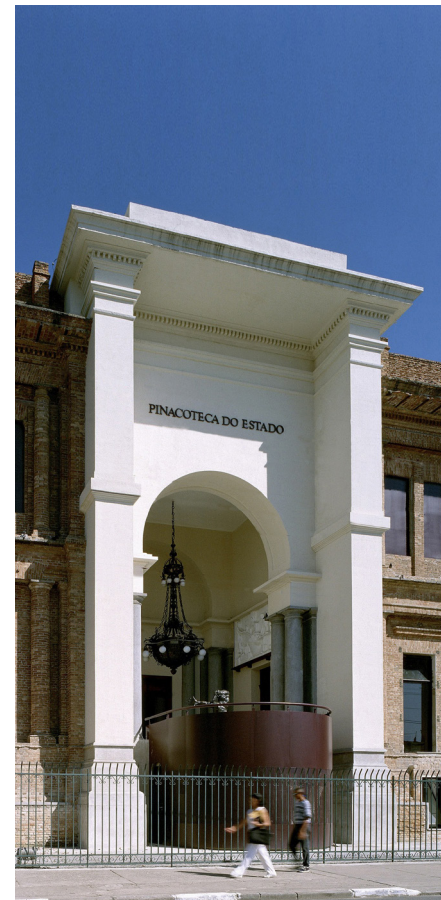
(138)

En la fachada principal, todo el volumen del antiguo acceso recupera su revoque blanco, que contrasta con un cuerpo curvo en hierro, totalmente abstracto y en marrón oscuro [Fig.138]; todos los elementos nuevos son planos manejados con total precisión y levedad.

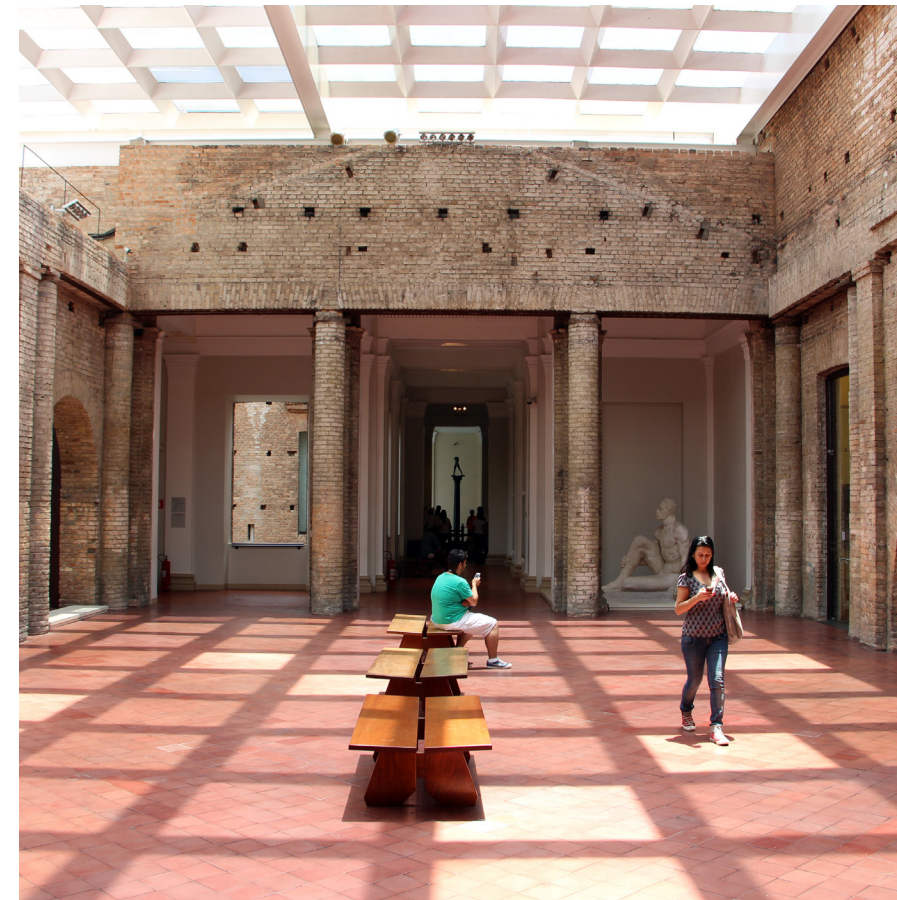
(139)

No restituye la cubierta, en su lugar incorpora la luz como aporte más importante al proyecto [Fig.139 y 140], dejando el muro libre, lo que hace referencia a la ruina.

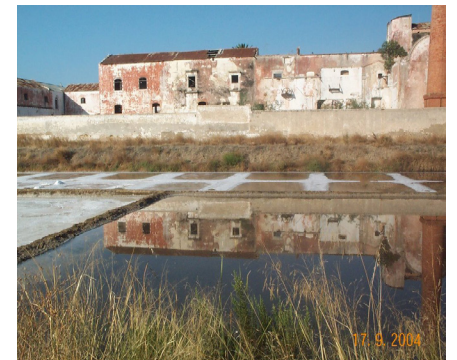
(155)

Las adecuaciones para fábrica supuso una agresiva intervención, pues para lograr los diáfanos espacios requeridos, se tuvo que demoler prácticamente todos los muros interiores, dejando solamente las fachadas, afectando por tanto la estructura portante del inmueble y por cierto su valor histórico. Este proceso implicó también el derrocamiento de una parte importante del ala este del claustro [Fig.155].

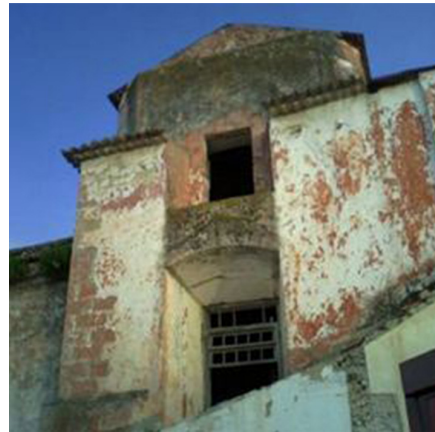
(156)

- 156. Estado de la Iglesia del Monasterio previa la intervención.
- 157. Estado de afección de torre previa intervención.
- 158. Esquema de la distribución del programa arquitectónico.

Los edificios existentes estaban en general constituidos por una planta baja, primera planta alta y cubierta, con excepción de la iglesia que presentaba un segundo piso elevado y la torre con dos pisos altos [Fig.156].

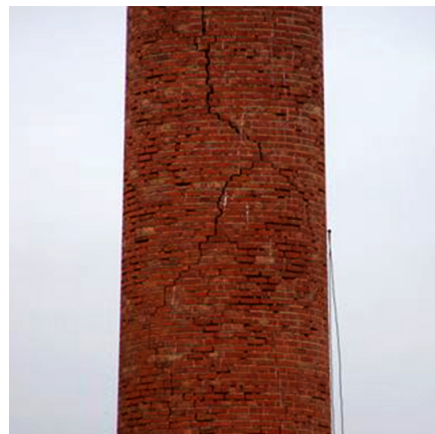
(157)

El edificio tenía muchas bóvedas estructurales que se encontraban muy agrietadas; los entrepisos francamente debilitados o incluso caídos. Las cubiertas originales eran totalmente inexistentes, solo las realizadas para el uso fabril estaban presente pero en muy mal estado. La torre y la iglesia, dos icónicos elementos de las épocas más importantes del bien, estaban en franco deterioro y amenazaban ruina [Fig.157].

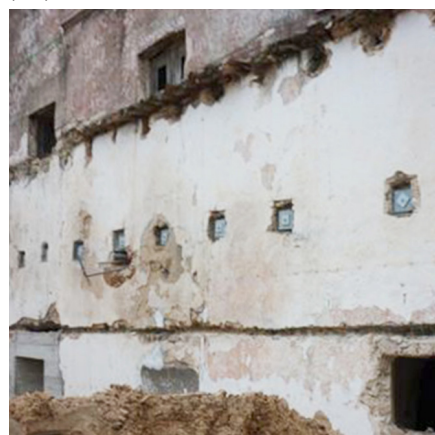
(164)

A pesar del alto grado de destrucción [Fig.164] y la demolición de muchas partes importantes de la edificación original, se prioriza su valor tipológico de convento Cisterciense (con el claustro como principal elemento).

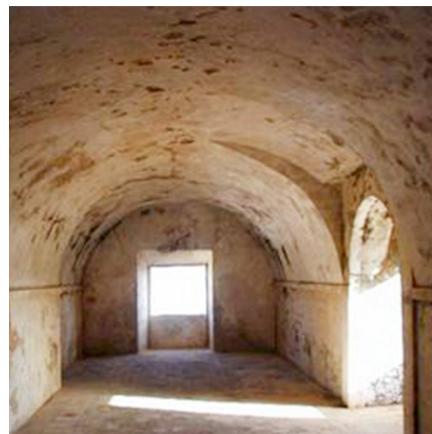
(172)

Las bóvedas de base [Fig.172], a pesar de haber sido anteriormente intervenidas, presentaban grietas relevantes, que fueron cerradas a través de la inyección de mortero sin retracción. Además, se reforzó con una lámina de hormigón adherida con abrazaderas selladas con un aditivo como relleno estructural, debiendo además mejorar los soportes de anclaje.

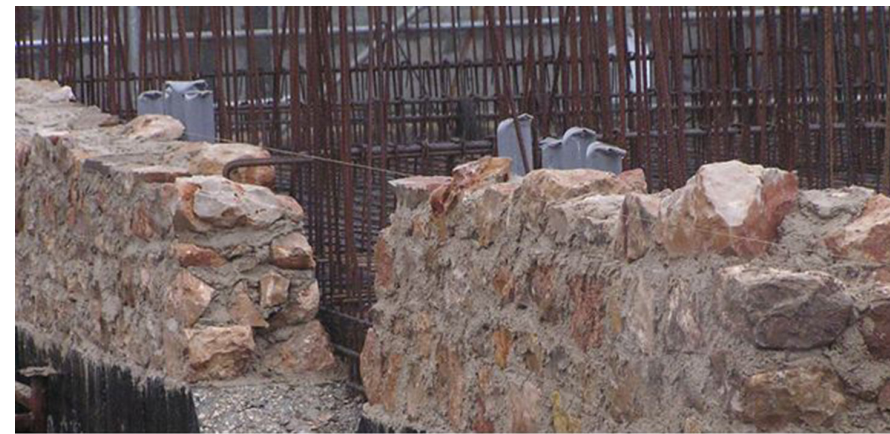
(174)

**c) Reestructuración:** Como mencionamos, las paredes no estaban arriostradas, pues se habían eliminado casi todos los muros interiores; ello implicó todo un trabajo de estructuración [Fig.174]. Como refuerzo adicional se instalaron tirantes horizontales para mejorar la unión entre los diversos muros, tanto en las que estaban parcialmente caídos como en los huecos cerrados de manera deficiente.

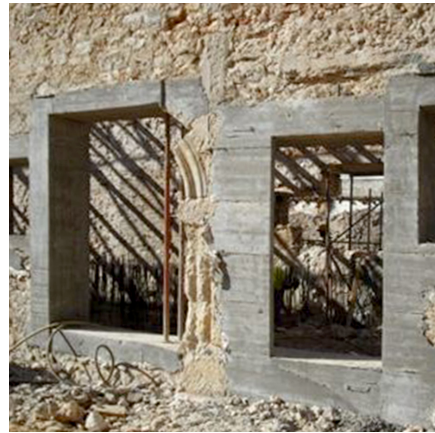
(175)

- 175. Proceso de rehabilitación, apertura y reforzamiento de vanos.
- 176. Muro restaurado.
- 177. Vista sureste del Monasterio previa la restauración.
- 178. Vista sureste actual del Monasterio.
- 179. Detalle del claustro central

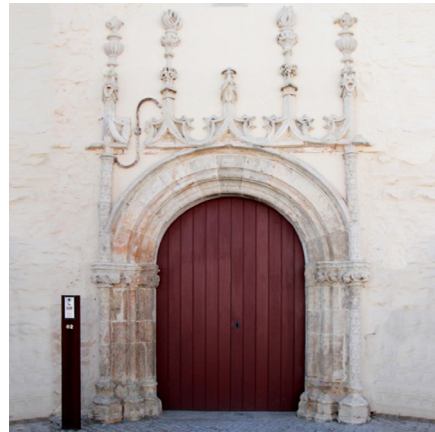
(183)

- 183. Vista de la puerta Manuelina
- 184. Diversos elementos como testimonio de la restauración.
- 185. Vista este previa la restauración.
- 186. Vista este actual.
- 187. Vista interior de la antigua iglesia.

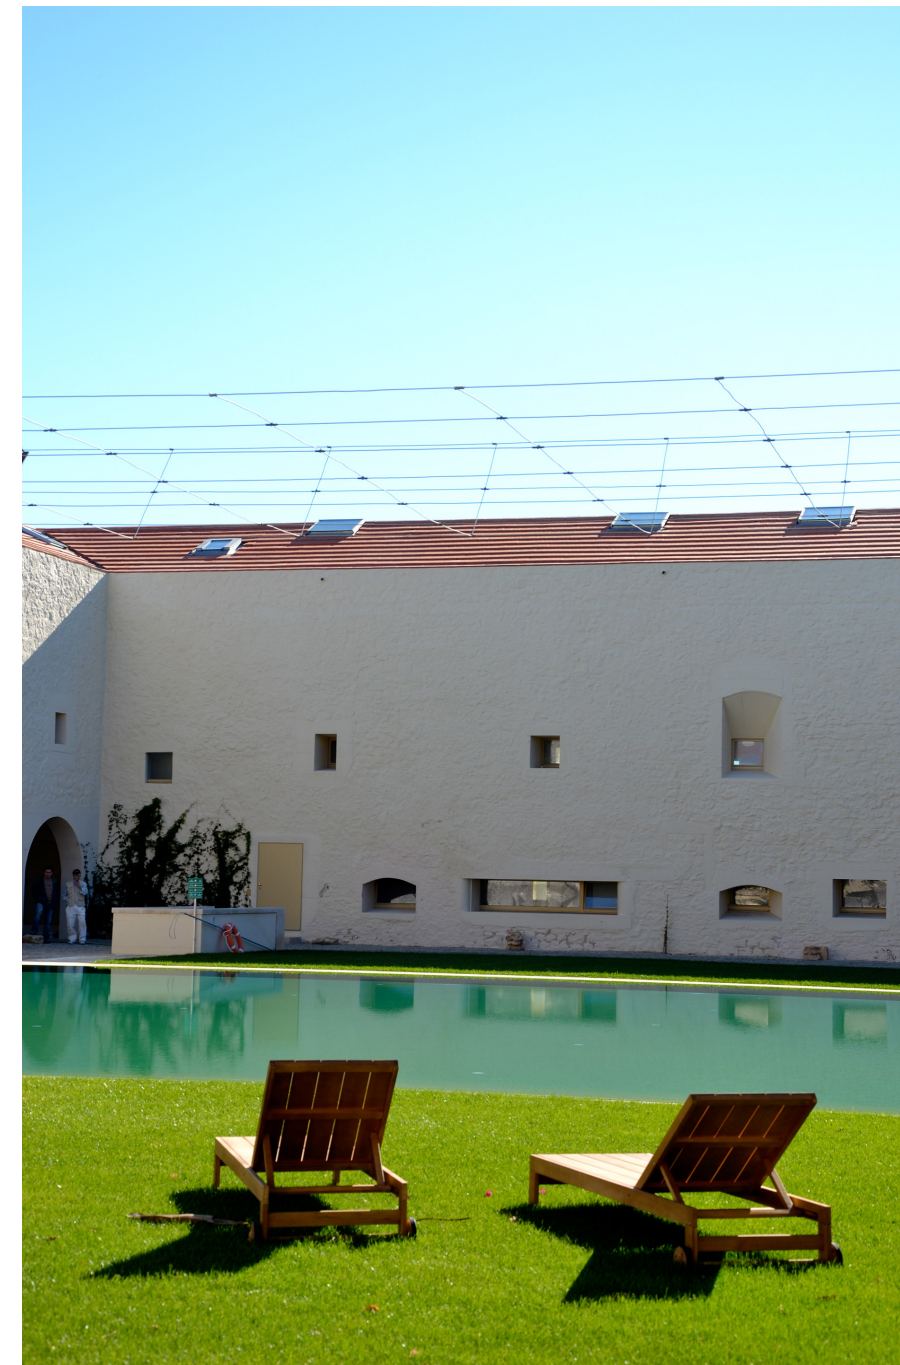
(192)

- a) Universalidad:** Toda la base estética del conjunto es blanca (recubrimiento de cal) lo que hace resaltar los volúmenes del claustro y contrastar con el verde y el agua [Fig.192].

La cubierta de teja industrial se muestra modesta por su baja pendiente; su color la integra al entorno urbano imperante [Fig.192].

- b) Rigor:** Plantea un módulo habitacional único, que ordena todo el conjunto, al cual se adaptan las ventanas existentes, a veces a través de abocinamientos [Fig.192].

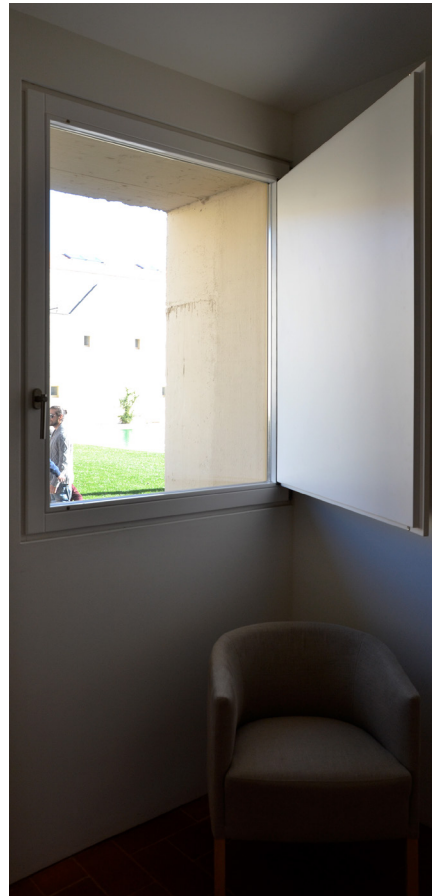
(193)

193. Ventana tipo de las habitaciones.  
194. Vista desde el sur hacia la torre industrial.  
195. Vista del patio secundario.  
196. Vista de la grada de la habitación tipo.

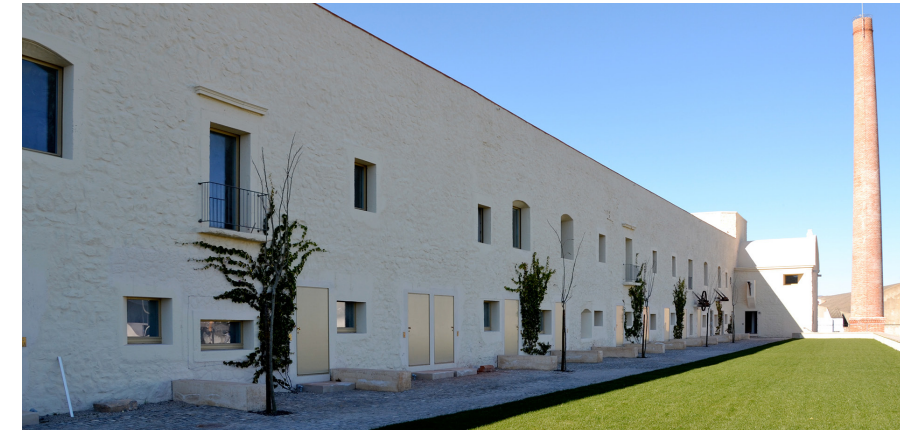
(194)

Las ventanas nuevas guardan un perfecto ritmo, agrupadas en 4, con una proporción de 2 a 1. Los vanos cerrados al igual que los antiguos tragaluces en la cubierta, dejan huella del perfecto ritmo de la concepción original [Fig.194].

Es absoluta la austeridad estética y financiera en los muros restaurados, ya que se recuperan con hormigón burdamente tratado, pero que no distorsiona con el resto de la edificación antigua [Fig.194].

Pocos y económicos materiales configuran la estética del edificio; el muro blanco (cal) como base, la madera de pino, los pisos y cubierta de arcilla y algunos secuenciales elementos metálicos. [Fig.194 y 195].
