UNIVERSIDAD DE CUENCA
Facultad de Arquitectura y Urbanismo
Carrera de Arquitectura

Reconstrucción histórica del espacio exterior del Seminario San Luis de la
ciudad de Cuenca por medio de la expresión gráfica y digital.

Trabajo de titulación previo a la
obtención del título de Arquitecto

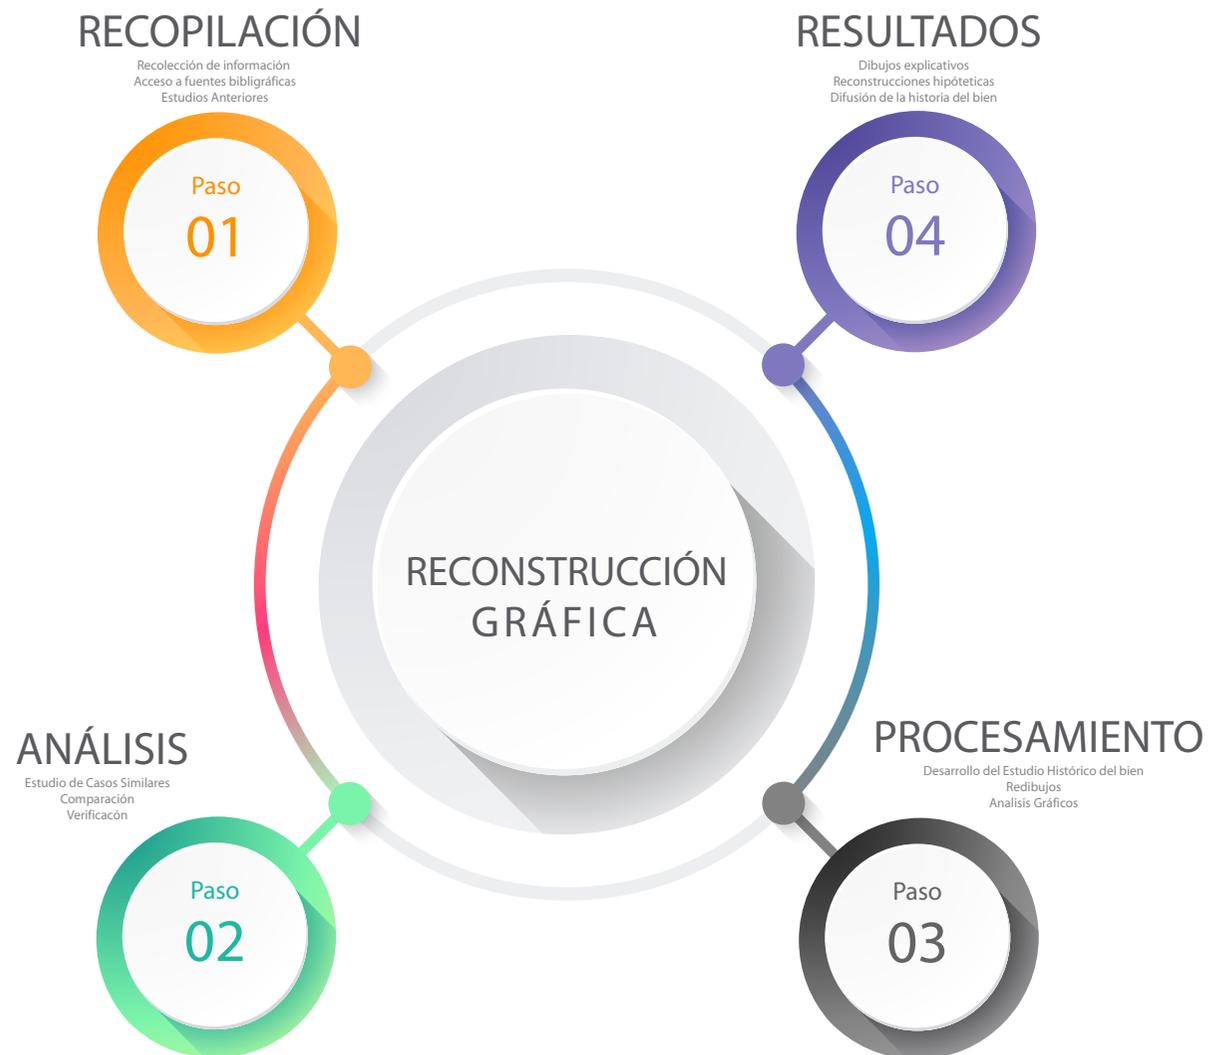
Fig. 14. Metodología
Fuente: Equipo de trabajo (2019)

Al tratarse de un estudio en el cual se necesita la verificación de las fuentes encontradas, se realizará una retroalimentación continua, ya que al encontrar nuevas fuentes éstas obligarán a un nuevo acercamiento hacia el bien, y al descartar fuentes los caminos de la investigación deberán tomar nuevos rumbos. Es así como se deberán tener más de una lectura en todo el proceso de la investigación, repitiéndose el ciclo metodológico una y otra vez. (Ver Fig. 14)

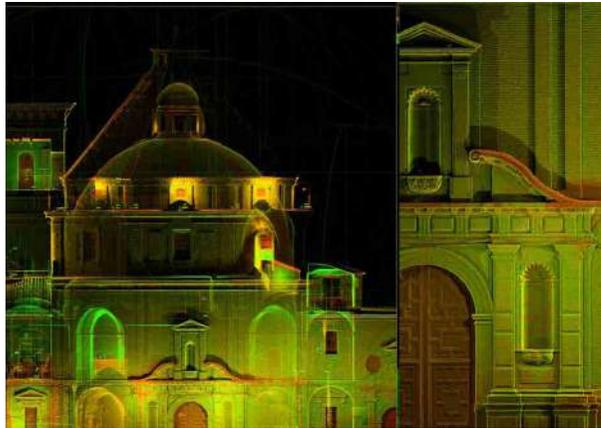
Fig. 26. Levantamiento mediante escaner laser de iglesia del Santo Cristo de la Salud
Recuperada de: <http://www.tcasa.es/project/trabajos-coordinacion-normalizacion-la-base-datos-catastral-alfanumerica-2-2/>

Este método permite documentar elementos de varios tamaños con mayor exactitud, mediante un calco en 3 dimensiones. Se puede obtener la geometría real del objeto, incluso con sus deformaciones aun cuando sean notables con observación directa, además sin la necesidad de tocar el objeto, reduce introducir o producir futuras alteraciones. Con la fotogrametría, se puede obtener planos base para posteriores trabajos de restauración, documentación, traslado, etc.

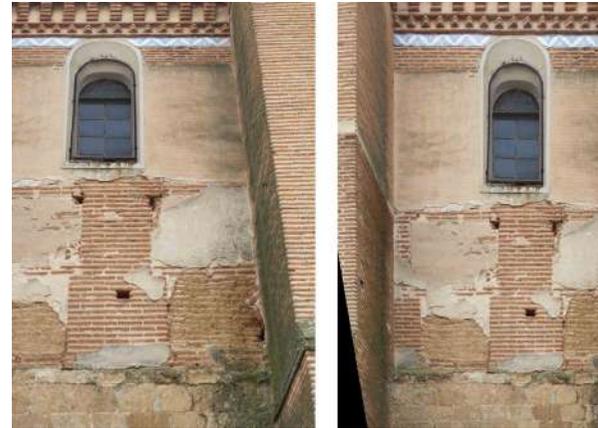
Fig. 27. Imagen en perspectiva y rectificadas de un paramento de la iglesia de Santa María.
Recuperada de: <http://arqarqt.revistas.csic.es/index.php/arqarqt/articulo/w/164/184?fbclid=IwAR1CYvTCw5QVv9ZSj2smafQILUFYZZ8jile1TOZdK1RhGvA74cwtqiBgDwE>

Esta técnica se puede utilizar para documentar elementos planos o compuestos por planos; se pueden obtener medidas de arcos y detalles mediante un software de rectificación. Su precisión es un poco menor a los otros métodos, pero la documentación por medio de fotografías facilita la comprensión del objeto, ya que también se hacen visibles características como: color, materialidad, daños, pérdidas o faltantes. Aunque la rectificación fotográfica proporciona resultados únicamente en dos dimensiones, se le puede añadir información tridimensional, completándola con los otros métodos.

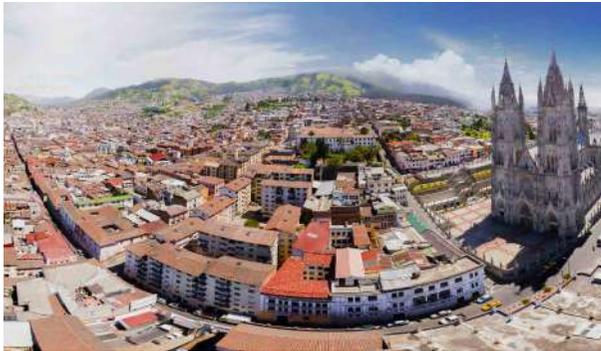
Fig. 30. Fotografía 360 del área de la Basílica de Quito
Recuperada de: <https://quitoen360.com/wp-content/uploads/2018/05/basilica-slider.jpg>

Este método de fotografía permite la sensación de realidad, recorrido, realismo y gran definición del bien documentado. Este método está orientado hacia la divulgación del patrimonio, por medio de una visita virtual de 360 grados, se puede acercar el patrimonio a cualquier parte del mundo. Con el uso de esta técnica se puede captar fotos en las que el observador se sumerge en la imagen como si estuviera dentro de ella. Por medio de una imagen en 360 grados se puede ver lo que pasa alrededor de la primera escena, es decir, hacia arriba, hacia abajo, por delante y por detrás, permitiendo un acercamiento al entorno del bien patrimonial.

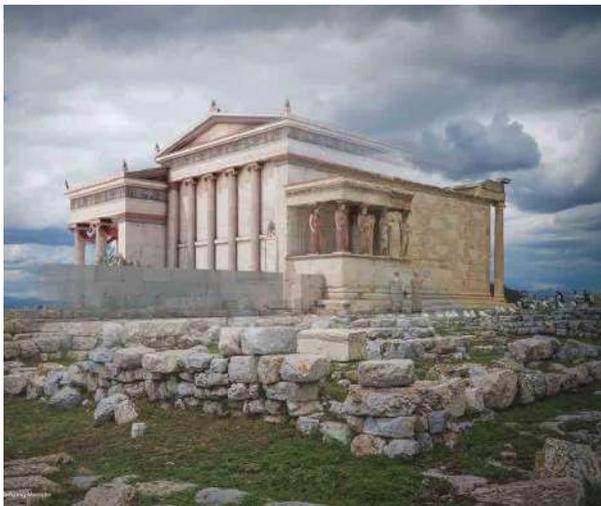
Fig. 31. Reconstrucción virtual y fotocomposición del Erecteion de la Acrópolis de Atenas (2019).
Recuperada de: <https://www.facebook.com/parpatrimonio/photos/p.2204404946345962/2204404946345962/?type=1&theater>

El uso de modelos virtuales permite mostrar reconstrucciones históricas que ya no son posibles de visitar por su estado o por haber desaparecido, ver su evolución en distintos momentos de su historia, proyectos gráficos destinados a la docencia y a la exposición del patrimonio (Cazorla, Val, Merino, Felip, 2011).

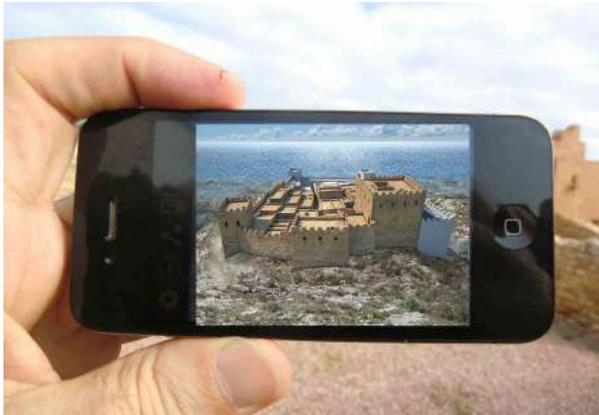
Fig. 32. La aplicación Calafell Open Air Museum utiliza la tecnología de la realidad aumentada.
Recuperada de: https://www.ub.edu/web/ub/es/menu_eines/noticies/2015/02/020.html?

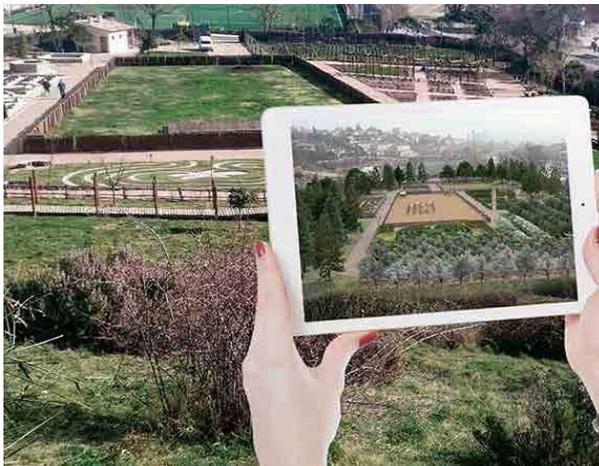
Fig. 33. La aplicación Calafell Open Air Museum utiliza la tecnología de la realidad aumentada.
Recuperada de: https://www.ub.edu/web/ub/es/menu_eines/noticies/2015/02/020.html?

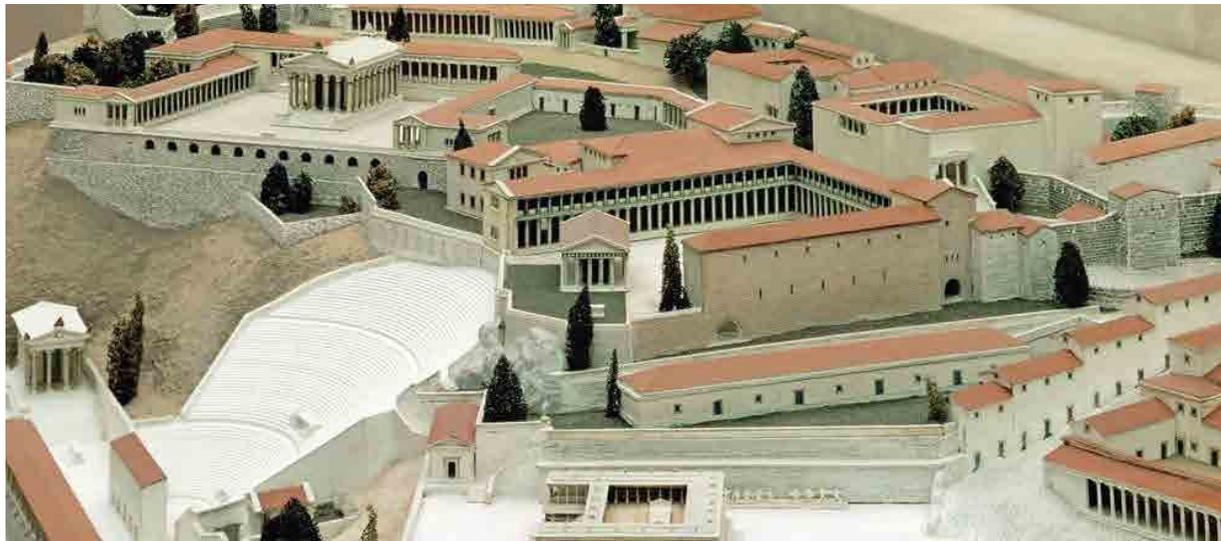
Fig. 36. Reconstrucción virtual de la acrópolis, con el altar de Zeus, teatro y palacios de la ciudad de Pergamo Recuperada de: <https://i.pinimg.com/originals/97/6f/83/976f8386119e84c18931e3d01d7d0207.png>

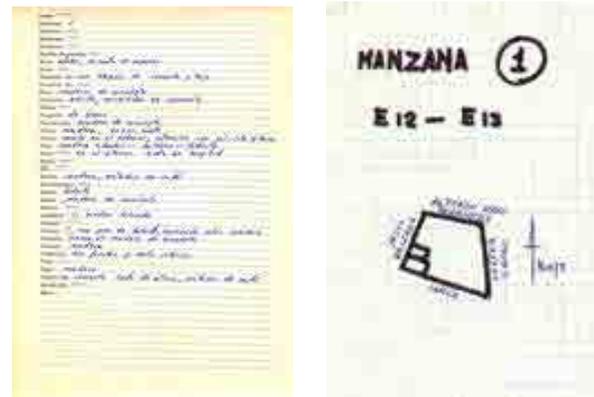
Fig. 42. Ficha utilizada para el inventario realizado en 1975-1978
Fuente: GAD Municipal de Cuenca

La información con la que cuentan estas fichas de inventario, es muy generalizada y subjetiva, carece de características estéticas, valoración simbólica, estados de daños de elementos y materiales, y categorización patrimonial, lo que dificulta identificar los valores de los bienes inventariados y su estado de conservación. "El único respaldo que existe de este inventario son las fichas que se levantaron, ya que no se elaboró una memoria técnica" (Chuiza, Sibre, 2016).

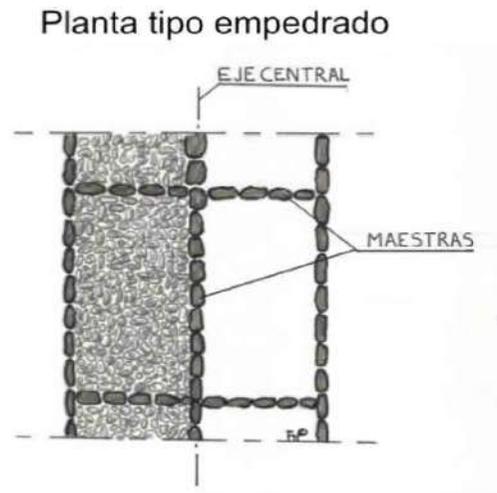
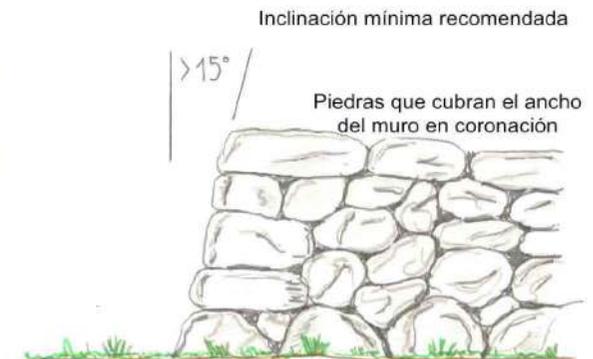
Sección Muro Contención Tipo

Fig. 59. Gráficos de recomendaciones para el tratamiento de muros Fuente: Manual básico de criterios para el mantenimiento del camino viejo de la Candelaria

Dentro del manual se establecen criterios entre los cuales se mantiene los procedimientos tradicionales de construcción de caminos utilizando la piedra en seco y mortero de cal. Para elaborar el plan de acciones de acondicionamiento del camino, se realizó una fase de documentación e inventario en donde la expresión gráfica tuvo una gran contribución en la toma de datos.

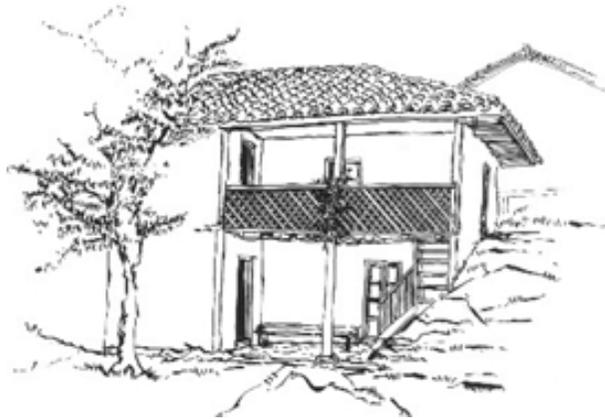
Fig. 64. Emplazamiento, integración al terreno
Fuente: AVAC (2017).

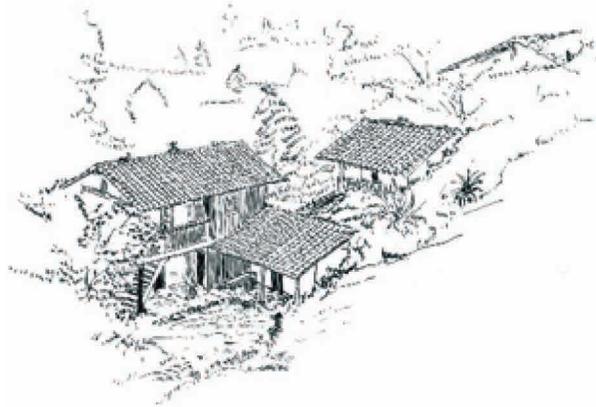
Fig. 68. Edificación con varios niveles, fruto del acople al terreno.
Fuente: AVAC (2017).

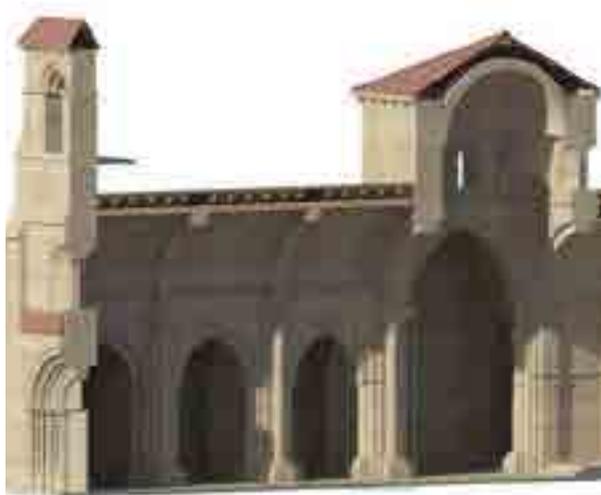
Fig. 76. Modelado 3d de edificios patrimoniales
Fuente: <http://www.studioseed.net/blog/software-blog/bim-software/reconstruir-el-patrimonio-arquitectonico-con-cloudpoint-y-bim/>

Esto demuestra que en el campo de la documentación del patrimonio, las herramientas BIM pueden ser aplicadas para el análisis, gestión e intervención en edificaciones patrimoniales, para lo que se sugiere la correcta organización de la información sobre las características con las que cuenta el bien patrimonial del cual se desarrollará el modelado 3D, que es la parte central del sistema de información.

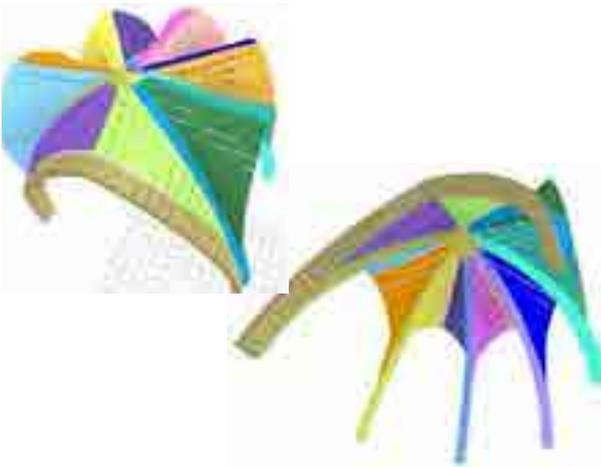
Fig. 80. Individualización de nervios y plementos de la capilla del Sagrado Corazón (Catedral de Mallorca)
Fuente: Atempo 1, Petrobim y la gestión del patrimonio arqueológico-arquitectónico

Para empezar el modelado se le asigna a cada elemento atributos que correspondan a una lógica constructiva, haciendo posible recrear el momento de inicio de la construcción hasta la actualidad, con la posibilidad de obtener consultas para visualizar y analizar la historia constructiva de la Capilla. Construida la maqueta virtual, se pueden ubicar y visualizar patologías, daños y alteraciones en la edificación para, como siguiente paso plantear acciones en base a información para el control del proceso de ejecución, cantidades de obra, y finalmente elaboración de un plan de conservación.

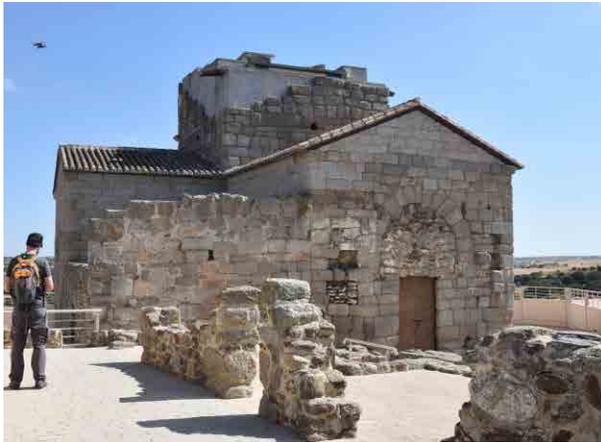
Fig. 85. Levantamiento mediante vuelo de dron
Fuente: <https://parpatrimonioytecnologia.wordpress.com/2018/12/05/recreacion-virtual-en-3d-del-monasterio-de-santa-maria-de-melque-fase-1b-s-viii/>

Como primer paso, se realizó la documentación del exterior de la iglesia de Santa Maria de Melque, por medio del vuelo de varios drones in situ, de esta manera se logró cubrir toda la edificación a detalle y su entorno, con la finalidad de obtener el modelo en tres dimensiones, de la edificación. La documentación obtenida permite desarrollar el modelo 3d base para la reconstrucción virtual del complejo.

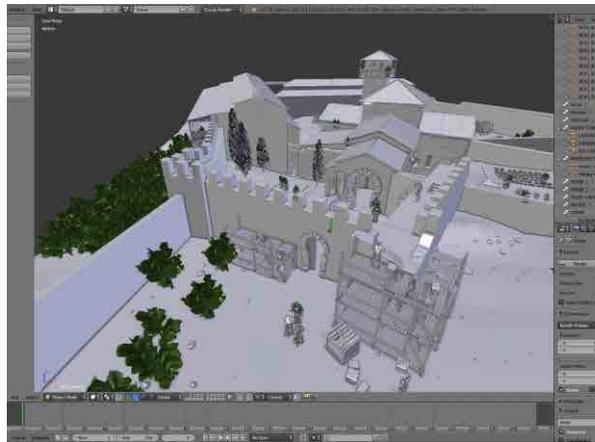
Fig. 86. Recreación virtual en 3D
Fuente: <https://parpatrimonioytecnologia.wordpress.com/2018/12/05/recreacion-virtual-en-3d-del-monasterio-de-santa-maria-de-melque-fase-1b-s-viii/>

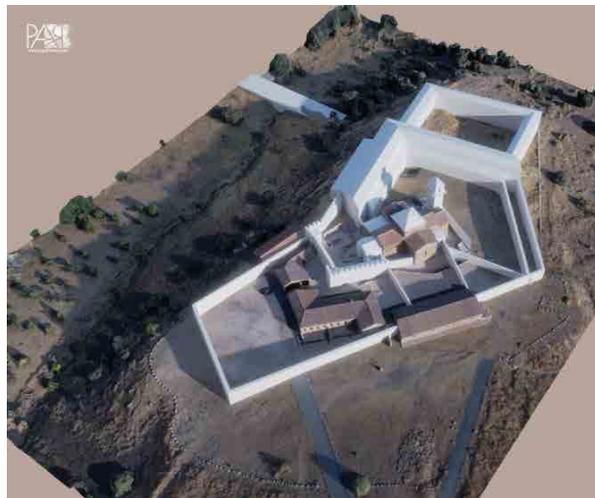
Fig. 88. Modelo virtual
Fuente: <https://parpatrimonioytecnologia.wordpress.com/2018/12/05/recreacion-virtual-en-3d-del-monasterio-de-santa-maria-de-melque-fase-1b-s-viii/>

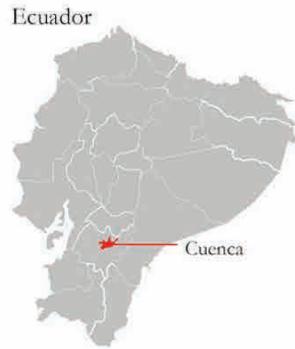
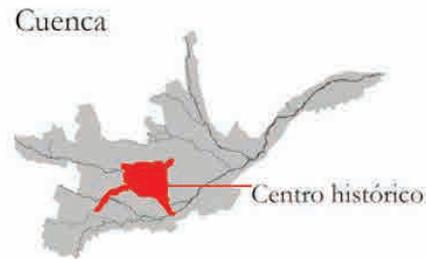
Fig. 94. Delimitación del Área de estudio.
Fuente: GAD Municipal de Cuenca

Esta área de primer orden es la que concentra la mayor cantidad de edificaciones de valor histórico y patrimonial para la ciudad. Sus límites fueron establecidos en la ordenanza de 1983, estos son: La calle Larga, la calle de la Condamine, por las Avenidas 12 de abril y Huayna Capac, además de los puentes del Vergel y del Vado, como se indica en la figura 94.

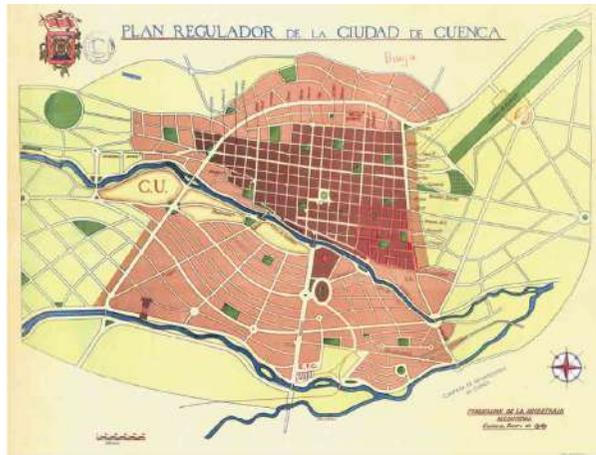
Fig. 107. Plano total de la Cuenca de 1947 con su organización hipotética hasta el año 1997.
Fuente: <https://www.haremoshistoria.net/noticias/arqgatto-sobral-desarrollo-urbano-de-la-ciudad-de-cuencanelson-muy>

En el año de 1947 el arquitecto Gilberto Gatto Sobral, desarrolla el plan regulador de la ciudad de Cuenca, por medio del cual organiza la ciudad y propone su ejecución paulatina en 50 años, aunque la propuesta no fue aplicada en su totalidad, el actual tejido urbano de la ciudad, específicamente el sector de El Ejido es consecuencia de su aplicación (Muy, 2009). “En esta época se detecta un interés de la sociedad cuencana en el afrancesamiento, aspecto que caracteriza algunas edificaciones y avenidas de la ciudad” (Rey, Astudillo, Sigüenza, Forero, Auquilla, 2017).

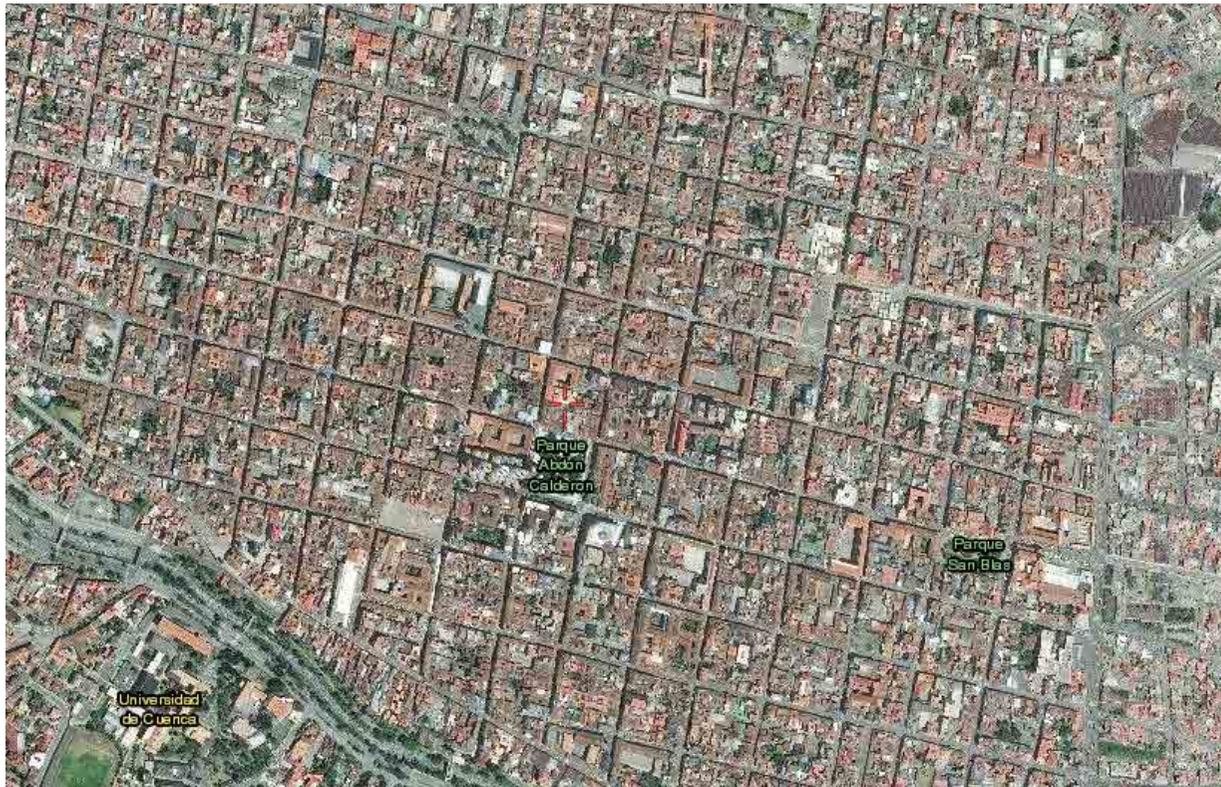
Fig. 112. Fotografía Satelital de la Traza de Cuenca en el Centro Historico
Fuente: https://satellites.pro/mapa_de_Cuenca_Ecuador#E-2.896495,-79.004424,16

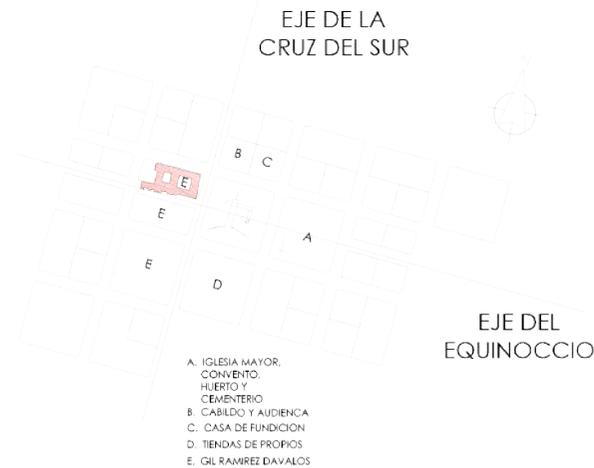
Fig. 123. Emplazamiento de la calle Santa Ana
Fuente: Proyecto Integral de Conservación, Diseño y Rehabilitación del Seminario "San Luis" en su Contexto Urbano, Noveno de Restauración, Facultad de Arquitectura Universidad de Cuenca

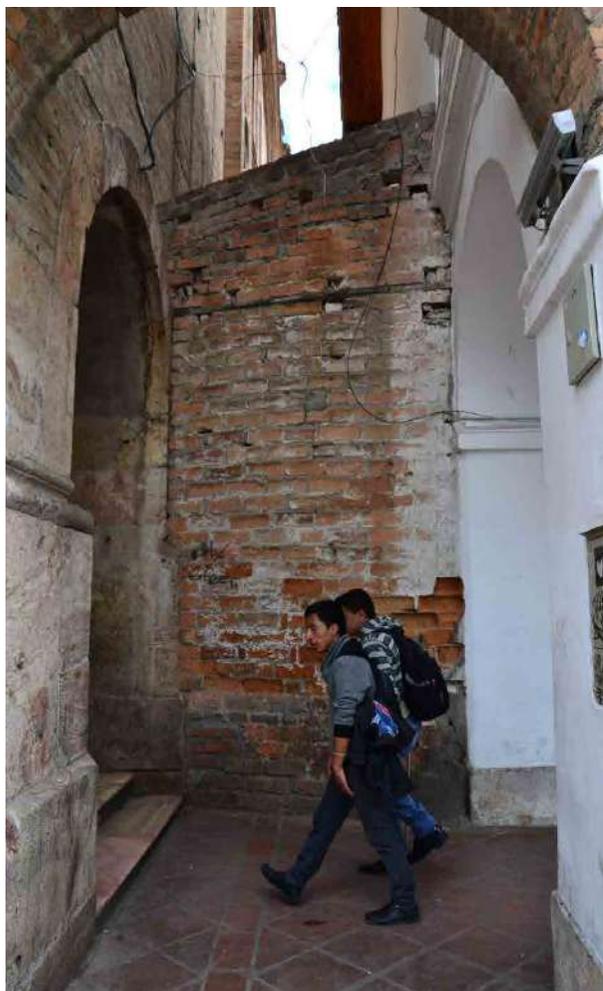
Fig. 125. Muro de cerramiento de la calle Santa Ana
Fuente:<https://www.eltiempo.com.ec/noticias/cultura/7/la-calle-santa-ana-estuvo-escondida-mas-de-50-anos-ahora-se-convertira-en-una-galeria>

En los posteriores años permanece cerrada la calle Santa Ana. Durante el tiempo que se mantuvo cerrada la calle, aproximadamente 50 años, las edificaciones aledañas hicieron mal uso del espacio, ocupando el espacio para los servicios que necesitaba el restaurante aledaño y el Seminario San Luis, afectándola en su estado (Barrera, Carpio, Iñiguez, Molinari, Siguencia, Zhindon, 2011).

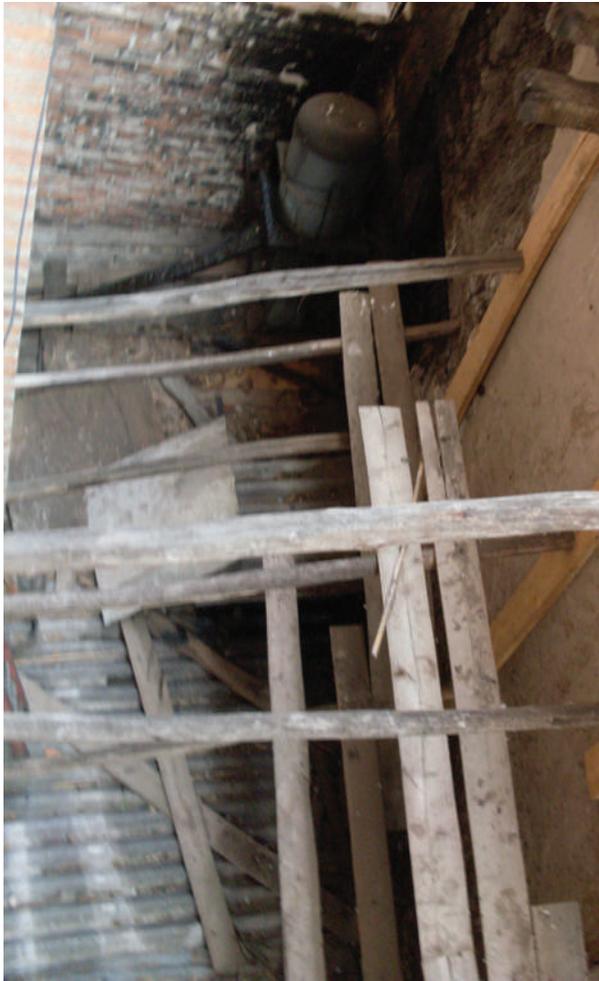
Fig. 127. Invasiones en la Calle Santa Ana, año 2010
Fuente: Proyecto Integral de Conservación, Diseño y Rehabilitación del Seminario "San Luis" en su Contexto Urbano Noveno ciclo de Restauración, Facultad de Arquitectura de la Universidad de Cuenca, 2010.

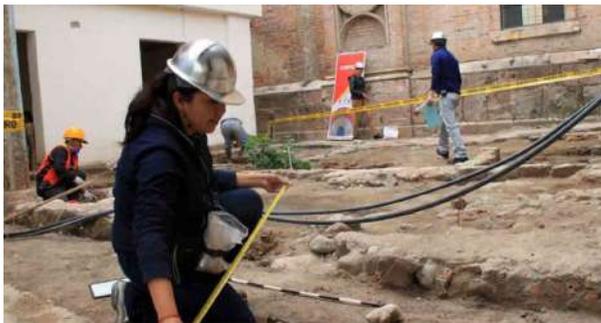
Fig. 131. Estudios Arqueologicos en la Calle Santa Ana
Fuente:<https://www.metroecuador.com.ec/ec/cuenca-ecuador/2016/01/12/calle-santa-ana-resaltara-tipico-cuenca-cafeateria-restaurante.html>

La consultoría la realizó el Arquitecto Fausto Cardoso, quien entre sus consideraciones, habla del estudio arqueológico realizado a la calle Santa Ana, "Las excavaciones realizadas exploran aproximadamente un 50% de la longitud de la calle", por lo que sugieren seguir con las excavaciones con la finalidad de encontrar más datos acerca del pasado de la calle Santa Ana. "El trabajo arqueológico es descriptivo, minuciosamente descriptivo, valioso, pero no facilita aun la comprensión del sitio, la identificación de sus valores", la arqueóloga Dominique Gomis, presentó el informe en donde se detallan los vestigios encontrados (Cardoso, 2011).

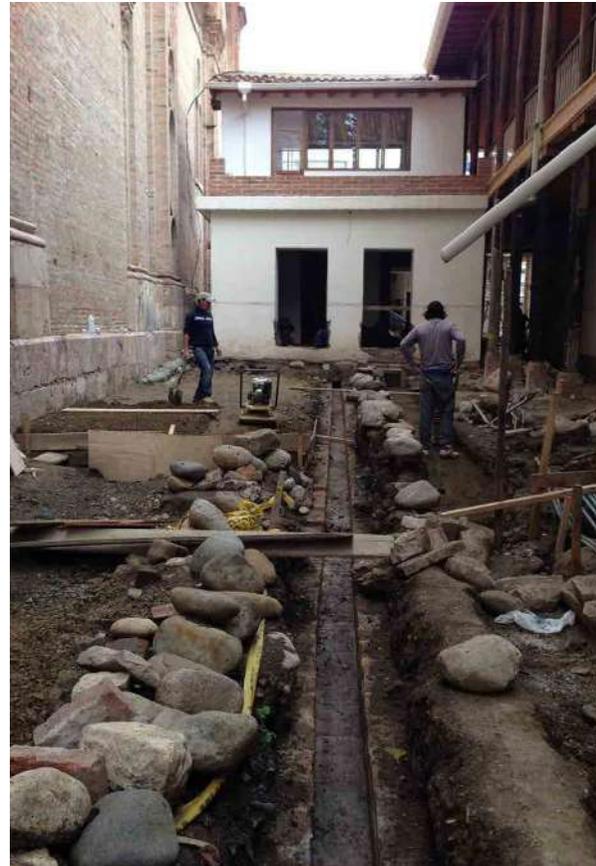
Fig. 134. Canal encontrado en la Calle Santa Ana 2017
Fuente:<https://www.facebook.com/cuenca.encanto/photos/a.361132543952105/1217990534932964/?type=3&theater>

Mientras se desarrollaron, los trabajos de adecuación, “fueron encontrados un canal de recolección de aguas lluvias y un pozo de suministro de agua de la época republicana en perfecto funcionamiento e intactos a pesar del paso del tiempo “ (INPC, 2017). Como parte de la intervención se dejaron ventanas arqueológicas a estos hallazgos, aunque se mantiene la duda sobre la relación que tenían el canal y el pozo encontrados.

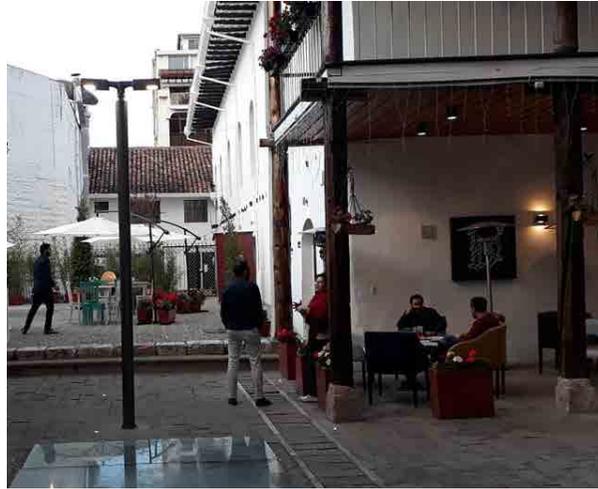
Fig. 140. Ventana arqueologica del pozo encontrado en la Calle Santa Ana.
Fuente: Los investigadores

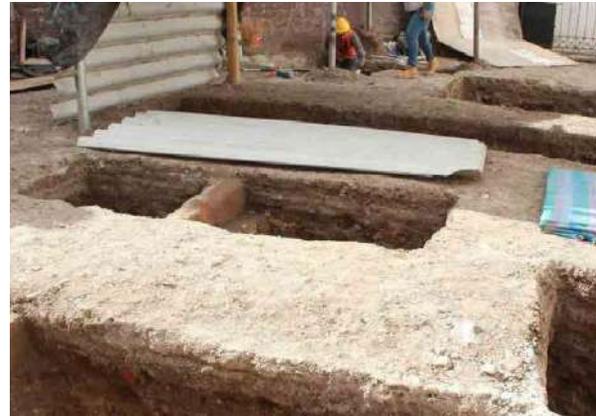
Fig. 148. Parte de las posibles ruinas de la Iglesia de la Compañía, encontradas
Fuente: <https://www.eluniverso.com/noticias/2017/05/30/nota/6206041/hallan-posibles-ruinas-iglesia-jesuita-cuenca>

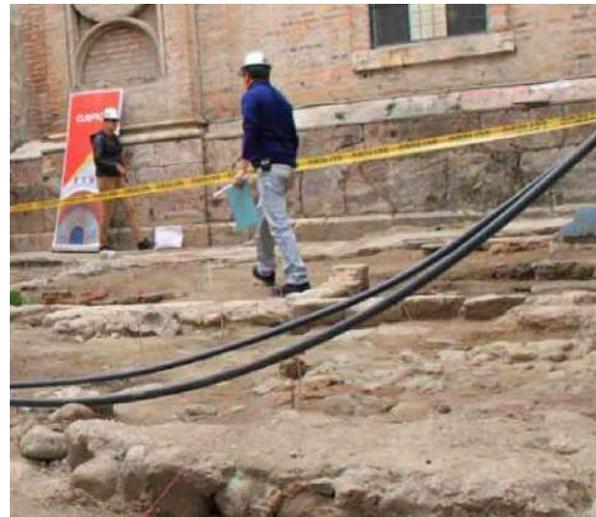
Fig. 150. Parte de las posibles ruinas de la Iglesia de la Compañía, encontradas
Fuente: <https://www.eluniverso.com/noticias/2017/05/30/nota/6206041/hallan-posibles-ruinas-iglesia-jesuita-cuenca>

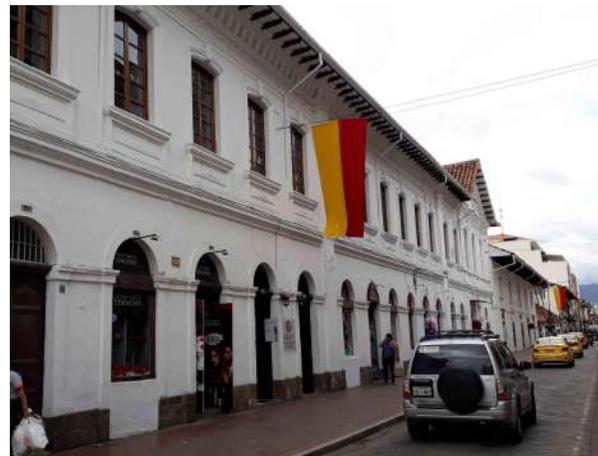
Fig. 157. Fachada del Seminario San Luis hacia la calles Bolivar
Fuente: Equipo de trabajo (2019).

En 1867 se sustituye la fachada colonial que daba hacia la calle Benigno Malo por la actual, proyectada por los Arq. Mera (quiteño) y Grevilliers (francés), (Idrovo, Jara, Torees, 2012), que vivían en Quito, el último como parte del cuerpo diplomático Francés, esto también es citado por Remigio Crespo Toral en el artículo “Cuenca a la vista” (Cardoso, 2011). “Se construyeron dos plantas, la primera apoyada sobre una arquería de medio punto sobre pilastras y la segunda planta que contiene ventanas de arcos adintelados” (Abad, Cabrera, 2015).

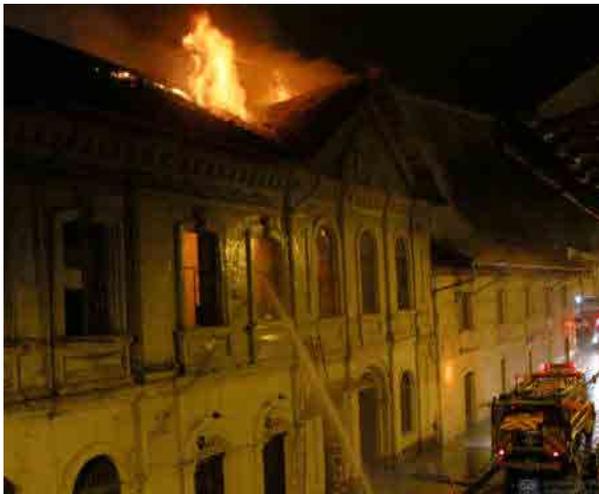
Fig. 164. Incendio en la Cubierta del Seminario
Fuente:<https://www.ecuavisa.com/noticias/regionales-sierra/53590-gigantesco-incendio-en-cuenca-consumio-casa-patrimonial-y-causa-perdidas.html>

Al momento que se disponía a cambiar el piso interior de la capilla del Seminario, el día miércoles 15 de agosto del 2012, "mientras se celebraba entre globos y cohetes el quicentenario de la Virgen del Tránsito"(Idrovo, Jara, Torees, 2012), aproximadamente a las 22:00, un incendio se desató en la cubierta del Seminario San Luis. Este se propagó debido a que la estructura de ese inmueble está formada por antiguos maderos. Al lugar acudieron el cuerpo de bomberos y ante la dimensión del incendio decretaron alerta máxima (EL TIEMPO, 2012).

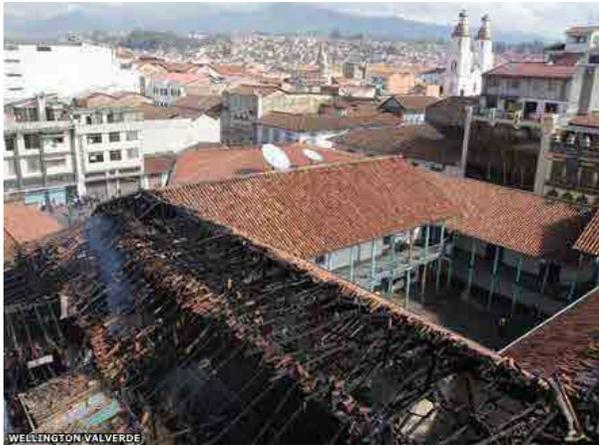
Fig. 169. Daños en las cubiertas del Seminario San Luis, desde la calle Bolívar
Fuente: <https://www.eluniverso.com/2012/08/16/1/1447/50-seminario-san-luis-resultado-afectado-incendio.html>

Entre los daños registrados provocados por el incendio están (Idrovo, Jara, Torees, 2012):

- Pérdida en algunos casos de los entrepisos y pisos de madera.
- Pérdida en algunos casos de elementos de la estructura de entrepisos.
- Daños en algunos casos de las cabezas y las bases de los muros por la acción del agua utilizada para combatir el fuego (desprendimientos y humedad generalmente).

- Daños en algunos casos de los cielos rasos por la acción del agua utilizada para combatir el fuego (desprendimientos y humedad generalmente).
- Daños en algunos casos en las instalaciones eléctricas por la acción del agua y el fuego.

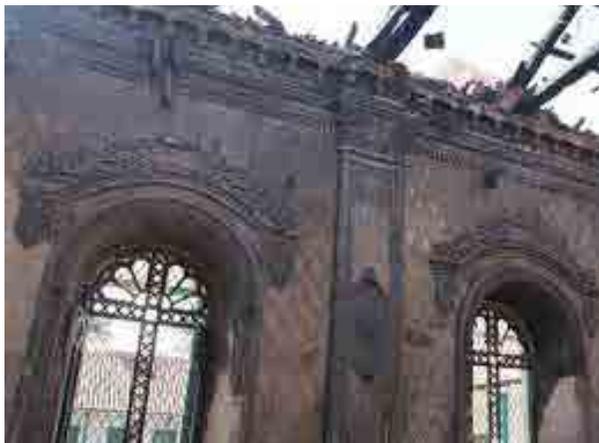
Fig. 170. Daños en la Capilla interior del Seminario San Luis
Fuente: <https://www.eluniverso.com/2012/08/16/1/1447/50-seminario-san-luis-resultado-afectado-incendio.html>

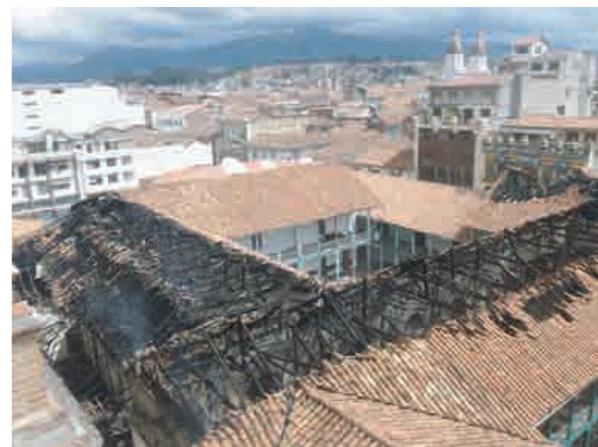
Fig. 171. Estado de deterioro posterior al incendio en el Antiguo Seminario Mayor de Cuenca.
Fuente: Archivo del Benemérito Cuerpo de Bomberos de Cuenca.

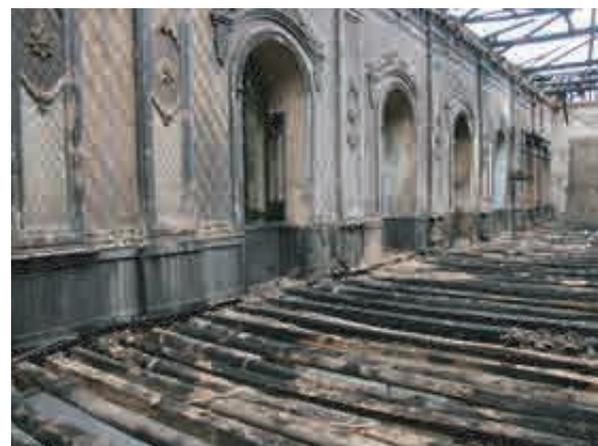
Fig. 172. Capilla interior del Antiguo Seminario Mayor, posterior al incendio.
Fuente: Arq. Fausto Cardoso Martínez.

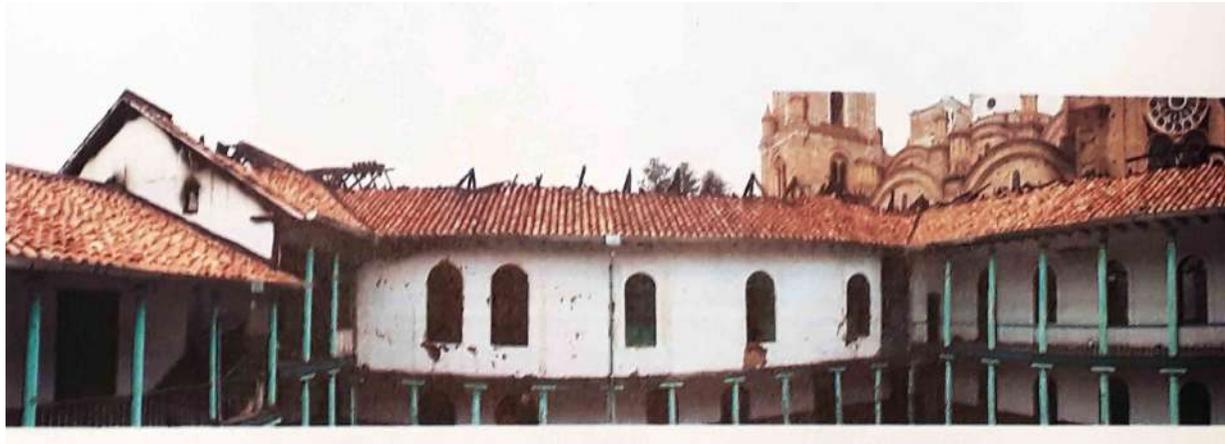
Fig. 173. Estado del inmueble después del incendio
Fuente: Informe Técnico, Acciones tras Incendio en el Antiguo Seminario San Luis, Dirección de Áreas Históricas y Patrimoniales

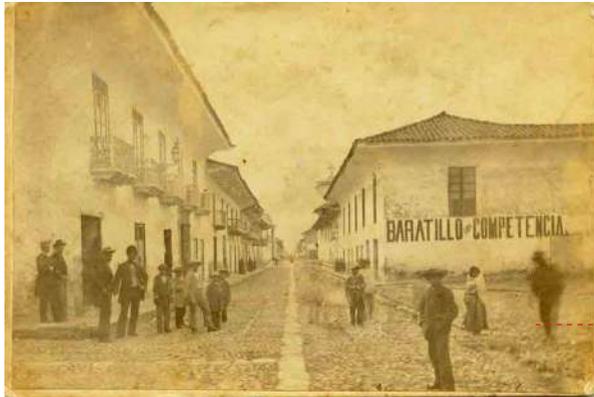
Fig. 188. Vista al Seminario desde la Calle Bolivar y Padre Aguirre 1878-1901 (Parte de la fachada oeste del Seminario)
Fuente: <http://fotografiapatrimonial.gob.ec/web/es/galeria/element/1349>

Al comparar la fotografía del año 1878-1901 de la esquina de la calle Bolívar y Padre Aguirre, con una actual del año 2020, se puede evidenciar como ha cambiado el lugar. En el espacio que ahora ocupa la construcción utilizada por la cafetería fractal, se encontraba posiblemente el atrio de acceso para la Iglesia de la Compañía. La altura de algunas edificaciones aledañas también registran diferencias con el estado actual.

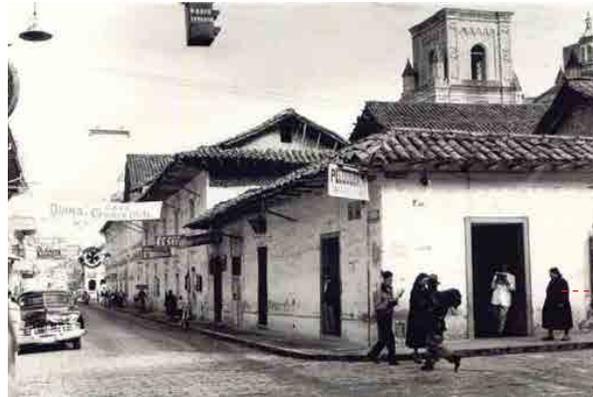
Fig. 190. Fotografía NN. Año 1960 en la misma esquina. Se aprecia que sigue vigente el Seminario San Luis y se ven las torres elevada de la Catedral La Inmaculada.
Fuente: https://www.facebook.com/pg/Patrimonio-Cultural-de-Cuenca-Ecuador-431248300378453/photos/?ref=page_internal

En la fotografía del año 1960 se puede observar una edificación destinada a comercio en la esquina de la calle Padre Aguirre y Bolívar. Esta construcción se aprecia de una altura de un piso y con escasos acabados. La cubierta es de teja y debido a la presencia de canecillos se puede hipotetizar que la estructura es de madera.

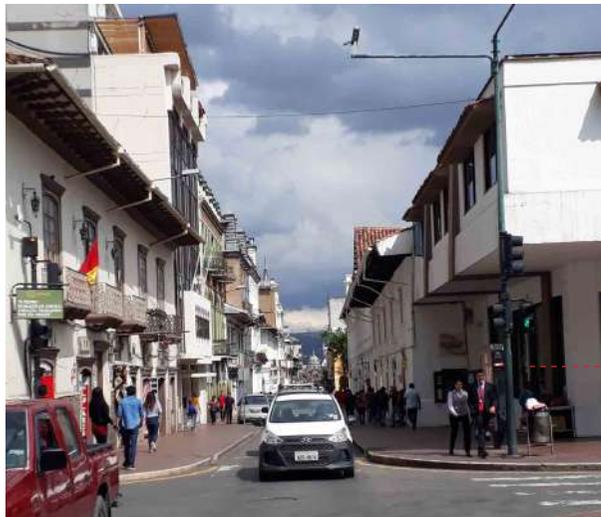
2019

Fig. 189. Vista actual del Seminario desde la Calle Bolivar y Padre Aguirre (Parte de la fachada del Seminario)
Fuente: Equipo de trabajo (2019).

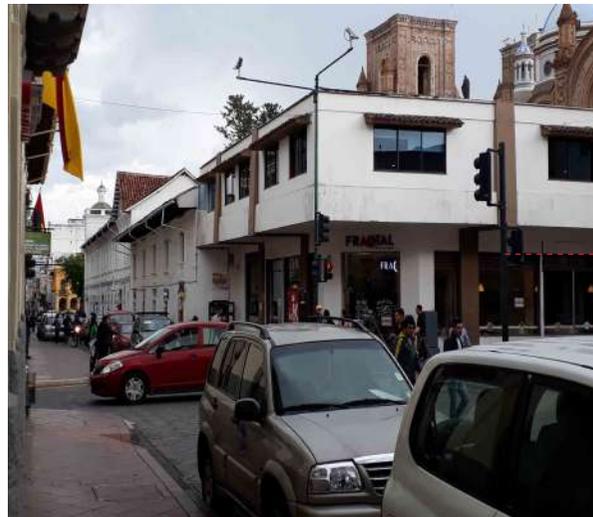
2019

Fig. 191. Fotografía actual de la esquina de la calle Bolivar y Padre Aguirre
Fuente: Equipo de trabajo (2019).

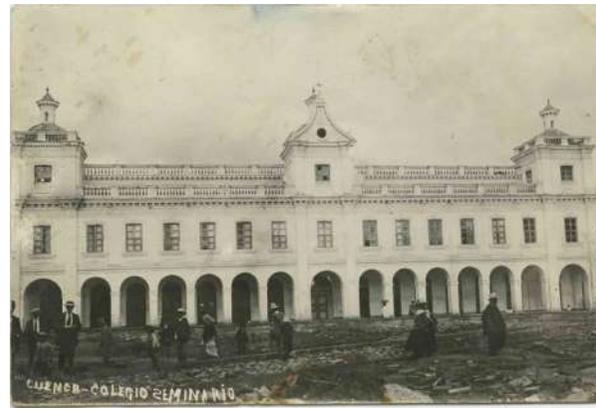
Fig. 192. Seminario San Luis, 1897-1900 aprox.
Fuente: Fototeca del Banco Central

Al comparar la fotografía del año 1897-1900 de la fachada principal del Seminario, con una actual del 2020, se puede observar que la fachada este hacia la calle Benigno Malo del Seminario San Luis no ha registrado mayores cambios en su composición. Más adelante se analizará detenidamente las fotografías para despejar dudas.

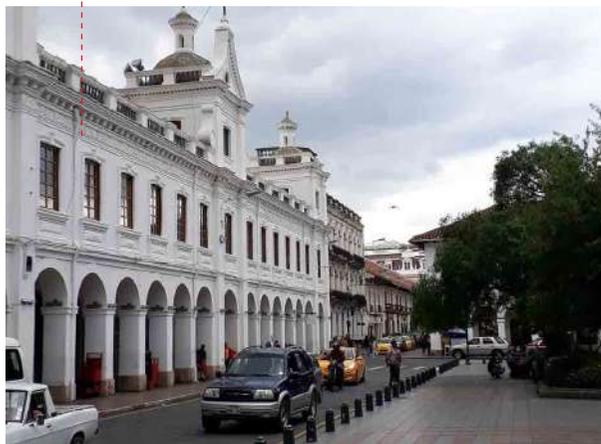
2019

En cuanto a la visual con la que se tomaron las fotografías actuales, la vegetación existente del Parque Calderón no permite divisar claramente la fachada, las fotografías patrimoniales son realizadas en años en los que la vegetación del parque era escasa o de tamaño bajo, permitiendo una mejor visualización del Seminario San Luis.

Fig. 193. Seminario San Luis en la actualidad
Fuente: Equipo de trabajo (2019).

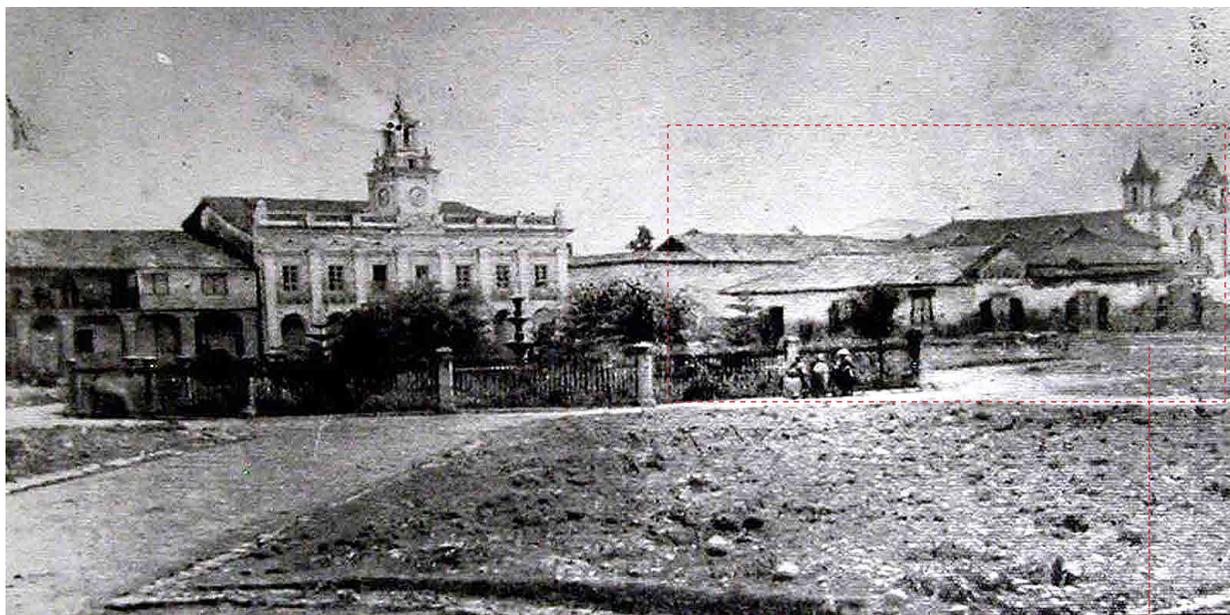
Fig. 227. Plaza principal de Cuenca 1897.
Fuente: Fototeca del Banco Central del Ecuador

En la fotografía de la plaza principal de Cuenca en el año de 1897 se puede observar la esquina de las calles Benigno Malo y Sucre. Sobre la Benigno Malo se observa a la Escuela Normal en el lugar que luego ocuparía la Catedral de la Inmaculada. En base a esta fotografía se ha realizado una interpretación gráfica de las fachadas que se pueden observar.

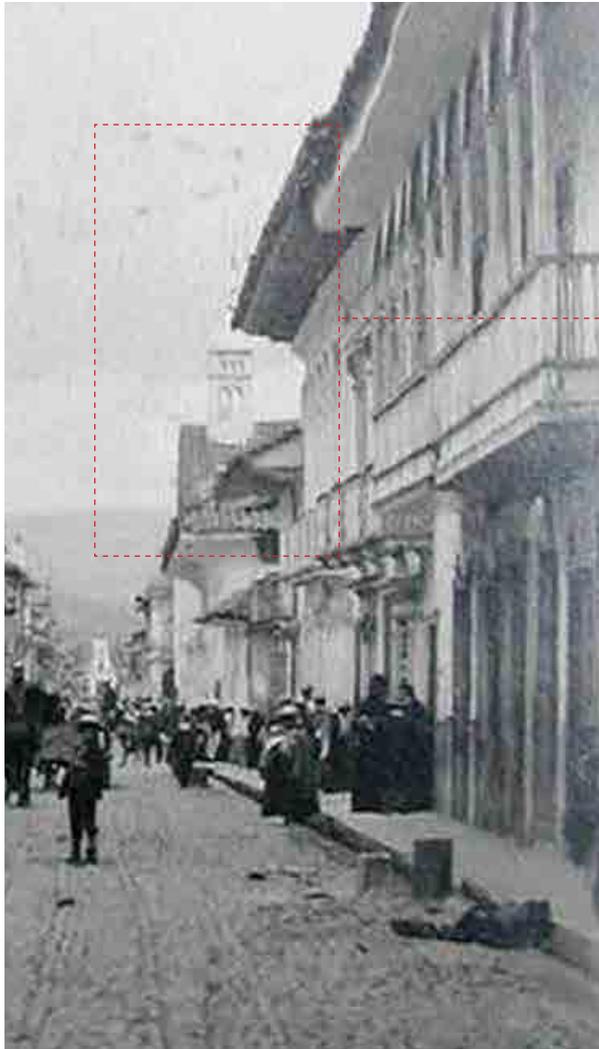
Fig. 229. Gente sobre la calle Bolívar
Fuente: Fototeca del Banco Central del Ecuador

En las fotografías desde y hacia la calle Bolívar se puede observar que sobre la cubierta de la cruzía que divide los patios interiores del Seminario San Luis, se encontraba una pequeña torre que aparece registrado desde 1987 hasta 1960 aproximadamente. El grado de detalle que tiene este elemento decorativo no se puede apreciar debido a la distancia con la que se tomaron las fotografías, por lo que para reconstrucción gráfica será hipotética en base a lo apreciado en las imágenes. En la actualidad este elemento ha sido retirado.

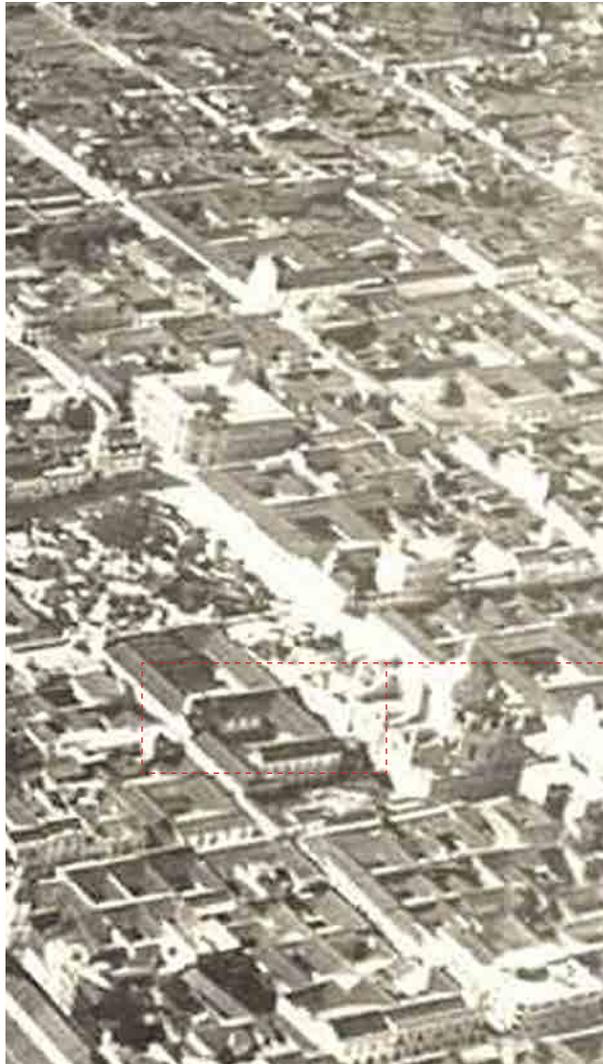
1960

Fig. 231. Cuenca hacia 1960.
Fuente: <https://www.facebook.com/cuenca.encanto/photos/a.361132543952105/991913900873963/?type=3&theater>

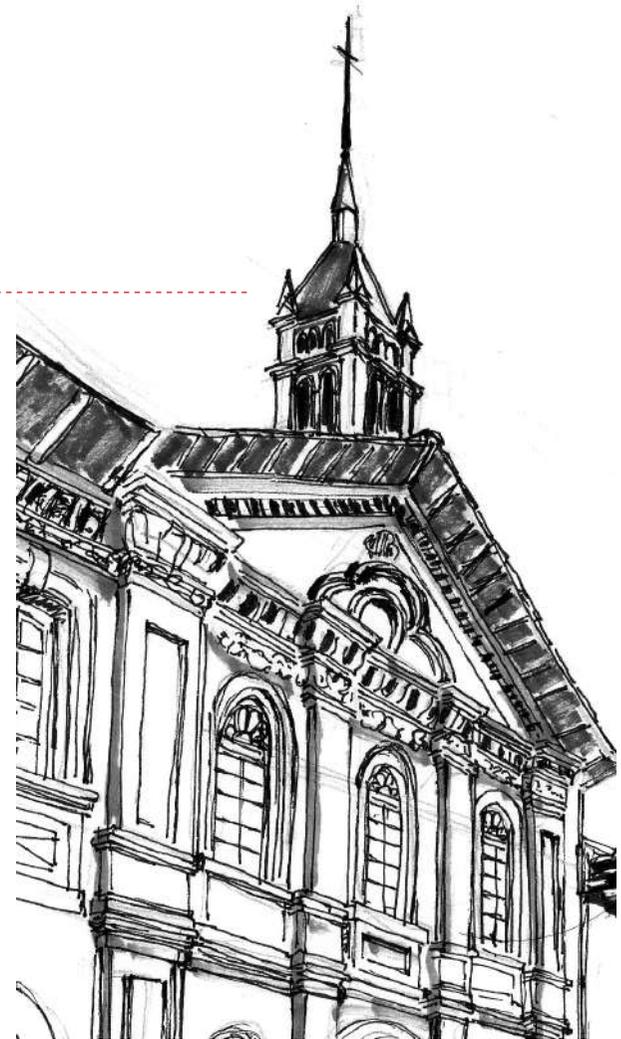
Fig. 233. Dinujos de la pequeña torre sobre la cubierta del Seminario San Luis hacia la calle Bolívar
Fuente: Equipo de trabajo. (2019)

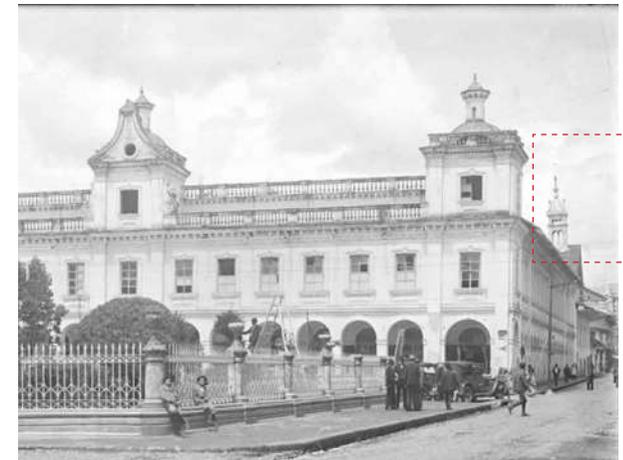
1930-1940

Fig. 238. Seminario San Luis 1930 - 1940, aun se puede observar la torre sobre la cubierta
