UNIVERSIDAD DE CUENCA
Facultad de Arquitectura y Urbanismo
Carrera de Arquitectura

Reconstrucción histórica del espacio exterior del Seminario San Luis de la
ciudad de Cuenca por medio de la expresión gráfica y digital.

Trabajo de titulación previo a la
obtención del título de Arquitecto

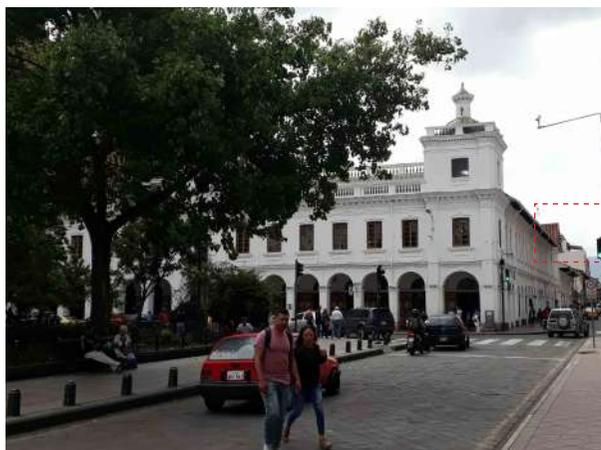
2019

Fig. 235. Seminario San Luis desde la calle Bolívar, se puede apreciar la eliminación de la pequeña torre sobre la cubierta de la crujía central.

En las fotografías desde y hacia la calle Bolívar se puede observar que sobre la cubierta de la cruzía que divide los patios interiores del Seminario San Luis, se encontraba una pequeña torre que aparece registrado desde 1987 hasta 1960 aproximadamente. El grado de detalle que tiene este elemento decorativo no se puede apreciar debido a la distancia con la que se tomaron las fotografías, por lo que para reconstrucción gráfica será hipotética en base a lo apreciado en las imágenes. En la actualidad este elemento ha sido retirado.

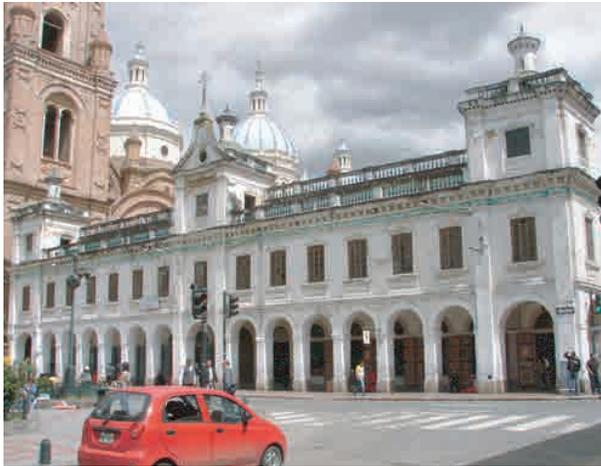
2012

Fig. 240. fotografía de la fachada Este del Antiguo Seminario San Luis, 2012.

En estas fotografías se puede apreciar el estado de la fachada principal del Seminario y los colores verdes con los que se encontraban pintadas las molduras en las fachadas hacia la calle Benigno Malo y Bolívar del Seminario San Luis en el año 2010, en la actualidad con la última restauración del seminario se pintaron de color blanco.

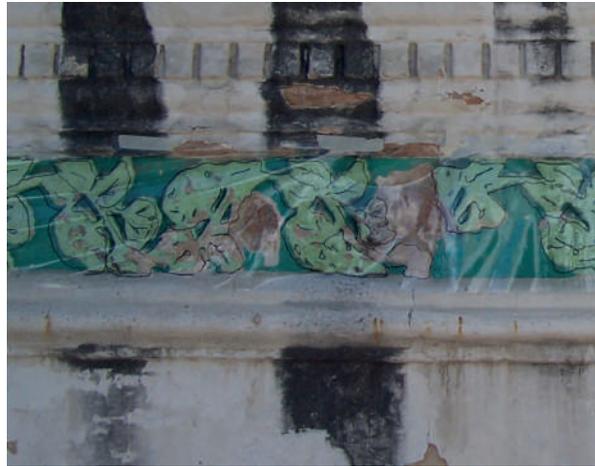
2010

Fig. 241. Molduras de Terraza del Seminario San Luis

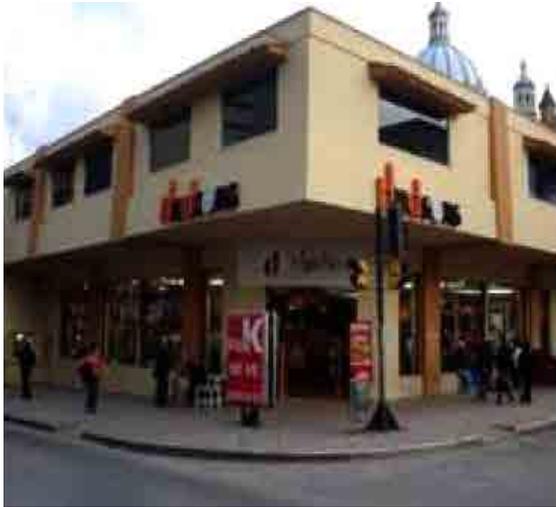
En la intersección de las calles Padre Aguirre y Bolívar, se puede apreciar la antigua configuración del Seminario San Luis, edificaciones de un piso agregadas con usos comerciales como peluquería, que luego fueron reemplazadas por la edificación moderna en la que en la actualidad funciona una cafetería. Igualmente se puede observar que la pequeña torre sobre la cubierta de la calle Bolívar se ha eliminado, sin embargo las cubiertas se observan a distintas alturas y sin emparejarse entre sí.

Fig. 246. Local comercial en la esquina de las calles Padre Aguirre y Bolívar 2009

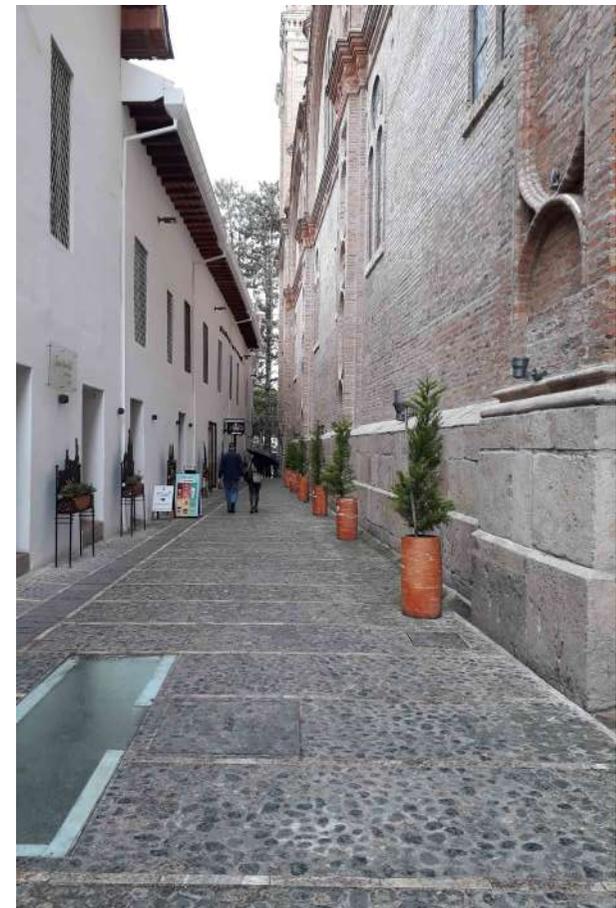
Fig. 254. Calle Santa Ana, a la izquierda ventana arqueológica del canal republicano encontrado durante los trabajos de restauración
Fuente: Equipo de trabajo. (2019)

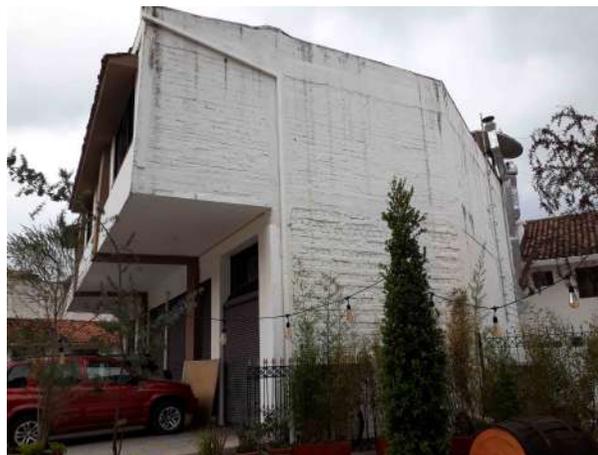
Fig. 273. Traspatio del Seminario San Luis en el año 2020, se puede observar la eliminación de la pared de ladrillo.
Fuente: Equipo de trabajo. (2020)

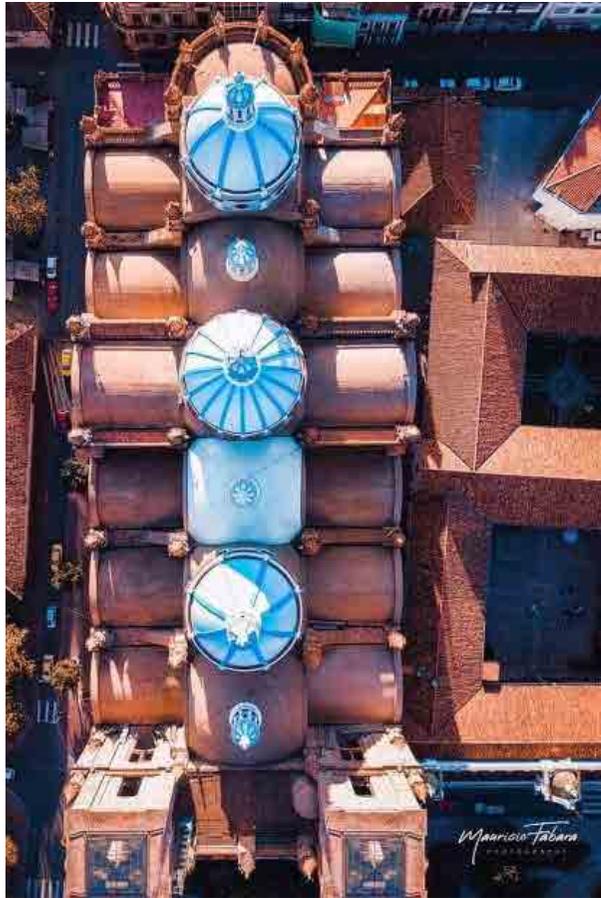
Por medio de las fotografías aéreas se puede identificar cómo las edificaciones construidas sobre la calle Santa Ana y adosadas hacia la Catedral Nueva, se han eliminado en la actualidad, para dar paso al tránsito libre de visitantes. De igual forma se pueden apreciar ligeros cambios en las cubiertas del Seminario como la disposición de claraboyas en diferentes lugares.

El tras patio del Seminario San Luis luce siempre con vehículos estacionados, lo que en la actualidad sucede en menor medida, pero se mantiene.

Fig. 288 Vista aérea de la ciudad de Cuenca, año 2019
Fuente: https://www.instagram.com/p/B343b_rF5ZQ/

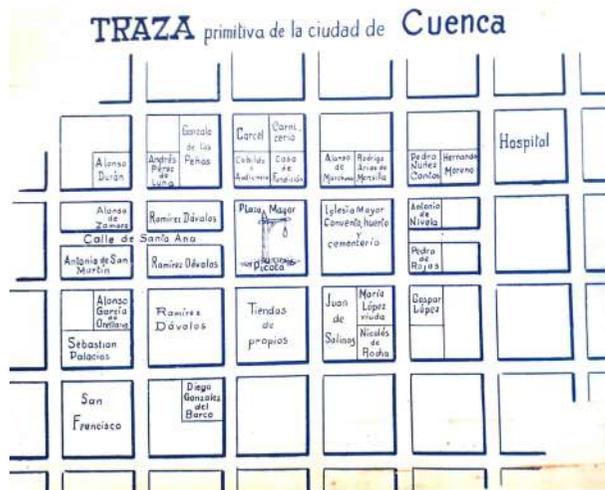
Fig. 289. Plano de 1557
Fuente: Planos e imágenes de Cuenca

Los dos primeros planos de la ciudad de Cuenca datan de los años 1557 y 1563, los que detallan el sitio perteneciente a Gil Ramírez Dávalos, que en lo posterior sería donado para la Compañía de Jesús y en la actualidad la ubicación del Seminario San Luis.

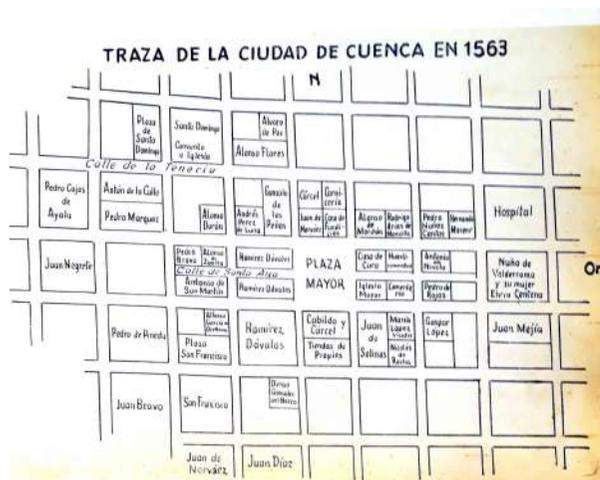
Fig. 291. Plano de 1563
Fuente: Planos e imágenes de Cuenca

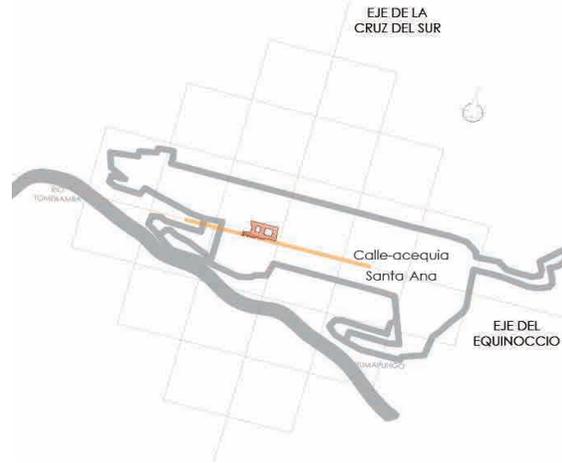
Fig. 294. Ubicación de la Calle Santa Ana, sobre la mitología Cañari e Inca.
Fuente: tip

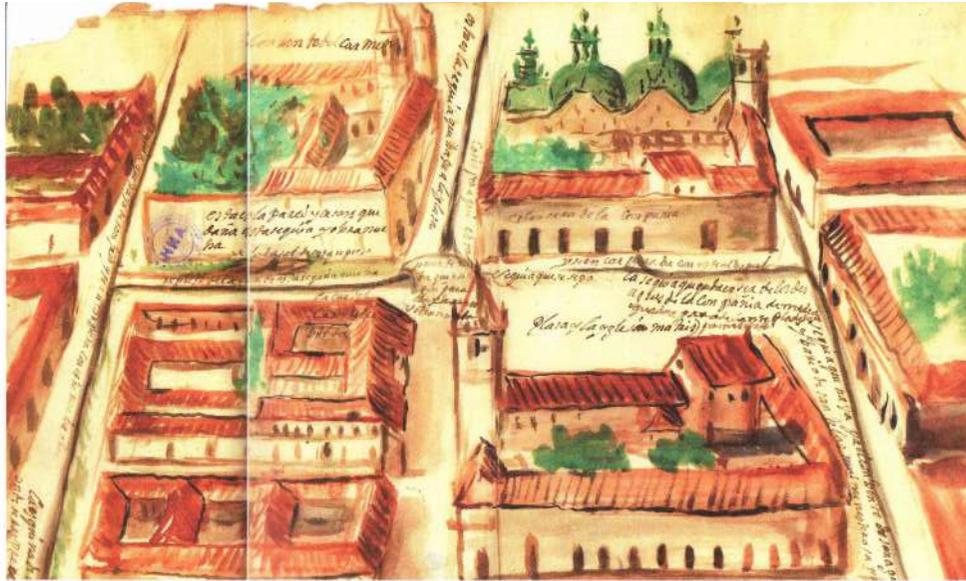
Fig. 298. Plano de 1729
Fuente: Planos e imágenes de Cuenca

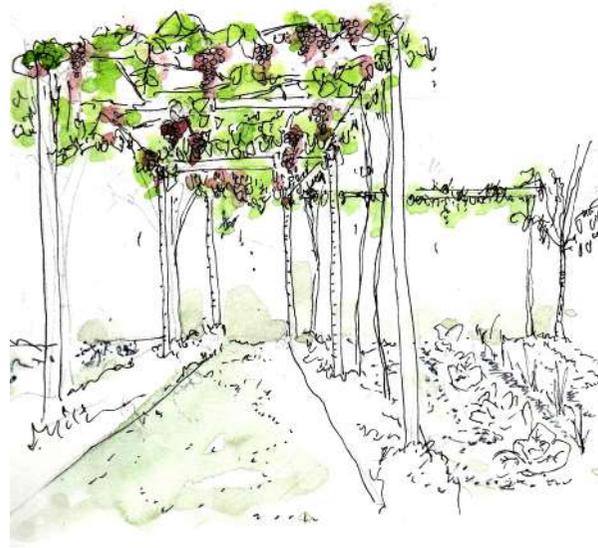
Fig. 301. Reconstrucción hipotética de las pérgolas de uvas dentro del seminario
Fuente: Equipo de trabajo (2019)

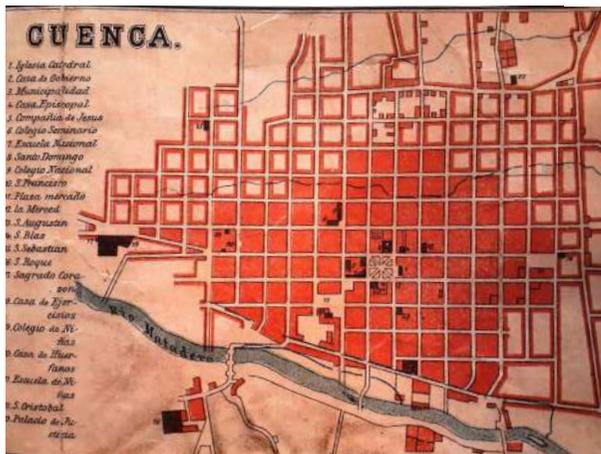
Fig. 310. Parte correspondiente a Cuenca del Mapa general del Ecuador, 1906-1911
Fuente: Planos e imágenes de Cuenca

Dentro del Mapa General del Ecuador 1906-1911, se muestra la ciudad de Cuenca, sin identificar cambios en el manzano del bien estudiado con respecto al mapa anterior. Este no corresponde con lo que sucedía en esta época, puesto que en el año 1885 se ordena el derrocamiento de la Iglesia de la Compañía y en 1886 comienza la construcción de la Catedral Nueva, por lo que el mapa debió desarrollarse en un periodo anterior a estos acontecimientos.

El Seminario se grafica como una construcción que ocupa únicamente un espacio hacia la calle Benigno Malo.

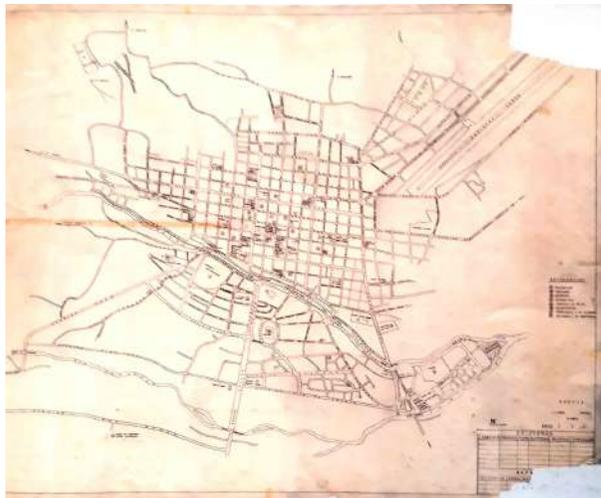
Fig. 326. Plano de 1963
Fuente: Planos e imágenes de Cuenca

En el año 1963 el Plano de la Ciudad de Cuenca, dibujado por Raúl Ortiz, grafica solo el espacio que ocupa en la manzana el Seminario, pero ahora es nombrado como Colegio Herlinda Toral, debido a que el colegio arrendaba parte del seminario desde 1962.

Pasaron 3 años para que la escuela Herlinda Toral desocupe el seminario para trasladarse a su local propio. El mapa de este año no aporta datos de la configuración de los patios ni de la Calle Santa Ana, al igual que las edificaciones del entorno inmediato, que son registradas con el lugar que ocupan en sus respectivos manzanos.

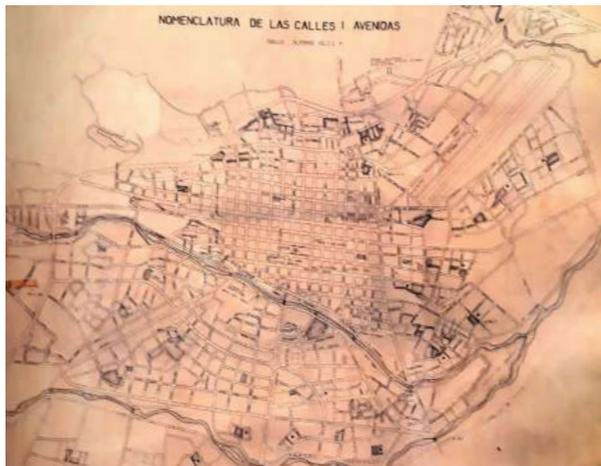
Fig. 332. Plano de finales de los años 60, Nomenclatura de las calles y avenidas
Fuente: Planos e imágenes de Cuenca

En el plano **NOMENCULTURA DE LAS CALLES Y AVENIDAS**, dibujado a finales de los 60 del siglo XX, por Alfonso Vélez, solo se dibuja el espacio que ocupa el Seminario San Luis, pero se debe resaltar que se hace referencia a la Calle San Ana, ubicándola entre el Seminario y la Catedral Nueva, esto no se había dado en los planos anteriores.

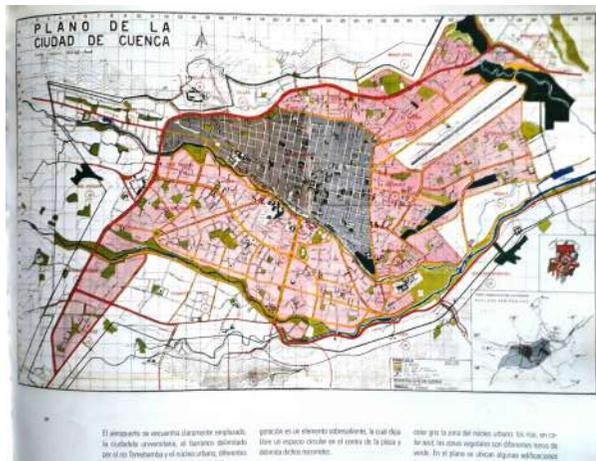
Fig. 334. Plano de la ciudad de Cuenca 1974
Fuente: Planos e imágenes de Cuenca

Plano de la Ciudad de Cuenca de 1974, este plano muestra una nueva configuración del Seminario San Luis, se puede identificar las construcciones sobre la calle Santa Ana y la construcción en la esquina de las calles Padre Aguirre y Bolívar, se puede apreciar las características ajenas de la arquitectura del edificio con la que seguía la morfología del bien estudiado.

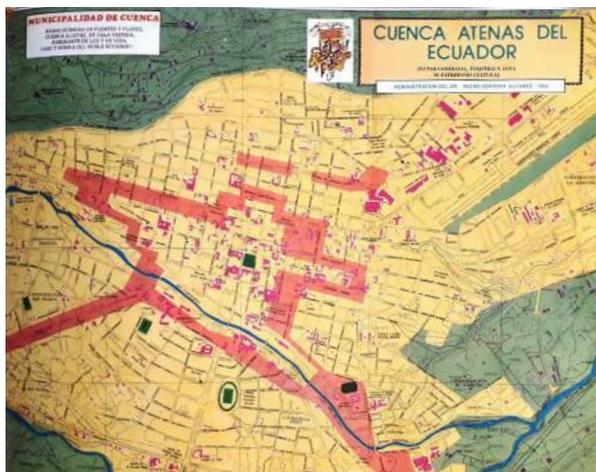
Fig. 336. Cuenca Atenas del Ecuador 1984
Fuente: Planos e imágenes de Cuenca

En 1984 se realizó el plano denominado "Cuenca Atenas del Ecuador", al final de la administración del alcalde, Dr. Pedro Córdova Álvarez, en el que se puede observar la limitación marcada del área patrimonial de la Ciudad. El Seminario San Luis, se emplaza ya con una configuración que ocupa la mayoría del lote asignado desde su creación, con una construcción sobre la calle Santa Ana, hacia la calle Padre Aguirre y la construcción moderna en la esquina de la Benigno Malo.

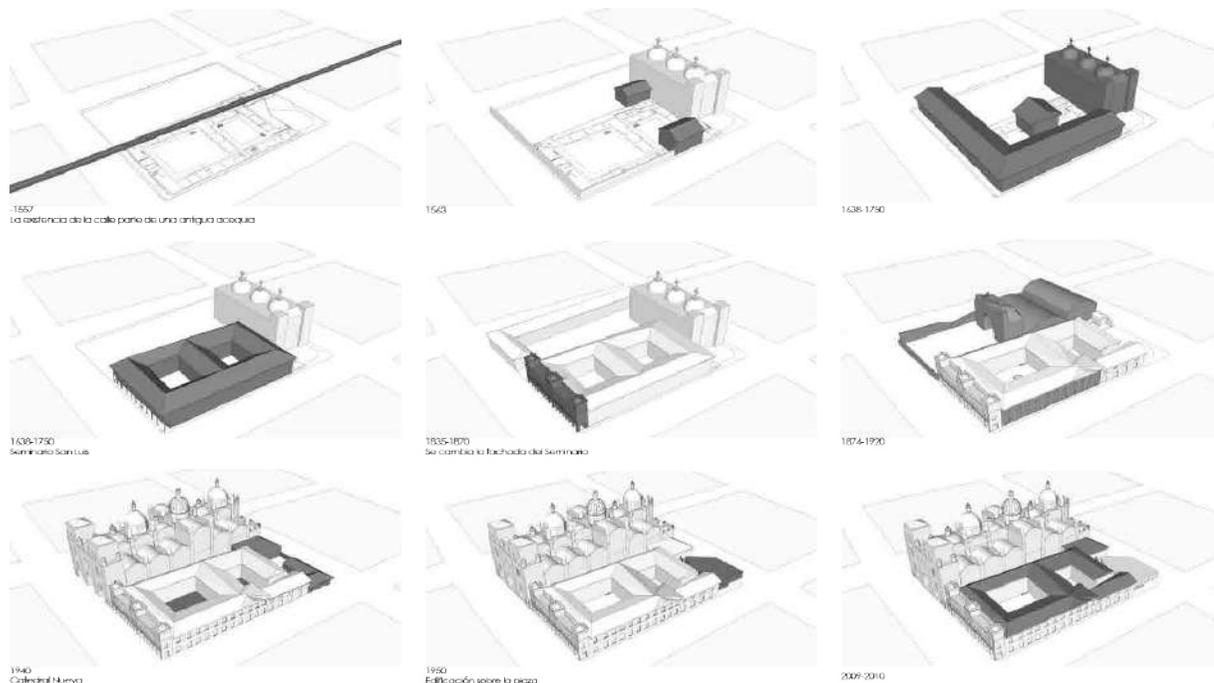
Fig. 341. Reconstrucción hipotética por etapas del Seminario San Luis

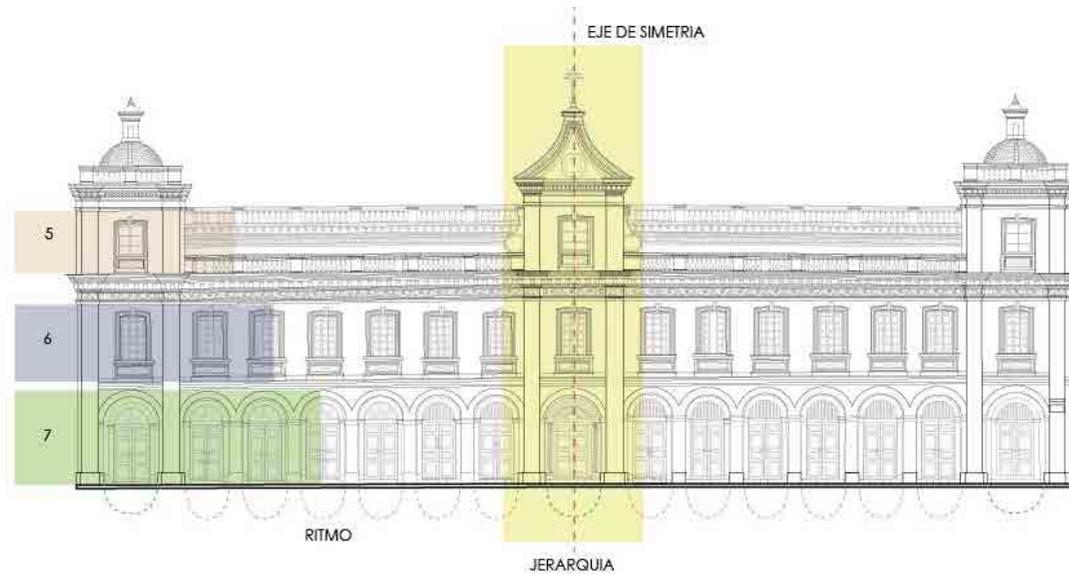
Fig. 346. Fachada principal calle Benigno Malo
Fuente: : Equipo de trabajo (2020).

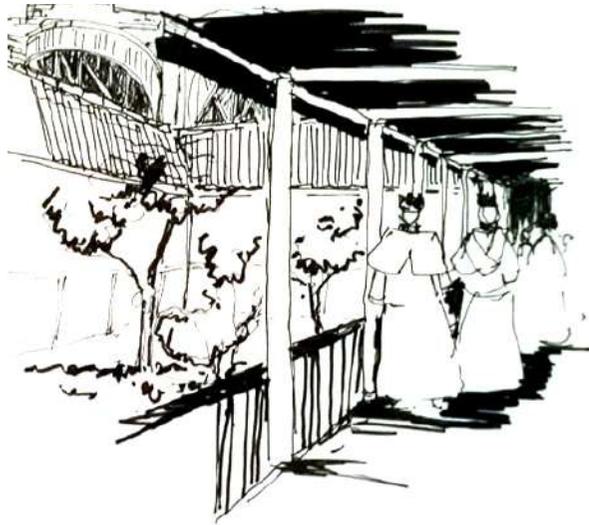
Fig. 356. Reconstrucción del uso del portal del Seminario en el año de 1900
Fuente: Equipo de trabajo (2020).

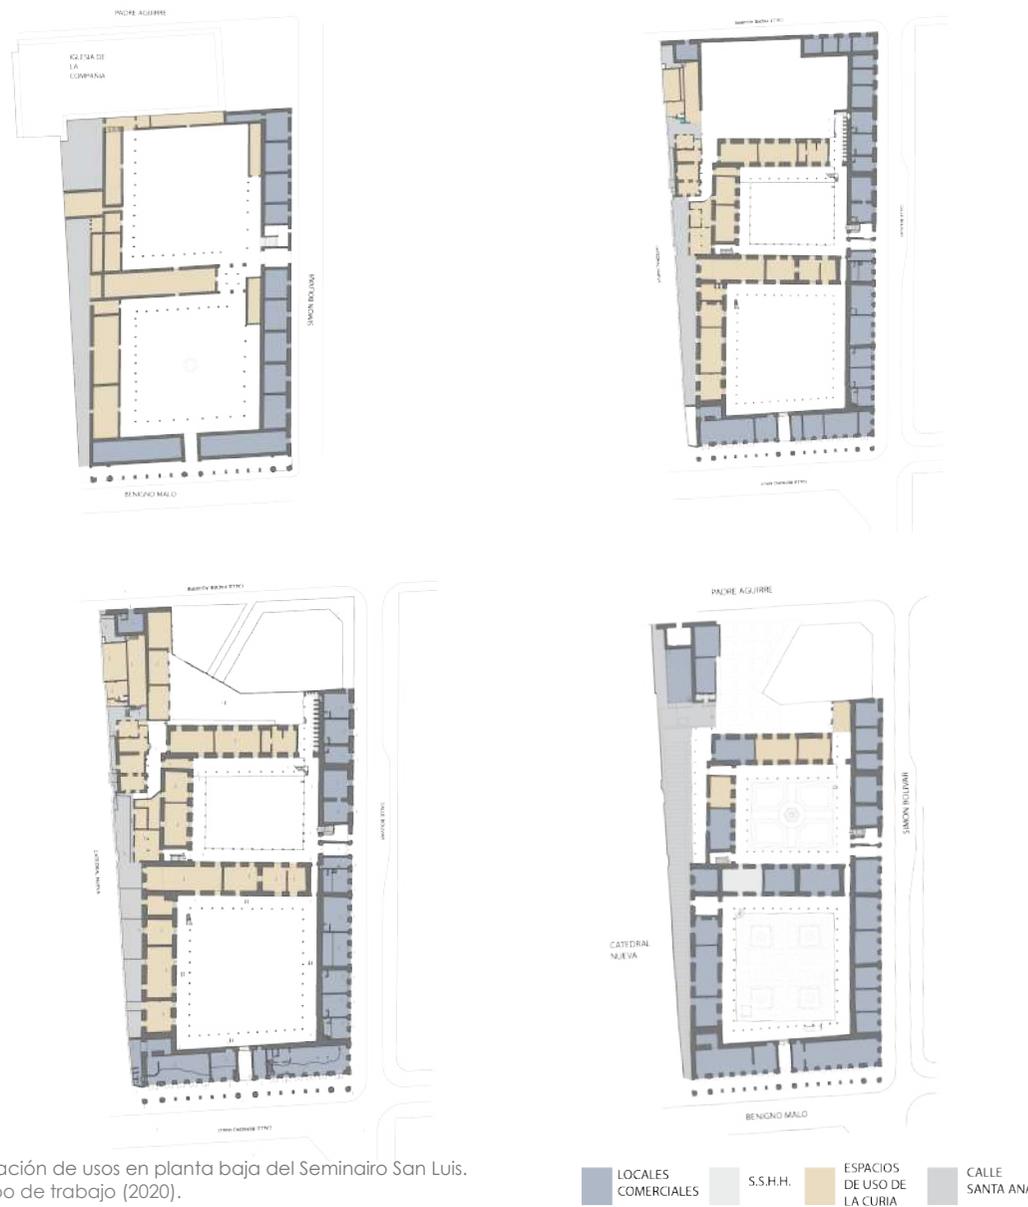
Fig. 360. Vocación de usos en planta baja del Seminario San Luis.
Fuente: Equipo de trabajo (2020).

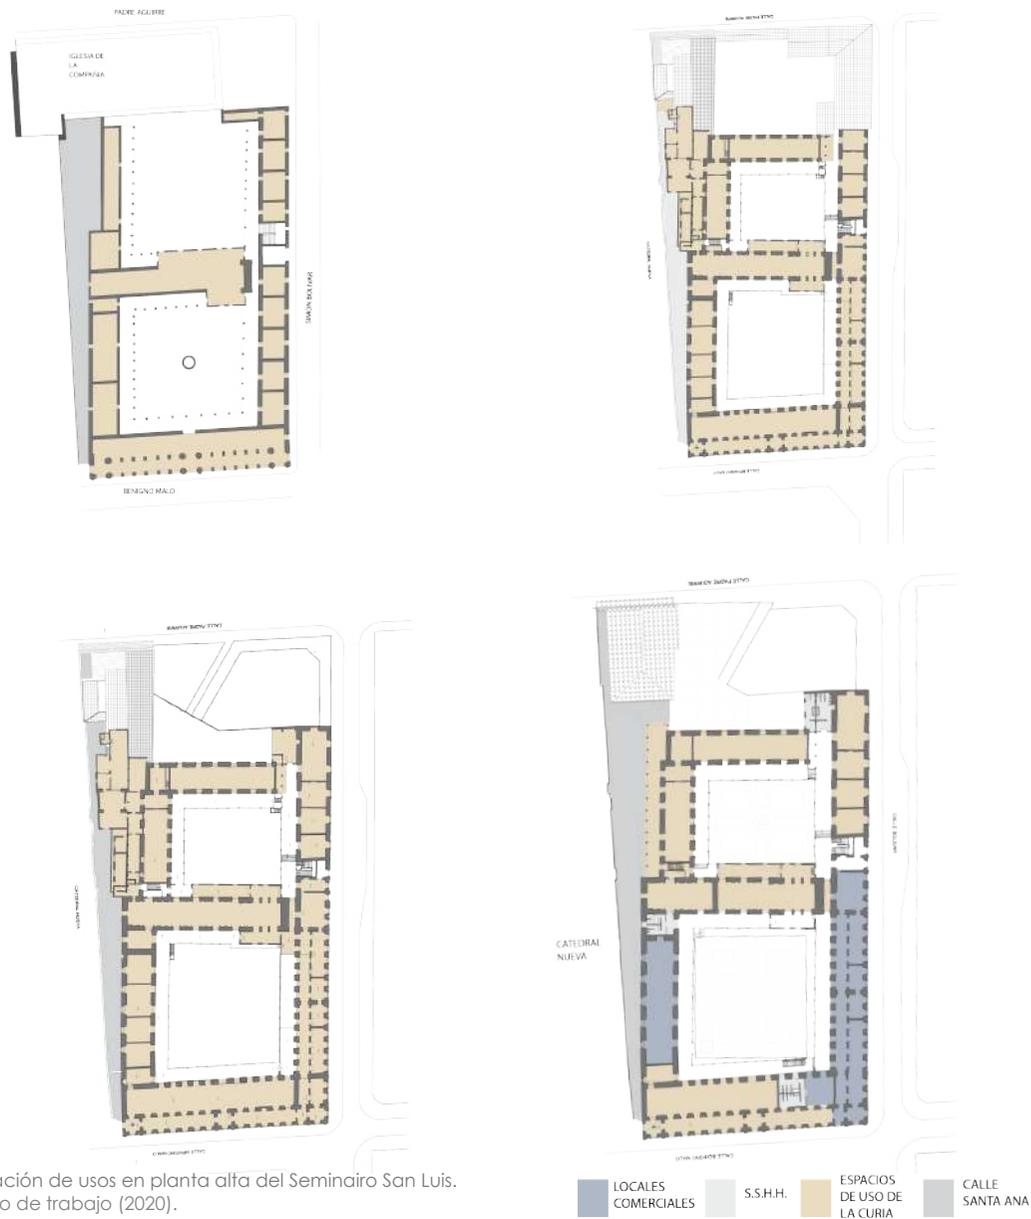
Fig. 361. Vocación de usos en planta alta del Seminario San Luis.
Fuente: Equipo de trabajo (2020).

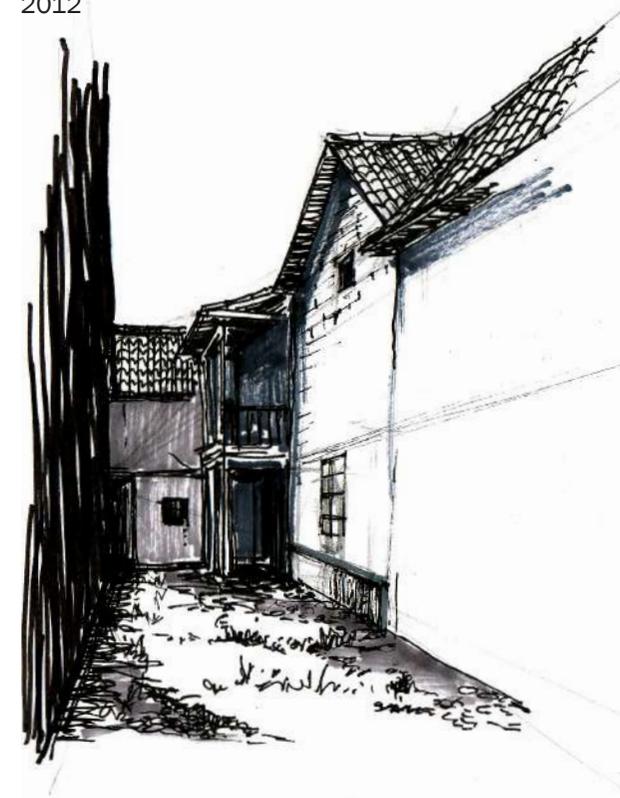
2012

Durante varios años posteriores a la colonia, el Seminario San Luis invadió el espacio de la Calle Santa Ana para la construcción de áreas adyacentes.

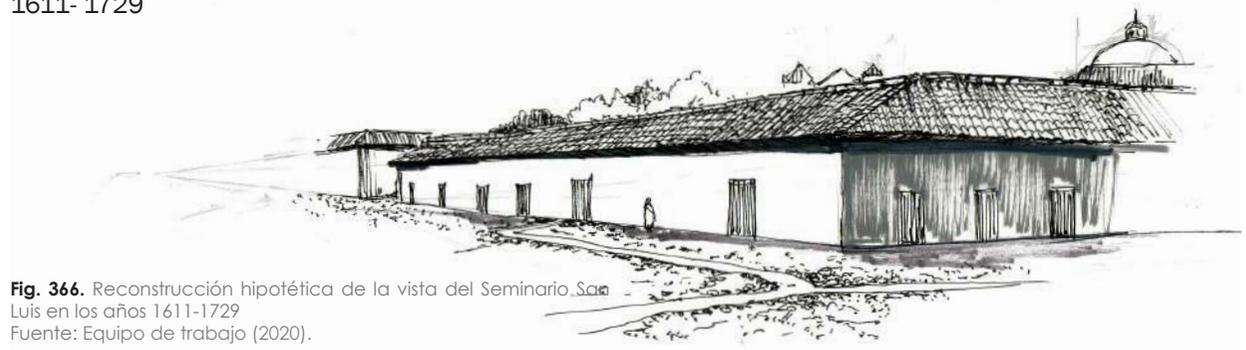
1611- 1729

Fig. 366. Reconstrucción hipotética de la vista del Seminario San Luis en los años 1611-1729
Fuente: Equipo de trabajo (2020).

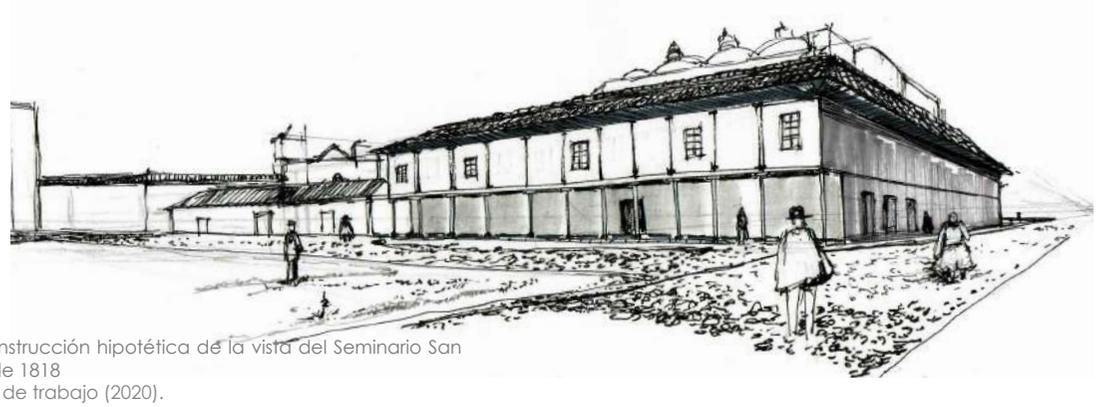
Fig. 367. Reconstrucción hipotética de la vista del Seminario San Luis en el año de 1818
Fuente: Equipo de trabajo (2020).

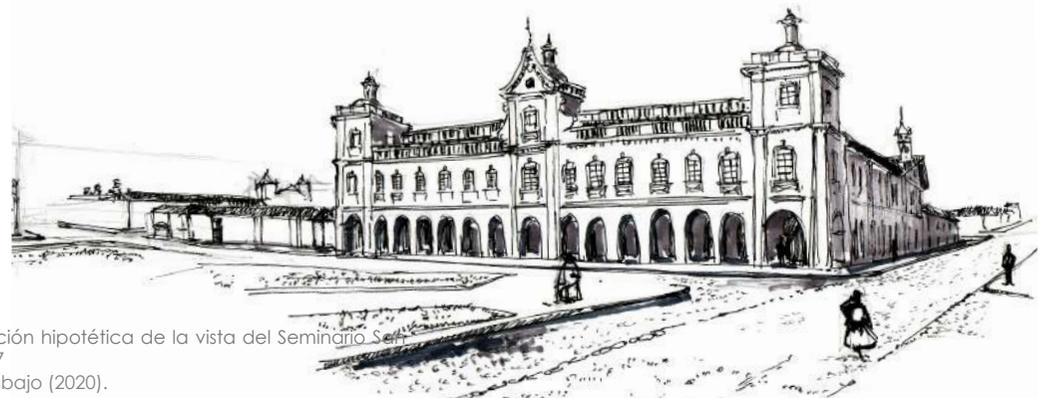
1867

Fig. 368. Reconstrucción hipotética de la vista del Seminario San Luis en el año de 1967
Fuente: Equipo de trabajo (2020).

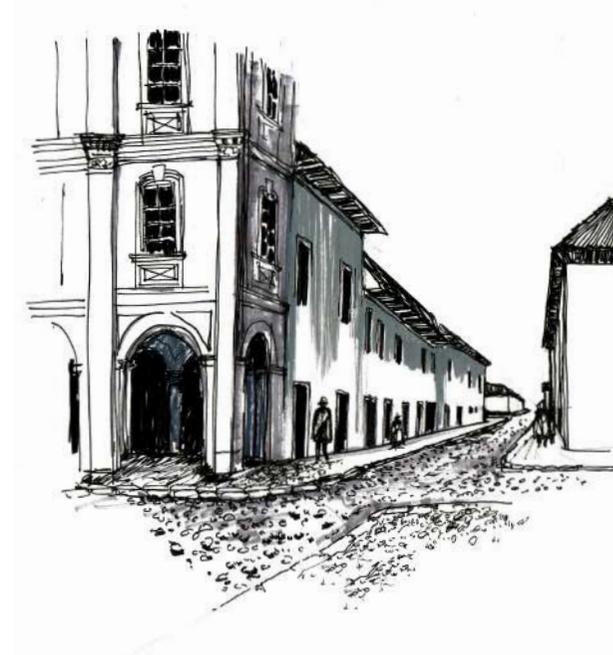
“En 1887 el rector del Seminario Joaquin Martinez Polit, emprende la construcción de la fachada de la calle Bolívar diseñada, por el hermano Juan Stiehle “

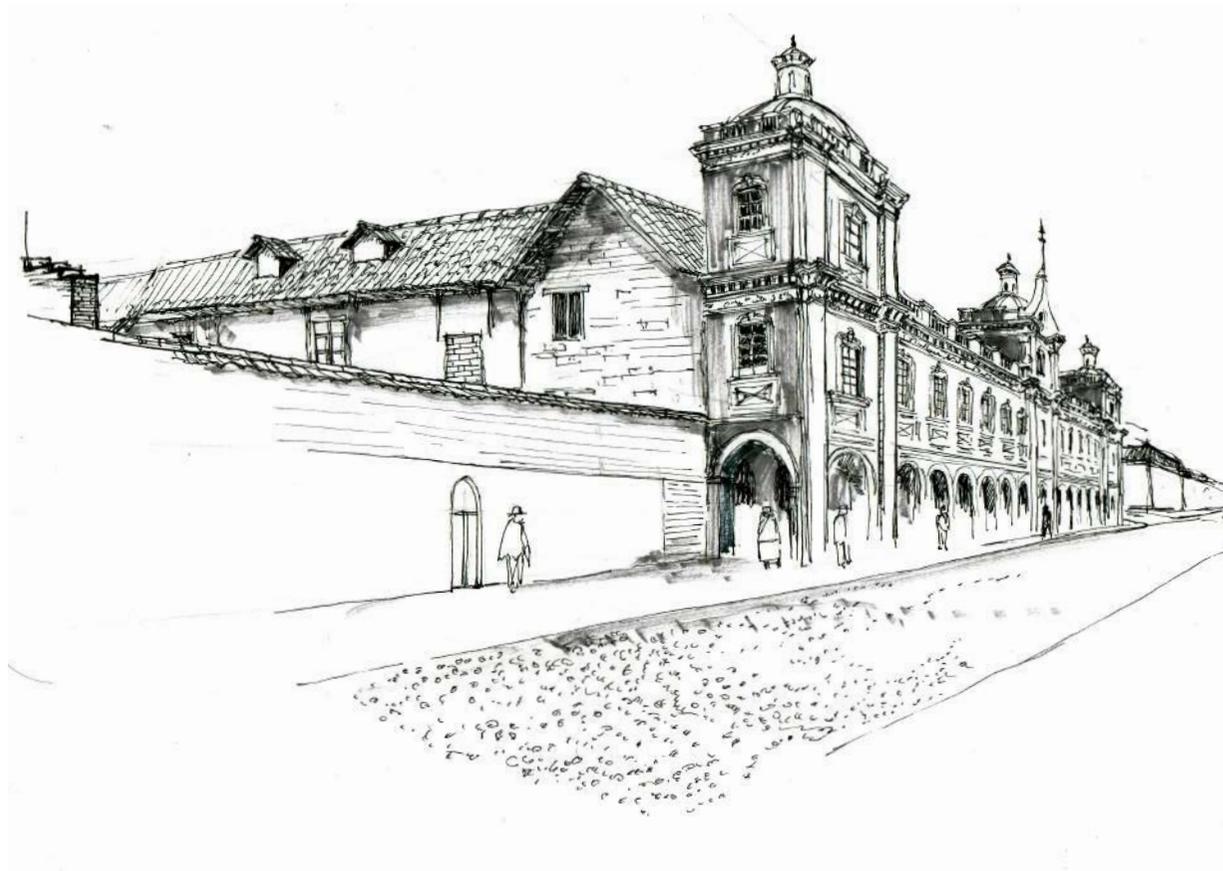
Fig. 378. Reconstrucción gráfica de la vista desde la calle Benigno Malo del Seminario San Luis en el año de 1900
Fuente: Equipo de trabajo (2020).

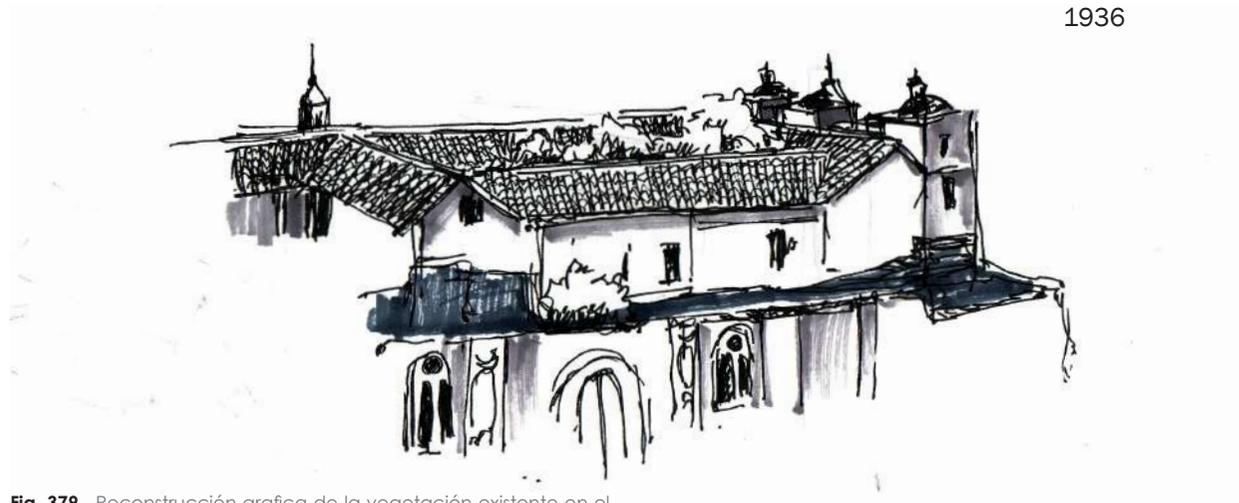
Fig. 379. Reconstrucción grafica de la vegetación existente en el patio principal del Seminario San Luis en el año de 1936
Fuente: Equipo de trabajo (2020).

En el año de 1936, se registra vegetación en el patio principal del Seminario.

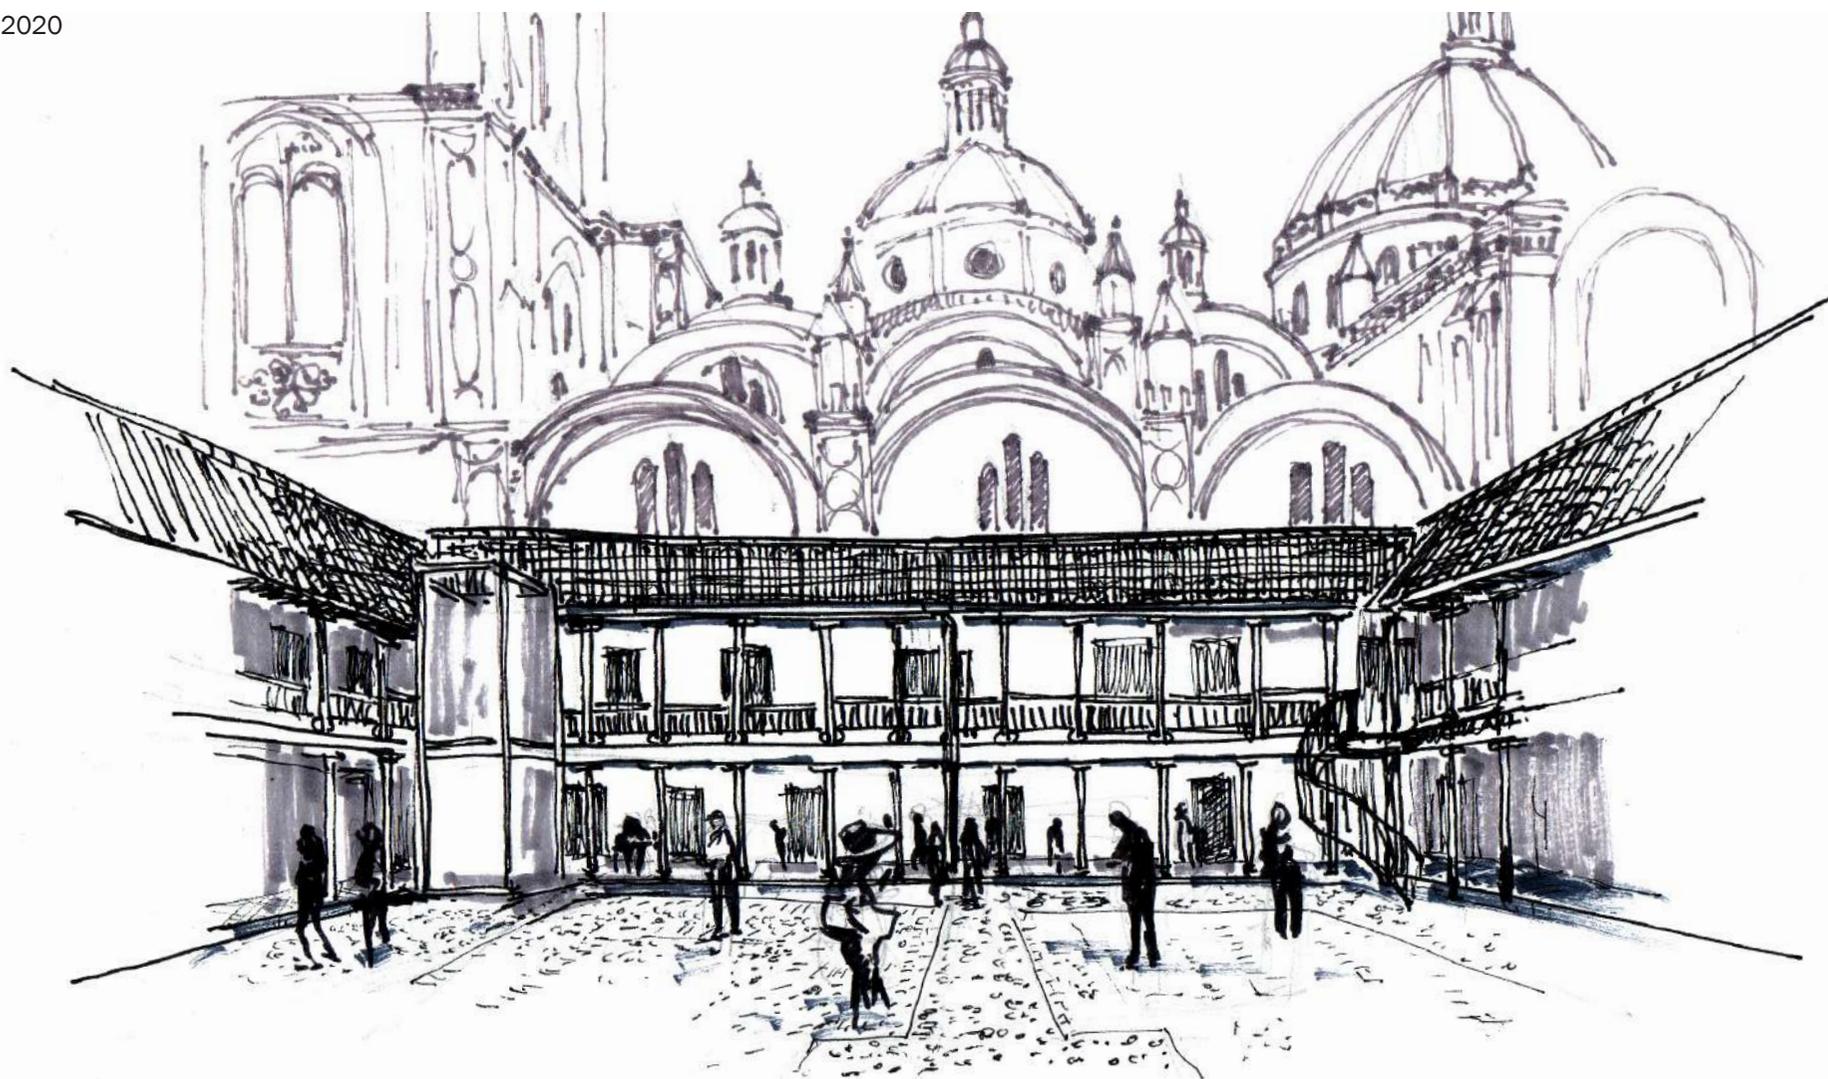
Fig. 383. Reconstrucción gráfica del uso actual del Seminario San Luis
Fuente: Equipo de trabajo (2020).

En la actualidad luego de la restauración del año 2017, un gran porcentaje de los espacios interiores y exteriores del seminario son destinados a comercio. A los locales comerciales ubicados hacia el exterior del inmueble se han sumado restaurantes, cafeterías, espacios para venta de artesanías y galerías tanto al interior del patio principal como hacia la calle Santa Ana. Los espacios del patio secundario son destinados para usos de pastoral, oficinas de la Curia, Radio Católica, Capilla, reuniones de grupos de apoyo religiosos y almacenaje de mobiliario. El ingreso a Capilla es restringido, debido a que ya no se realizan celebraciones religiosas en este espacio, por lo que para su uso se debe solicitar con anterioridad, permiso a la administración de la Curia.

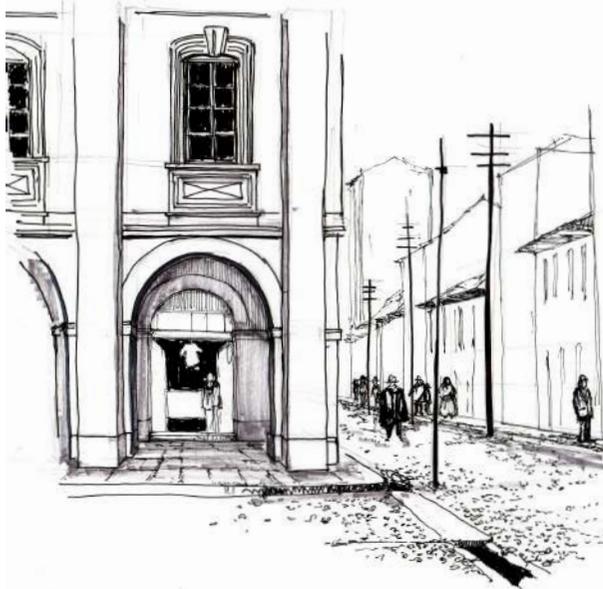
Fig. 384. Reconstrucción gráfica del Seminario San Luis en el año de 1915
Fuente:Equipo de trabajo (2020).

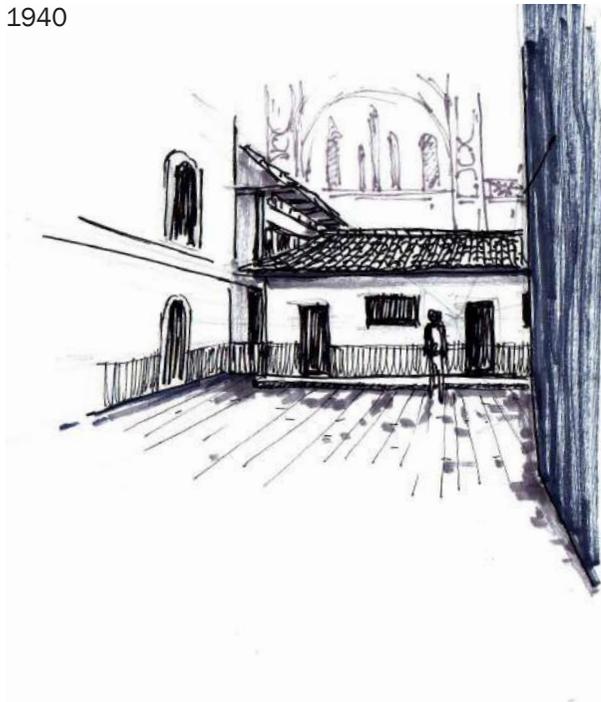
Fig. 388. Reconstrucción gráfica del traspatio del Seminario San Luis en el año de 1940
Fuente: Equipo de trabajo (2020).

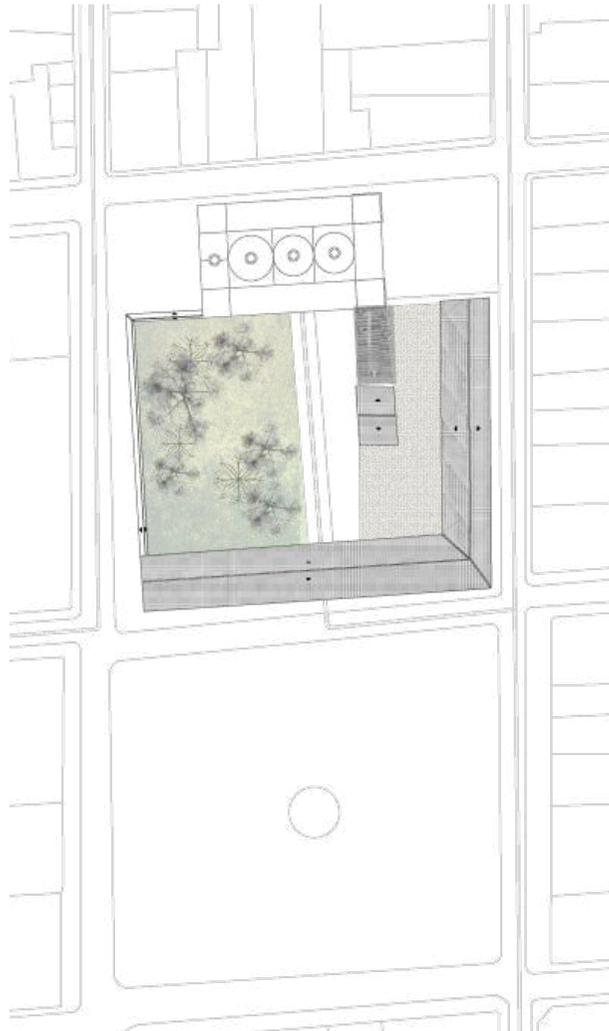
Fig. 460. Reconstrucción hipotética del emplazamiento del Seminario San Luis entre los años 1729- 1816
Fuente: Equipo de trabajo (2020).

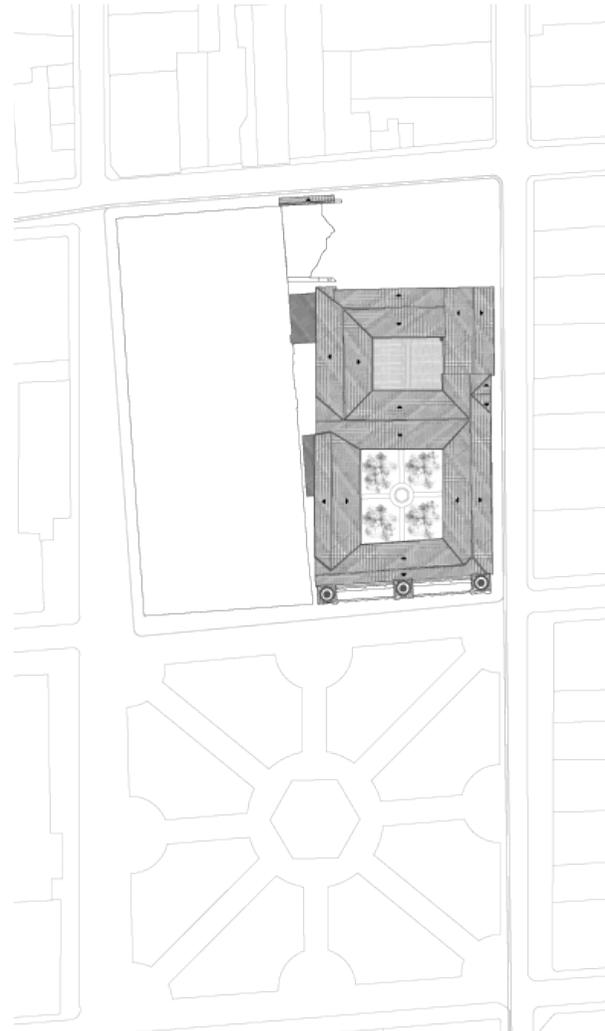
Fig. 461. Reconstrucción hipotética del emplazamiento del Seminario San Luis entre los años 1910-1930
Fuente: Equipo de trabajo (2020).

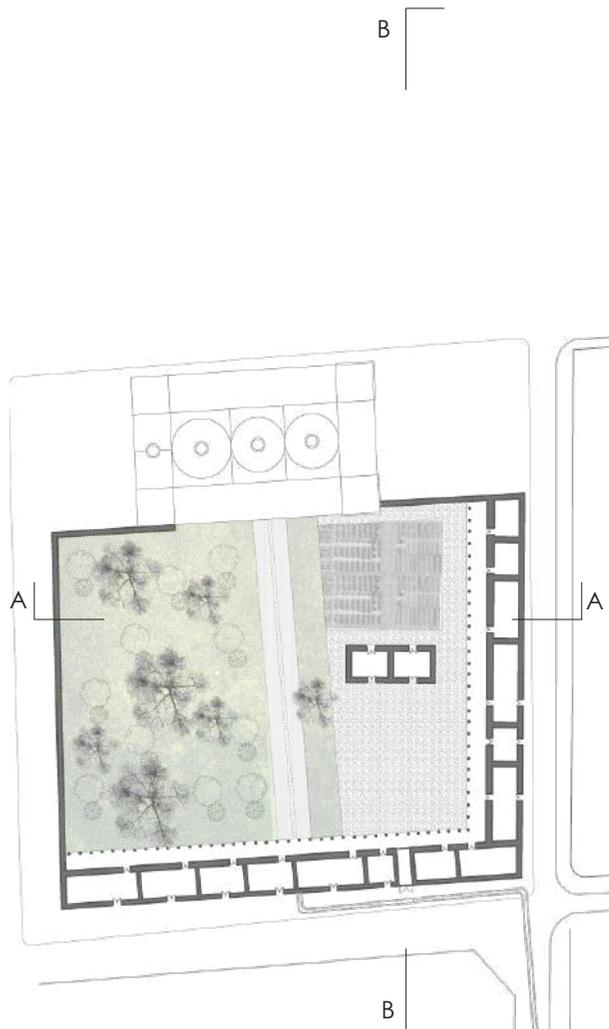
Fig. 463. Reconstrucción hipotética de la planta única del Seminario San Luis entre los años 1729- 1816
Fuente: Equipo de trabajo (2020).

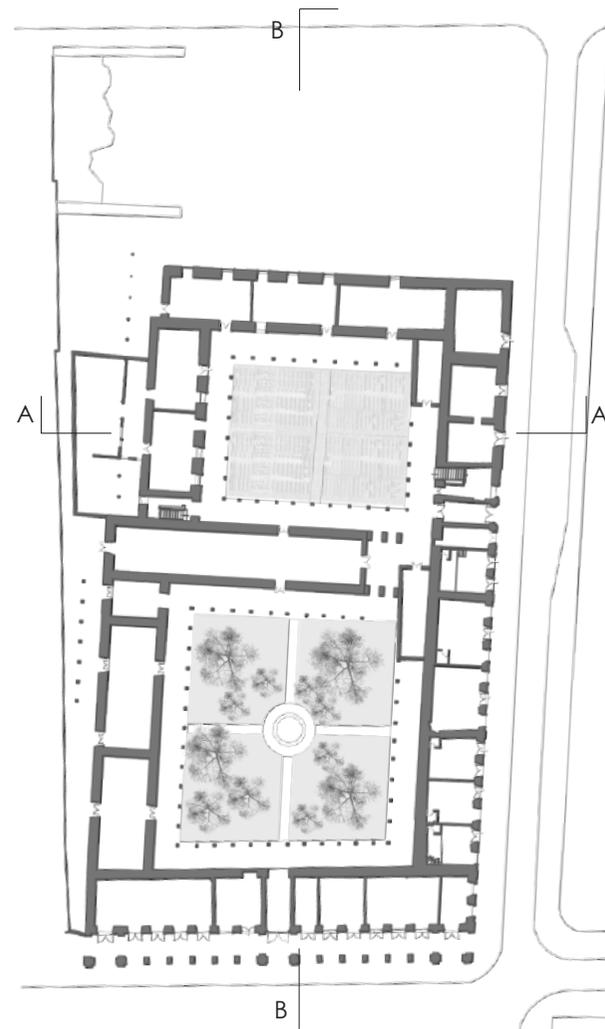
Fig. 464. Reconstrucción hipotética de la planta baja del Seminario San Luis entre los años 1910-1930
Fuente: Equipo de trabajo (2020).

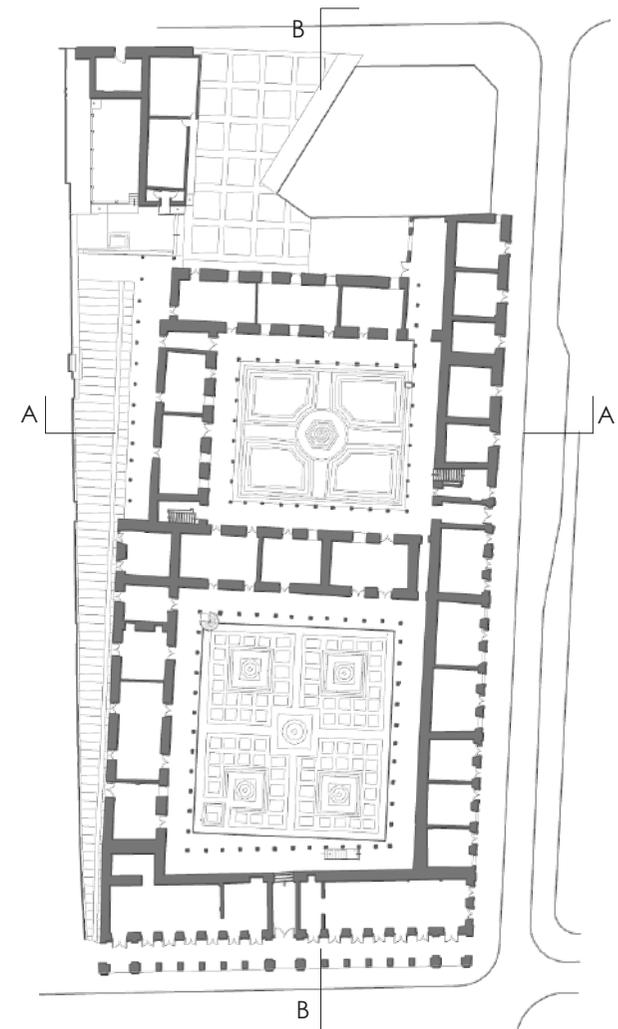
Fig. 465. Planta Baja del Seminario San Luis desde el año 2017- 2020
Fuente:Equipo de trabajo (2020).

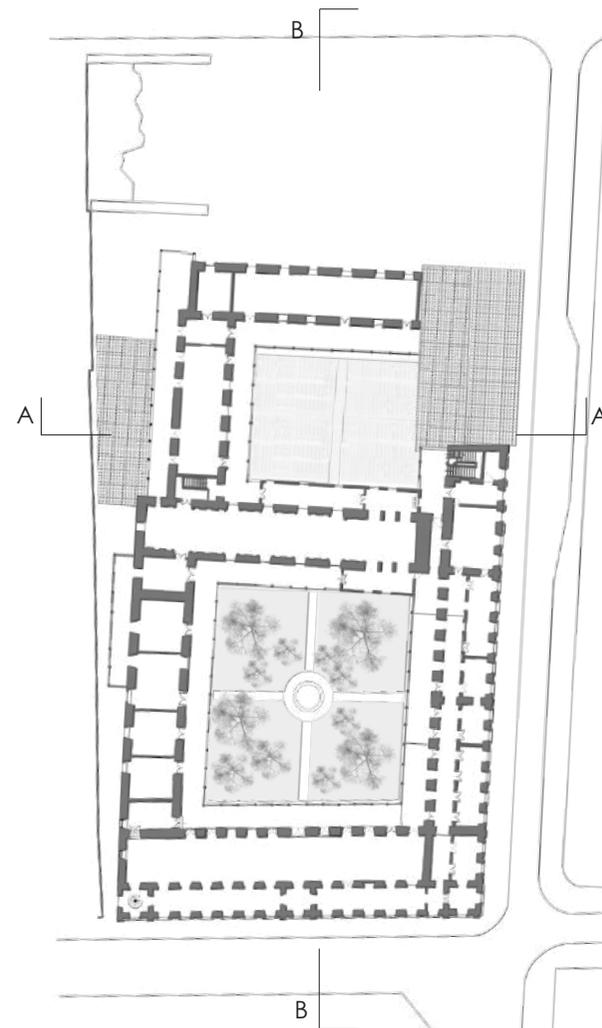
Fig. 466. Reconstrucción hipotética de la planta Alta del Seminario San Luis entre los años 1910-1930
Fuente: Equipo de trabajo (2020).
