UNIVERSIDAD DE CUENCA
Facultad de Arquitectura y Urbanismo
Carrera de Arquitectura

Reconstrucción histórica del espacio exterior del Seminario San Luis de la
ciudad de Cuenca por medio de la expresión gráfica y digital.

Trabajo de titulación previo a la
obtención del título de Arquitecto

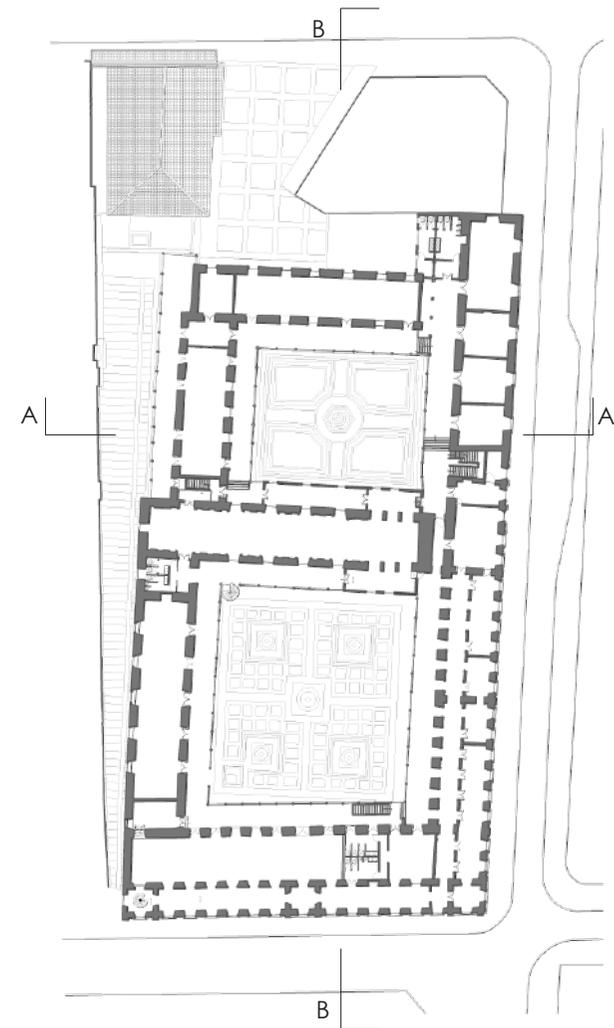
Fig. 467. Planta Alta del Seminario San Luis desde el año 2017- 2020
Fuente: Equipo de trabajo (2020).
