UNIVERSIDAD DE CUENCA

USO DE SUELOS ESTABILIZADOS CON EMULSIÓN ASFÁLTICA COMO PARTE DE LA ESTRUCTURA VIAL EN CARRETERAS TERCIARIAS Y VECINALES

Trabajo de titulación previo a la
obtención del título de Ingeniero Civil

Cuenca, Ecuador

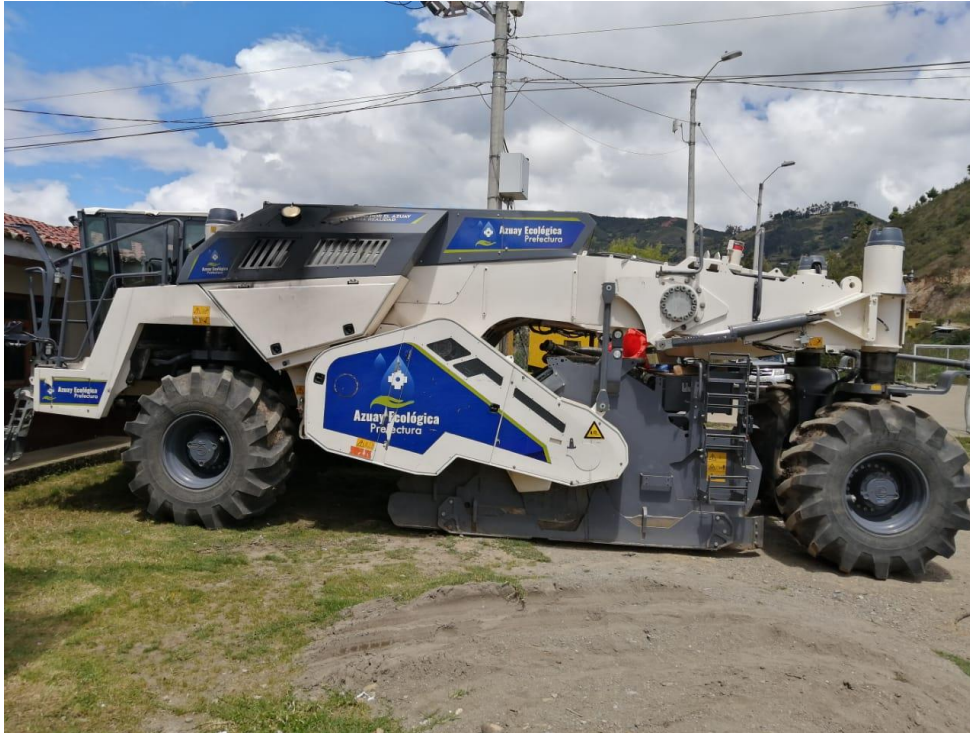
Figura N° 3. Máquina estabilizadora WIRTGEN DITECA WR 240.

En el caso de usar un pulvimixer o máquina estabilizadora, los cuales son equipos que se componen de un cajón que en su parte inferior consta de unas paletas que disgregan el suelo. La máquina también tiene una flauta de distribución por la cual se agrega el agua o emulsión, lo que permite la mezcla con el componente mineral. El cordón obtenido luego del mezclado debe ser extendido con la motoniveladora (Montejo et al., 2018). En la Figura N° 3 se puede observar la máquina estabilizadora perteneciente a la Prefectura del Azuay.

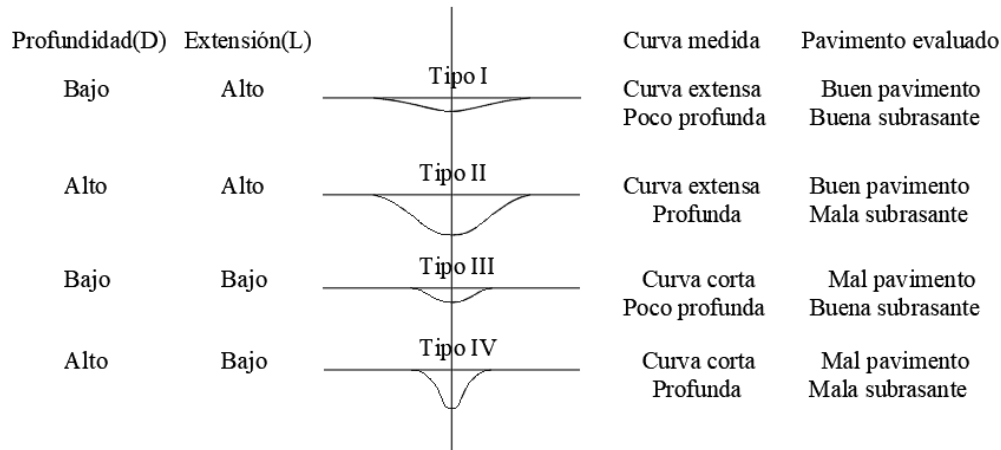
Figura N° 7. Tipos de curvas de deflexión según su extensión y profundidad (Hoffman & Del Aguila, 1985).

La deflexión permite realizar una correlación con la capacidad de la estructura del pavimento, según su forma y dimensión del cuenco de deflexiones. Si la deflexión es alta la capacidad estructural de la estructura del pavimento es baja, caso contrario si la deflexión es baja quiere decir que la estructura tiene una buena capacidad (Bejarano, 2013). En la Figura N° 7 se observa la evaluación de la subrasante y el pavimento según la extensión y la profundidad máxima del cuenco.

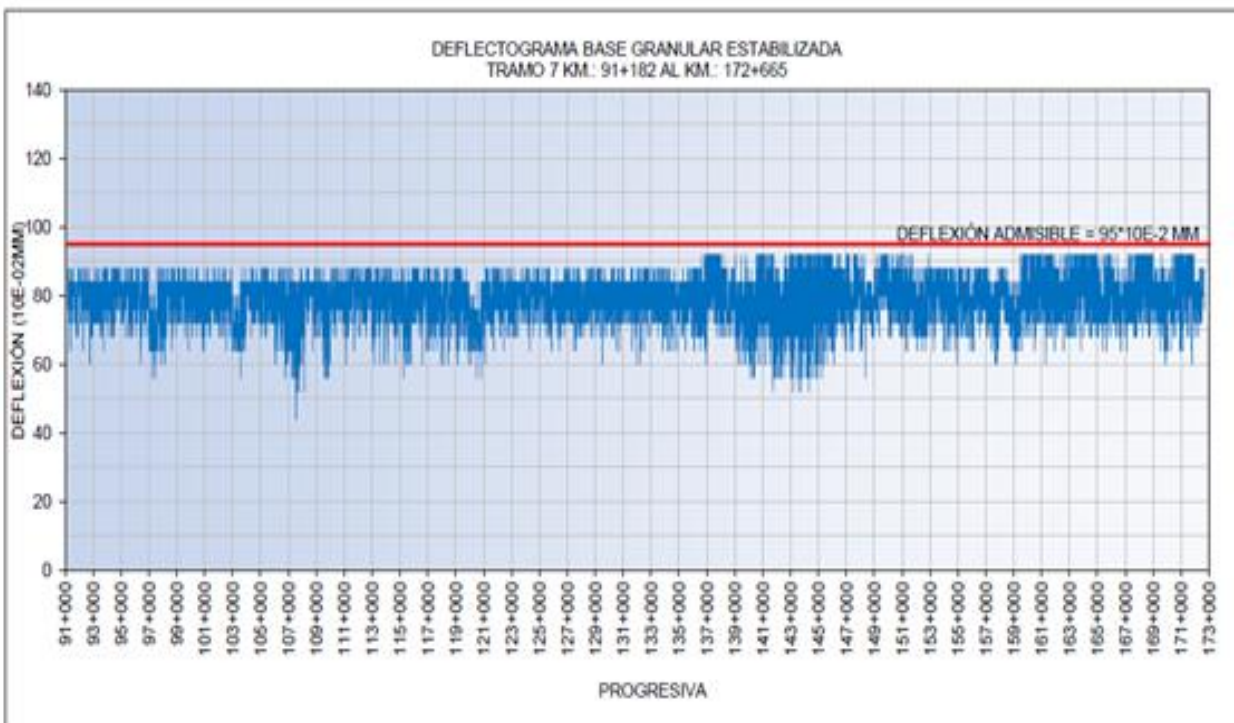
Figura N° 11. Deflectograma de la vía Puno-Tacna (De la Torre Illescas, 2018).

La deflectometría fue analizada con el deflectómetro conocido como “Viga Benkelman” en ambos lados de la calzada y de manera alternada cada 10 metros. Estas mediciones fueron realizadas conforme avanzaba la ejecución de la obra. Aquellas zonas que superaron el valor admisible máximo de 0.95 milímetros fueron reconformadas.

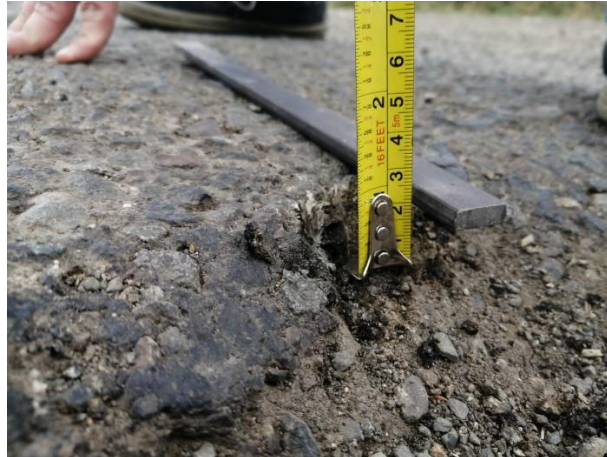
Figura N° 14. Espesor de la capa de rodadura (Doble tratamiento bituminoso).

La estructura del pavimento consta de las siguientes capas que se presentan en la Tabla N° 33 las cuales fueron extraídas de los datos brindados por la Prefectura del Azuay y corroboradas en campo (Figura N° 14).

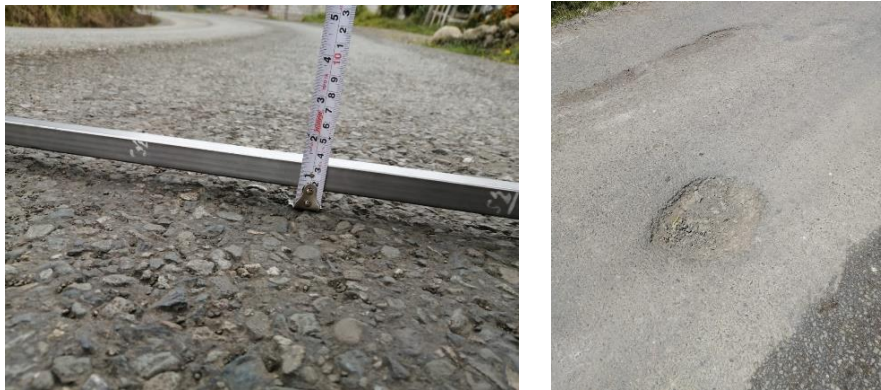
Figura N° 19. Fallas de la vía Ricaurte-Llacao (izquierda desgaste, derecha baches).

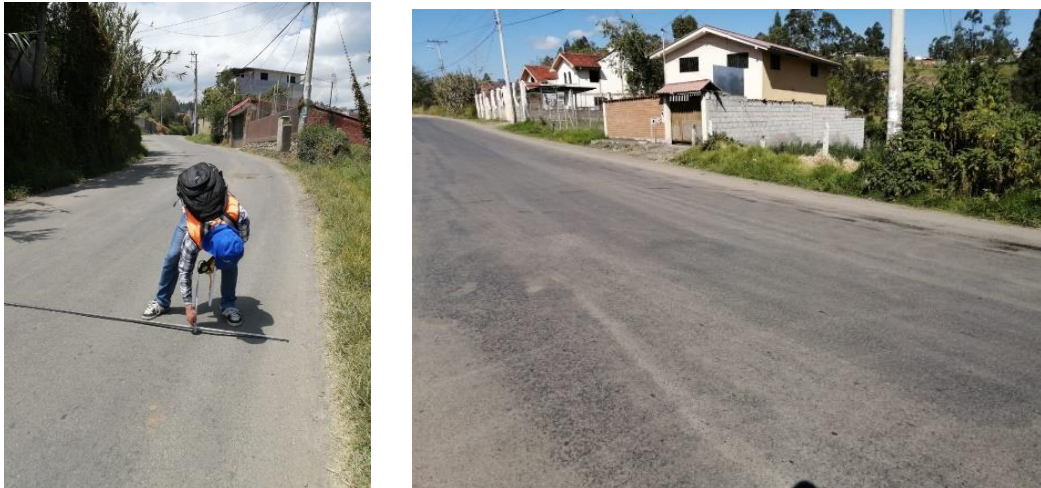
Figura N° 20. Fallas en la vía Monay-El Valle (izquierda Ahuellamiento, derecha depresiones).

En lo que respecta a la vía Monay-El Valle, la inspección se realizó los días 18, 19 y 20 de agosto del 2020 en dirección de El Valle hacia Monay. En esta carretera, a diferencia que la Ricaurte-Llacao, se encontraron más depresiones y ahuellamiento que el resto de las fallas (Figura N° 20).

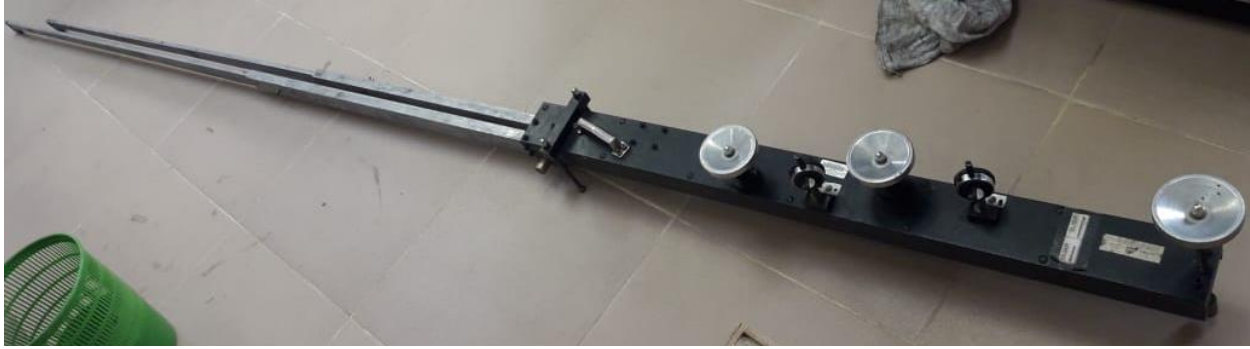
Figura N° 24. Viga Benkelman del Ministerio de Transporte y Obras Públicas.

- **Viga Benkelman:** La cual fue facilitado por del Ministerio de Transporte y Obras Públicas, del Departamento de Geotecnia, la cual es un modelo de dos brazos como se puede apreciar en la Figura N° 24. La viga que se utilizó tiene los siguientes valores $a = 244$ cm y $b = 61$ cm, $a/b = 244/61 = 4$ (Constante de la viga). Como se puede apreciar en la Figura N° 8.

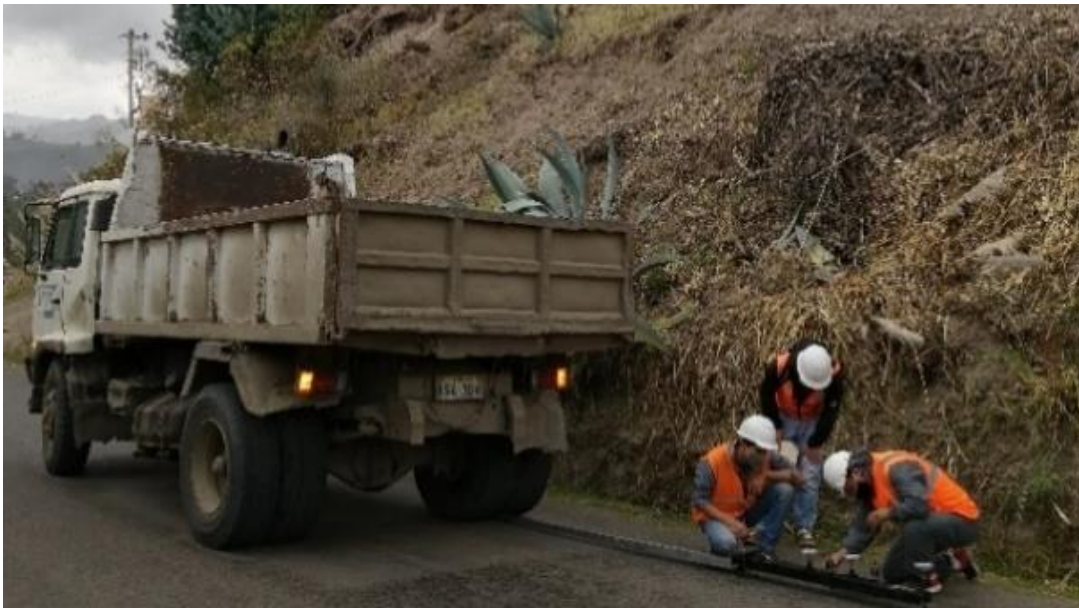
Figura N° 25. Volqueta y ubicación de la viga Benkelman.

- Camión Tipo 2DB: Una volqueta de dos ejes con neumáticos duales en el eje trasero (facilitada por parte de la Prefectura del Azuay), previamente cargada con material granular de la mina de Llatcón de la parroquia Nulti, con un peso en el eje trasero de 8230 Kg para las pruebas del 1 de septiembre y 8200 Kg para el 5 de septiembre. Para pesar el eje trasero de la volqueta, se coloca los 2/3 de la volqueta sobre la báscula. La volqueta se pesó en la báscula de la empresa “Recicladora del Austro” ubicada en la Av. Américas y Milchichig. Los certificados se muestran en el Anexo 4. Con un manómetro se verificó la presión de los neumáticos de la volqueta, los cuales tenían una presión de 80 psi. En la Figura N° 25 se puede apreciar la ubicación de la viga Benkelman en medio de los neumáticos duales exteriores.

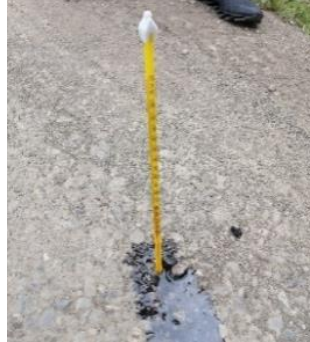
Figura N° 26. Medición de la temperatura del pavimento.

- Termómetro: Para determinar la temperatura del pavimento y del ambiente se procedió como se lo explica en la sección 2.1.4.6 apartado IV. A continuación, se presenta en la Figura N° 26 la medición de la temperatura en campo.

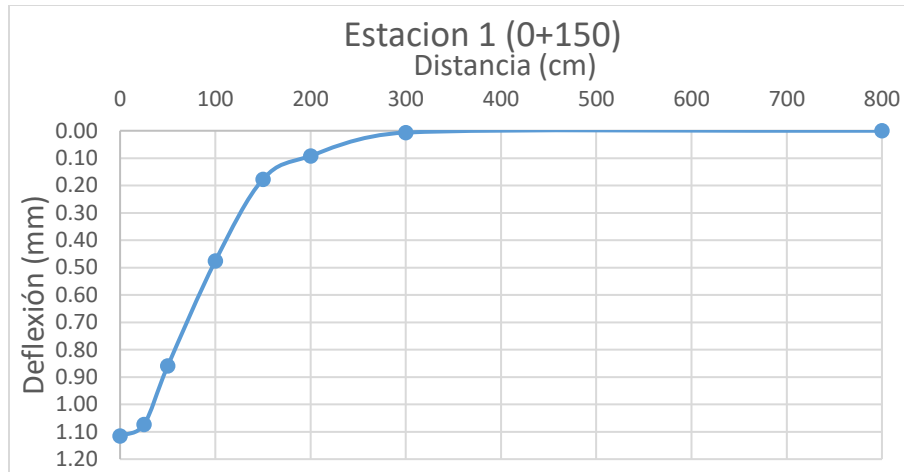
Figura N° 30. Cuenco de deflexión de la estación 1 (abscisa 0+150), con deflexiones transformadas en FWD de la carretera Monay – El Valle.

Distancia (cm)	Estación 1 (0+150)		
	Lectura deflexión (mm)	Deflexión recuperable (mm)	Deflexión en FWD (mm)
0	0.000	1.080	1.116
25	0.010	1.040	1.073
50	0.060	0.840	0.860
100	0.150	0.480	0.476
150	0.220	0.200	0.177
200	0.240	0.120	0.092
300	0.260	0.040	0.007
800	0.270	0.000	0.000

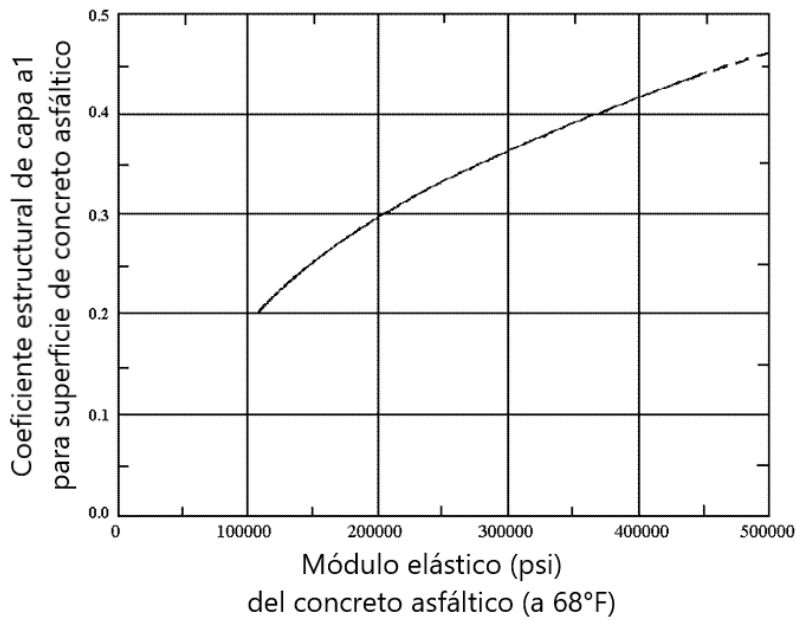
Figura N° 31. Coeficiente estructural para una carpeta asfáltica (AASHTO, 1993).

Según la AASHTO (1993) el desarrollo de un paquete estructural en el diseño de un pavimento depende de las características resistentes de cada una de las capas del mismo. En orden de obtener valores que puedan representar dichas características, se usan los coeficientes estructurales. Para una carpeta asfáltica, base granular y subbase granular se tiene que el coeficiente estructural es en base en las Figura N° 31, Figura N° 32 y Figura N° 33.

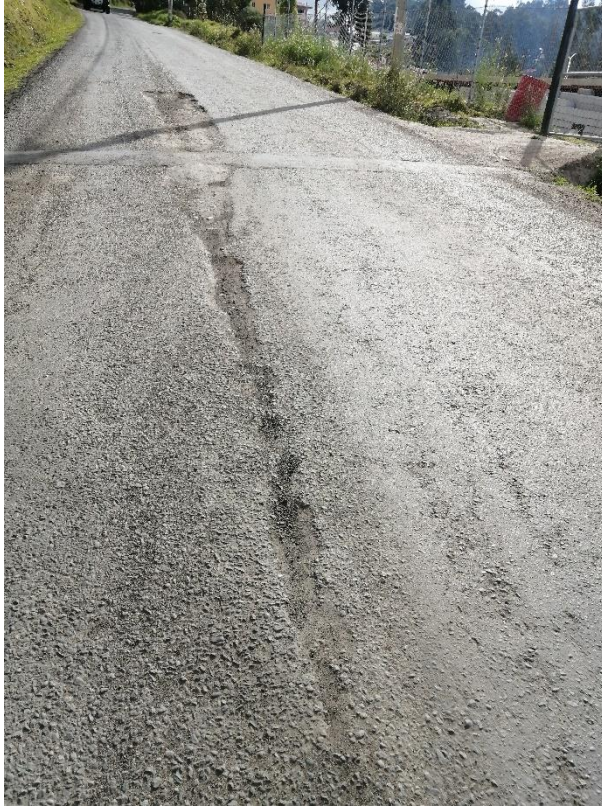
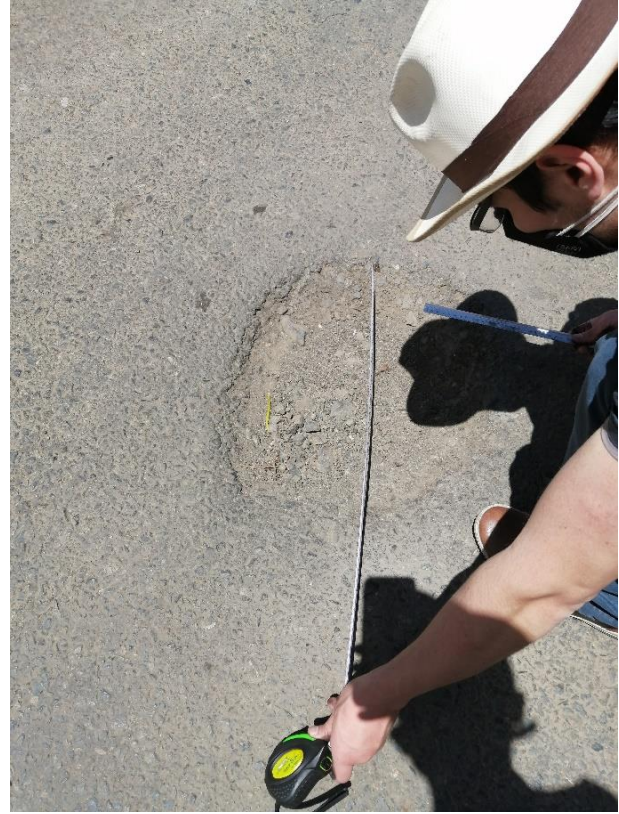
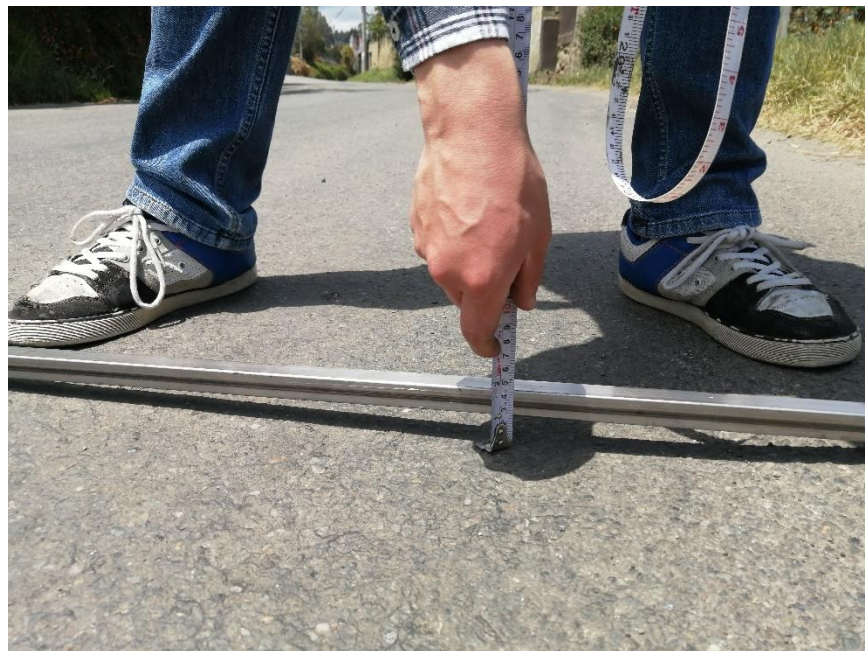
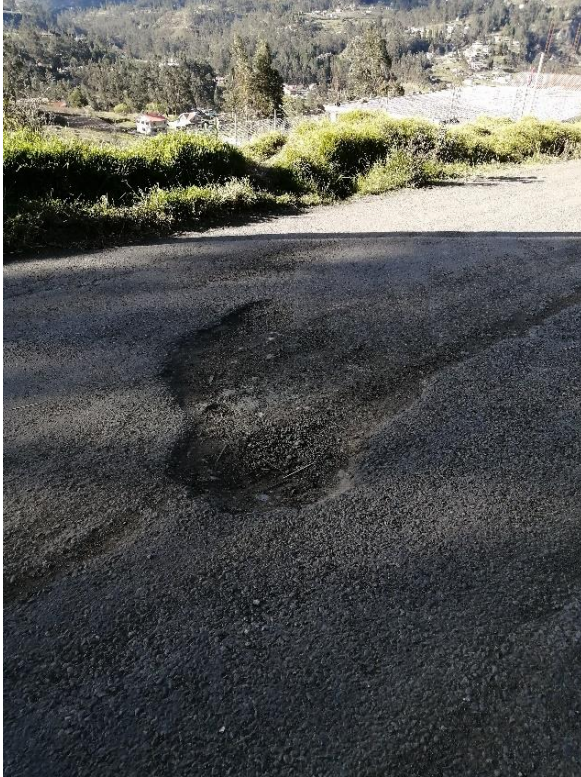
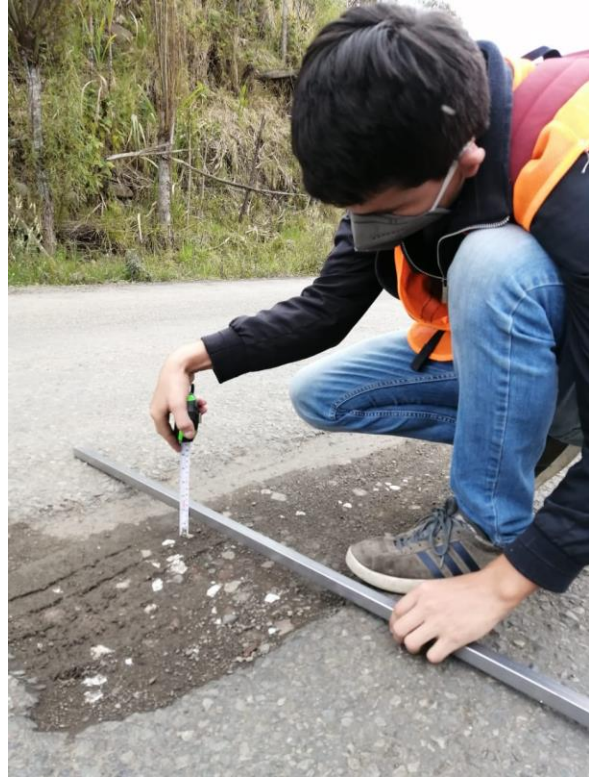
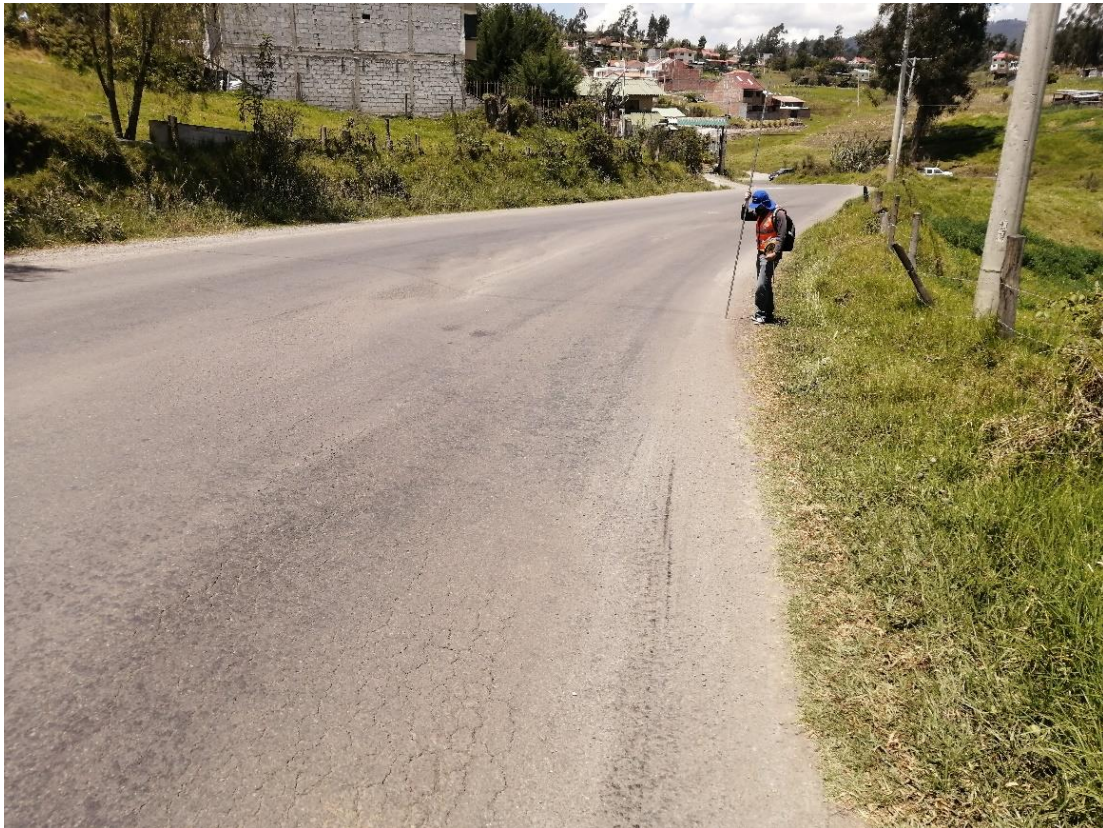
Ensayos de desempeño funcional, PCI.

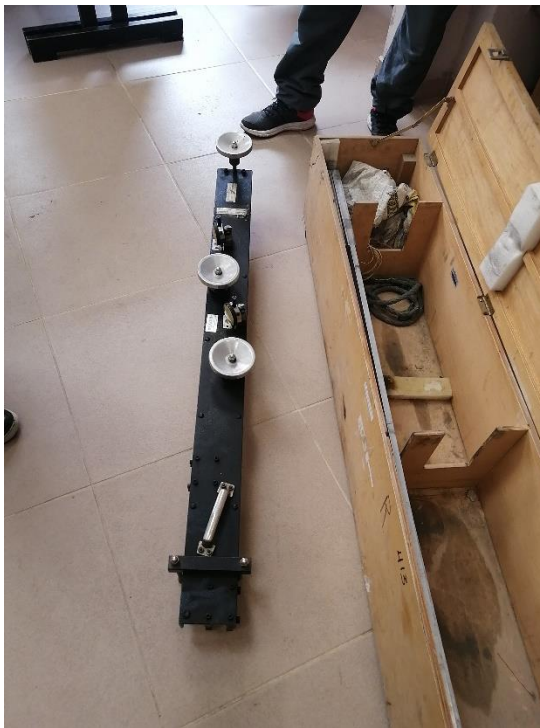
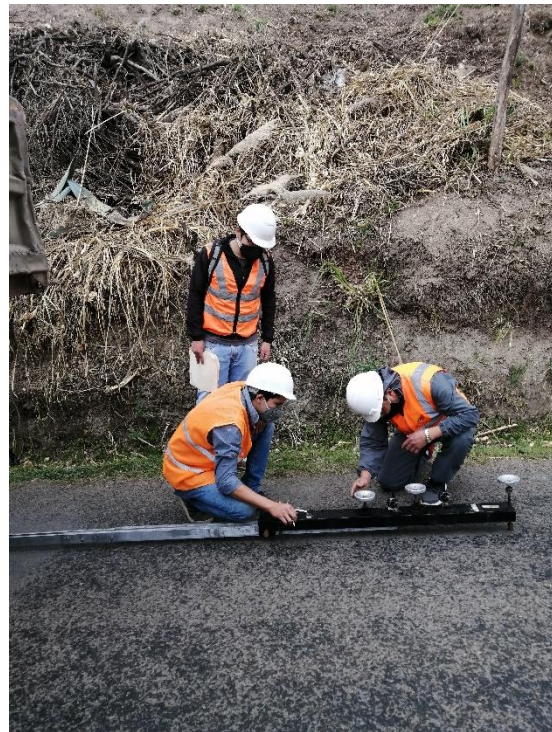
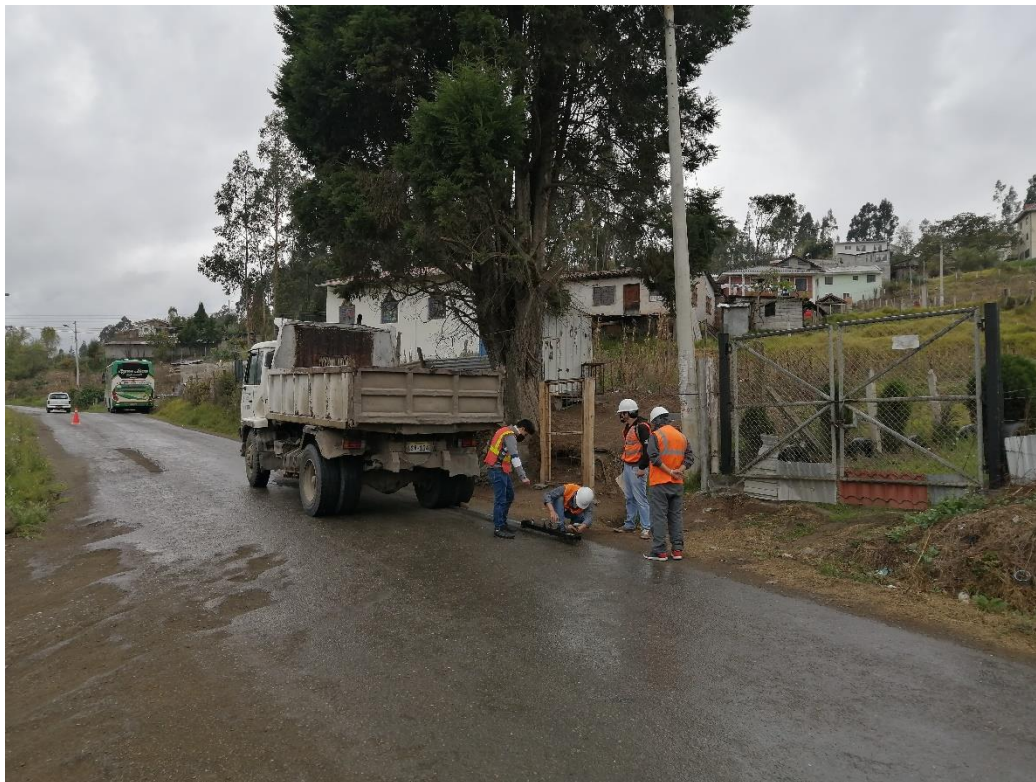
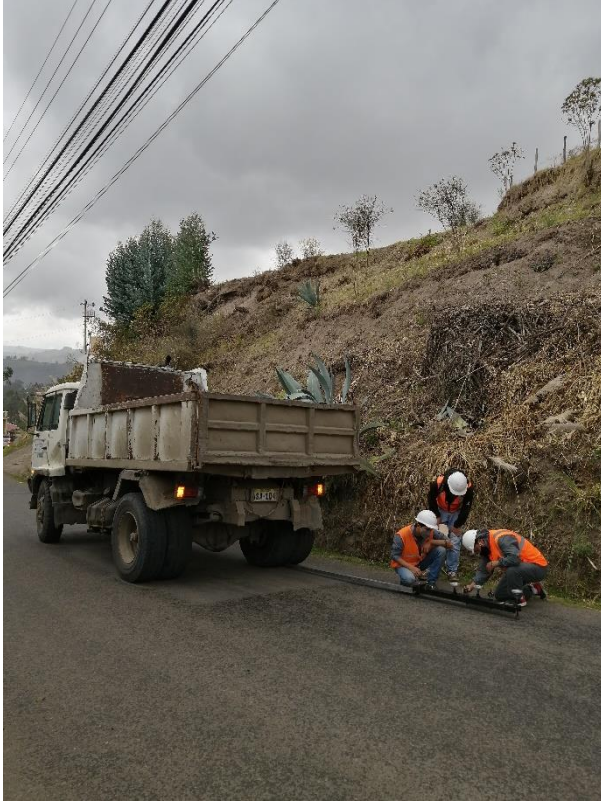
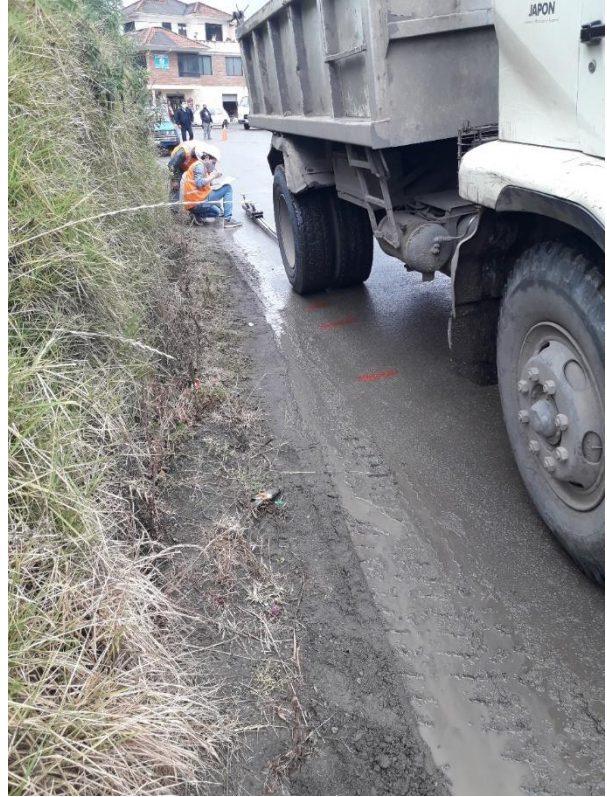
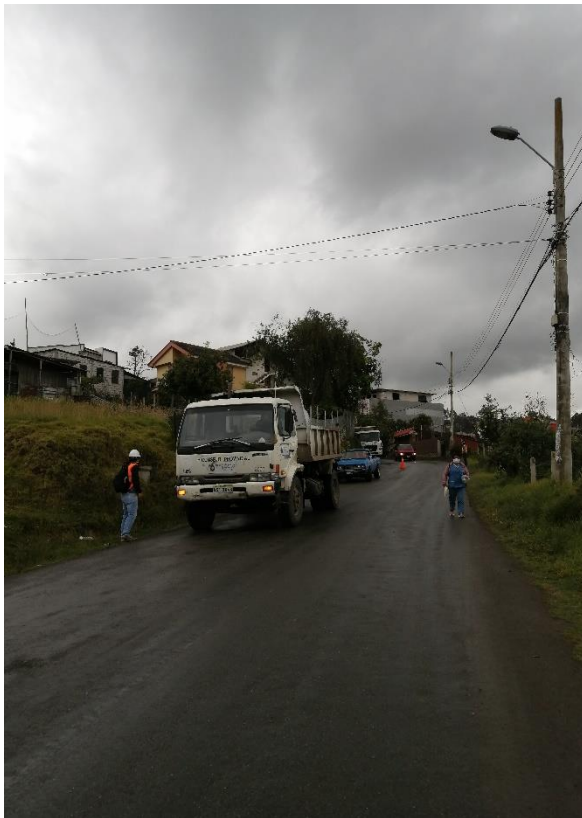
Ensayos de desempeño estructural, deflexiones con la Viga Benkelman.
