UNIVERSIDAD DE CUENCA

FACULTAD DE ARQUITECTURA Y URBANISMO

Trabajo previo a la obtención del título de Arquitecto

Lineamientos de Intervención Urbana para la Zona
de Amortiguamiento del Complejo Arqueológico
de Coyoctor

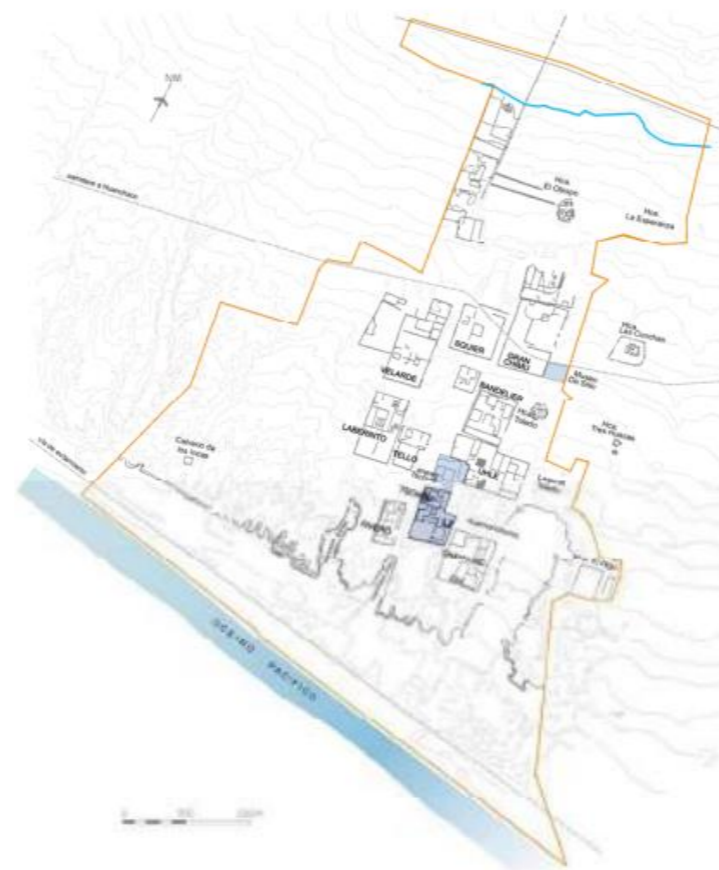
Figura 1.6 Zona de uso intensivo - Chan Chan

Esta zona abarca los templos arqueológicos de gran escala y se caracteriza por abarcar actividades de un impacto constante debido a la atracción turística y por ende las actividades derivadas de su atención, además se incluyen áreas cuyo entorno natural ha sido modificado por su desarrollo en el pasado (INC, 1998)

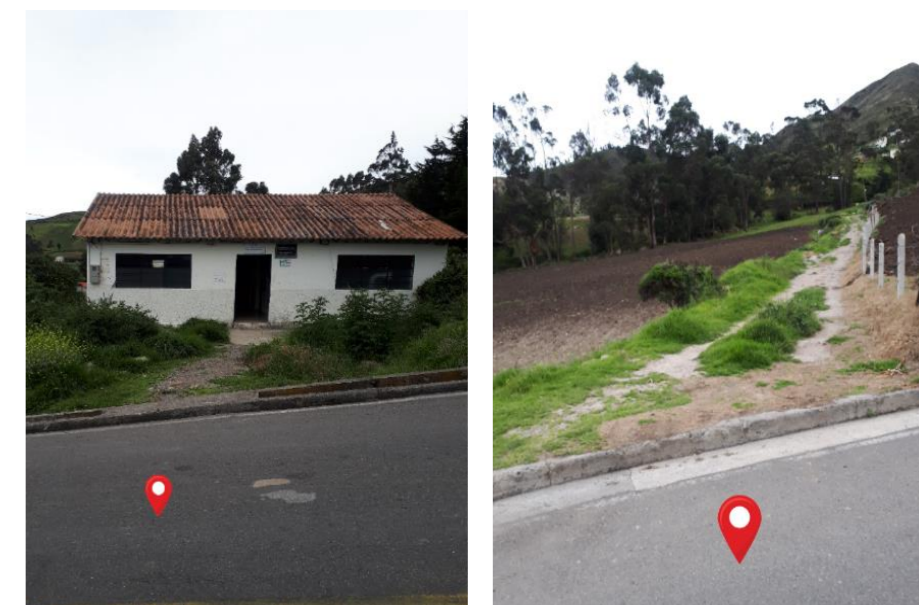
Fotografía 2. 4 Hito 4-5

Hito 5.- El quinto hito se encuentra localizado a 178 m en dirección Noreste del hito anterior, ubicado sobre la calle "Imelda Criollo" y la intersección con un chaquiñán; tiene como coordenadas S 02°31.59' Y O 78°54.65' y 2977 m.s.n.m.

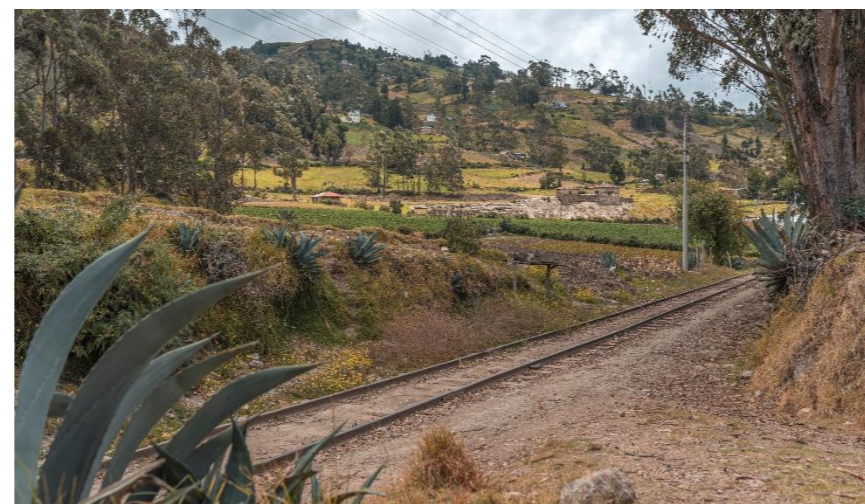
Fotografía 3. 5 Vía del ferrocarril

La vía del ferrocarril constituye otro de los elementos articuladores que conectan a la comunidad de Coyoctor con la cabecera cantonal del Tambo, además se ha mantenido como vestigio de las relaciones comerciales

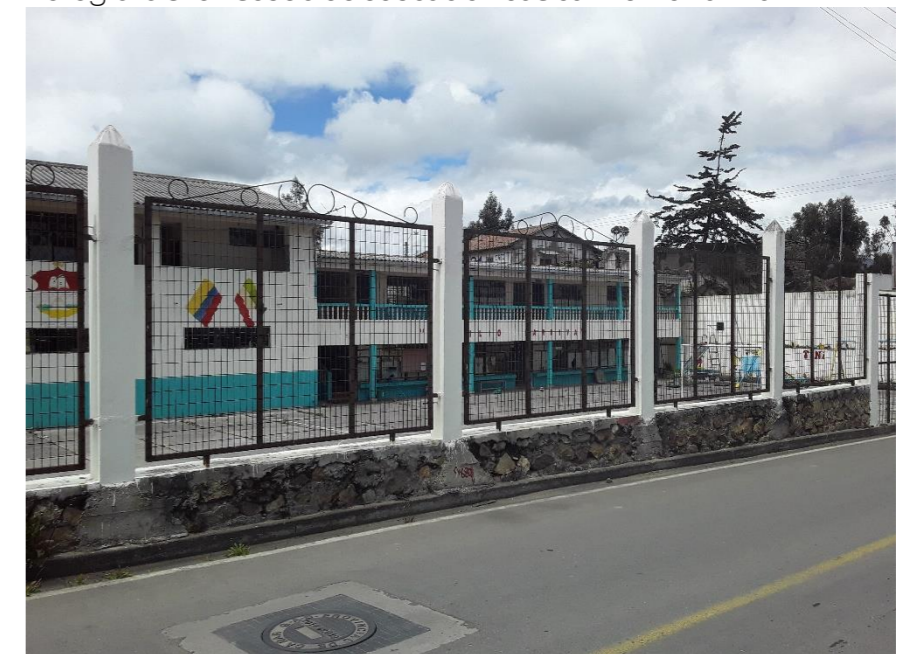
Fotografía 3. 6 Escuela de educación básica “Deifilio Larriva”

Este equipamiento educativo cobra importancia dentro del paisaje debido a las proporciones que se maneja en la escala con respecto a las edificaciones contemporáneas construidas en la zona de amortiguamiento, otro aspecto que lo caracteriza dentro del paisaje es su ubicación a un costado de la vía Coyoctor – Ingapirca que, a pesar de ser una vía estrecha, el emplazamiento de este centro educativo como edificación con retiro frontal, permite una percepción de amplitud al acercarse a este establecimiento.

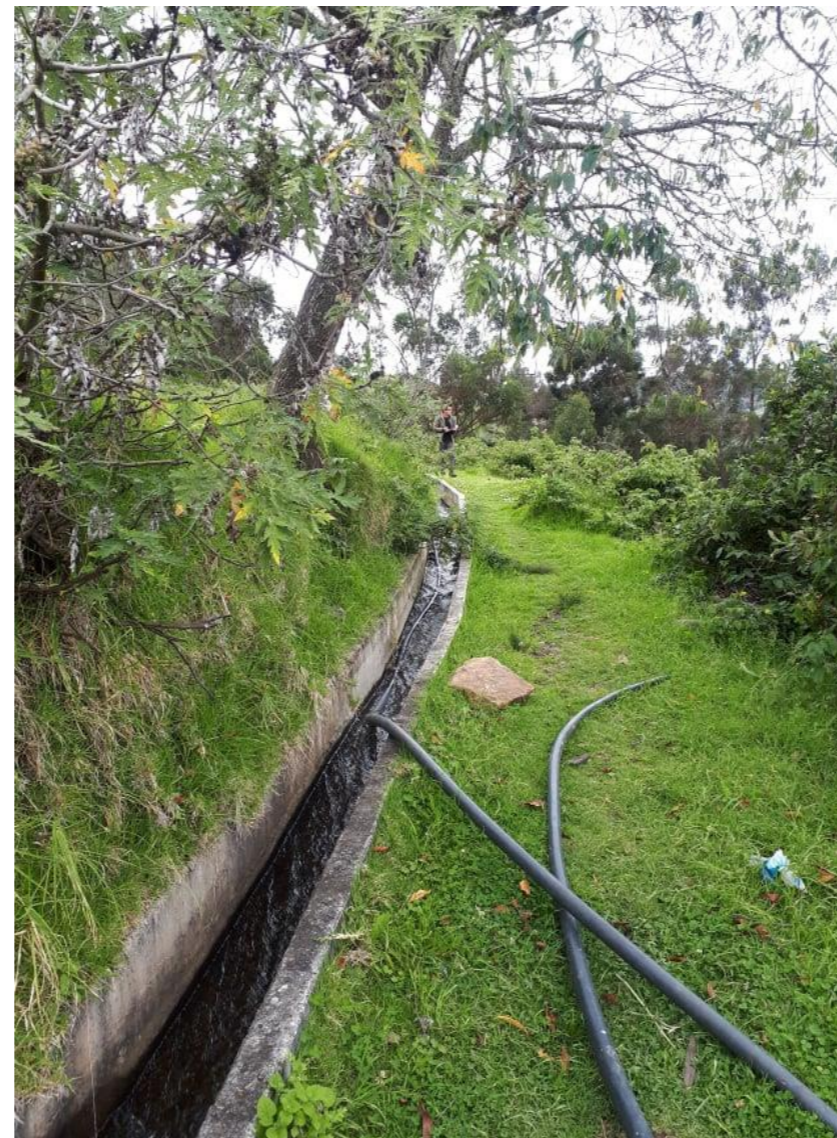
Fotografía 3. 8 Canal de riego

Los canales de riego ubicados dentro del área estudiado cobran importancia en el paisaje al ser armonizadores acústicos del entorno en el cual se ubican, rompen la calma del lugar con el correr del agua, además se caracterizan por irrigar los sembríos mediante las

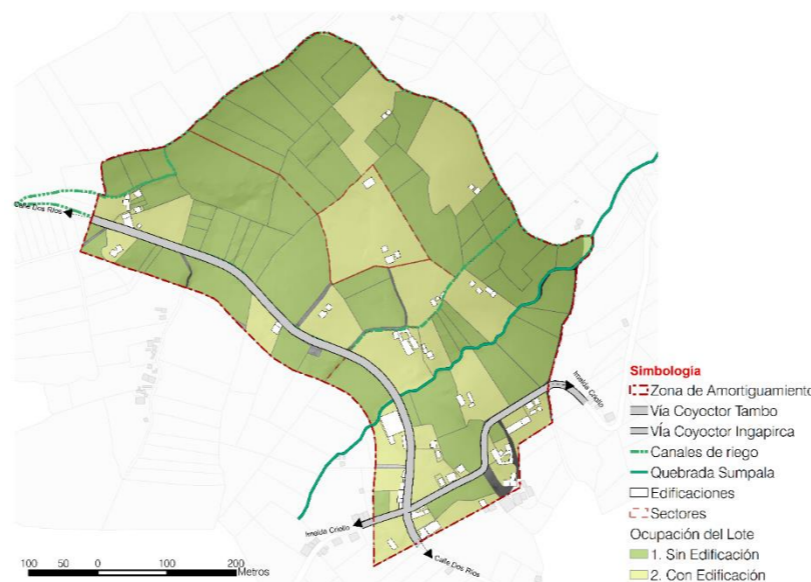
Figura 3. 31 Ocupación del lote en la manzana

- Los lotes sin edificación, están presentes principalmente en los sectores 02 y 04. En el Sector 02 se tiene 27 lotes sin edificación siendo el sector con más predios desocupados que representa el 42.2% del total.
- Los lotes edificados se localizan en su mayoría en el Sector 03, con un porcentaje del 64.7% que significa que se tiene 22 predios con edificación de los 34 totales.
- El Sector 01 presenta edificaciones que forman parte del Complejo Arqueológico.
- Los lotes edificados se distribuyen en su mayoría en los sectores 02 y 03, que comprende el suelo consolidado y en proceso de consolidación.

Cabe mencionar que la mayoría de lotes edificados se encuentran emplazados alrededor de las vías existentes y presentan un relieve a nivel con respecto a las vías, a excepción de algunos casos que se encuentran a bajo nivel o sobre nivel de acuerdo a las pendientes del terreno donde se encuentren ubicados.

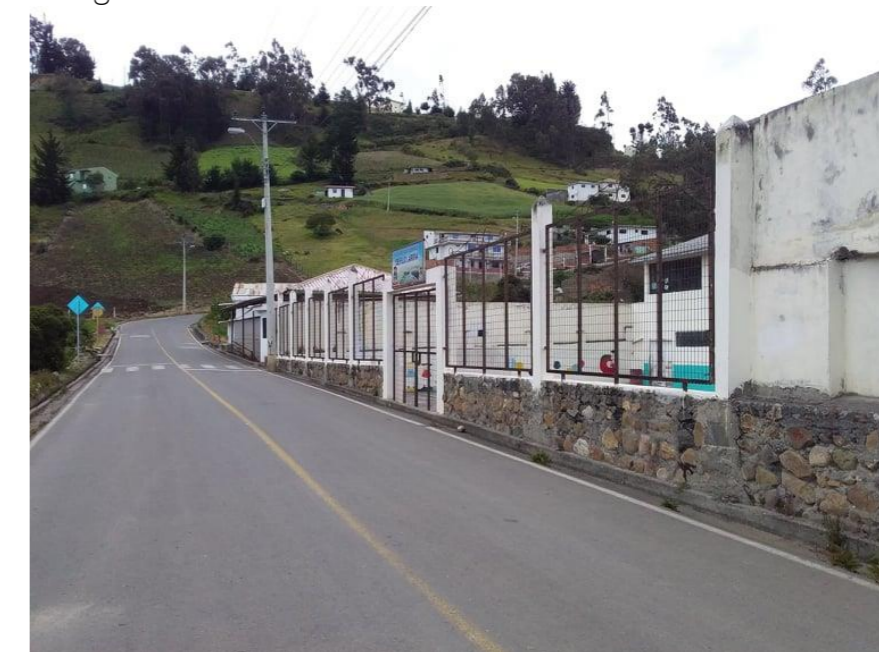
Fotografía 3. 22 Escuela de educación básica Deifilio Larriva

Existen 2 bloques distribuidos en el predio, en general la estructura física se encuentra en buen estado, adicionalmente, el horario de trabajo de los profesores, son los lunes a viernes de 7:20 a 14:00 pm.

b.2. Características físico-espaciales. - Este equipamiento se asienta sobre un lote de 1000 m2, de los cuales 406 m2 corresponden al área construida para aulas y servicios mientras que el resto de área se configura como espacios libres y de recreación.

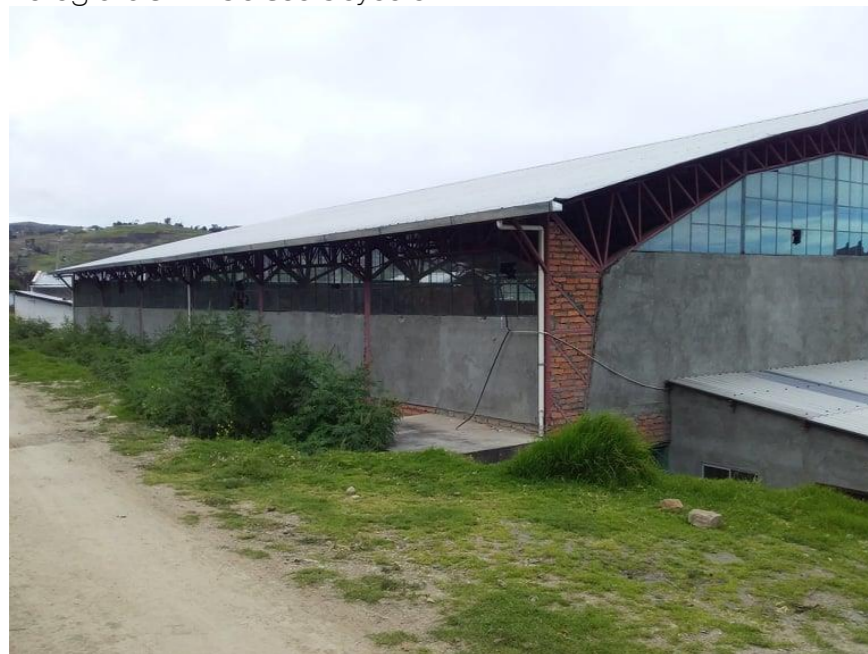
Fotografía 3. 24 Coliseo Coyoctor

d.3. Infraestructura y servicios básicos. - El predio en el que se ubica este equipamiento está cubierto en su totalidad en cuanto a; abastecimiento de agua, energía eléctrica, recolección de desechos, y evacuación de aguas servidas.

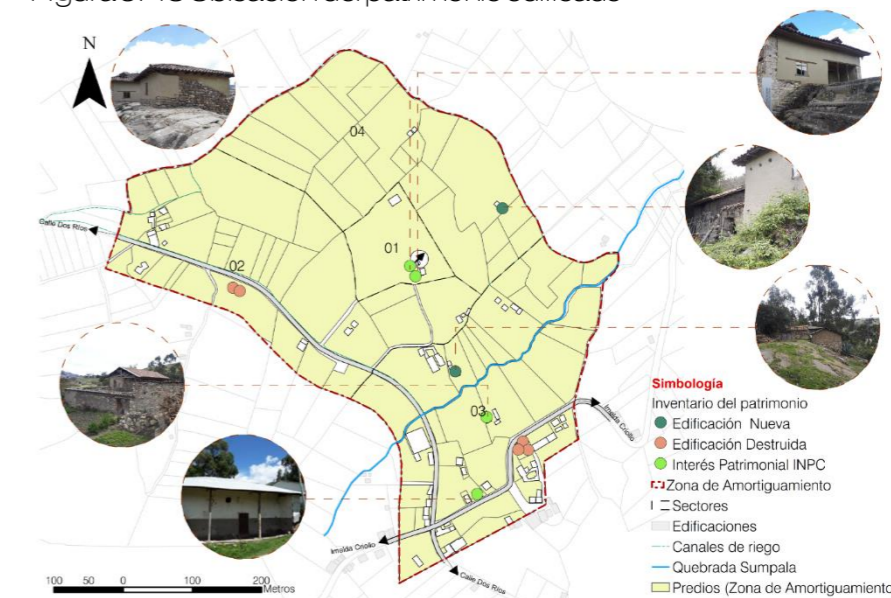
Figura 3. 48 Ubicación del patrimonio edificado

Según el Sistema de Información del Patrimonio Cultural Ecuatoriano (SIPCE), dentro de la zona de amortiguamiento planteada para el Complejo Arqueológico de Coyoctor, existen 9 edificaciones de interés patrimonial, las mismas que se encuentran ubicadas sobre los predios colindantes con las vías existentes, durante el recorrido en campo se pudo identificar dos edificaciones que por sus características constructivas y arquitectónicas se tomarán en cuenta para este estudio.

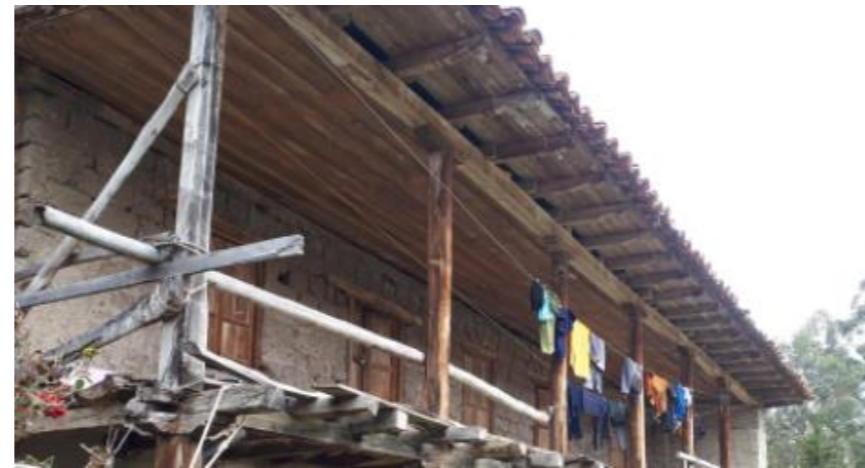
Fotografía3. 29. Cubierta de la vivienda

- CUBIERTA: De acuerdo a los datos fotográficos obtenidos en el sitio se puede establecer que las cubiertas más utilizadas son las de teja, montadas en artesanado de madera aserrada, se utilizan tiras de madera para rigidizar la estructura y sirven de soporte paralelo a la teja. La madera más utilizada es la de pino. Algunos artesanados tienen más de cincuenta años de haber sido construidos.
- MUROS: La mayoría de los muros de las edificaciones son de adobe y piedra ya que dentro del territorio de Coyoctor el suelo es rico en material arcilloso, esto les provee bancos para la elaboración de adobes. Se puede apreciar que el tipo de adobe más utilizado, en los muros es de 0.10 x 0.50 x 0.70 aparejado de sogá en la mayoría de casa, mientras que los muros de piedra envuelven los cerramientos a los predios.

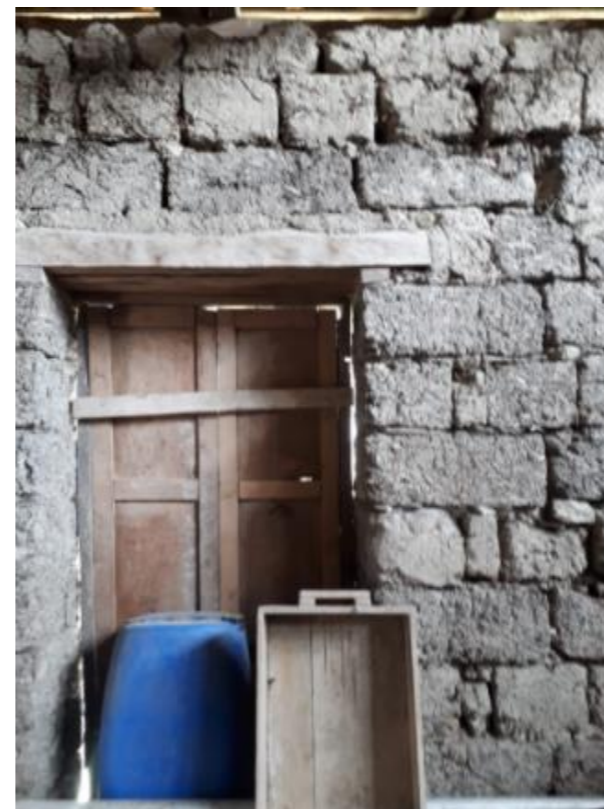
Fotografía3. 30. Muros de la vivienda

muros a base de tierra, evitan la transpiración de la humedad del mismo, constituyéndose un deterioro físico dañino a la edificación, el rasgo más característico de estas edificaciones es la pérdida de los revoques de tierra y se muestra su material estructural sin protección y con una gama de colores terrosos.

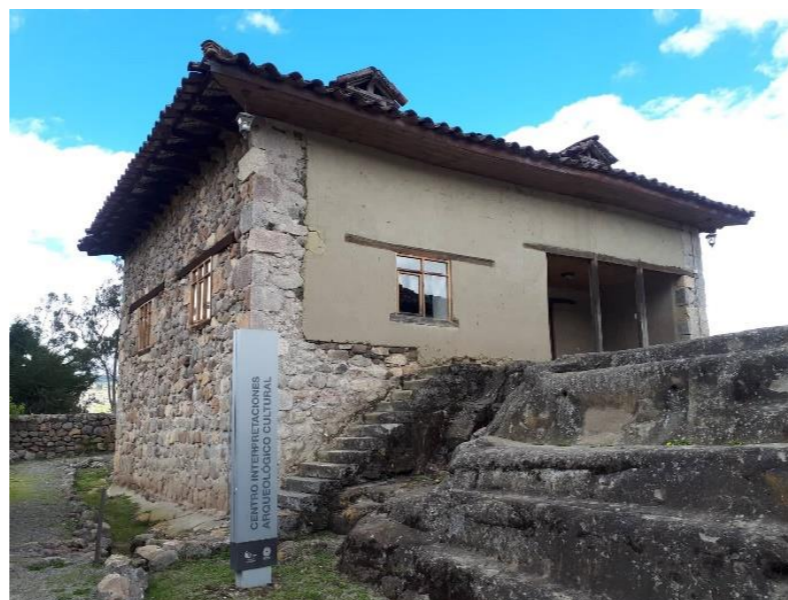
Tabla 3. 84 Catálogo 1 del patrimonio edificado

DATOS GENERALES			
Ubicación	Calle Dos Ríos (Complejo Arqueológico de Coyoctor)		
Año de Proyecto	1900-1950	Estilo	Tradicional
Uso Original	Vivienda	Uso Actual	Administrativo
Inventario INPC (Código)	BI-03-05-50-000-000089	Estado	Bueno

DESCRIPCIÓN
Edificación aislada con retiro, se encuentra emplazada sobre una plataforma de piedra y forma parte del Complejo Arqueológico de Coyoctor (Baños del Inca). El inmueble posee una sola planta y tiene una sola habitación que se conecta a un portal lateral en la fachada frontal, siendo este el único acceso al inmueble; la conservación y preservación de este inmueble es competencia del Gad Municipal del cantón El Tambo, por lo que se han realizado varias intervenciones de restauración y conservación con el fin de conservar su valor histórico y constructivo que aporta al lugar.

TIPOLOGÍA CONSTRUCTIVA			
Elementos	Materiales	Daño	Intervenciones
Cimentación	Piedra	-	Consolidación
Estructura	Piedra - Madera	Manchas	Restauración
Muros	Piedra - Tapial	-	Restauración
Pisos	Madera	Desgaste Natural	Restauración
Cubierta	Teja	Hongos	Sustitución
Carpintería	Madera	Manchas	Sustitución

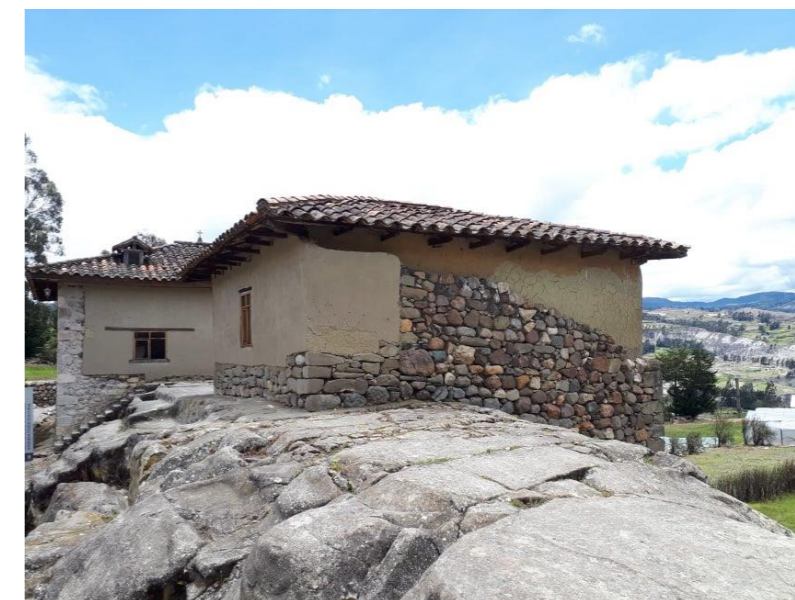
Tabla 3. 85 Catálogo 2 del patrimonio edificado

DATOS GENERALES			
Ubicación	Calle Dos Ríos (Complejo Arqueológico de Coyoctor)		
Año de Proyecto	1900-1950	Estilo	Tradicional
Uso Original	Vivienda	Uso Actual	Administrativo
Inventario INPC (Código)	BI-03-05-50-000-000088	Estado	Bueno

Elementos	Materiales	Daño	Intervenciones
Cimentación	Piedra	-	Consolidación
Estructura	Piedra - Madera	Manchas	Restauración
Muros	Piedra - Tapial	-	Restauración
Pisos	Madera	Desgaste Natural	Restauración
Cubierta	Teja	Hongos	Sustitución
Carpintería	Madera	Manchas	Sustitución

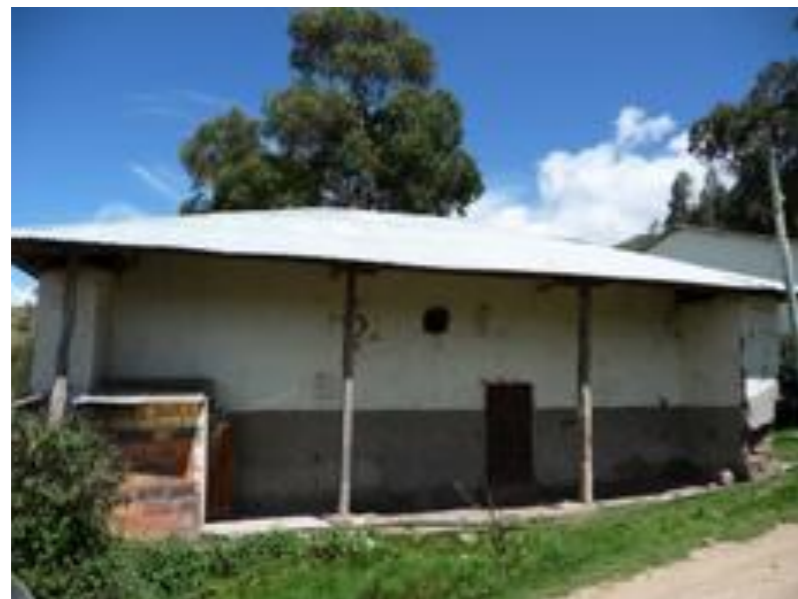
Tabla 3. 86 Catálogo 3 del patrimonio edificado

Ubicación	Calle Imelda Criollo y Dos Ríos		
Año de Proyecto	1950 -1999	Estilo	Vernáculo
Uso Original	Vivienda	Uso Actual	Bodega - Abandonada
Inventario INPC (Código)	BI-03-05-50-000-000087	Estado	Regular

Elementos	Materiales	Daño	Intervenciones
Cimentación	Piedra	-	-
Estructura	Madera	Xilófagos	-
Muros	Adobe	Desprendimiento de material	Sustitución
Pisos	Madera	Desgaste natural	-
Cubierta	Zinc	Desgaste Natural	Sustitución
Carpintería	Madera	Manchas-Desgaste natural	-

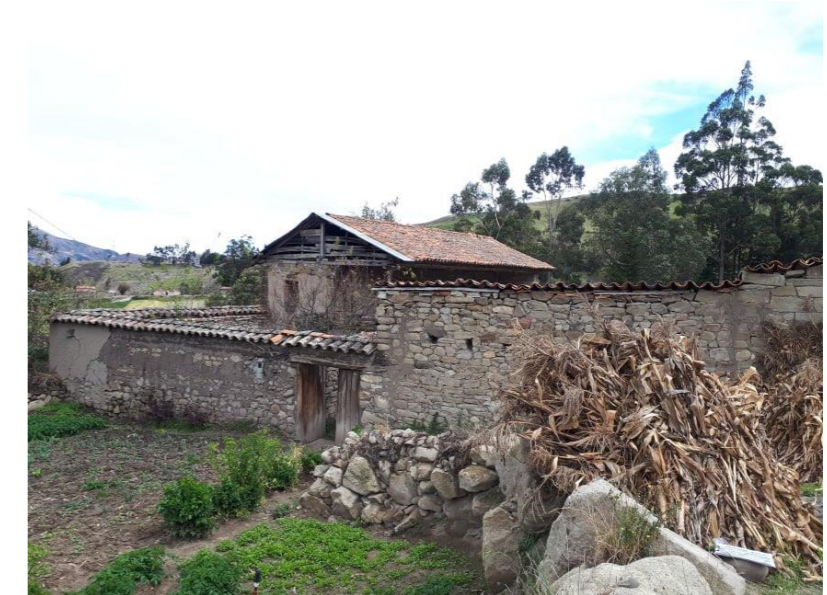
Tabla 3. 87 Catálogo 4 del patrimonio edificado

Ubicación	Calle Imelda Criollo y Dos Ríos		
Año de Proyecto	1900-1950	Estilo	Tradicional
Uso Original	Vivienda	Uso Actual	Abandonada
Inventario INPC (Código)	BI-03-05-50-000-000083	Estado	Malo

Elementos	Materiales	Daño	Intervenciones
Cimentación	Piedra	Desprendimiento de material	-
Estructura	Madera-piedra	Desgaste natural	-
Muros	Adobe	Asentamiento diferencial - Desprendimiento de material	-
Pisos	Madera	Elementos Faltantes - Xilófagos	Sustitución
Cubierta	Tejas	Elementos faltantes - Hongos	Sustitución
Carpintería	Madera	Manchas-rajaduras	Restauración

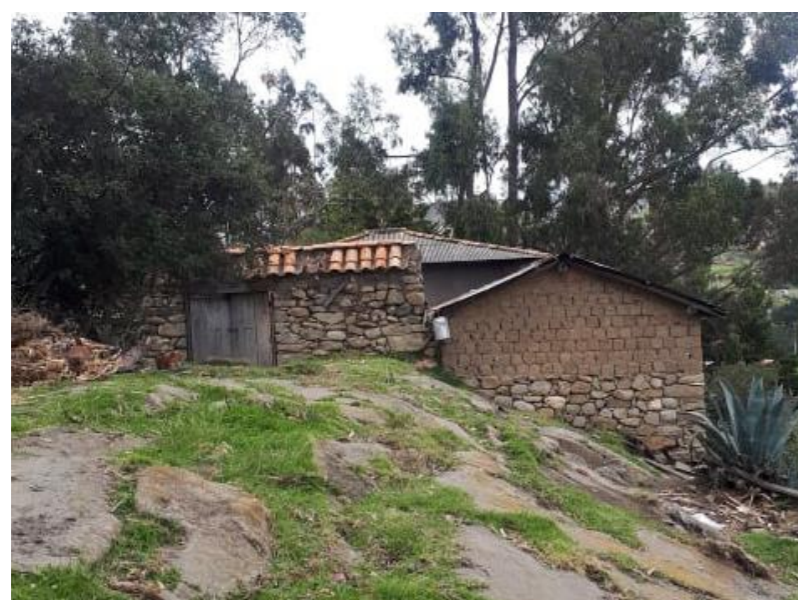
Tabla 3. 88 Catálogo 5 del patrimonio edificado

DATOS GENERALES			
Ubicación	Calle Dos Rios (Acceso por chaquiñán)		
Año de Proyecto	1950-1999	Estilo	Vernáculo
Uso Original	Vivienda	Uso Actual	Bodega-Abandonado
Inventario INPC (Código)	No	Estado	Regular

Edificación aislada con retiro, emplazada en un predio interior sobre una plataforma de piedra, consta de dos bloques edificados de adobe de una sola habitación, rodeada por un cerramiento de piedra con valor paisajístico y técnico constructivo; el estado de la edificación es regular debido al desgaste natural de las materiales y a una falta de mantenimiento donde con el fin de preservar el inmueble algunos elementos han sido reemplazados por otros que no van de acorde al sistema constructivo ni al estilo arquitectónico.

TIPOLOGÍA CONSTRUCTIVA			
Elementos	Materiales	Daño	Intervenciones
Cimentación	Piedra	-	-
Estructura	Madera - Piedra	Desgaste natural - Xilófagos	-
Muros	Adobe	Desgaste Natural - Rajaduras	Sustitución
Pisos	Madera- tierra	Elementos faltantes - Rajaduras	-
Cubierta	Teja- Zinc	Desgaste natural, Elementos faltantes	Sustitución
Carpintería	Madera	Manchas	Restauración

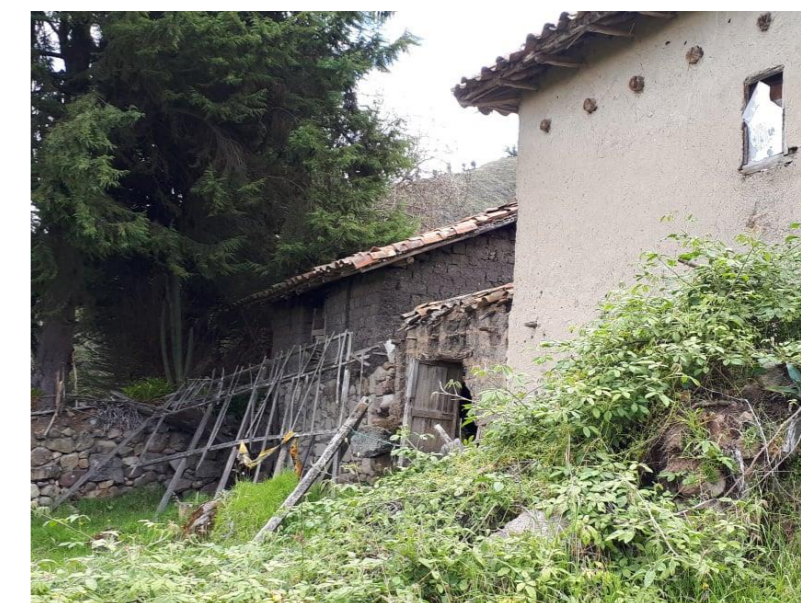
Tabla 3. 89 Catálogo 6 del patrimonio edificado

DATOS GENERALES			
Ubicación	Calle Imelda Criollo (Acceso por chaquiñán)		
Año de Proyecto	1900-1950	Estilo	Vernáculo
Uso Original	Vivienda	Uso Actual	Vivienda Ocasional
Inventario INPC (Código)	No	Estado	Malo

Edificación aislada, emplazada en un predio interior al que se accede por medio de un chaquiñán, está formada por dos bloques edificados de una sola planta, el inmueble se encuentra en un mal estado debido a que no se han realizado intervenciones para preservar o conservar la edificación.

TIPOLOGÍA CONSTRUCTIVA			
Elementos	Materiales	Daño	Intervenciones
Cimentación	Piedra	-	-
Estructura	Madera	Xilófagos	-
Muros	Adobe	Desprendimiento de material	-
Pisos	Tierra	-	-
Cubierta	Teja	Elementos faltantes	-
Carpintería	Madera	Manchas	-
