**Validación de una Metodología Heritage Building Information Modeling H-BIM aplicada a una edificación patrimonial del Centro Histórico de la ciudad de Cuenca, Ecuador**

Validación de una Metodología Heritage Building Information Modeling H-BIM  
aplicada a una edificación patrimonial  
del Centro Histórico de la ciudad de Cuenca, Ecuador

**Trabajo de titulación previo a la obtención del título de Arquitecto.**

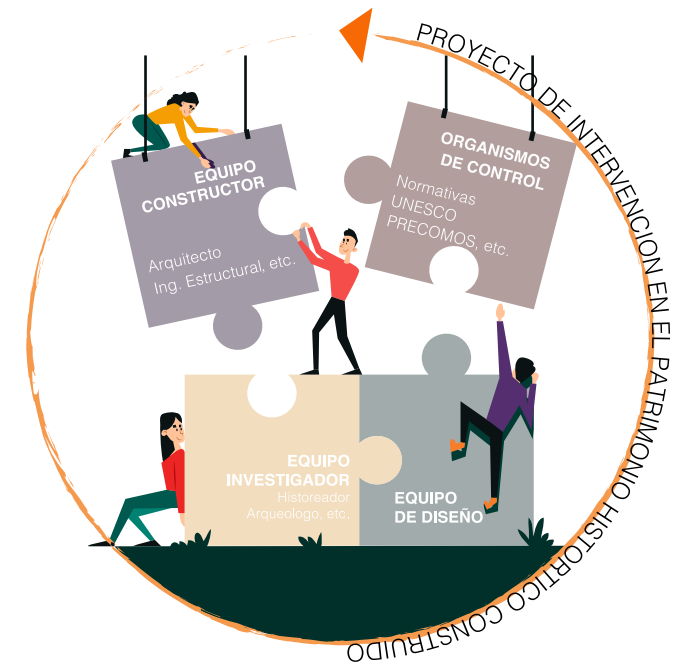
**Figura 2.**  
Trabajo Multidisciplinar en proyectos de Conservación del Patrimonio Construido

**Nota.** El esquema ejemplifica el trabajo interdisciplinario necesario en proyectos de conservación en el Patrimonio Histórico Construido, la información ha sido realizada por los autores, sobre la ilustración tomada de <https://www.freepik.es/vector-gratis/ilustracion>

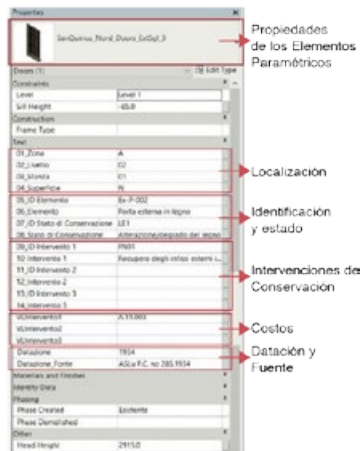
Figura 10. Parámetros por Elemento

**Nota.** Cuadro de Parámetros Tomado de ISPRS Annals of the Photogrammetry, Remote Sensing and Spatial Information Sciences (pg. 124), por (Bacci et al., 2019)

Es importante resaltar que los parámetros están relacionados a “instancias”; de hecho, no todas las paredes de un tipo específico presentan las mismas alteraciones o daños y por eso, no se pueden otorgar a todas las mismas características o parámetros.

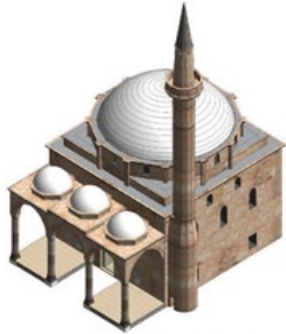
Figura 15.  
Modelo 3D de la mezquita

**Nota.** Modelo 3D en Autodesk Revit. Tomado de International Archives of the Photogrammetry, Remote Sensing and Spatial Information Sciences - ISPRS Archives (pg. 432), por (Di Stefano et al., 2019)

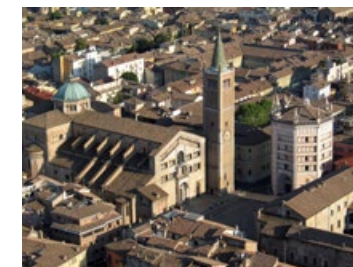
Figura 18.  
Fotografía Aérea Catedral de Parma, Italia.

**Nota.** Fotografía aérea Catedral de Parma, Italia. Tomado de ISPRS - International Archives of the Photogrammetry, Remote Sensing and Spatial Information Sciences. (pg. 172), por (Bruno & Roncella, 2018)

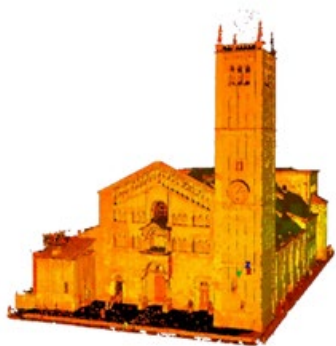
Figura 20.  
Nube de Puntos

**Nota.** Nube de puntos obtenida. Tomado de ISPRS - International Archives of the Photogrammetry, Remote Sensing and Spatial Information Sciences. (pg. 172), por (Bruno & Roncella, 2018)

<u>Nube de Puntos</u>	<b>Resolución:</b> Distancia media entre los puntos igual o inferior a 5mm. Promedio Residual de 2 mm y Desviación Estándar de 1mm de acuerdo con la precisión nominal del instrumento.
<b>Modelado y Diseño de Bases de Datos</b>	<u>Modelado</u>	Mediante una estrategia híbrida, utilizando: 1. Modelos Paramétricos 2. Modelización directa en BIM 3. Mallas
	<u>Mapeo de Daños en 2D y 3D</u>	Mediante un plug-in para Revit, es posible: • Asociar la orto foto al elemento y mostrarlo en una ventana flotante en Revit. • Utilizarlo como una herramienta básica para el mapeo 2D. • Realizar el modelado automático en 3D a partir de polígonos 2D.
	<u>Software Utilizados</u>	<b>Calge:</b> Separación de coordenadas horizontales y altimétricas <b>Agisoft Photoscan:</b> Orientación automática de imágenes. <b>Autodesk Revit:</b> Modelado 3D
	<u>Escala para Salida de Productos</u>	<b>Escala 1:50:</b> como escala media nominal. <b>Escala 1:100:</b> para las zonas menos accesibles <b>Escala 1:20:</b> para detalles

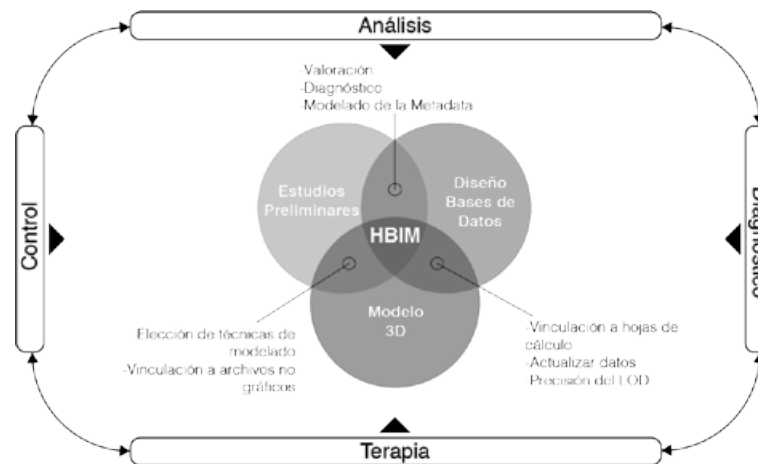
Figura 23.  
Esquema de la Integración de HBIM a la Metodología del ICOMOS

**Nota.** El esquema muestra como se vinculan y retroalimentan las fases propuestas por ICOMOS 2003 (análisis, diagnóstico, terapia y control) con los flujos de trabajo HBIM (estudios preliminares, diseño de bases de datos y modelo 3D). Autores, 2021.

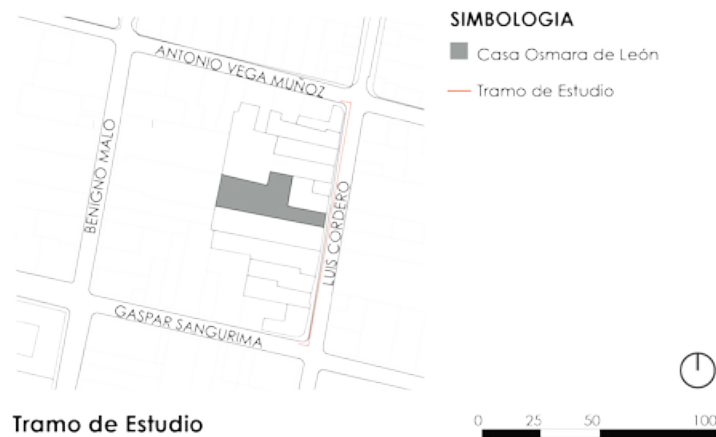
Figura 25.  
Tramo de Estudio

Para establecer el área de estudio para el análisis paisajístico y área de influencia, se han considerado las fachadas de los inmuebles sobre la calle Luis Cordero, en el tramo comprendido entre las calles Gaspar Sangurima y Antonio Vega Muñoz.

**Nota.** Nota. En la imagen se muestra el tramo considerado como área de estudio. Tomado de Mapas\_GAD Municipal de Cuenca, Edición Autores, 2021.

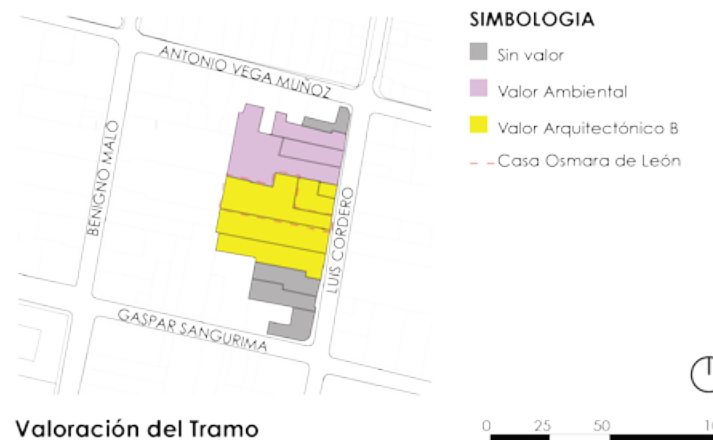
Figura 26.  
Valoración del Tramo

**Nota.** Valoración arquitectónica del tramo en estudio. Tomado de PUH\_C 2015.

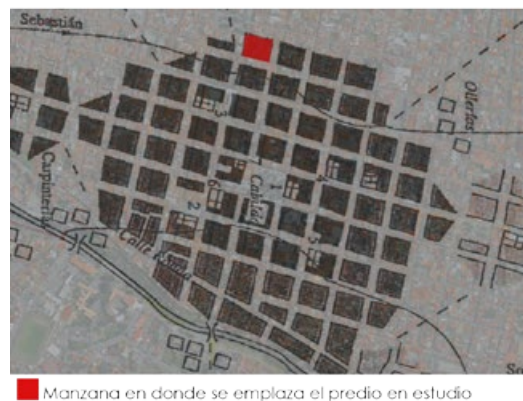
Figura 30.  
Plano de Cuenca, Centro Histórico, año 1700

**Nota.** La imagen muestra consolidada la manzana en el año 1700. Tomado de “Plano año 1700, Centro Histórico”, GAD Municipal, Dirección de Áreas Históricas y Patrimoniales, 2021.

Mediante el análisis de mapas antiguos de la ciudad, se determina que la manzana en donde se emplaza el bien, se muestra consolidada en la traza urbana de la ciudad en el mapa de 1700, (figura 30) para este momento las calles circundantes a la manzana se denominaban: -Del Toril-(Benigno Malo), Plaza-(Gaspar Sangurima), Arrabal-(Antonio Vega Muñoz), y Episcopal-(Presidente Luis Cordero). Durante esta época el barrio al cual pertenece la manzana y las que se ubican al norte pertenecían al barrio “El Chorro” cuyo nombre se debía a una caída de agua en la parte alta de la ciudad (Proyecto Ciudad Patrimonio Mundial, 2017).

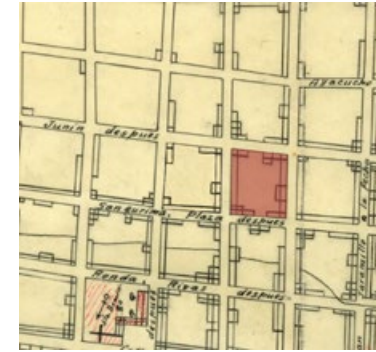
Figura 33.  
Mapa del Centro Histórico 1910-1930

**Nota.** Se resalta la manzana en la que se emplaza el predio en estudio. Tomado de GAD Municipal de Cuenca, Dirección de Áreas Históricas y Patrimoniales, 2021.

En los mapas del Centro Histórico de Cuenca de 1910-1930 y de 1942 se representan las edificaciones existentes en las manzanas, evidenciando los niveles de las mismas (figuras 33 y 34). En éstos se puede observar a la parte frontal de la edificación de dos plantas. Permitiendo identificar como segunda fase constructiva del bien, a la ampliación en segunda planta hacia la calle Luis Cordero, con muros de bahareque de 23cm.

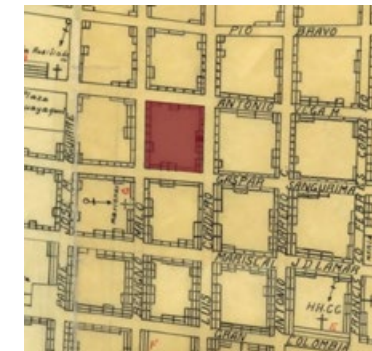
Figura 34.  
Mapa del Centro Histórico 1942

**Nota.** Se resalta la manzana y el predio en estudio. Tomado de “Campaña de Mantenimiento: Planificación y Actuación del caso de estudio de la edificación patrimonial de Osmara de León” (pg. 22), proyecto CPM, Universidad de Cuenca, 2017.

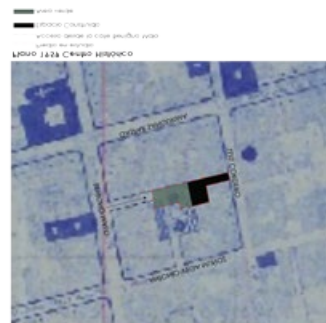
Figura 38.  
Plano del Centro Histórico, 1959

**Nota.** Plano del centro Histórico, año 1959. Tomado de "Plano año 1959, Centro Histórico", GAD Municipal, Dirección de Áreas Históricas y patrimoniales, 2021.

En base al Plano del Centro Histórico de 1959, se observan dos ingresos hacia el corazón verde de la manzana, (figura 38) uno de ellos hacia el predio en estudio desde la calle Benigno Malo y otro hacia el predio del Sr. David Jaramillo desde la calle Antonio Vega Muñoz, tales observaciones indican que en este momento de la historia, el área verde de la manzana pudo haber sido utilizada como parque, plaza, jardín central, etc. De ser así, ésta adquiere mayor valor y significancia histórica.

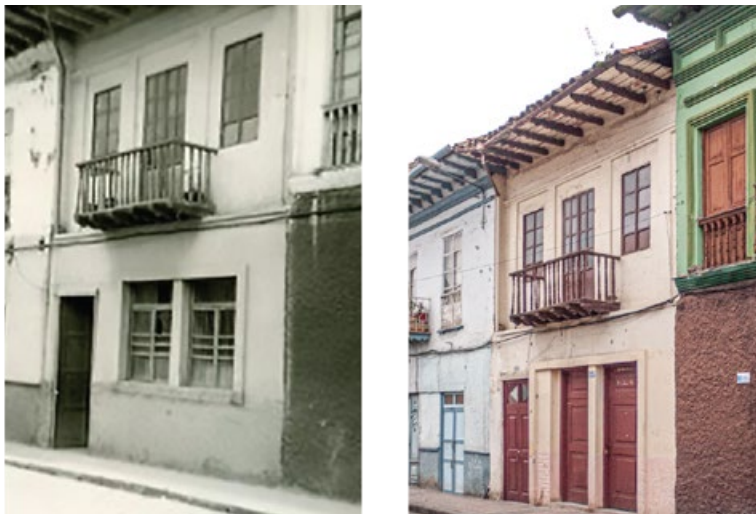
Figura 39.  
Comparación Fachada 1975 – Fachada 2021

**Nota.** Izq. Fachada 1975-INPC / Der. Fachada 2021-Autores. Autores 2021.

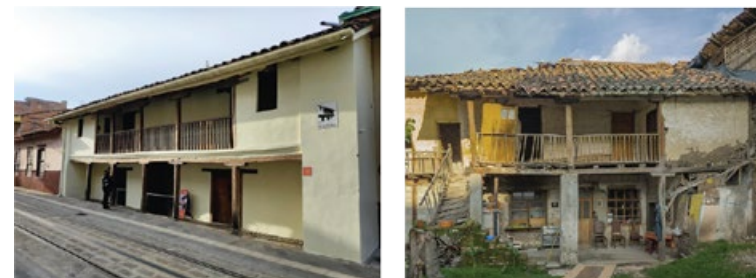
Figura 47.  
Comparación Casa de Osmara de León – Casa de las Posadas

**Nota.** Izq. Fachada Casa de las Posadas / Der. Fachada posterior Casa Osmara de León. Autores 2021.

Como se revisó en la evolución histórica, el inmueble ha sido sometido a procesos de ampliación, en la segunda fase (1910) y tercera fase (1942), sin afectar a la primera fase (1800 aprox.). La fachada frontal de la edificación y varios de sus componentes presentan características de finales de la república e inicios de la modernidad en Cuenca (Proyecto Ciudad Patrimonio Mundial, 2017). Concluyendo que el inmueble muestra como se han traslapado diferentes estilos arquitectónicos, sin afectarse entre sí. Siendo esta característica importante para tomarse en cuenta al momento de valorarla.

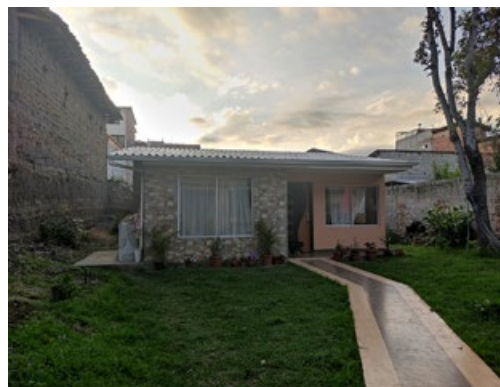
Figura 49.  
Vivienda ubicada en la parte posterior del predio

**Nota.** Fachada principal de la vivienda construida en la parte posterior del predio. Autores, 2021.

Como se mencionó anteriormente, dentro de la evolución del bien, esta construcción es la actual vivienda de “Carmita” (custodio del bien) y su familia. Esta construcción no ha causado cambios morfológicos de las etapas anteriores, sin embargo, afecta a la tipología del bien, pues el espacio que fue una vez dedicado para huerto se ha perdido. También genera una alteración a las visuales del lugar en el que se emplaza, ya que corresponde a un tipo de arquitectura completamente diferente, tanto desde su composición, morfología y materialidad.

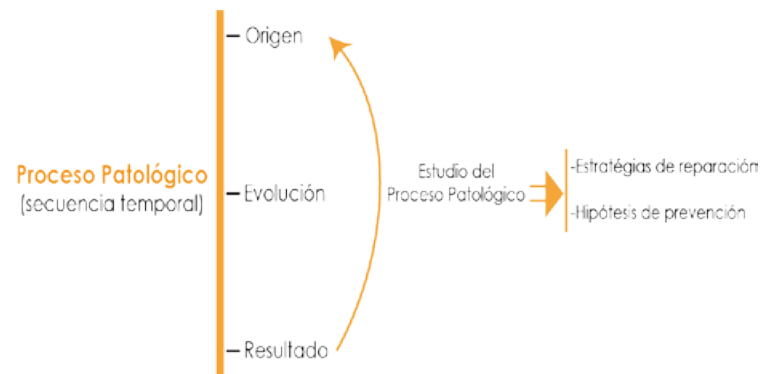
Figura 51. Proceso Patológico

**Nota.** Esquema que explica el desarrollo proceso patológico. Tomado de Enciclopedia de Broto de las Patologías de la Construcción, 2005. Autores, 2021.

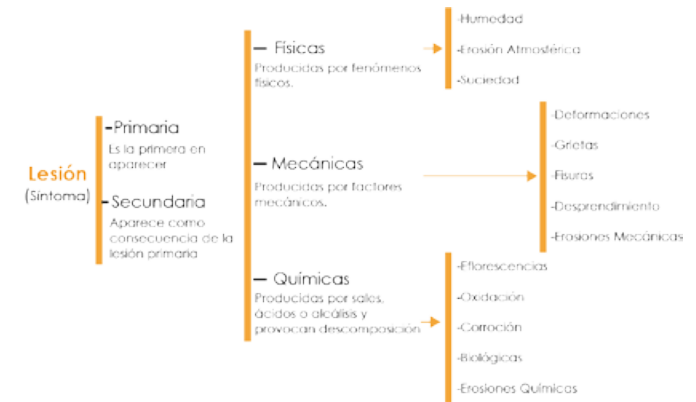
Figura 52. Clasificación de Lesiones

**Nota.** Clasificación de lesiones. Tomado de Enciclopedia de Broto de las Patologías de la Construcción, 2005. Autores, 2021.

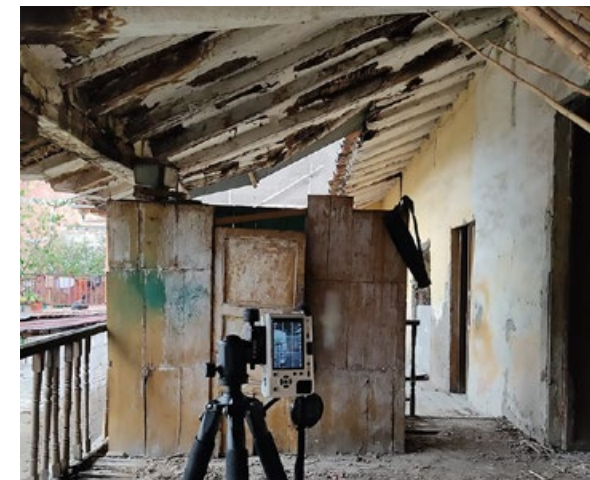
Figura 56.  
Toma de Fotografía Esférica.

**Nota.** Imagen de los instrumentos utilizados en la toma de fotografías esféricas. Autores, 2021.

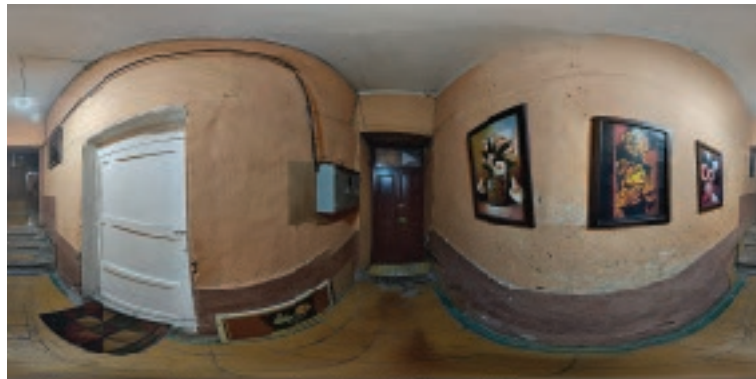
Figura 57.  
Ejemplos de Fotografía Esférica

Fotografía esférica, espacio PB\_AB12 (zaguan)

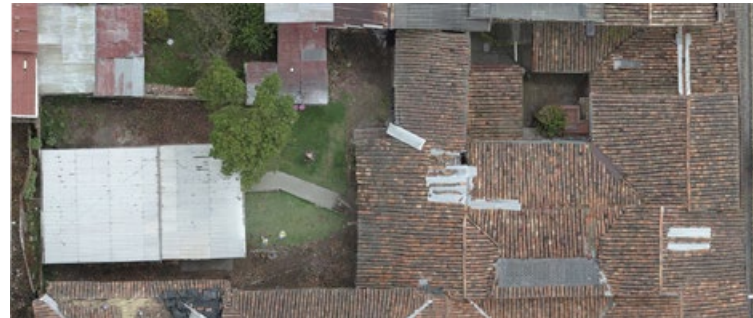
Figura 58.

Orthofotografía del Predio

**Nota.** Resultado del levantamiento aéreo del predio. Arq. Edison Sinchi. Edición: Autores, 2021.

El vuelo con DRON también permitió generar una nube de puntos tanto de la cubierta como de la parte posterior del inmueble a la cual no es seguro ingresar. A continuación se presentan algunas imágenes de la nube de punto obtenida.

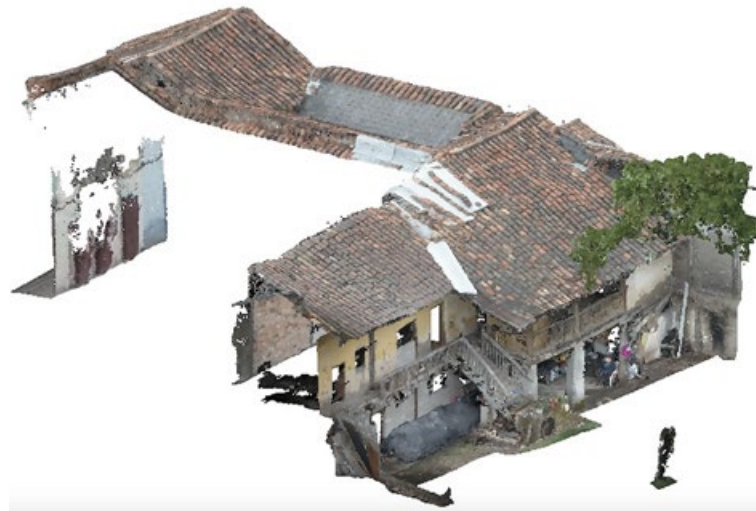
Figura 59.  
Nube de Puntos obtenida del Levantamiento Aéreo

**Nota.** Nube de puntos. Arq. Edison Sinchi. Edición: Autores, 2021.

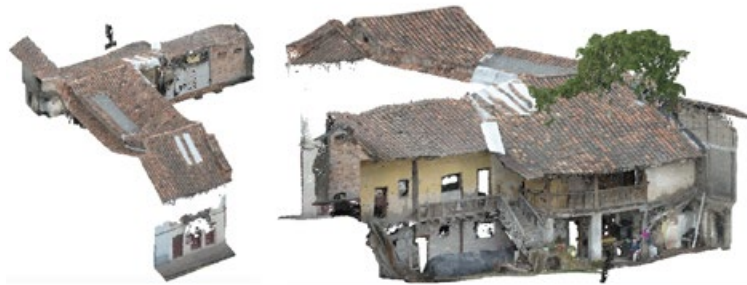
Figura 60.  
Vistas obtenidas de la Nube de Puntos

**Nota.** Diferentes vistas de la nube de puntos, izq. Alzado Frontal, der. Alzado posterior. Arq. Edison Sinchi. Edición: Autores, 2021.

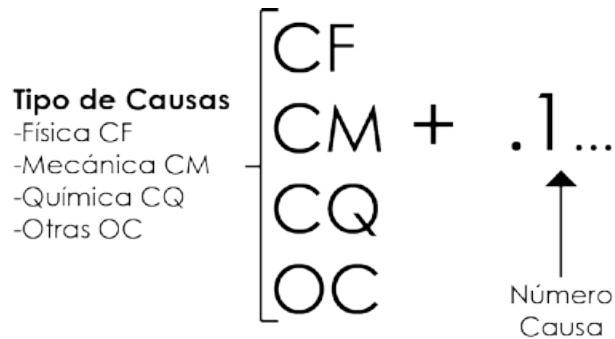
Figura 67.  
Nomenclatura para Causas

**Nota.** Los códigos para causas se leen de izquierda a derecha de la siguiente manera: Tipo de causa. Número de causa. Autores, 2021.

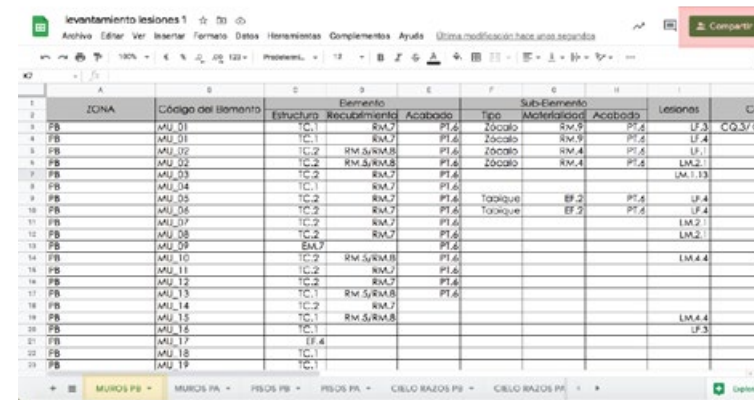
Figura 68.  
Ejemplo de Bases de Datos (Muros PB)

ZONA	Código del Elemento	Elemento			Tipo	Sub-Elemento		Lesiones	Causa
		Estructura	Recubrimiento	Acabado		Materialidad	Acabado		
PB	MU_01	TC.1	RM.7	PI.6	Zócalo	RM.9	PI.6	LF.3	CQ.3/OC
PB	MU_01	TC.1	RM.7	PI.6	Zócalo	RM.9	PI.6	LF.4	
PB	MU_02	TC.2	RM.5/RM.8	PI.6	Zócalo	RM.4	PI.6	LF.1	
PB	MU_02	TC.2	RM.5/RM.8	PI.6	Zócalo	RM.4	PI.6	LM.2	
PB	MU_03	TC.2	RM.7	PI.6				LM.1.13	
PB	MU_04	TC.1	RM.7	PI.6					
PB	MU_05	TC.2	RM.7	PI.6	Toraleque	EF.2	PI.6	LF.4	
PB	MU_06	TC.2	RM.7	PI.6	Toraleque	EF.2	PI.6	LF.4	
PB	MU_07	TC.2	RM.7	PI.6				LM.2.1	
PB	MU_08	TC.2	RM.7	PI.6				LM.2	
PB	MU_09	SM.7		PI.6					
PB	MU_10	TC.2	RM.5/RM.8	PI.6				LM.4.4	CF
PB	MU_11	TC.2	RM.7	PI.6					
PB	MU_12	TC.2	RM.7	PI.6					
PB	MU_13	TC.1	RM.5/RM.8	PI.6					
PB	MU_14	TC.2	RM.7	PI.6					
PB	MU_15	TC.1	RM.5/RM.8	PI.6				LM.4.4	
PB	MU_16	TC.1							
PB	MU_17	LF.4							
PB	MU_18	TC.1							
PB	MU_19	TC.1

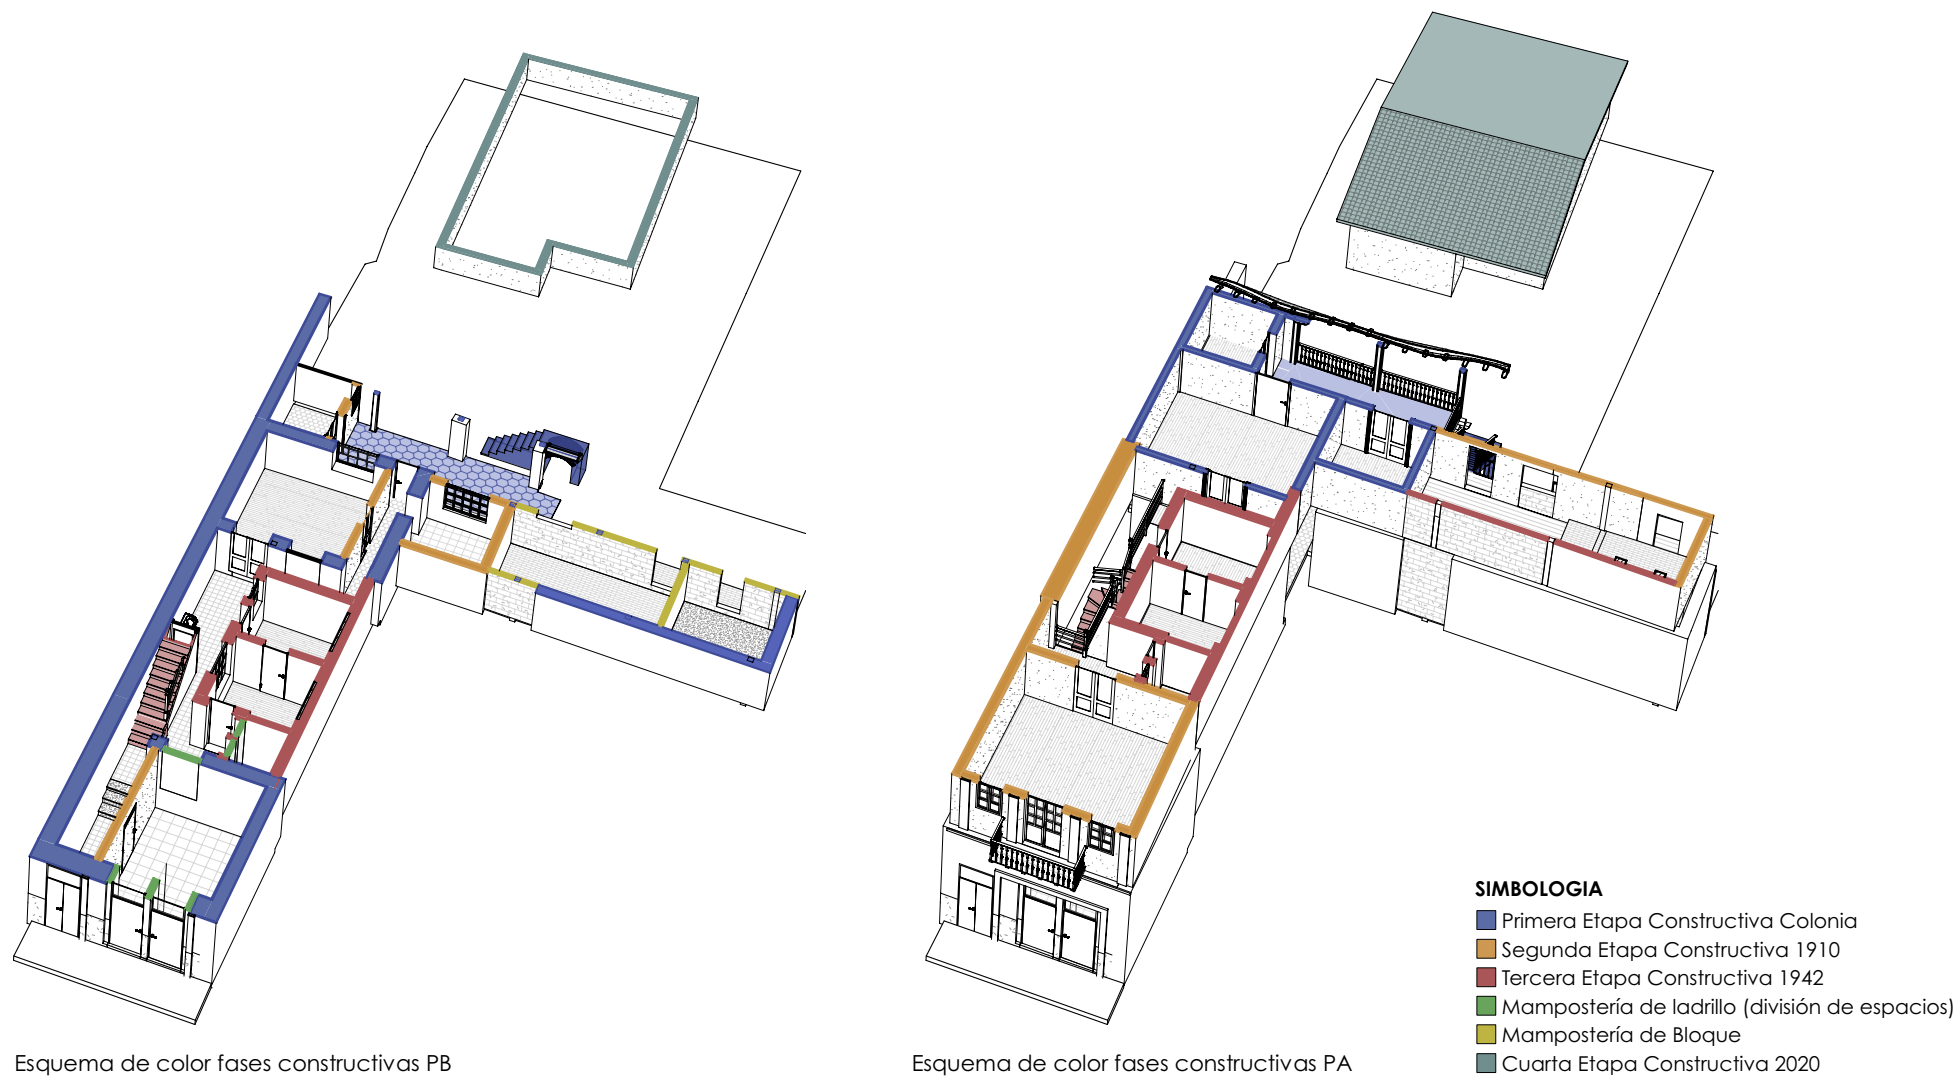
Figura 72.  
Ejemplo de Vinculación de datos al modelo

**Nota.** Reconstrucción hipotética del inmueble, producto de la modelización paramétrica. Autores, 2021.

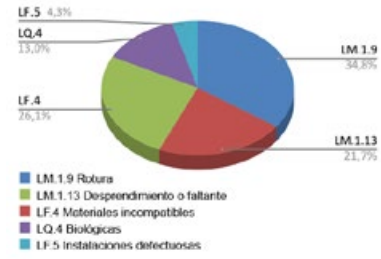
### Lesiones en Cubierta

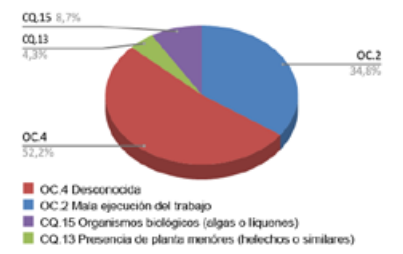
### Causas de Lesiones en Cubierta

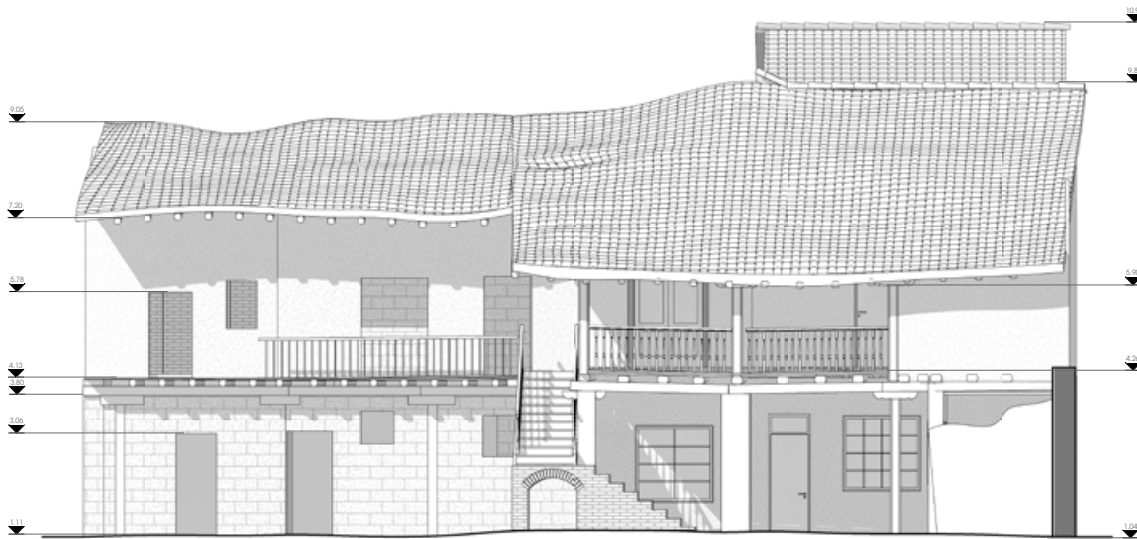
Nombre de proyecto	
ESCALA_Como se indica	Dib. Diseñador
Revisión:	Dib. Autor
	Rev. Diseñador
	Diseñador
Contiene:	Fecha: 03/27/21
Elevaciones y Sección CC	Lámina:
	EA03

2 Elevación Posterior  
EA03 1:50

1 Elevación Frontal  
EA03 1:50

4 Sección CC  
EA03 1:50

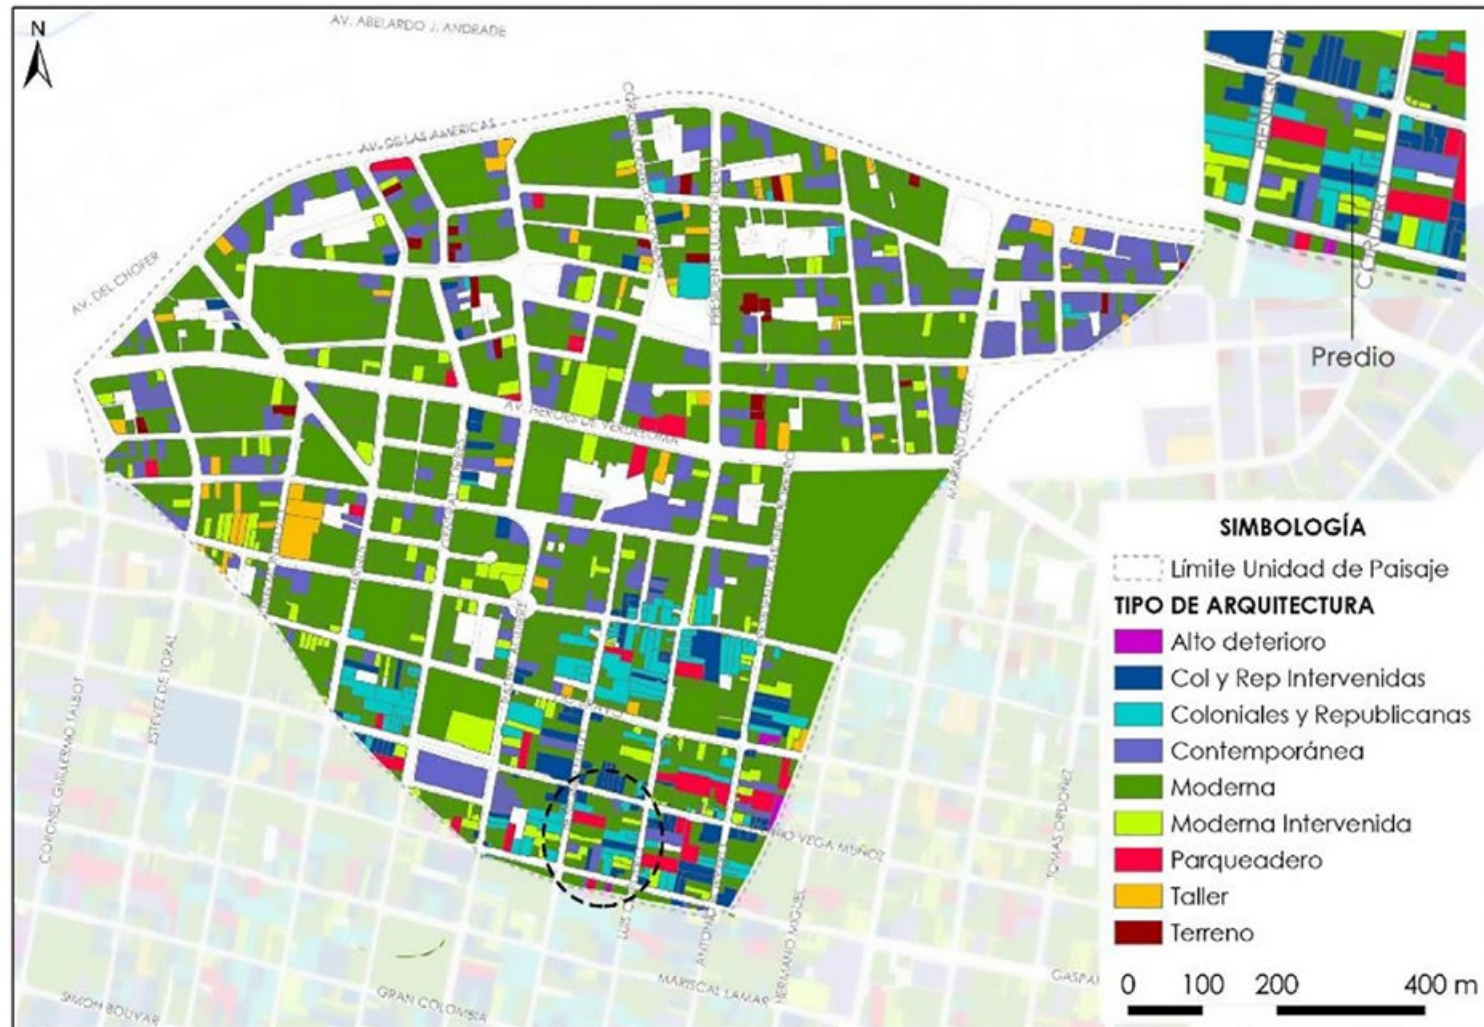
Ilustración 52: Identificación épocas de inmuebles en Unidad 6. Fuente: PUH\_C, 2015.
