UNIVERSIDAD DE CUENCA

Facultad de Artes
Carrera de Diseño de interiores

**Propuesta de rediseño interior del Centro
de Desarrollo Social La Aurora en Cuenca
(Ecuador)**

Trabajo de titulación previo a la obtención del título de
Diseñadora de Interiores

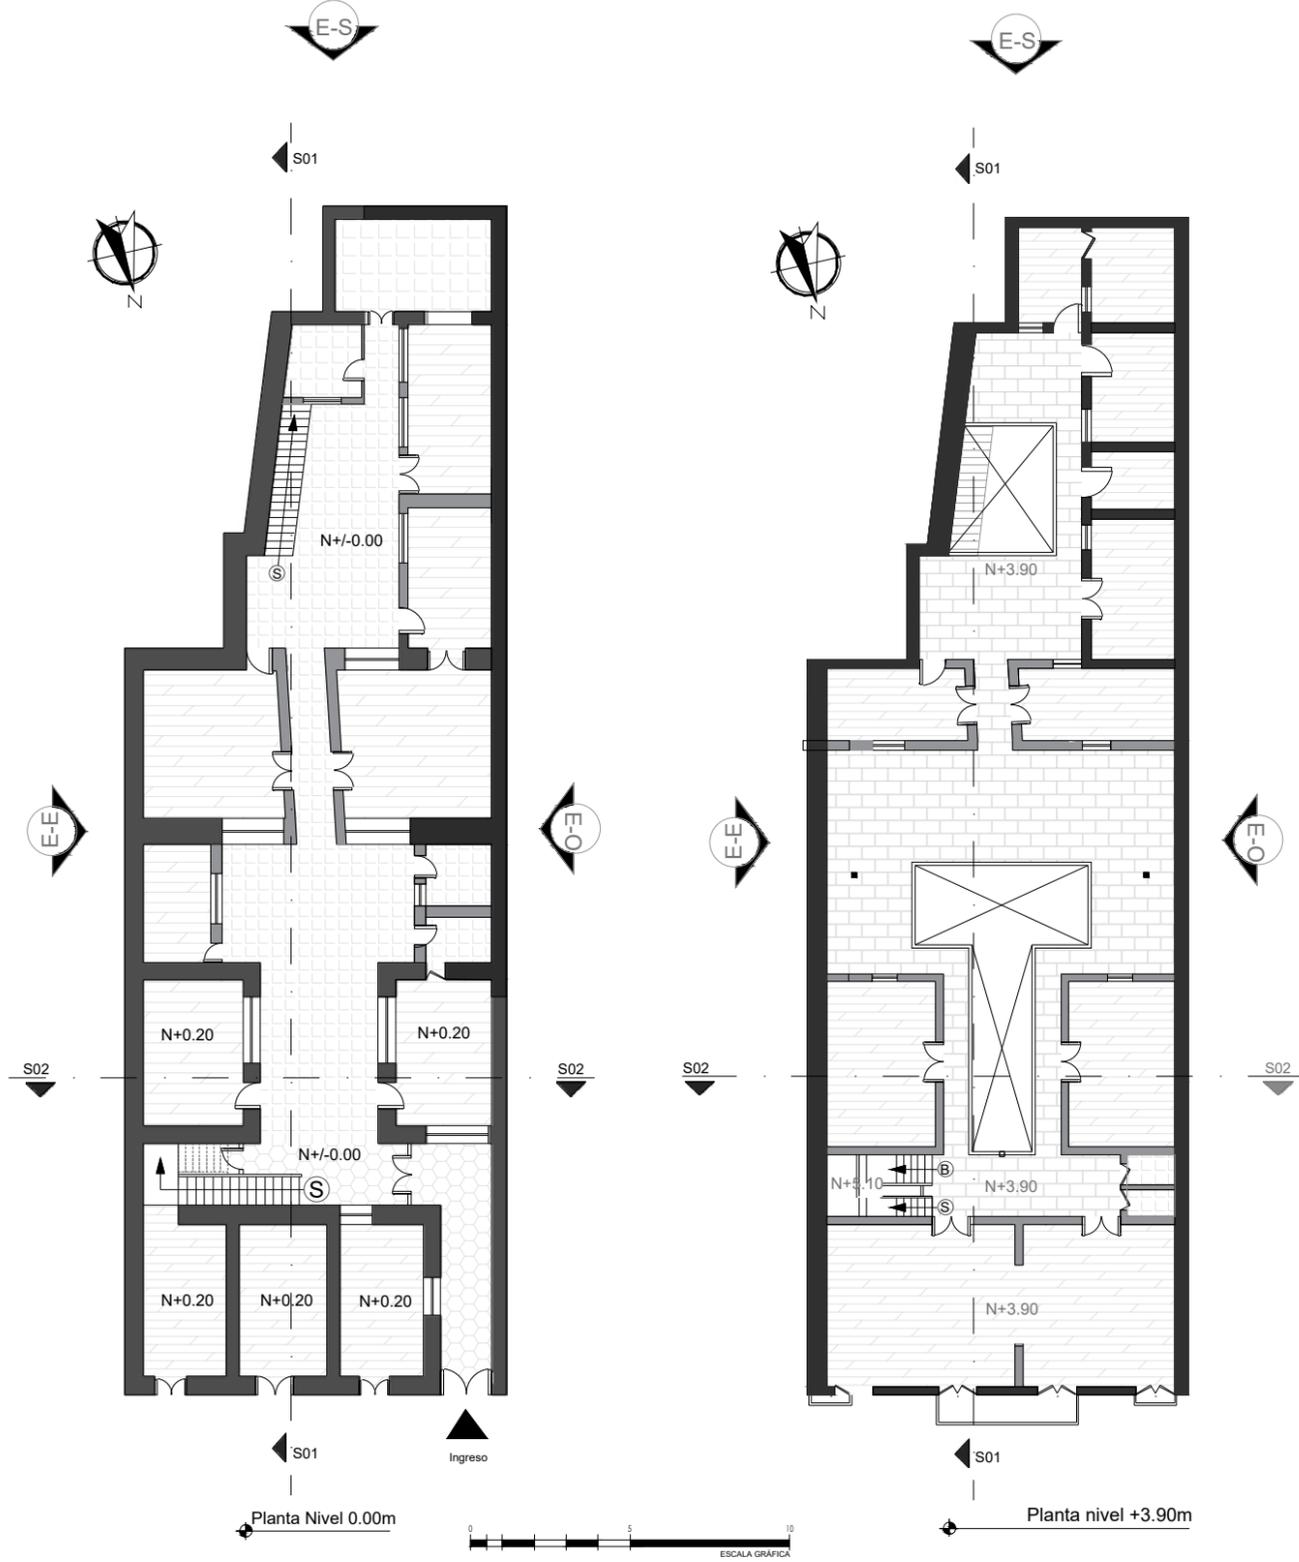
2.2.1 Plantas

Simbología	
	Mampostería de Adobe
	Mampostería de bahareque
	Piso entablado de madera
	Piso de gres hexagonal
	Piso de baldosa

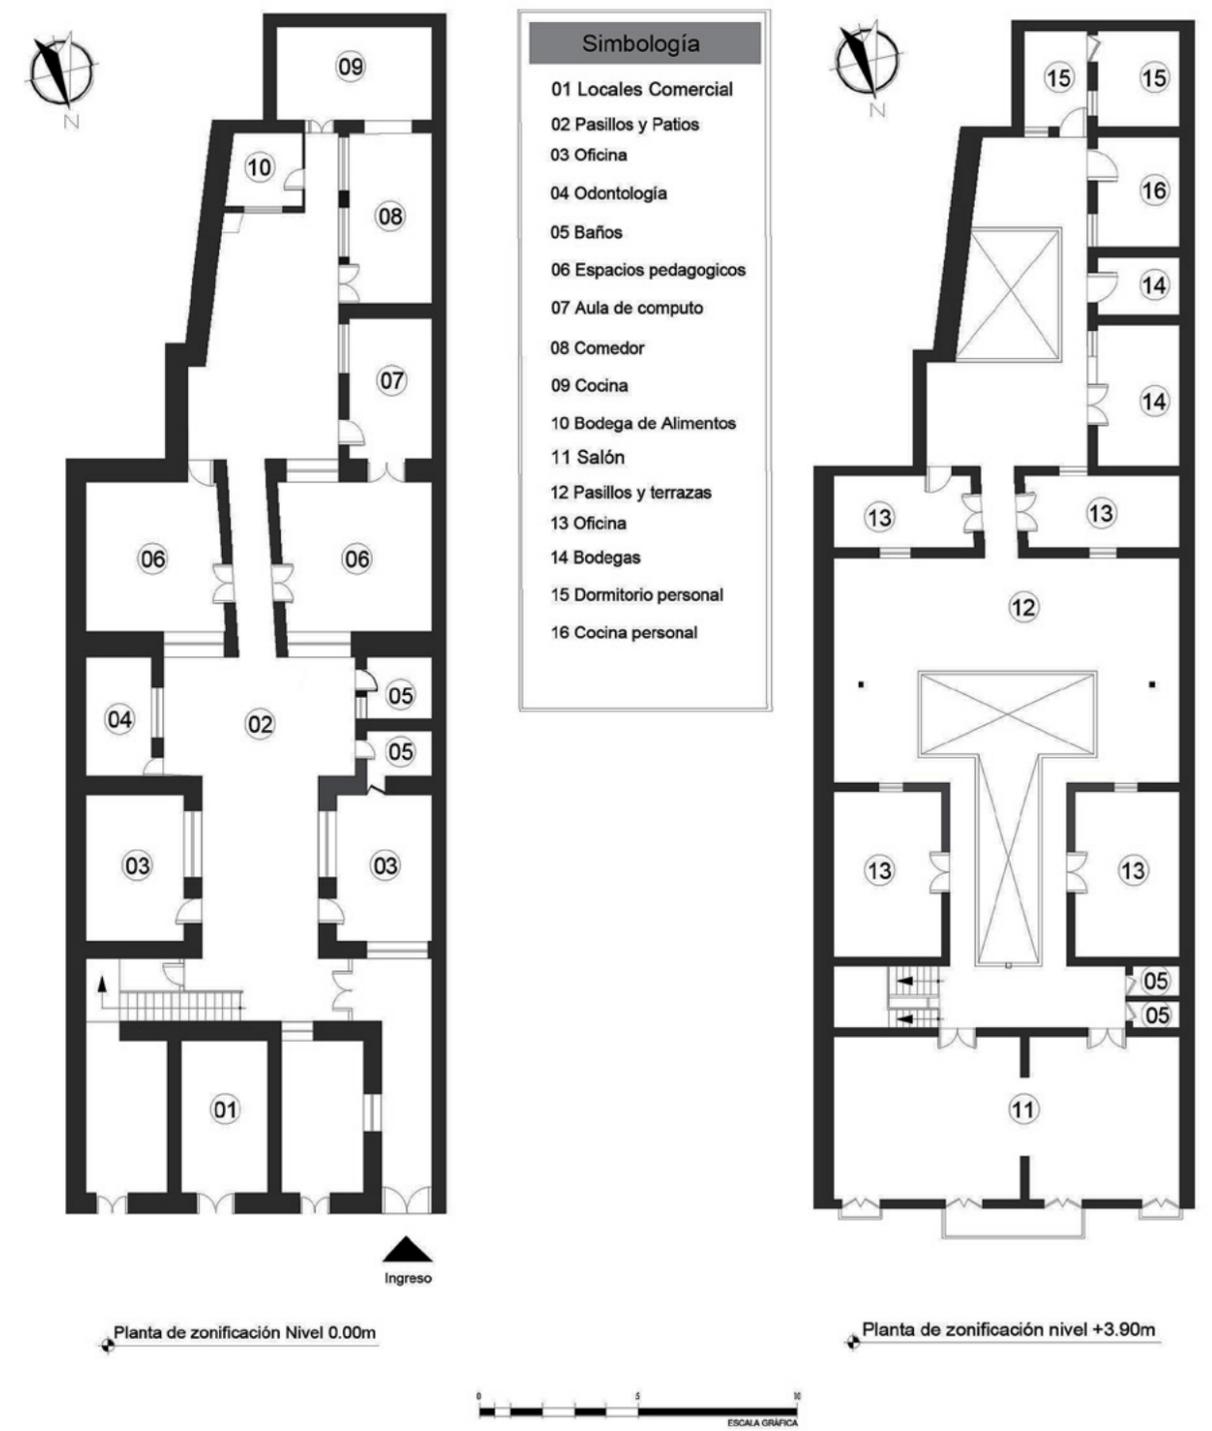
Simbología	
01	Locales Comercial
02	Pasillos y Patios
03	Oficina
04	Odontología
05	Baños
06	Espacios pedagogicos
07	Aula de computo
08	Comedor
09	Cocina
10	Bodega de Alimentos
11	Salón
12	Pasillos y terrazas
13	Oficina
14	Bodegas
15	Dormitorio personal
16	Cocina personal

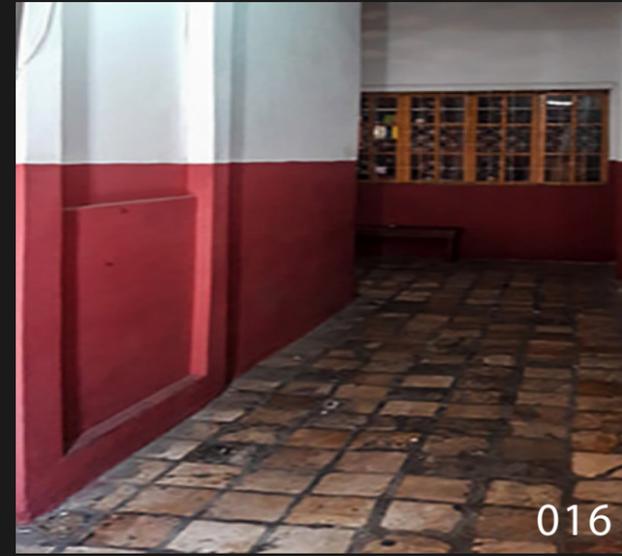
Figura 016: Pasillo de entrada. Karla Peña, .

Ítem	Descripción	Estado	Observación	Referencia
Pisos	Acceso principal: Piso de gres hexagonal de 11.5x11.5 cm	Regular	Piso de gres poco estropeado, con machas visibles e irregularidades	Imagen 016 Imagen 033
	Espacios Interiores: Entablado de duela de madera, tablas de 50 x 25cm	Malo	Algunas tablas presentan perforaciones y agujeros, además de manchas y rayones. El piso cruje bastante al caminar.	Imagen021 Imagen024
	Cerámica blanca de 60x60cm	Malo	Dos de los espacios interiores y la cocina actual han sido intervenidas inadecuadamente, según la reglamentación, en donde se han instalado un piso nuevo de cerámica.	
	Patio central y traspatio: Piso de baldosa con diseño multicolor de 30x30cm	Bueno	Los pisos de los patios han recibido un adecuado mantenimiento por lo que se encuentran en óptimo estado. El piso de baldosa es el original de la vivienda.	Imagen 017 Imagen 018 Imagen 020 Imagen 022 Imagen 023

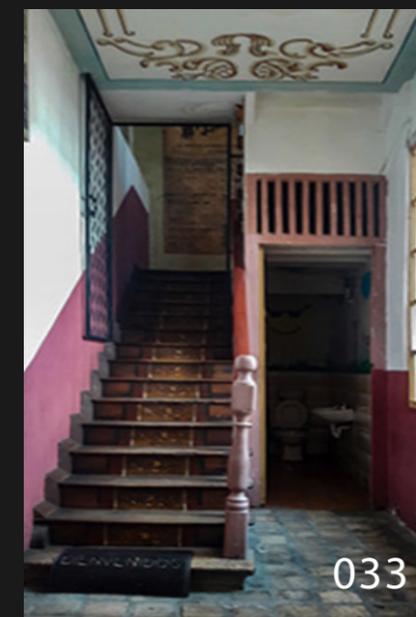
033

Figura 033: Gradas. Karla Peña.

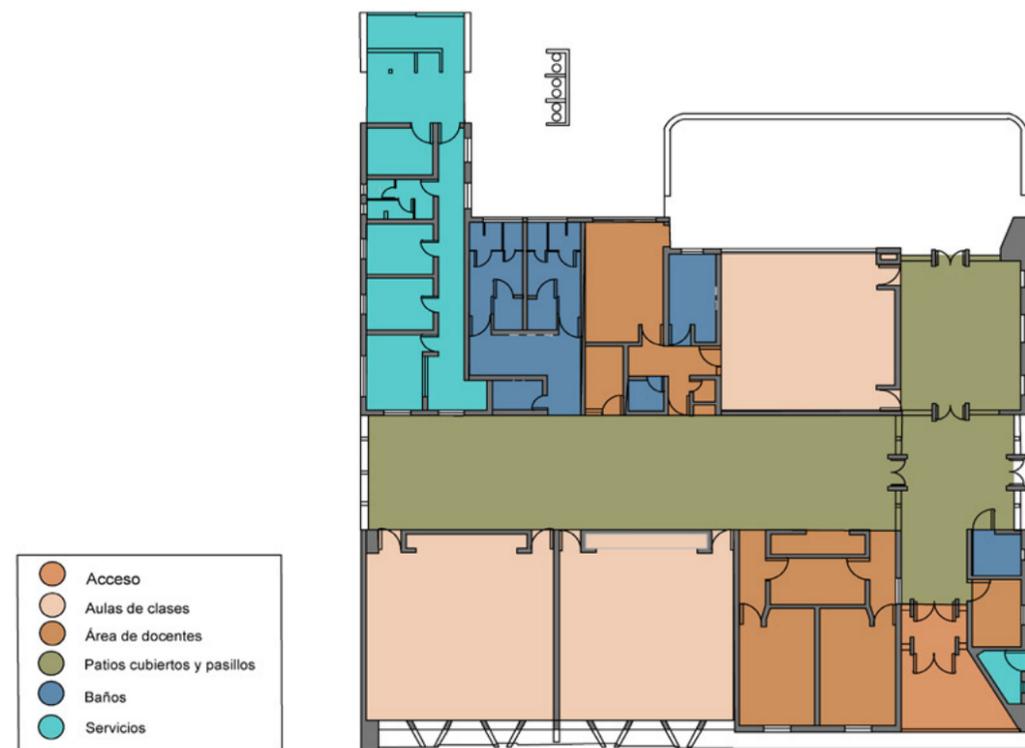
Planta de zonificación

La edificación posee una única planta de 762m²; posee 3 accesos, uno principal, un acceso para servicios y otro acceso al parqueadero, además cuenta con una cancha deportiva y una zona para juegos. Dentro de la edificación ubicamos el área administrativa y de docentes, el área de aulas, la zona de servicios, en donde encontramos la cocina, el área para los trabajadores, y la zona de servicios sanitarios. Los flujos de servicio se separan de todas las actividades escolares para resguardar relaciones espaciales no deseadas.

En relación norte sur se define el acceso, el cual recoge los flujos de la única calle vecinal, abriendo y potenciando su rol público. Se organiza a partir de un espacio central, marcando las zonas más públicas a las más privadas. Las circulaciones son marcadas y limpias y se conectan directamente. (González, 2020)

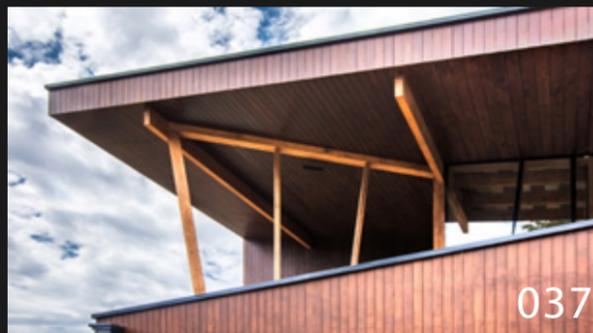
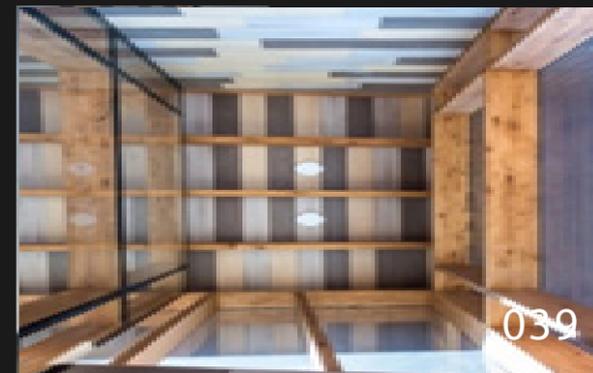
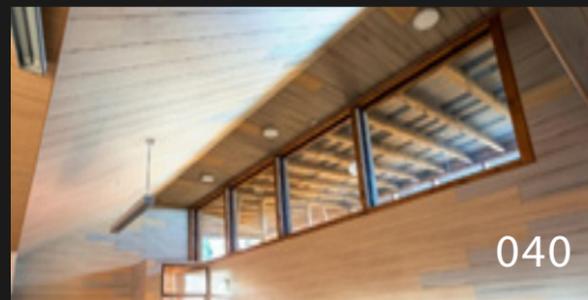
La tipología estructural predominante se ejecutó en madera de pino radiata y elementos principales de madera laminada de alta resistencia al fuego. Esta solución estructural fue modelada bajo un software y mecanizada bajo tecnología CNC(control decimal numérico), que corta cada parte del proyecto con alta precisión y permite llegar con la obra lista para su montaje en terreno, usando tornillería y anclajes metálicos, lo que permitió la ejecución de una obra limpia, en menor tiempo. (González, 2020)

Posee ventanales de vidrio, algunos con estructuras de madera y otros de acero. Los revestimientos exteriores e interiores son de pino termotratado para ambientes rígoros sin protección, instalados con perfiles machihembrado para fijación oculta. Los pisos y cielos rasos igualmente son de madera tratada. Todos los materiales mencionados anteriormente los encontramos en casi todos los espacios, a excepción del área de servicios y baños, por razones de higiene y eficacia, en donde se ha utilizado empaste para paredes y como revestimientos para pisos y paredes cerámica rectangular.

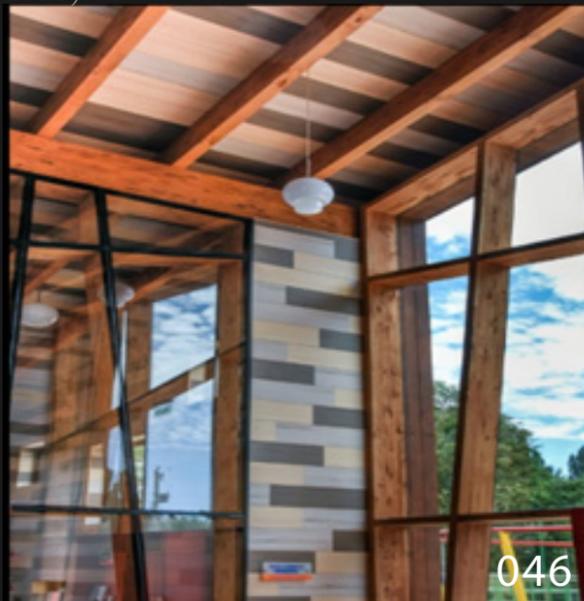
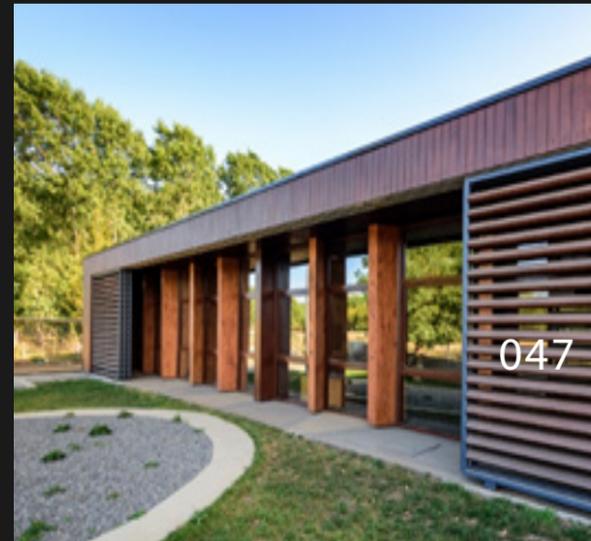
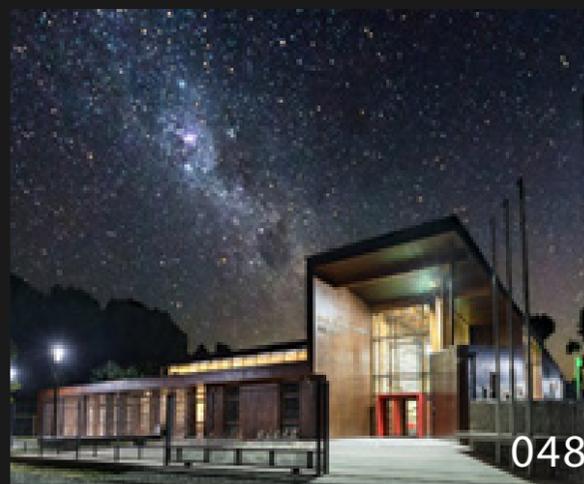
La iluminación en el inmueble mayoritariamente es natural; incorpora elementos como ventanales para un óptimo aprovechamiento del sol generando espacios diáfanos, además de disminuir el consumo de calefacción. La planificación apunta a la mayor cantidad de ventanas y ventanales. La captación de luz proviene del norte, este y oeste, dependiendo su condición programática, disminuyendo en gran medida las ventanas al sur, orientando los recintos fríos como cocinas, bodegas y baños en esa ala del edificio. El control solar norte excesivo y molesto en verano, se controla mediante celosías móviles, las que a la vez ayudan a bajar la intensidad de luz en las aulas de clases, dependiendo los requerimientos de su uso. También se estudió mediante modelos computarizados distintos tipos de aislamiento térmico y sistemas de calefacción de alto rendimiento, por lo que se optó por un sistema de calderas de alta eficiencia y sistemas de recuperación de calor, por aerotermia. (González, 2020)

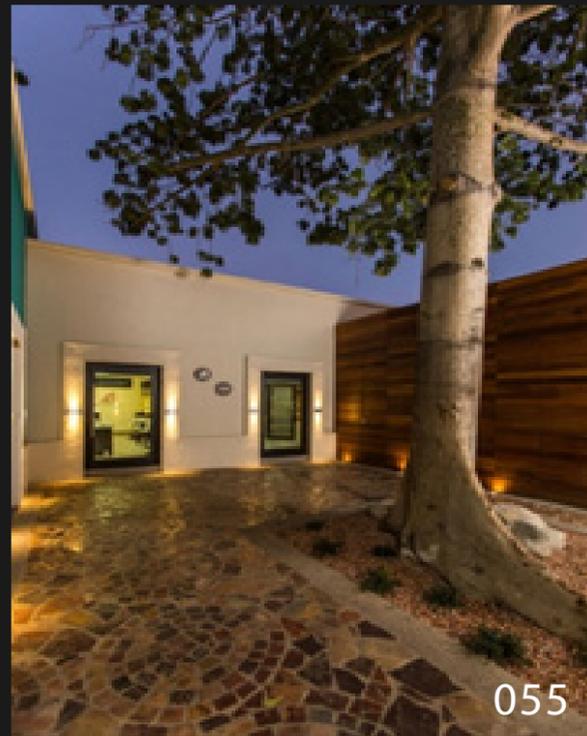
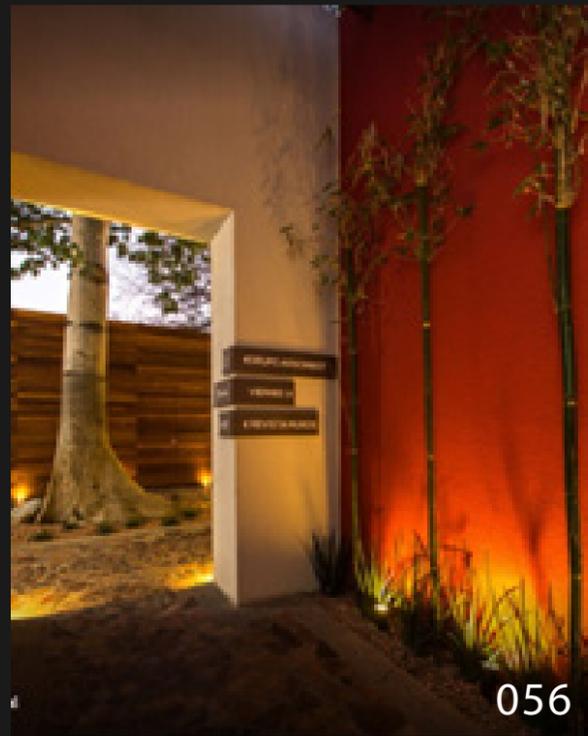
La construcción fue una labor artesanal, cada trabajo requirió de conocimiento específico del comportamiento del adobe y el concreto. Para dar rigidez de nuevo a una estructura prácticamente a punto del colapso conservaron los muros originales de las construcciones en un 70%, derribando las partes con más daño por erosión y humedad. Los muros de adobe y tabiques de 60 y 50 cm respectivamente quedaron prácticamente de relleno. La compatibilidad del adobe con los nuevos sistemas constructivos era nula, por eso se optó por un recubrimiento de falso con gypsum, permitiendo pasar las nuevas instalaciones sin necesidad de dañar los muros existentes; otros se revistieron de madera, como el muro del fondo del patio central que está recubierto con madera Camarú con la finalidad de perder las puertas de los espacios dispuestos: . En el exterior se armó una red a base de malla tipo “gallinero”, fijada a los castillos y cadenas para recibir el recubrimiento floteado de cemento, seguido de un empastado para minimizar visualmente las irregularidades de los muros. En los interiores se optó por crear espacios con materiales como el cristal templado, acero y maderas recuperadas. (Plataforma Arquitectura, 2014)

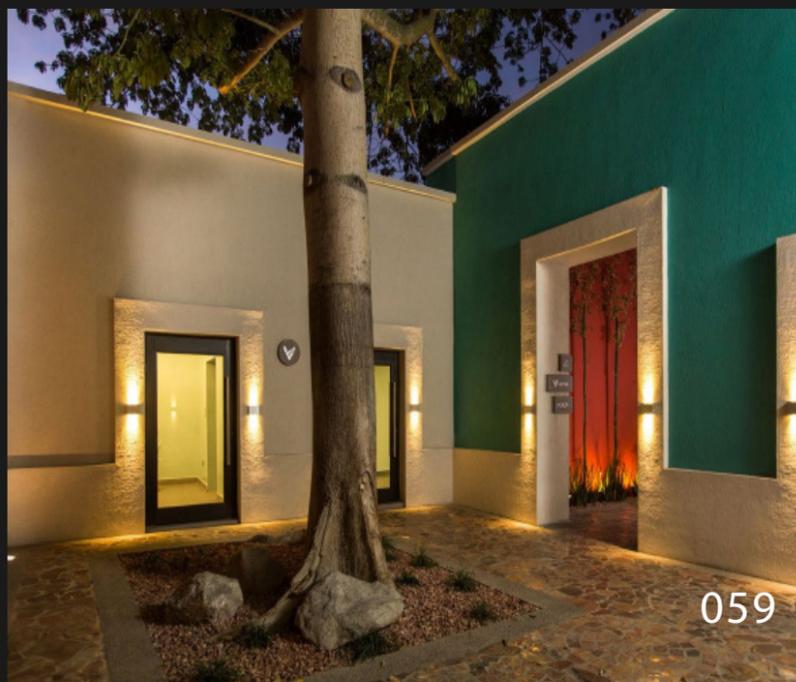
Figura 059: Revitalización Edificio Niños Héroe Interior, Grupo Arsciniest

Las ubicaciones de los vanos en la edificación permite el ingreso de una cantidad conveniente para la iluminación, así como la ventilación apropiada para cualquier época del año, además que el adobe funciona como regulador de la temperatura interior, en verano conserva el frescor, y durante el invierno el calor. Los espacios interiores se iluminan también por medio de lámparas colgantes, apliques de pared e iluminación empotrable. La iluminación es heterogénea en cada espacio, neutra o cálida; al mismo tiempo aporta a cada área asentando circulaciones.

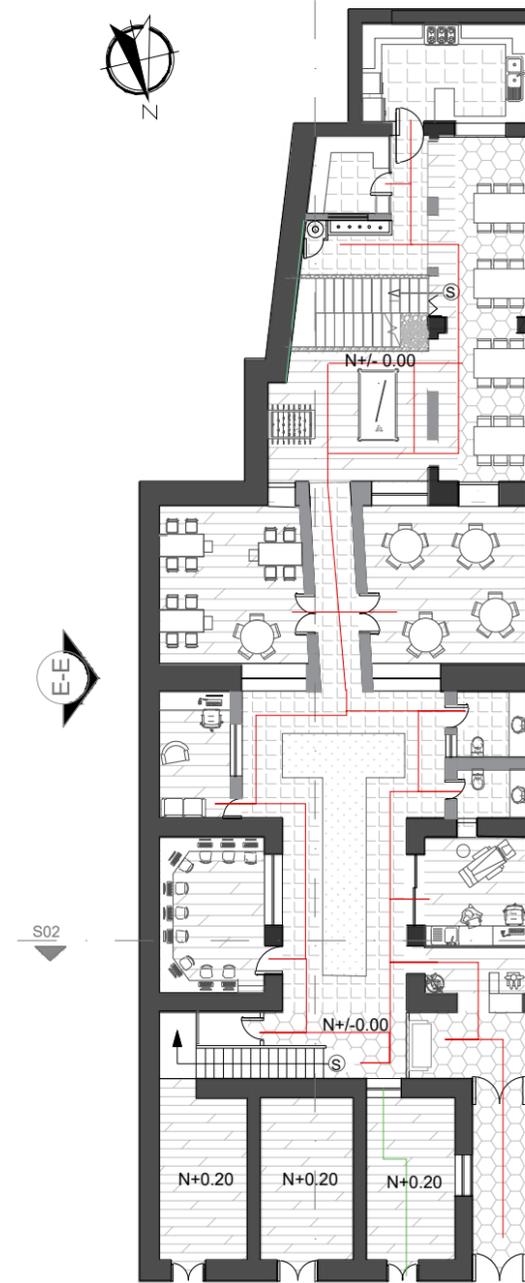
Planta Nivel 0.00m

- Mampostería de Adobe
- Mampostería de bahareque
- Piso entablado de madera
- Tabique de fácil remoción para evacuación
- Piso de gres hexagonal
- Piso de baldosa
- Circulación
- Circulación para evacuación

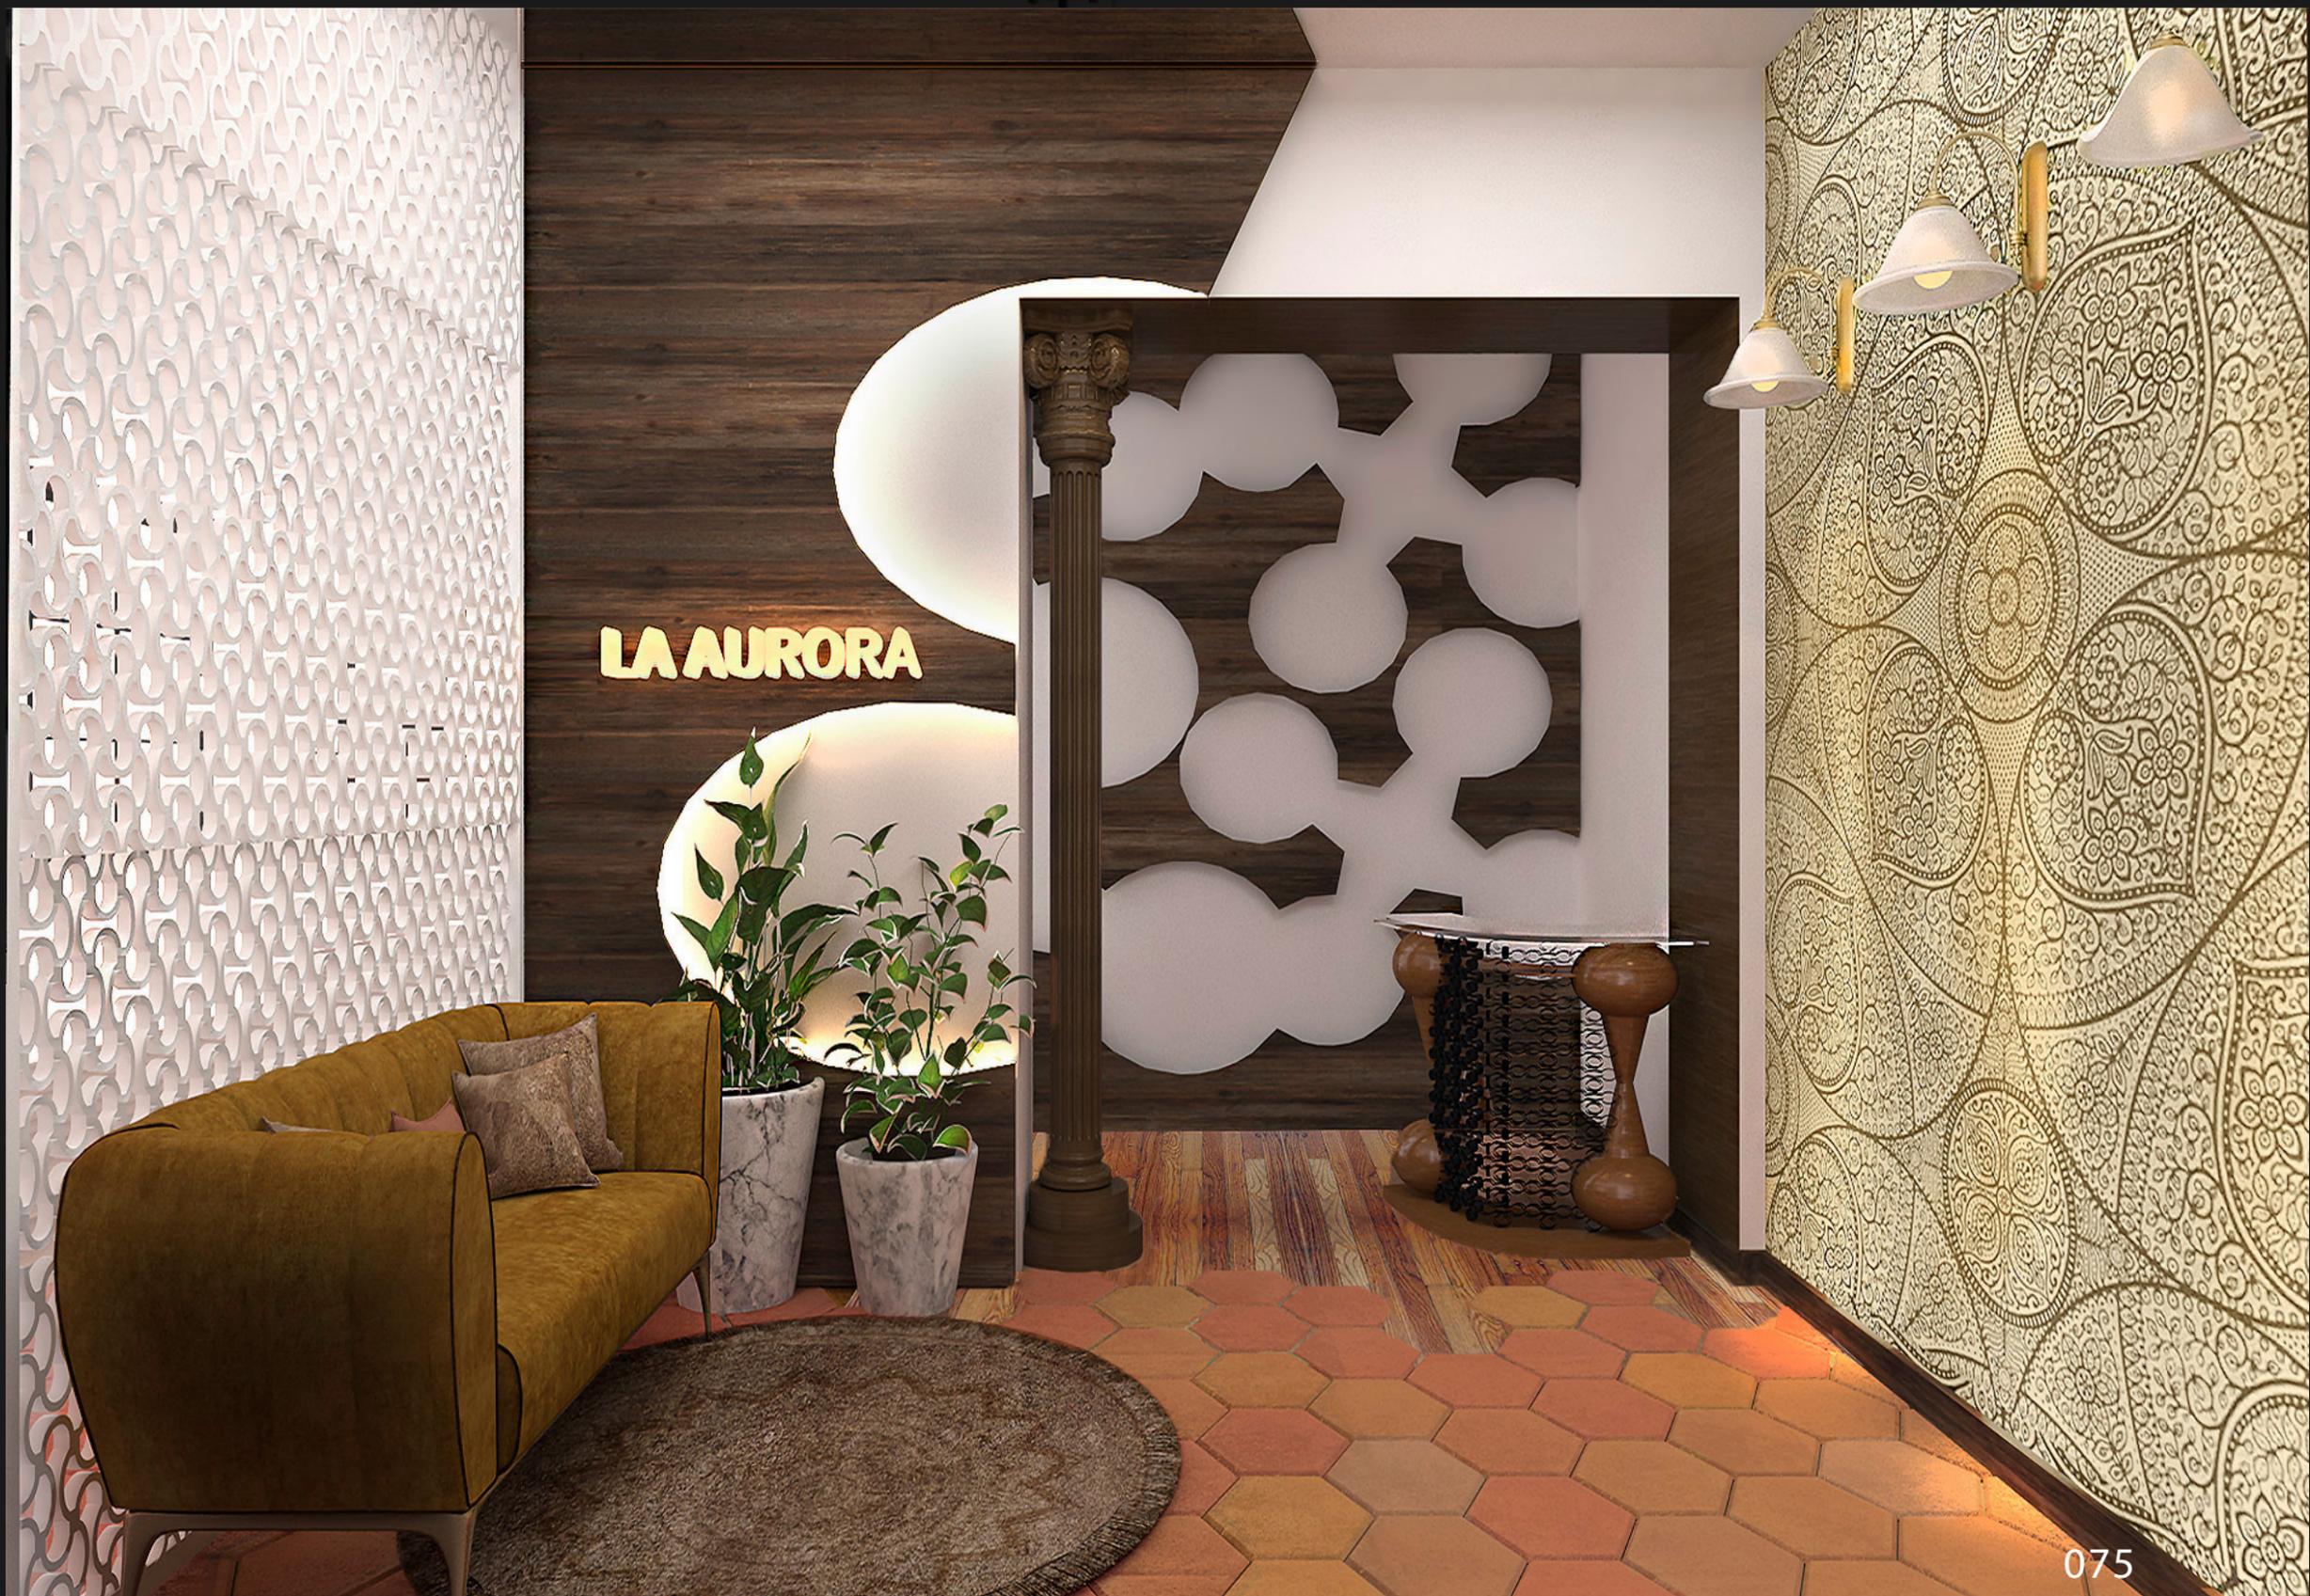
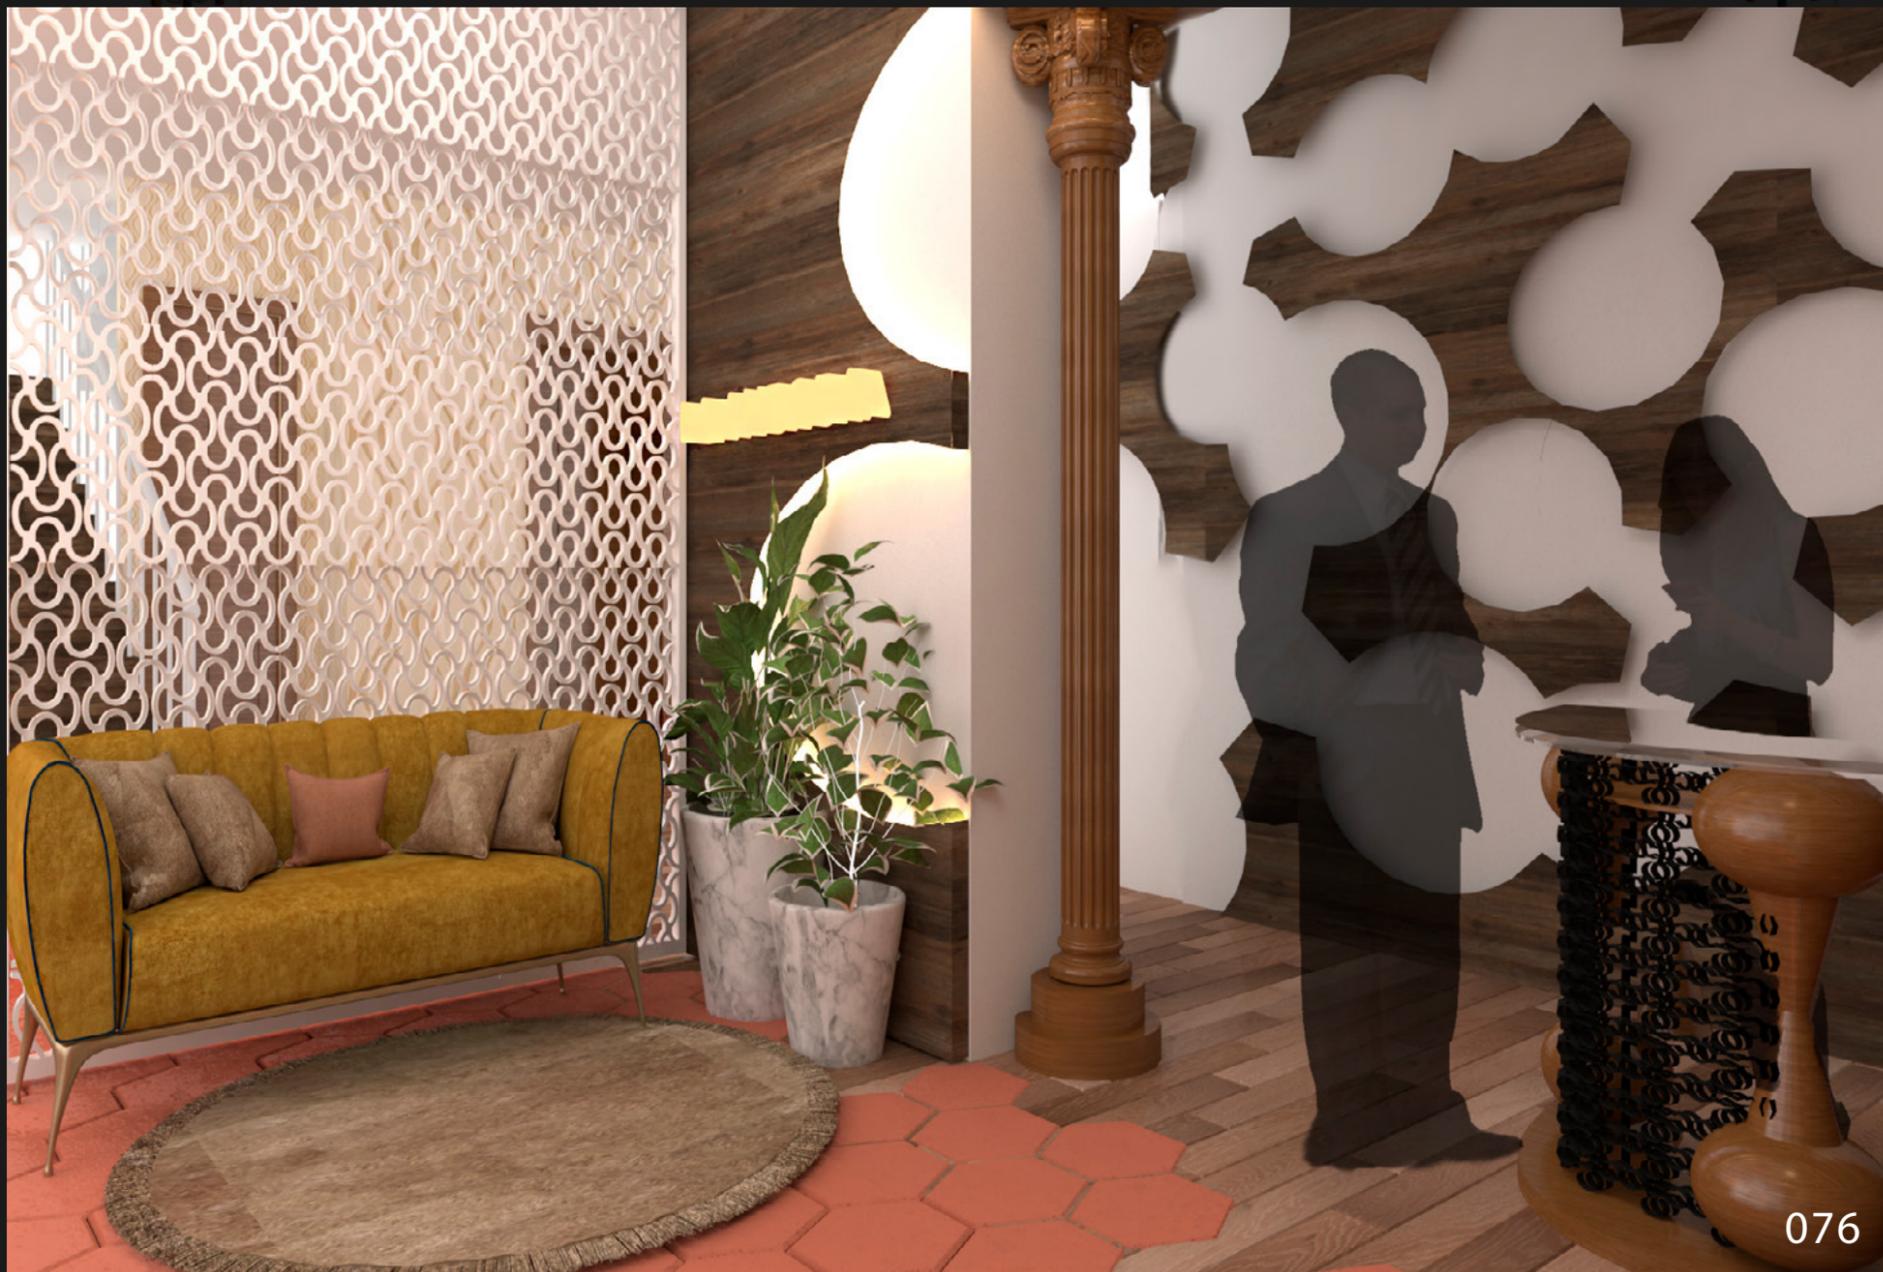
Figura 075: Imagen 3D de Recepción, Karla Peña.

Al ingresar al Centro de Desarrollo Social La Aurora se ubica un pequeño corredor que nos dirigirá hacia el vestíbulo, en la parte izquierda está ubicada una sala de espera que cuenta con equipamiento decorativo como un sofá de madera con tapicería de terciopelo en tono ocre de 3 puestos, en la parte derecha se ubican plantas hosta y como complemento una alfombra en color beige. Detrás está ubicado el counter diseñado en base al módulo del concepto. En la actual visualización 3D podemos apreciar la presencia de los colores conceptuales reflejados en los materiales usados, la cromática del diseño interior está muy influenciada por la madera presente en el recubrimiento de la pared, así como en el mobiliario, teniendo como fondo un tono neutro como el blanco que aliviana visualmente el espacio. En cuanto a la iluminación podemos afirmar que es un espacio diáfano, gracias al panel divisor de hierro forjado que permite el paso de la luz natural del patio central, la iluminación artificial es proporcionada por los apliques de la pared derecha y el plafón en el cielo raso de tono blanco cálido. Se ha mantenido el piso de gres por la normativa vigente para viviendas patrimoniales y el piso de duela afectado ha sido reemplazado por el mismo tipo de duela de eucalipto.
