UNIVERSIDAD DE CUENCA

Facultad de Artes
Carrera de Diseño de interiores

**Propuesta de rediseño interior del Centro
de Desarrollo Social La Aurora en Cuenca
(Ecuador)**

Trabajo de titulación previo a la obtención del título de
Diseñadora de Interiores

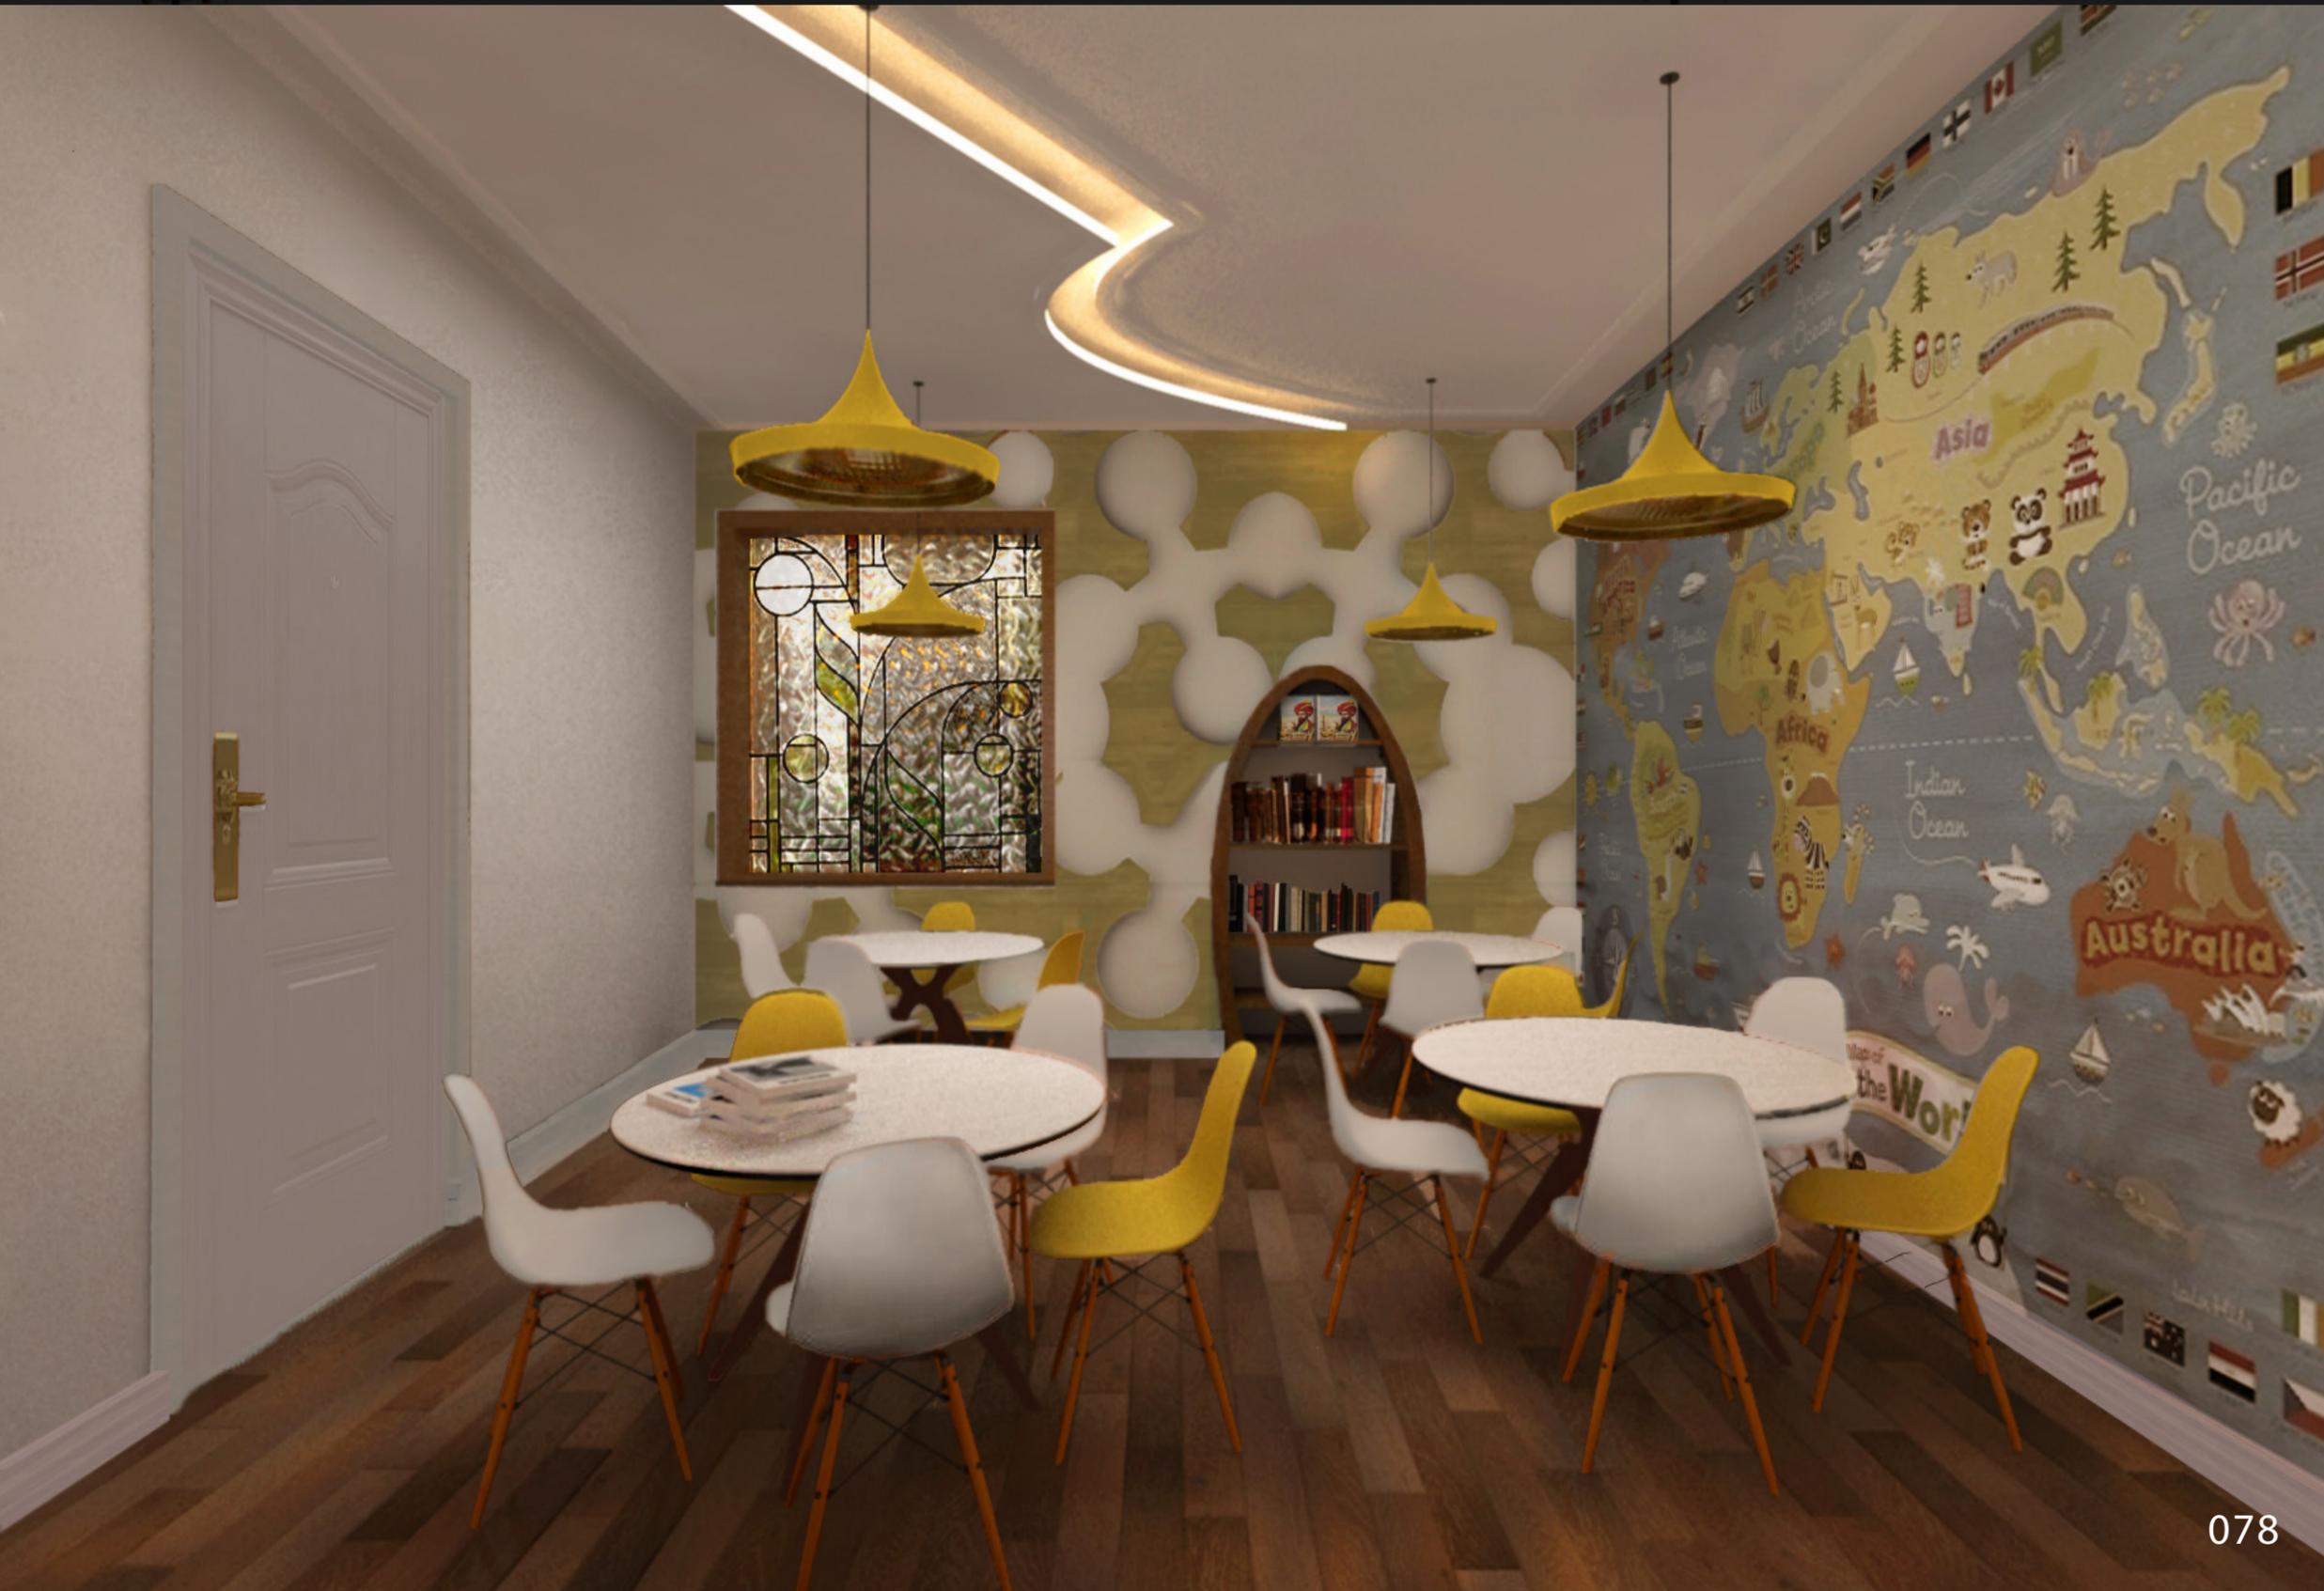
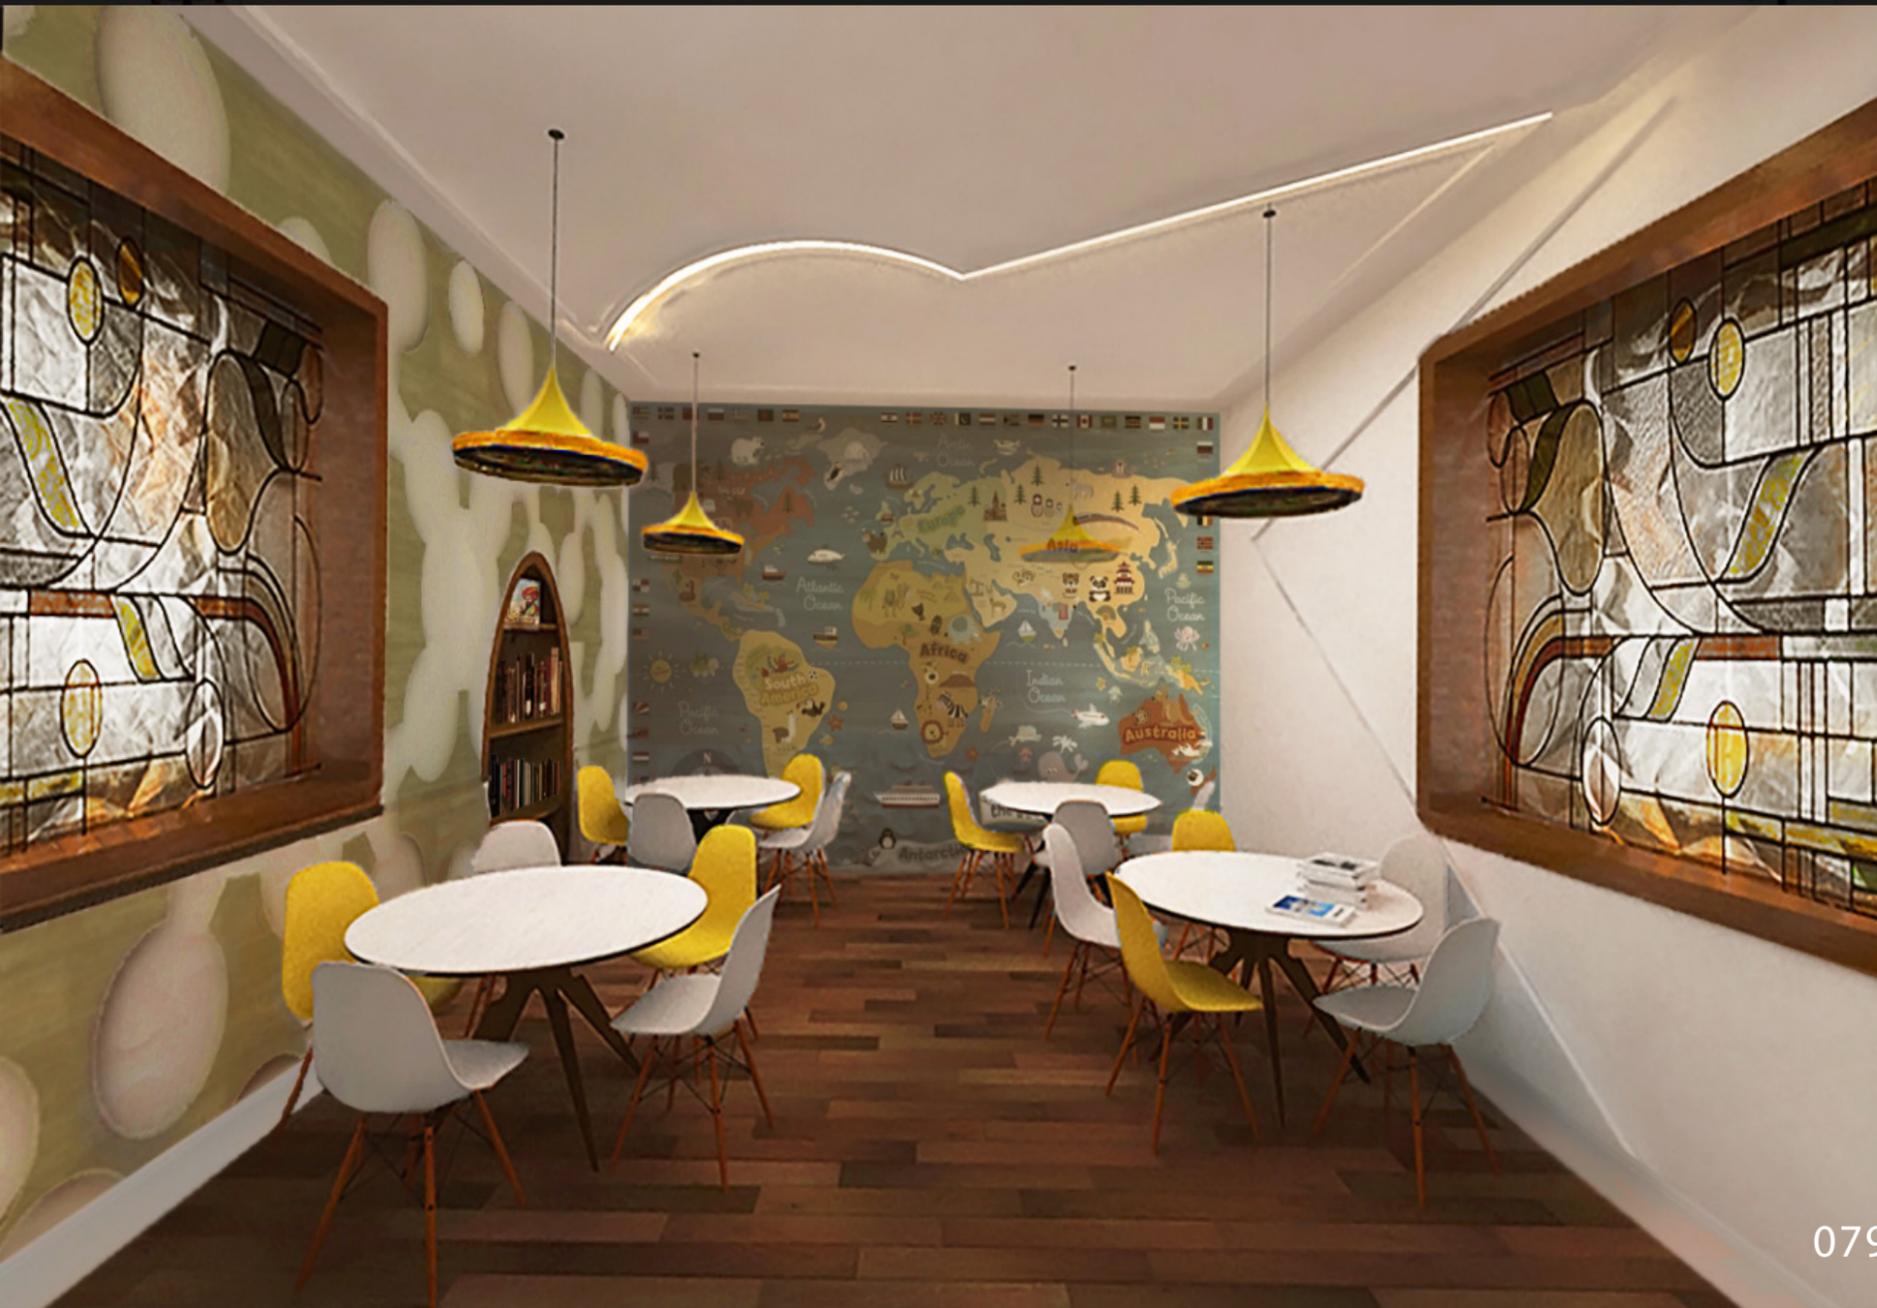
Figura 078: Imagen 3D de sala multifuncional, Karla Peña.

Recubrimiento de madera de nogal, Piso de Duela de madera de eucalipto, Tabique y cielo raaso de gypsum, Recubrimiento de madera pintada, Vitral de color amarillo y ocras

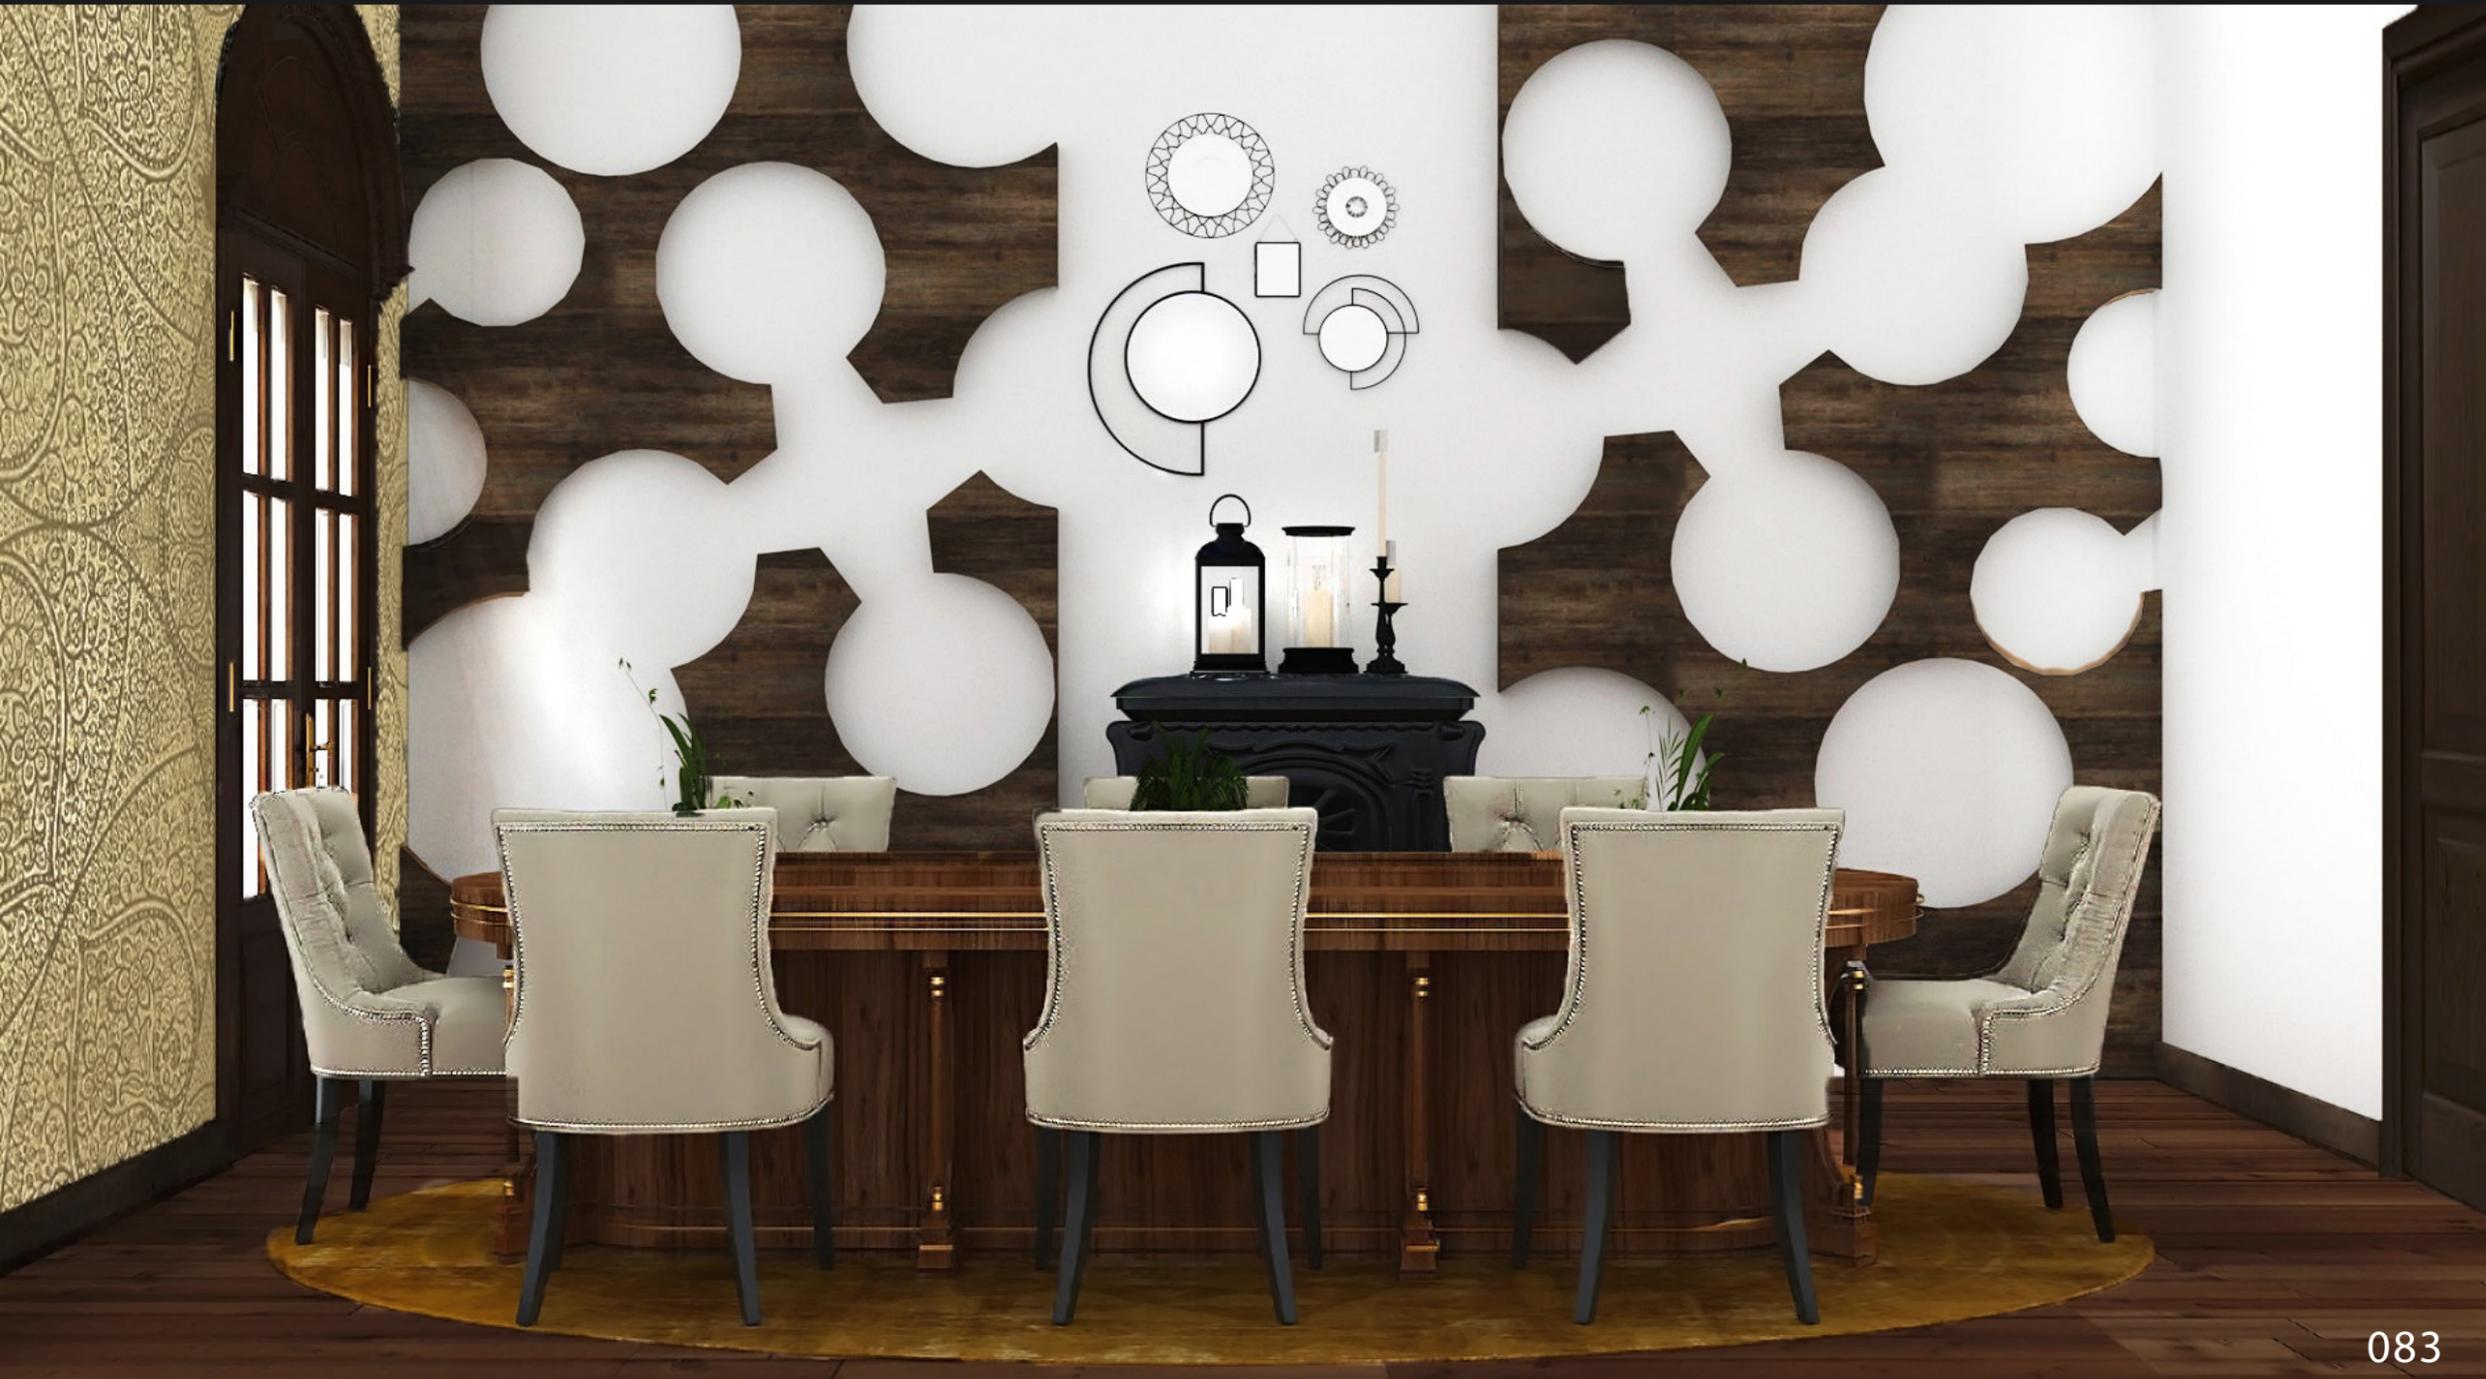
083

Figura 083: Imagen 3D de sala de juntas, Karla Peña

Figura 083: Imagen 3D de Sala de juntas, Karla Peña, 2020. [Render].

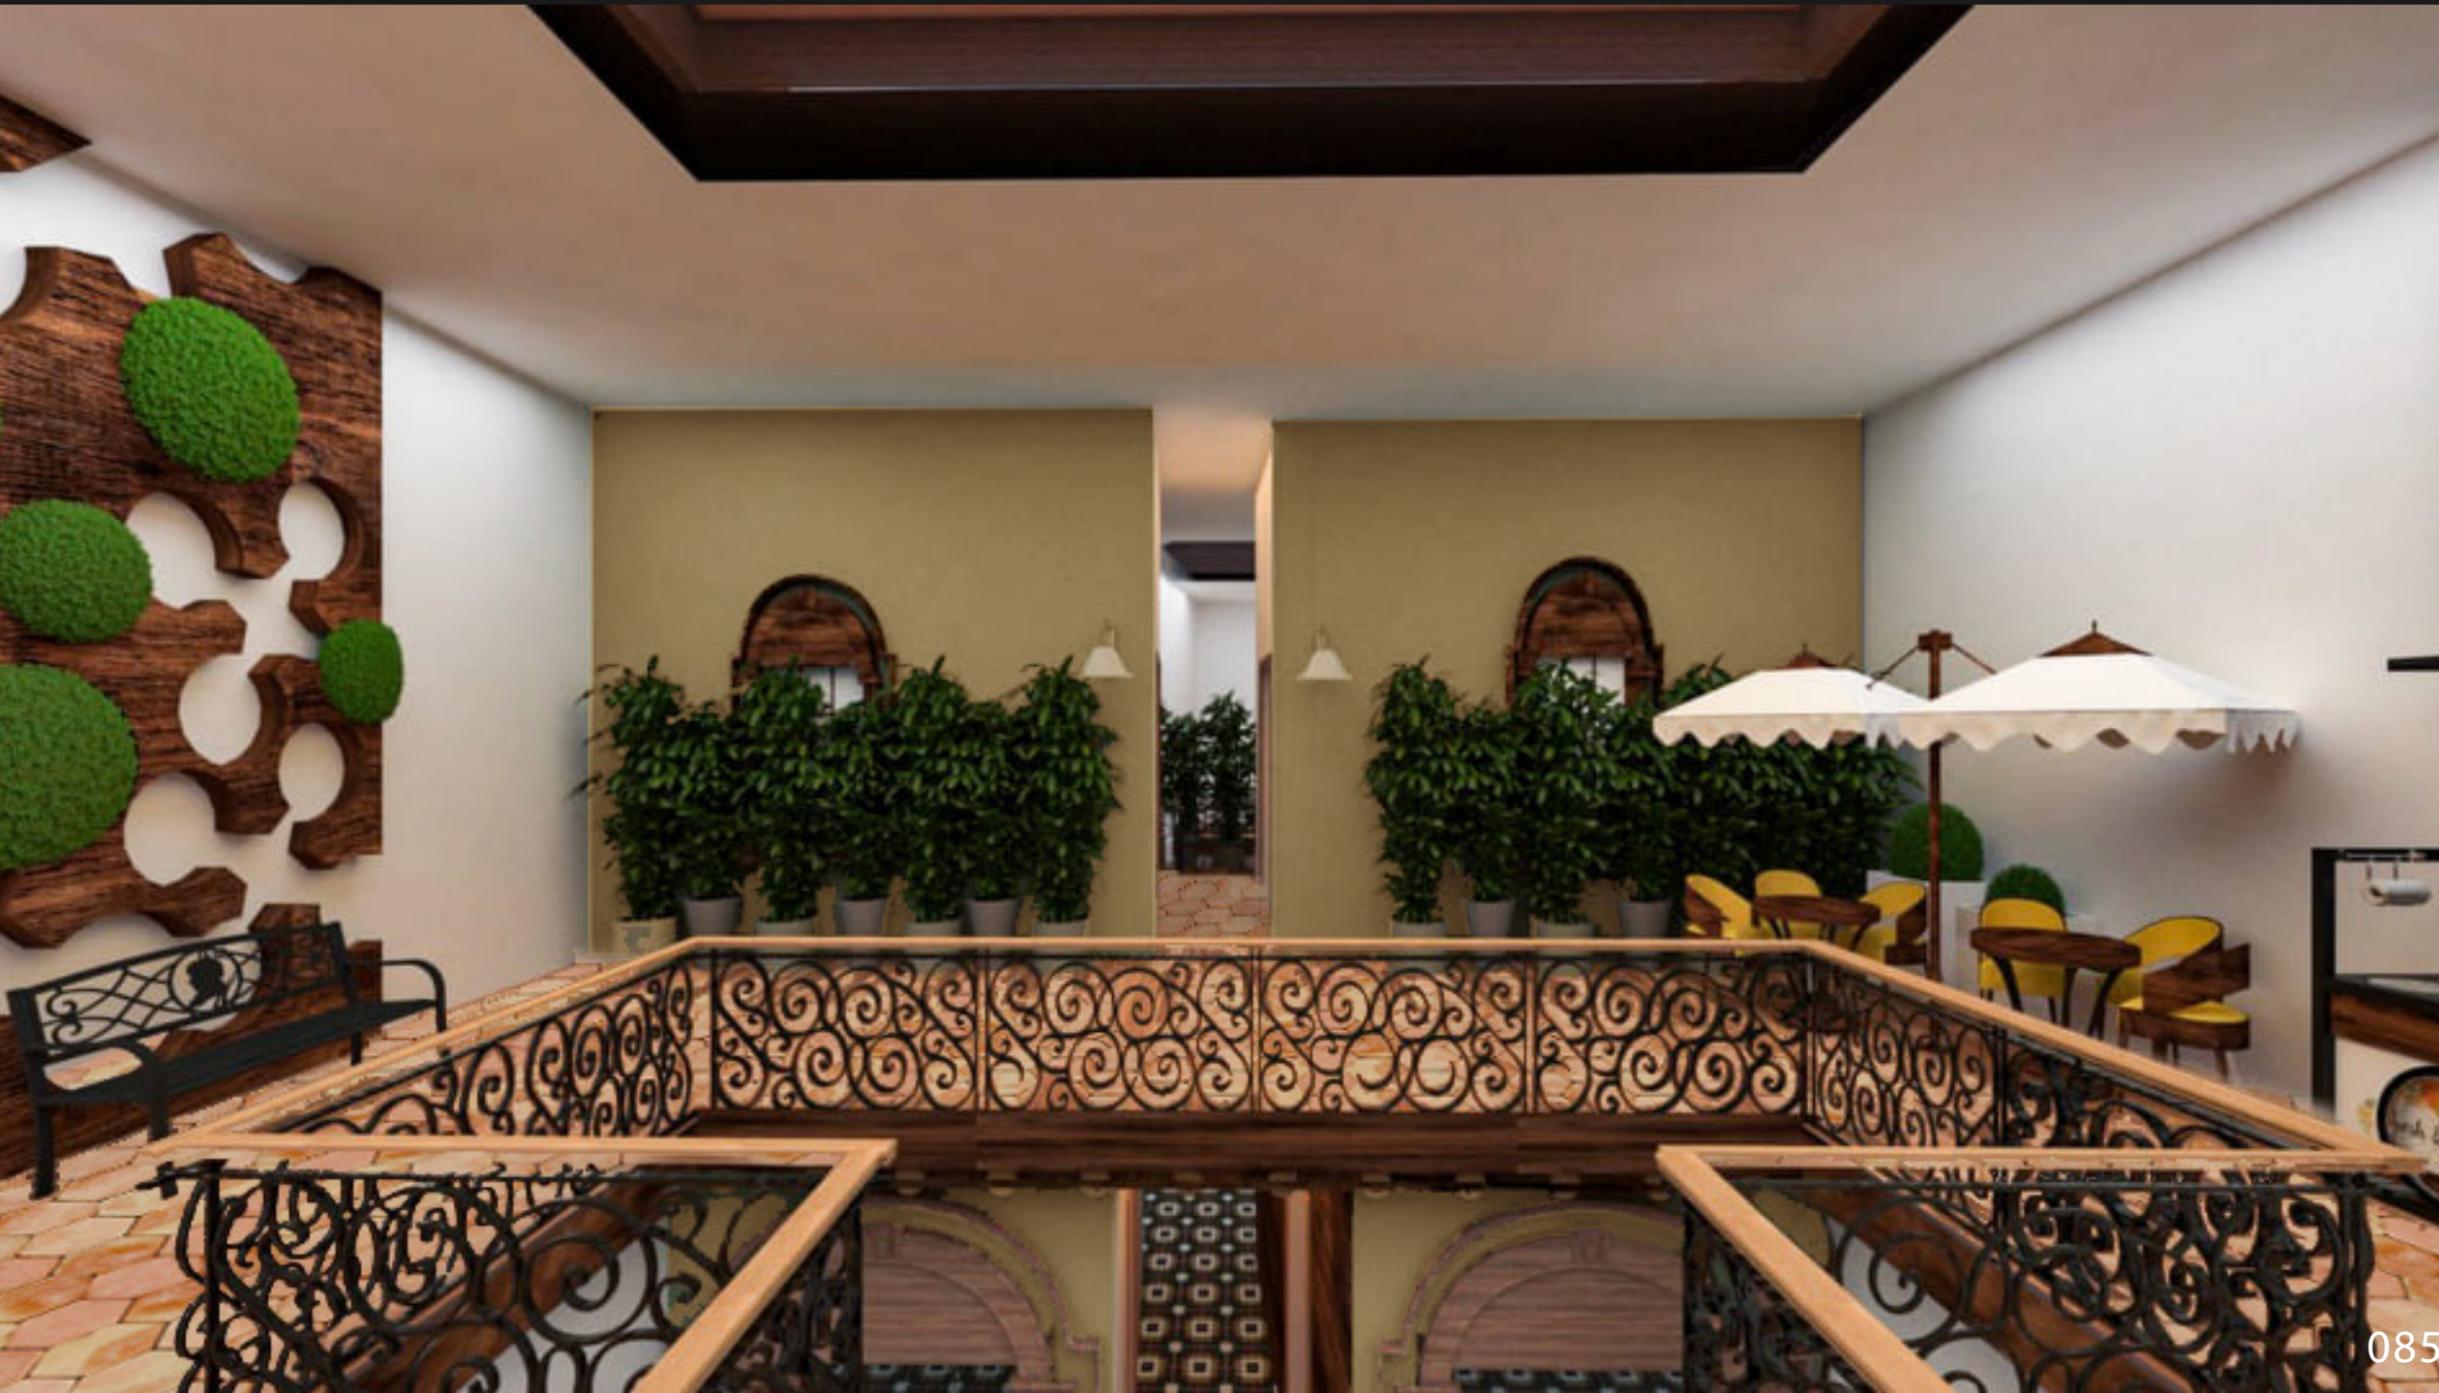
085

Figura 085: Imagen 3D de terraza, Karla Peña

Figura 085: Imagen 3D de Terraza, Karla Peña, 2020. [Render].

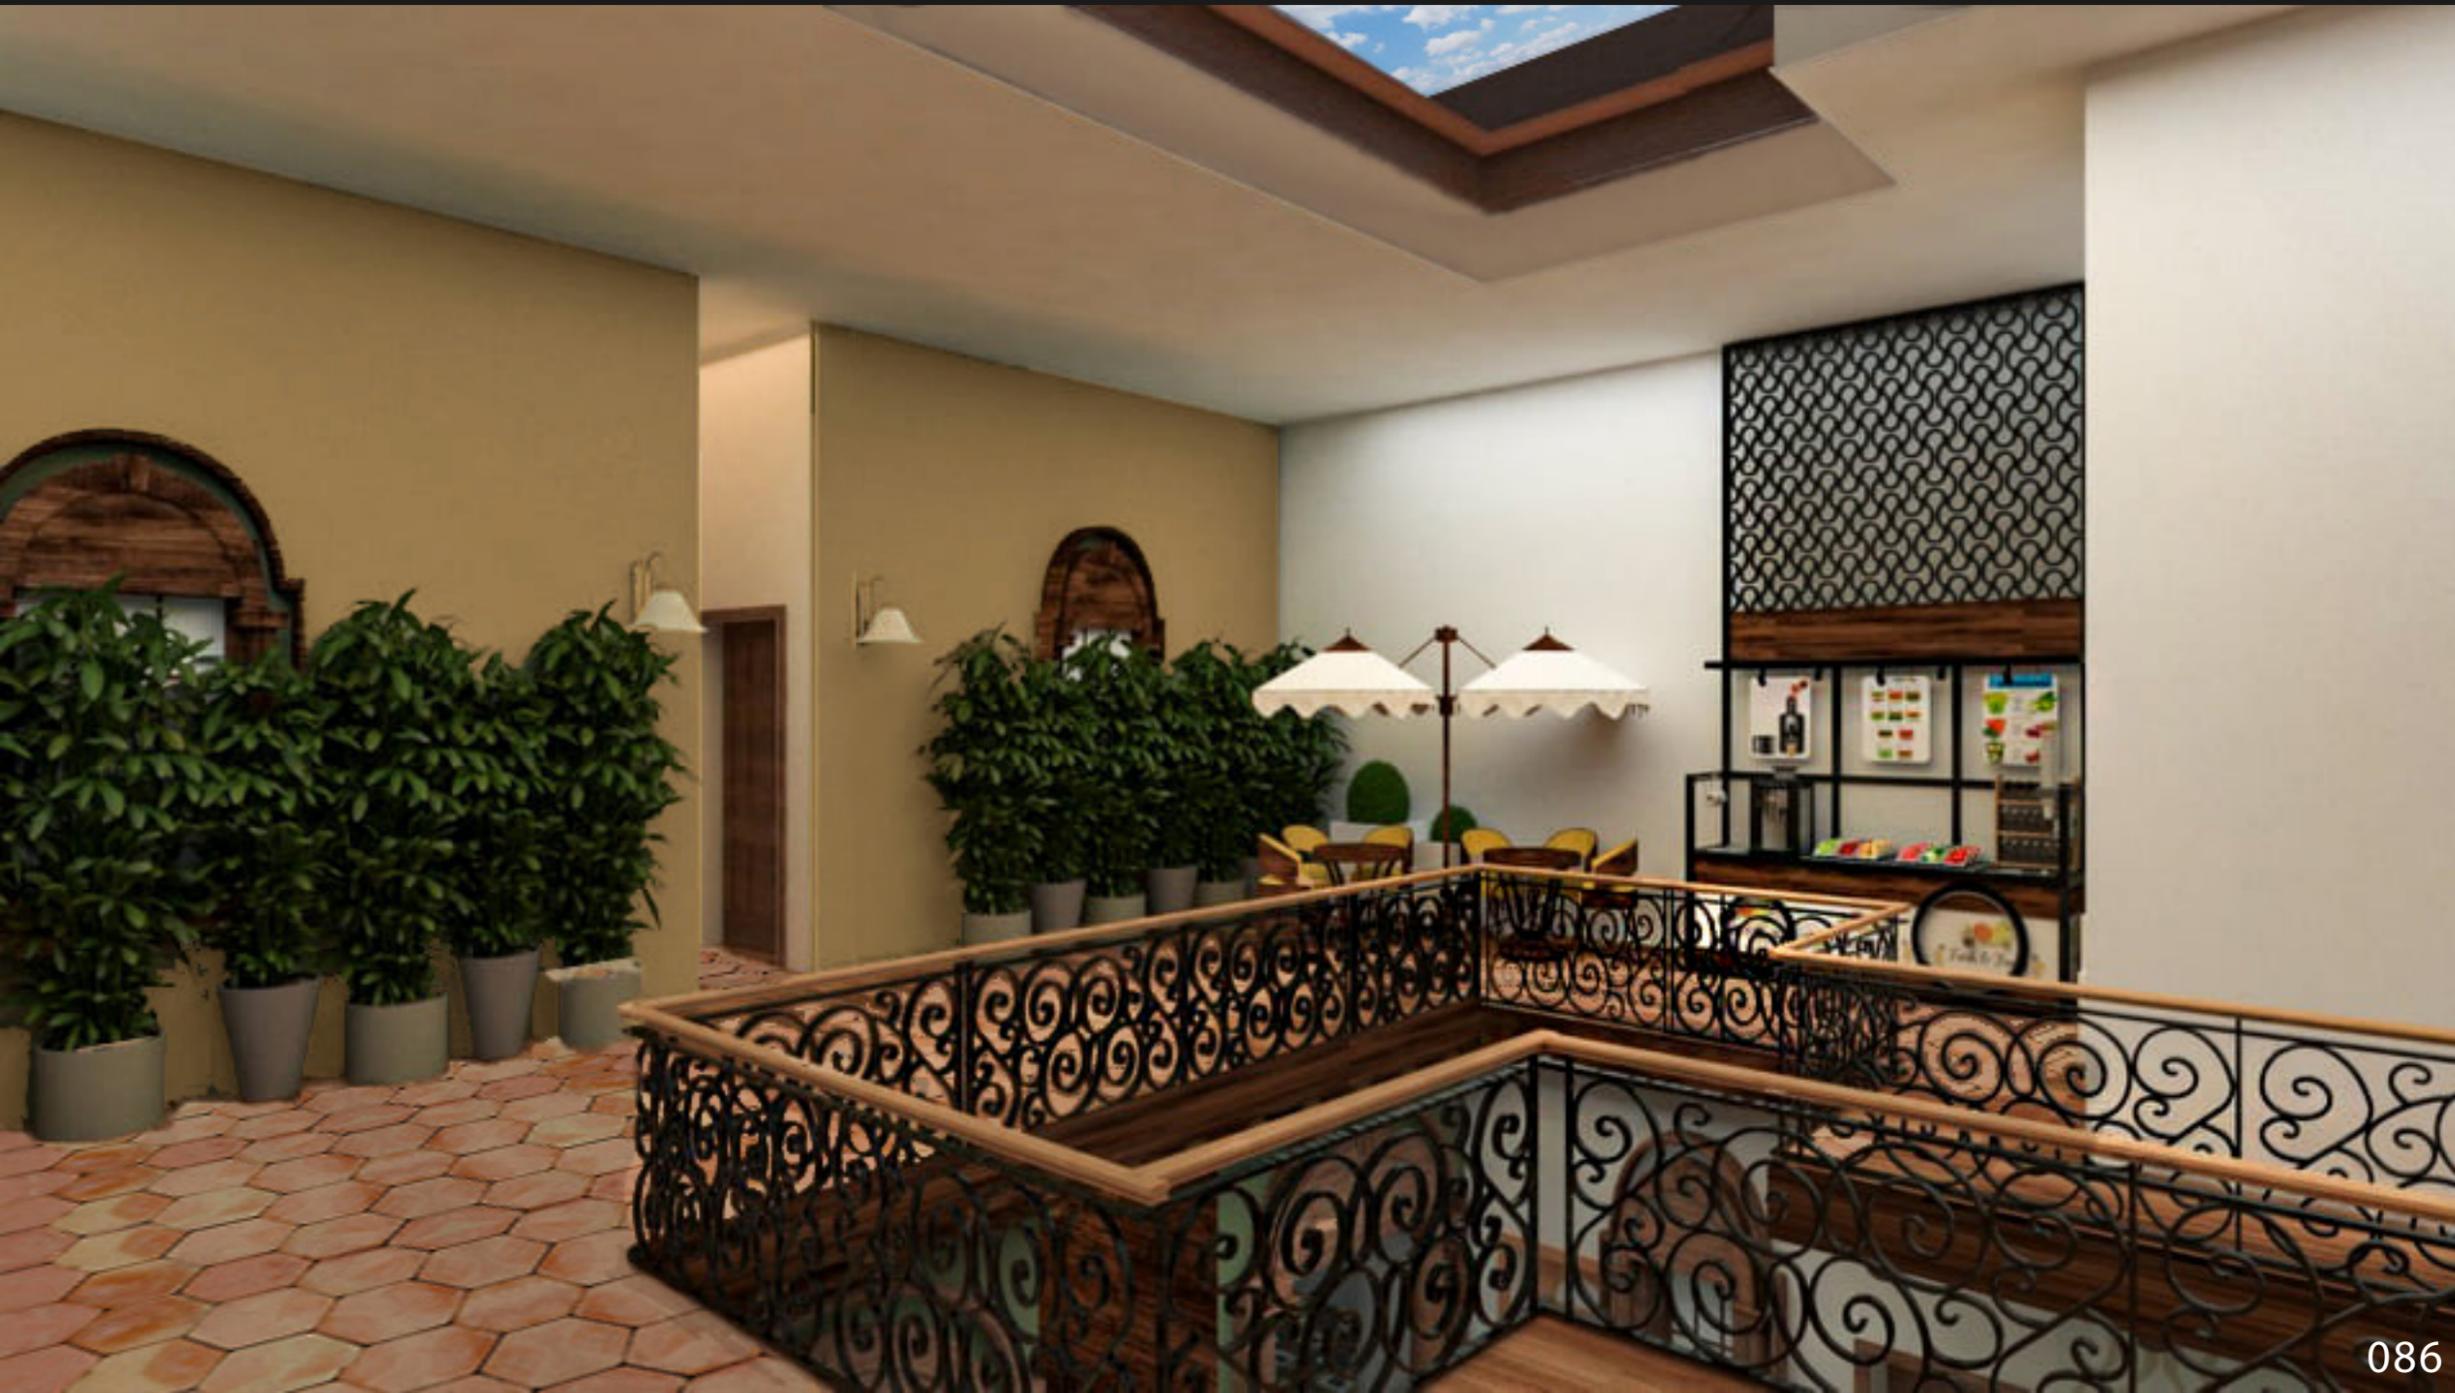
086

Figura 086: Imagen 3D de terraza, Karla Peña

La terraza es otro punto focal, desde ésta podemos apreciar el gran parte del centro. Las puertas antiguas también se reemplazaron por puertas plafonadas de color caoba, las ventanas igualmente fueron recubiertas con marcos de aluminio forrado tipo madera con placas frontales talladas de madera. Las paredes laterales en tono blanco y las paredes frontales pintadas de color ocre desaturado remarcan la paleta cromática generada. Posee la suficiente iluminación durante el día; para la iluminación artificial se usaron lámparas solares con estaca para las macetas, plafones y lámparas de aplique de estilo clásico. Se ha mantenido el piso de duela de gres.

Figura 086: Imagen 3D de Terraza, Karla Peña, 2020. [Render].

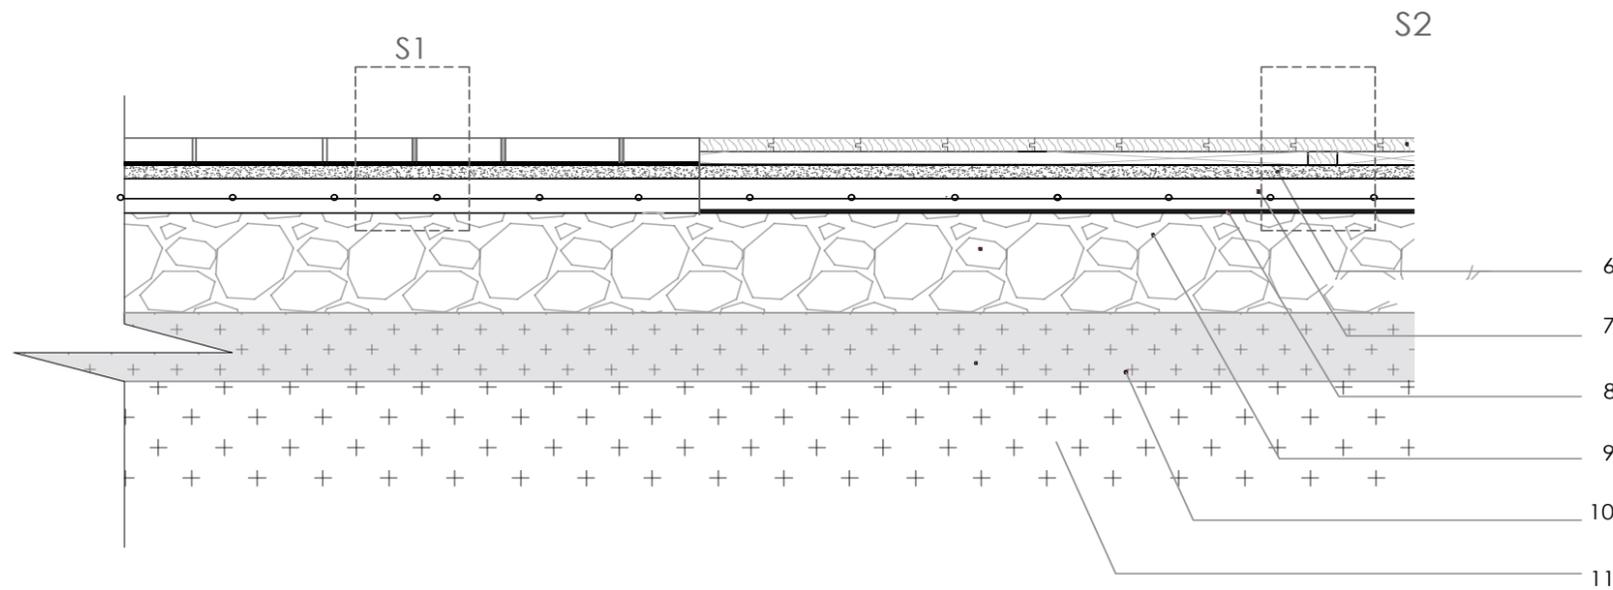
⊕ Detalle de unión de piso de duela y piso de gres

⊕ S1: Piso de duela

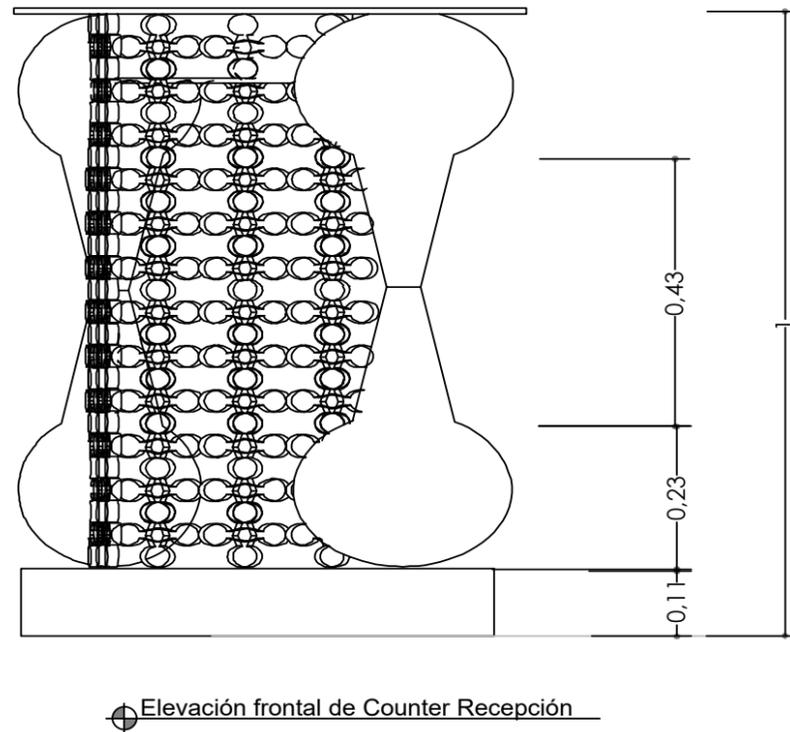
⊕ Axonometría/ Counter Recepción

LEYENDA DE MATERIALES- Counter Recepción	
1	Vidrio Templado de 10mm de espesor
2	Adhesivo para Vidrio
3	Hierro forjado
4	Madera de Teka torneada y pulida
5	Tarugo de Madera de 30 x 6mm Ø
6	Madera de Teka tallada y torneada y pulida
7	MDF sellado, tinturado y lacado
8	MDF termo curvado sellado, tinturado y lacado
9	Tornillo Cabeza Plana de 1"

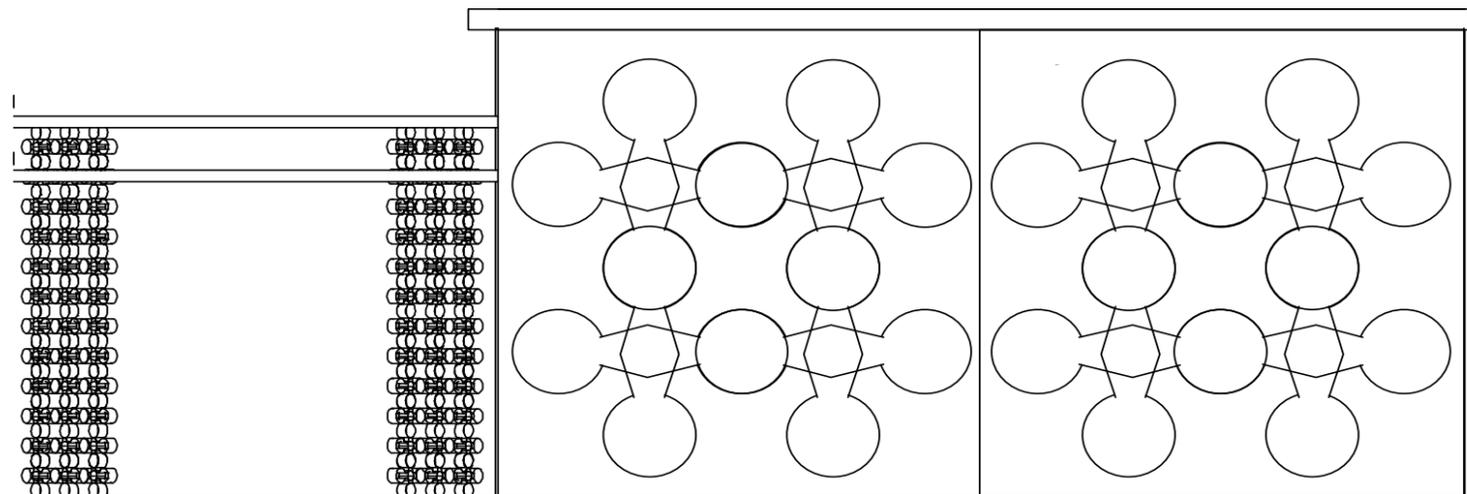
Elevación superior de Mueble de odontología

LEYENDA- DE MATERIALES- Mueble de área de odontología	
1	Encimera de Marmol Gris
2	Aditivo epoxico 2
3	Placa Metalica en L e= 3mm
4	Madera de nogal tallada y pulida
5	Mdf de 18mm de espesor
6	Tornillos negros auto perforantes cabeza plana 1"
7	Visagras mariposa inoxidable
8	Vidrio templado de 12mm
9	Pegante para vidrio
10	Panel de hierro formado
11	Tira de madera de nogal de 40 x 50 mm

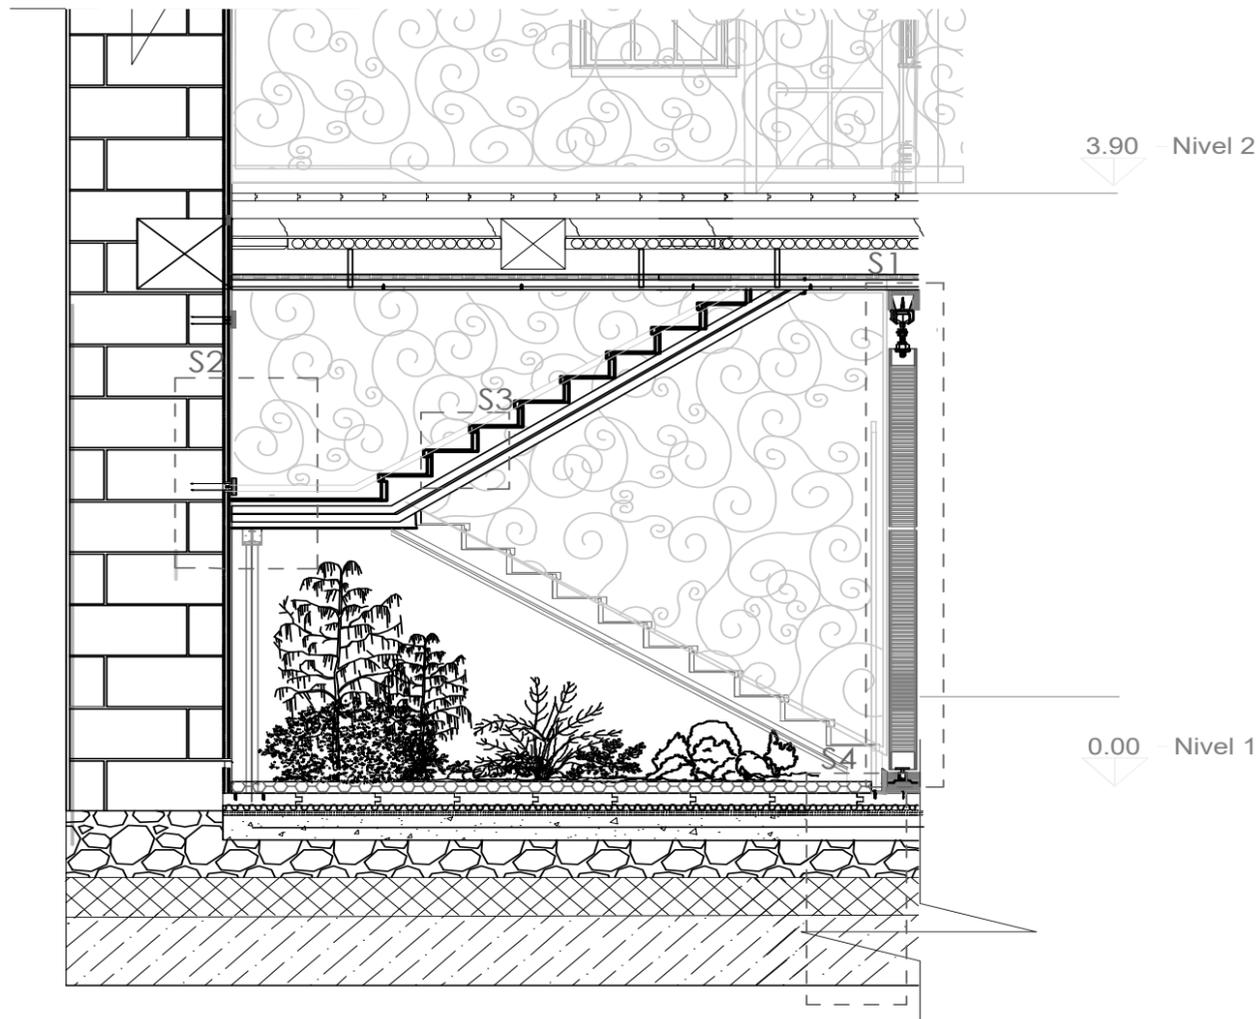
● Detalle de gradas metalicas y puerta plegable

LEYENDA DE MATERIALES- Puerta plegable y gradas metalicas	
1	Herraje de cuelgue y guía superior
2	Rodillo guía y perfil continuo
3	PaNmanos de hierro forjado
4	Platina de hierro soldada con perforaciones para tornillos
5	Clavo de 5"
6	Tornillo Negro Cabeza Plana de 1"
7	Tira de madera de nogal de 3 x 5
8	Perfiles laminados IPE 100
9	Chapa 120x120x20
10	Viga 2UPN-100
11	Perfil L acero galvanizado
12	Garganta Soldadura e=3.5 mm
13	Agujeros para tornillos galvanizados
14	Peldaño
15	Estructura de hierro
16	Tornillos Galvanizados

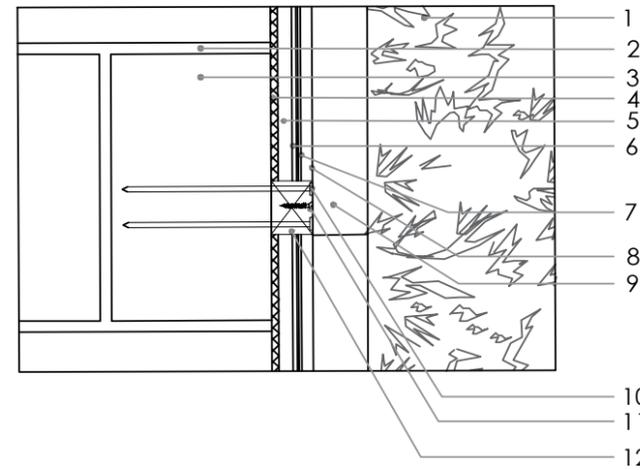
● Detalle de jardín vertical artificial en muro de adobe
