El área social de la vivienda en El Ejido, relaciones constructivas,

Cuenca – Ecuador

Trabajo de titulación previo a la
obtención del título de Magister
en Proyectos Arquitectónicos

EL ÁREA SOCIAL DE LA VIVIENDA EN EL EJIDO, RELACIONES CONSTRUCTIVAS, CUENCA - ECUADOR

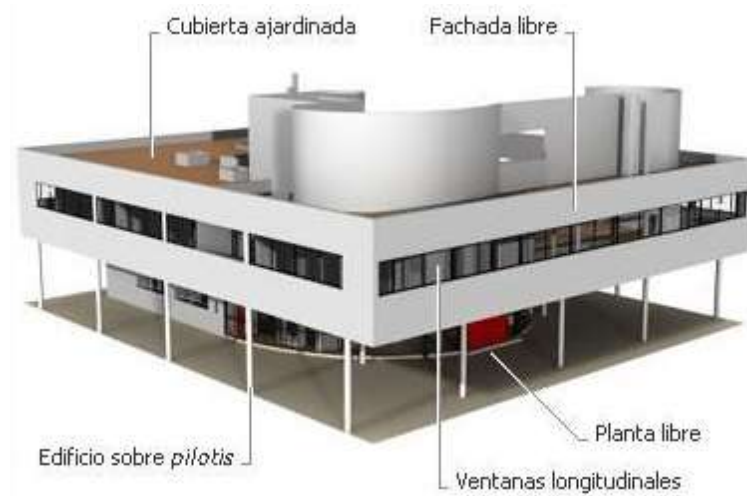
Figura 04. Cinco puntos de la arquitectura moderna.

En esa línea de sentido, se plantearon cinco reglas a seguir dentro del Estilo Internacional, que se convirtieron en los cinco puntos de Le Corbusier. Estos debían seguirse independientemente de las circunstancias y del lugar en donde se emplazara la obra, pues la arquitectura era justamente de carácter "internacional" (Coello, 2019). La intención de Le Corbusier al plantear estos cinco puntos era crear elementos de una arquitectura moderna sólida e introvertible. Los puntos son los siguientes: estructura sobre pilotes, terraza-jardín, planta libre, ventana continua y fachada libre (ver Figuras 03 y 04).

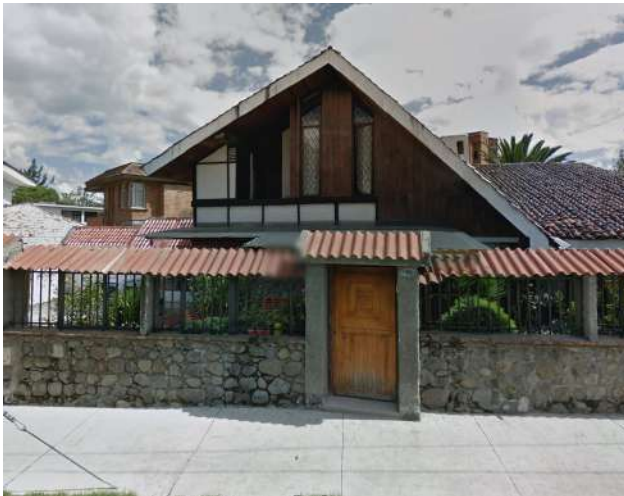
Figura 12. Casa Vintimilla. Tomado de: Modernidad Local en la Arquitectura Residencial (2019).

Propietario	Clara Vintimilla Borrero
Programa inicial	Vivienda
Programa actual	Vivienda
Área del terreno	652.8 m ²
Área de construcción	459.7 m ²
Implantación	Aislada
Estructura	Hormigón Armado
Cerramiento	Piedra de canto rodado y metal
Cubierta	Teja artesanal
Fachada	Ladrillo, madera, vidrio y piedra de río

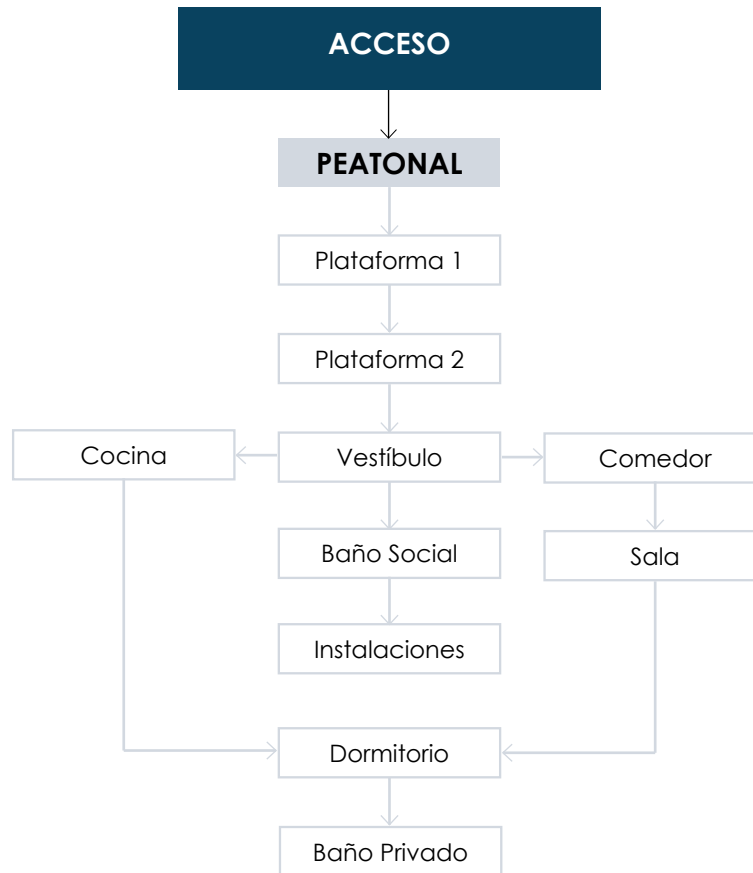
Figura 34. Organigrama.

La Figura 34, muestra el organigrama de la edificación, el acceso desde la calle hasta la edificación se realiza por medio del terreno natural, es decir se prescinde de caminos de acceso con el fin de evitar intervenir sobre en el entorno. Para acceder a la edificación se proponen dos plataformas elevadas que se conectan mediante gradas.

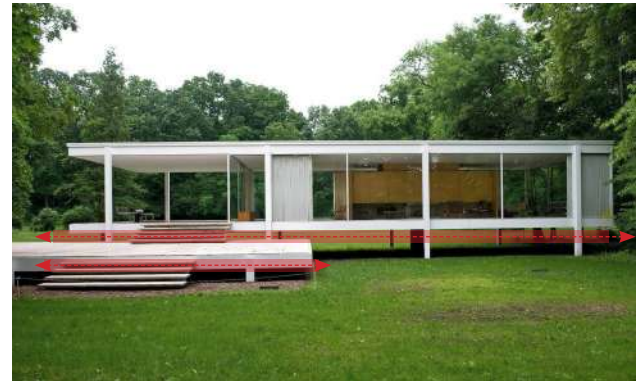
Figura 37. Estructura sobre pilotes.

Como se observa en la figura 37 y 38, la casa Farnsworth presenta dos plataformas elevadas del suelo. Cabe mencionar que las plataformas no se elevan del suelo por liberar la planta baja, más bien el motivo principal por el que la casa se construyó elevada es las lluvias de la región y el desbordamiento del río Fox.

←-----→ Plataforma elevada

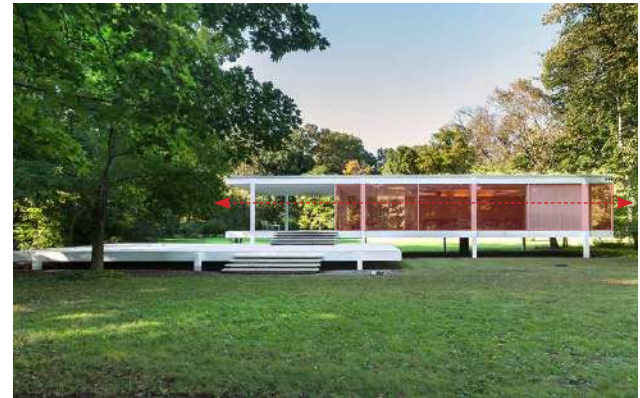
Figura 41. Ventanas Continuas

Como se observa en lo Figura 41 y 42, la casa Farnsworth carece completamente de muros perimetrales, en su lugar han sido sustituidos por ventanales y carpinterías moduladas de piso a techo en todas las fachadas, teniendo una relación directa entre exterior e interior; únicamente las cortinas si están corridas, impedirían la visión del interior.

Fachada Frontal

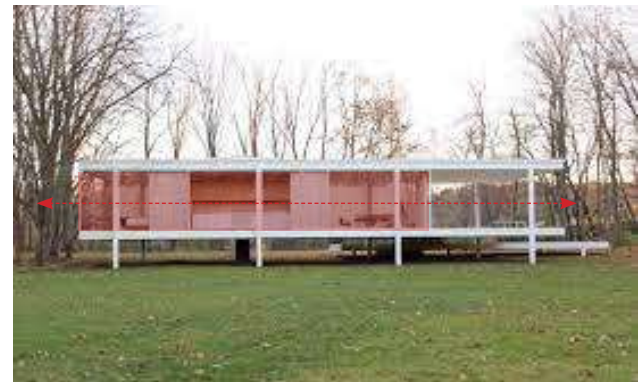
Fachada Posterior

← Fachada de Vidrio →

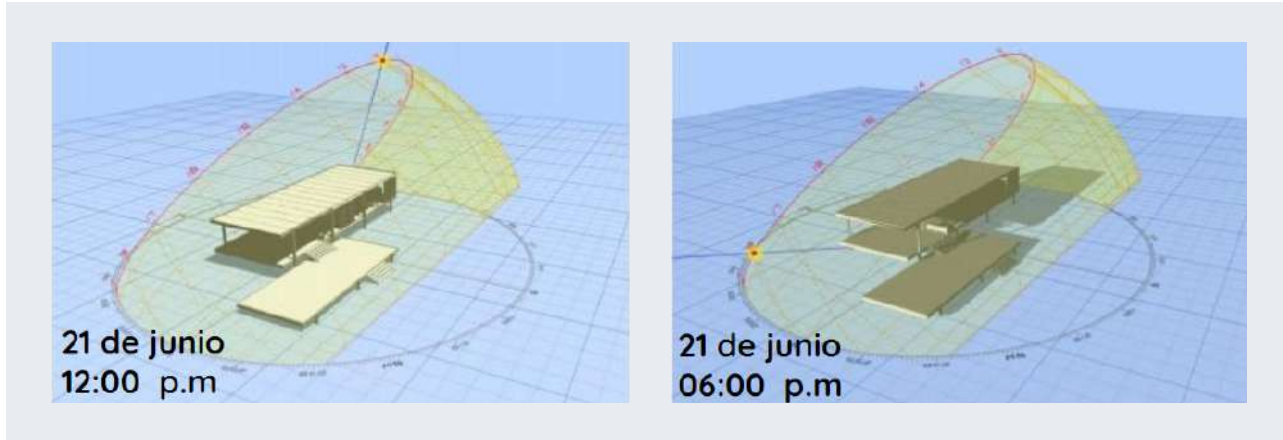
Figura 45. Iluminación 21 de junio 12:00pm.

Cabe mencionar que, la casa Farnsworth fue construida en una época en donde los sistemas de calefacción y refrigeración eran algo revolucionario; así que, como estrategia para el confort térmico dentro de la edificación Mies Van Der Rohe orienta la edificación hacia el sur de la zona, con el fin de permitir que el sol siga la dirección de este a oeste en el lado más largo de la edificación, ver Figuras 45,46,47 y 48. Esta información se considera importante para la investigación ya que permite analizar la adaptabilidad que tiene la forma y materialidad frente a las características del entorno en donde se encuentra emplazada la edificación.

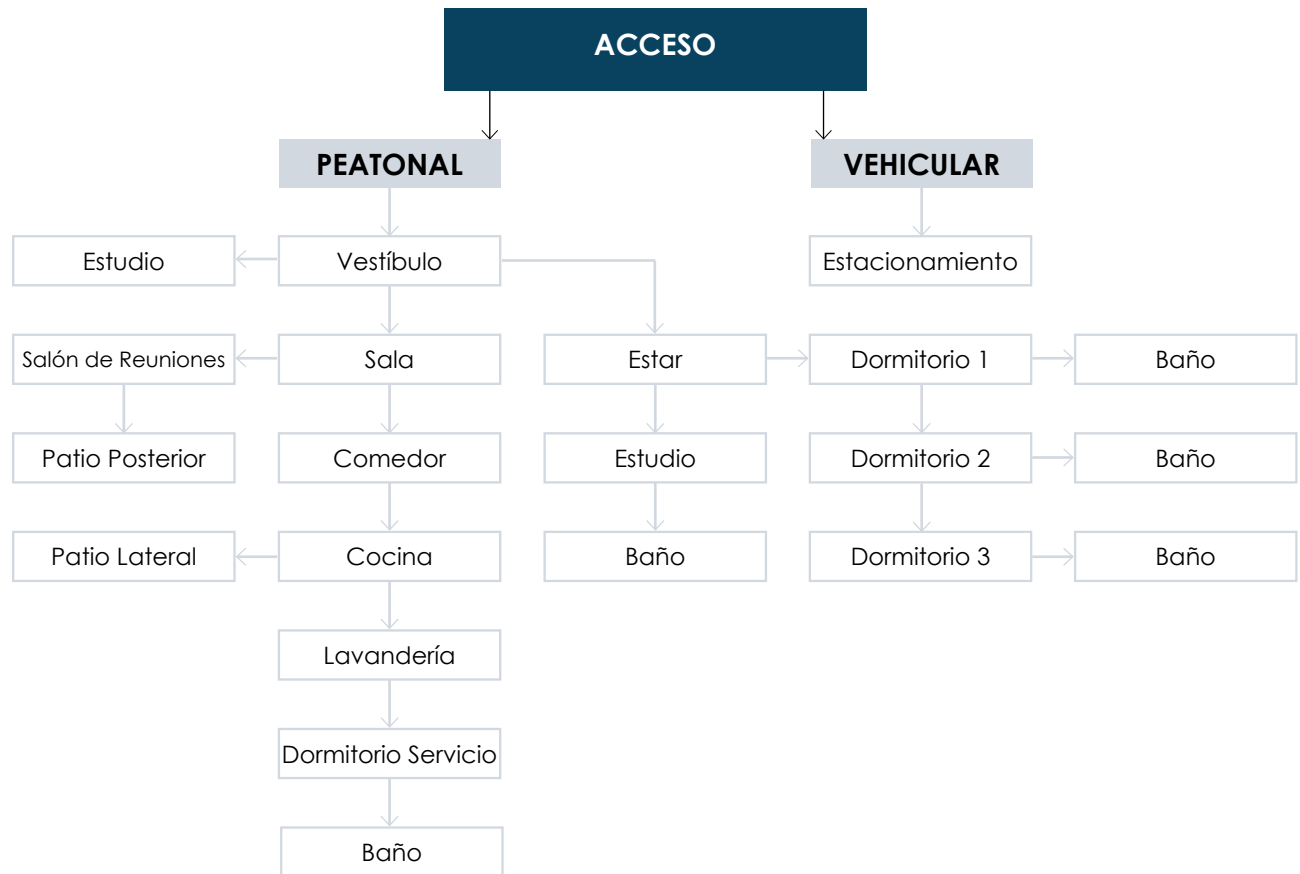
Figura 68. Organigrama.

La Figura 68, muestra el organigrama de la edificación, se pueden diferenciar las diferentes conexiones entre los espacios dependiendo del usuario (peatón - vehículo).

Internamente, la circulación vertical (grada), se ubica en la parte posterior de la edificación y permite el acceso hacia la terraza.

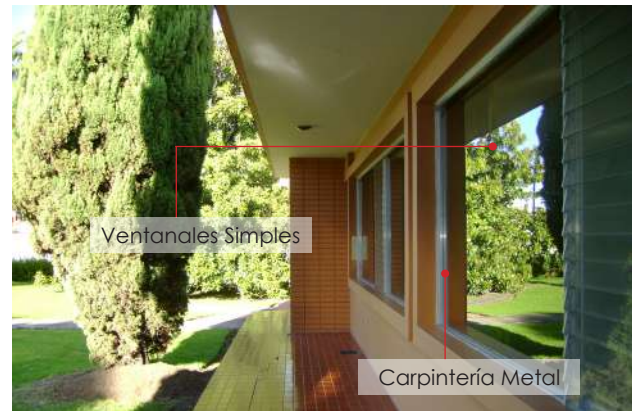
Figura 77. Trabajo en metal.

Las ventanas son resueltas con vidrio y metal; de igual manera, el cerramiento propuesto para la edificación es de metal. Internamente se tienen divisiones metálicas para dividir el salón de reuniones de los otros espacios de la zona social, lo cual permite tener una división permeable, ver Figura 77.

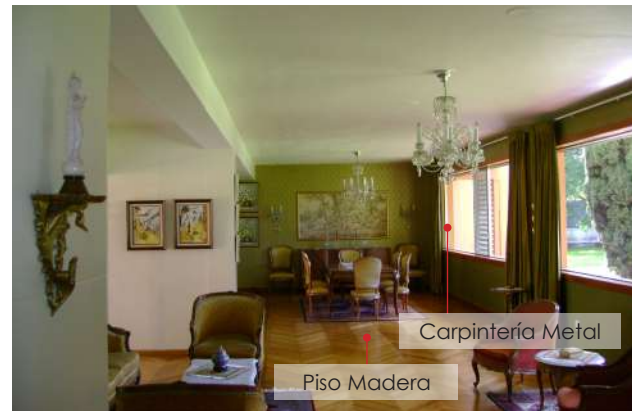
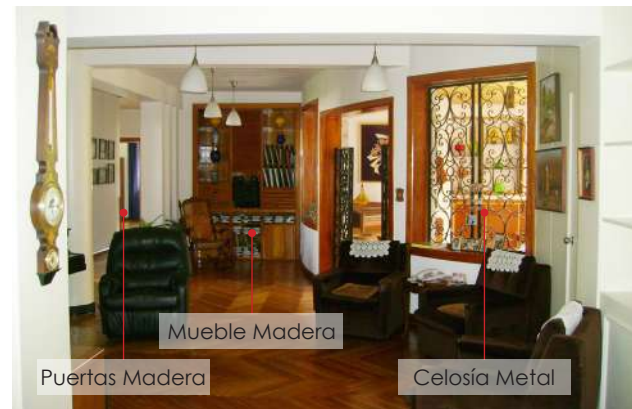
En cuanto a las puertas externas e internas, muebles empotrados, muebles de cocina, closets, grada y pisos son trabajados en madera, ver Figuras 78 y 79. Este material le brinda a la edificación un ambiente cálido, unificando los espacios y permitiendo que los ambientes interiores se sientan más cálidos y acogedores.

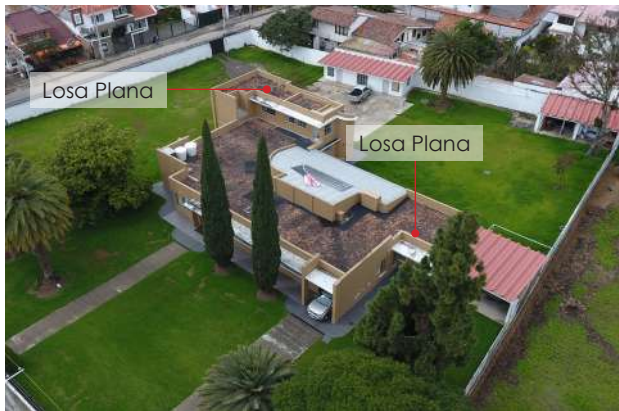
Figura 80. Cubierta plana.

La edificación presenta losas planas, en la planta alta dicha losa plana, es aprovechada como terraza, ver Figura 80. La terraza permite tener una conexión directa con los jardines exteriores.

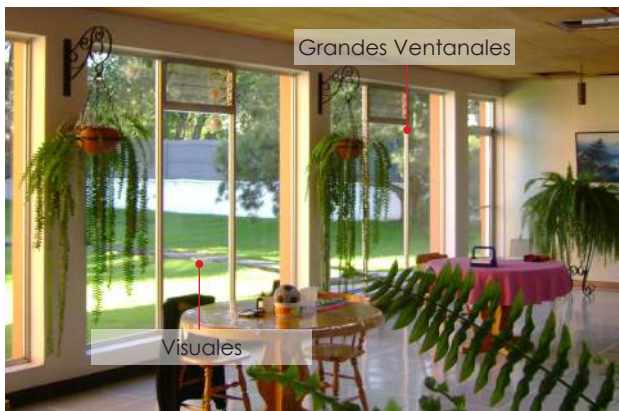
Figura 81. Ventanales y trabajo en metal.

Cabe mencionar que debido a la implantación de la edificación es posible proyectar amplios ventanales, ver Figura 81. De igual manera, estos grandes ventanales permiten tener una visual directa hacia los jardines frontal y posterior, ver Figura 82. A continuación se presenta un cuadro resumen de las características modernas de la edificación:

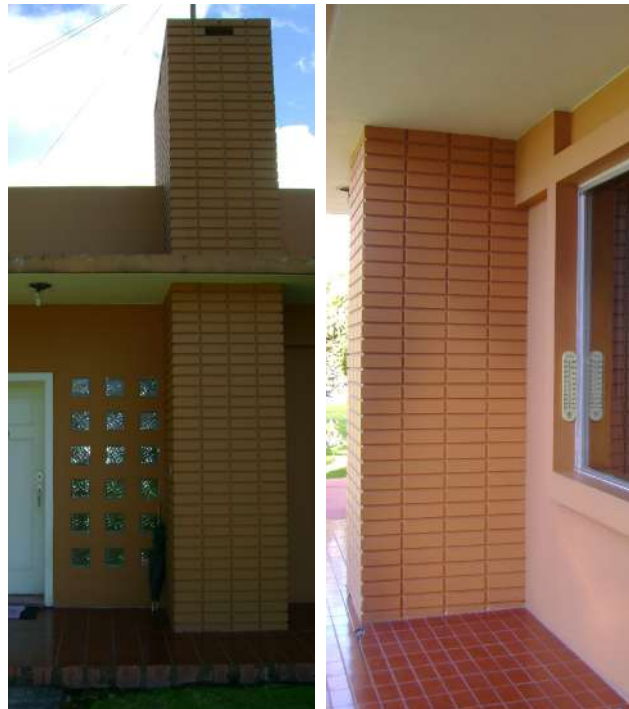
Figura 90. Texturas.

El desarrollo y adaptabilidad de este material permite aprovechar sus características

en aspectos formales y mejora sus características acústicas y térmicas ante las condiciones climáticas de la ciudad.

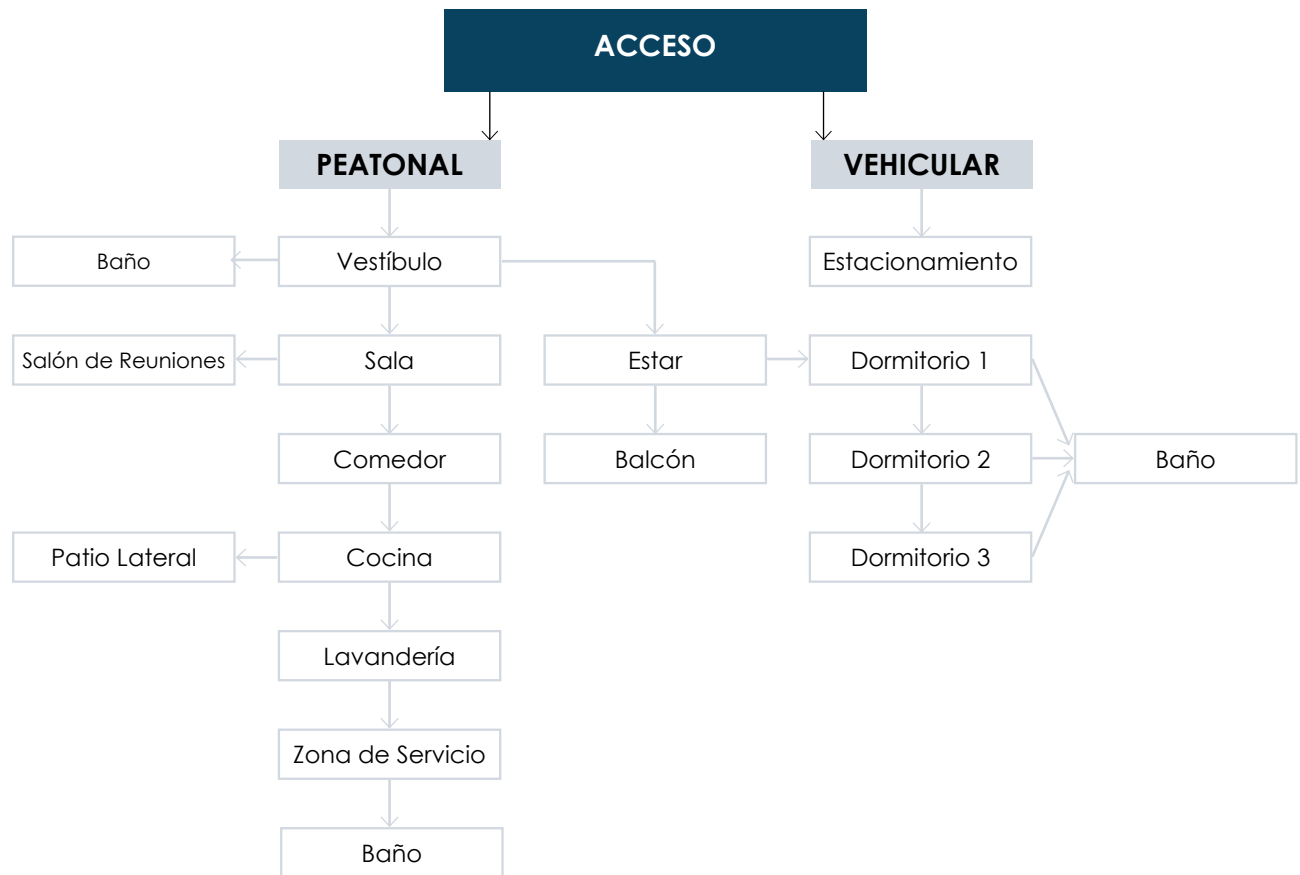
Figura 104. Organigrama.

La Figura 104, muestra el organigrama de la edificación, se pueden diferenciar las diferentes conexiones entre los espacios dependiendo del usuario (peatón - vehículo).

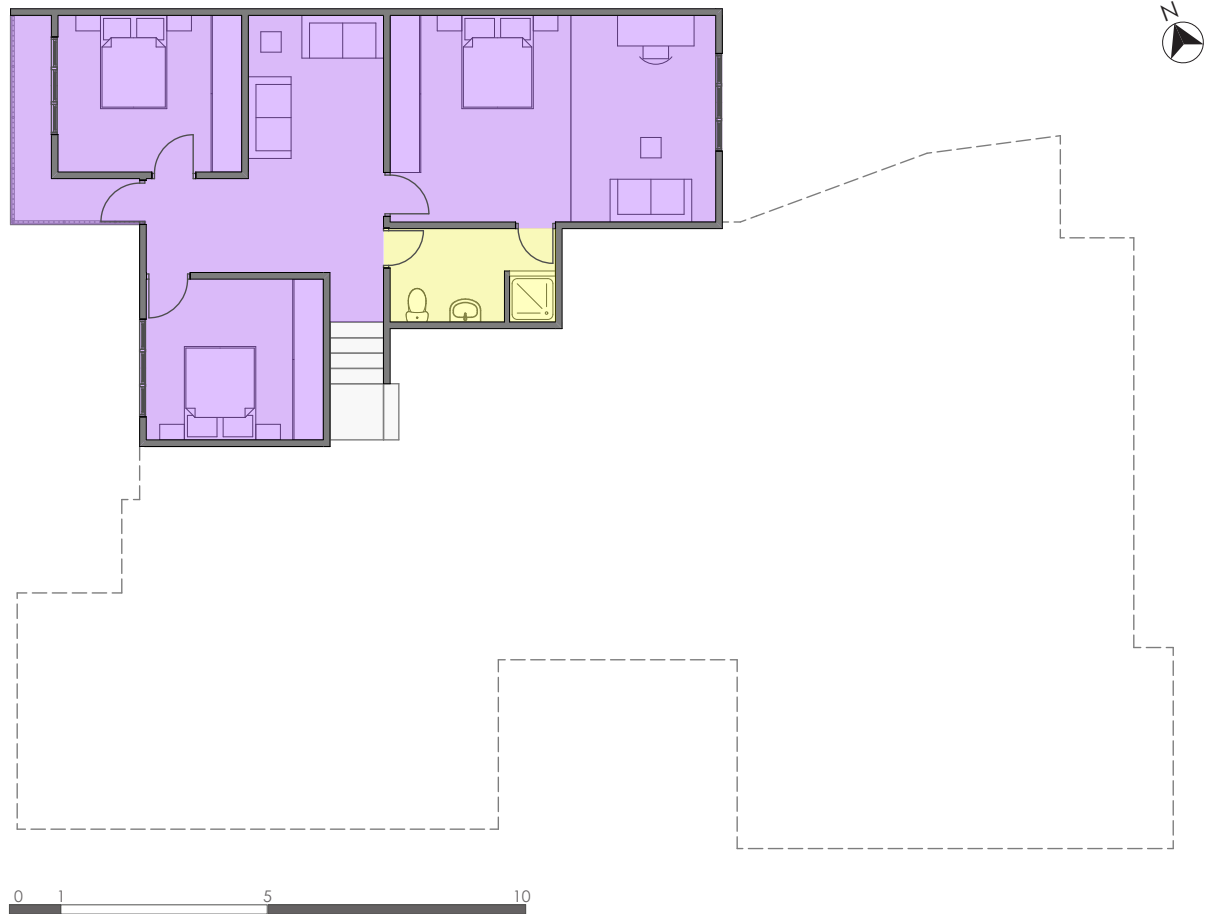
Figura 106. Zonificación de la planta alta.

camente la zona privada. La zonificación permite una conexión directa entre la zona social y la zona de servicio y además, es notable el amplio espacio que se destina para la zona social y la relación que tiene con los jardines frontal y lateral.

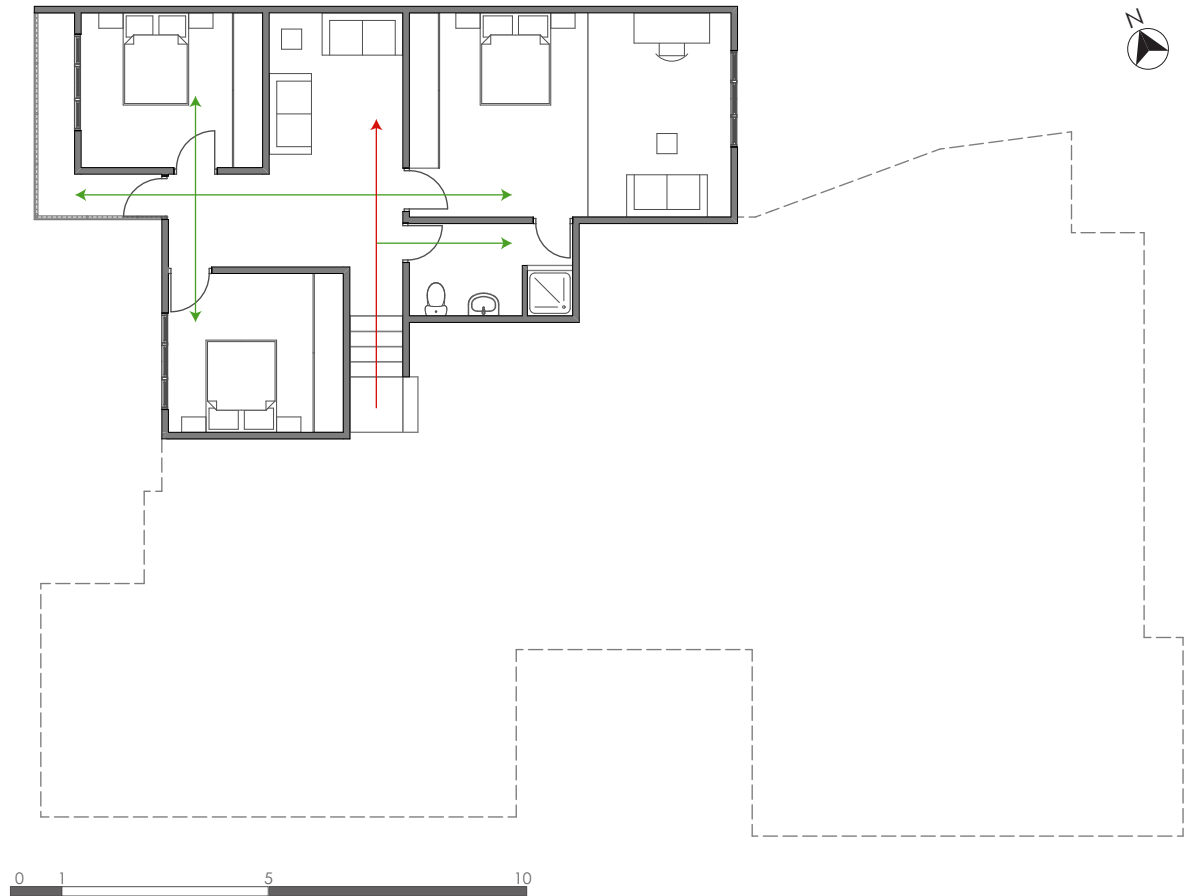
Figura 108. Esquema funcional de la planta alta.

base en lo antes mencionado, se identifican circulaciones diferentes para el uso familiar, de servicio y vehicular. Es importante recalcar la importancia que se da a la zona social, ya que se encuentra elevada sobre muros de piedra y su acceso es por medio de gradas.

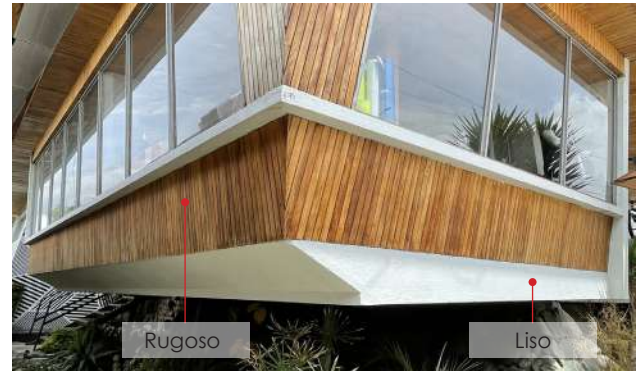
Figura 111. Confrontación de texturas.

La confrontación entre liso-rugoso está presente en la texturas de los elementos verticales y horizontales que conforman las fachadas. Los muros de la fachada mantienen texturas que los diferencian de las paredes lisas, ver Figura 111.

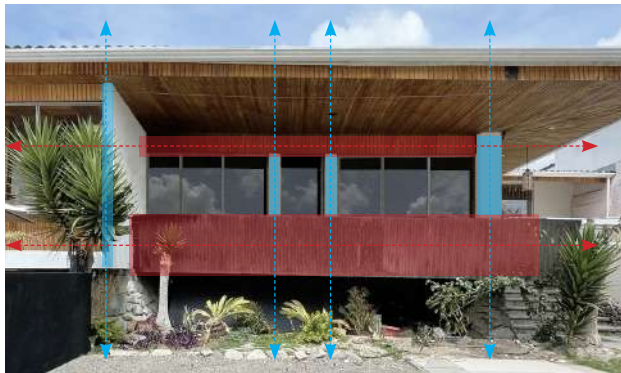
Figura 110. Confrontación de planos.

Los elementos horizontales se encuentran marcados con un recubrimiento de madera, mientras que los elementos verticales se encuentran pintados de color blanco, marcando una confrontación entre colores y texturas. ver Figura 110.

←----- Plano Vertical ←----- Plano Horizontal

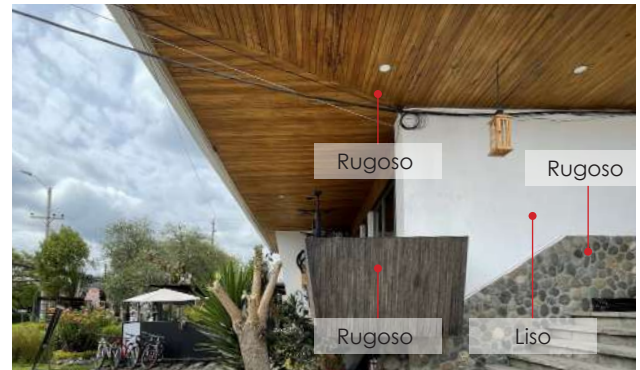
Figura 112. Confrontación de texturas.

Es importante resaltar las texturas del cielo raso y el balcón a diferencia de las paredes lisas blancas, ver Figura 112.

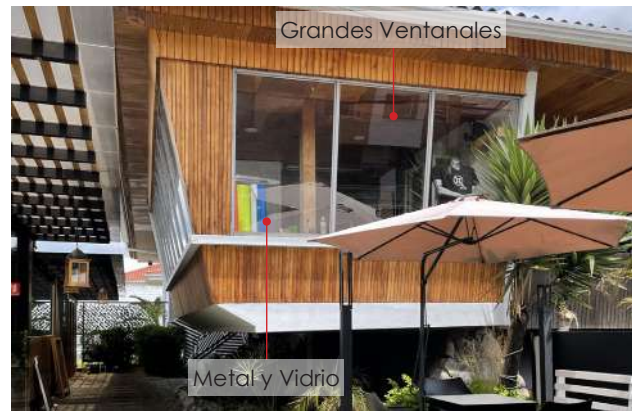
Figura 113. Trabajo en metal y madera.

Las ventanas en su totalidad son con vidrio y metal y el cerramiento propuesto para la edificación es de metal, ver Figura 113.

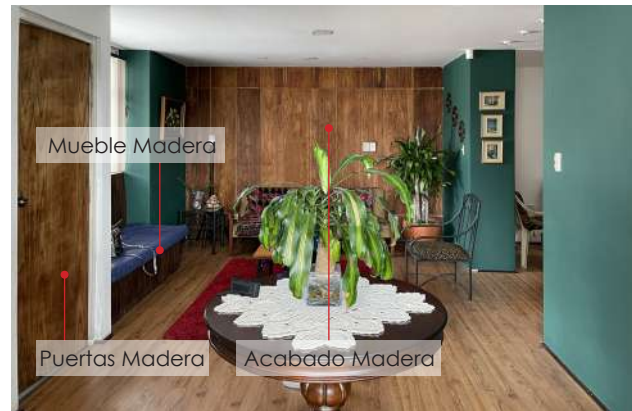
Figura 114. Trabajo en madera.

En cuanto a las puertas externas e internas, muebles empotrados, muebles de cocina, closets, cielo raso, pisos e incluso los recubrimientos en las paredes internas y en las paredes externas en las fachadas se utiliza madera, ver Figura 114.

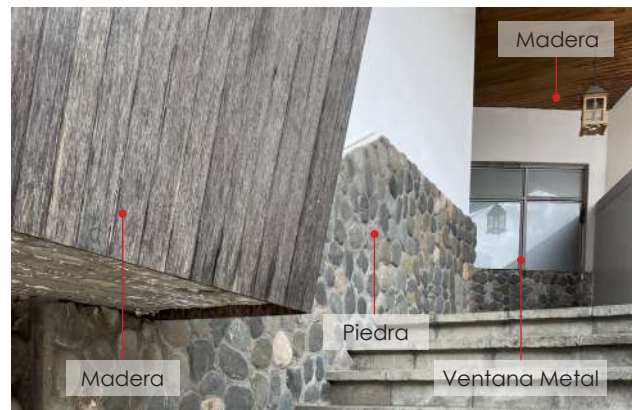
Figura 115. Trabajo en madera, piedra y metal.

El uso de estos materiales en la fachada le brindan mayor identidad cultural cuencana. Internamente estos materiales otorgan ambientes cálidos y contrastantes con respecto al resto de paredes, ver Figura 115.

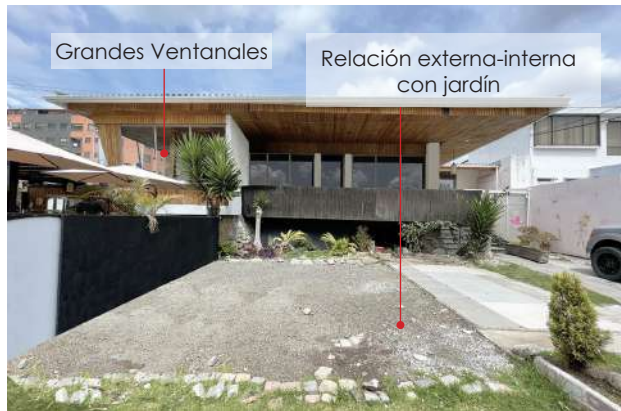
Figura 117. Relación interna y externa.

Además, Debido a la implantación de la edificación es posible tener ventanales hacia las tres fachadas de la edificación, teniendo una relación directa con los jardines, ver Figura 117; esta característica es más notoria en la parte frontal de la edificación, ver Figura 118.
