UNIVERSIDAD DE CUENCA

“Mantenimiento predictivo utilizando la técnica de la termografía en transformadores y alimentadores de la Empresa Eléctrica CNEL EP Bolívar”

**Trabajo de titulación previo a
la obtención del título de
Ingeniero Eléctrico.**

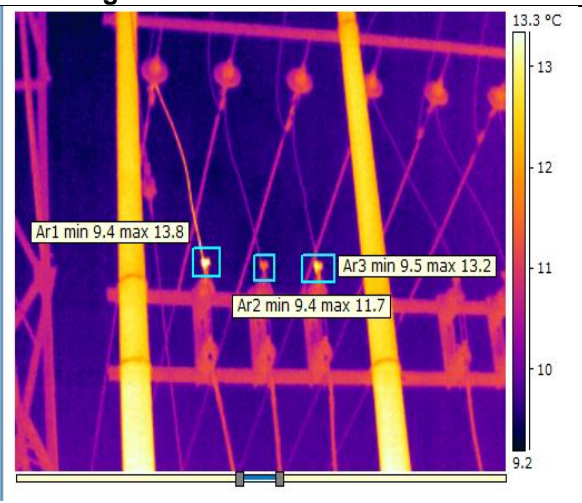
ANALISIS.- Se encuentra en temperaturas normales a excepción de la Fase A que existe una temperatura mayor en la salida del seccionador

Posibles Causas.	Sugerencias
Desbalance de Fases Conexiones flojas Calibre de conductor	Balace de fases Reajustes de conexiones

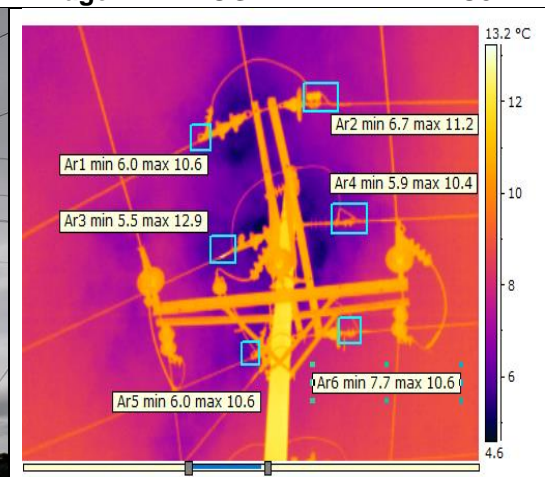
ANALISIS.- Se encuentra temperaturas mayores en las fases B con respecto a la fase A y C.

Descripción de Imagen. Punto de conexión .Ar1, Ar2, Ar3, Ar4, Ar5, Ar6, en la fase B Ar3 se observa una temperatura más alta en referencia a las otras.

Posibles Causas.	Sugerencias
Daño o fatiga de conducto en grapa Pistola de Fase B	Colocar cinta de armar y cambio de grapa pistola

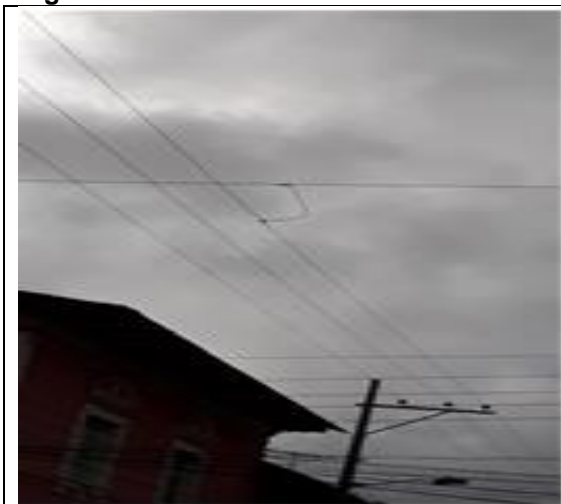
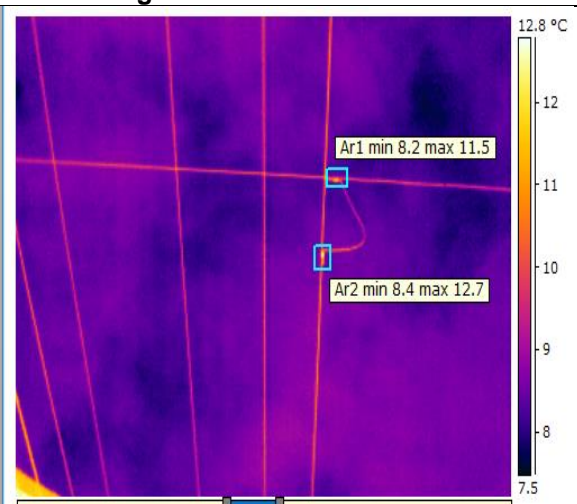
ANALISIS.- Se encuentra temperaturas normales en puente aéreo de derivación monofásica

Descripción de Imagen Punto de conexión aéreo Ar1, Ar2, se observa en los conectores de compresión que no existe mayor temperatura

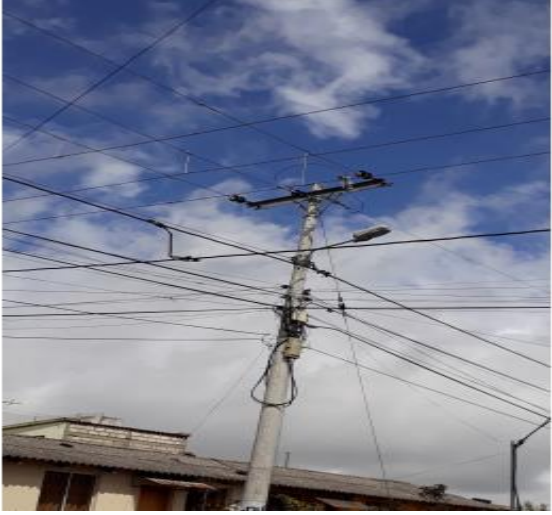
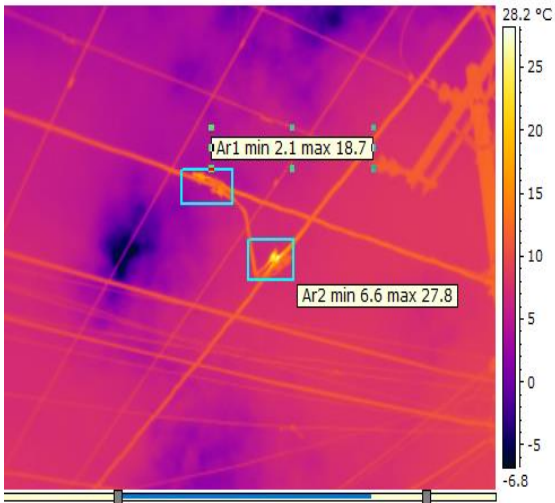
Tabla 3.19 Informe termográfico de Alimentador Primario Poste N° 217191..
Fuente: Autor.

<p>ANALISIS. En los puntos tomados del mallado con el preensablado en bajo voltaje existe un punto caliente, que puede ser por falso contacto de conector doble dentado.</p>	<p>Descripción de Imagen Punto de conexión aéreo Ar1, Ar2, se observa que hay mayor temperatura en Ar2</p>				
<table border="1" style="width: 100%;"> <tr> <th style="width: 50%;">Posibles Causas.</th> <th style="width: 50%;">Sugerencias</th> </tr> <tr> <td>Conector mal ajustado Falso contacto</td> <td>Cambio de conector Realizar un buen ajuste de conector</td> </tr> </table>	Posibles Causas.	Sugerencias	Conector mal ajustado Falso contacto	Cambio de conector Realizar un buen ajuste de conector	
Posibles Causas.	Sugerencias				
Conector mal ajustado Falso contacto	Cambio de conector Realizar un buen ajuste de conector

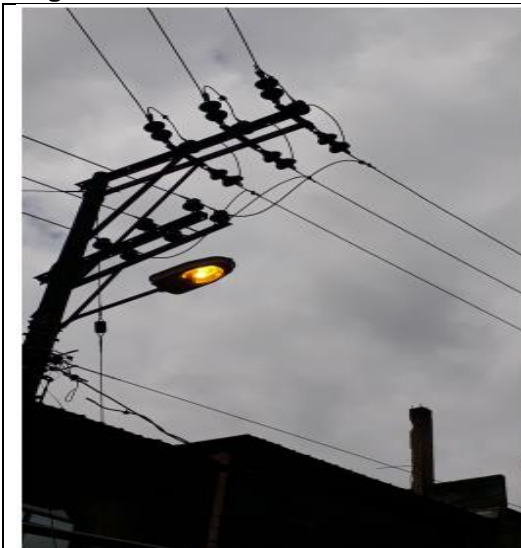
Posibles Causas.	Sugerencias
Conector mal ajustado Falso contacto Conector con corrosión o sulfatados	Cambio de conector Utilizar conectores de comprensión machinados

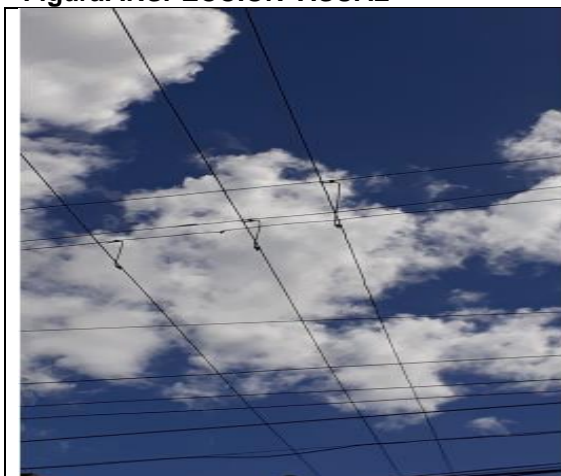
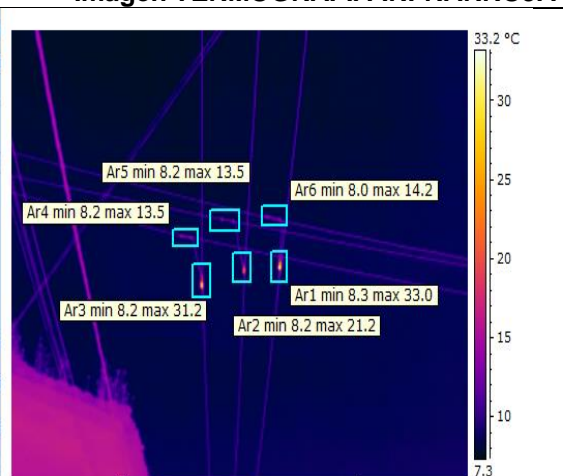
ANALISIS. En los puentes aéreos de conexión se visualiza que en dos conectores existe punto caliente

Descripción de Imagen Punto de conexión aéreo Ar1, Ar2, Ar3, Ar4, Ar5, Ar6 se observa que en Ar1 y Ar3 existe una temperatura más alta con relación a los demás puntos

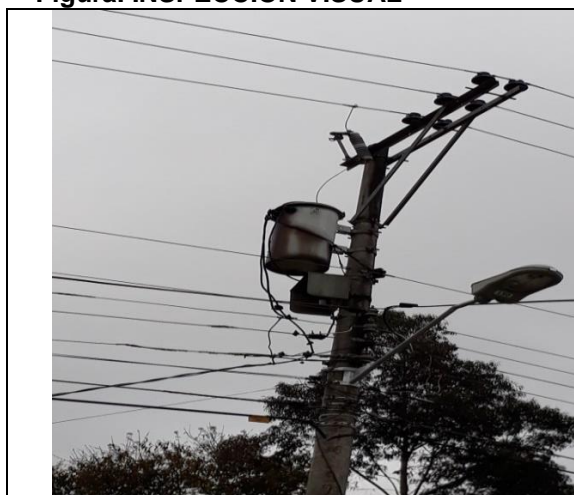
Observaciones. Se puede apreciar que es un transformador convencional se encuentra en mal estado, con una constante fuga de aceite.

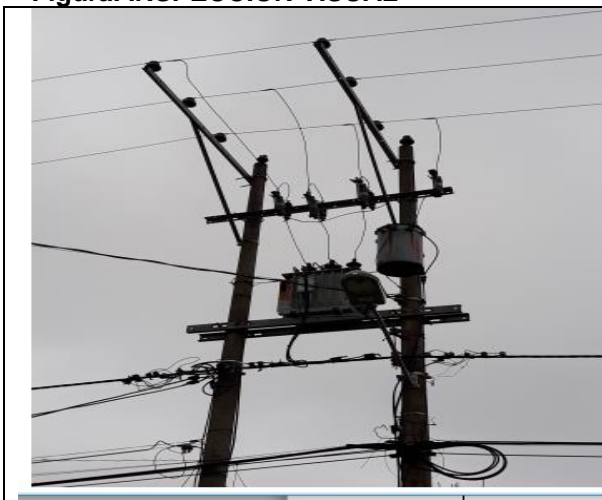
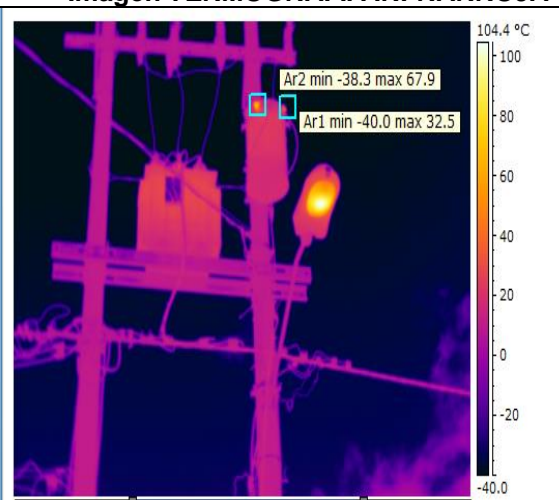
Observaciones. Se puede observar que existen dos transformadores, en el trifásico no existe ninguna observación. En el transformador monofásico de alumbrado Público en X3 existe un punto caliente en el bushing de bajo voltaje
Sugerencias.- Es necesario realizar un reajuste de conector X3 del bishing del transformador monofásico

Descripción de la Imagen. Transformador Trifásico y monofásico Ar1, Ar2. Se visualiza que Ar2 del transformador monofásico existe una temperatura mayor.

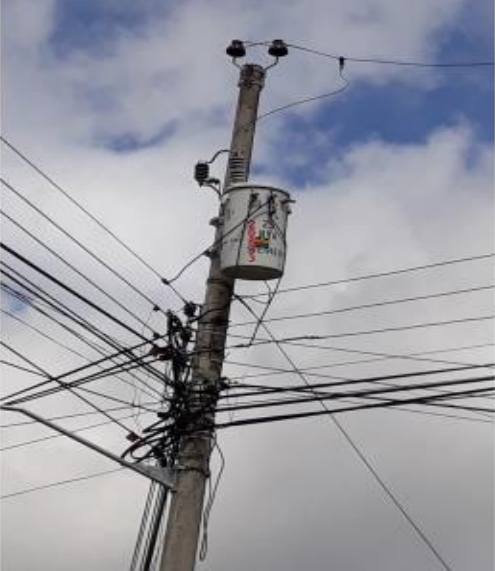
Tabla 3.31 Informe termográfico de Transformador de Distribución N° 20834.

<p>Observaciones. Se puede apreciar que existe un contacto falso de los conector con la red del neutro y fase X3, ya que existe mayor temperatura en X2 neutro</p> <p>Sugerencias.- Cambio de conectores y conductor de bajantes de transformador</p>	<p>Descripción de la Imagen. Transformador Monofásico en Ar1, Ar2 existe mayor temperatura en relación Ar3.</p>

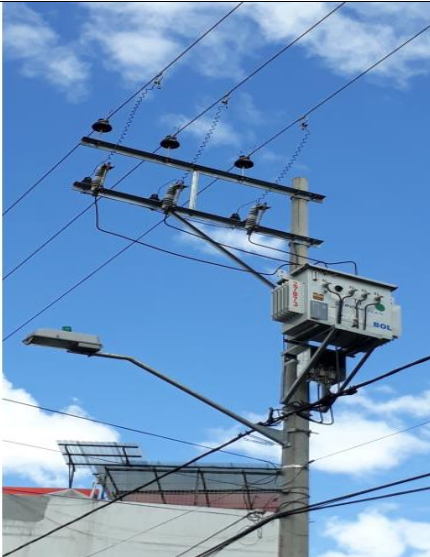
Tabla 3.33 Informe termográfico de Transformador de Distribución N° 20860.

<p>Observaciones. Conexiones en buen estado</p> <p>Sugerencias.- Realizar después de un periodo otro análisis.</p>	<p>Descripción de la Imagen. Transformador trifásico Ar1, Ar2, Ar3, Ar4 no se aprecia ninguna anomalía respecto a temperatura normal</p>

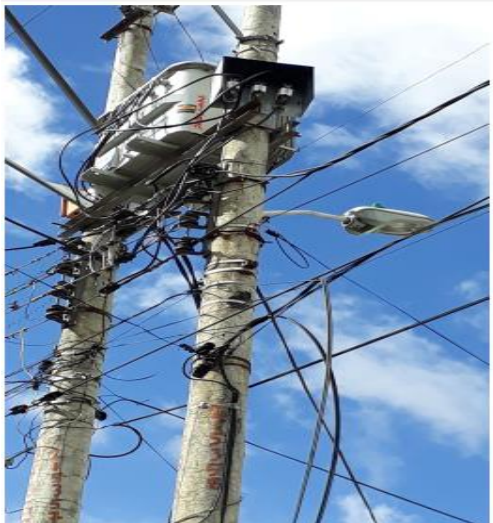
Tabla 3.35 Informe termográfico de Transformador de Distribución N° 20764.

<p>Observaciones. Se observa que en X1, X2 existe algún mal contacto entre los NH y la base</p> <p>Sugerencias. Se sugiere realizar cambio de la base porta fusible y fusibles NH debido a que se observa un punto caliente en los NH</p>	<p>Descripción de la Imagen. Transformador trifásico Ar1, Ar2, Ar3, se observa que en Ar1 y Ar2 existe mayor temperatura que en Ar3</p>

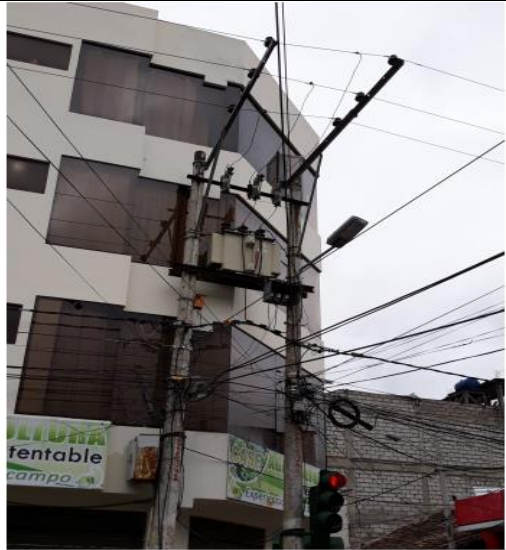
Tabla 3.37 Informe termográfico de Transformador de Distribución N° 142658.

<p>Observaciones. Se observa que X2 se encuentra sin fusible NH entorchado con conductor de Al en la base fusible. Desbalance de carga</p> <p>Sugerencias. Realizar cambio de transformador muy antiguo, cambiar protección en bajo voltaje , balancear carga Reubicar se encuentra junto a vivienda</p>	<p>Descripción de la Imagen. Transformador trifásico Ar1, Ar3, si anomalías Ar2 se encuentra con temperatura muy alta</p>

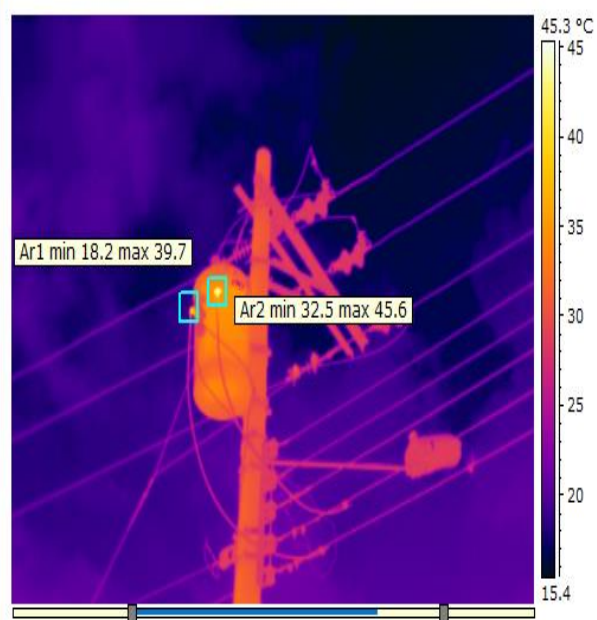
Imagen TERMOGRAFIA INFRARROJA

Observaciones

Se observa que existe un mal contacto del conector en X1 del bushing del transformador que sale a la red en bajo coltaje.

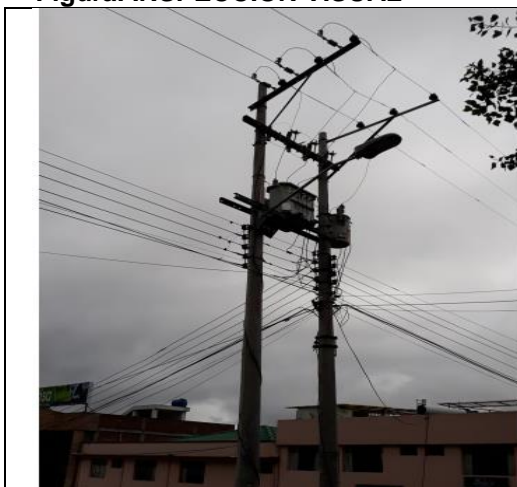
Figura. INSPECCION VISUAL

Ubicación	Avda. Guayaquil y Manabí Coloma Román Norte	Termógrafo: Diego Gallo Espín			
Equipo	Transformador Trifásico	TERM- 016			
Potencia Nominal	100KVA – 15 KVA	Número de Poste:	215260 - 215261		
Carga (%)		Tipo de Estructura	TRT-3C(1)-1A(1)		
Numero de Transformador	0300050 - 20719	Coordenadas			
Fecha de Inspección	19/04/2018	X=722728	Y= 9824199		
Modelo de Cámara	FLIR T400	Hora.	8:01:20 p. m		
Análisis Térmico					
Emisividad	0.95	Etiqueta			
Humedad Relativa	90.0 %	Transformador	T. Ref. °C	Max °C	ΔT °C
Temperatura Ambiente	12.0 °C	Ar1	15.8	37.9	22.1
Distancia	12.0 m	Ar2	15.8	26.6	11.6
		Ar3	15.8	97.9	82.1
		Ar4	15.8	15.8	0.0
Criterio Norma NETA					
Nivel	Calificación NETA	Acción			
4	Deficiencia mayor	Reparar inmediatamente

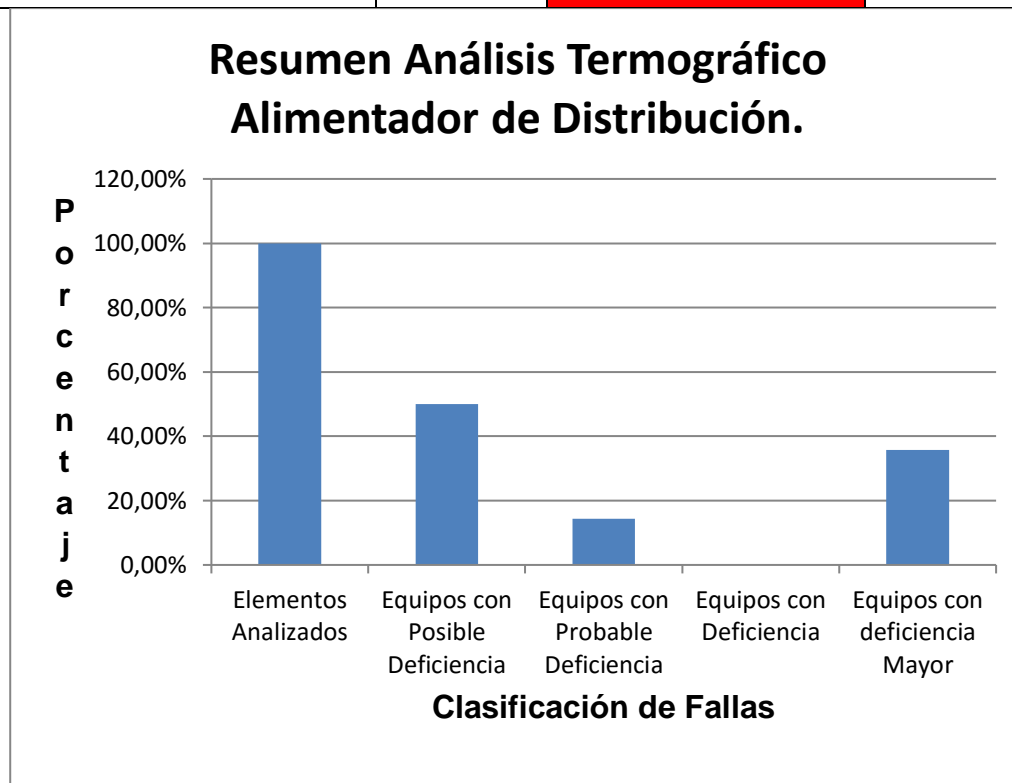
Figura 4.1 Análisis Termográfico de Alimentador de Distribución Fuente (Autor).

Clasificación de Fallas	Total	Nivel de Severidad	Porcentaje
Elementos Analizados	14		100,00%
Equipos con Posible Deficiencia	7	1	50,00 %
Equipos con Probable Deficiencia	2	2	14,28%
Equipos con Deficiencia	0	3	0,00%
Equipos con Deficiencia Mayor	5	4	35,72%

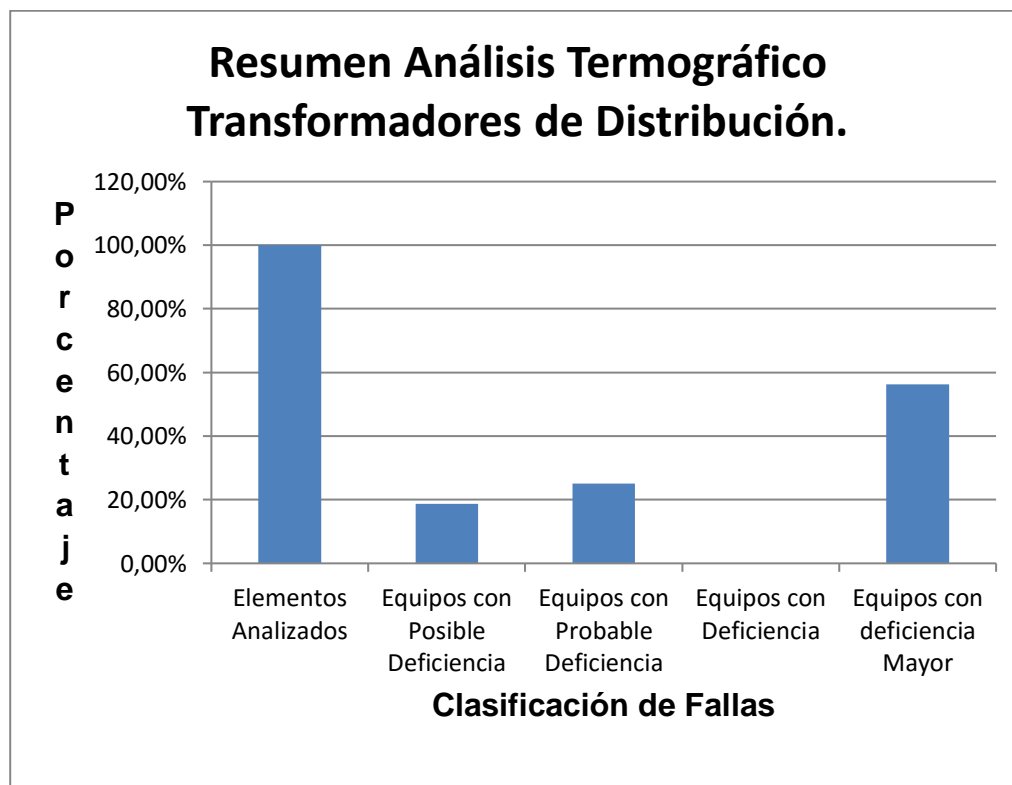
Figura 4.2 Análisis Termográfico de Transformadores de Distribución.
Fuente: Autor.

Clasificación de Fallas	Total	Nivel de Severidad	Porcentaje
Elementos Analizados	16		100,00%
Equipos con Posible Deficiencia	3	1	18,75%
Equipos con Probable Deficiencia	4	2	25,00%
Equipos con Deficiencia	0	3	0,00%
Equipos con Deficiencia Mayor	9	4	56,25%
