PATOLOGÍAS

DETERMINACIÓN DE PATOLOGÍAS EN EL EDIFICIO CASO DE ESTUDIO

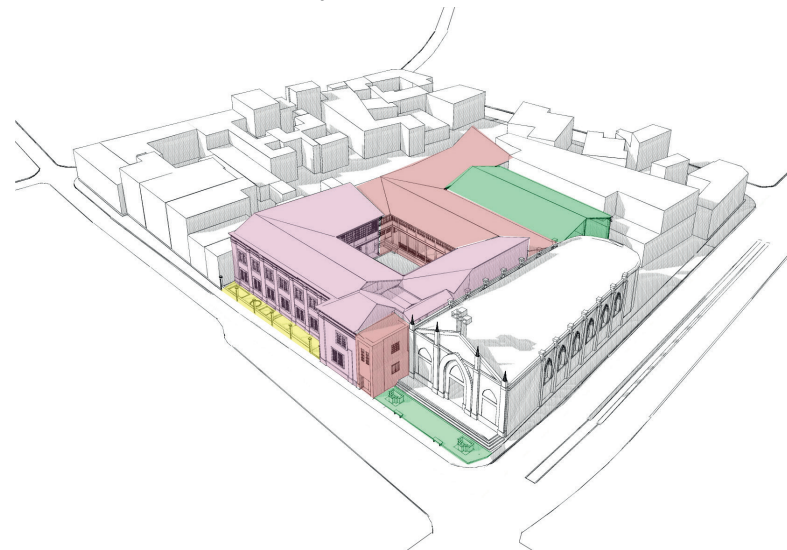
Fig 226: Valoración del inmueble

El gráfico en donde se colorean estos valores fig. 266 se complementa con la fig. 180 "Plano arquitectónico de elementos agregados" ubicado en la página 89; donde se observan los elementos agregados que eventualmente no poseen un valor destacable dentro del conjunto.
