EDIFICACIONES EN TIERRA INTERVENIDAS EN LA CAMPAÑA DE MANTENIMIENTO DE SAN ROQUE, CUENCA, ECUADOR. Métodos visuales en la fase de diagnóstico

Proyecto vIirCPM, Facultad de Arquitectura y Urbanismo, Universidad de Cuenca, Cuenca, Ecuador,

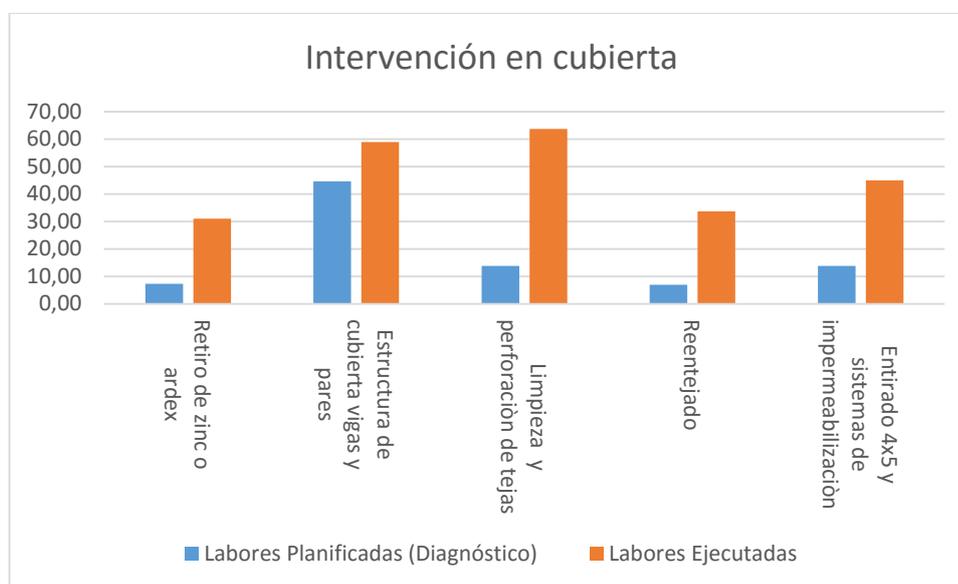
Figura 4. Cuadro comparativo de diagnóstico y obras ejecutadas en intervención en cubierta en la Campaña de San Roque, en edificación 008. Fuente: Proyecto vliirCPM

La diferencia significativa entre las labores planificadas y las ejecutadas durante la campaña de mantenimiento de San Roque, se debió principalmente a las dificultades de ingreso a las edificaciones en la fase de diagnóstico, lo cual sumado a factores climáticos dio como resultado un desfase considerable, como se puede observar en los rubros de cubierta de la edificación 008 (Figura 4).

La intervención en cubierta fue importante en esta edificación, siendo ésta, la actividad con mayores cambios en su planificación, al punto de cuadruplicar la cantidad de obra en algunos de los rubros planificados y ejecutados que se proyectó en el diagnóstico (Figura 4). La importancia de la reutilización de los materiales propició la recuperación de un elemento de valor en los proceso de intervención, siendo así que en la cubierta se utilizaron tejas nuevas como tapas y se reutilizaron las tapas retiradas como canales con su limpieza previa. Con respecto al elemento “cubierta” como rubro importante y no planificado fue la “colocación de plancha de onduline”.

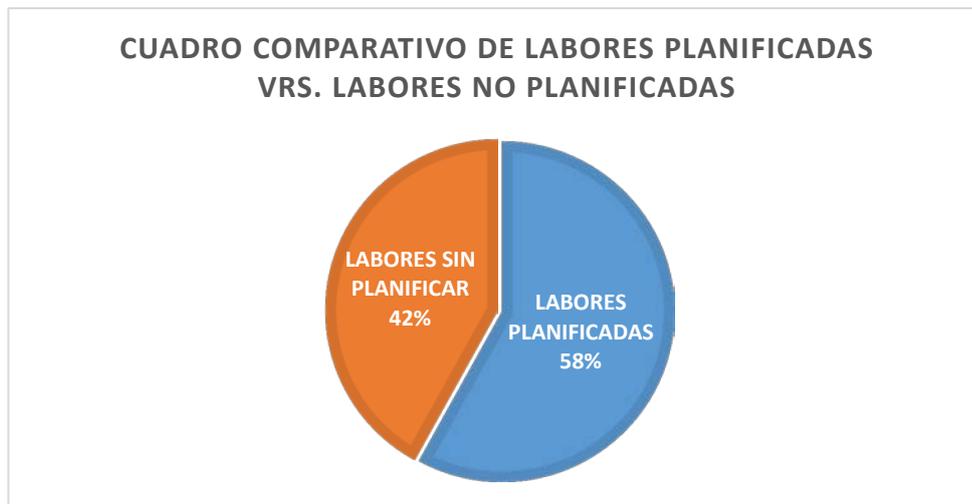
Figura 5. Cuadro comparativo de las labores planificadas vs. las labores no planificadas en la Campaña de Mantenimiento de San Roque en la edificación 008. Fuente: Proyecto vliirCPM.

Continuando con el análisis en la edificación 008, se observan varios datos que son importantes tomar en cuenta al momento de la planificación. En el diagnóstico se planificaron 25 labores, de las cuales en el libro de obra se verifica que cuatro de ellas no fueron realizadas. Sin embargo el momento de intervenir se ejecutó 46 labores, de las cuales 21 actividades no se encontraban planificadas y fueron necesarias para consolidar el

bien inmueble (Proyecto vliirCPM, 2014). En términos cuantitativos, las labores planificadas corresponden a un 58% y las no planificadas al 42% acarreado diversos problemas de carácter logístico y presupuestario que fueron superados en la marcha del proyecto (Figura 5).

Adicionalmente cabe destacar que dentro de las 21 actividades no planificadas un porcentaje considerable corresponde a solucionar problemas del sistema eléctrico, así como obras de limpieza manual de escombros, consolidaciones de piezas de madera, retiro revoque de barro, revoque de barro paredes, colocación de alcayetas, arreglos menores de paredes con yeso, elaboración de escalera provisional de madera, empaste de yeso, junta muro-cubierta con mortero de cemento y aplicación de pintura de agua.
