UNIVERSIDAD DE CUENCA			
Lectura histórico-Crítica y propuesta de restauración del Molino del Santísimo del Barrio San Francisco de Oña			
FICHA DE REGISTRO

ANEXO 03. Levantamiento Arquitectónico

ANEXO 04. Fichas de Daños

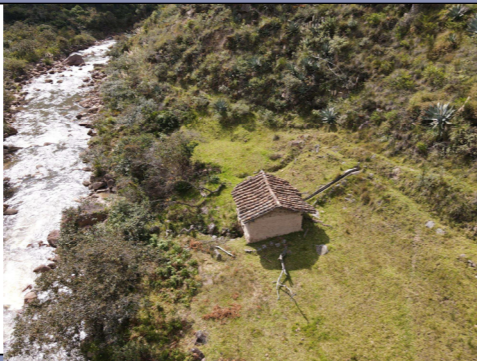
8. PERIODO DE FUNCIONAMIENTO			
Este molino dejo de funcionar en 1978			
9. ESTADO DE CONSERVACIÓN DEL BIEN		Descripción de la fotografía:	
Bueno		Se observa el canal por el que recorria el agua que provenia del desvío de una quebrada. La edificación es rectangular, paralela al río Oña.	
Regular	X		
Malo

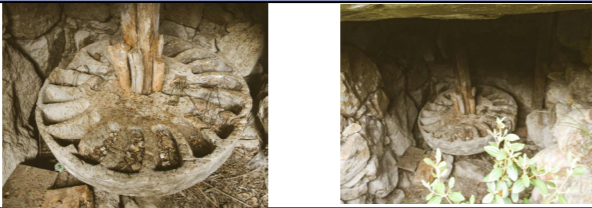
Material: 12						
Descripción: El rodezno es de madera, sus cucharas están formadas por la excavación de la madera.

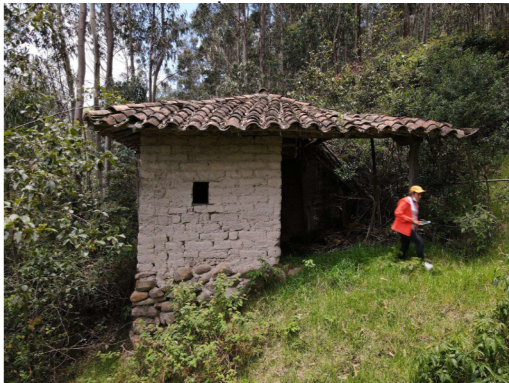
8. PERIODO DE FUNCIONAMIENTO			
Este molino dejó de funcionar en el 2012 por lo que desde su construcción no ha dejado de funcionar.			
9. ESTADO DE CONSERVACIÓN DEL BIEN		Descripción de la fotografía: La fotografía muestra la parte lateral de la edificación. Se puede evidenciar la diferentes materialidades en el cárcavo y en la sala de moler, además parte de su cubierta desplomada.	
Bueno			
Regular		X	
Malo

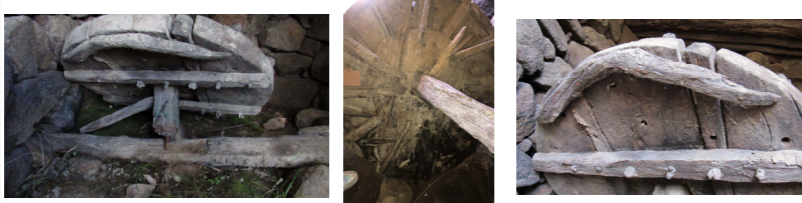
13. RODEZNO						
N° de cucharas: 12 Material: 12 Descripción: El rodezno esta conformado por 3 tablonces de madera, que se unen por medio de tiras clavadas en la parte inferior del rodezno. Para la creación de las cucharas, se observa que estas fueron talladas, excavando el tablón.
