Universidad de Cuenca

Evaluación patológica y diagnóstico estructural del puente ubicado en la calle Rayoloma y sus alternativas de solución

Trabajo de titulación previo a la obtención del título de Ingeniero Civil

2023-03-09

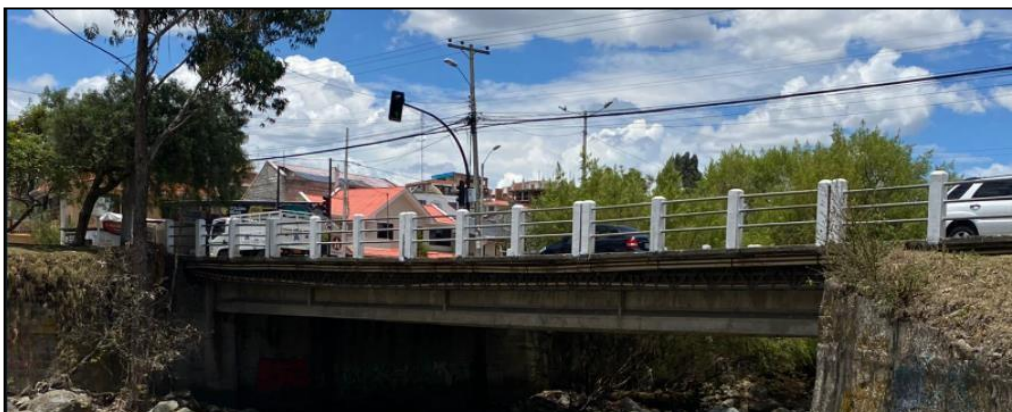
Imagen 10 Puente del estudio ubicado en la calle Rayoloma sector Lavadoras de Monay

En primer lugar, se tienen el anexo A que se refiere a las plantillas utilizadas para este estudio, en el caso del anexo A se tiene que como información preliminar una irregularidad que es la que se presentó como principal problema del puente en cuestión y que es las excesivas vibraciones que tiene la estructura además de la evidente flexión que posee el puente tal como se muestra a continuación en la siguiente imagen.

Además de esto se realiza la medición para obtener el área de la plataforma del puente teniendo un largo de 31 m que cruzan el río Paute y un ancho de 12 m, lo cual da un área de 372 m^2 , la información del proyecto se tiene que obtener en el municipio de la ciudad de Cuenca.

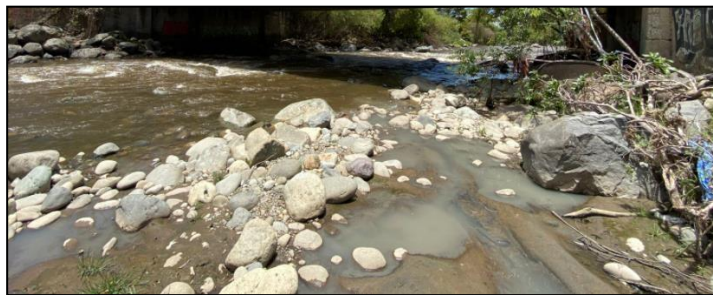
Imagen 106 Descargas en el rio Paute

La situación con el tipo de agua en esta estructura también tiene gran importancia, en el lado del estribo del puente que está en la avenida 24 de Mayo hay una boca de descarga de aguas residuales de tipo fluvial, pero en estas descargas no se tiene la certeza de que no haya una descarga ilegal de aguas residuales de rigen humano además de que no se controla las de cargas de aguas de industrias o de las lavadoras de carros que utilizan químicos para el proceso de lavado de los automotores, por lo que se recomendaría hacer un estudio de composición de agua, a grandes rasgos se puede observar más grietas en el estribo en el que se encuentra esta boca de descarga ya que en el otro estribo la boca de alcantarilla se encuentra aguas debajo de la estructura del puente.

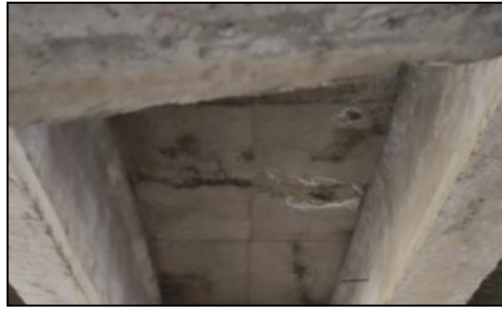
Imagen 107 Eflorescencias y desprendimientos

Como se puede apreciar en la imagen el puente ha presentado inundaciones intermitentes a lo largo de su vida útil. Esta imagen representa que la estructura puede presentar humedades excesivas que afectarían directamente al recubrimiento del hormigón generando superficies lisas y posiblemente que ingrese agua hacia los aceros de refuerzos. La humedad puede traer otro efecto sobre el hormigón, que es la eflorescencia que no es más que un fenómeno que disuelve las sales de calcio en el concreto y se traslada a la superficie a través de capilaridad. Al llegar a la superficie, estas reaccionan con el CO_2 y se evaporan dejando un depósito mineral llamado carbonato de calcio. Este mineral no causa problemas estructurales, pero si daña el aspecto del concreto. Usualmente es de color blanco, blanco azulado, gris y puede tardar hasta 15 años en desaparecer

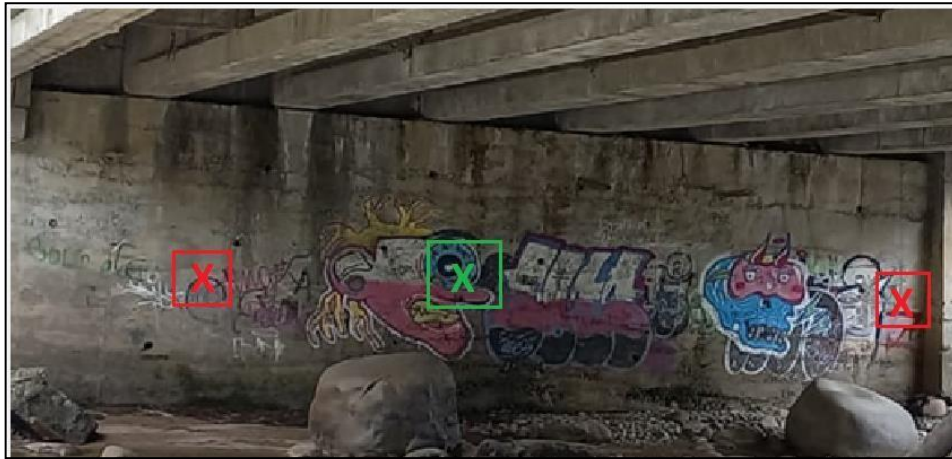
Imagen 109. Ubicación de las perforaciones, Estribo derecho.

En el cuadrado verde de la Imagen 109 se muestra la ubicación de donde se extrajo el núcleo para ensayarlo en la prensa, este no cumplió con la relación (L/D) de la (ASTM C42, 2004) por lo que se lo complementó con el mortero para ensayarlo. El diámetro del núcleo extraído es de 9.3 cm, con lo que se obtuvo una relación L/D de 1.13.

Se extrapolo la Tabla 6 de la (ASTM C42, 2004) y se obtuvo un factor de corrección de 0.901 como se muestra en el ANEXO B, con esta corrección aplicada a la carga de rotura el resultado de la resistencia a compresión del núcleo fue de 158.24 Kg/cm².

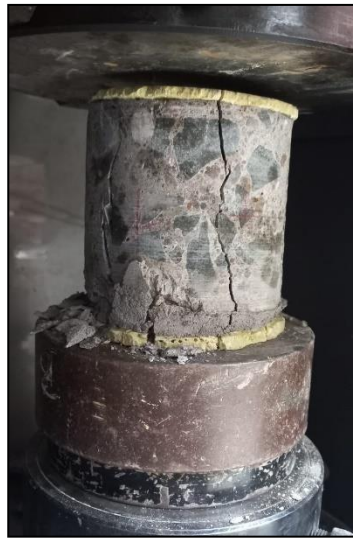
Imagen 110. Falla Núcleo del estribo derecho.

En la Imagen 110 se observa el tipo de falla que se produjo luego de la ruptura del núcleo, esta corresponde a una falla Tipo 3 según Imagen 16, la cual indica fisuras verticales encolumnadas a través de ambos extremos y conos no bien formados.

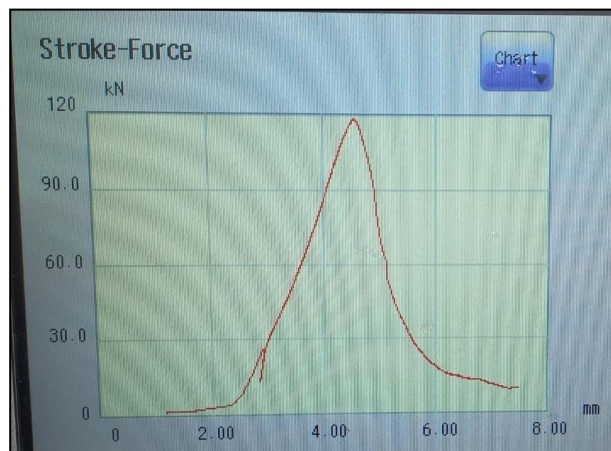
Imagen 111. Gráfica de fuerza- deformación, Estribo derecho.

En la Imagen 111 se encuentra la gráfica fuerza/ deformación obtenida por el equipo del laboratorio, en la gráfica se observa una carga de rotura de 117 KN.

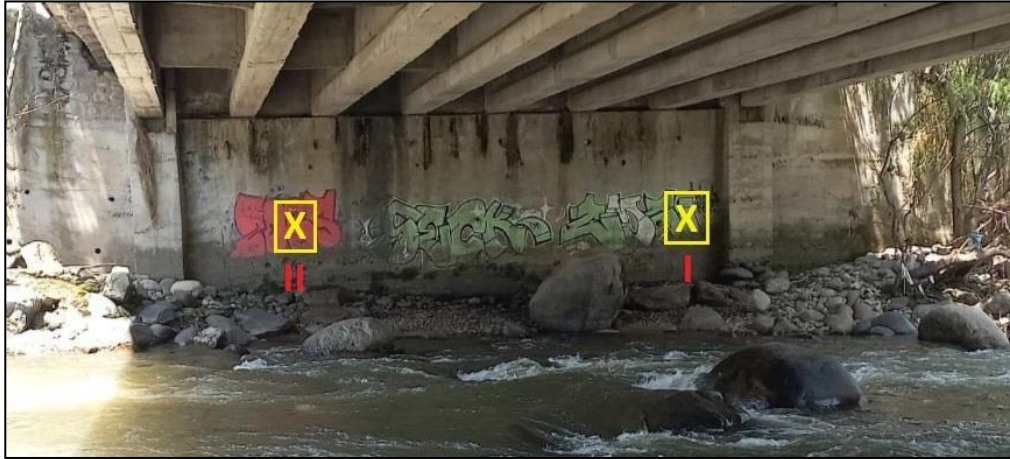
Imagen 112. Ubicación de Perforaciones, Estribo izquierdo.

En la Imagen 112 se muestra la ubicación de las perforaciones realizadas en el estribo izquierdo, los núcleos extraídos de este estribo que si cumplieron la relación L/D de la (ASTM C42, 2004).

Se extrapolo la Tabla 6 y se obtuvo los factores de corrección de como se muestra en el ANEXO B, con esta corrección aplicada a la carga de rotura el resultado de la resistencia a compresión del núcleo I es de 140.35 Kg/cm² y el núcleo II es de 228.43 Kg/cm², la resistencia promedio del estribo izquierdo es de 184.39 Kg/cm².

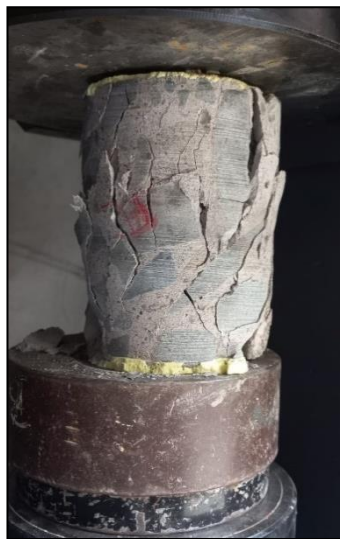
Imagen 113. Falla Núcleo del estribo izquierdo II.

En la Imagen 113 y la Imagen 114 se observa el tipo de falla que se produjo luego de la ruptura de los núcleos, corresponden a una falla Tipo 3 según la Imagen 12, la cual indica fisuras verticales encolumnadas a través de ambos extremos y conos no bien formados.

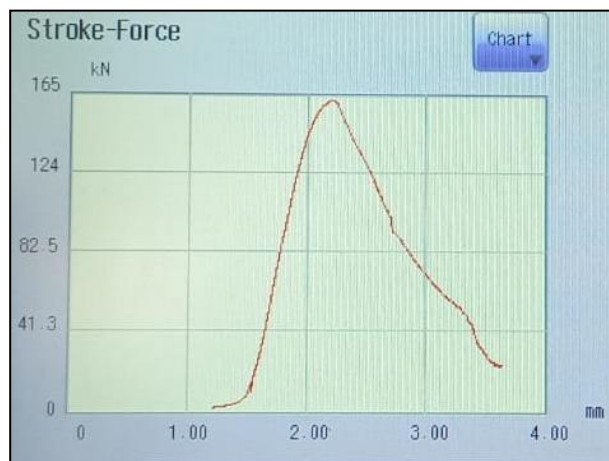
Imagen 115. Curva fuerza- deformación, Estribo izquierdo II.

En la Imagen 115 se encuentra la gráfica fuerza/ deformación obtenida por el equipo del laboratorio, en la gráfica se observa que la carga de rotura es de 161 KN.

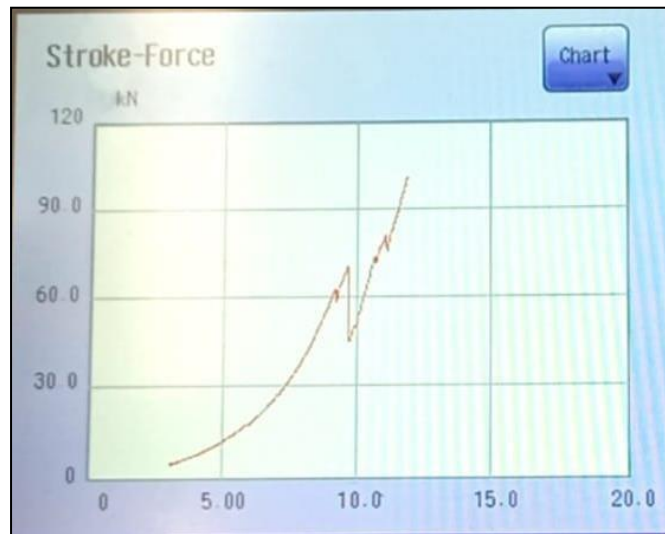
Imagen 116 Curva fuerza- deformación, Estribo izquierdo I.

En la Imagen 116 Imagen 115 se encuentra la gráfica fuerza/ deformación obtenida por el equipo del laboratorio, en la gráfica se observa que la carga de rotura es de 99.9 KN.

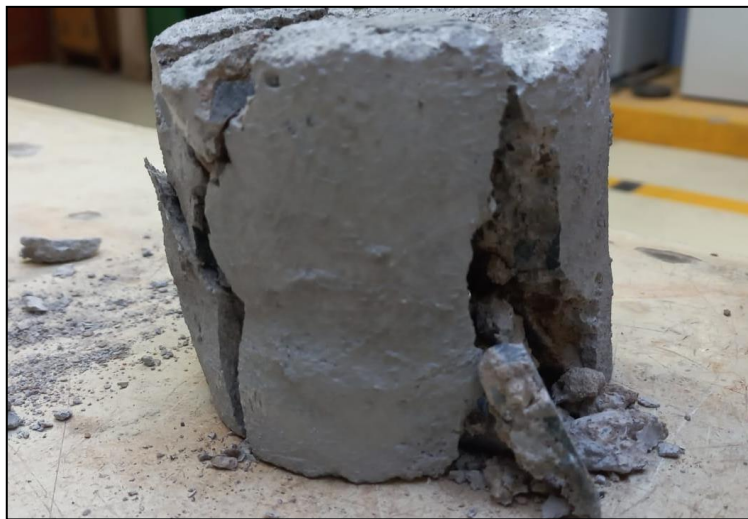
Imagen 117. Tipo de falla núcleo reconformado.

En la Imagen 117 se observa el tipo de falla que se produjo luego de la ruptura de los núcleos, corresponden a una falla Tipo 2 según la Imagen 12, la cual indica fisuras verticales encolumnadas a través de ambos extremos y conos no bien formados.

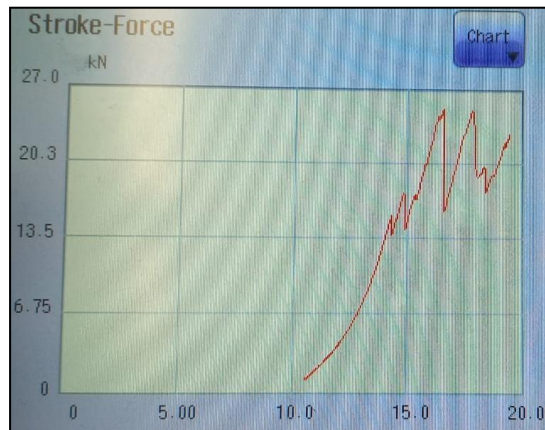
Imagen 118. Grafica deformación -fuerza, núcleo reconformado.

En la Imagen 118 se encuentra la gráfica fuerza/ deformación obtenida por el equipo del laboratorio, en la gráfica se observa que la carga de rotura es de 25 KN.

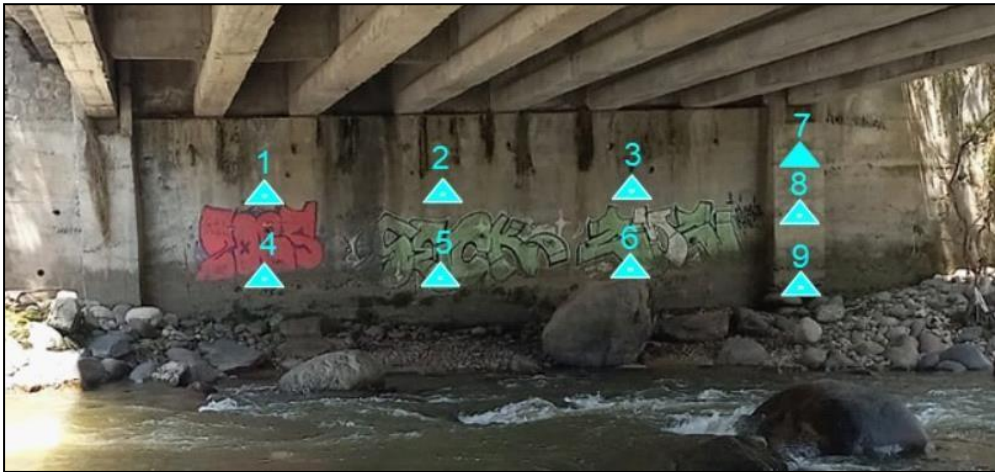
Imagen 119 Ubicación de pruebas de carbonatación en estribo

Como se puede observar en la Imagen 119 se encuentran todos los puntos en donde se realiza el estudio de carbonatación en donde se puede observar un total en 9 puntos sobre el estribo.

Entonces con los resultados que se obtienen de la tabla anterior se puede determinar que para el estribo derecho quedan aún 282 años de vida remanente teóricamente hablando, esto se debe a que la tasa de avance al ser menor al 50% es despreciable, caso contrario ocurre en el otro estribo que presenta una vida remanente de 56 años, esto se debe a que en ese estribo se detectó un valor de carbonatación de 80 mm que representa más del 50% por ciento del recubrimiento de la armadura por lo cual si se toma en cuenta esta patología y se presentara una solución para la misma, por otro lado también se puede dar una aproximación a la condición del hormigón con el valor de K que en este caso es de 6.5 que es mayor a 6 que establece la Tabla 7 que establece que con un valor de K mayor a 6 y menor a 9 se tiene un hormigón de compacidad media, con un contenido de cemento entre 250 a 350 kg/m³, lo que da una clasificación del hormigón que se denomina de calidad de media.

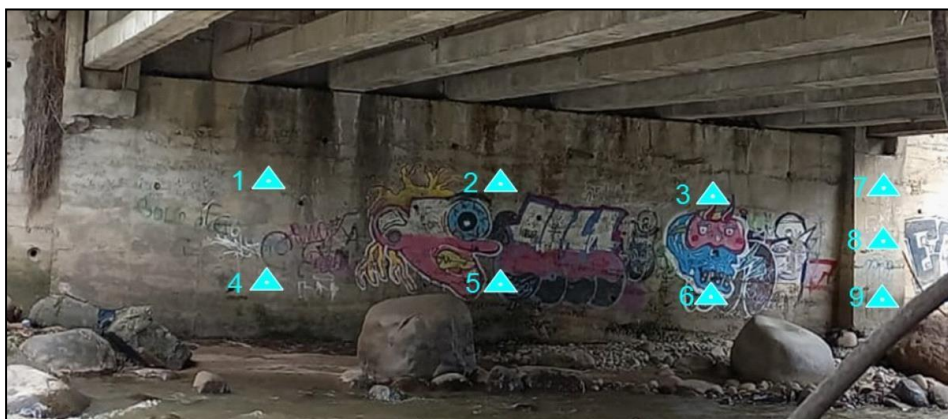
Imagen 120 Ubicación de pruebas de carbonatación en estribo.

Como se puede observar en la Imagen 120 se encuentran todos los puntos en donde se realiza el estudio de carbonatación, se realiza en este caso un total de 9 ensayos, esto con la particularidad de que una de las columnas del estribo esta destruida por el rio y se encuentra derrumbada a un lado del puente, en específico es la columna izquierda, presentado lo anterior se presenta a continuación los resultados de las dos zonas en las siguientes tablas.

Por otro lado, se observa la información de la Tabla 21 que presenta la carbonatación en el estribo derecho que está en la orilla de la parte del hospital del IEES el cual en la parte de las columnas del puente se observa que la carbonatación no alcanza ni el 50% del recubrimiento de la estructura por lo que se considera despreciable este valor, además se observa también la carbonatación del centro y bordes del bastión del estribo como se presenta en la Imagen 120 que muestra en donde se realizaron los ensayos y se ve que también la carbonatación no alcanza más del 30% del recubrimiento por lo cual no supone mayor problema y no se tiene en cuenta la carbonatación como un mal de condición grave para la estructura.

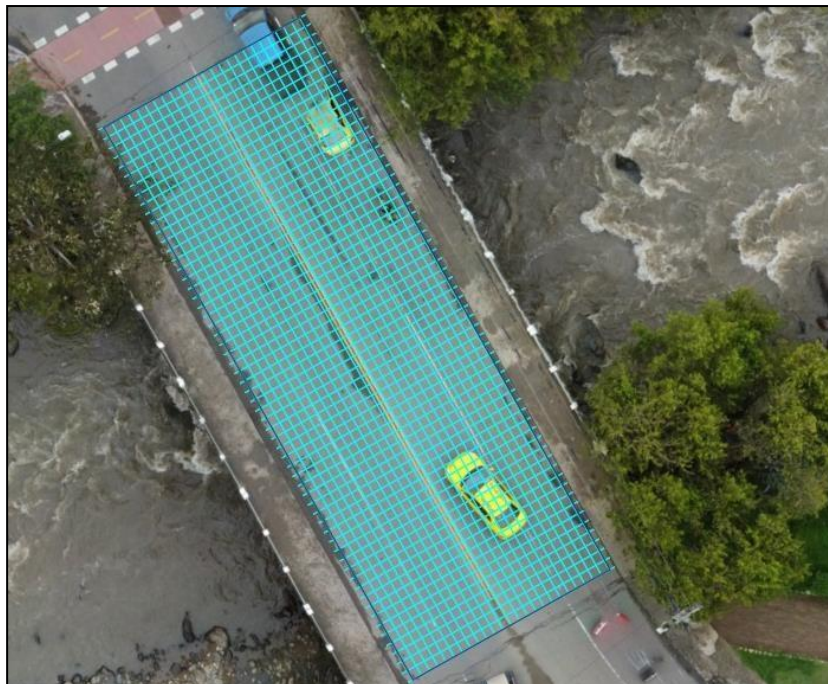
Imagen 124. Resultado de la malla obtenida con el detector de armaduras

La malla se encuentra a 5 cm de profundidad, la Imagen 124 muestra un esquema de la plataforma con sus varillas longitudinales y transversales.

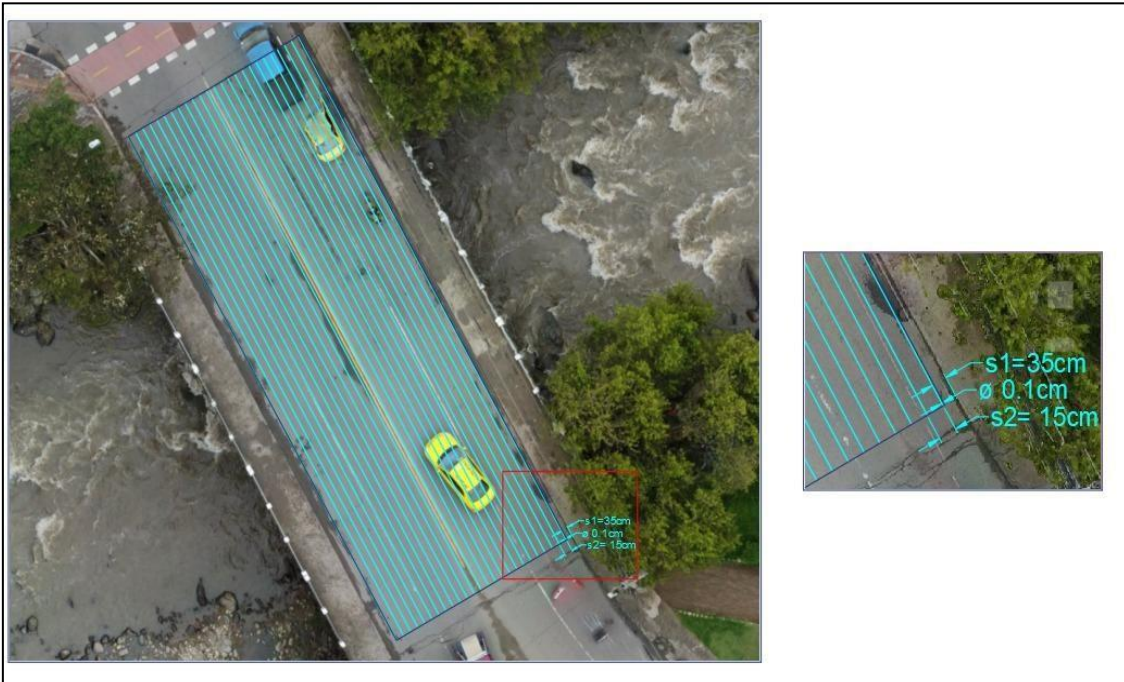
Imagen 125. Diagrama varillas longitudinales en la plataforma del puente.

La Imagen 125 muestra un diagrama de las varillas longitudinales de la plataforma, las cuales tienen una separación (s_1) de 15 cm entre cada una y una separación desde el borde la vereda (s_2) de 35 cm, las varillas tienen un diámetro aproximado de 10 mm, como se observa en la Imagen 125.

Según la (ASTM A185-79) las varillas pueden ser W20 y W15 es decir con un diámetro de 0.2 cm y 0.15 cm, por lo que la malla de la plataforma cumple con dicha especificación, en cuanto la separación de las varillas la para malla electrosoldadas indica que “Los espaciamientos para alambres longitudinales serán múltiplos de 50 mm y para alambres transversales serán múltiplos de 25 mm, para ambos casos es preferible que el espaciamiento menor sea de 100 mm. A menos que se establezca otra cosa entre comprador y fabricante.” (NTE INEN 2209, 2012) la separación de las varillas longitudinales y transversales cumplen con la norma

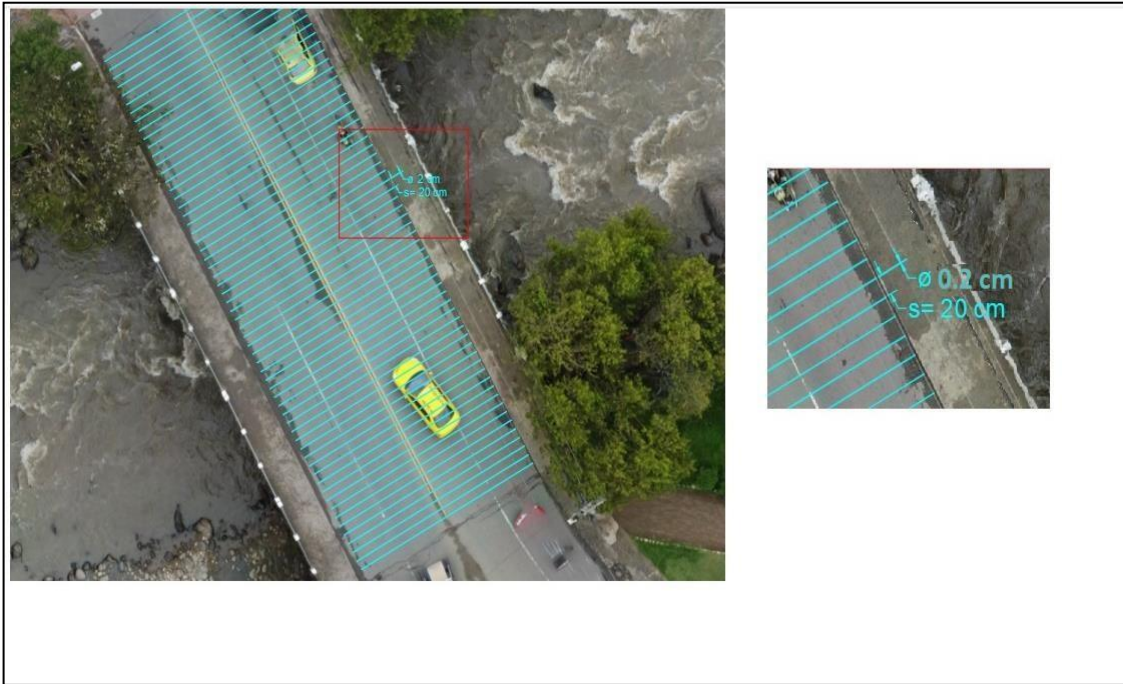
Imagen 126. Diagrama varillas transversales en la plataforma del puente.

La Imagen 126 muestra un diagrama de las varillas transversales de la plataforma, las cuales tienen una separación (s) de 20 cm entre cada y un diámetro aproximado de 20 mm, como se observa en la Imagen 126

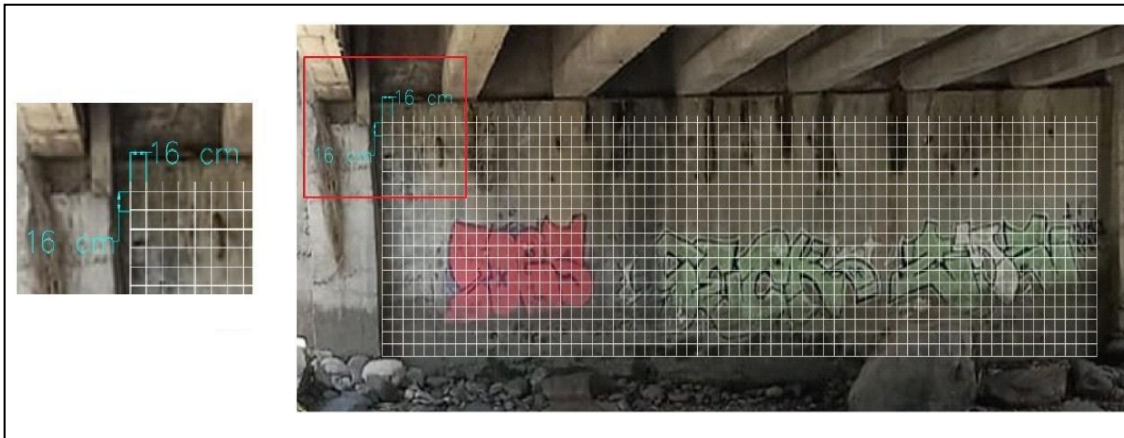
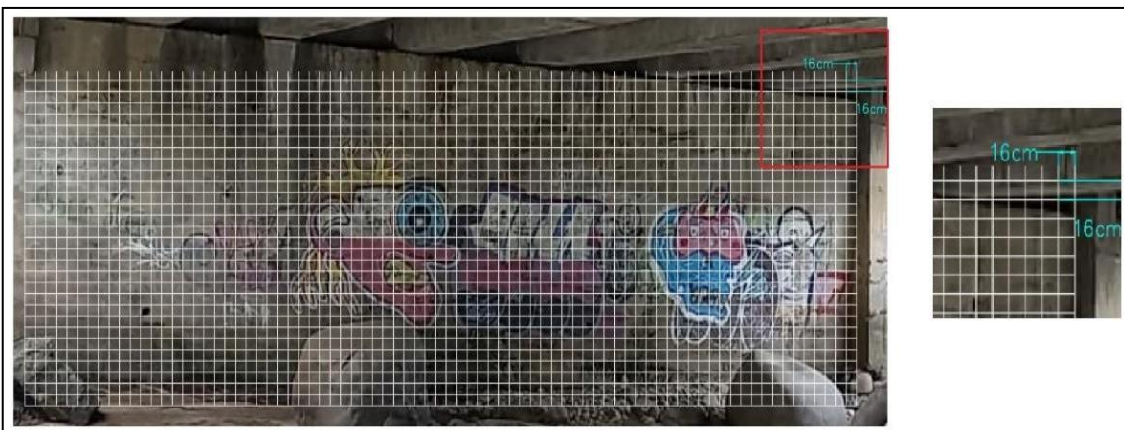
Los resultados obtenidos con el detector de armadura en los estribos es la malla de la estructura la cual se encuentra a 15 cm de profundidad con una separación de 16x16 cm, en las siguientes imágenes se muestra un esquema de representación de las varillas de la malla en los dos estribos:

El diámetro de las varillas no se pudo detectar con el detector de armaduras debido a la falta de precisión del equipo y de la profundidad en la que se encontraba las mallas.

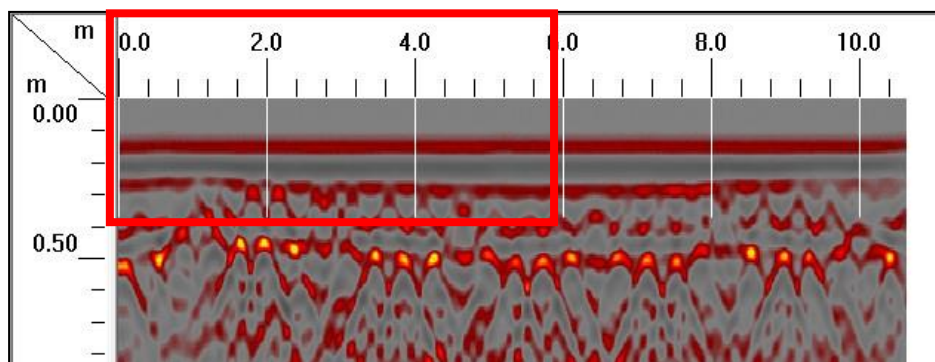
Imagen 130 Toma transversal de la plataforma con el Georadar

En este caso se puede observar en la Imagen 130 se puede ver según el criterio del georadar se ve que a 0.3 m se encuentran ubicadas las varillas del refuerzo de acero de la plataforma del puente como se puede observar con más detalle en la siguiente Imagen 131 que es la toma en zoom de la imagen 130.

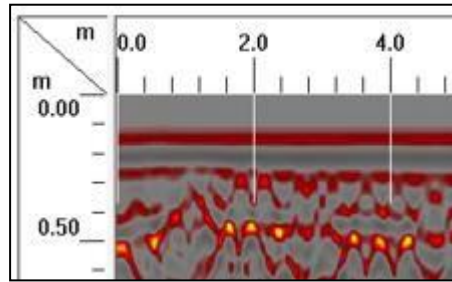
Imagen 131 Detalle de acero longitudinal en la plataforma obtenido con el Georradar

Como se puede observar el acero longitudinal se encuentra a 50 cm de la superficie de rodadura y tienen una separación de 40 cm entre cada uno según la imagen del radargrama, por otro lado también en el radargrama de la Imagen 130 es la presencia de las vigas sobre las cuales descansa la plataforma del puente lo que dice el radargrama es que estas vigas se ubican a 0.5 m por debajo de la superficie de rodadura y la parte del cable postensado a 2.20 m de la superficie de rodadura y se puede observar las interferencias de dichos cables tal como se muestra en la siguiente imagen con más detalle.

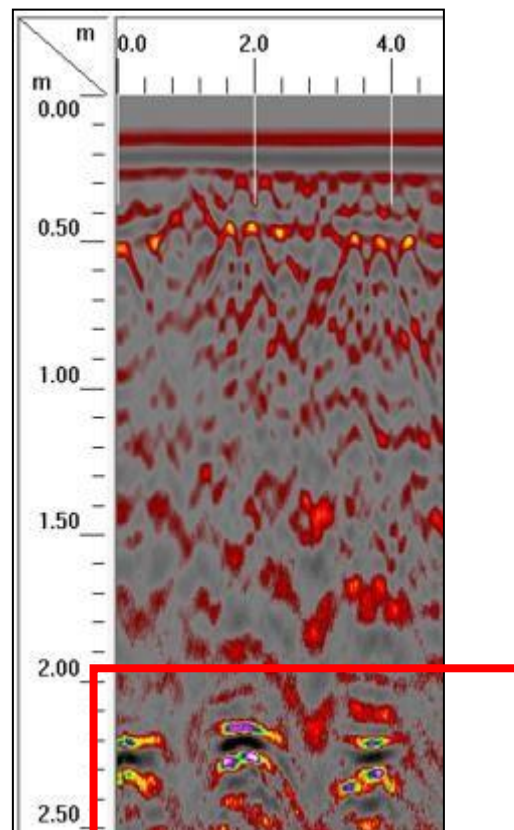
Imagen 132 Detalle de vigas de puente en la vista transversal del georradar

Teniendo en cuenta la Imagen 132 se puede definir que la separación de las vigas es de 80 cm, cabe recalcar que estos datos concuerdan con las mediciones que se

realizaron en el puente sobre separación de las vigas y su ubicación con respecto a la superficie de rodadura del puente, esto encerrado dentro del recuadro rojo de la Imagen 132.

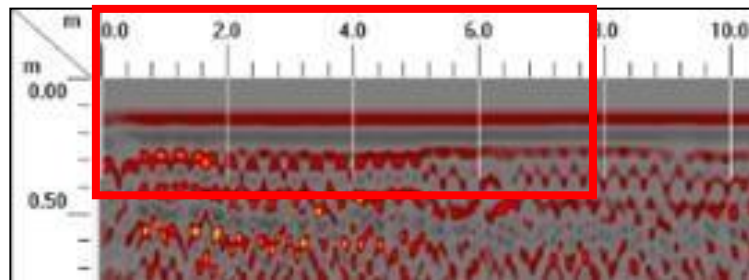
Imagen 133 Detalle de acero transversal en el recorrido longitudinal del georradar

Como se puede observar en la siguiente imagen que se muestra a continuación el acero de refuerzo transversal en este caso se encuentra a 30 cm por debajo de la superficie de rodadura de la plataforma y la separación de cada varilla es de menos de 10 cm ya que no se puede diferenciar por lo unido de cada varilla en el radargrama, lo que se ve debajo es las ondas que se replican cuando la antena pasa por encima de las varillas y es considerado ruido del estudio, se puede ver el detalle en el recuadro rojo de la Imagen 133.

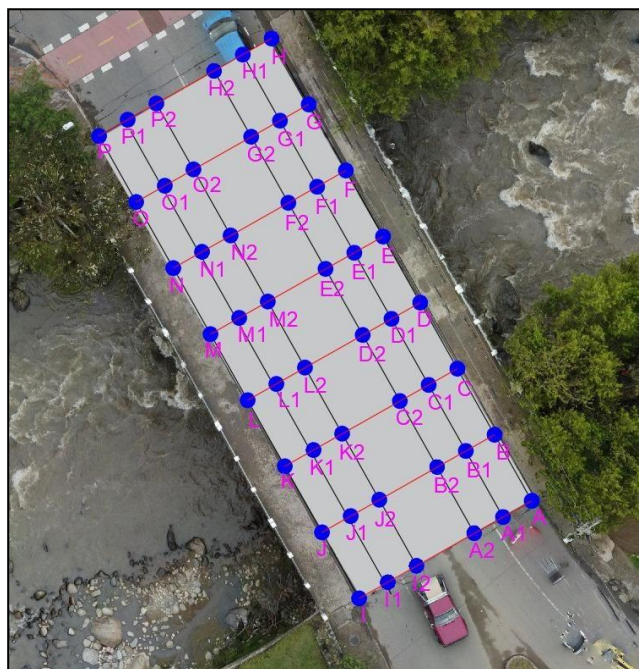
Imagen 136 Ubicación de pruebas de potencial de corrosión en plataforma

En el marco del estudio de potencial de corrosión de la armadura de refuerzo se realizó en la plataforma del puente, la plataforma presenta muchas vibraciones y una deflexión que se puede observar a simple vista, en primer lugar, se presenta el esquema de la plataforma en donde se detalla en donde se realizó el ensayo.

Con todas estas mediciones para cada carril de la plataforma del puente comparándolas primero con el criterio del ASTM que dice que la probabilidad de corrosión en el acero de refuerzo con esas medidas es despreciable o tiene solo un 10% de probabilidad de

ocurrir, en cambio con el criterio de Stratford que también da un 0 por ciento de probabilidad de corrosión, y por último con la condición de la varilla que muestra un estado de corrosión pasivo por lo que se desprecia la corrosión de la armadura de refuerzo en este caso.

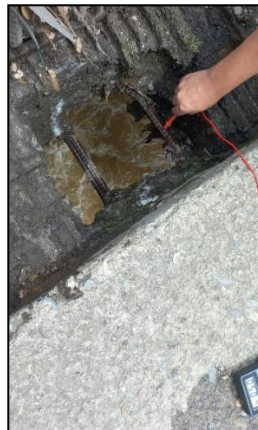
Dentro de la aplicación de este ensayo en el caso particular de la estructura a analizar que es la plataforma del puente se puede evidenciar que la misma posee una capa o superficie de rodadura compuesta por una mezcla asfáltica la cual después del análisis de datos se pudo comprobar que es una capa atenuante o que interfiere con la señal eléctrica que se aplica en este proceso, por eso se procedieron a realizar nuevas mediciones de potencial de media celda pero esta vez por la parte interna de un sumidero presente en la mitad de la plataforma, es decir directamente sobre el hormigón como se puede apreciar en la siguiente imagen.

Imagen 137 Verificación en sumidero para toma de datos de corrosión

Con estos resultados según la tabla que presenta el criterio de la ASTM se tiene que se encuentra en una zona incierta de corrosión que se debería comprobar con otro criterio, con la tabla que relaciona con condición de la varilla se sabe que se tiene corrosión activa o pasiva también a determinarse con otros criterios en los cuales el resultado también indica corrosión activa y por ultimo con el criterio de Stratful que dice que está en un índice de 5% de probabilidad que se presente corrosión activa, todos estos criterios sumados a la inspección visual que se realizó se lleva a la conclusión de que toda la armadura de acero de la plataforma y de las vigas del puente presentan corrosión activa por lo que se deberá encontrar una solución a este problema, adicionalmente se presenta la siguiente imagen referente a la situación de la corrosión de la armadura de la plataforma tomada desde la parte de abajo de la misma.

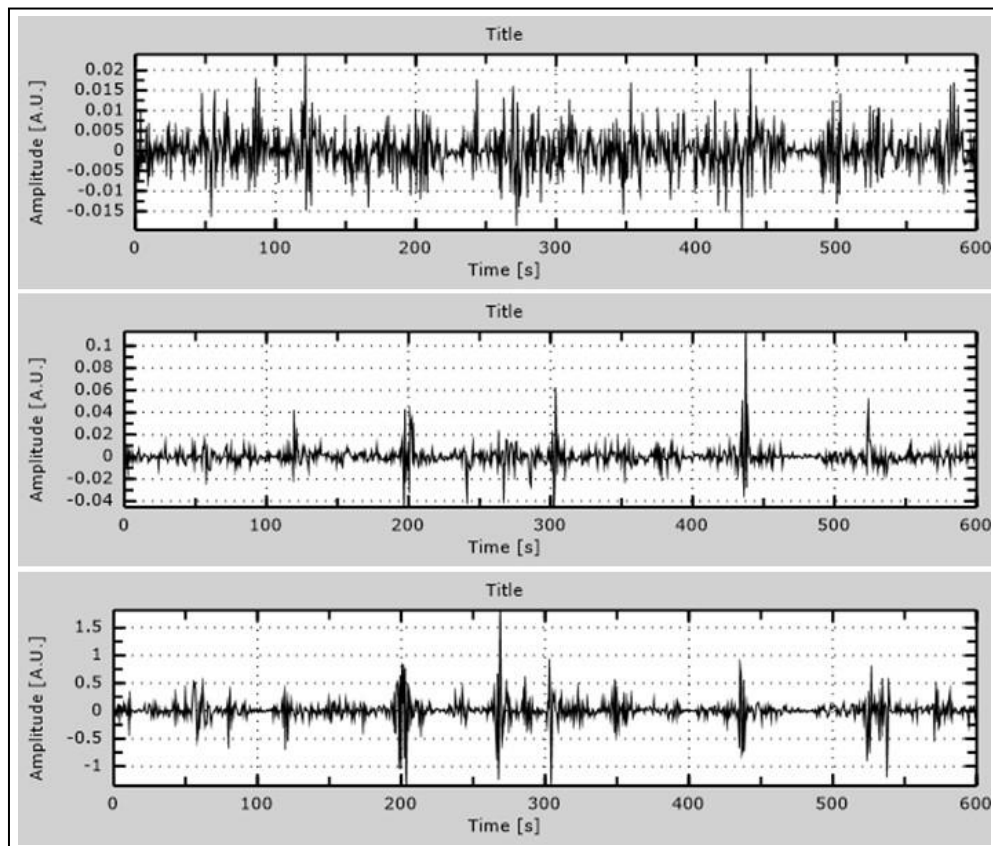
Imagen 139 Acelero gramas en dirección z, y e x

Estos resultados representan la aceleración versus el tiempo en un lapso de 600 segundos, la ventaja de utilizar el programa J-SESAME es el de que el mismo ya aplica los dos filtros de paso de banda para que el ruido no intervenga en la obtención de los diferentes periodos de vibración de la estructura, con los datos ya procesados se puede identificar que existen aceleraciones pico en cada dirección, en la dirección z se tiene una aceleración pico de 0.02 g que es la más baja de los datos obtenidos, en la dirección y está en segundo lugar en aceleración pico con un valor máximo de 0.1 g y finalmente se tiene el valor máximo de aceleración pico en la dirección x que tiene como valor de 1 g que se puede definir como un valor considerable y que se tiene que tener en cuenta el momento de obtener las gráficas de periodos de vibración.

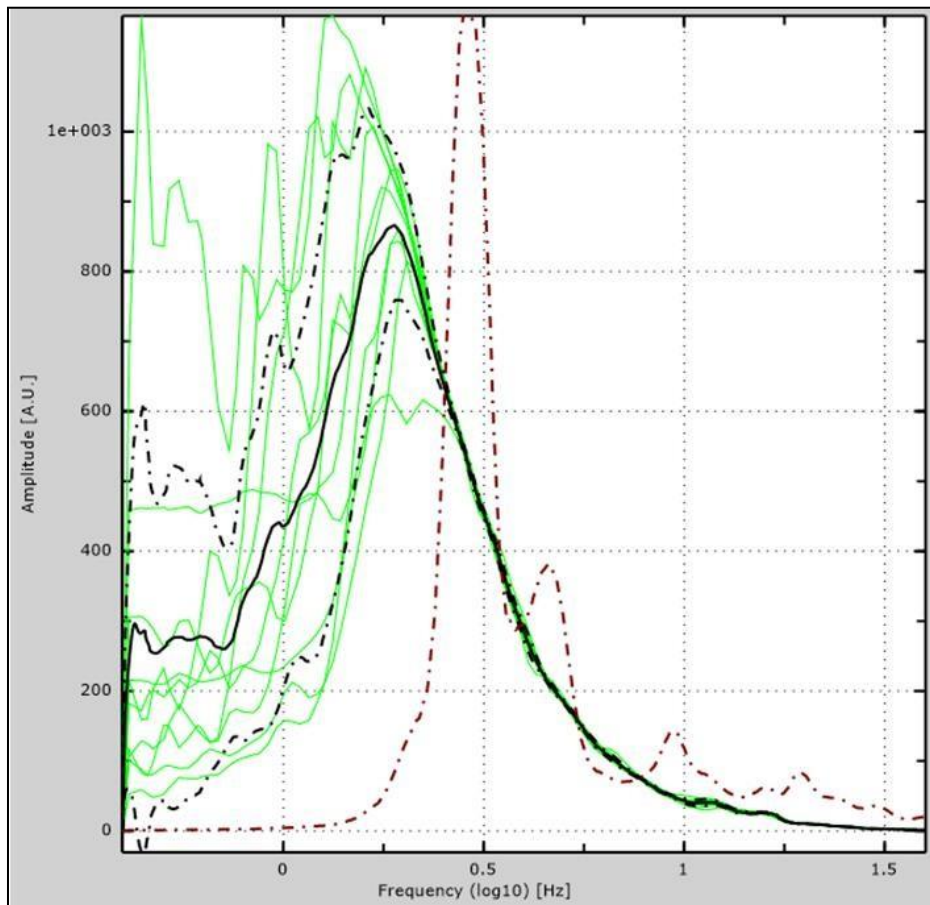
Imagen 140 Grafica de modos vibracionales de la estructura

Como se puede ver de color verde se grafican las curvas de la FFT en cada uno de los subintervalos, la gráfica de color café interlineado representa la frecuencia en la aceleración en la dirección horizontal, pero la ventaja del programa J-SESAME es que relaciona las aceleraciones horizontales y las verticales y se obtiene la curva de frecuencias negra y que según el programa se tiene como frecuencia pico de la gráfica que relaciona las direcciones horizontales y verticales de 1.8 Hz, a esta frecuencia pico se le puede determinar como la frecuencia fundamental de la estructura y para obtener el periodo fundamental de vibración se utiliza la fórmula de 1 sobre la frecuencia con lo que se tiene un periodo fundamental del puente de 0.55 segundos, esto según (Rodríguez, 2017) en su ajuste obtenido con las ecuaciones 3 y 4 que se refieren al periodo esperado y el máximo periodo esperado que se obtienen los siguientes valores.

Se plantea una alternativa que utiliza CFRP (Carbon Fiber Resin Products) y tal como se pudo observar en los resultados obtenidos en el ensayo de Nakamura que clasifican a las vibraciones existentes en la plataforma del puente dentro de un rango anormal según los criterios de las tablas de confort y son consideradas intolerables y alarmantes según los criterios evaluados y presentados por Wenzel y Chang , sumado a estos resultados en la inspección visual que se realizó se pudo constatar una falla a flexión de las vigas sobre los que se asienta la plataforma del puente, por esto se procederá a reforzar a flexión las vigas mediante el método de las CFRP, esto se puede hacer a través de los tejidos o wraps y por las placas o platinas de fibra de carbono, en donde en este método se tiene ya un proceso constructivo que explica (Helene & Pereira, 2003) en el cual se diferencian las fases o pasos principales generales que es en primer lugar la recuperación y preparación del sustrato de concreto, para después llegar a la aplicación de un proceso para cada caso cuando se utilice tejidos y platinas.

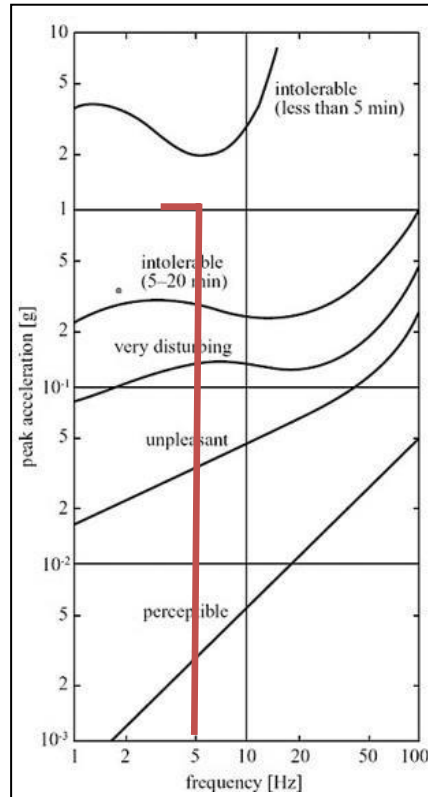
Tabla 33 Ubicación en tabla de confort Fuente: (Navarro & Ureña, 2014)

Como se puede observar en la tabla se puede ver que se está en un rango de intolerable ya que las vibraciones se extienden por lapsos de 5 a 20 minutos, y esto concuerda con el paso de vehículos sobre el puente ya que es una zona de alto tránsito vehicular, por lo que las vibraciones se califican como intolerables en la escala de confort de los usuarios, se tiene una tabla adicional que es la tabla que presenta Chang que también es un criterio de confort por lo que se cualificara a las vibraciones que se presentan.

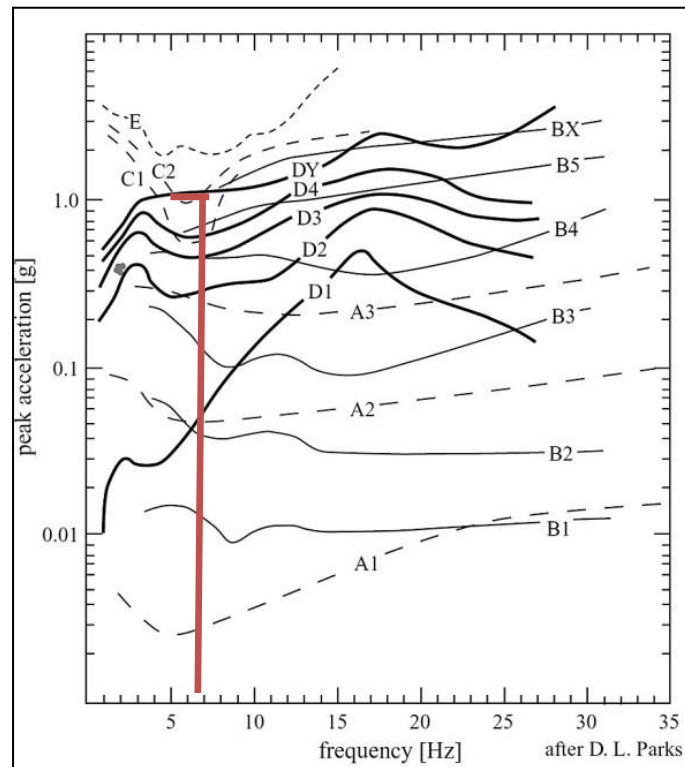
Tabla 34 Tabla de confort de Chang Fuente: (Navarro & Ureña, 2014)

En esta tabla se puede dar un calificativo según varios autores en este caso se tiene el criterio de Goldman que lo clasifica por encima de A3 como una vibración intolerable, en el caso de Gorill y Snyder que clasifica a estas vibraciones como BX que es intolerable también, finalmente se tiene el criterio de Parks tiene una clasificación en un nivel D4 que considera a esas vibraciones como alarmantes.

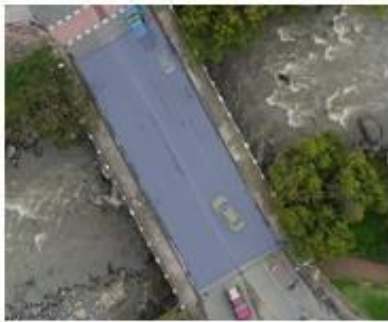
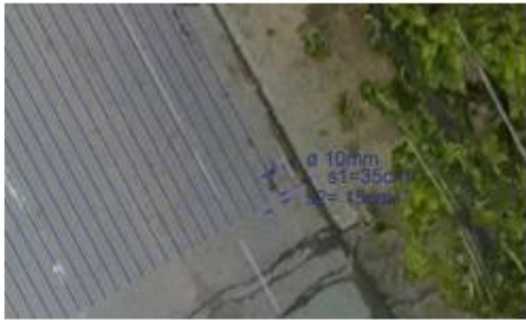
Observaciones	varillas longitudinales				
Elemento	Losa	Ubicación	Puente Rayoloma	Recubrimiento (cm)	5
Diagrama de varillas

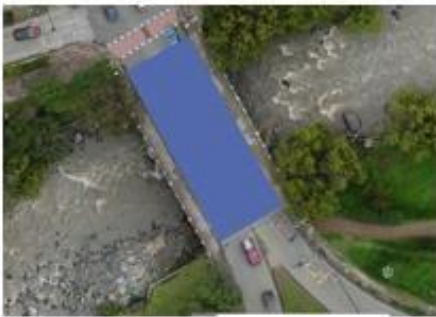
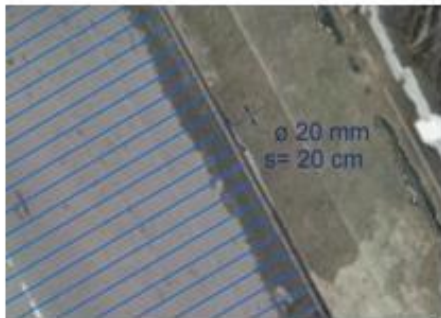
Observaciones	varillas transversales
