Facultad de Arquitectura y Urbanismo

**Propuesta de mantenimiento para las fachadas vernáculas en la calle Carlos Arízaga Vega al ingreso de la Parroquia San Joaquín, Ecuador**

Trabajo de titulación previo a la obtención del título de Arquitecto

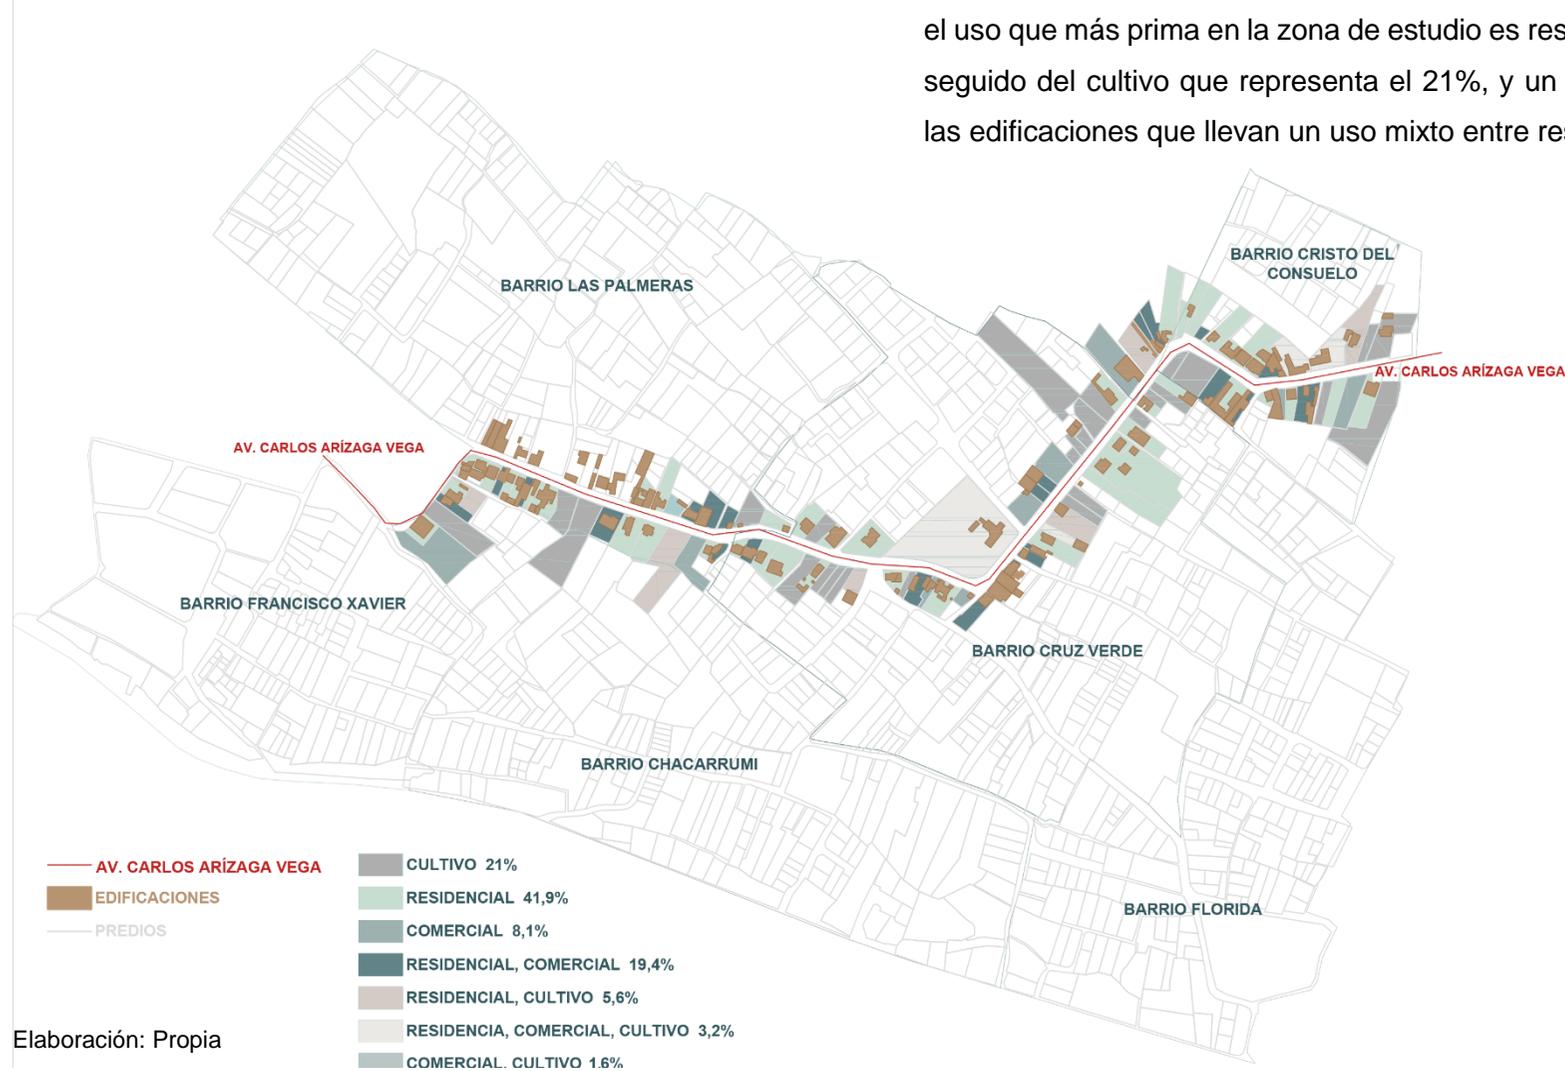
Fig. 78. Mapa de Usos y Funciones

Resultados: De un total de 125 predios que dan a la vía Carlos Arízaga Vega a los que se aplicó la ficha de Pre Registro. Se puede observar que el uso que más prima en la zona de estudio es residencial con un 41,9%, seguido del cultivo que representa el 21%, y un 19,4% que representa las edificaciones que llevan un uso mixto entre residencial y comercial.

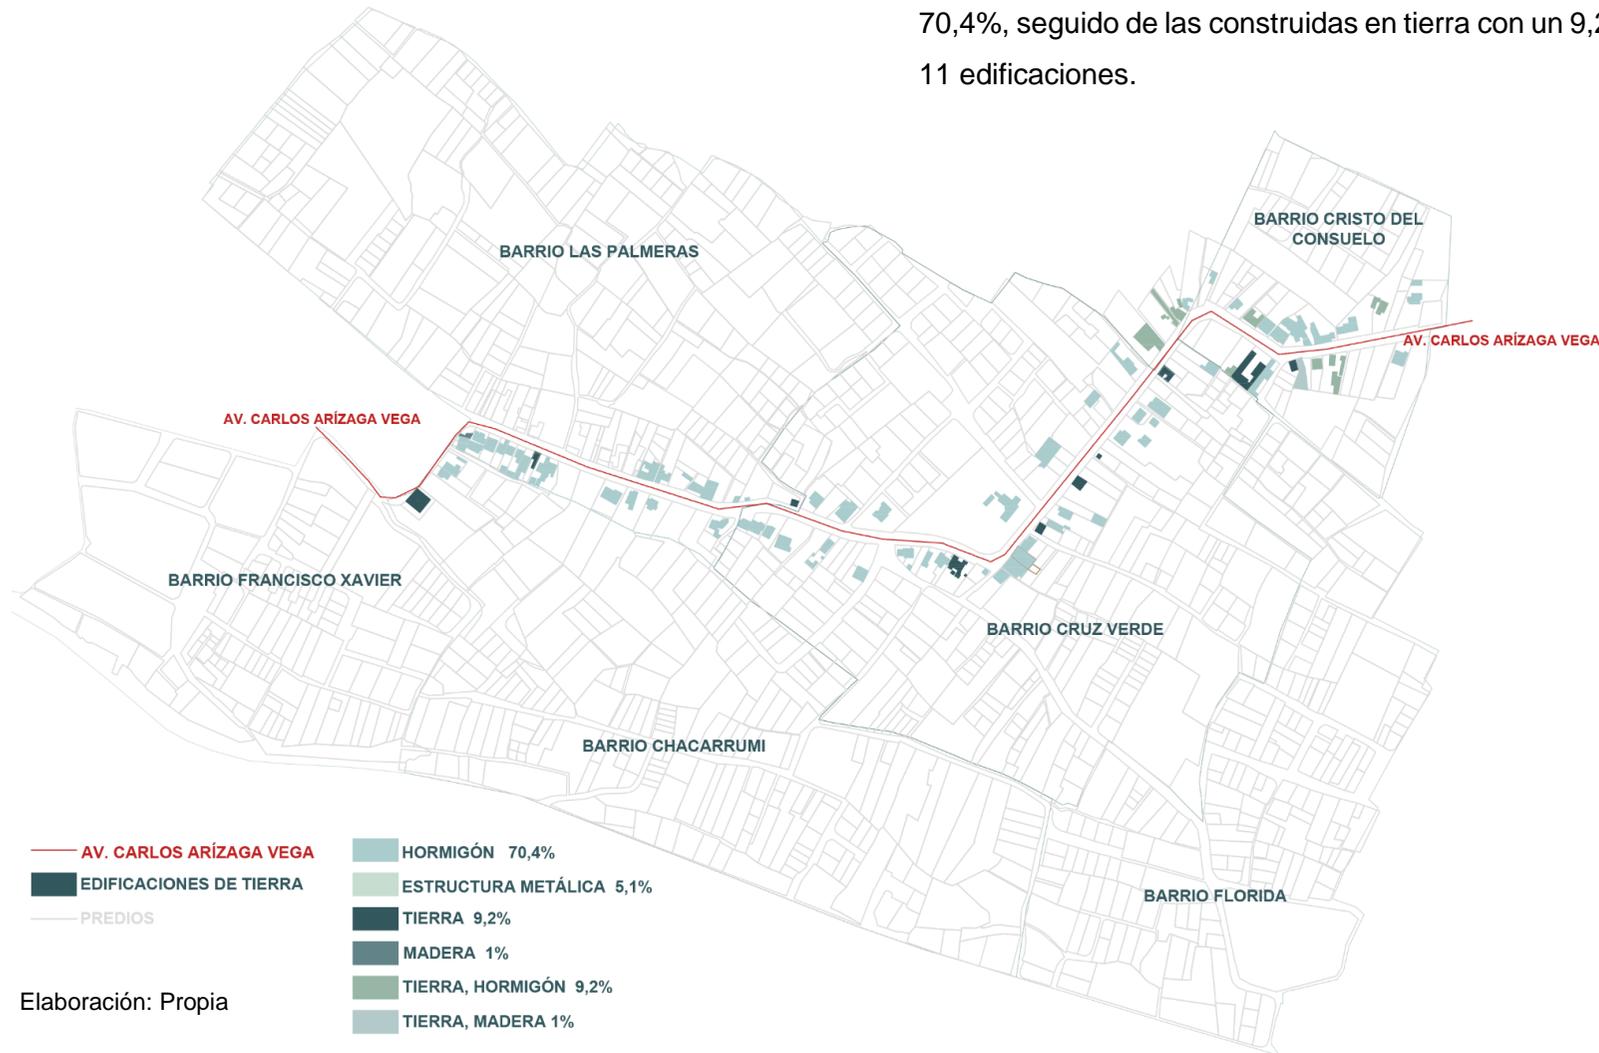
Fig. 79. Mapa de Sistema Constructivo

Resultados: De un total de 125 predios que dan a la vía Carlos Arízaga Vega a los que se aplicó la ficha de Pre Registro. Se puede observar que el sistema constructivo más usado es el de hormigón armado con un 70,4%, seguido de las construidas en tierra con un 9,2%, que representan 11 edificaciones.

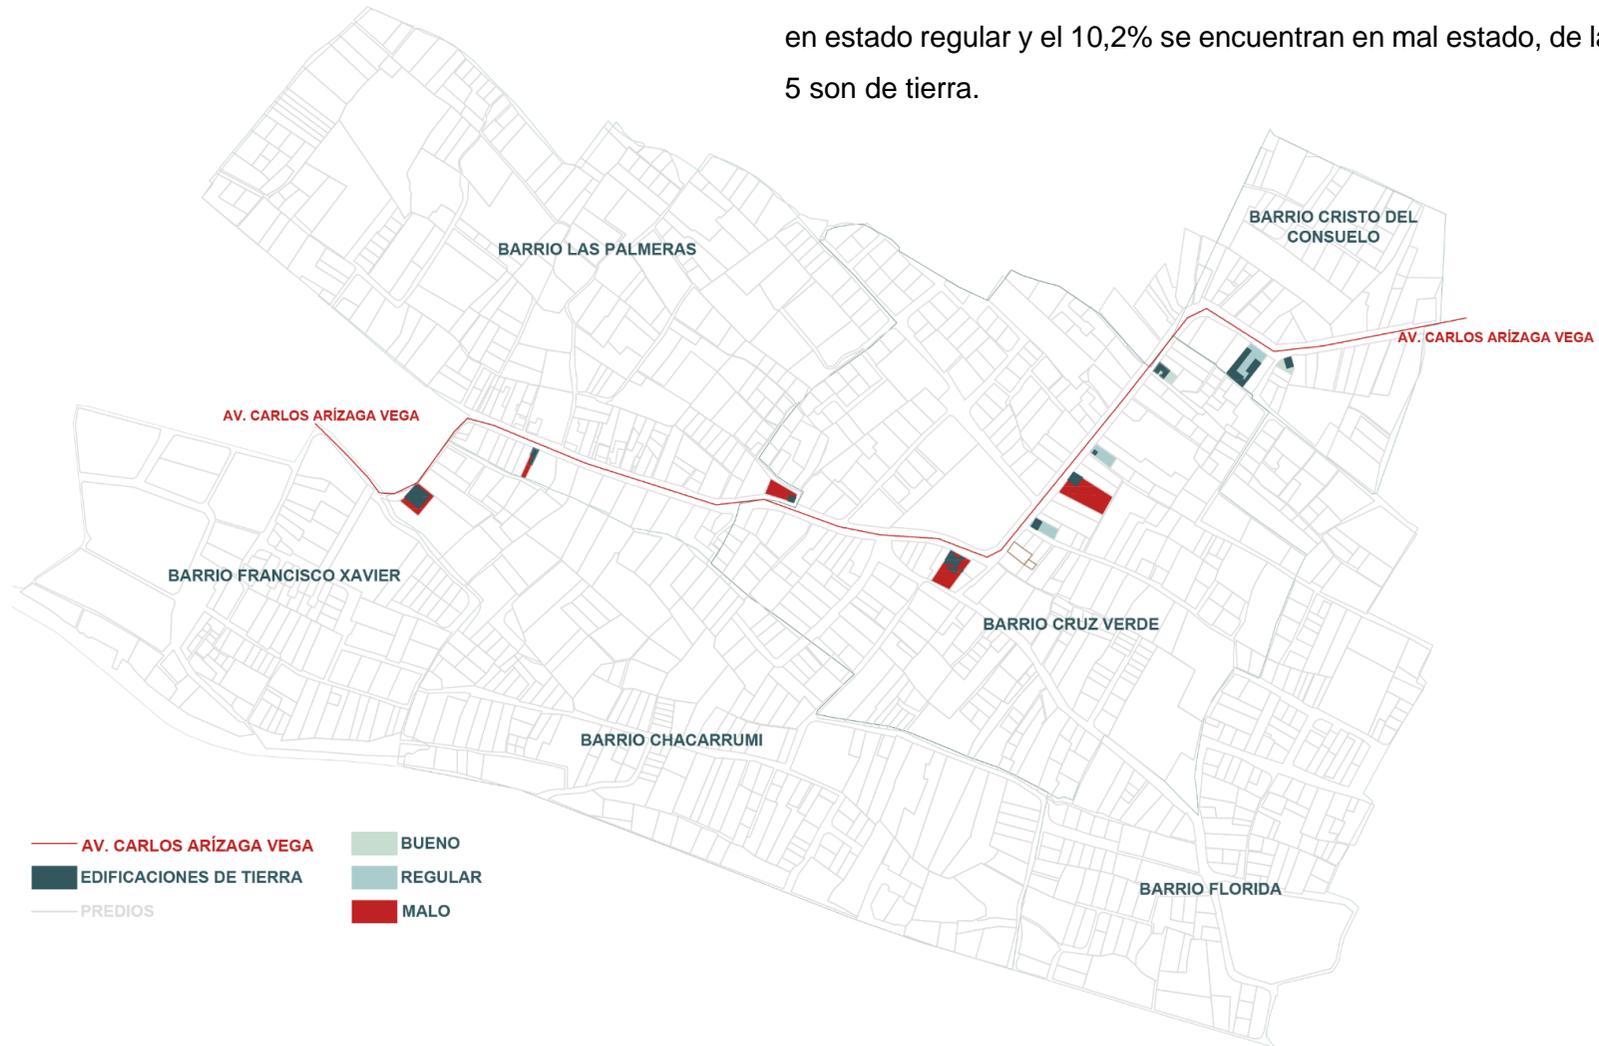
Fig. 80. Mapa de estado de conservación

Resultados: De un total de 125 predios que dan a la vía Carlos Arízaga Vega a los que se aplicó la ficha de Pre Registro. Se puede observar que el 56,1 % de las edificaciones se encuentran en buen estado, el 33,7% en estado regular y el 10,2% se encuentran en mal estado, de las cuales 5 son de tierra.

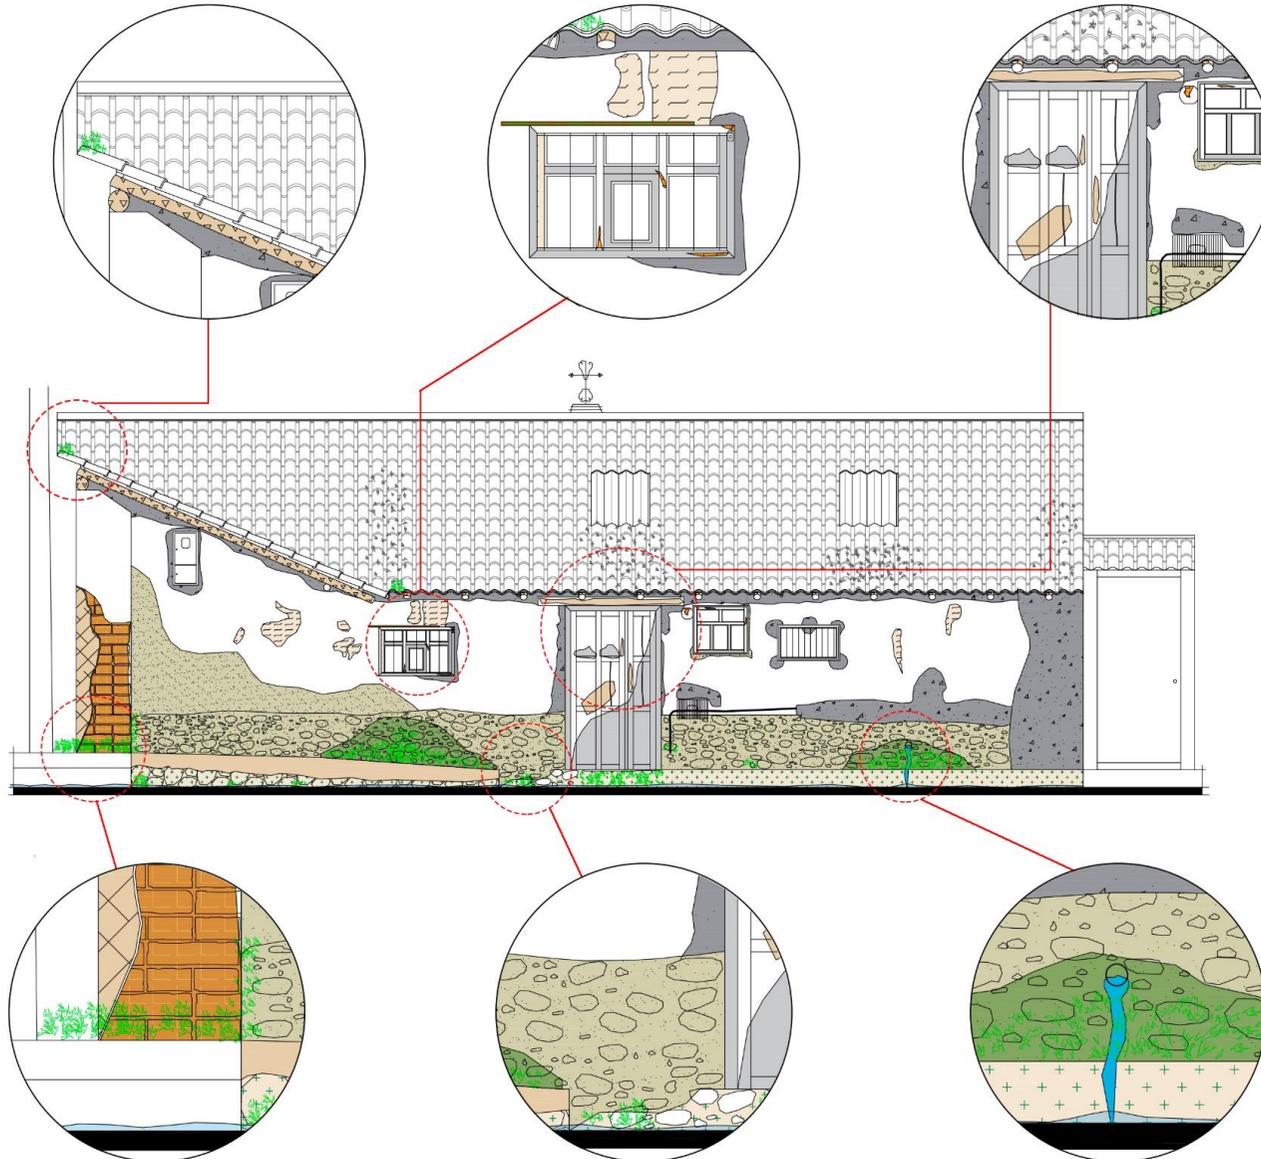
PLANO: 1/1	ESCALA: 1:20
SISTEMA DE REFERENCIA WGS 84 UTM 17S	FECHA: 25/05/2023
<b>DISEÑO:</b> JORGE PELAEZ ANDRES VANEGAS	
CONTIENE : DAÑOS EN FACHADA	
DIRECTOR DE TRABAJO DE TITULACIÓN: ARQ. NATASHA CABRERA

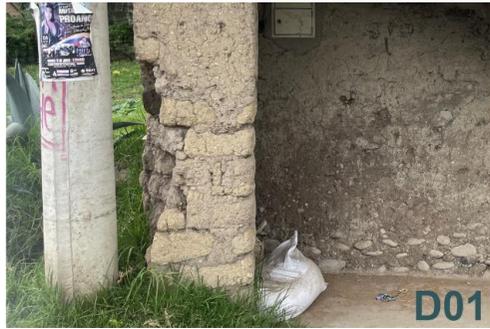
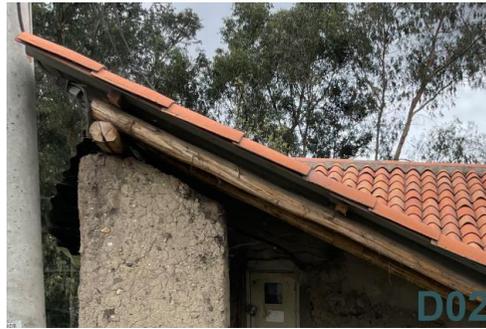
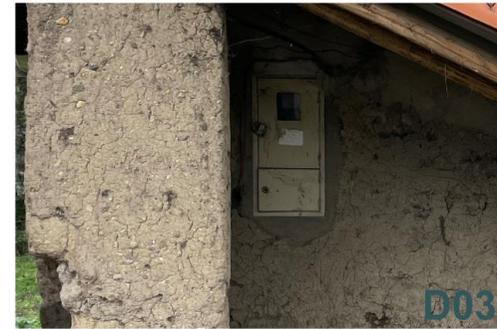
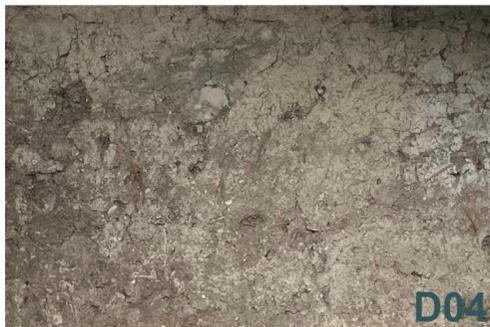
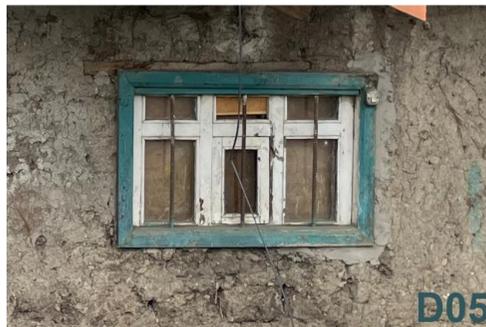
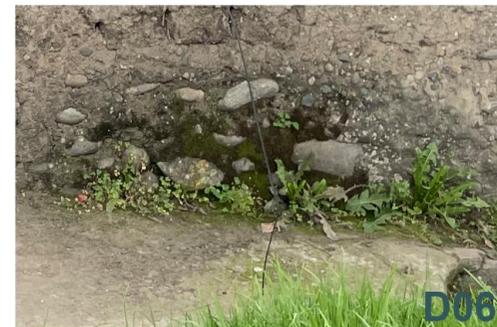
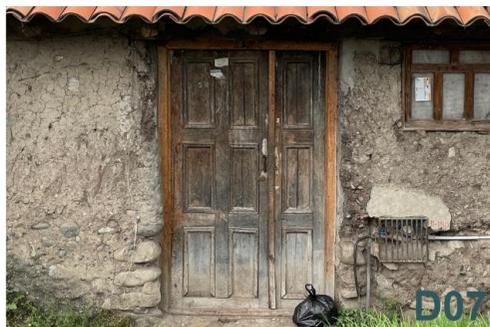
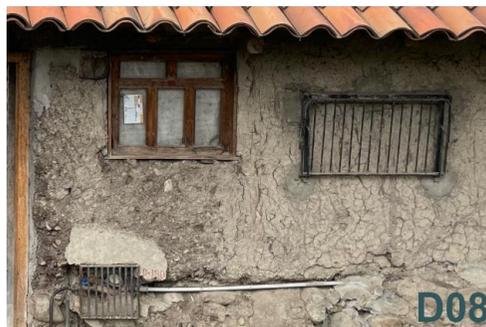
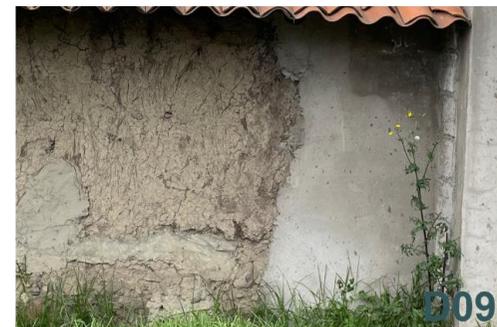
Fig. 92. Documentación fotográfica en la edificación de la Sra. Nelly Pulla

1.2.2. Suciedad	F5. Polvo.	Limpiar carpintería y aplicar pintura
				2.1.5. Pudrición	F2. Presencia de agua	Cambiar la pieza podrida
				3.1. Fisura	M7. Variaciones dimensionales (contracción/dilatación) por cambios de temperatura y humedad	Rellenar grieta, lijar y pintar

1.2.2. Suciedad	F5. Polvo.	Limpiar y aplicar pintura
		PIEDRA	F1-N1-CI-02	1.2.4. Crecimiento biológico	F2. Presencia de agua	Retirar agentes biológicos, limpiar

1.2.2. Suciedad	F5. Polvo.	Limpiar y aplicar pintura
				Otros	Intervención con hormigon	Retirar el hormigon y colocar el material que corresponde

MUIROS	ADOBRE	F1-N1-MU-01	2.1.3. Erosión	F2. Presencia de agua	Resanar el muro

2.2.3. Desprendimiento (fragmentos medianos)	F2. Presencia de agua	Resanar el muro
			F1-N1-MU-02	1.1.2. Manchas	Q3. Emisiones de material particulado de vehículos	Limpiar y aplicar pintura

1.2.2. Suciedad	F5. Polvo.	Limpiar y aplicar pintura
				1.2.4. Crecimiento biológico	F2. Presencia de agua	Retirar agentes biológicos, limpiar
				2.1.2. Desprendimiento en forma de alveolos	Q5. Corrosión	Resanar el muro

2.2.3. Desprendimiento (fragmentos medianos)	Q5. Corrosión	Resanar el muro

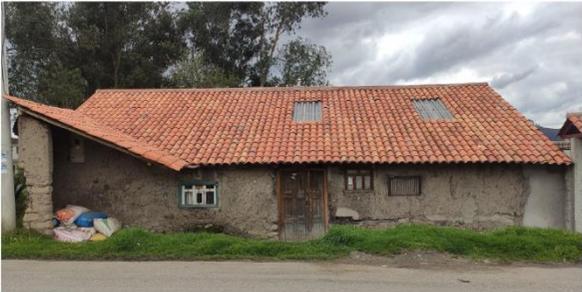
**Fig. 93. Ficha de color**

Recubrimiento de fachada	Empañete	Regular	Color natural del material	
Pintura	-	-	-	
Puertas	Madera	Malo	Color natural del material	
Ventanas	Madera	Regular	Turquesa	
Estructura canecillos	Madera	Malo	Color natural del material	
Cubierta	Teja artesanal	Bueno	Color natural del material	
OBSERVACIONES				FOTOGRAFÍA DE CALA DE COLOR
<p>Desprendimiento de empañete. Canecillos en mal estado: decoloración, suciedad, pudrición y fisura. Decoloración y pudrición de elementos de madera por presencia de agua y rayos ultravioleta. Presencia de agentes biológicos en la parte inferior de la fachada por acción del agua.</p>

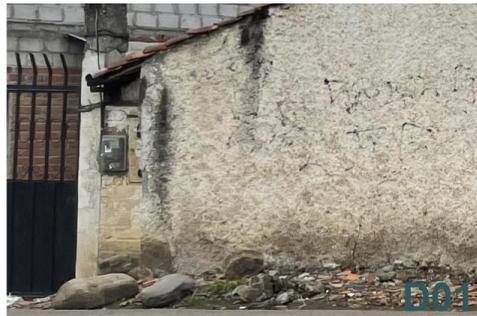
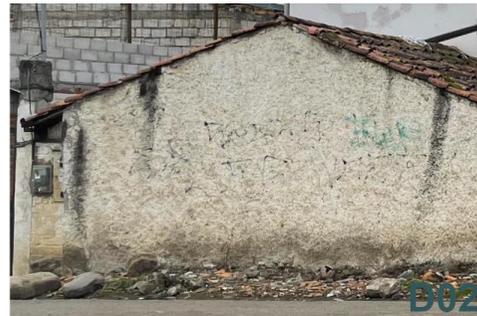
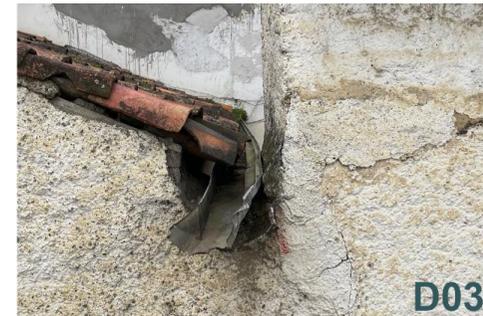
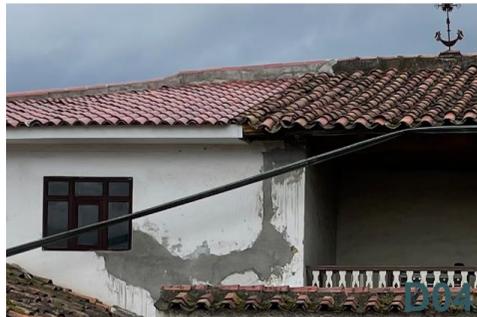
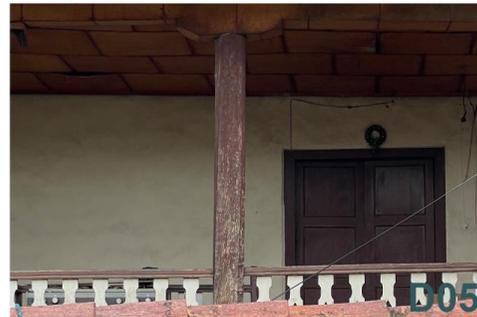
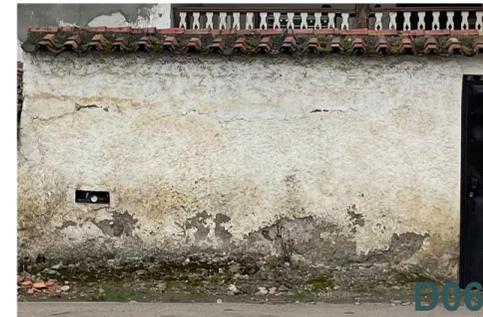
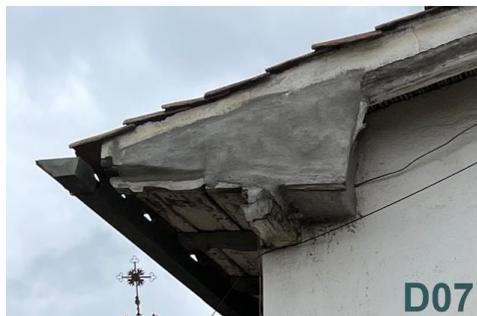
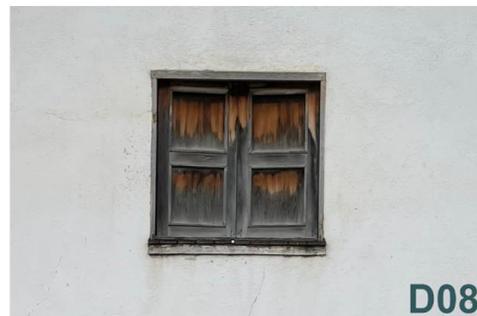
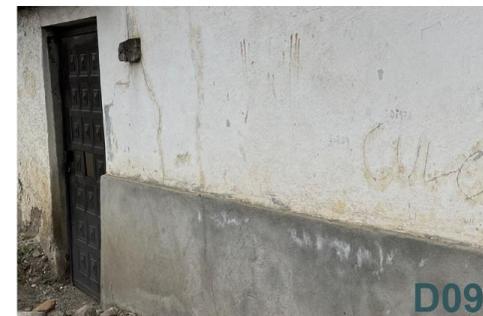
Fig. 100. Documentación fotográfica en la edificación del Sr. Iván Vega

MUROS	ADOBE	F1-N1-MU-03	2.2.3. Desprendimiento (fragmentos medianos)	Q5. Corrosión	Resanar el muro	
				3.3. Fisura en forma de estrella	M9. Variaciones dimensionales (contracción/dilatación) por cambios de temperatura y humedad	Resanar el muro

1.2.4. Crecimiento biológico	F2. Presencia de agua	Retirar agentes biológicos, limpiar	
				2.1.2. Desprendimiento en forma de alveolos	Q5. Corrosión	Resanar el muro

2.2.3. Desprendimiento (fragmentos medianos)	Q5. Corrosión	Resanar el muro	
				1.2.3. Depósito de pintura o pigmentos (Graffiti)	O1. Vandalismo	Limpiar y aplicar pintura	
				F1-N1-MU-04	1.1.2. Manchas	F1. Incrementos en la humedad relativa	Limpiar y aplicar pintura

1.2.4. Crecimiento biológico	F2. Presencia de agua	Retirar agentes biológicos, limpiar	
				2.3.4. Rotura	O3. Desgaste por uso	Reemplazar tejas rotas

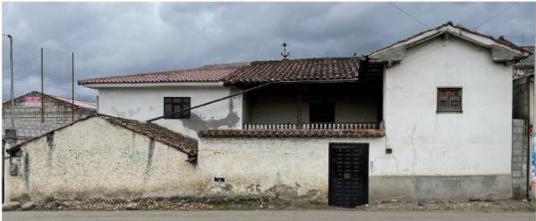
**Fig. 101. Ficha de color**

Recubrimiento de fachada	Empañete	Bueno	Color natural del material	
Pintura	Pintura latex	Regular	Blanco	
Puertas	Metal	Bueno	Negro	
Ventanas	Madera	Bueno	Color natural del material	
Estructura canchillos	Madera	Regular	Color natural del material	
Cubierta	Teja artesanal	Regular	Color natural del material	
OBSERVACIONES				FOTOGRAFÍA DE CALA DE COLOR

Desprendimiento de pintura, mayoritariamente en zócalo. Canchillos en mal estado: decoloración, suciedad, pudrición y fisura. Pudrición y decoloración en ventana por presencia de agua y rayos ultravioleta. Uso de cemento en zócalo al lado derecho de puerta. Presencia de agentes biológicos en la parte inferior de la fachada por acción del agua. Presencia de grafiti. Presencia de fisuras. Presencia de agentes biológicos en la cubierta por acción del agua.

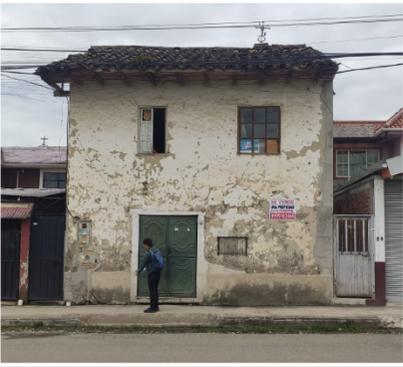
**Fig. 108. Ficha de color**

Recubrimiento de fachada	Empañete	Regular	Color natural del material	
Pintura	Pintura latex	Malo	Blanco	
Puertas	Metal	Bueno	Turquesa	
Ventanas	Madera	Regular	Blanco	
Estructura canecillos	Madera	Malo	Color natural del material	
Cubierta	Teja artesanal	Regular	Color natural del material	
OBSERVACIONES				FOTOGRAFÍA DE CALA DE COLOR
Desprendimiento de empañete y pintura. Canecillos en mal estado: decoloración, suciedad, pudrición y fisura. Pudrición de elementos de madera por presencia de agua y rayos ultravioleta. Uso de cemento en el zócalo. Presencia de agentes biológicos en la parte inferior de la fachada por acción del agua.

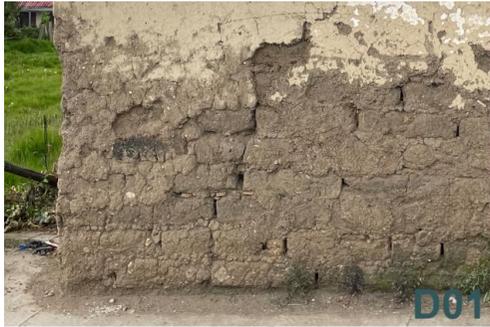
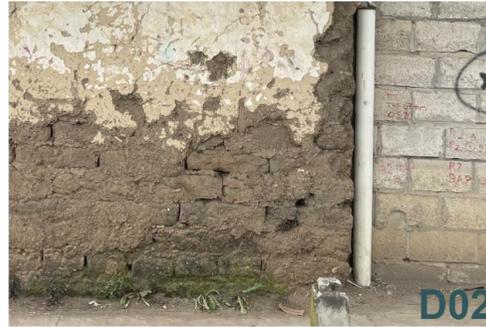
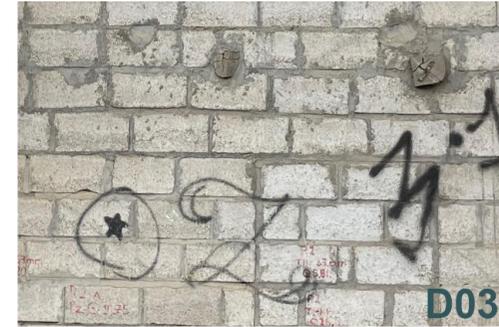
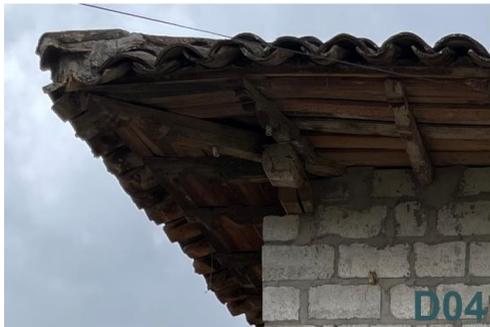
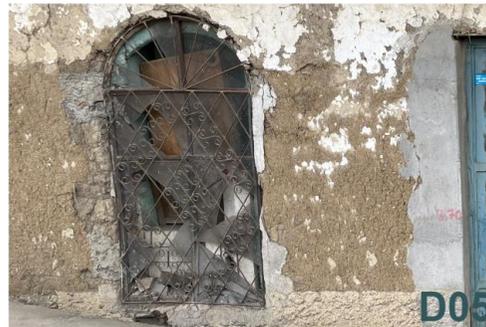
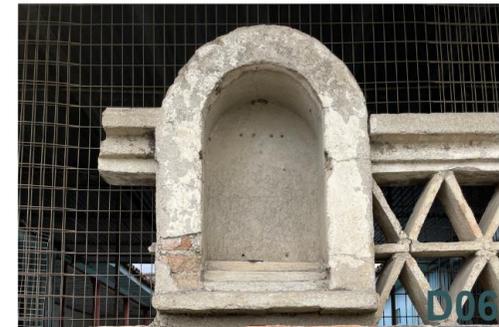
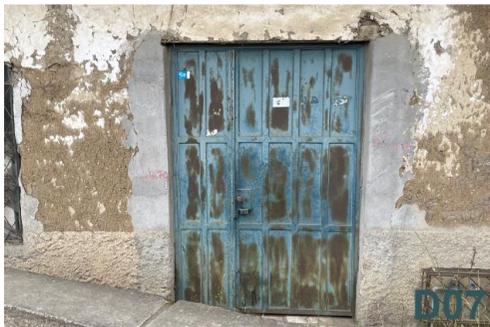
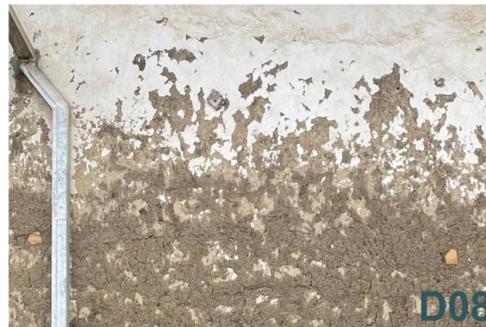
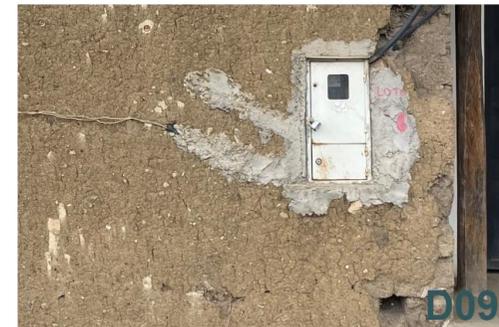
Fig. 114. Documentación fotográfica en la edificación del Sr. Roberto Villacis

1.1.2. Manchas	Q3. Emisiones de material particulado de vehículos	Limpiar y aplicar pintura
				2.2.2. Exfoliación (desprendimiento en capas)	Q5. Corrosión	Resanar el muro

1.2.4. Crecimiento biológico	F2. Presencia de agua	Retirar agentes biológicos, limpiar
				2.1.2. Desprendimiento en forma de alveolos	Q5. Corrosión	Resanar el muro

2.2.3. Desprendimiento (fragmentos medianos)	Q5. Corrosión	Resanar el muro
				2.2.2. Exfoliación (desprendimiento en capas)	Q5. Corrosión	Resanar el muro

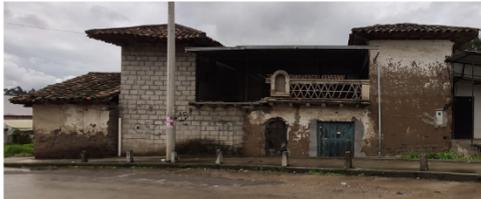
Fig. 115. Ficha de color

Recubrimiento de fachada	Empañete	Regular	Color natural del material	
Pintura	Pintura latex	Malo	Blanco	
Puertas	Madera	Malo	Turquesa y color natural del material	
Ventanas	-	-	-	
Estructura canecillos	Madera	Regular	Color natural del material	
Cubierta	Teja artesanal	Regular	Color natural del material	
OBSERVACIONES				FOTOGRAFÍA DE CALA DE COLOR

Desprendimiento de empañete y pintura. Canecillos en mal estado: decoloración, suciedad, pudrición y fisura. Pudrición y decoloración de puertas por presencia de agua y rayos ultravioleta. Uso de cemento en un tramo del zócalo. Presencia de agentes biológicos en la parte inferior de la fachada por acción del agua. Presencia de nuevo muro de bloque. Presencia de fisuras. Presencia de agentes biológicos en la cubierta por acción del agua. Nivel de la vivienda por debajo debajo de la vereda. Ausencia de parte del balcón a causa de un choque contra el muro.

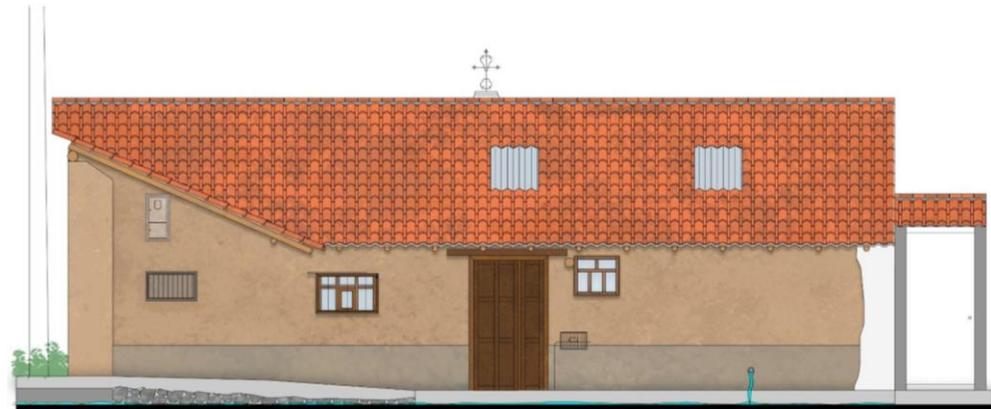
Fig. 126. Propuesta de mantenimiento de la edificación 0191

En el caso de esta edificación se propone la recuperación del muro lateral izquierdo agregando los adobes faltantes ya que este es uno de los elementos que más daño a sufrido por acción del agua, así como la recuperación del zócalo que está completamente caído lo que provoca humedad a los muros de la vivienda, en cuanto a las demás acciones se propone la limpieza de la vegetación existente en muros, así como el revoque de los mismos. La propuesta también toma en cuenta elementos ajenos a la edificación como lo son medidores de luz y de agua que se reubican en la parte izquierda de la edificación y se pintan del mismo color, y por último las carpinterías que deben ser limpiadas, lijadas y pintadas.

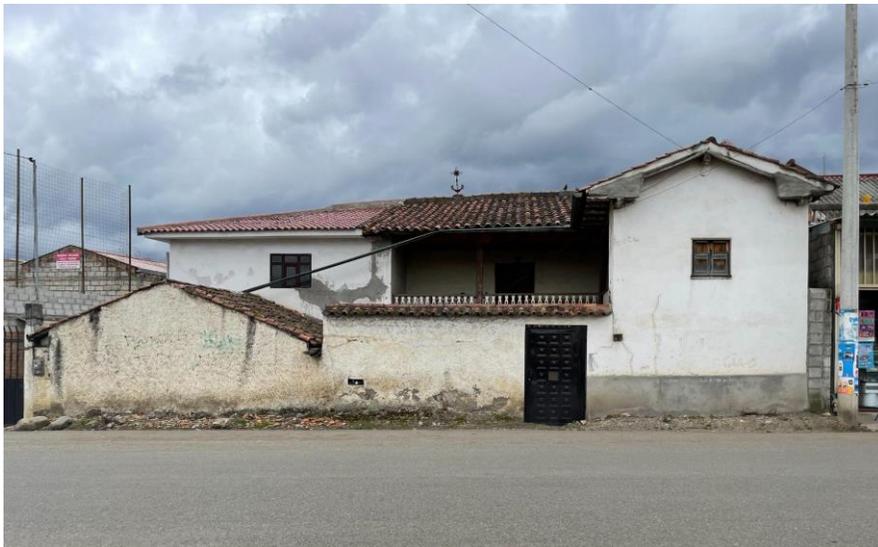
Fig. 128. Edificación 0155, referencia gráfica

En el caso de esta edificación se propone la recuperación del zócalo izquierdo que sufre de faltantes, aparte de la nivelación de la vereda que supera el nivel de la vivienda y genera humedad, en cuanto a las demás acciones se propone la limpieza de la vegetación existente en muros, así como el revoque de los mismos. En esta propuesta se recupera el canal de aguas lluvias que se encontraba fuera de lugar, por último, las carpinterías que deben ser limpiadas, lijadas y pintadas.

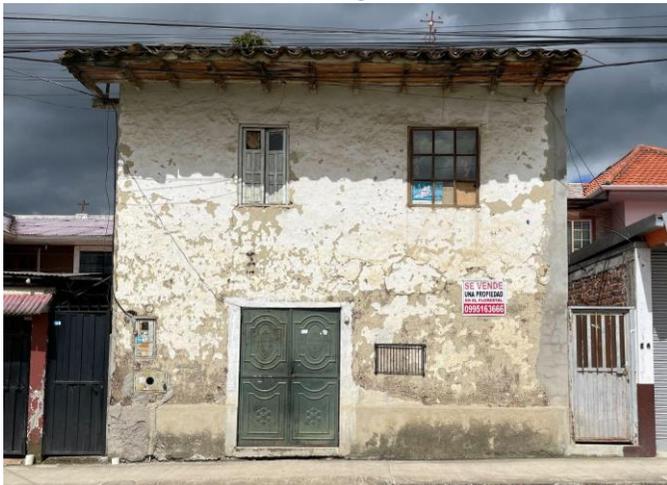
Fig. 132. Edificación 0199, referencia gráfica

En el caso de esta edificación se propone la reconstrucción de un nuevo zócalo de adobe, dado que el actual es de hormigón un material inconsistente con el resto de la edificación ya que no permite que el muro respire, en cuanto a las demás acciones se propone la limpieza de la vegetación existente en muros, así como el revoque de los mismos. La propuesta también toma en cuenta elementos ajenos a la edificación como lo son medidores de luz y de agua que se reubican en la parte izquierda de la edificación y se pintan del mismo color, y por último las carpinterías que deben ser limpiadas, lijadas y pintadas.

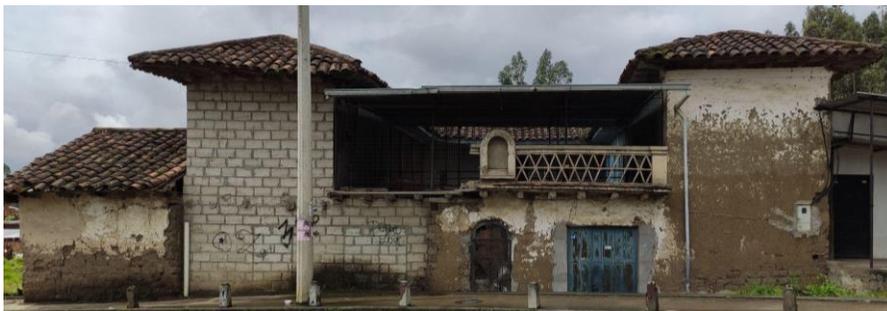
Fig. 136. Edificación 1422, referencia gráfica

En el caso de esta edificación se revisaron varias propuestas ya que el muro izquierdo se encuentra completamente reconstruido y sufre de varias pérdidas en elementos como balcones y estructura, por lo cual se han realizado dos propuestas. La primera busca completar los elementos faltantes con materiales que se diferencien de los originales y la segunda en donde se propone una reconstrucción con materiales más parecidos para consolidar la fachada, para lo cual en la primera opción se coloca un pasamanos de vidrio para salvaguardar la seguridad de los transeúntes y se deja vistos los cambios realizados por los propietarios y en la segunda se completa este balcón siguiendo los patrones del mismo y se enlucen las paredes reconstruidas, en ambos casos se procede a tomar acciones de limpieza y revoque de muros así como la recuperación de zócalos y lijado y pintado de carpinterías.

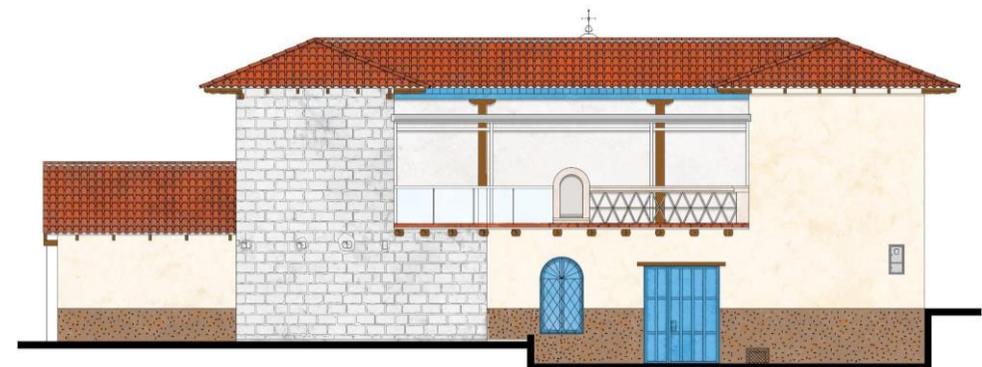
Fig. 138. Propuesta de mantenimiento de la edificación 1422

En la figura 138, la fachada representa un porcentaje muy pequeño del total de la edificación, por eso un proyecto que contemple la misma estaría incompleto. La cara principal o fachada puede revelar sólo una cantidad específica de problemas dejando las raíces de los mismos sin resolverse.

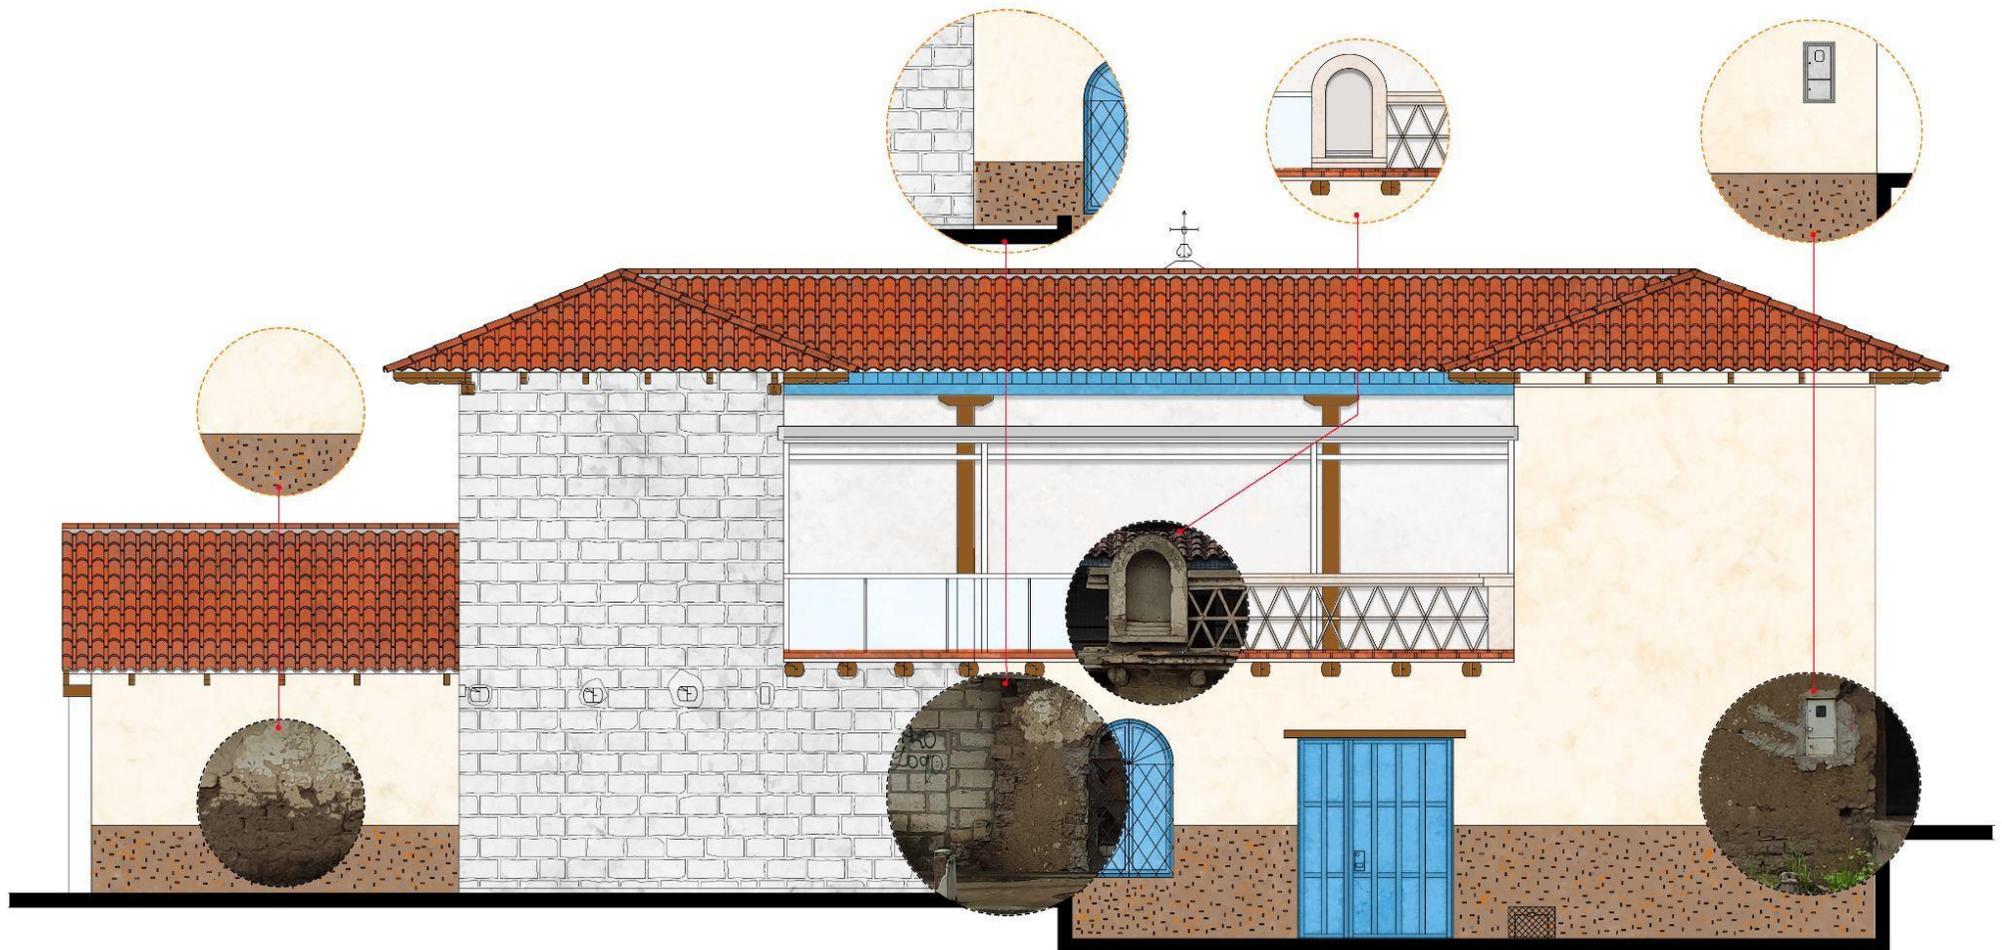
Fig. 139. Propuesta A, edificación 1422

En la figura 139, se indica el contenido total de la vivienda y en ella se pueden ver los elementos omitidos como la estructura, cielos rasos, escaleras, áreas especiales, etc. Debido a esta conclusión, se recomienda trabajar con la totalidad de la edificación para una detección óptima de daños y afecciones en las viviendas.
