La Evaluación Hidráulico-Sanitaria de la Planta de Tratamiento Bella Unión inicia con la descripción general de la Planta, captaciones y líneas de conducción, continuando con la descripción del servicio, consumos, organización, tarifas, operación y mantenimiento.

UNIVERSIDAD DE CUENCA

FACULTAD DE INGENIERÍA

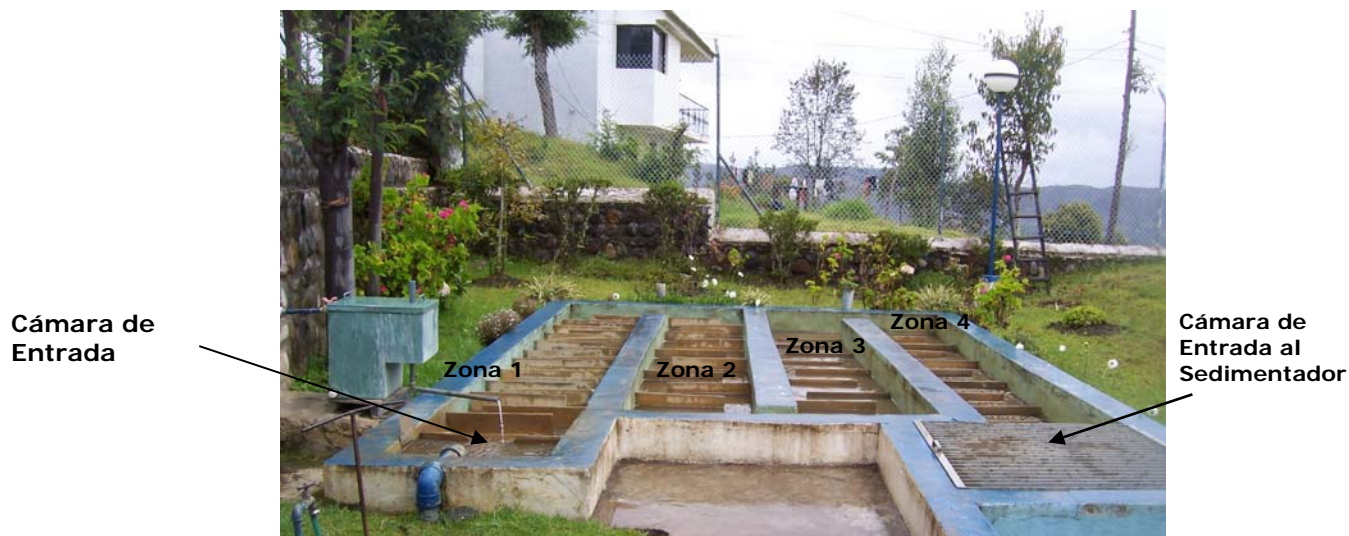
Foto II-2 Unidades de Floculación

entre tabiques dentro de una misma zona es variable, esto puede deberse a errores constructivos o falta de mantenimiento. Las paredes y fondo de toda la unidad de floculación son de hormigón armado.

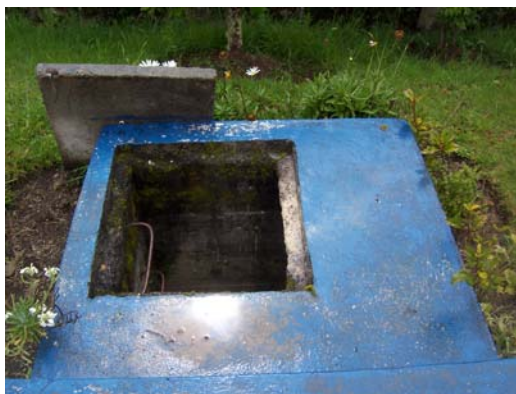
Foto II-9 Cámara de Desagüe del Floculador y Sedimentador.

hormigón y en su parte interior tiene escaleras de acero empotradas a la pared pero son incómodas razón por la cual se utiliza una escalera de madera para bajar. (Foto X-38). Esta cámara se conecta a otra de desagüe CD2 mediante una tubería de hormigón de 200mm de diámetro

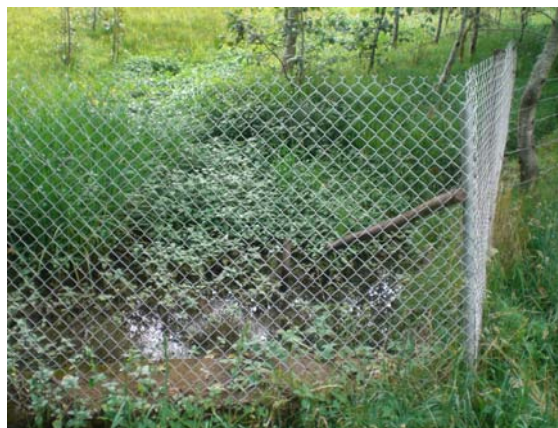
Foto. V-1 Zona de pantano cercada de donde se capta el agua hacia el tanque de presión

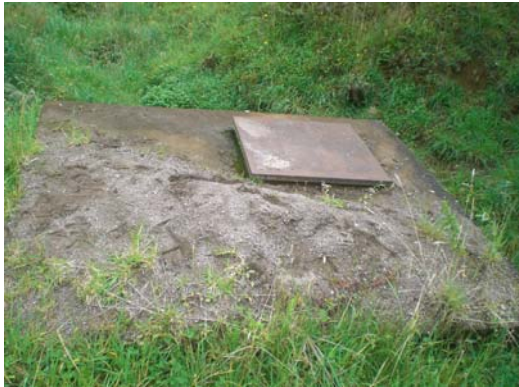
Foto. V-2 Tanque de Presión de Hormigón con tapa metálica.

Estado: en general la estructura de captación presenta un buen estado físico, pues no se presentan fisuras en el hormigón, lo que si se observó es falta de mantenimiento ya que la vegetación cubría a muchos de los accesorios.

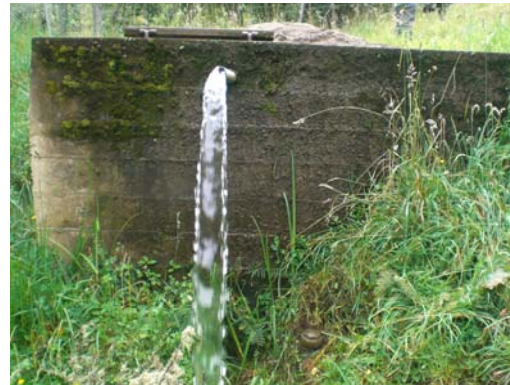
Foto. V-3 Vista frontal del tanque de presión de la captación 1.

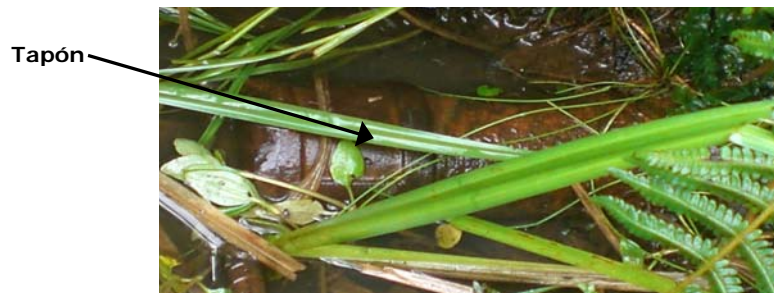
Foto. V-4 Tubería de lavado de HG 2" y Tapón.

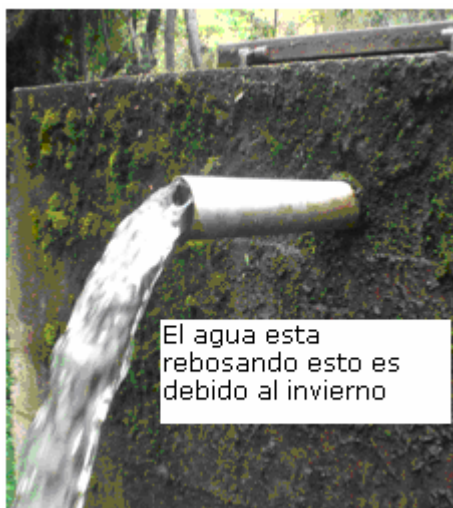
Foto. V-5 Tubería de rebose de PVC 2".

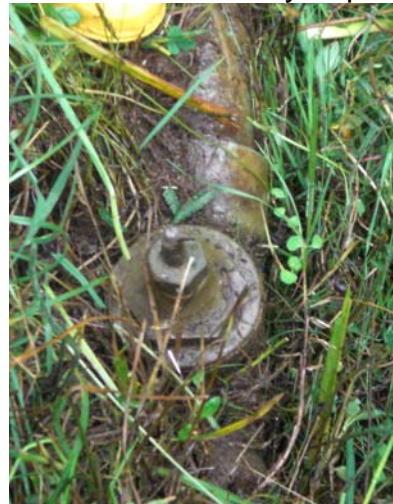
Foto. V-6 Llave de Paso

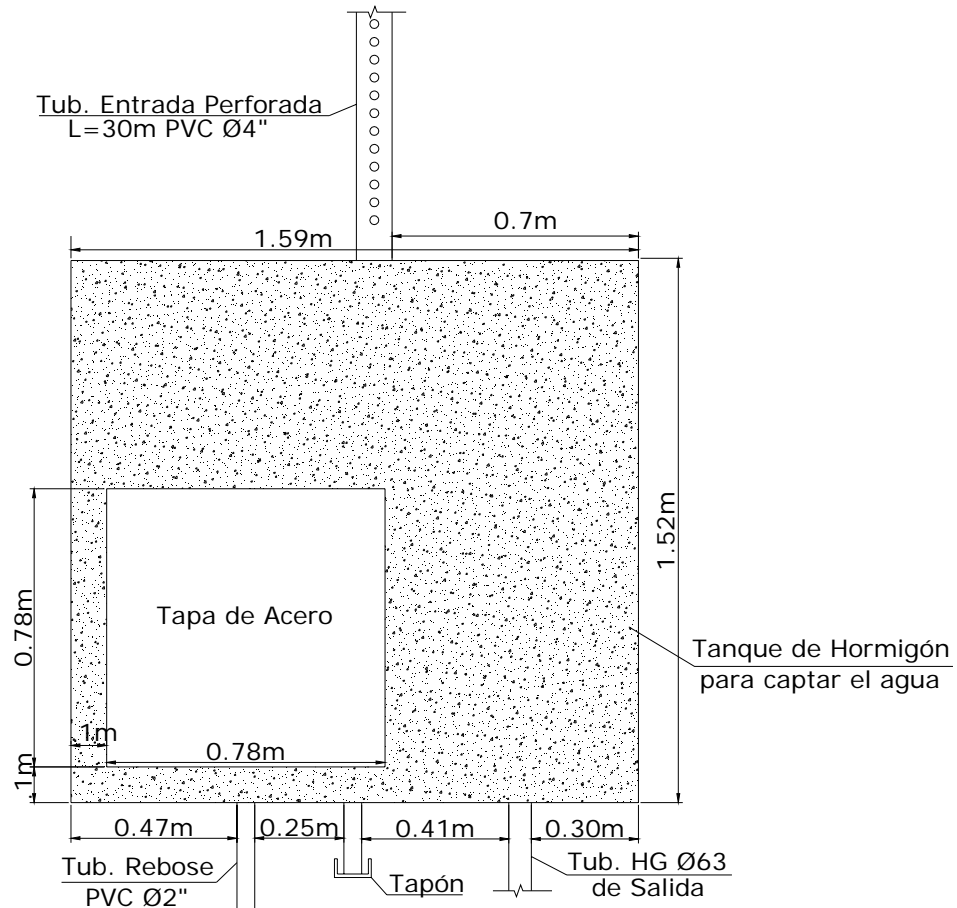
FIG. V-4 Planta del tanque de presión de la captación 2

Estado: su estado no era el adecuado, debido a falta de mantenimiento había bastante vegetación cubriendo gran parte de la estructura. No se observaron mayores fisuras en la estructura.

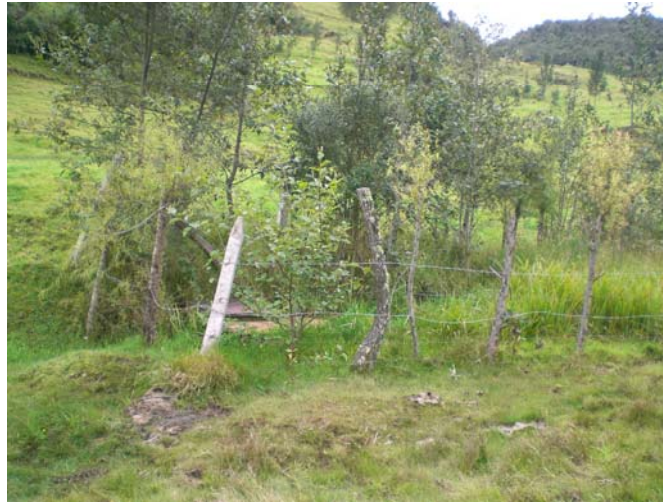
Foto. V-10 Alrededores de la Captación

Condiciones Sanitarias: en general las condiciones ambientales son buenas, puesto que la captación se encuentra cercada en toda su área (Foto. V-10), lo que permite el control adecuado de las condiciones ambientales. Observamos presencia de ganado a los alrededores del área cercada, lo que podría afectar en cierta forma a la calidad del agua.

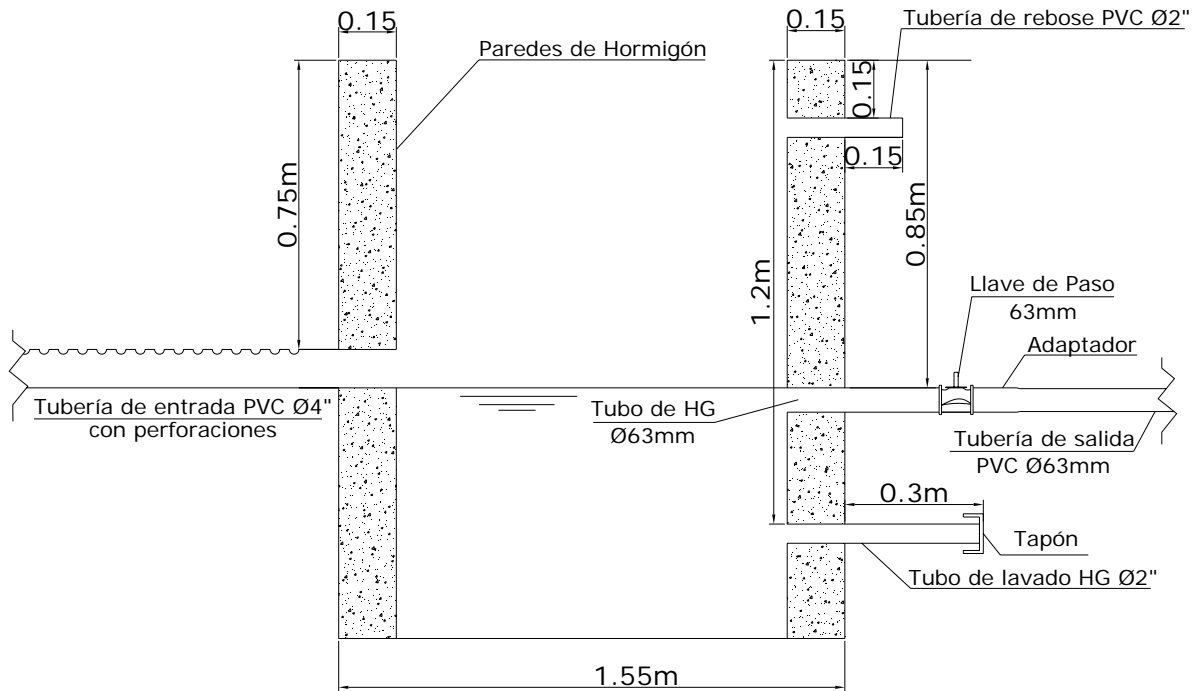
FIG. V-7 Corte longitudinal del tanque de presión de la captación 3

Estado: en general la estructura de captación presenta un buen estado, pues no se presentan fisuras en el hormigón, lo que si se observo es falta de mantenimiento ya que la vegetación cubría a muchos de los accesorios.

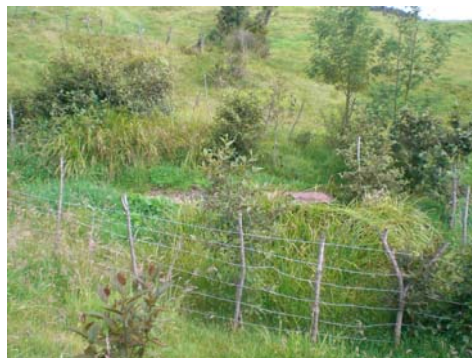
Foto. V-14 Cerramiento de la Captación 3

Condiciones Sanitarias: Como se puede ver en la Foto V-14 las condiciones ambientales son buenas, puesto que la captación se encuentra cercada en toda su área razón por lo que la contaminación de la fuente debido al ganado no existe, lo que permite el control adecuado de las condiciones ambientales.

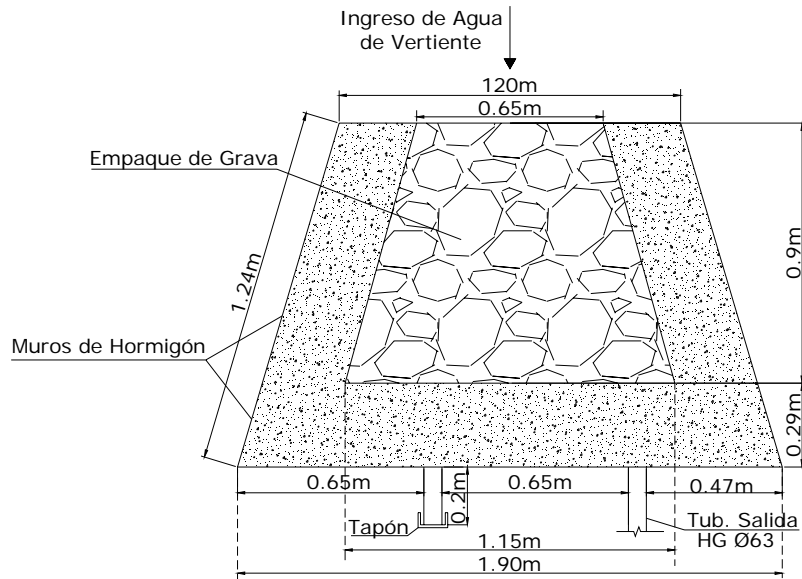
FIG. V-8 Vista en planta de la Captación 4.

Estado: no era el adecuado, pues no presentaba ningún cerramiento además estaba rodeado de vegetación y sus accesorios tenían musgos. La estructura estaba medianamente deteriorada, pero no se observaron mayores fisuras en la estructura.

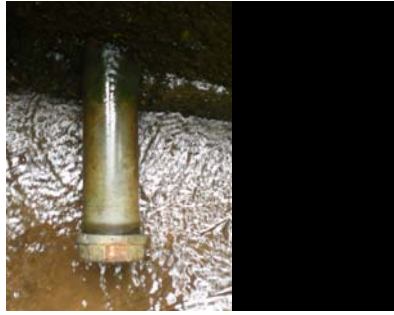
Foto V-20 Tubería de HG de 2" y tapón.

Estado: no es adecuado ya que no presentaba ningún cerramiento además estaba rodeado de vegetación y sus accesorios tenían musgos. En época de invierno (lluvias) se inunda como se puede observar en la Foto. V-20. La estructura estaba medianamente deteriorada, pero no se observaron mayores fisuras en la estructura.

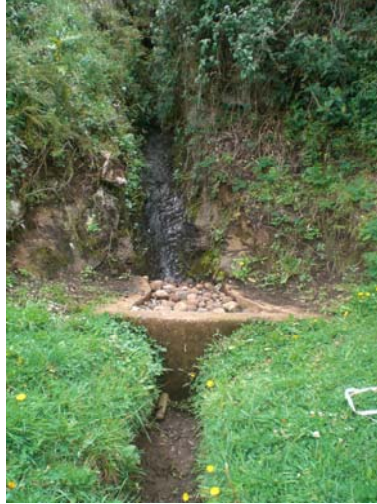
Foto. V-25 Vista panorámica de la captación 6.

Condiciones Sanitarias: en general se observaron buenas condiciones sanitarias, el lugar era muy natural, no existía contaminación en los alrededores. (Foto. V-25).

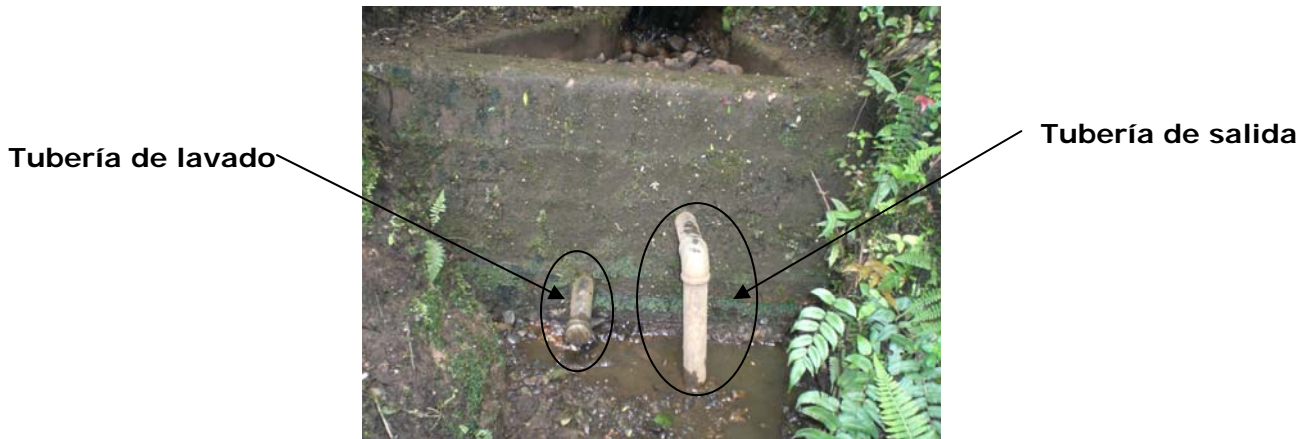
Foto V-27 Accesorios de la Captación 7.

Estado: no adecuado ya que no presentaba ningún cerramiento además estaba rodeado de vegetación y sus accesorios y estructura cubiertos de musgos. No se observaron mayores fisuras en la estructura que se notaba deteriorada.

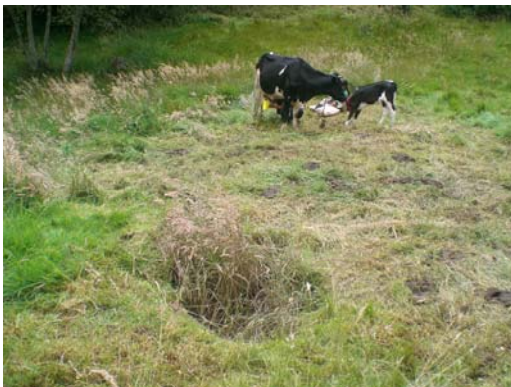
Estado Físico: No posee ningún cerramiento y la estructura casi no se podía apreciar debido a que estaba cubierta de vegetación y rodeada por excremento de ganado, se encuentra en condiciones deplorables. (Foto. V-30).

Condiciones Sanitarias: presenta vegetación y excremento en su interior como se aprecia en la Foto. V-31, en general las condiciones ambientales son deplorables debido a la gran cantidad de materia fecal del ganado que se encuentra en los alrededores Foto. V-30 y que contaminan la fuente.

Foto V-30 Contaminación fecal debido a la presencia del ganado.

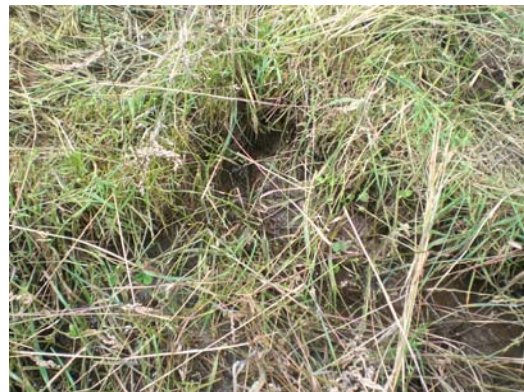
Foto V-31 Agua contaminada en la fuente.

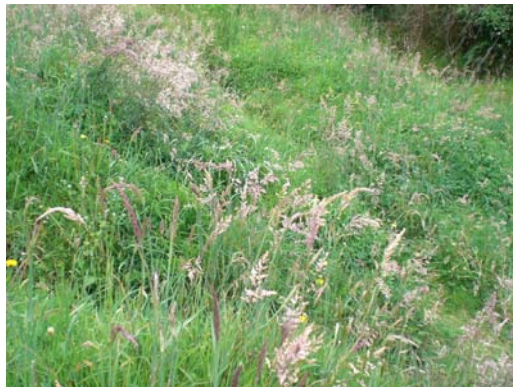
Foto V-34 Alrededores de la Captación 9.

Condiciones Sanitarias: las condiciones ambientales son buenas no existe contaminación en los alrededores y existe una variedad de plantas silvestres. (Foto V-34).

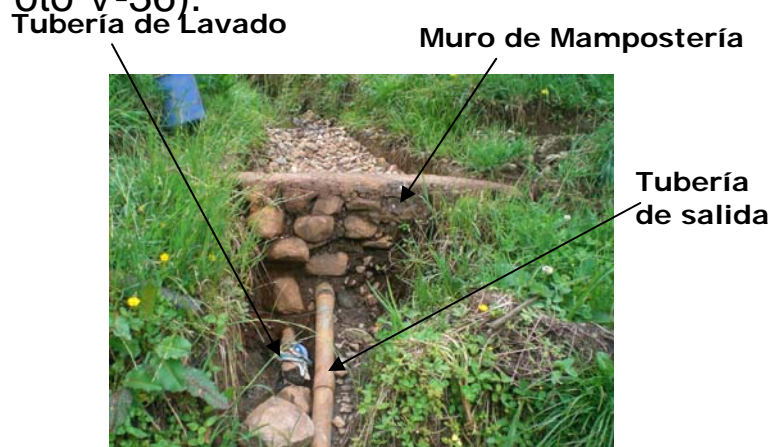
Foto V-36 Accesorios de la Captación 10.

Estado: no adecuado ya que no presentaba ningún cerramiento además estaba rodeado de vegetación y sus accesorios con musgos. La estructura estaba un tanto deteriorada.

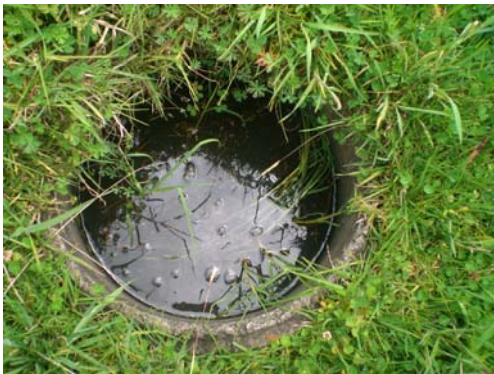
Foto. V-39 Válvula de Purga inundada.

- Cuando hay daños en las captaciones, entra aire a la tubería lo que dificulta el proceso de conducción.
- De acuerdo al operador las válvulas de purga están situadas en puntos muy bajos y se inundan con facilidad (Foto. V-39 y V-41), mientras que una de las de aire no funciona bien debido a su mala ubicación (Foto. V-40), la única válvula de aire que funciona normalmente es la de la línea de Cuncay.
- Debido a ciertos derrumbes y reptaciones del terreno que se presentan en ciertos lugares de la conducción, se produce la separación de tramos de tubería ocasionando serios problemas tales como obstrucciones, disminución de caudal, baja calidad del agua captada, etc.

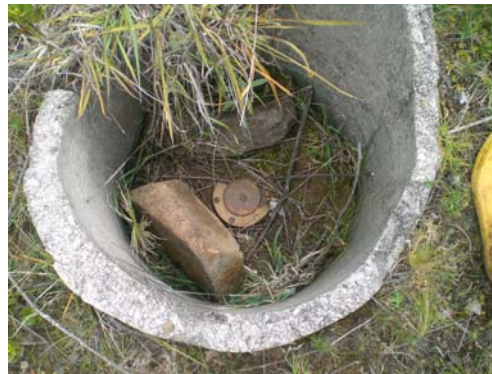
Foto. V-40 Válvula de Aire, actualmente en desuso

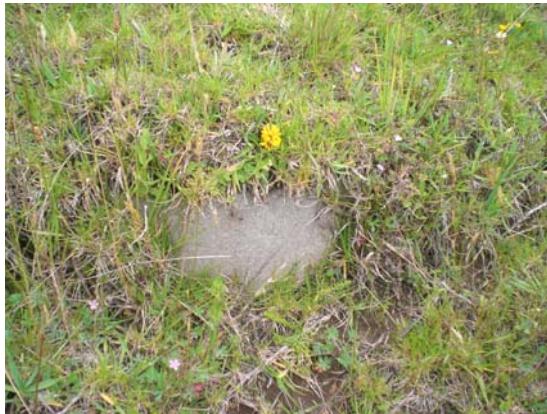
Foto. V-41 Válvula de Purga inundada

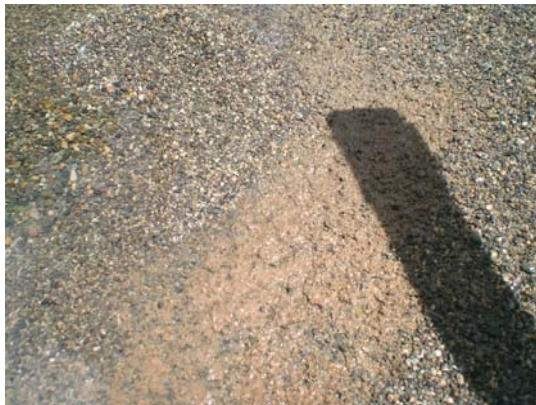
Foto VI-15 Capa Superior con lodos e impurezas

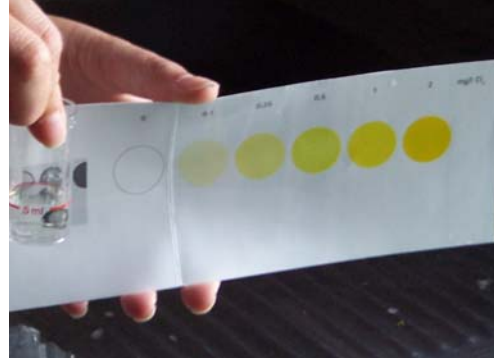
Foto VI-37 Medida de Cloro Residual

Como se puede apreciar en la Foto VI-37:

El valor obtenido por nosotras fue de 0 mg/l, esto se debe a que el tanque de reserva del domicilio el cloro se debe haber perdido.

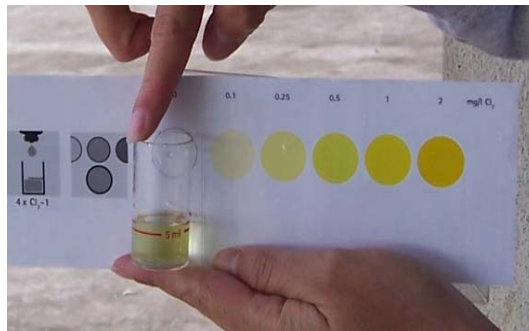
Foto VI-39 Medida de Cloro Residual

Como se puede apreciar en la Foto VI-39:

El valor obtenido por nosotras fue de 0.25mg/l.

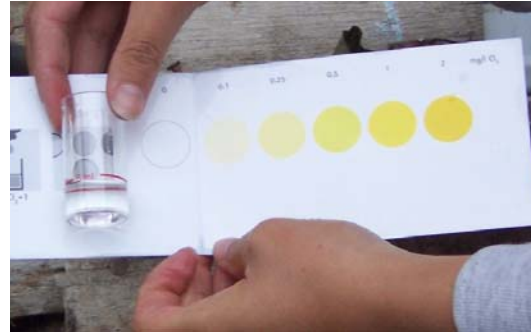
Foto VI-41 Medida de Cloro Residual

Como se puede apreciar en la Foto VI-41:

El valor obtenido por nosotras fue de 0mg/l.

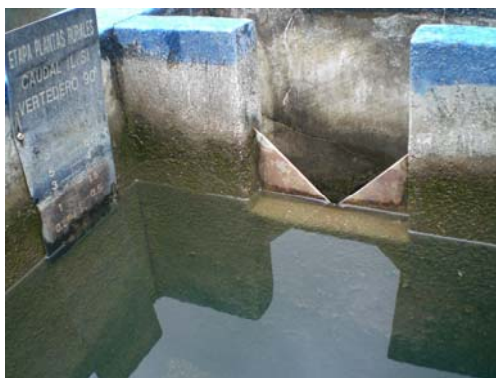
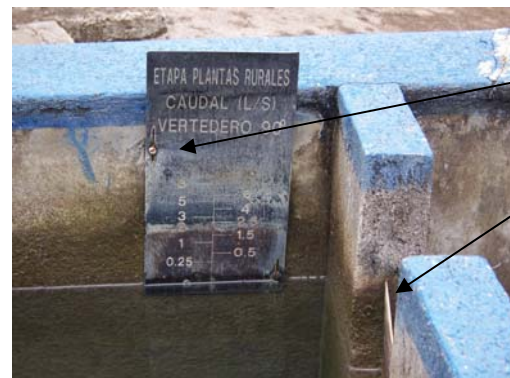
Nota: El filtro estaba siendo lavado por lo que no estaba pasando caudal alguno a través del vertedero.

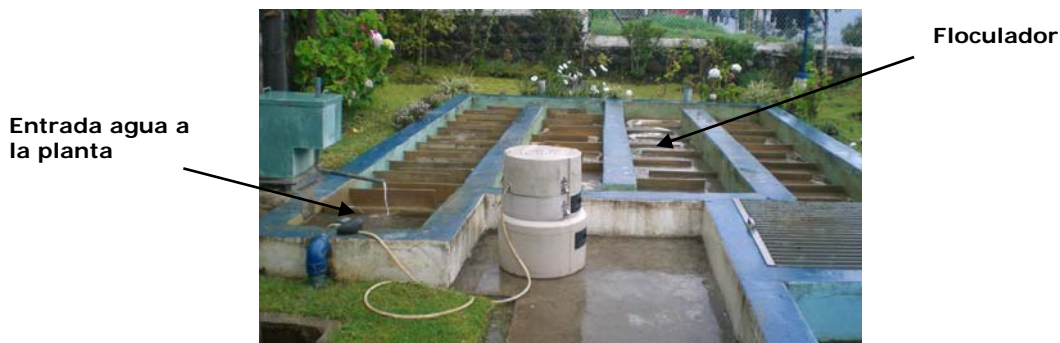
Foto VII-5 Muestreador colocado en la cámara de entrada del floculador

Se colocó el muestreador en la cámara de entrada de agua cruda a la planta. (Ver Foto VII-5)

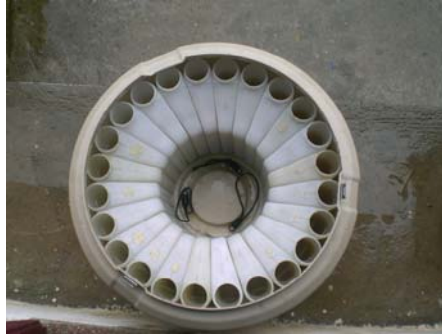
Foto. VII-6 Muestreador a la entrada de la planta con todas las muestras tomadas.

Se repitió el muestreo automático por dos días más. Las muestras de agua cruda correspondientes al segundo y tercer muestreo estaban altamente coloreadas y turbias debido a la intensa lluvia de la noche y madrugada.

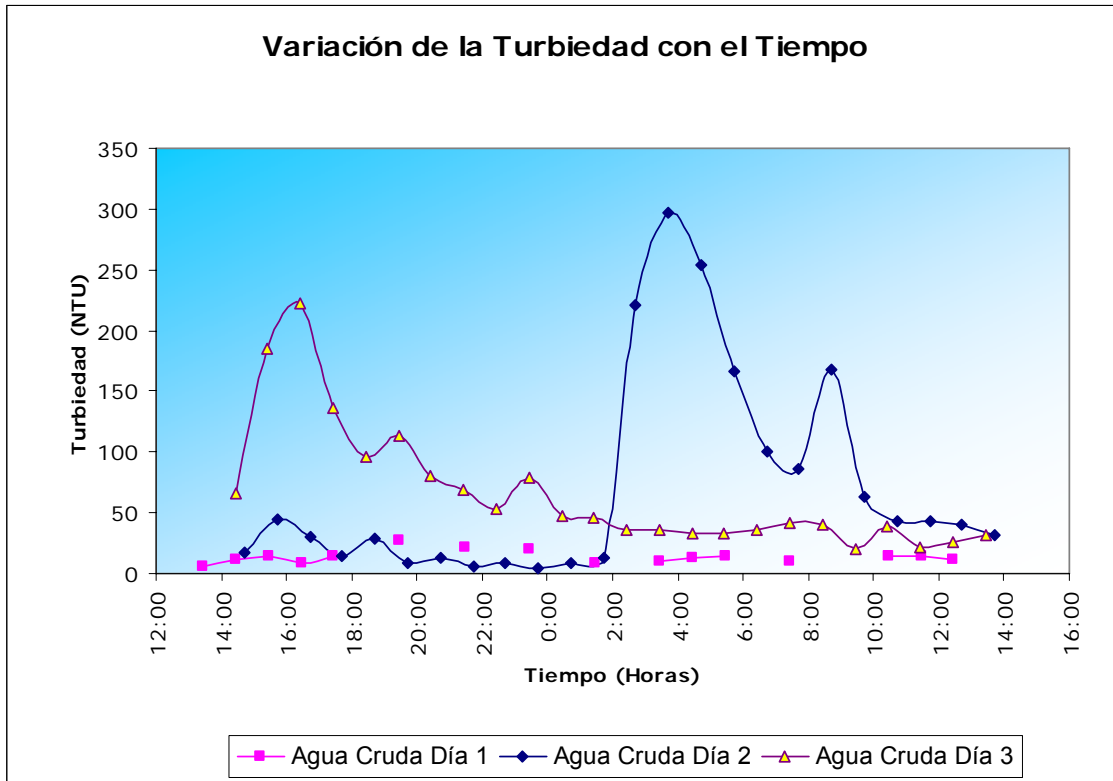
FIG. VII-1 Variación de la Turbiedad a lo largo de los tres días de muestreo.

Al día siguiente se recogieron las muestras tomadas y se activó el muestreador nuevamente. Observamos una variación horaria bastante amplia en el color y turbiedad de las muestras.

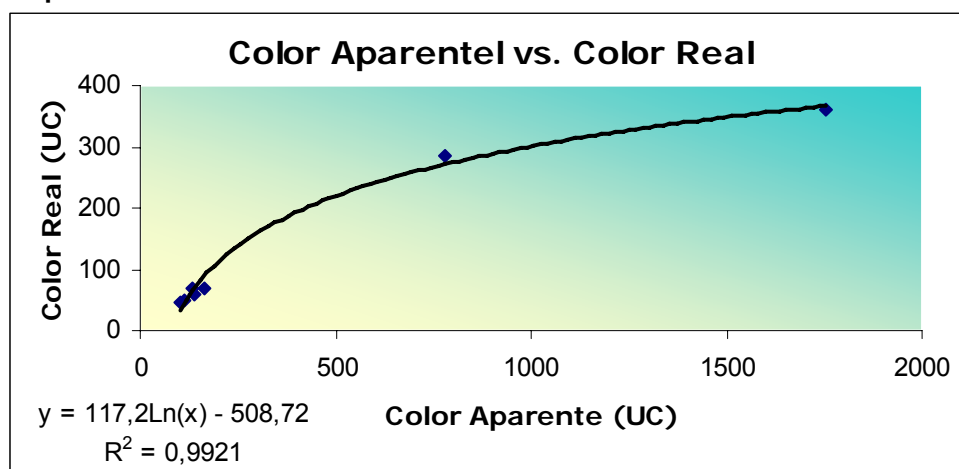
FIG. VII-3 Ajuste de los valores de color real y aparente a una curva logarítmica

Al no tener los valores de color real de todas las muestras tomadas ya que su obtención requiere de mucho tiempo; se realizó una correlación entre los valores de color real medidos y su respectivo color aparente, el valor del coeficiente de correlación obtenido fue de: 0.95, lo que nos indica que los valores están muy bien correlacionados.

Al tener los valores una buena correlación, fue posible obtener una ecuación mediante el ajuste de los valores a una curva logarítmica, que permita calcular el color real a partir del color aparente. En la figura VII-3 se muestra el ajuste de los puntos a la curva con la ecuación correspondiente.

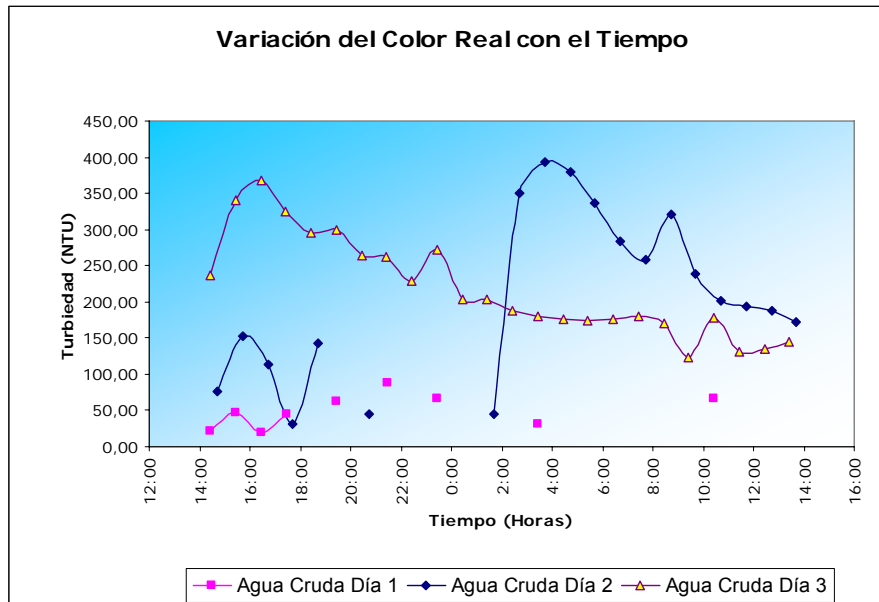
FIG. VII-4 Variación del Color Real a lo largo de los tres días de Muestreo.

En la figura VII-4 se grafican los resultados de las tablas VII-7, VII-8 y VII-9.

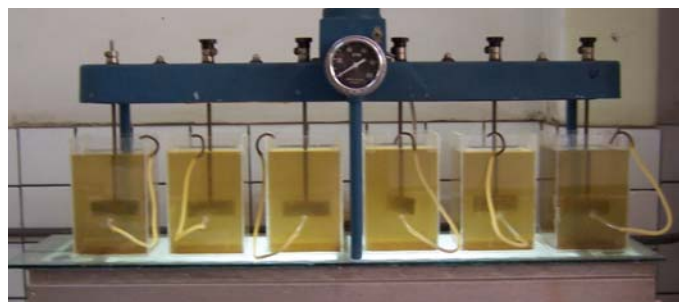
Foto VIII-4 Mezcla rápida formación de flóculos.

- La formación de los flóculos es inmediata, los que aumentan de tamaño paulatinamente durante la floculación. (Foto VIII-4)

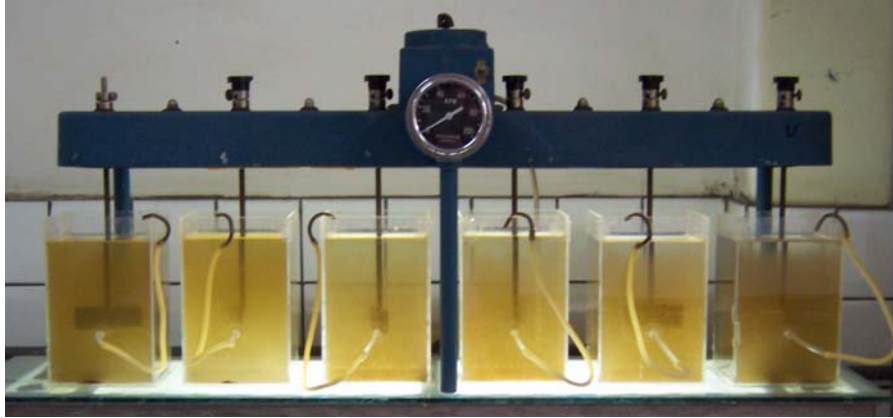
Foto VIII-5 Formación de Flóculos pesados a los 5 minutos de sedimentación.

- Durante la etapa de Sedimentación observamos que para las jarras con dosis superiores a los 60 mg/l. la mayoría de flóculos se sedimentaron en los primeros cinco minutos por lo que se puede concluir que los flóculos que se forman son pesados (Ver foto VIII-5).

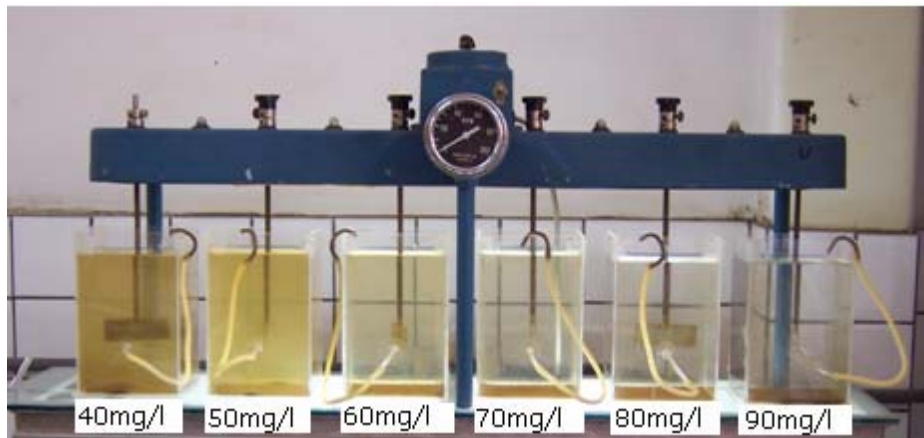
Foto VIII-6 Etapa de Sedimentación Terminada.

- Una vez que han transcurrido los 20 minutos de Sedimentación se observa claramente en la Foto VIII-6 que los flóculos han caído al fondo de la jarra removiéndose el color sobre todo para las jarras con dosis mayores a los 60mg/l.

La dosis de 40 mg/l es insuficiente ya que los flóculos que se forman son muy pequeños, livianos y no se sedimentan fácilmente, el agua se ve coloreada, pues es una dosis muy inferior a la óptima.

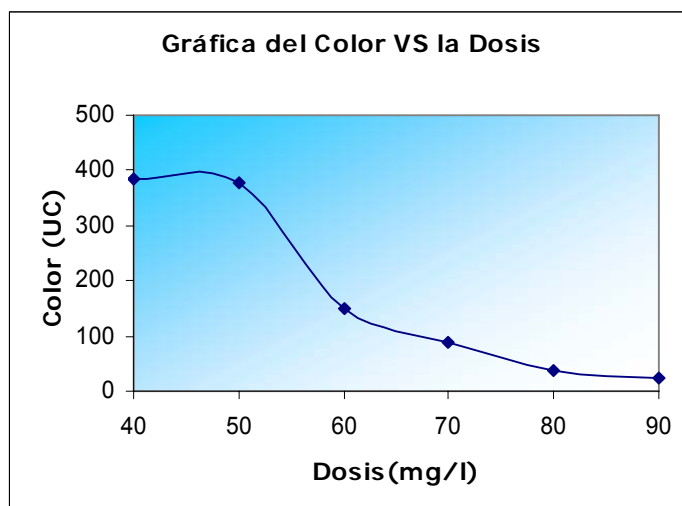
FIG. VIII-1 Variación del Color obtenido de acuerdo a la Dosis empleada.

Al revisar los resultados obtenidos de color para cada dosis tenemos que mientras mayor dosis de coagulante se agregue al agua la remoción de color es mayor, es decir que se produce una eficiente desestabilización de los coloides y los flóculos formados son más grandes y pesados (Foto VIII-7). En la FIG. VIII-1 se muestra la curva obtenida con los valores de color para cada dosis adicionada.

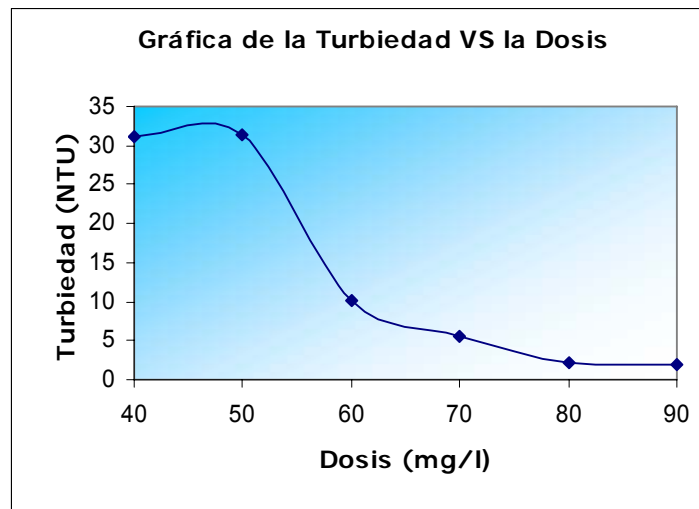
FIG. VIII-2 Variación de la Turbiedad obtenida de acuerdo a la Dosis empleada.

- De igual manera la turbiedad disminuye, a mayor dosis puesto que si los flóculos formados son más pesados sedimentan con mayor facilidad y por ende aumenta la remoción de la turbiedad. (Ver FIG. VIII-2):

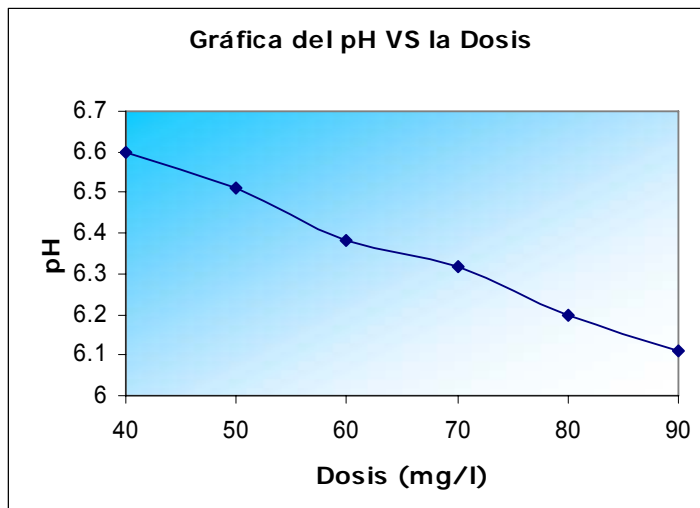
FIG. VIII-3 Variación del pH de acuerdo a la Dosis empleada.

- Los valores del pH reflejan que a medida que se pone mayor dosis de sulfato de aluminio en el agua se va acidificando más, por lo tanto el valor del pH disminuye, sin embargo comparando los valores del pH obtenidos después de añadir el sulfato de aluminio, con el pH del agua a la entrada de la planta se puede notar que la variación para este ensayo no es significativa. (Ver FIG. VIII-3):

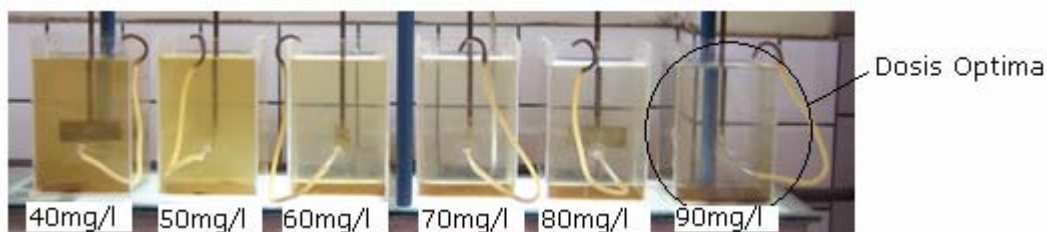
Foto. VIII-7 Determinación de la Dosis Óptima.

- La muestra de mejores resultados (mayor remoción de color y turbiedad), es la de 90 mg/l, por lo que para efectos del ensayo es la Dosis Óptima (Ver Foto VIII-7), no obstante ésta puede ser mayor.

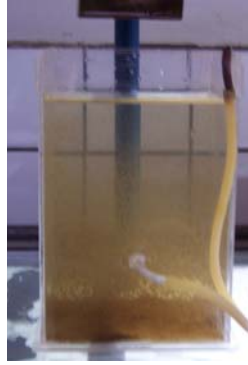
Foto VIII-9 Inicio de Sedimentación de la jarra #1.

Al finalizar los 5 minutos de mezcla, se levanta la paleta de la jarra #1 para que empiece la etapa de sedimentación, se observa que inmediatamente los flocúlos más pesados caen al fondo de la jarra y durante el primer minuto la mayoría de ellos habían ya sedimentado. (Ver Foto VIII-9)

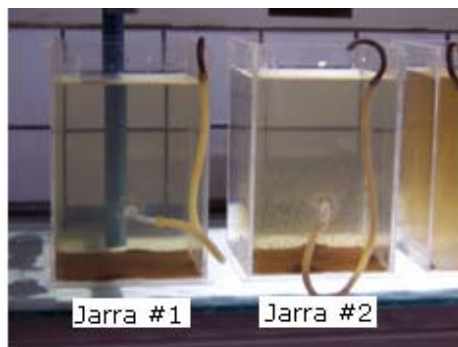
Foto VIII-10 Inicio de Sedimentación de la jarra #2.

Como podemos observar en la Foto VIII-10 en la jarra #1 prácticamente se han sedimentado todos los flóculos pero faltan 5 minutos más de sedimentación, y en la jarra #2 recién inicia el proceso de sedimentación y la mayoría de partículas caen al fondo casi instantáneamente.

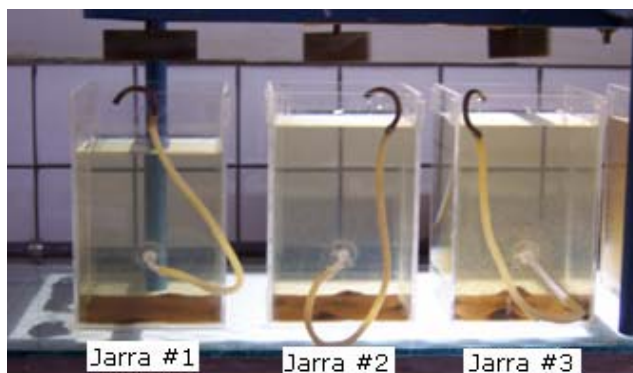
Foto VIII-11 Fin de la Etapa de Sedimentación de la Jarra #1 y el inicio de Sedimentación de la jarra #3.

Se termina la etapa de sedimentación de 10 minutos de la Jarra #1, se toma la muestra y se determina el color y turbiedad residual. En la Foto VIII-11 podemos ver que en la Jarra #2 prácticamente se han sedimentado todos los flóculos pesados pero todavía quedan 5 minutos de

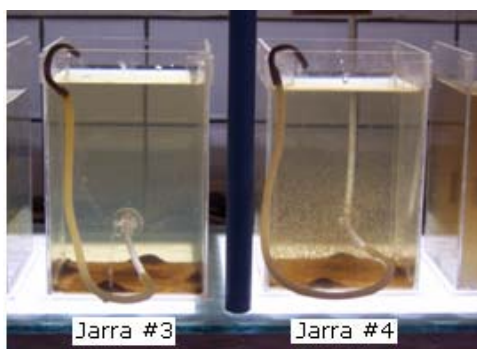
Foto VIII-12 Fin de la Etapa de Sedimentación de la Jarra #2 y el inicio de Sedimentación de la jarra #4.

Se termina la etapa de sedimentación de 10 minutos de la Jarra #2 por lo que tomamos la muestra y determinamos su color y turbiedad. En la Foto VIII-12 podemos ver que en la Jarra #3 se han sedimentado gran parte de los flóculos pero todavía quedan 5 minutos de sedimentación, y para la Jarra #4 empieza la Etapa de la Sedimentación.

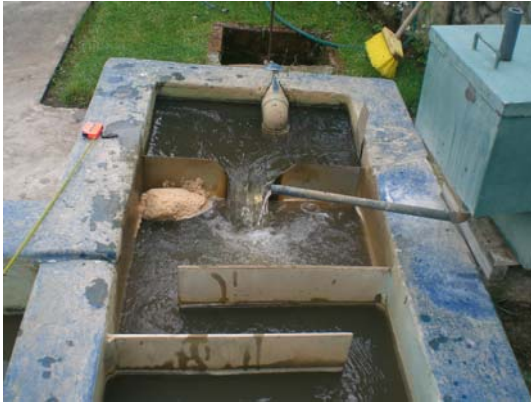
Foto IX-1 Vertedero a la entrada de la planta se encuentra oxidado.

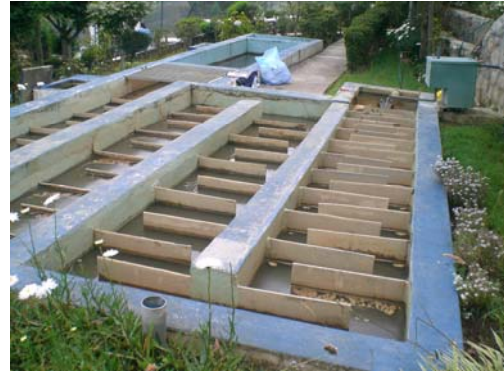
Foto IX-2 Tabiques se encuentran en mal estado.

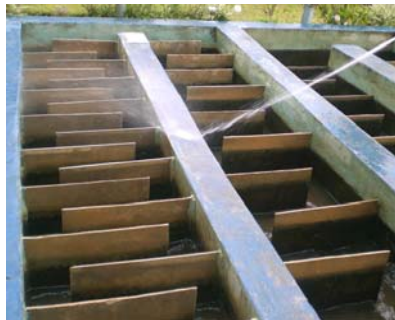
- El piso es de hormigón y se encuentra en condiciones normales, no existe erosión ni desprendimientos pero tiene un color oscuro debido al sulfato de aluminio y al hierro del agua cruda que se impregnan tanto en la parte inferior de las paredes como en el fondo. En la Foto IX-5 se puede observar el cambio brusco del color de las paredes y el fondo.

Foto IX-5 Paredes y fondo del floculador se encuentran percudidos por el hierro.

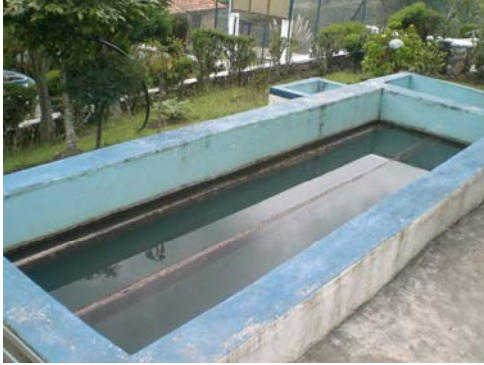
- Las paredes del tanque de sedimentación no presentan grietas apreciables y su estado es bueno, sin embargo la pintura está visiblemente deteriorada (Foto IX-7)
- La unidad de sedimentación cuenta con tres tuberías de hierro galvanizado que se encuentran oxidadas, presentan un color tomate amarillento que no se lo puede quitar con el lavado además se han empezado a formar agujeros cerca de las perforaciones existentes en la tubería debido a la corrosión(Foto IX-8).
- Las placas inclinadas no conservan la misma distancia entre ellas (Foto IX-9) y existe una placa que está rota (Foto IX-10), y cabe indicar que las placas también son afectadas por los componentes químicos del agua así como por el sulfato de aluminio y se han tornado coloreadas como se puede observar en las fotografías a continuación:

Foto IX-7 Paredes del sedimentador en condiciones aceptables.

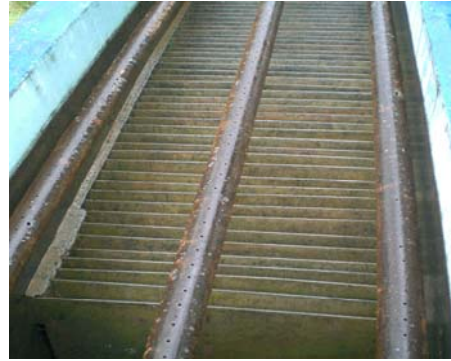
Foto IX-8 Tuberías oxidadas de la Unidad de sedimentación.

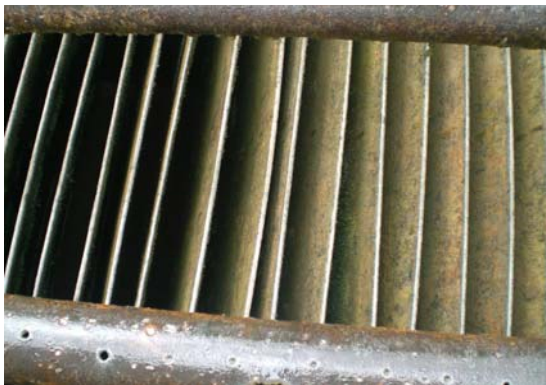
Foto IX-9 Placas del sedimentador con separación variable.

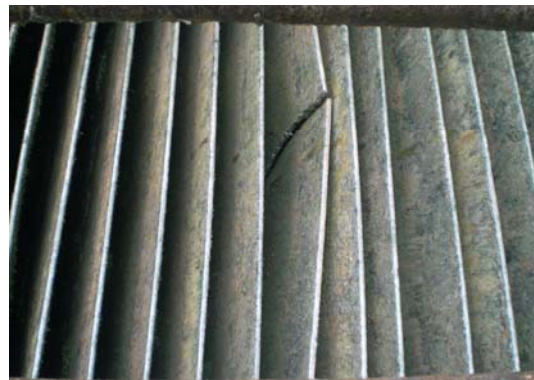
Foto IX-10 Placa rota en la unidad de Sedimentación.

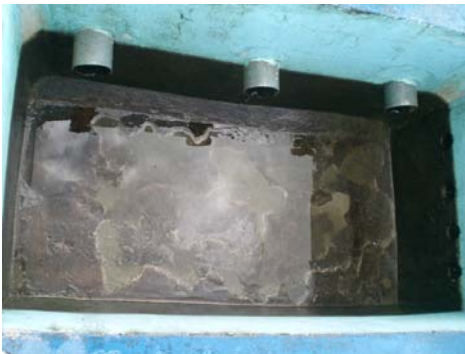
Foto IX-11 Desgaste del fondo del Canal de Recolección

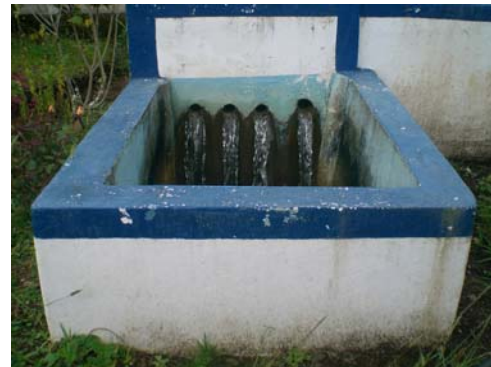
- La normativa indica que en los tanques de flujo ascendente, se puede cubrir toda la superficie con placas, de las cuales algunas deberán ser removibles; es cierto que el sedimentador en estudio tiene placas en toda su superficie sin embargo ninguna de ellas es móvil.
- A la salida del sedimentador se encuentra un canal recolector y una cámara pequeña de hormigón, las condiciones de estas dos estructuras son medias ya que existe erosión y el descascaramiento del fondo de las mismas (Foto IX-11), la cara interna de las paredes esta percutida (Foto IX-12). Desde el punto de vista estructural no se observaron grietas ni fisuras importantes.

Foto IX-12 Paredes interiores de la cámara percutidas.

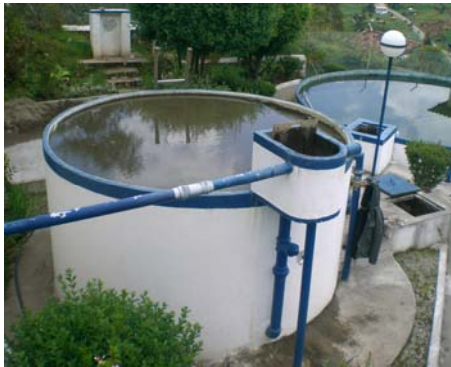
- La cámara de entrada al filtro grueso está en buenas condiciones pero con pequeños desprendimientos de la pintura, en su interior tiene una placa de acero que está parcialmente oxidada (Foto IX-13).
- El Filtro grueso tiene una estructura cilíndrica que no presenta grietas y se conserva en excelentes

Foto IX-13 Estado Físico del Filtro Grueso

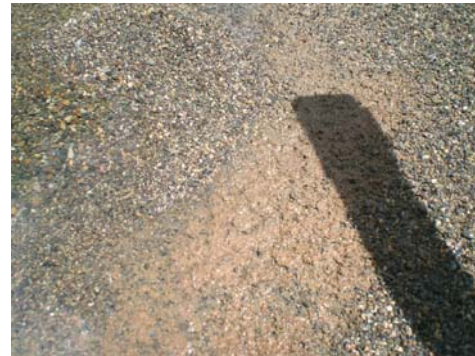
- La carga hidráulica superficial aparente de esta unidad es de $45 \text{ m}^3/\text{m}^2\text{-d}$, para un caudal de 5l/s.
- En la parte interna del filtro grueso se presenta la formación de bolas de lodo (Foto IX-14) que para la capa superior no es problema porque se remueve con el lavado, sin embargo el lavado de las capas inferiores se vuelve un problema ya que es muy difícil desarmarlo.

Foto IX-14 Bolas de lodo en la capa superior

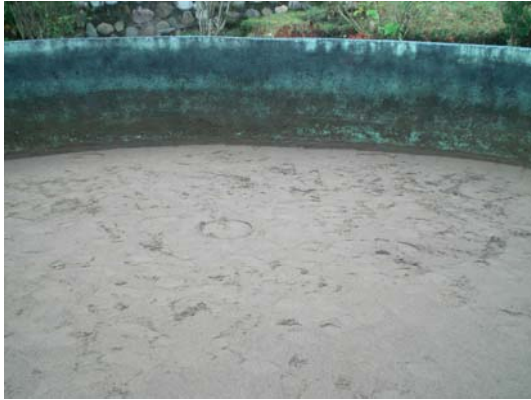
- La parte interna de las paredes de los filtros se encuentra en malas condiciones ya que se forman bolas de lodo y algas debido al contacto con el agua que percuden y desprenden la pintura, por más que se lave el filtro ya no se puede remover estos lodos y algas; todo lo contrario sucede en la parte exterior de las paredes del filtro que se encuentran en muy buen estado no presentan fallas estructurales y la pintura está bien mantenida. (Ver Foto IX-19 y Foto IX-20).

Foto IX-19 Pared Interna del Filtro Lento de Arena enmohecido. condiciones.

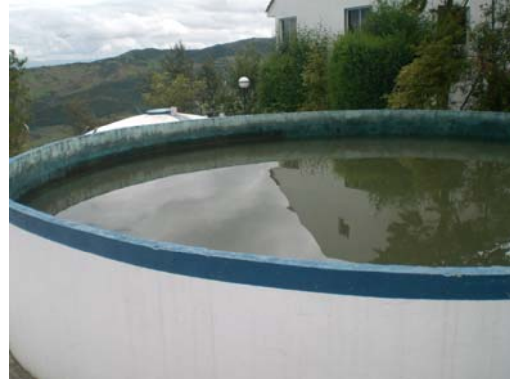
Foto IX-20 Pared Exterior del Filtro Lento de Arena en buenas condiciones.

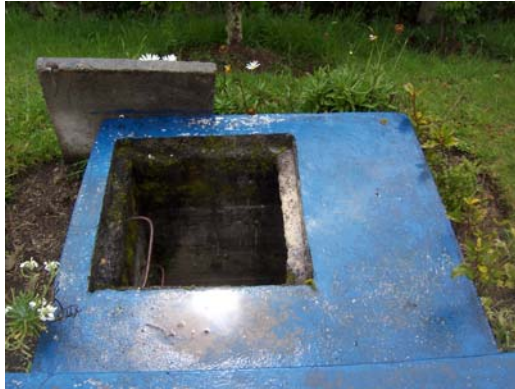
pocos sedimentos. De manera general esta cámara está en buenas condiciones. (Ver Foto IX-22).

Foto IX-22 Cámara de Desagüe del Floculador y Sedimentador.

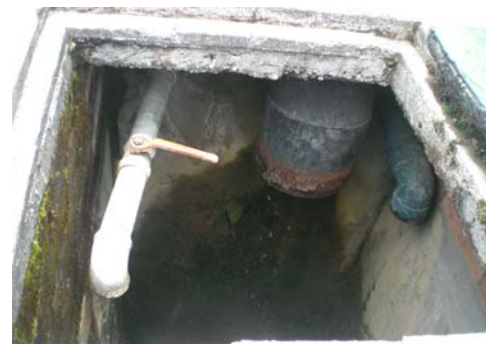
En la parte frontal del Filtro grueso existe una Cámara de Desagüe construida con hormigón y mampostería de ladrillo, estructuralmente tanto en su parte externa como interna las paredes, así como la tapa están en buenas condiciones, no presenta grietas considerables, pero en lo que tiene que ver con el estado físico de la parte interna de la cámara las condiciones son deplorables, las paredes están llenas de lodo y algas. (Ver Foto IX-23 y Foto IX-24).

Foto IX-24 Parte interna de la Cámara de Desagüe del Prefiltro.

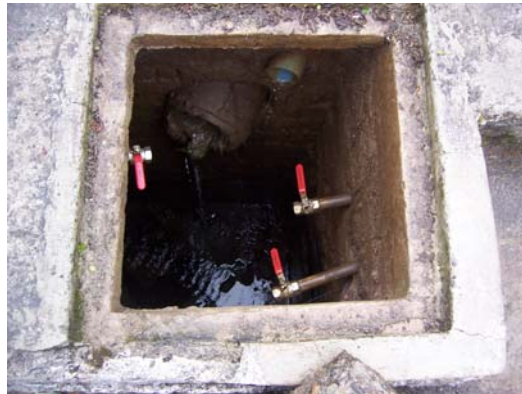
En esta cámara descargan el agua diferentes unidades generalmente cuando se realiza el lavado, por esta razón las condiciones físicas son malas las paredes están saturadas de lodo.

Foto X-25 Cámara de Desagüe de Distintas Unidades.

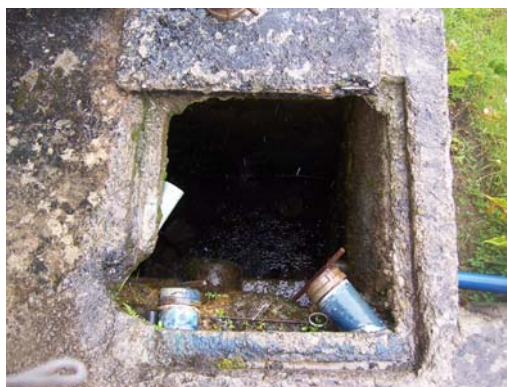
Las condiciones físicas y estructurales no son buenas ni en el interior de la cámara ni en el exterior pues las fisuras y desprendimientos de hormigón son visibles, al parecer no existe filtraciones del agua en el fondo.

Foto X-26 Cámara de Desagüe de los Filtros Lentos.

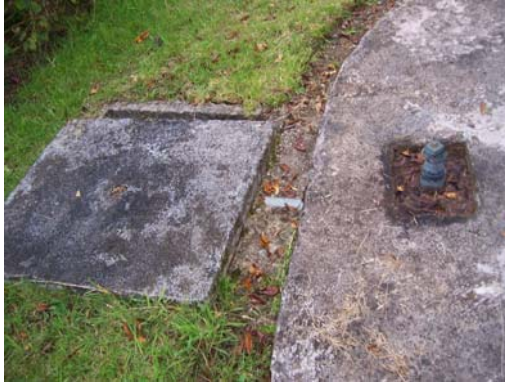
Esta cámara se encuentra ubicada el la parte de atrás del Tanque de Reserva presenta condiciones normales, pocos sedimentos en el fondo, no tiene pintura de recubrimiento.

Foto X-27 Cámara de Desagüe del Tanque de Almacenamiento.

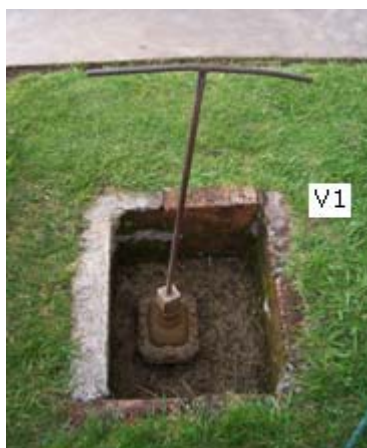
Foto X-1 Válvula para
Ingreso del Agua Cruda.

Estado Físico: La válvula se encuentra oxidada tanto en su base como en la manija por lo que se dificulta su

maniobrabilidad, pero podemos decir que cumple su función sin problema y no presenta fugas.

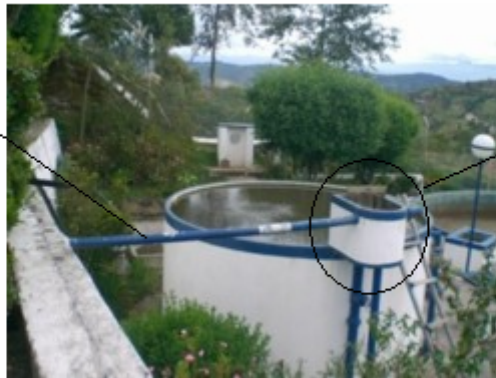
Foto X-4 Tramo Final de la Tubería
de Salida del Sedimentador

Estado Físico: La tubería se encuentra en buen estado, a lo largo de su vida útil no ha presentado problemas de fugas ni obstrucciones ya que el agua que sale del sedimentador es de buena calidad, por lo que podemos deducir que la parte que está enterrada está en buenas condiciones, en cuanto a la parte visible de esta tubería podemos decir que la pintura está ligeramente deteriorada y se podría dar un mantenimiento. (Foto X-4).

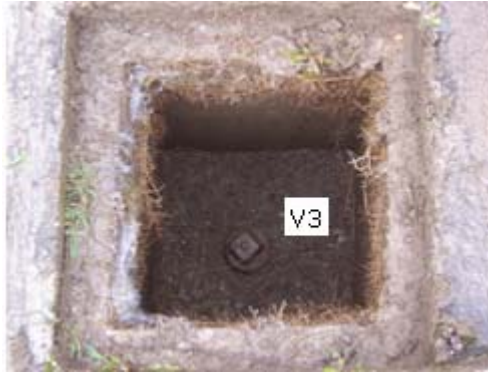
Foto X-5 Válvula V3 Bypass al Filtro Grueso

Estado Físico: Como se puede apreciar en la Foto X-5 la válvula se encuentra en condiciones aceptables a pesar que tiene cierto grado de oxidación, y la tubería bypass se encuentra en buen estado y la pintura está en muy buenas condiciones (Foto X-6).
