La Evaluación Hidráulico-Sanitaria de la Planta de Tratamiento Bella Unión inicia con la descripción general de la Planta, captaciones y líneas de conducción, continuando con la descripción del servicio, consumos, organización, tarifas, operación y mantenimiento.

UNIVERSIDAD DE CUENCA

FACULTAD DE INGENIERÍA

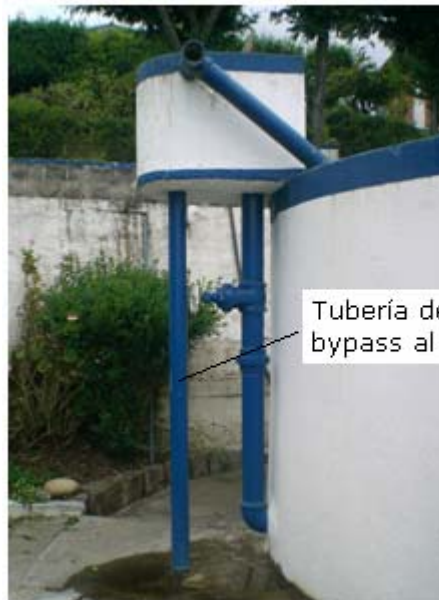
Foto X-6 Tubería Bypass al Filtro Grueso

Estado Físico: Como se puede apreciar en la Foto X-5 la válvula se encuentra en condiciones aceptables a pesar que tiene cierto grado de oxidación, y la tubería bypass se encuentra en buen estado y la pintura está en muy buenas condiciones (Foto X-6).

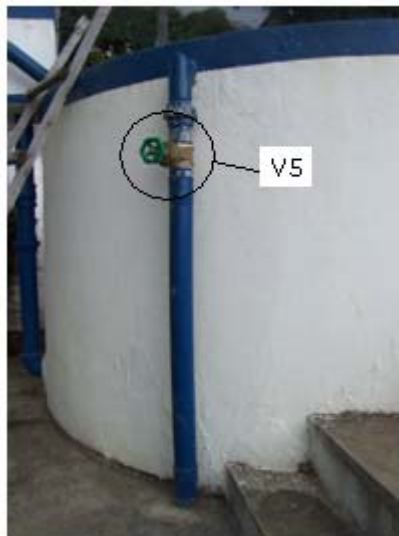
Foto X-8 Válvula V5 y Tubería de Salida del Filtro Grueso al Filtro Lento 1.

Estado Físico: La tubería y sus accesorios se encuentran en buen estado pero la pintura está parcialmente desgastada cerca de la llave de paso y la unión universal. (Foto X-8)

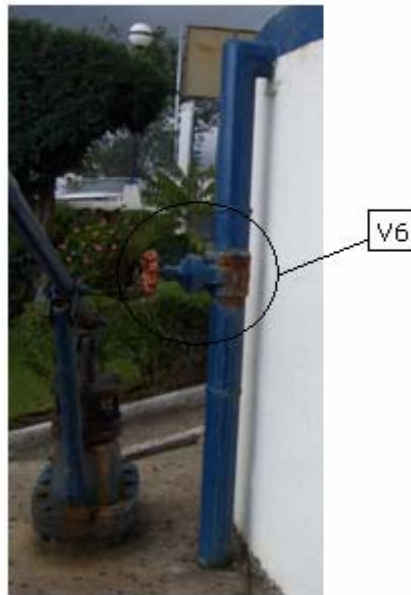
Foto X-9 Tubería de Rebose y Válvula (V6).

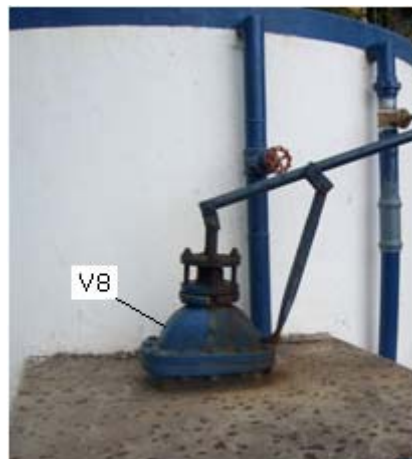
Foto X-11 Válvula V8 de Cierre Rápido para limpieza del Filtro Grueso.

Estado Físico: La válvula se encuentra bien oxidada sobre todo en su parte central y no está funcionando adecuadamente ya que aun cuando está cerrada un poco de agua sigue saliendo por la misma y se desperdicia por lo que se debería repararla o reemplazarla, ya que el desperdicio que se produce es significativo.

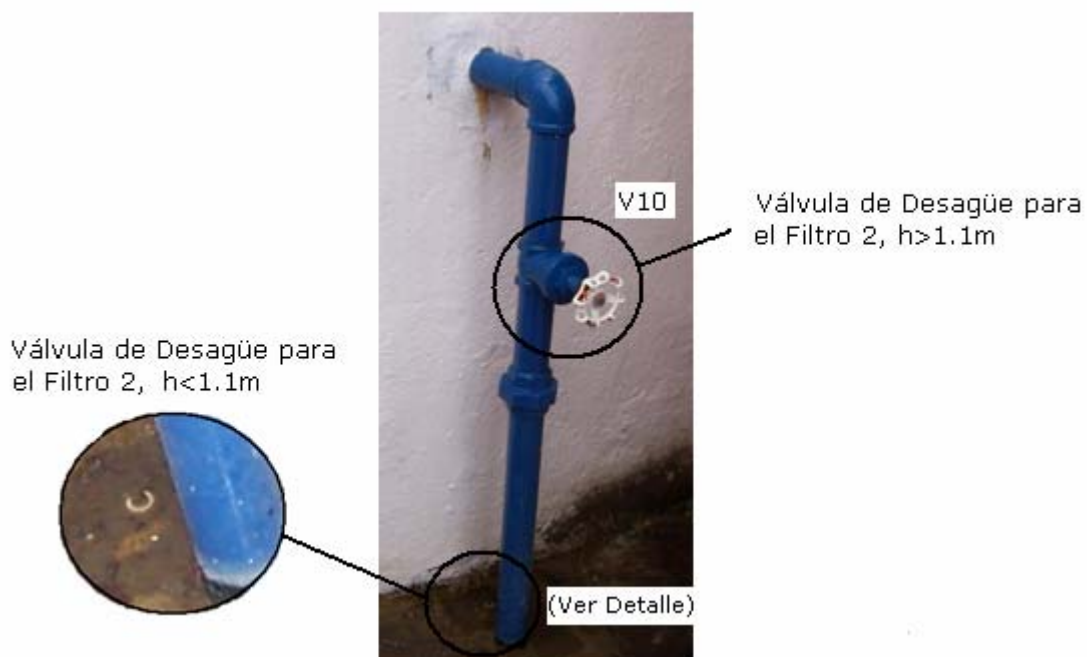
Foto X-15 Desagüe del Filtro 2

Estado Físico: La tubería de Desagüe del Filtro 2 y la Válvula V10 se encuentran en muy buenas condiciones, la pintura se conserva bien, la llave de paso que difícilmente se puede apreciar en la Foto X-15 está rota y no se la puede abrir manualmente sino con un playo, esta llave ha

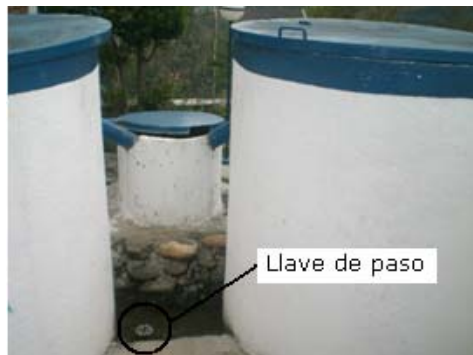
Foto X-16 Llave que permite el paso del agua del un tanque al otro.

Estado Físico: La llave de paso se encuentra en condiciones aceptables debido a que su material es de buena calidad.

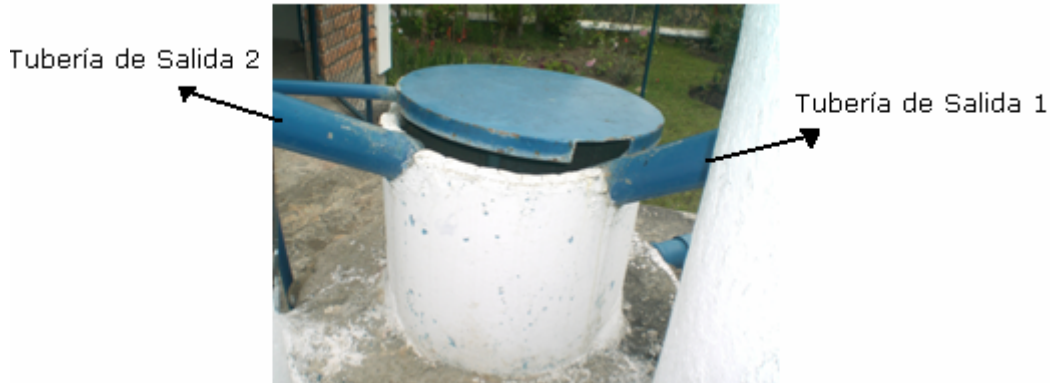
Foto X-17 Tuberías de salida de los Tanques de Salida de los Filtros.

Estado Físico: Como se puede apreciar en la Foto X-17 las tuberías se encuentran en condiciones aceptables a pesar de que la pintura se encuentra en mal estado.

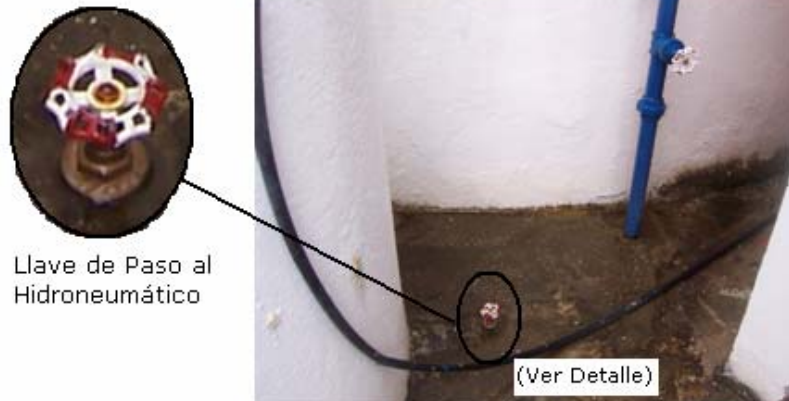
Foto X-18 Llave que permite el paso del agua filtrada al Hidroneumático.

Estado Físico: La llave de paso se encuentra en condiciones aceptables debido a la calidad de su material, sin embargo podemos decir que su ubicación no es buena ya que está en pleno paso y alguien podría tropezarse y romperla.

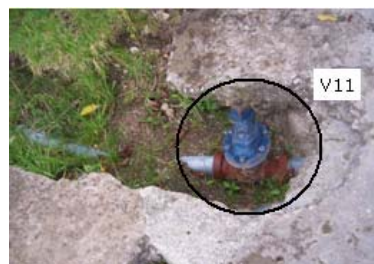
Foto X-22 Válvula V11 de Salida a la Red de Distribución.

Estado Físico: Como se puede apreciar en la Foto X-22 esta válvula se encuentra muy oxidada en su parte inferior y esto no es bueno ya que podría desprender material y contaminar el agua de salida a la red de Distribución.

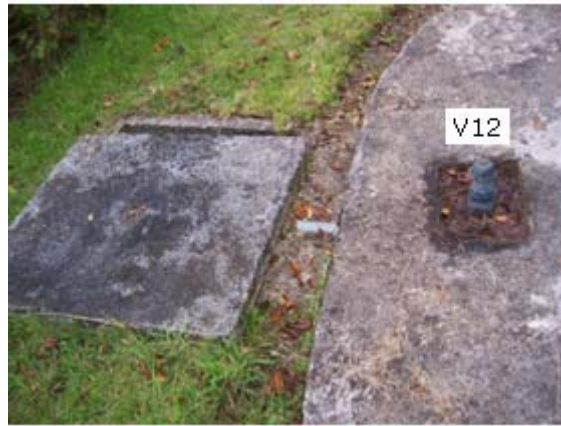
Foto X-24 Válvula para Limpieza del Reservorio.

Estado Físico: Como se puede apreciar en la Foto X-24 la válvula V12 se encuentra en buenas condiciones y no presenta fugas, esta se encuentra cerrada en la operación normal de la planta.

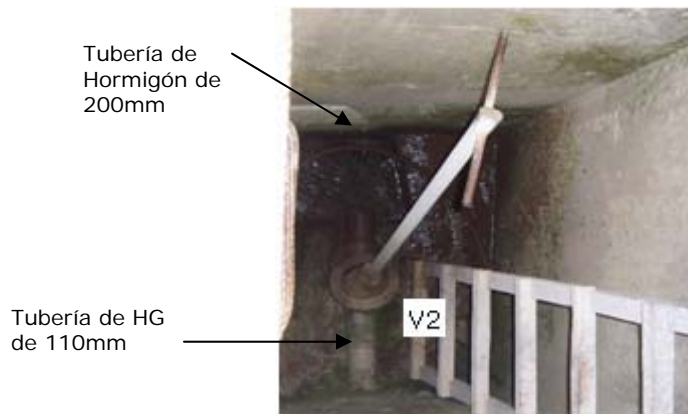
Foto X-25 Válvula V2 para desagüe del Sedimentador.

Estado Físico: La válvula se encuentra parcialmente oxidada en la base y en el mango, no da problemas en la maniobrabilidad, sin embargo se debe dar mantenimiento porque podría empezar a dar dificultades en el manejo. (Foto X-25)

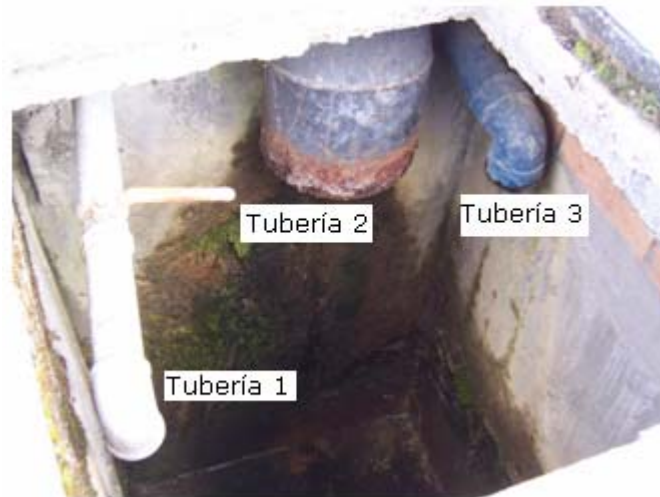
Foto X-26 Tuberías de Desagüe del Filtro Grueso.

Estado Físico: La tubería 1 y tubería 3 están en buenas condiciones no presentan fugas de agua y trabajan muy bien; no podemos decir lo mismo de la Tubería 2 que se encuentra muy oxidada y el agua fuga a través de esta debido al mal estado de la válvula V8. (Ver Foto X-26)

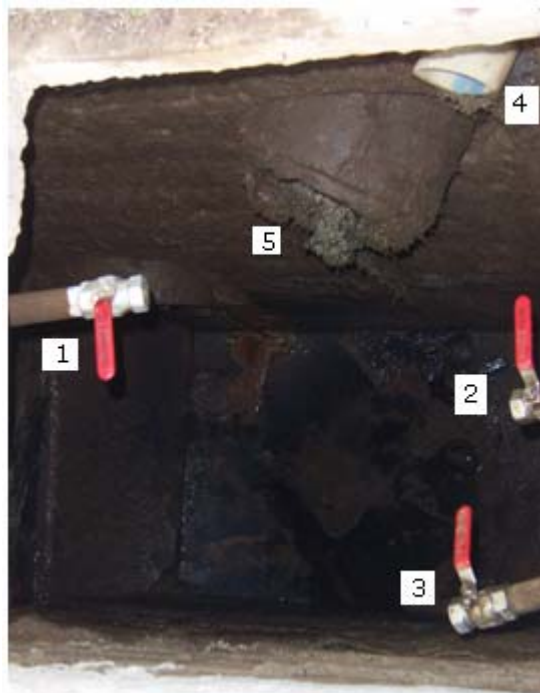
Foto X-27 Tuberías de Desagüe durante el Lavado de Distintas Unidades.

Estado Físico: Las tuberías 1, 2, 3, 4, 6 y 8 se encuentran funcionando en muy buenas condiciones físicas, no presentan fugas de agua ni irregularidades, sin embargo la tubería 5 se encuentra saturada de lodo y en muy mal estado.

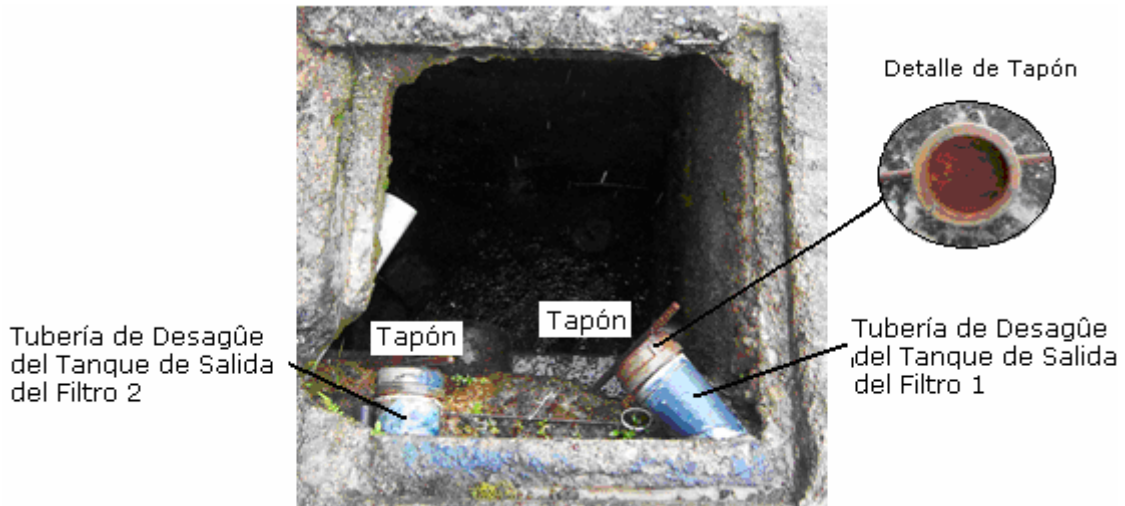
Estado Físico: Como se puede apreciar en la Foto X-34 los tapones se encuentran oxidados razón por la cual se aíslan y no funcionan adecuadamente, por lo que se podría mejorar poniendo llaves tipo globo a la salida de las tuberías en vez de los tapones.

Foto X-34 Tuberías de Desagüe de los Tanques de Salida de los Filtros.

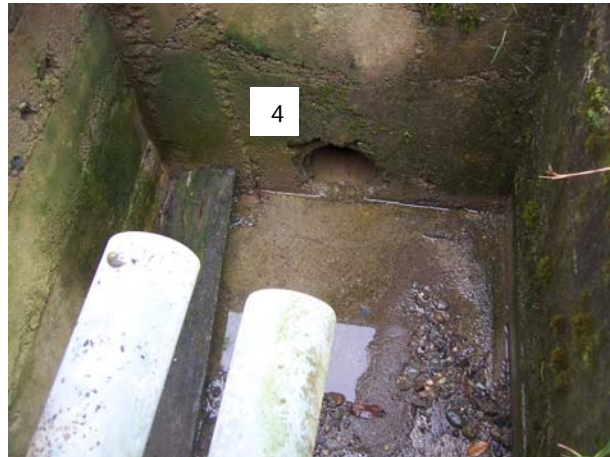
Foto X-36 Tubería de Salida de la Cámara de Desagüe del Tanque de Almacenamiento

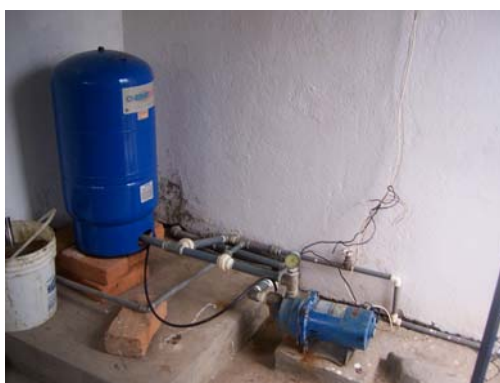
Foto X-37 Hidroneumático.

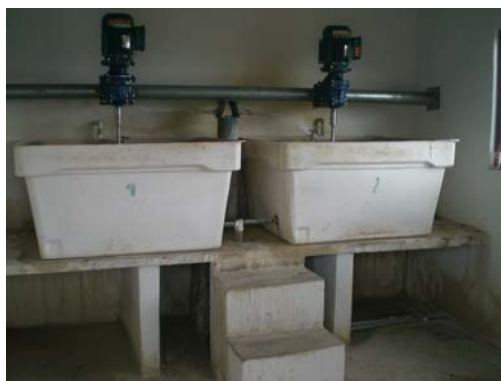
Los Tanques para la mezcla de Sulfato de Aluminio que se ubican en la casa de Químicos tienen un volumen de 500lt, su material es fibra de Plástico, se asientan sobre una losa de 5cm de espesor que se apoya sobre dos columnas, esta losa soporta el peso de los tanques de mezcla pero no presenta fallas estructurales, no está deformada y las columnas no están pandeadas por lo que su estado es aceptable, en la parte frontal existen gradas de hormigón que permiten accesibilidad a los tanques de mezcla especialmente para ver sus condiciones, adicionar el sulfato en grano y realizar el lavado. (Foto X-38).

Foto X-38 Tanques de Mezcla de la Solución de Sulfato de Aluminio

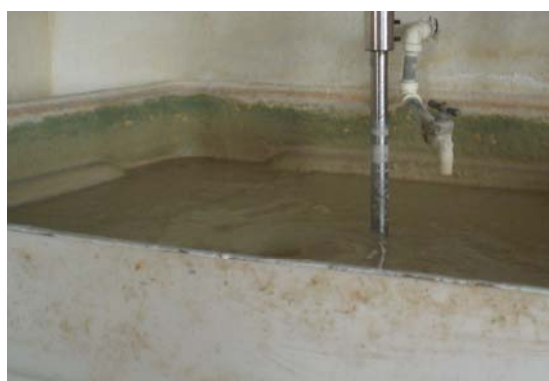
Los Tanques de mezcla están en buenas condiciones estructurales, no tienen fisuras ni desprendimientos de material, lo que se puede indicar es que en la parte interior el sulfato ha dejado su huella que no se la puede retirar con el lavado pues las paredes están percutidas. (Foto X-39).

Foto X-39 Interior del Tanque de Mezcla.

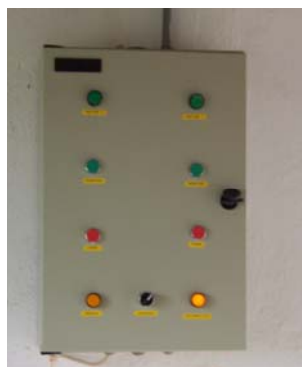
Este tablero que sirve para el control de la mezcla del sulfato de aluminio en los tanques, fue instalado en los primeros días de junio del presente año, con el objetivo de que funcione automáticamente, aunque se lo puede programar para que trabaje de forma manual.

Foto X-41 Tablero Eléctrico.

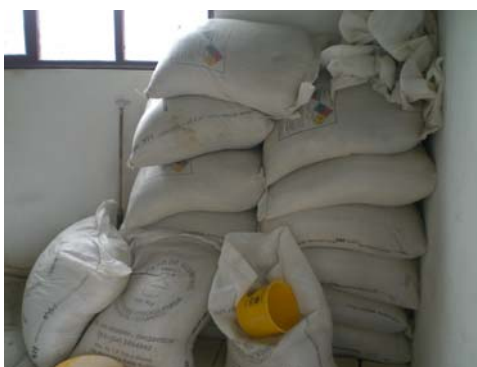
En cuanto al almacenamiento del Sulfato de Aluminio se tienen sacos de 50kg acomodados en hileras que no están separados entre sí, y existen sacos rotos sobre el piso. El piso donde se encuentran los sacos es de madera para evitar la humedad. (Foto X-45).

Foto X-45 Almacenamiento de Sulfato De aluminio en hileras sin espacios libres.

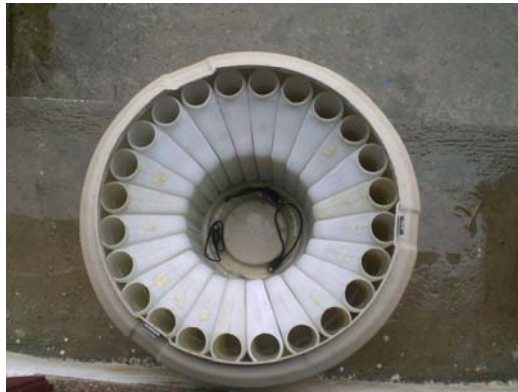
Al día siguiente se recogieron las muestras tomadas y se activaron los muestreadores nuevamente. Se observa una variación horaria bastante amplia en el color y turbiedad del agua cruda, lamentablemente los muestreadores colocados a la salida del filtro grueso y filtro lento sufrieron algún problema y no tomaron todas las muestras esperadas.

Foto XIII-8 Muestreador a la entrada de la planta con todas las muestras tomadas.

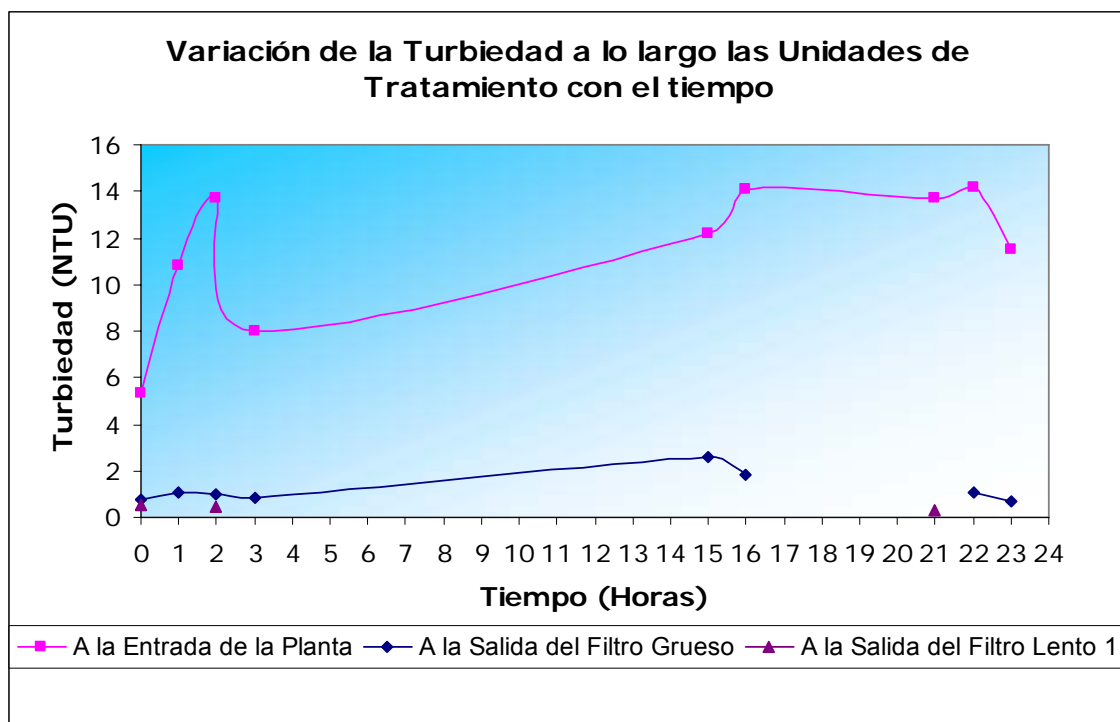
FIG. XIII-1 Variación de la Turbiedad a lo largo de las unidades de tratamiento con el tiempo (Muestreo 2-3 Mayo/2007)

- No se observa mayor variación horaria de turbiedad en el agua cruda siendo los valores relativamente bajos (Turb prom= 11.5NTU).
- Como se puede apreciar en la FIG. XIII-1, la mayor parte de la turbiedad es removida por los procesos de floculación, sedimentación y prefiltración.

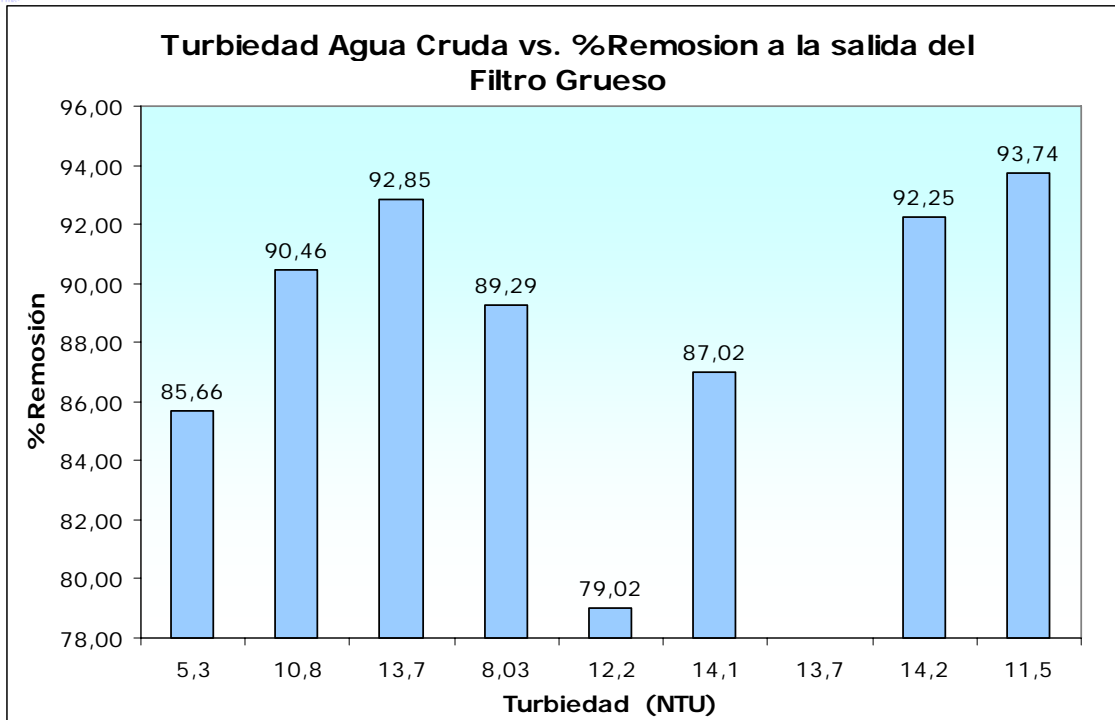
FIG. XIII-2 Turbiedad del Agua Cruda vs. % Remoción de turbiedad a la salida del Filtro Grueso (Muestreo 2-3 Mayo/2007)

- El porcentaje de finos que llegan al filtro lento es bajo, este último reduce la turbiedad del agua haciendo que la misma alcance valores muy pequeños que nos aseguran la ausencia de cualquier organismo patógeno en el agua de salida.
- La remoción de la turbiedad antes de la etapa de filtración lenta es superior al 79% (Ver FIG. XIII-2), más alta aun es la remoción total del proceso pues es superior al 90%.

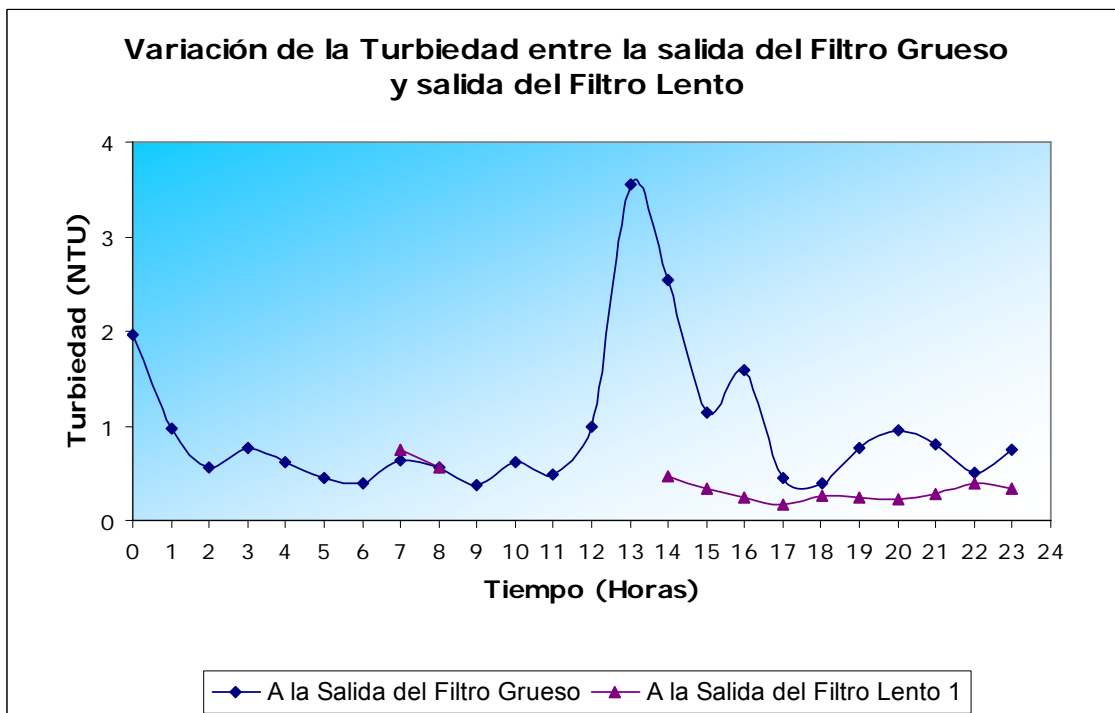
FIG. XIII-4 Variación de la Turbiedad a la salida del Filtro Grueso y salida del Filtro Lento, con el tiempo (Muestreo 3-4 Mayo/2007)

- Se observa una variación horaria muy amplia en el agua cruda siendo el valor mínimo de 3.72 NTU y el máximo de 297.5 NTU. En general el valor la turbiedad media es alto e igual a 71.43 NTU.
- La turbiedad del agua que llega al filtro lento es baja, y en la FIG. XIII-4, se observa como la misma se reduce aun más a la salida de este último, quedando el agua tratada con excelente calidad biológica pues si se remueve turbiedad se remueven microorganismos.
- La remoción de la turbiedad antes de la etapa de filtración lenta es superior al 88% (Ver FIG. XIII-5), se puede apreciar que mientras mayor es la turbiedad del agua cruda mayor es su remoción a lo largo del proceso.
- En las FIGS. XIII-6 Y XIII-7 se pueden apreciar los altos porcentajes de remoción de turbiedad del filtro lento y los correspondientes a la remoción total del proceso.

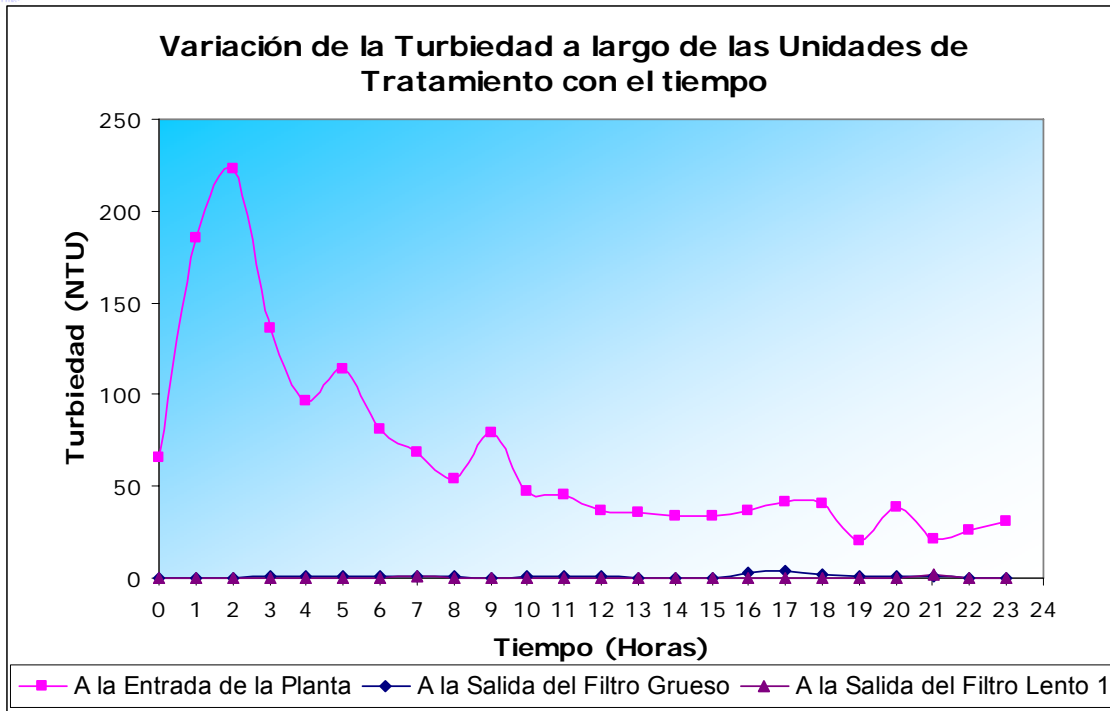
FIG. XIII-8 Variación de la Turbiedad a lo largo de las unidades de tratamiento con el tiempo (Muestreo 4-5 Mayo/2007)

- Los valores de turbiedad obtenidos se comportan de la misma manera que la muestra anterior con la variante que son menores. (Ver FIG. XIII-8).
- A la hora 21 y 22 se observa un incremento en la turbiedad del agua filtrada, esto puede deberse a que el filtro lento se colmató por lo que hubo que realizar su lavado, y con ello el tiempo de paso entre unidades se perdió, por lo que la muestra a la entrada y salida del filtro lento ya no era la misma. (Ver FIG. XIII-9).
- Los porcentajes de remoción son similares a los obtenidos en los días anteriores. (Ver FIGS. 10, 11 Y 12)

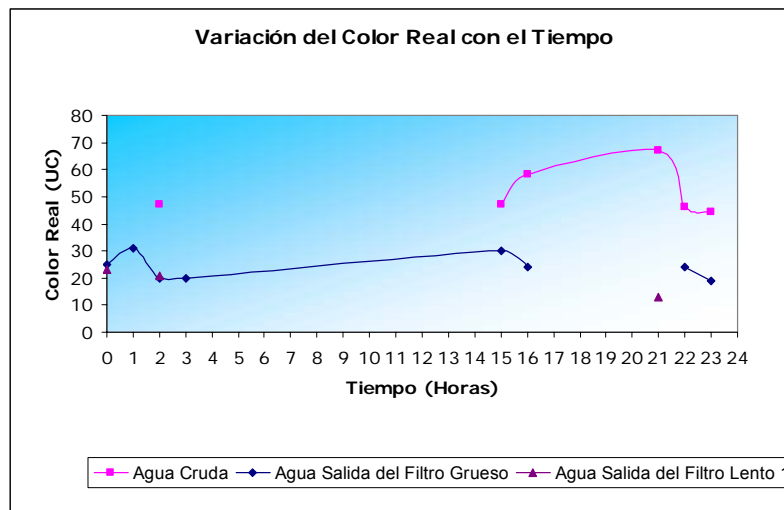
FIG. XIII-13 Variación del Color Real a lo largo de las unidades de tratamiento con el tiempo (Muestreo 2-3 Mayo/2007)

- No se observa mayor variación horaria del color en el agua cruda, el porcentaje de color real con respecto al aparente es alto lo que indica la presencia de sustancias húmicas y hierro en el agua cruda.
- Como se puede apreciar en la FIG. XIII-13, la mayor parte del color al igual que la turbiedad es removida por los procesos de floculación, sedimentación y prefiltración.
- El porcentaje de flóculos que llegan al filtro lento es muy bajo, este último remueve el color del agua dándole una mejor apariencia estética al agua tratada.
- La remoción del color real antes de la etapa de filtración lenta es alta con un promedio del 63% de remoción (Ver FIG. XIII-14), más alta aun es la remoción total del proceso con un promedio de 68%.

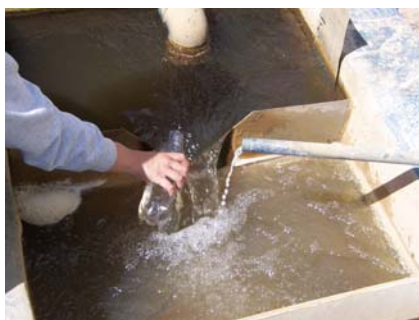
Foto XIII-9 Muestra de Agua Cruda

El agua está visiblemente coloreada debido a que es época de lluvia, por lo que se la considera representativa para evaluar los resultados. (Foto XIII-9)

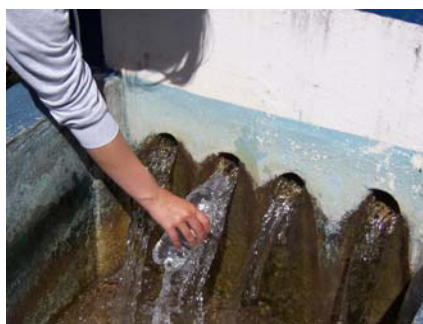
Foto XIII-11 Muestra a la Salida del Sedimentador.

Esta muestra es muy importante ya que el agua que sale de esta unidad casi no presenta color ni turbiedad a simple vista y podemos decir que la remoción que se produce es alta. (Foto XIII-11)

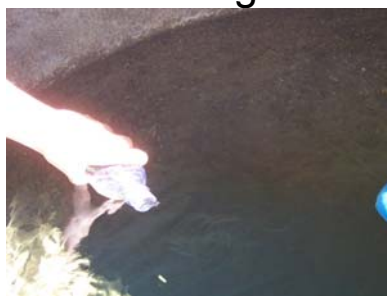
Foto XIII-13 Muestra a la Salida del Filtro Lento.

La evaluación de esta muestra es de gran interés para determinar la eficiencia tanto de esta unidad como de todo el proceso de Potabilización en general. (Foto XIII-13)

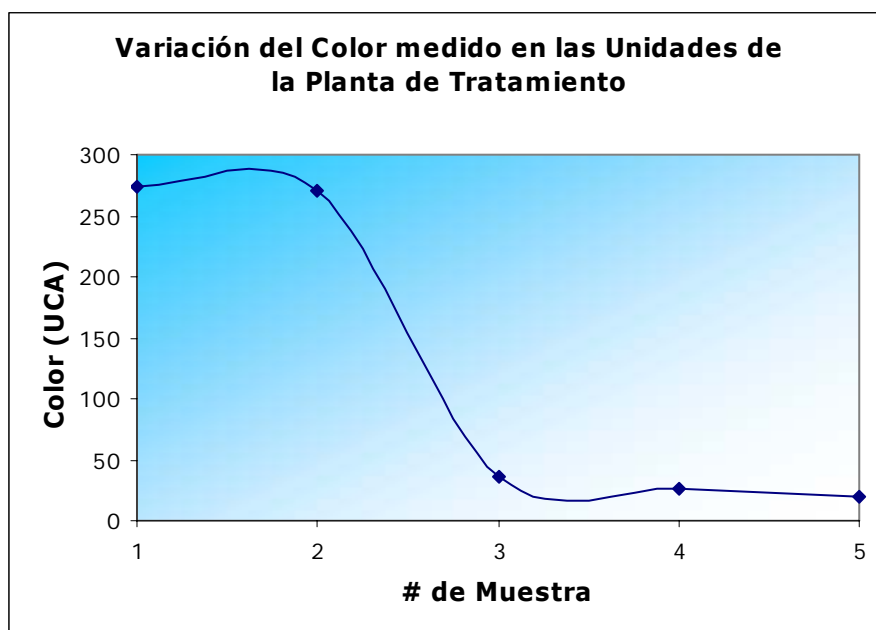
FIG. XIII-25 Valores de Color obtenidos de las muestras de agua en las diferentes unidades de tratamiento.

Al revisar los valores obtenidos de color en la TABLA XIII-10 y como se ve en la FIG. XIII-25 se observa que el agua ingresa a la planta de tratamiento con un valor alto de color, al pasar por el floculador el color permanece casi constante, sin embargo al pasar por el sedimentador se realiza la mayor remoción de color aparente (de 270 UC a 36UC); luego al pasar por el Filtro Grueso y Filtro Lento se da una remoción adicional.

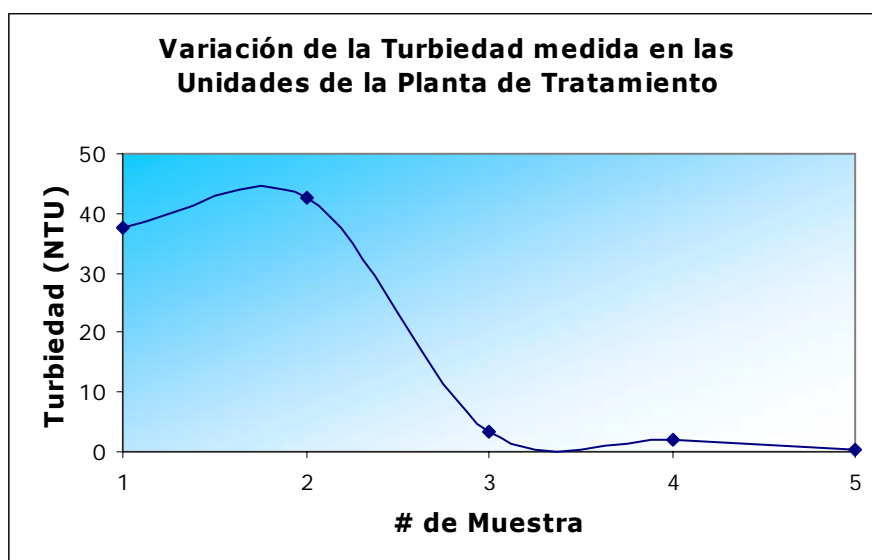
FIG. XIII-26 Valores de Turbiedad obtenidos de las muestras de agua en las diferentes unidades de tratamiento.

Al analizar los valores de turbiedad en la TABLA XIII-10 y en la FIG. XIII-26 se observa que el agua ingresa a la planta de tratamiento con un valor de 37.7 NTU, al pasar por el floculador este valor aumenta a 42.5 NTU esto es debido a la formación de flóculos; del sedimentador el agua sale con una turbiedad de 3.19 NTU, luego en el Prefiltro se remueve un poco más y a la salida del Filtro lento el valor de la turbiedad es muy bajo, con 0.24 NTU.

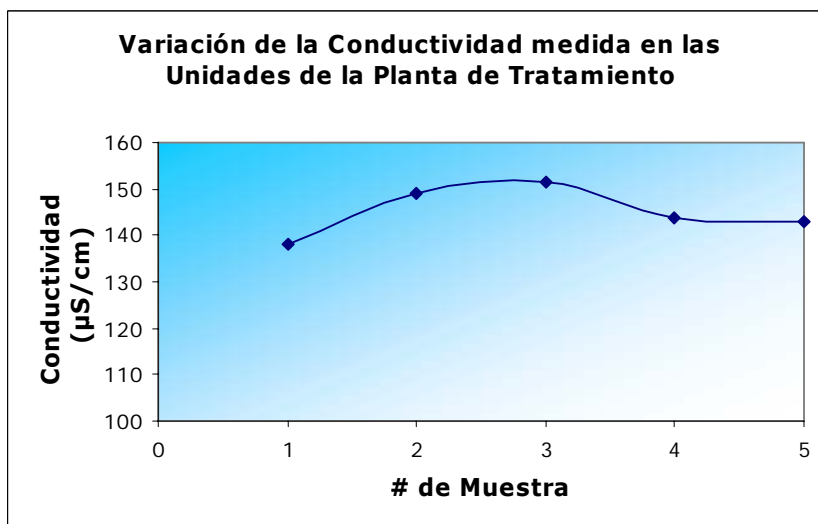
FIG. XIII-28 Valores de Conductividad medidos en las diferentes Unidades de tratamiento.

La conductividad a la salida del floculador, se incrementa debido a la adición del coagulante, el que se ioniza y mineraliza el agua, y en las unidades siguientes, los valores presentan variaciones poco significativos. Ver FIG. XIII-28).

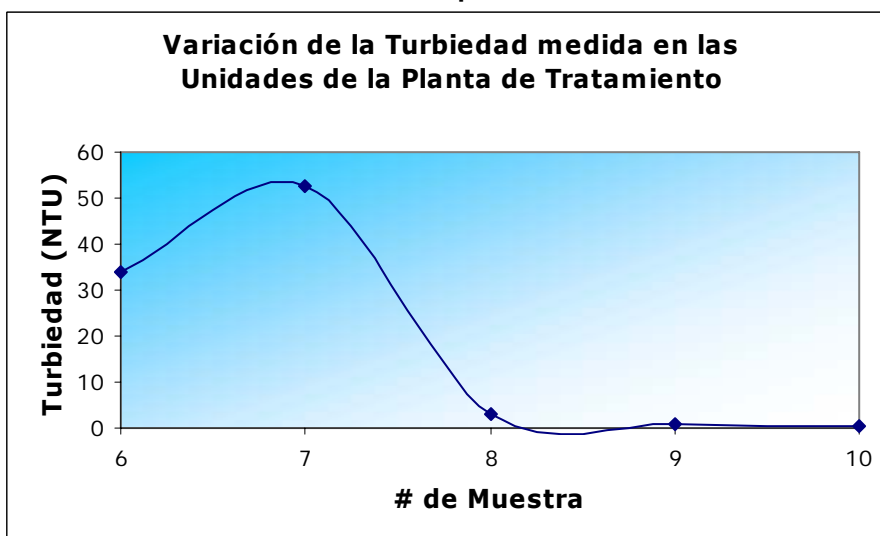
FIG. XIII-30 Valores de Turbiedad obtenidos de las muestras de agua en diferentes unidades de tratamiento.

Como se puede apreciar en la FIG. XIII-30 la máxima remoción se produce en el sedimentador y el comportamiento es el mismo que en la muestra anterior.

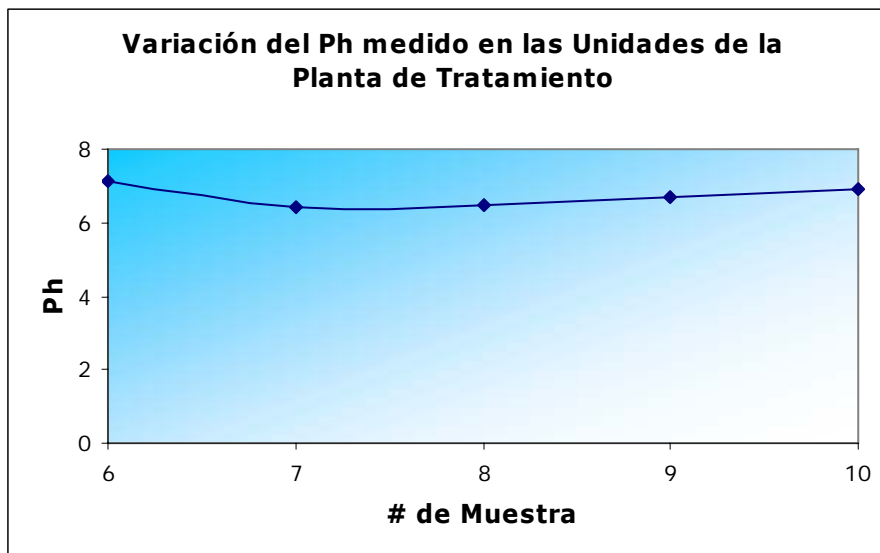
FIG. XIII-31 Valores de pH medidos en diferentes unidades de tratamiento.

Como se muestra en la FIG. XIII-31 la disminución del pH debido al sulfato de aluminio es mínima y después se incrementa hasta alcanzar el valor inicial.

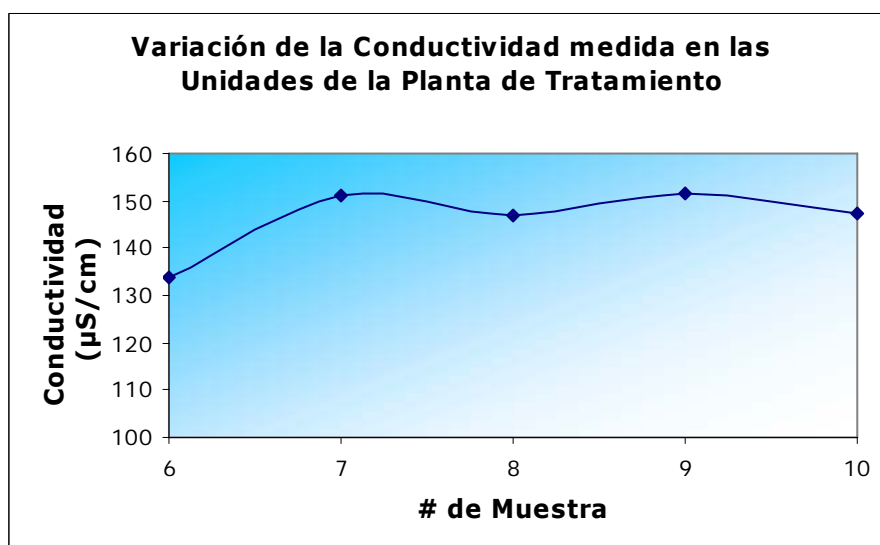
FIG. XIII-32 Valores de Conductividad medidos en diferentes Unidades de tratamiento.

El comportamiento de este parámetro, es semejante a la muestra anterior. (Ver FIG. XIII-32)

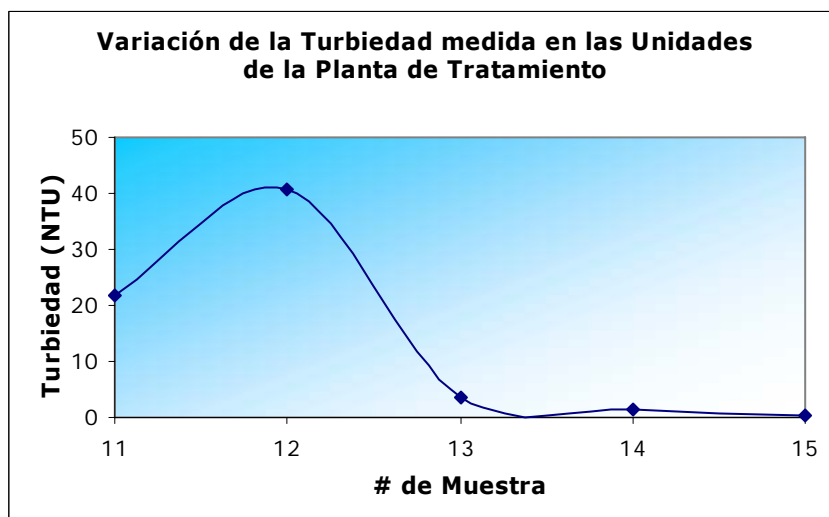
FIG. XIII-34 Valores de Turbiedad obtenidos de las muestras de agua en diferentes unidades de tratamiento.

En la FIG. XIII-34, se observa que el máximo valor de turbiedad se produce a la salida del Floculador, la cual es removida eficientemente en el sedimentador, luego presenta una variación semejante a las muestras anteriores.

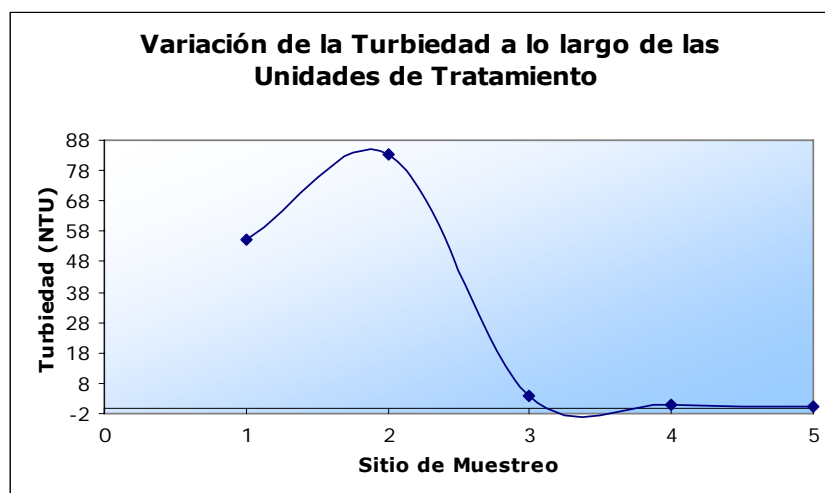
FIG. XIII-43 Variación de la Turbiedad a lo largo de las unidades de tratamiento

- El color real del agua cruda es bastante alto, lo que indica un elevado contenido de sustancias húmicas, hierro y partículas en estado coloidal que no pueden ser removidas por ningún procedimiento físico como filtración, o centrifugado, sino únicamente mediante procesos químicos como la coagulación.
- La turbiedad y el color real se incrementan a la salida del floculador, esto se debe a la adecuada formación de flóculos que nos indican que las sustancias húmicas y otros coloides se destruyen y pasan a un estado de suspensión. (Ver FIGS. XIII-43 y XIII-44)

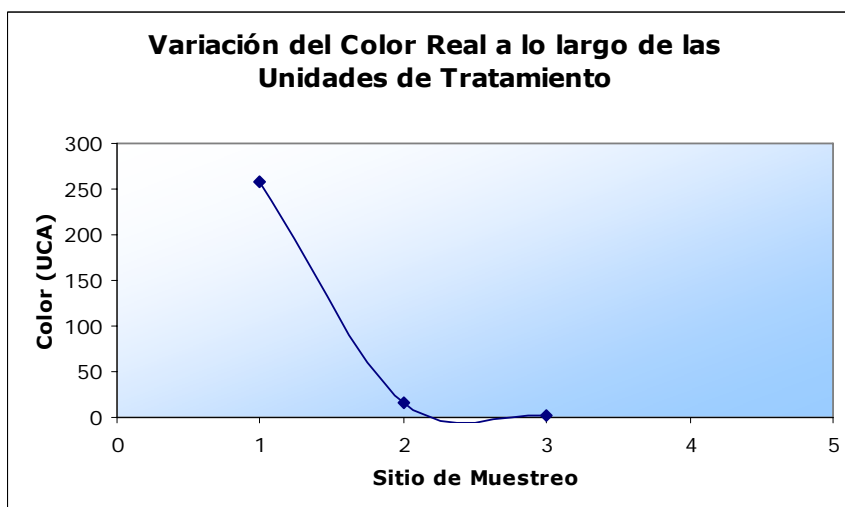
FIG. XIII-45 Variación del Color Real a lo largo de las unidades de tratamiento

- El color real se reduce notablemente a la salida del floculador de 258UC a 17UC, esta reducción produce un incremento del color aparente y la turbiedad porque el color real se descompone. (Ver FIG. XIII-45)

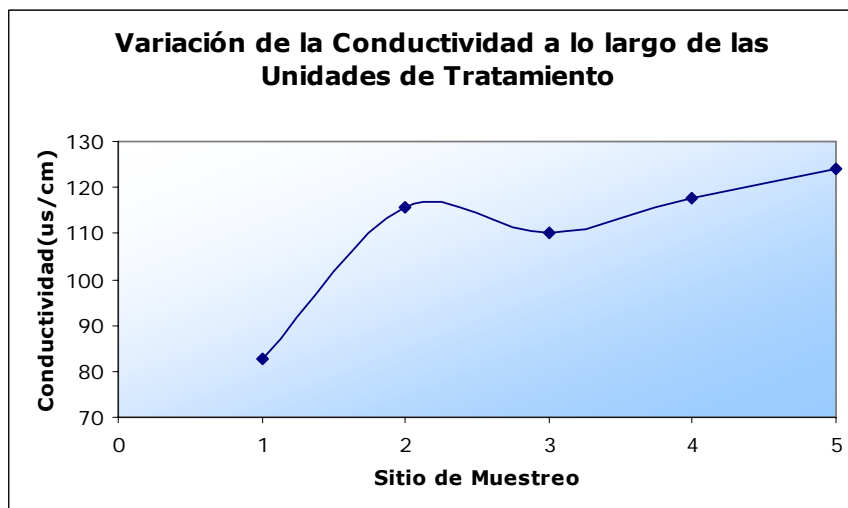
FIG. XIII-46 Variación de la Conductividad a lo largo de las unidades de tratamiento

- En el resto de unidades se dan ligeras variaciones en los valores de la conductividad, en el filtro grueso y filtro lento el valor se incrementa debido a la presencia de la grava, arena e impurezas que aumentan la cantidad de iones del medio, y a la actividad fotosintética de las aguas que pueden aumentar la concentración de bicarbonatos. (Ver FIG. XIII-46).

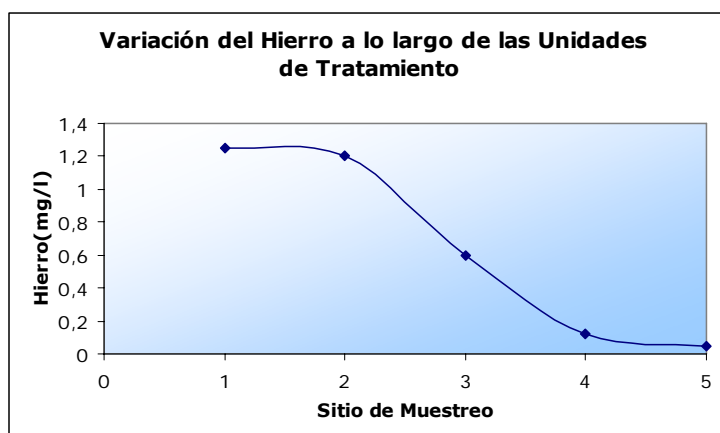
FIG. XIII-50 Variación del Hierro a lo largo de las unidades de tratamiento

- El valor de 1.25mg/l de hierro del agua cruda es relativamente alto.
- Se observa una importante remoción de este elemento con el proceso de coagulación, esto se debe a que una buena parte del hierro está en estado coloidal con lo que al adicionar el sulfato de aluminio se produce su desestabilización y arrastre por los flocúlos que sedimentan fácilmente. (Ver FIG. XIII-50).
- En el filtro lento existen bacterias que oxidan el hierro, por lo que el remanente final es reducido notablemente en esta unidad, con una eficiencia igual al 96%. (Ver FIG. XIII-50).

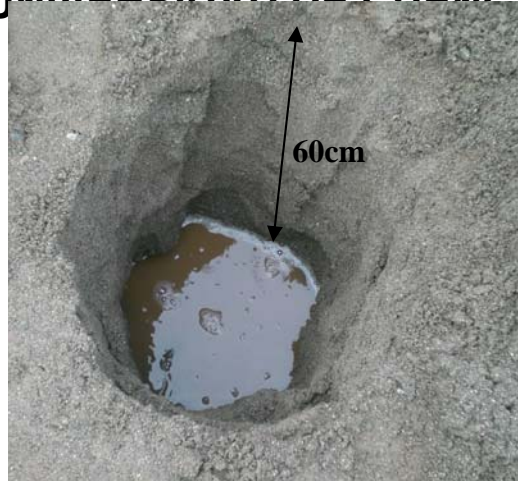
Foto XIV – 3 Profundidad del lecho de arena del filtro lento

En la Foto X-3 se puede apreciar la profundidad del lecho de arena que es de alrededor de 60cm, hasta dicha profundidad se introdujo el muestreador.

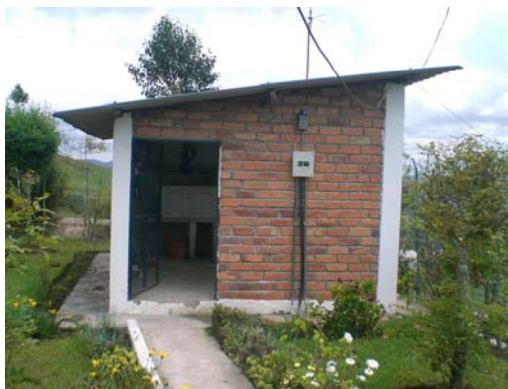
Foto XV-1 Casa de Químicos

Las paredes, losa así como la cubierta se encuentran en buenas condiciones, no presentan ningún daño. (Ver Foto XV-1).

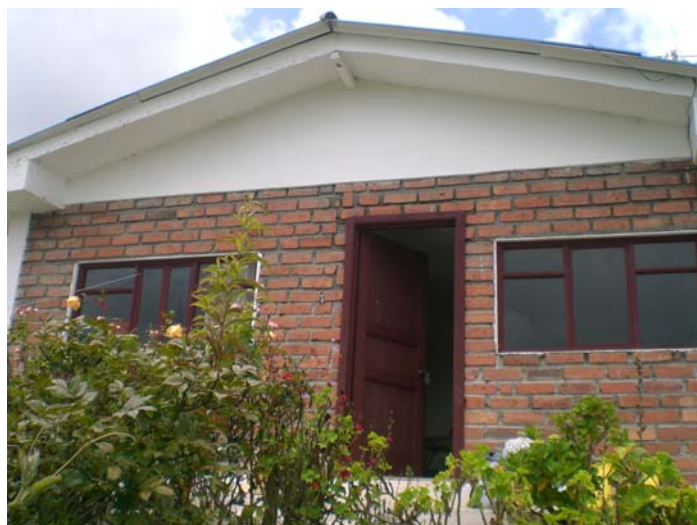
Foto XV-4 Casa del Operador

La construcción en general se encuentra en muy buenas condiciones y no presenta ningún problema ni físico ni estructural. (Ver Foto XV-4)

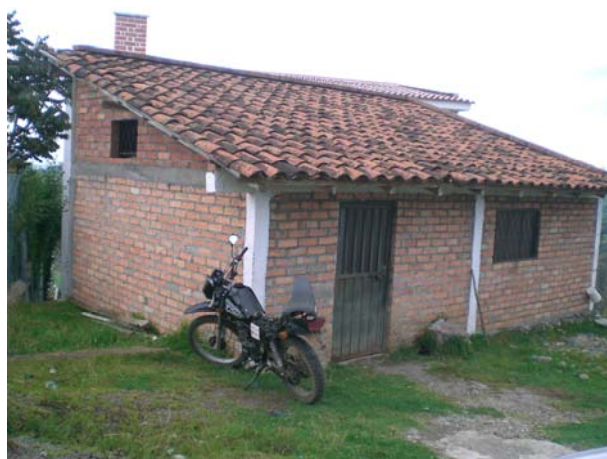
Foto XV-5 Bodega de Materiales

La estructura se encuentra en buenas condiciones y no presenta ningún problema ni físico ni estructural. (Ver Foto XV-5)

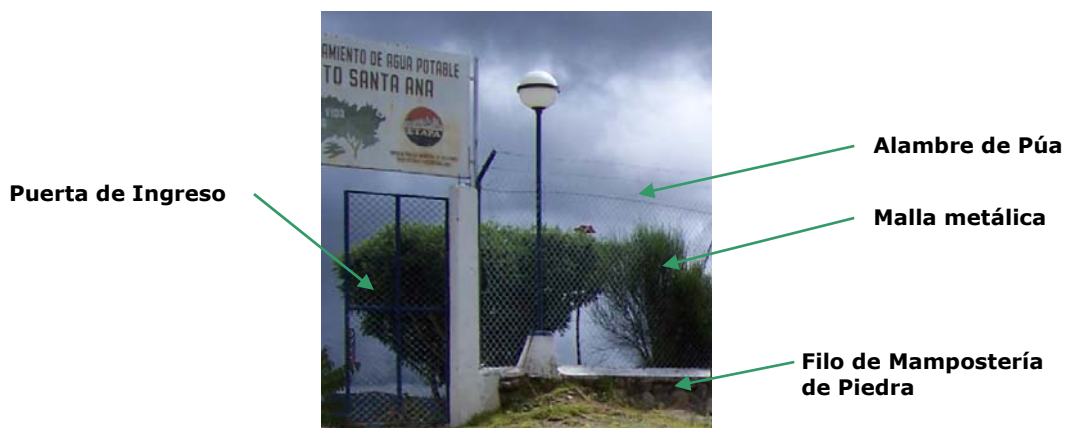
Foto XV-10 Cerramiento y Puerta de Entrada

En general el cerramiento esta en buenas condiciones y la malla no presenta roturas.

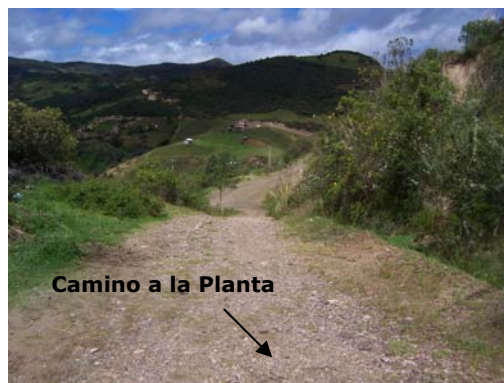
Foto XV-12 Camino de acceso a la Planta de Tratamiento

Frente a la puerta de ingreso, existe un espacio en donde se pueden estacionar los carros (Ver Foto XV-11). El camino de acceso a la planta es de lastre y bastante empinado como se observa en la Foto XV-12.

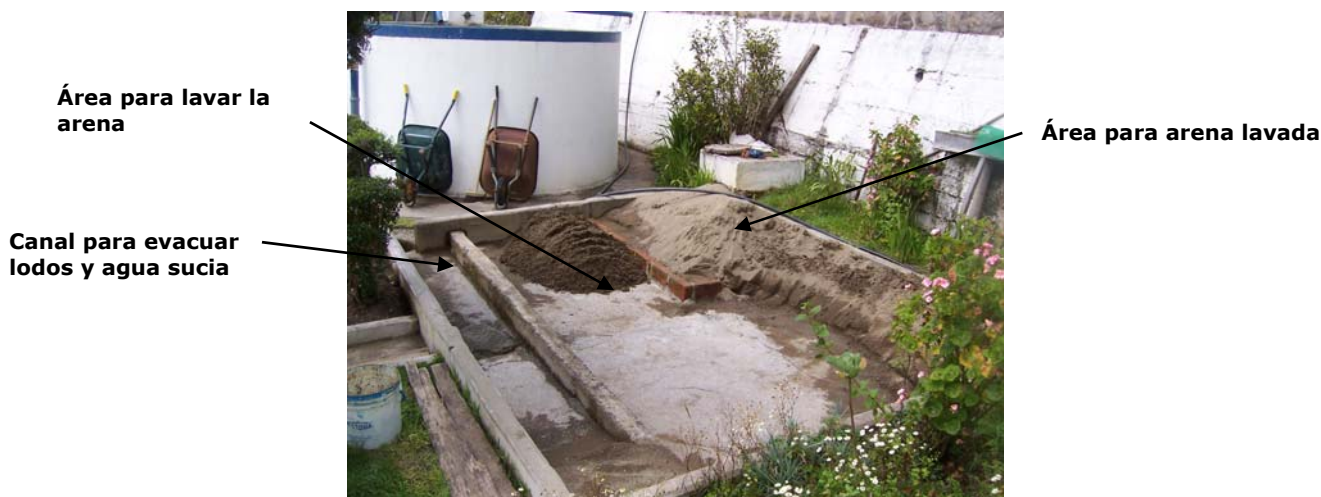
Foto XV-19 Lavado de Arena

Esta unidad de lavado esta en buenas condiciones y permite realizar el proceso adecuadamente cumpliendo su función.

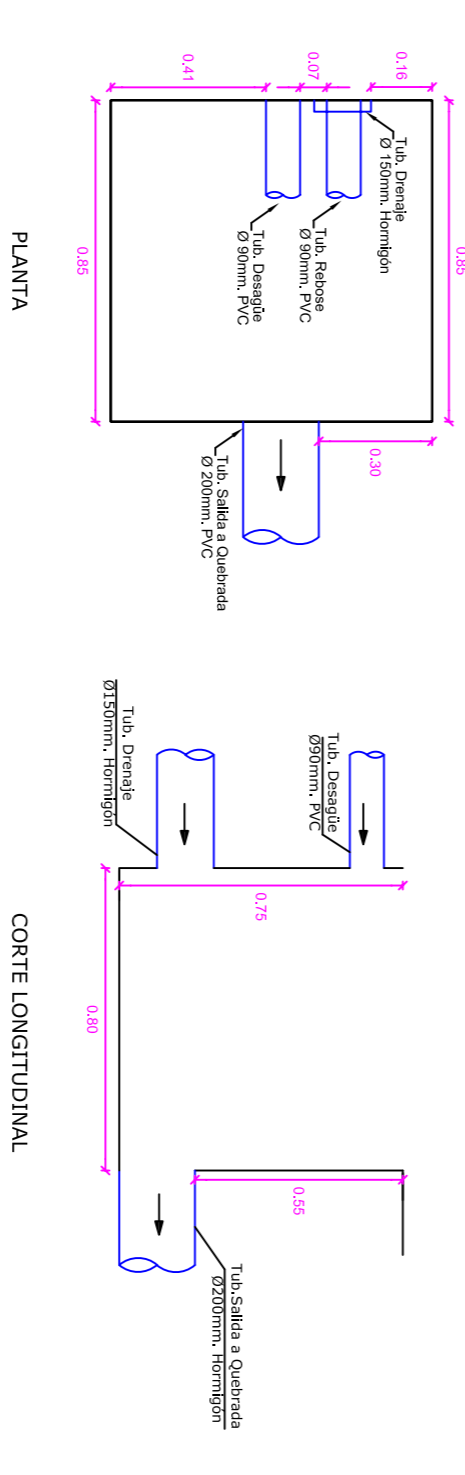
DETALLE F
CAMARA DE DESAGUE DEL TANQUE DE ALMACENAMIENTO
ESCALA 1:50

Algo un tanto preocupante fue que por la tubería que sirve para evacuar el agua en caso de existir alguna falla estructural en la losa tanque, presenciamos una pequeña fuga, lo que indica la posible existencia de alguna fisura en el mismo, o también puede deberse a alguna infiltración de agua de lluvia es decir una falla del sistema de drenes.
