UNIVERSIDAD DE CUENCA
FACULTAD DE INGENIERIA
ESPECIALIDAD EN ESTRUCTURAS DE ACERO Y HORMIGÓN ARMADO
ESTUDIO DE PATOLOGÍAS, DIAGNÓSTICO Y PROPUESTA DE
REHABILITACIÓN DEL SALÓN PRINCIPAL DEL CENTRO
DE RETIROS DE LA UNIVERSIDAD DEL AZUAY

MONOGRAFÍA PARA LA OBTENCIÓN DEL TÍTULO DE ESPECIALISTA DE
ANÁLISIS Y DISEÑO DE ESTRUCTURAS DE ACERO Y HORMIGÓN
ARMADO

Enero - 2017

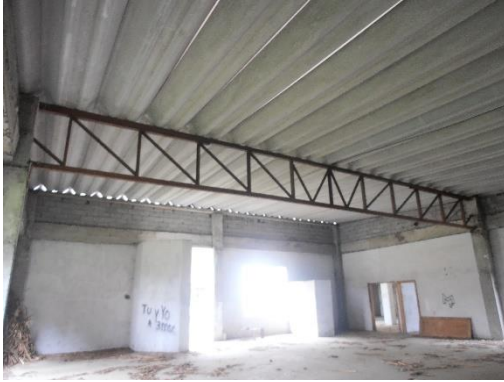
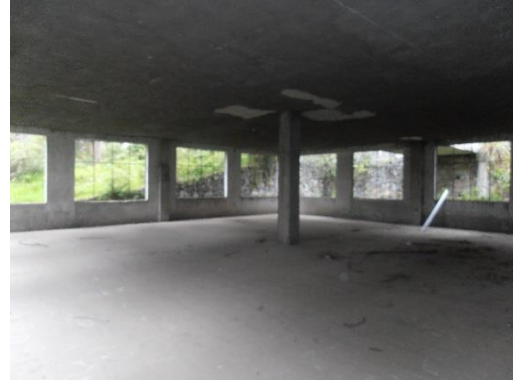
Fotos 3 y 4 (Vistas Interiores de la Planta Alta y la Planta Baja de la Edificación)

Las columnas son nueve en la planta baja y en la planta alta son ocho, existiendo la columna central solo en la planta baja, las dimensiones de las secciones de cada una son varían entre ellas en centímetros, siendo una dimensión promedio 0.41 m.

Las vigas de borde de la losa del entrepiso son peraltadas, tienen 0.30 m de alto y un ancho de 0.30 m; las vigas centrales tienen 0.25 m.

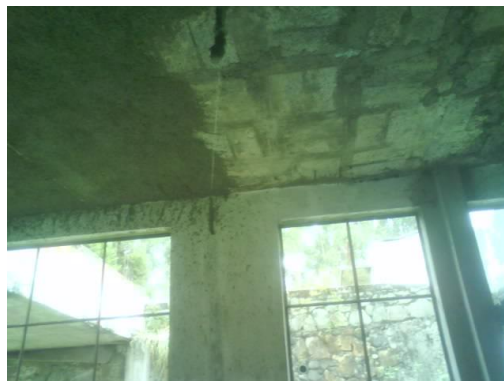
Foto 5 (Vista de la losa de entrepiso desde la Planta Baja del Salón Principal)

La losa de entrepiso es una losa alivianada en dos direcciones de peralte de 0.25 m, los ejes de las nervaduras de la losa se encuentran a 0.50 m en ambas direcciones, las mismas tienen un ancho de 0.10 m, la altura de la parte alivianada es de 0.20 m.

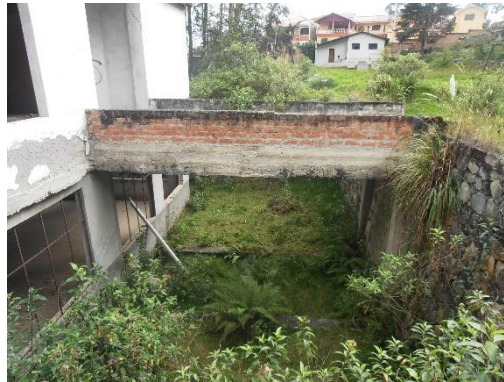
Foto 6 (Vista del Puente de Acceso a la Planta Alta del Salón Principal)

Para el acceso a la planta alta se ha previsto un puente de losa alivianada en ambas direcciones de 6 m de luz, la cual tiene un espesor de 20 cm. Esta losa está apoyada en sus extremos sobre columnas junto al muro de contención de hormigón ciclópeo existente y también por la estructura de la edificación. Para acceder a la planta baja es necesario bajar por unas gradas laterales al salón principal.

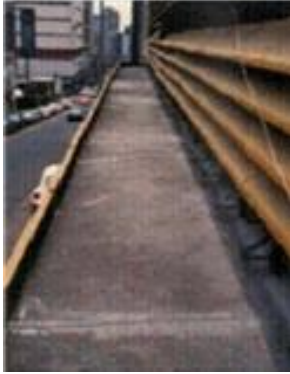
<p><i>Manifestación:</i></p> <p><i>fisuras o grietas por acción de la variación térmica ambiental (estacional y diaria)</i></p> <ul style="list-style-type: none"> • Losas • Marquesinas • pared-cortina

<p>Foto 7. [Fotografía de Paulo Helene].</p>	<p><i>Diagnóstico:</i></p> <ul style="list-style-type: none"> • Variación de temperaturas • Contracción y dilatación volumétrica • Generación de esfuerzos de tracción • Formación de fisuras activas
<p><i>Pronóstico:</i></p> <ul style="list-style-type: none"> • Fisuras • Disminución del camino de los agentes agresivos hasta las armaduras o partes más internas del hormigón • Carbonatación, deterioro del hormigón y corrosión de las armaduras

<p>Foto 8. [Fotografía de Paulo Helene].</p>	<p><i>Actuaciones correctivas:</i></p> <ul style="list-style-type: none"> • Aislamiento térmico del elemento fisurado • Uso simultáneo de -técnica de inyección de fisuras -proyecto de junta de dilatación con mastiques/ sellantes

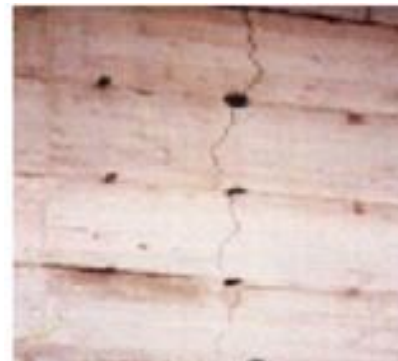
<p><i>Manifestación</i> <i>Fisuración por retracción hidráulica y térmica</i></p> <ul style="list-style-type: none"> • Vigas • Losas • Columnas • Paredes-cortina

<p><i>Diagnóstico</i></p> <ul style="list-style-type: none"> • Alta relación agua-cemento; • Alto calor de hidratación; • Exceso de vibración; • Cura mal hecha; • Disminución del volumen del hormigón; • Surgimiento de fisuras que atraviesan el elemento.
---	---

Foto 9. [Fotografía de Paulo Helene].	
<p><i>Pronóstico:</i></p> <ul style="list-style-type: none"> • <i>Aumento de la porosidad</i> • <i>Transporte de agentes agresivos</i> • <i>Carbonatación</i> • <i>Corrosión de las armaduras</i> • <i>Colapso de las estructuras</i> 	<p><i>Actuaciones correctivas:</i></p> <ul style="list-style-type: none"> • <i>Analizar la actividad de las fisuras y clasificarlas como activas o pasivas;</i> • <i>Eliminar cuidadosamente el hormigón comprometido, limpiando bien la superficie</i> • <i>Efectuar protección térmica conveniente;</i> • <i>Técnicas de inyección</i> <ul style="list-style-type: none"> - <i>Sellantes</i> - <i>Base epoxi</i> - <i>Base cementicia</i>

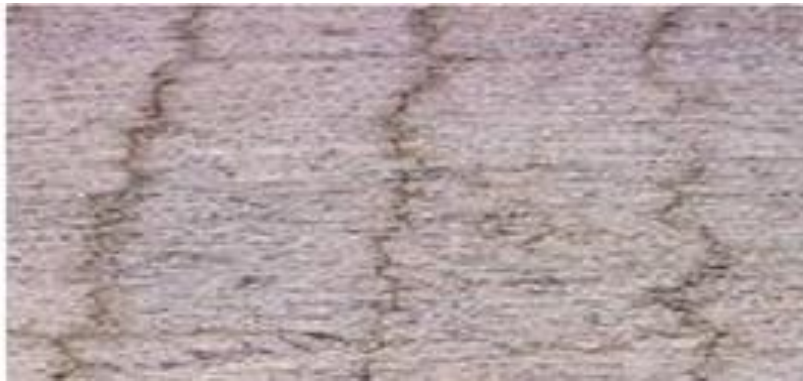
<p><i>Manifestación:</i></p> <p style="text-align: center;"><i>Fisuración por retracción hidráulica</i></p>

<p style="text-align: center;">Foto 10. [Fotografía de Paulo Helene].</p> <p><i>Son fisuras que surgen durante las primeras horas, después del hormigonado, producto de la pérdida de su agua por evaporación. Esta disminución de volumen se produce en el hormigón aun en estado plástico, sin que haya finalizado el proceso de fraguado. También suelen aparecer fisuras de retracción durante el proceso de endurecimiento, si el elemento se encuentra coartado no puede tener libre retracción, por lo tanto las tensiones superan la resistencia a tracción del hormigón apareciendo fisuras que la seccionan. *hay que diferenciarlas de las fisuras por desecación superficial. Las cuales no atraviesan el elemento.</i></p> <p><i>Diagnóstico:</i></p>

<ul style="list-style-type: none"> • <i>Secado prematuro del hormigón por curado inadecuado.</i> • <i>Alta relación agua - cemento</i> • <i>Elemento con escasa cuantía de acero de retracción.</i> • <i>Elementos muy coartados.</i> • <i>Exceso de cemento o finos.</i> • <i>Exceso de vibrado.</i> 	
<p><i>Pronóstico:</i></p> <ul style="list-style-type: none"> • <i>Corrosión de armaduras</i> • <i>Posibles futuras deformaciones.</i> • <i>Acortamiento de la vida útil de la viga y la estructura</i> 	<p><i>Actuaciones correctivas:</i></p> <ul style="list-style-type: none"> • <i>Analizar la actividad de las fisuras y clasificarlas como vivas o muertas.</i> • <i>Determinar el ambiente en que se encuentran el elemento a reparar:</i> • <i>Técnica de inyección</i>

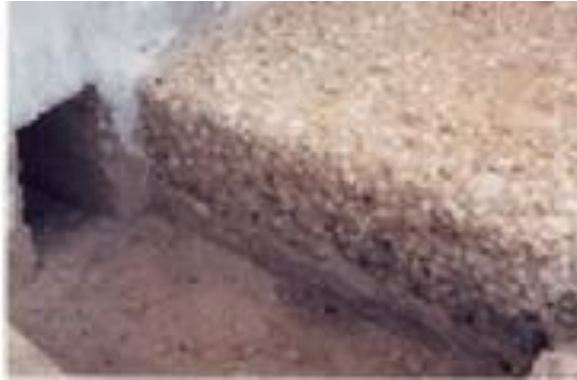
Foto 14. [Fotografía de Paulo Helene].

<p><i>Ataque por aguas puras</i></p> <ul style="list-style-type: none"> • <i>Losas</i> • <i>Tanques</i> • <i>Canaletas y canales</i> • <i>Pisos</i> 	<p><i>Diagnóstico:</i></p> <ul style="list-style-type: none"> • <i>Agua de lluvia, agua de deshielo, aguade condensación de vapores, aguas industriales destiladas o des-ionizadas</i>
---	---

- *Agua corriente o infiltrada sobre la superficie del hormigón*
- *Disolución o hidrólisis de la cal libre hidratada*
- *Lixiviación del hidróxido de calcio*
- *Disolución de los silicatos, aluminatos y ferritos hidratados que son estables en solución de Ca(OH)_2*
- *Disminución de la alcalinidad del hormigón*
- *Aumento de la porosidad del hormigón*
- *Remoción de la pasta y exposición de los áridos*

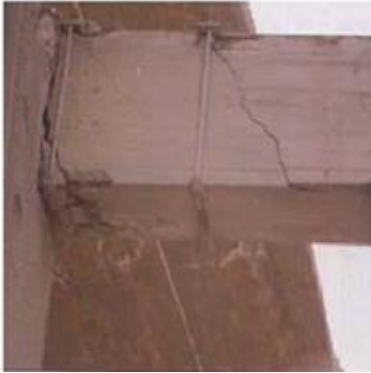
<p><i>Torsión en vigas</i></p>	<p><i>Diagnóstico:</i></p> <ul style="list-style-type: none"> • Actuación de sobrecargas • Se presenta en conjunto con sollicitaciones de flexión y cortante generando tensiones tangenciales a la estructura, de forma similar a aquellas originadas por los esfuerzos de cortante • Fisuras a 45° en todas las caras del elemento, de forma helicoidal,
--------------------------------	--

<p>Foto 25. [Fotografía de Paulo Helene].</p>	<p><i>propagándose arriba de la línea neutra</i></p>
<p><i>Pronóstico:</i></p> <ul style="list-style-type: none"> • <i>Fisuras</i> • <i>Transporte de agentes agresivos</i> • <i>Carbonatación</i> • <i>Corrosión de las armaduras</i> • <i>Colapso de la estructura</i> 	<p><i>Actuaciones correctivas:</i></p> <ul style="list-style-type: none"> • <i>Eliminación de la sobrecarga</i> • <i>Refuerzo con hormigón convencional y aumento de la sección</i> • <i>Refuerzo con hormigón proyectado y aumento de la sección</i> • <i>Refuerzo con chapas coladas</i>

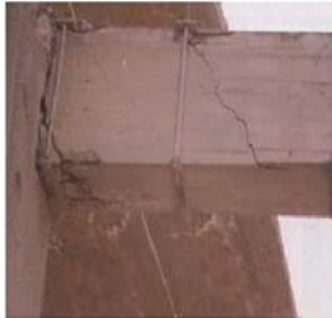
<p>Foto 29. [Fotografía de Paulo Helene].</p> <ul style="list-style-type: none"> • <i>Fallo muy grave, la rotura puede ser rápida.</i> • <i>Las fisuras toman distintas inclinaciones en cada cara de la viga, se presentan en elementos que pueden ser vigas de borde o vigas en voladizo que se sometan a fuertes momentos flectores y de torsor.</i> 	<p><i>Diagnóstico:</i></p>

<p><i>Figura 11. Helene, P. (2003). Manual de rehabilitación de estructuras de hormigón [Figura]. Recuperado de https://es.scribd.com/doc/35762562/Manual-Rehabilitacion-de-Estructuras-Hormigon-Reparacion-Refuerzo</i></p> <ul style="list-style-type: none"> • <i>Anclaje insuficiente.</i> • <i>Acero de refuerzo mal posicionado en el diseño o en la ejecución.</i> • <i>Sobrecarga no prevista.</i> • <i>Acero de refuerzo insuficiente.</i> • <i>No consideración de los esfuerzos de torsión.</i> • <i>Hormigón de resistencia inadecuada.</i>

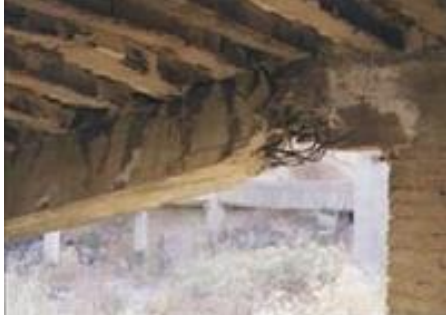
<p>Foto 30. [Fotografía de Paulo Helene].</p> <ul style="list-style-type: none"> • Se presentan fisuras en la zona de compresión por aplastamiento del hormigón, aunque tienen apariencias inofensivas, son muy peligrosas. • Suele suceder en vigas de poca sección de hormigón y cuantía elevada de acero. Cuando son fisuras grandes y el hormigón llega al agotamiento, se produce la rotura brusca. • Estas vigas le acompañan problemas de cortante y deformaciones. 	<p><i>Diagnóstico:</i></p>

<p>Figura 12. Helene, P. (2003). Manual de rehabilitación de estructuras de hormigón [Figura]. Recuperado de https://es.scribd.com/doc/35762562/Manual-Rehabilitacion-de-Estructuras-Hormigon-Reparacion-Refuerzo</p> <ul style="list-style-type: none"> • Cálculo deficiente. • Exceso de carga. • Sección insuficiente con cuantías muy elevadas de acero en la zona de tracción. • Hormigón de menor resistencia con abundante acero en zona de tracción.

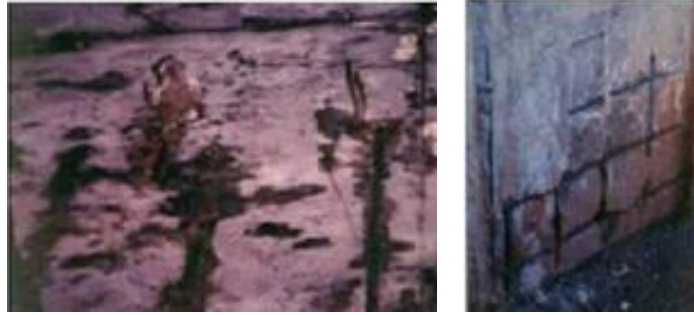
Fotos 36 y 37. [Fotografías de Paulo Helene].

- *Ausencia de recubrimiento o recubrimiento inadecuado*
- *Fisuras paralelas a las armaduras*
- *Pérdida del recubrimiento*
- *Carbonatación*
- *Corrosión*

- *Remoción del hormigón desagregado*
- *Limpieza de la armadura*
- *Reparación superficial localizada*
- *Reparación profunda localizada*
- *Protección superficial*

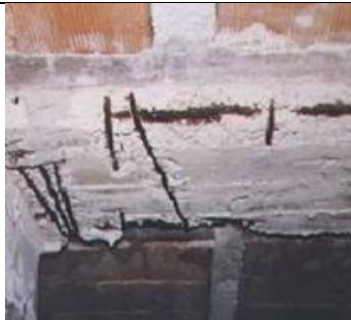
Foto 38. *Corrimientos de los aceros en vigas*
[Fotografía de Paulo Helene].

- *Aparición de fisuras cerca del apoyo a causa de un agarre insuficiente de los cercos al tener una longitud de anclaje pequeña.*
- *El fallo se produce por cortante, la ausencia del cerco produce la fisura y aunque sea muy fina no deja de ser peligrosa.*

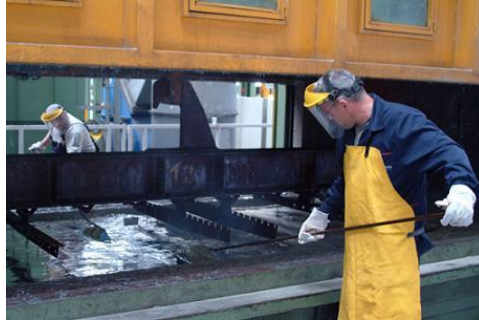
Foto 41. Protección del acero contra la corrosión. [Fotografía de Superciencia.com]

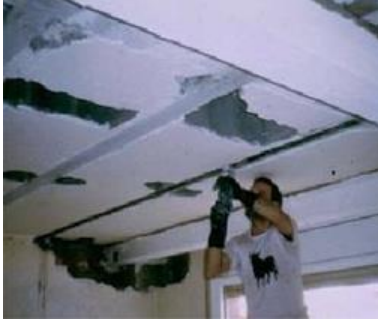
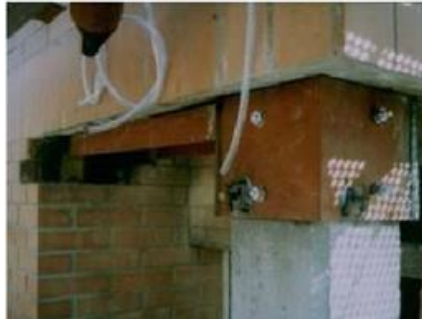
Fotos 44 y 45. El incremento de la capacidad portante mediante pletinas metálicas o fibras de carbono se ha convertido en una de las actuaciones de refuerzo más frecuentes [Fotografías de Paulo Helene].

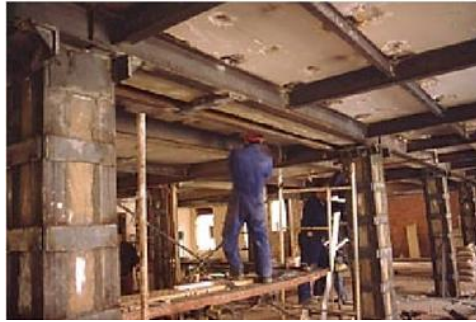
Foto 48. La sustitución funcional de estructuras de hormigón debe considerarse como un último recurso. Si bien a menudo hay que recurrir a él por resultar irreversible el proceso patológico que sufre el elemento [Fotografía de Paulo Helene].

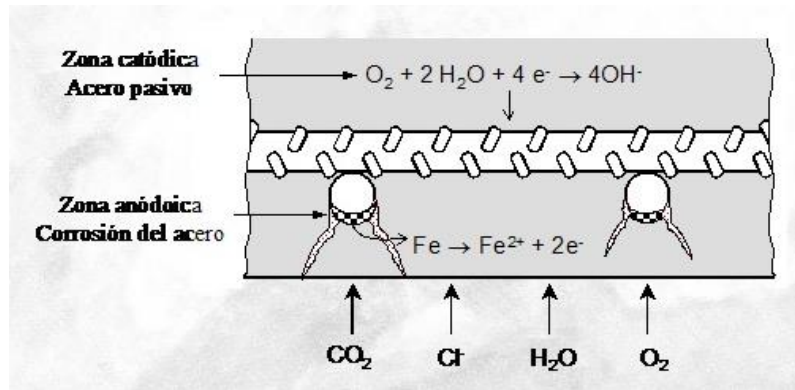
Figura 13. Representación esquemática del proceso electroquímico de corrosión de las armaduras en el hormigón. Husni, R. Acciones sobre las estructuras de hormigón [Figura]. Recuperado de http://www.mda.cinvestav.mx/alconpat/internacional/contenido/re_ebook_ai/DEMO_R/HTML/Capitulo1/Capitulo.htm

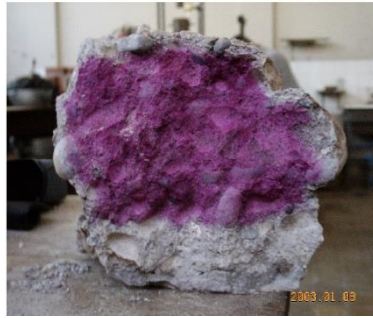
Foto 50. Variación de la fenolftaleína con el pH del hormigón. [Fotografía de Hugo Barrera].

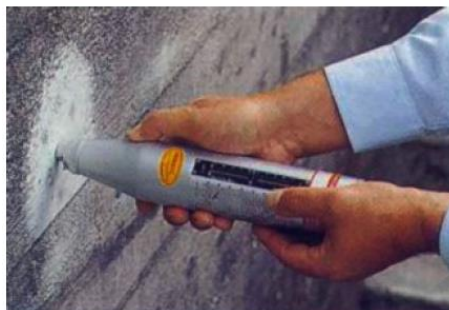
Se realizó la esclerometría en 41 elementos de la edificación. Los valores promedio del índice esclerométrico encontrados en los diferentes elementos analizados varían entre 23 y 42. En 19 elementos el índice es menor a 28, en los cuales se tiene una resistencia a compresión asociada menor a 210 kg/cm² que es el valor mínimo que debe tener el hormigón para ser considerado como estructural.

Para el análisis de la edificación se consideró que los elementos presentan carbonatación, por lo que los valores de la resistencia a compresión resultantes de la esclerometría son superiores a los reales incluso en un 20%.

Foto 52. Esclerometría realizada a un elemento de hormigón. [Fotografía de civilgeeks.com]

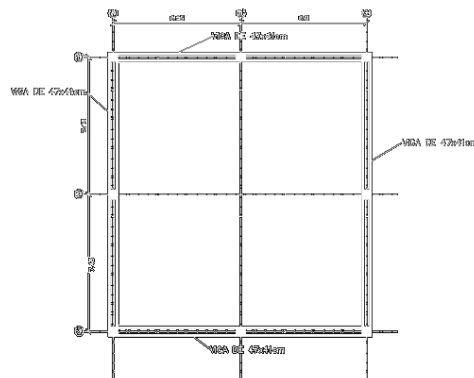
Figura 21. Planta al nivel +8.28.

En el nivel +8.28 solo hay cuatro vigas de borde que son de hormigón armado, sus secciones tienen diferencia de centímetros por mala ejecución, siendo promedios 0.47 m de altura y 0.41 m de ancho; se puede observar que aproximadamente 0.12 m del ancho de las vigas de borde no están apoyadas en las columnas.
