Universidad de Cuenca

“Evaluación Estructural y Funcional Mediante Métodos Semi-Destructivos y no Destructivos: Caso de Estudio del Puente Sobre el Río Tomebamba, en la Av. Unidad Nacional Cuenca – Ecuador”

Trabajo de titulación previo a la obtención del Título de Ingeniero Civil.

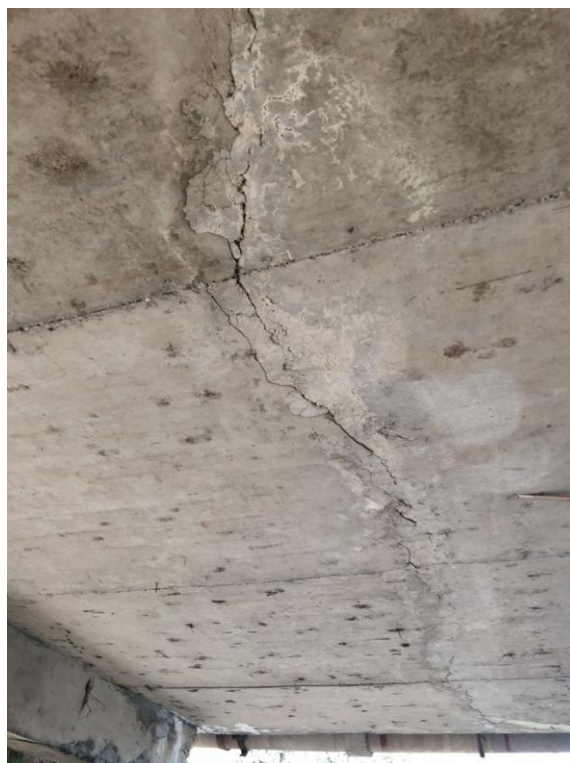
Figura 66. Fisura en tablero

La fisura más preocupante en el tablero es la que se encuentra en el margen izquierdo, la cual posee un ancho de casi 1cm, dicha fisura se observa en la *Figura 66*.

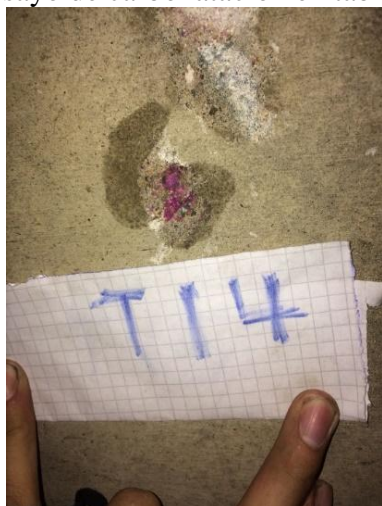
Carbonatación en tablero

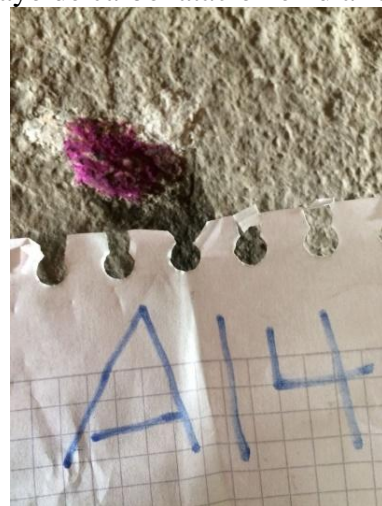
Carbonatación en el arco

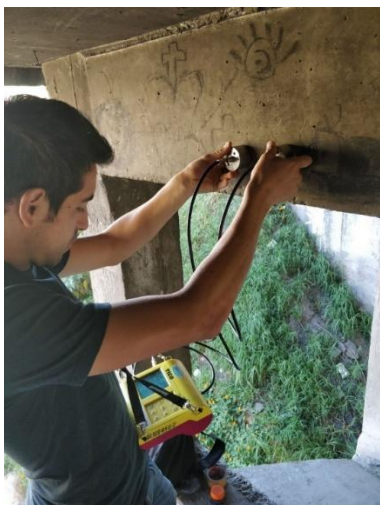
Ensayo de ultrasonido en Viga 3

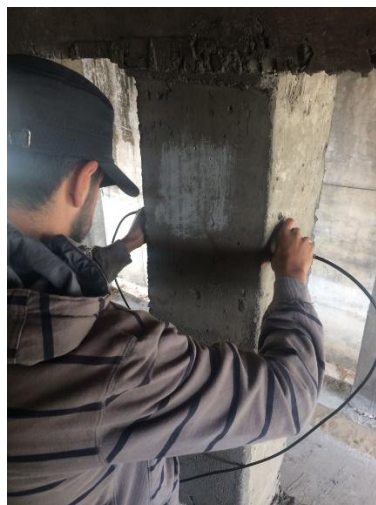
Ensayo de ultrasonido en columna

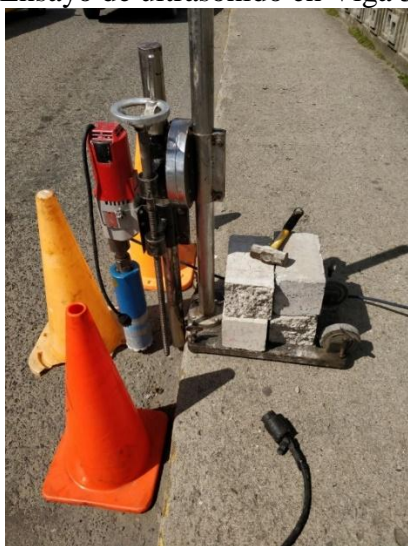
Montaje de extractor en el tablero

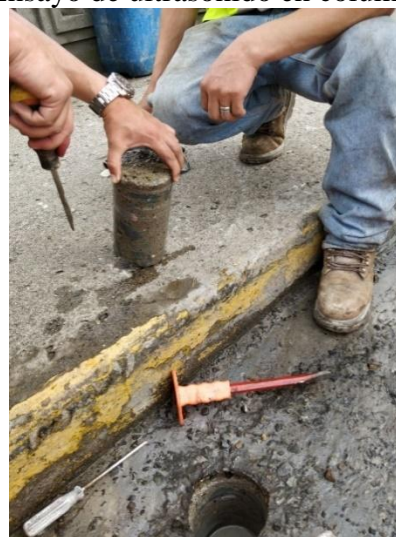
Extracción de núcleo en el tablero

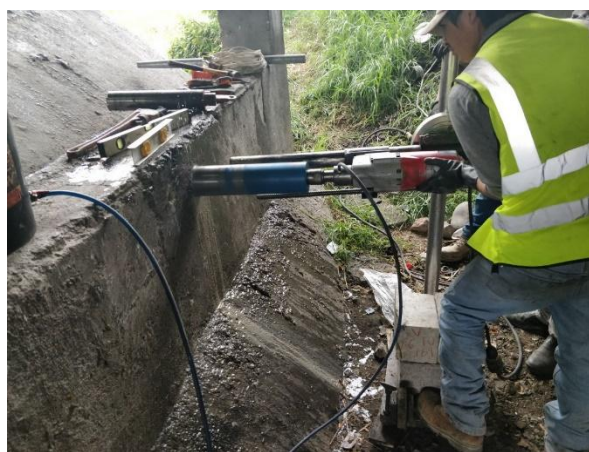
Extracción de núcleo en Viga 2

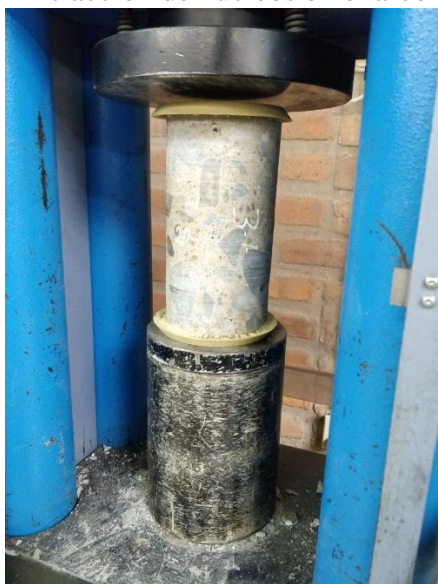
Ensayo de compresión simple de núcleo

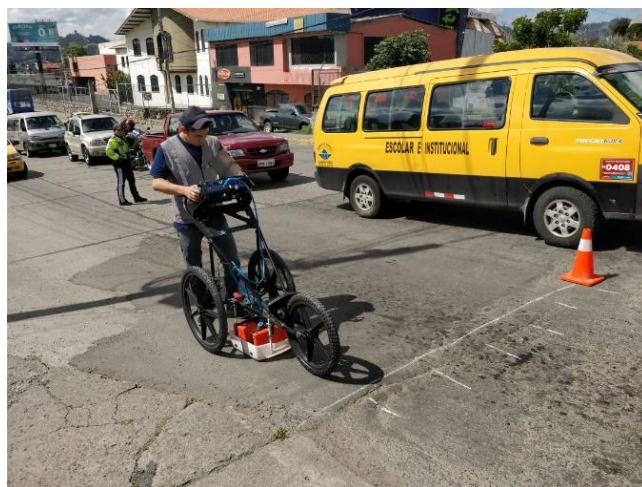
Ensayo de GPR en el tablero

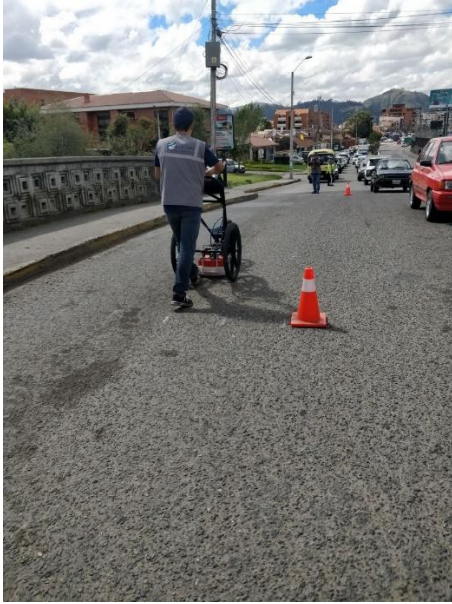
Ensayo de GPR en el tablero

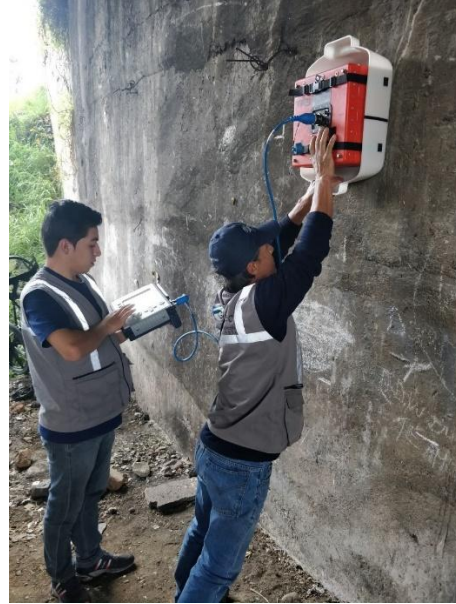
Ensayo de GPR en estribo MD

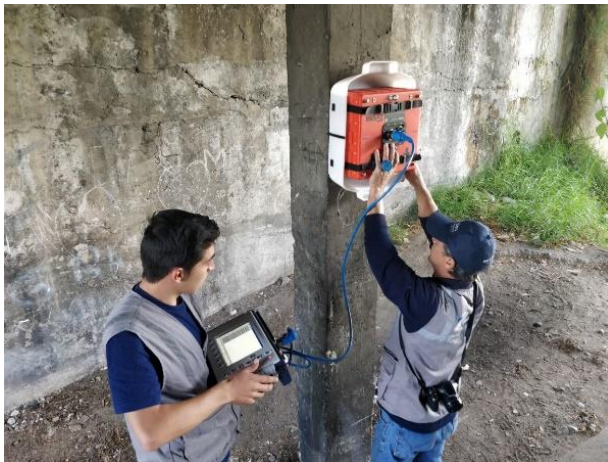
Ensayo de GPR en columna

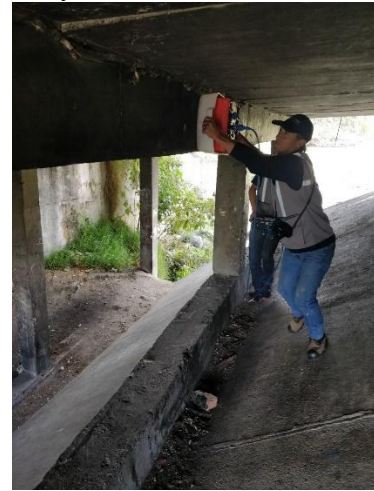
Ensayo de GPR en Viga 3

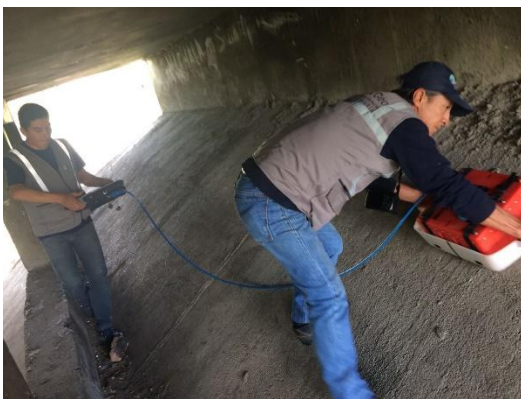
Ensayo de GPR en Arco

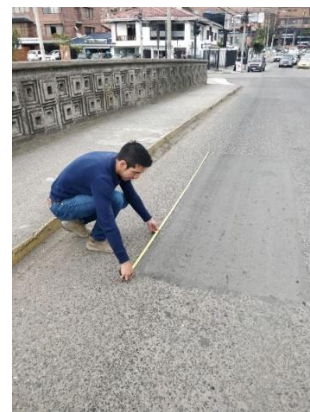
Levantamiento de deterioros en pavimento
