UNIVERSIDAD DE CUENCA
FACULTAD DE ARQUITECTURA Y URBANISMO

TRABAJO DE TITULACIÓN PREVIO A LA OBTENCIÓN DEL TÍTULO DE ARQUITECTO

**“EVALUACIÓN DE COLUMNAS DE HORMIGÓN ARMADO
MEDIANTE MÉTODOS NO DESTRUCTIVOS”**

Se evalúa 4 Unidades Educativas para detectar las condiciones del hormigón, resistencia a la compresión y la presencia de carbonatación de las columnas de las edificaciones y compararlas con la normativa correspondiente.

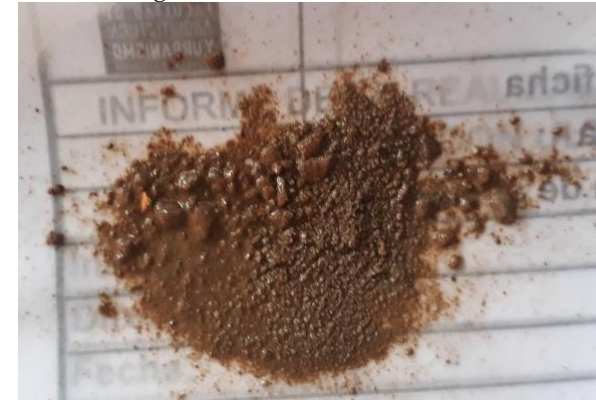
Fotografía 25. Presencia de carbonatación

Al realizar el ensayo de carbonatación con la extracción de material tanto del recubrimiento de la columna como del interior (hormigón), se evidencia que en el exterior de la columna se presenta un pH menor a 9.2 y no otorga color alguno, indicando así, carbonatación; mientras tanto el material del hormigón presenta un pH mayor a 9.2 generando una coloración dando a entender que no existe carbonatación.

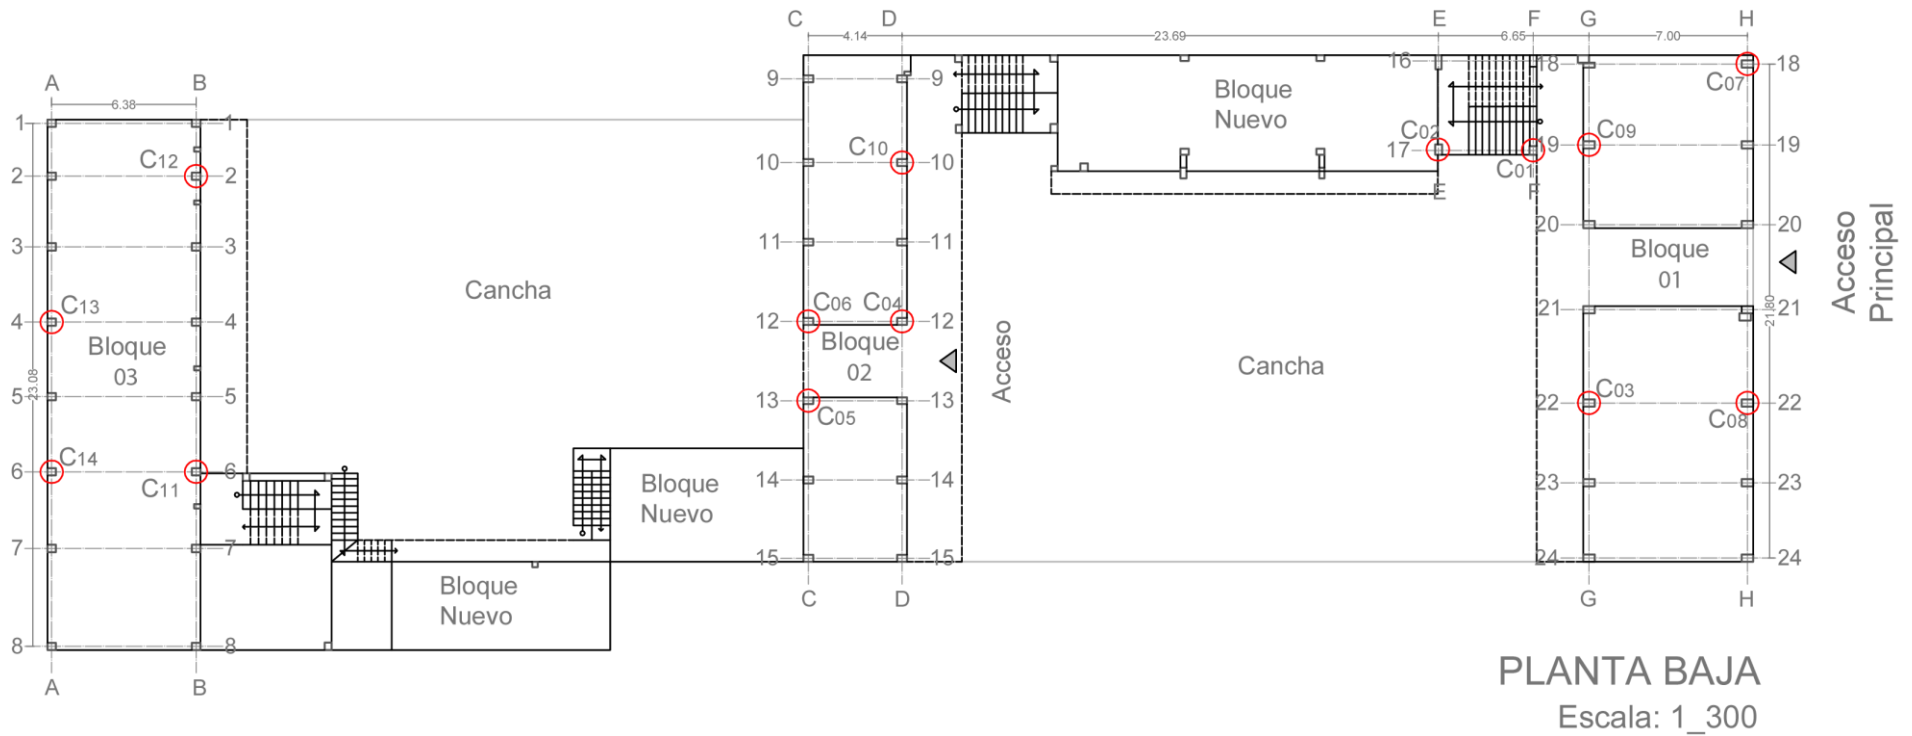
Plano 1. Planta Baja U.E. Dolores J Torres

3.2.2. Reconocimiento visual de columna, para ensayos en la Unidad Educativa Dolores J Torres

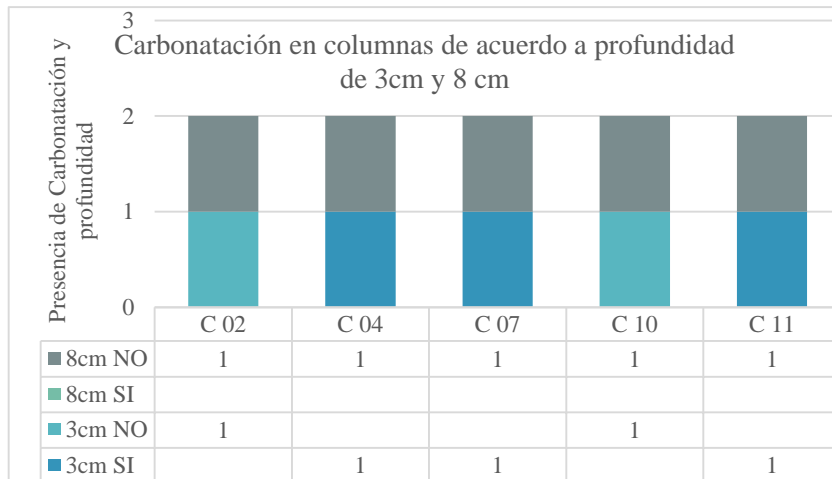
Gráfico 12. U.E. Francisca Dávila de Muñoz – ensayo fenolftaleína - resultados

La carbonatación existente en las columnas, es evidente a una profundidad de 3cm, lo que se puede expresar que el recubrimiento de las columnas se encuentra afectado, e imposibilita la función de proteger al hormigón.

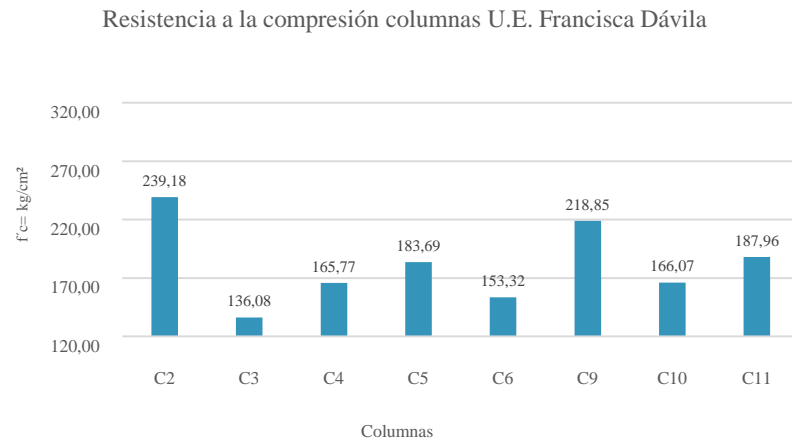
Gráfico 15. Resultados de resistencia a la compresión U.E. Francisca Dávila

En la **U.E Francisca Dávila** existe un 25% de columnas que cumplen con los valores establecidos por la Norma Ecuatoriana de la Construcción, siendo un porcentaje muy bajo con respecto a la resistencia a la compresión que deben tener todas las columnas.

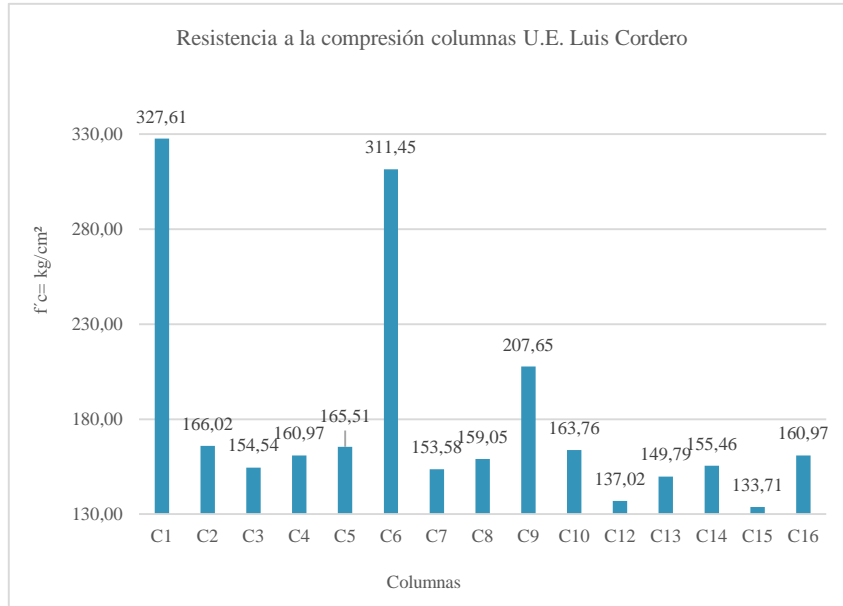
Gráfico 17. Resultados de resistencia a la compresión U.E. Luis Cordero

La **U.E. Luis Cordero**, tiene un 13% de columnas que se encuentran en los valores adecuados con respecto a la resistencia a la compresión establecida en la Normativa Ecuatoriana de la Construcción.

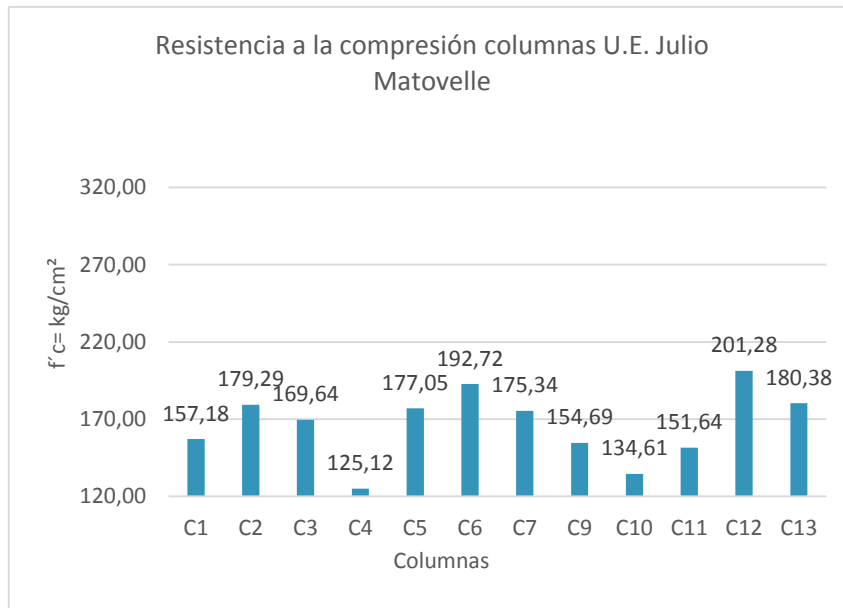
Gráfico 19. Resultados de resistencia a la compresión U.E. Julio Matovelle

En la **U.E. Julio Matovelle** se registra un 0% de columnas que se encuentre entre los valores mínimos con respecto a la resistencia a la compresión que es permitida en la normativa.

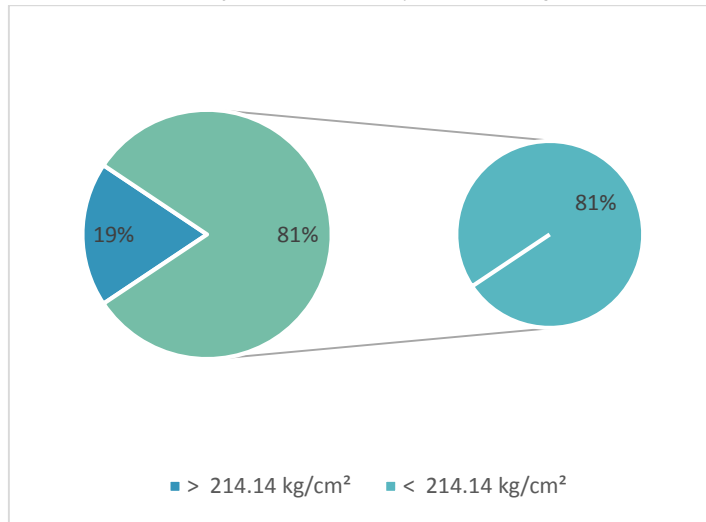
Gráfico 35. Porcentaje de columnas mayor a 214.14 kg f/cm² unificado

Los resultados obtenidos de las 48 columnas en las que se realizó el ensayo con esclerómetro dieron como resultado que solo el 19% de las columnas intervenidas de las 4 unidades educativas sobrepasa los 214.14 kg f/cm², cumpliendo con la resistencia a la compresión establecida en la normativa.

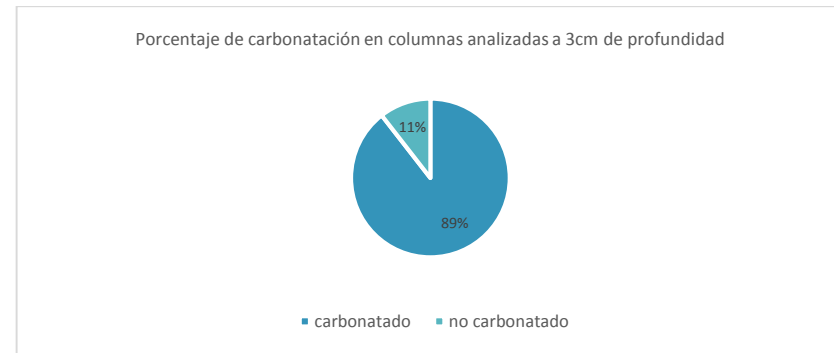
Gráfico 37. Porcentaje de carbonatación en columnas analizadas a 3cm de profundidad

De acuerdo al ensayo de carbonatación realizada en campo, de las 19 columnas ensayadas podemos decir que las 17 columnas se encuentran carbonatadas a los 3 cm de profundidad, de acuerdo a este dato podemos afirmar que esta carbonatación es debido a los agentes naturales como el viento, agua, el sol y la humedad además a la falta de un adecuado mantenimiento. A la profundidad de los 8 cm podemos decir que de las 19 muestras tomadas 4 se encuentran carbonatadas, con este resultado podemos afirmar que las superficies de estas columnas están totalmente carbonatadas motivo por el cual la carbonatación se encuentra avanzando hacia el interior y esto es muy peligroso debido a que el acero se puede corroer.

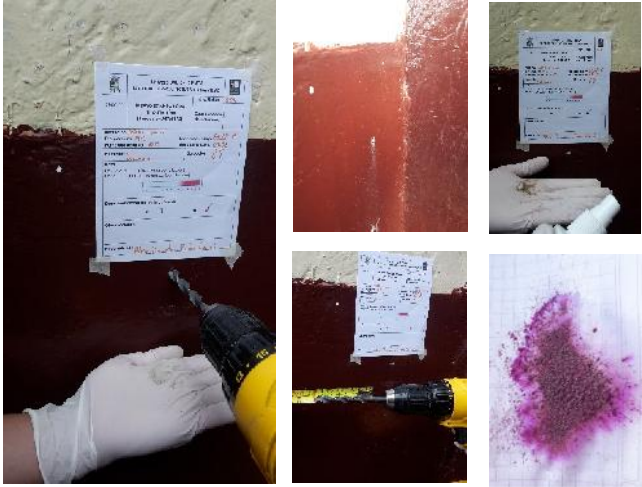
<p style="text-align: center;">Existe carbonatación en el recubrimiento: Si <input checked="" type="checkbox"/> No <input type="checkbox"/></p> <p style="text-align: center;">Existe carbonatación en el interior: Si <input type="checkbox"/> No <input checked="" type="checkbox"/></p>

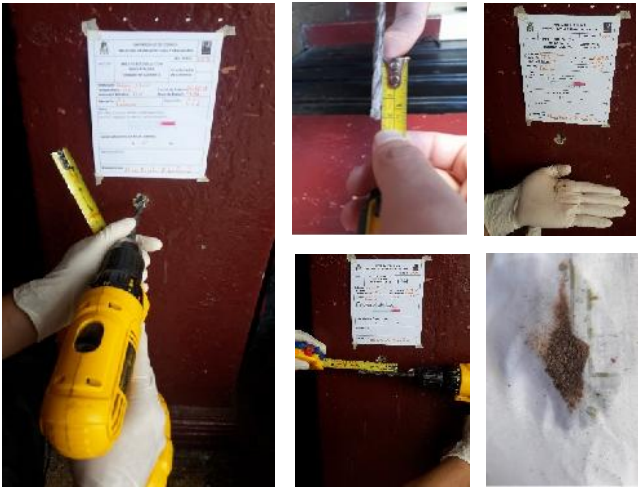
<p style="text-align: center;">Existe carbonatación en el recubrimiento: Si <input checked="" type="checkbox"/> No <input type="checkbox"/></p> <p style="text-align: center;">Existe carbonatación en el interior: Si <input checked="" type="checkbox"/> No <input type="checkbox"/></p>

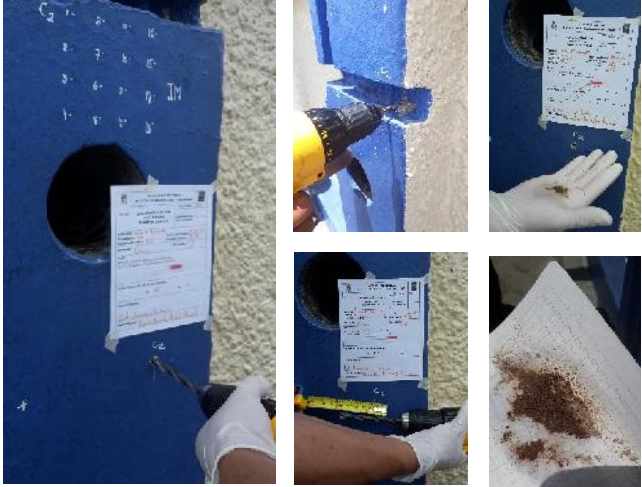
<p style="text-align: center;">Existe carbonatación en el recubrimiento: Si <input checked="" type="checkbox"/> No <input type="checkbox"/></p> <p style="text-align: center;">Existe carbonatación en el interior: Si <input checked="" type="checkbox"/> No <input type="checkbox"/></p>

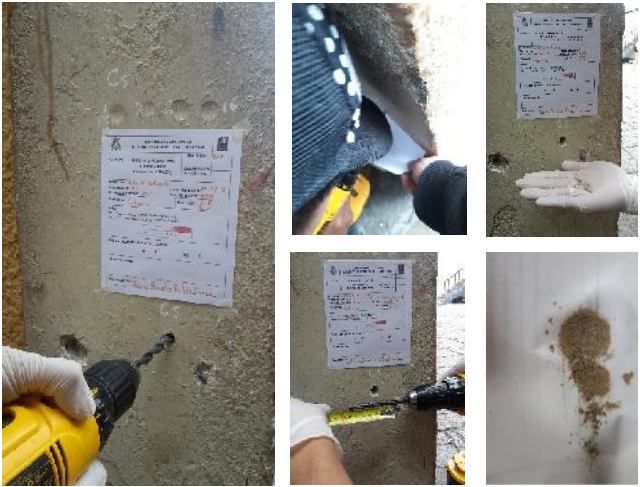
<p style="text-align: center;">Existe carbonatación en el recubrimiento: Si <input checked="" type="checkbox"/> No <input type="checkbox"/></p> <p style="text-align: center;">Existe carbonatación en el interior: Si <input type="checkbox"/> No <input checked="" type="checkbox"/></p>

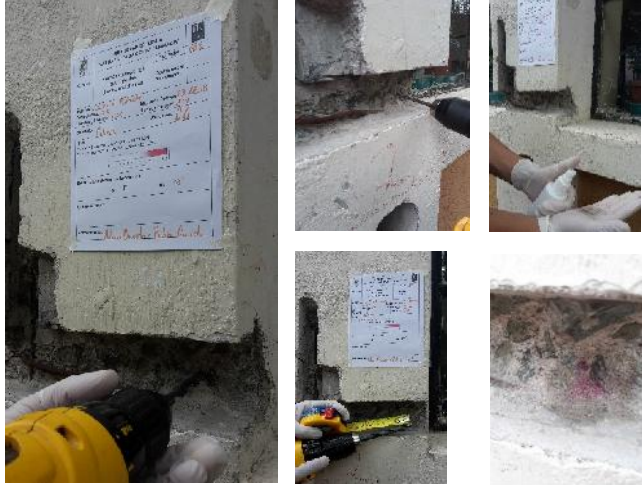
<p style="text-align: center;">Existe carbonatación en el recubrimiento: Si <input checked="" type="checkbox"/> No <input type="checkbox"/></p> <p style="text-align: center;">Existe carbonatación en el interior: Si <input type="checkbox"/> No <input checked="" type="checkbox"/></p> <p style="text-align: center;">Columna_C06</p>

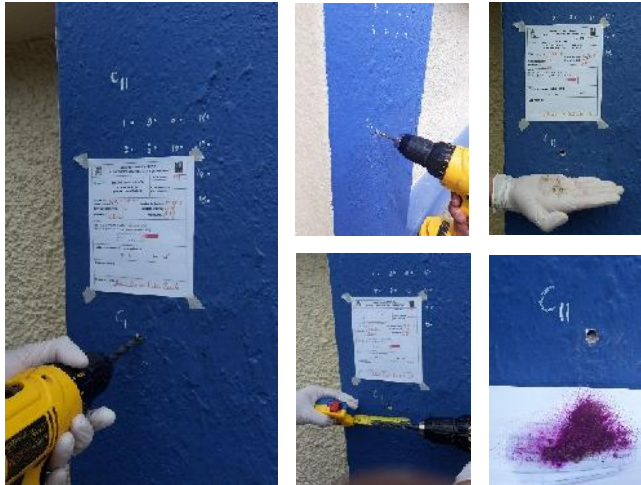
<p style="text-align: center;">Existe carbonatación en el recubrimiento: Si <input checked="" type="checkbox"/> No <input type="checkbox"/></p> <p style="text-align: center;">Existe carbonatación en el interior: Si <input type="checkbox"/> No <input checked="" type="checkbox"/></p> <p style="text-align: center;">Columna_C11</p>

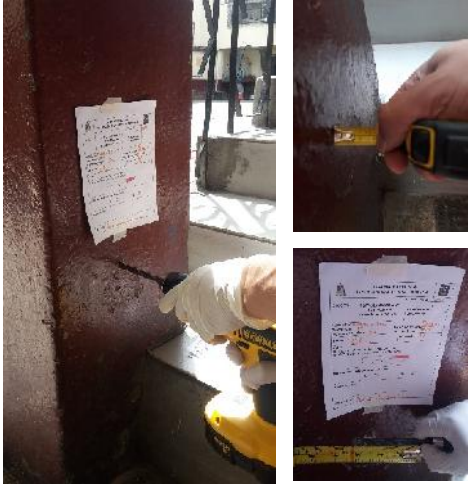
<p style="text-align: center;">Existe carbonatación en el recubrimiento: Si <input checked="" type="checkbox"/> No <input type="checkbox"/></p> <p style="text-align: center;">Existe carbonatación en el interior: Si <input type="checkbox"/> No <input checked="" type="checkbox"/></p> <p style="text-align: center;">Columna_C07</p>

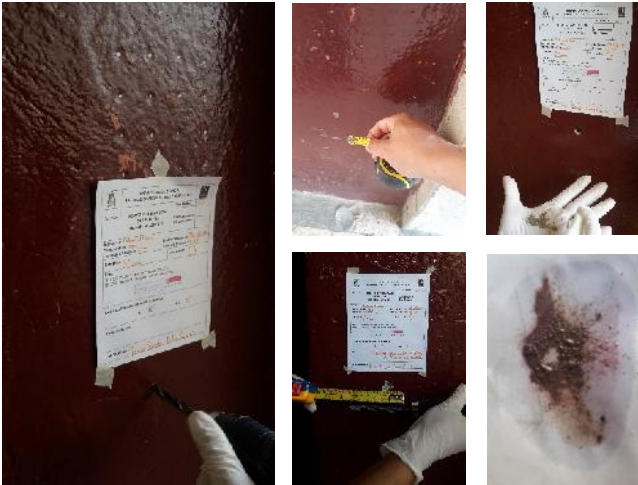
<p style="text-align: center;">Existe carbonatación en el recubrimiento: Si <input checked="" type="checkbox"/> No <input type="checkbox"/></p> <p style="text-align: center;">Existe carbonatación en el interior: Si <input type="checkbox"/> No <input checked="" type="checkbox"/></p> <p style="text-align: center;">Columna_C10</p>

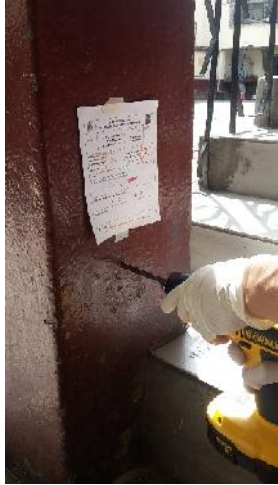
<p style="text-align: center;">Existe carbonatación en el recubrimiento:</p> <p style="text-align: center;">Si <input checked="" type="checkbox"/> No <input type="checkbox"/></p>
